*AUTUN (Saône-et-Loire), Intra-muros  
Projet d'extension du musée Rolin («Grand Rolin»)*

**Phase 3/3**  
**La prison panoptique d'Autun : un modèle carcéral idéaliste  
éprouvé par la réalité.**

**Rapport de diagnostic d'archéologie du bâti, vol. 1/3 – texte**  
Sous la direction de Clarisse COUDERC

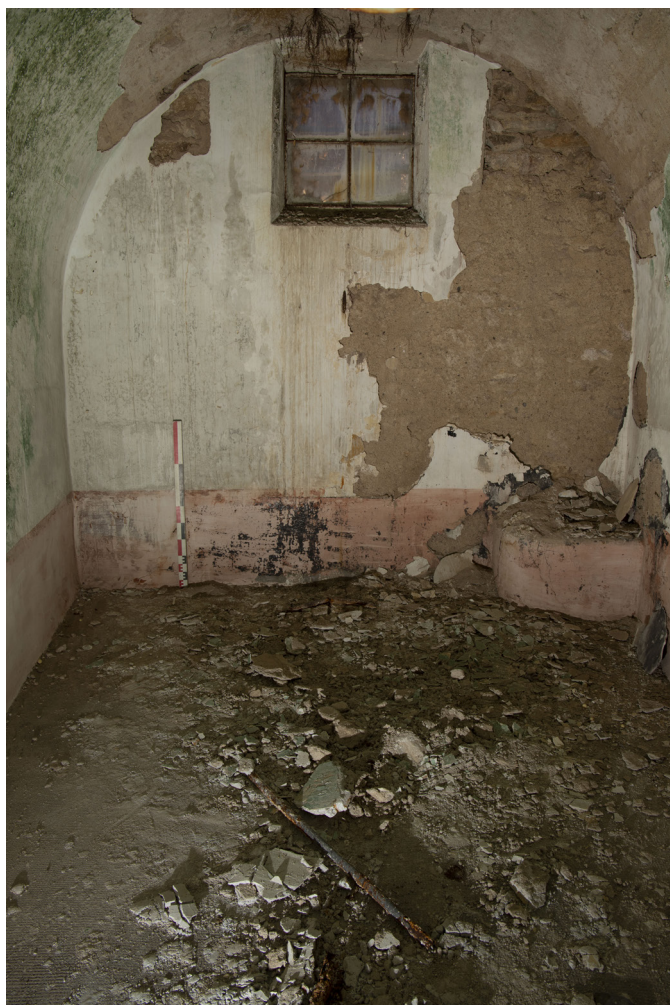
Dans certains espaces, l'état de dégradation des enduits extérieurs et intérieurs est particulièrement avancé. La réalisation de décroûtages ponctuels sur les murs des geôles n'a donc pas été nécessaire pour l'expertise du bâti. L'appareil des maçonneries est entièrement visible par endroits et la stratification des enduits peut être observée dans toutes les pièces du bâtiment. Seule la partie supérieure des portes du rez-de-chaussée a été légèrement décroûtée : au cours de l'étude, nous avons décelé la présence d'inscription sous la fine couche d'enduits blanc. Un décroûtage léger a permis de mettre en évidence des inscriptions au pochoir détaillant la fonction de certains espaces (parloir des avocats, lavabo, infirmerie...) (fig. 9 et 10).

**Fig. 9. Vue d'une cellule où la dégradation des enduits laisse apparaître le parement des maçonneries.**  
Cliché C. Couderc

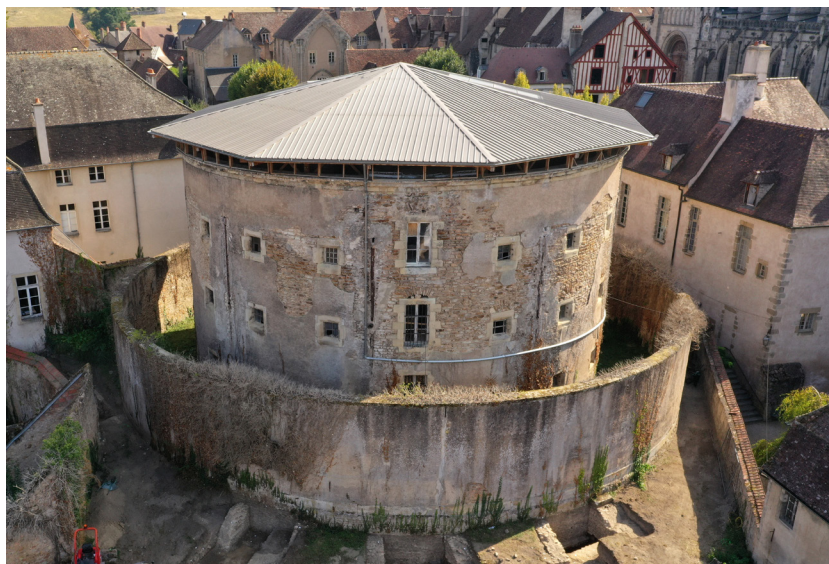
**Fig. 27. Etat du parement extérieur de la prison (UM 2).**

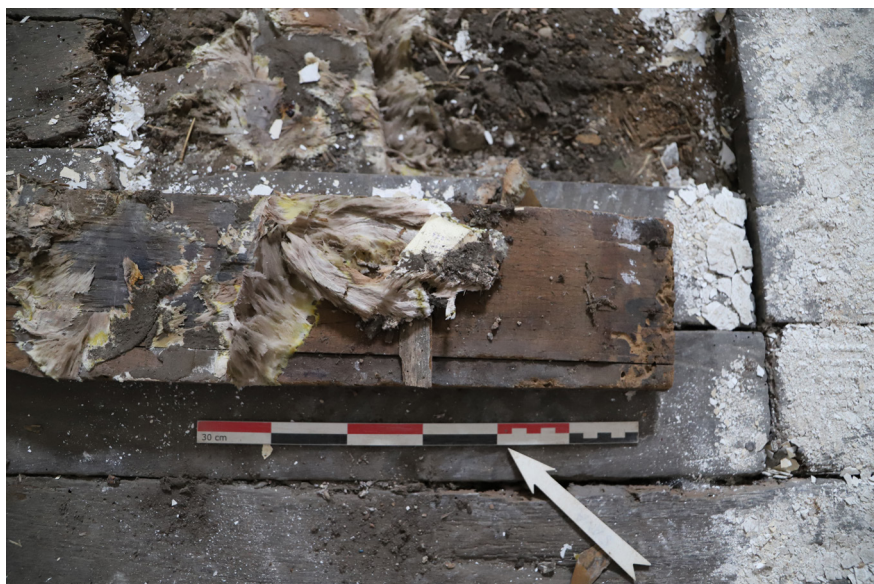
La dégradation du bâtiment s'étant accélérée depuis quelques temps, nous avons demandé à ce qu'un constat mycologique soit réalisé. Le diagnostic a attesté la présence de plusieurs champignons lignivores dont de la Mérule pleureuse. Cette dernière est un champignon particulièrement néfaste pour les bâtiments et peut se propager dans d'autres édifices situés à proximité immédiate de la prison. Aussi, la Mérule peut entraîner des problèmes respiratoires.

- La Mérule pleureuse (*Serpula lacrymans*) aussi connue sous le nom de « peste des bâtiments » provoque une pourriture brune et particulièrement dévastatrice des bois ; elle peut, lorsque l'infestation est importante, aller jusqu'à impacter les maçonneries en rendant les matériaux de construction poreux.
- Le *Trechispora farinacea* entraîne des pourritures fibreuses des boiseries.
- Le polyphore des caves ou *Donkioporia expansa* produit une pourriture très active des bois.
- L'*Asterostroma cervicolas* provoque une pourriture fibreuse des boiseries.

**Fig. 78. Mérule active découverte sous un parquet de la prison.**  
C. Couderc

Le traitement de la Mérule est très invasif car il nécessite la dépose de l'ensemble des enduits. Pour la maison des gardiens, les cloisons étaient destinées à disparaître dans le cadre des travaux ; celles-ci seront donc déposées et un traitement « classique » sera entamé : brulage à la flamme des zones infectées et injection d'un produit fongicide « sur toute la surface à traiter avec un intervalle des trous d'injection de 0,30 m en quinconce avec un débord de 1,50 m de la surface contaminée et dans les fissures et les joints de maçonnerie. La profondeur des trous atteindra les deux tiers minimums de l'épaisseur des murs. ».

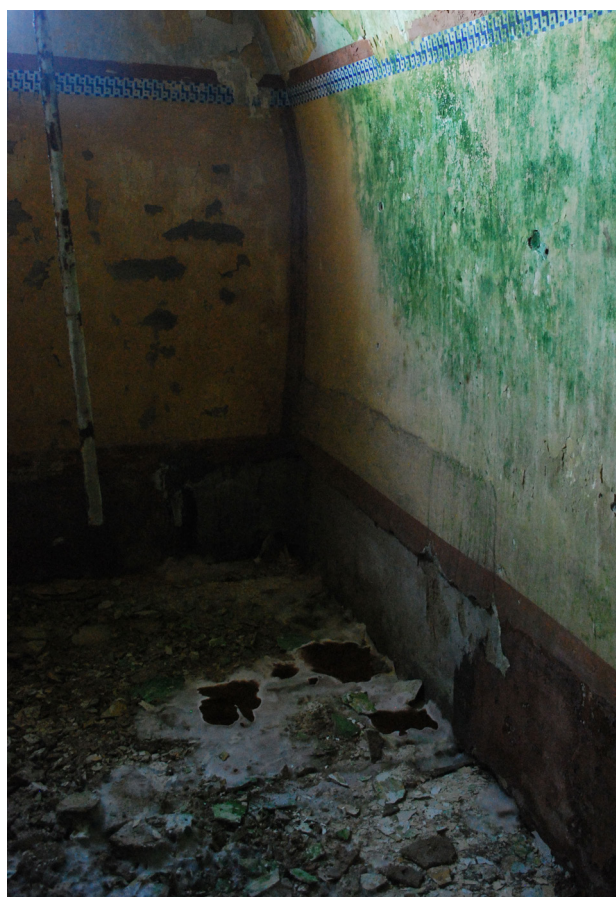
**Fig. 79. Geôle PR\_R2\_17 : photographie prise en 2013 ; présence de mérule active au sol.**  
Cliché C. Massard

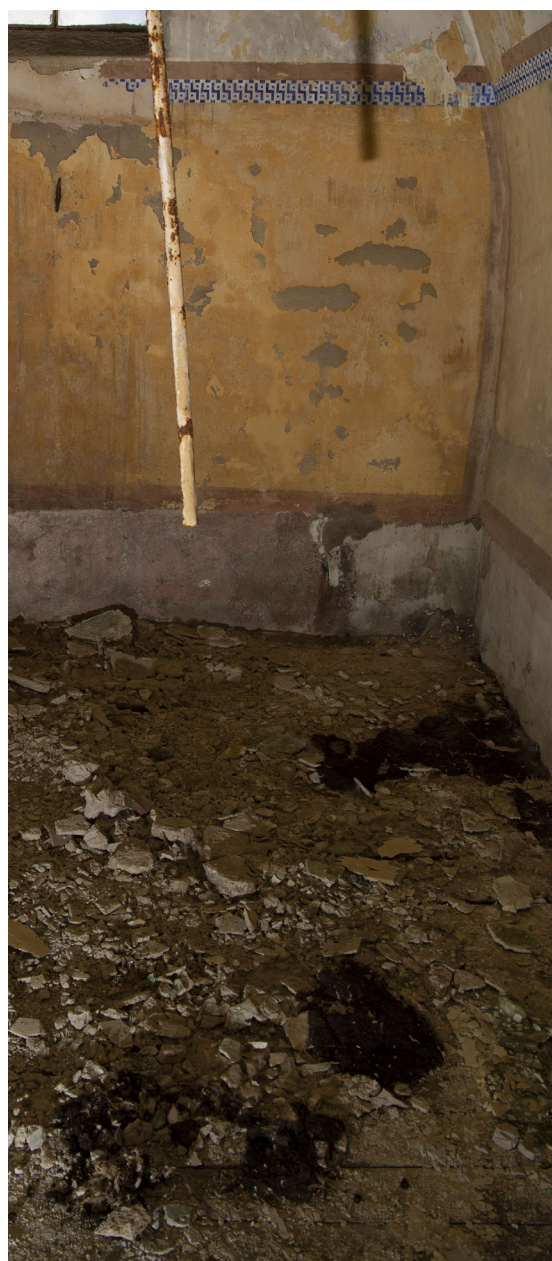
**Fig. 80. Geôle PR\_R2\_17 : photographie prise en 2021 ; les souches de mérule sont toujours présentes au sol.**  
C. Couderc
