*AUTUN Intra-muros (Saône-et-Loire)  
23, Grande rue Marchaux*

## Une maison à pan-de-bois au cœur du quartier Marchaux à Autun

### Rapport de diagnostic d'archéologie du bâti, vol. 1/2 – texte Sous la direction de Clarisse COUDERC

Numéro d'arrêté préfectoral : 2021/570  
Code opération patriarche : 043715  
Numéro du site – SMA, musée Rolin : 2021.8

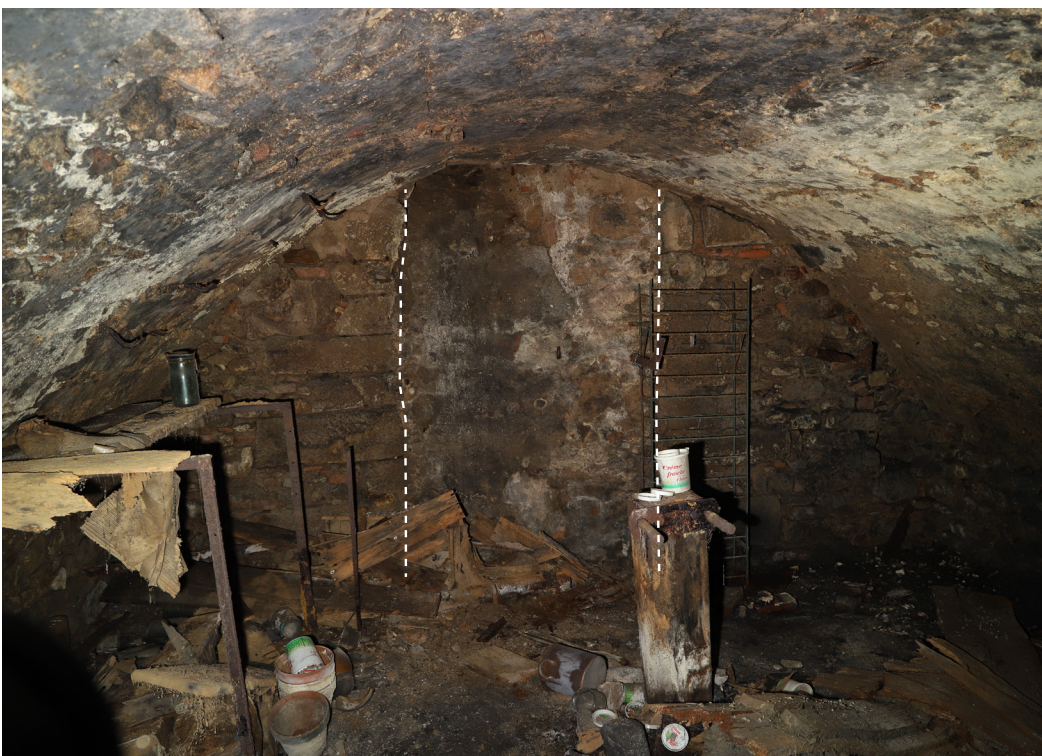
**Fig. 9. Emprise de l'ouverture visible au centre de l'UM1.**

Cette cave voûtée en berceau présente, au centre de l'UM 1, une grande ouverture délimitée par des assises de pierres de taille. (fig. 9)

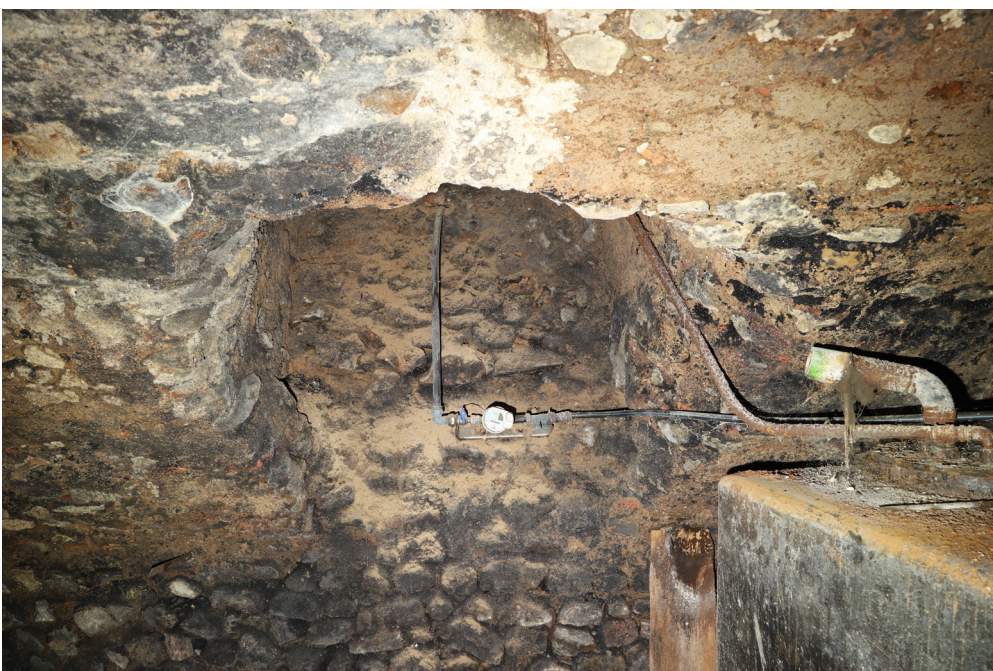
**Fig. 11. Soupirail de l'UM2.**

Le second soupirail semble avoir été réinséré (UC 2.17/2.18) (**fig. 11**). Il est beaucoup plus grand que le premier et construit en briques et moellons tandis que le premier est appareillé essentiellement en moellons. L'escalier actuel n'est pas celui d'origine (**fig. 12**) : il a été réinséré (UC 3.12/3.13) et un placard mural (**fig. 13**) en pierres de taille couvert par un linteau en bois a été aménagé par la même occasion. Le bouchage est en briques et parpaings.

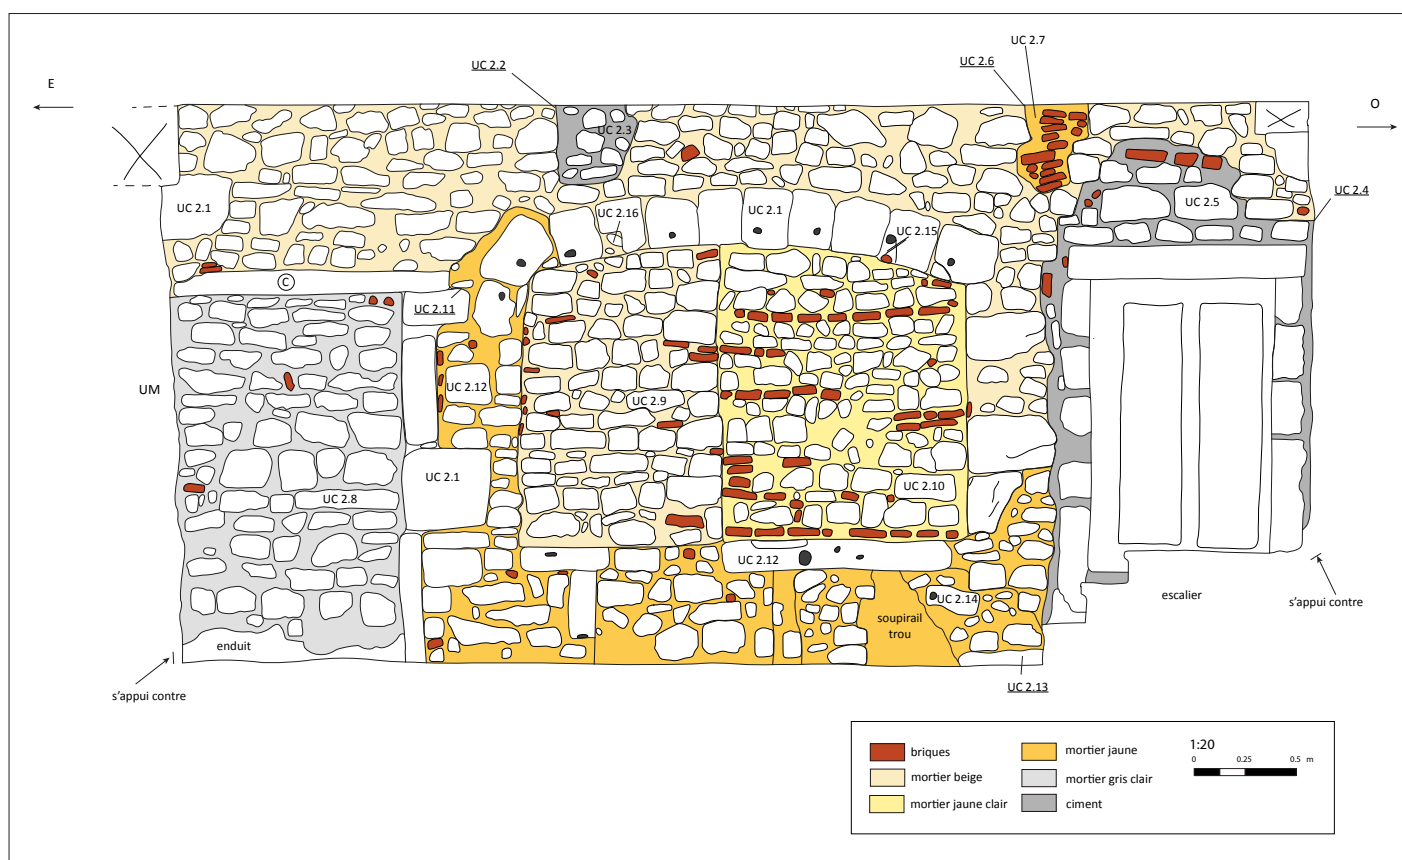
**Fig. 16. Relevé des matériaux de construction et UC: on peut distinguer dans l' UC2.1 une arcade et une porte.**  
(les plans à l'échelle figurent dans le volume 2 «planches» du rapport).  
Relevé C. Couderc, DAO A. Tisserand

Deux trous (UC 2.2 et 2.6) sont réalisés en partie supérieure du mur 2 puis bouchés par des briques et moellons (UC 2.3 et 2.7) (**fig. 16**).

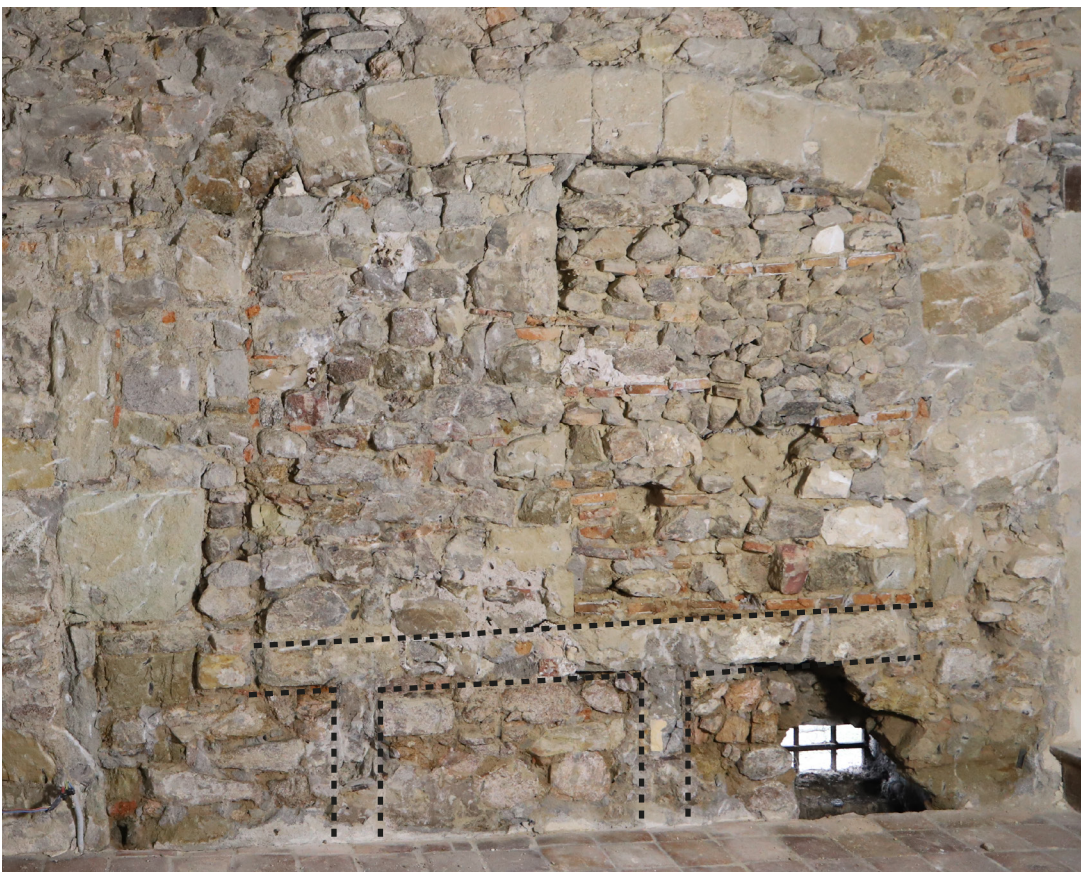
**Fig. 18. Cliché de l'UM2 où l'on peut distinguer l'établi.**

Deux trous ménagés dans l'arcade sont bouchés par des petites pierres et briques (UC 2.15. et 2.16). L'arcade a ensuite été remaniée (UC 2.11) : les piédroits ainsi que la partie basse sont recoupés pour l'insertion de ce qui semble être un établi (UC 2.12) (**fig. 16**). Nous pouvons par ailleurs souligner que la retombée orientale de l'arc a été, à cette occasion, décalée. L'établi, aujourd'hui détruit, devait déborder à l'intérieur de la pièce : des grandes pierres de tailles et moellons disposés horizontalement reposent sur deux supports verticaux (**fig. 18**).

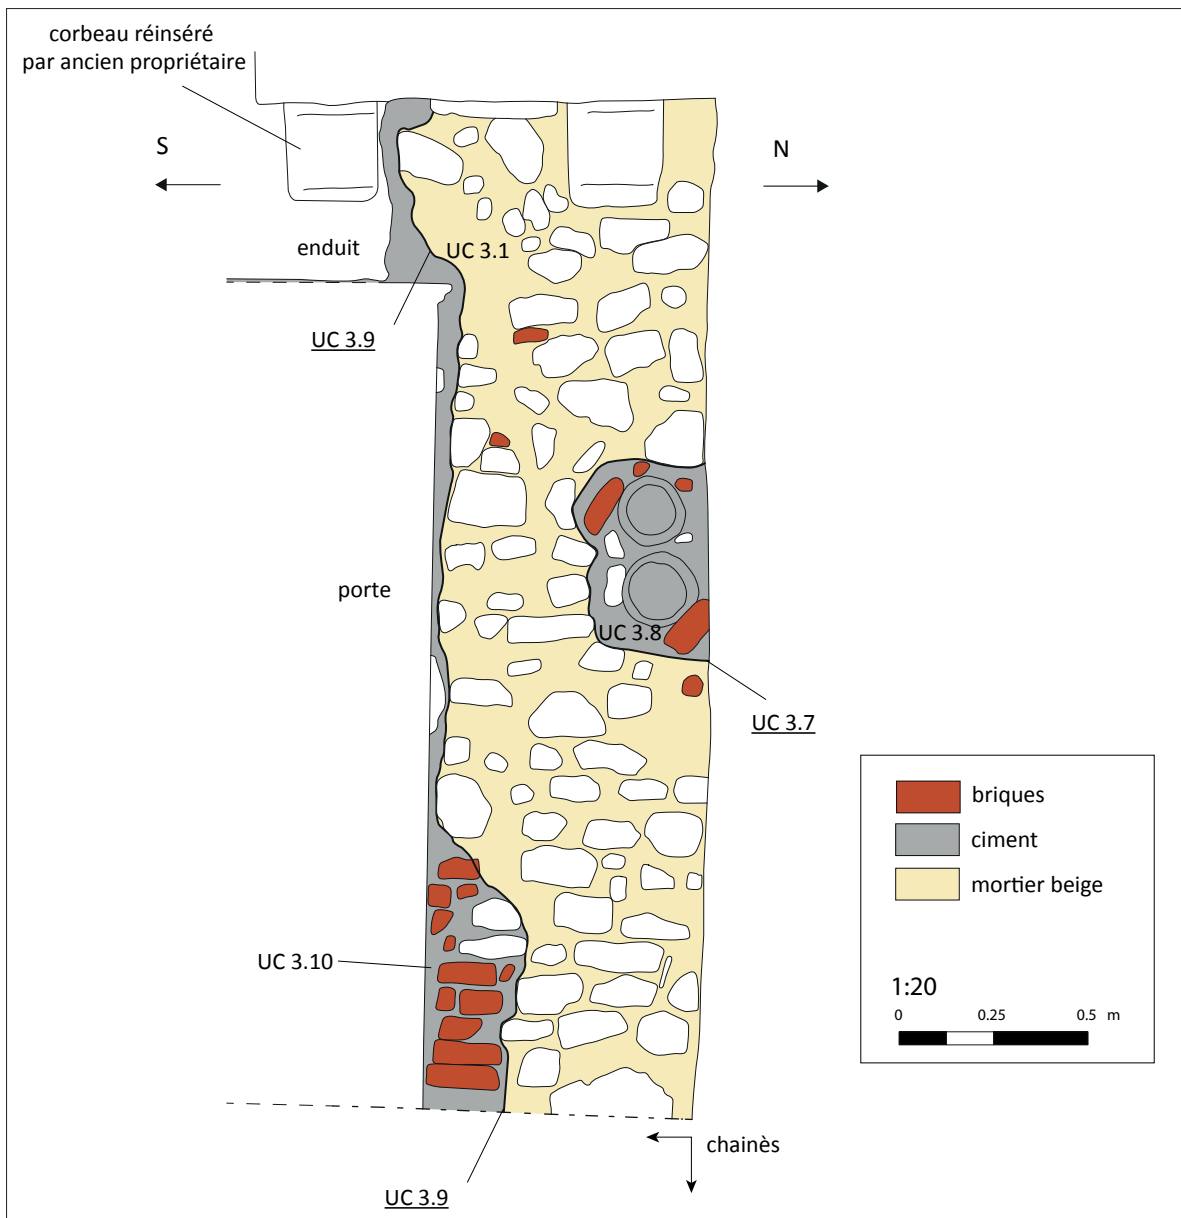
**Fig. 20. Relevé des matériaux de construction et UC de l'extrémité nord de l'UM3.**  
Relevé C. Couderc, DAO A. Tisserand

La façade côté Grande rue Marchaux a été fortement remaniée comme nous le verrons dans la partie suivante. Une seule partie du mur, visible à l'extrémité sud, pourrait être plus ancienne (UC 1.4) (**fig. 19**) : cette petite maçonnerie est en briques liées par un mortier jaune-brun. L'appareil est totalement divergent par rapport aux UC 2.1, 3.1 et 4.1 identifiées comme appartenant au premier état de construction de la maison ; c'est pourquoi nous présumons que l'UC 1.4 est postérieure. Cette maçonnerie a par la suite été recouverte par deux enduits successifs (UC 1.3 et 1.2). Deux conduits en ciment sont insérés à l'extrémité nord du mur 3 (UC 3.7/3.8) (**fig. 20**).

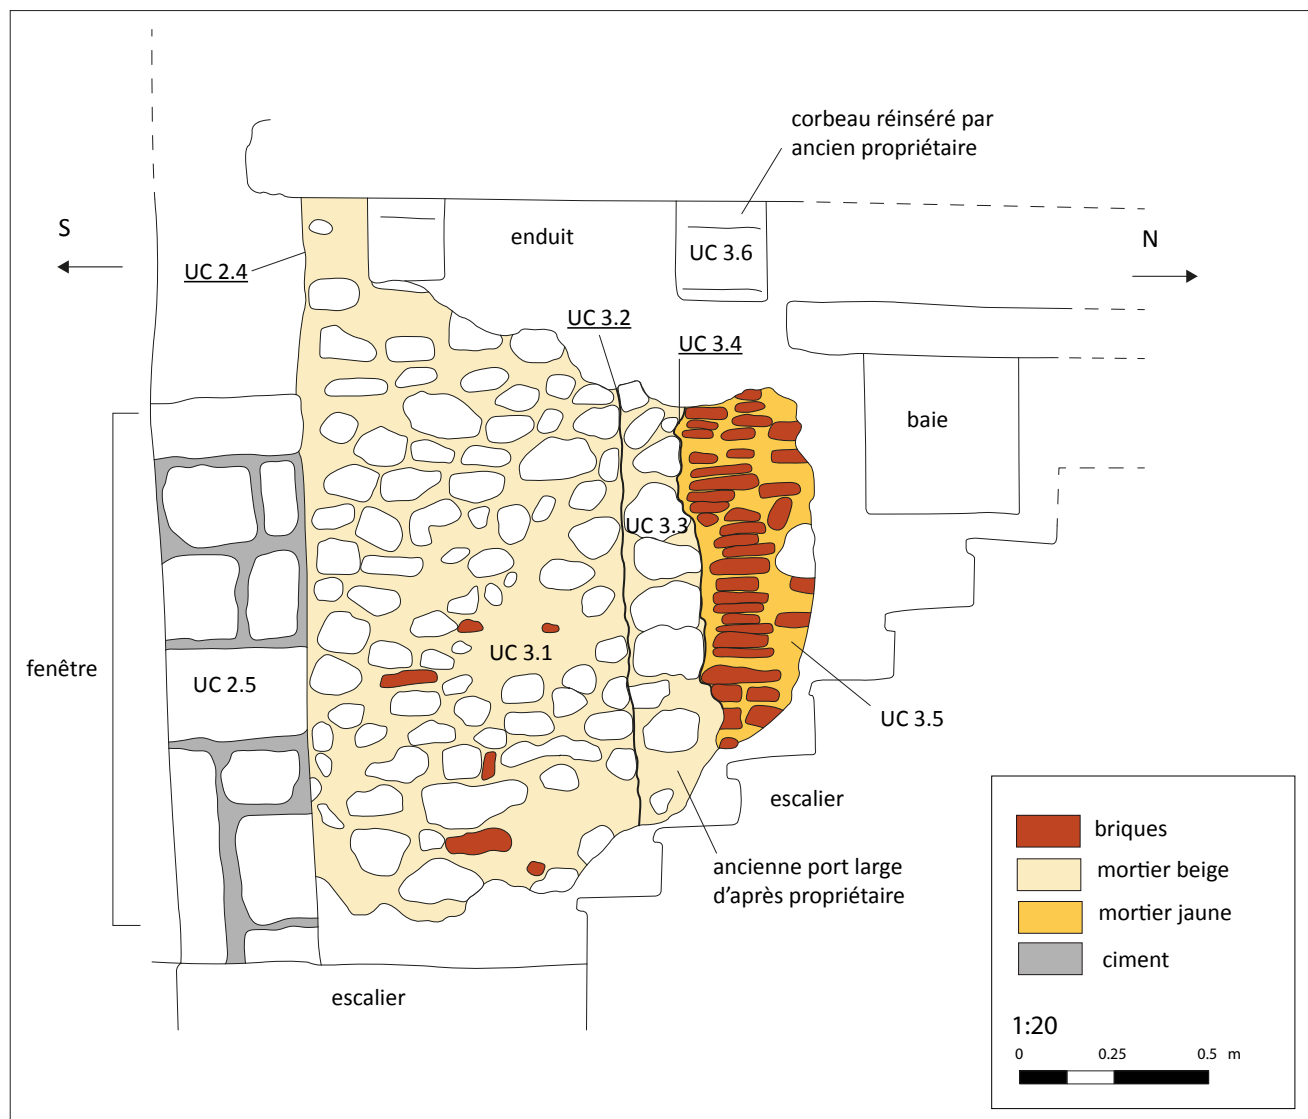
**Fig. 22. Relevé des matériaux de construction et UC de l'extrémité sud de l'UM3.**

Une césure verticale (UC 3.4) difficilement caractérisable recoupe l'UC 3.3 et correspond à la construction d'une maçonnerie en briques (UC 3.5) (**fig. 22**).

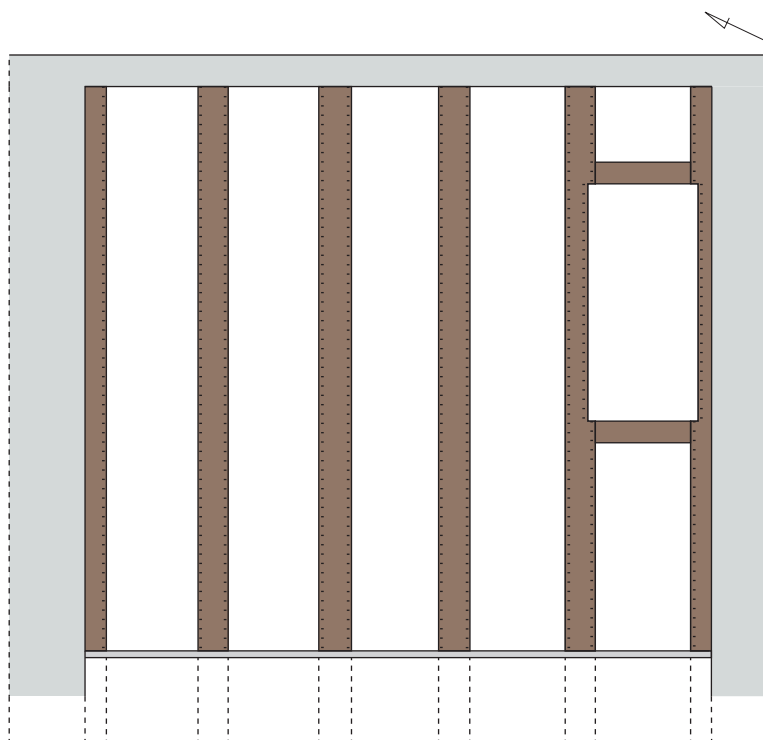
**Fig. 30. Relevé du plafond à solives apparentes.**  
© C. Couderc

L'espace est couvert par un plafond à solives apparentes (fig. 30). Ces dernières présentent des traces de clous sur toute leur longueur. Une trémie est ménagée dans l'angle sud-est de la pièce et devait permettre l'accès au comble.

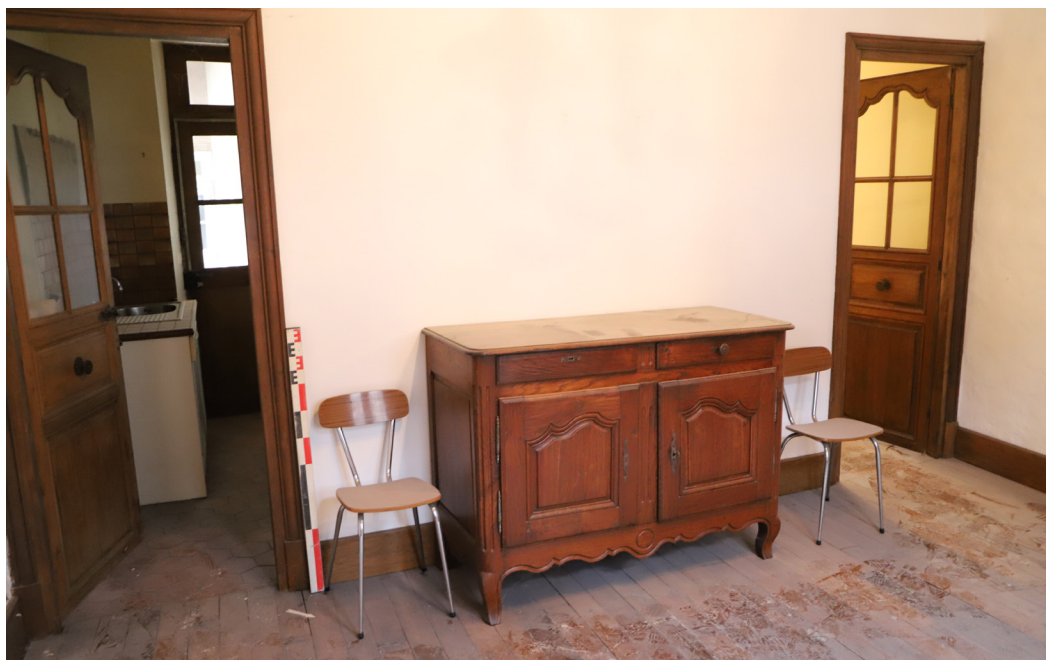
**Fig. 31. Vue générale du cloisonnement entre le salon et la cuisine.**  
© C. Couderc

Les UM 6 à 9 sont relativement fins et sont très certainement construits en briques. Le cloisonnement du premier étage et l'aménagement d'une cuisine seraient donc assez récents. (fig. 31)

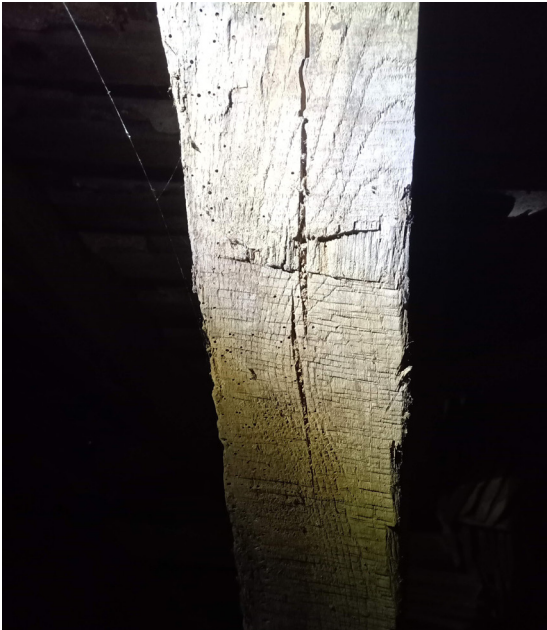
**Fig. 33. Traces de sciage de long.**

La charpente est à chevrons formant fermes. Les arêtes des pièces de bois paraissent particulièrement anciennes. Nous avons pu repérer des traces de sciage de long (fig. 33). Une attention particulière a été apportée aux deux poinçons. La partie extérieure des poinçons s'appuyant sur les pignons est plane tandis que la partie intérieure est sculptée : les arêtes sont chanfreinées et moulurées (fig. 34).

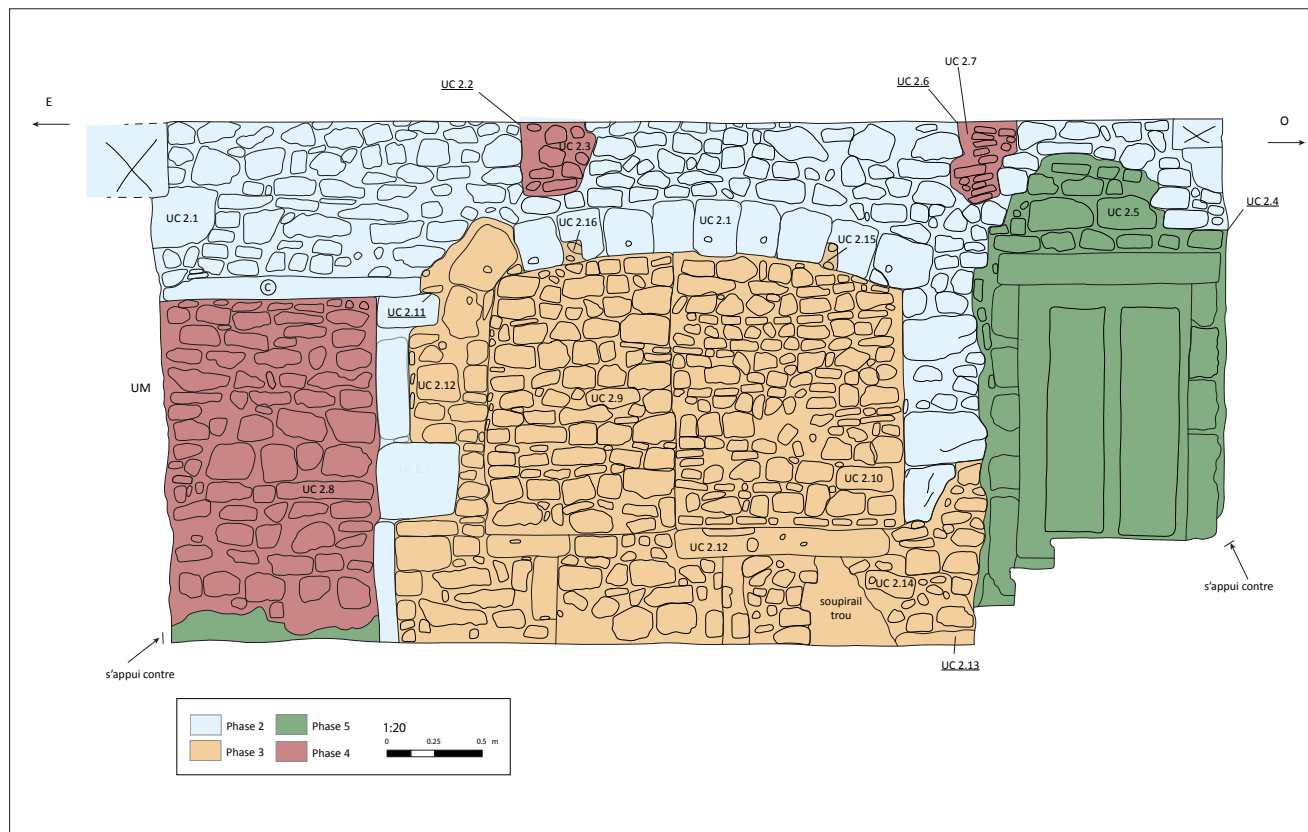
**Fig. 45. Relevé des phases de construction de l'UM2.**

Seul l'UM 2 nous fournit quelques éléments permettant d'approcher la morphologie de cette maison (**fig. 45**). Les ouvertures donnant sur la rue de la Vieille Halle notamment l'arcade centrale nous informe sur la fonction que pouvait revêtir le rez-de-chaussée. Cet étage est, dans la plupart des maisons urbaines de cette période, dévolu au commerce et/ou à l'artisanat à l'image des maisons clunisoises (**fig. 46**). Rappelons que cette maison est située au cœur du quartier artisanal de la ville d'Autun et plus particulièrement à proximité immédiate de la grande halle de commerce qui était accessible depuis la rue de la Vieille Halle. Il n'est donc pas surprenant de trouver cette grande ouverture au centre de l'UM 2. Les deux trous ménagés dans l'arcade servaient probablement à l'encrage d'une ossature en bois permettant de fermer l'ouverture (**fig. 47**).

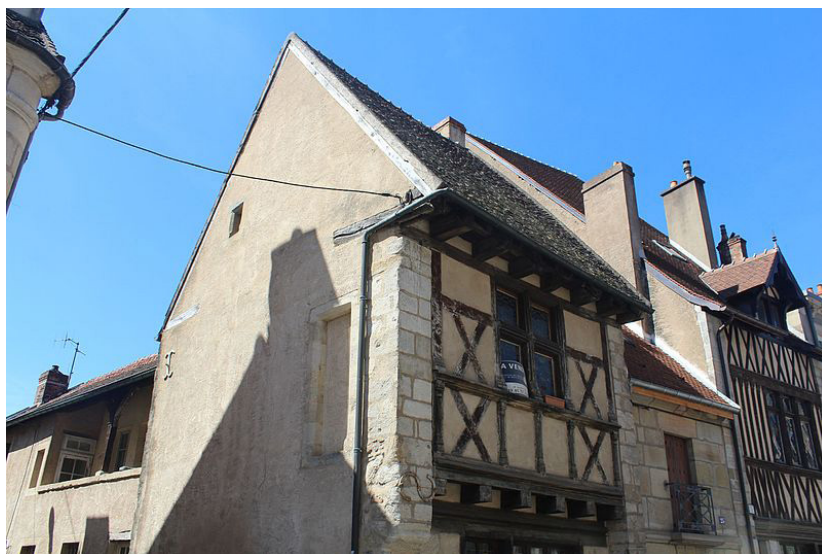
**Fig. 48. Vue de la porte bouchée au premier étage dans l'UM2.**

Cette dernière hypothèse pourrait être appuyée par le fait qu'une porte perce l'UM 2 au premier étage (**fig. 48**). Elle présente un encadrement chanfreiné avec des congés : nous pouvons retrouver ce type d'ouverture dans plusieurs demeures à Autun notamment l'hôtel Rolin qui est daté du XV<sup>e</sup> siècle. Cette porte pouvait ouvrir sur une galerie suspendue ou sur un escalier en bois permettant un accès direct au premier étage depuis la rue de la Vieille Halle.

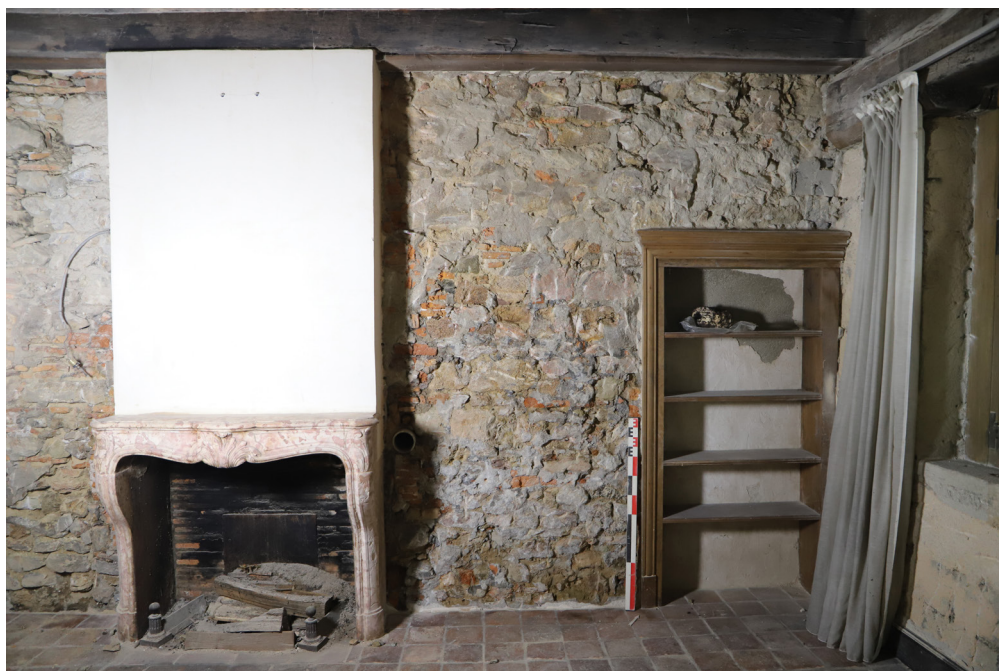
**Fig. 49. Cheminée du rez-de-chaussée.**

La cheminée du premier étage ne semble pas avoir été reprise et pourrait dater de la fondation de la maison mais sans décaissage des enduits nous ne pouvons pas confirmer cet élément. D'après le propriétaire actuel, la cheminée qu'il a installée au rez-de-chaussée (**fig. 49**) a été branchée à un conduit déjà présent : peut-être avions-nous déjà une cheminée au rez-de-chaussée à cet emplacement dès la construction de la maison.

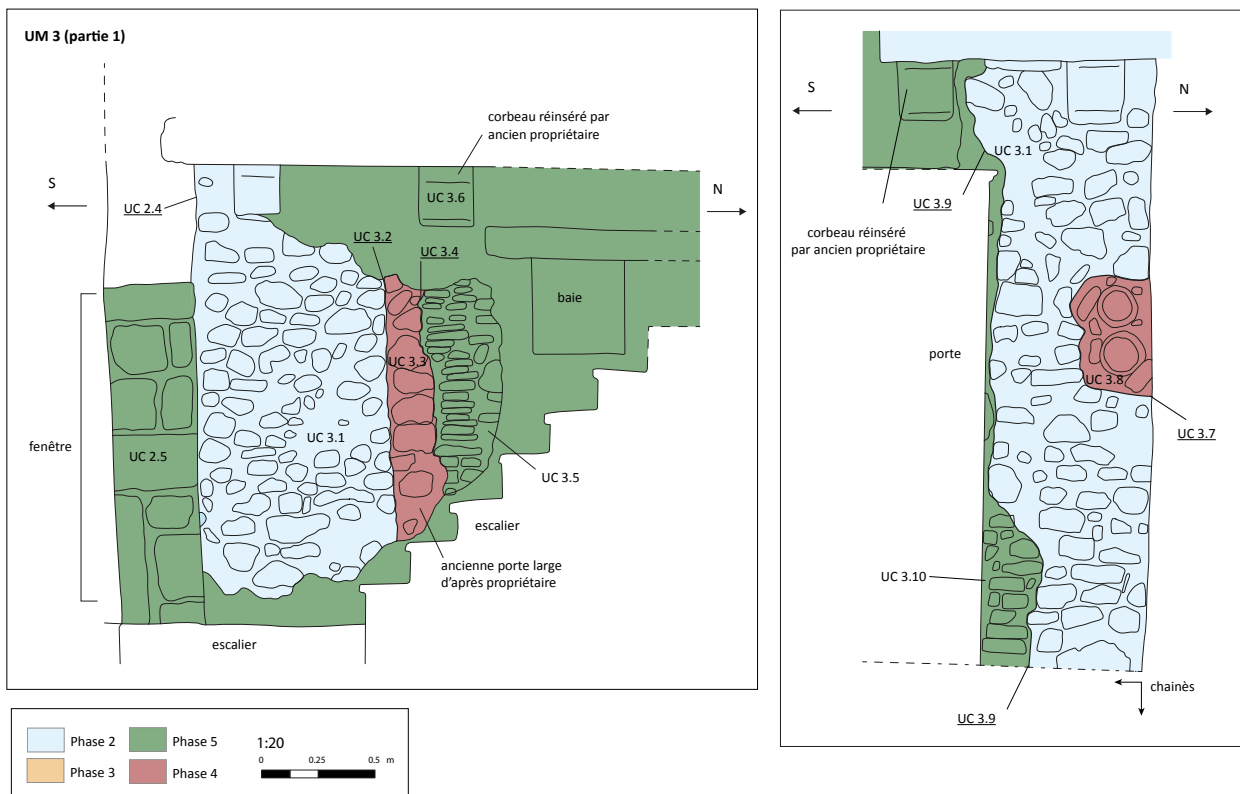
**Fig. 60. Relevé des phases de construction de l'UM3 parties 1 et 2.**  
(les plans à l'échelle figurent dans le volume 2 «planches» du rapport).  
Relevé C. Couderc, DAO A. Tisserand

Enfin, toujours d'après le témoignage de Monsieur De Ganay, au centre de l'UM 3 était située une grande ouverture qu'il a lui-même bouché lors de l'installation de l'escalier actuel (UC 3.4, 3.5 ?). C'est notamment à l'occasion de l'installation de l'escalier que la poutre de rive supportant le plafond a été recoupée et que deux des corbeaux la soutenant ont été décalés. La fenêtre réinsérée à l'extrémité ouest de l'UM 2 (UC 2.4/2.5) aurait été aménagée durant l'installation de l'escalier (fig. 60).
