AUTUN (Saône-et-Loire) *intra-muros*

16-19 rue du Carrouge, Travaux de réhabilitation de l'ancienne porte du Carrouge

## La porte du Carrouge : étude du bâti d'une des anciennes portes de l'enceinte moderne d'Autun

## Rapport d'étude archéologique du bâti (Vol. 1 Texte)

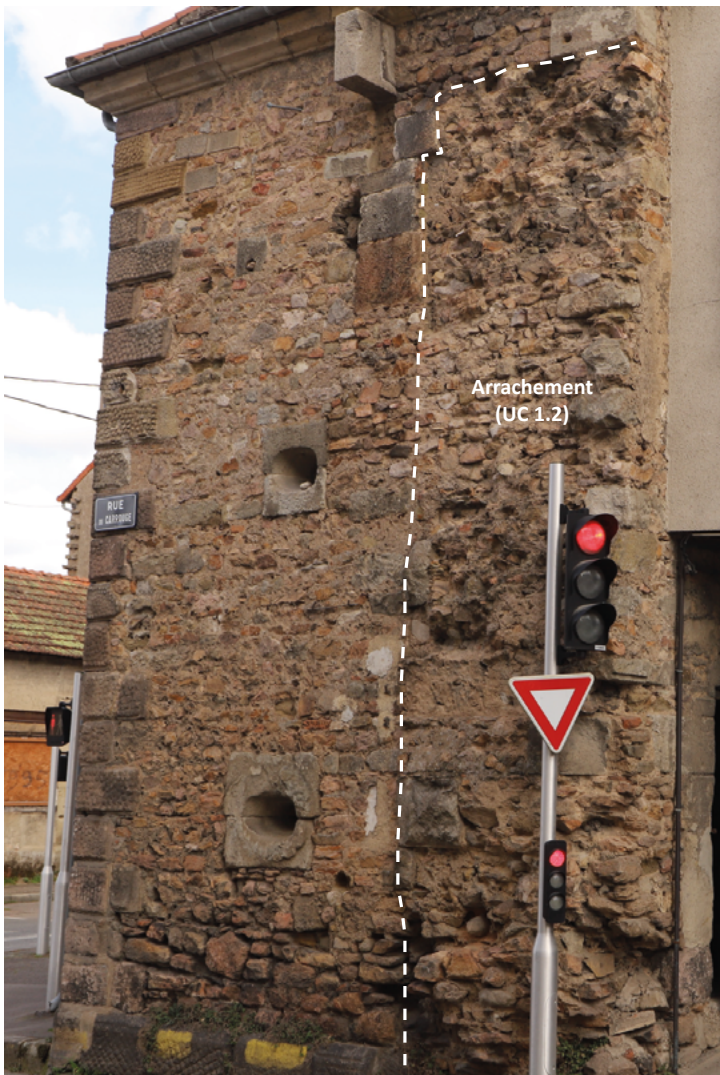
**Fig. 14. Photographie annotée de l'arrachement de l'arche de la porte du Carrouge (UC 1.2).**  
© DAO A. Belot

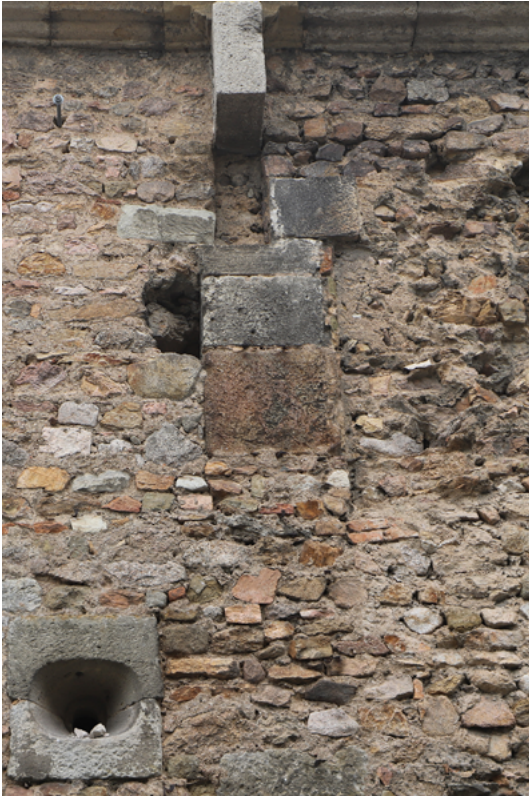
On peut observer plusieurs blocs de pierre de taille en partie haute (**fig. 15**), en limite de l'arrachement de l'arche de la porte. Ces blocs semblent correspondre aux vestiges du parapet (UC 1.7) et des machicoulis (UC 1.6) du chemin de ronde. On peut également observer le négatif d'un des blocs du parapet (UC 1.17), sans doute arraché lors de la destruction de l'arche de la porte.

**Fig. 15. Blocs de pierre de taille visibles en partie haute de l'UM 1.**

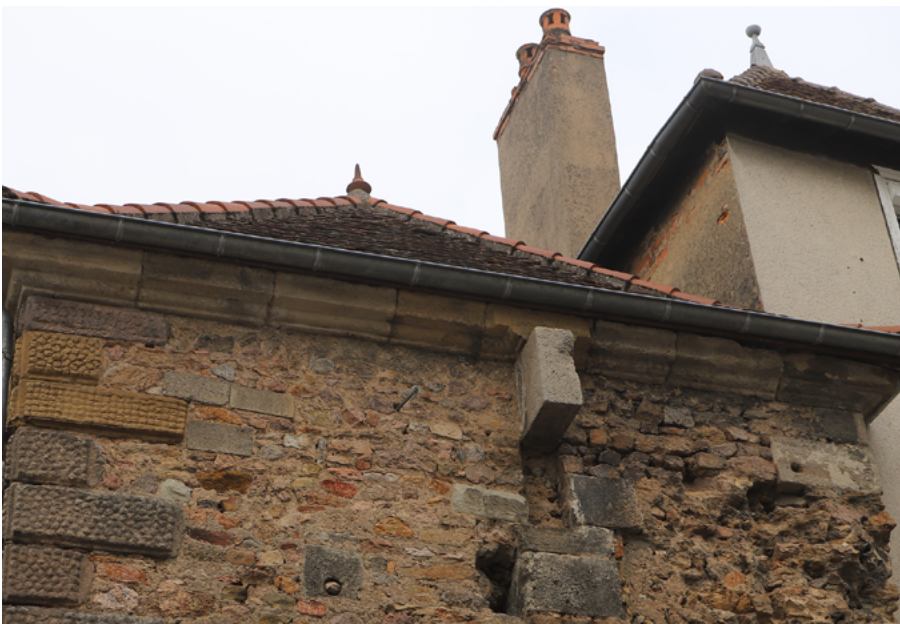
Les deux façades (UM 1 et 2) sont couronnées par une corniche moulurée en grès qui devait à l'origine faire le tour du bastion, mais qui est aujourd'hui masquée au sud et à l'est par les bâtiments qui s'appuient contre l'édifice. D'après la moulure du bloc central, qui marque un angle, cette corniche devait se poursuivre sur le parapet du chemin de ronde (**fig. 16**). On retrouve la même corniche au sommet de la façade est de l'ancien bastion ouest (**fig. 17**).

**Fig. 16. Vue de la corniche qui couronne l'UM 1.**

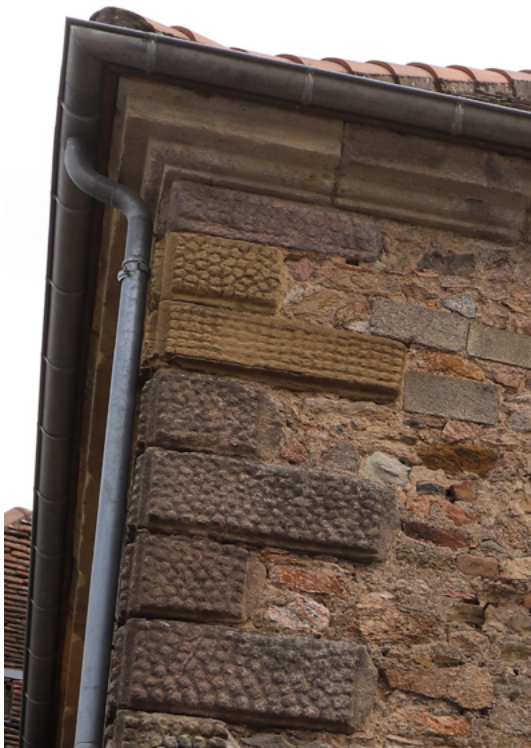
En partie haute de cette façade, deux des blocs à bossage semblent d'une nature de pierre différente<sup>6</sup> par rapport aux autres pierres de taille de la chaîne d'angle (**fig. 18**). Cela pourrait éventuellement être un indice d'une réfection des parties hautes. On remarque la présence dans cette partie de la maçonnerie de plusieurs blocs soigneusement équarris en remploi (UC 1.5). Juste sous cette UC 1.5, on peut observer une césure verticale, qui pourrait délimiter une partie de la maçonnerie (UC 1.16) reprise lors de travaux sur l'arche de la porte et ses mâchicoulis (UC 1.6).

**Fig. 18. Blocs de nature différente sur les dernières assises de la chaîne d'angle à bossages.**

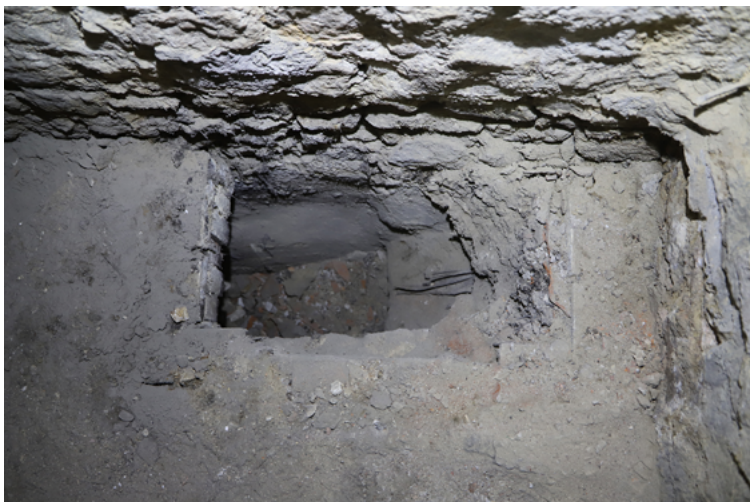
**Fig. 24. Vue de la cavité CAV 8.**  
© Cliché A. Belot

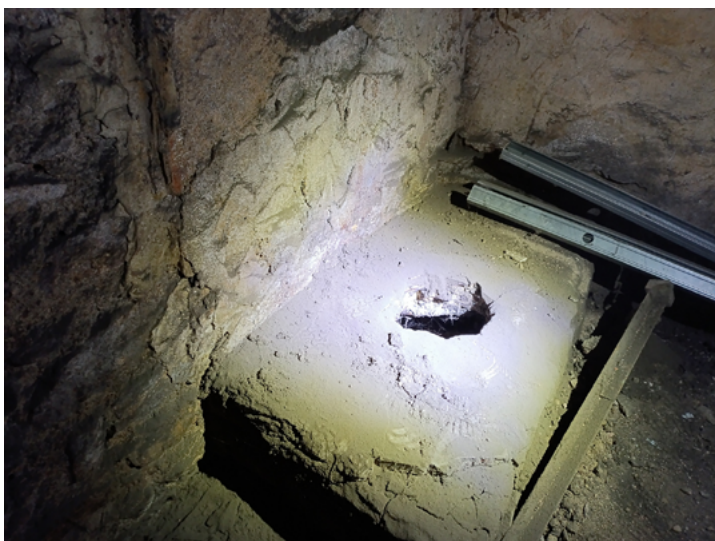
**Fig. 25. Vue de l'aménagement qui bouchait la cavité CAV 8, avant son démontage au cours des travaux.**  
© Cliché A. Belot

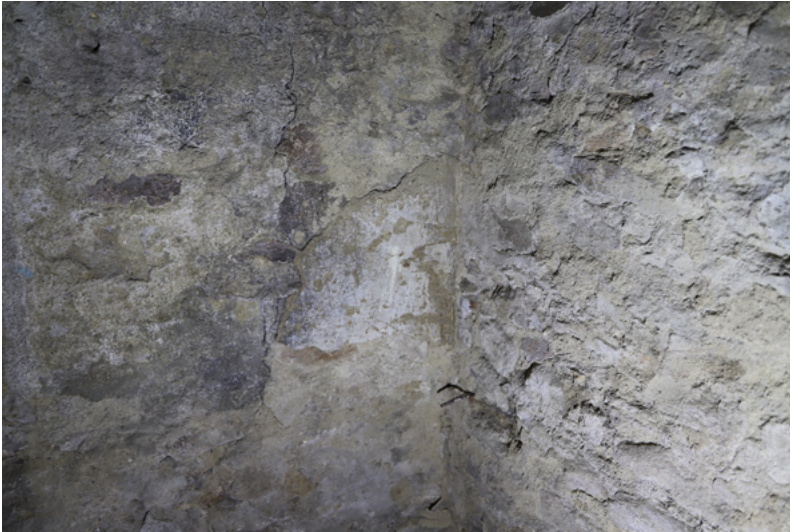
Les quatre murs de cette pièce présentent une mise en œuvre similaire, qui se caractérise par un parement de petits moellons ébauchés, disposés en assises relativement irrégulières. Ces moellons semblent majoritairement en grès et en granite, on observe également l'usage de quelques briques, mais qui sont assez rares. Ces moellons sont liés par un mortier de chaux jaune/beige aux inclusions de sable et de petits gravillons. Les joints gras et beurrés rendent complexe une lecture fine de la stratigraphie du bâti, mais celui-ci semble malgré tout relativement homogène au rez-de-chaussée. Des traces d'un enduit béton sont visibles sur les UM 2, 3 et 4. Dans l'angle est, sur l'UM 3, on peut observer les restes d'un enduit à la chaux, recouverte par une couche de peinture grise (**fig. 26**).

**Fig. 26. Fragment d'enduit conservé dans l'angle entre les UM 3 et 4.**

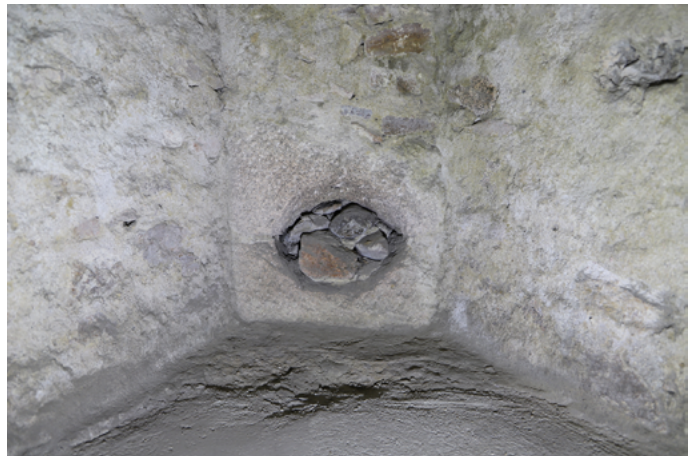
**Fig. 35. Bouchage de l'orifice de tir de la canonnière CAN 3.**

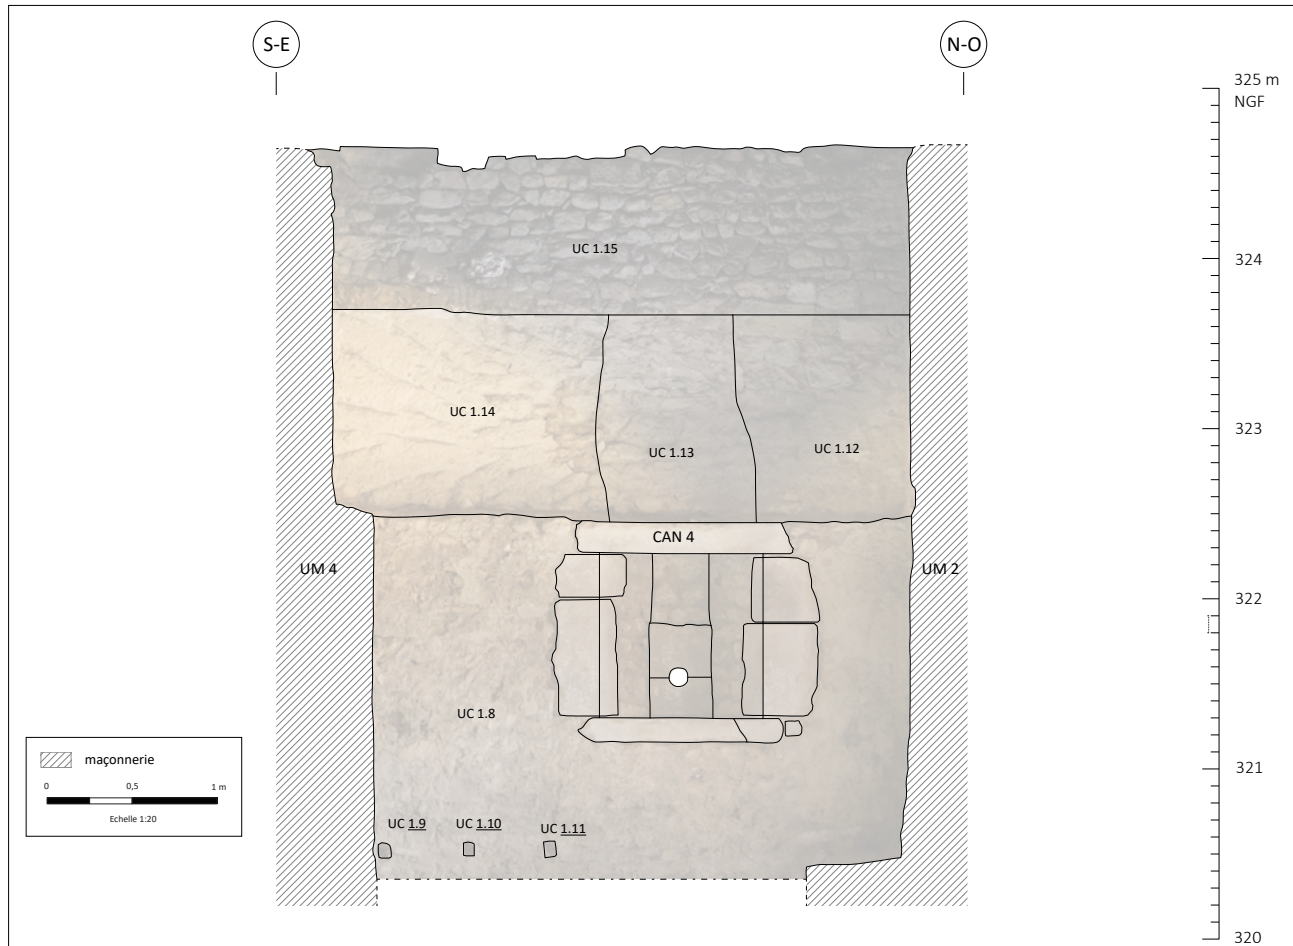
Tout d'abord, le mur sud-ouest (UM 1 ; **fig. 39**) se caractérise dans sa moitié inférieure par un parement aux joints larges et beurrés (UC 1.8) qui rendent la lecture difficile, mais la mise en œuvre semble être la même qu'au rez-de-chaussée. Ce mur est percé par une canonnière (CAN 4), qui semble bien contemporaine de l'UC 1.8. Au niveau du plancher, le parement est percé par trois trous carrés (UC 1.9, 1.10 et 1.11). Ces trois éléments pourraient correspondre aux négatifs des poutres d'un plancher aménagé dans l'angle sud de cet étage.

**Fig. 39. Relevé des UC du parement intérieur de l'UM 1 au premier étage.**

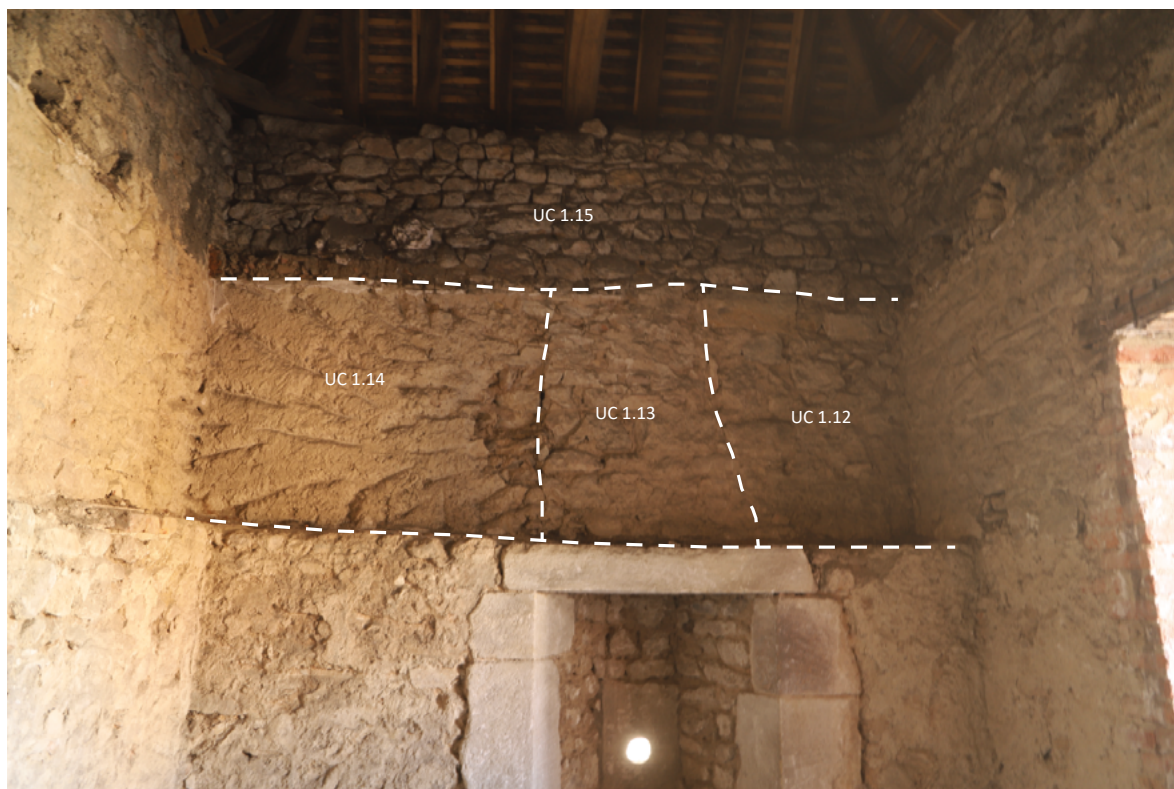
La partie médiane de l'UM 1 (UC 1.12, 1.13 et 1.14), est marquée par deux césures verticales (**fig. 41**), qui encadrent l'UC 1.13. Cette UC semble être caractérisée par des moellons hétérogènes de petit module, alors que l'UC 1.12, dans l'angle ouest présente une concentration de blocs de plus gros modules, plus soigneusement équarris.

**Fig. 41. Photographie annotée des parties hautes de l'UM 1.**  
© DAO A. Belot
