AUTUN (Saône-et-Loire)  
*intra-muros*

**Tranche A**  
**Construction d'une Maison de la Petite Enfance**  
**Ilot IX-X 9 : les vestiges d'une *domus* à pavement**

Rapport de diagnostic archéologique  
Vol. 1/2. Description des vestiges

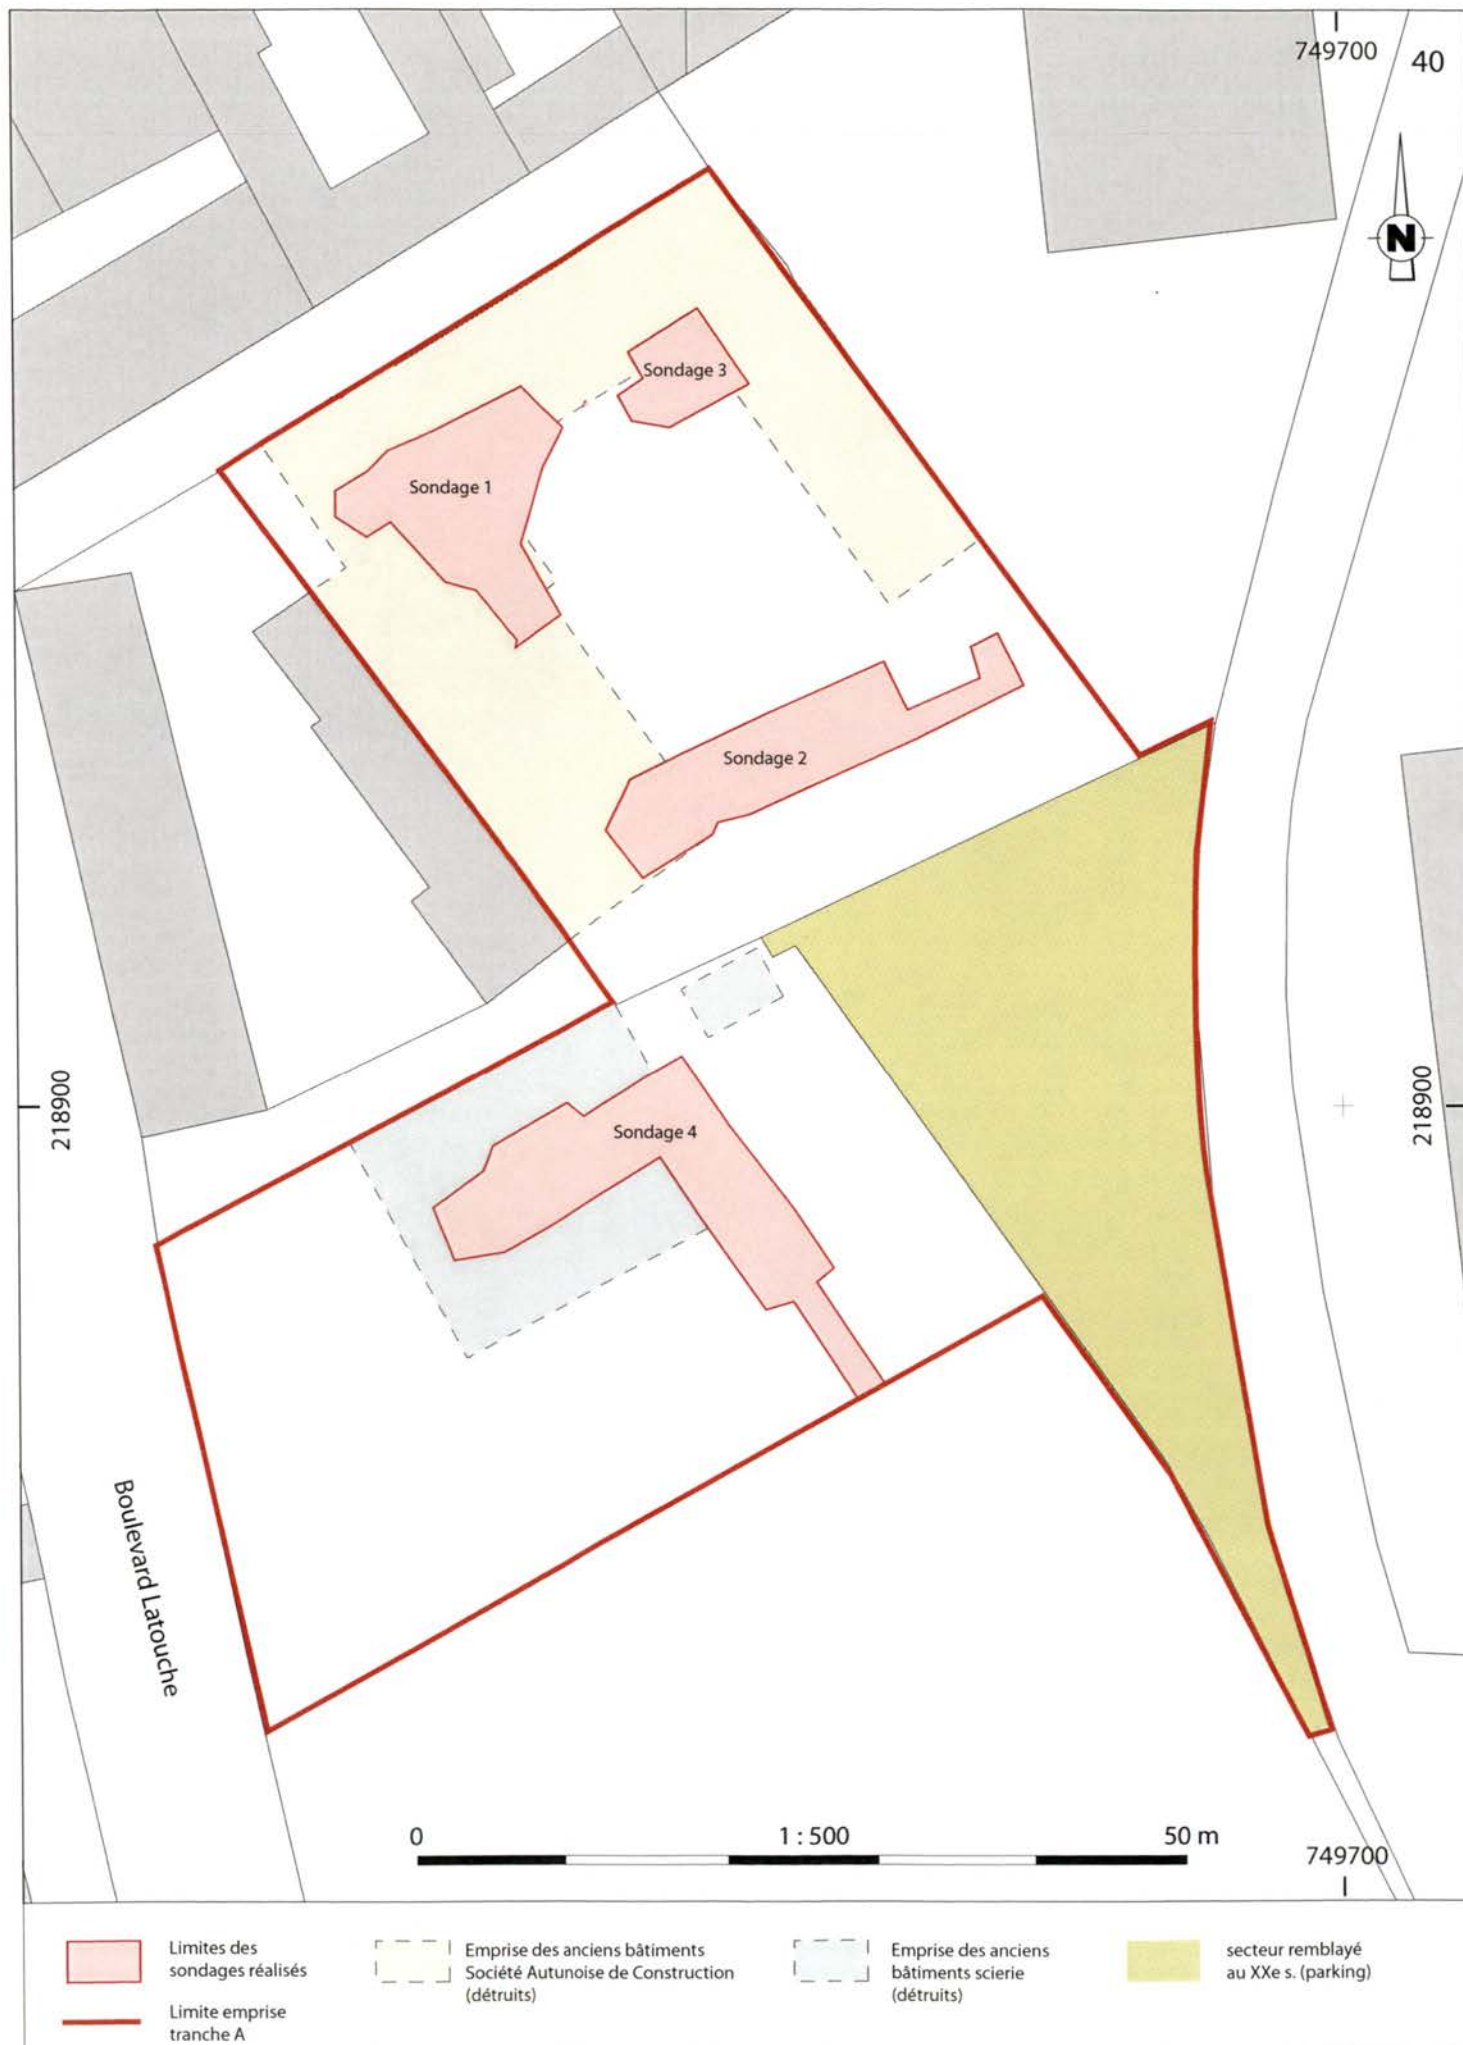
Fig. 7. Emplacement des quatre sondages réalisés, emprise des bâtiments construits au XXe s. DAO Y. Labaune.  
Ech. : 1 : 500.

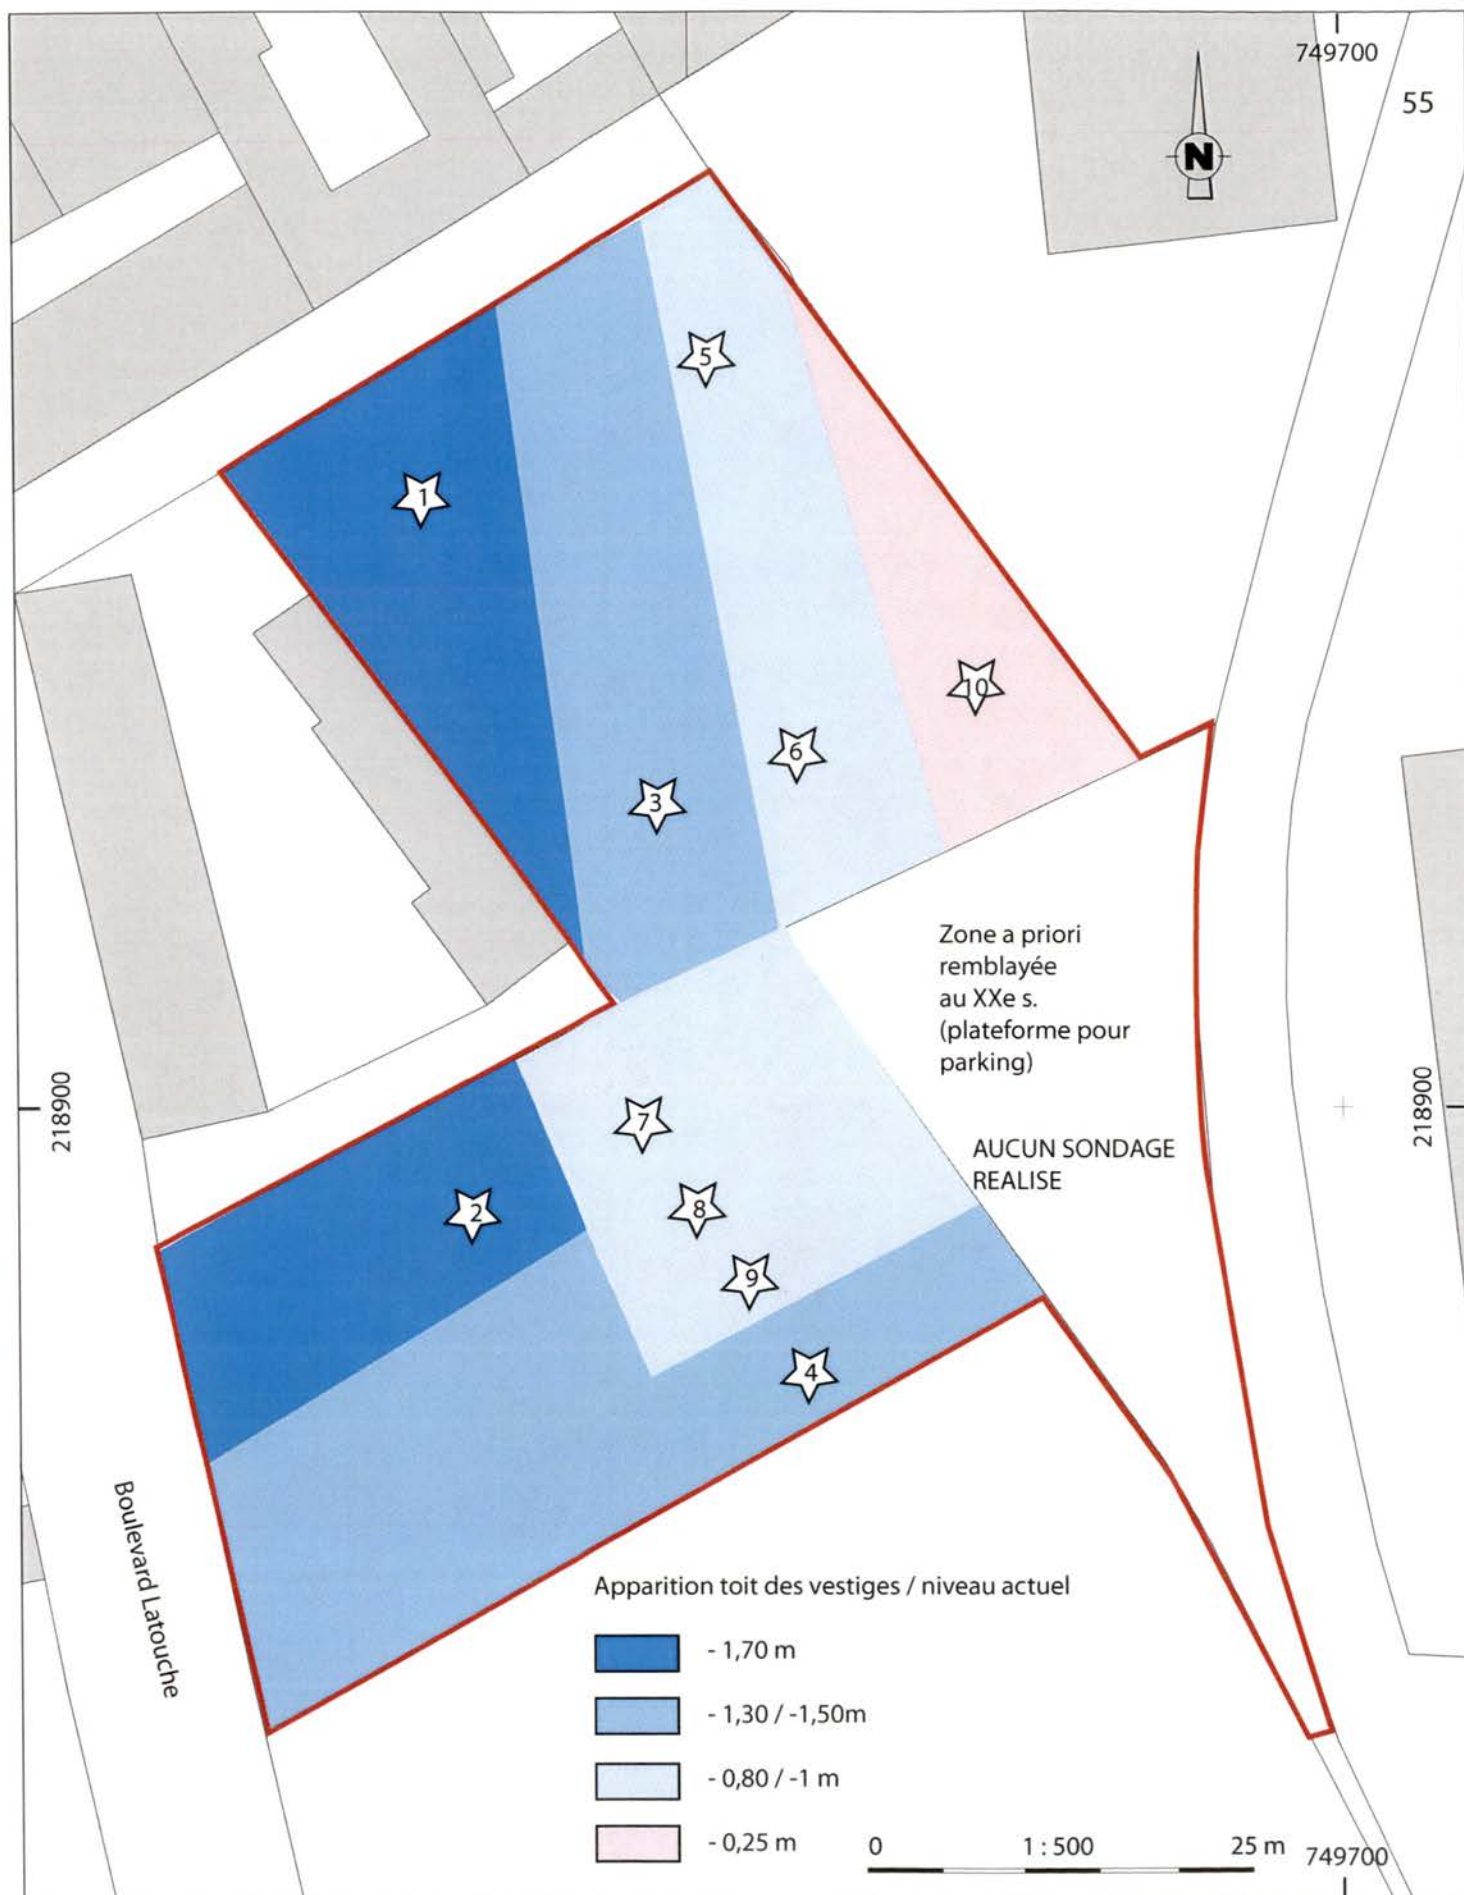
Fig. 22. Profondeur d'enfouissement des vestiges et puissance stratigraphique. Ech. 1 : 500. DAO Y. Labaune.

1 : toit à -1,70 m (alt. 317,65 m NGF), puissance strati : sup. à 2 m ; 2 : toit à -1,70 m (alt. 318 m NGF), puissance strati : ? ; 3 : toit à -1,50 / -1,70 m (alt. 317,65 m NGF), puissance strati : sup. à 2 m ; 4 : toit à -1,30 m (alt. 320 m NGF), puissance strati : ? ; 5 : toit à -1,40 m (alt. 317,60 m NGF), puissance strati : ? ; 6 : toit à -0,80m (alt. 318,80 m NGF), puissance strati : env. 1,30 m ; 7 : toit à -1 m (alt. 319 m NGF), puissance strati : sup. à 1 m ; 8 : toit à -0,80 m (alt. 319 m NGF), puissance strati : ? ; 9 : toit à -1,30 m (alt. vers 319,15 m NGF), puissance strati : ? ; 10 : toit à -0,25 m (alt. 319,40 m NGF), puissance strati : ?

On se référera pour plus de détails à la fig. 22 qui propose une synthèse de ces informations par le biais d'un zonage schématique de la parcelle mentionnant la profondeur d'enfouissement, l'altitude du toit des vestiges construits reconnus au cours de l'opération ainsi qu'une estimation des puissances stratigraphiques.

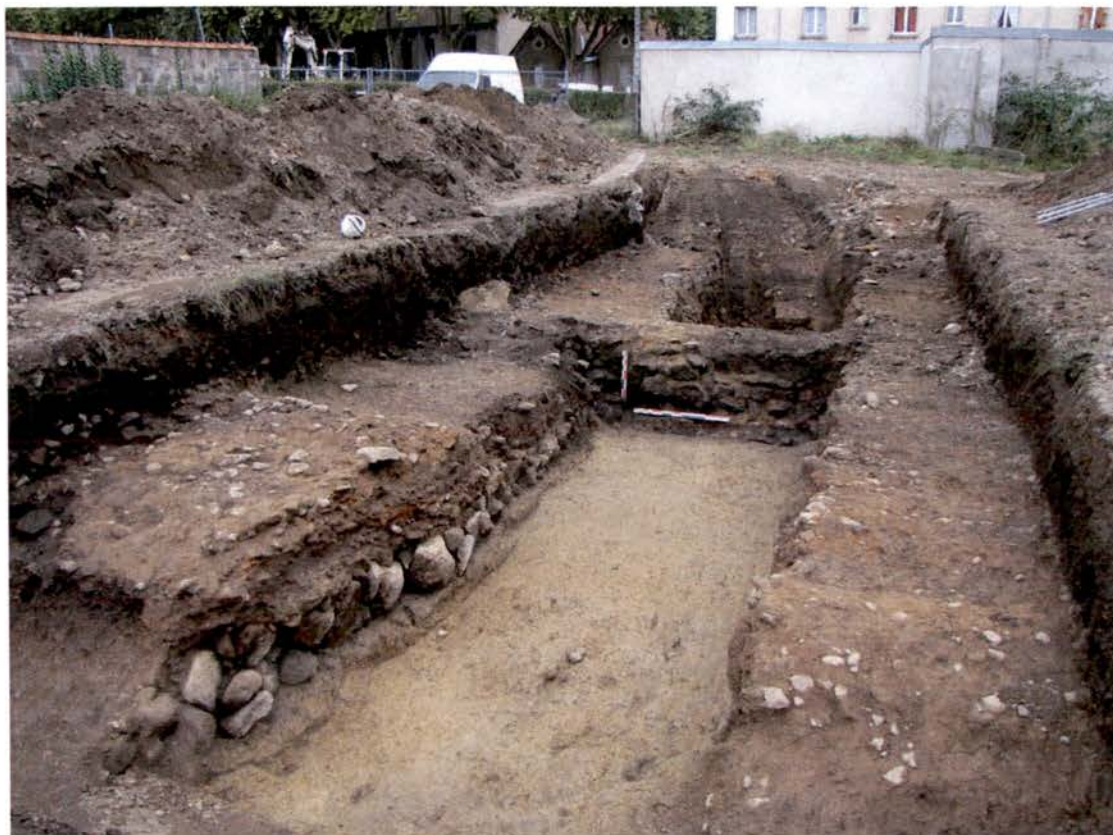
Cl. 1. *Cardo* C8. Vue générale de la voirie. Au niveau des mires, le stylobate occidental ; en fond de tranchée, le substrat.

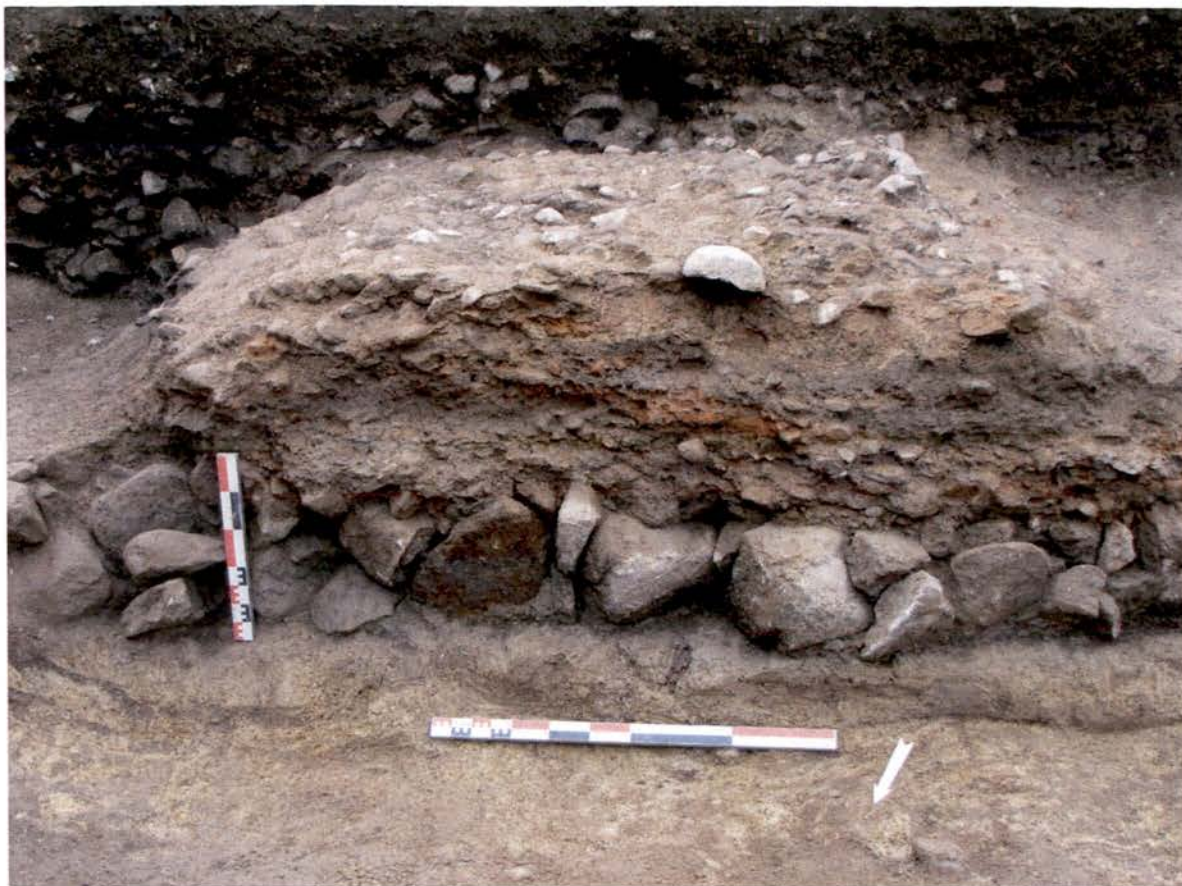
Cl. 3. *Cardo* C8. Stratification de la bande de roulement limitée à la partie médiane de la chaussée : désaffectation rapide de la voirie ? ; Décaissement massif sur les bords de la rue ?

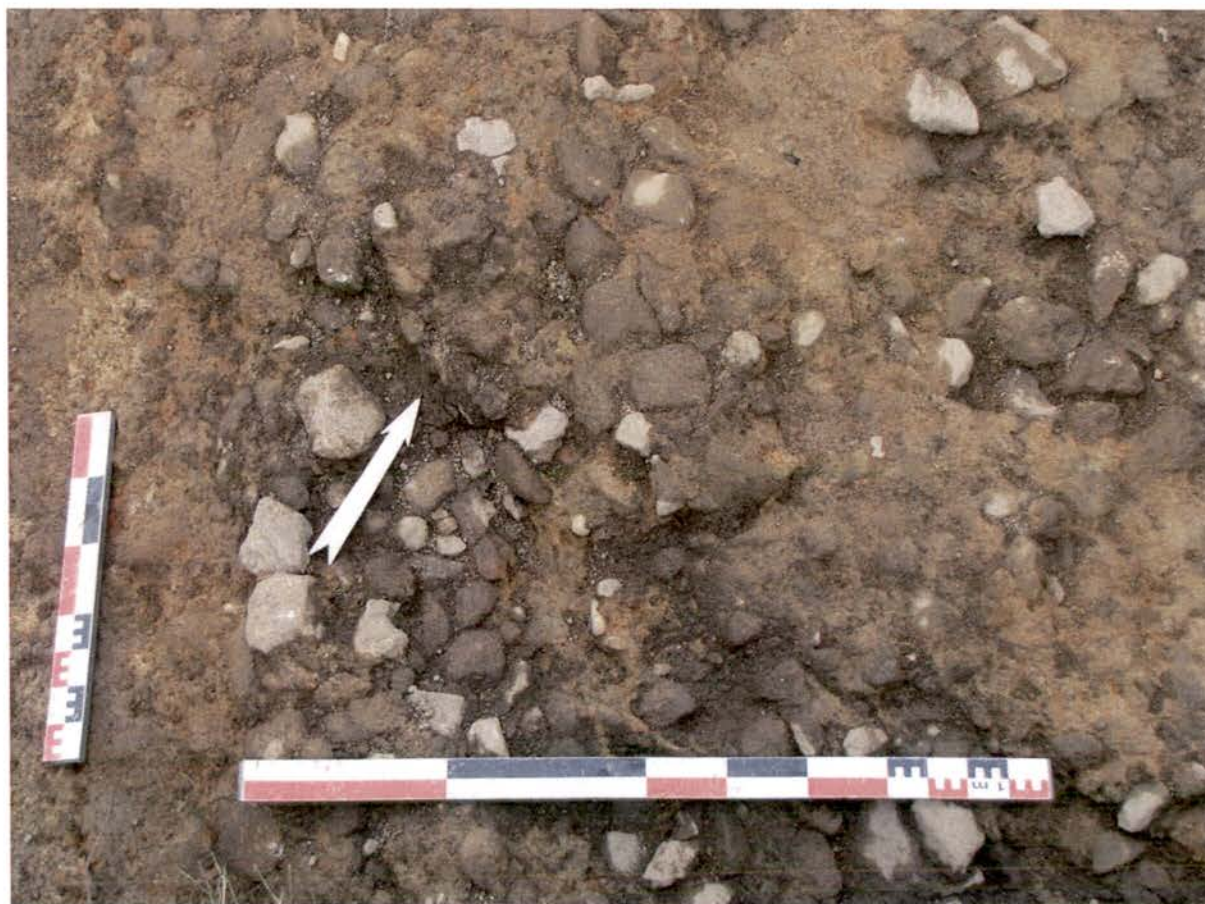
Cl. 4. *Cardo* C8. Aspect du dernier état de la bande de roulement.

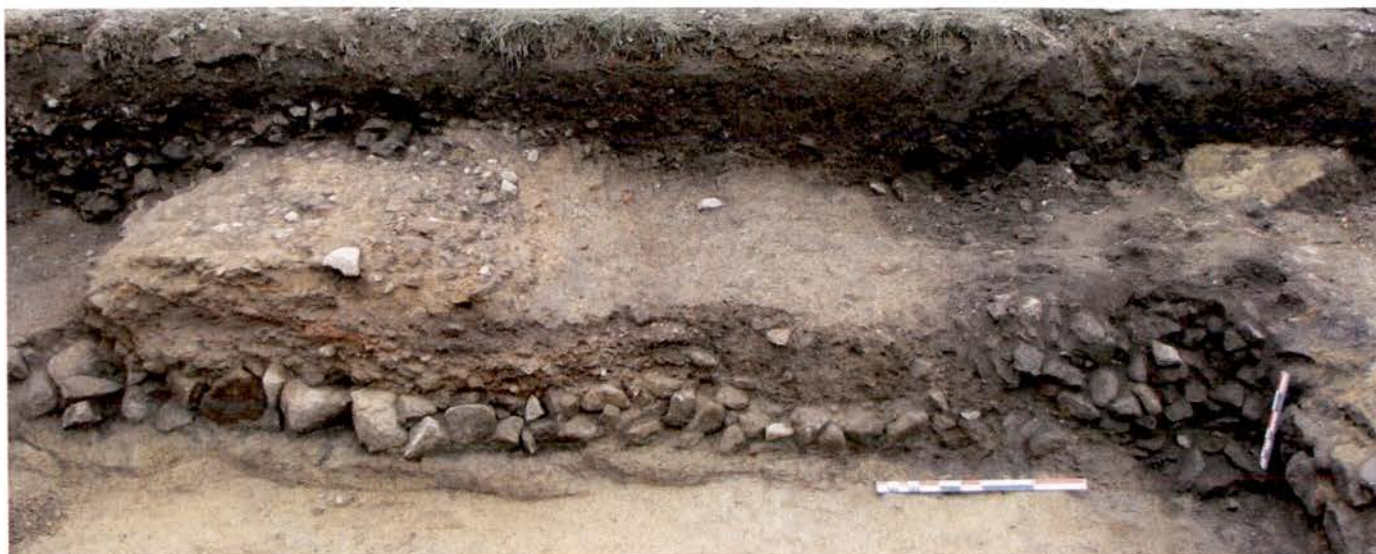
Cl. 5. *Cardo* C8. De gauche à droite, stratification de la partie médiane de la bande de roulement sur environ 3 mètres de largeur, l'excavation ( ?) linéaire rempli par A 2070, un caniveau rempli de blocs (A 2078), puis le stylobate M8.

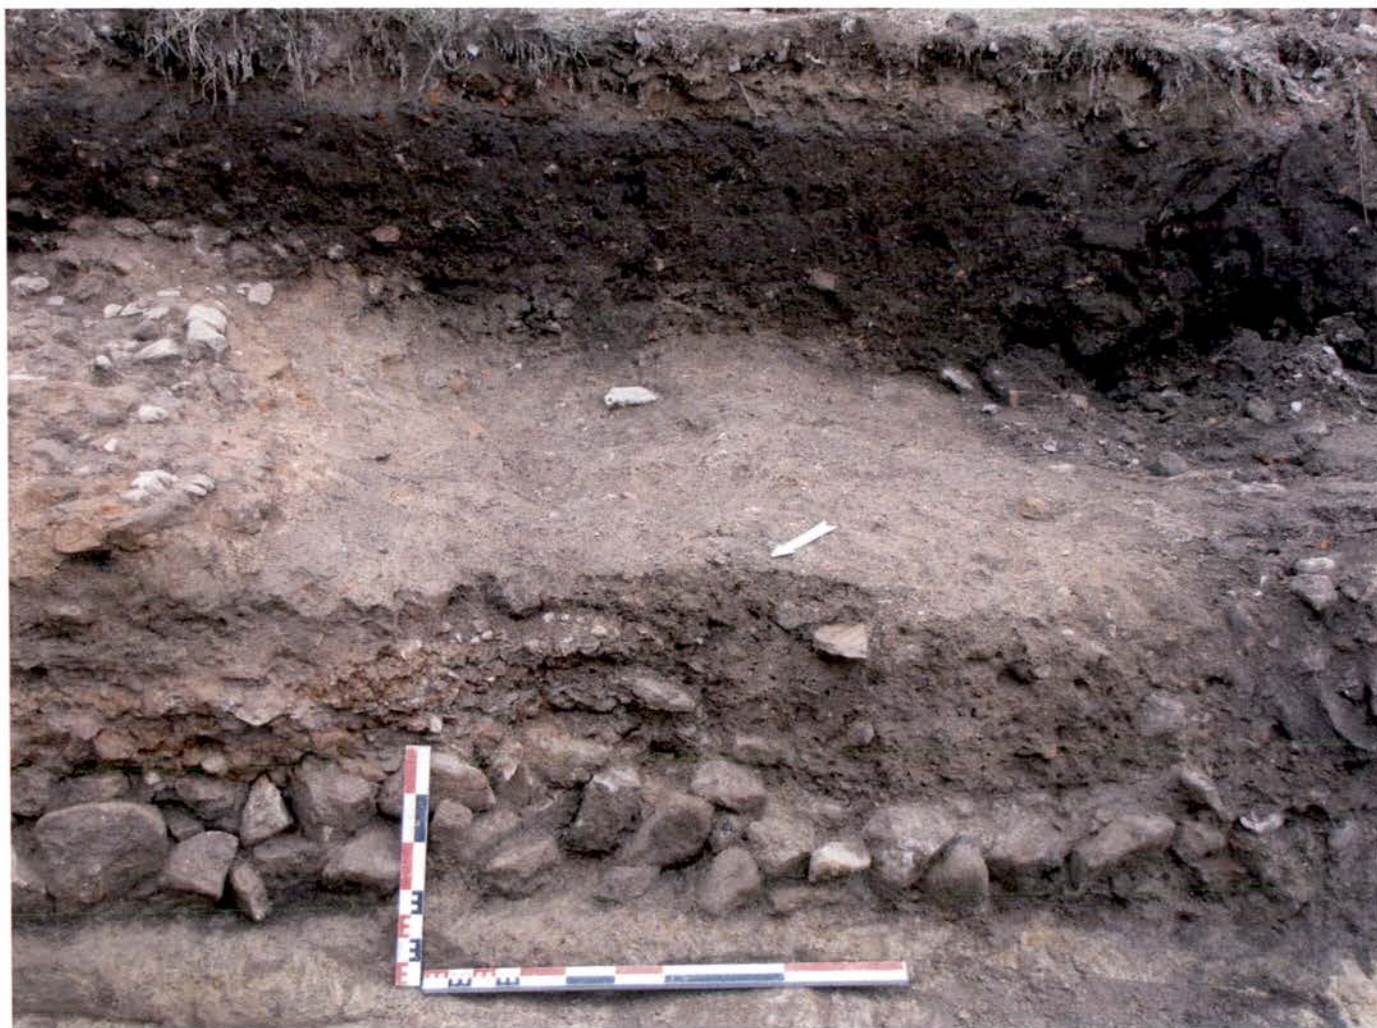
Cl. 6. *Cardo* C8. Vue de détail de l'interruption de la stratification de la bande de roulement au niveau de l'excavation ( ?) linéaire rempli par A 2070.

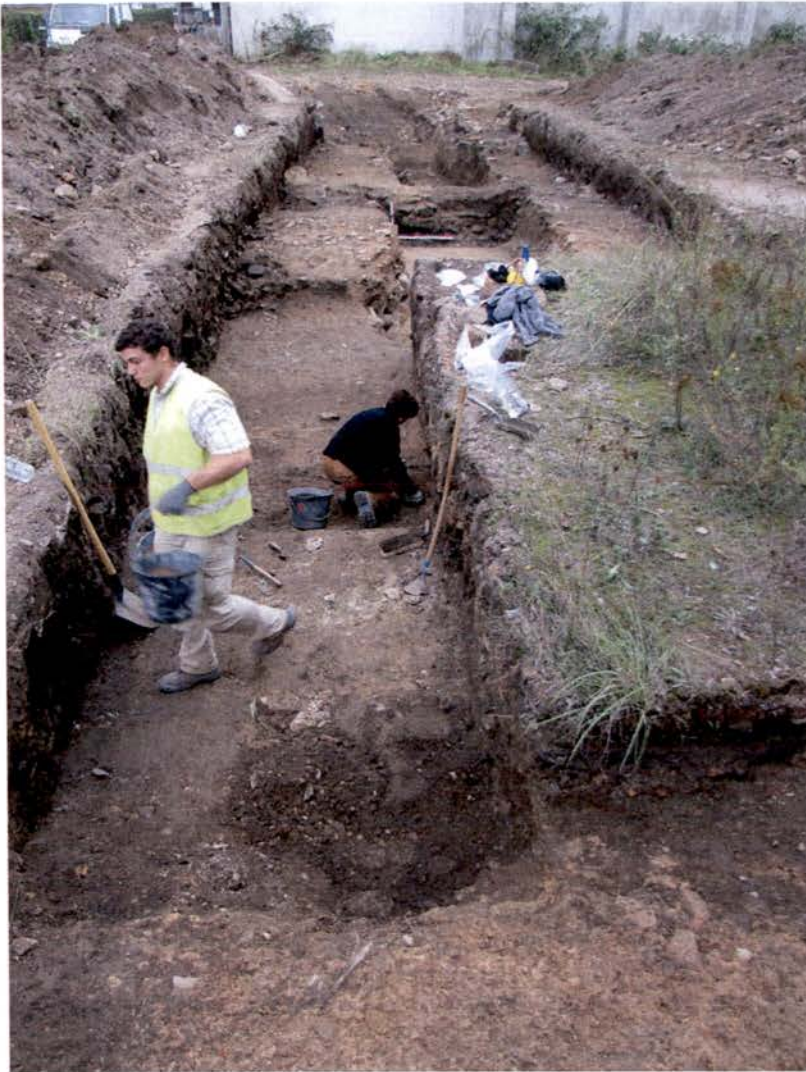
Cl. 7. *Cardo* C8. Vue générale du sondage 2 depuis l'est : au premier plan le sol 2089 de la pièce 11 en bordure ouest de l'îlot IX-X 10 qui surplombe d'une soixantaine de centimètres les ultimes niveaux de circulation du trottoir oriental (A 2084 sur lequel circule le fouilleur) et de la chaussée (A 2077 visible au second plan). La rue marque ainsi la limite entre deux terrasses antiques.

Une rupture de pente très nette a été mise en évidence de part et d'autre du *cardo* C8, l'une des deux rues repérées à l'occasion de cette opération (cf. *infra*) (cl. 7, fig. 8-9).

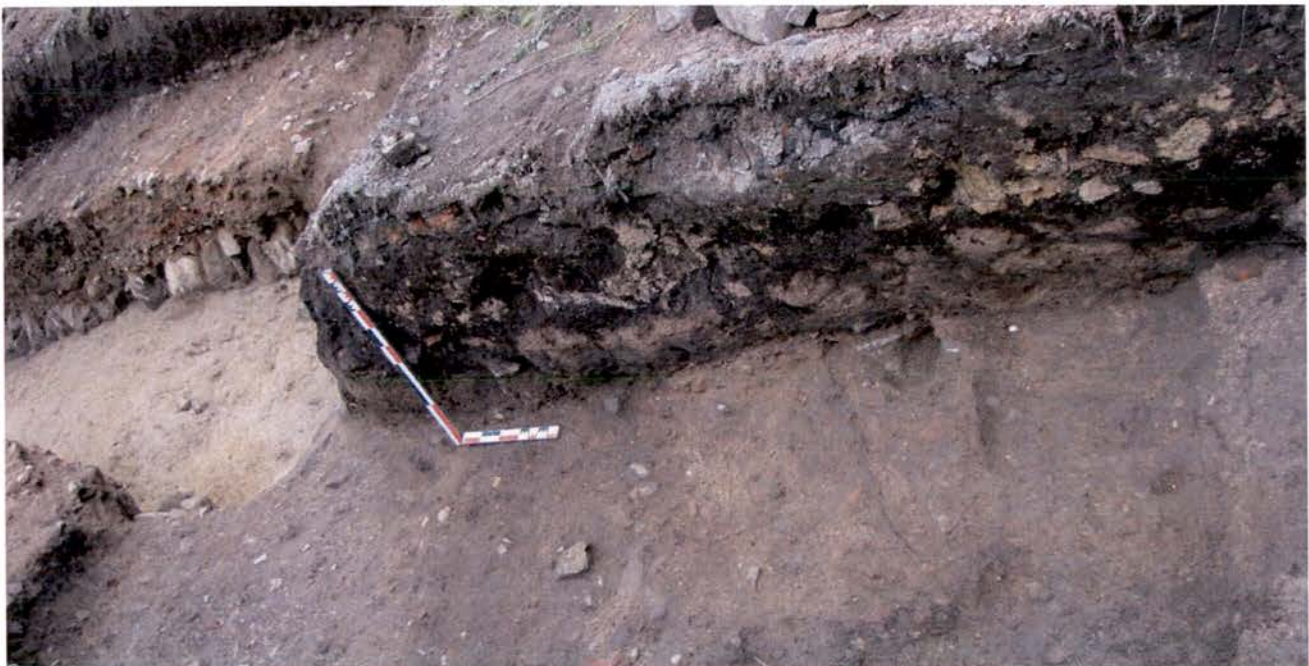
Cl. 8. *Cardo* C8. Vue générale des dépôts sableux visibles en plan (au premier plan) mais aussi en coupe (dépôts lenticulaires) couvrant les vestiges du portique oriental. Ces dépôts sont liés au colluvionnement de bas de pente se mettant en place suite à la différence de niveaux entre les deux terrasses antiques séparées par la rue.

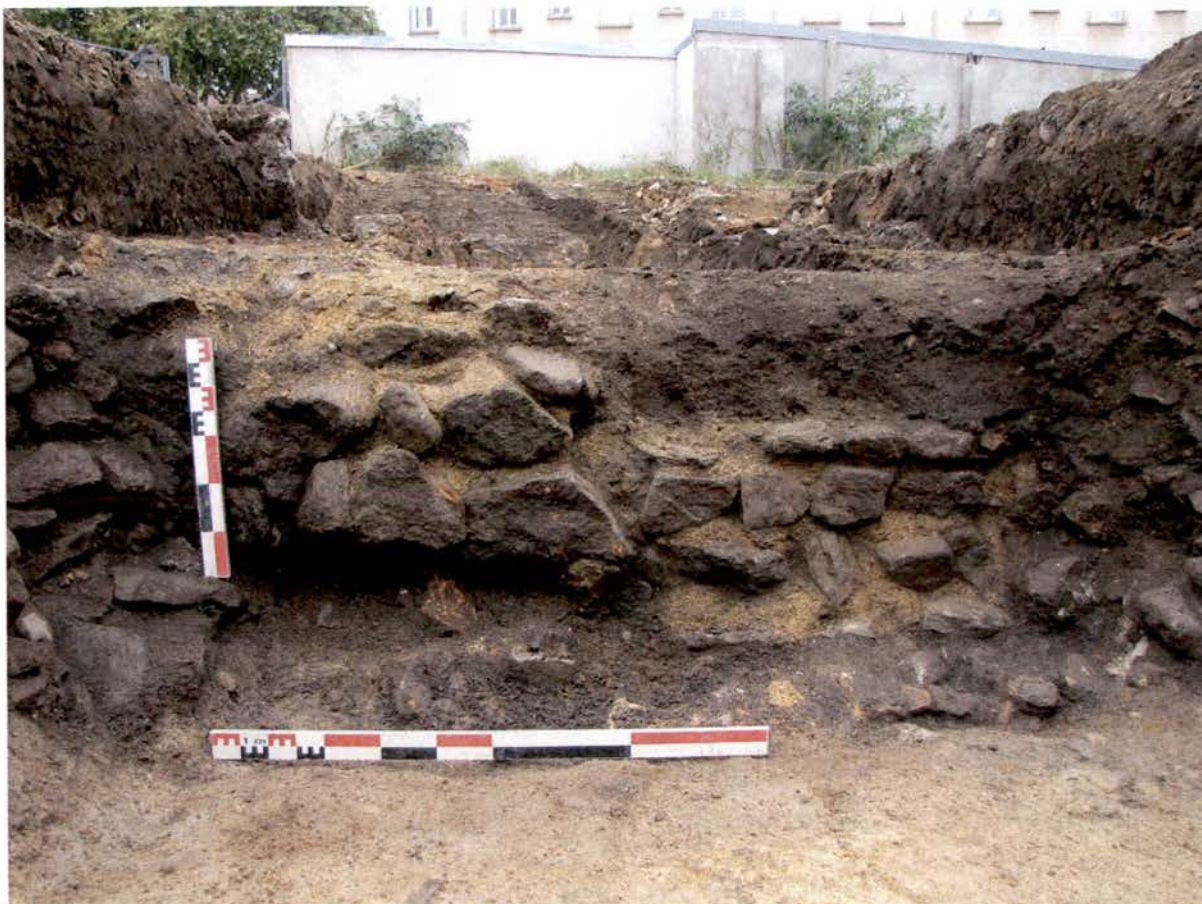
Cl. 9. Vue de détail de l'élévation du stylobate occidental M8 bordant le cardo C8. On observe à gauche que la maçonnerie s'installe dans le comblement d'une structure fossoyée sous-jacente (A 2002) ; à droite, perturbation des niveaux supérieurs (A 2066).

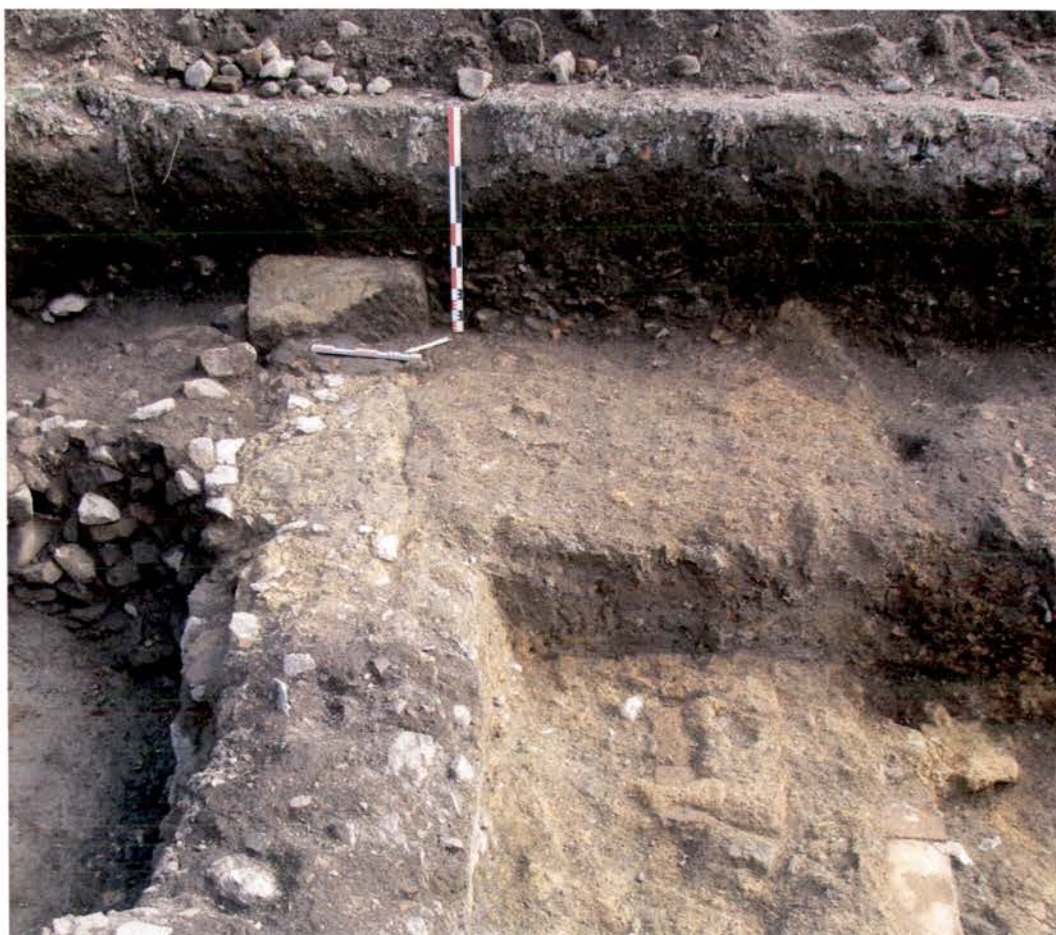
Cl. 10. Vue générale du stylobate occidental M8 : dans la berme une base de colonne parallélépipédique en grès. A droite, le fond de la structure hydraulique St. 3 (un égout ?) au moment du décapage.

L'espace de circulation couvert par ce portique est particulièrement difficile à appréhender (cl. 10). À l'endroit du sondage 2 les vestiges ont d'une part été intégralement tronqués par les profondes perturbations de l'horizon 4, parfois creusées jusqu'au substrat (A 2058, A 2066). D'autre part, il semblerait qu'à l'emplacement du trottoir, on se situe au niveau d'une rupture de pente du substrat, peut-être une limite de terrasse antique (cf. *supra*) (cl. 15) ; le mur de façade de l'îlot IX-X 9 est difficile à appréhender, il pourrait s'agir de M7 qui assurerait également le rôle de mur de soutènement. L'espace compris entre le stylobate M8 et le mur M7, peut-être mur de façade d'îlot et/ou mur de terrasse, mesure 4,50 mètres.

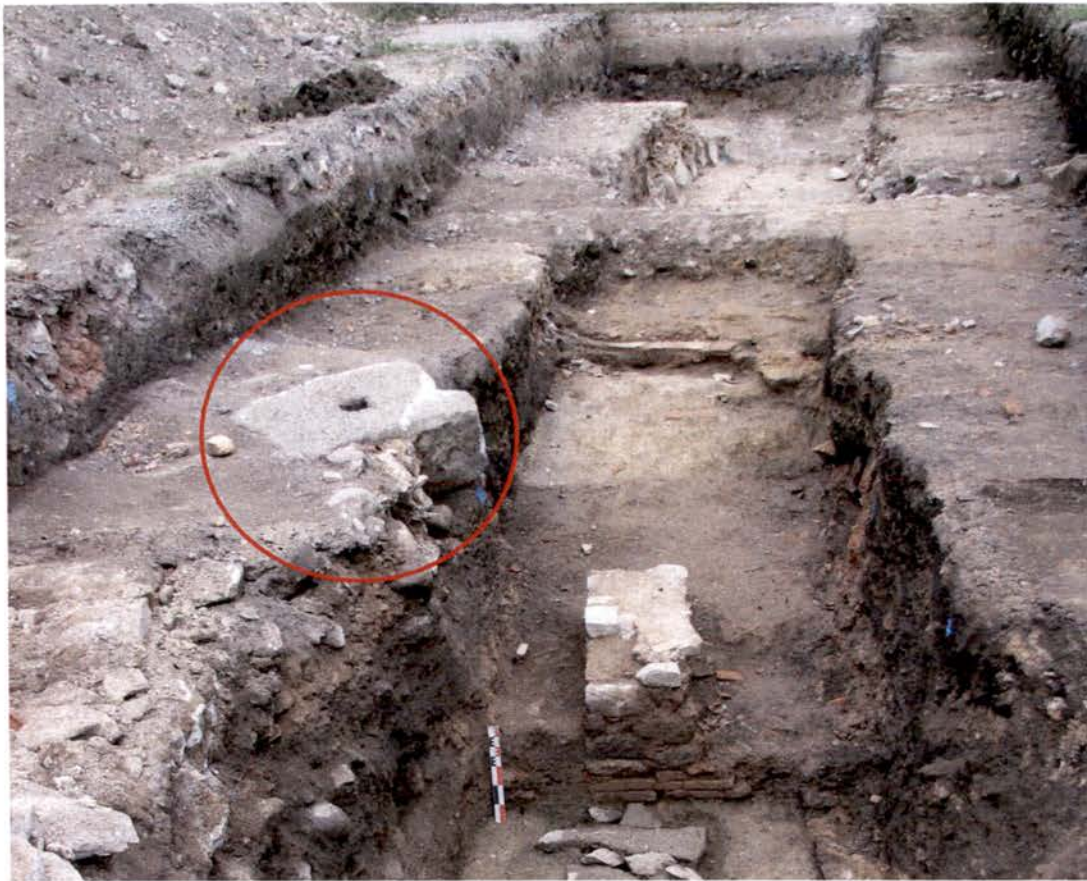
Cl. 11. Gros bloc en grès parallélépipédique pris dans la coupe : vue générale et localisation. Il appartient à un remblai (A 2045) se mettant en place après perturbation du stylobate quelques mètres à l'est. Base de colonne de portique en position secondaire ?

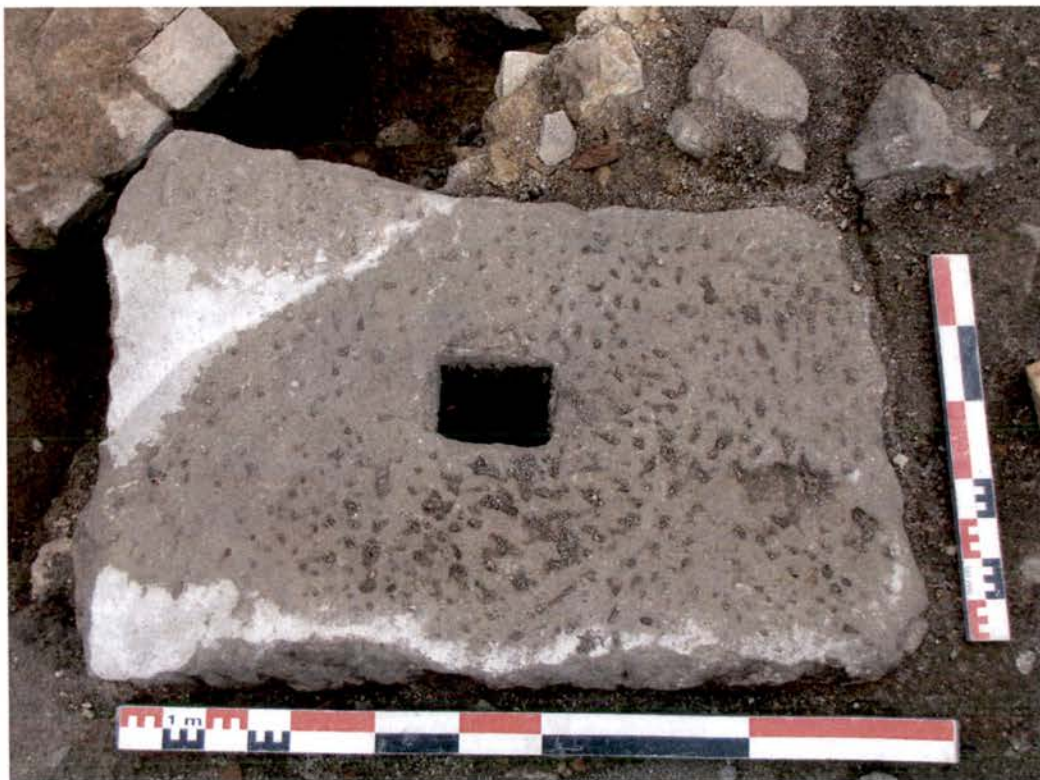
Cl. 12. Vue de détail du bloc précédemment cité.

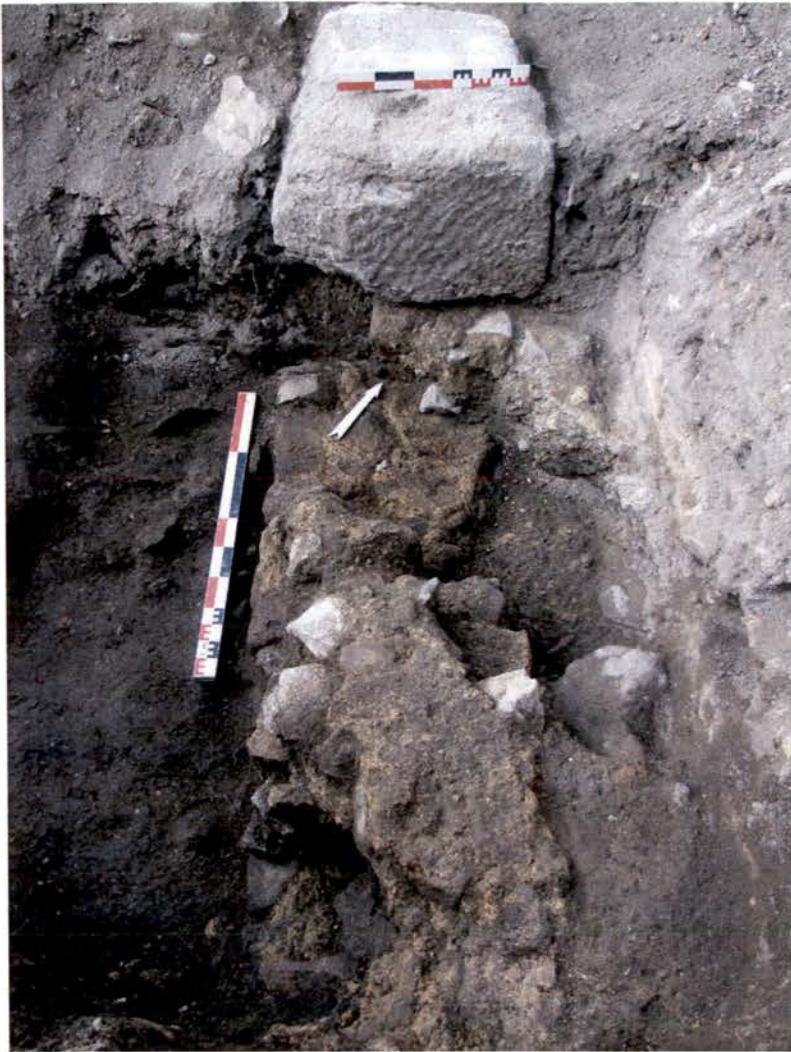
Cl. 13. Structures hydrauliques bordant le *cardo* C8. Vue générale du stylobate oriental M11 : dans la berme une base de colonne parallélépipédique en grès. A gauche, le comblement supérieur (très organique) d'un caniveau de bord de rue (A 3002, A 3003) longeant le stylobate.

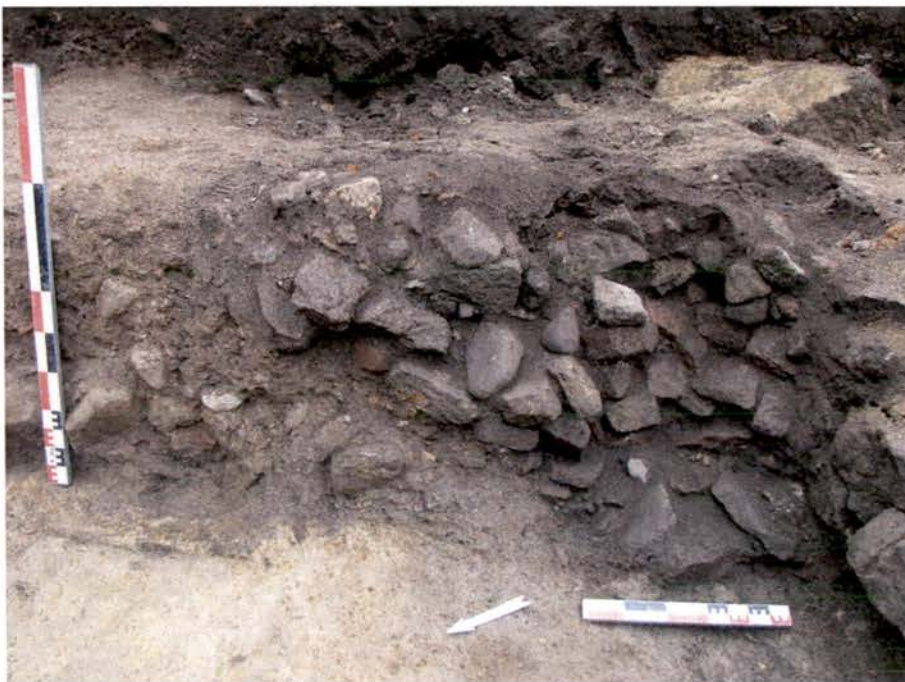
Cl. 14. Structures hydrauliques bordant le *cardo* C8. Vue de détail du comblement supérieur du caniveau longeant le stylobate occidental M8 (A 2068, A 2004).

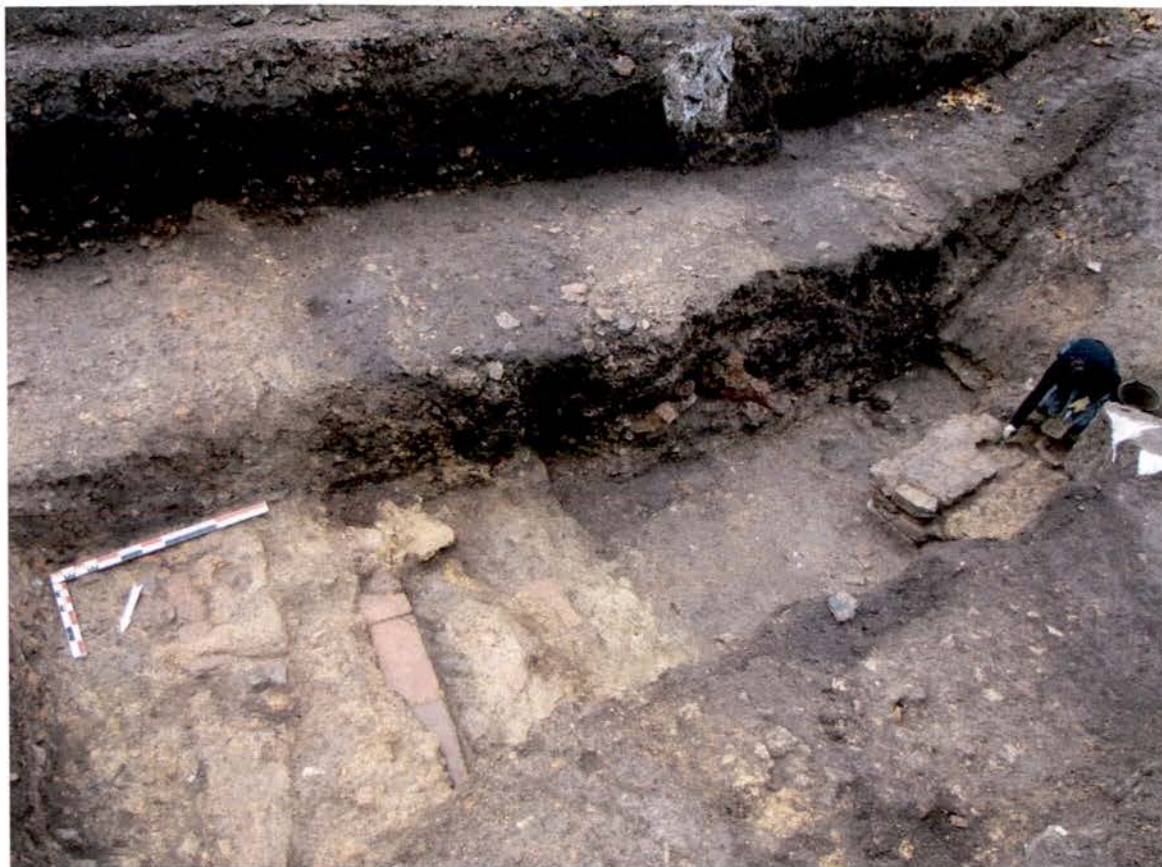
Cl. 15. Structures hydrauliques bordant le *cardo* C8. La structure 3 (égout voûté ?) au moment de sa découverte à gauche du cliché. En partie médiane, la rupture de pente du substrat est nettement visible. Enfin à droite, vestiges du large mur M7, mur de soutènement ?

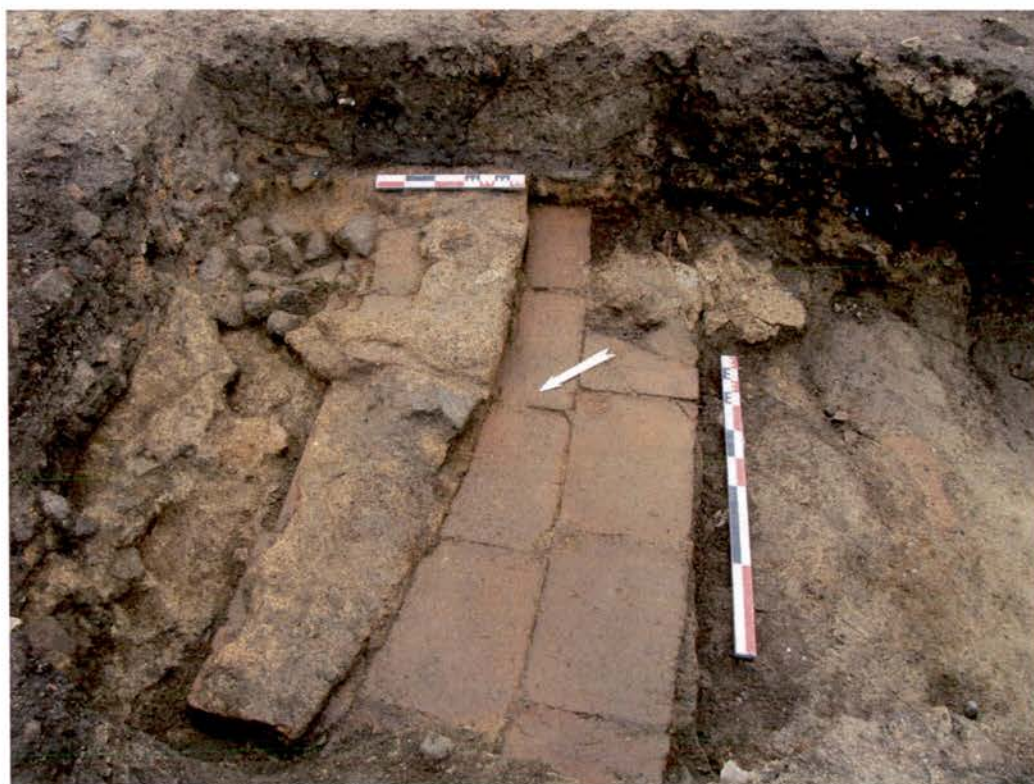
Cl. 16. Structures hydrauliques bordant le *cardo* C8. La structure 3 (égout voûté ?) après enlèvement des vestiges de l'horizon 4. Le fond en briques ainsi que l'arase du piédroit oriental sont visibles.

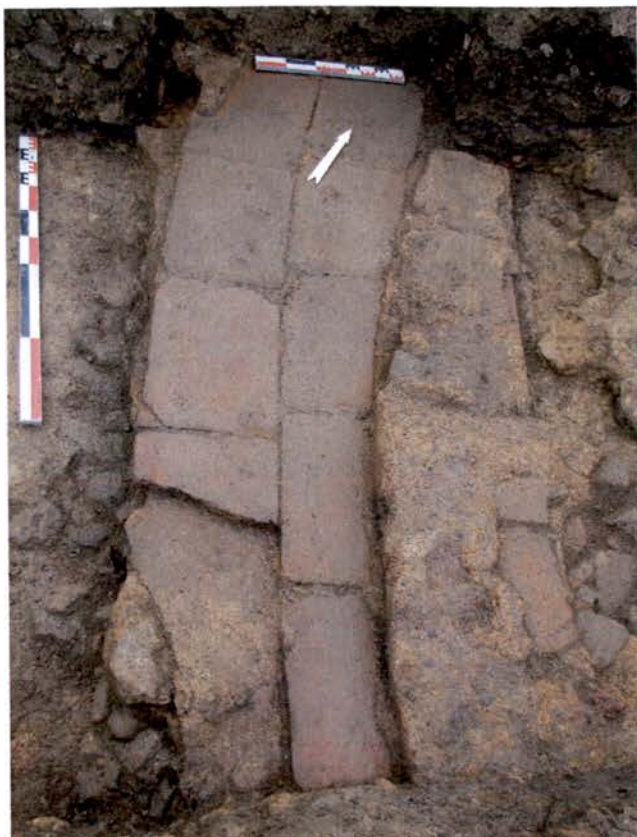
Cl. 17. La structure 3, vue depuis l'autre berme. A gauche de la mire, les vestiges du second piédroit. La canalisation s'incurve nettement en direction du nord.

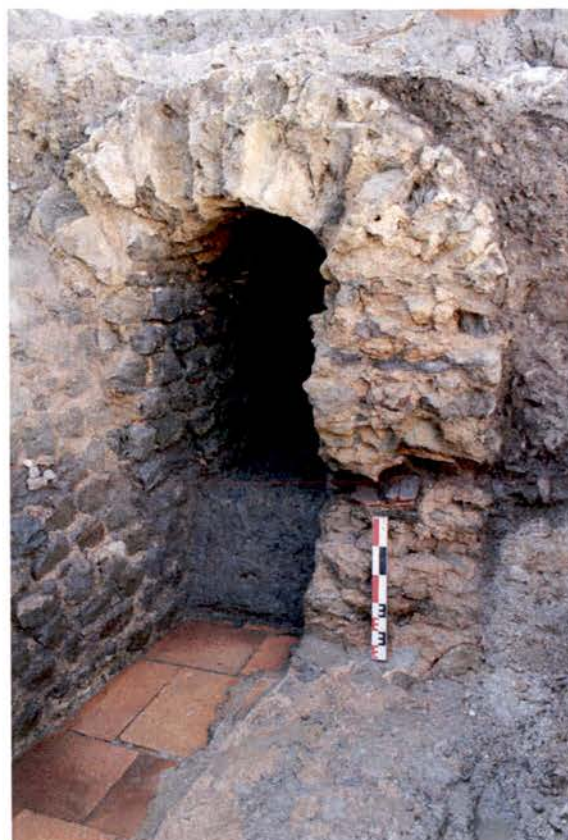
Cl. 18. Pour comparaison, l'égout mis au jour sur le site fouillé par l'Inrap au faubourg d'Arroux le long du cardo C8, dans le prolongement de notre structure 1. Dans notre cas, la restitution d'un système de voûtement analogue pose problème pour des raisons d'altimétrie (sommet de la voûte qui dépasserait largement le niveau du stylobate ou de la chaussée...). Cliché S. Alix, Inrap.

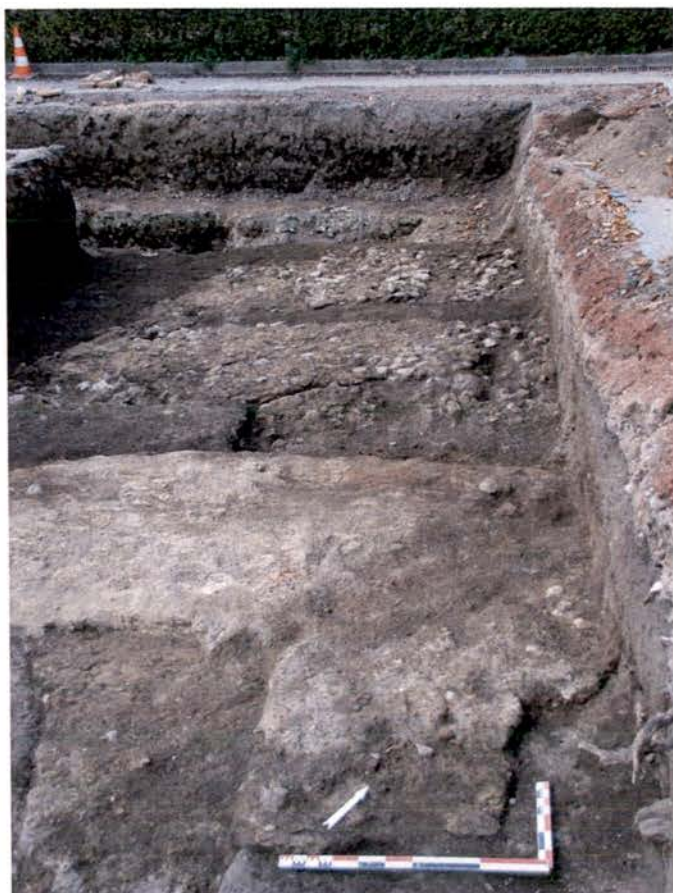
Cl. 19. *Decumanus* D10. Au premier plan, le trottoir septentrional bordant la rue.
