AUTUN (Saône-et-Loire)  
*intra-muros*

**Tranche A**  
**Construction d'une Maison de la Petite Enfance**  
**Ilot IX-X 9 : les vestiges d'une *domus* à pavement**

Rapport de diagnostic archéologique  
Vol. 1/2. Description des vestiges

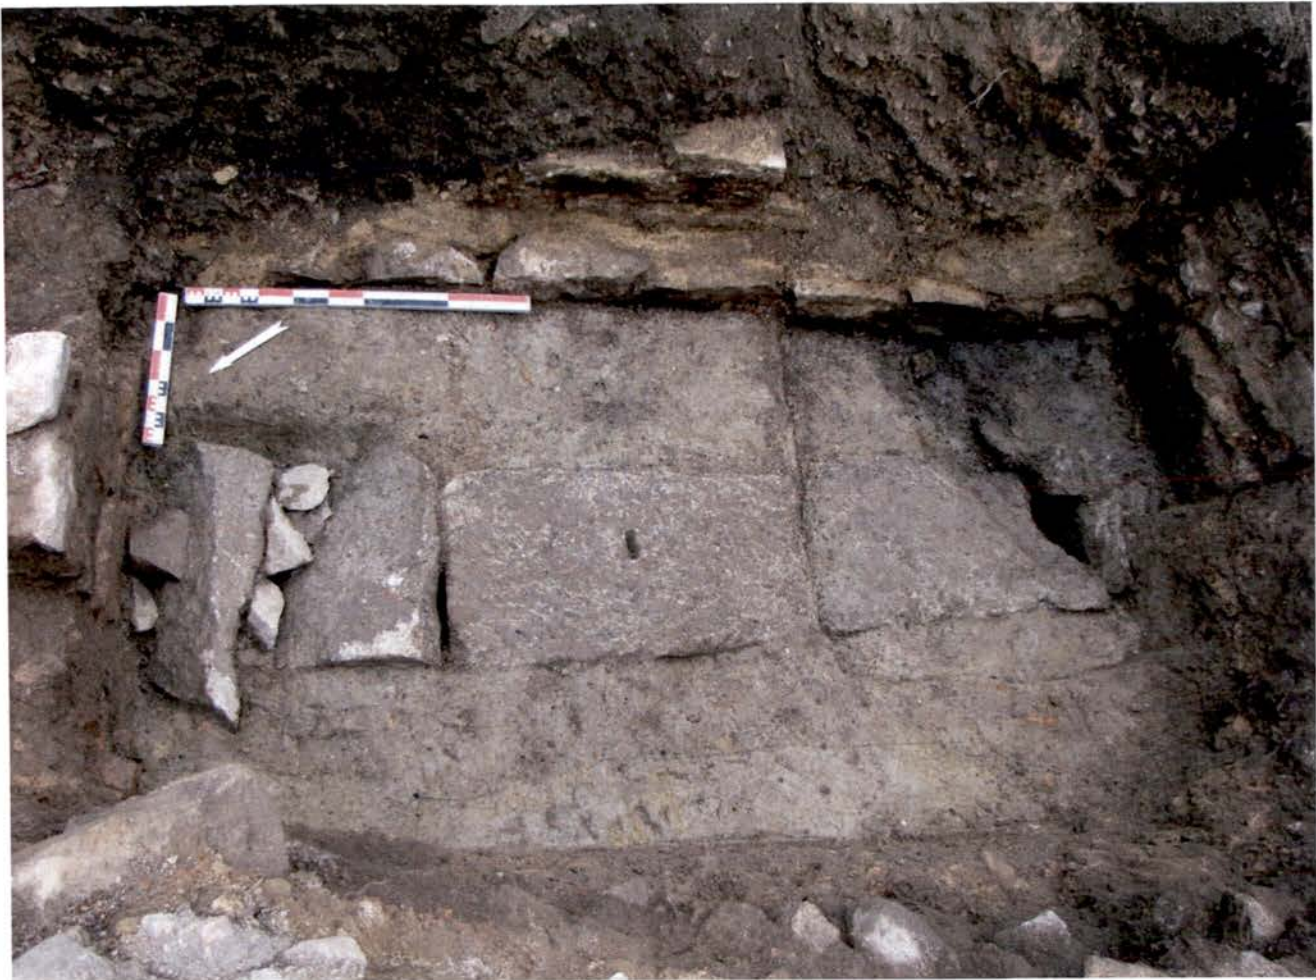
Cl. 20. Horizon 1. Canalisations installée dans le substrat (Structure 2) couverte de grandes dalles de grès. Mise en place non datée. Couverture en dalle endommagée au cours de l'horizon 3 (à gauche du cliché) lors de la construction de M7.

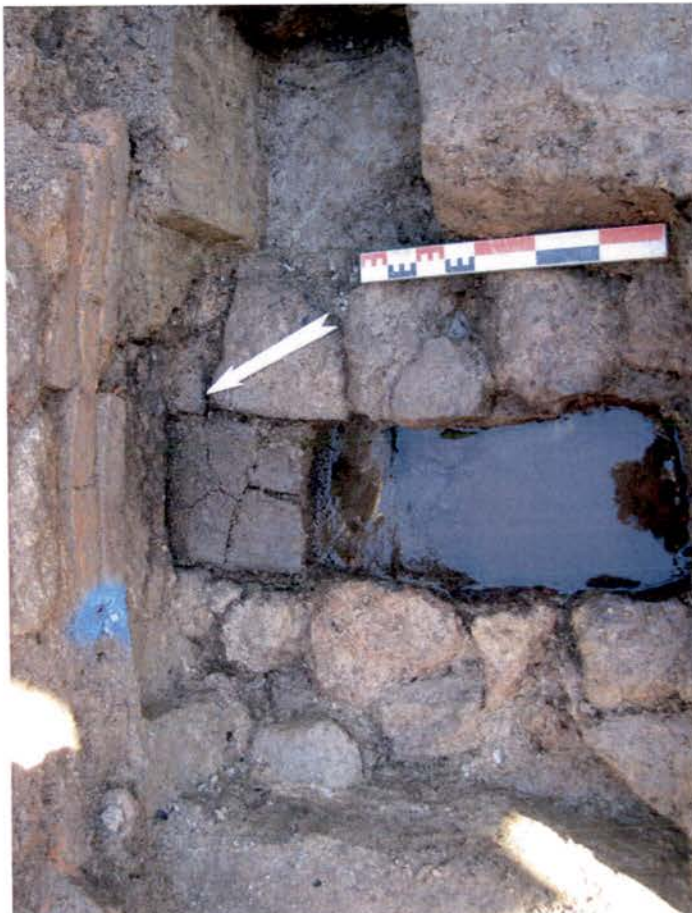
Cl. 21. Horizon 1. Vue générale des piédroits de la structure 2. Au premier plan, réfection avec des gros fragments de béton de tuileau au cours du IIIe s.

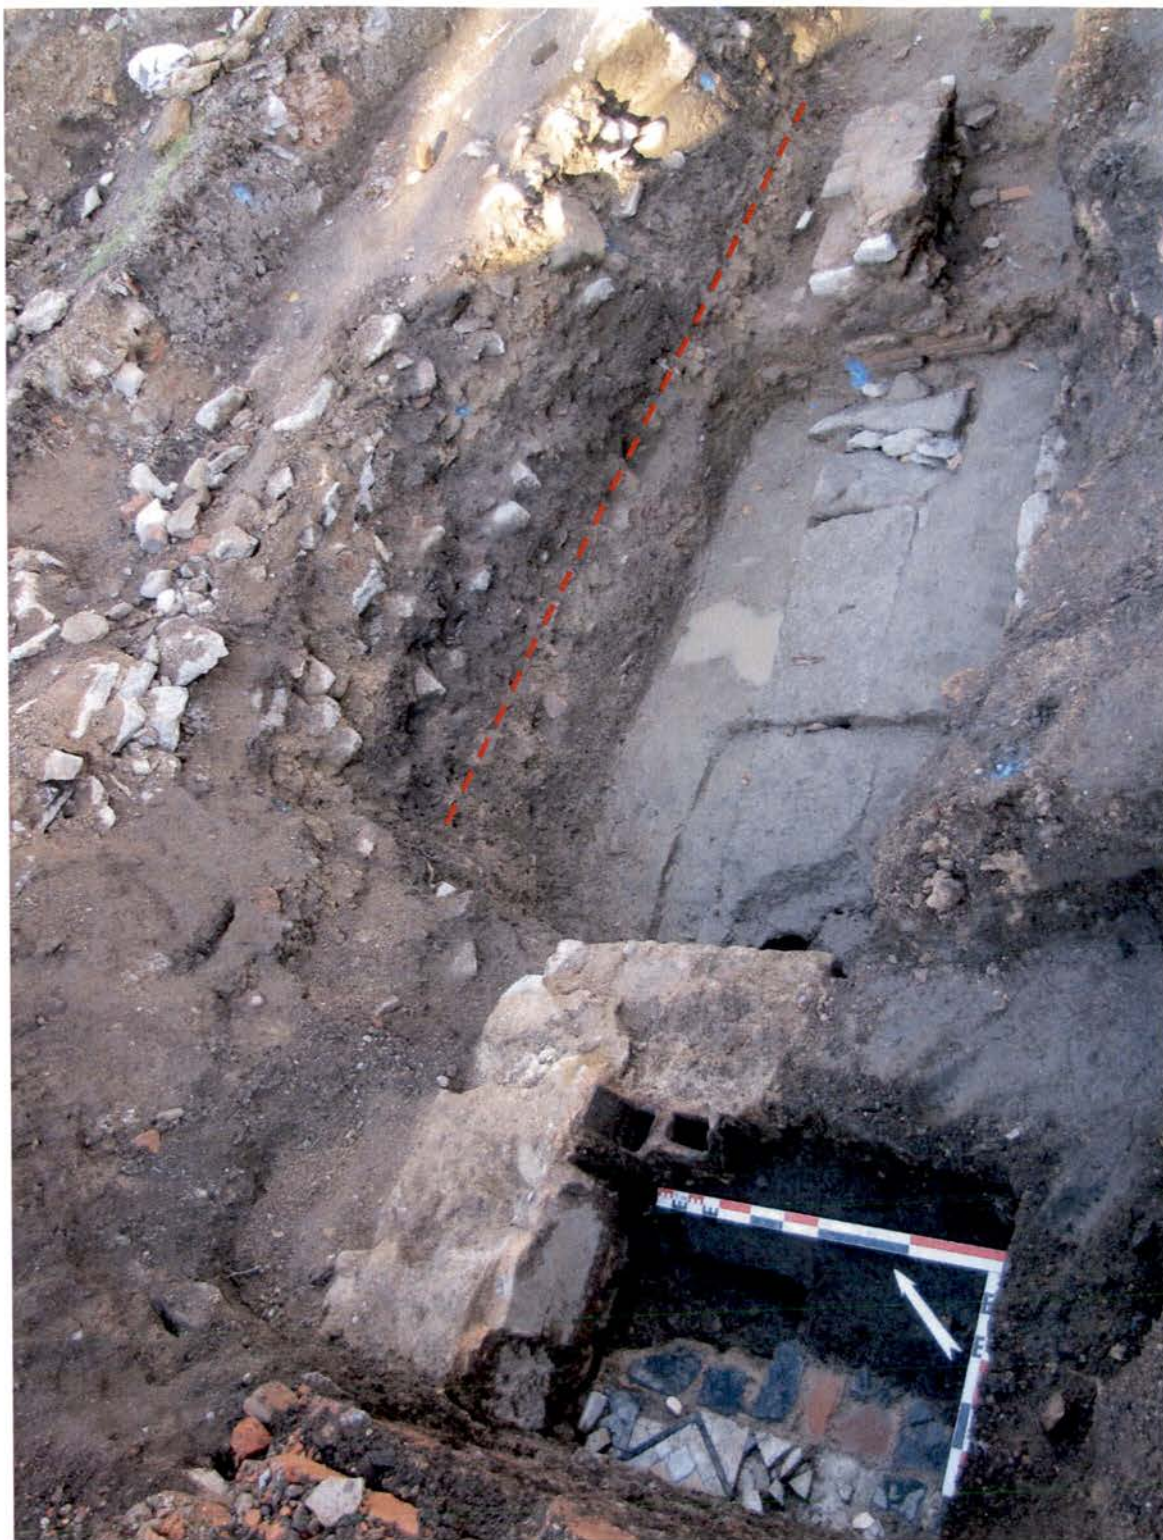
Cl. 22. Horizon 2. Sondage 2, vue générale en direction du nord-est. La ligne pointillée marque le toit du remblai de nivellement relativement plan mis en place dans la première moitié du III<sup>e</sup> s. ( ? ) suite au réaménagement d'une partie (au moins) de l'îlot.

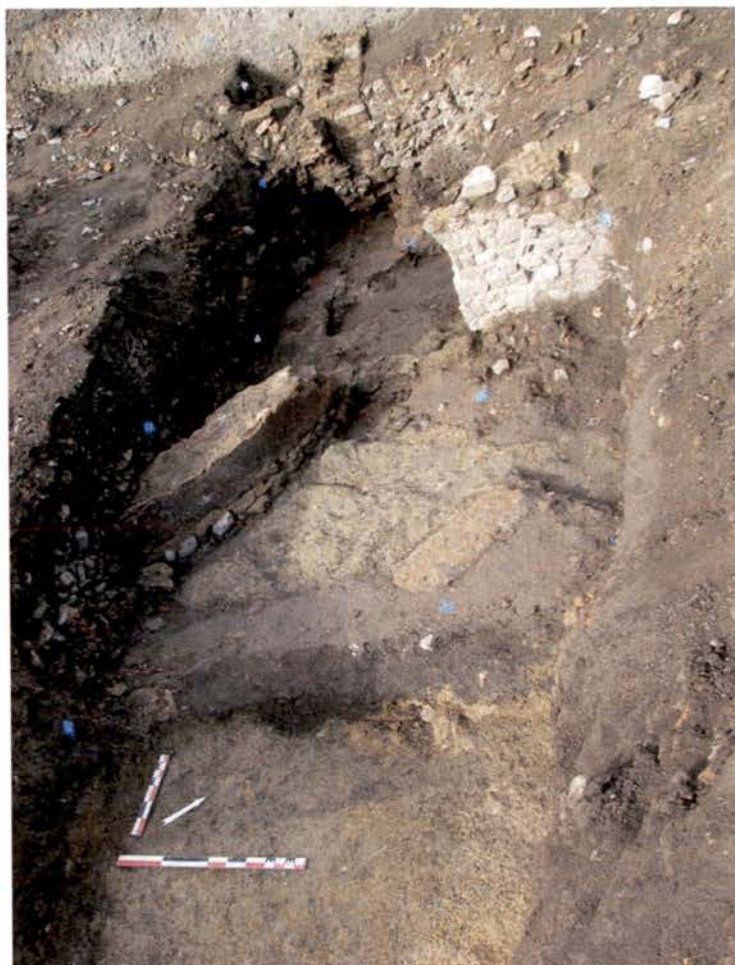
Cl. 23. Horizon 3. Vue générale des vestiges découverts dans le sondage 1. Au premier plan le substrat. Cliché pris en direction du nord-ouest.

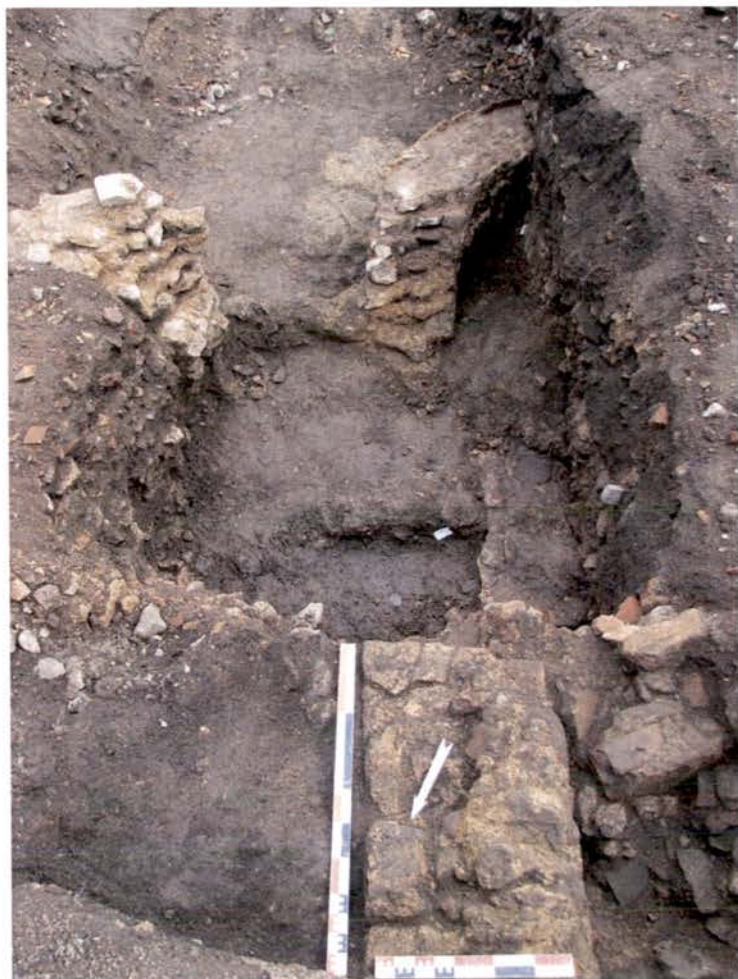
Cl. 24. Horizon 3. Vue générale des vestiges de la pièce se terminant en abside (pièce 1). Au premier plan M3, puis le mur curviligne M1. Cliché pris en cours de fouille.

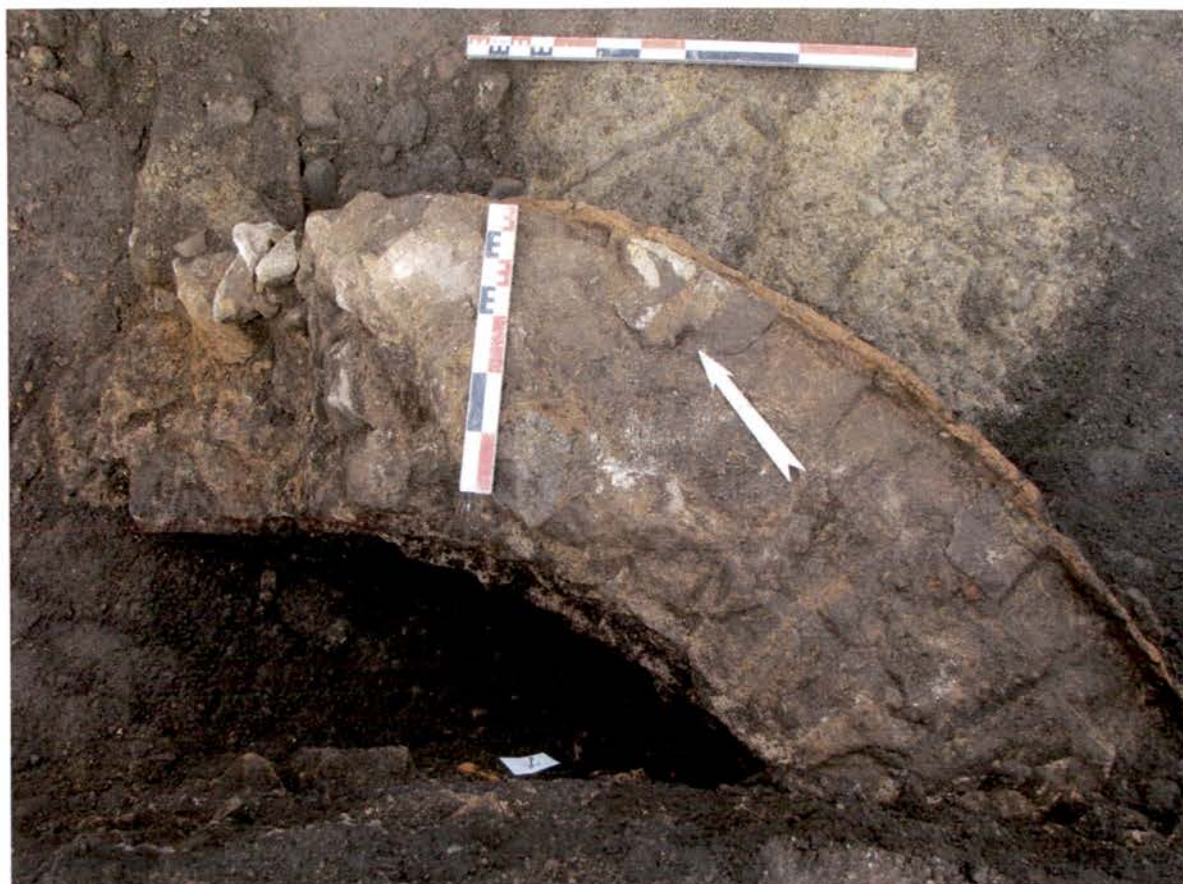
Cl. 25. Vue zénithale du mur M1. On peut noter l'épaisseur importante de l'enduit de tuileau externe.

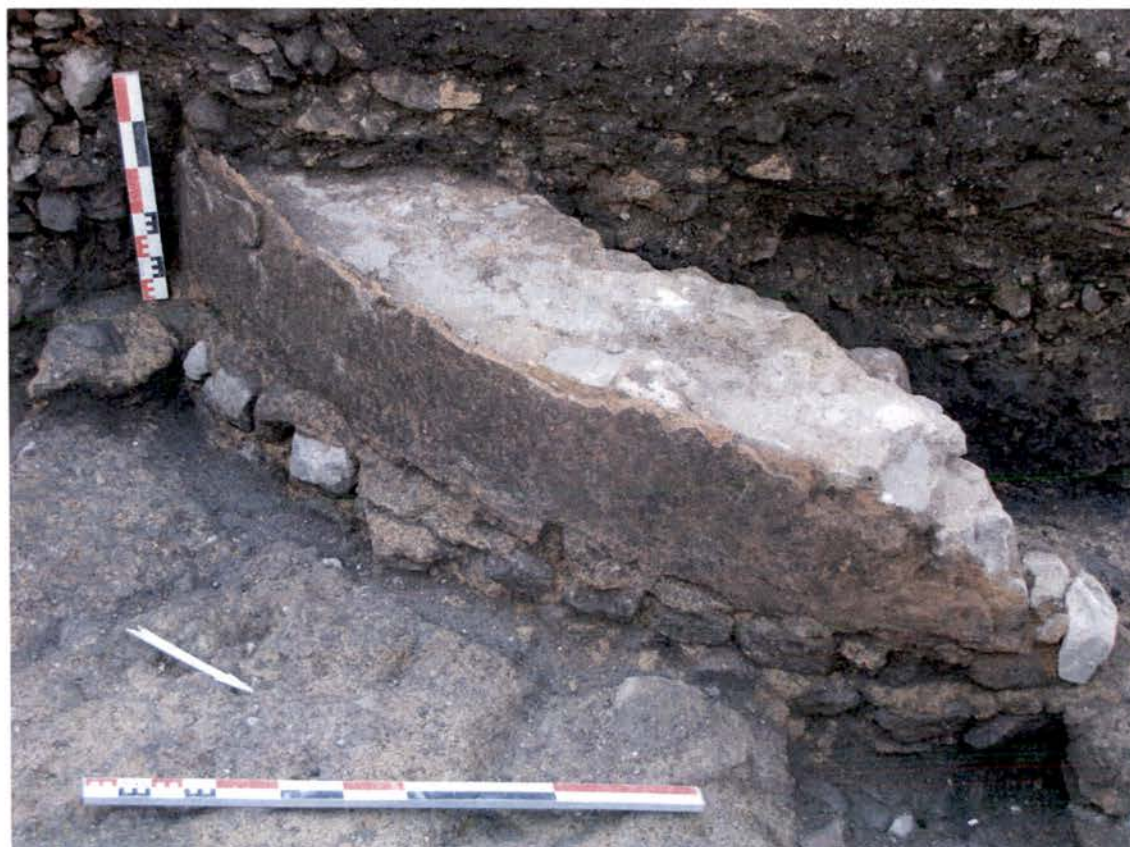
Cl. 26. Élévation du mur M1 (à l'extérieur à la pièce 1 visiblement dans un espace extérieur de type cour). Il s'installe dans le substrat, sa tranchée de fondation est nettement visible. Son parement est couvert d'un épais enduit de tuileau.

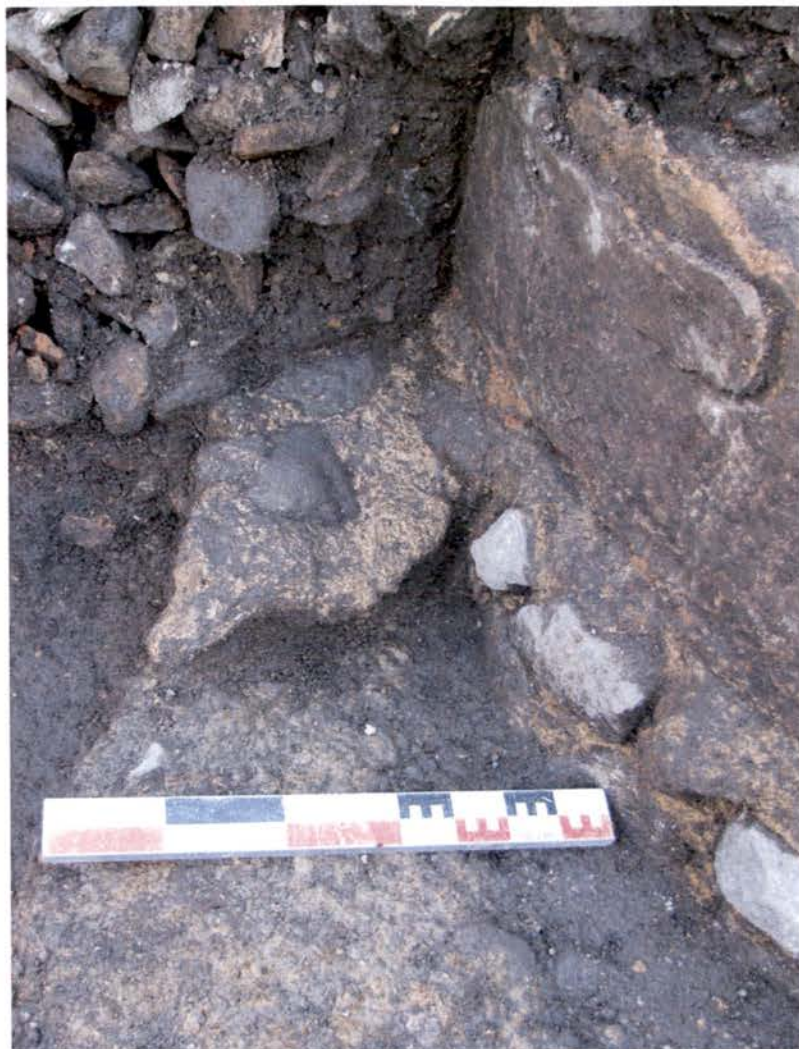
Cl. 27. Vue de détail de la base du mur M1, à l'extérieur de la pièce 1. En arrière de la mire, les vestiges d'un solide radier de fondation A 1040 scellant la tranchée de fondation A 1038.

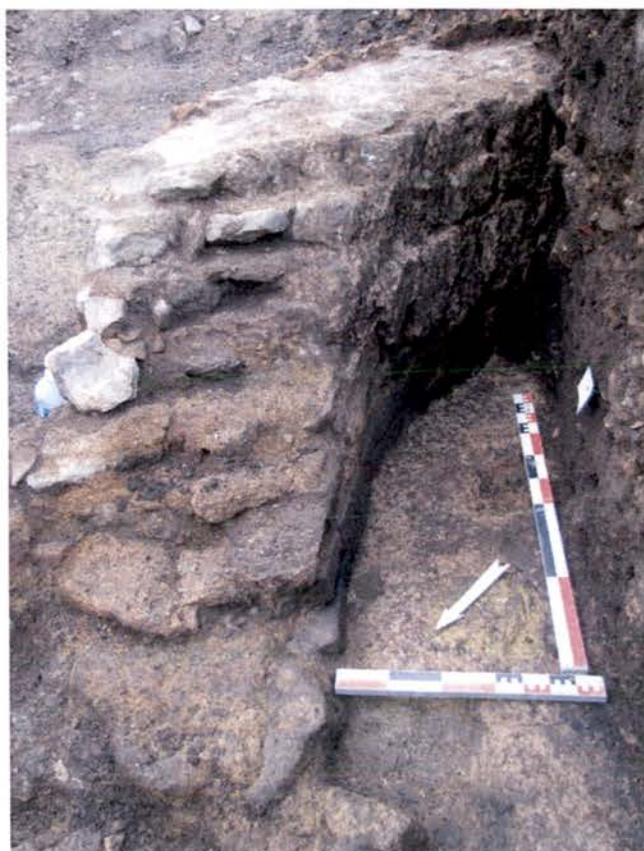
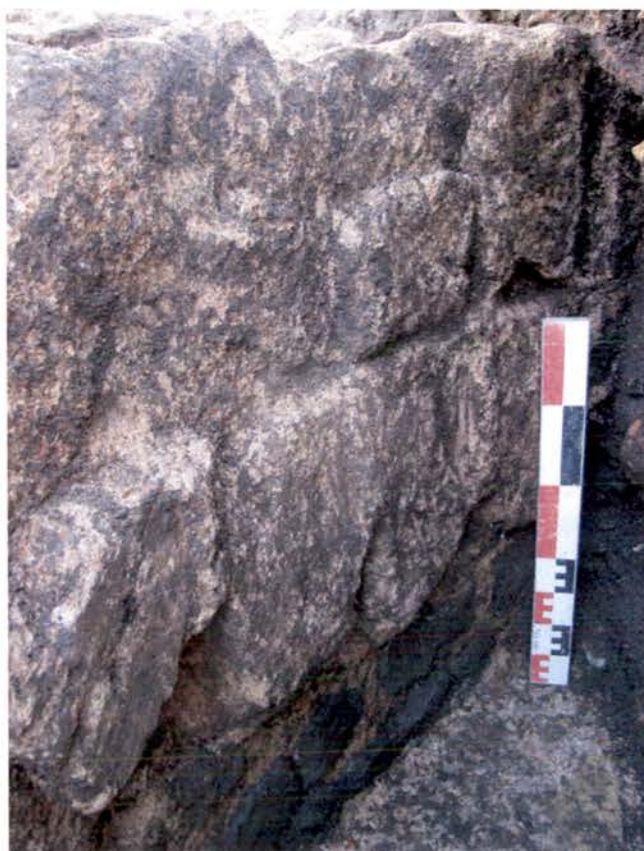
Cl. 28 (à g.). Vue générale de la base du mur M1 à l'intérieur de la pièce 1.

Cl. 29 (à d.). Détail de la base du mur M1 à l'intérieur de la pièce 1. Au premier plan, le béton A 1042 de l'aera ; le parement en petit appareil de grès fin est couvert d'un enduit de tuileau montrant les négatifs de conduits de chaleur.

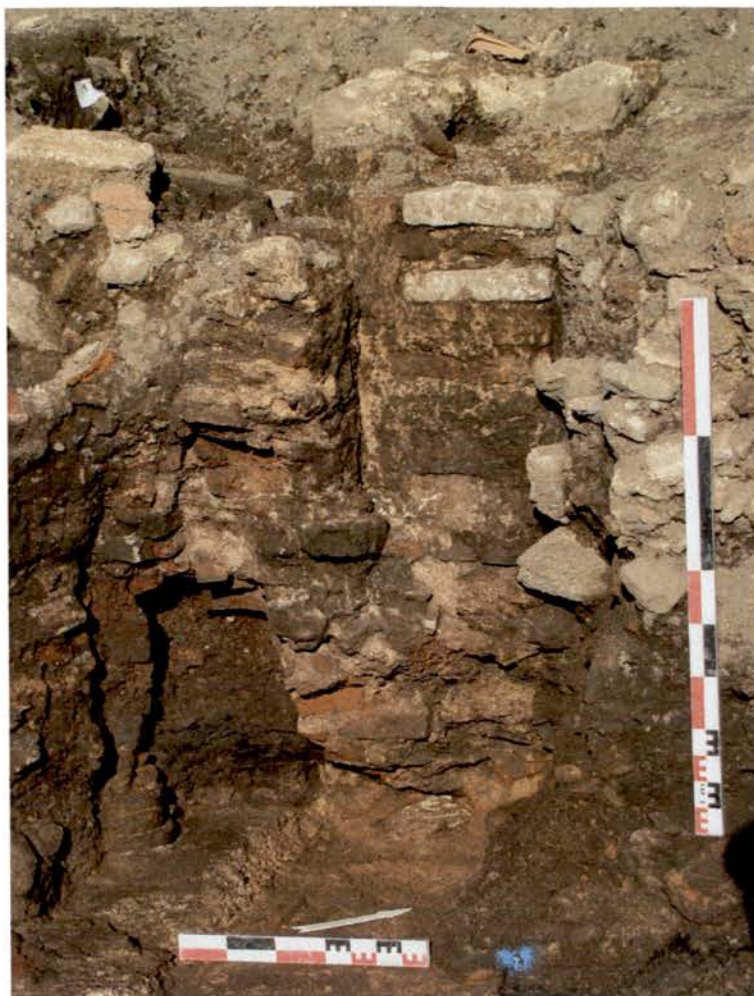
Cl. 30. Elévation du mur M3 et arrachement du conduit de chaleur alimentant la pièce 1 depuis le *praefurnium*. Utilisation de chaînages en briques.

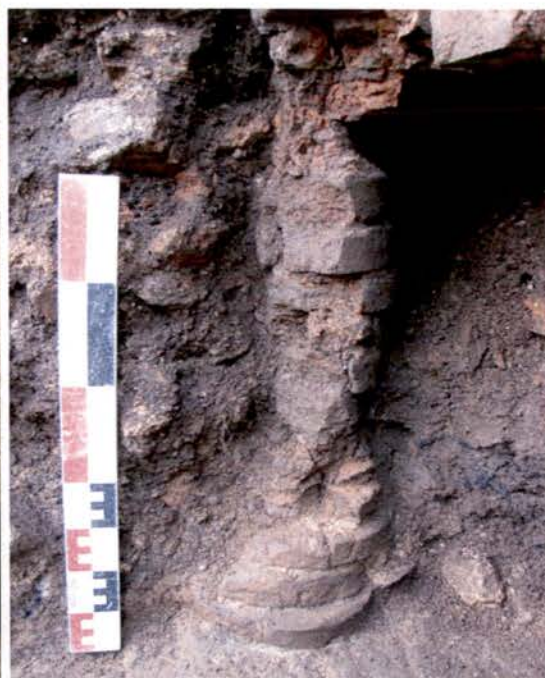
Cl. 31. Pilette d'hypocauste visiblement complète liée au conduit de chaleur.

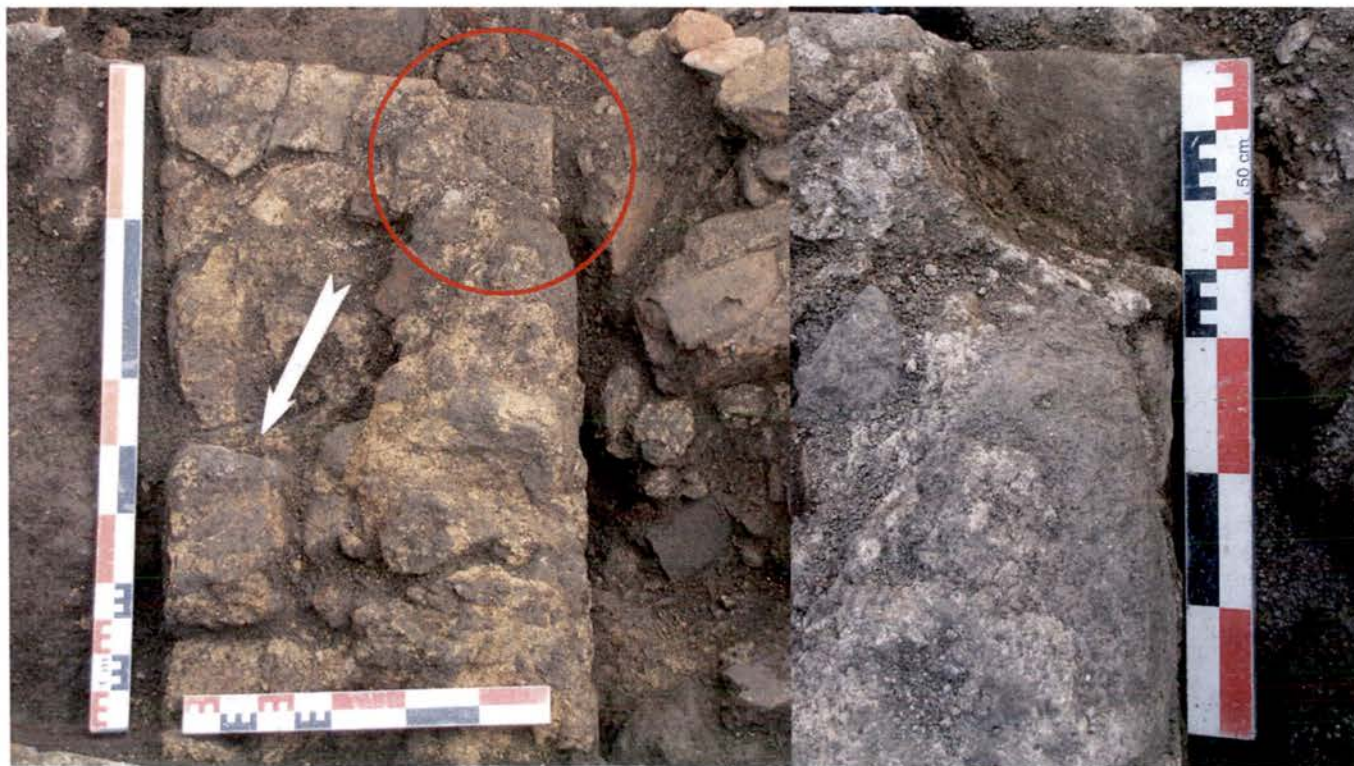
Cl. 32. A gauche, vue zénithale du mur M3 et emplacement d'un « négatif » en forme de quart de cercle ; à droite, détail de ce « négatif ». Emplacement d'une colonnette ?

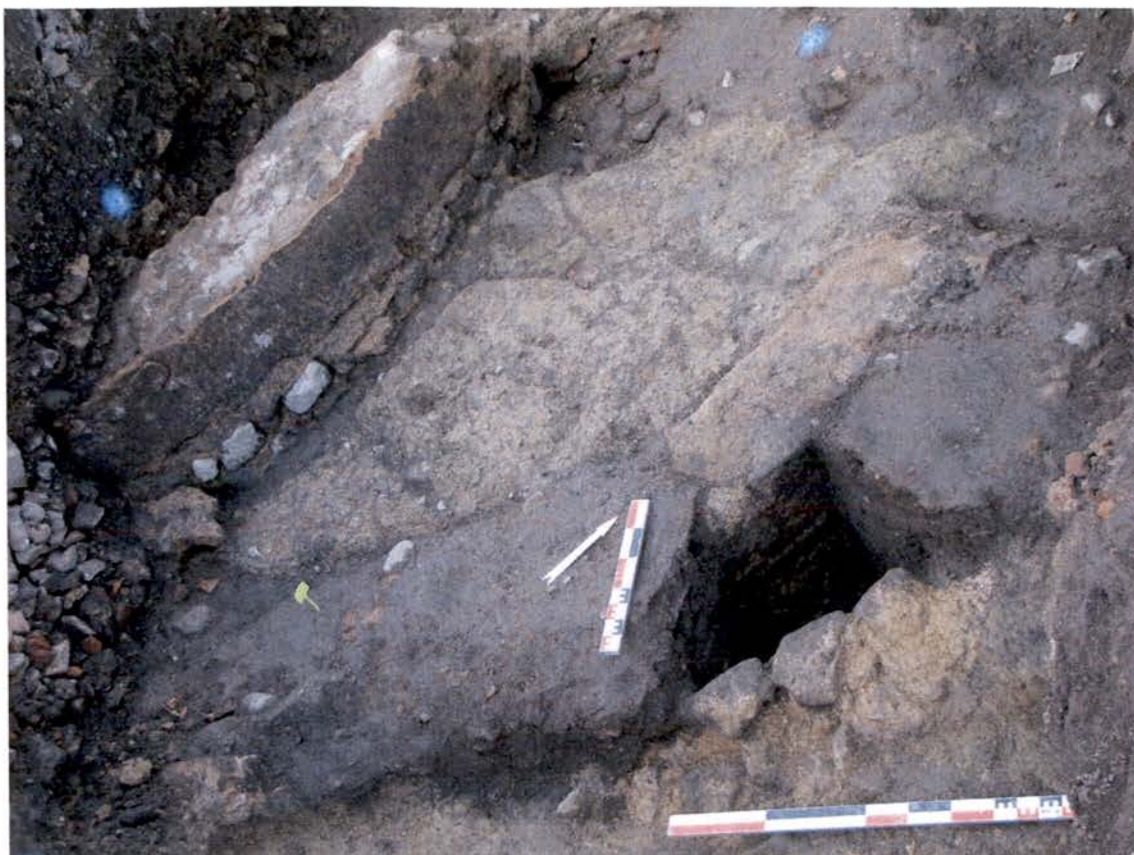
Cl. 33. Horizon 3. Au premier plan, les vestiges de la solide canalisation maçonnée St. 1 fonctionnant certainement avec la pièce 1 se terminant en abside. On notera sur l'élévation du piédroit occidental mis au jour dans le sondage ponctuel la présence d'un chaînage de briques.

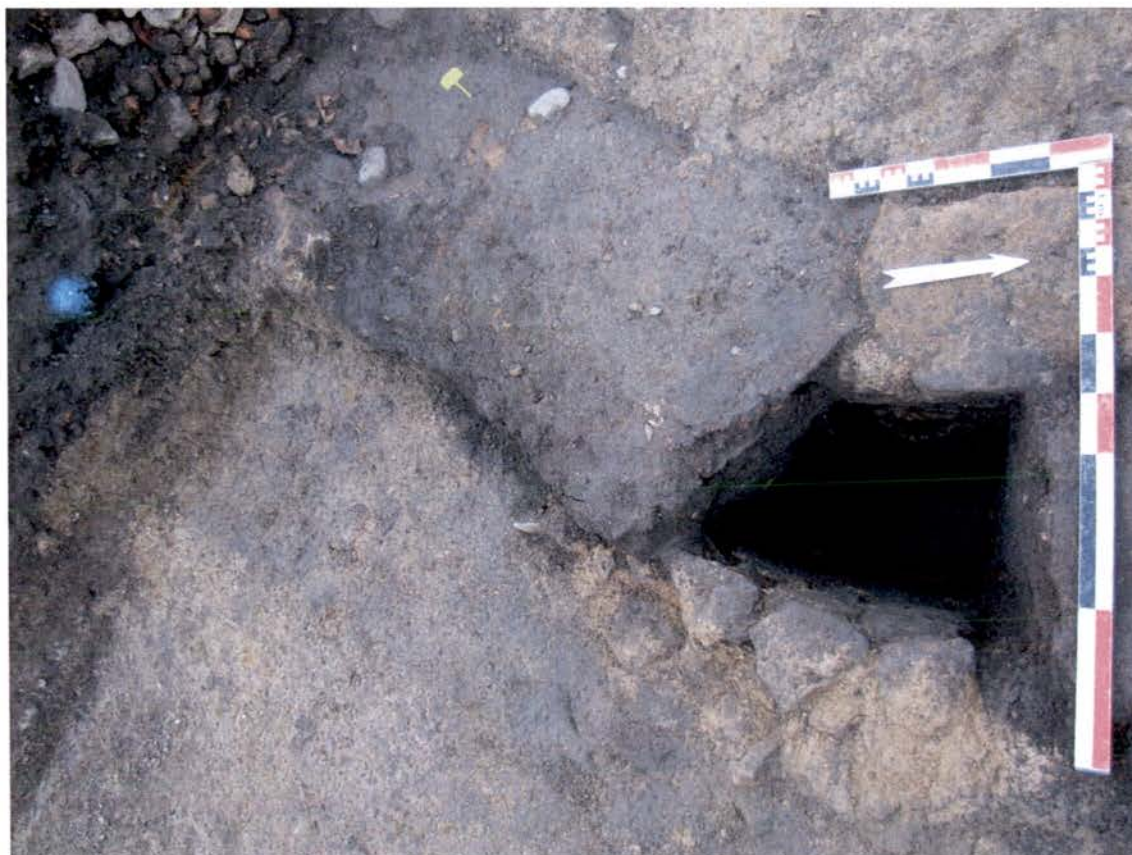
Cl. 34. Horizon 3. Vue zénithale du sondage réalisé au niveau de la structure 1. On aperçoit le dallage en briques du fond de la structure.

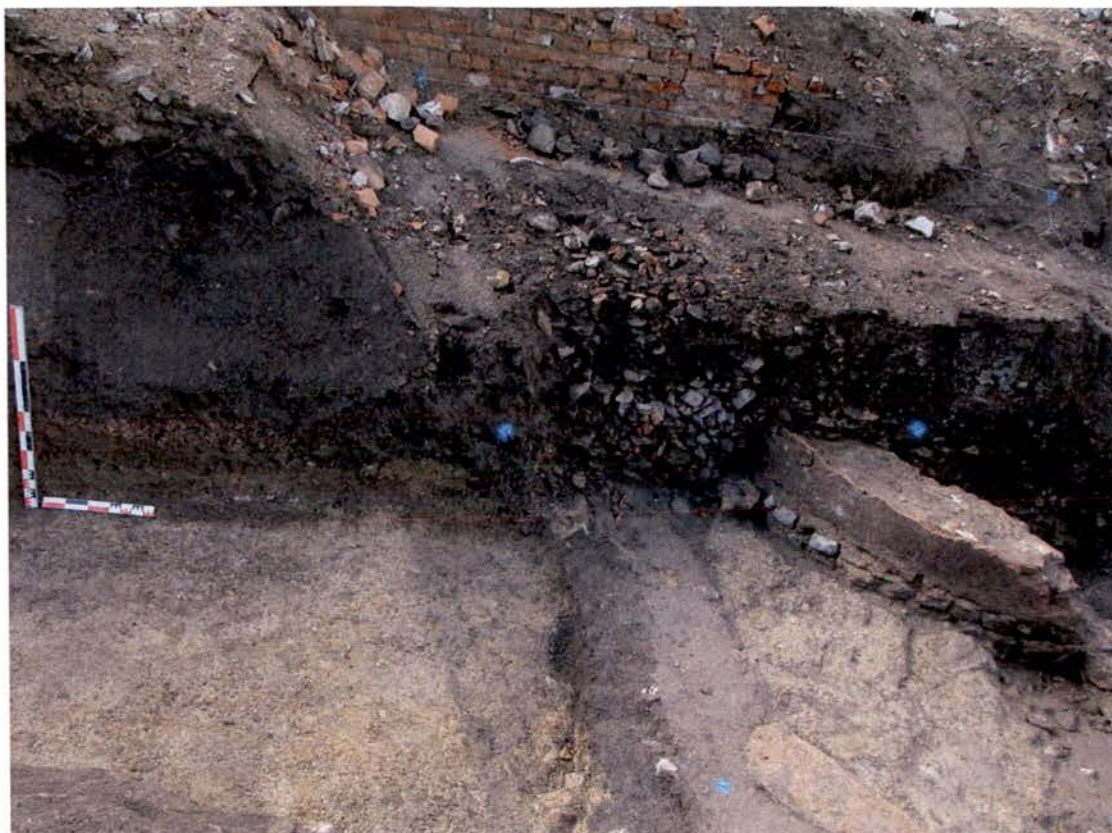
Cl. 35. Horizon 3. A gauche du cliché, la coupe stratigraphique montre l'absence de vestiges construits au sud de la pièce se terminant en abside, ainsi que la présence de niveaux de circulation extérieurs : cour ?

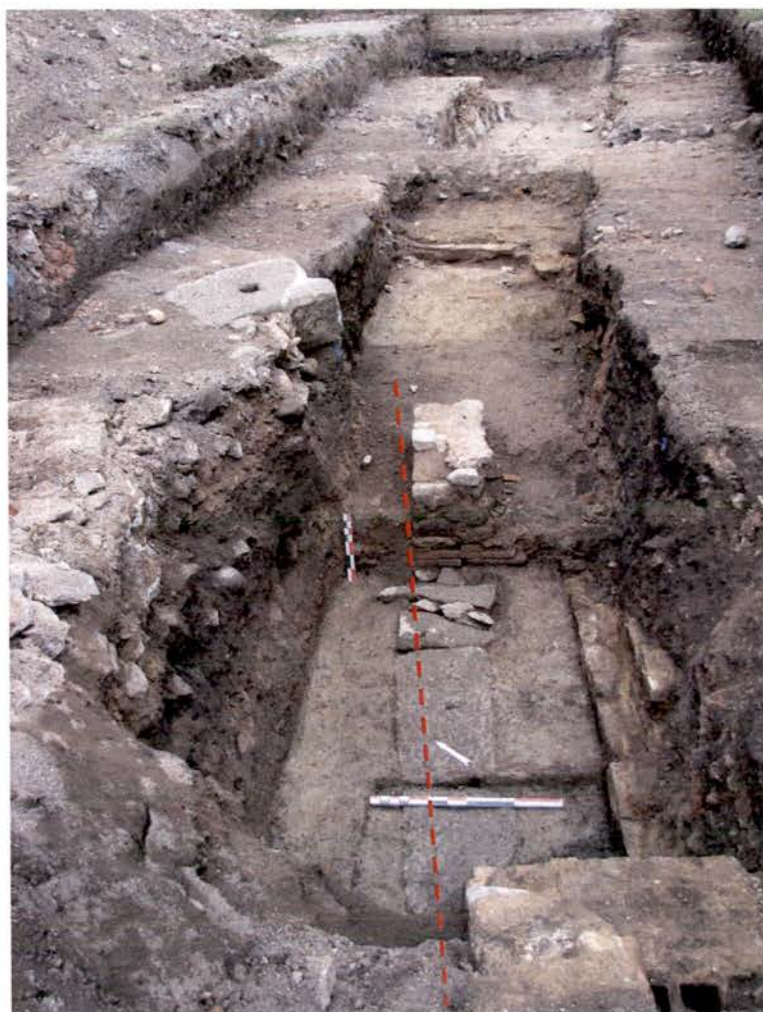
Cl. 36. Horizon 3. Vue générale du sondage 2 en direction du nord-est. L'effet d'alignement (tête de mur de M7, canalisation St. 2, retour de M6 : ligne pointillée) et l'absence de vestiges construits suggèrent l'existence d'un *ambitus* ou d'une ruelle.

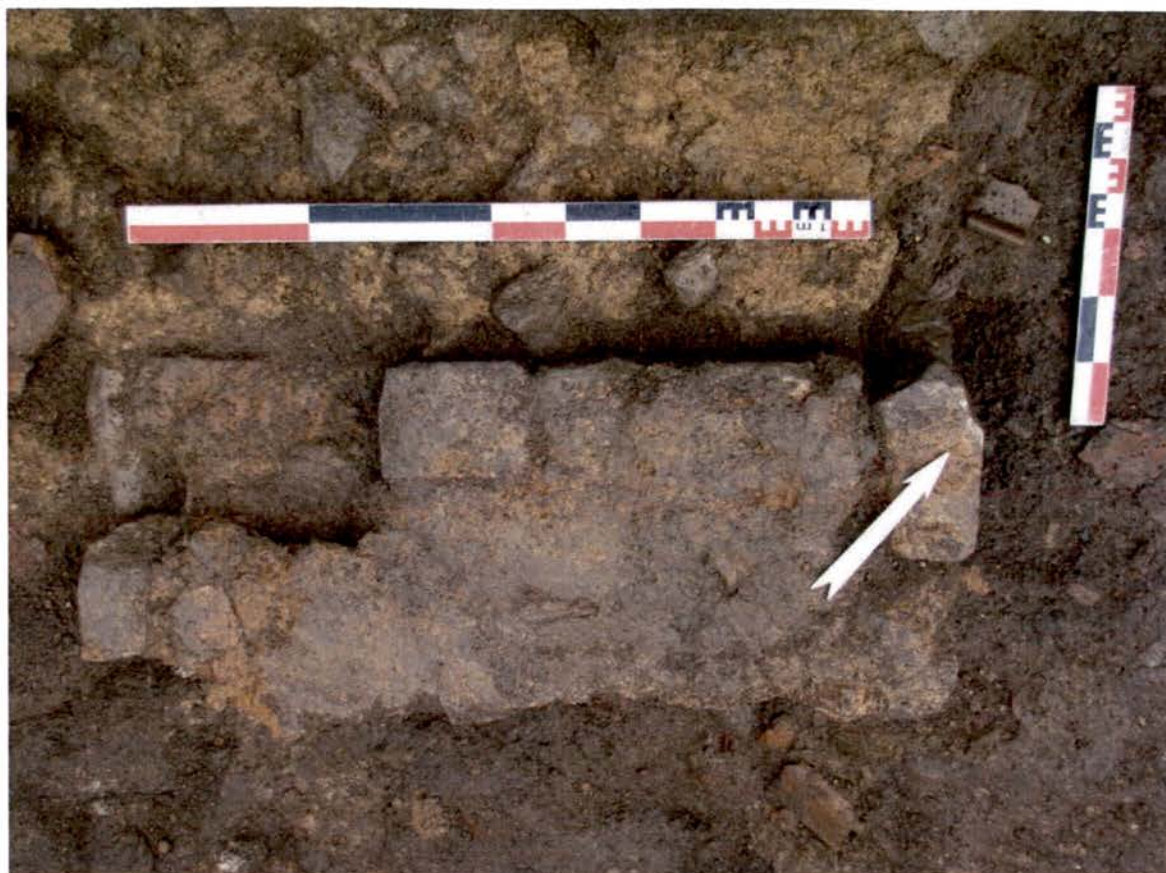
Cl. 37. Horizon 3. Vue zénithale de M7, largeur : 1,20 m. En haut du cliché, la « tête de mur » qui perfore nettement le remblai jaune A 2056 ce qui permet de le rattacher à l'horizon 3 ; en bas du cliché, arrachement au cours de l'horizon 4.

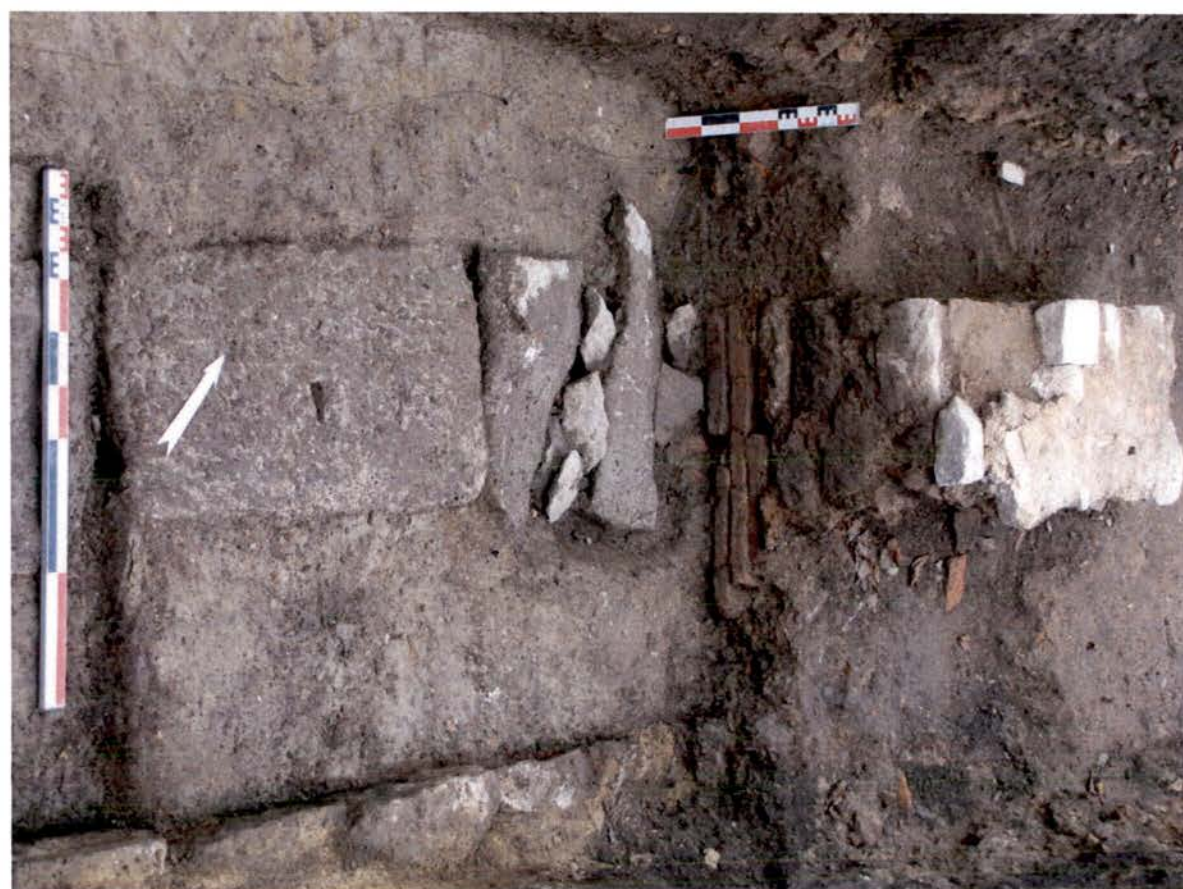
Cl. 38. A droite du cliché, M7 fondé sur les dalles de couverture de la canalisation St. 2.

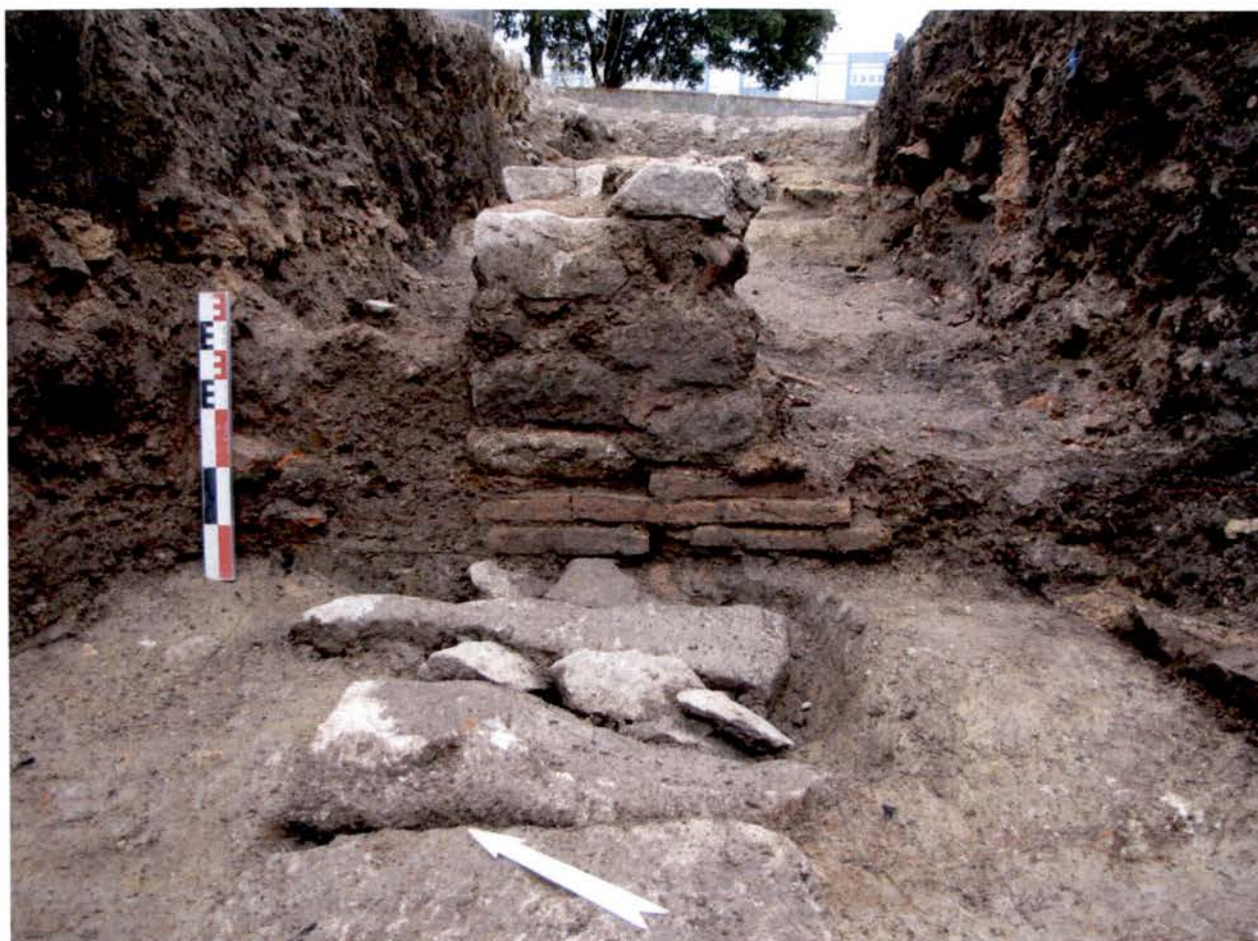
Cl. 39. Elévation des fondations de M7 : on note l'utilisation de chaînages en briques en partie inférieure des fondations. Au premier plan, dalle de couverture de St. 2 perturbée par l'installation de M7.

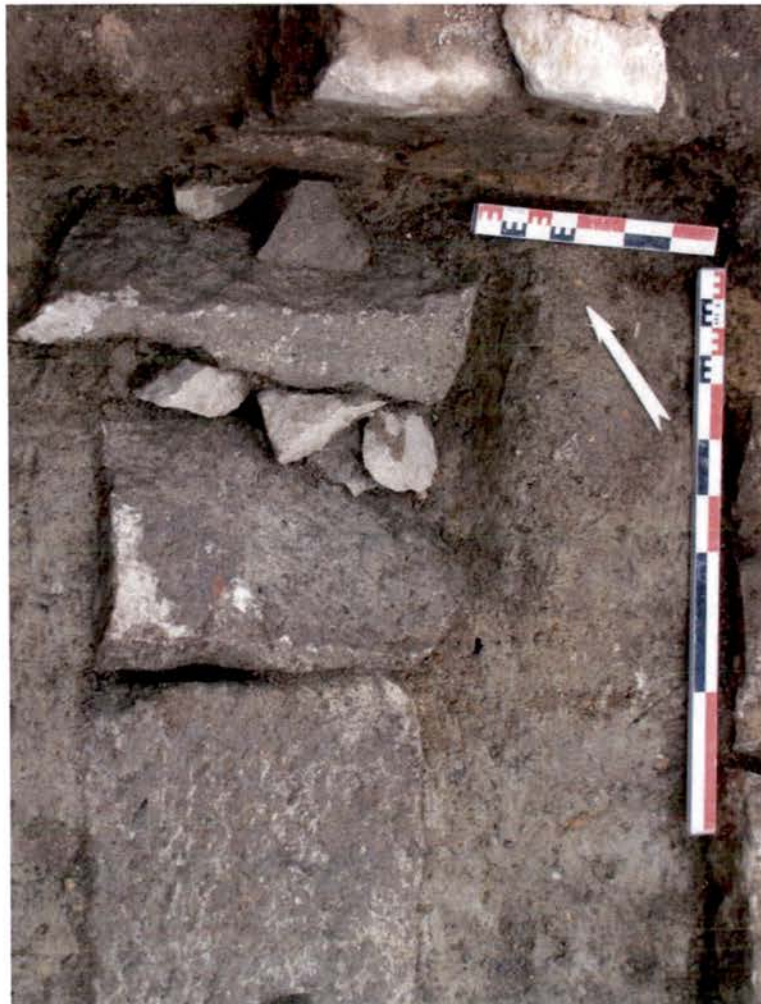
Cl. 40. Vue de détail de la dalle de couverture fracturée lors de l'installation de M7.

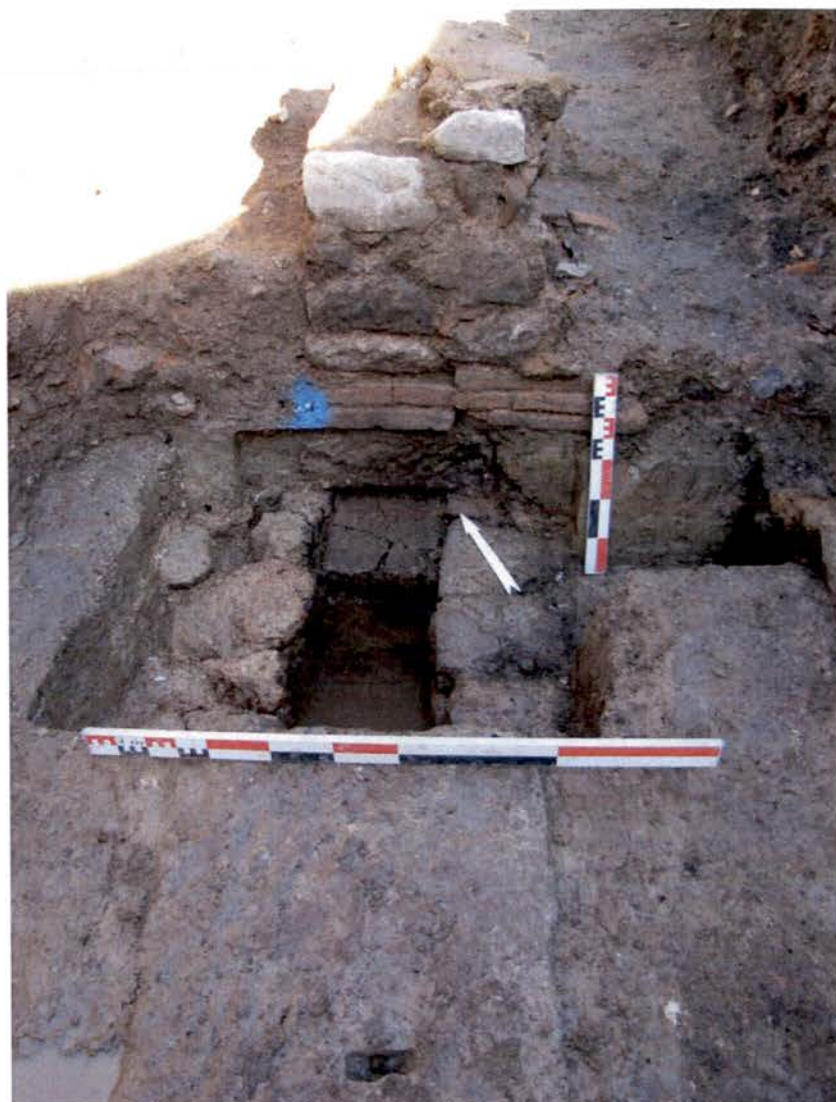
Cl. 41. Vue générale de la canalisation St. 2 après enlèvement de la dalle de couverture fracturée ; l'assise en chaînage de briques de M7 repose directement sur une dalle de couverture intacte.

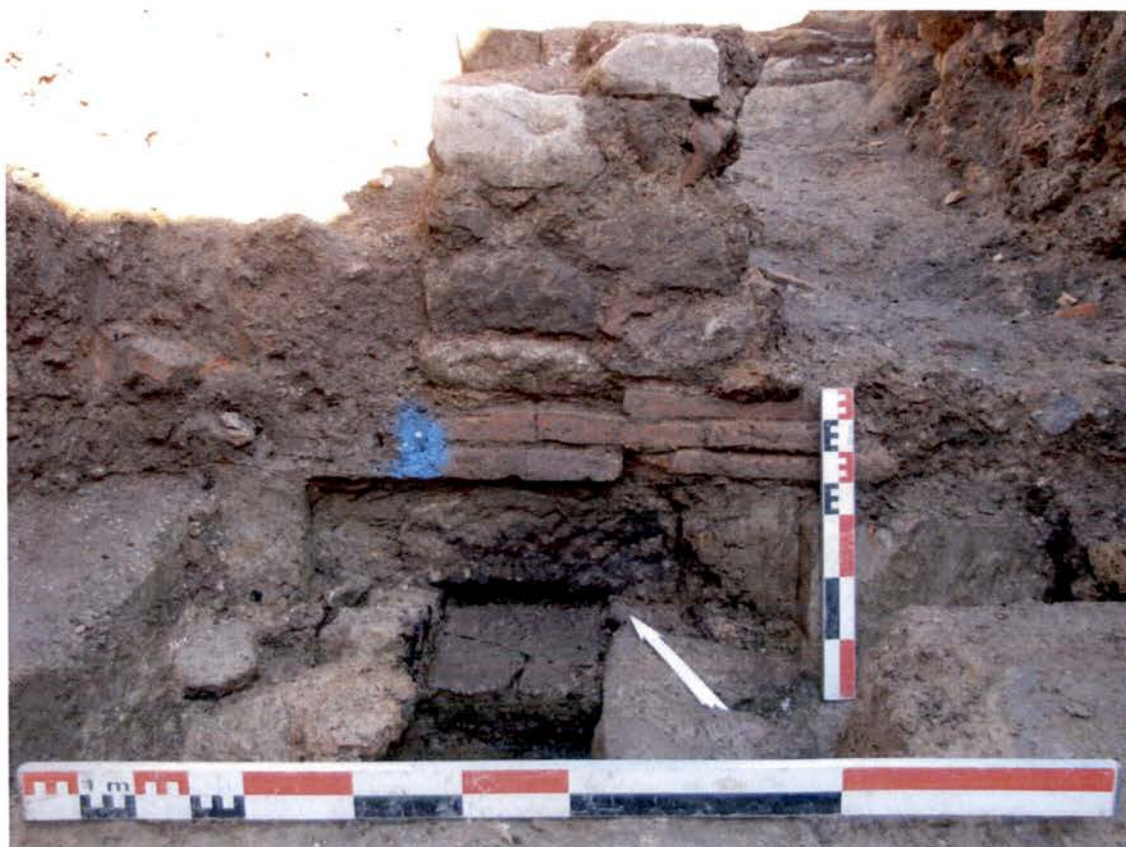
Cl. 42. Vue de détail de la relation entre la canalisation St. 2 et le mur M7.

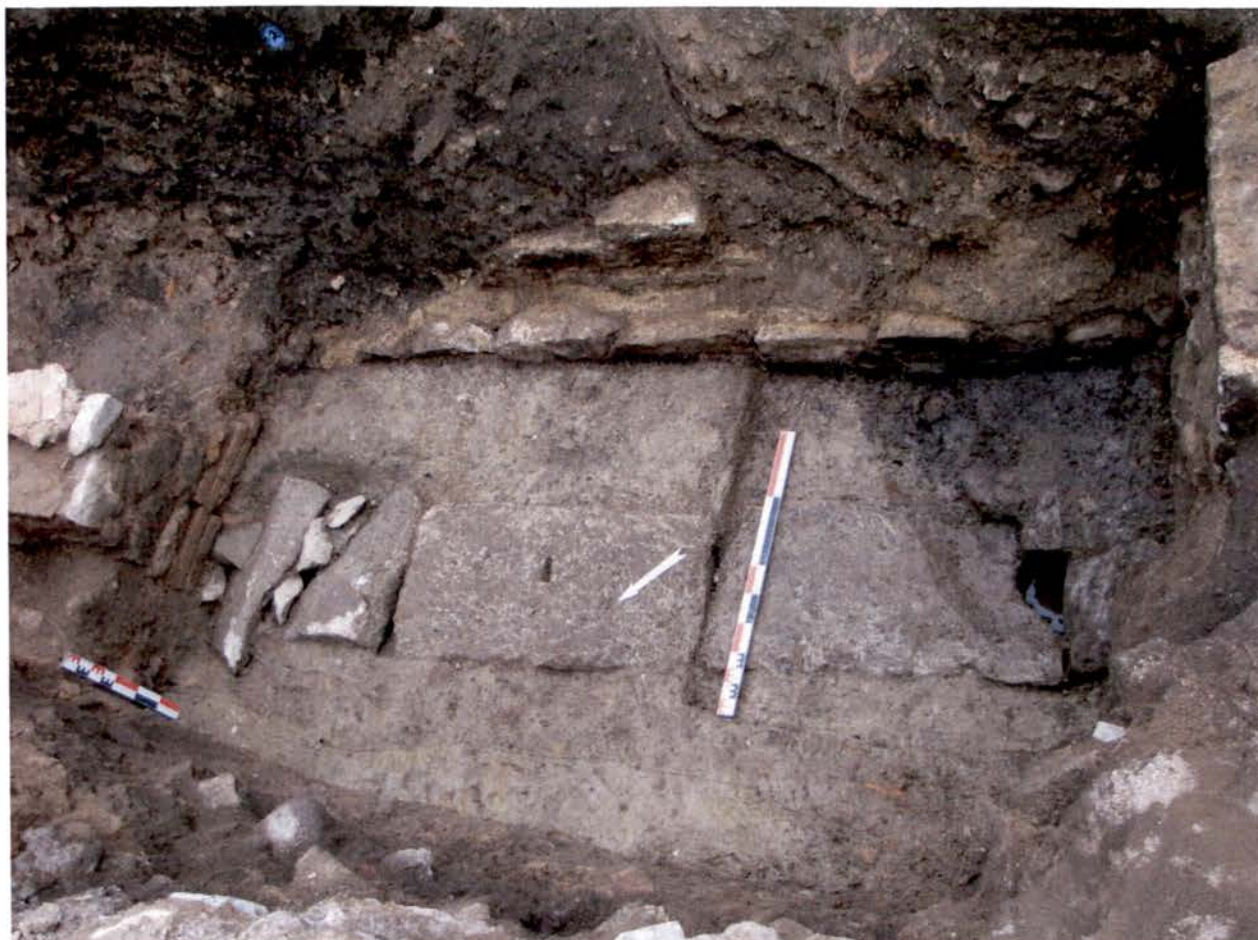
Cl. 43. A droite du cliché, perturbation endommageant la couverture de St. 2 ; cette fosse est scellée par M22 (au second plan) et l'angle de mur M6 (à droite) qui ferme la pièce 2 (horizon 3).
