AUTUN (Saône-et-Loire)  
*intra-muros*

**Tranche A**  
**Construction d'une Maison de la Petite Enfance**  
**Ilot IX-X 9 : les vestiges d'une *domus* à pavement**

Rapport de diagnostic archéologique  
Vol. 1/2. Description des vestiges

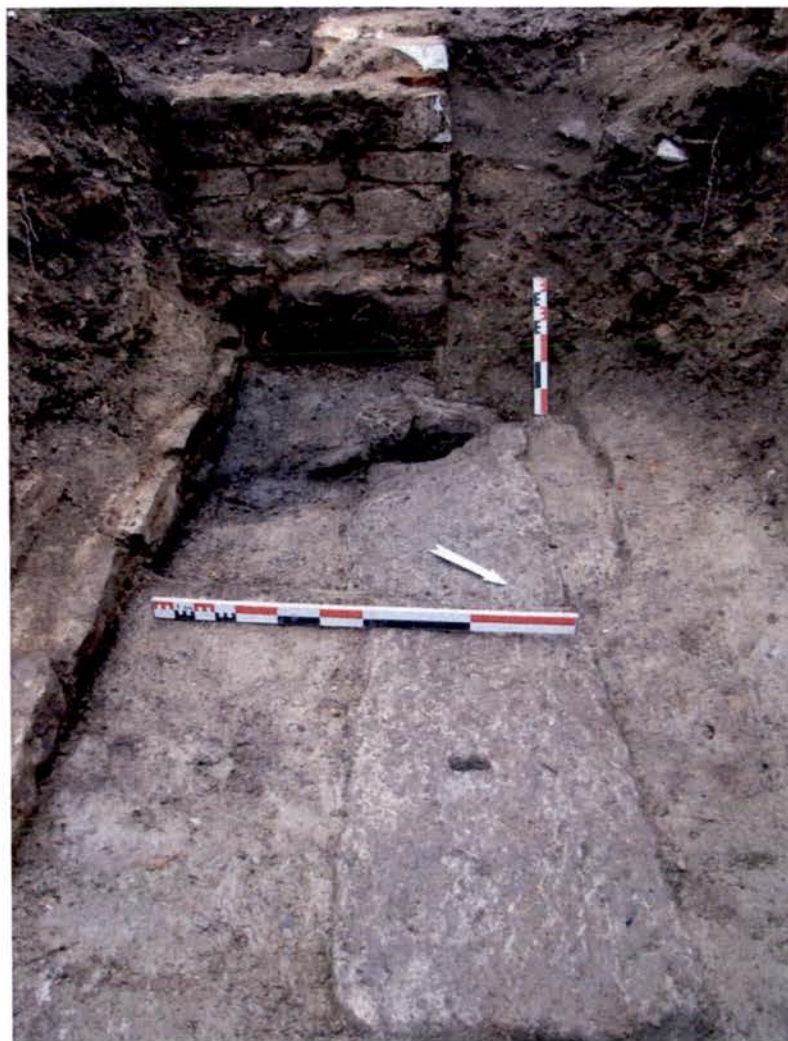
Cl. 44. Horizon 3. L'angle de mur M6 (pièce 2), tout comme M7, est fondé sur les dalles de couverture de la canalisation St. 2.

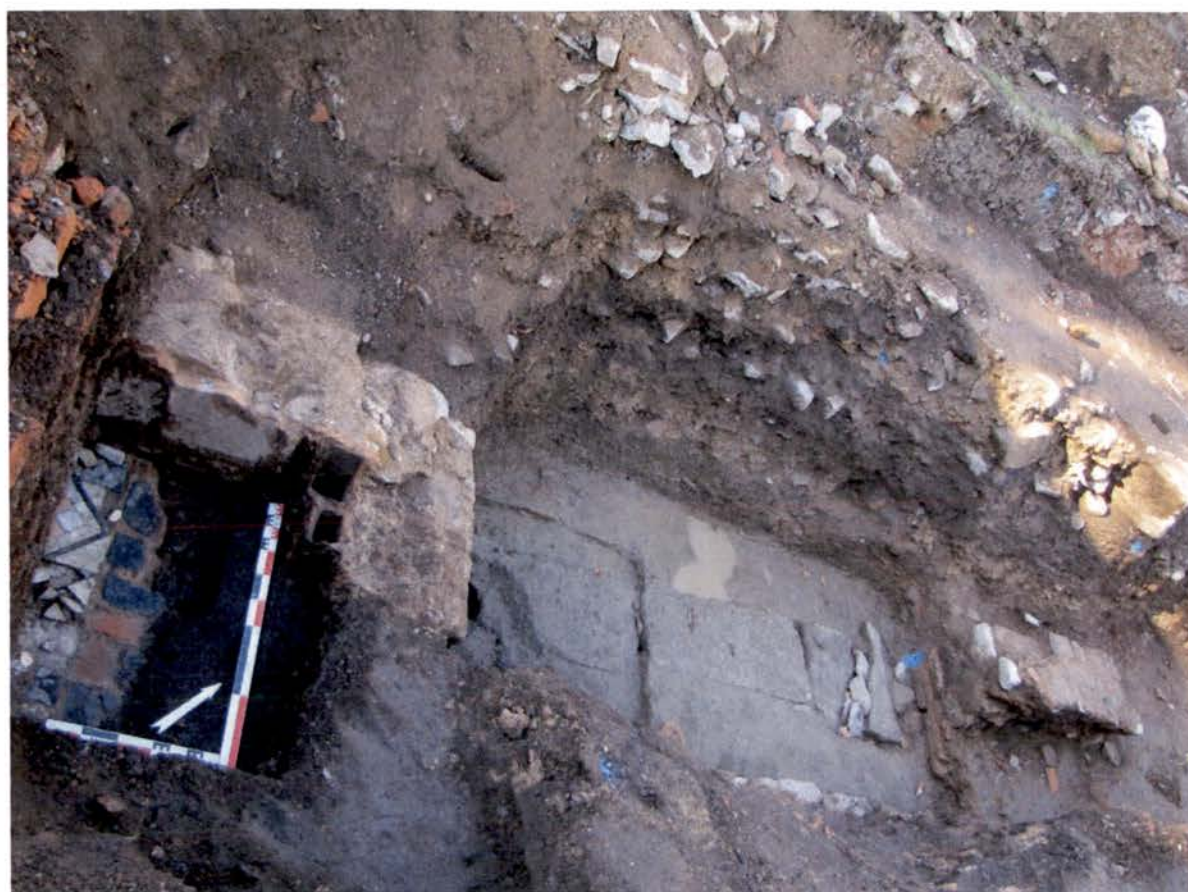
Cl. 45. Horizon 3. Vue générale de l'angle de la pièce 2 accueillant un pavement en *opus sectile*.

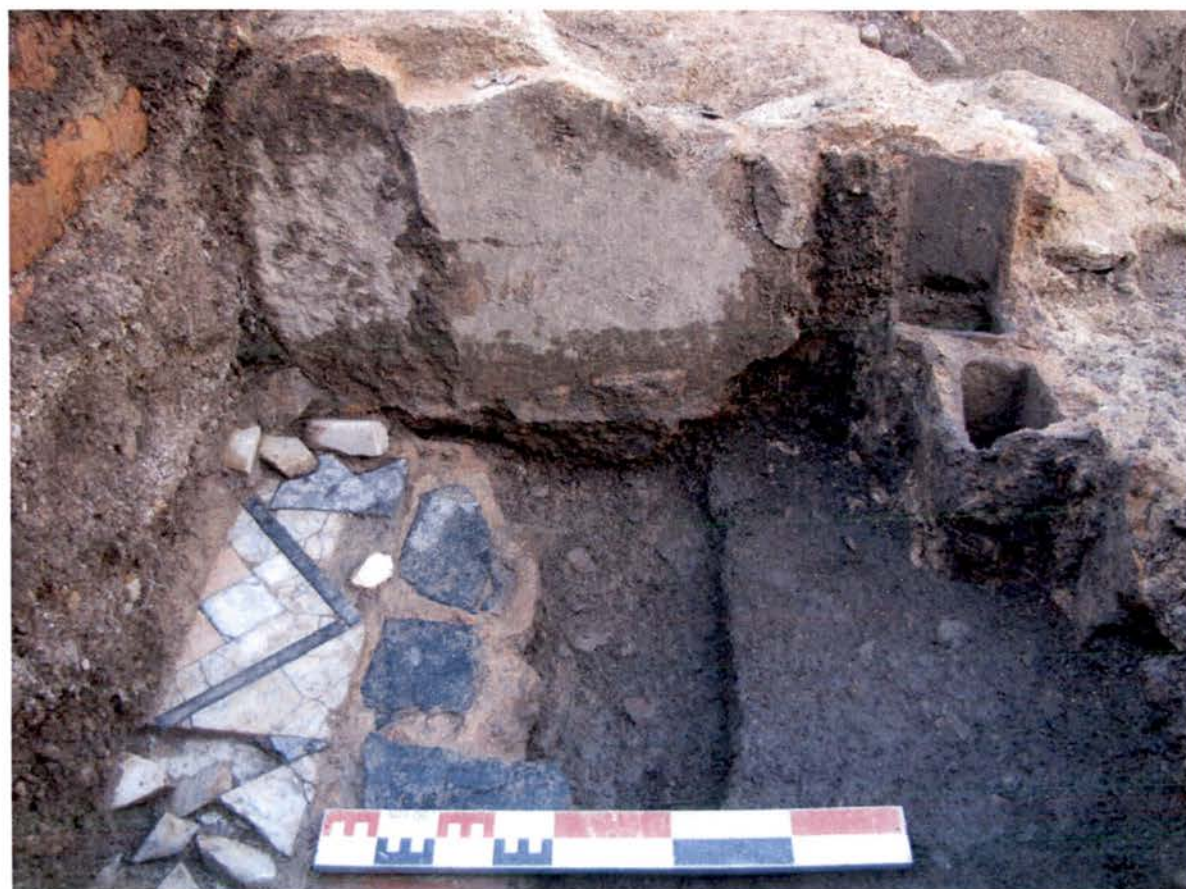
Cl. 46. Horizon 3, pièce 2. Au premier plan le pavement en *opus sectile* A 2119 en place (sol suspendu sur hypocauste) ; au second plan, l'angle de mur M6 muni de conduits de chaleur en place et dont le parement est couvert d'un enduit de tuileau.

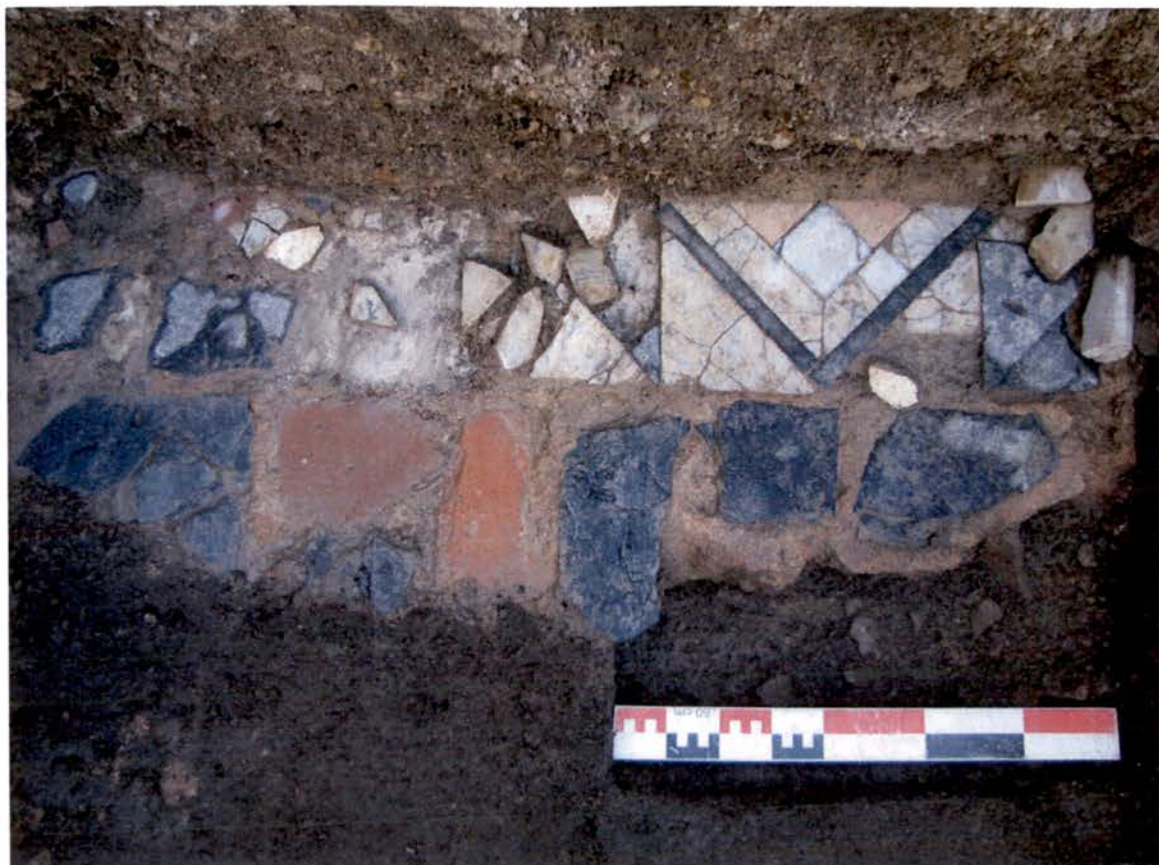
Cl. 47. Vue générale du pavement en *opus sectile* A 2119. Les placages en place partent sous la berme ; au premier plan ils ont disparus et il ne reste que la couche de réglage composée de fragments de schiste et de brique pris dans un béton de tuileau.

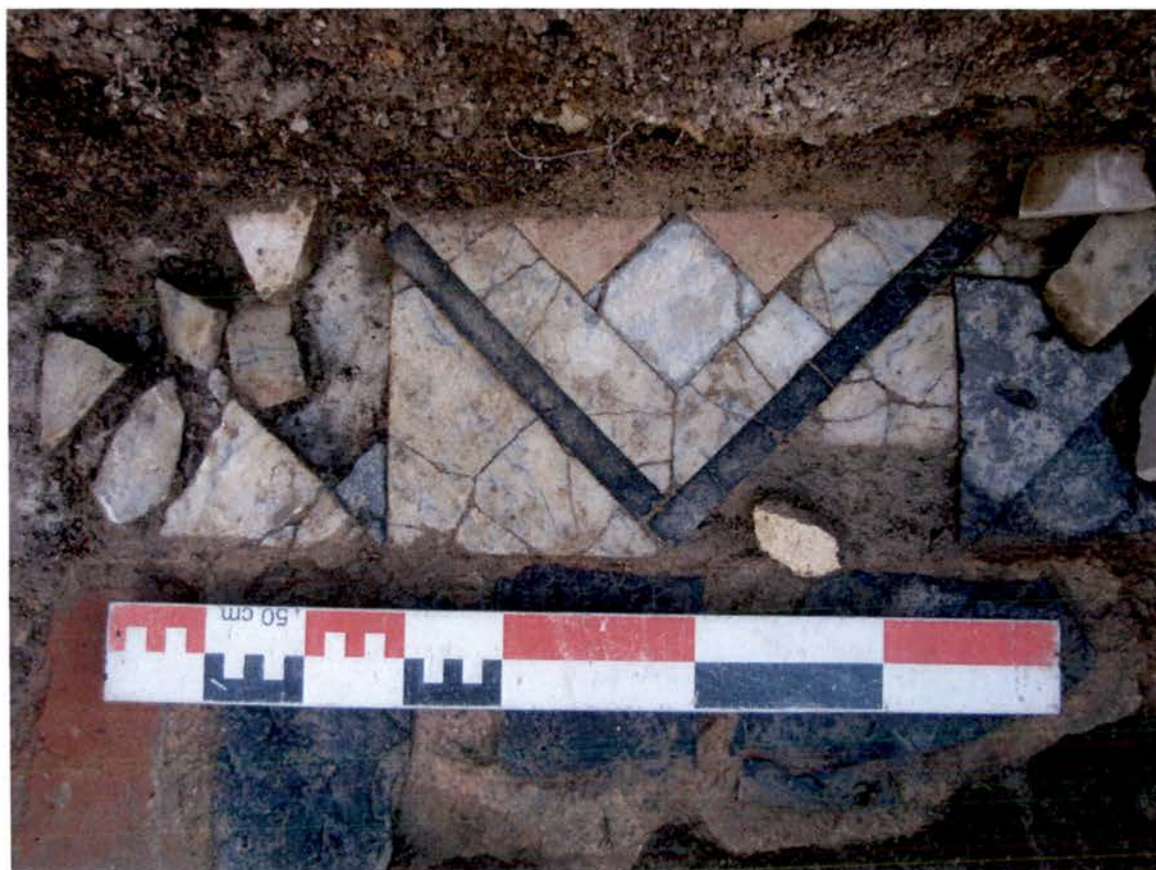
Cl. 48. Éléments en place qui permettent de restituer une case, puis le motif en damiers du pavement.

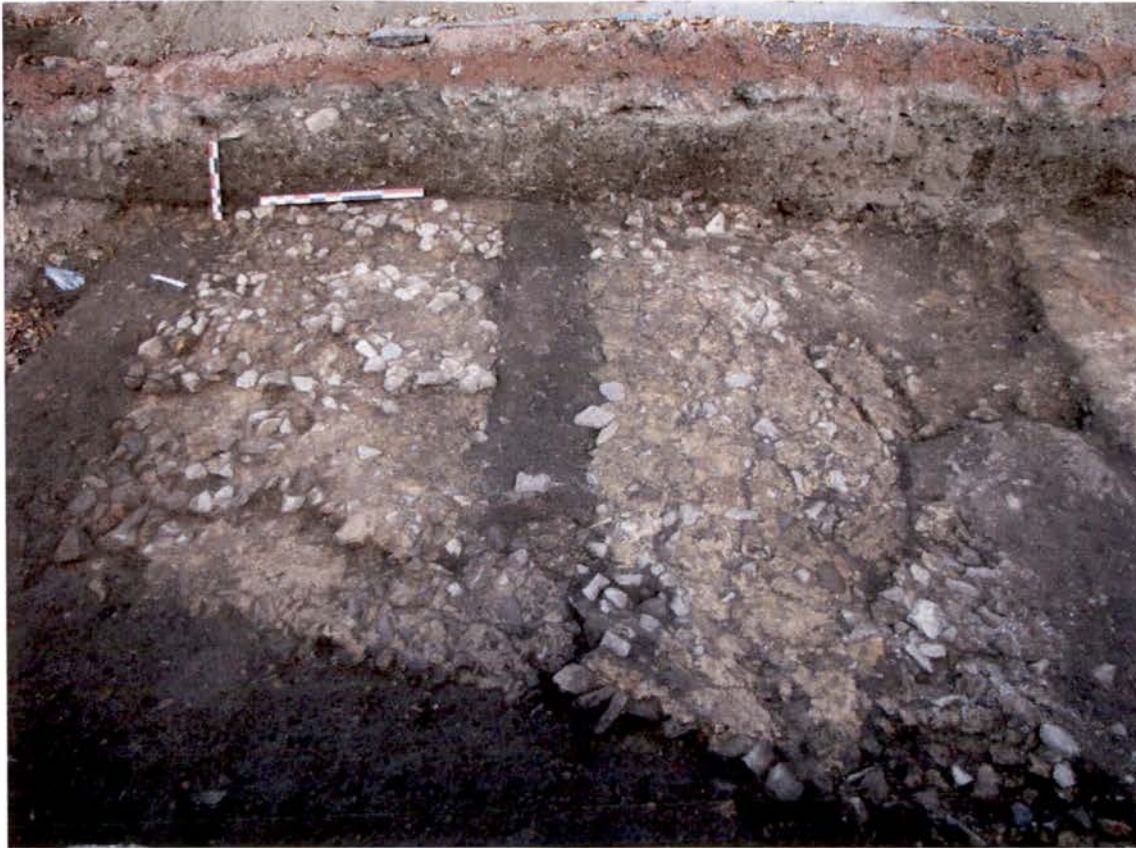
Cl. 49. Horizon 3. Sondage 4, vue générale de la pièce 9 longeant le trottoir du *decumanus* et de son massif de fondation A 4115 (au centre une dépression linéaire, peut-être un solin ?) ; à droite, tranchée de récupération de M21, le mur de façade d'îlot et amorce du trottoir ; à gauche, tranchée de récupération de M20.

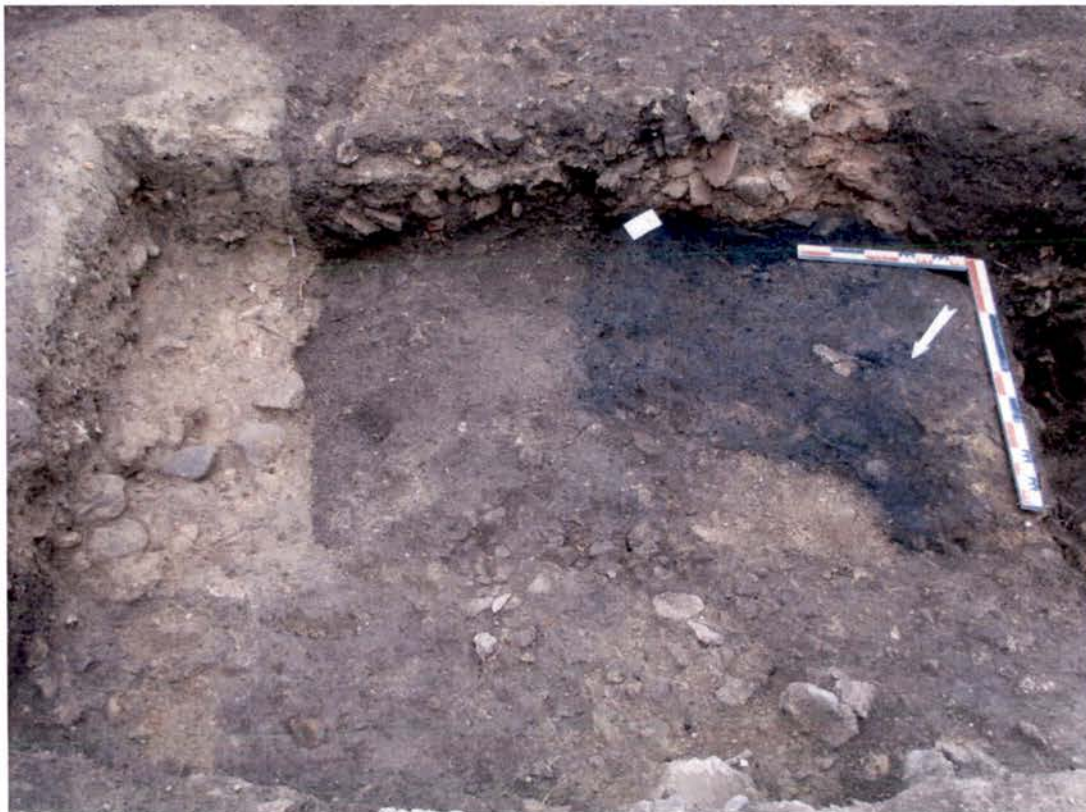
Cl. 50. Horizon 3. Sondage 4, vue générale des pièces 7 et 8. En haut à droite, la couche d'occupation charbonneuse de la pièce 7, au centre la tranchée de récupération de M19, en haut à gauche sol en terre battue de la pièce 8 scellant des remblais riches en éléments de démolition.

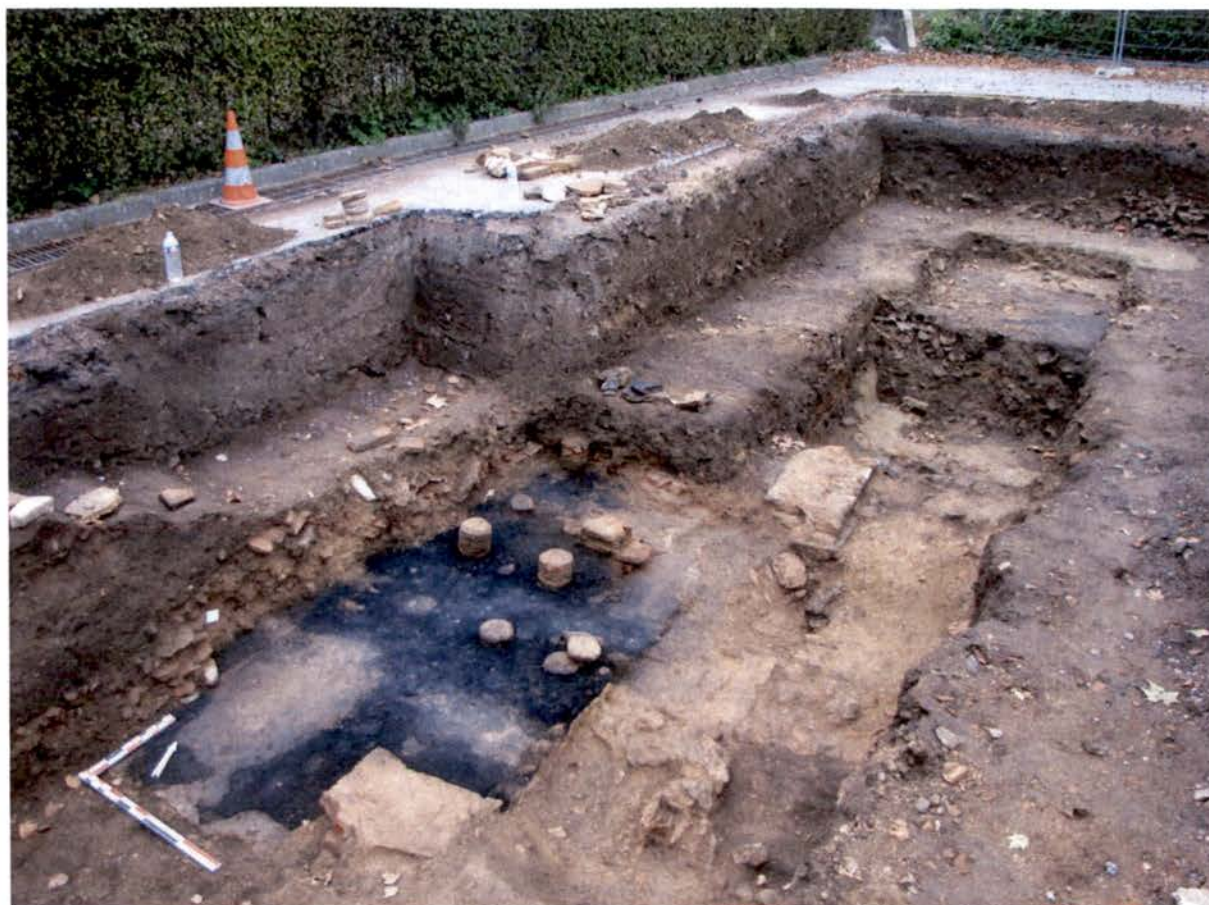
Cl. 51. Horizon 3. Vue générale de la branche est-ouest du sondage 4 ; au premier plan, à gauche, les vestiges de la pièce 3.

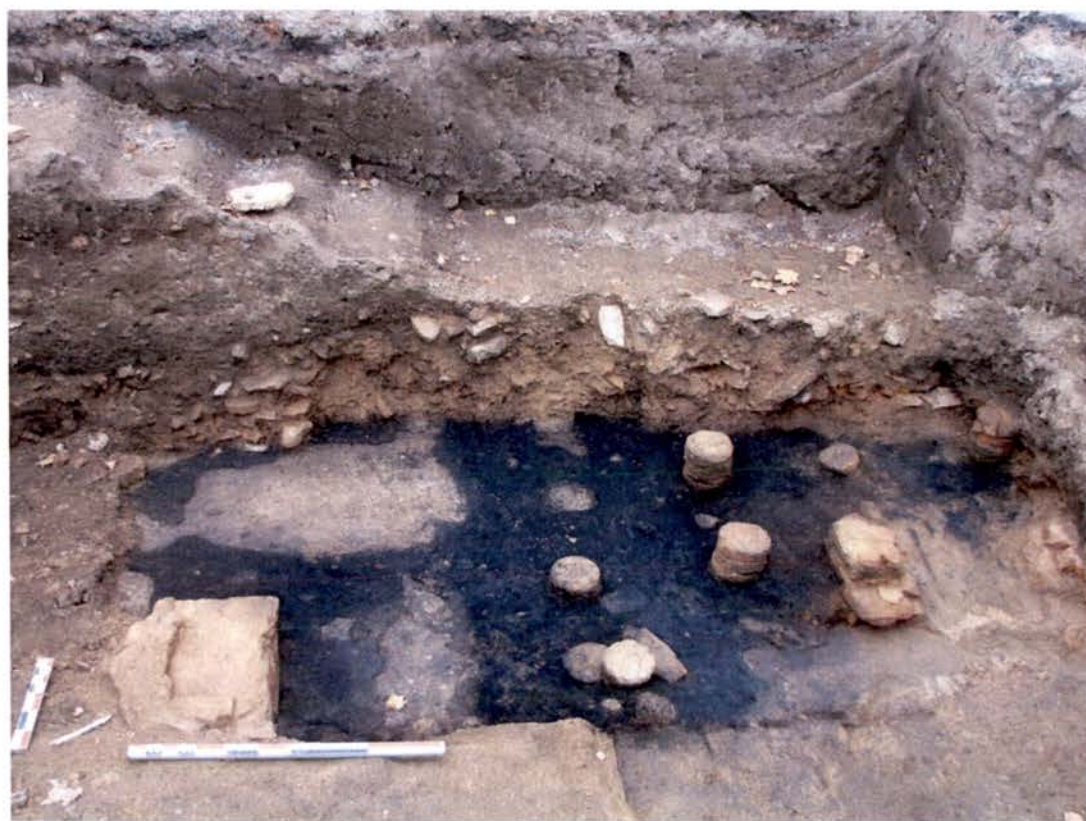
Cl. 52. Horizon 3, pièce 3 chauffée par hypocauste (angle sud dégagé sur environ 7 m<sup>2</sup>). Une couche charbonneuse couvre uniformément le sol de l'aera. Au second plan, la couche de démolition A 4015 très riche en fragments de roches décoratives et en tesselles de mosaïque est bien visible.

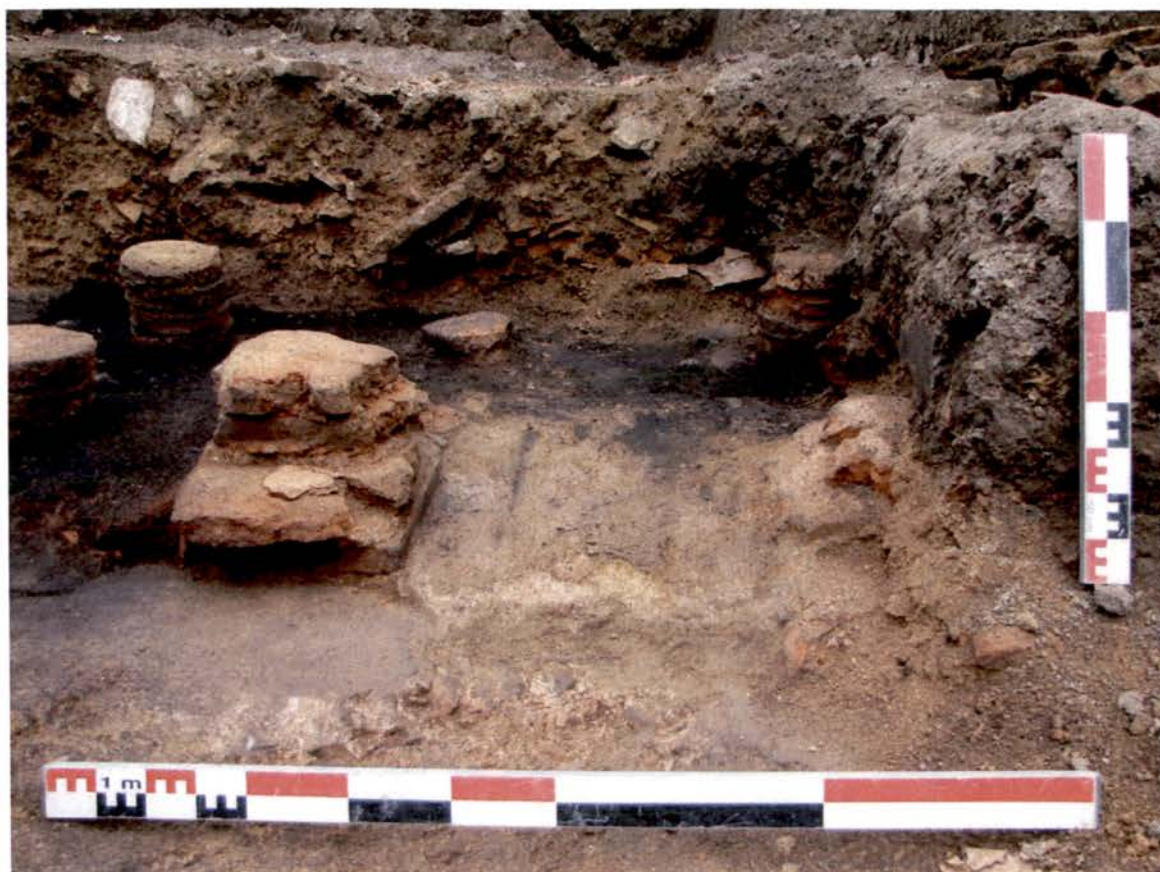
Cl. 53. Horizon 3, pièce 3. Entrée de la chaleur dans l'hypocauste depuis le *praeurnium*.

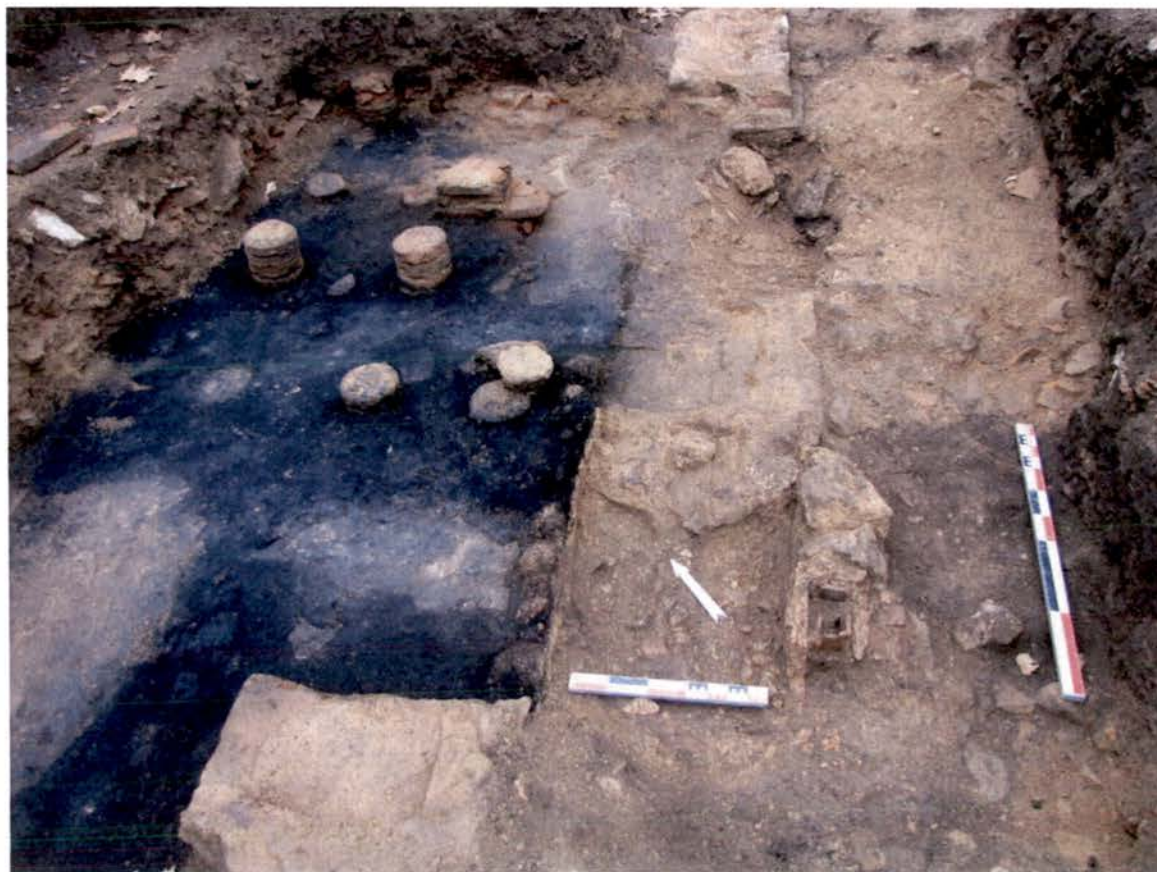
Cl. 54. Horizon 3, pièce 3. Au centre du cliché, le mur M12 (premier plan) puis M13 (second plan) séparant la pièce 3 du *praeurnium* (couche de démolition laissée en place). Au premier plan à droite, angle d'une pièce également chauffée (tubulure en place), la pièce 4, probablement depuis le même *praeurnium*.

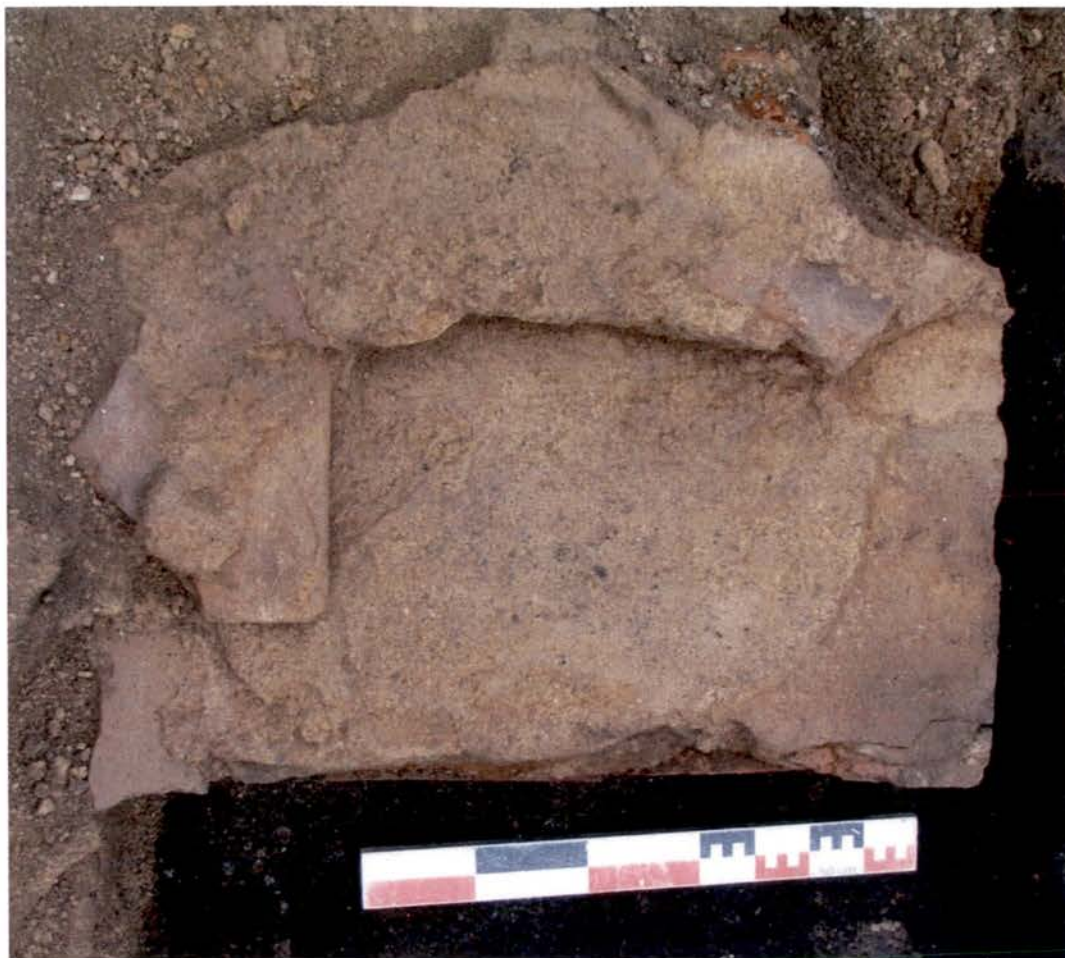
Cl. 55. Horizon 3, pièce 3. Aménagement maçonné A 4043 (briques liées au mortier) à l'angle sud de la pièce. Un « arrachement » de forme circulaire est visible, il est scellé par la 4<sup>ème</sup> assise de briques.

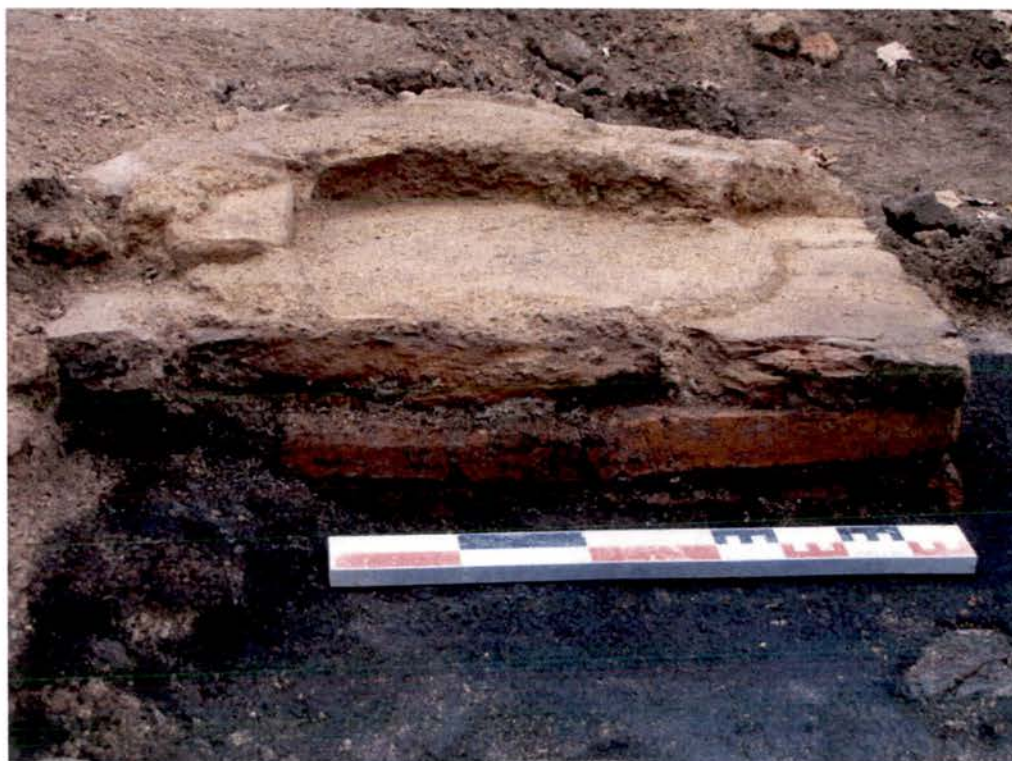
Cl. 56. Horizon 3, pièce 3. Elévation de l'aménagement maçonné A 4043 (briques liées au mortier) à l'angle sud de la pièce (4 assises en briques).

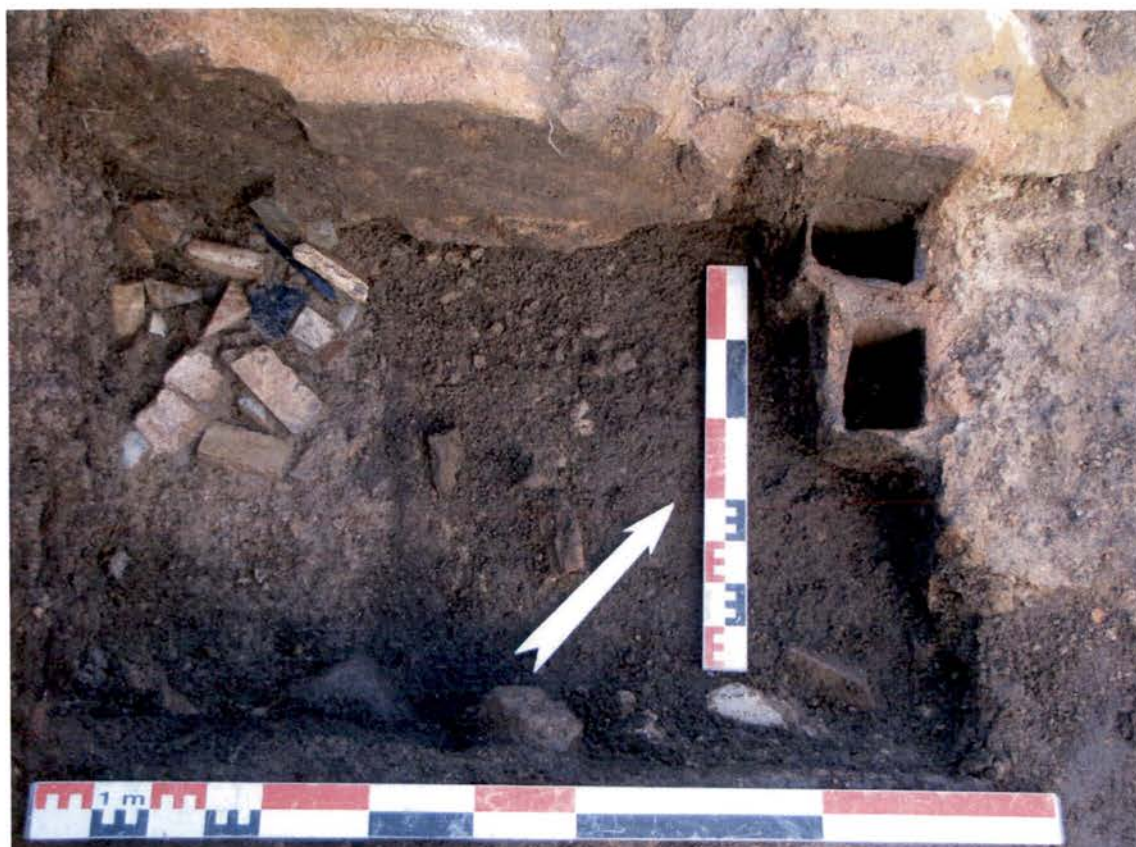
Cl. 57. Horizon 4, pièce 2. Petit tas de roches décoratives laissé par les récupérateurs contre le mur M6 (ce « tas » part sous la berme, il est scellé par les fondations de la cave du XX<sup>e</sup> s. (à gauche).

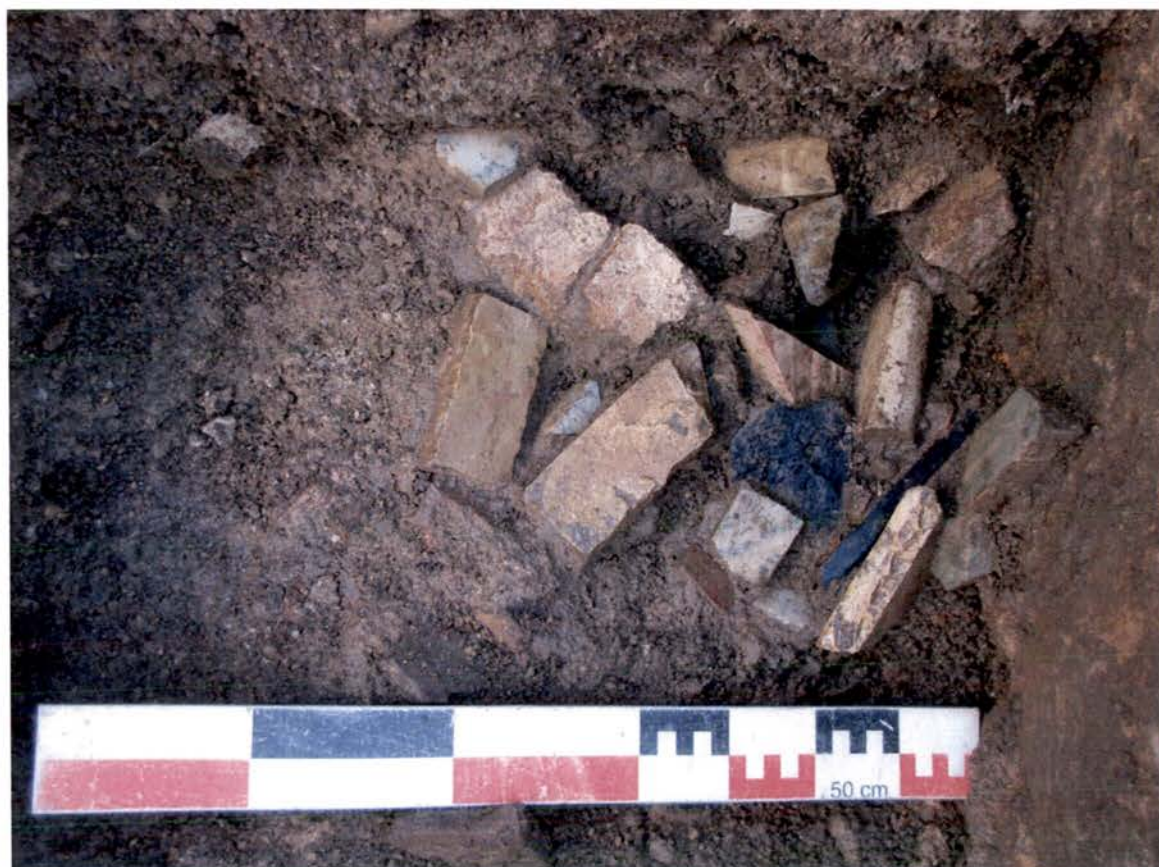
Cl. 58. Horizon 4, pièce 2. Vue de détail de ce tas de roches décoratives.

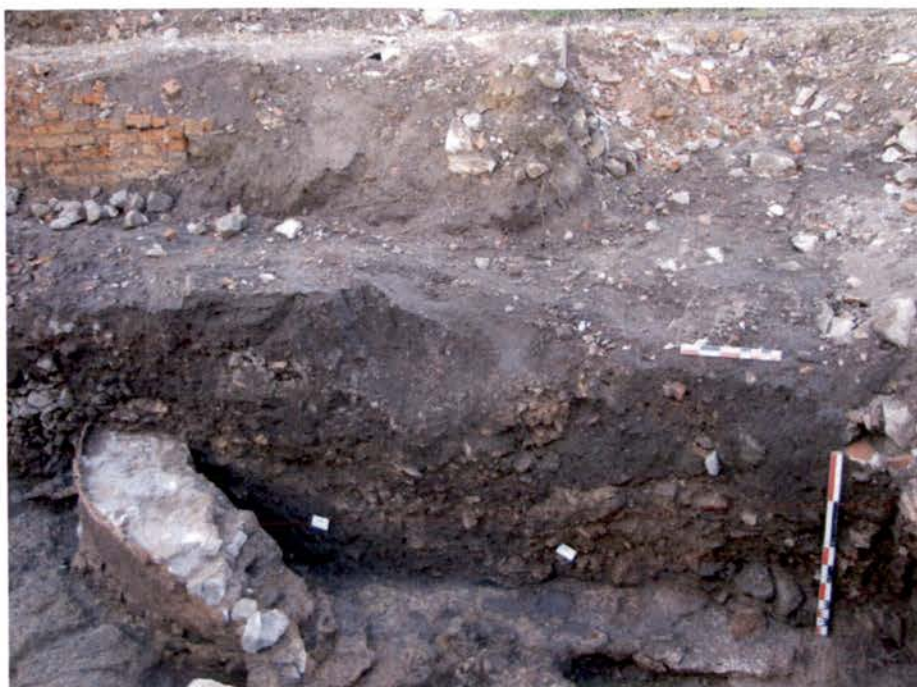
Cl. 59. Horizon 4, pièce 1.  
Vue générale des  
épendages riches en  
éléments de démolition  
scellant les vestiges de la  
pièce 1 (notamment le sol  
de l'*aera*, ainsi que les  
maçonneries conservées  
en élévation).

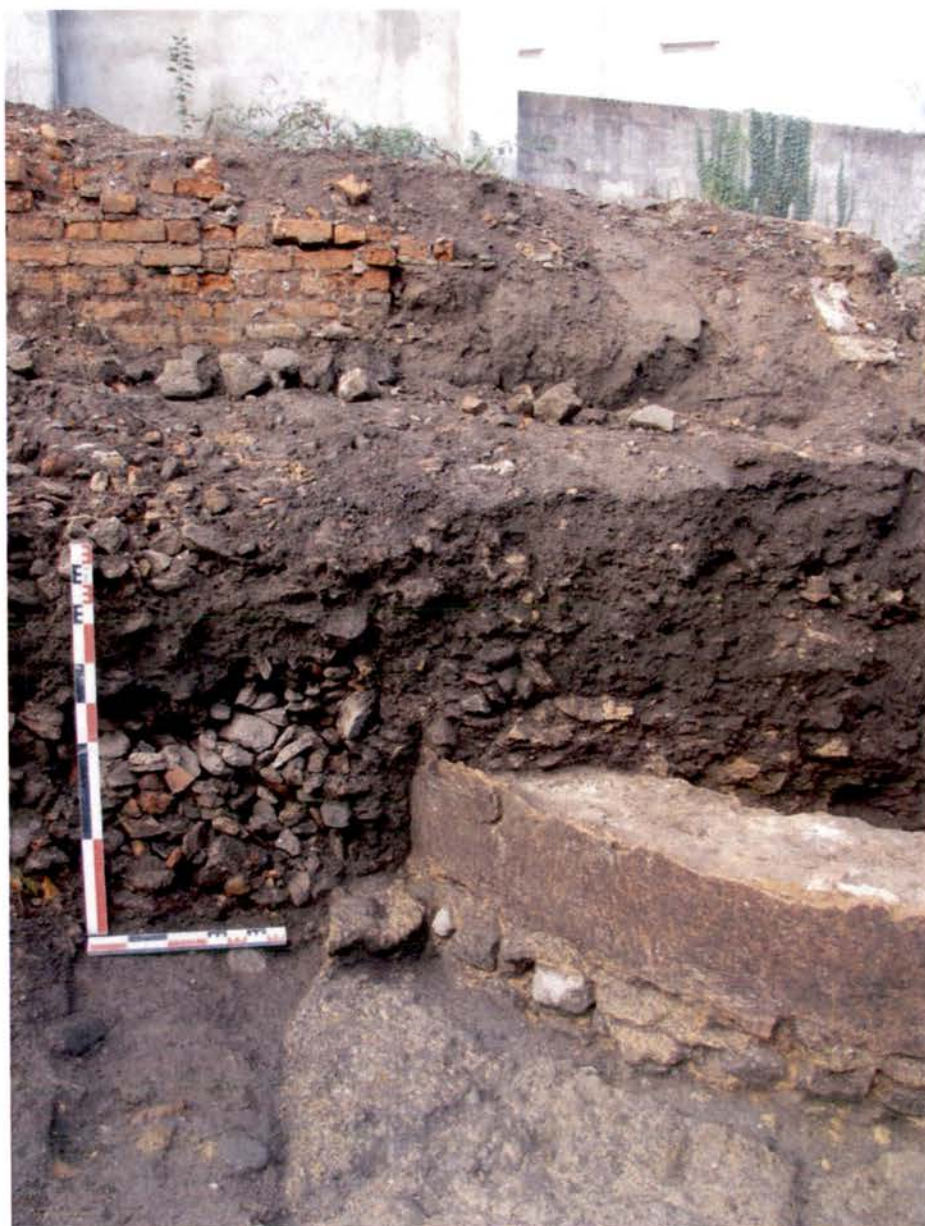
Cl. 60. Horizon 4, pièce 1.  
Vue de détail des pierres et  
fragments de terres cuites  
architecturales calibrées  
dans les remblais scellant  
les vestiges de l'horizon  
(ici sommet de la  
récupération des vestiges  
de la canalisation St. 1).

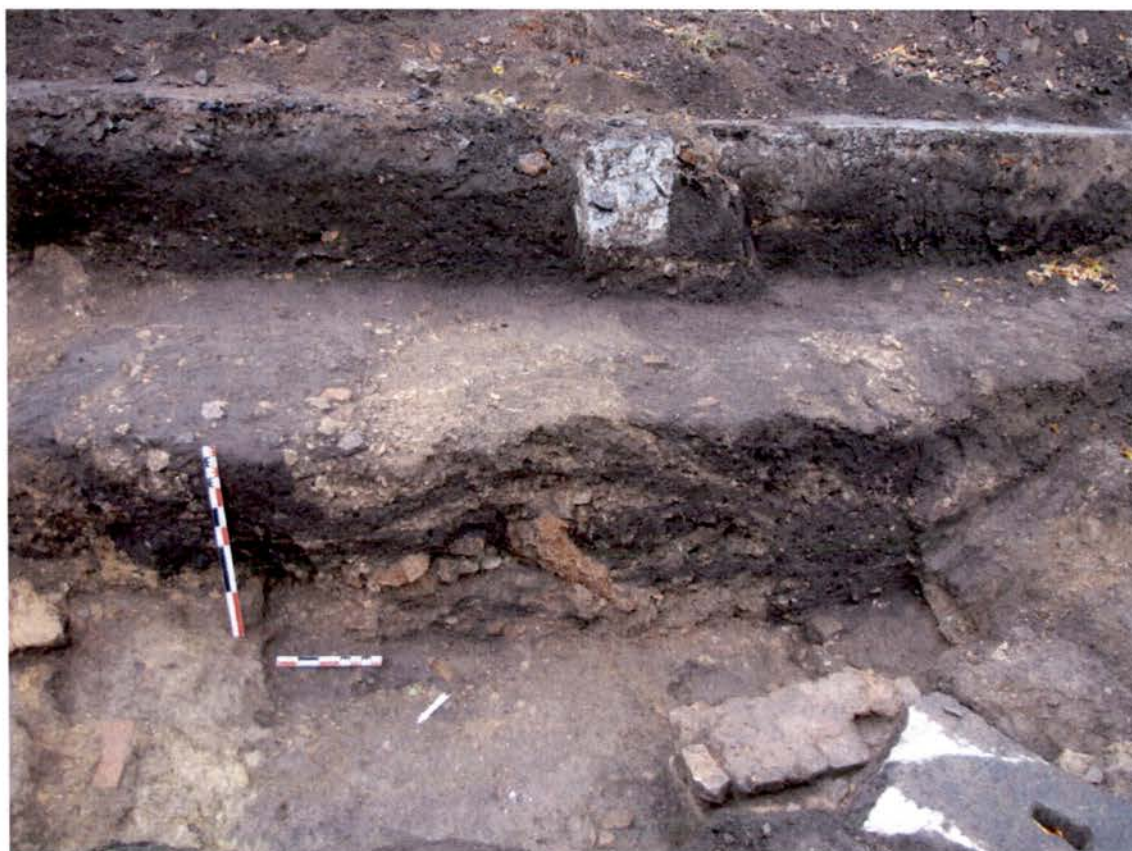
Cl. 62. Horizon 4, sondage 2. Vue générale des remblais stratifiés alternant couches riches en éléments de démolition et « terres noires », liés au nivellement du secteur après récupération des matériaux de construction.

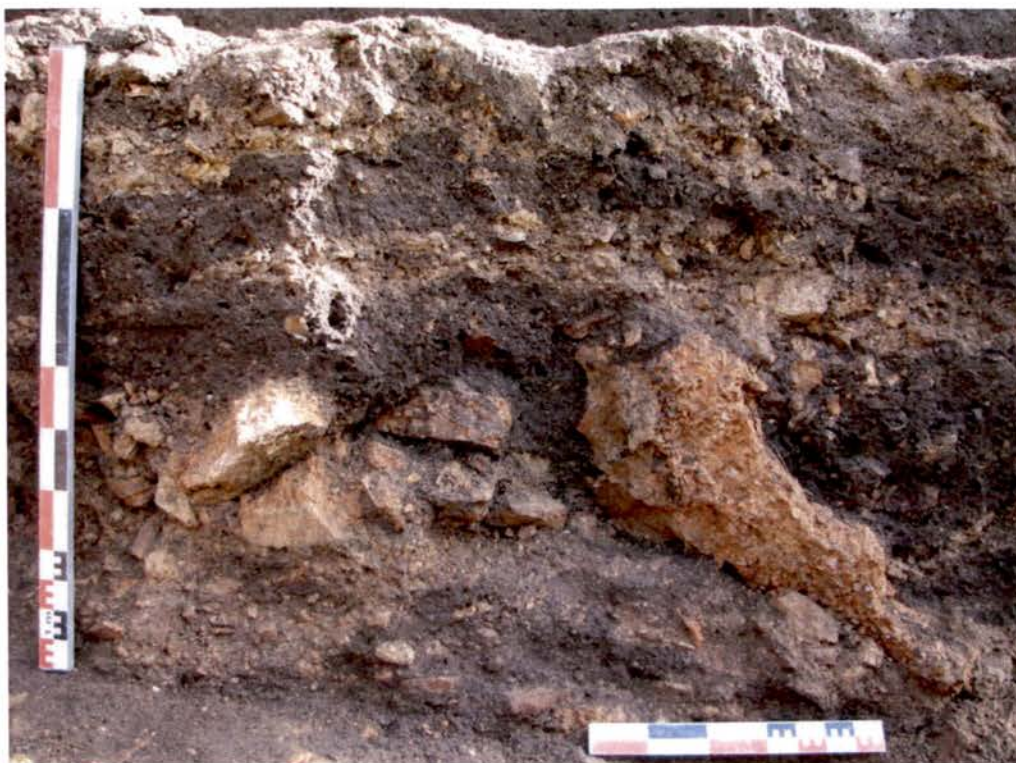
Cl. 63. Horizon 4, sondage 2. Vue de détail de gros fragments de béton de tuileau dans les remblais stratifiés.

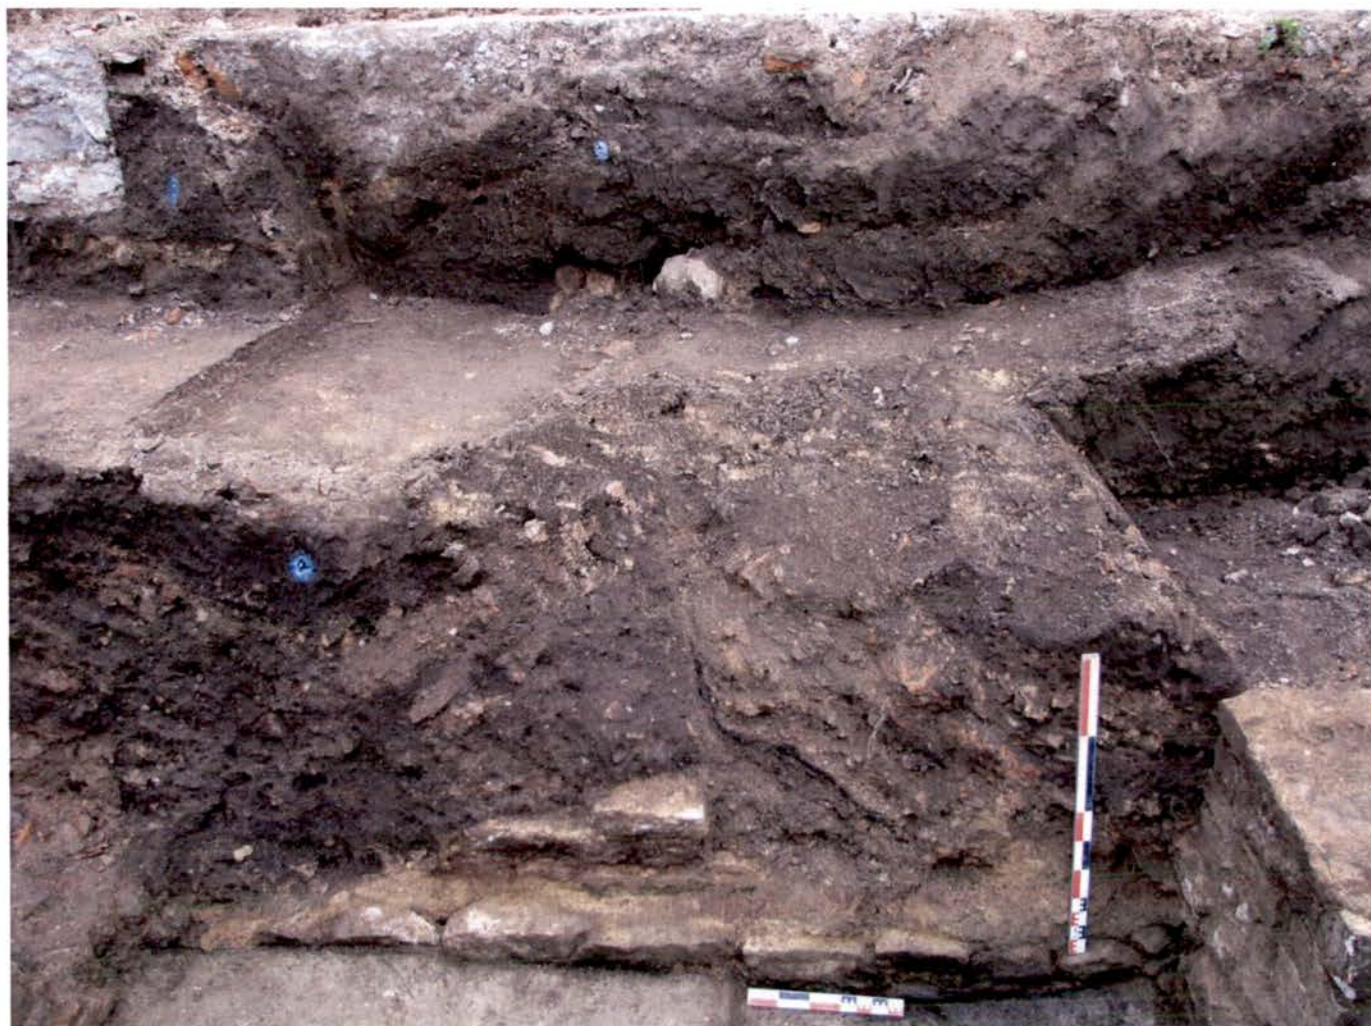
Cl. 64. Horizon 4, sondage 2. Surcreusement / effet de « brouettée ».

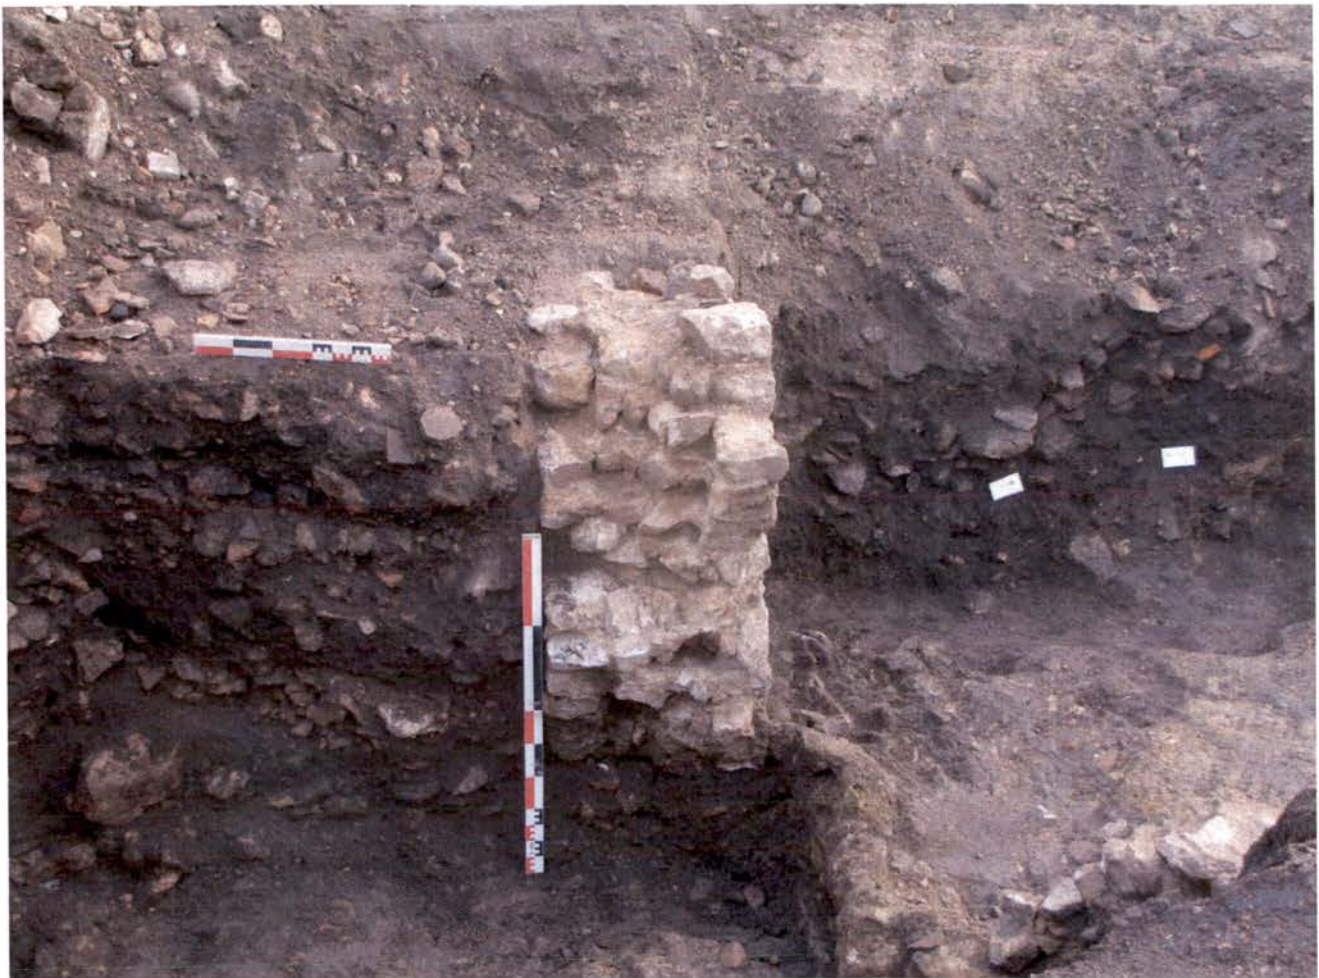
Cl. 65. Horizon 5, sondage 1. Mur M5 qui s'installe dans les remblais stratifiés de l'Horizon 4. Construction indéterminée de la fin du IV<sup>e</sup> ou du début du V<sup>e</sup> s. ?

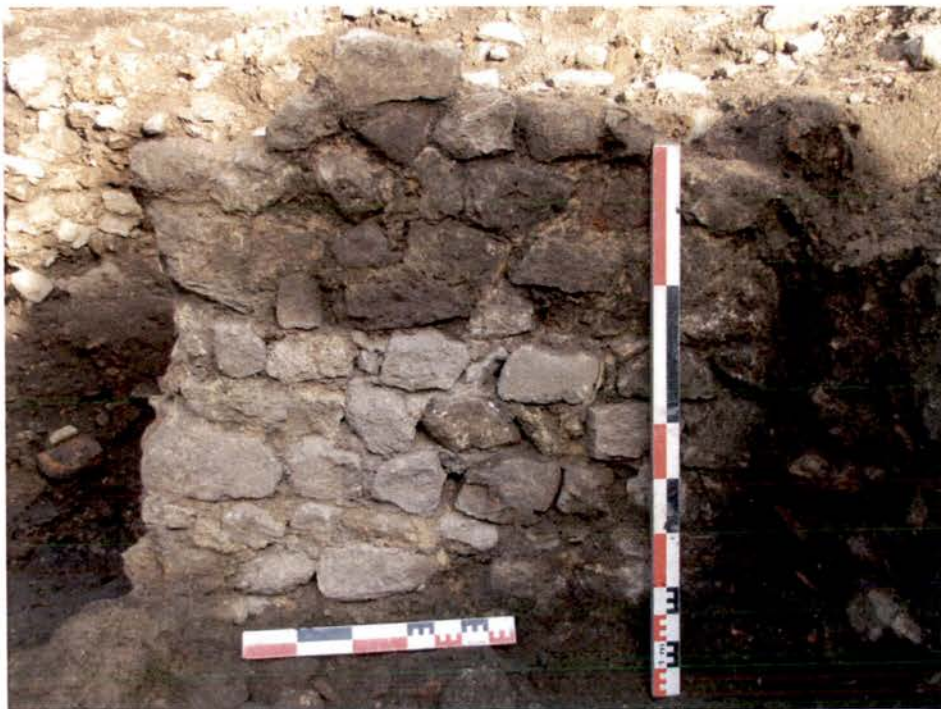
Cl. 66. Horizon 5, sondage 1. Élévation accessible du mur M5 ; la distinction entre fondations et élévation n'est pas claire.
