*AUTUN- (Saône-et-Loire) intra-muros*  
*Cathédrale Saint-Lazare*  
*(7<sup>ème</sup> travée de la nef et ses collatéraux)*

## **Projet de restauration, d'installation d'un chauffage par le sol et de mise en valeur intérieure de la nef et du transept**

### **Rapport de diagnostic archéologique Volume de texte (1 / 2)**

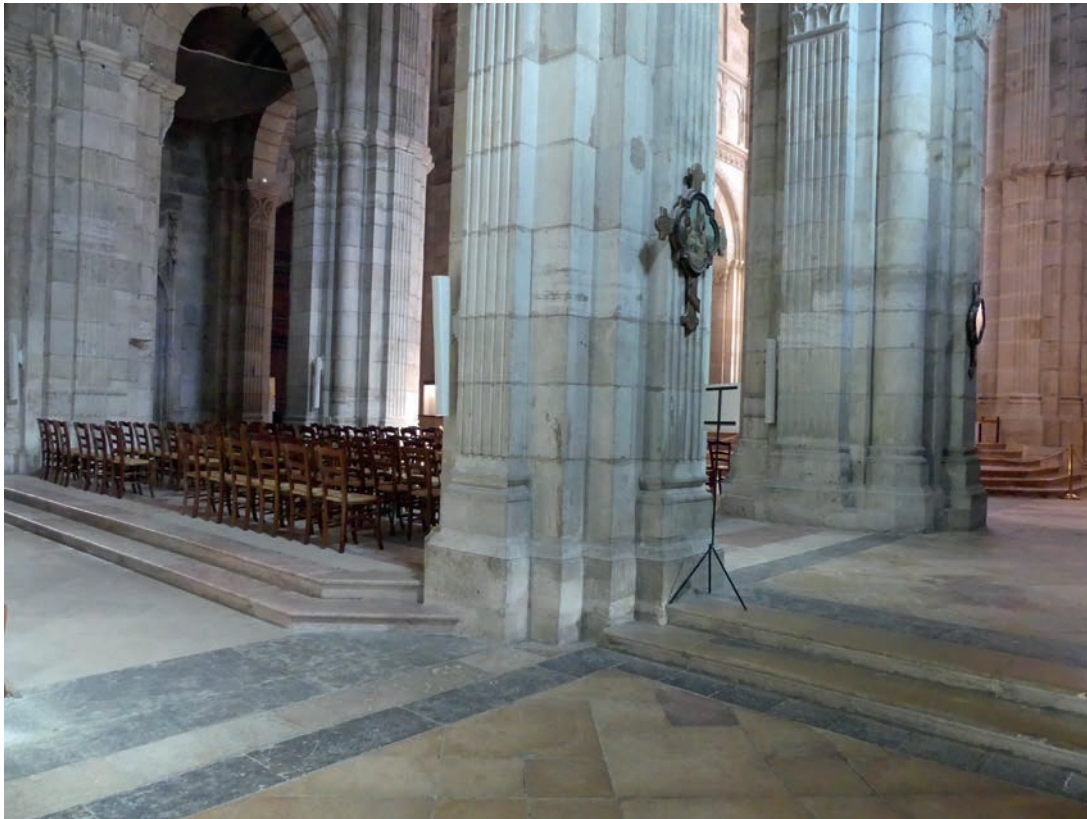
**Fig. 2.** Vue générale de l'escalier à deux marches séparant le plateau de la 7<sup>ème</sup> travée de la nef et ses collatéraux du reste de la nef.

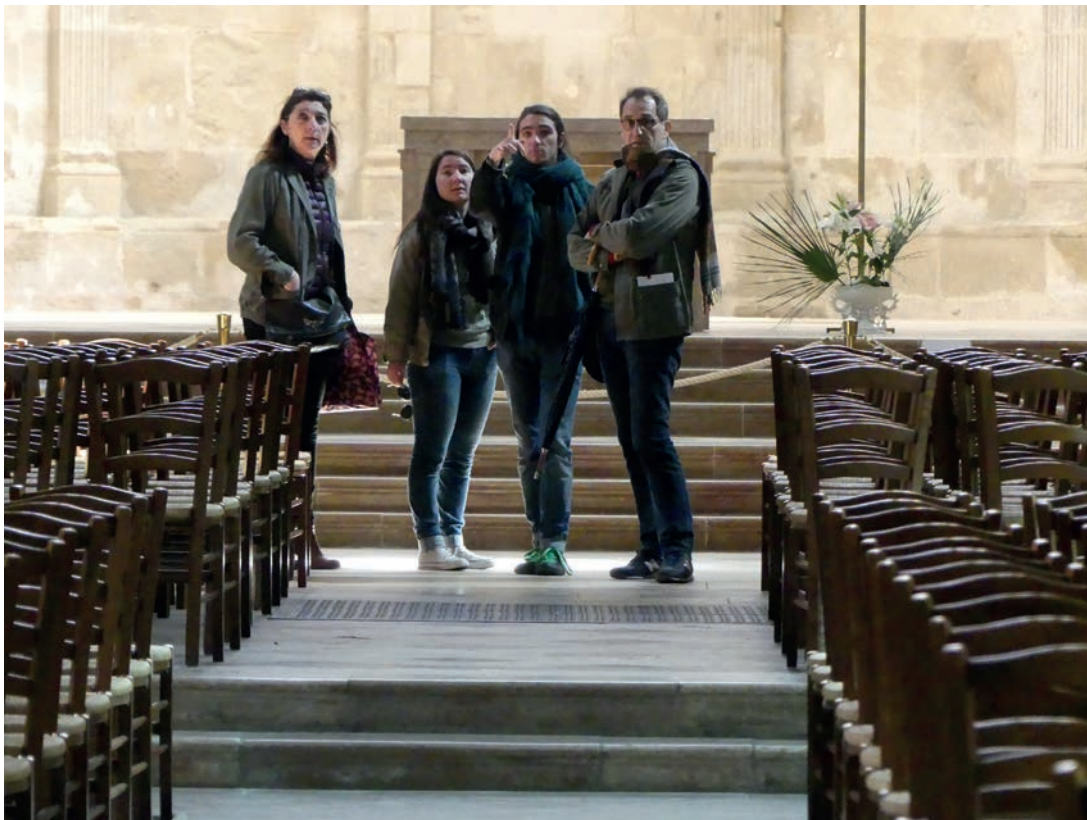
**Fig. 3.** Au premier plan, les deux marches permettant d'accéder au plateau de la 7<sup>ème</sup> travée de la nef ; au second plan l'escalier permettant d'accéder au podium du chœur.

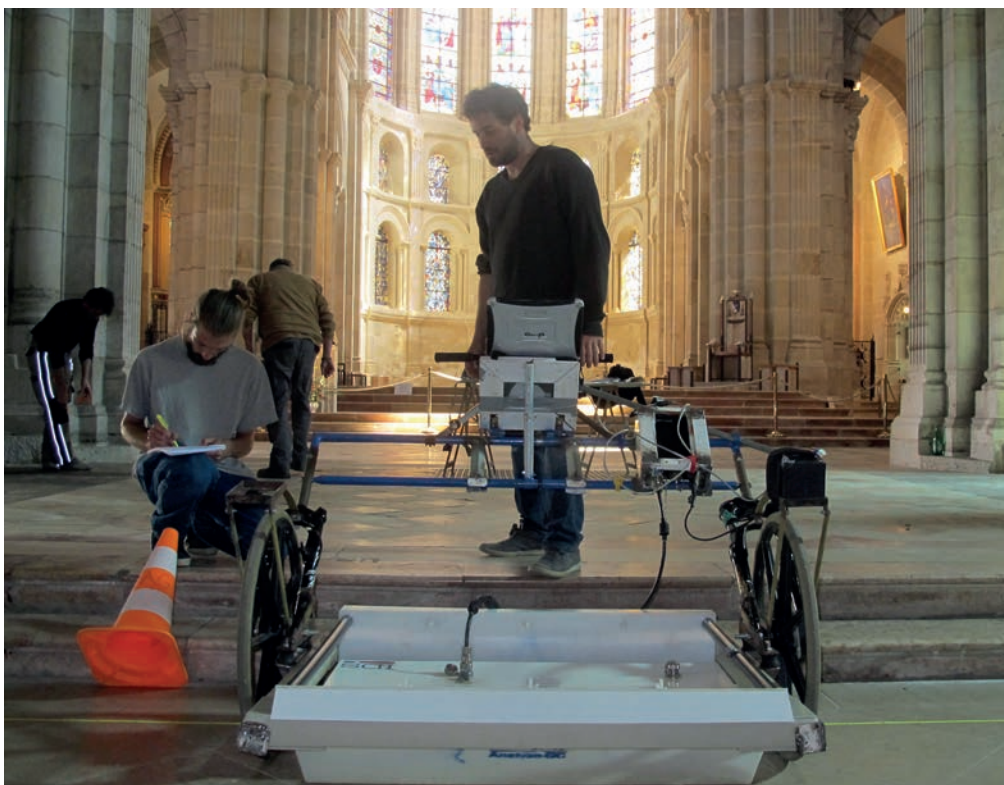
**Fig. 5. Phase préliminaire de prospections géophysiques (méthode radar) dans la nef, les collatéraux, le transept et le chœur par la société Analyse Géophysique Conseil Sarl.**  
Cliché Y. Labaune.

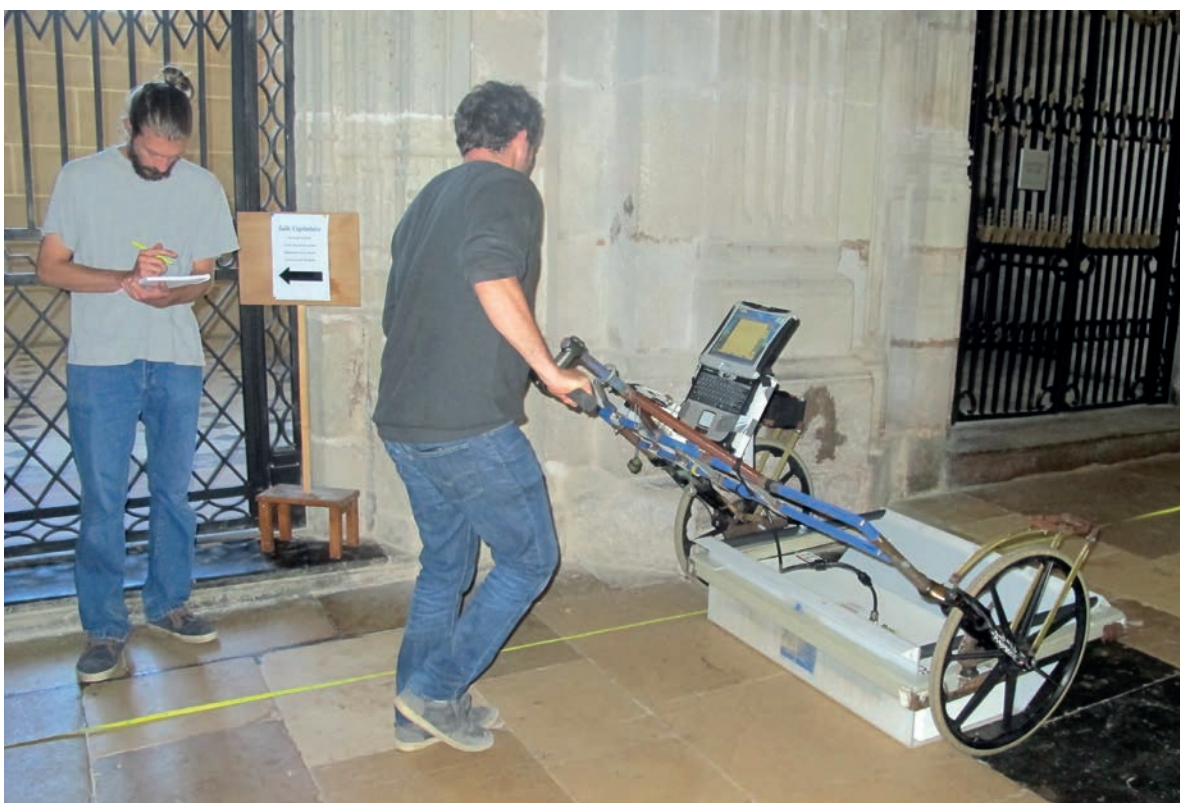
**Fig. 6. Phase préliminaire de prospections géophysiques (méthode radar) dans la nef, les collatéraux, le transept et le chœur par la société Analyse Géophysique Conseil Sarl : vue générale de l'équipement.**  
Cliché Y. Labaune.

Préalablement à la phase de terrain, une campagne de prospections géophysiques, utilisant la méthode radar, a été menée dans la nef, les collatéraux, le transept et le chœur sur une superficie de l'ordre de 1000 m<sup>2</sup> (**fig. 5-6**).

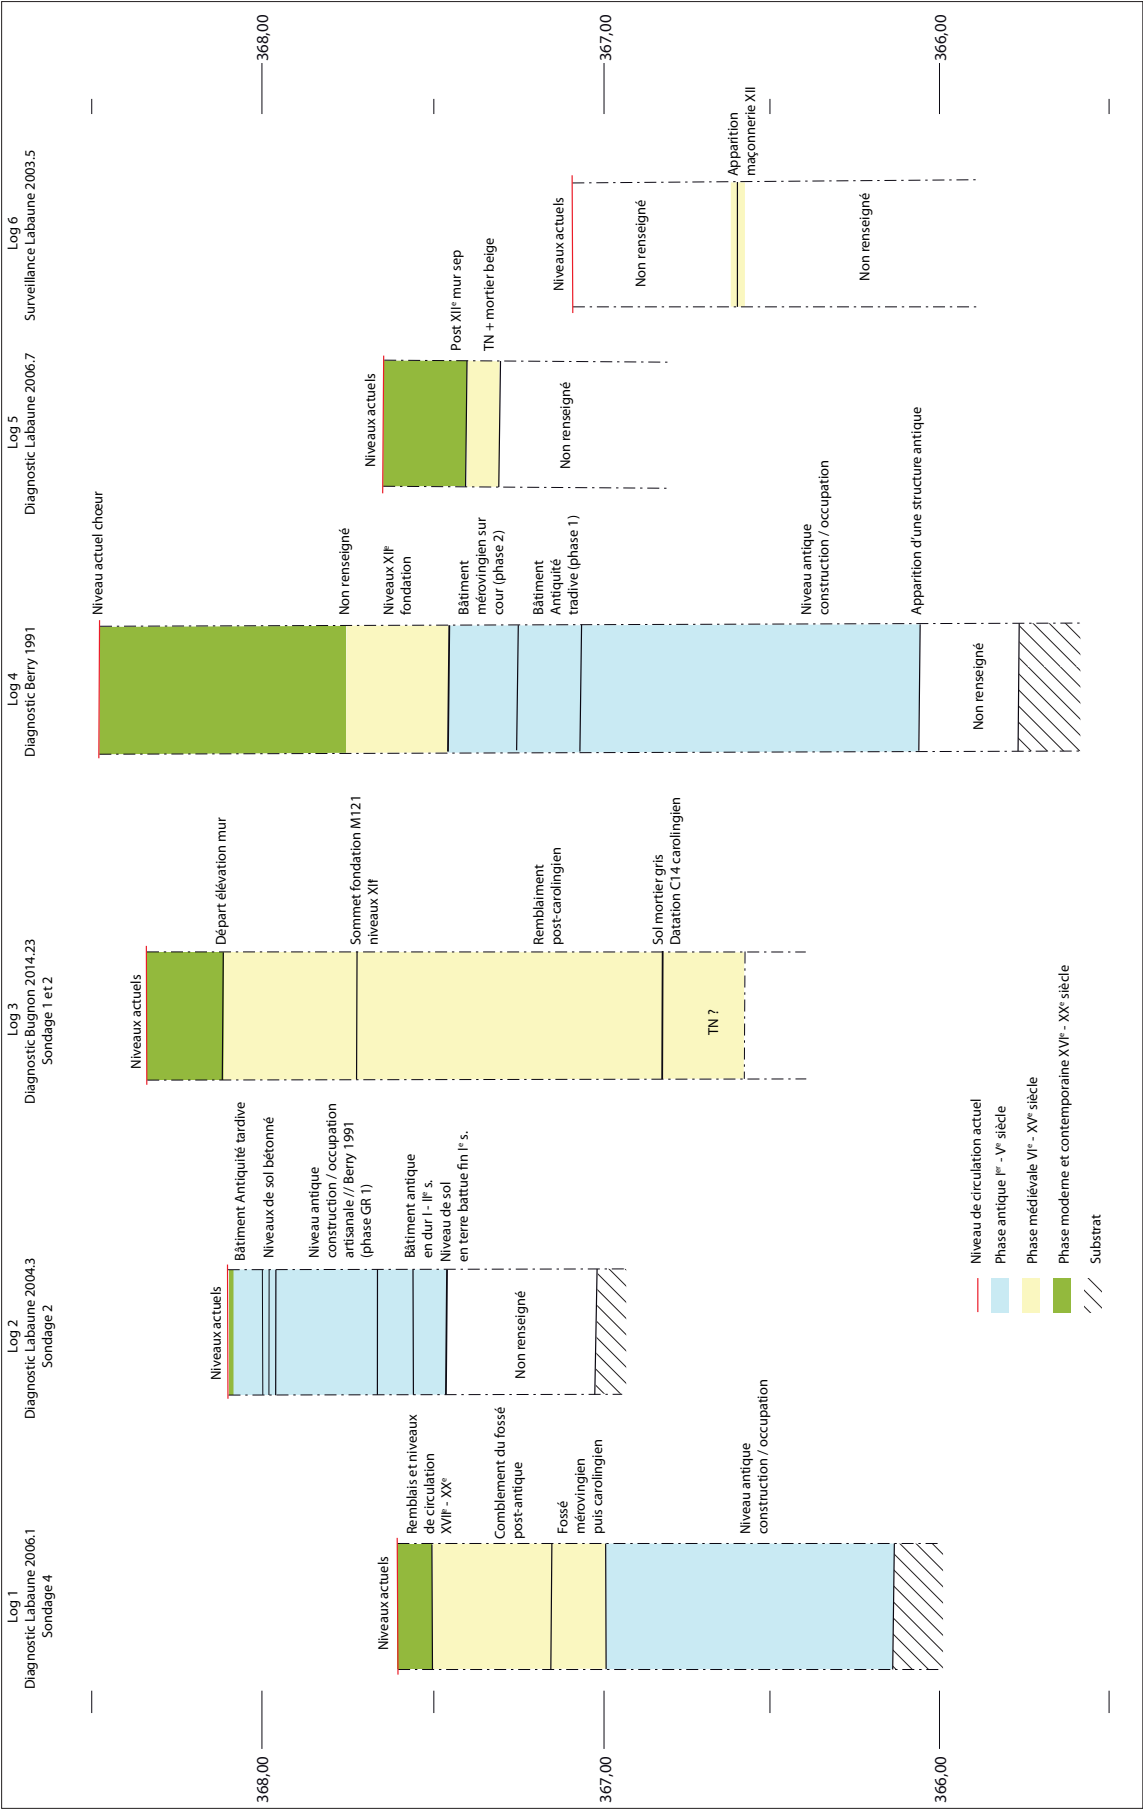
**Fig.8. Description des logs situés dans un environnement archéologique proche (localisation sur la fig. 7).**  
Y. Amrane et A.-L. Bugnon-Labaune.

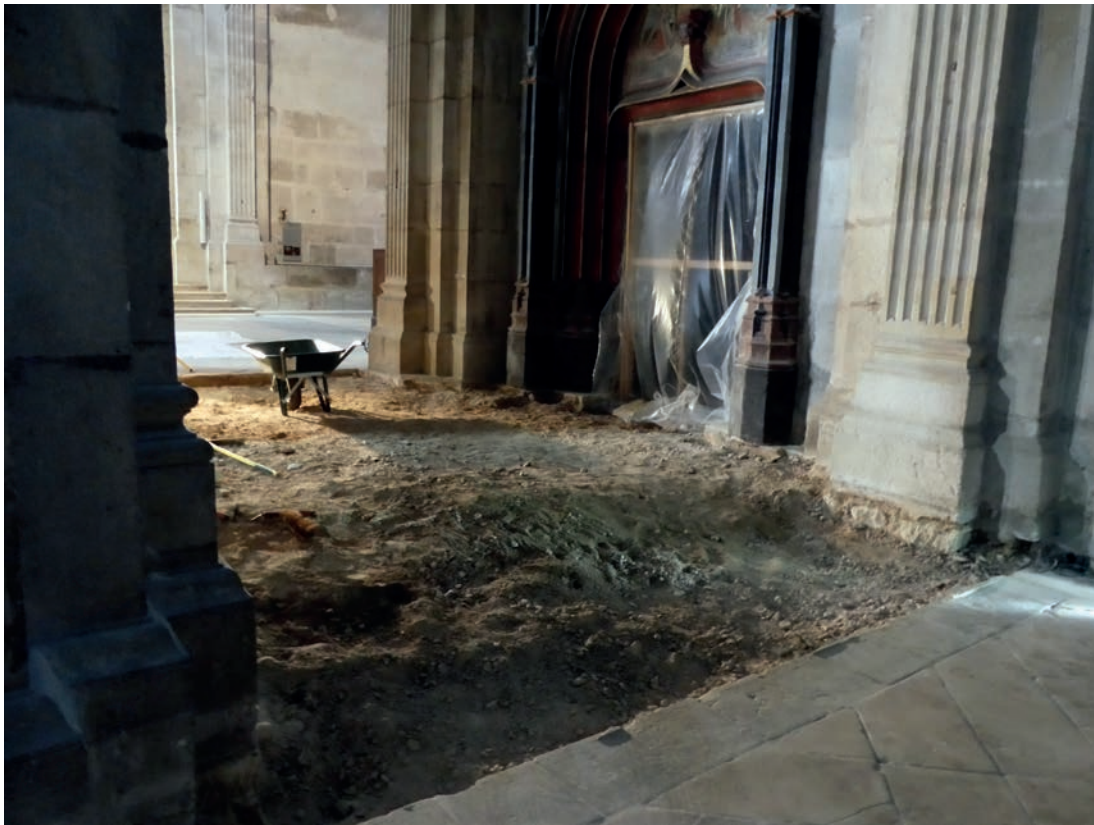
**Fig. 17. Vue générale du collatéral ouest après dépose du dallage.**  
Cliché Y. Labaune pris vers le sud.

Le sondage 1 est localisé dans le bas-côté occidental de la cathédrale (**fig. 17, 20, 24**).

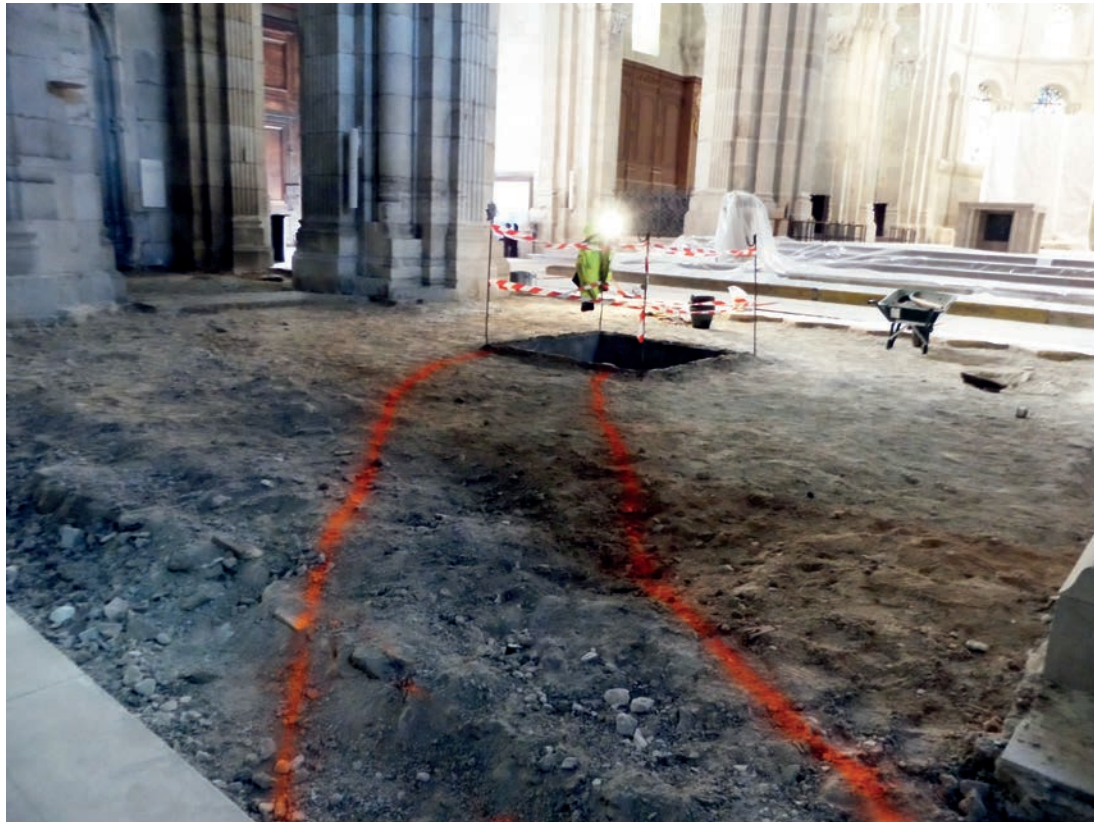
**Fig. 18. Vue générale de la 7<sup>ème</sup> travée de la nef après dépose du dallage.**  
Cliché Y. Labaune pris vers l'est : au premier plan le tracé à la bombe orange du réseau de chauffage enterré se dirigeant vers une bouche de chaleur.

Le sondage 2 est localisé en partie occidentale de la nef (**fig. 18, 21, 24**).

Le sondage 3 est localisé en partie orientale de la nef et constitue le symétrique du sondage 2 (**fig. 18, 21, 24**). L'objectif principal là aussi était d'intervenir sur une bande de terrain où la stratigraphie aurait été préservée des travaux du XIX<sup>e</sup> s. afin d'observer la succession des séquences depuis l'Antiquité mais aussi repérer d'éventuelles sépultures. Il s'agissait également de caractériser une anomalie détectée par la géophysique (cf. annexe 6, Etude GPR de la cathédrale Saint-Lazare d'Autun, fig. 11), qui s'est avérée être le radier de fondation d'un sol probablement roman (**fig. 25, anomalie 2**).

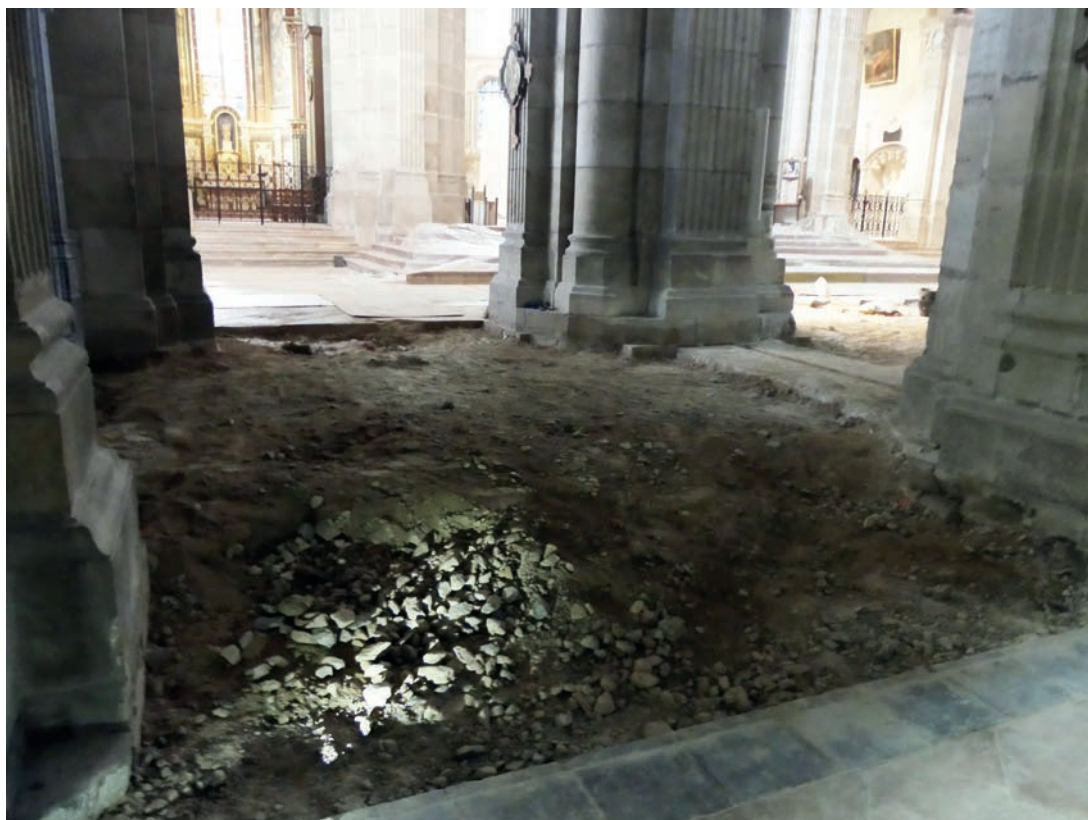
**Fig. 19. Vue générale du collatéral est après dépose du dallage.**  
Cliché Y. Labaune pris vers le sud.

Nous aurions souhaité intervenir de manière analogue dans le bas-côté oriental, en face de la chapelle de Parpas (**fig. 19**). Malheureusement cela n'a pas pu être possible dans le cadre de notre intervention.

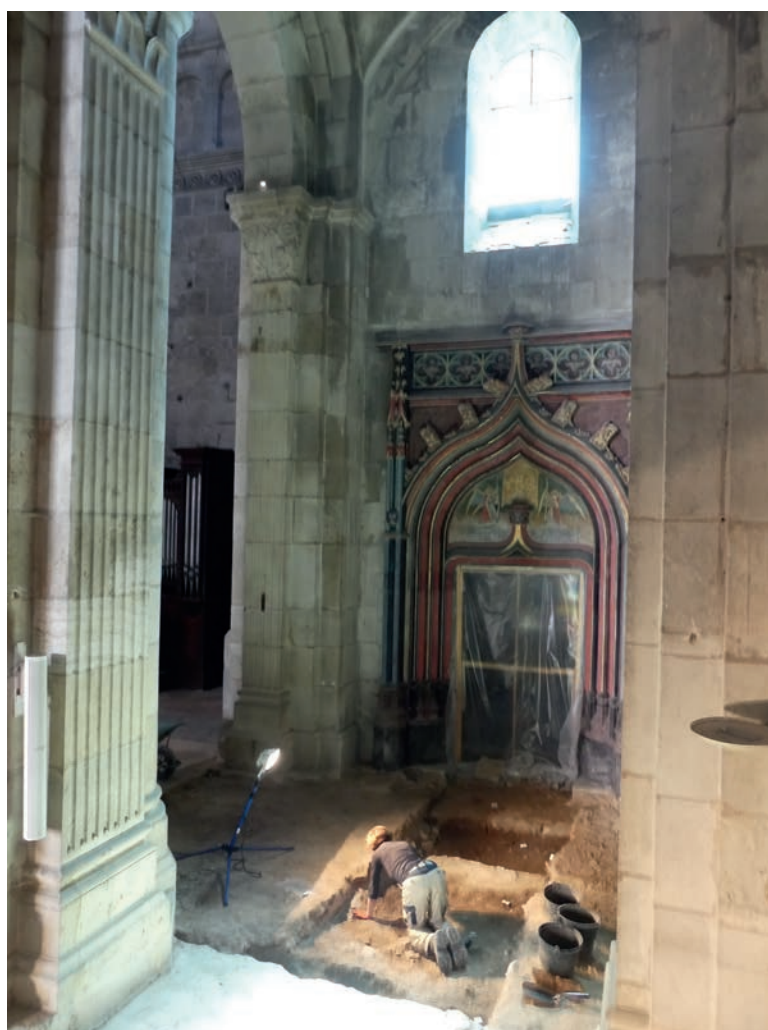
**Fig. 20. Collatéral ouest : sondage n° 1 en cours de réalisation.**  
Cliché Y. Labaune pris vers le sud.

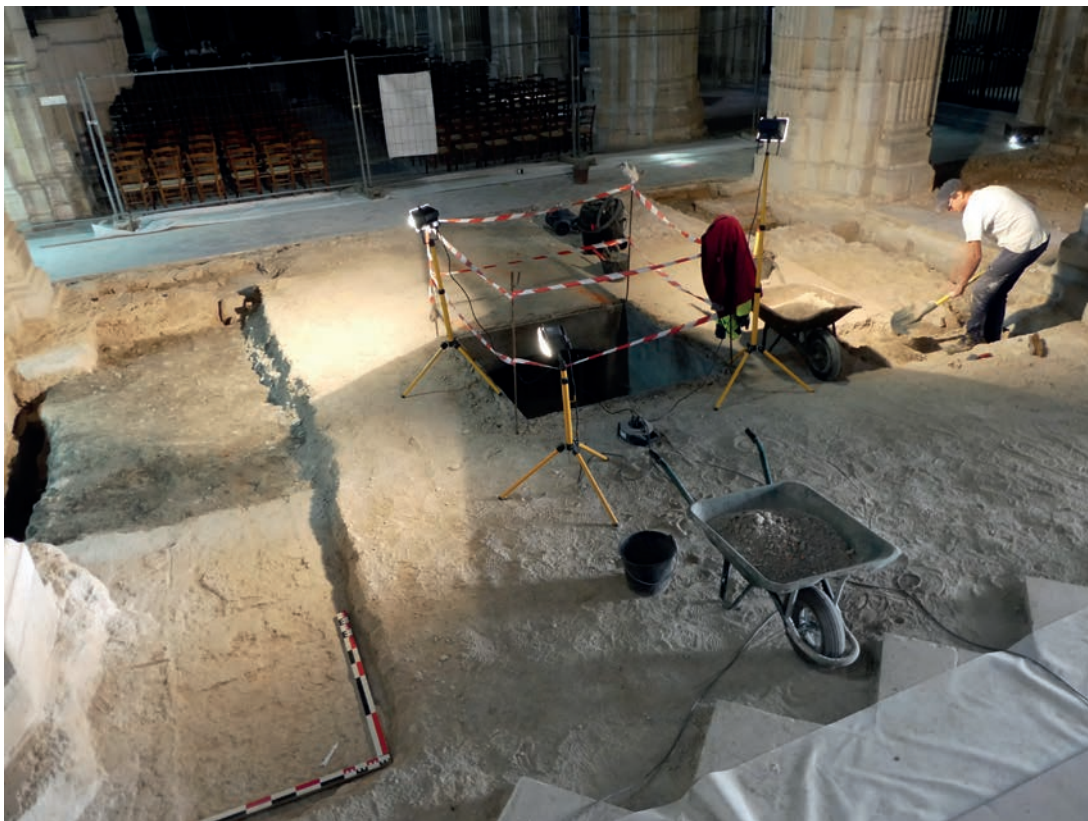
**Fig. 21. 7<sup>ème</sup> travée de la nef : sondage n° 2 (à gauche du cliché) et sondage n° 3 (à droite du cliché) en cours de réalisation.**

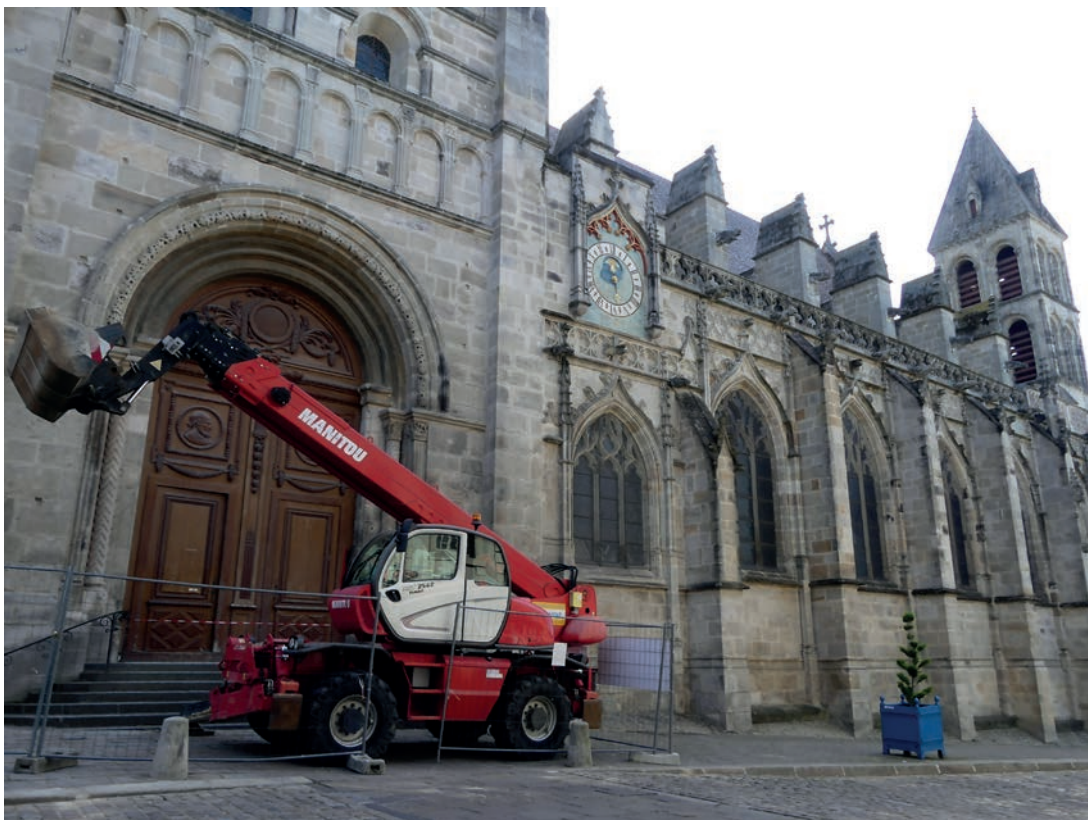
**Fig. 22. Chariot télescopique permettant l'évacuation des déblais au fur et à mesure de l'avancée de l'opération (mise à disposition de l'entreprise Dufraigne).**

L'équipe est intervenue une fois le dallage existant déposé et évacué par l'entreprise Dufraigne sur la totalité de la fenêtre de prescription correspondant à la dernière travée de la nef, juste avant le transept, et aux bas-côtés correspondants (fig. 17-19). L'ouverture des trois fenêtres de diagnostic a été réalisée manuellement (fig. 20-21). Les déblais ont été déposés sous forme d'un cordon au niveau du transept, puis évacués régulièrement par l'entreprise Dufraigne au moyen d'un chariot télescopique manuscopique équipé d'un godet disposé devant le portail latéral (fig. 22-23).

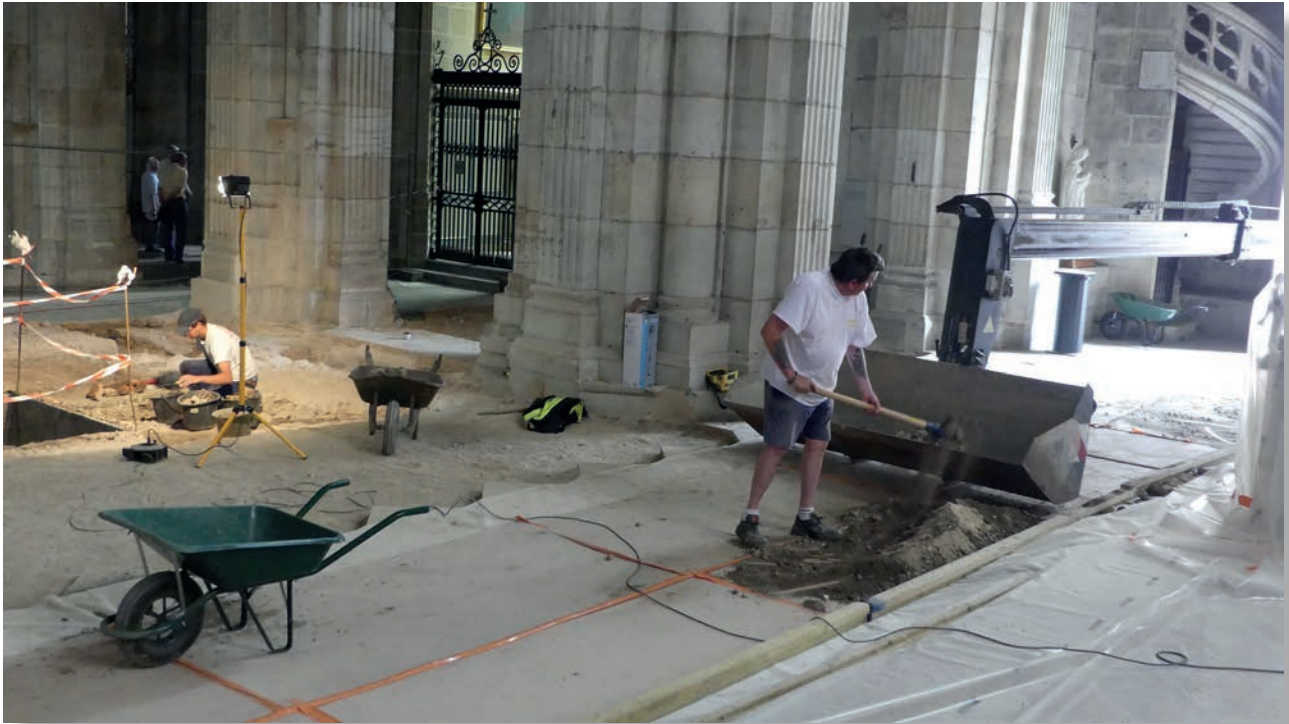
**Fig. 23. Principe d'évacuation des déblais par l'entreprise Dufraigne.**  
Cliché Y. Labaune.

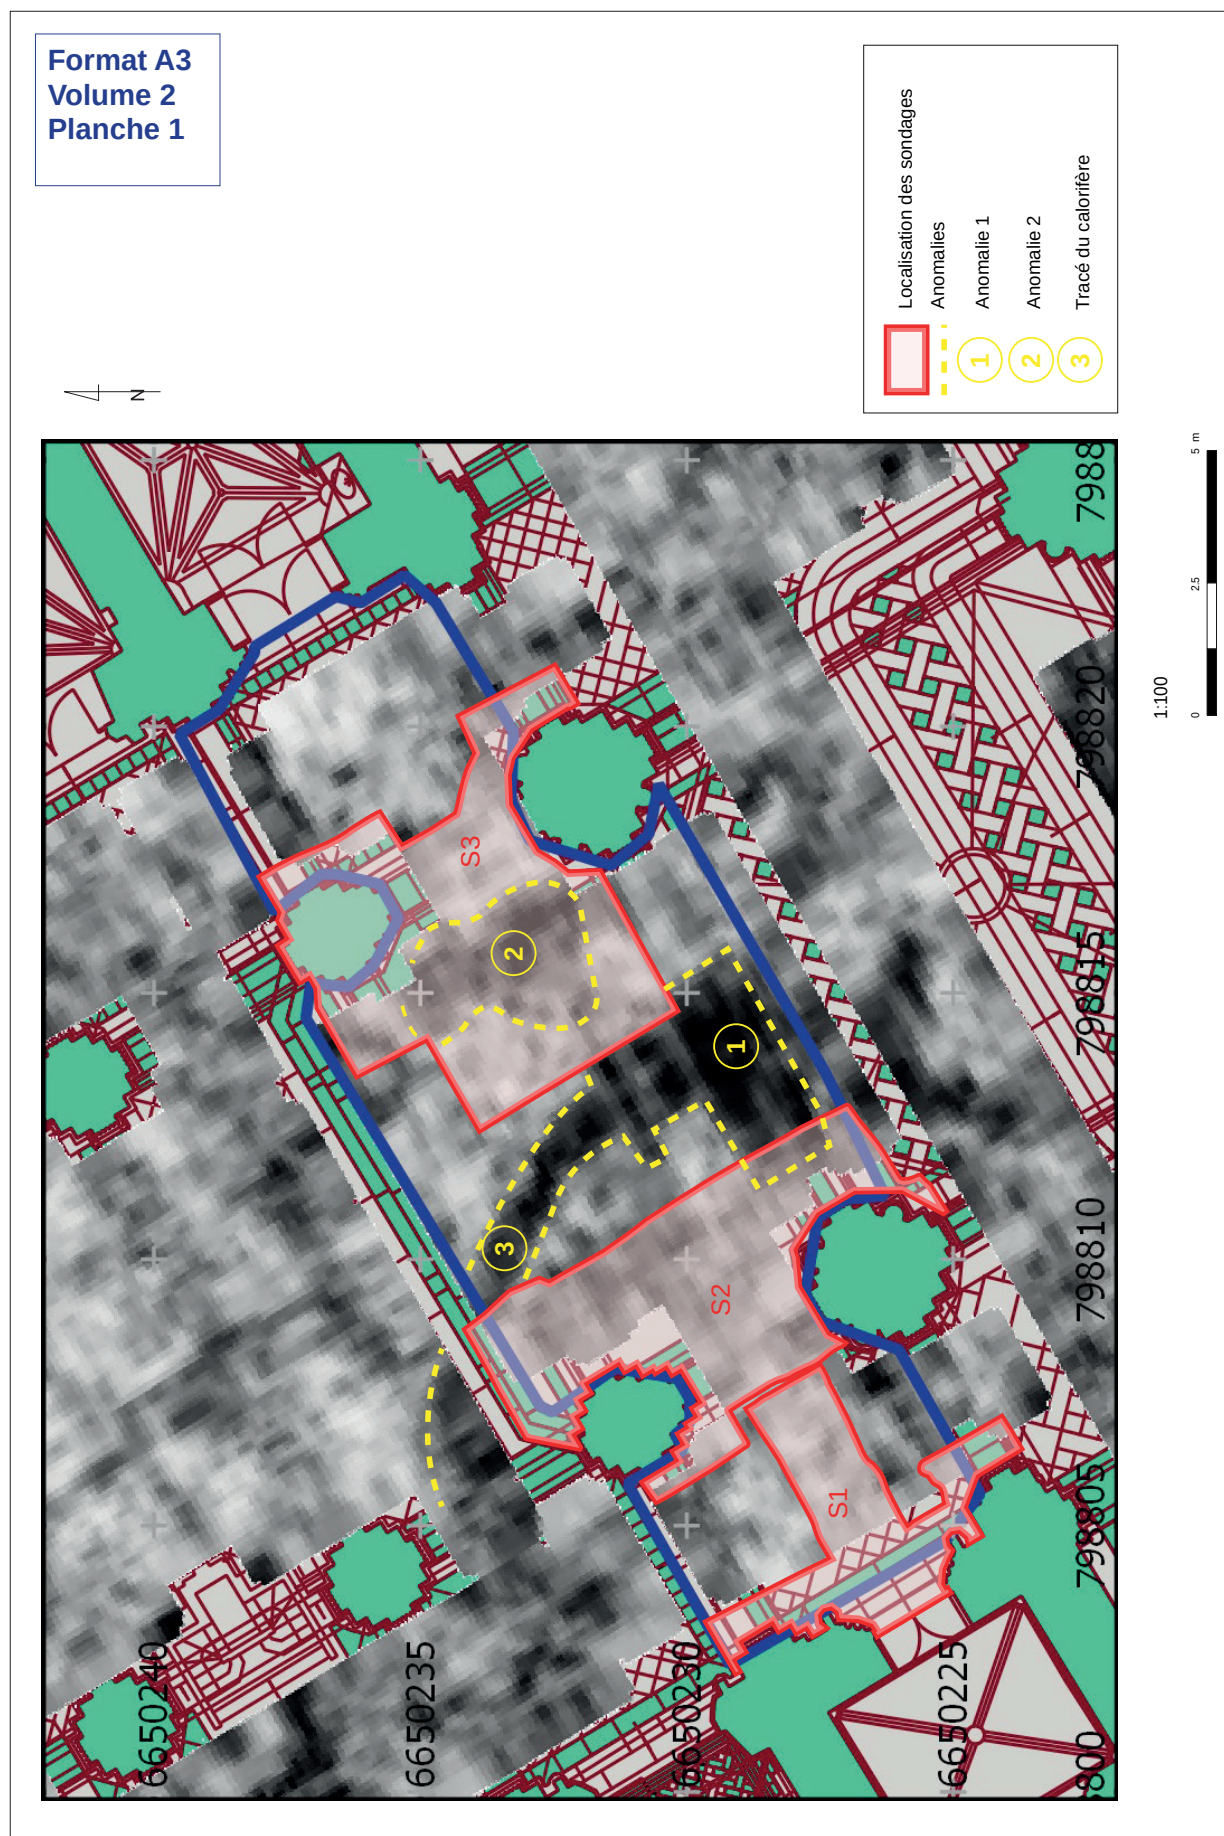
**Fig. 25. Plan de localisation des anomalies 1 et 2 et du tracé du réseau de chaleur enterré, repérés par la prospection radar.**

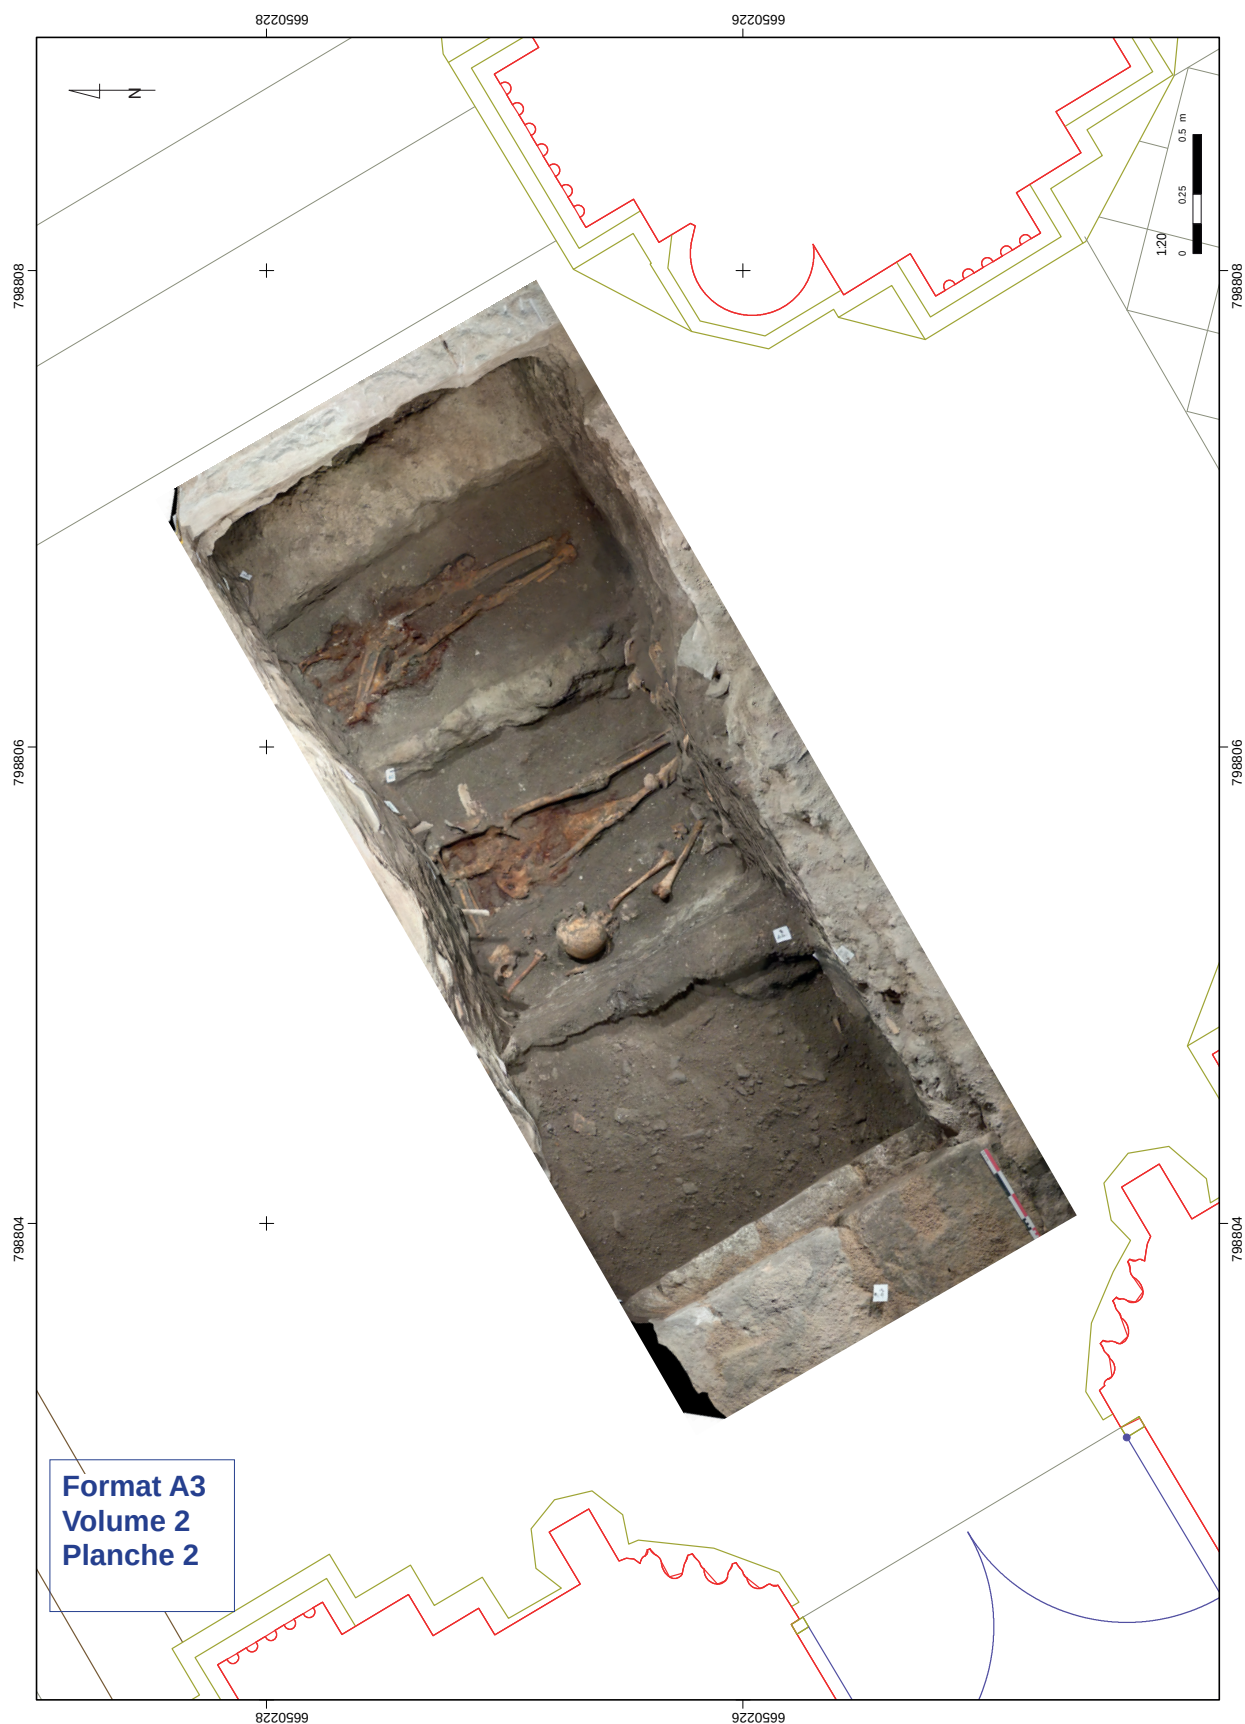
**Fig. 26. Orthophotographie du sondage 1.**

A. Tisserand, d'après un traitement photogrammétrique de T. Dessolin. Echelle 1 : 25 (sur plan A3, vol. 2 pl. 2, ici échelle réduite).

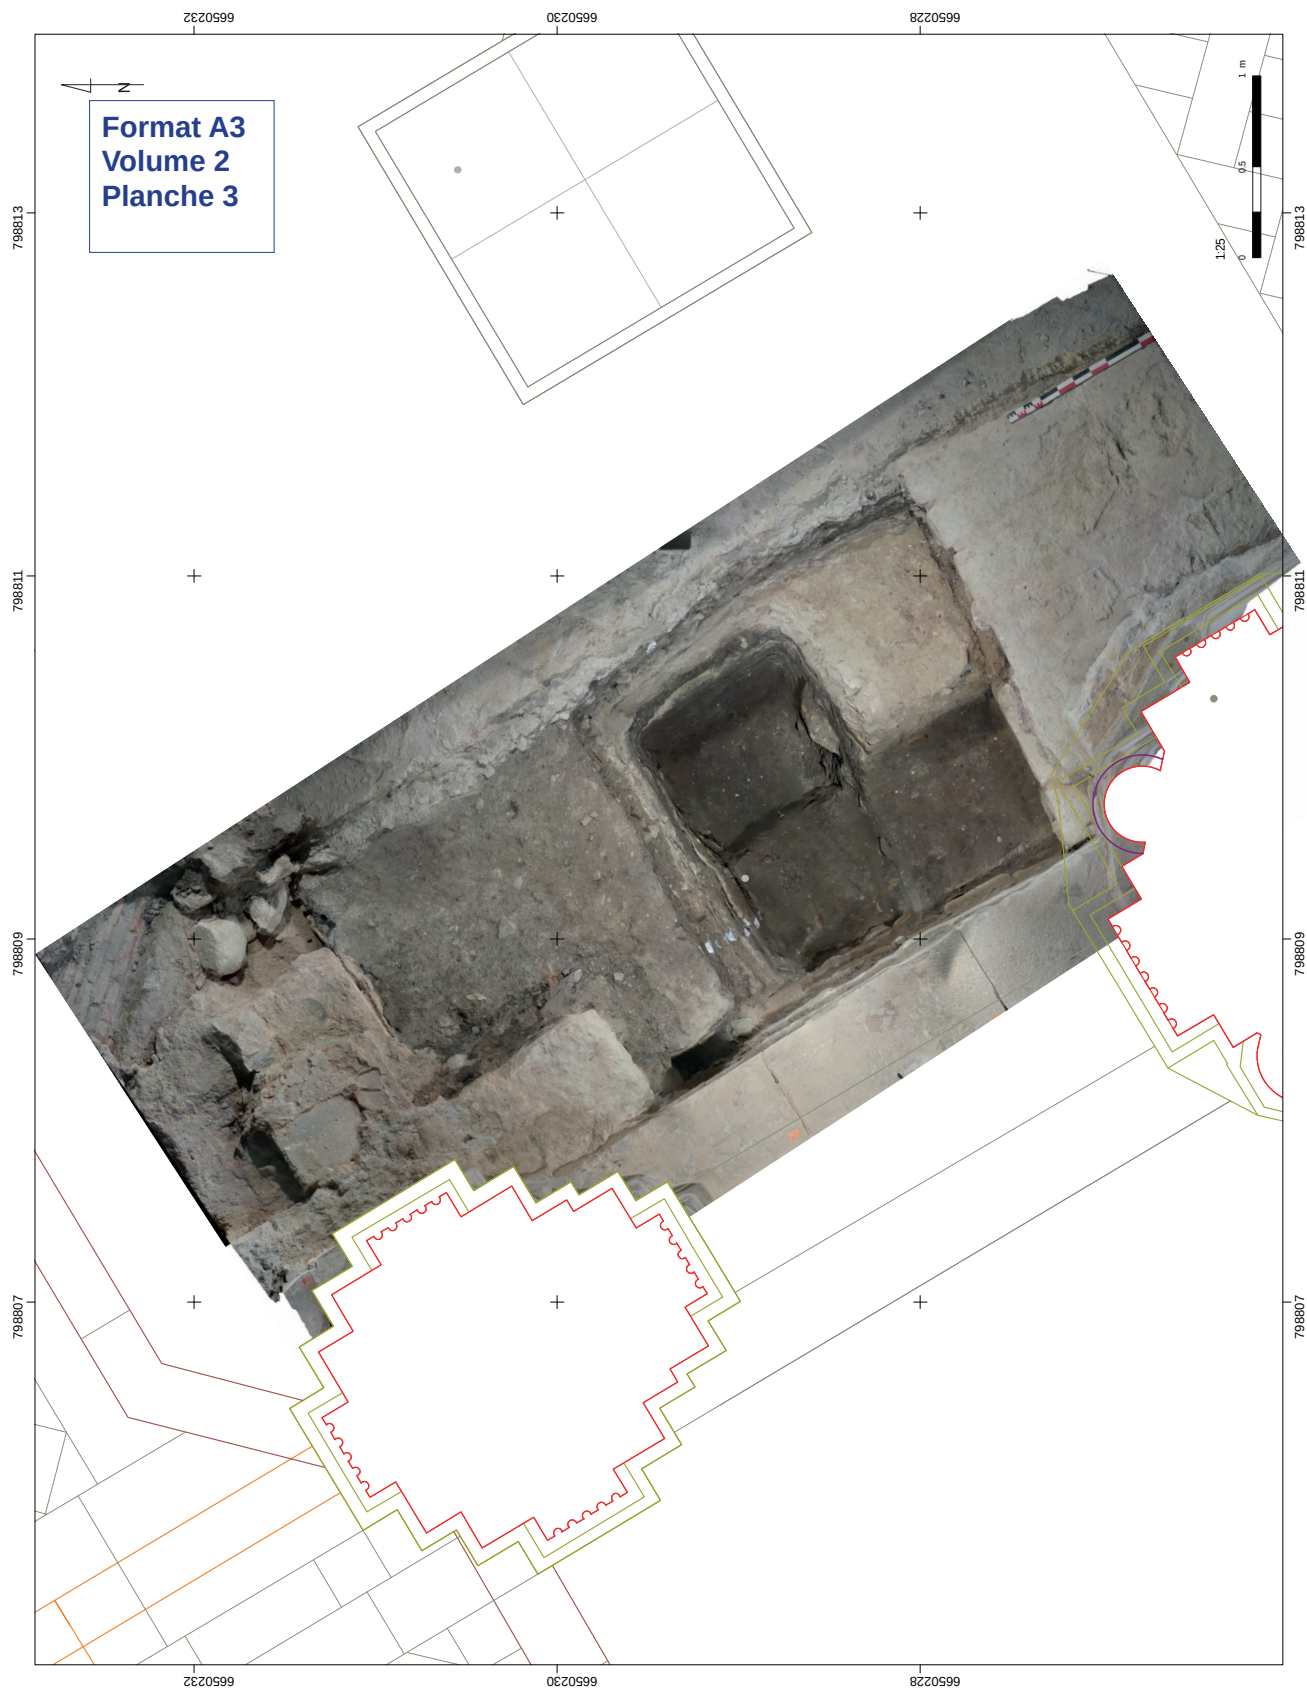
**Fig. 27. Orthophotographie du sondage 2.**

A. Tisserand, d'après un traitement photogrammétrique de T. Dessolin. Echelle 1 : 25 (sur plan A3, vol. 2 pl. 3, ici échelle réduite).

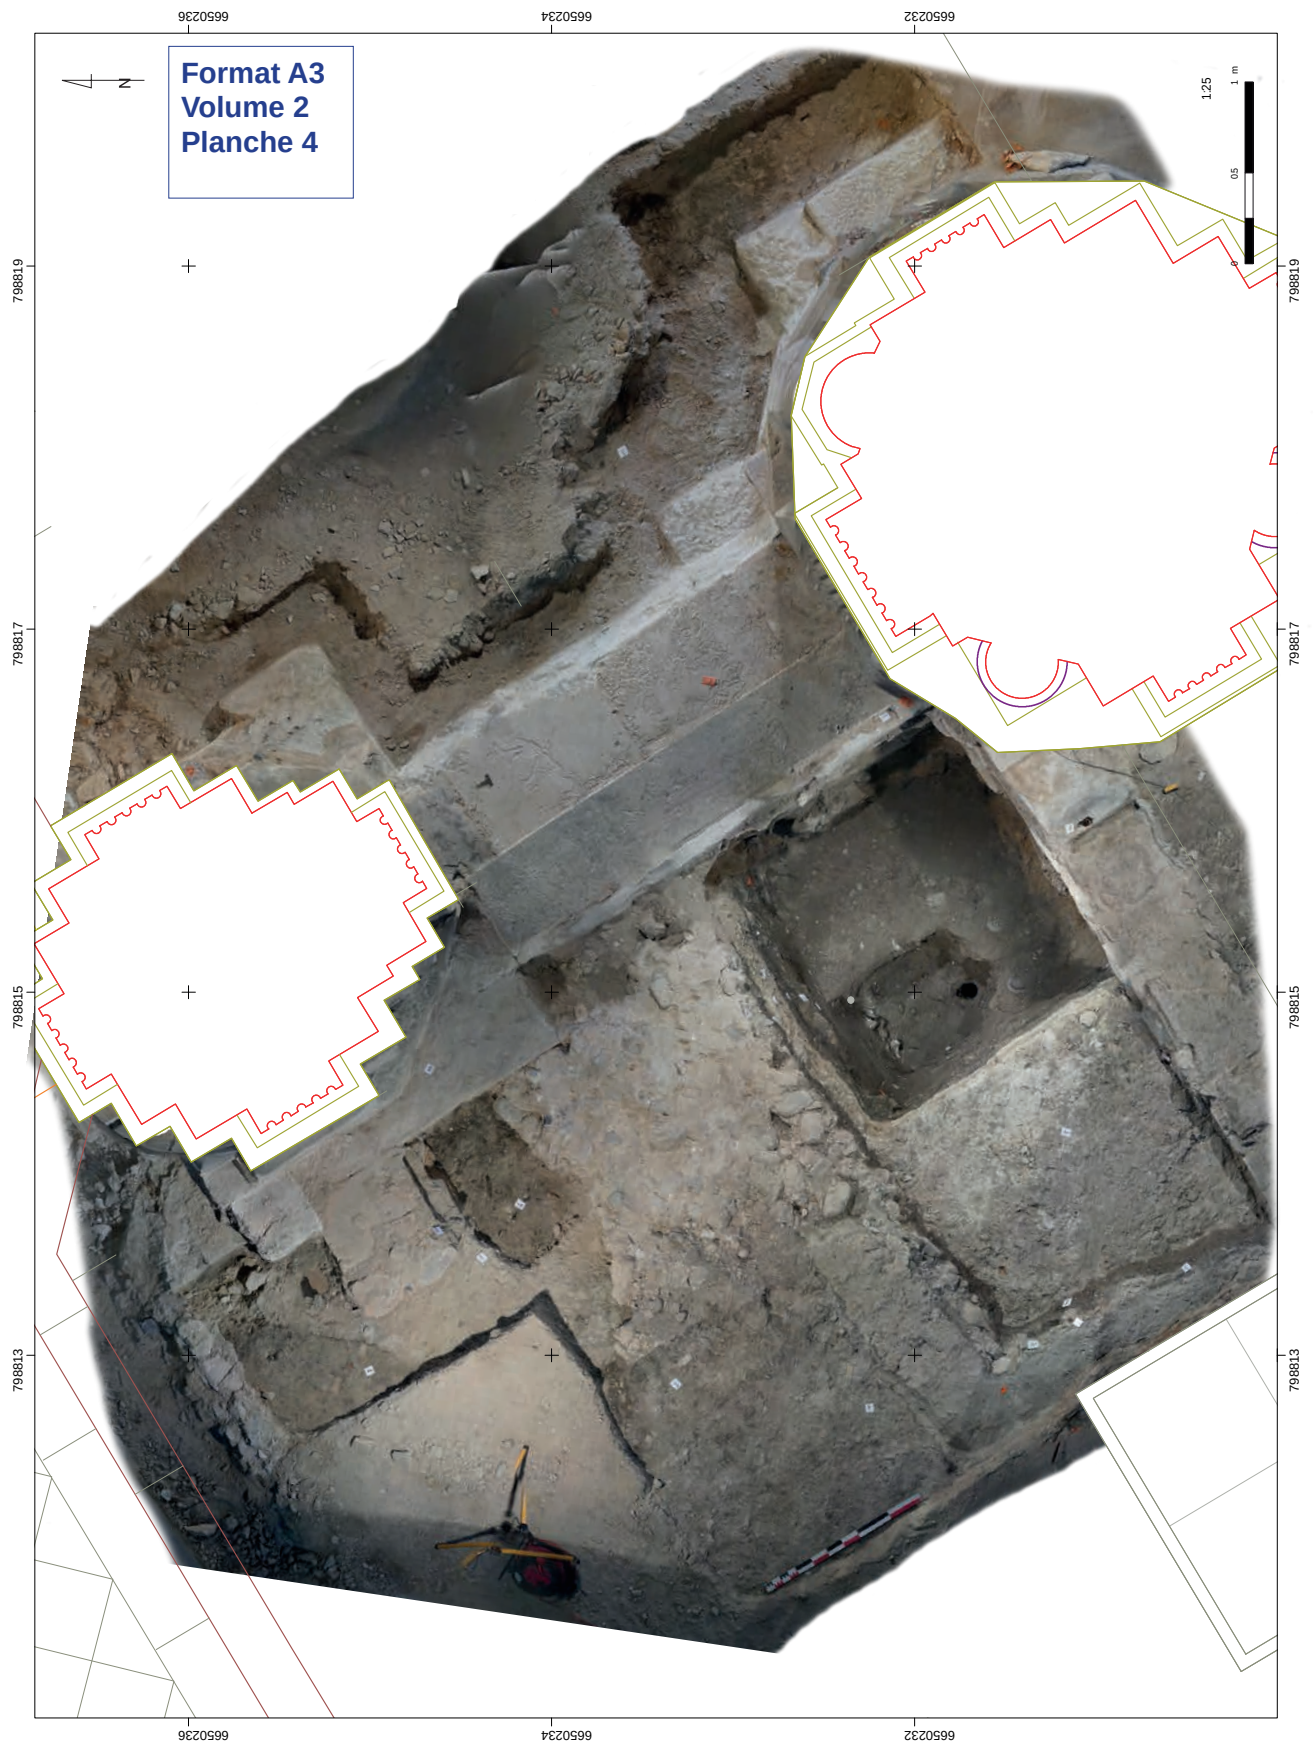
**Fig. 28. Orthophotographie du sondage 3.**

A. Tisserand, d'après un traitement photogrammétrique de T. Dessolin. Echelle 1 : 25 (sur plan A3, vol. 2 pl. 4, ici échelle réduite).
