*AUTUN- (Saône-et-Loire) intra-muros*  
*Cathédrale Saint-Lazare*  
*(7<sup>ème</sup> travée de la nef et ses collatéraux)*

## **Projet de restauration, d'installation d'un chauffage par le sol et de mise en valeur intérieure de la nef et du transept**

### **Rapport de diagnostic archéologique Volume de texte (1 / 2)**

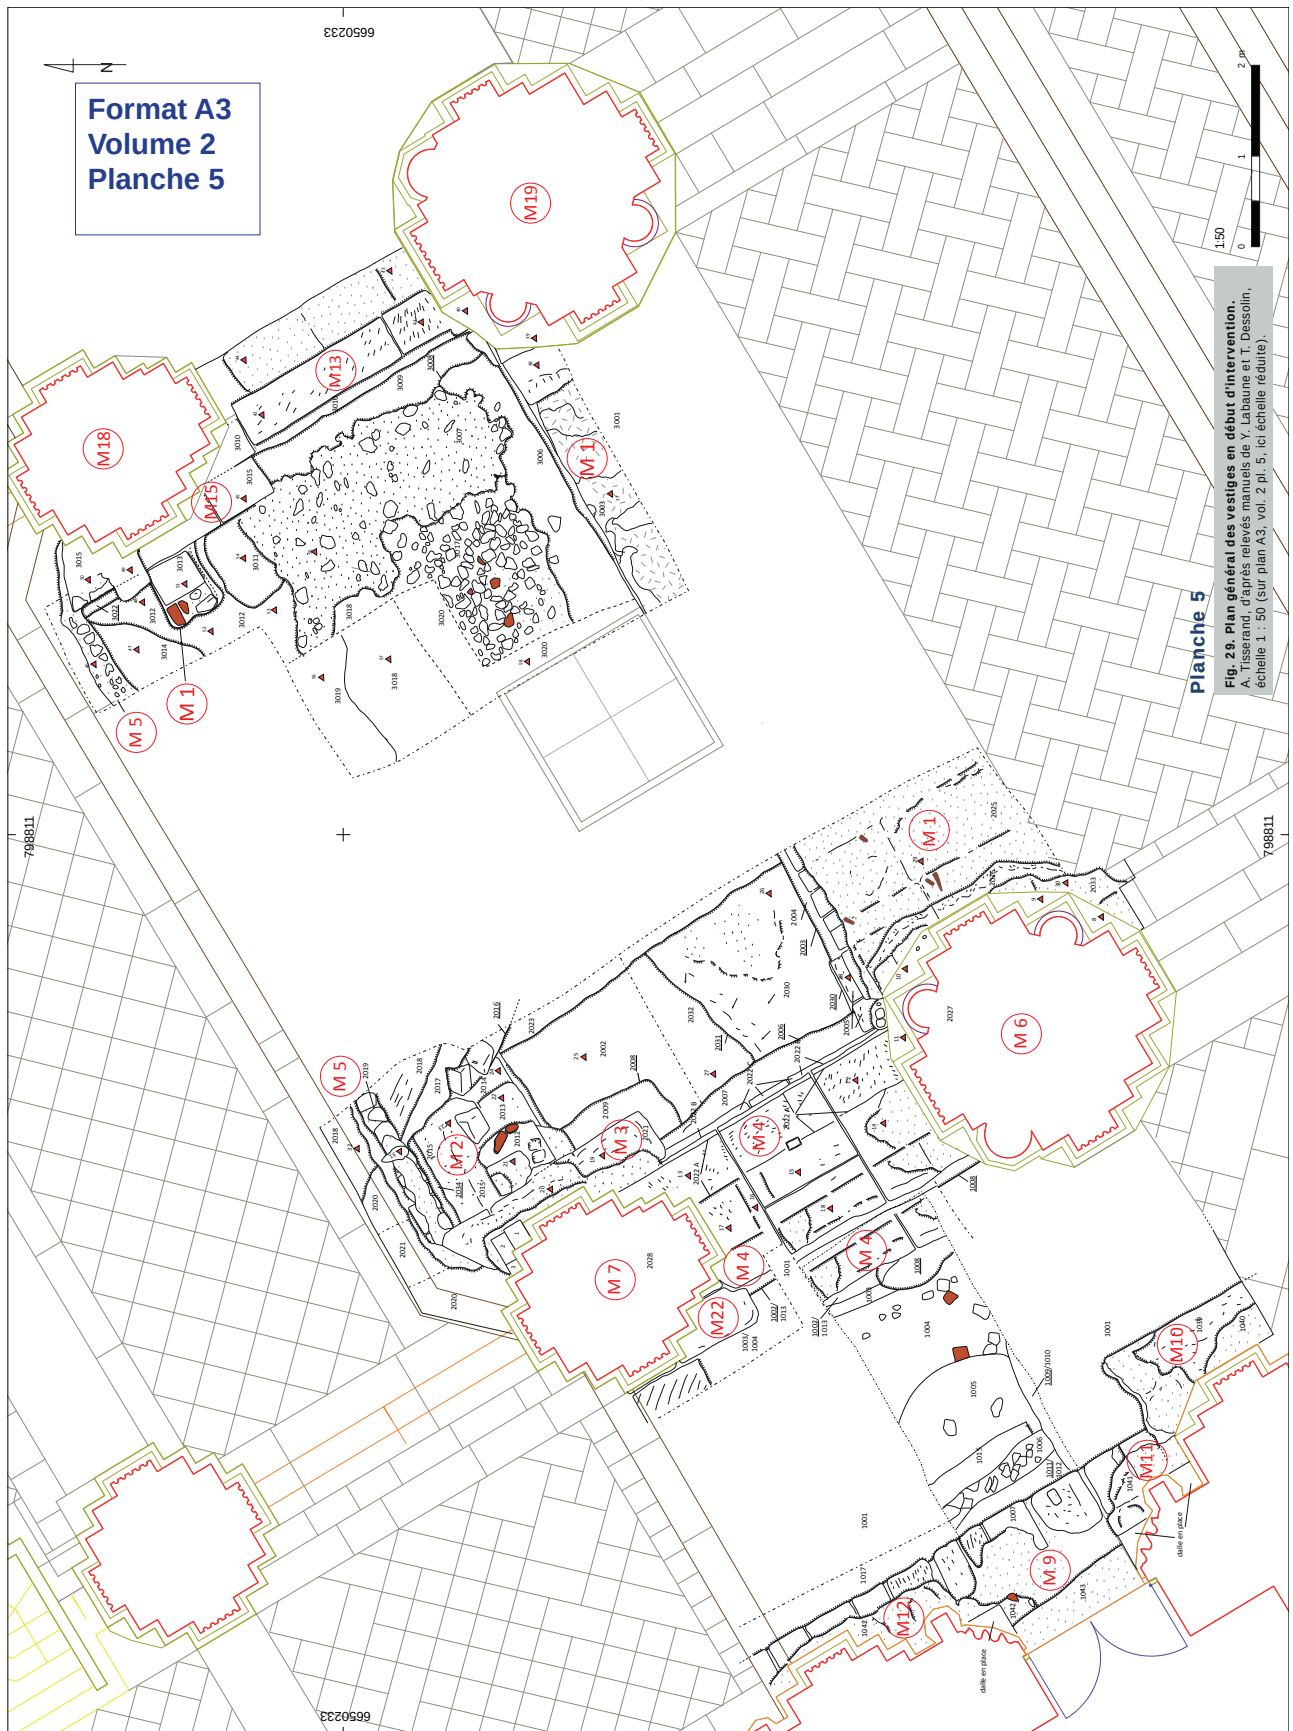
**Fig. 29. Plan général des vestiges en début d'intervention.**  
A. Tisserand, d'après relevés manuels de Y. Labaune et T. Dessolin,  
échelle 1 : 50 (sur plan A3, vol. 2 pl. 5, ici échelle réduite).

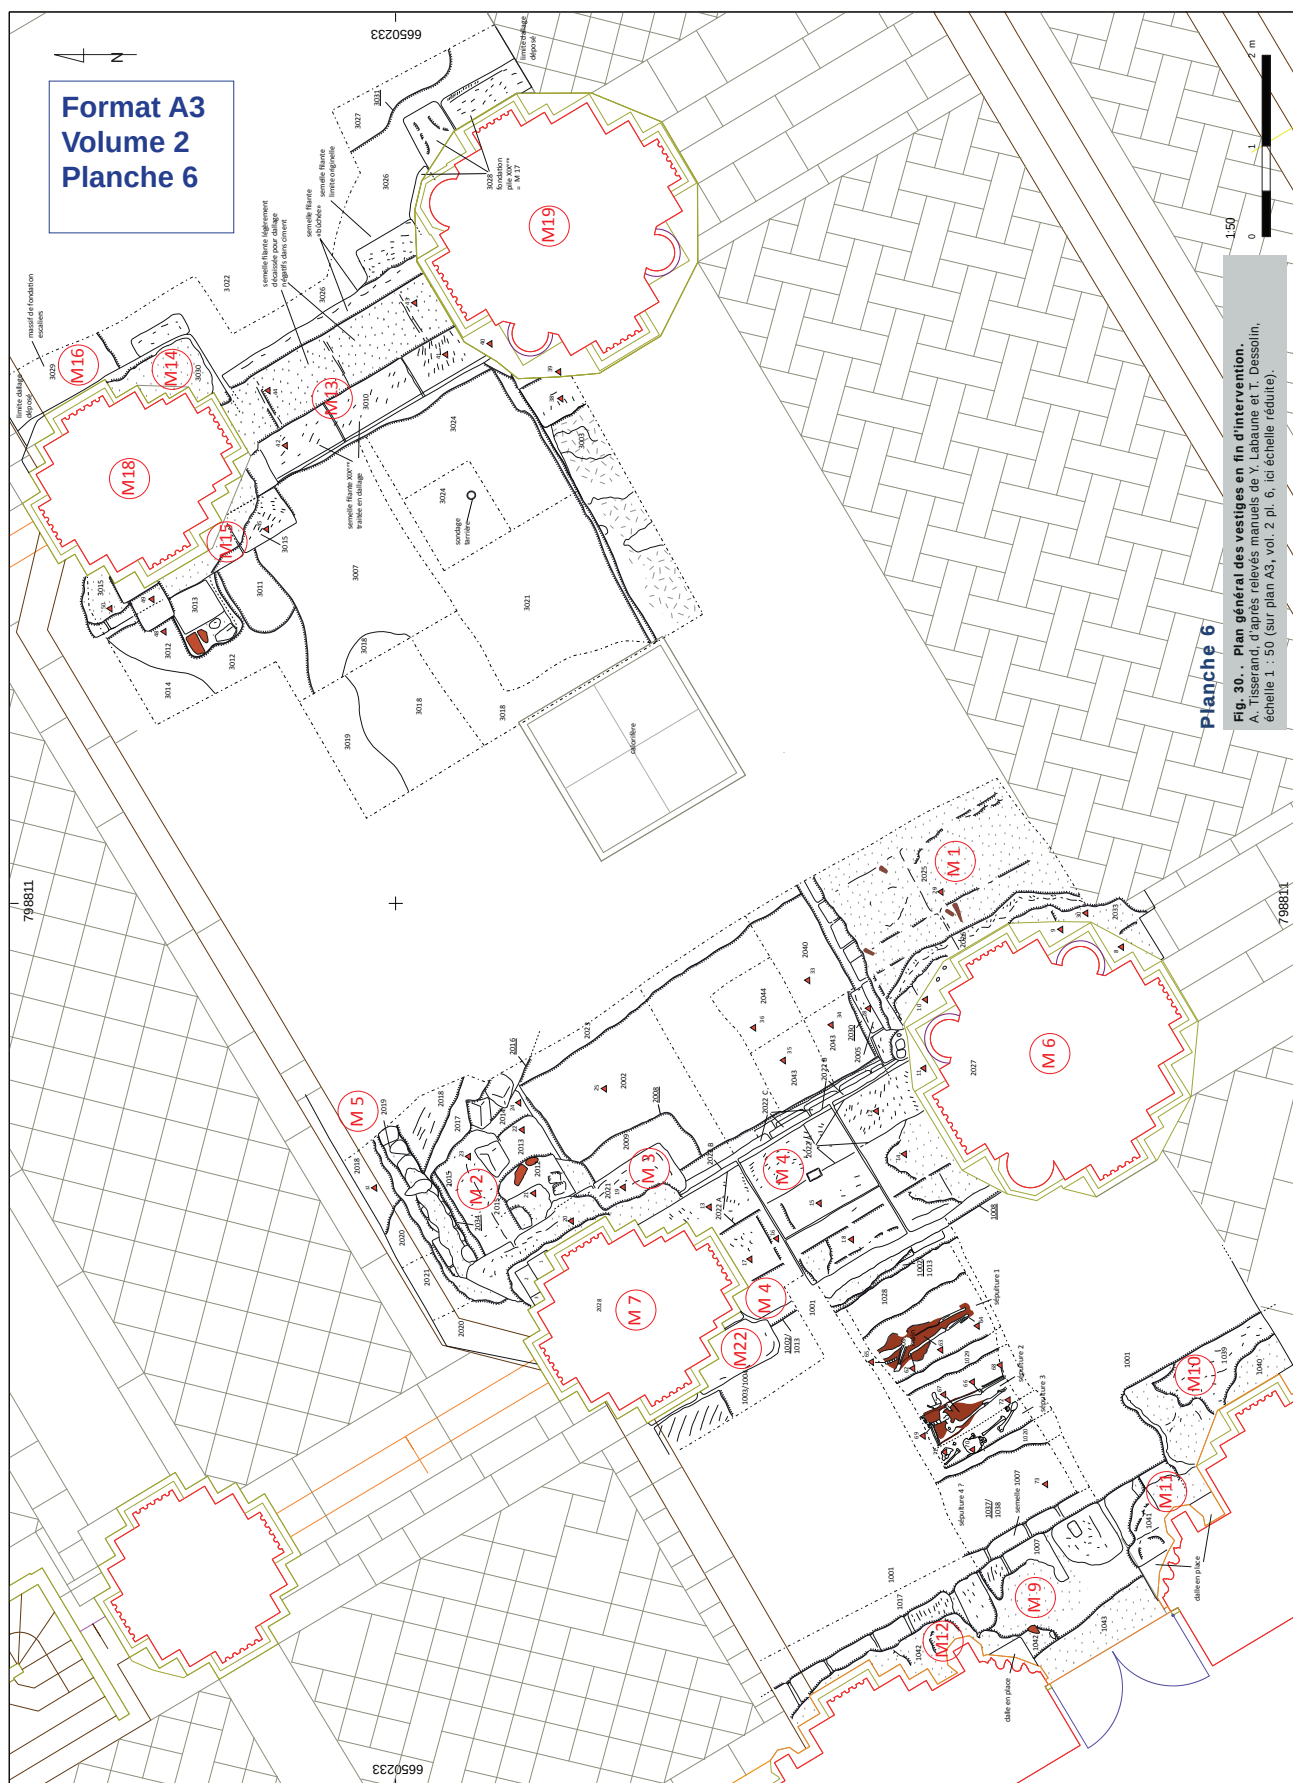
**Fig. 30. Plan général des vestiges en fin d'intervention.**

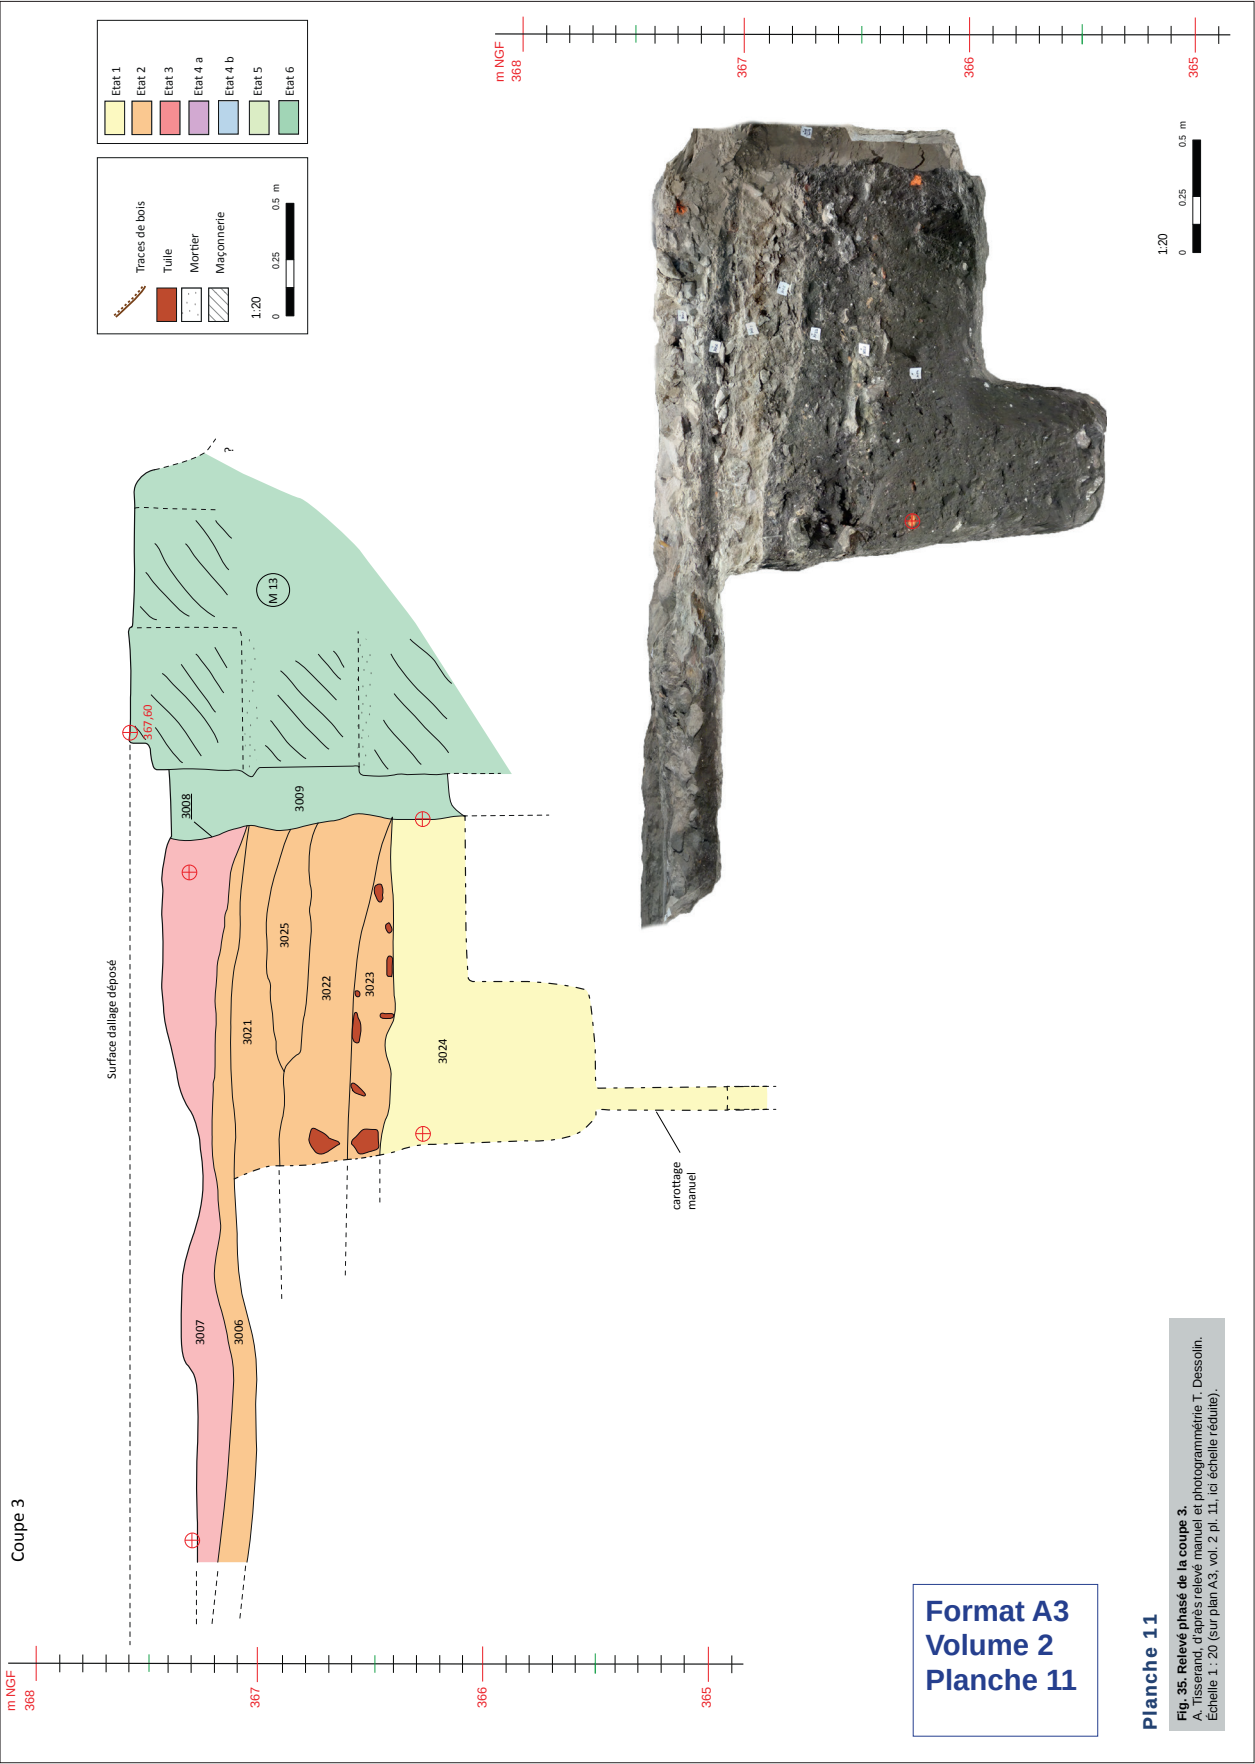
**Fig. 35. Relevé phasé de la coupe 3.**  
A. Tisserand, d'après relevé manuel et photogrammétrie T. Dessolin.  
Échelle 1 : 20 (sur plan A3, vol. 2 pl. 11, ici échelle réduite).

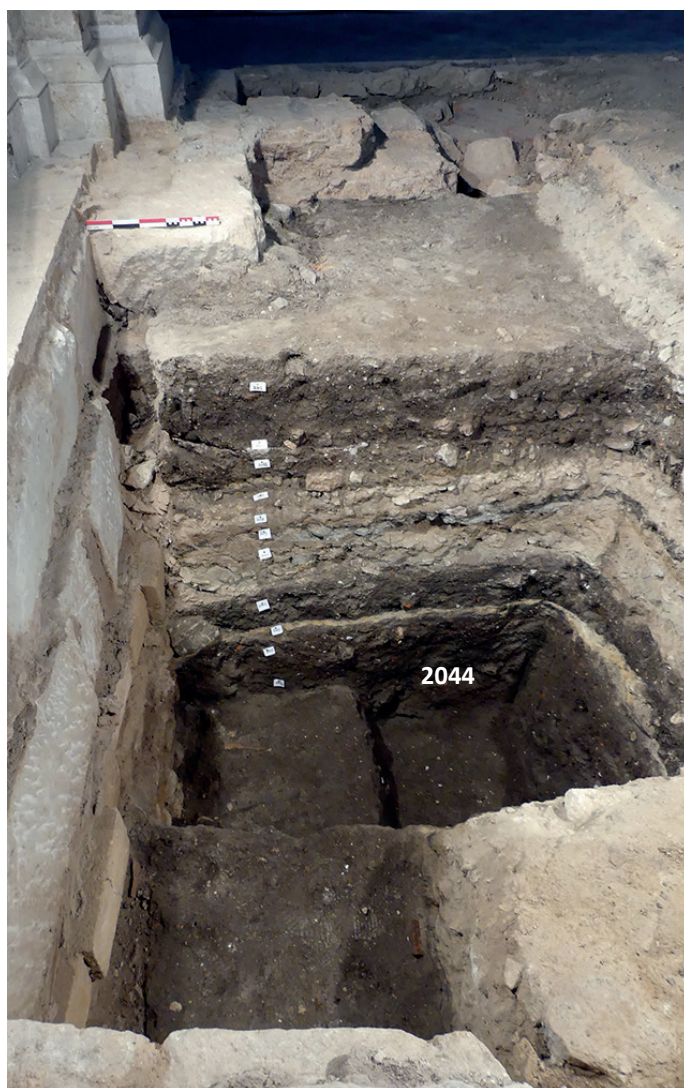
**Fig. 43. Sondage 2 : vue générale des épais niveaux de « terres noires » de l'état 1 apparaissant en fond de sondage.**

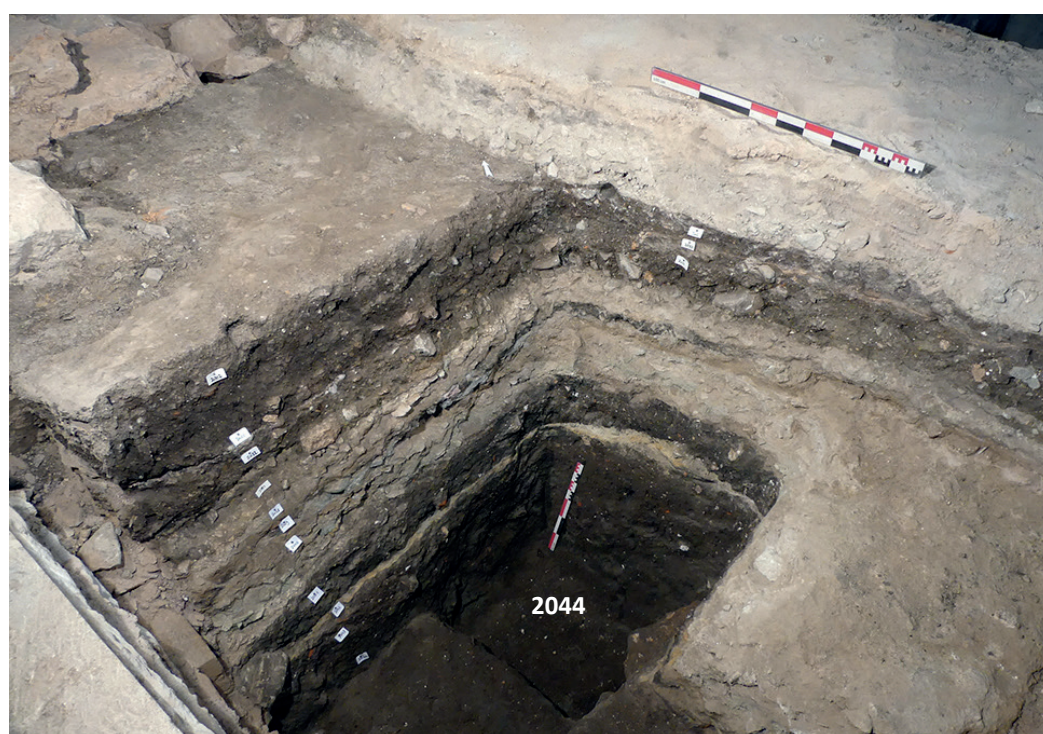
**Fig. 44. Sondage 2 : vue générale des épais niveaux de « terres noires » de l'état 1 apparaissant en fond de sondage.**

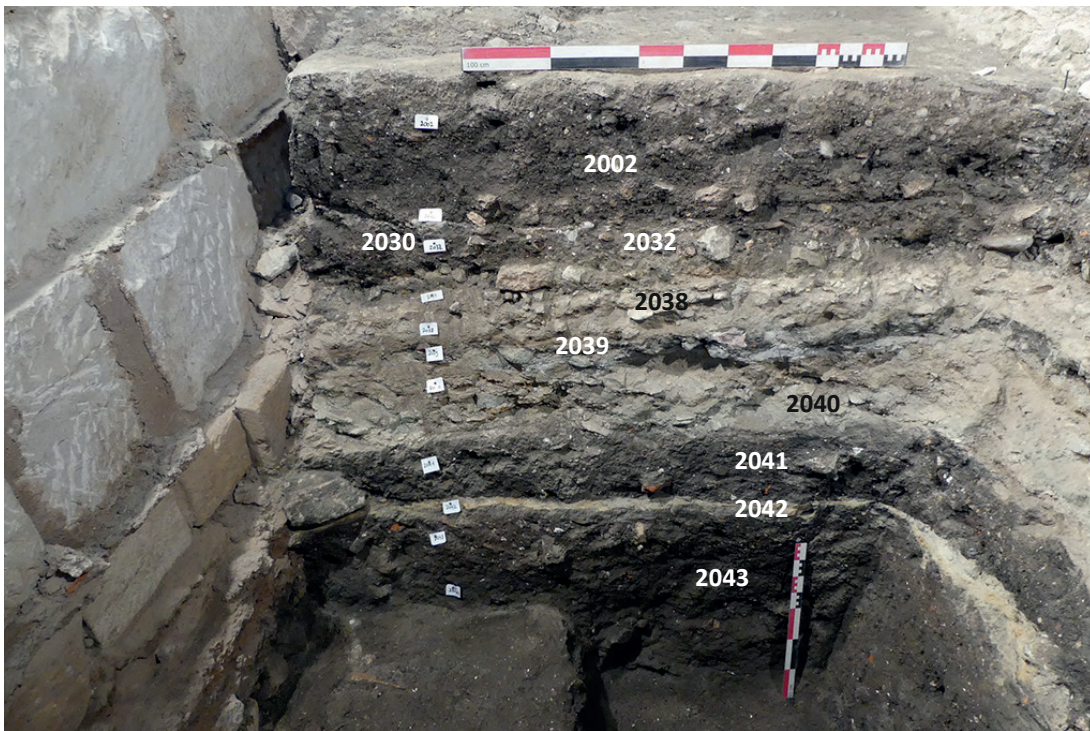
**Fig. 47. Sondage 2 : vue générale des horizons de l'état 2, riches en éclats de taille, visibles en coupe.**

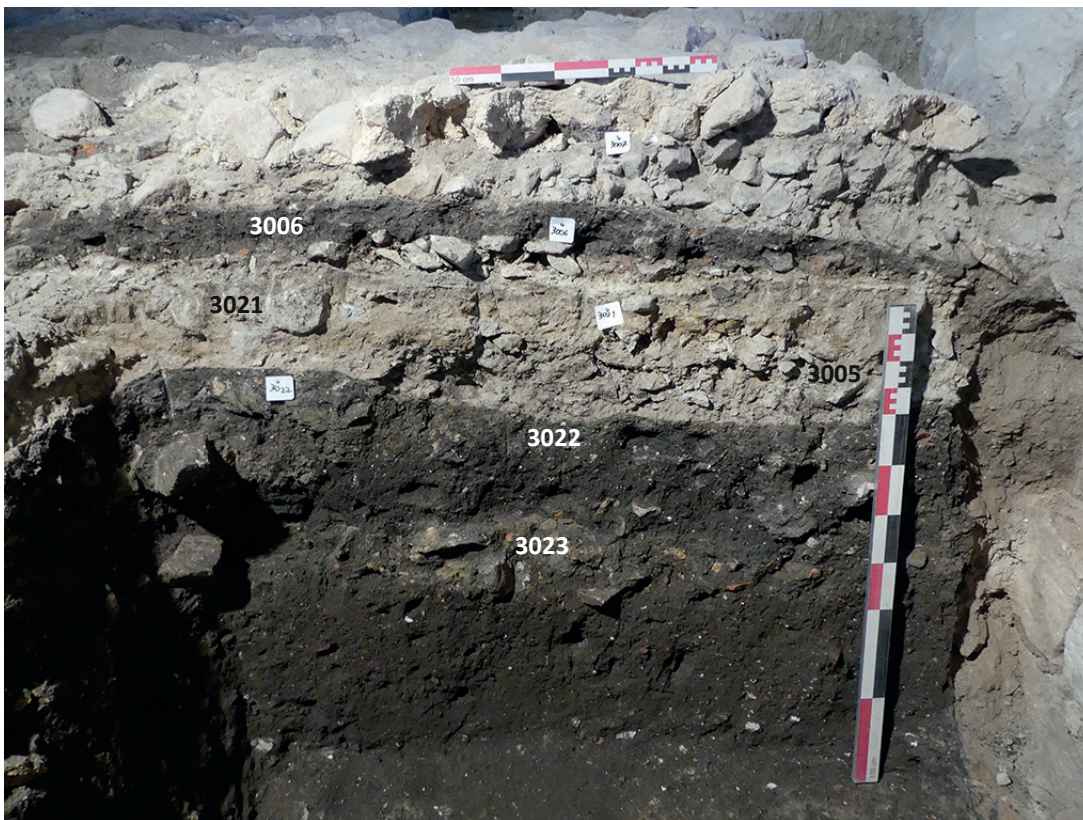
**Fig. 48. Sondage 3 : vue générale des horizons de l'état 2, riches en éclats de taille, visibles en coupe.**

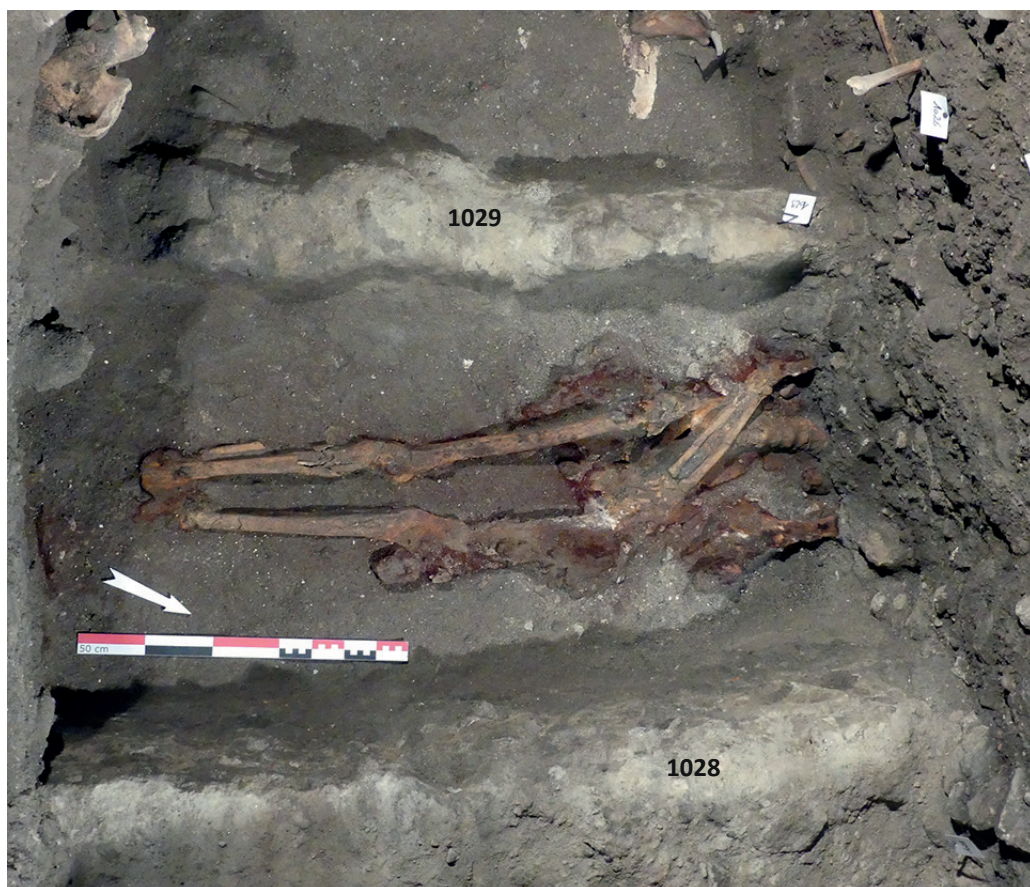
**Fig. 49. Sondage 1 : vue générale des horizons de l'état 2, riches en éclats de taille, apparaissant en fond de sondage et qui sont recoupées par les sépultures de l'état 4b.** Cliché Y. Labaune pris en direction du sud-ouest

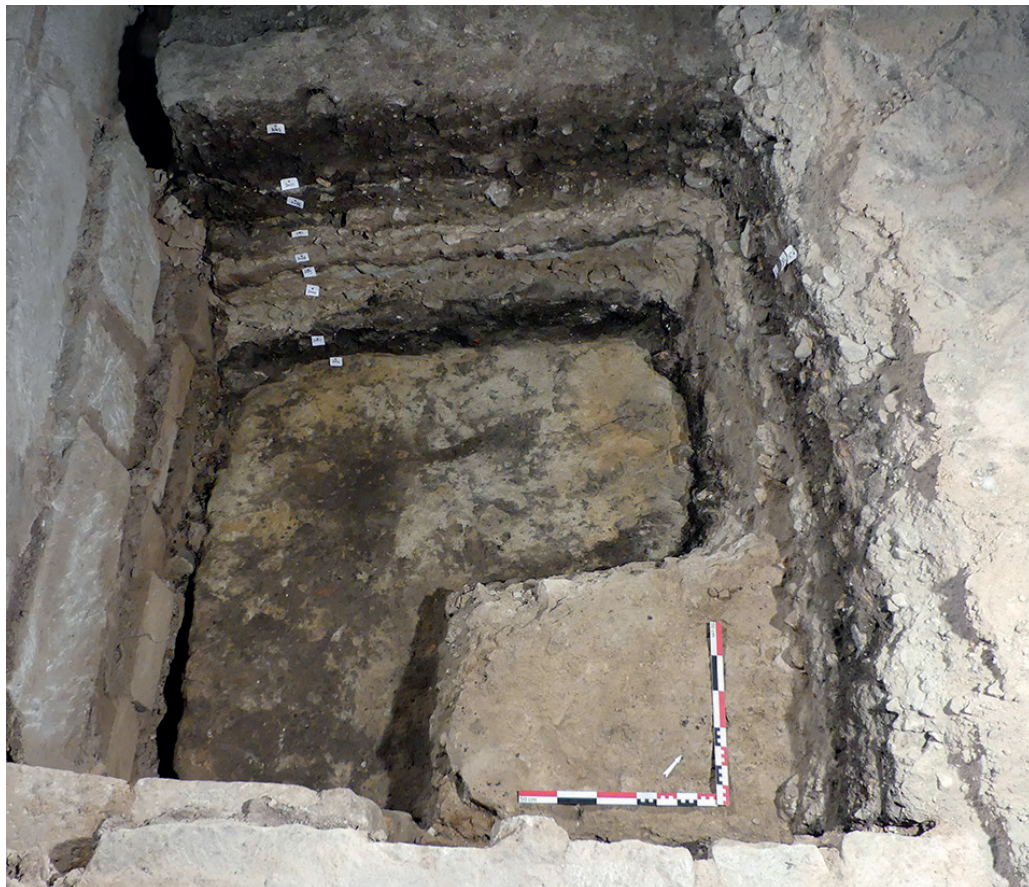
**Fig. 50. Sondage 2 : état 2. Couche de poudre jaune 2042 probablement issue d'une opération de sciage / finition de blocs lapidaire en grès au moment de la construction de l'église Saint-Lazare.** Cliché Y. Labaune pris en direction du nord-ouest.

La séquence démarre par les traces d'une circulation assez intensive au sommet des « terres noires » caractérisée par une couche argilo-limoneuse brune très indurée de 0,10 m (2043) à 0,20 m (3023) d'épaisseur, assez riche en tessons céramiques très fragmentés. Elle est scellée par une couche de poudre jaune (2042) assez fine, également indurée (**fig. 50**). On remarquera que cette couche jaune s'épaissit en bas de pente (effet de colluvionnement ?). L'aspect macroscopique de cette matière est analogue à celle que l'on obtient sur un banc de sciage, lorsque l'on débite des blocs de grès, ou bien lorsque l'on utilise un polissoir en grès.

Ce type de matière jaune a été récemment mis en évidence à Autun dans une phase de construction d'un monument antique boulevard Latouche et ces deux hypothèses d'interprétation ont été proposées (Labaune, Louis 2013). Dans notre cas la couche jaune 2043 est en relation avec un fragment de bloc taillé en grès (**fig. 51**) visible dans la coupe stratigraphique (élément cassé en cours de façonnage puis abandonné ?), elle évoque le fonctionnement d'un chantier de construction nécessitant le façonnage de blocs en grès.

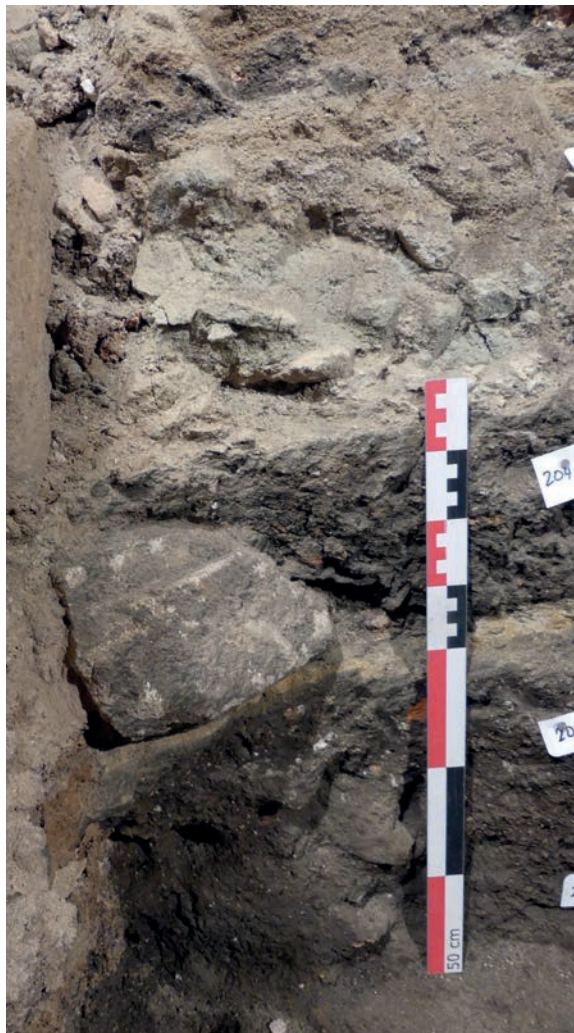
**Fig. 51. Sondage 2 : état 2. Élément lapidaire fragmenté en grès en relation avec la couche jaune 2042, vue de détail de la coupe stratigraphique.**

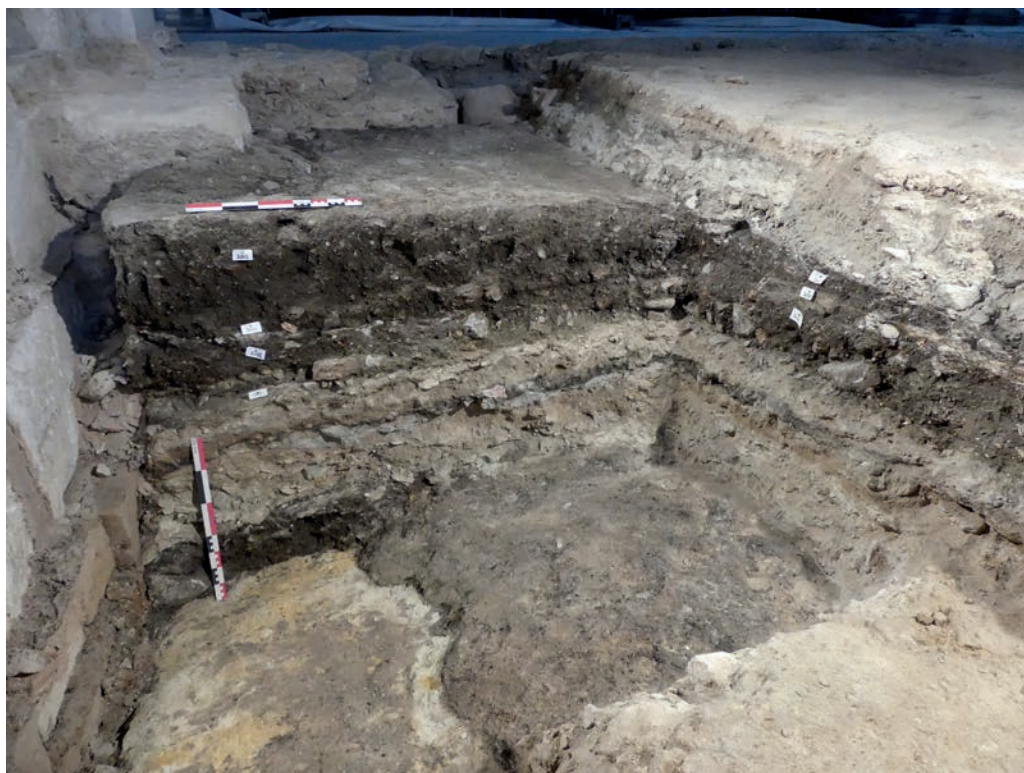
**Fig. 52. Sondage 2 : état 2.** A droite du cliché, horizon 2041 ressemblant à des « terres noires » scellant la couche poudreuse 2042 sous-jacente. Son interprétation reste délicate (remblai ? colluvions suite à une interruption du chantier de construction de l'église ?). Cliché Y. Labaune pris en direction du nord.

timètres d'épaisseur que l'on rencontre dans les sondages 2 (2041) (**fig. 52**) et 3 (3022), et qu'il est difficile d'interpréter. L'aspect évoque celui des « terres noires ». S'agit-il d'un apport volontaire de type remblai de nivèlement ? S'agit-il de colluvions venus se déposer après une phase d'interruption du chantier ?

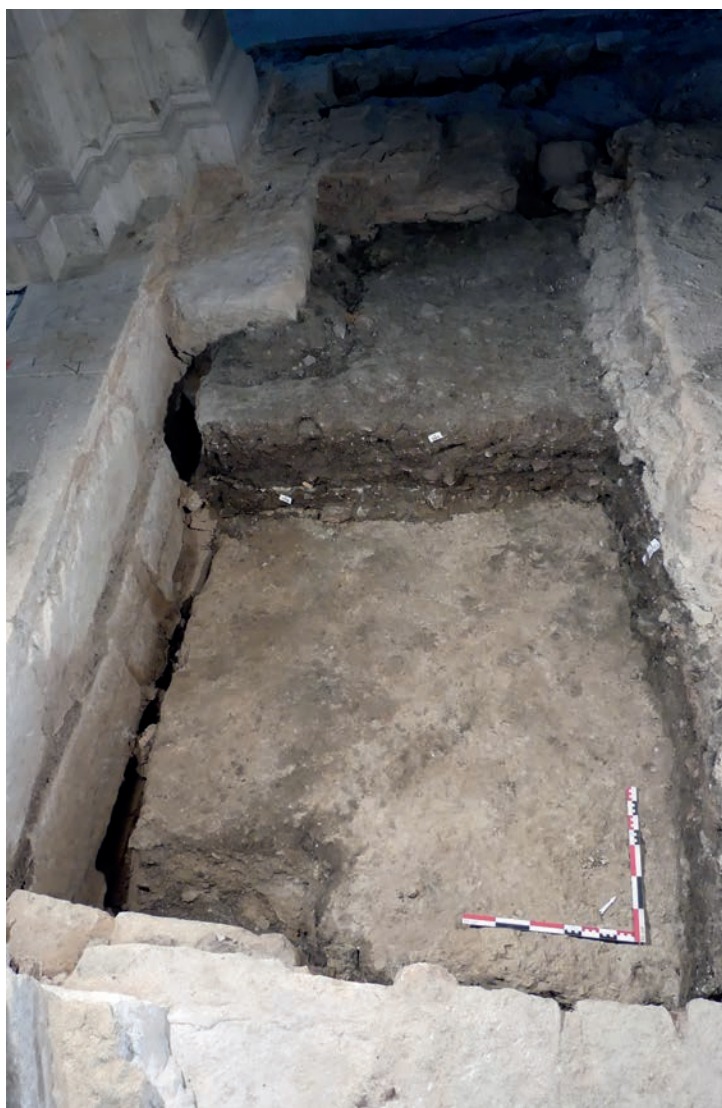
**Fig. 53. Sondage 2 : état 2. Couche 2038** uniquement composée d'éclats de taille de grès, déchets d'un atelier lapidaire lié à la construction de l'église Saint-Lazare. Cliché Y. Labaune pris en direction du nord-ouest.

Puis, on observe la mise en place d'un ensemble de remblais stratifiés, très riches en éclats de taille de grès (voire exclusivement composées d'éclats de pierre comme 2038), d'une épaisseur comprise entre 0,30 m (sondage 3 : 3021, 3025) et 0,55 m (sondage 2 : 2032, 2038, 2040) (**fig. 53**). Très minoritairement on rencontre dans certaines couches des éclats de calcaire (par exemple dans 2038). Là encore on observe un effet d'accumulation à l'ouest, c'est-à-dire dans la pente du terrain naturel. On remarquera qu'une fine couche de terre brune (2039) vient s'intercaler entre deux remblais d'éclats de taille, on aimerait l'interpréter comme un épisode de colluvionnement. Le sommet de cette couche de nivèlement composée visiblement des rebuts d'un atelier de façonnage d'éléments lapidaires en grès, plus rarement en calcaire, est scellé par un sol très induré. Il est composé pour moitié en terre battue, pour moitié d'une fine couche de mortier (2030) et évoque l'aspect d'un sol de chantier au moment de la construction d'un édifice (**fig. 54**).

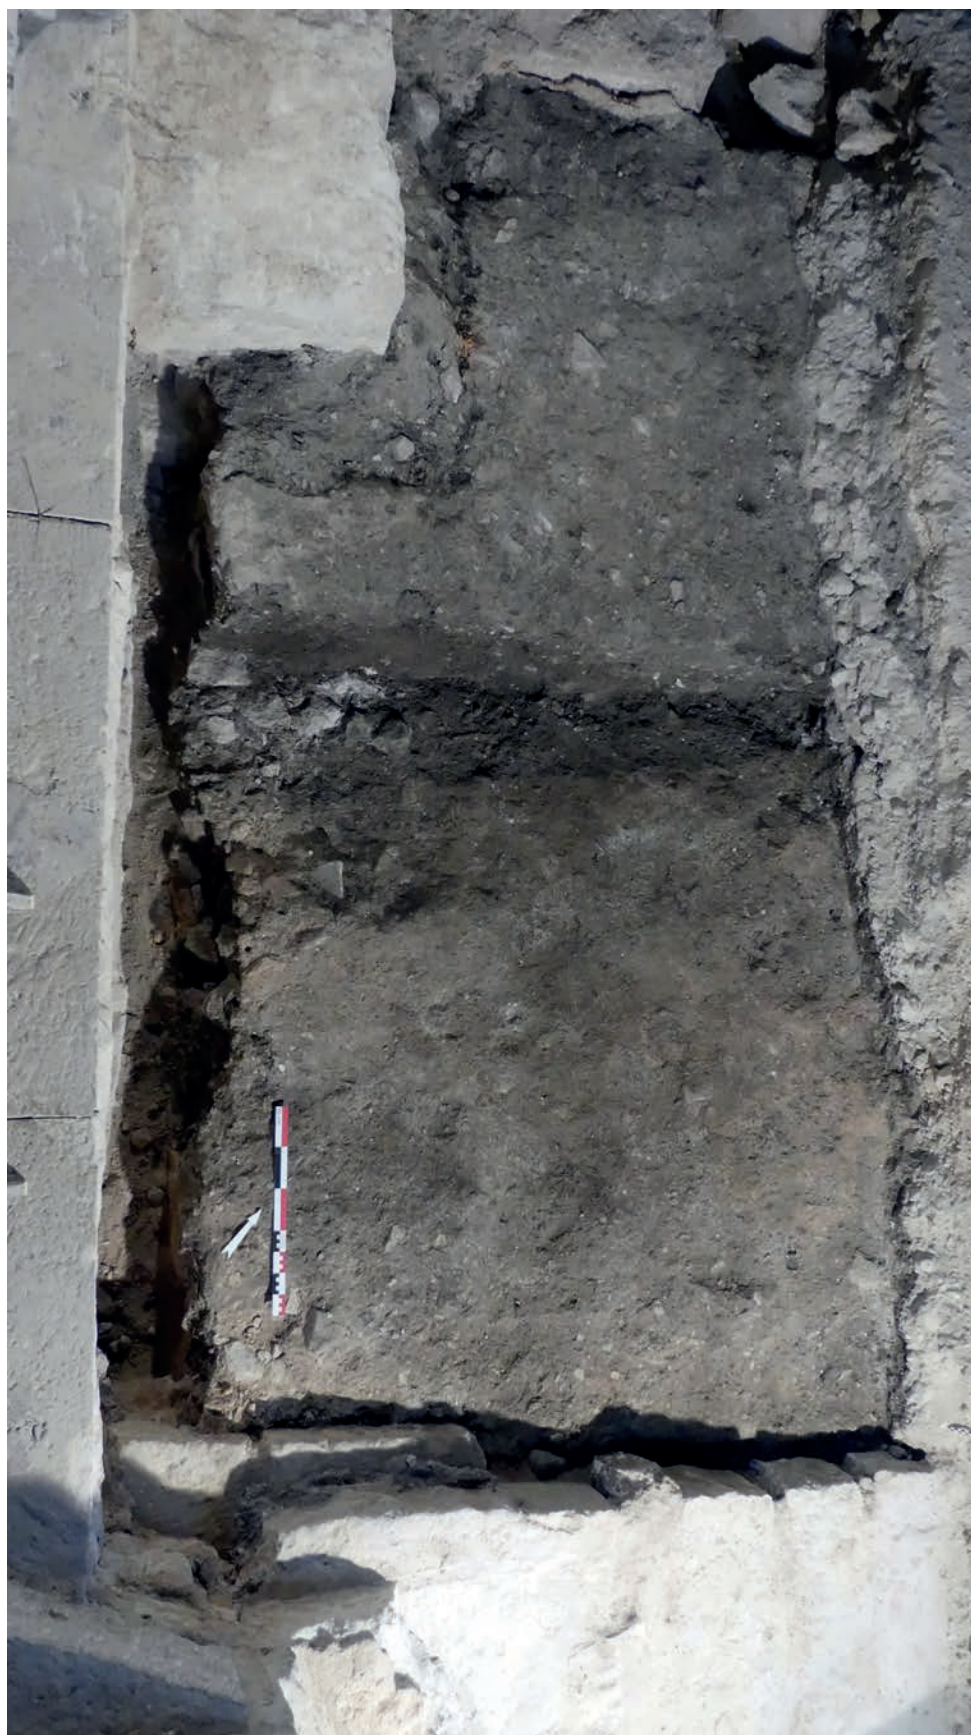
**Fig. 54. Sondage 2 : état 2. Sol de chantier 2030 lié à la construction (église Saint-Lazare), en terre battue ponctuellement rechargé d'une fine couche de mortier.**  
Cliché Y. Labaune zénithal.

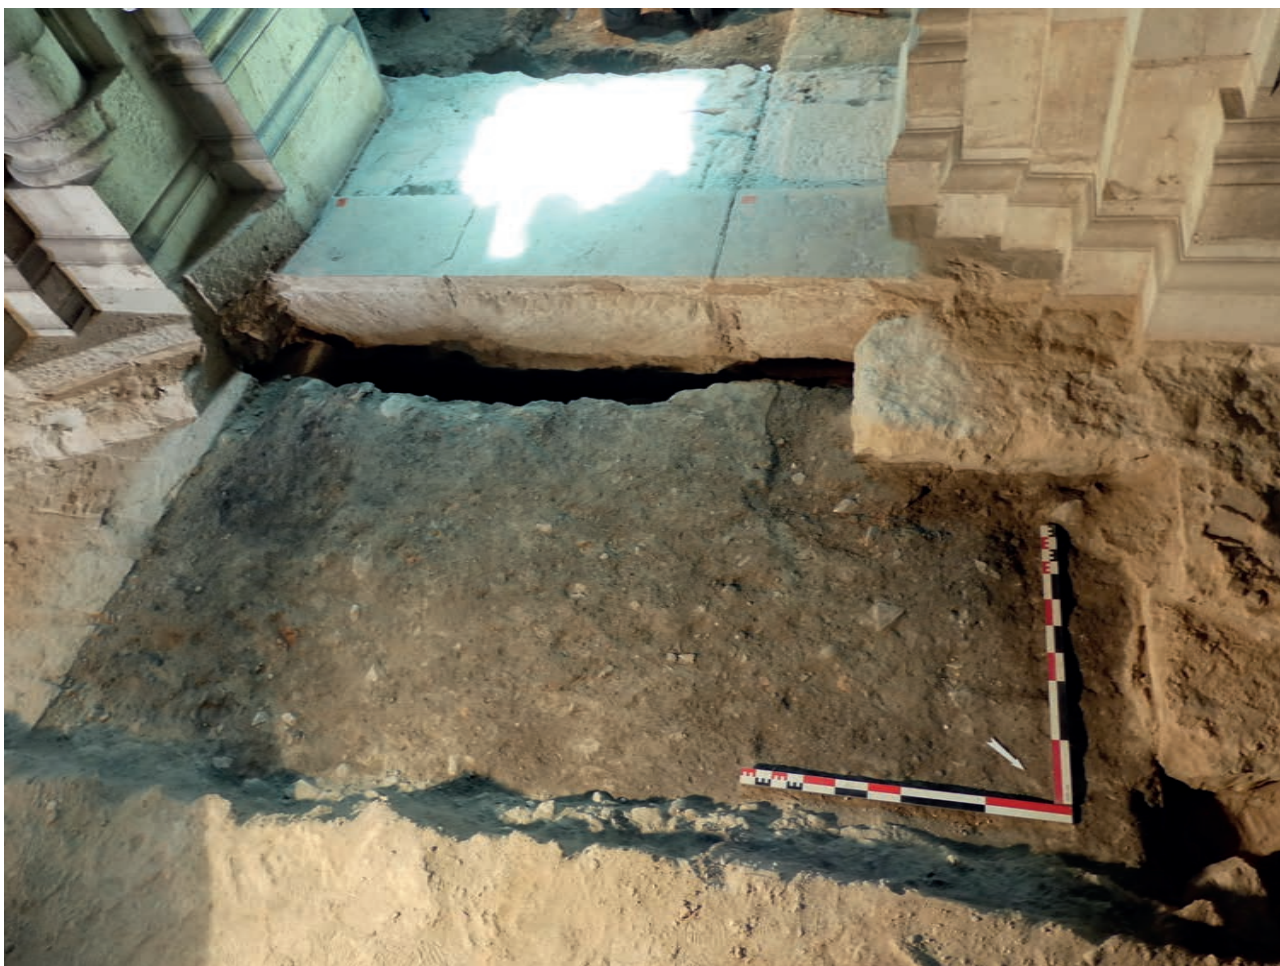
**Fig. 55. Sondage 2 : état 2. Couche de terre brune 2002, très compacte et à la surface indurée : sol de circulation en terre battue ?**

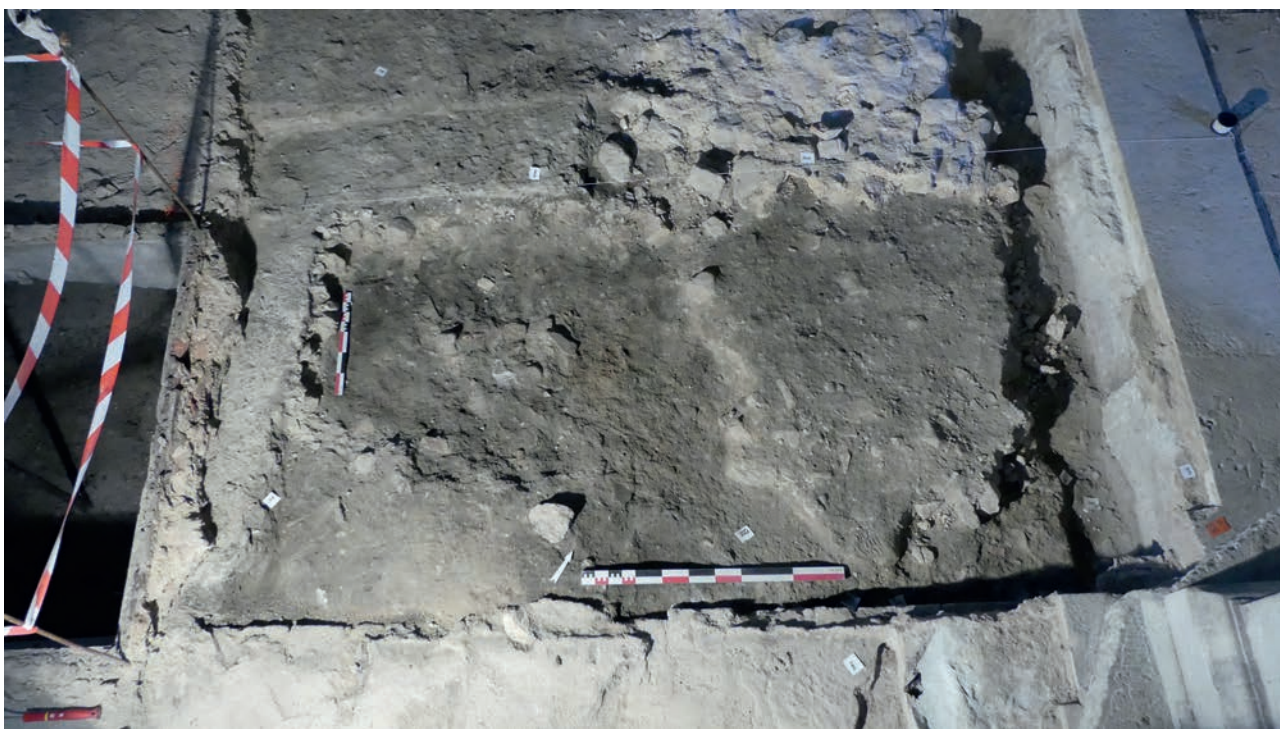
**Fig. 56. Sondage 3 : état 2. Couche de terre brune 3006, très compacte et à la surface indurée : sol de circulation en terre battue ? Probablement équivalente à 2002 (fig. 55).**

Là encore la séquence se poursuit par la mise en place d'une couche de terre brune d'une vingtaine de centimètres d'épaisseur au maximum que l'on rencontre dans les sondages 2 (2002) (**fig. 55**) et 3 (3006) (**fig. 56**), et qu'il est aussi difficile d'interpréter que les couches 2041 et 2022 précédemment évoquées. On hésite également entre avoir affaire à un apport volontaire de type remblai de nivèlement ou bien à des colluvions

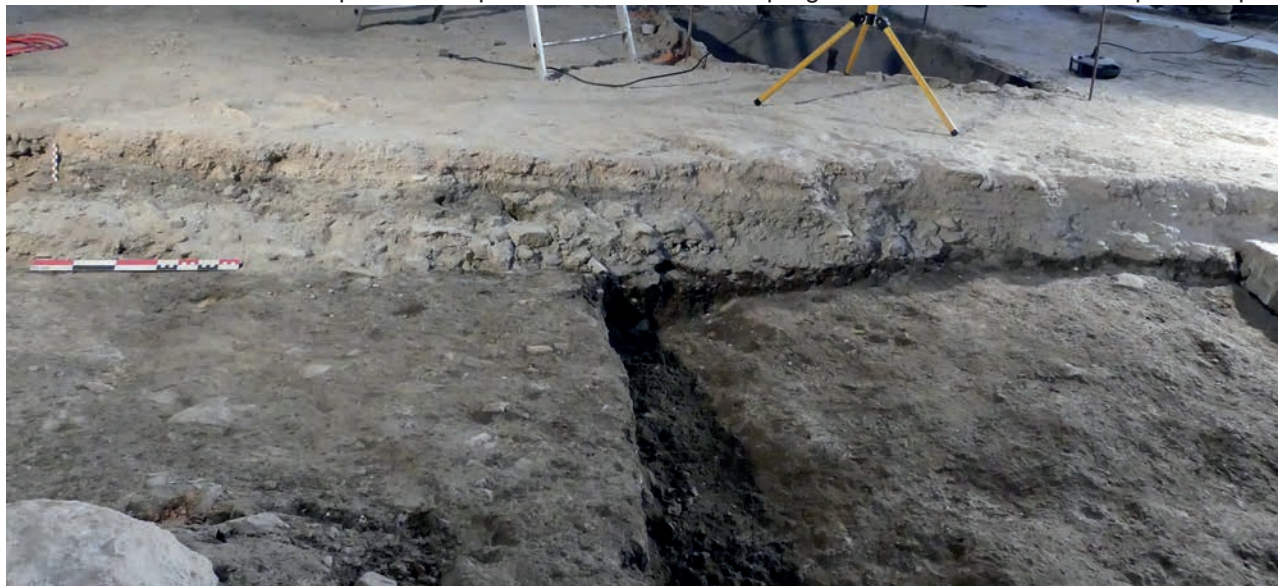
**Fig. 57. Sondage 2 : état 2. Couche de déchets de taille de grès 2023 visible en coupe scellant le probable sol en terre battue 2002 dégagé en plan au 1er plan.**

La couche brune 2002 est scellée par un ultime niveau, très compact, exclusivement composé de déchets de taille de grès (2023), d'une dizaine de centimètres d'épaisseur (**fig. 57**).

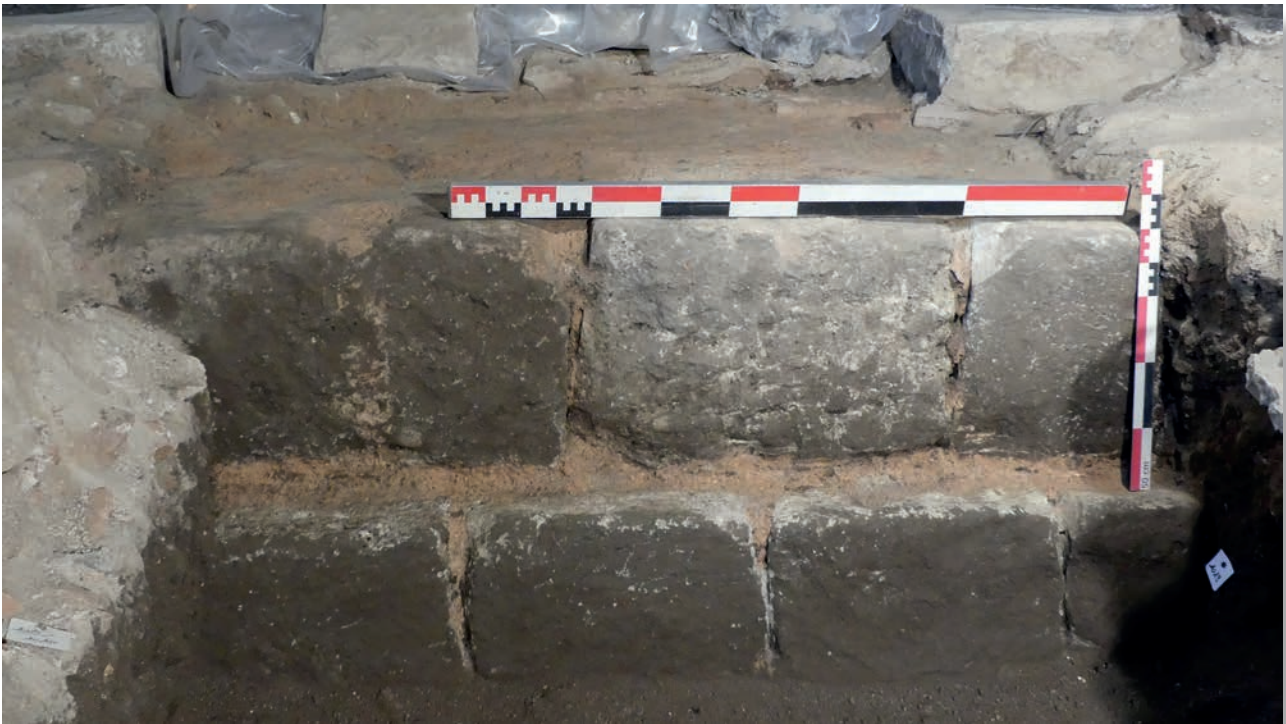
**Fig. 59. Sondage 1 : état 3. Apparition des fondations romanes du mur gouttereau occidental de l'église Saint-Lazare réalisées en grand appareil (en partie des remplois antiques ?), un ressaut d'une quinzaine de centimètres de largeur sépare les deux assises.**

pu être observées (**fig. 59**). Le sommet de cette maçonnerie apparaît vers 367,40 m NGF (**fig. 60**). Il s'agit des fondations du mur gouttereau de l'église Saint-Lazare (état antérieur à l'édification des chapelles latérales).

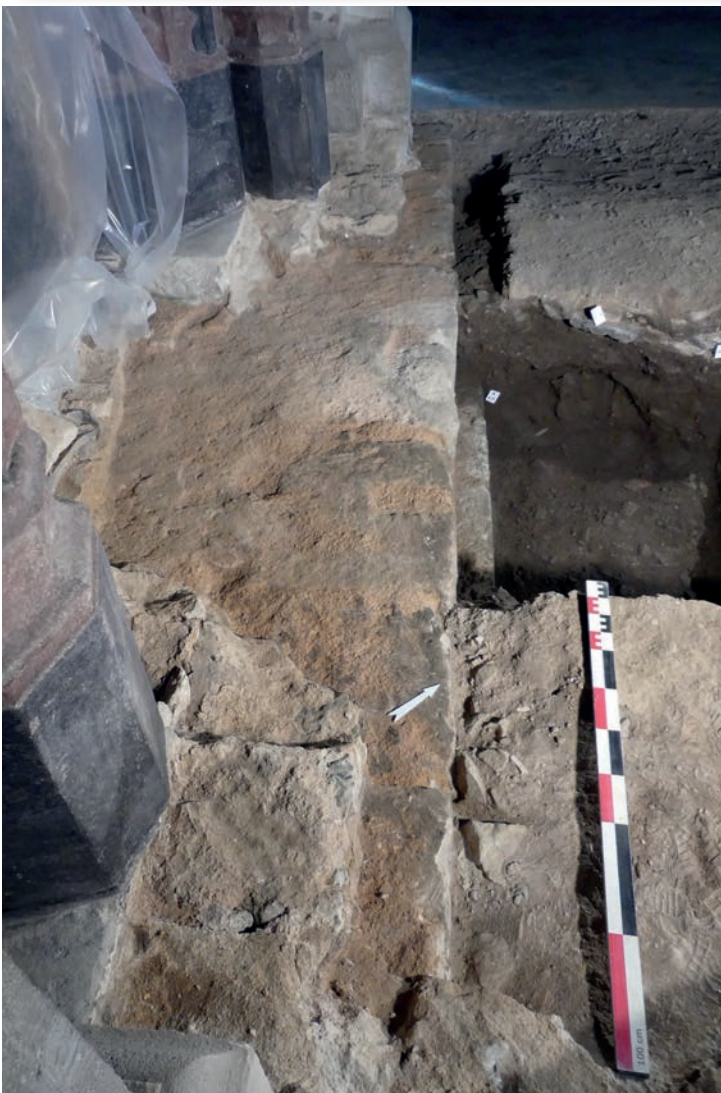
**Fig. 60. Sondage 1 : état 3. Arase supérieure des fondations du mur gouttereau occidental de l'église Saint-Lazare réalisées en grand appareil.**

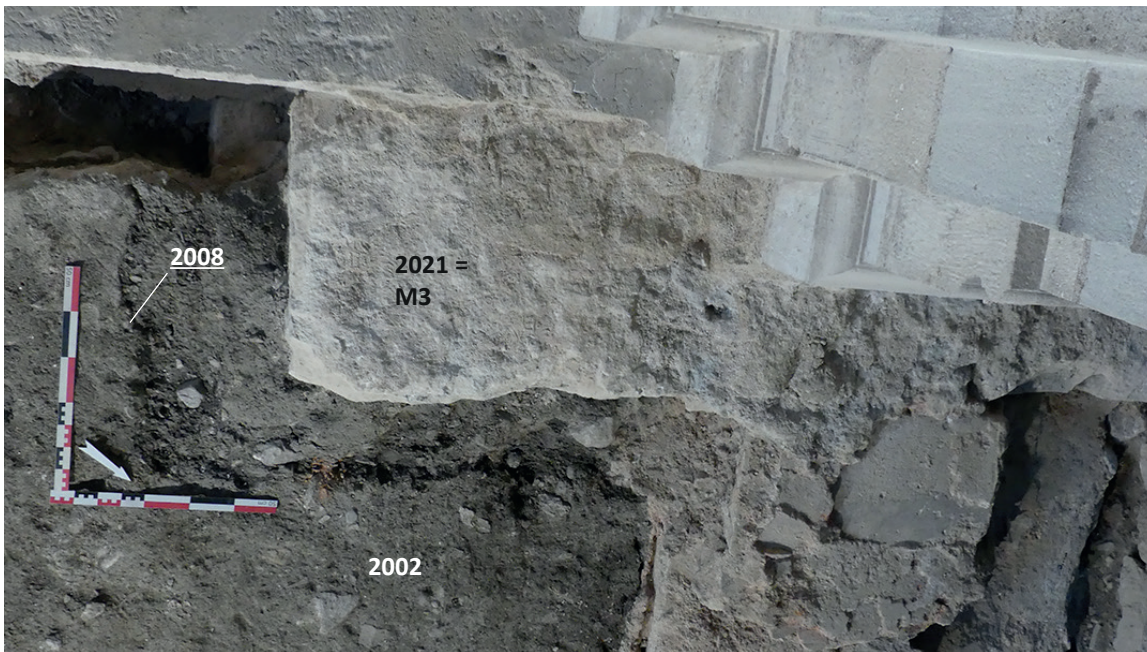
**Fig. 61. Sondage 2 : état 3. Massif de fondation 2021 (M3) d'époque romane de la pile M7. Sa tranchée de fondation 2008 dans 2002 est visible.**

Sous la pile M7, partiellement reprise au cours du XIX<sup>e</sup> s., le massif de fondation maçonné a été dégagé en plan (M3 = M22) et sa tranchée de fondation 2008, qui débord d'environ 30 cm des limites du massif maçonné, recoupe clairement la couche de terre brune 2002 de l'état 2 (fig. 61-62). Ce massif est composé de blocs parallélépipédiques en grès de grand appareil, observés sur deux assises superposées. L'assise inférieure, partiellement perçue lors de la fouille de la tranchée de fondation 2006 de l'état 6, est débordante de 6 cm environ (fig. 63). Les blocs observés mesurent en moyenne 0,90 x 0,65 m pour une épaisseur de l'ordre de 0,35 m. Le mortier qui lie les blocs n'est pas visible, recouvert par un enduit plus récent. Le massif de fondation adopte un plan carré de 2,60 m de côté. Son sommet apparaît à 367,51 m NGF.
