*AUTUN- (Saône-et-Loire) intra-muros*  
*Cathédrale Saint-Lazare*  
*(7<sup>ème</sup> travée de la nef et ses collatéraux)*

## **Projet de restauration, d'installation d'un chauffage par le sol et de mise en valeur intérieure de la nef et du transept**

### **Rapport de diagnostic archéologique Volume de texte (1 / 2)**

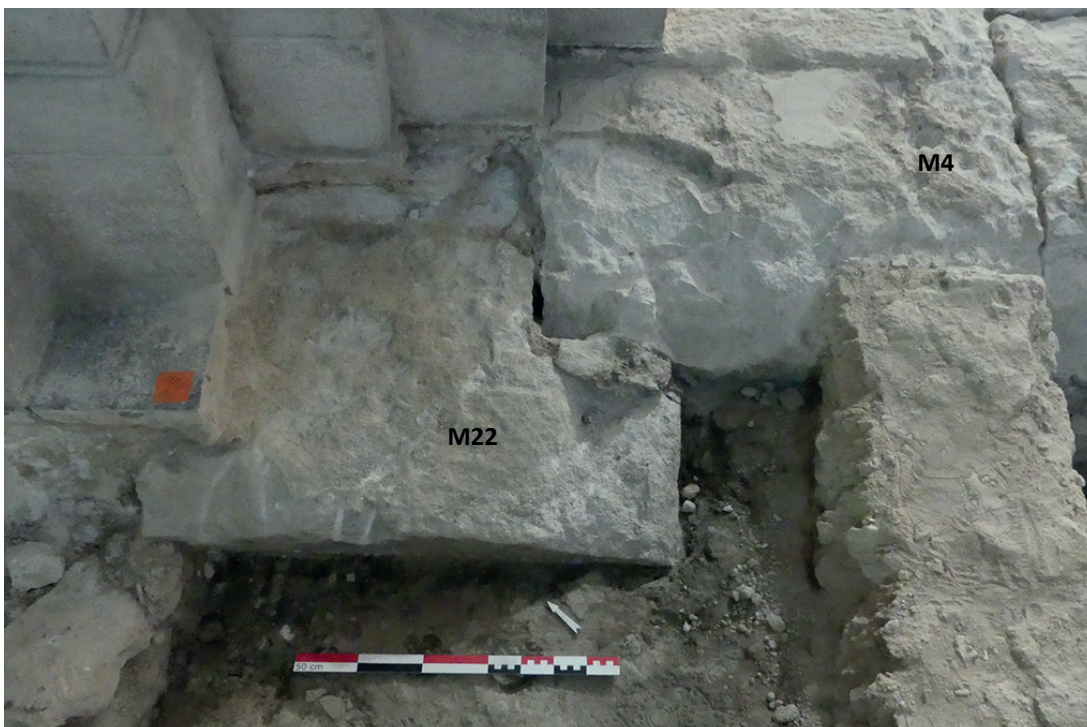
**Fig. 62. Sondage 2 : état 3. Massif de fondation M22 d'époque romane de la pile M7 (équivalent M3).**  
Cliché Y. Labaune en direction du nord-est.

Sous la pile M7, partiellement reprise au cours du XIX<sup>e</sup> s., le massif de fondation maçonné a été dégagé en plan (M3 = M22) et sa tranchée de fondation 2008, qui débord d'environ 30 cm des limites du massif maçonné, recoupe clairement la couche de terre brune 2002 de l'état 2 (fig. 61-62). Ce massif est composé de blocs parallélépipédiques en grès de grand appareil, observés sur deux assises superposées. L'assise inférieure, partiellement perçue lors de la fouille de la tranchée de fondation 2006 de l'état 6, est débordante de 6 cm environ (fig. 63). Les blocs observés mesurent en moyenne 0,90 x 0,65 m pour une épaisseur de l'ordre de 0,35 m. Le mortier qui lie les blocs n'est pas visible, recouvert par un enduit plus récent. Le massif de fondation adopte un plan carré de 2,60 m de côté. Son sommet apparaît à 367,51 m NGF.

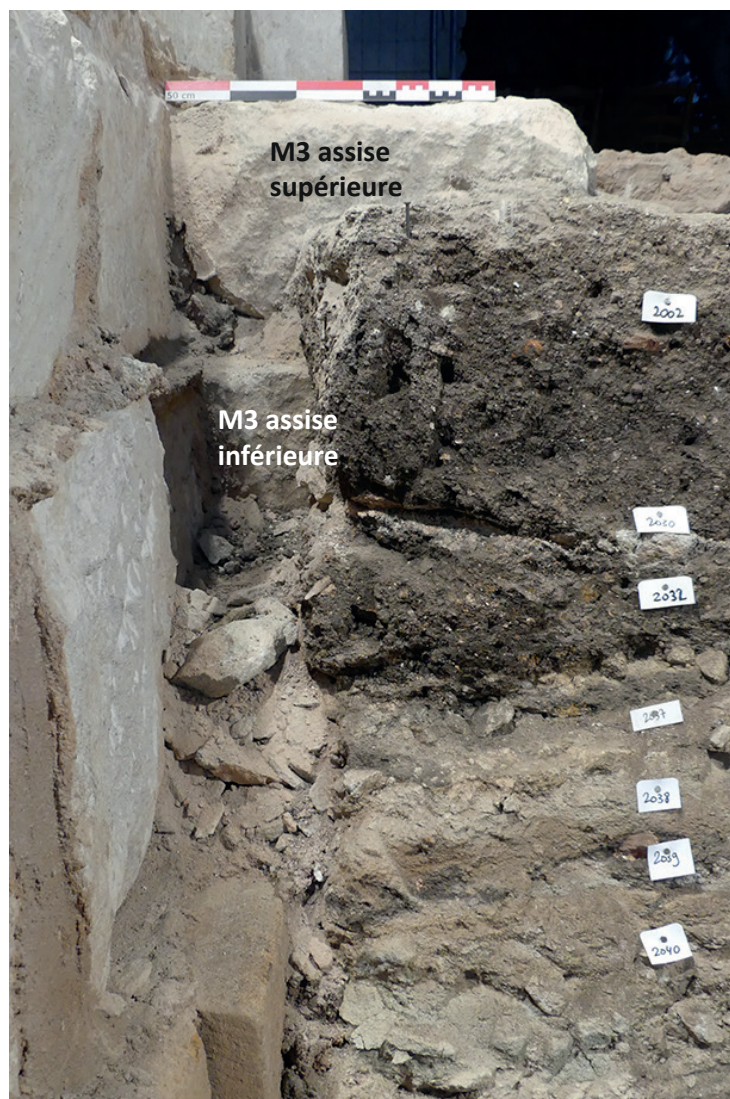
**Fig. 63. Sondage 2 : état 3. Massif de fondation M3 d'époque romane de la pile M7 (équivalent M22) : on observe les deux assises de grand appareil superposées au niveau de la tranchée de fondation 2006 de l'état 6.**

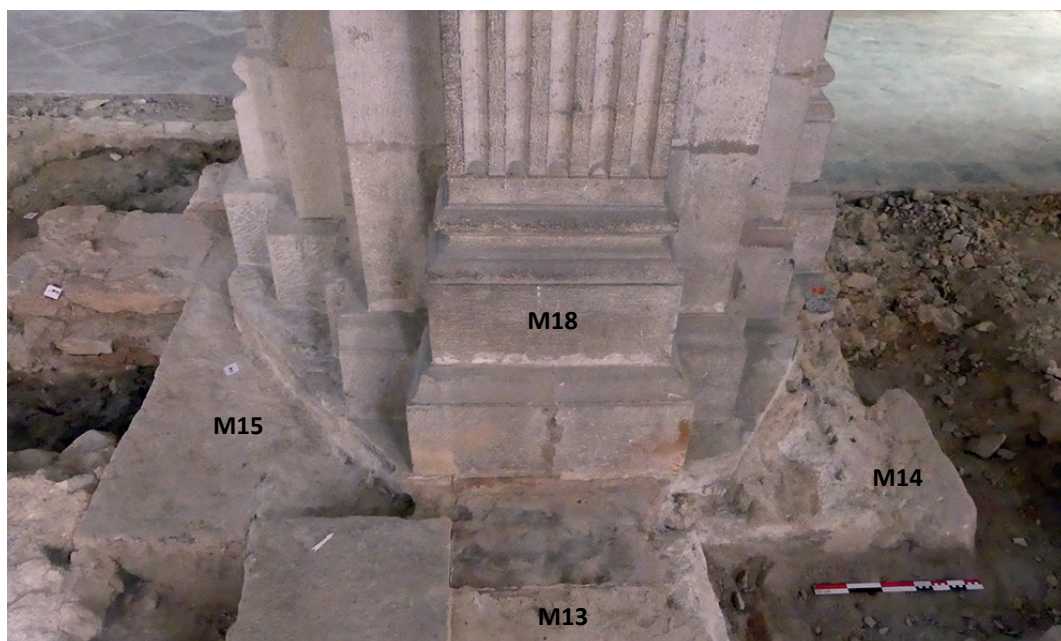
**Fig. 64. Sondage 3 : état 3. Massif de fondation M14=M15 d'époque romane de la pile M18 en grand appareil.**  
Cliché T. Dessolin en direction du nord-ouest.

Une situation analogue a été rencontrée sous la pile M18 partiellement reprise également au cours du XIX<sup>e</sup> s. (**fig. 64**). Le massif de fondation (M14 = M15) est composé de blocs de grand appareil en grande partie masqués par une couche de mortier sableux ocre jaune. Seule l'assise supérieure a pu être observée. Il adopte lui aussi un plan carré de 2,60 m de côté. Son sommet apparaît à 367,48 m NGF.

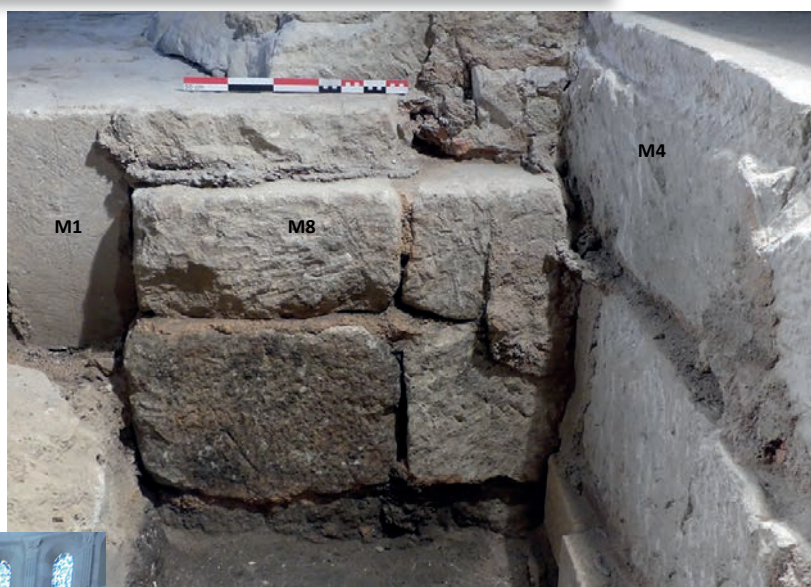
**Fig. 65. Sondage 2 : état 3. Massif de fondation M8 d'époque romane de la pile M6 en grand appareil (au moins trois assises sont superposées) enchâssé dans les massifs du XIX<sup>e</sup> s.**  
Cliché Y. Labaune en direction du sud-est.

Sous la pile M6, entièrement reconstruite au XIX<sup>e</sup> s. en lieu et place de la pile romane, le massif de fondation originel M8 a été partiellement perçu en coupe, complètement enchâssé dans les maçonneries de renfort édifiées au XIX<sup>e</sup> s. (cf. état 6) (**fig. 65**). Trois assises ont été observées, composées de blocs de grès quadrangulaires en grès (haut. 0,30 à 0,40 m ; larg. : 0,35 à 0,55 m). L'un d'eux présente un cadre d'anathyrose dont les traces d'outils sont très émoussées, il pourrait s'agir d'un remploi gallo-romain. Les blocs sont liés par un mortier orangé assez pulvérulent, analogue visuellement à celui du mur gouttereau occidental de l'église Saint-Lazare (M9 = 1007, cf. supra). L'extrémité orientale du massif M8 est nette et semble d'origine, il ne semble pas s'agir d'un recoupement par les infrastructures du XIX<sup>e</sup> s. Le massif de fondation pourrait être quadrangulaire, à l'instar de M3=M22 et de M14=M15, ses dimensions précises demeurent inconnues ; il pourrait être légèrement plus grand que les massifs de M7 et M18. Son sommet apparaît à 367,10 m NGF.

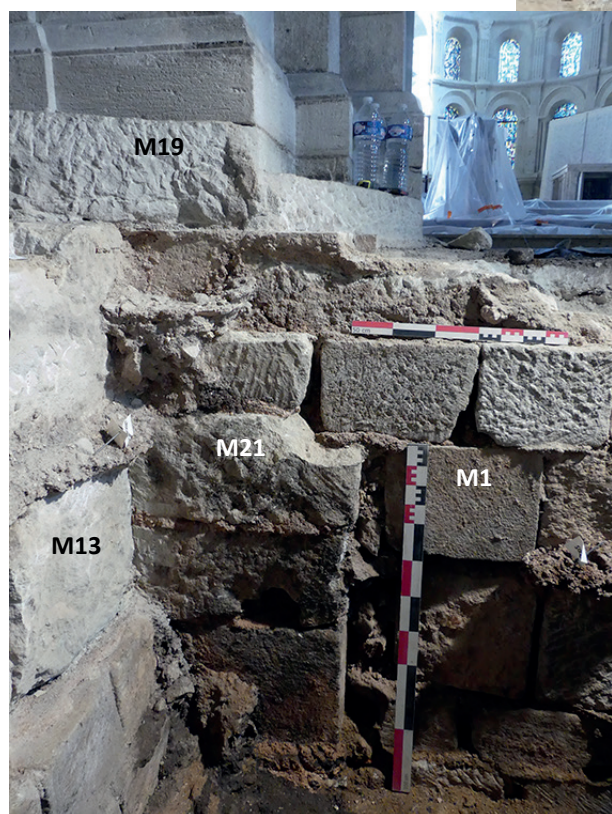
**Fig. 66. Sondage 3 : état 3. Massif de fondation M21 d'époque romane de la pile M19 en grand appareil (au moins cinq assises sont superposées) enchâssé dans les massifs du XIX<sup>e</sup> s.**  
Cliché T. Dessolin en direction du sud-est.

Sous la pile M19, entièrement reconstruite au XIX<sup>e</sup> s. en lieu et place de la pile romane, le massif de fondation originel M21 a lui aussi été partiellement perçu en coupe, complètement enchâssé dans les maçonneries de renfort édifiées au XIX<sup>e</sup> s. (cf. état 6) (**fig. 66**). Cinq assises ont été observées, composées de blocs de grès quadrangulaires en grès (haut. 0,15 à 0,35 m ; larg. : sup. à 0,50 m). Les blocs sont liés par un mortier orangé assez pulvérulent qui ressemble à celui du massif M8 et du mur gouttereau occidental de l'église Saint-Lazare (M9 = 1007, cf. supra). L'extrémité occidentale du massif M21 est nette et semble d'origine, il ne semble pas s'agir d'un recoupement par les infrastructures du XIX<sup>e</sup> s. Le massif de fondation pourrait être quadrangulaire, à l'instar de M3=M22 et de M14=M15, ses dimensions précises demeurent inconnues ; il pourrait être légèrement plus grand que les massifs de M7 et M18. Son sommet apparaît à 367,40 m NGF.

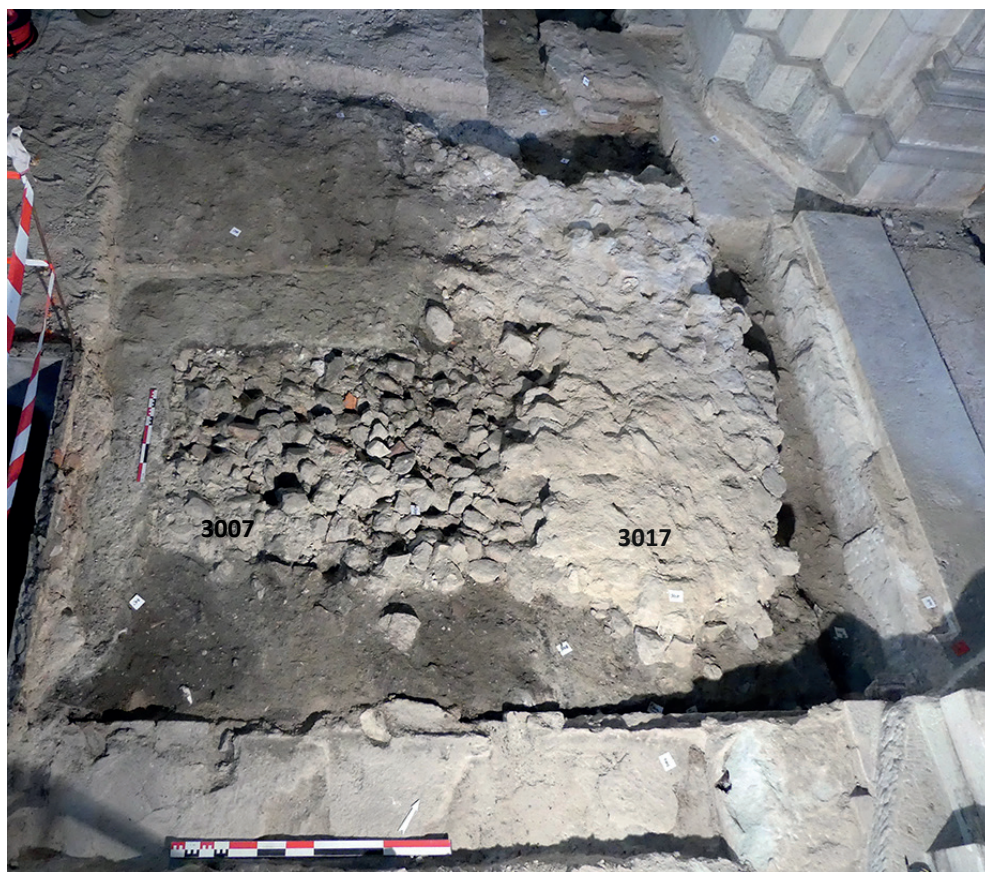
**Fig. 68. Sondage 3 : état 3. Massif de fondation 3007 = 3017, lié au mortier en partie supérieure, radier de fondation d'un sol d'époque romane dont la surface a été desquamée ?**  
Cliché T. Dessolin en direction du nord-ouest.

D'une trentaine de centimètres d'épaisseur au total, cet empierrement est installé au sommet de la couche brune 3006 = 3011 qui scelle les niveaux de construction de l'église Saint-Lazare (état 2). Il est composé en partie inférieure d'un ensemble de blocs de grès bruts d'environ 0,20 m de côté et de fragments de TCA jointifs (3017) (**fig. 68**) et en partie supérieure de blocs de grès bruts d'une dizaine de centimètres de côté qui sont cette fois-ci noyés dans un mortier jaune très solide (3007) (**fig. 69**). On relèvera que l'empierrement maçonné 3007 dont il était question précédemment vient au contact du massif de fondation M15 de la pile M18 sans toutefois le recouvrir : ces structures pourraient être synchrones (**fig. 70**).

L'aspect de 3007=3017, conservé sur une dizaine de mètres carrés, suggère d'avoir affaire à un solide radier de fondation qui a été recoupé à l'est et au sud par les tranchées de construction 3004 et 3008 de l'état 6 et qui a été arrachée à l'ouest, peut-être aussi lors de travaux de restructuration de l'état 6. L'absence de limites bien caractérisées ainsi que la taille importante du lambeau conservé suggèrent d'écarter l'hypothèse d'un aménagement ponctuel comme une fondation d'autel. Ces éléments nous invitent plutôt à interpréter ces vestiges comme les restes d'un sol de circulation à l'intérieur de la nef dont le pavement aurait été arraché (il n'en resterait rien, pas même le négatif des dalles), ainsi qu'une bonne partie de son radier. Le sommet de ce radier apparaît vers 367,40 m NGF.

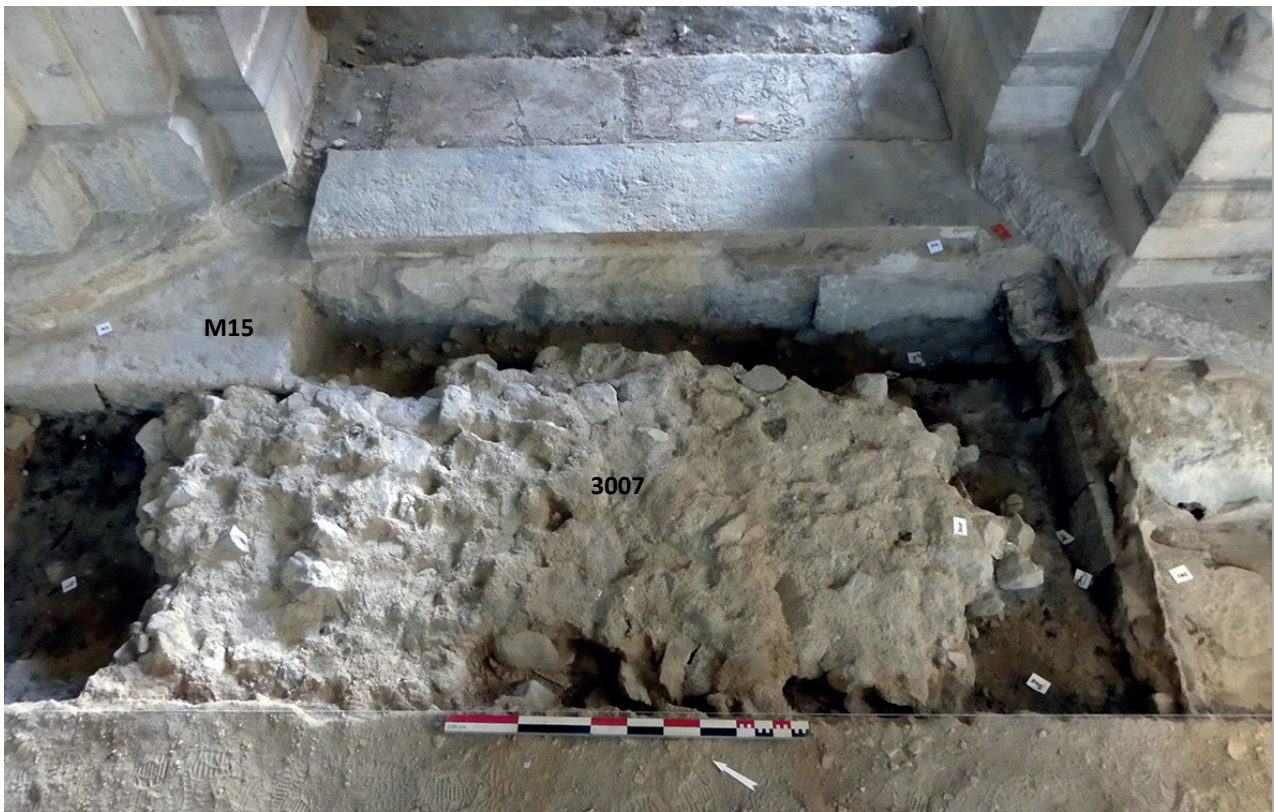
**Fig. 69. Sondage 3 : état 3. Vue de détail de 3007 (blocs liés au mortier).**  
Cliché T. Dessolin en direction du nord-est.

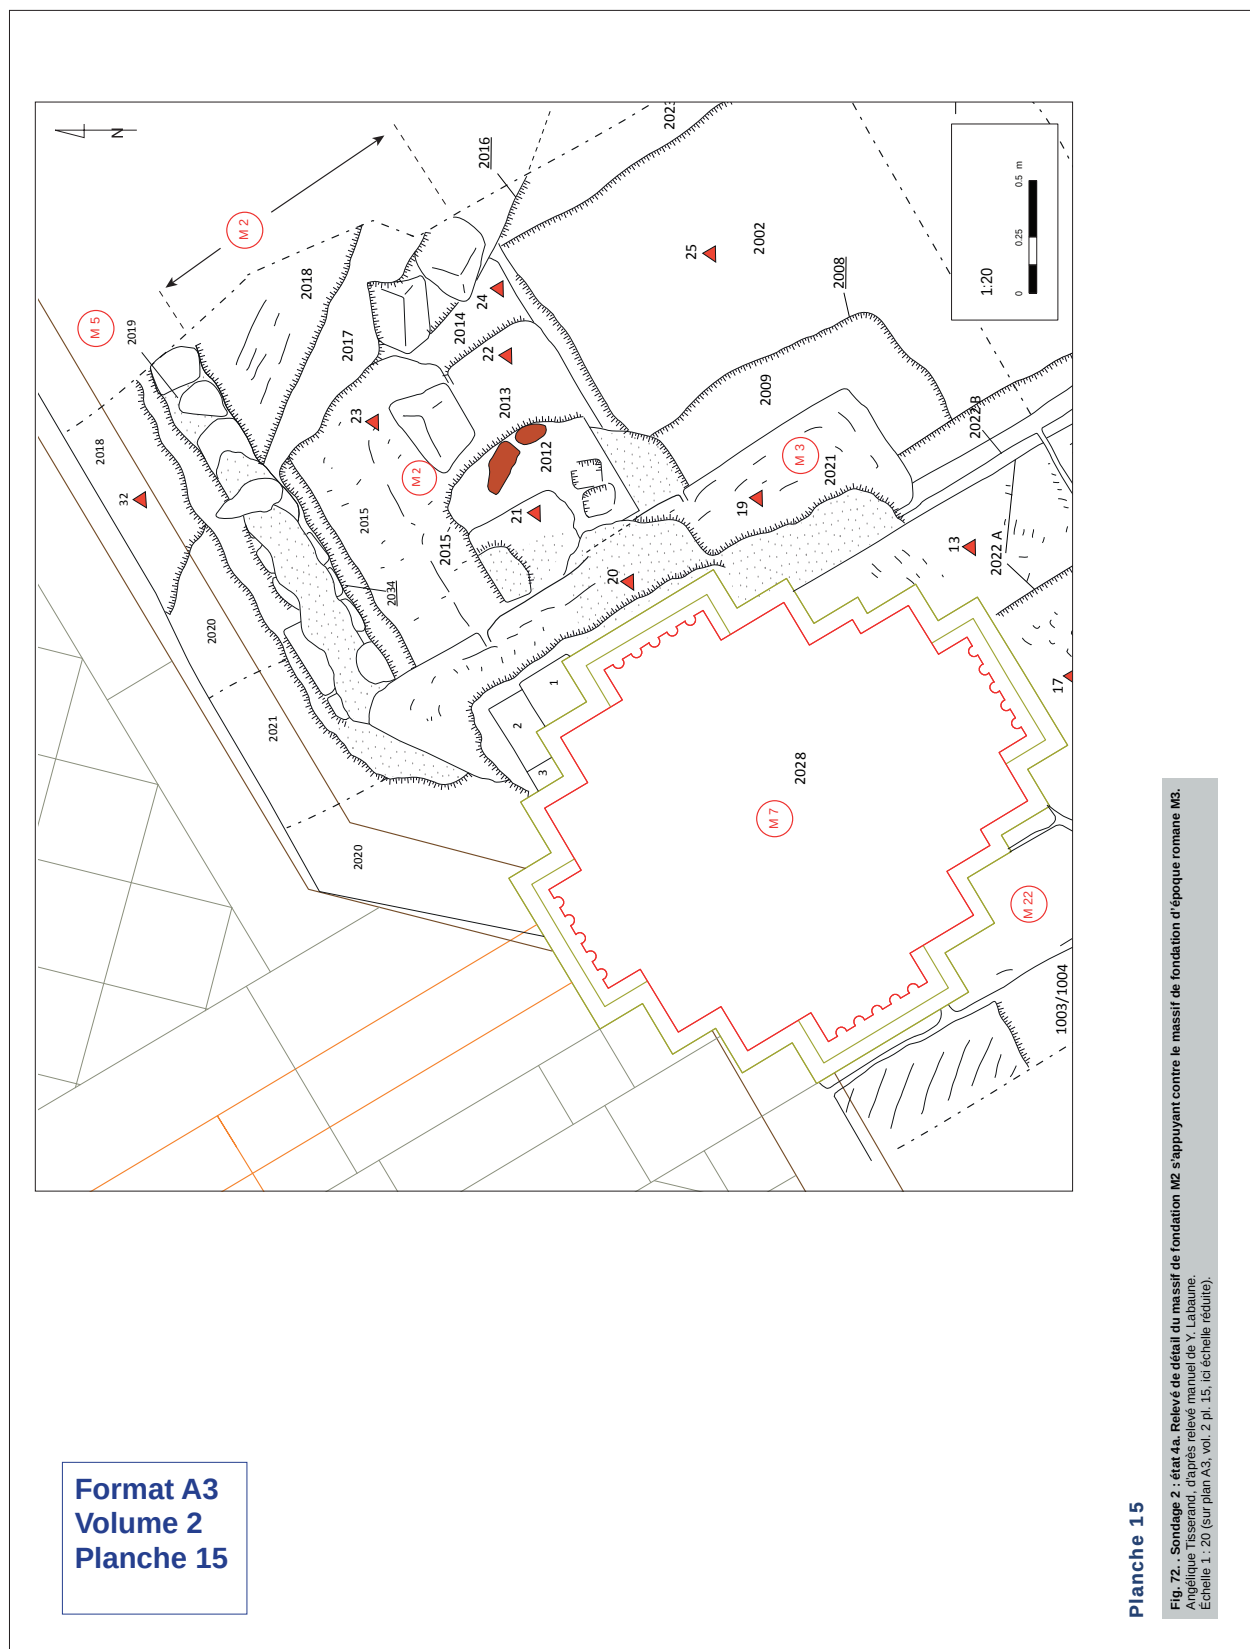
**Fig. 72. Sondage 2 : état 4a. Relevé de détail du massif de fondation M2 s'appuyant contre le massif de fondation d'époque romane M3.**  
Angélique Tisserand, d'après relevé manuel de Y. Labaune. Échelle 1 : 20 (sur plan A3, vol. 2 pl. 15, ici échelle réduite).

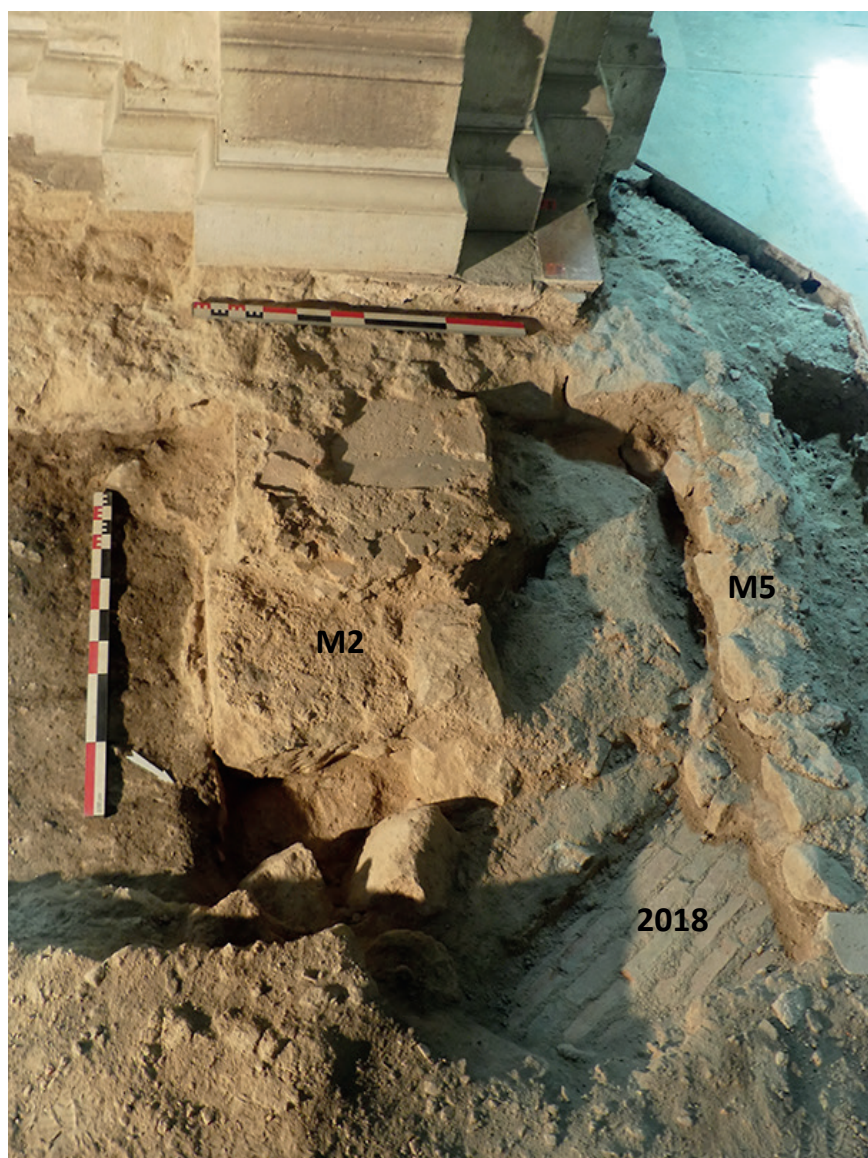
**Fig. 74. Sondage 2 : état 4a. Vue de détail du massif de fondation M2 s'appuyant contre le massif de fondation d'époque romane M3. On voit que le massif est coupée par le réseau de chauffage du XIX<sup>e</sup> s. dont on aperçoit l'extrados (2018).**  
Cliché Y. Labaune pris en direction du sud-ouest.

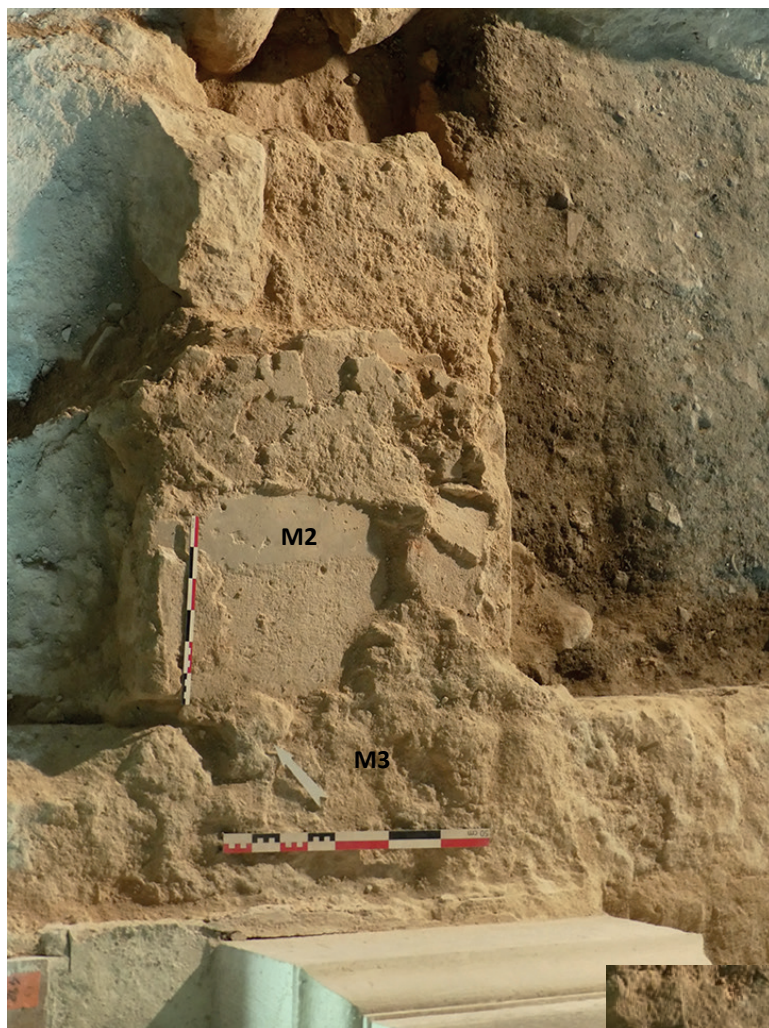
**Fig. 75. Sondage 2 : état 4a. Vue de détail du massif de fondation M2 s'appuyant contre le massif de fondation d'époque romane M3.**

Cliché Y. Labaune zénithal.

En revanche 2012, l'assise supérieure de M2, est bien plus étroite que le massif de fondation sur lequel elle repose (**fig. 75**). D'une largeur de 0,75 m, elle affleure sous le dallage actuel et est construite à partir de fragments de terres cuites architecturales et de blocs, dont une dalle bouchardée en remploi (**fig. 76**). Le massif de fondation et l'assise supérieure de M2 sont liés à un même mortier de couleur rose, très solide, suggérant une seule et même phase de construction. Son sommet se situe à 367,50 m NGF.

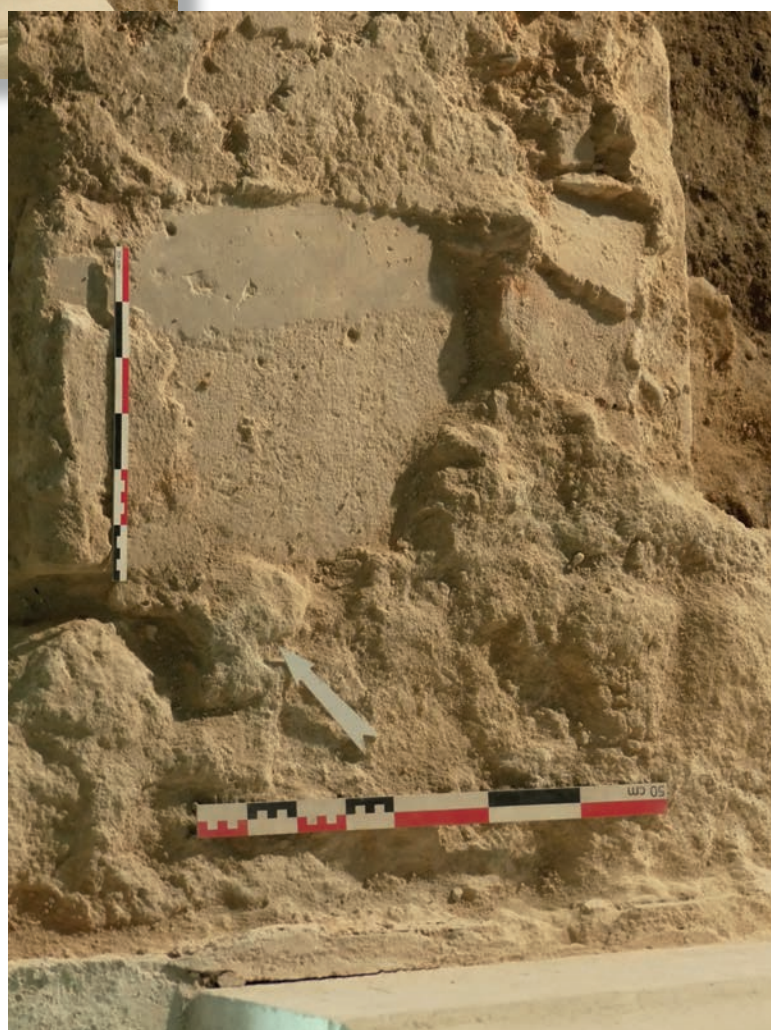
**Fig. 76. Sondage 2 : état 4a. Vue de détail du bloc bouchardé en remploi dans M2.**

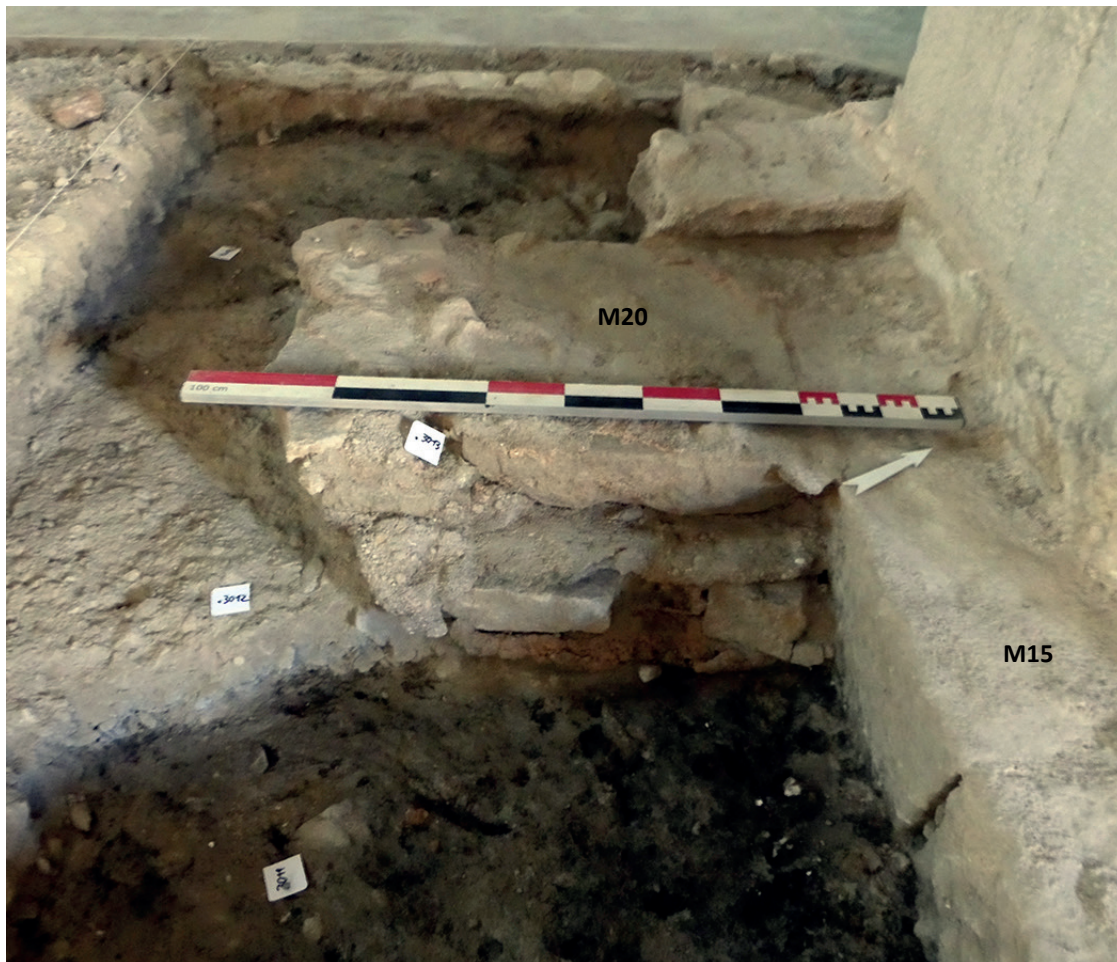
**Fig. 77. Sondage 2 : état 4a.Élévation de M20, peut-être le prolongement de M2, reposant simplement sur la couche de terre brune 3012 visible au premier plan.**  
Cliché T. Dessolin pris en direction du nord-ouest.

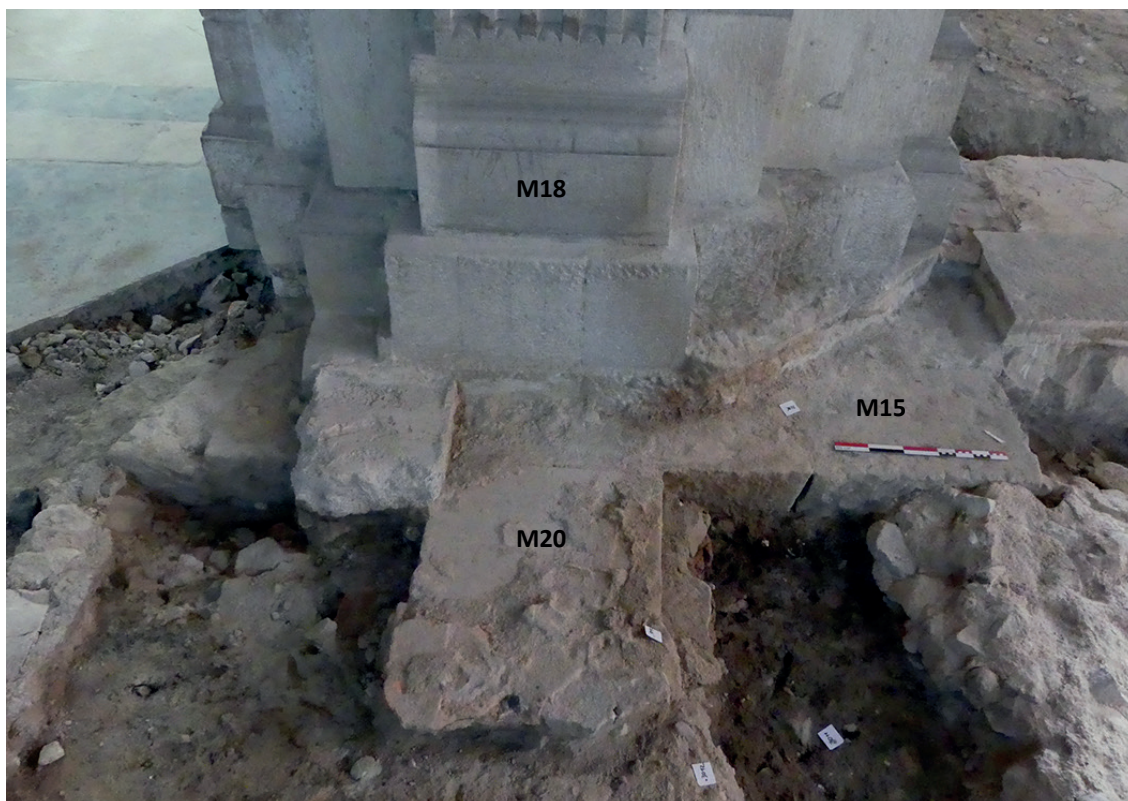
**Fig. 78. Sondage 2 : état 4a. M20, peut-être le prolongement de M2, vient buter contre M15 la fondation de M18 d'époque romane.**  
Cliché T. Dessolin pris en direction du nord-est.

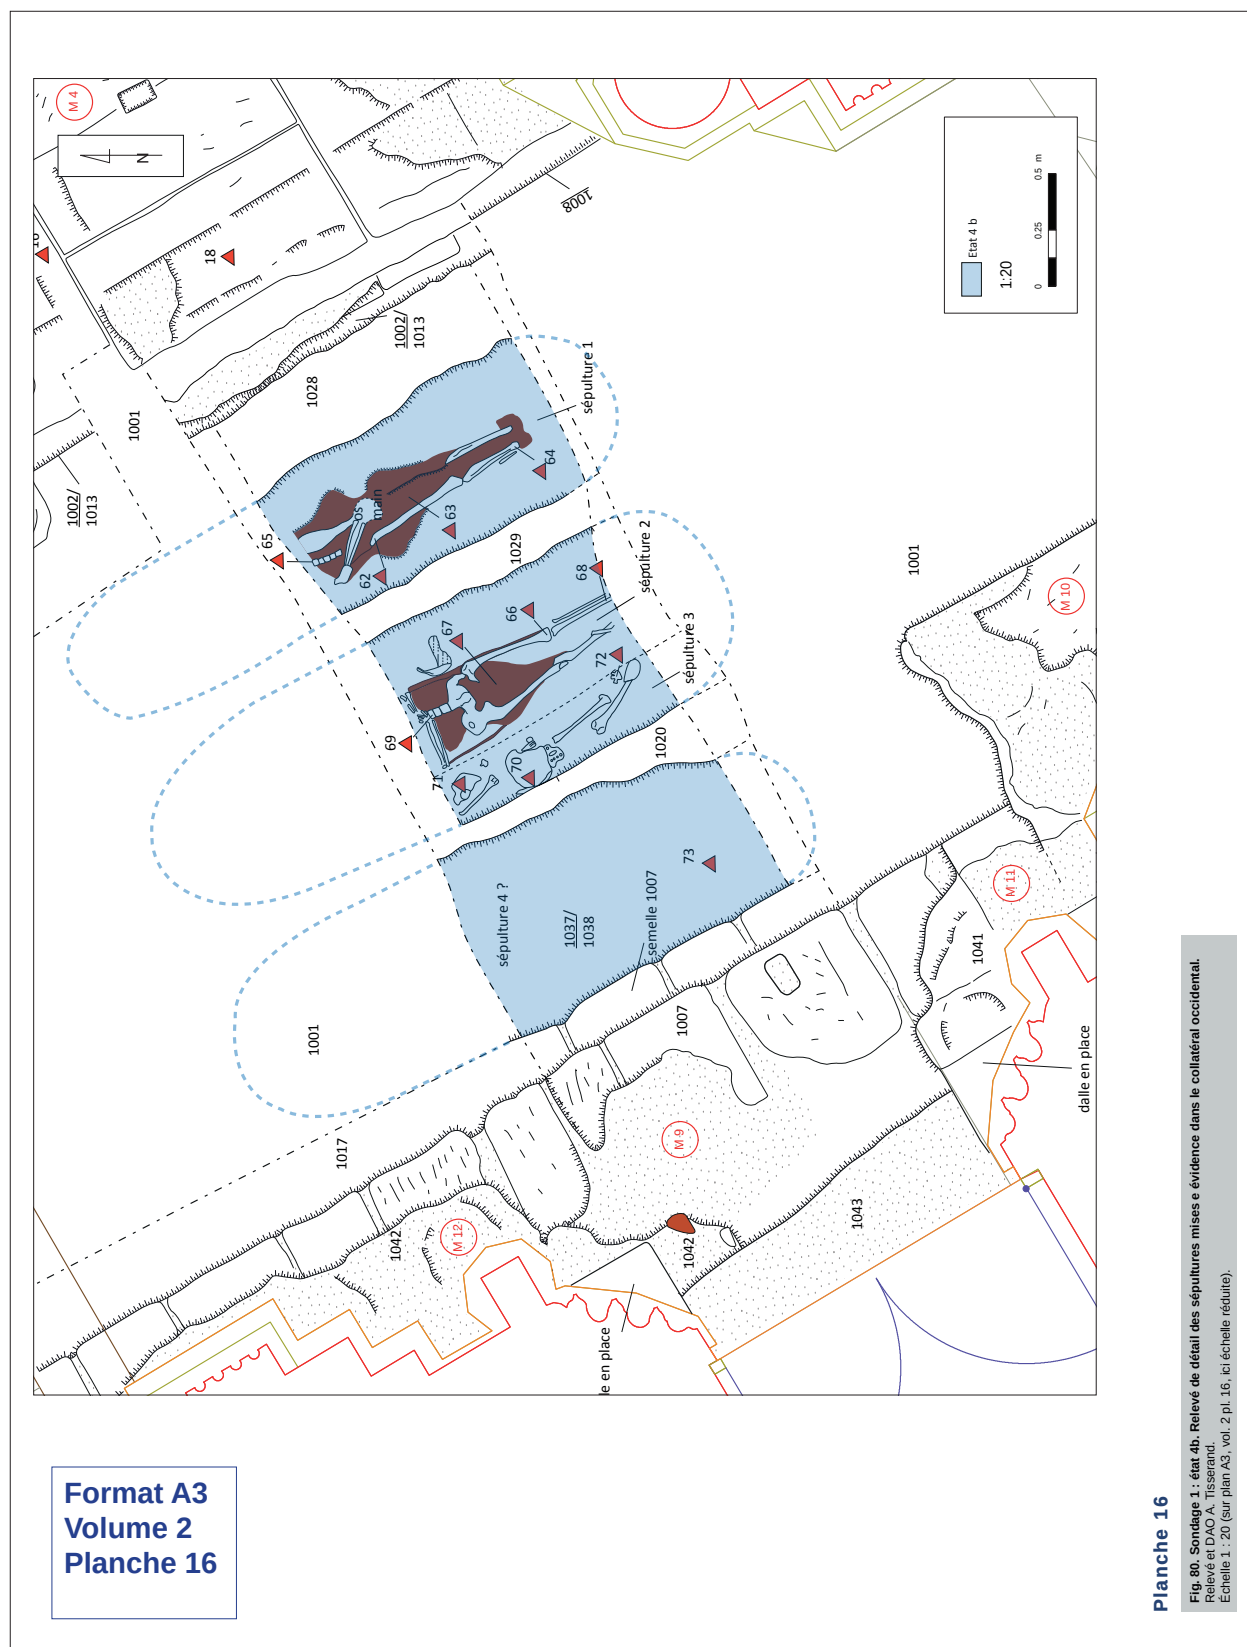
**Fig. 80. Sondage 1 : état 4b. Relevé de détail des sépultures mises e évidence dans le collatéral occidental.**

Relevé et DAO A. Tisserand. Echelle 1 : 20 (sur plan A3, vol. 2 pl. 16, ici échelle réduite).

Le sondage 1 a permis de rencontrer un ensemble de sépultures installées dans le bas-côté occidental, en façade de la chapelle dite de Clugny, la tête est orientée vers la nef et les pieds en direction du chœur (**fig. 80**). Les fosses sépulcrales recoupent les niveaux de construction de l'église Saint-Lazare de l'état 2 comme 1029, 1028, 1018 et 1003 (**fig. 49**). Ces sépultures apparaissent sensiblement à la même altitude, entre 366,30 et 366,40 m NGF, soit à environ 1,30 m sous le sol actuel (**fig. 81-82**). Elles ont fait l'objet d'une étude archéo-anthropologique réalisée par Carole Fossurier (Inrap) disponible en annexe 2 (cf. *infra*). On notera qu'elles n'ont été que partiellement dégagées, les membres inférieurs et la tête étant conservés sous la berme. Les ossements ont été laissés en place, à l'exception de ceux qui ont été extraits afin de réaliser des datations radiocarbones. Aucun mobilier d'accompagnement n'a été repéré.

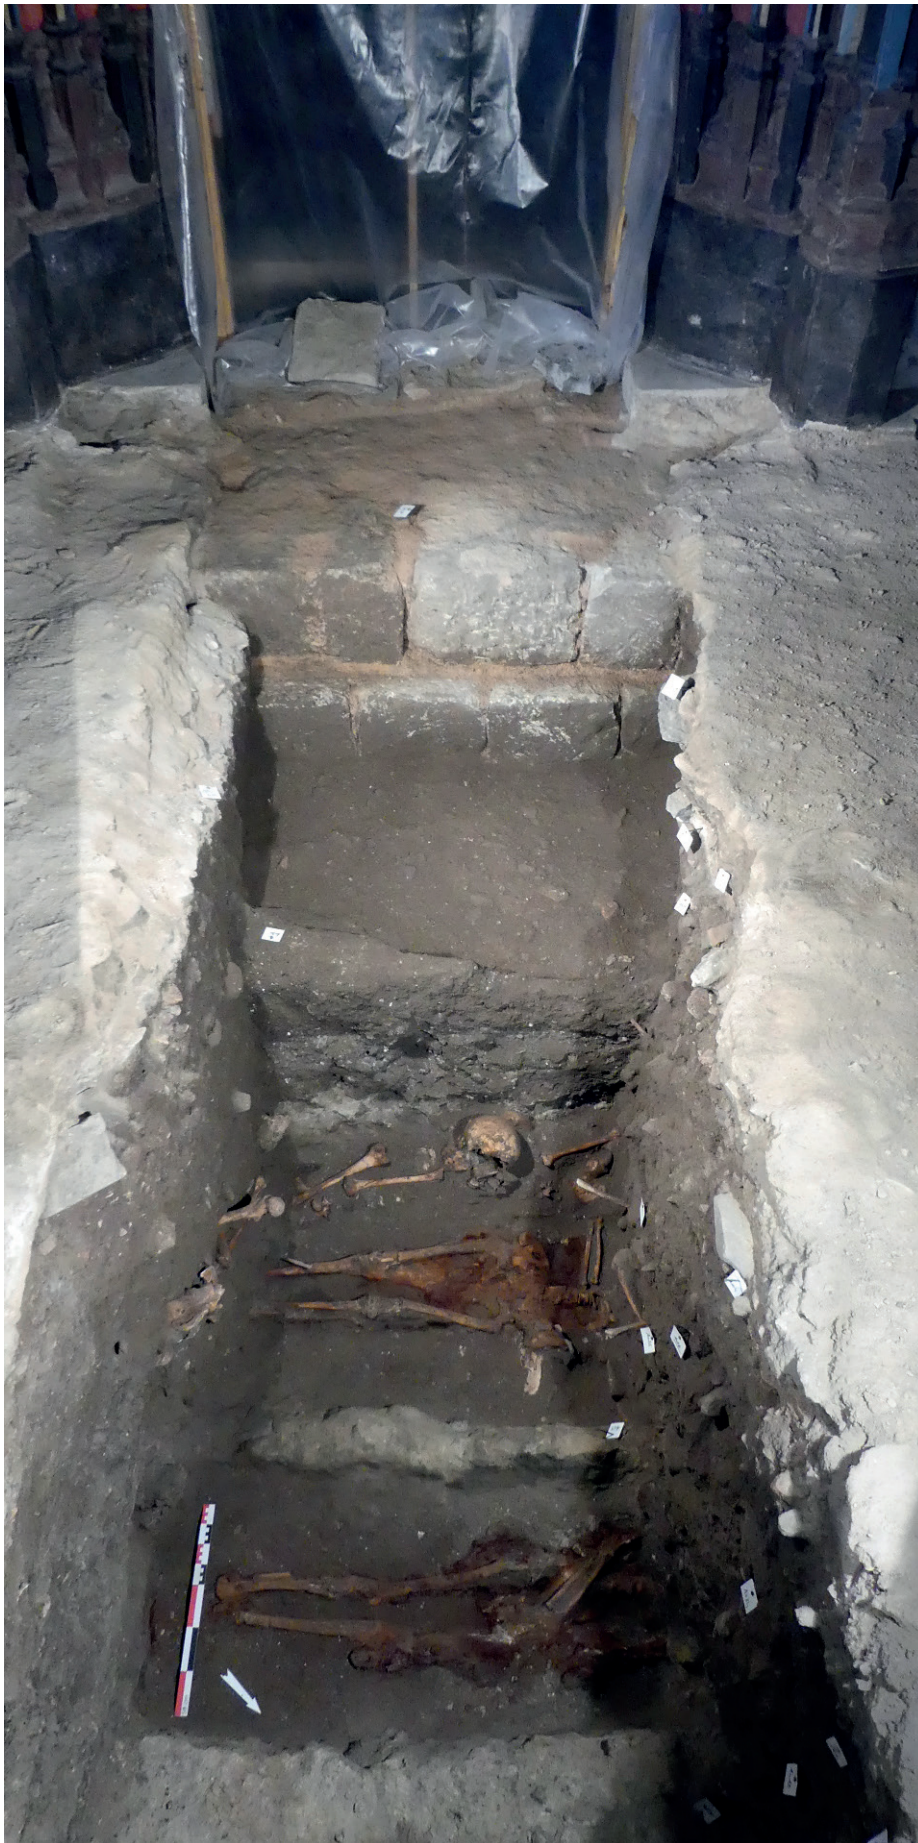
**Fig. 81. Sondage 1 : état 4b. Vue générale des trois inhumations mises en évidence dans le collatéral occidental. En arrière-plan la fondation du mur gouttereau occidentale de l'église Saint-Lazare et l'entrée dans la chapelle dite de Clugny. Cliché A. Tisserand pris en direction du sud-ouest.**

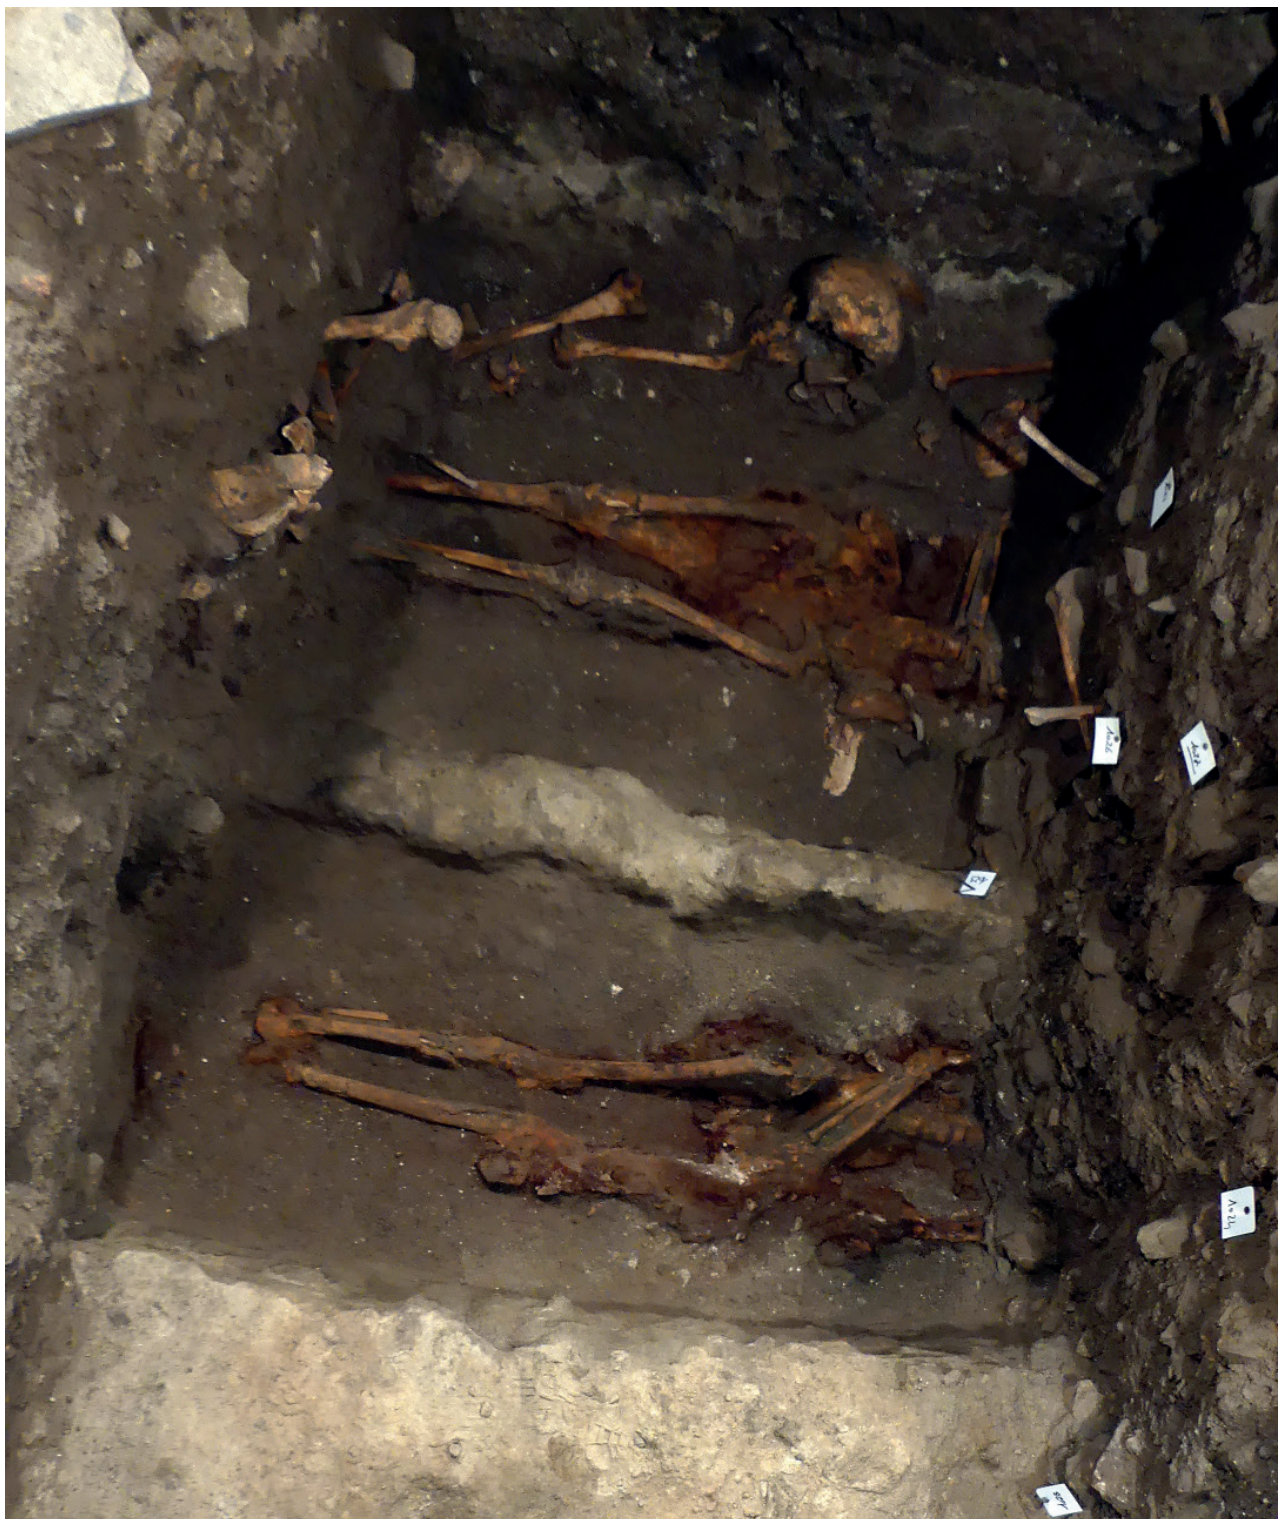
**Fig. 82. Sondage 1 : état 4b. Vue de détail des sépultures fouillées dans le collatéral occidental.**  
Cliché T. Dessolin pris en direction du sud-ouest.

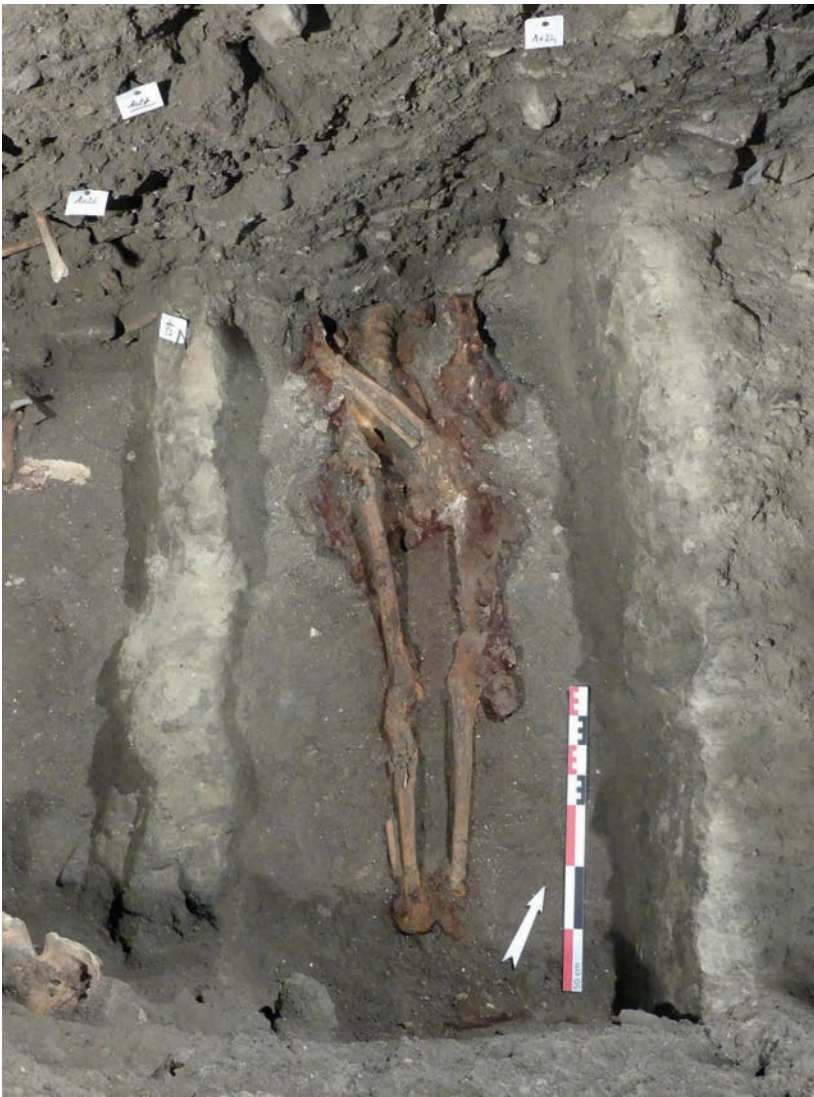
**Fig. 83. Sondage 1 : état 4b. Vue de détail de la sépulture 1.**  
Cliché zénithal A. Tisserand.

La sépulture 1 correspond à l'inhumation d'un sujet adulte de sexe indéterminé et seule sa partie inférieure a été dégagée dans le sondage du diagnostic. Il reposait sur le dos, les deux mains paraissent liées et ramenées au niveau du bassin (**fig. 83**). Les indices archéologiques indiquent que l'individu, peut-être installé dans un linceul selon les observations taphonomiques, a été inhumé dans un cercueil en bois de forme rectangulaire assemblé avec des clous en fer (**fig. 84**).

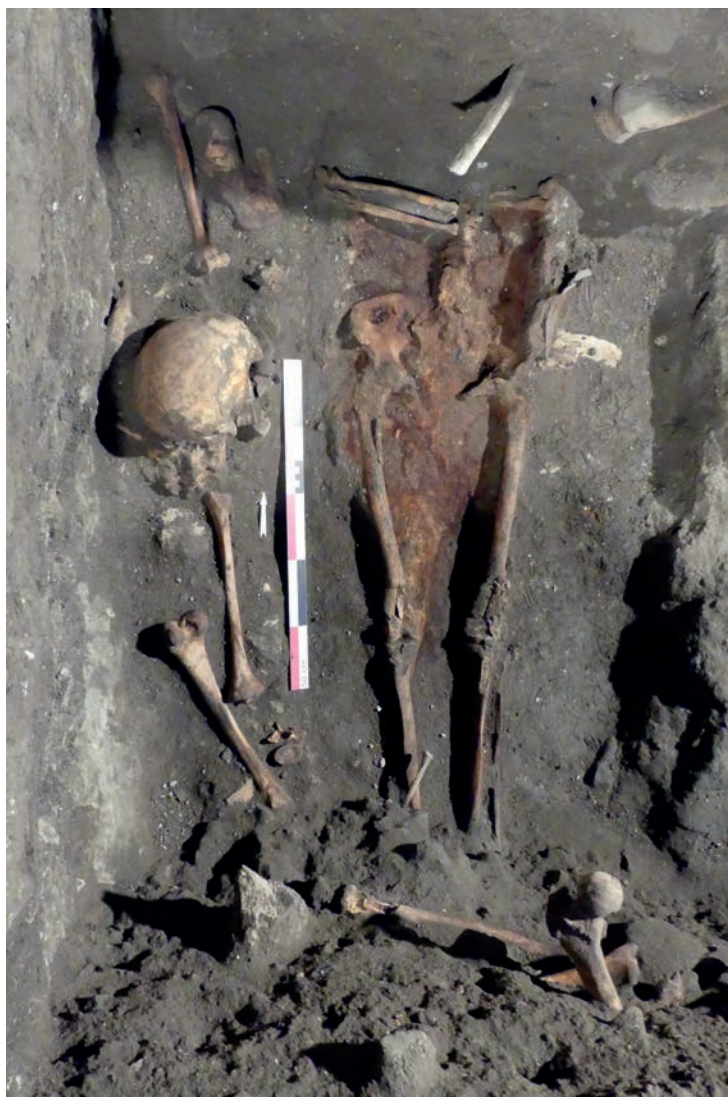
**Fig. 85. Sondage 1 : état 4b. Vue de détail de la sépulture 2 (inhumation) et de la sépulture 3 (réduction, à gauche du cliché).**  
Cliché zénithal A. Tisserand.

La sépulture 2 correspond à l'inhumation d'un sujet adulte probablement de sexe féminin, avec d'éventuels signes d'arthrose, et seule sa partie inférieure a été dégagée dans le sondage du diagnostic (**fig. 85**). Il reposait sur le dos, sa main droite ramenée au niveau du ventre. Les indices archéologiques indiquent que l'individu a été également inhumé dans un cercueil en bois de forme rectangulaire assemblé avec des clous en fer.

La sépulture 3 correspond à un ensemble d'os en réduction très probablement lié à l'installation de la sépulture 2 ; un seul creusement est observable pour les deux sépultures (**fig. 85, 86**).
