*AUTUN- (Saône-et-Loire) intra-muros*  
*Cathédrale Saint-Lazare*  
*(7<sup>ème</sup> travée de la nef et ses collatéraux)*

## **Projet de restauration, d'installation d'un chauffage par le sol et de mise en valeur intérieure de la nef et du transept**

### **Rapport de diagnostic archéologique Volume de texte (1 / 2)**

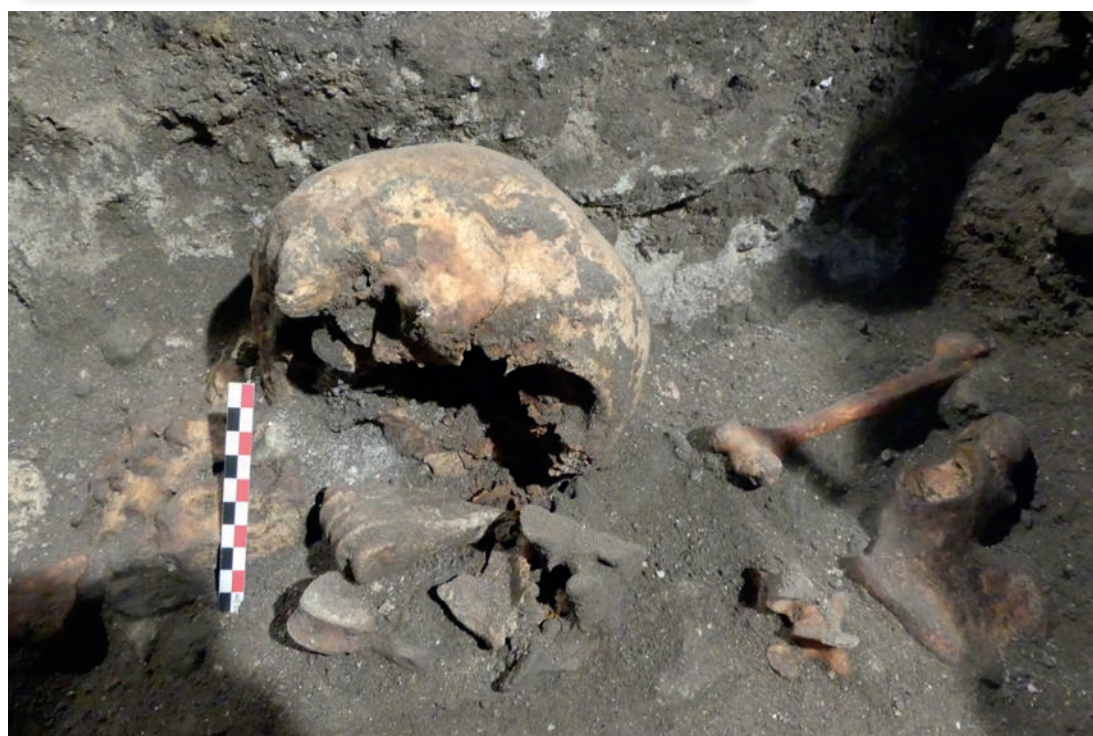
**Fig. 86. Sondage 1 : état 4b. Vue de détail de la sépulture 3 (réduction) : crâne posé sur un amas d'os.**  
Cliché A. Tisserand pris en direction de l'ouest.

La sépulture 3 correspond à un ensemble d'os en réduction très probablement lié à l'installation de la sépulture 2 ; un seul creusement est observable pour les deux sépultures (**fig. 85, 86**).

Ainsi les inhumations détectées dans le cadre de cette opération semblent former un ensemble cohérent et, au vu des modes d'inhumation et des positions respectives des individus, il est même probable que les deux défunts 1 et 2 aient été enterrés dans un temps rapproché. La réduction quant à elle semble avoir été effectuée « simplement », en poussant les os sur le côté et seul le crâne a fait l'objet d'un soin privilégié en étant posé au centre sur le plus important amas d'os ainsi créé (**fig. 86**).

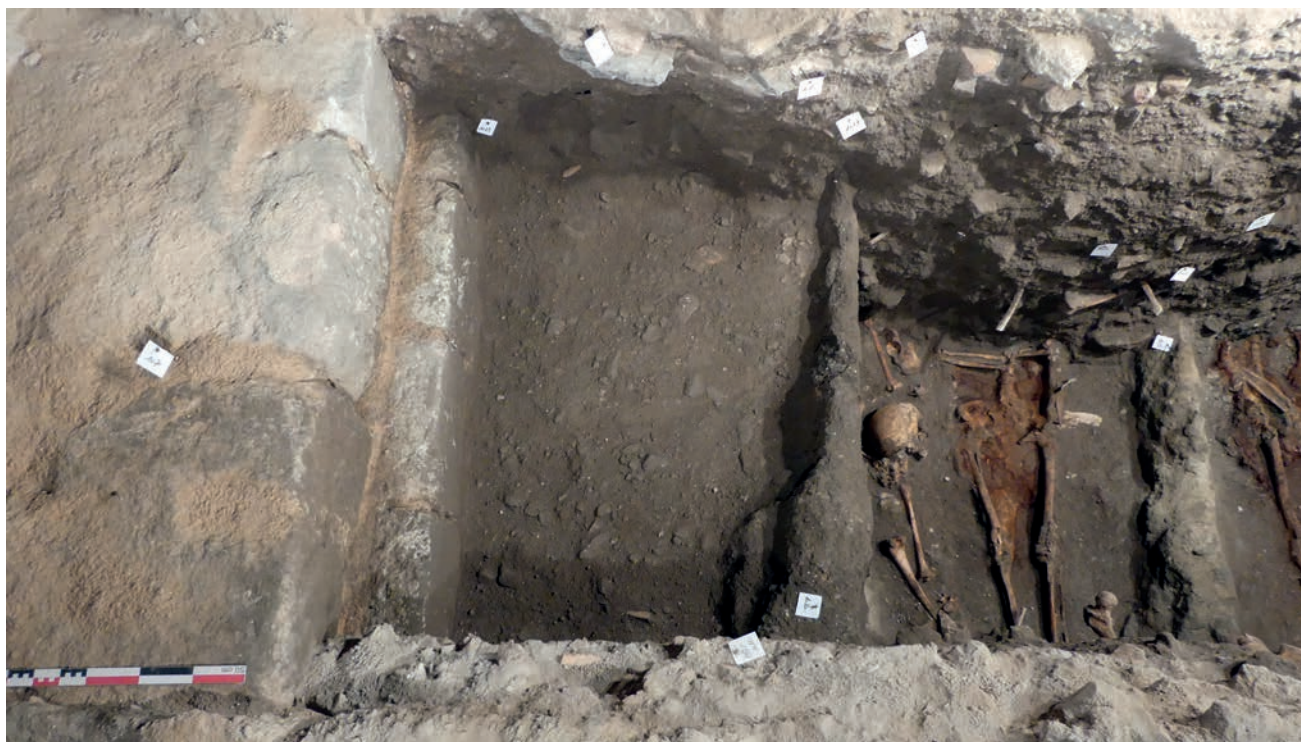
**Fig. 87. Sondage 1 : état 4b. Fosse oblongue non fouillée à l'ouest des sépultures 1 à 3. Il s'agit probablement d'une fosse d'inhumation installée le long du mur gouttereau.**

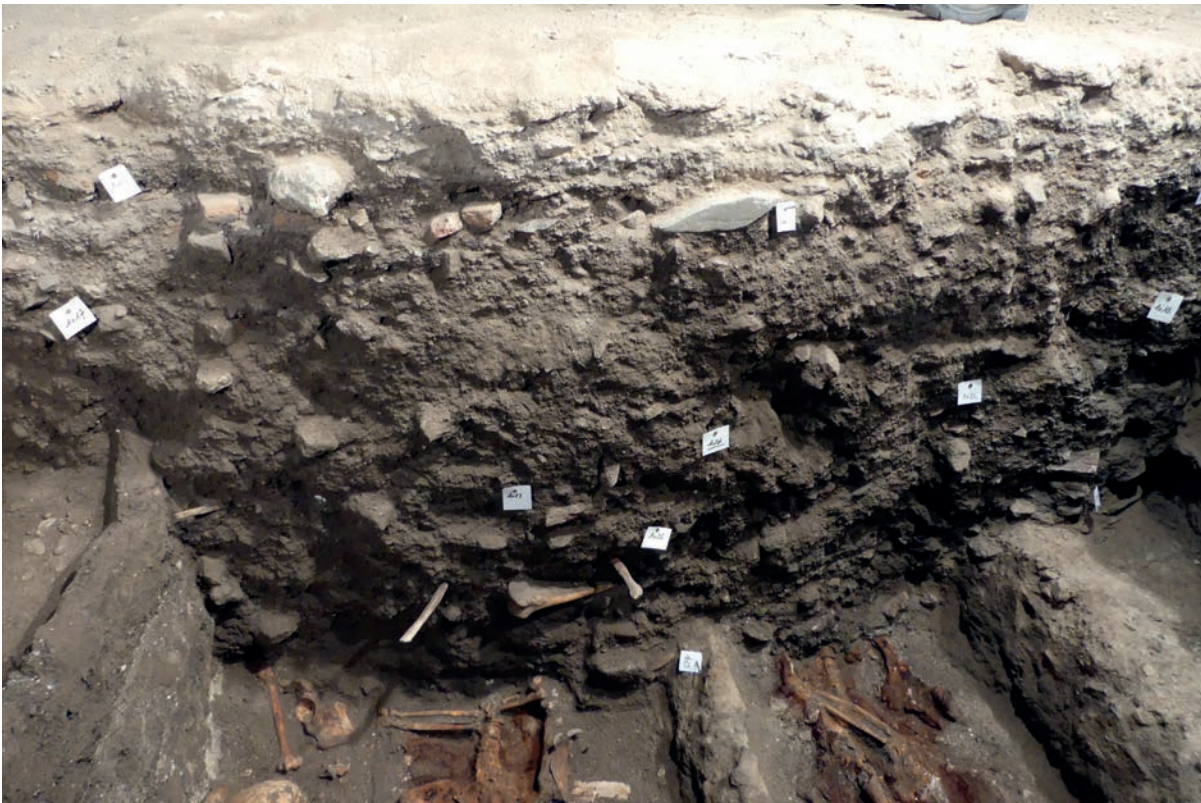
**Fig. 91. Sondage 1 : état 5. Fosse d'exhumation 1027 de sépultures initialement situées au-dessus des sépultures 1, 2 et 3 visible en coupe. On note la présence de nombreux ossements humains dans le comblement.**

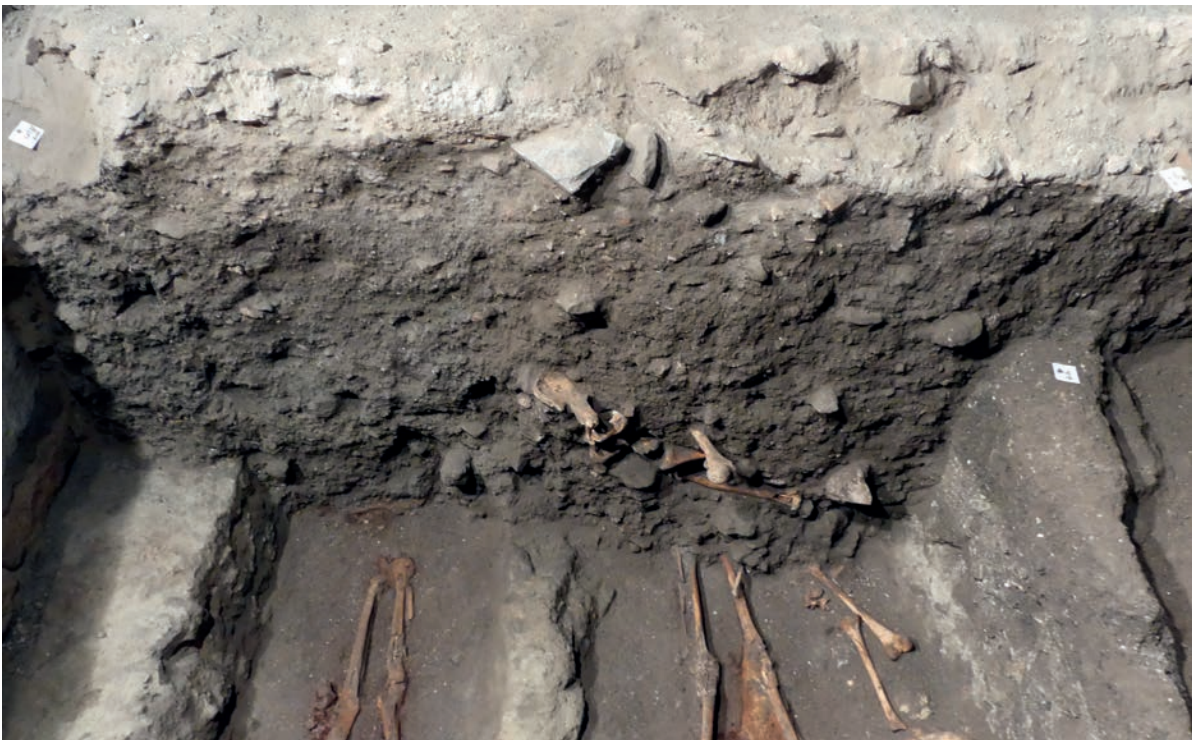
**Fig. 92. Sondage 1 : état 5. Fosse d'exhumation 1027 de sépultures initialement situées au-dessus des sépultures 1, 2 et 3 visible en coupe. On note la présence de nombreux ossements humains dans le comblement.**

Cette fosse a recoupé le comblement supérieur des fosses d'inhumation des sépultures 1, 2, 3 et 4 mais a laissé en place, in extremis semble-t-il, les ossements des défunts. Son comblement brun clair, est un limon meuble et homogène (1016=1017=1019=1023=1025=1026). Sa fouille manuelle a livré un lot conséquent, supérieur à une centaine d'exemplaires, de clous en fer conservant des traces de bois, d'aspects et dimensions comparables aux clous de cercueils des sépultures 1 et 2 (**fig. 93**). Elle a également fourni de très nombreux ossements humains, il a été possible de dénombrer pas moins de dix adultes et d'un immature « 5-7 ans ». Compte tenu de ces éléments, cette grande fosse semble liée à un épisode d'exhumation d'un ensemble de sépultures scellant initialement les sépultures 1, 2, 3 et 4.

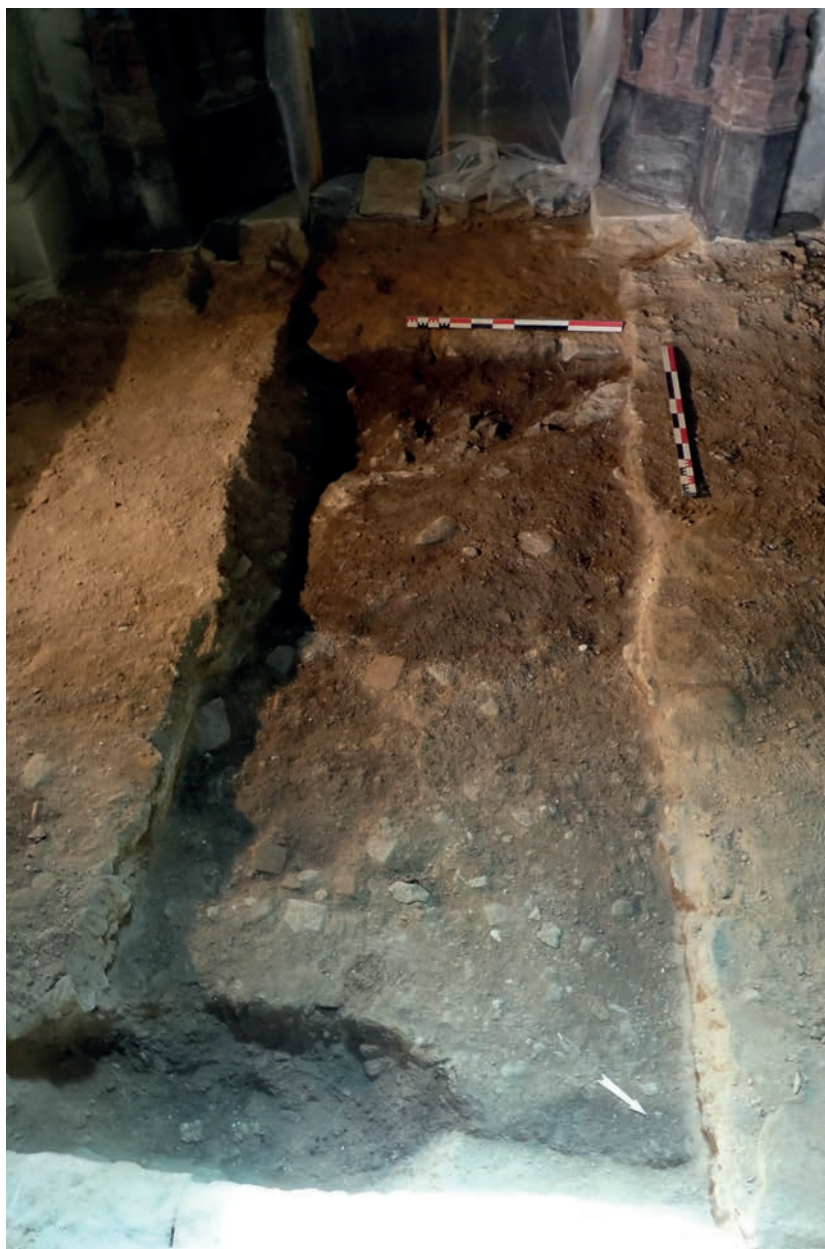
**Fig. 94. Sondage 1 : état 5. Vue générale de l'horizon stratifié riche en éclats de taille et fragments de lapidaire sculpté scellant l'ouverture de la fosse d'exhumation 1027.**  
Cliché A. Tisserand pris en direction du sud-ouest.

L'ouverture de la fosse 1027 est scellée par un ensemble de couches finement stratifiées, d'une quinzaine de centimètres d'épaisseur au total (1004, 1005, 1006, 1015) dont le sommet se situe à 367,40 m NGF (**fig. 90, 93-94**). Ces différentes couches ont la particularité d'être riches en éclats de pierre, parfois taillés, voire d'être scellées comme 1015 par une couche poudreuse blanche interprétée comme les stigmates d'un banc de sciage d'éléments lapidaires en calcaire (**fig. 95**). Dans le détail, la fouille de ces strates a livré des fragments de pavement en calcaire de type Comblanchien (1004, 1006), des fragments de sculpture en calcaire peut-être de la fin du Moyen-Age (1005) (**fig. 96**), des fragments sculptés en grès recouverts d'un badigeon (1005) (**fig. 97**), des éclats de taille en calcaire à gryphées de Curgy (1015) et un angle de bloc en calcaire tendre layé (1015). On relève également la présence de six fragments de verre à vitrail non décoré de couleur verte olivâtre (1004, 1006, 1015). Ces couches semblent en grande partie composées des rebuts d'un atelier lapidaire probablement en lien avec des travaux portant sur la chapelle de Clugny. La présence de cinq clous de cercueil (1015) et d'assez nombreux ossements humains appartenant à trois adultes (1004, 1006, 1015) suggère que ces travaux portant sur la chapelle de Clugny ont suivi de peu l'épisode d'exhumation.

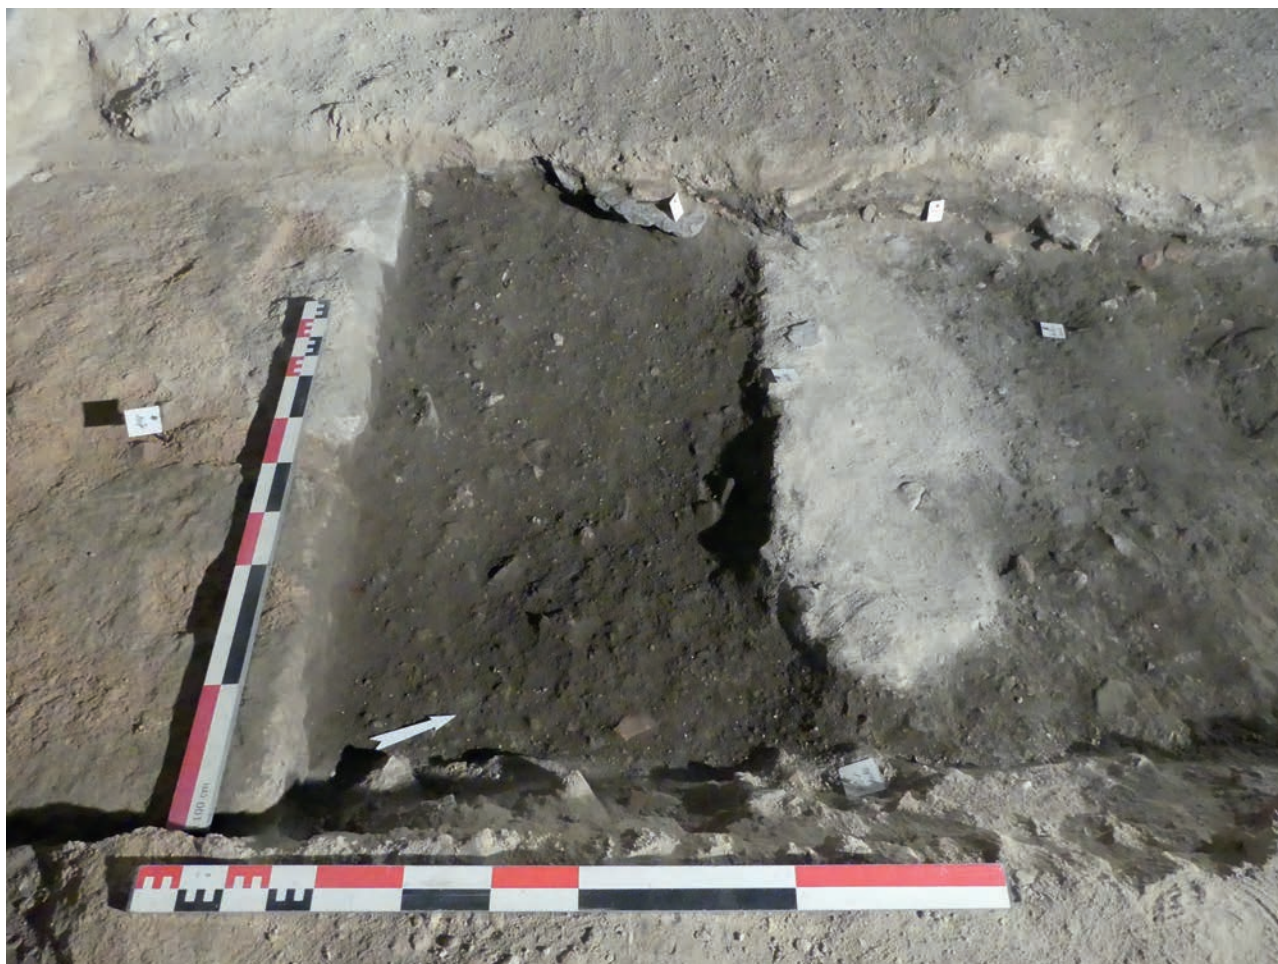
**Fig. 95. Sondage 1 : état 5. Vue de détail de la couche poudreuse blanche 1015 : déchets issus d'un banc de sciage d'éléments en calcaire ?**  
Cliché A. Tisserand pris en direction du nord-ouest.

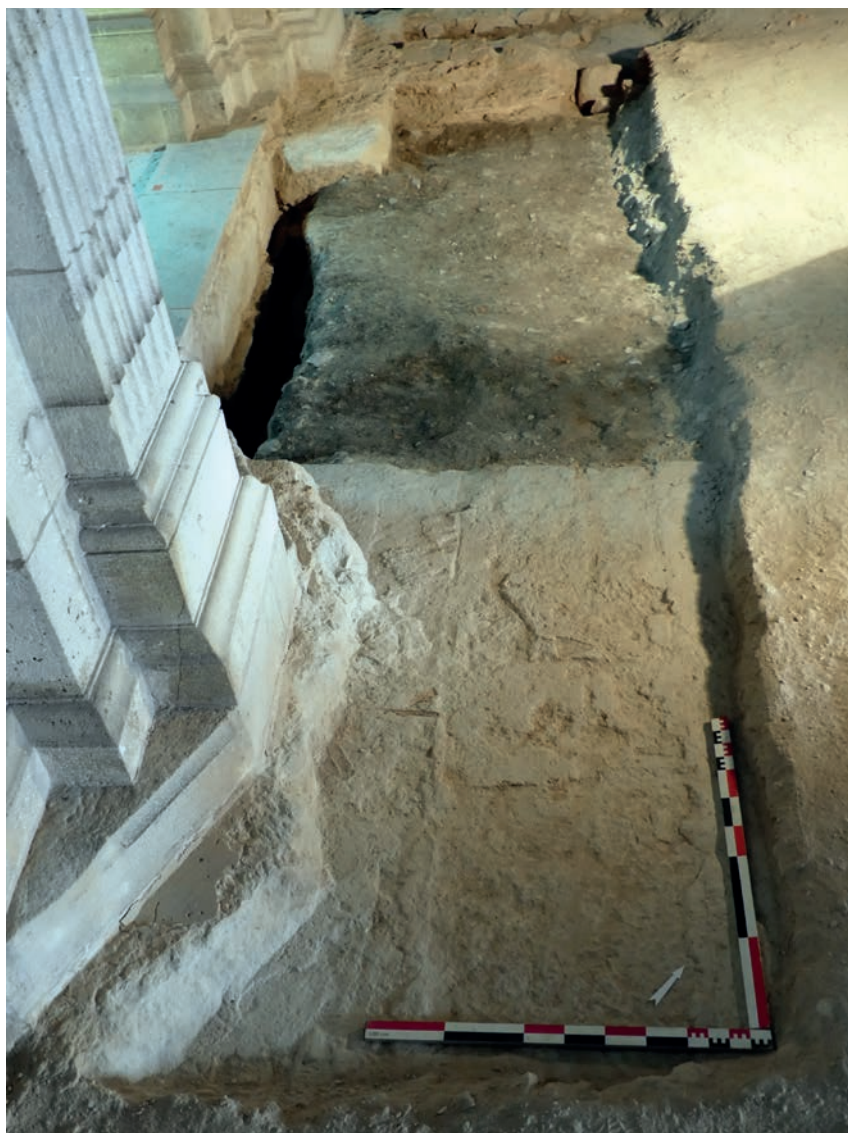
**Fig. 100. Sondage 2 : état 6. Maçonnerie M1 permettant de chaîner M6 et M19, deux des quatre piles de la croisée du transept. A gauche du cliché la pile M6 intégralement reconstruite à l'occasion de sa construction.**

Les chainages réalisés en sous œuvre dans le secteur de la croisée du transept s'inscrivent dans le cadre des grands travaux de restauration de la cathédrale au XIX<sup>e</sup> s. qui s'étalèrent sur une soixantaine d'années entre 1842 et 1905. Ils correspondent plus particulièrement aux travaux menés au niveau de la flèche - dont on constate la dégradation dès 1822 avec la présence d'une fissure d'une soixantaine de centimètres à son sommet - et des piles qui la supportent à la croisée. Ces travaux ont été portés par deux architectes, Duspaquier puis Durand, vers le milieu du XIX<sup>e</sup> s. Ils aboutissent au remplacement des piles de la croisée par de nouveaux supports dont la section est considérablement augmentée ainsi qu'au renforcement des piles de la dernière travée de la nef.

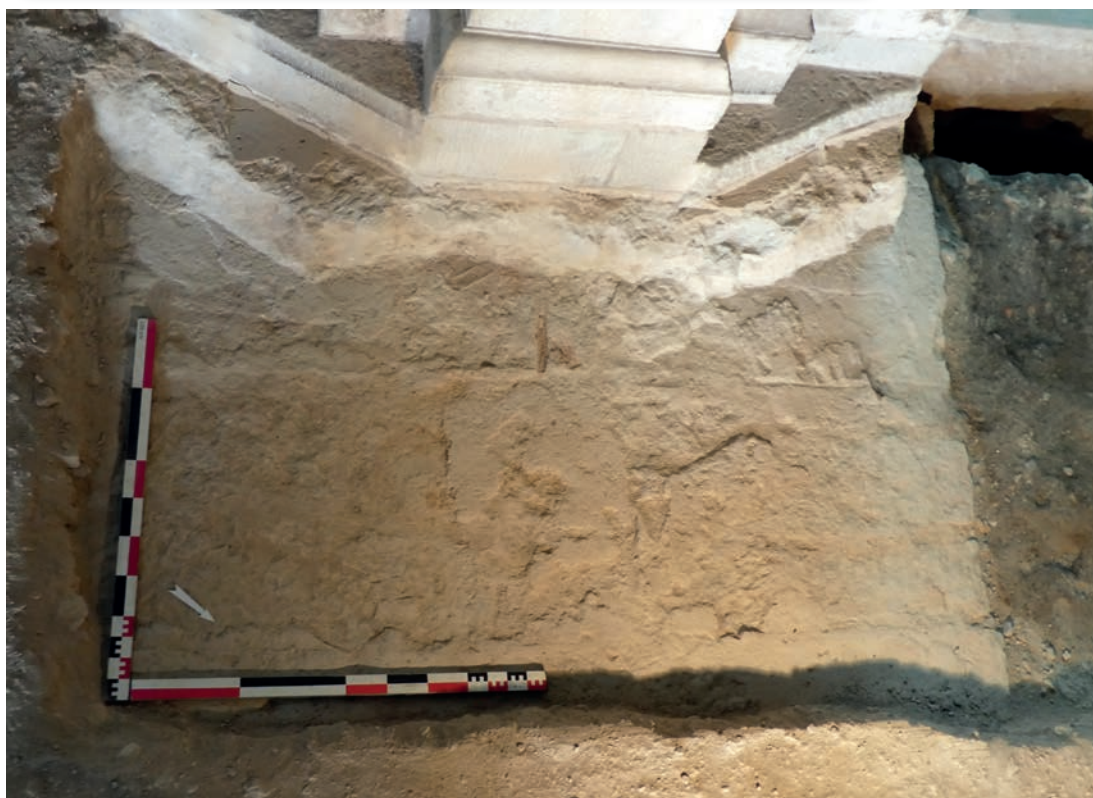
**Fig. 101. Sondage 2 : état 6. Vue zénithale de l'arase supérieure de M1, les traces d'arrachement de la première assise sont visibles (pour mettre en place un dallage ?).**

- M1 est une solide maçonnerie permettant de chaîner M6 et M19, deux des quatre piles de la croisée du transept. Elle mesure trois mètres de largeur (**fig. 100-102**) et s'ancre profondément dans le sol, sur une profondeur supérieure à 1,50 mètre (la base des fondations n'a pas été atteinte). Réalisée en moyen appareil, une succession de six assises a pu être observée au niveau du sondage 3 (3003) (**fig. 103**). Les blocs sont parallélépipédiques (env. 0,25 m de hauteur x env. 0,25 à 0,45 m de largeur x env. 0,70 m de profondeur). Ils paraissent avoir été taillés pour l'occasion et aucun remploi n'est a priori visible ; ils sont liés à un mortier grisâtre sableux très solide qui recèle quelques morceaux de bois. Les observations menées à l'aplomb des piles suggèrent que cette maçonnerie affleurerait initialement au niveau du sol actuel et était surmontée d'un mortier sableux rosé. Entre les deux piles, l'assise supérieure a été arrachée et bûchée sur ses quinze premiers centimètres, peut-être pour mettre en place le dallage qui a été déposé préalablement à l'opération.

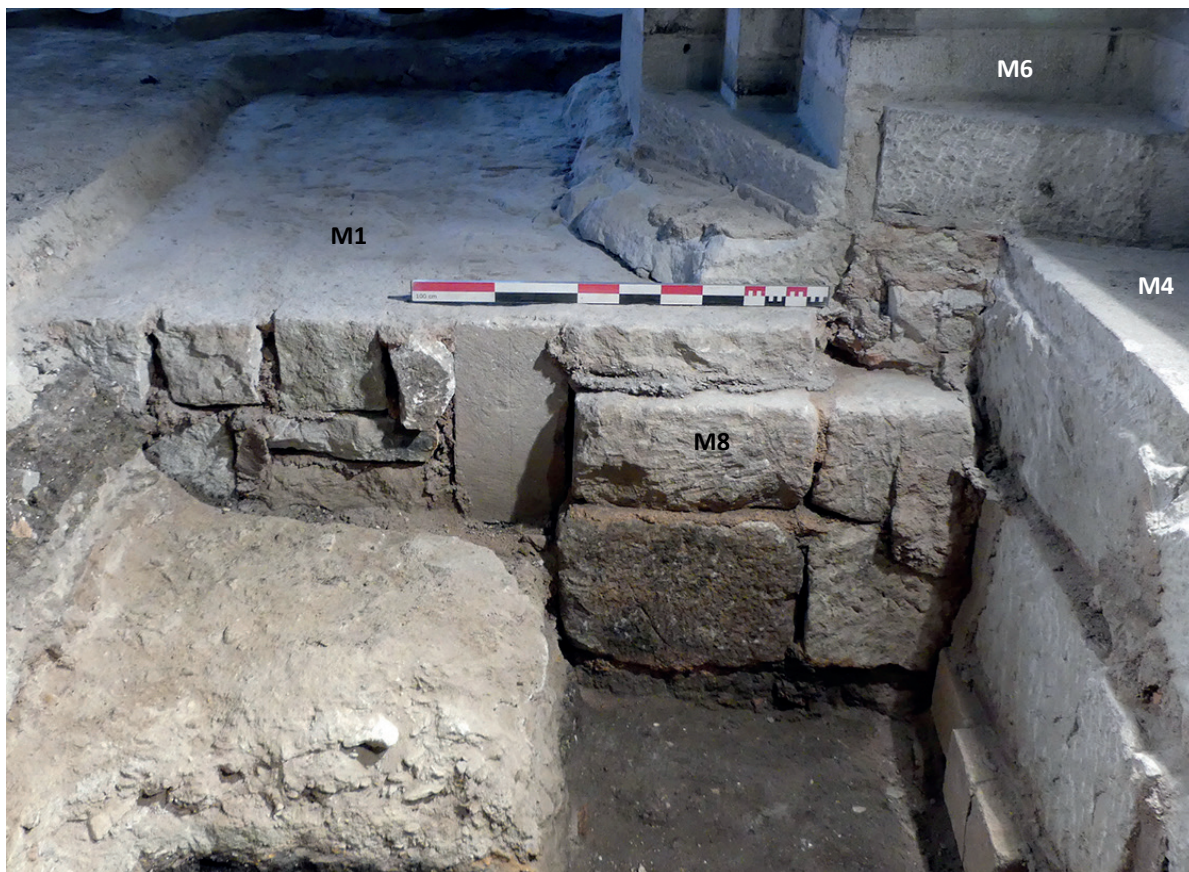
**Fig. 102. Sondage 2 : état 6. Elévation de M1 qui vient sceller et englober le massif de fondation M8 d'époque romane.**

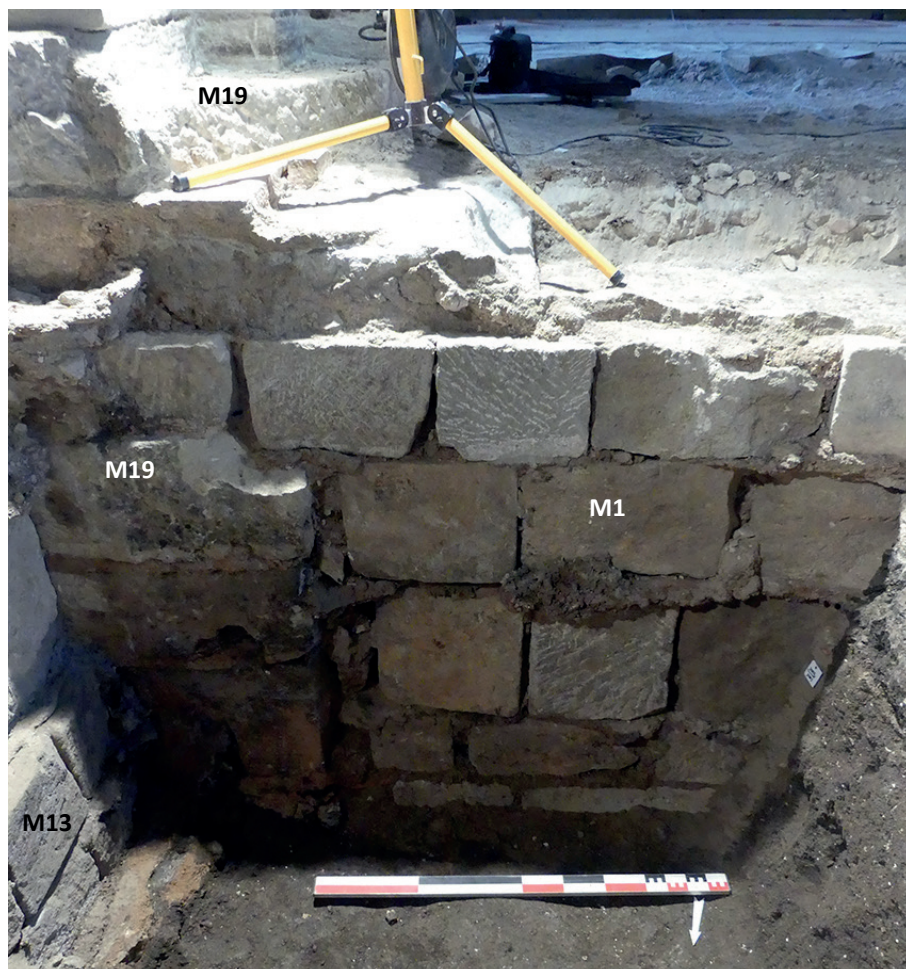
**Fig. 103. Sondage 3 : état 6. Elévation de M1 qui vient sceller et englober le massif de fondation M21 d'époque romane.**

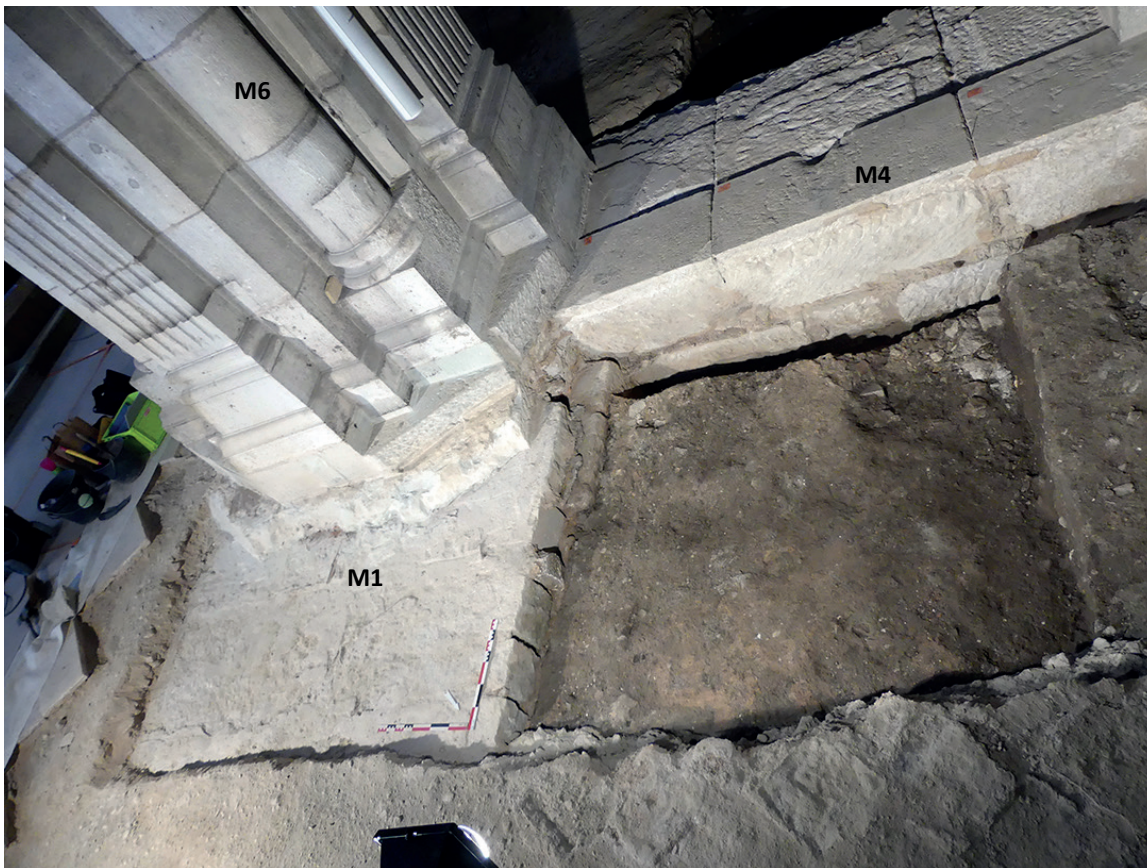
**Fig. 104. Sondage 2 : état 6. Vue générale au second plan de M4 qui assure le chainage des fondations des piles M6 et M7, ici au contact de M1.**

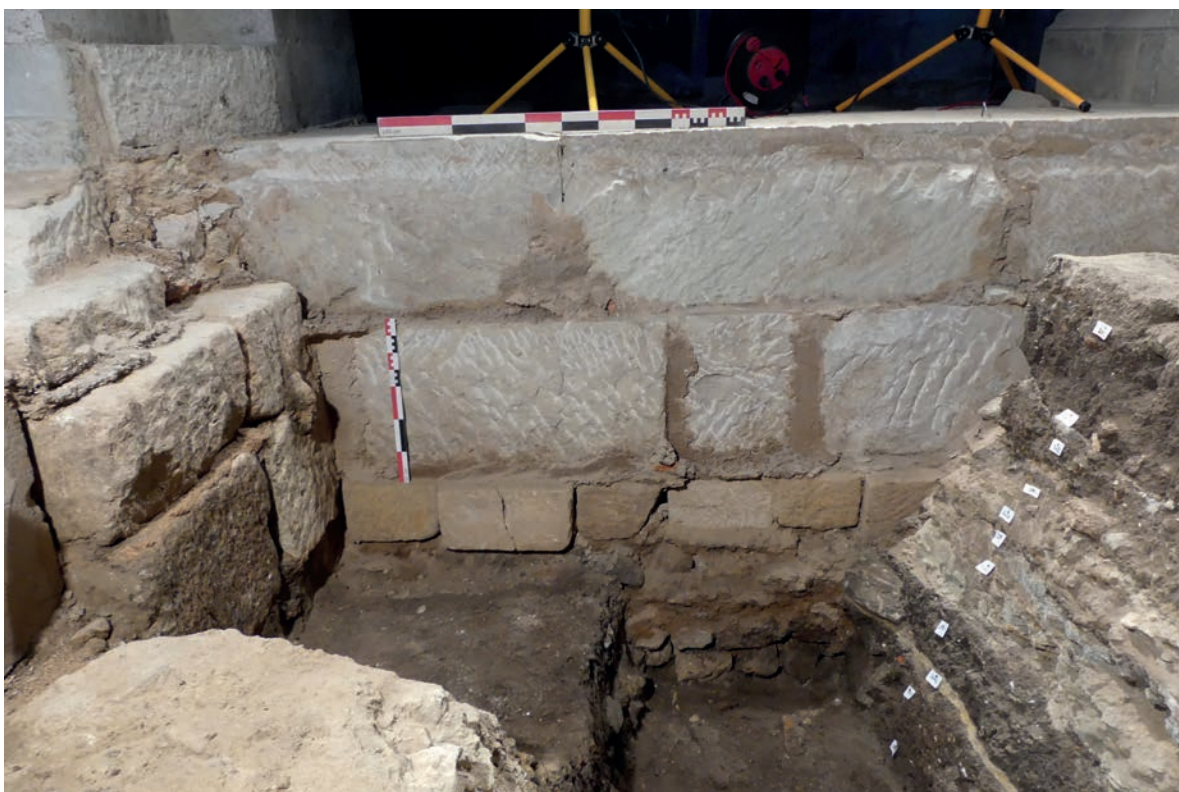
**Fig. 105. Sondage 2 : état 6. Elévation de M4.**

- La maçonnerie M4 assure le chaînage entre les piles M6 et M7 (**fig. 104**). Elle mesure 1,75 mètre de large largeur et s'ancre profondément dans le sol, sur une profondeur supérieure à 1,70 mètre (la base des fondations n'a pas été atteinte). Quatre assises ont été observées (**fig. 105-106**). La plus profonde est composée d'un blocage de blocs grossièrement équarris d'une vingtaine de centimètres noyés dans le mortier. Elle est scellée par une première assise de blocs quadrangulaires d'une trentaine de centimètres de largeur et d'une quinzaine de centimètres de hauteur, puis de deux assises de blocs de grand appareil quadrangulaires d'environ 0,50 m de hauteur. Le liant est un mortier gris sableux analogue à celui de M1. La maçonnerie affleure en partie au niveau du dallage actuel, son sommet est traité comme un faux dallage : des incisions dans les blocs simulent les jointoiements. La maçonnerie englobe le massif de fondation originel des piles (M8, M22=M3 de l'époque romane).

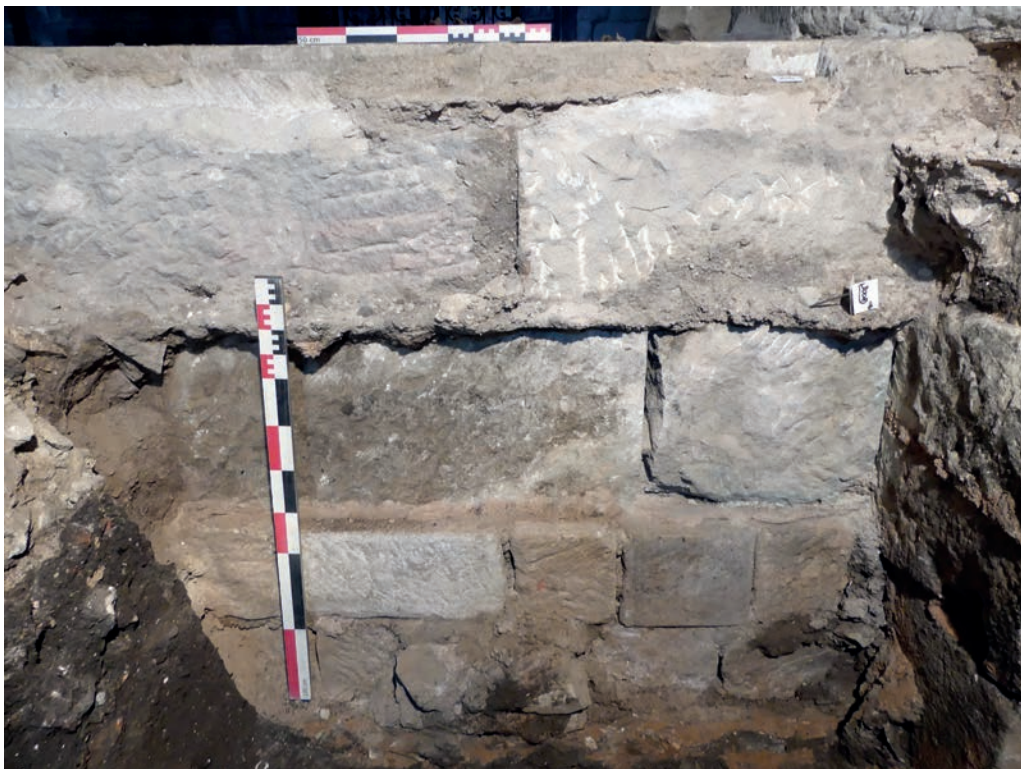
**Fig. 108. Sondage 3 : état 6. Elévation de M13.**  
Cliché T. Dessolin pris en direction du nord-est.

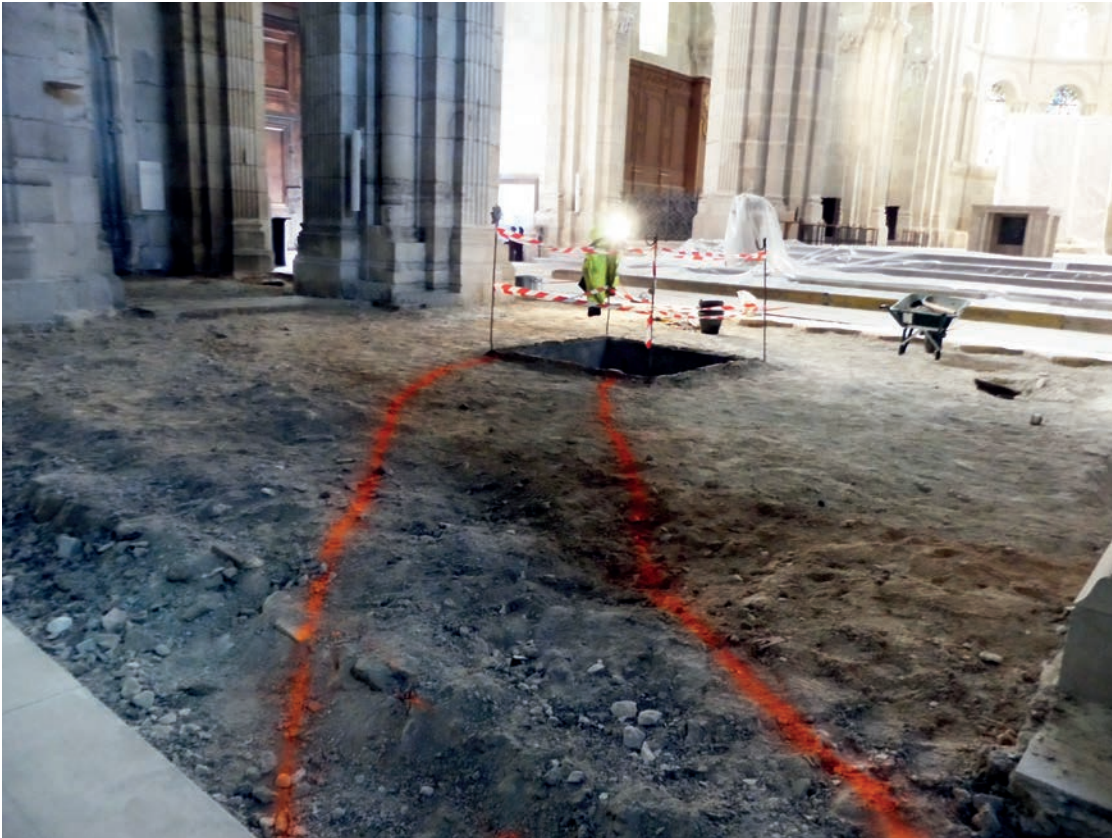
**Fig. 109. Sondage 3 : état 6. Tracé de la conduite de chaleur enterrée C1, repéré avant la fouille.** Cliché Y. Labaune pris en direction du sud-est.

Dans l'emprise de notre diagnostic, le tracé de la conduite de chaleur enterrée menant à une bouche d'aération visible au centre de la zone d'intervention a été repéré préalablement par la géophysique (**fig. 109**). L'extrados de la voûte de cette canalisation souterraine (notée C1), construit en briques, a été repéré à l'extrémité nord du sondage 2, un endroit où elle recoupe la puissante maçonnerie M2 (**fig. 110-111**). La conduite mesure 1,50 mètre de large et son installation a recoupé les séquences stratigraphiques sur une épaisseur au moins égale à 1,20 m sous le dallage actuel.

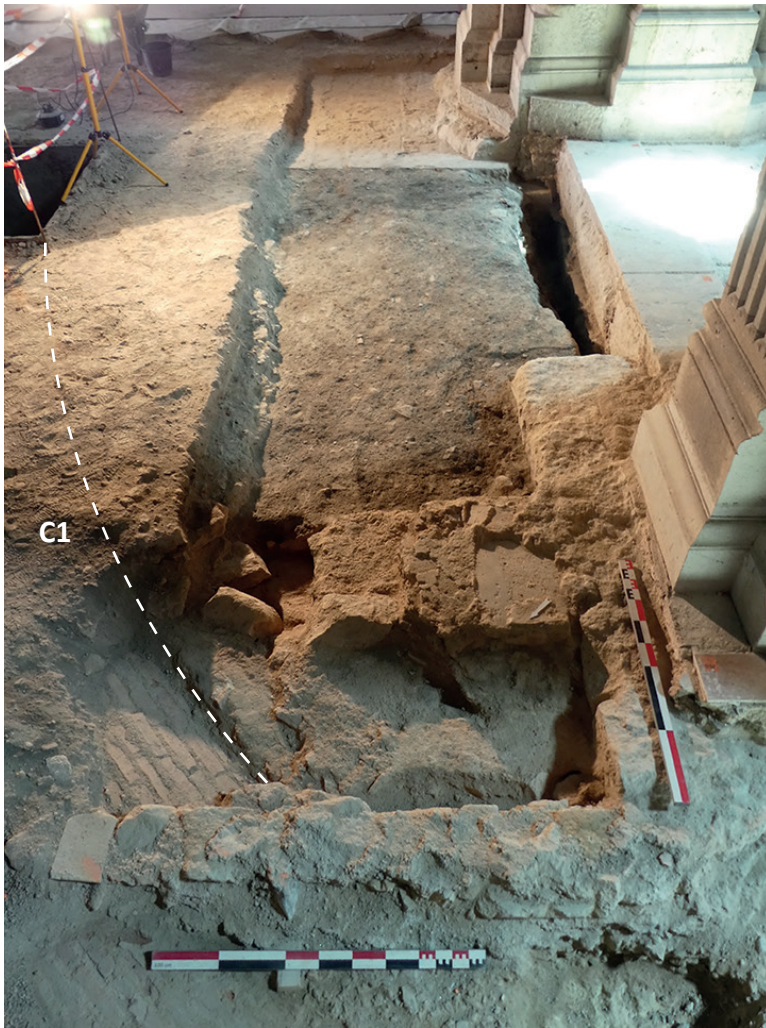
**Fig. 110. Sondage 3 : état 6. Tracé de la conduite de chaleur enterrée C1 et fenêtre ouverte sur l'extrados de sa voûte.**  
Cliché Y. Labaune pris en direction du sud-est.

Les travaux de mise en place des conduites de chaleur dans la cathédrale suite à l'installation d'une chaufferie dans le sous-sol de la sacristie ont quant à eux bénéficié d'un suivi archéologique dont les résultats ont été publiés dans les mémoires de la société éduenne (Fontenay 1879). Cet article indique que ces travaux se sont précisément déroulés entre les mois d'octobre et novembre 1878.

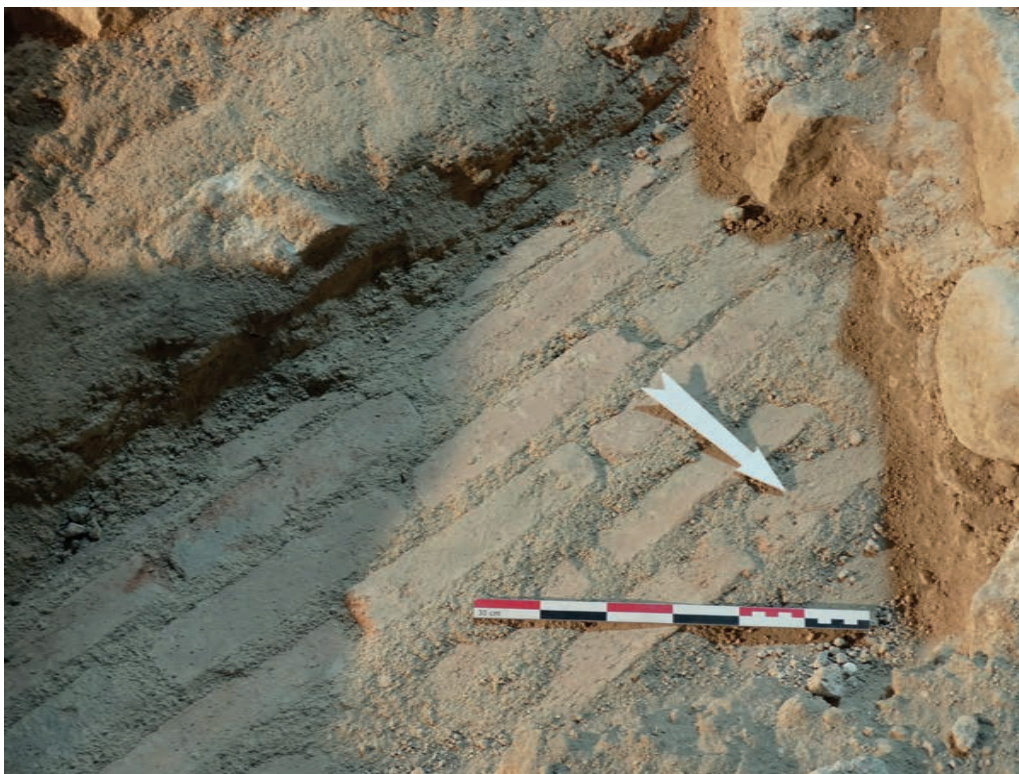
**Fig. 111. Sondage 3 : état 6. Vue de détail de l'extrados de la voûte de C1 réalisée en briques.**  
Cliché Y. Labaune.

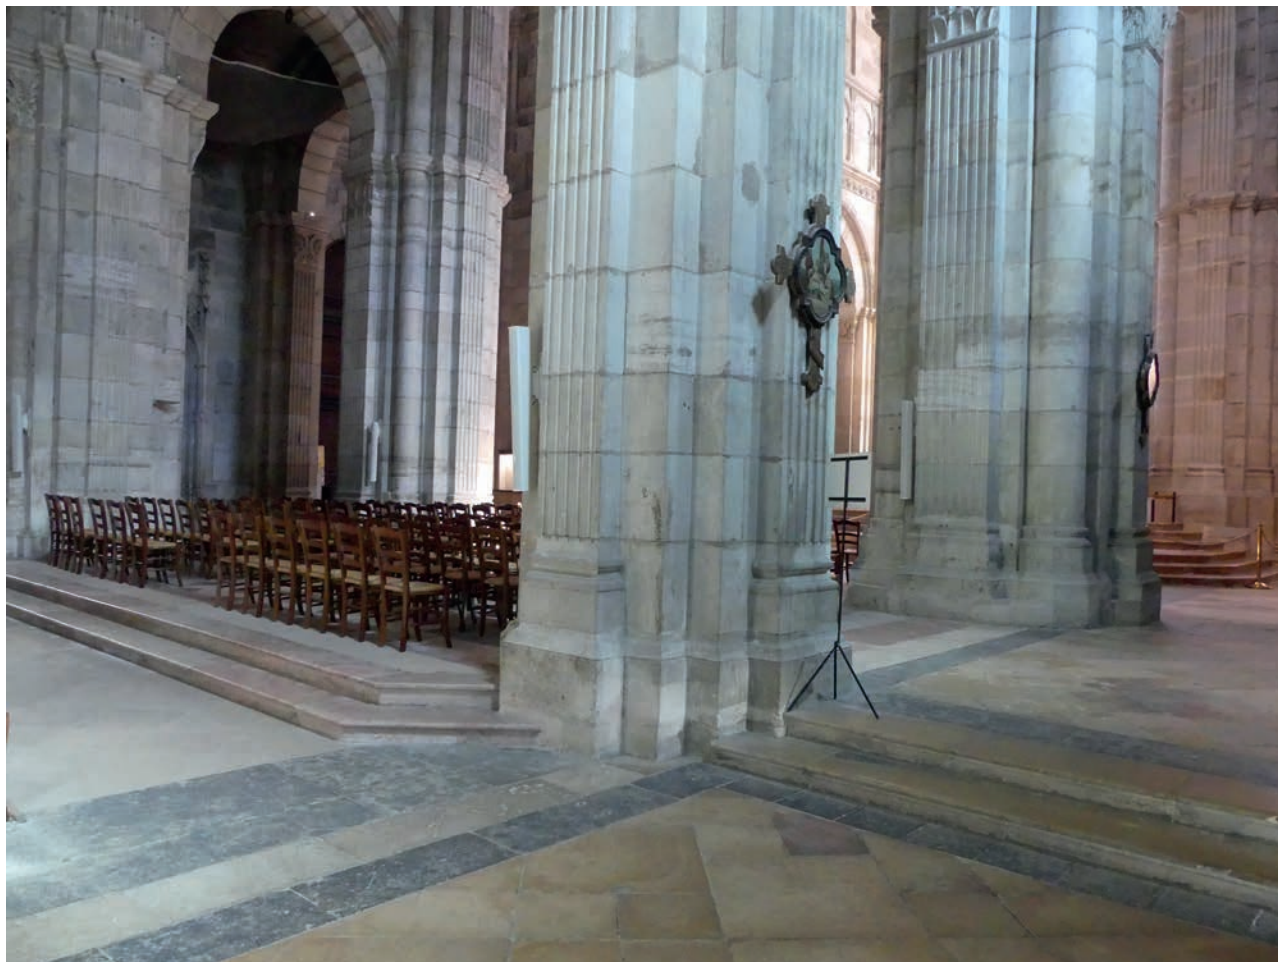
**Fig. 112. Etat 7. Emmarchement entre les 6<sup>ème</sup> et 7<sup>ème</sup> travées : vue générale (avant l'intervention).**  
Cliché Y. Labaune pris en direction de l'ouest.

Au niveau de la sixième travée des trois vaisseaux, nef et collatéraux, deux marches donnent actuellement accès au plateau du transept avec un effet de degrés dans la nef que le projet de l'architecte en chef des monuments historiques, à l'origine de ce diagnostic, prévoit de gommer (**fig. 112**).

Jusqu'au début du XX<sup>e</sup> siècle, cette différence d'altitude au niveau du sol de la nef était localisée entre la 5<sup>ème</sup> et la 6<sup>ème</sup> travée et c'est dans le courant des années 1930, suite au décaissement du sol de la 6<sup>ème</sup> travée, que ces deux marches ont été installées entre la 6<sup>ème</sup> et la 7<sup>ème</sup> travée (information orale A. Strasberg).

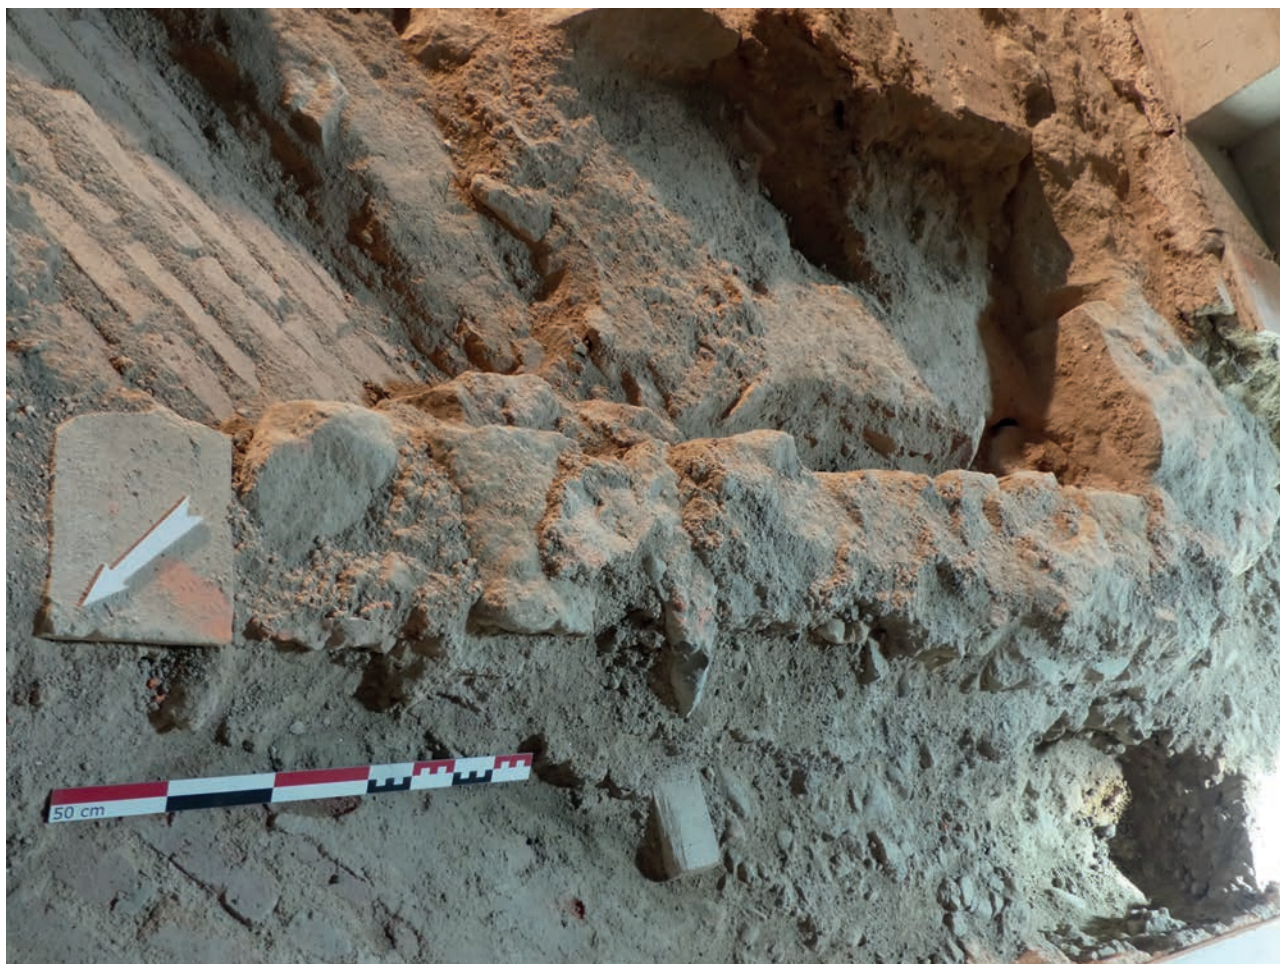
**Fig. 113. Sondage 2 : état 7. Vue de détail des fondations M5 de l'embranchement entre les 6<sup>ème</sup> et 7<sup>ème</sup> travées.**  
Cliché Y. Labaune pris en direction de l'ouest.

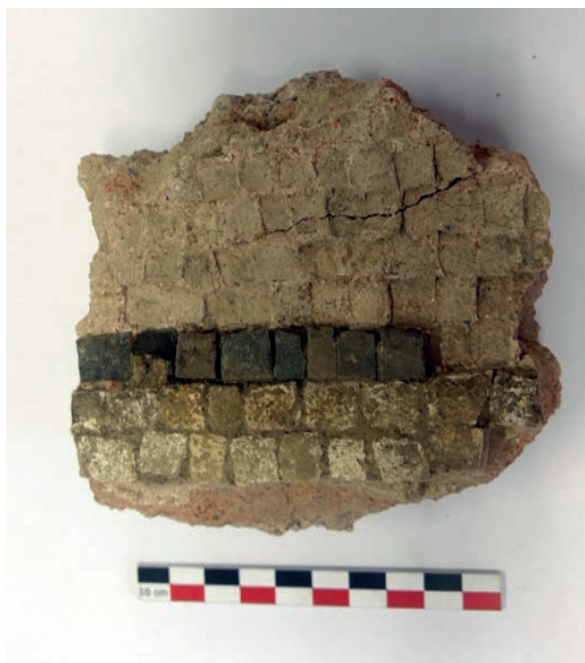
**Fig. 115. Fragment de mosaïque antique résiduel découvert dans 3001.**  
Cliché Y. Labaune.

Un fragment de mosaïque de facture assez grossière a été découvert en position résiduelle dans le remblai 3001 (**fig. 115**). On observe huit rangs de tesselles parallèles sur un lit de pose en mortier rosé : les tesselles sont conservées sur 3 rangs, les quatre autres rangs sont attestés par les négatifs des tesselles déchaussées. Les tesselles conservées sont assez grossières, deux rangs sont constitués de tesselles en calcaire blanc, le troisième est constitué de tesselles en schiste. Ce vestige permet d'envisager la présence d'une maison à pavement dans les environs.

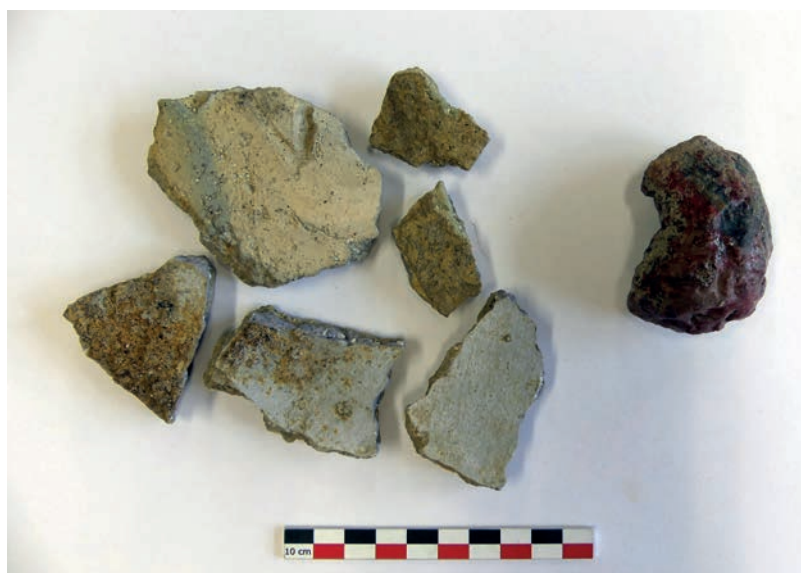
**Fig. 116.** A gauche, lot de fragments de creusets de cémentation résiduels dans 2032 ; à droite fond de creuset de fusion de petite taille résiduel dans 3006.

En premier lieu, l'intervention a livré une douzaine de fragments de creusets de cémentation (un bord, onze panses dont une avec incisions en forme de vaguelettes pour l'accroche du lut) répartis dans trois strates (1035, 2032, 2043) (**fig. 116**, à gauche les vestiges de 2032). Ils sont à mettre en relation avec un lot conséquent de creusets de ce type découvert à proximité au cours des fouilles de Saint-Nazaire, attestant la fabrication de laiton au I<sup>er</sup> s. de notre ère dans la partie méridionale de la ville (une synthèse des découvertes de creusets de cémentation à Autun sera prochainement disponible dans Labaune, à paraître). Deux fragments de creusets de fusion, une panse (3022) et un fond de petite taille (3006) (**fig. 116**, à droite), confirment la présence d'ateliers de bronziers antique.

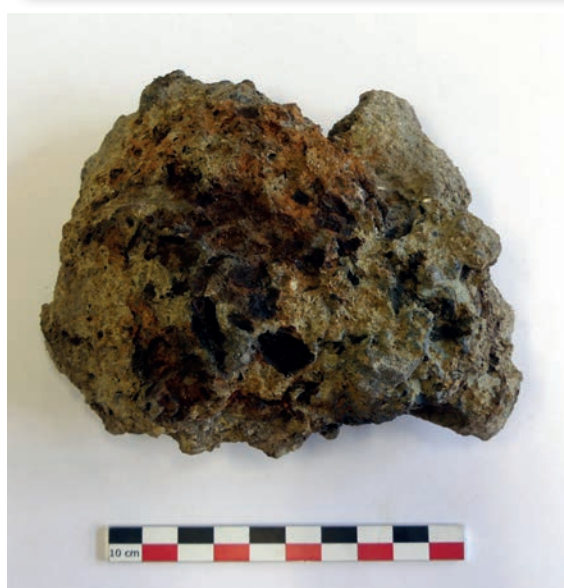
**Fig. 117.** Culot de forge plano-convexe résiduel dans 3006.

Une dizaine de scories ferreuses d'une masse totale de 0,5 kg (1019, 2002, 2041, 2043) et un probable culot de forge plano-convexe (**fig. 117**) d'environ 0,5 kg (3006) constituent le bruit de fond d'une activité de travail des alliages ferreux, notamment de forge, dans ce secteur.

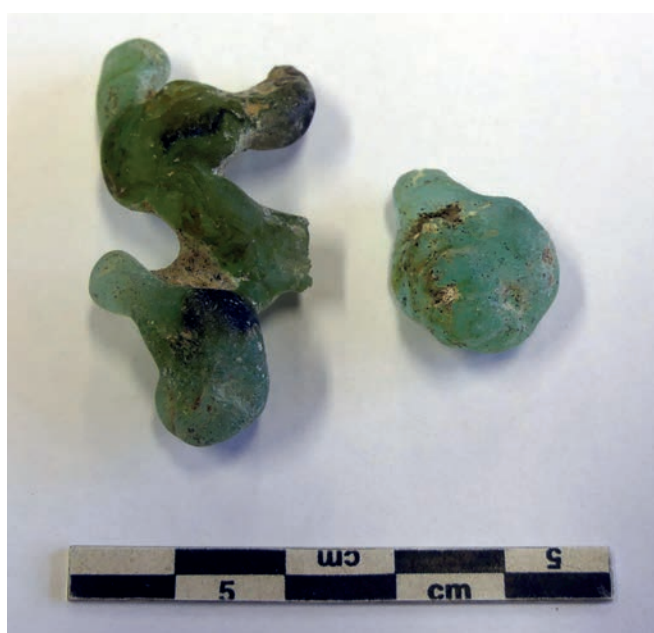
**Fig. 118.** Morceaux de verre fondu (2032) : bruit de fond d'une production ?

Deux morceaux de verre fondu de couleur verte clair transparente (2032) (**fig. 118**) et deux fils étirés de verre bleu clair transparent (2002) (**fig. 119**), pourraient constituer quant à eux le modeste bruit de fond d'une production d'objets en verre que les indices archéologiques permettent de localiser dans les quartiers artisanaux de la rue des Pierres et du Lycée Militaire, mais aussi à proximité de notre opération, au niveau des fouilles de Saint-Nazaire (Chardron-Picault, Guillaumet, Labaune 2010, p. 116-117).
