*AUTUN- (Saône-et-Loire) intra-muros*  
*Cathédrale Saint-Lazare*  
*(7<sup>ème</sup> travée de la nef et ses collatéraux)*

## **Projet de restauration, d'installation d'un chauffage par le sol et de mise en valeur intérieure de la nef et du transept**

### **Rapport de diagnostic archéologique Volume de texte (1 / 2)**

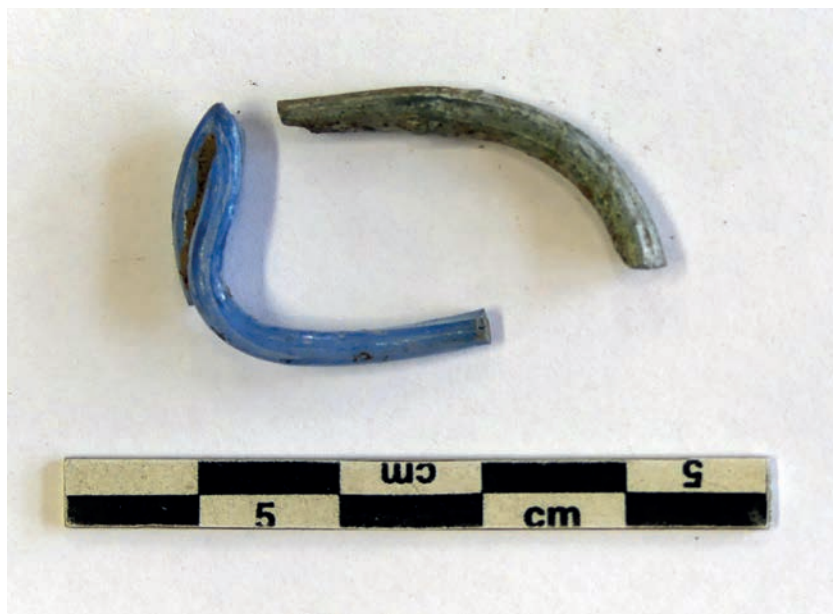
**Fig. 119. Fils étirés en verre (2002) : bruit de fond d'une production ?**

Deux morceaux de verre fondu de couleur verte clair transparente (2032) (**fig. 118**) et deux fils étirés de verre bleu clair transparent (2002) (**fig. 119**), pourraient constituer quant à eux le modeste bruit de fond d'une production d'objets en verre que les indices archéologiques permettent de localiser dans les quartiers artisanaux de la rue des Pierres et du Lycée Militaire, mais aussi à proximité de notre opération, au niveau des fouilles de Saint-Nazaire (Chardron-Picault, Guillaumet, Labaune 2010, p. 116-117).

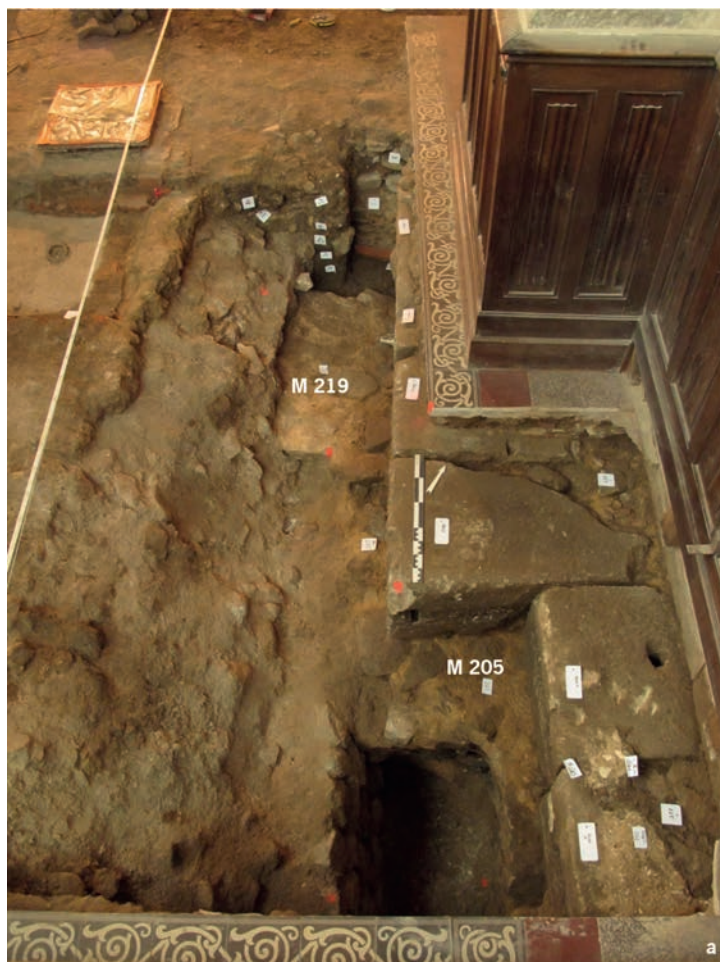
**Fig. 120. Fondations du mur gouttereau occidental de l'église Saint-Lazare repérés en 2014 à l'occasion d'un diagnostic mené dans la chapelle Saint-Joseph.**

La semelle de fondation de ce même mur gouttereau repérée en 2014 une vingtaine de mètres au sud de notre intervention à l'intérieur de la chapelle Saint-Joseph présente de fortes similitudes : elle est également réalisée en grand appareil (**fig. 120**), en employant un nombre significatifs (voire exclusif ?) de blocs antiques (Bugnon 2014, p. 59-66) (**fig. 121**).

De forme carrée, ces massifs mesuraient 2,60 m de côté pour les deux exemplaires bien documentés. Ils sont construits au moyen de blocs parallélépipédiques en grès de grand appareil, certains d'entre eux sont visiblement des remplois antiques. Ils sont installés dans des puits de fondation carrés d'environ 3,20 m de côté perforant les remblais issus du chantier de construction. Les quatre piles situées dans l'emprise du diagnostic, dont deux situées à la croisée du transept, n'étaient donc pas chaînées à l'origine.

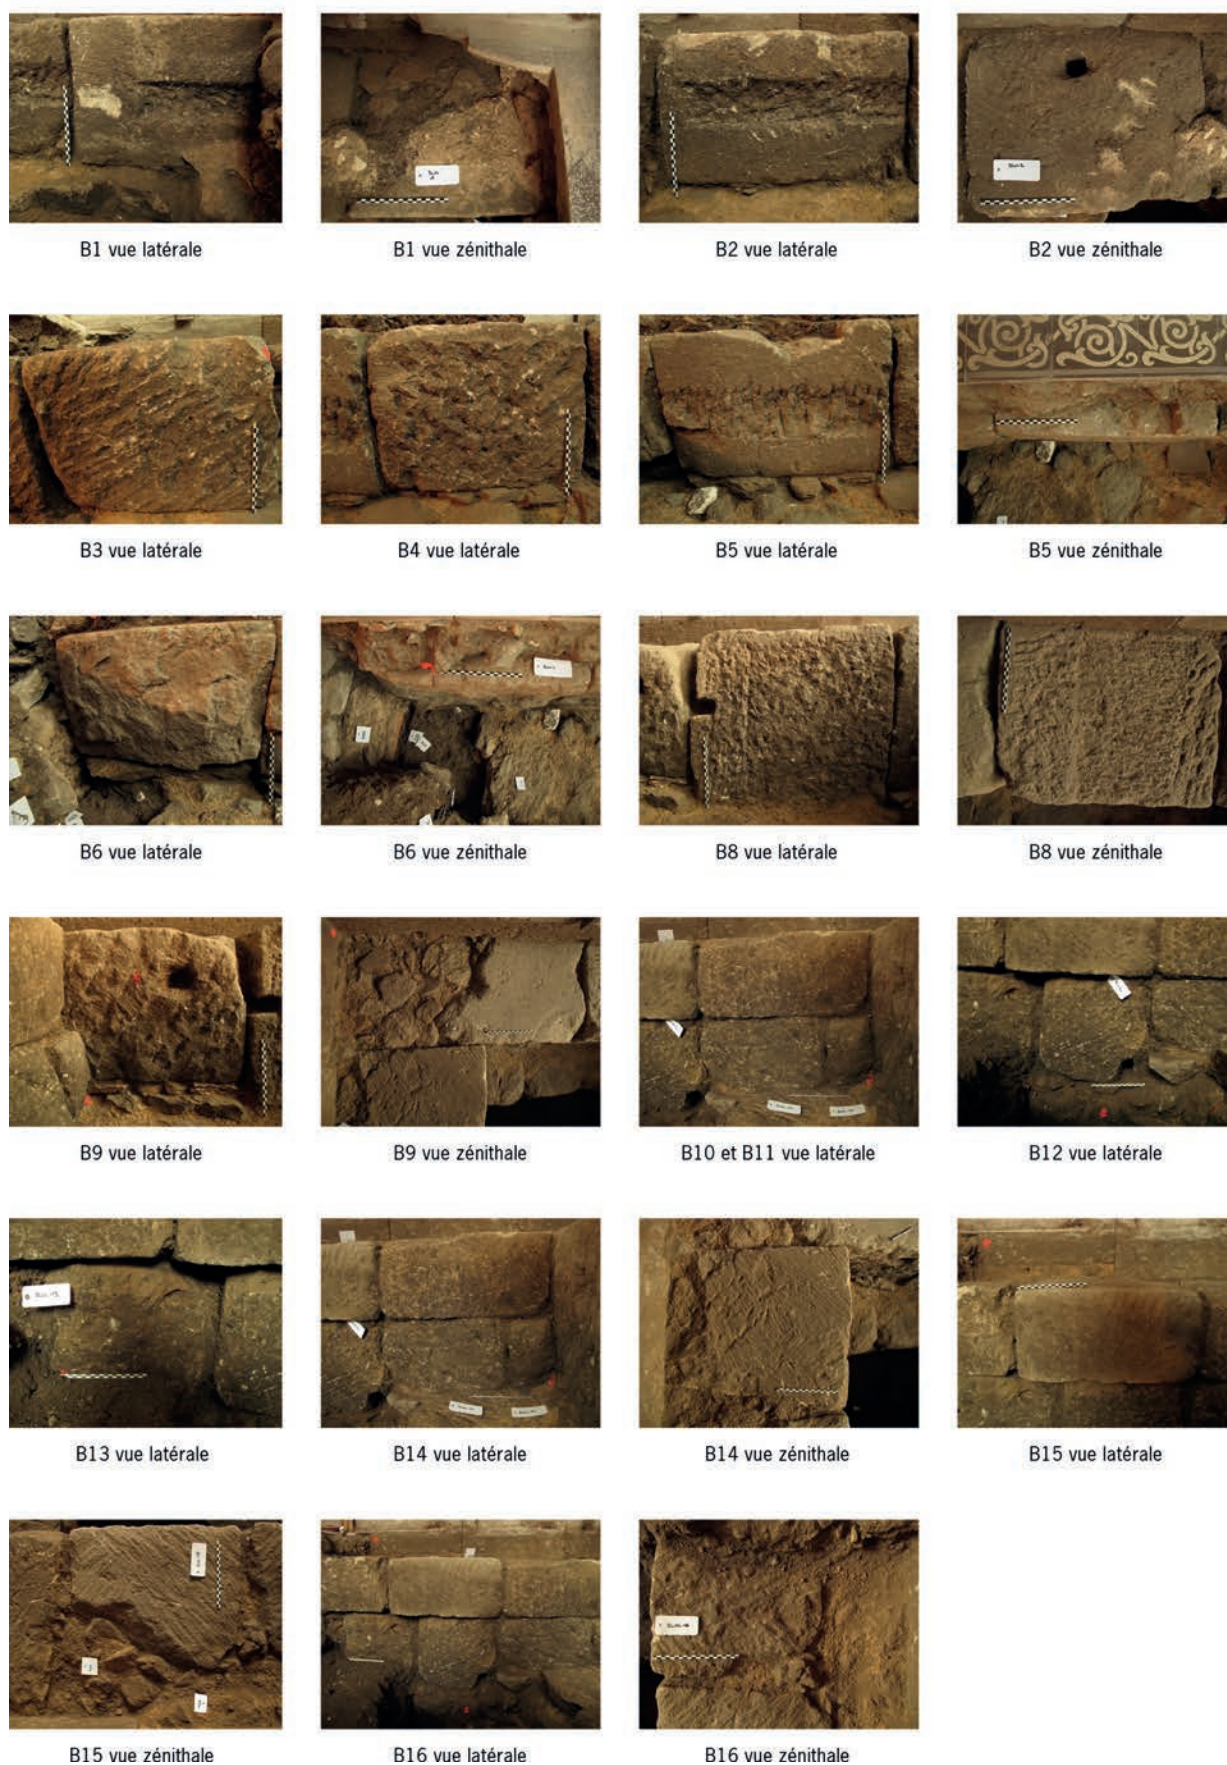
**Fig. 121. Inventaire des blocs antiques en remploi observés en 2014 dans les fondations du mur gouttereau occidental de l'église Saint-Lazare.**  
Extrait de Bugnon 2014, fig. 28. D'après Anne-Lise Bugnon-Labaune.

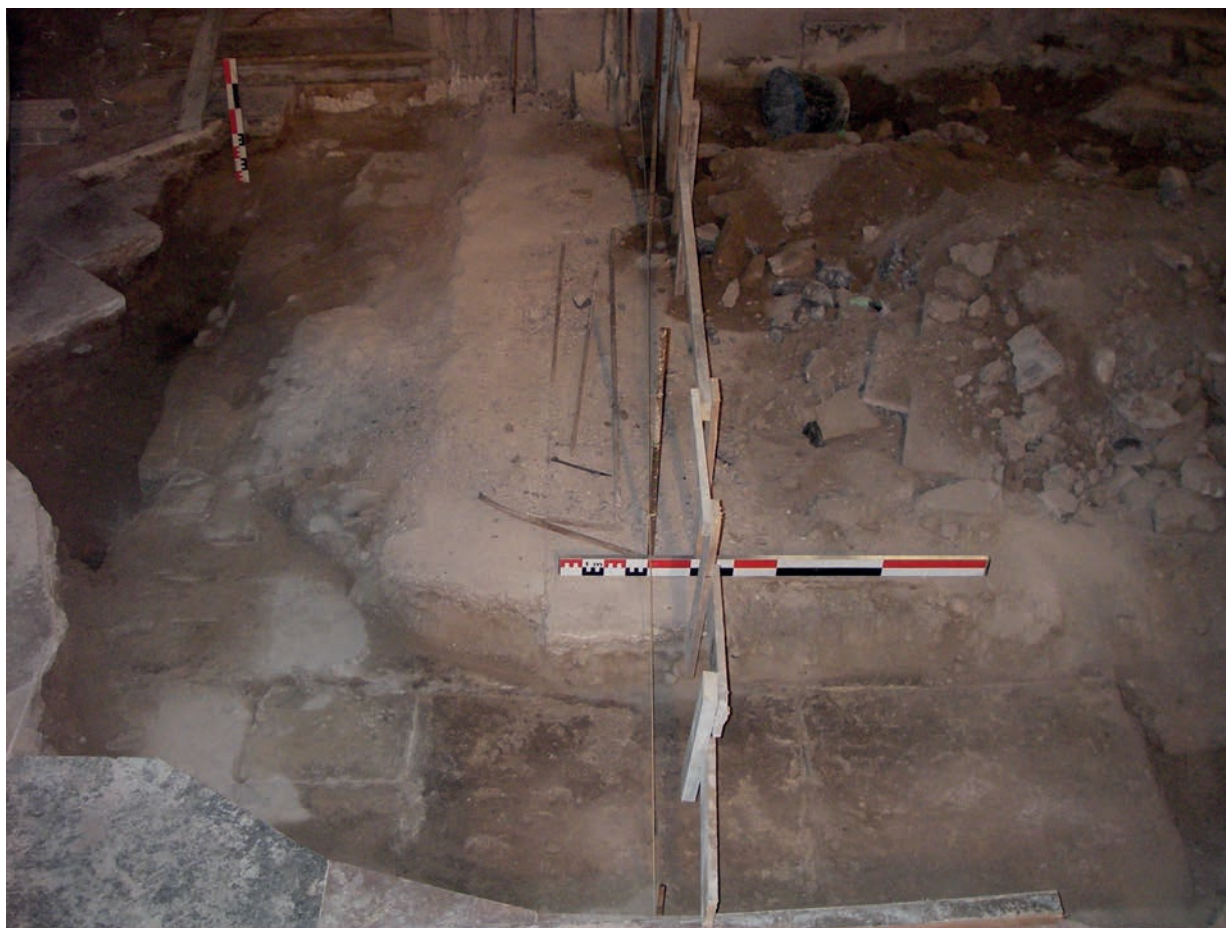
**Fig. 123. Vue générale des imposantes maçonneries de chaînage du XIX<sup>e</sup> s. mise au jour en 2006.**

La mise en place de ces chainages s'inscrit dans le cadre des grands travaux de restauration de la cathédrale au XIX<sup>e</sup> s. qui s'étalèrent sur une soixantaine d'années entre 1842 et 1905. Ils correspondent plus particulièrement aux travaux menés au niveau de la flèche - dont on constate la dégradation dès 1822 avec la présence d'une fissure d'une soixantaine de centimètres à son sommet - et des piles qui la supportent à la croisée. Ces travaux ont été portés par deux architectes, Duspaquier puis Durand, vers le milieu du XIX<sup>e</sup> s. Ils aboutissent au remplacement des piles de la croisée par de nouveaux supports dont la section est considérablement augmentée ainsi qu'au renforcement des piles de la dernière travée de la nef.

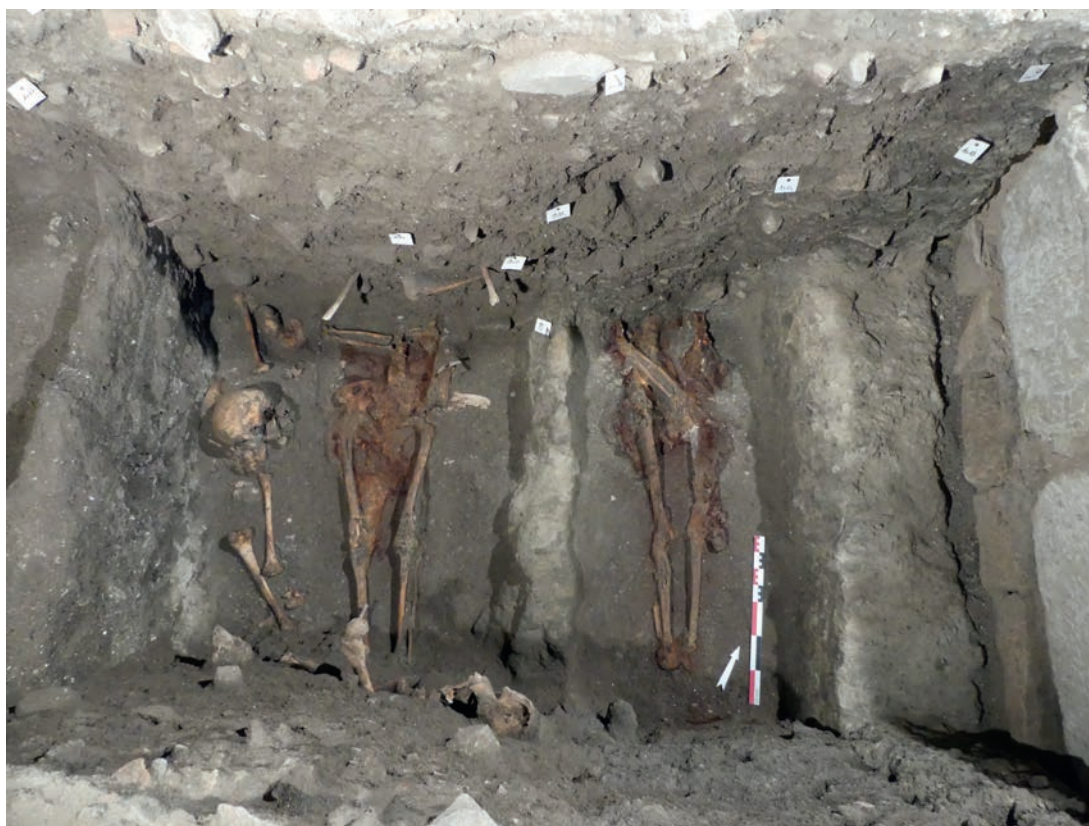
**Figure 1. Vue générale du sondage 1.**  
(A. Tisserand)

Les seules sépultures observées proviennent du sondage 1 (**Figure 1**). Le sondage présente deux inhumations ainsi qu'une réduction et une possible troisième sépulture (**Figure 2**).

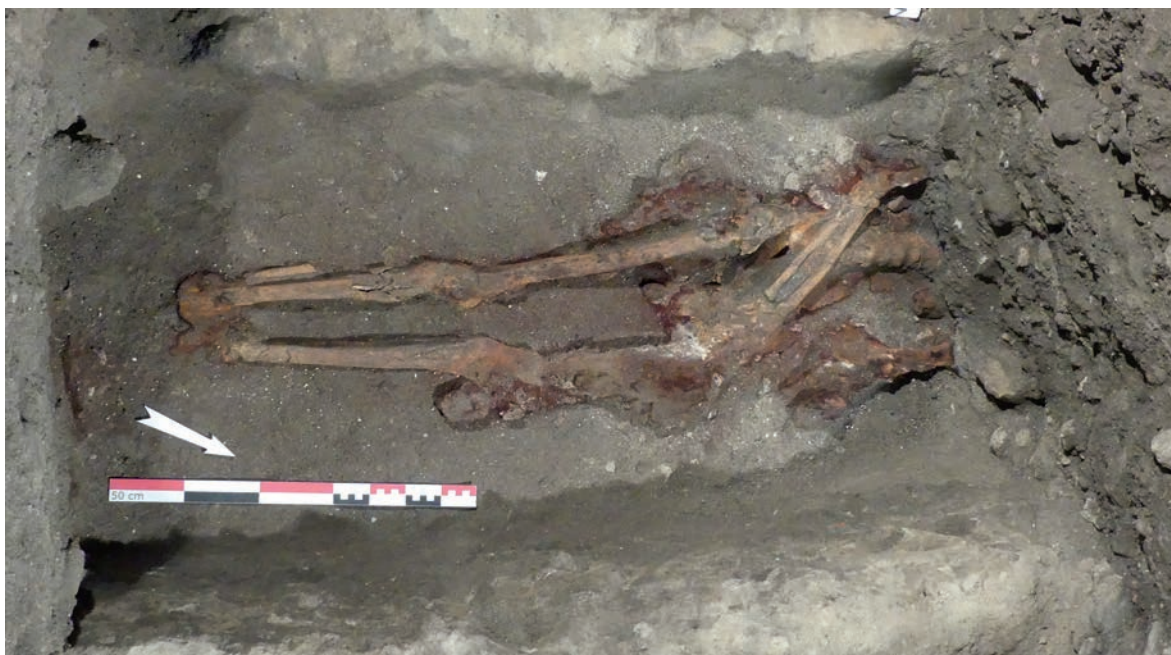
**Figure 3. Vue générale de la sépulture 1**  
(C. Fossurier)

Elle apparaît à 366,30 m NGF et est conservée sur une profondeur approximative de 20 cm. Elle est observable sur 125 cm de long. Sa largeur peut être estimée à 60 cm. Plusieurs clous et des restes de bois ont été retrouvés dont des restes de la planche inférieure du cercueil. Un effet d'alignement est également nettement visible sur le bord ouest de la sépulture.

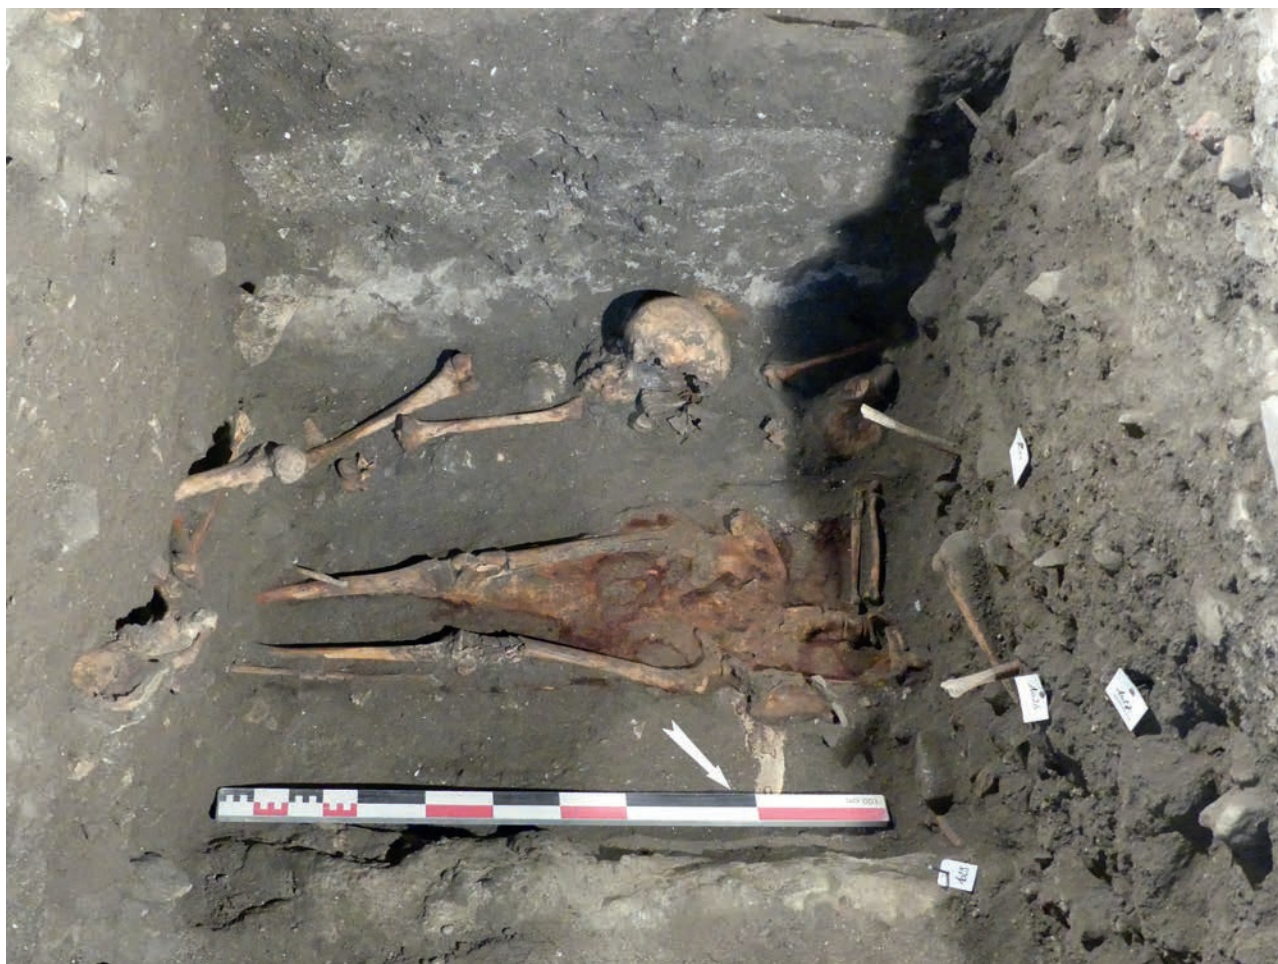
Elle apparaît à 366,40 m NGF et est conservée sur une profondeur approximative de 20 cm. Elle est observable sur 110 cm de long mais n'a pas été dégagée en totalité. Sa largeur peut être estimée à 50 cm. Plusieurs clous et des restes de bois ont été retrouvés dont des restes de la planche inférieure du cercueil (**Figure 5**). Sur le

**Figure 4. Vue générale de la sépulture 4**  
(A. Tisserand)

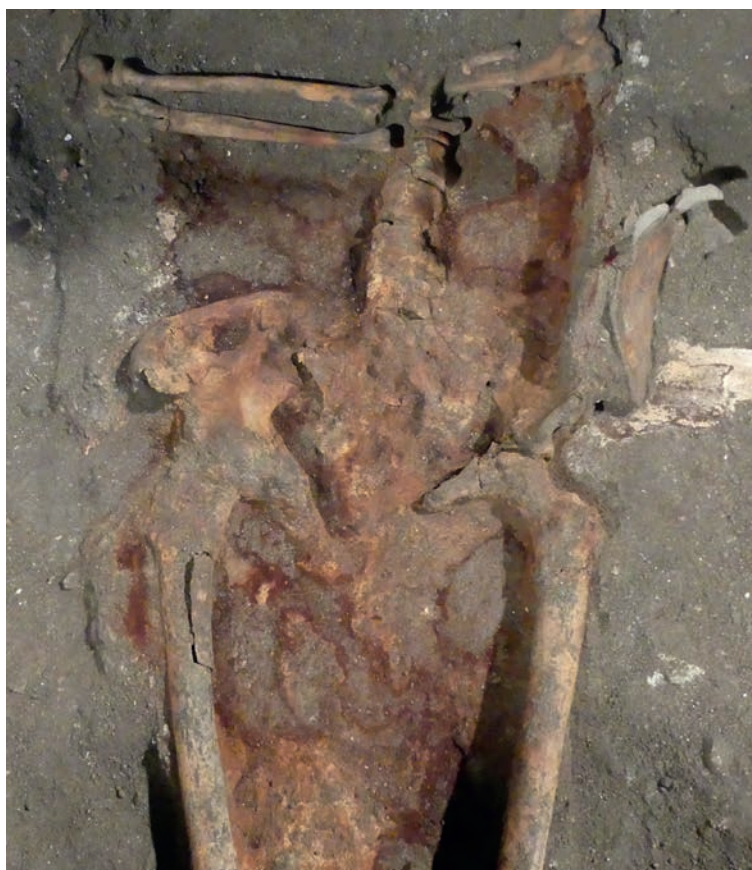
**Figure 5. Détail de la planche de bois de  
fond de cercueil**  
(A. Tisserand)

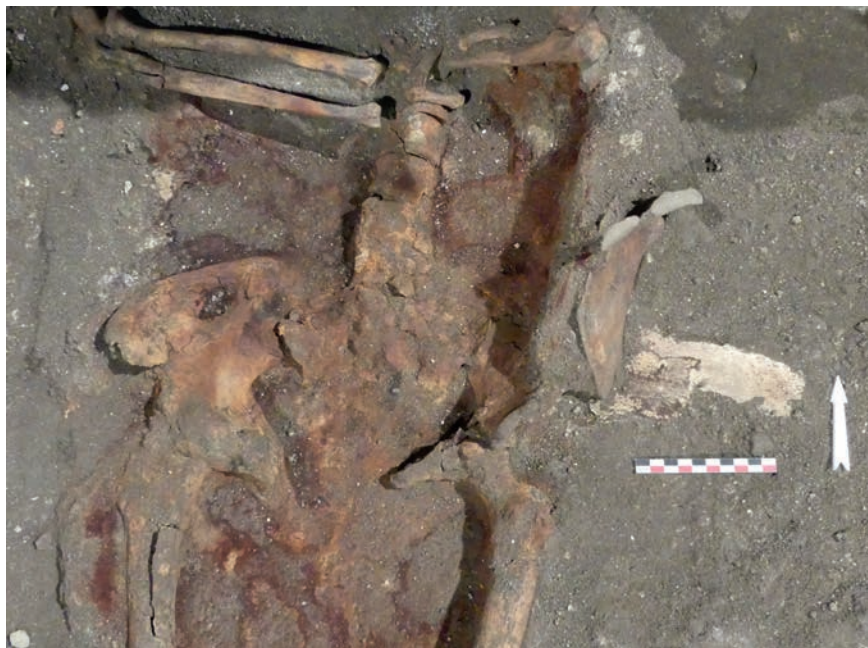
bord droit de la sépulture, un matériau de nature indéterminée de couleur blanche a été prélevé mais sa nature n'a pu être déterminée (**Figure 6**).

**Figure 6. Détail du dépôt de nature indéterminée**  
(C. Fossurier)

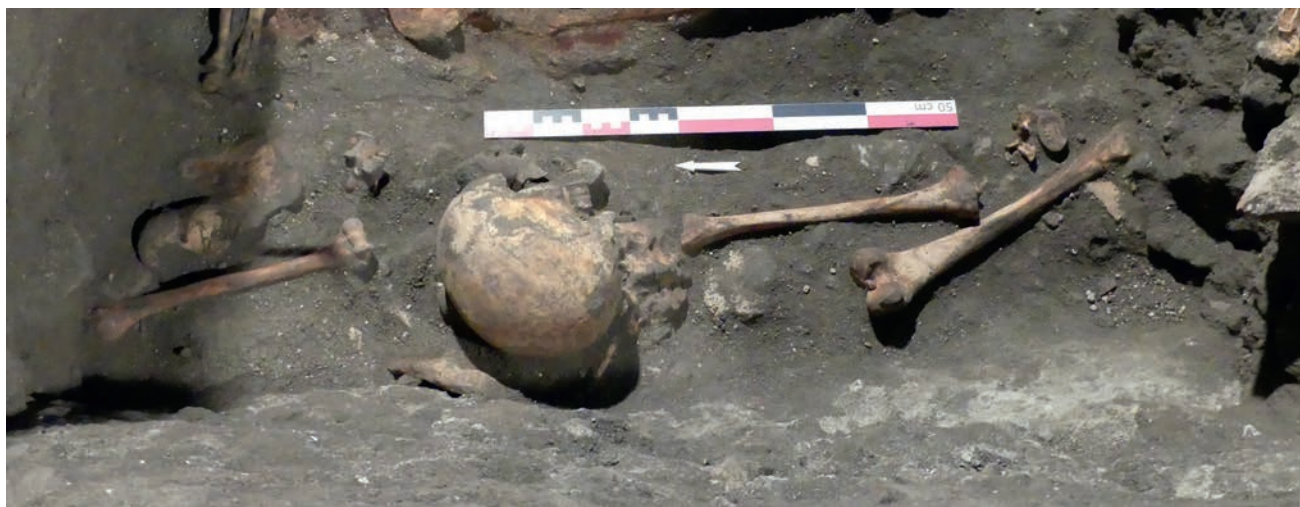
**Figure 7. Vue générale de la sépulture 3**

Cette sépulture correspond à un ensemble d'os en réduction très probablement lié à l'installation de la sépulture 2 ; un seul creusement est observable pour les deux sépultures. Elle apparaît à 366,40 m NGF. Elle est observable sur 30 cm de large et 100 cm de long. Elle correspond à un ensemble d'os pouvant appartenir à un même individu du point de vue anatomique. Les os sont globalement visibles selon toutes les faces d'apparition. Ils respectent un ordre anatomique très grossier avec, d'ouest en est : humérus, coxal, vertèbres, coxal, sacrum, tibia, fémur, vertèbre. Seul le crâne semble avoir été distingué en étant positionné au milieu de la sépulture.

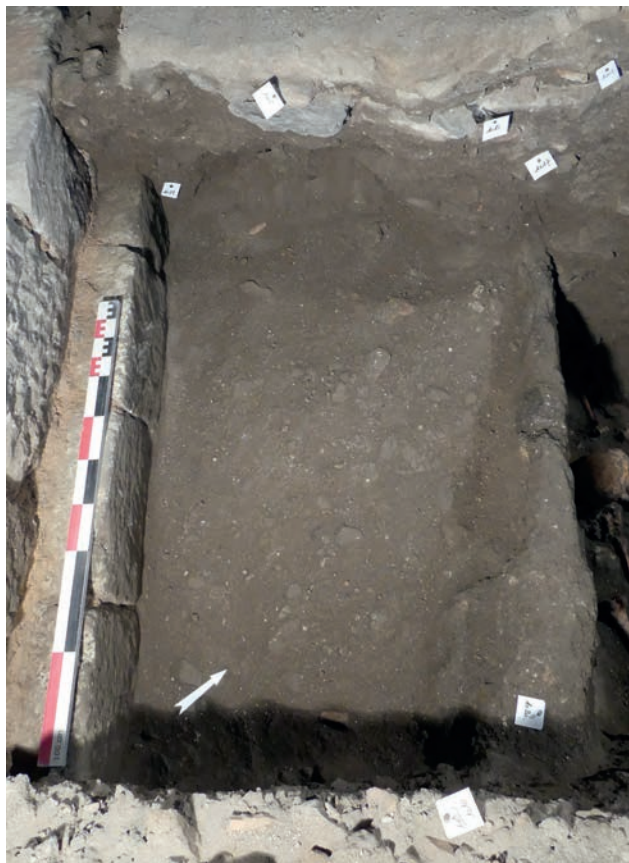
**Figure 8 : Vue de la sépulture 4**  
(C. Fossurier)

Il n'a pas été possible de confirmer que le creusement correspond réellement à une inhumation car la structure n'a pu être testée sur toute sa profondeur. Néanmoins, les grandes similitudes observées avec les deux inhumations situées immédiatement au nord permettent vraiment de le supposer. Le creusement a pu être observé sur 130 cm de long pour 80 cm de large.

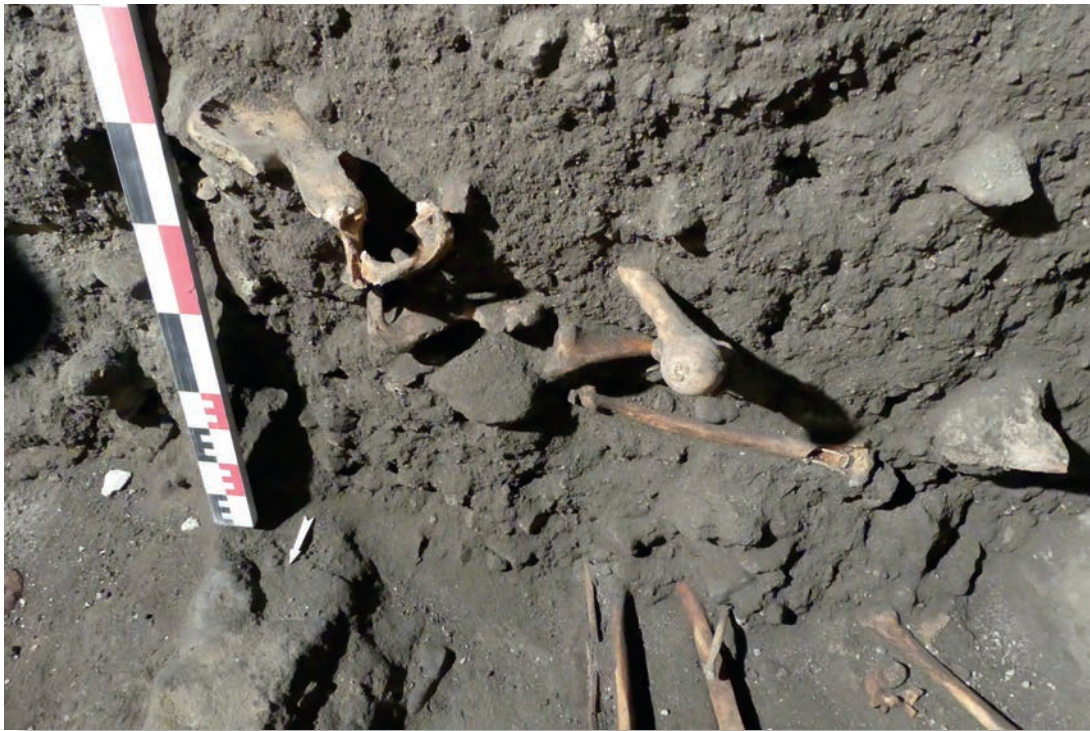
De nombreux os sont observables dans les coupes du sondage (**Figure 9**). Ils appartiennent à plusieurs individus mais ceux-ci semblent présenter plusieurs os. La coupe sud présente par exemple au moins deux individus, des os coxaux et fémur dont certains appartiennent peut-être à un seul défunt.

**Figure 9 : Vue de la coupe sud du sondage 1**  
(C. Fossurier)

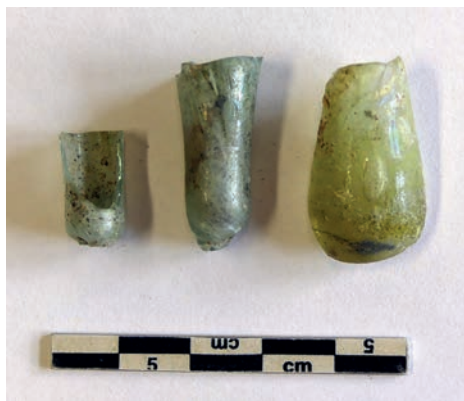
Verre vert clair transparent. 3 fonds étroits arrondis : fonds de récipients apodes ; au moins 2 vases mérovingiens VIII<sup>e</sup>-X<sup>e</sup> s. ? Un exemplaire proche de Gabard, 2003, verrerie mérovingienne, III n° 4. **(Fig. 1)**

**Fig. 1. US 3006, mobilier résiduel. Fonds de trois récipients apodes. Les deux premiers (à gauche sur le cliché) pourraient être des fonds de vases mérovingiens (VIII<sup>e</sup>-X<sup>e</sup> s.), le troisième (à droite sur le cliché) pourrait se rapporter à un balsamaire du haut Empire.**  
Cliché Y. Labaune.

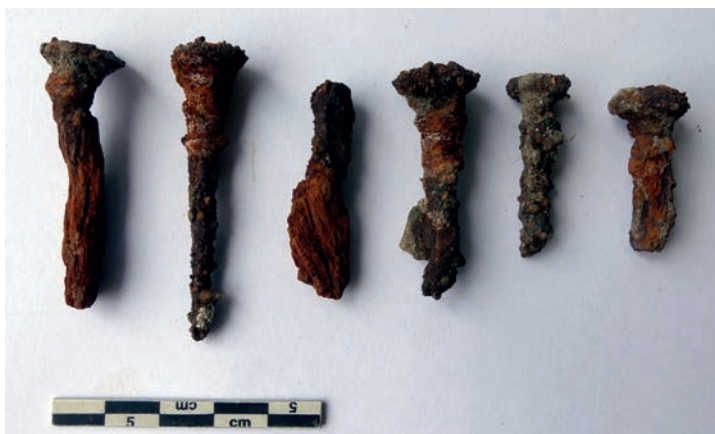
**1017**Fer. Lot de 12 clous de cercueil, traces de bois dans l'oxydation. P. total : 25 g. En général, tête ronde plate (diam : 15 mm en moyenne), L. : 35 à 50 mm. (**Fig. 2**)

**Fig. 2. US 1017. Echantillon de clous de cercueils en fer comportant des traces de bois.**

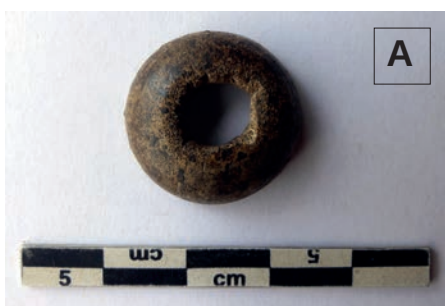
Matière dure animale. Élément hémisphérique, aplati, percé d'un trou débouchant circulaire (diam. : 8 mm), une face convexe, l'autre plane, sans décor. Fusaïole ? Perle ? On notera que le profil habituel des fusaïoles en os est moins ramassé que notre exemplaire dont la nature reste difficile à préciser (Site artefacts.mom.fr, type FUS-4006). (**Fig. 3**)

**Fig. 3. US 1019. Élément indéterminé en matière dure animale : fusaïole ? perle ?**  
a : vue de la partie supérieure ;  
b : vue de côté.

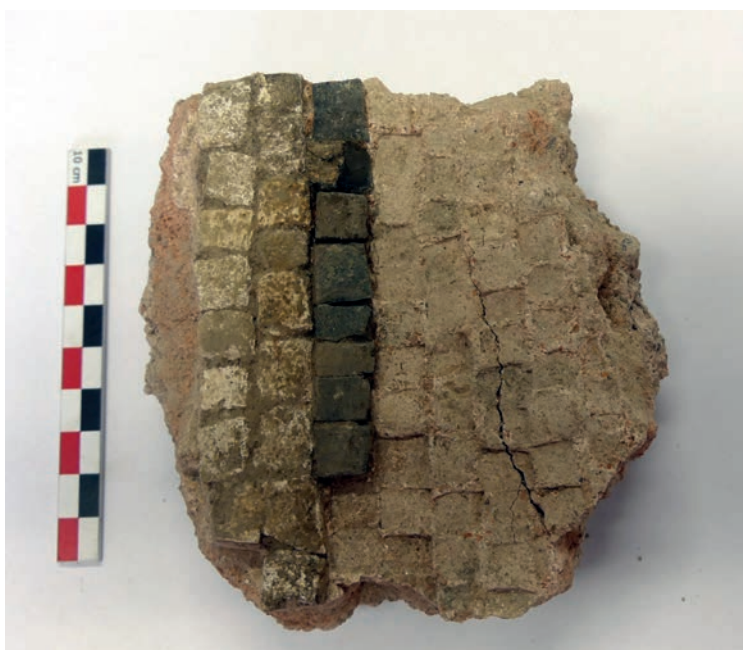
**Fig. 5. US 3001. Fragment de tapis de mosaïque : tesselles en calcaire blanc et en schiste sur lit de pose en mortier rosé. Antique résiduel.**  
Cliché Y. Labaune.

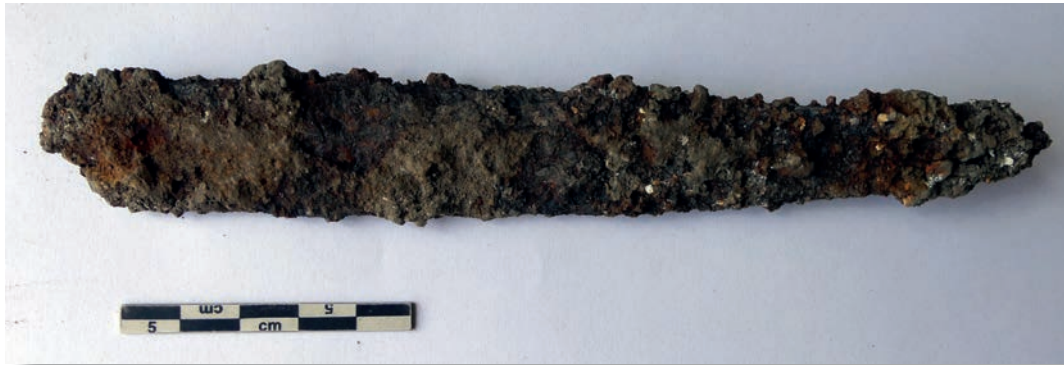
**Fig. 7. US 3024. Couteau en fer, lame à dos plat et tranchant courbe qui se termine en pointe, soie (à gauche du cliché) fragmentée. Vue de côté.**  
Cliché Y. Labaune.

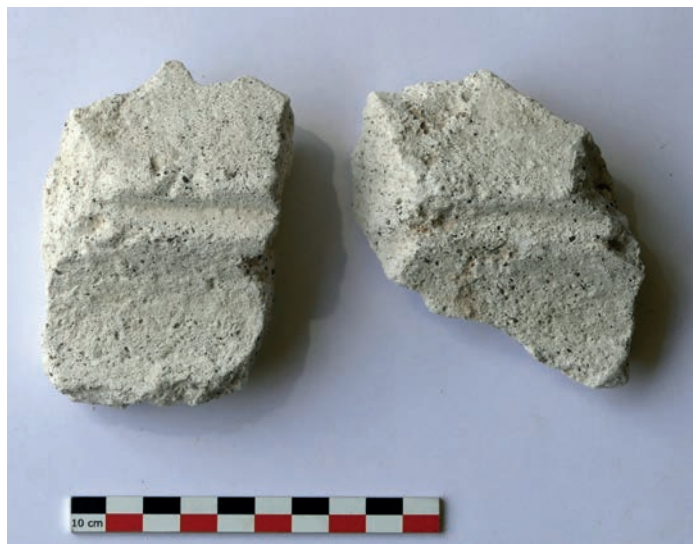
Stuc blanc. Lot de quatre fragments avec décor mouluré.  
(Fig.1)

**Fig. 1. US 1001. Stuc blanc. Fragments avec décor mouluré.**  
Cliché Y. Labaune.

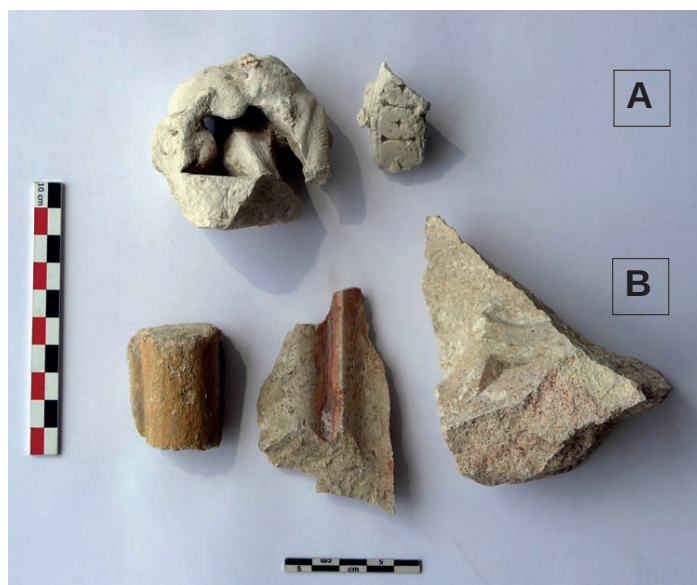
Calcaire fin. Lot de deux fragments sculptés en relief. XV<sup>e</sup> s. ?

**Fig. 2. US 1005. a : calcaire. Éléments sculptés : relief et moulure (XV<sup>e</sup> s. ?). b : grès + badigeon. Éléments sculptés : moulure et décor festonné.**  
Cliché Y. Labaune.

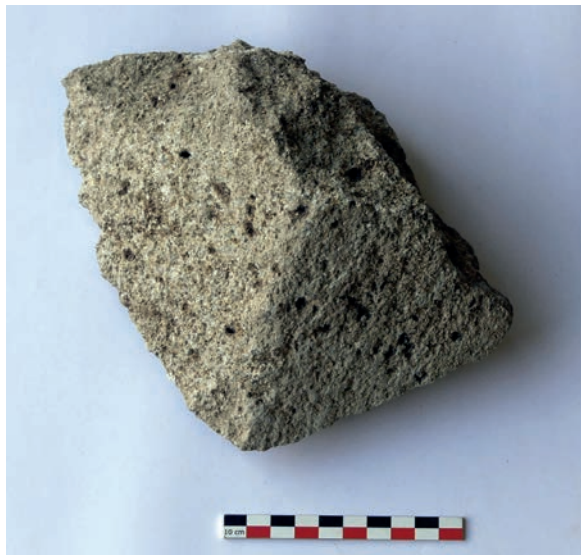
Grès arkose. Echantillonnage d'éclats de taille. Trace de taille sur certains fragments, peut-être des blocs de grand appareil : cassure au moment de la taille sur place ? Un angle conservé.

**Fig. 3. US 2040. Grès arkose. Fragment de bloc taillé (grand appareil ?), angle conservé.**

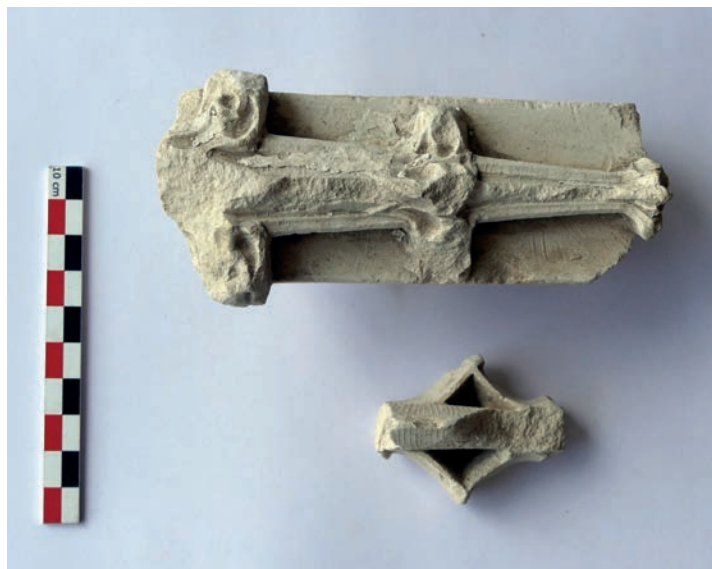
Calcaire blanc fin. Lot de deux fragments finement sculptés de style gothique, traces de badigeon blanc sur l'un des deux. XV<sup>e</sup> s.

**Fig. 4. US 3001. Calcaire blanc fin, lot de deux fragments finement sculptés de style gothique, traces de badigeon blanc, XV<sup>e</sup> s.**  
Cliché Y. Labaune.

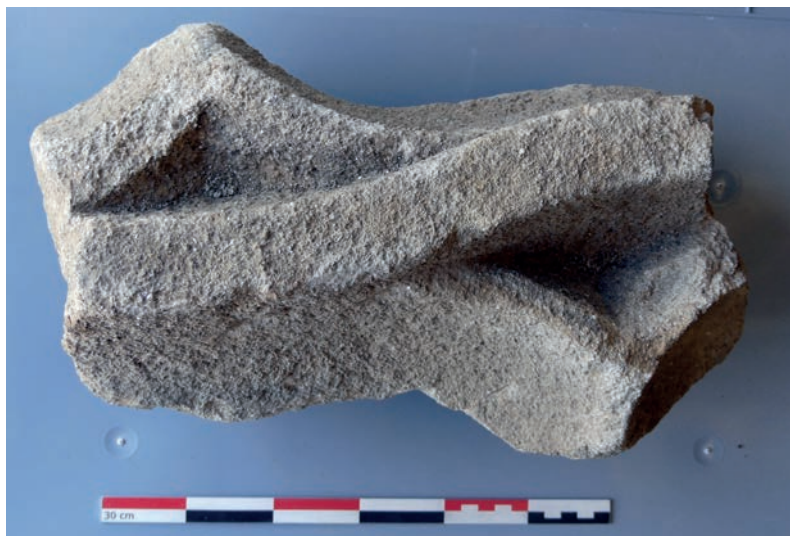
Grès arkose. Élément architectural sculpté de grande taille de style gothique. XV<sup>e</sup> s. ?

**Fig. 5. US 3009. Grès arkose. Élément architectural de style gothique. XV<sup>e</sup> s. ?**  
Cliché Y. Labaune.

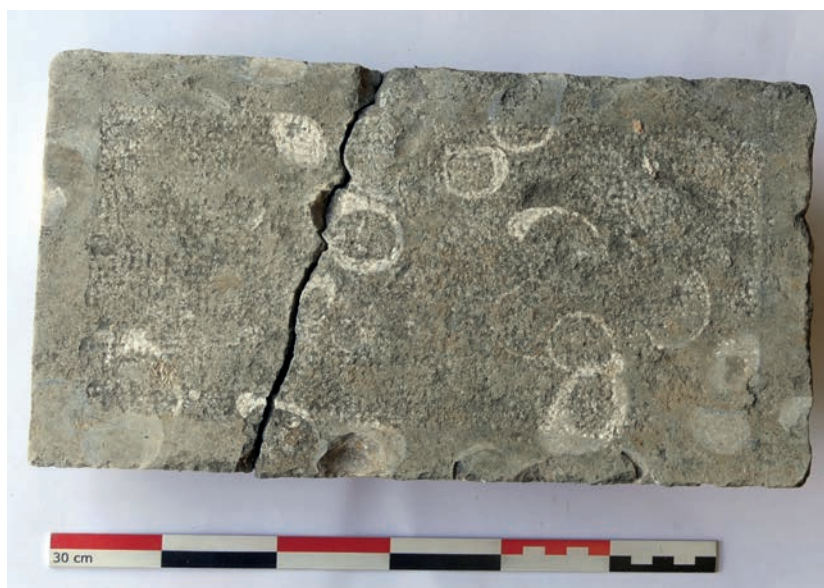
1 dalle rectangulaire fragmentée en deux avec trace de boucharde. Pavement ? **(Fig.6)**

**Fig. 6. US 3026. Calcaire dur bleuté à Gryphées (carrières de Curgy). Dalle fragmentée bouchardée, pavement ?**  
Cliché Y. Labaune.

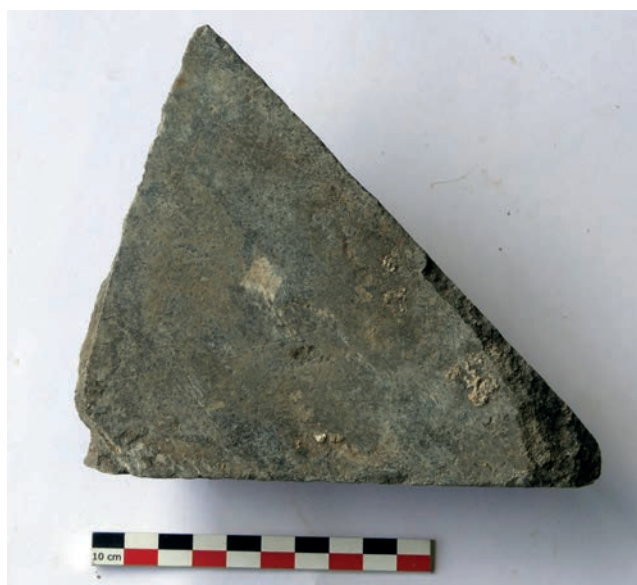
**Fig. 7. US 3026. Calcaire dur bleuté à Gryphées (carrières de Curgy). Dalle triangulaire, pavement ?**  
Cliché Y. Labaune.

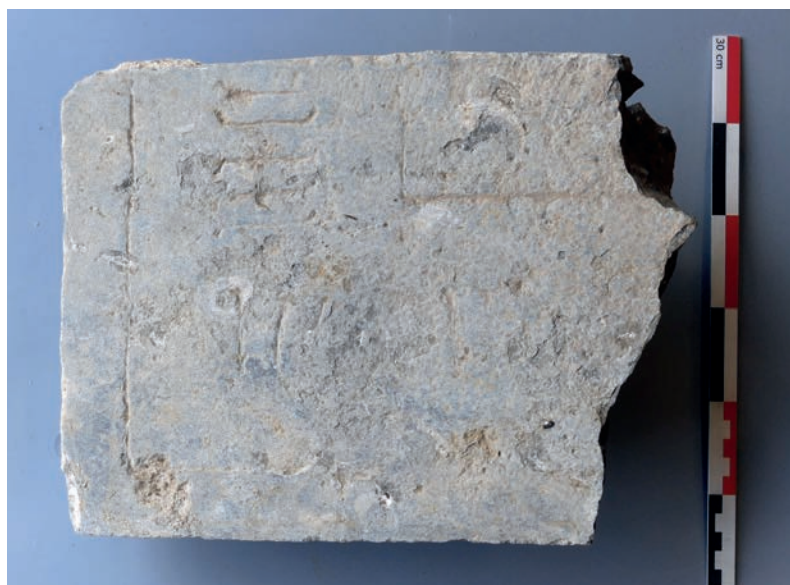
1 fragment d'un angle de dalle présentant un champ épigraphique périphérique dans lequel on aperçoit encore

quelques lettres gothiques très émoussées, aucun élément quant au décor central. Dalle funéraire de la fin du Moyen-Age ou du début de l'époque moderne. (Fig.8)

**Fig. 8. US 3026. Calcaire dur bleuté à Gryphées (carrières de Curgy). Dalle funéraire de la fin du Moyen-Age ou du début de l'époque moderne, angle conservé : traits incisés du cadre et quelques lettres gothiques très émoussées.**  
Cliché Y. Labaune.

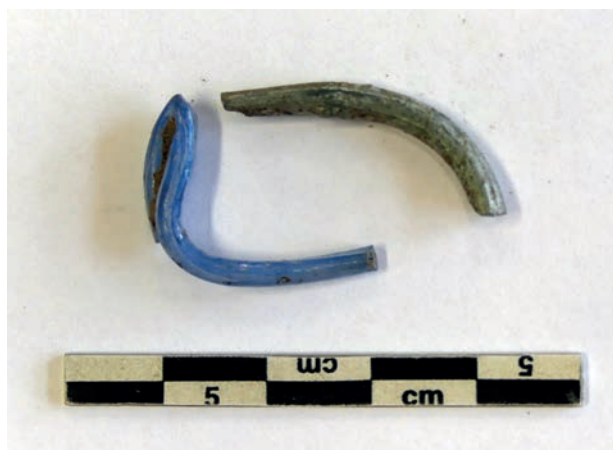
Verre bleu clair transparent. Deux fils, probablement des déchets de production. Antique ?  
(Fig.1)

**Fig. 1. US 2002. Verre bleu clair transparent. Deux fils étirés, déchets de production antiques résiduels ?**  
Cliché Y. Labaune.

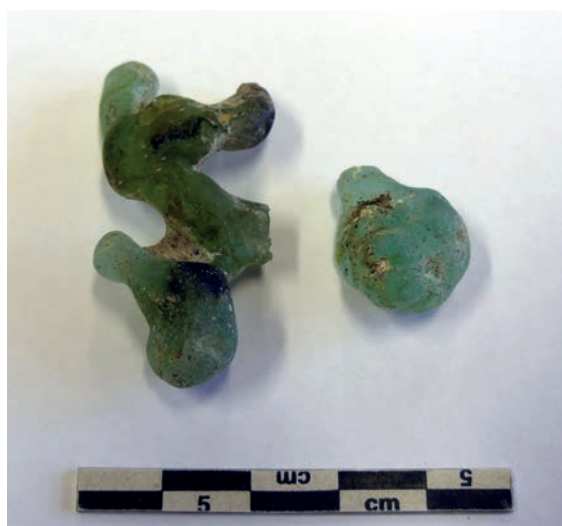
Verre vert clair transparent. Deux morceaux de verre fondu : indice artisanal ?  
(Fig.2)

**Fig. 2. US 2032. Verre vert clair transparent. Deux morceaux de verre fondu : déchets de production antiques résiduels ?**  
Cliché Y. Labaune.

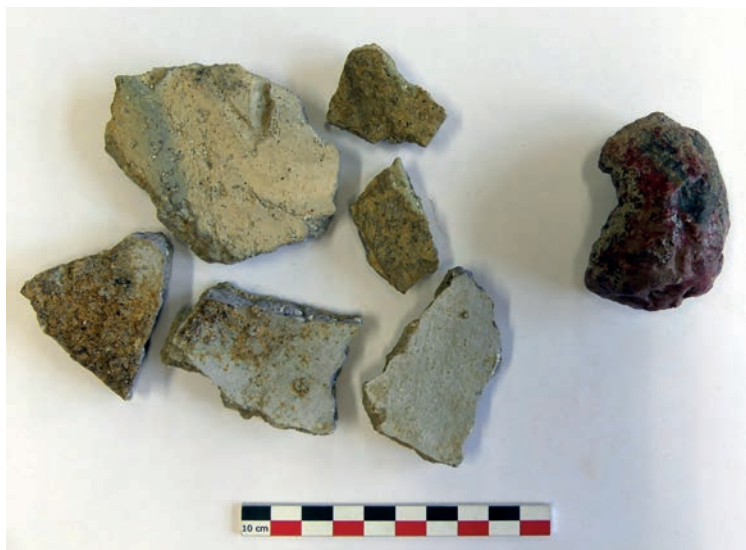
Creuset de cémentation. 6 panses (extérieur gris / blanc ; intérieur violet) dont une avec un décor de « vaguelettes » incisé (accroche du lut). P. : 104 g. **(Fig.3 à gauche)**

**Fig. 3. A gauche, lot de fragments de creusets de cémentation résiduels dans 2032 ; à droite fond de creuset de fusion de petite taille résiduel dans 3006. Déchets de production antiques résiduels.**  
Cliché Y. Labaune.

Creuset de fusion des alliages cuivreux, petite taille. 1 fond. P. : 58 g. **(Fig.3 à droite)**

En premier lieu, l'intervention a livré une douzaine de fragments de creusets de cémentation (un bord, onze panses dont une avec incisions en forme de vaguelettes pour l'accroche du lut) répartis dans trois strates (1035, 2032, 2043) (**fig. 116**, à gauche les vestiges de 2032). Ils sont à mettre en relation avec un lot conséquent de creusets de ce type découvert à proximité au cours des fouilles de Saint-Nazaire, attestant la fabrication de laiton au I<sup>er</sup> s. de notre ère dans la partie méridionale de la ville (une synthèse des découvertes de creusets de cémentation à Autun sera prochainement disponible dans Labaune, à paraître). Deux fragments de creusets de fusion, une panse (3022) et un fond de petite taille (3006) (**fig. 116**, à droite), confirment la présence d'ateliers de bronziers antique.

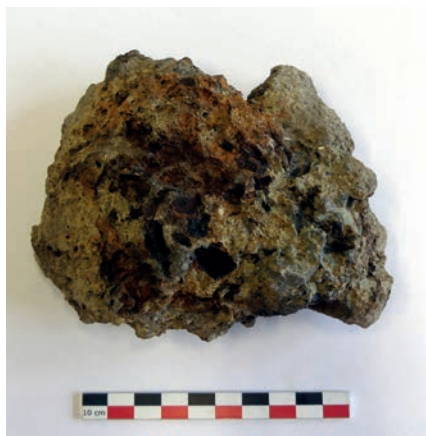
Élément ferreux plano-convexe. Scorie ferreuse ou plutôt culot de forge. P. : 562 g. Forge ? **(Fig.4)**

**Fig. 4. . Culot de forge plano-convexe résiduel dans 3006 : déchets de production antiques résiduels ?**  
Cliché Y. Labaune.

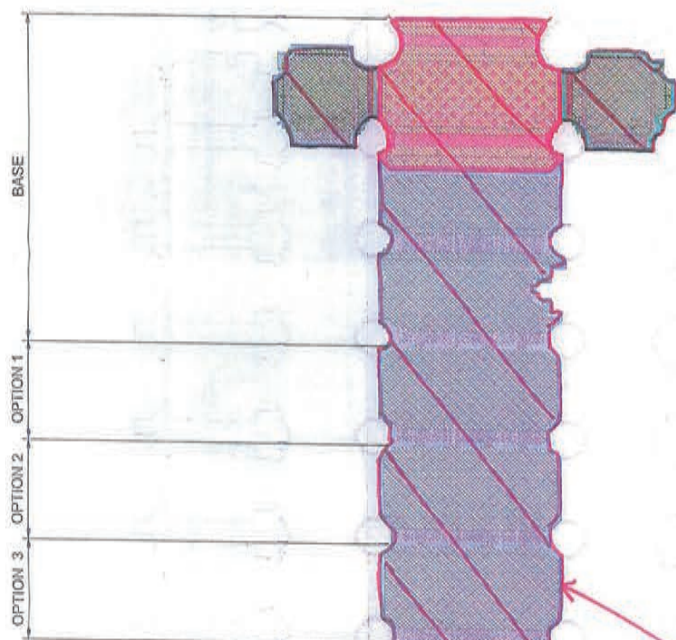
ENPRISE À DIAGNOSTIQUEA  
(≈ 400 m²)

Décaissement des sols d'environ 40 cm\* pour installation de chauffage et mise à niveau

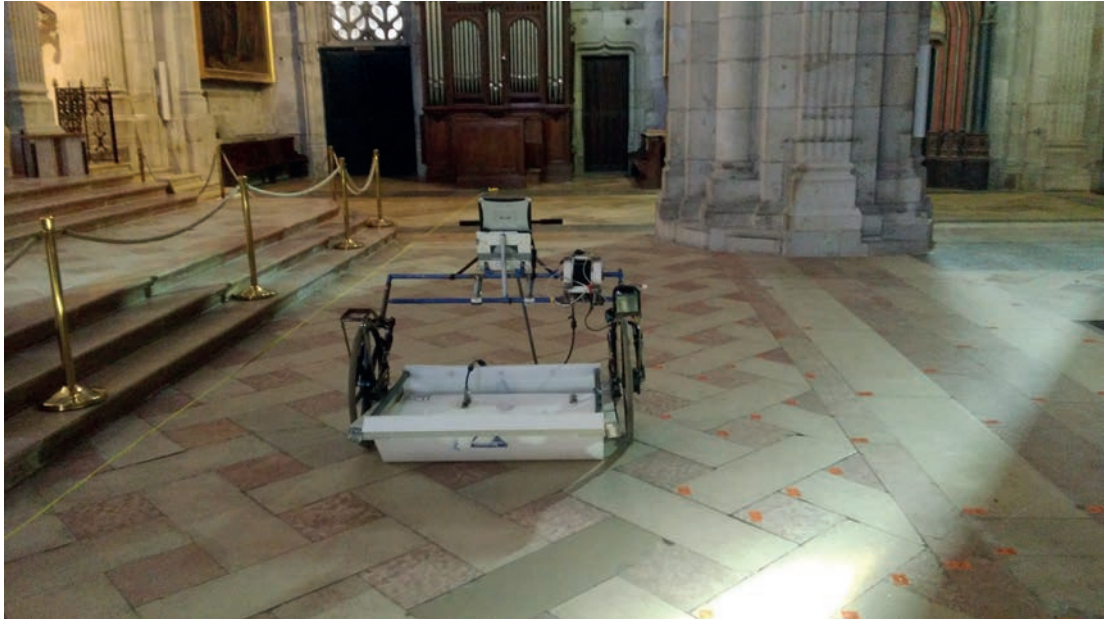
*Figure 4: Le GPR dans la cathédrale Saint-Lazare d'Autun*

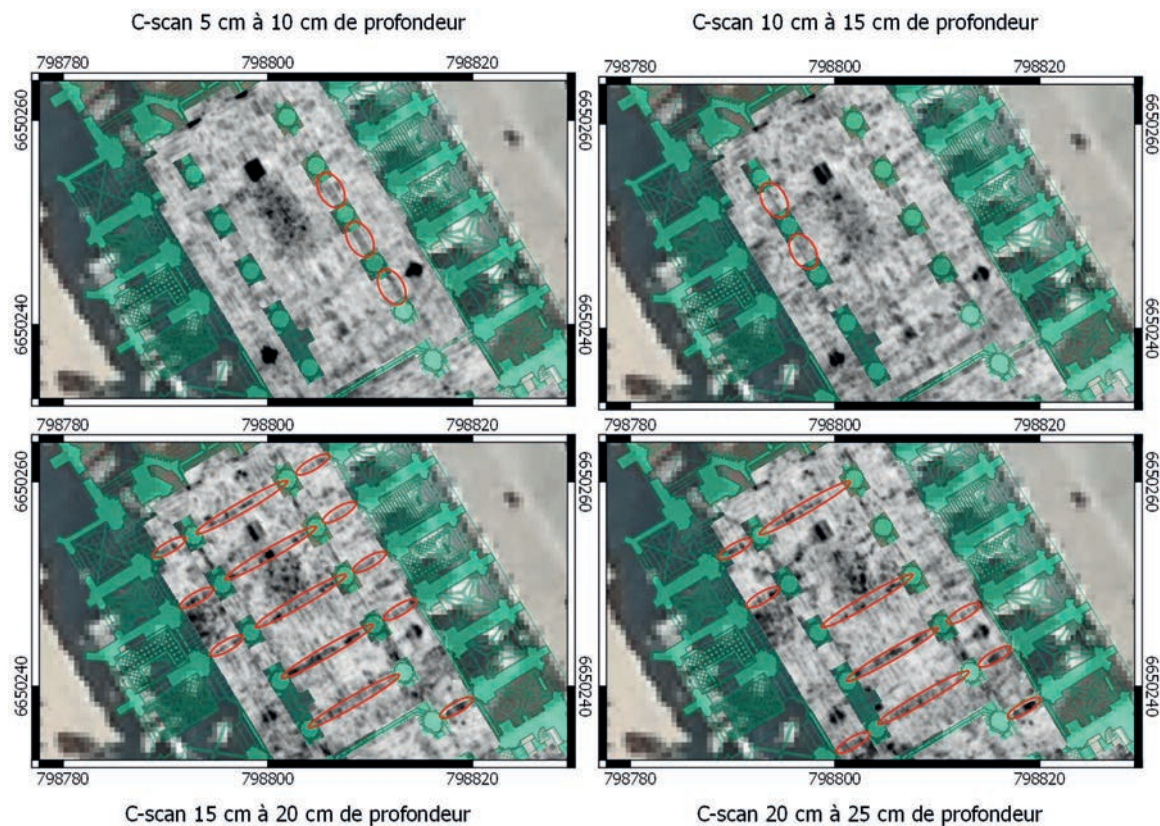
*Figure 6: Evolution des anomalies linéaires superficielles inter-colonnes, entre 5 cm et 25 cm de profondeur estimée*

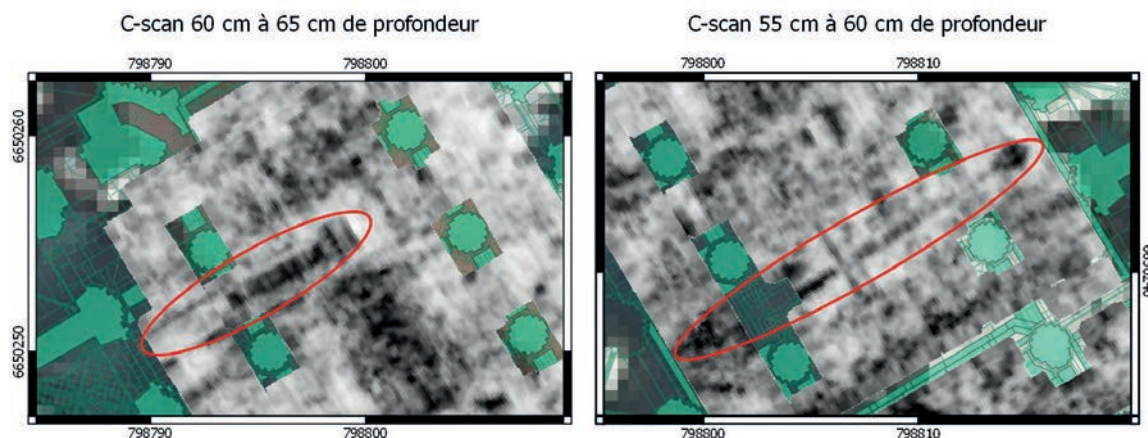
Figure 9: Mise en évidence des réseaux en première travée, à gauche, et en 4ème, à droite

Le troisième réseau apparaît aussi vers 25 cm à 30 cm de profondeur et relie les deux grilles métalliques présentes en 4ème travée (à droite en Figure 9). Son fond est relevé autour de 60 cm de profondeur. Contrairement aux deux précédents, il est d'un diamètre régulier, aussi bien en coupe qu'en vue du dessus. Il ne perdure pas en direction de l'extérieur de la cathédrale mais il est possible que les grilles influencent les mesures à ces extrémités et le masquent. A noter que la réponse de ce réseau perdure sur les cartes à cause des échos multiples qu'il génère et qui n'ont pu être supprimés par le traitement. Il faut aussi ajouter que ce réseau est recoupé perpendiculairement par un double tronçon, anomalies linéaires espacées d'environ 80 cm, pratiquement au centre de la nef. La partie orientale s'accorde avec la présence des lattes de bois délimitant l'espace des chaises (cf. §IV.I) mais la partie occidentale n'est pas expliquée. L'étude des coupes verticales n'a rien apporté et il est possible que ce morceau soit aussi un artefact de mesure, dû au passage d'obstacle.
