*AUTUN- (Saône-et-Loire) intra-muros*  
*Cathédrale Saint-Lazare*  
*(7<sup>ème</sup> travée de la nef et ses collatéraux)*

## **Projet de restauration, d'installation d'un chauffage par le sol et de mise en valeur intérieure de la nef et du transept**

### **Rapport de diagnostic archéologique Volume de texte (1 / 2)**

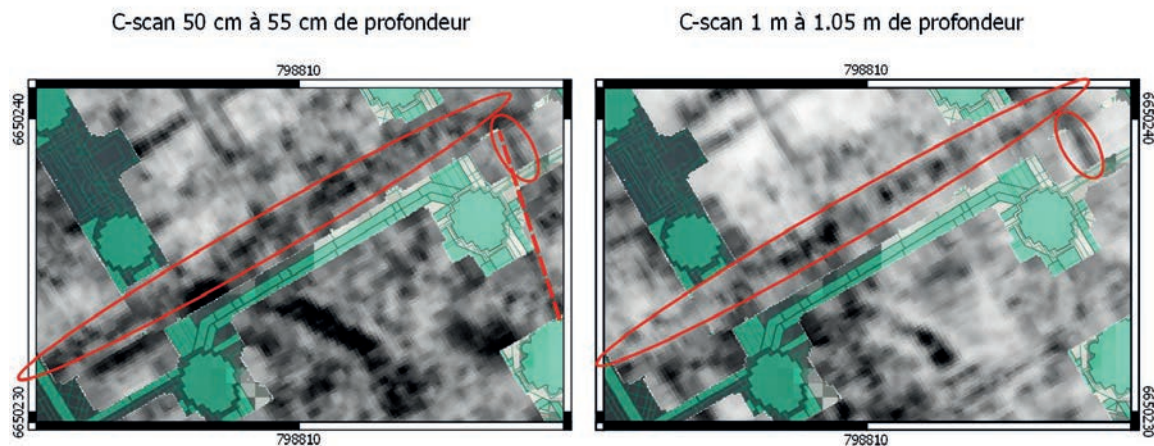
*Figure 10: Anomalie centrale à la 5ème travée, vu à 50 cm à gauche, 1 m, à droite*
