**Cathédrale Saint-Lazare, projet de restauration, d'installation d'un chauffage par le sol et de mise en valeur intérieure de la nef et du transept : tranche 2/2 du diagnostic concernant les travées 2 à 6**

***Les vestiges du jubé de Nicolas Rolin et d'un caveau du XVIII<sup>e</sup> siècle retrouvés***

Sous la direction de Yannick LABAUNE

**Rapport de diagnostic archéologique**

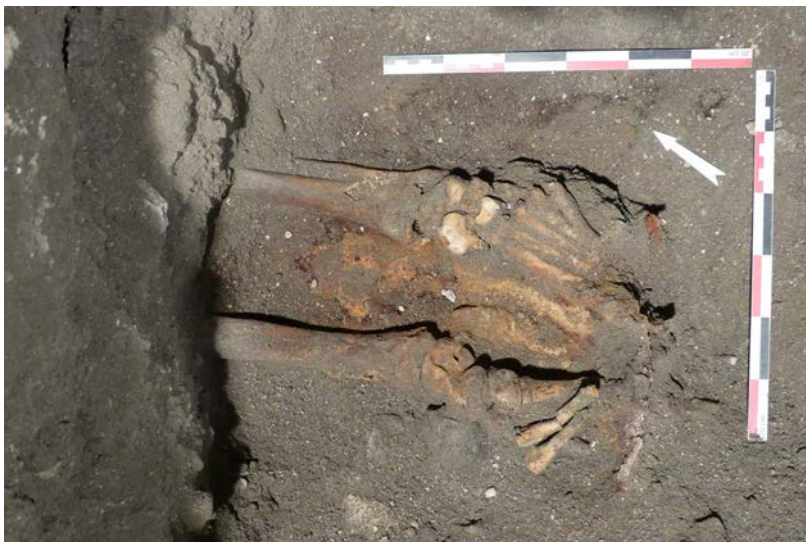
**Fig. 7. Vue de détail de la sépulture Sep. 4.5.**

Les conditions d'intervention n'ont pas permis d'étude anthropologique. Dans l'un des cas, la tête du défunt est orientée en direction de la nef et les pieds vers le chœur (Sep. 4.5) (**fig.7**) et dans deux autres, la tête du défunt est orientée en direction du chœur et les pieds vers la nef (Sep. 4.2 et Sep. 4.3) (**fig.8-9**). L'orientation de la quatrième inhumation reste indéterminée (Sep. 4.1) en l'absence d'observation du squelette. Les individus sont inhumés le dos dans des cercueils de bois rectangulaires assemblés avec des clous en fer. Aucun mobilier ne semble les accompagner (nos observations sont toutefois très partielles). Une réduction de sépulture a été observée (Sep. 4.4 localisée dans la fosse sépulcrale de Sep. 4.2), elle semble avoir été effectuée en poussant les os sur le côté de la fosse sépulcrale, en particulier un fragment de crâne et une fibula.

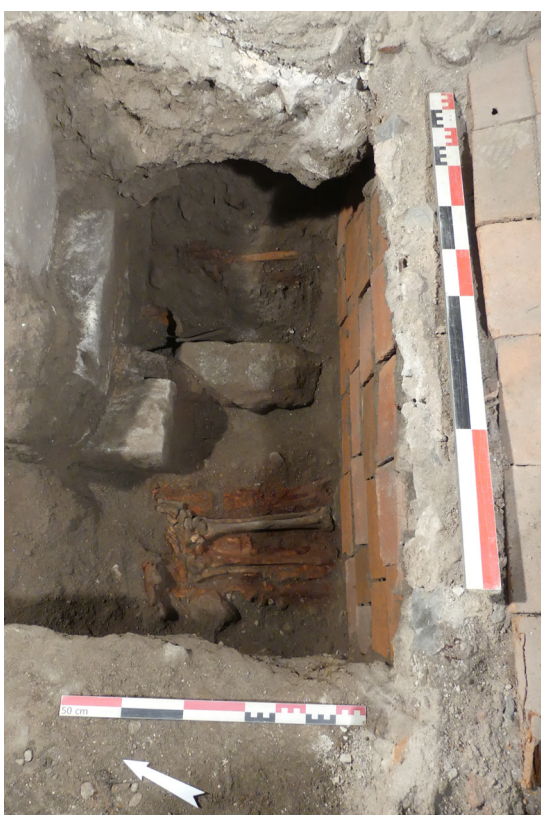
**Fig. 8. Vue générale des sépultures Sep. 4.2 et Sep. 4.3.**

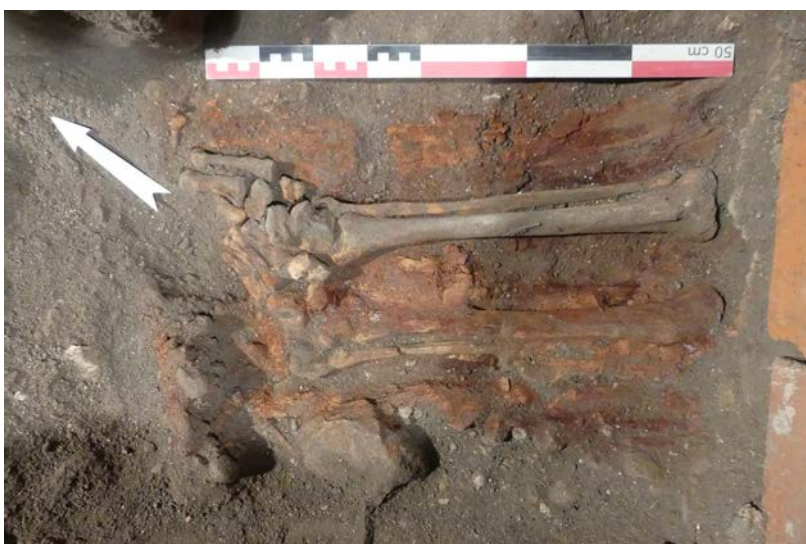
**Fig. 9. Vue de détail de la sépulture Sep. 4.3.**

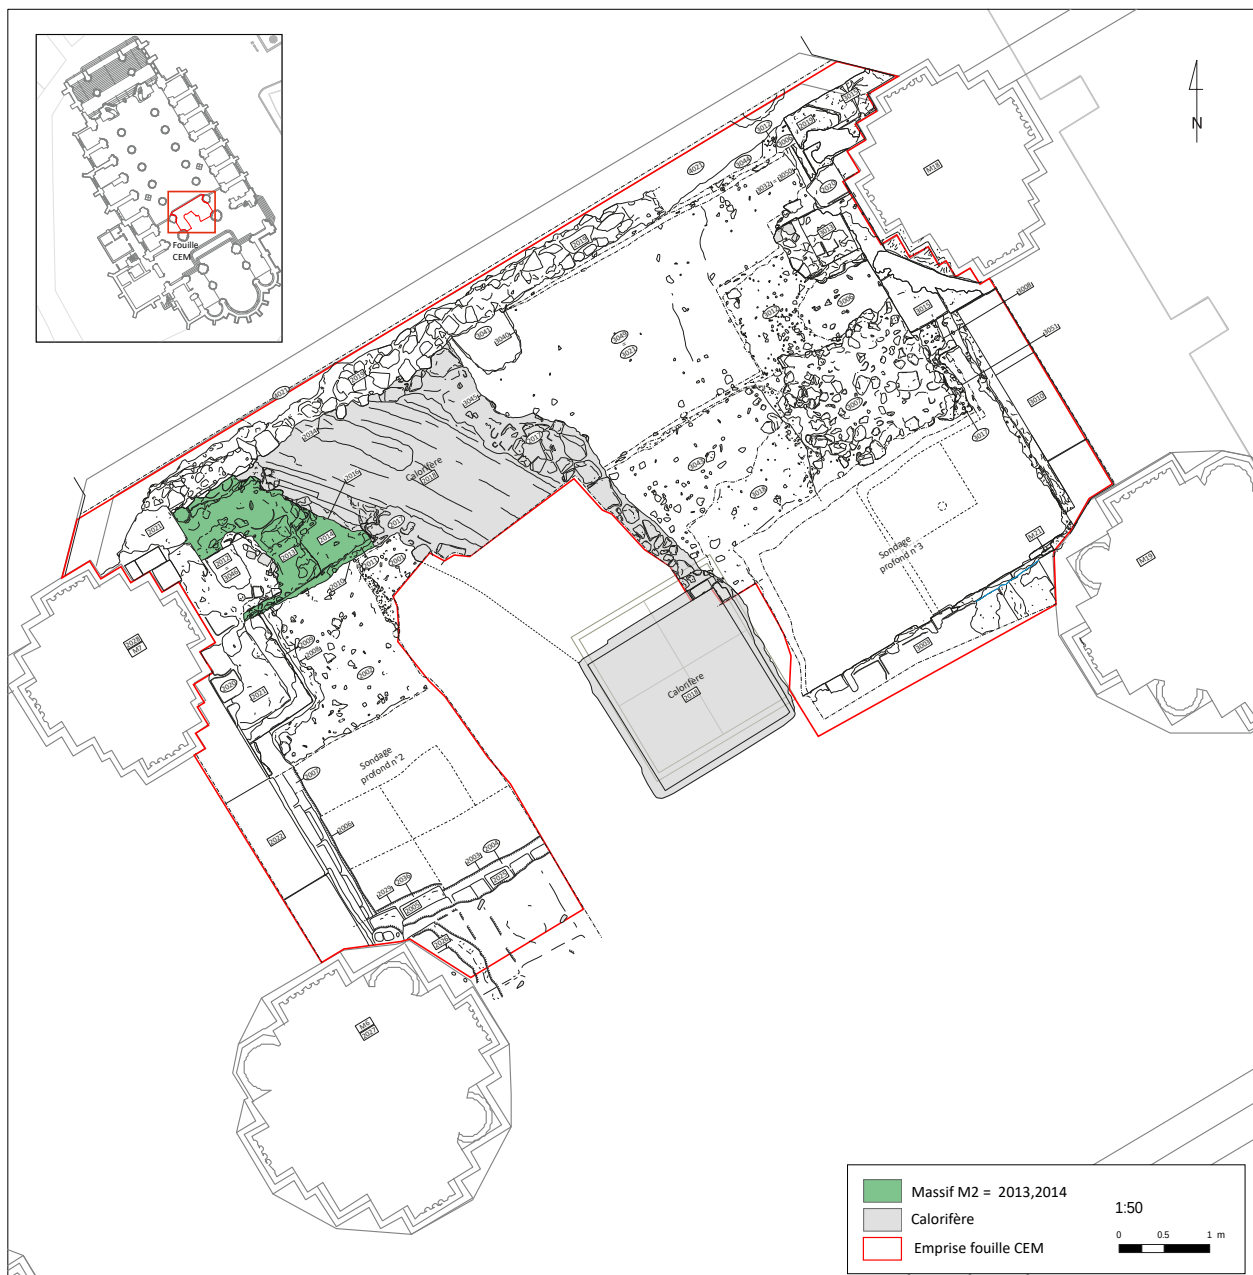
**Fig. 10. Localisation du massif M2=2013, 2014 sur le plan phasé des vestiges découverts lors de la fouille de 2019, recoupé par le conduit de chaleur 2018. Il ne se poursuit pas au-delà du calorifère et ne peut pas être interprété pour cette raison comme fondation du jubé édifié par Jean Rolin.**

En revanche, en 2019, le sondage 4 ouvert dans la nef légèrement plus au nord, a permis de partiellement dégager les fondations d'une large et puissante infrastructure maçonnée barrant transversalement le vaisseau central, de part et d'autres des deux piles séparant les 5<sup>e</sup> et 6<sup>e</sup> travées (**fig. 11**). S'agit-il des vestiges de ce jubé dont l'emplacement restait jusqu'alors indéterminé en l'absence de sources précises ? L'étude précise des maçonneries et des couches archéologiques associées dans les lignes qui suivent est en mesure de nous fournir quelques éléments de réponse objectifs.

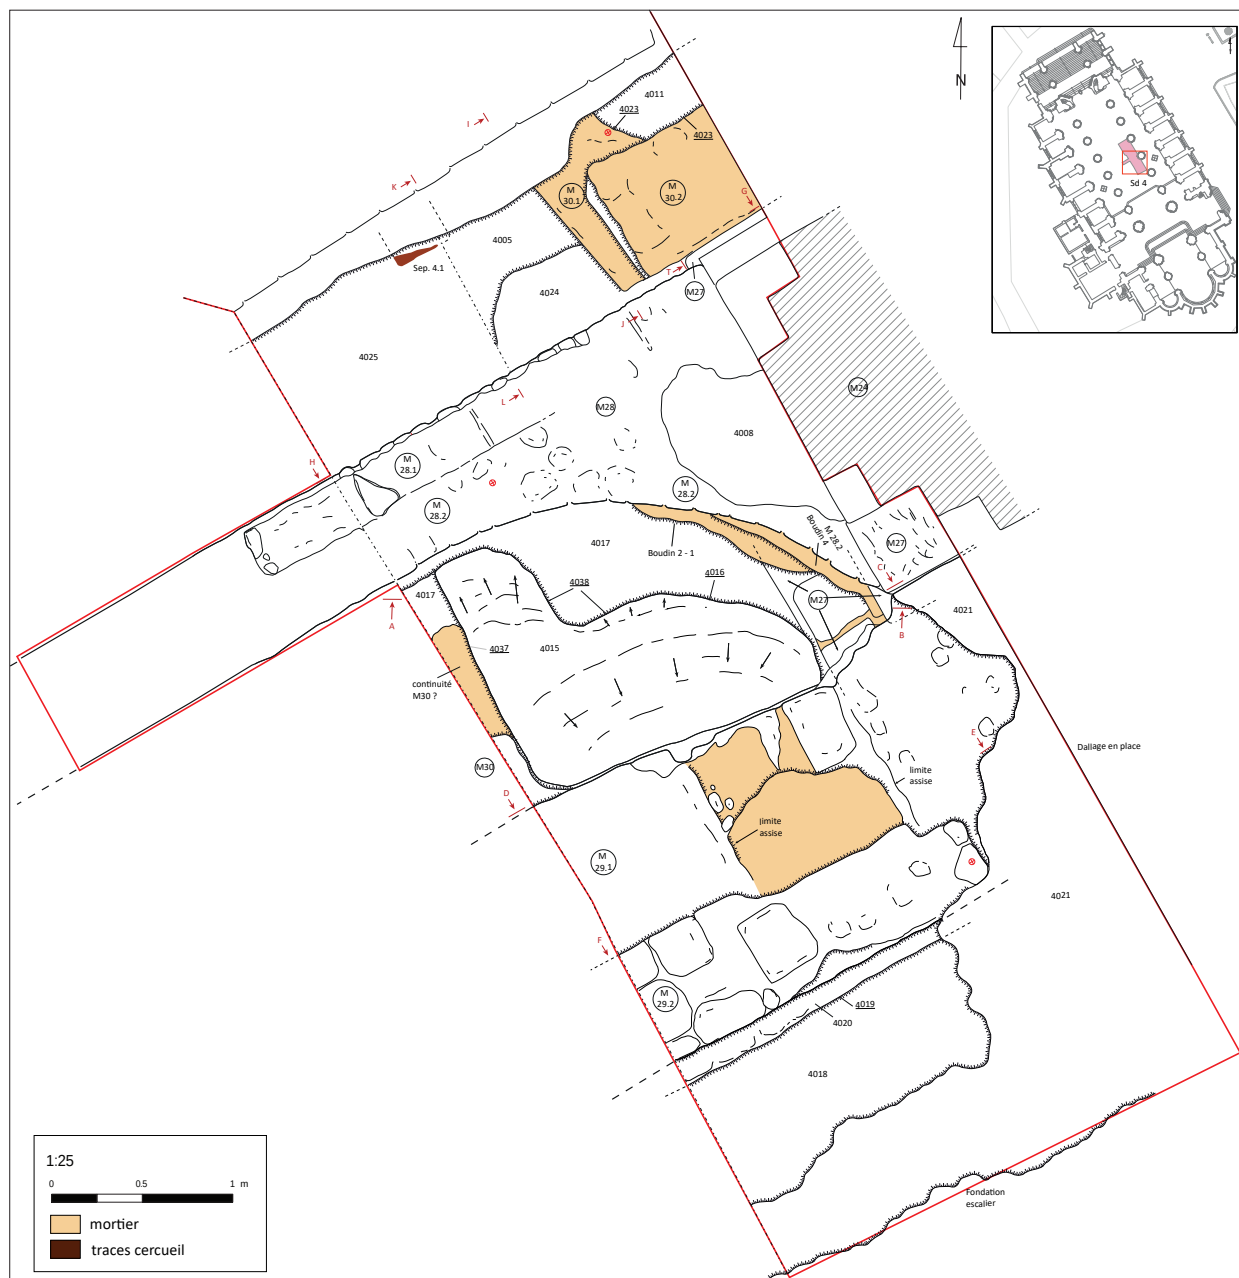
**Fig. 11. Plan des vestiges probables du jubé de Jean Rolin (massifs de fondation et couche de démolition associée).** (les plans à l'échelle figurent dans le volume 2 du rapport)

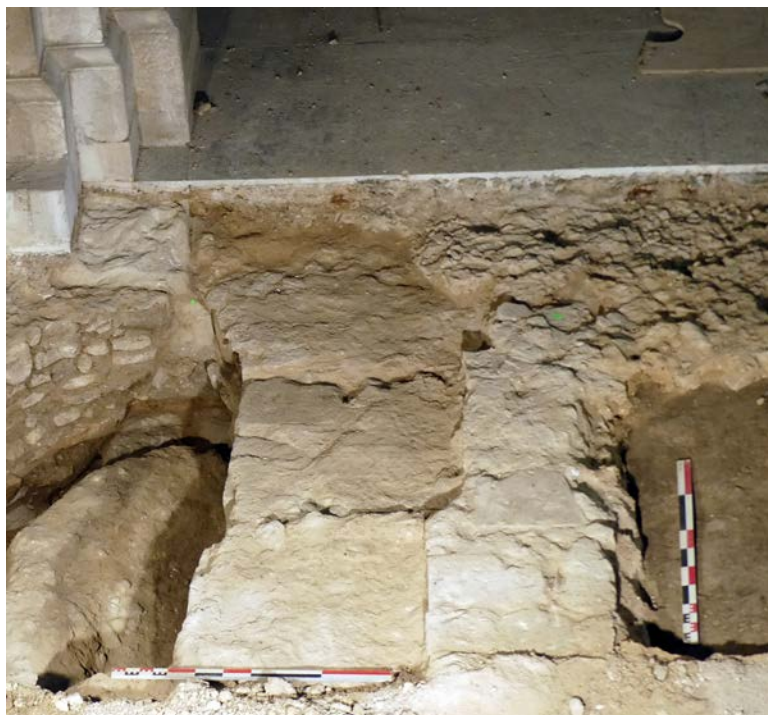
**Fig. 13. Vue générale du massif M29.**  
Cliché Y. Labaune pris en direction du nord-est.

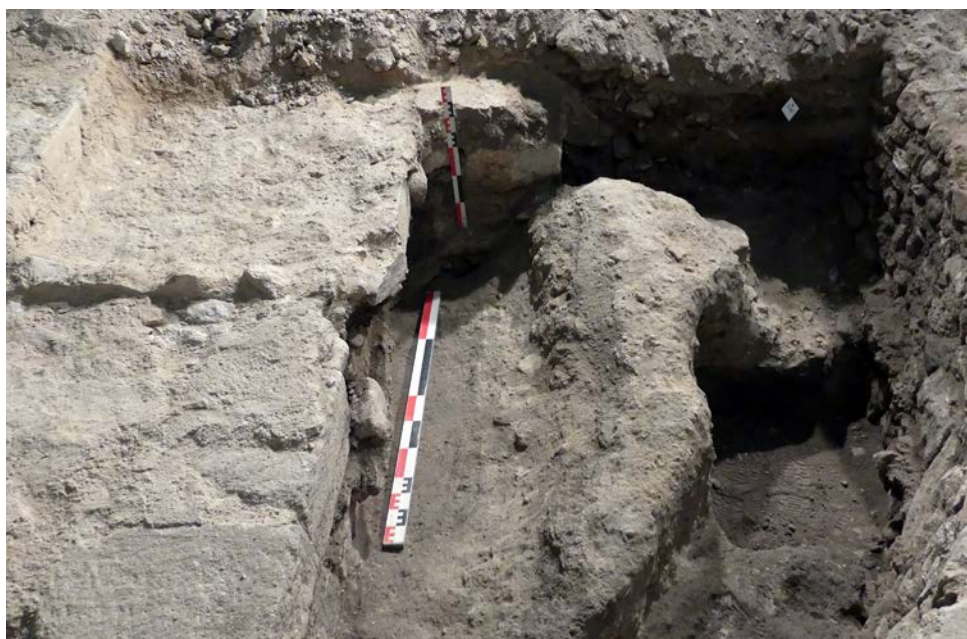
**Fig. 14. Vue générale du massif M29 et, au second plan, du massif M30.**  
Cliché Y. Labaune pris en direction du sud-ouest.

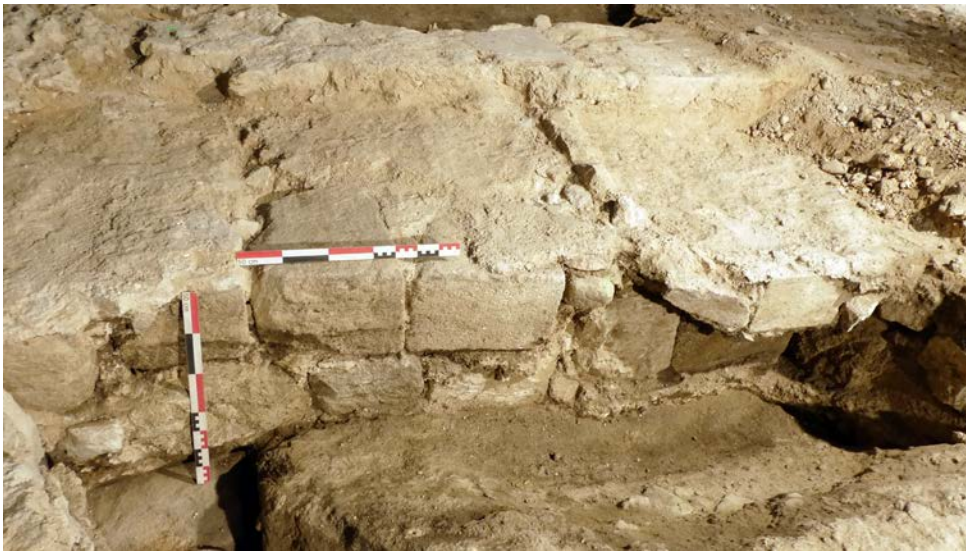
**Fig. 15. Vue générale des fondations parementées de M29 et à droite du cliché du départ de M30.**

M29 et M30 sont fondés sur un même lit de mortier sableux, de couleur blanchâtre, qui comble une tranchée étroite 4037 recoupant les niveaux de chantier d'époque romane 4015 (**fig. 13, 14**). Ils forment un plan en forme de « T », la barre horizontale correspondant à M29 et la barre verticale à M30. Le massif M29 est perpendiculaire à l'axe principal de la cathédrale et s'appuie contre le massif de fondation de la pile orientale séparant les 5e et 6e travées (**fig. 13**). Son parement sud est parfaitement linéaire, en revanche son parement nord est plus irrégulier. Il mesure une largeur moyenne de 1,70 m et sa fondation s'ancre sur plus de 0,70 m dans les niveaux sous-jacents (la base des fondations n'a pas pu être reconnue). On imagine que M29 se poursuit vers l'ouest en dehors de notre fenêtre et vient s'appuyer contre les fondations de la pile opposée à la première. Il est construit au moyen de gros blocs quadrangulaires disposés sur une à deux assises liés à un mortier brun clair. Ces blocs possèdent une hauteur comprise entre 25 et 35 cm, une largeur comprise entre 25 et 45 cm et une profondeur comprise entre 40 et 42 cm (**fig. 15**).

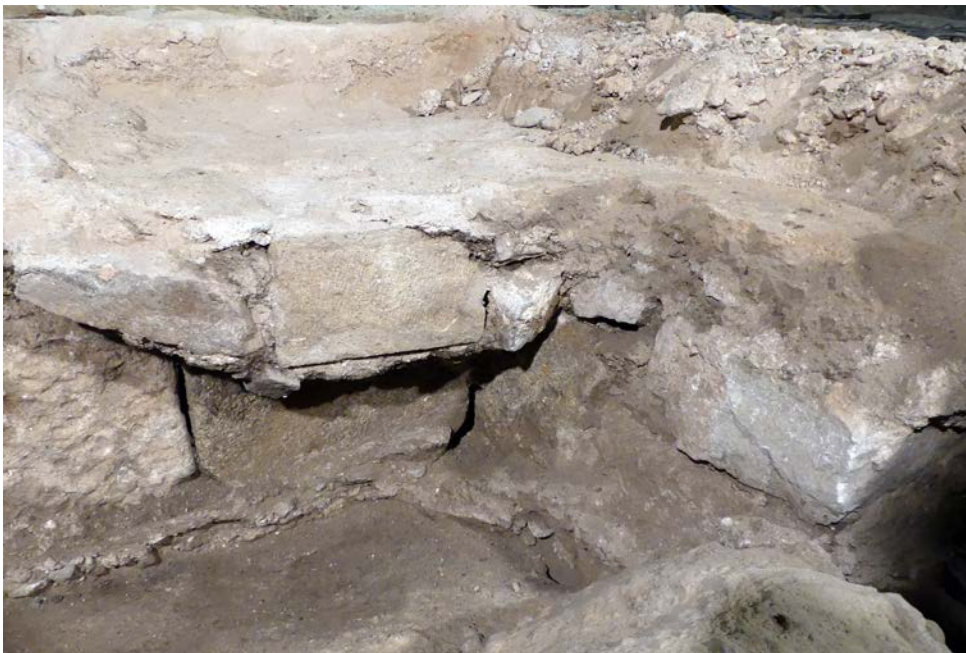
**Fig. 16. Vue du détail du chaînage entre M29 (à gauche du cliché) et M30 (à droite du cliché).**

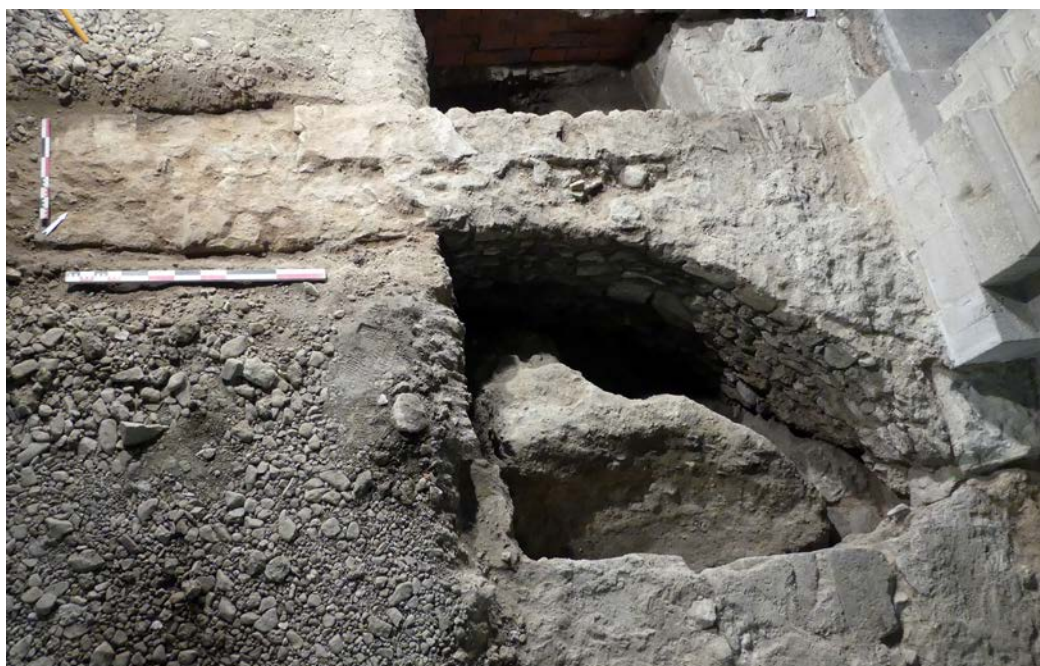
**Fig. 17. Vue générale du massif M28 qui vient s'appuyer contre M29 (à droite du cliché) et contre le massif de fondation de la pile orientale séparant les 5<sup>e</sup> et 6<sup>e</sup> travées.**  
Cliché Y. Labaune pris en direction du nord-est.

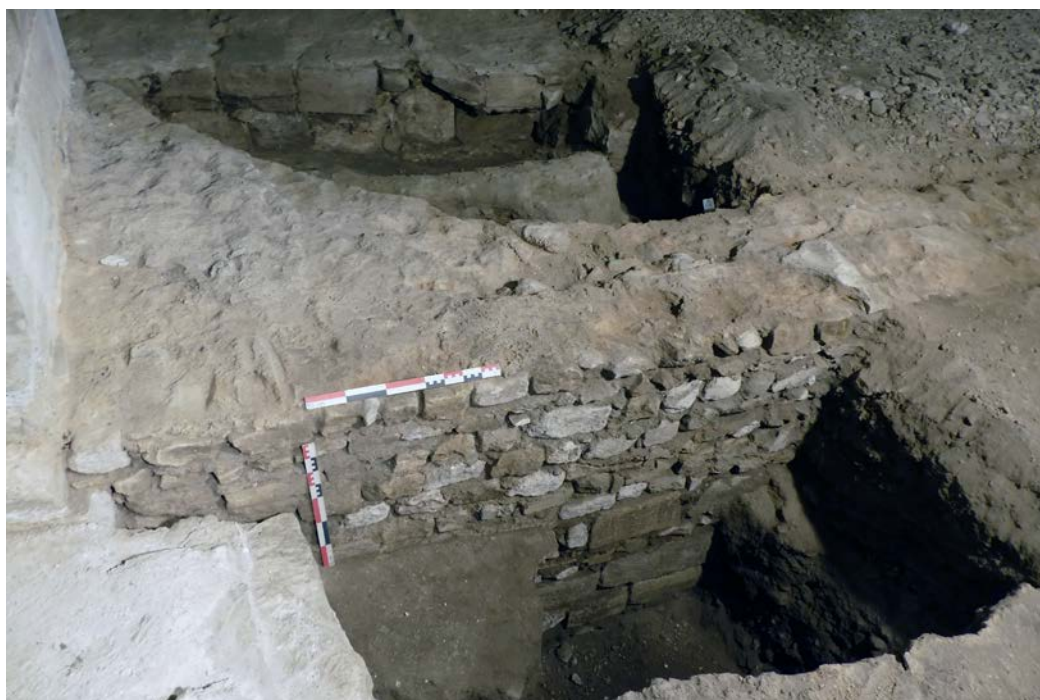
**Fig. 18. Vue générale des fondations parementées de M28, en arrière-plan le massif M29.**  
Cliché Y. Labaune pris en direction du sud-ouest.

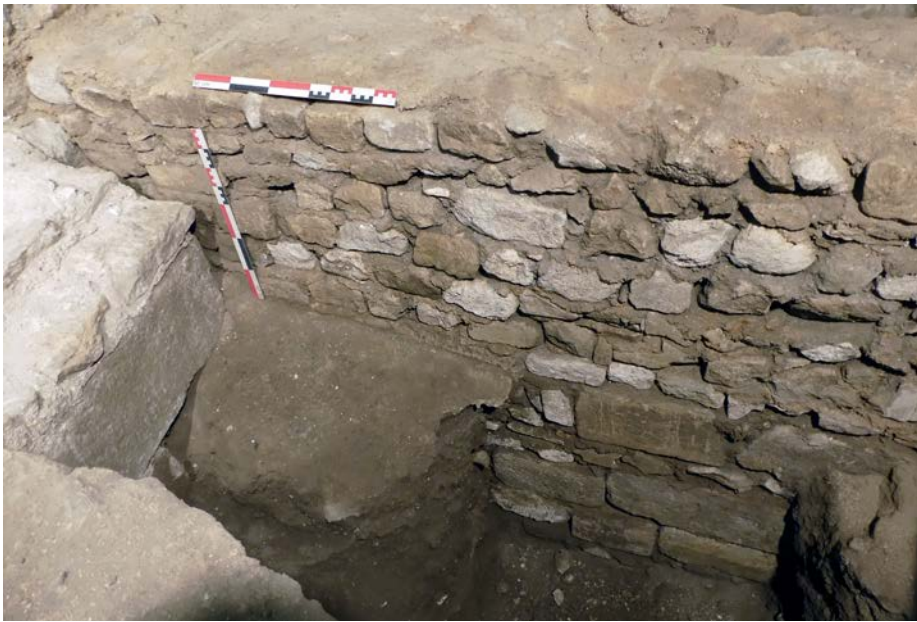
**Fig. 19. Vue de détail des fondations parementées de M28.**

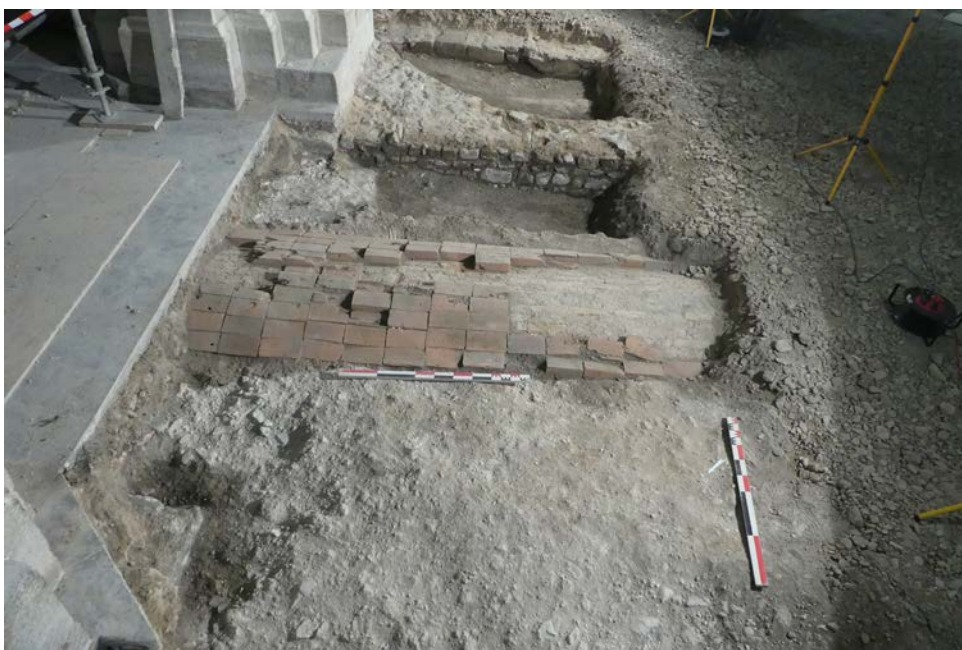
**Fig. 20. Vue générale de la couche de démolition blanchâtre 4002=4007,** bien visible au premier plan, recoupée par la conduite de chaleur 4013, et dont un lambeau (4007) arrive au contact du massif M28 visible au second plan. Cliché Y. Labaune pris en direction du sud-est.

La couche 4002=4007 a été intégralement fouillée, elle a livré 146 fragments de sculpture pour un poids de près de 23 kg. Ce corpus s'élève à 231 fragments pour un poids de 47,5 kg si on rajoute les fragments résiduels trouvés dans l'US technique de nettoyage (4000), dans le comblement 4011 de la tranchée d'installation de la conduite 4013, dans le comblement 4005 de la fosse 4009 et dans l'horizon 4006 scellant les arases de M28, M29 et M30.

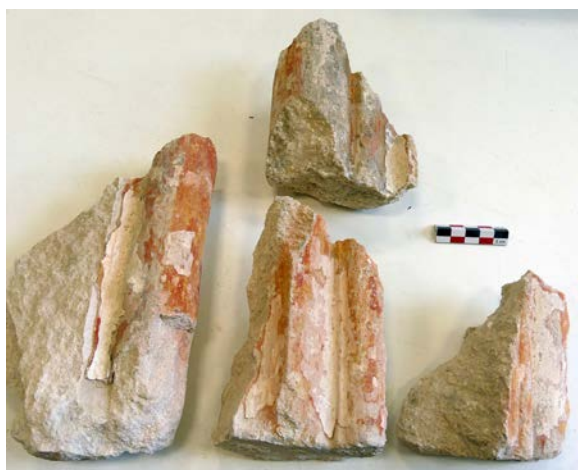
**Fig. 21. Lapidaires issus de la couche de démolition 4002=4007** : exemple de fragments de structure porteuse associés par empilement. Cliché Y. Labaune.

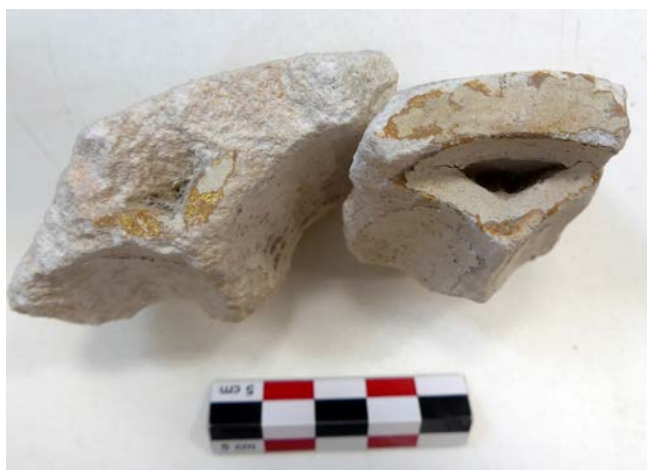
**Fig. 22. Lapidaires issus de la couche de démolition 4002=4007** : exemple de dentelle architecturale caractéristique de la sculpture monumentale bourguignonne du XV<sup>e</sup> siècle. Cliché Y. Labaune.

- Un peu plus d'un tiers du corpus (40 fragments sur 115, soit 35 % des identifiables) correspondent à des éléments de dentelle architecturale (**fig. 22**) en calcaire fin ornée de choux frisés (**fig. 23**) dont le rôle porteur peut, contrairement à l'ensemble précédent, être exclu. Certains éléments, comme les choux frisés, sont recouverts de peinture dorée. Un dernier épisode a vu la mise en place d'un badigeon blanc, recouvrant parfois la peinture dorée. Une fonction de couronnement, d'encadrement ou de partition des espaces a été proposée.

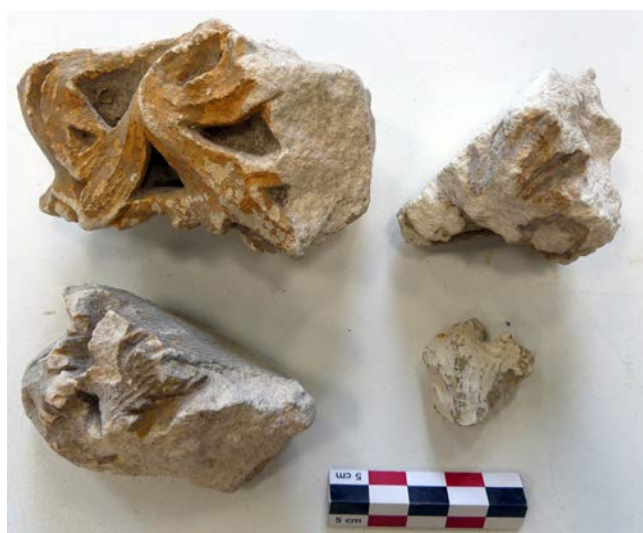
**Fig. 23. Lapidaires issus de la couche de démolition 4002=4007** : exemple de décor de chou frisé (associé à la dentelle architecturale) caractéristique de la sculpture monumentale bourguignonne du XV<sup>e</sup> siècle. Cliché Y. Labaune.

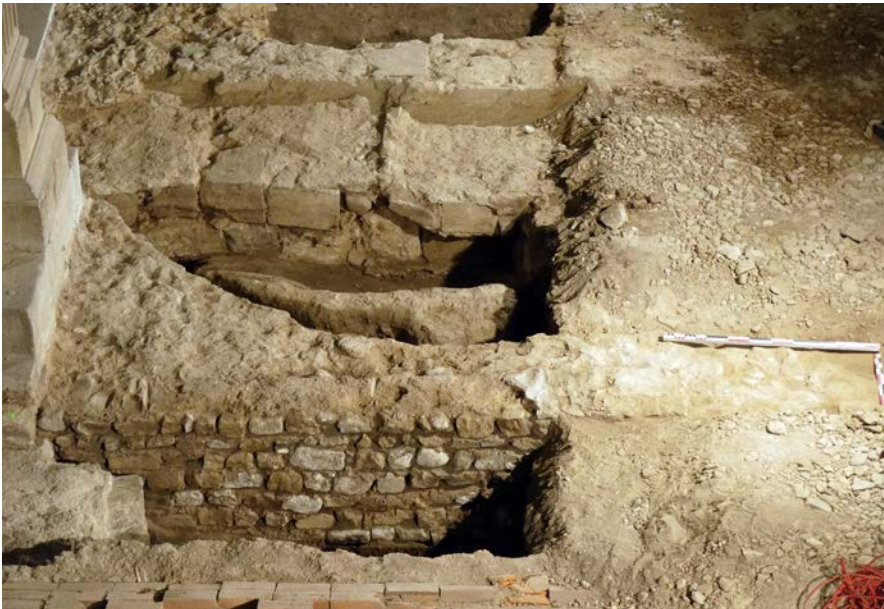
**Fig. 24. Vue de détail du massif composé de M28, M29 et M30. Cliché Y. Labaune en direction du sud-est.**

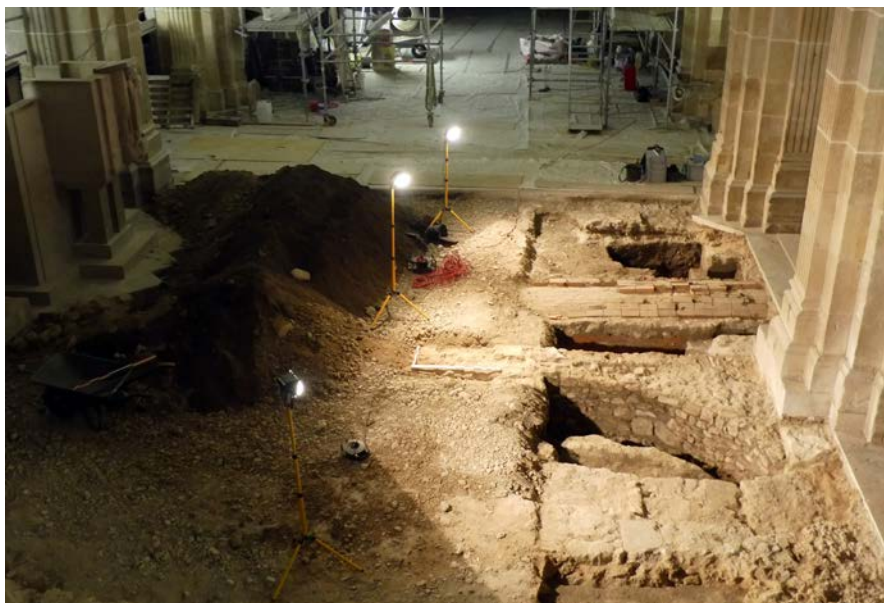
**Fig. 25. Vue générale du massif composé de M28, M29 et M30. Cliché Y. Labaune en direction du nord-ouest.**

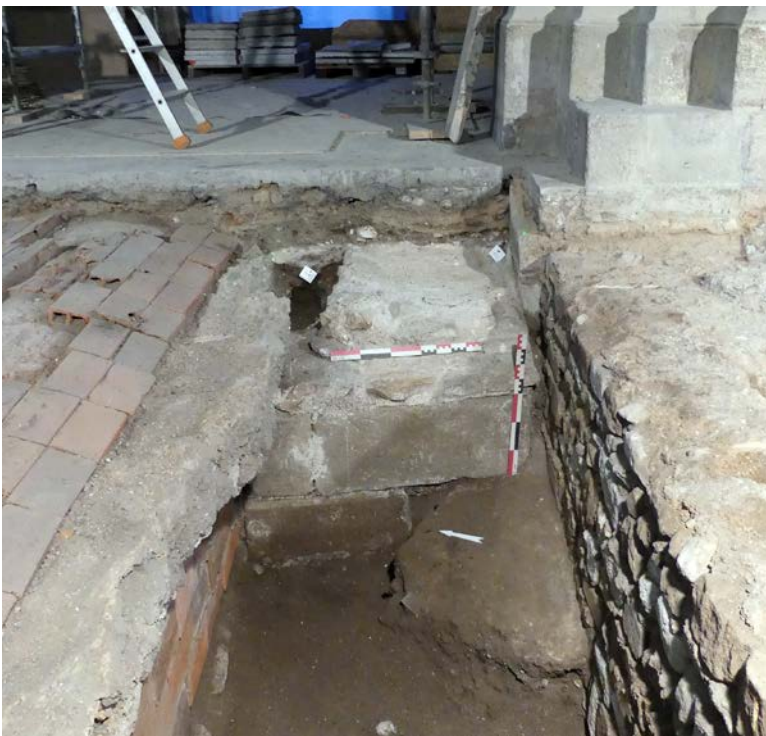
**Fig. 27. Vue générale de M38 installée contre les fondations M28 du jubé (à droite du cliché) et recoupé par la conduite de chauffage 4013 (à gauche du cliché). Cliché Y. Labaune en direction du nord-est.**

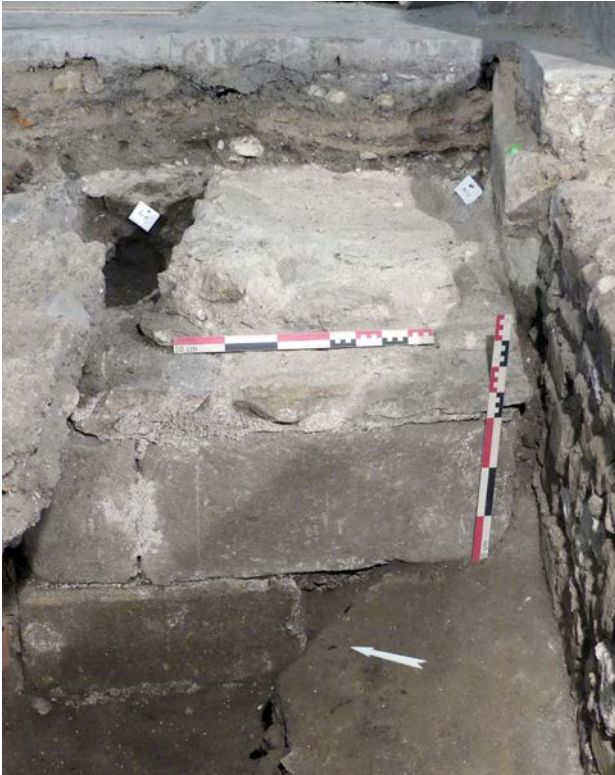
**Fig. 28. Vue de détail de la paroi M38.1.**  
Cliché Y. Labaune en direction du nord-est.

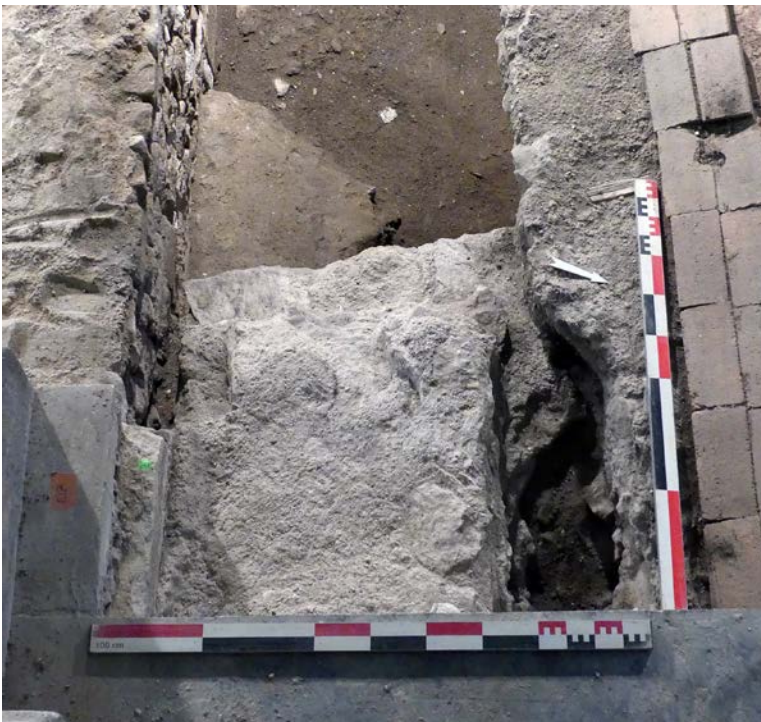
**Fig. 29. Vue de détail de l'empierrement supérieur M38.2, M38.3.**  
Cliché Y. Labaune en direction du nord-est.

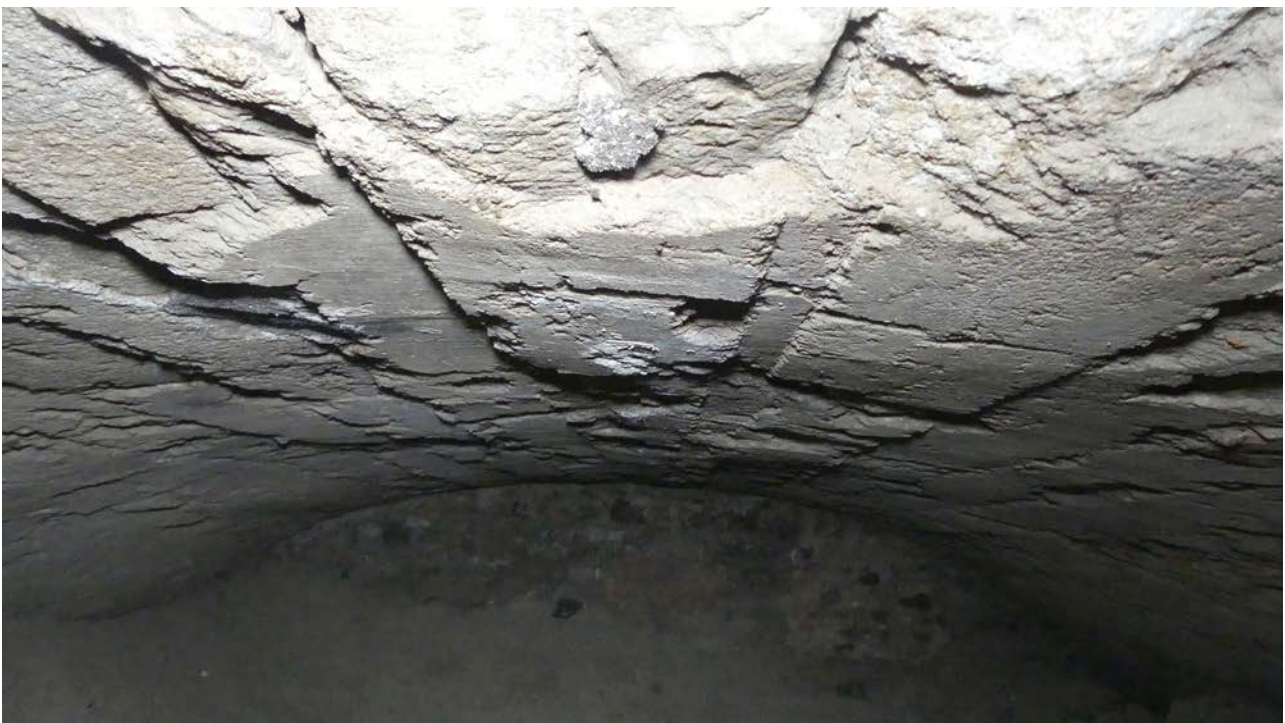
**Fig. 32. Vue générale de l'aspect de l'intrados de la voûte du caveau présentant des traces des planches ayant servies à la construction.**

Les maçonneries formant les parois sont construites au moyen d'un ensemble de moellons équarris, hétérogènes et grossièrement assisés, de 10 à 15 cm de côté en moyenne, liés au moyen d'un mortier jaune. Seule la paroi méridionale a pu être dégagée en plan au niveau du sondage 5, sous la forme d'une maçonnerie de 0,50 m de largeur. La voûte, édifiée en béton banché, montre les nettes traces des planches ayant servies à la construction (**fig. 32**). La nature précise du sol du caveau (simple sol en terre battue ? pavage ?) n'a pas pu être déterminée compte tenu des importantes perturbations constatées à l'intérieur de la structure funéraire (voir *infra*).

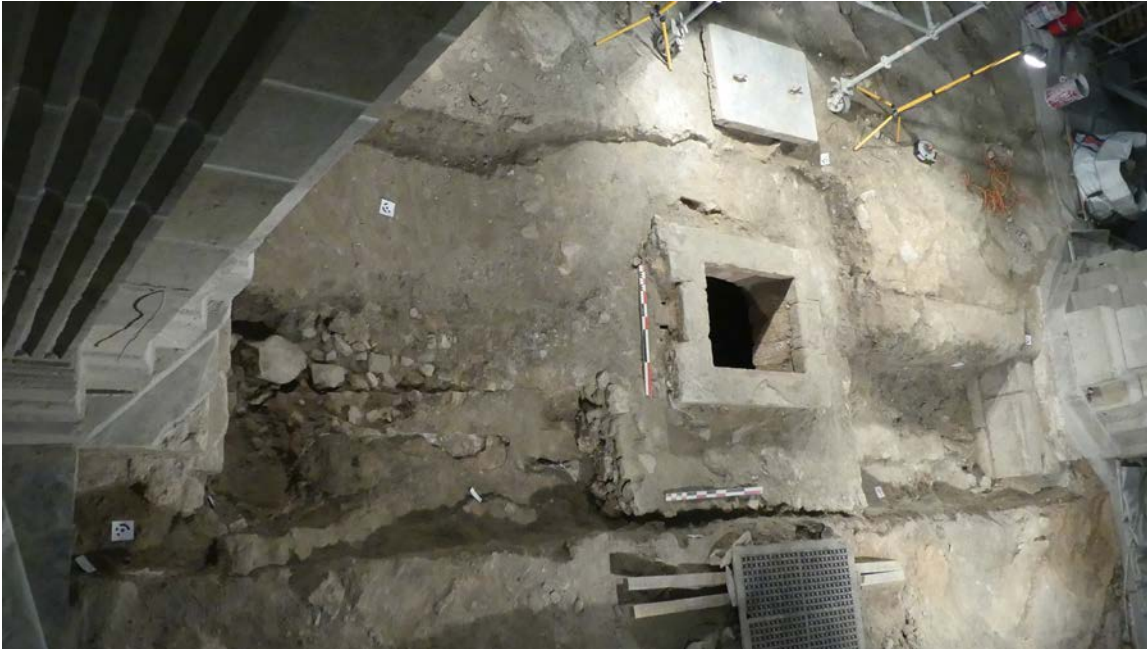
**Fig. 33. Vue générale de l'extrémité septentrionale de l'extrados du caveau et du dispositif d'accès.**  
Cliché Y. Labaune en direction du sud.

L'accès à l'intérieur du caveau se fait à partir d'une ouverture rectangulaire (1 x 0,85 m) aménagée dans un empierrément maçonné carré de 2,70 m de côté scellant la partie sommitale de l'*extrados*, à proximité de la paroi méridionale (fig. 33-34). Elle permet d'accéder à une plateforme carrée d'environ un mètre de côté à l'intérieur du monument funéraire, à l'aplomb de l'ouverture. A partir de cette plateforme située à 0,90 m sous le sommet de la voûte se développe une volée de quatre (ou cinq ?) marches permettant d'accéder au sol du caveau (fig. 35).

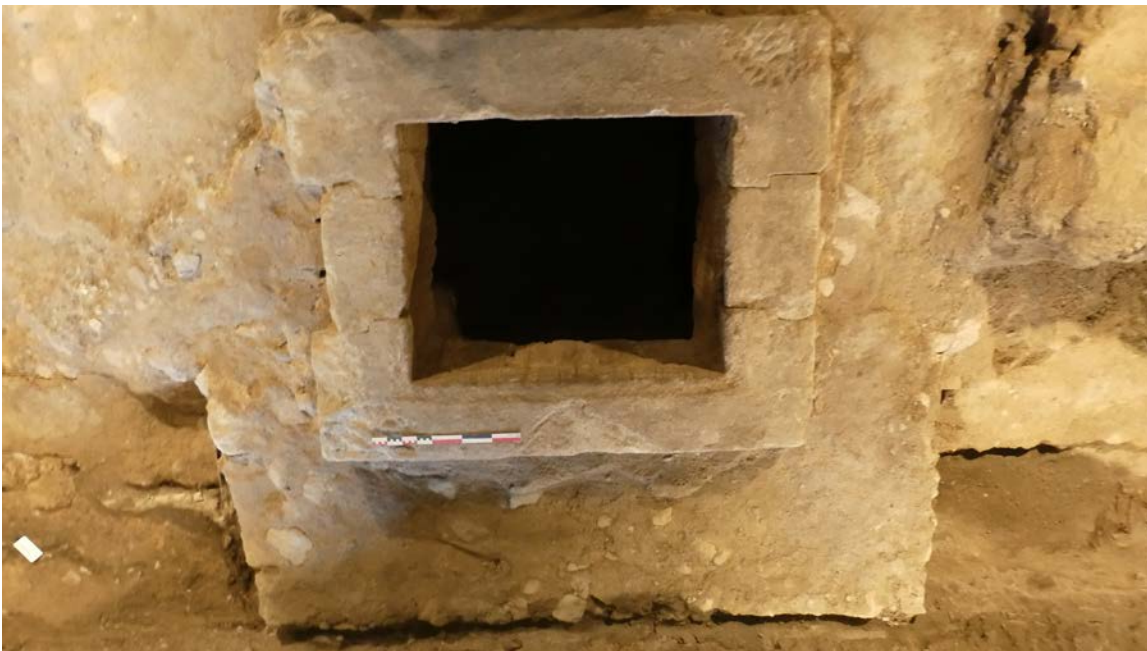
**Fig. 34. Vue de détail du dispositif d'accès à l'intérieur du caveau.**  
Cliché Y. Labaune en direction du sud-est.

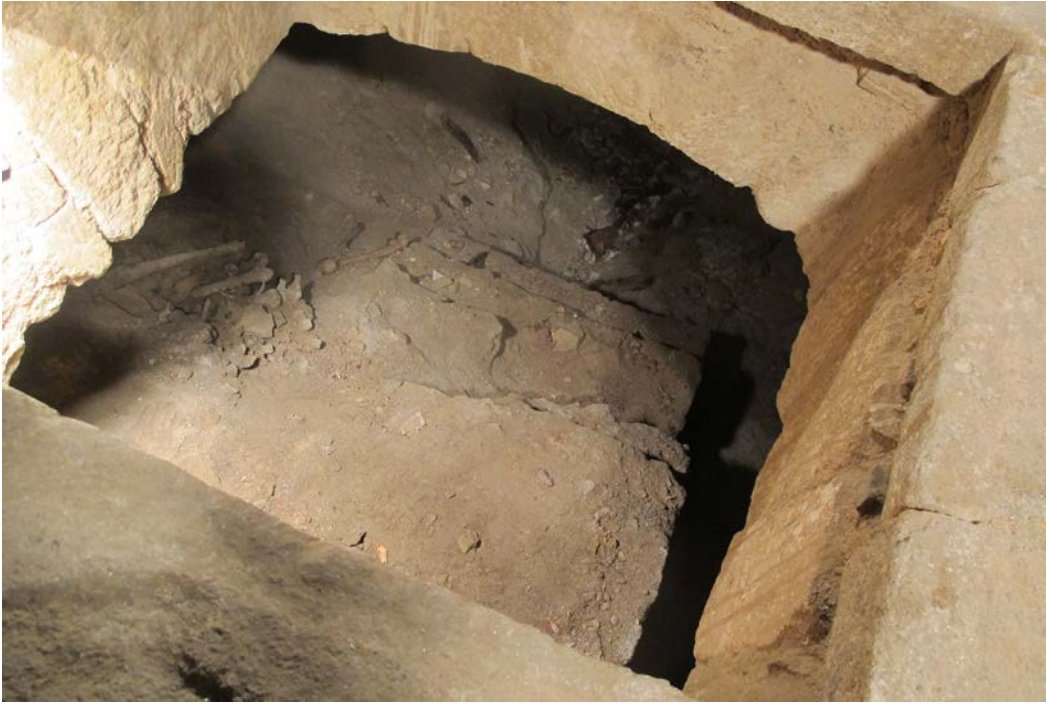
**Fig. 35. Vue générale de la plateforme à l'aplomb de l'ouverture et de la volée de marches permettant d'accéder à l'intérieur du caveau.**

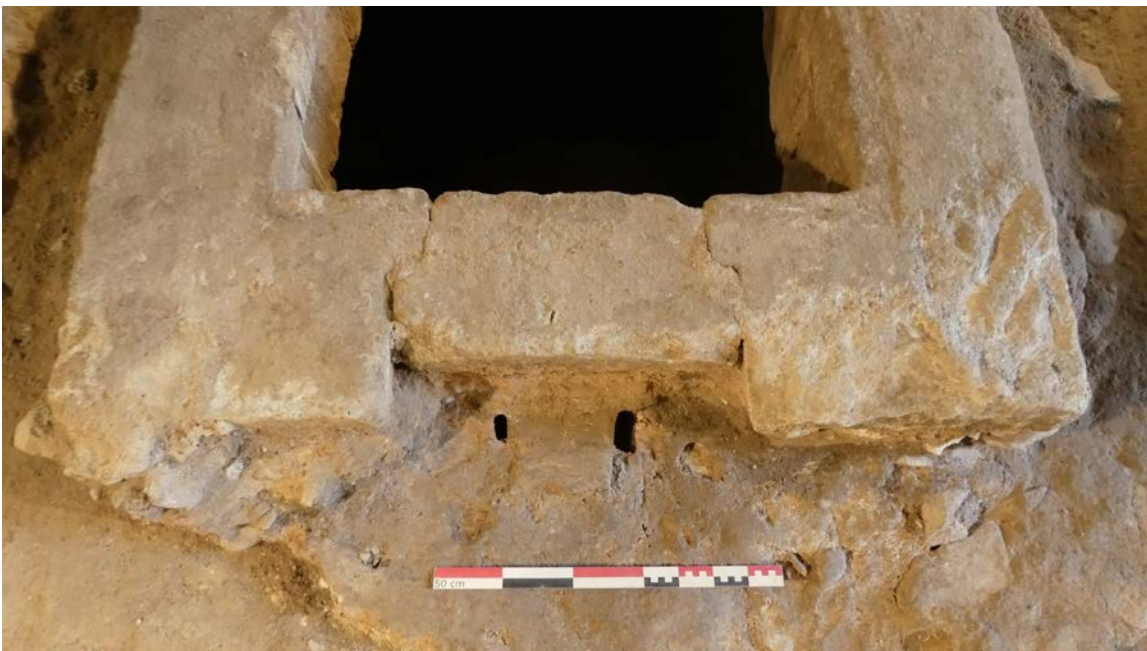
**Fig. 36. Détail de la technique d'assemblage des pièces de grès formant la margelle du regard d'accès au caveau.**

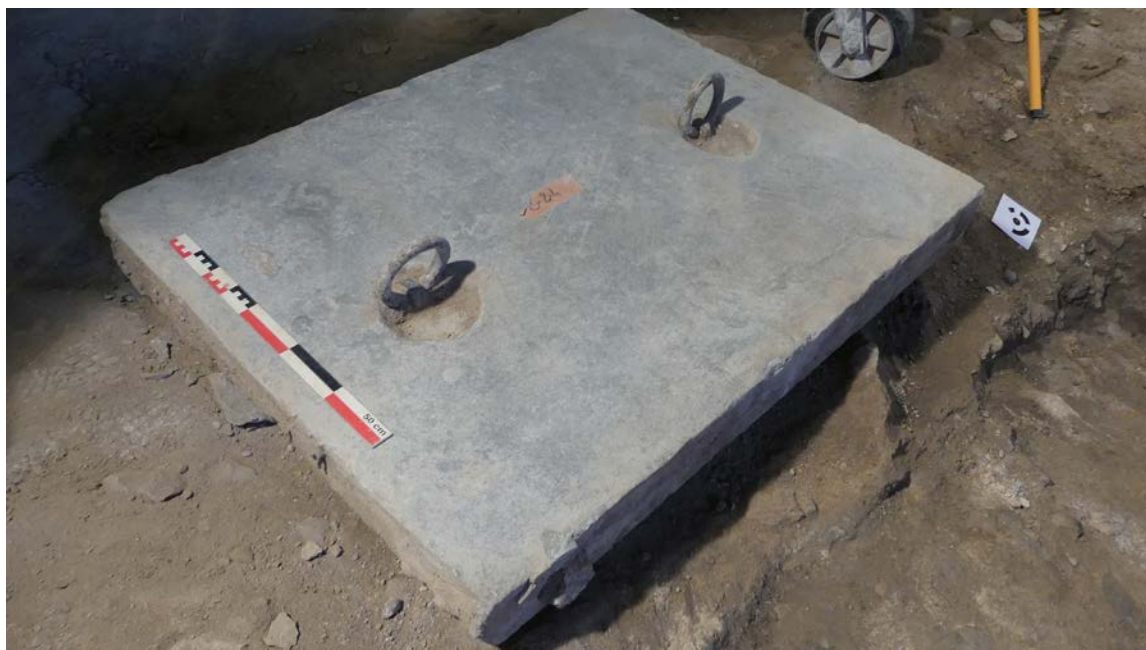
**Fig. 37. Dalle de fermeture du caveau.**

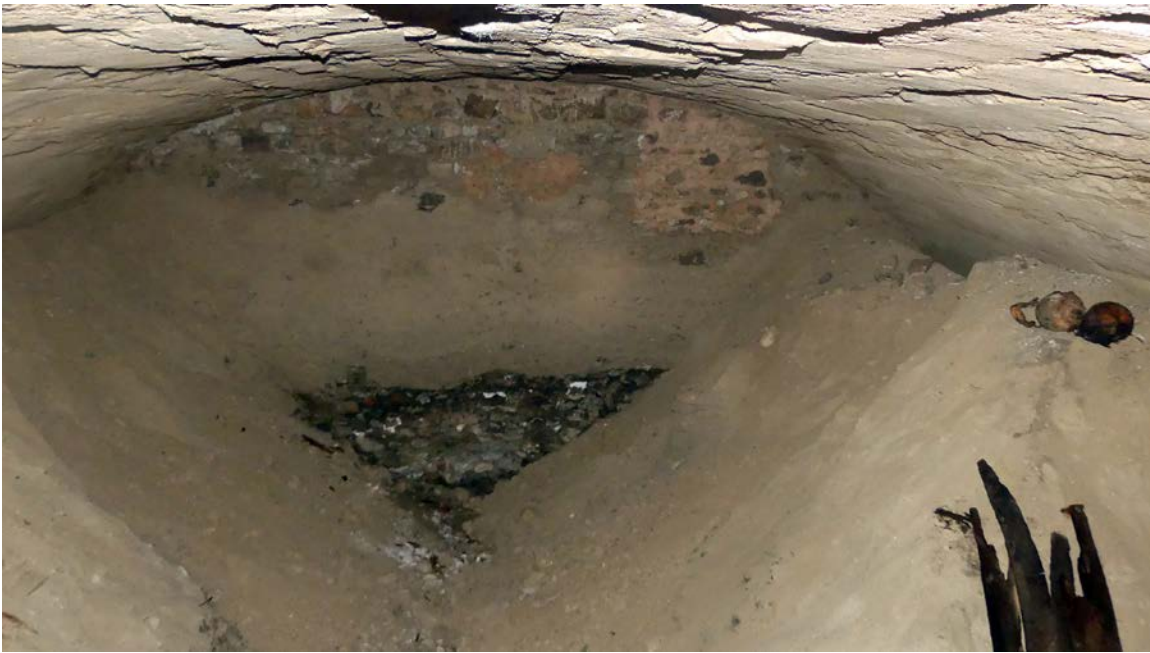
**Fig. 37. Vue générale des profonds bouleversements reconnus à l'intérieur du caveau et des cordons de déblais repoussés contre les parois latérales du caveau.**

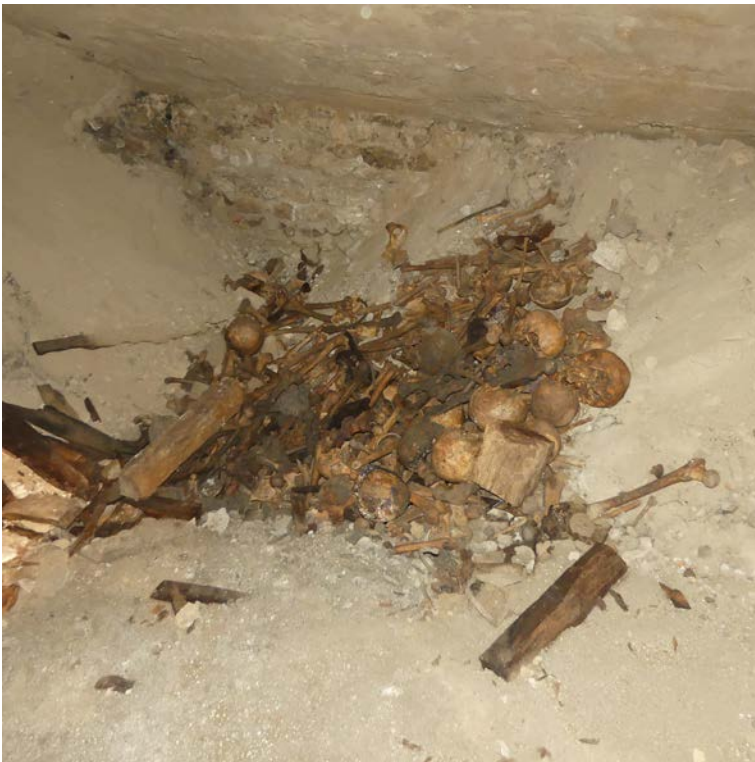
**Fig. 39. Ossements et planches de cercueils disposés sous forme d'un tas, à l'entrée du caveau, à droite de l'escalier d'accès.**

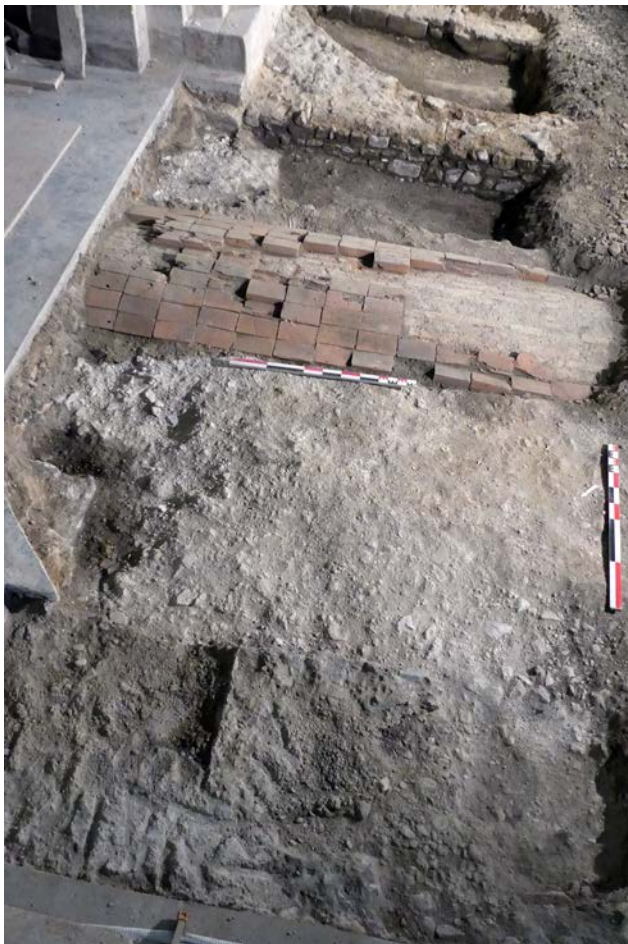
**Fig. 1. Vue générale de la fenêtre de fouille.**

Au premier plan la couche blanchâtre 4002=4007 interprétée comme la couche de destruction datée du XVIII<sup>e</sup> s. / XIX<sup>e</sup> s. par le mobilier d'une infrastructure dont on observe une partie des fondations à l'arrière-plan. Entre les deux, est visible l'extrados de la conduite de chauffage installée au cours du XIX<sup>e</sup> s.

Cliché Y. Labaune pris en direction du chœur.

La majorité du mobilier, environ les deux tiers du corpus soumis à l'analyse (146 fragments pour un poids de près de 22 kg), est issue de l'US 4002=4007, couche blanchâtre exclusivement composée de fragments de pierres taillées mêlées à de la poudre de calcaire et de grès (**fig. 1**). Elle a été identifiée au cours de l'opération comme la couche de destruction de l'élévation d'une structure qui barrait transversalement la nef, dont il ne reste que les fondations, très larges et très profondément ancrées dans le sol (M28-M29) (**fig. 2**). Cette structure a quant à elle été interprétée comme les possibles vestiges du jubé édifié par le cardinal Rolin au cours du XV<sup>e</sup> siècle et qui a été détruit au XVIII<sup>e</sup> s. Cette couche, d'une épaisseur comprise entre une dizaine et une trentaine de centimètres, a été fouillée exhaustivement sur une superficie de l'ordre de 6 m<sup>2</sup> ce qui représente un volume d'environ un mètre cube, afin de recueillir un échantillonnage que nous espérons significatif permettant d'étayer l'hypothèse d'avoir affaire à la destruction d'un dispositif liturgique de type jubé.
