**Cathédrale Saint-Lazare, projet de restauration, d'installation d'un chauffage par le sol et de mise en valeur intérieure de la nef et du transept : tranche 2/2 du diagnostic concernant les travées 2 à 6**

***Les vestiges du jubé de Nicolas Rolin et d'un caveau du XVIII<sup>e</sup> siècle retrouvés***

Sous la direction de Yannick LABAUNE

**Rapport de diagnostic archéologique**

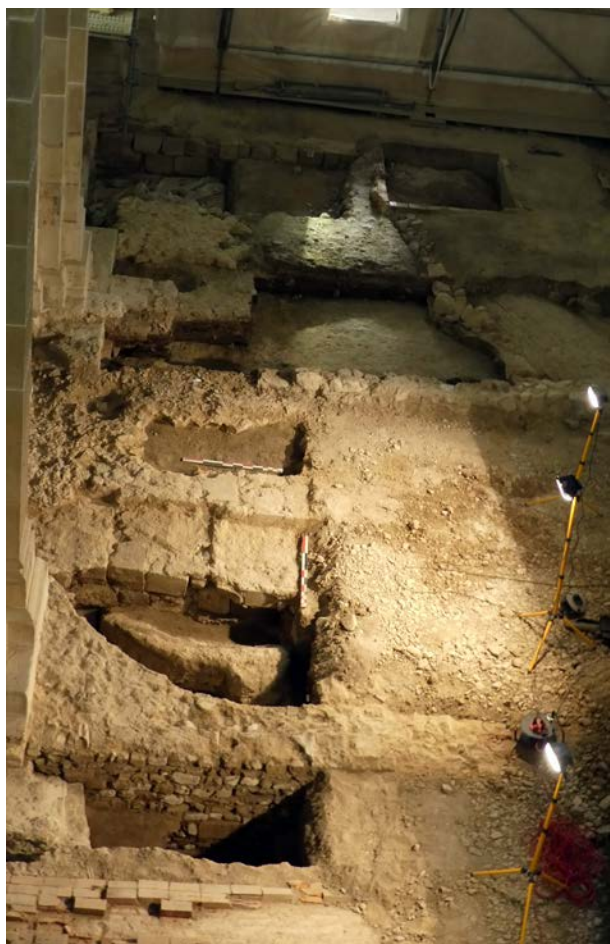
**Fig. 2. Vue générale de la fenêtre de fouille.**

Au centre du cliché les fondations d'une infrastructure s'appuyant sur les piles séparant nef et bas-côtés et barant transversalement la nef, interprétée comme vestiges plausibles du jubé commandité par le cardinal Rolin et détruit au XVIII<sup>e</sup> s.

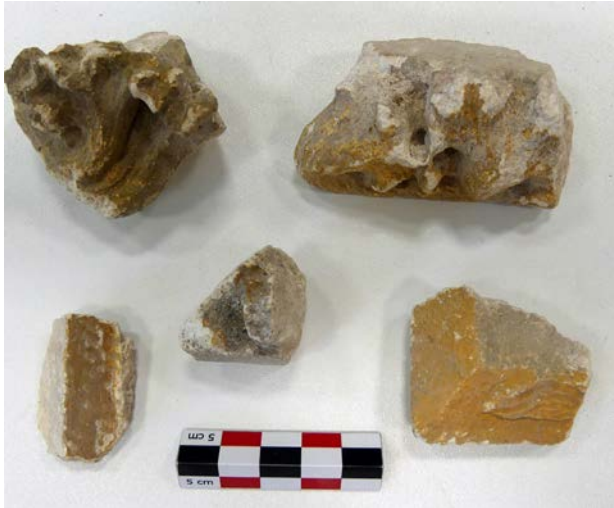
**Fig. 3. Eléments caractéristiques de la « famille » 1.** Calcaire, peinture dorée. Ici provenant de 4002. Cliché Y. Labaune

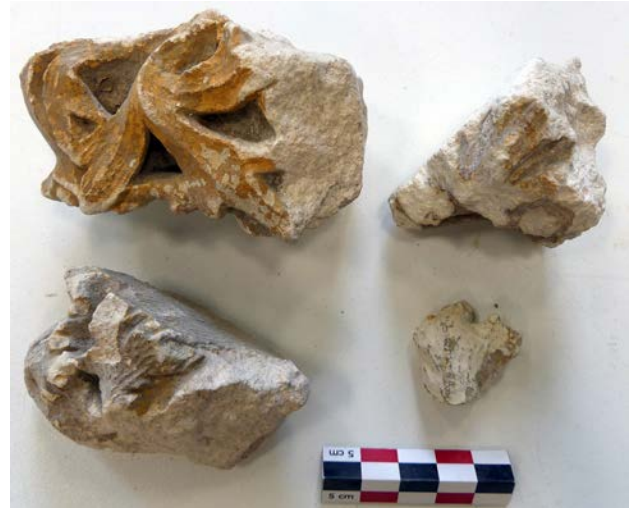
**Fig. 4. Eléments caractéristiques de la « famille » 1.** Calcaire, peinture dorée. Ici provenant de 4005. Cliché Y. Labaune

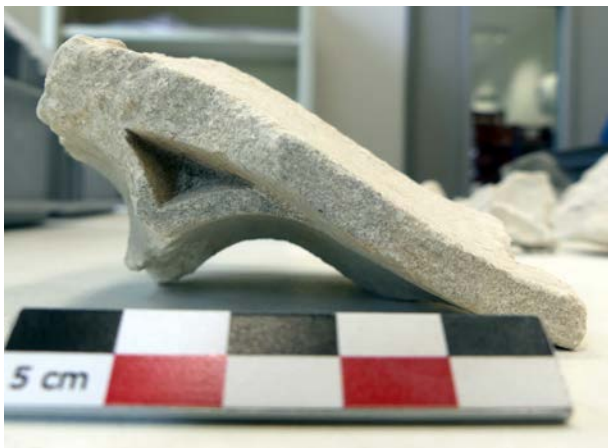
**Fig. 5. Élément caractéristique de la « famille » 2.** Calcaire, peinture dorée puis badigeon blanc. Ici provenant de 4002. Cliché Y. Labaune

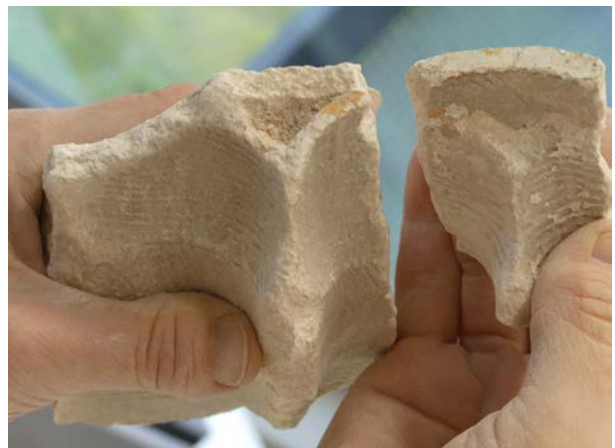
**Fig. 6. Élément caractéristique de la « famille » 2, essai d'association.** Calcaire, peinture dorée puis badigeon blanc. Ici provenant de 4002. Cliché Y. Labaune

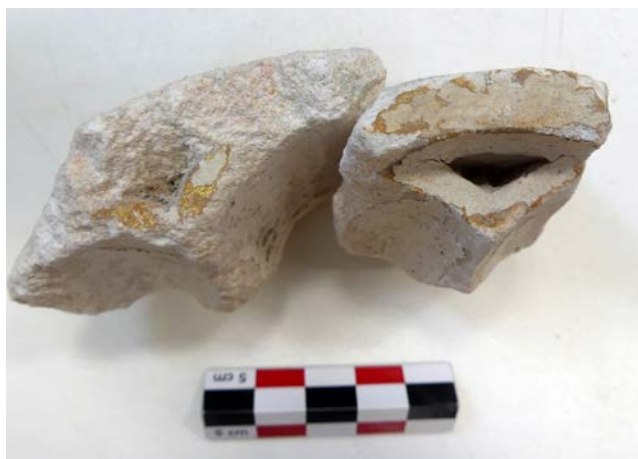
**Fig. 7. Elément caractéristique de la « famille » 2, détail des traces de polychromie.** Peinture dorée couverte par badigeon blanc, 4002.  
Cliché Y. Labaune

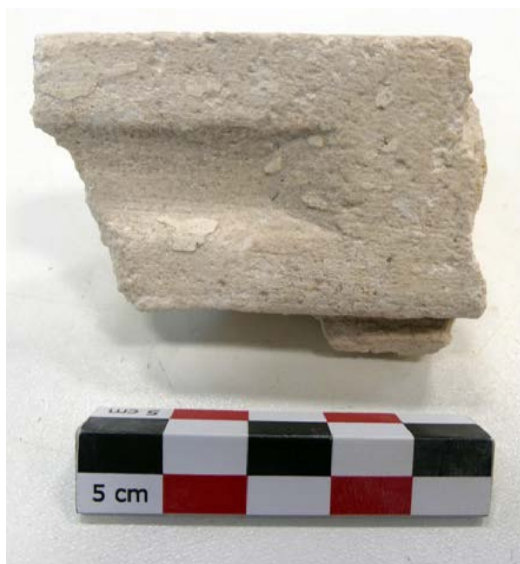
**Fig. 8. Elément caractéristique de la « famille » 3, colonnette prismatique, vue de côté.** Grès et badigeon blanc, 4002.  
Cliché Y. Labaune

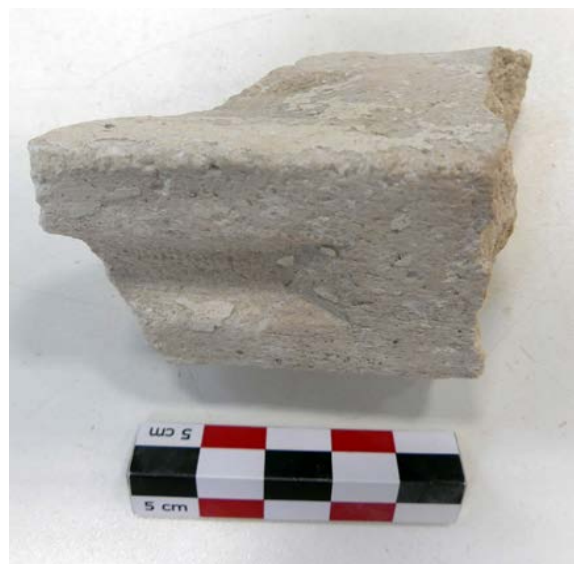
**Fig. 9. Elément caractéristique de la « famille » 3, colonnette prismatique, vue de l'angle.** Grès et badigeon blanc, 4002. \*  
Cliché Y. Labaune

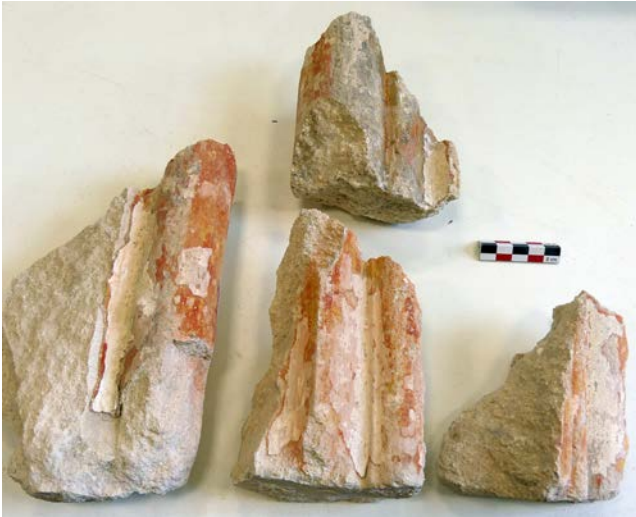
**Fig. 10. Éléments caractéristiques de la « famille » 4.** Grès ou calcaire oolithique, stratigraphie de couvertes différentes (la dernière : badigeon blanc), 4002. Cliché Y. Labaune

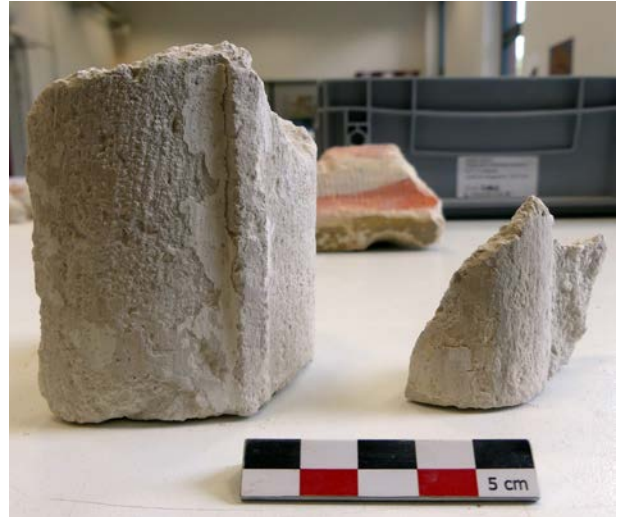
**Fig. 11. Éléments caractéristiques de la « famille » 4, variante avec listel sur le profil arrondi.** Calcaire oolithique, badigeon blanc, 4002. Cliché Y. Labaune

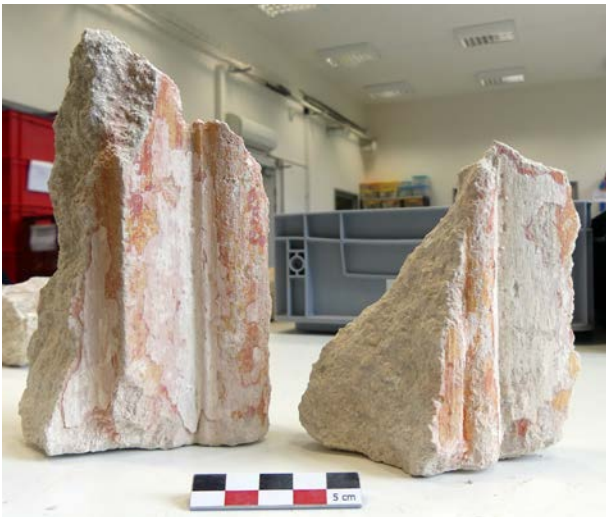
**Fig. 12. Éléments caractéristiques de la « famille » 4 présentant un lit de pose / d'attente.** Grès ou calcaire oolithique, 4002. Cliché Y. Labaune

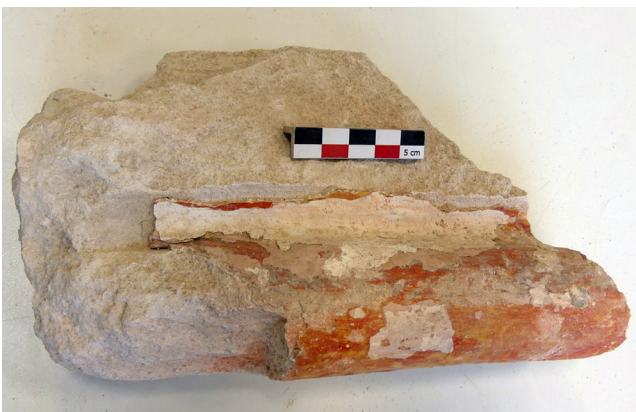
**Fig. 13. Éléments caractéristiques de la « famille » 4, détail des traces de polychromie stratifiées.** Peinture rouge, peinture dorée (rehaut ou succession ?), puis badigeon rose, puis badigeon blanc, 4002. Cliché Y. Labaune

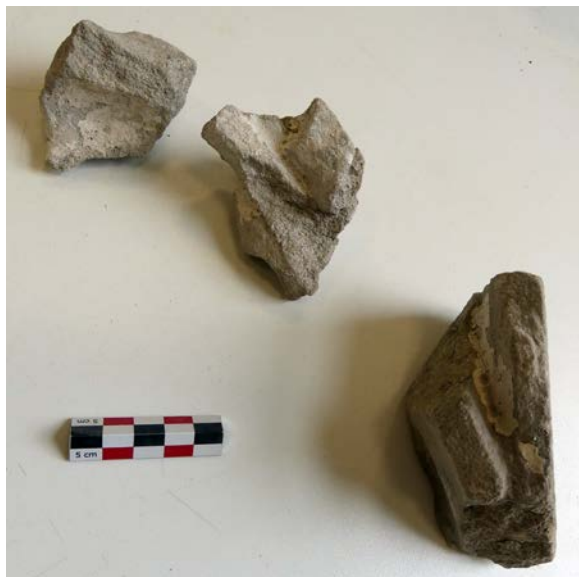
**Fig. 14. Éléments caractéristiques de la « famille » 5.**  
Grès et badigeon blanc.  
Cliché Y. Labaune

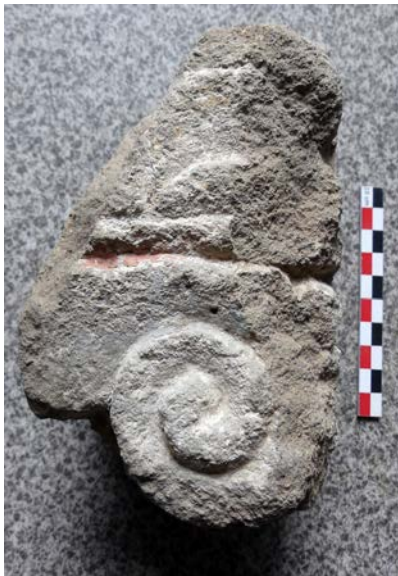
**Fig. 15. Fragment de chapiteau intrusif dans 4007.**  
Vue de côté n° 1.  
Cliché Y. Labaune

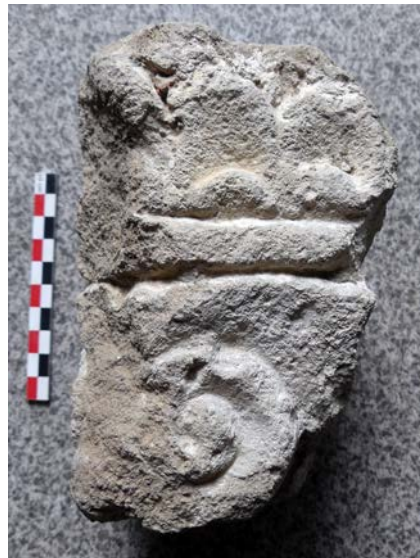
**Fig. 16. Fragment de chapiteau intrusif dans 4007.**  
Vue de côté n° 2.  
Cliché Y. Labaune

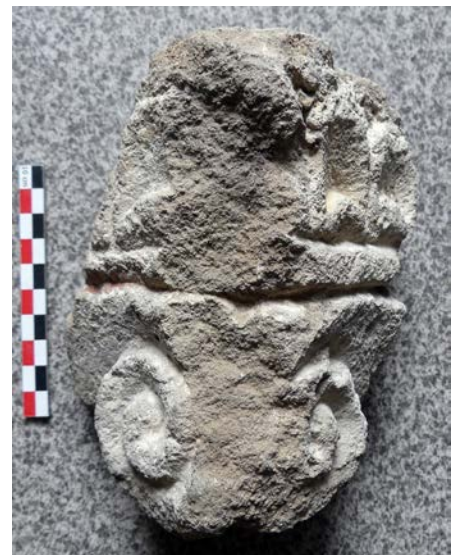
**Fig. 17. Fragment de chapiteau intrusif dans 4007.**  
Vue de l'angle.  
Cliché Y. Labaune

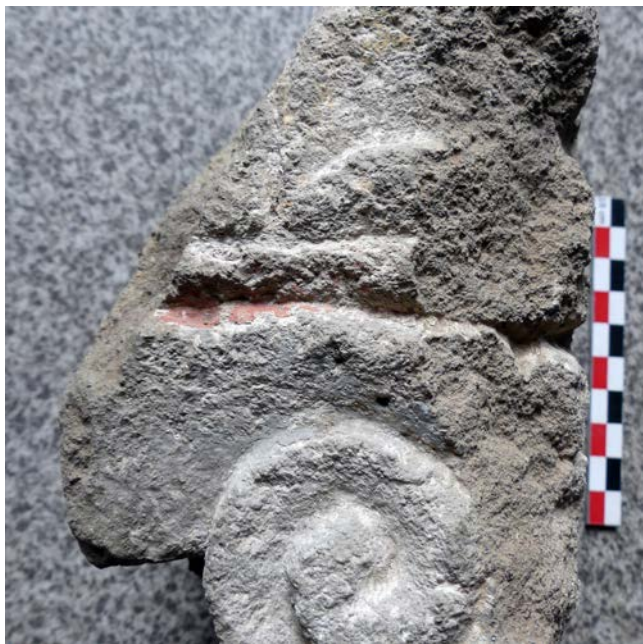
**Fig. 18. Fragment de chapiteau intrusif dans 4007.**  
Détail de la polychromie conservée.  
Cliché Y. Labaune

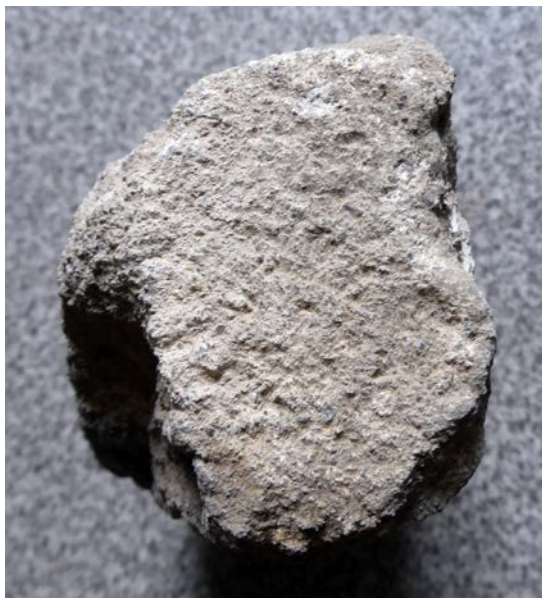
**Fig. 19. Fragment de chapiteau intrusif dans 4007.** Vue du dessus, lit d'attente.  
Cliché Y. Labaune
