# Autun (Saône-et-Loire – 71)

Cathédrale Saint-Lazare, 7<sup>ème</sup> travée de la nef

## Rapport d'opération archéologique

Fouille préventive (arrêté 2018/687)

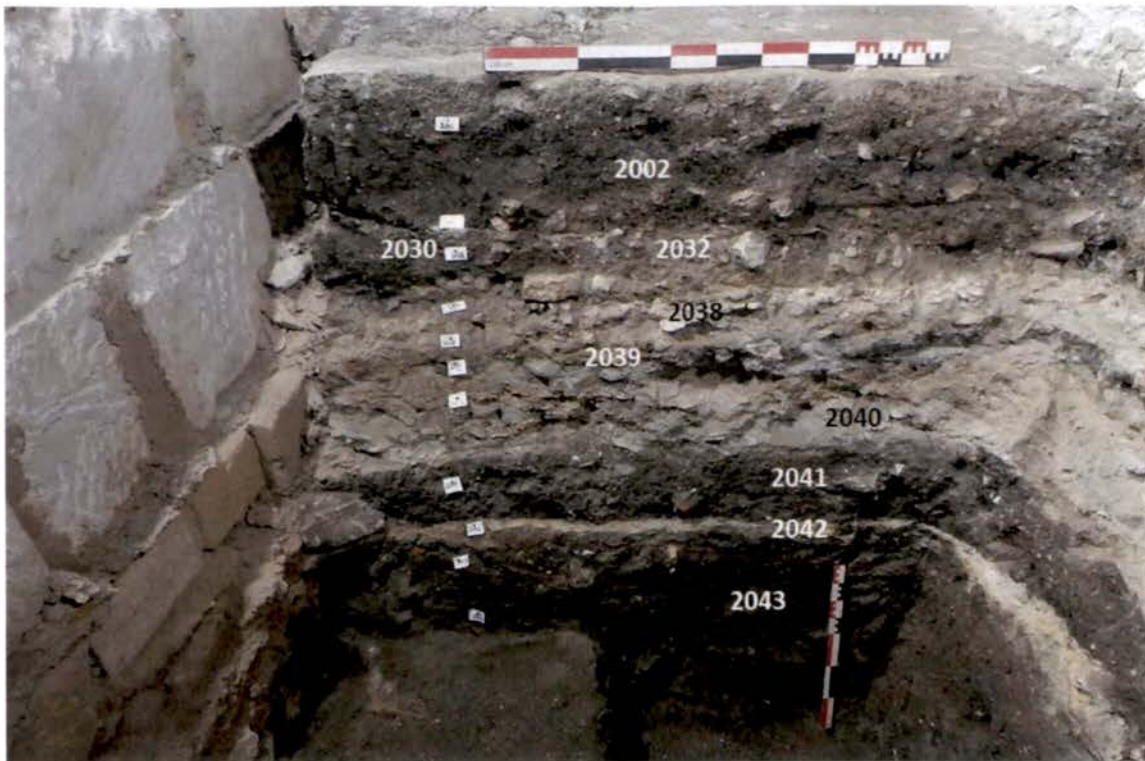
Figure 6 : Niveaux du chantier de construction romain dans le sondage profond 2 (Labaune 2017 : 58).

Ensuite, les différentes phases du chantier de construction de Saint-Lazare semblent se dévoiler par une alternance de remblais de nivellement composés d'éclats de taille de pierre et de niveaux de circulation sur 1,20 m d'épaisseur (État 2, Figure 6). Un niveau de circulation de terre argilo-limoneuse brune très indurée de 10 cm (2043) apparaît par-dessus les terres noires ; recouvert d'une couche de poudre jaune assez fine pouvant correspondre à du débitage de blocs de grès ou à un polissoir en grès (2042). S'y adjoint un niveau argilo-limoneux brun foncé d'une vingtaine de centimètres (2041) difficile à interpréter : colluvionnement ? remblais de nivellement ? Trois couches de remblais riches en éclats de taille (2040, 2038 et 2032) et une fine couche de terre brune (2039) interprétée comme un colluvionnement entre (2040) et (2038) se superposent ensuite sur 55 cm, suivant un pendage est-ouest ; l'ensemble est scellé par un sol de chantier très induré (2030) composé de terre battue et d'une fine couche de mortier. Une terre brune d'une vingtaine de centimètres (2002) pourrait là encore correspondre à un colluvionnement ou à un remblai de nivellement, mais sa surface indurée témoigne d'une circulation. Cet ensemble stratifié se termine avec un niveau très compact (2023) d'une dizaine de centimètres d'épaisseur, exclusivement composé de déchets de taille de grès.

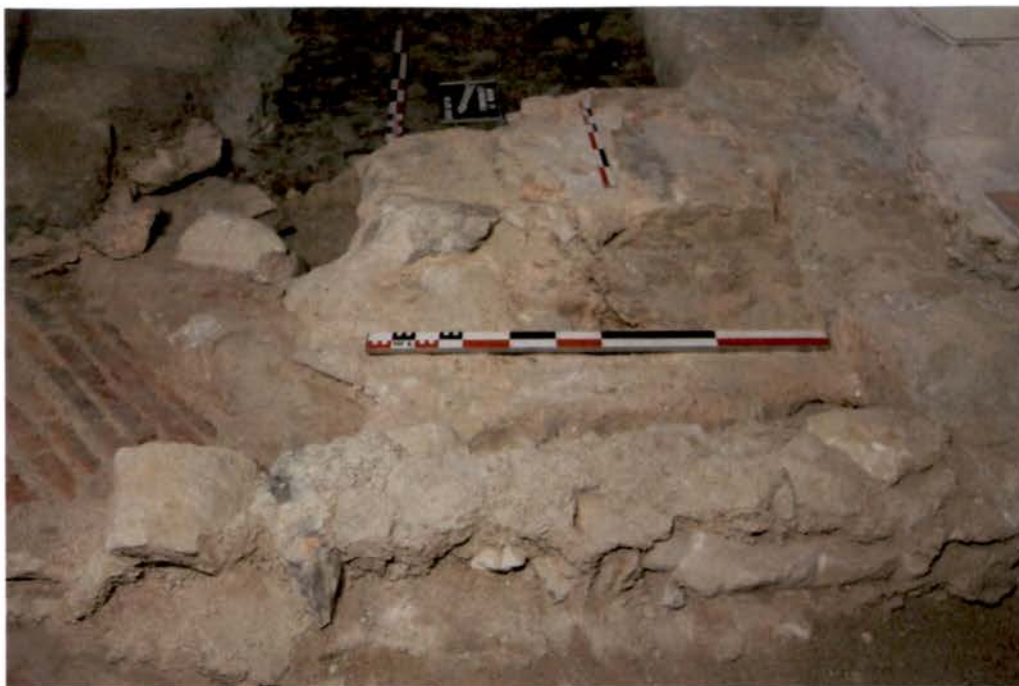
Figure 8 : Maçonnerie [M5] (US [2019]) au premier plan (cliché F. Henrion).

Sous le dallage actuel et son lit de pose (lit de mortier (2033) sur une couche de galets compactés (2020)), un remblai de nivellement (2001) venait recouvrir tous les vestiges. La structure la plus récente mise au jour dans le sondage 2 correspond à une maçonnerie hétérogène composée de blocs divers et de remplois non assisés liés au mortier gris ([M5], US [2019]). Large de 35-40 cm et conservée sur une 30<sup>ème</sup> de centimètres, elle vient s'installer sur les niveaux anciens et sur l'extrados du calorifère [C1] (cf. Figure 7, Figure 8, Figure 9). Son emplacement légèrement en avant des piles [M7] et [M18] et séparant les 6<sup>ème</sup> et 7<sup>ème</sup> travées d'ouest en est, correspond à celui de l'emmarchement permettant l'accès à cette dernière travée de la nef. Sa postériorité au conduit [2018] du calorifère, daté de 1878, pourrait étonner, mais il s'avère que les marches compensant le changement d'altitude de la nef vers le transept étaient à l'origine situées entre les 5<sup>ème</sup> et 6<sup>ème</sup> travées et ont été déplacées une travée plus au sud lors des travaux des années 1930.

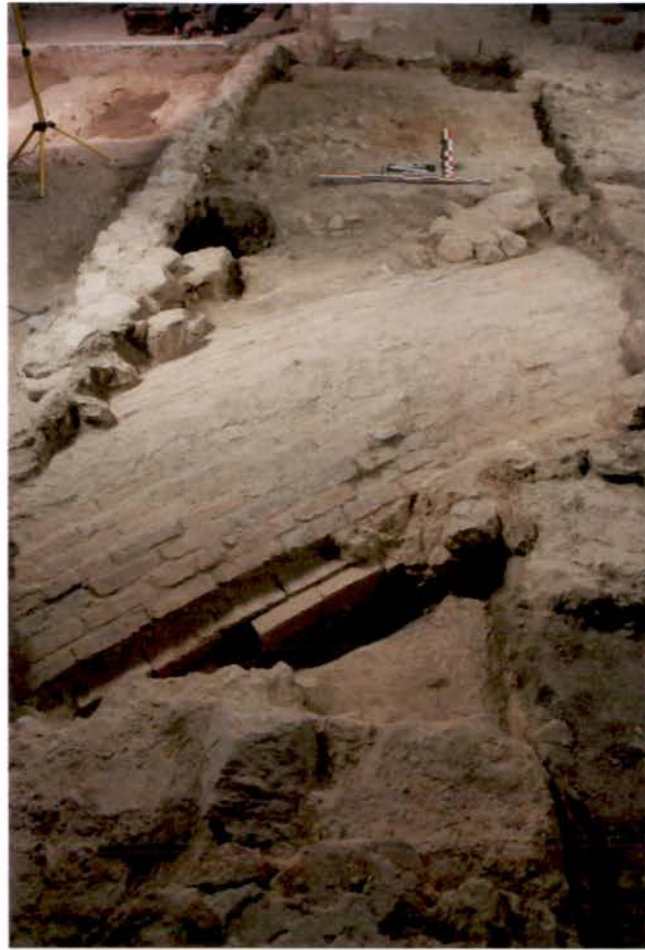
Figure 9 : Muret et extrados [2018] du calorifère, vu depuis l'ouest (cliché F. Henrion).

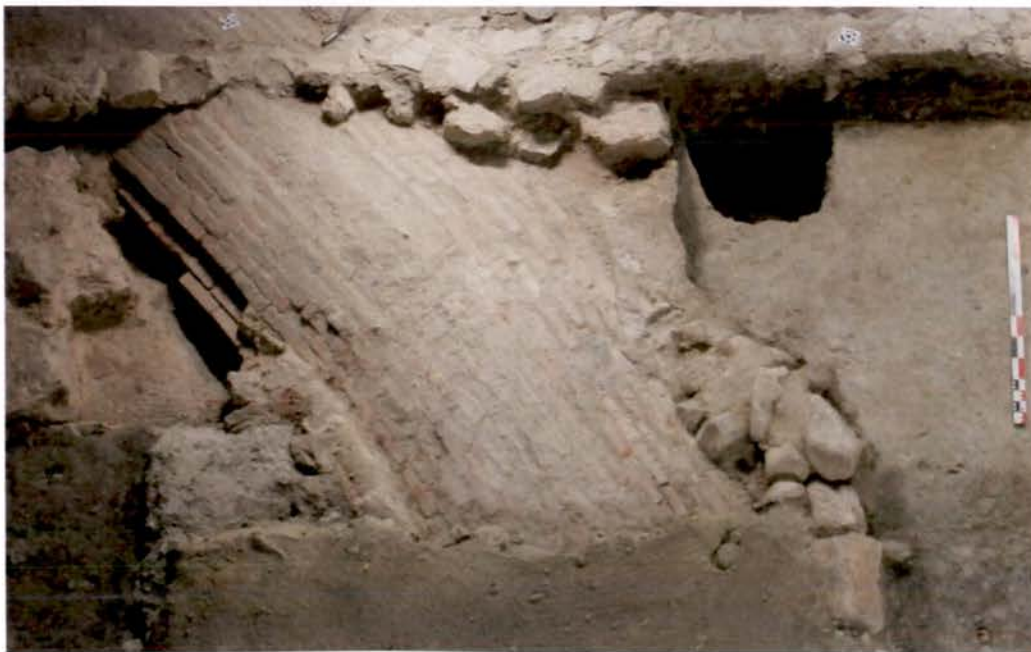
Figure 10 : Cordons de blocs de pierre et mortier (2017) de part et d'autre du conduit (cliché F. Henrion).

Le calorifère [C1] évoqué précédemment traverse la 7<sup>e</sup> travée de la nef pour aboutir à une bouche de chaleur située au centre de la travée, légèrement au nord des piles de la croisée du transept. Sa tranchée de fondation 2016 vient percer les niveaux anciens et couper la maçonnerie [M2] (cf. Figure 9). Composée de murets et d'une voûte en briques liées au ciment [2018], le calorifère est scellé par des blocs de pierre non organisés pris dans un mortier beige (US 2017) de chaque côté de l'extrados : peut-être était-ce un moyen de combler le vide avec un matériau plus compact que de la terre pour aplanir les niveaux sans effet de tassement ou soutirage sous le dallage (cf. Figure 10).

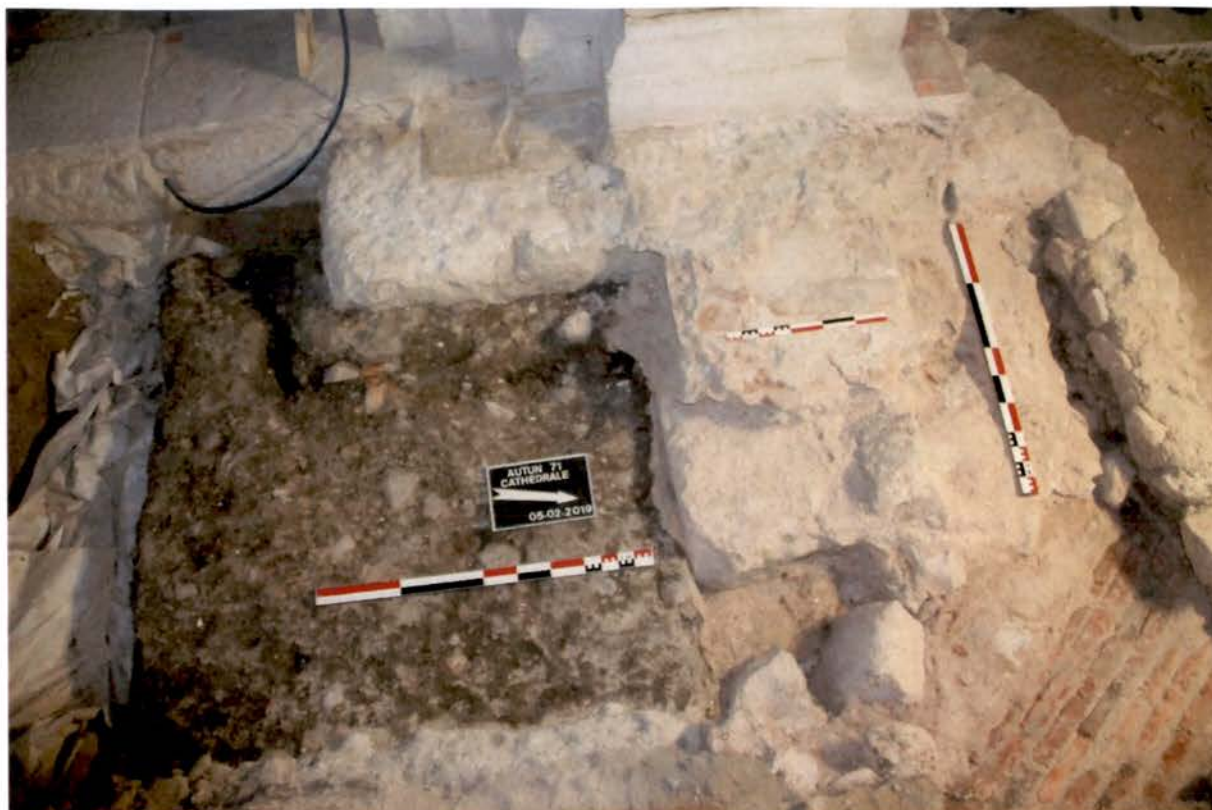
Figure 11 : Maçonnerie [M2] installée dans (2002) et contre le massif roman [2021] (cliché F. Henrion).

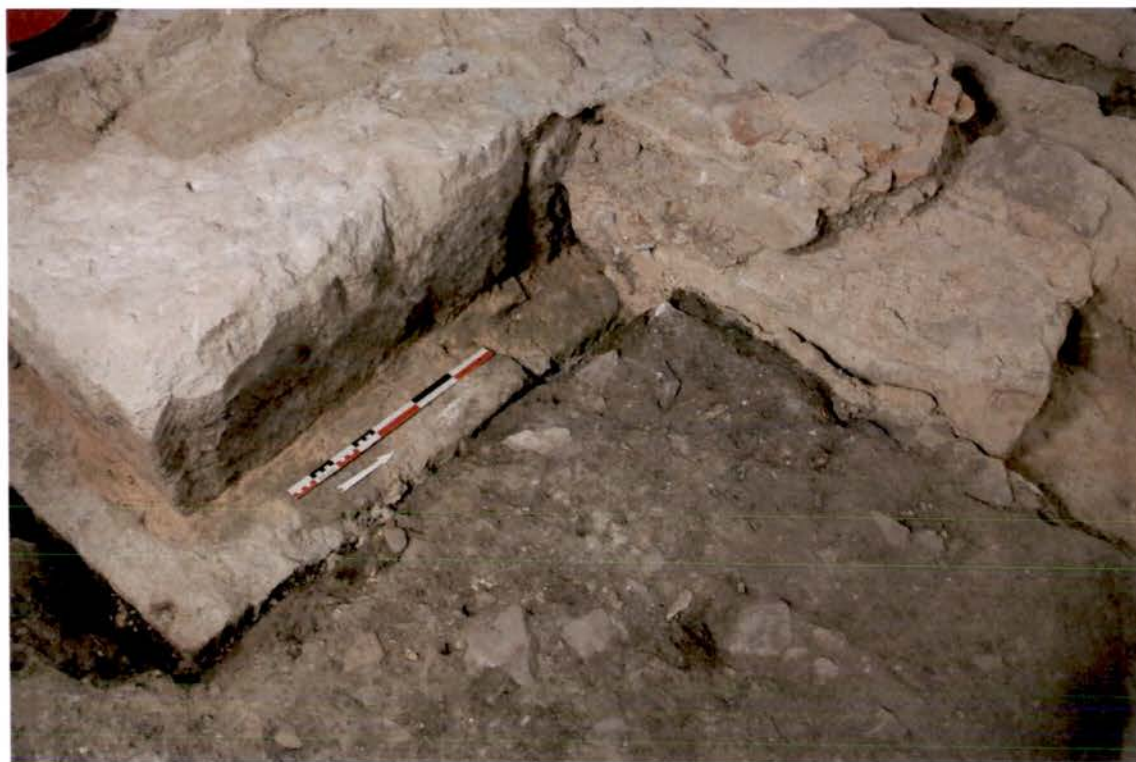
Figure 12 : Vue de détail de l'assise [3046] = [2012] de [M2] venant s'installer contre le massif [2021] (cliché F. Henrion).

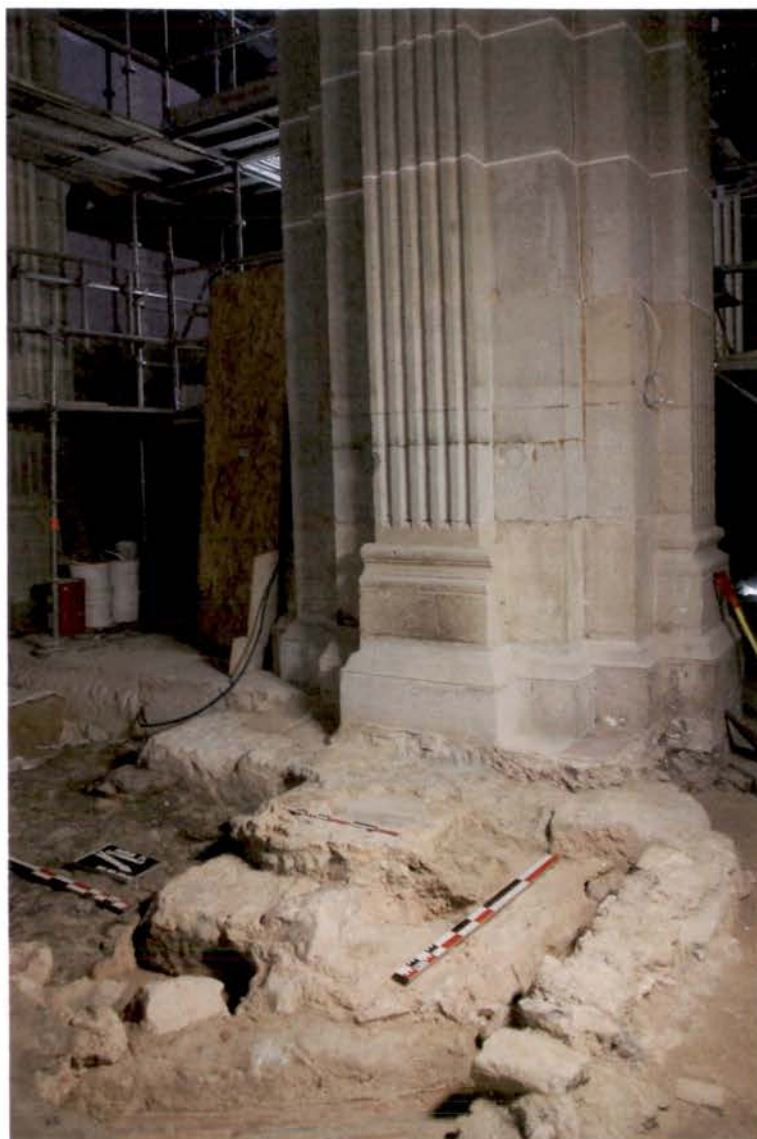
Figure 13 : Maçonnerie [M2] installée contre la pile romane [M7] (cliché F. Henrion).

Notons par ailleurs que l'assise [2012] de la maçonnerie [M2] est installée dans l'alignement du pilastre décorant le centre de la face orientale de la pile [M7], mais est totalement décentrée sur la face sud de son massif de fondation [2013], qui se poursuit au nord jusque sous le muret [M5], dans l'alignement de la face septentrionale de la pile [M7] (cf. Figure 13, Planche 3).

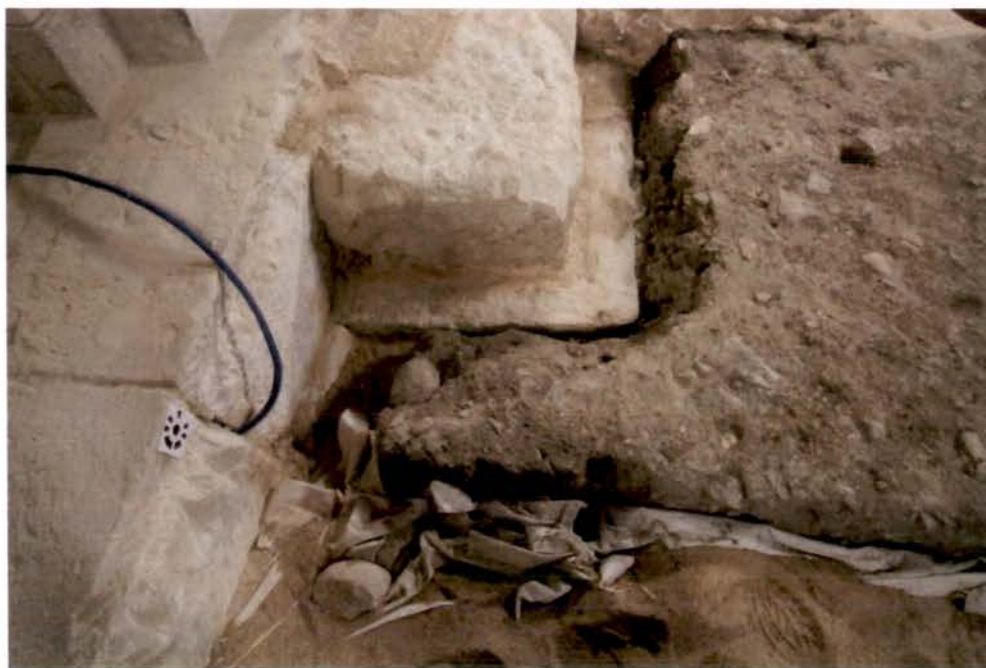
Figure 14 : A gauche, tranchée de fondation 2006 de la maçonnerie [2022] venant chaîner [2021] (cliché X. D'Aire).

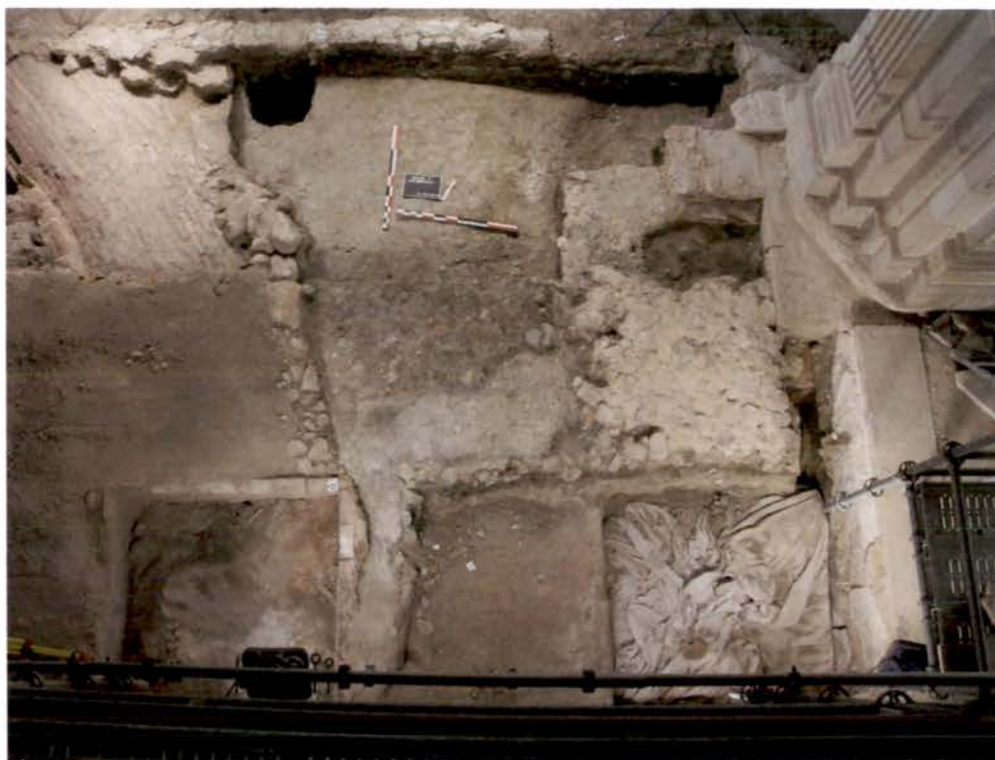
Figure 16 : Vue générale du sondage 3 en fin de fouille (cliché F. Henrion).

L'emprise concernée par la fouille correspond à la surface comprise entre le calorifère [C1] et les deux piles [M18] et [M19], en s'arrêtant au nord de la pile sud-est [M19]. Situé sous la cote des travaux, le sondage profond 3 n'a pas été repris. Le calorifère traversant l'emprise de la fouille a été partiellement dégagé dans sa moitié nord, zone stratégiquement intéressante par la conservation de relations stratigraphiques avec le mur [M5] (US [2019]) et pour permettre de vérifier s'il existait une continuité entre [M2] et [M20] jusqu'alors non perceptible (cf. Figure 16).

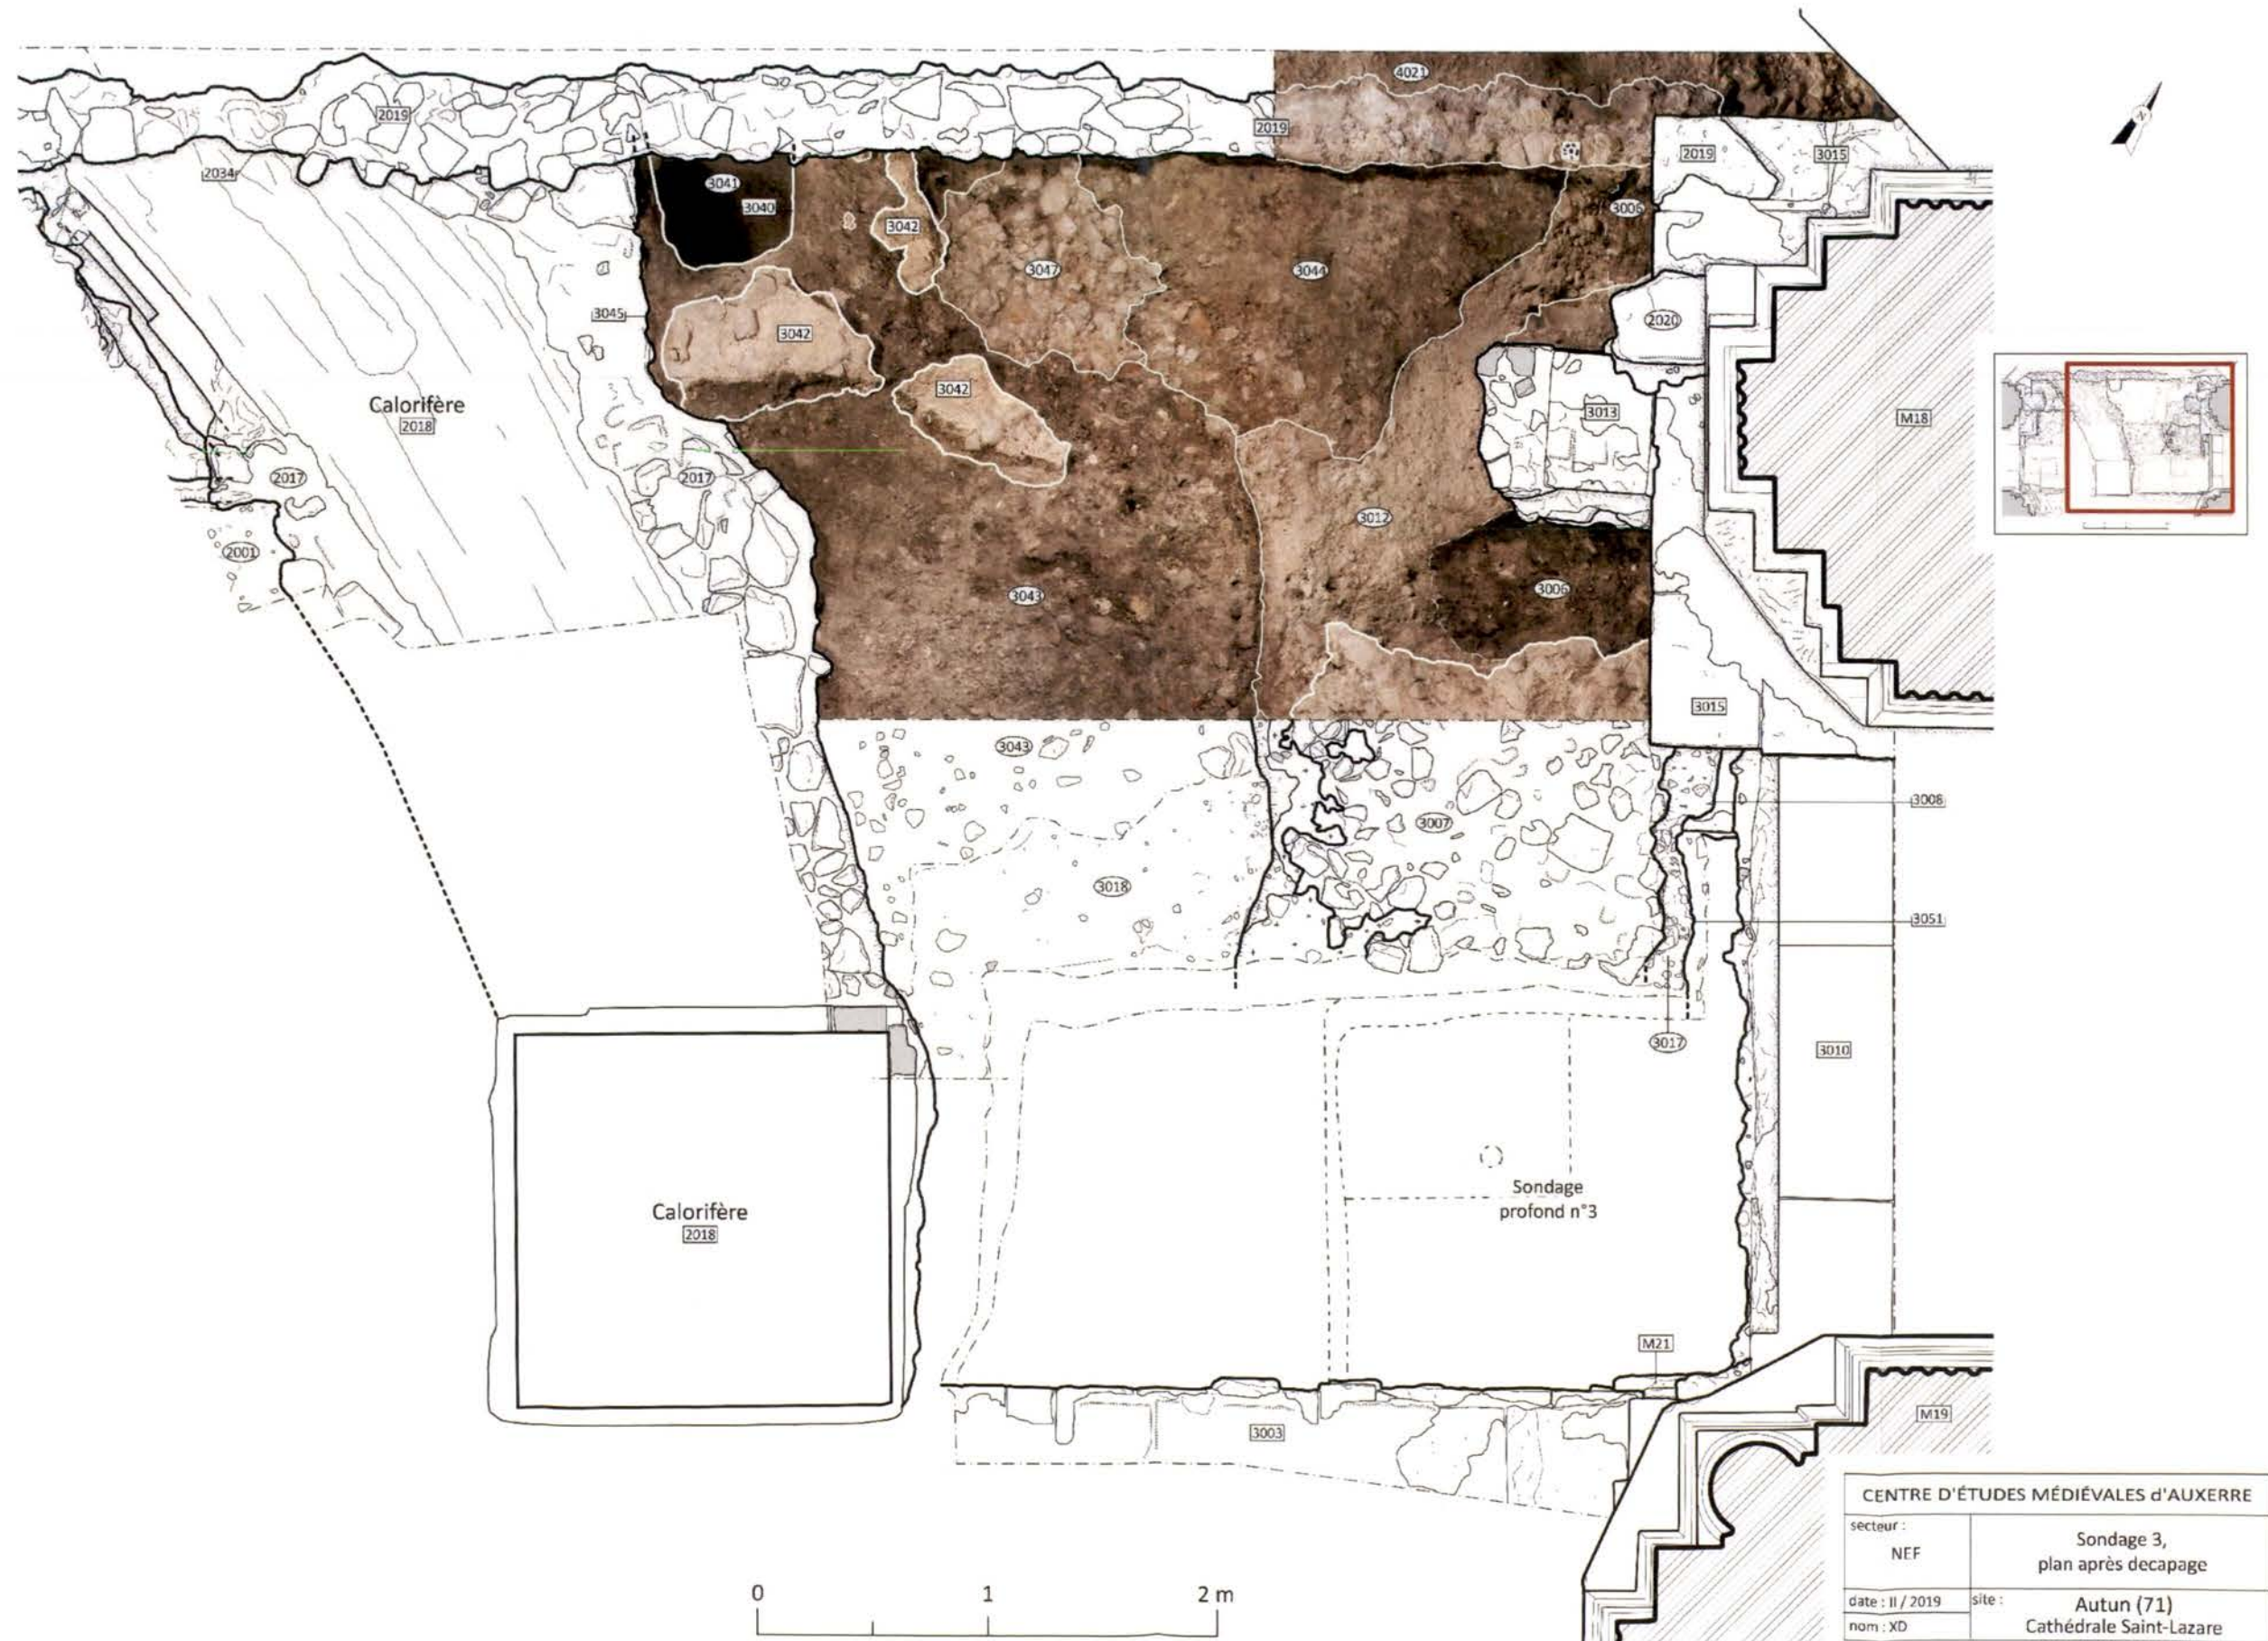
Planche 6 : Sondage 3 au début des fouilles (dessin X. D'Aire).

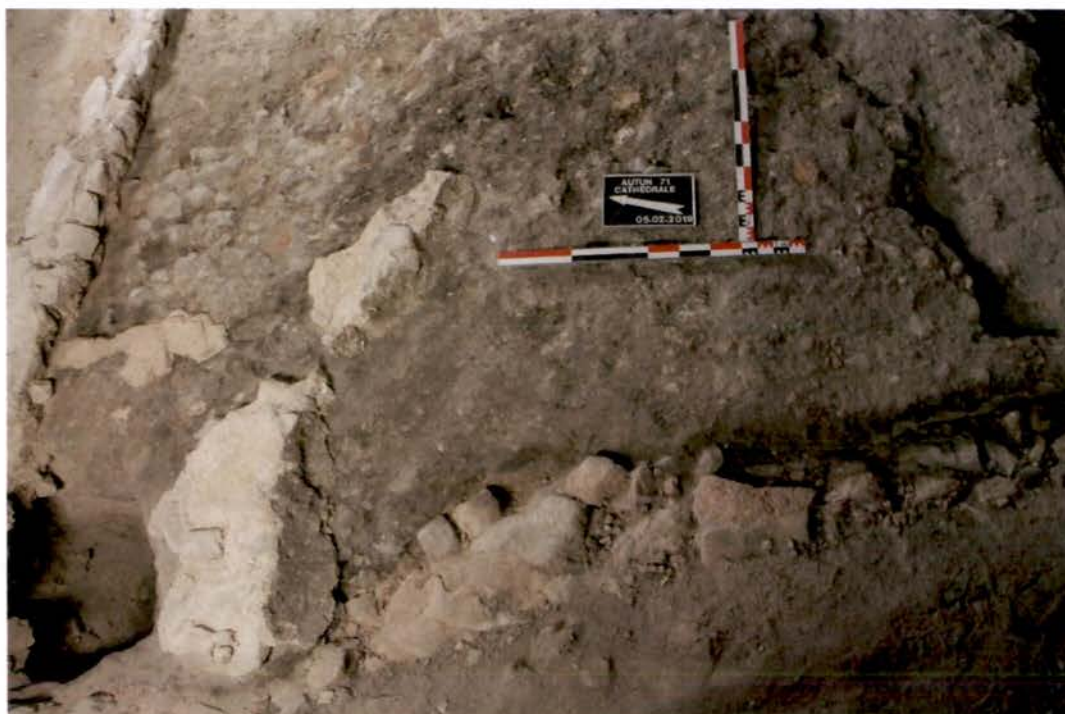
Figure 17 : Trois portions de blocages maçonnés [3042] sont visibles sur les remblais foncés. En bas à gauche, le blocage vient par-dessus le comblement 2017 de la tranchée d'installation du calorifère (cliché F. Henrion).

La maçonnerie [2019] vient condamner les vestiges de blocages maçonnés [3042], composés de moellons liés par un mortier orangé et qui correspondrait manifestement au support d'un emmarchement à pans coupés (cf. Planche 6, Figure 17 et Figure 18). La partie conservée à l'ouest vient par-dessus le comblement 2017 de la tranchée de fondation 3045 = 2016 du calorifère [2018]. Il pourrait donc fonctionner avec un aménagement créé entre 1878 et le déplacement de l'emmarchement dans les années 1930.

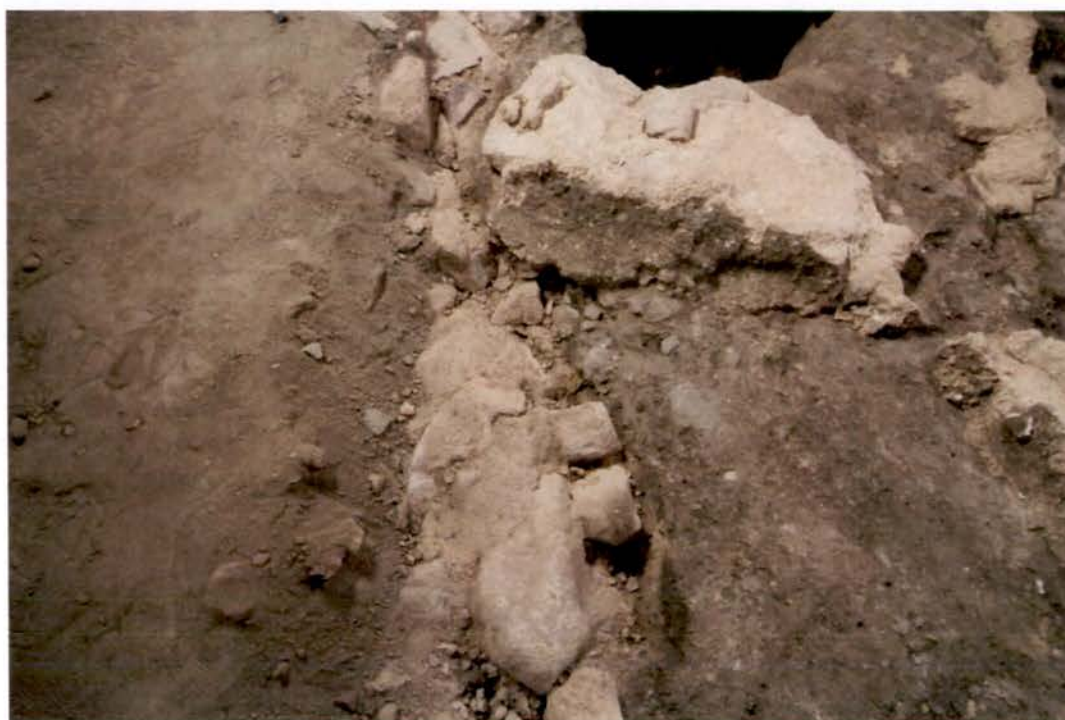
Figure 18 : Vue de détail de la relation de [3042] sur 3017 (cliché X. D'Aire).

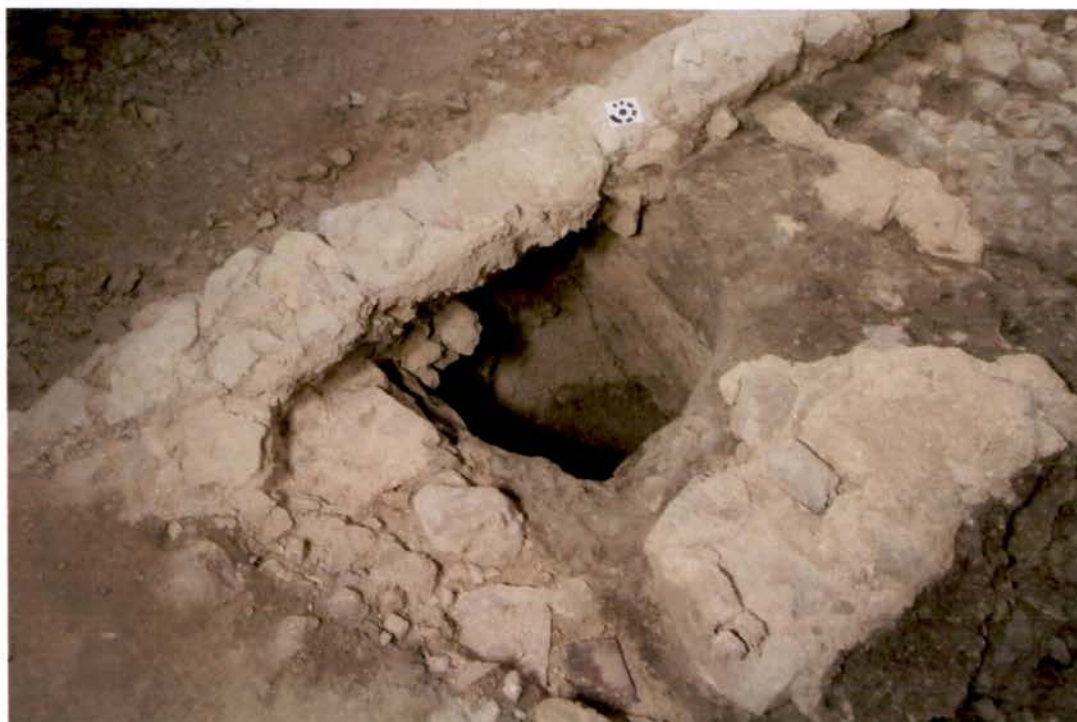
Figure 20 : Vue de détail de la fosse 3040 (cliché X. D'Aire).

Les lambeaux [3042] s'installent sur une couche limoneuse sombre (3043) comportant des blocs et quelques TCA, qui correspondrait à l'US (3019) du diagnostic. C'est dans cette couche qu'a été creusée une fosse ovale 3040 se prolongeant au nord-ouest sous la maçonnerie [2019] (cf. Planche 6 et Figure 20). Son comblement (3041) de terre fine, noire et sèche, comportait des fragments de TCA et des tessons de céramique datés de l'Antiquité (2 tessons) et de la fin du Moyen Âge (panse en pâte beige clair glaçurée verte/jaune du XV<sup>e</sup> ou du début du XVI<sup>e</sup> siècle). Bien que fouillé sur une 60<sup>ne</sup> de centimètres de profondeur, le fond n'a pas été atteint et l'on peut se demander s'il s'agit d'une sépulture, les inhumations détectées lors du diagnostic étant elles aussi orientées nord-ouest-sud-est et les squelettes datés par radiocarbonate du XV<sup>e</sup> – XVI<sup>e</sup> siècle. Située au centre de la travée, entre les piles [M7] et [M18], il s'agirait, si c'est bien le cas, d'une sépulture plutôt privilégiée.

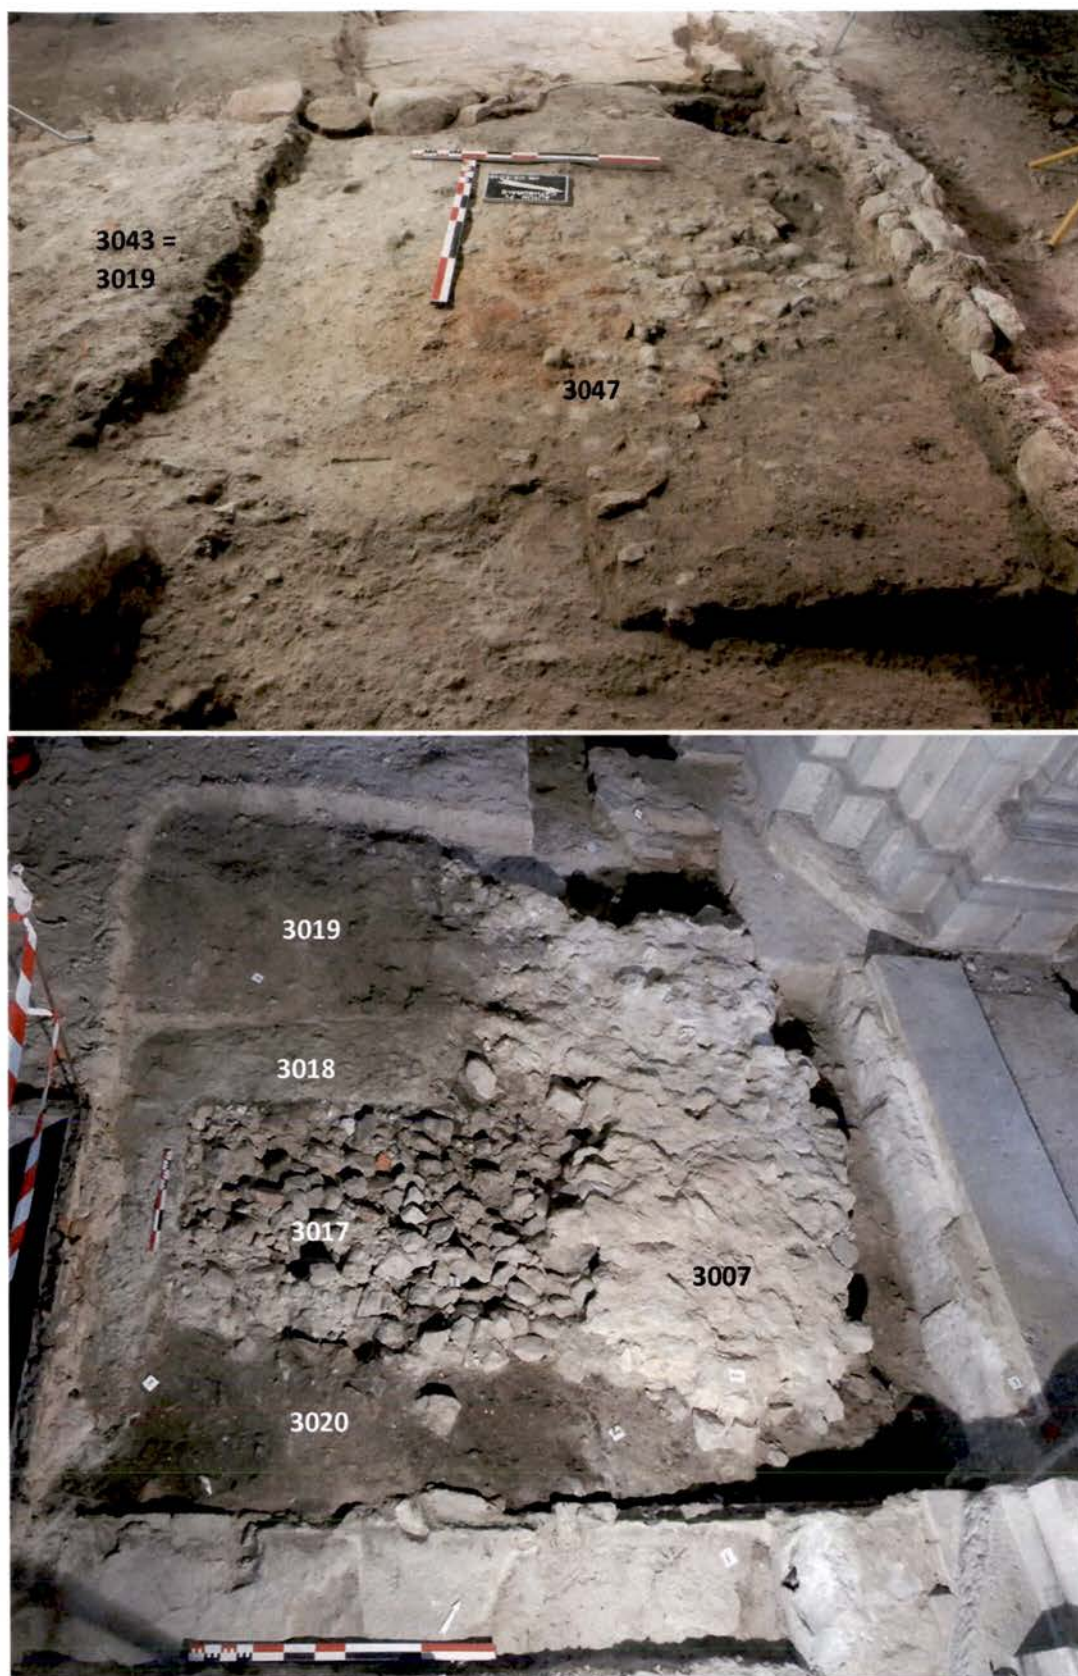
Figure 21 : Comparaison entre (3047) en haut et (3017) en bas (clichés F. Henrion (haut) et Labaune 2017 : 70 (bas)).

La couche (3043 = 3019) vient s'installer sur une couche damée (3047) comprenant des éclats de taille, des zones plus ou moins caillouteuses et de nombreuses TCA pulvérulentes qui rappellent l'US (3017) du diagnostic et interprétée comme un empiérement préparatoire du radier (3007) (cf. Figure 21, Planche 6). La présence de l'US (3043) entre [3042] = (3007) et (3047) = (3017) indiquerait que les éléments [3042] correspondraient à des fragments de (3007) fracturés lors du creusement de la tranchée 3051 dans les années 1930 et déplacés sur le niveau de chantier (3047) pour une raison particulière.

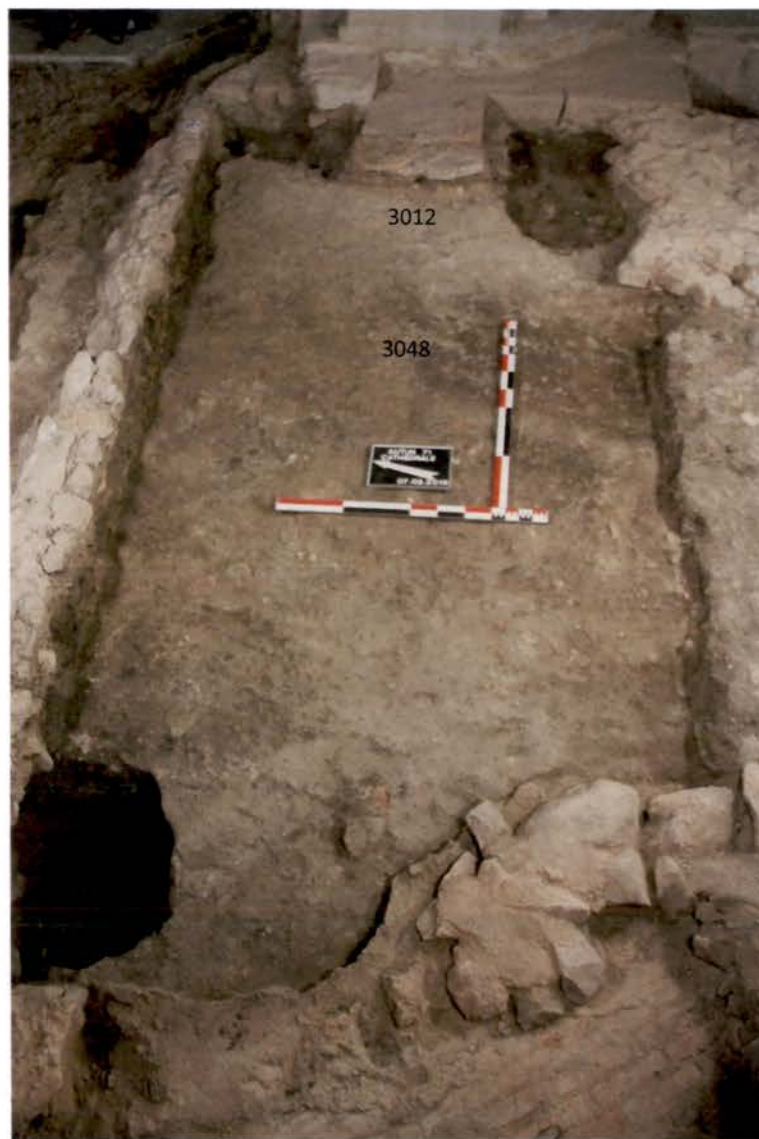
Figure 22 : Vue biaisée du sondage 3 avec les niveaux de chantier (3012) venant sur (3048) (cliché F. Henrion).

Sous (3047), une couche de limon marron-noir (3044), pourrait correspondre à l'US (3016) du diagnostic, décrite comme un limon sableux noir meuble avec des blocs. Ce niveau de remblais vient s'installer sur un niveau de déchets de taille de grès compactés (3012), qui vient par-dessus la tranchée de fondation romane [3015] de la pile [M18] et correspondrait peut-être au dernier sol du chantier roman. Il recouvre partiellement une couche limono-argileuse brune (3048) comportant des déchets de taille et indurée en surface (cf. Figure 22). La fouille de cette couche comportant des feuilletages de mortier et s'épaississant vers l'ouest permet d'établir une équivalence avec l'US (3006) du diagnostic.

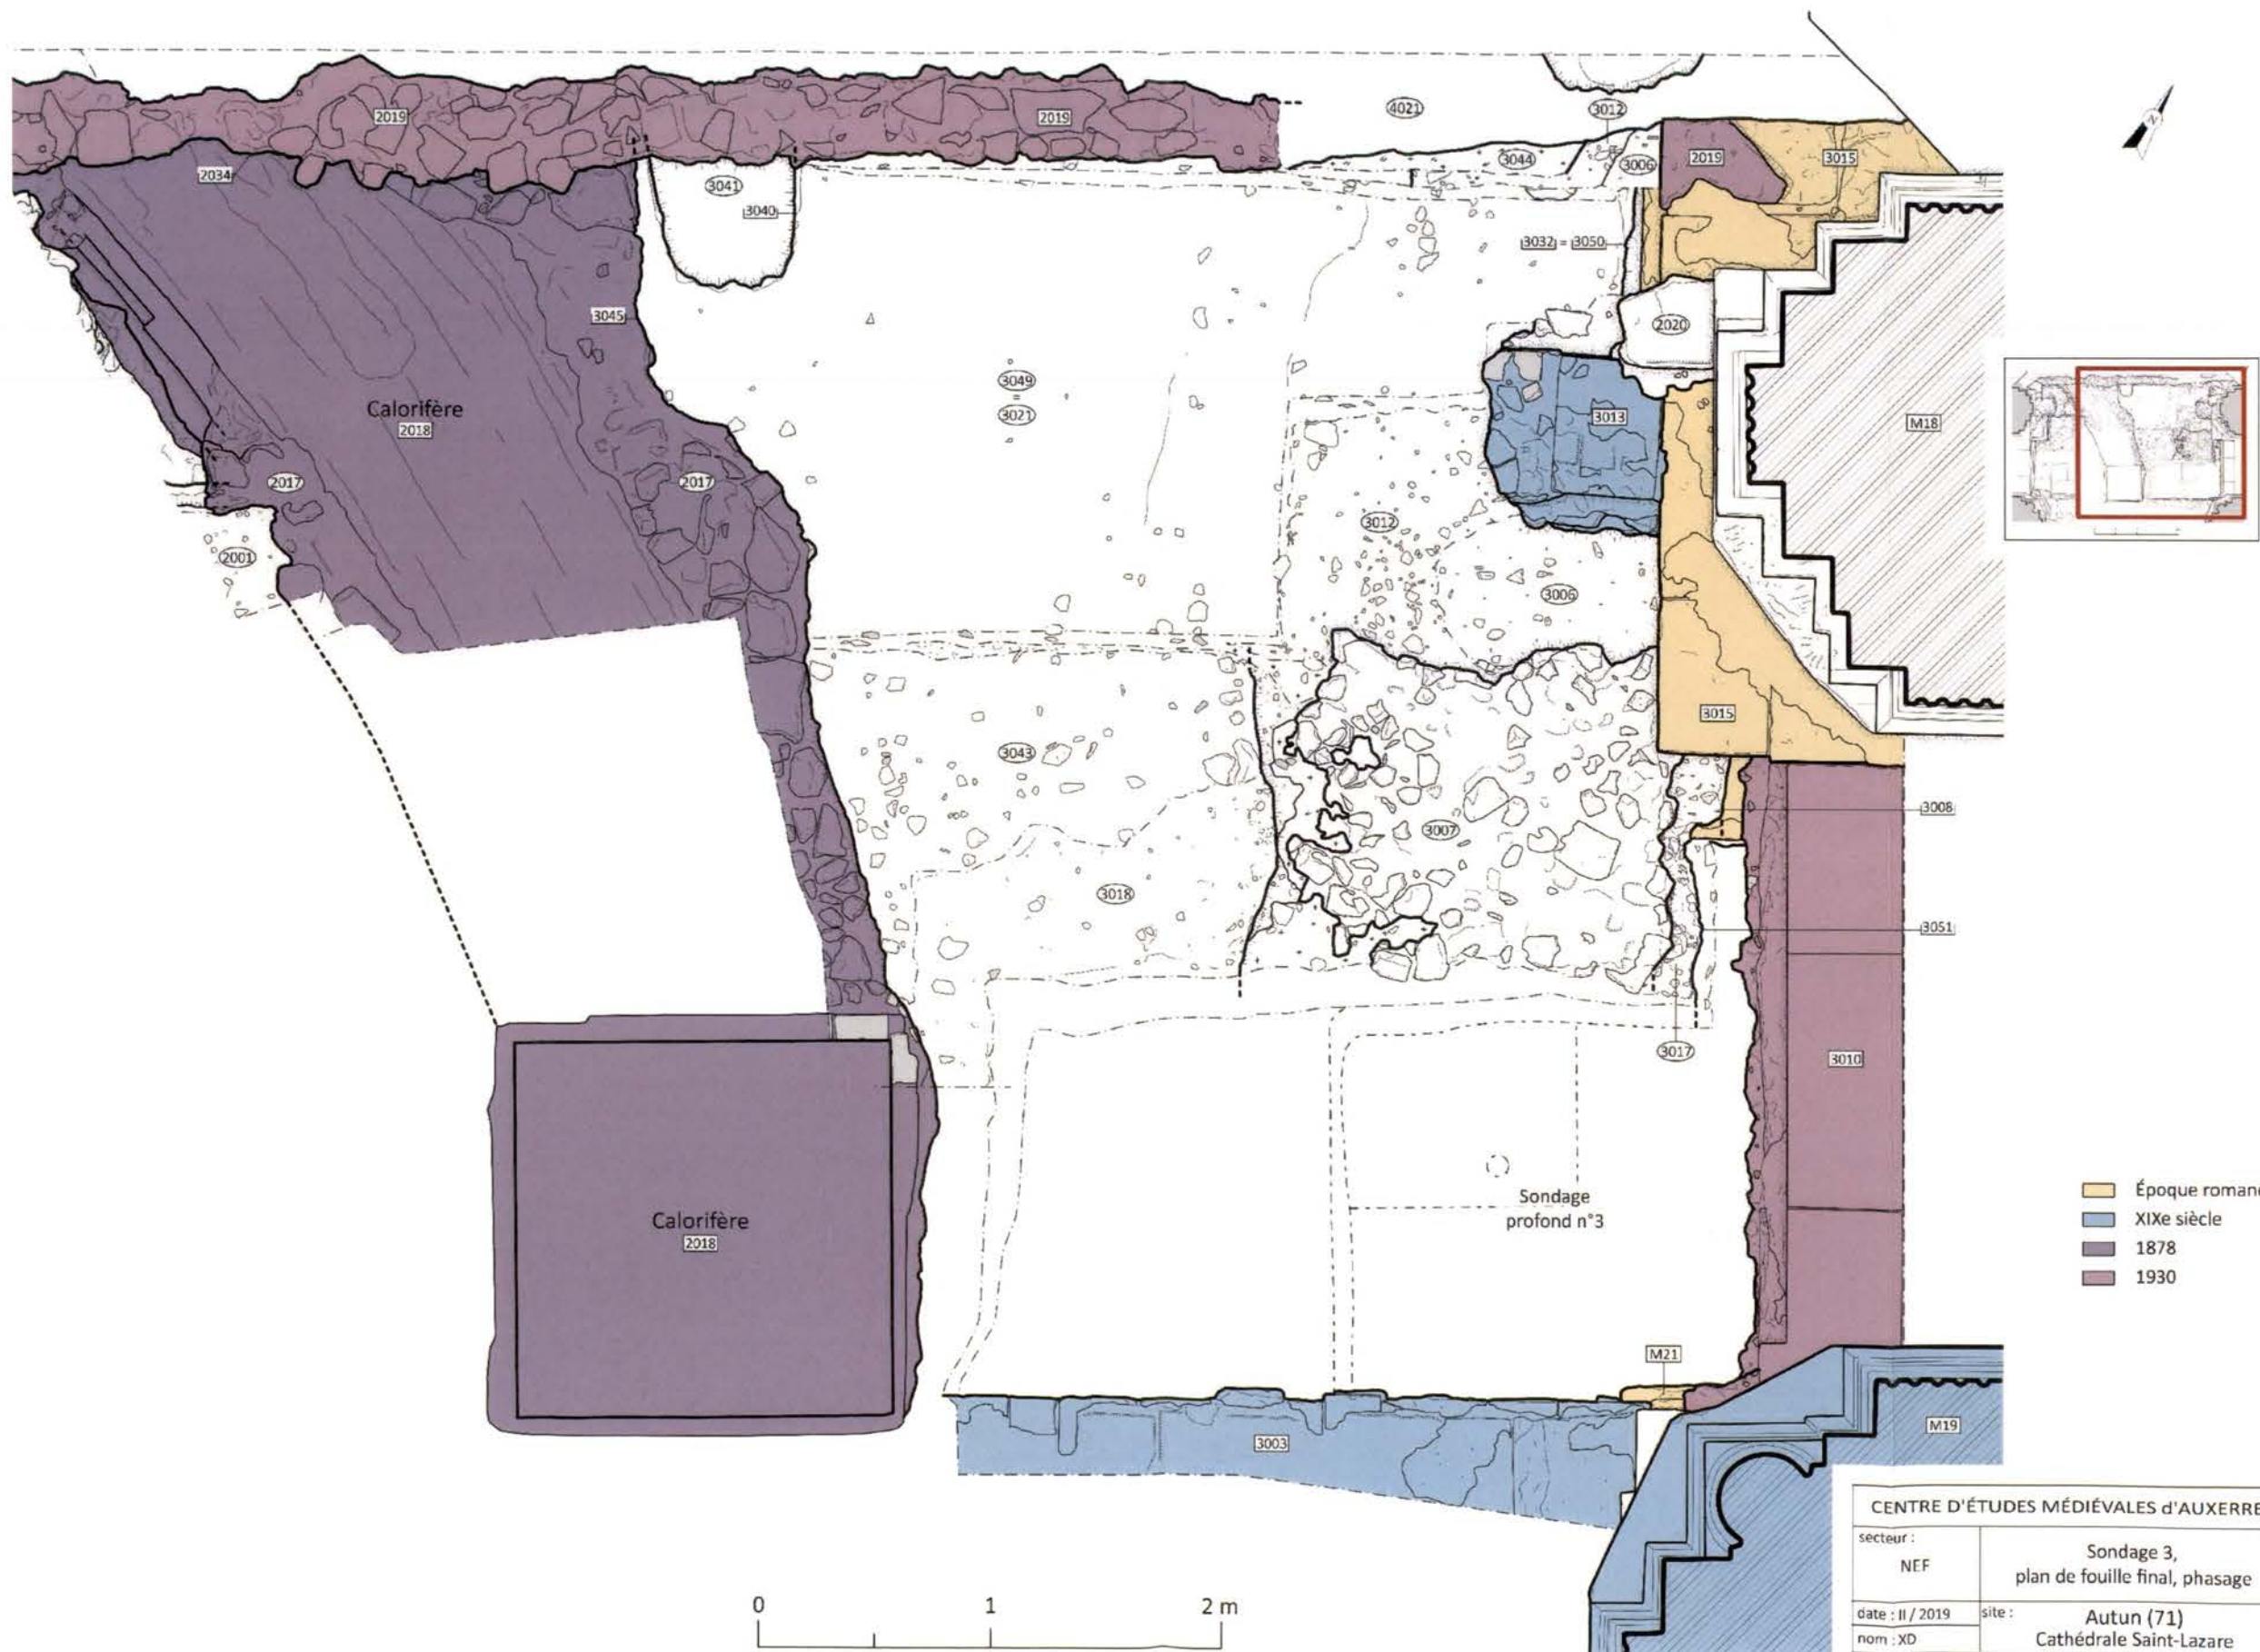
Planche 8 : Plan phasé du sondage 3 en fin de fouille (dessin X. D'Aire).
