# Autun (Saône-et-Loire – 71)

Cathédrale Saint-Lazare, 7<sup>ème</sup> travée de la nef

## Rapport d'opération archéologique

Fouille préventive (arrêté 2018/687)

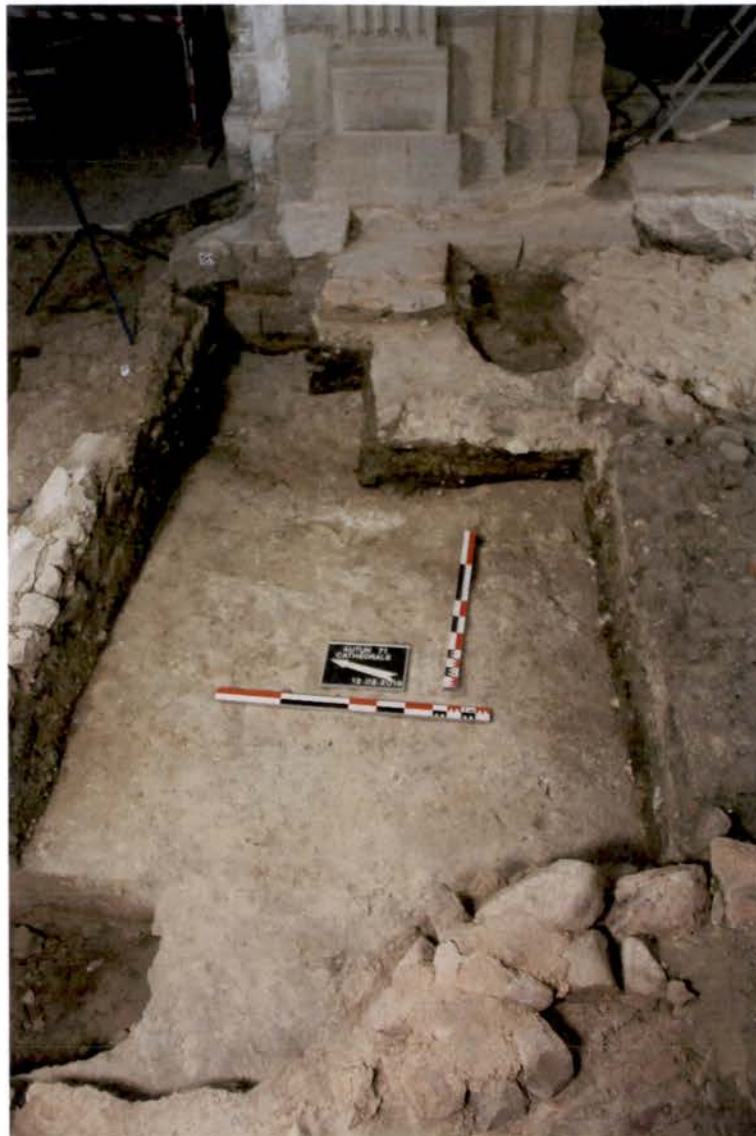
Figure 23 : Vue biaisée du sondage 3 en fin de fouille : arrêt en surface de (3049) = (3021) (cliché F. Henrion).

La stratigraphie du site présente de nombreuses couches liées aux différents chantiers de la cathédrale (cf. Figure 23 et Planche 9). L'absence de mobilier datant dans ces couches de remblais et de circulation successifs rend difficile leur datation : seuls des tessons de céramique antiques ou alto-médiévaux ont été retrouvés, ce qui nous donne uniquement un *terminus post-quem*. La stratigraphie nous permet de préciser que les US antérieures à (3012) sont romanes et correspondent au chantier de construction de la cathédrale, la tranchée de fondation 3050 (= 3032) de la fondation romane [3015] ayant été creusée dans (3006), le niveau de sol (3012) venant ensuite contre elle. Sur [3015] et (3012) vient par la suite s'installer une maçonnerie (US [3013] = M20). Cette dernière est composée d'au moins deux assises de blocs taillés (dont remplois) et TCA, dans un mortier rosé et reposant sur un lit de mortier identique épais de 5 cm. L'étude des mortiers a permis de vérifier la correspondance de son liant (type 2) avec celui de [3046], avec lequel elle est alignée et présente des similitudes structurelles (blocage, mortier, largeur, faible fondation). Le remploi de dalles bouchardées daterait ces structures postérieurement au XV<sup>e</sup> siècle. Il est donc hasardeux d'y

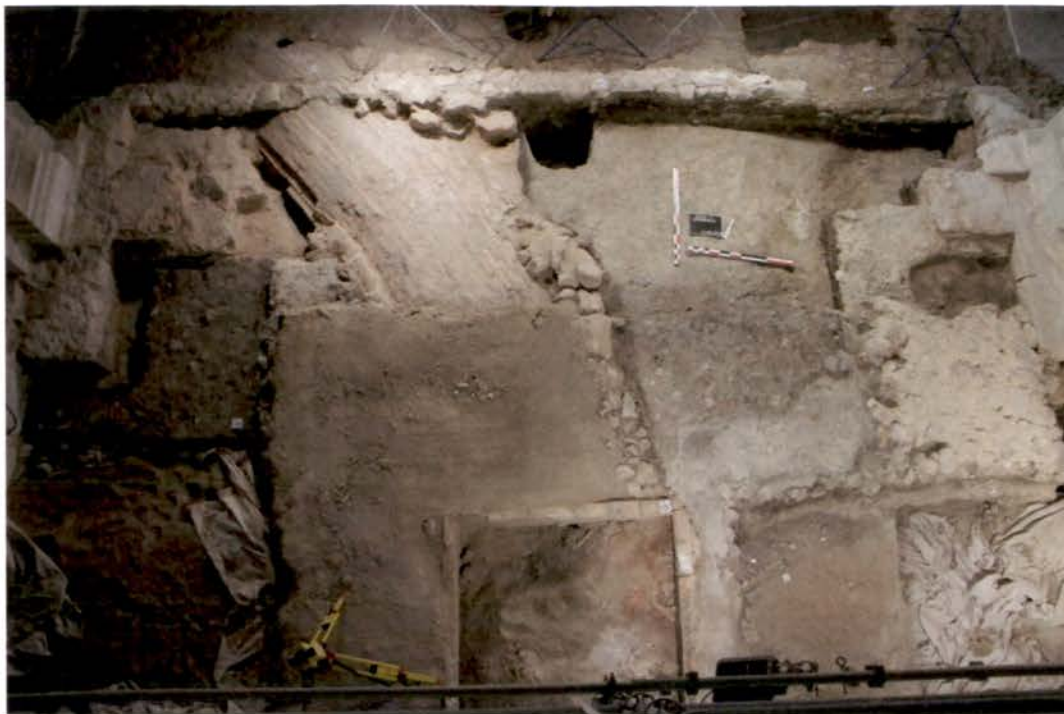
Figure 24 : Vue générale de l'emprise en fin de fouille (cliché F. Henrion).

La fouille a permis d'élargir la vision entre les deux sondages effectués lors du diagnostic du Service Archéologique de la Ville d'Autun et d'en compléter les données. Différents ensembles ont ainsi été mis au jour (cf. Figure 24 et Planche 10).

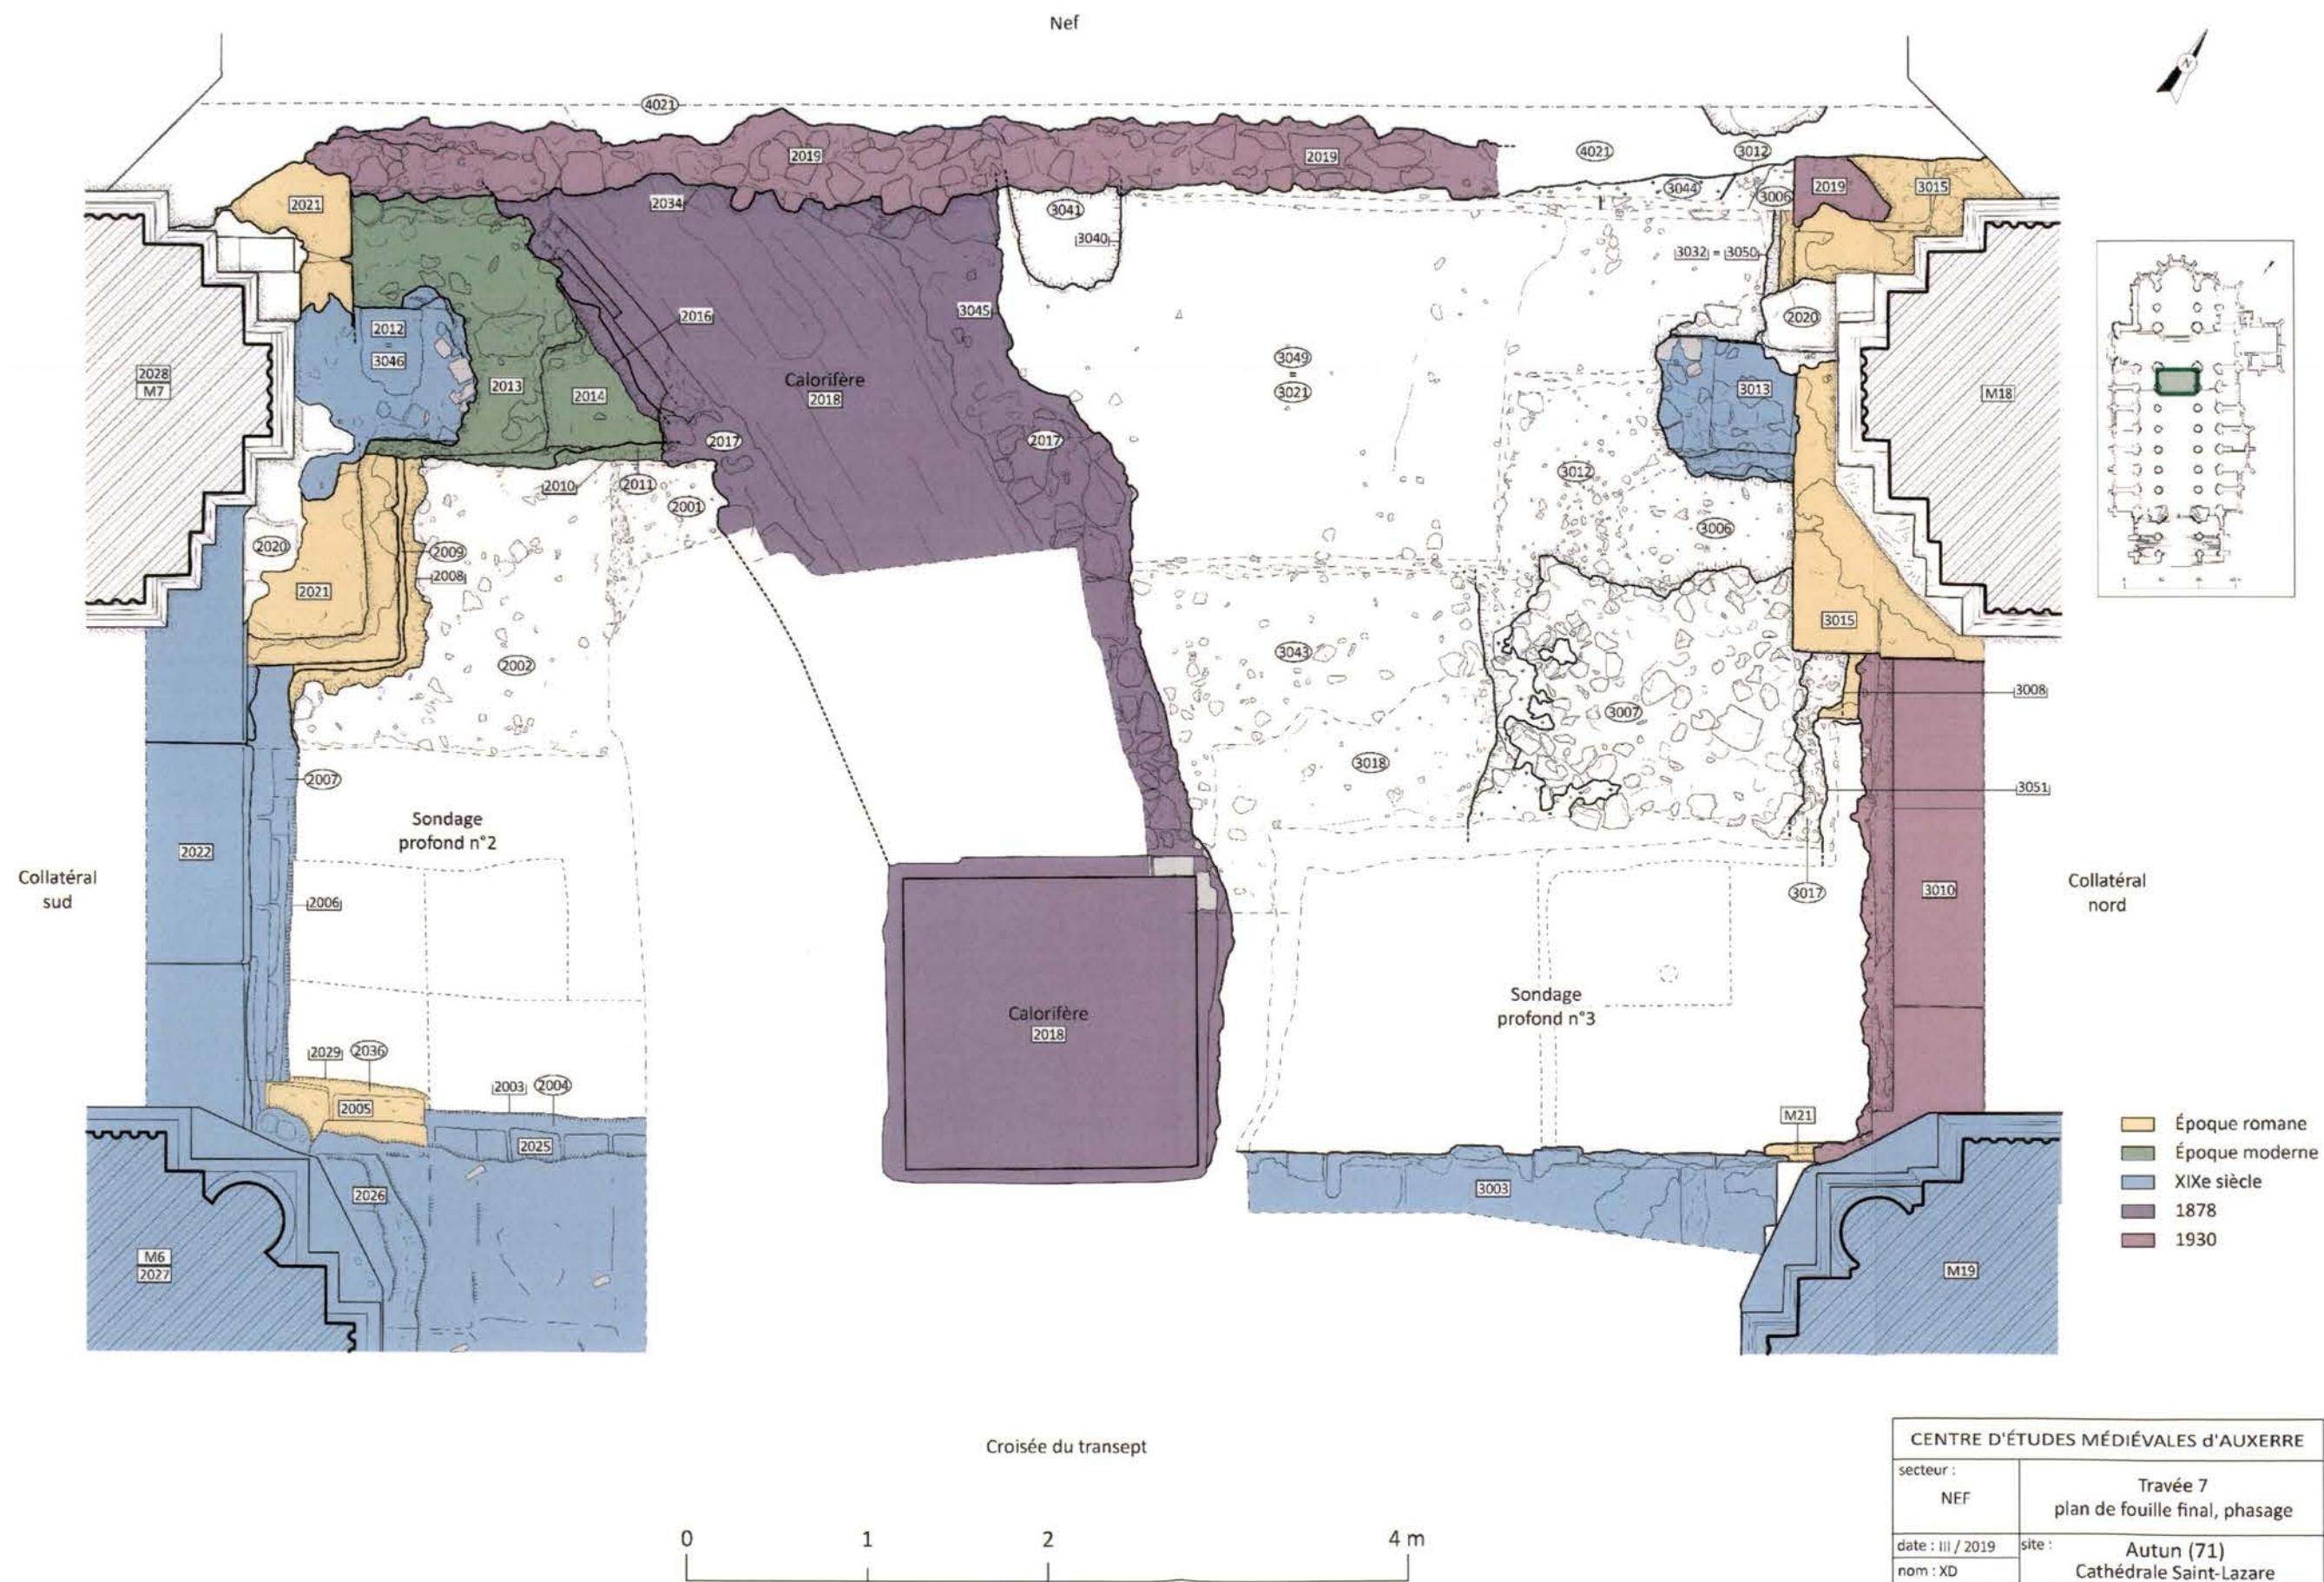
Planche 11 : Plan phasé de l'ensemble de la fouille en fin d'opération (dessin X. D'Aire).
