*AUTUN (Saône-et-Loire), intra-muros  
1, Petite rue Marchaux  
(Parcelles AV 114, 115, 396 et rue de la Caisse d'Epargne)*

## **Projet de démolition d'un ensemble de bâtiments et création d'un espace public (stationnement, espaces verts)**

### **Rapport de diagnostic archéologique Volume de texte (1/2)**

### **Rapport de diagnostic archéologique**

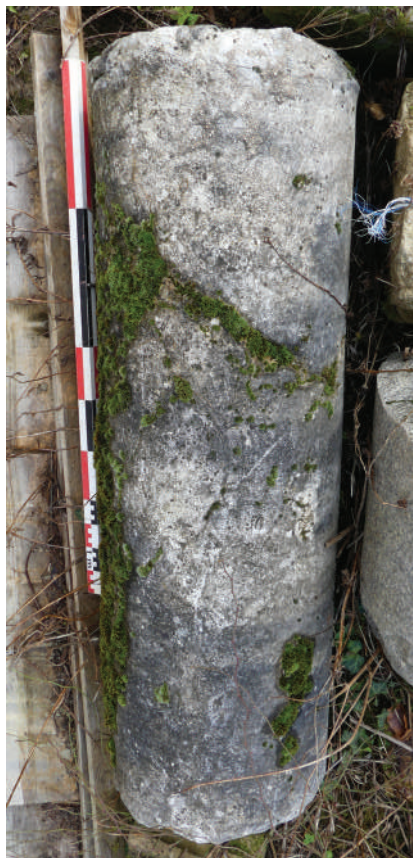
**Fig. 7. Tronçon de fût de colonne en calcaire de Diou (Allier) découvert en 2007 lors du percement des pieux de fondation d'une résidence Opac dans l'emprise de l'évaluation archéologique réalisée en 1995 et 1997 préalablement à la restructuration du quartier / « Percée Eu-mène Mazagran » (surveillance Y. Labaune).**

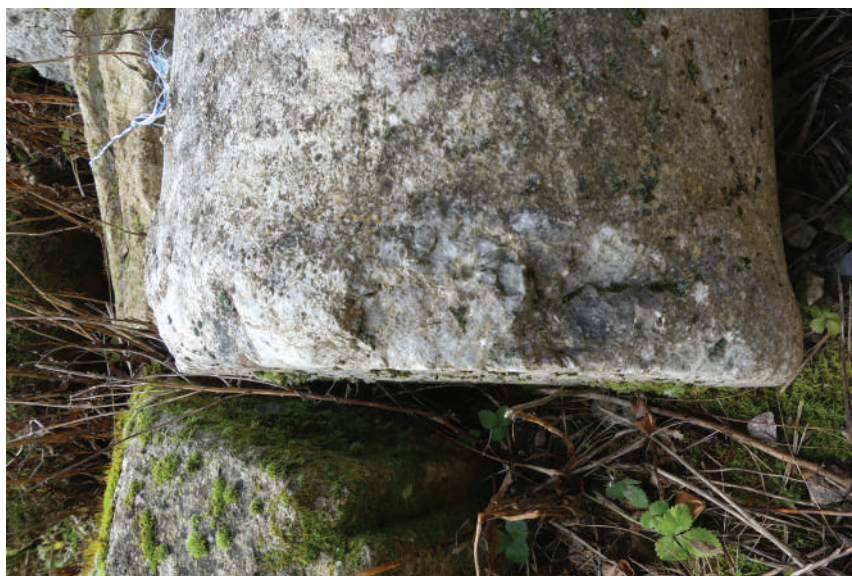
**Fig. 8. Tronçon de fût de colonne en calcaire de Diou (Allier) découvert en 2007 : détail de la moulure à l'une des extrémités.**

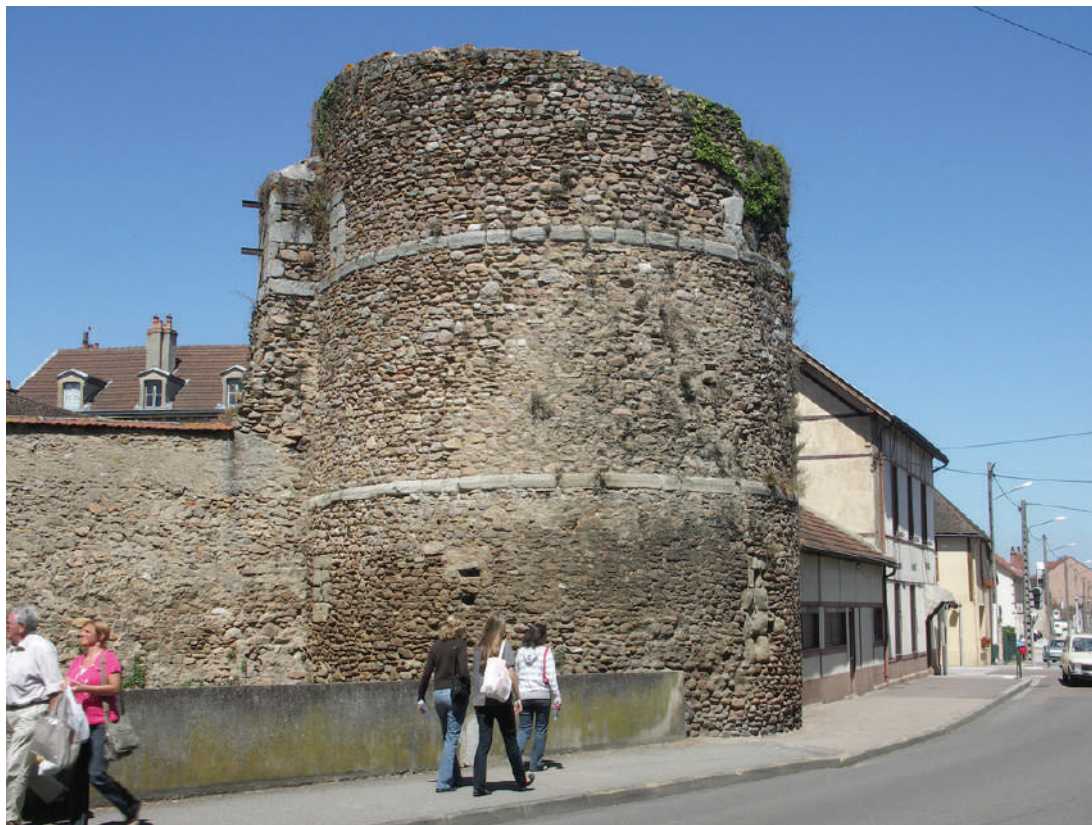
**Fig. 10. L'une des tours actuellement les mieux conservées de l'enceinte médiévale de Marchaux, boulevard Latouche.**

Le mode de construction de l'enceinte, comme le suggèrent les nombreux tronçons conservés en élévation, est très homogène : les assises sont fréquemment irrégulières et non horizontales, les joints sont très épais (**fig. 10-11**). Les moellons grossièrement taillés sont fréquemment en granite, avec très ponctuellement des fragments de tuiles en terre cuite, des blocs de grès et des remplois antiques. Le diamètre des tours est compris entre 5,50 et 10 m à l'instar là aussi des tours de l'enceinte antique. L'homogénéité de la construction suggère une réalisation d'un seul jet. Les tours sont équipées d'un ensemble d'archères canonnières en grès que la typologie autorise à dater de la seconde moitié du XVI<sup>e</sup> s. (**fig. 10**).

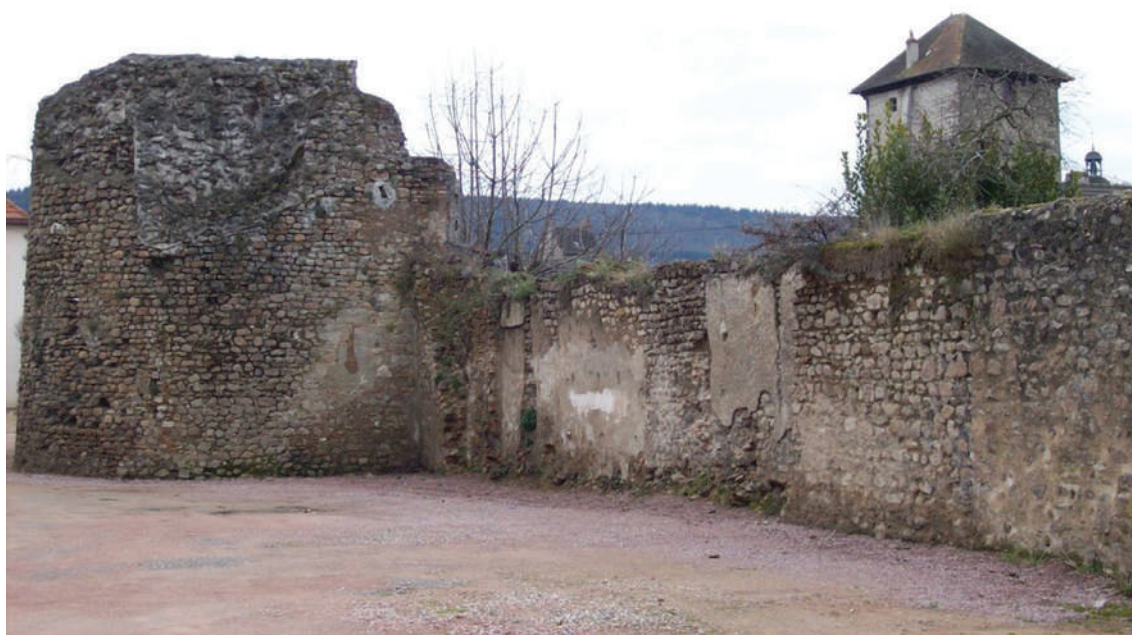
**Fig. 11. Tronçon bien conservé de d'enceinte médiévale de Marchaux boulevard Laureau, alternant courtine et tours. Le boulevard correspond approximativement à l'emprise du fossé périphérique. En arrière-plan émerge la tour de la Bondue, dont la construction est envisagée au XIII<sup>e</sup> s. avec un rehaussement dans le courant du XIV<sup>e</sup> s. dont la fonction et la propriété restent encore à préciser (poste d'observation ?).**

Les caractéristiques précises des dispositifs fossoyés situés en périphérie de l'enceinte de Marchaux restent inconnues. Les sources suggèrent d'avoir affaire à des fossés « secs ». Ils semblent larges et bien marqués par les représentations de la fin du XVI<sup>e</sup> s. (fig. 11, 14).

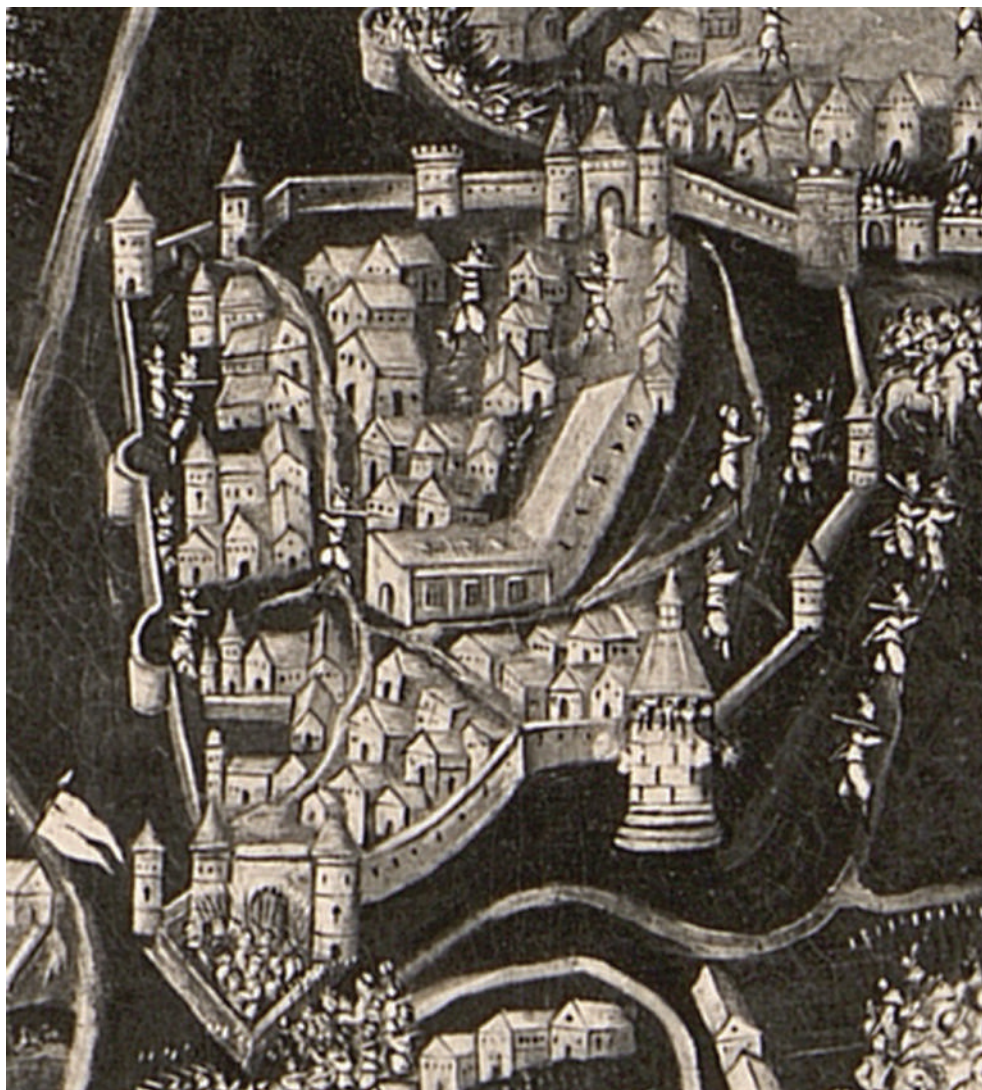
**Fig. 13. Détail du bourg médiéval de Marchaux, son rempart et ses portes issu de la vue cavalière de la ville lors du siège d'Autun en 1591 (tableau conservé au Musée Rolin).**

L'emprise de notre diagnostic se situe en périphérie méridionale de ce bourg de Marchaux, touche le tracé présumé de l'enceinte médiévale ainsi que l'une des deux portes d'entrée (**fig. 14**). L'opération concerne également une zone *extramuros* logeant l'enceinte et accueillant certainement un fossé de protection si on en croit les représentations à notre disposition depuis la fin du XVI<sup>e</sup> s. (**fig. 12-13**).

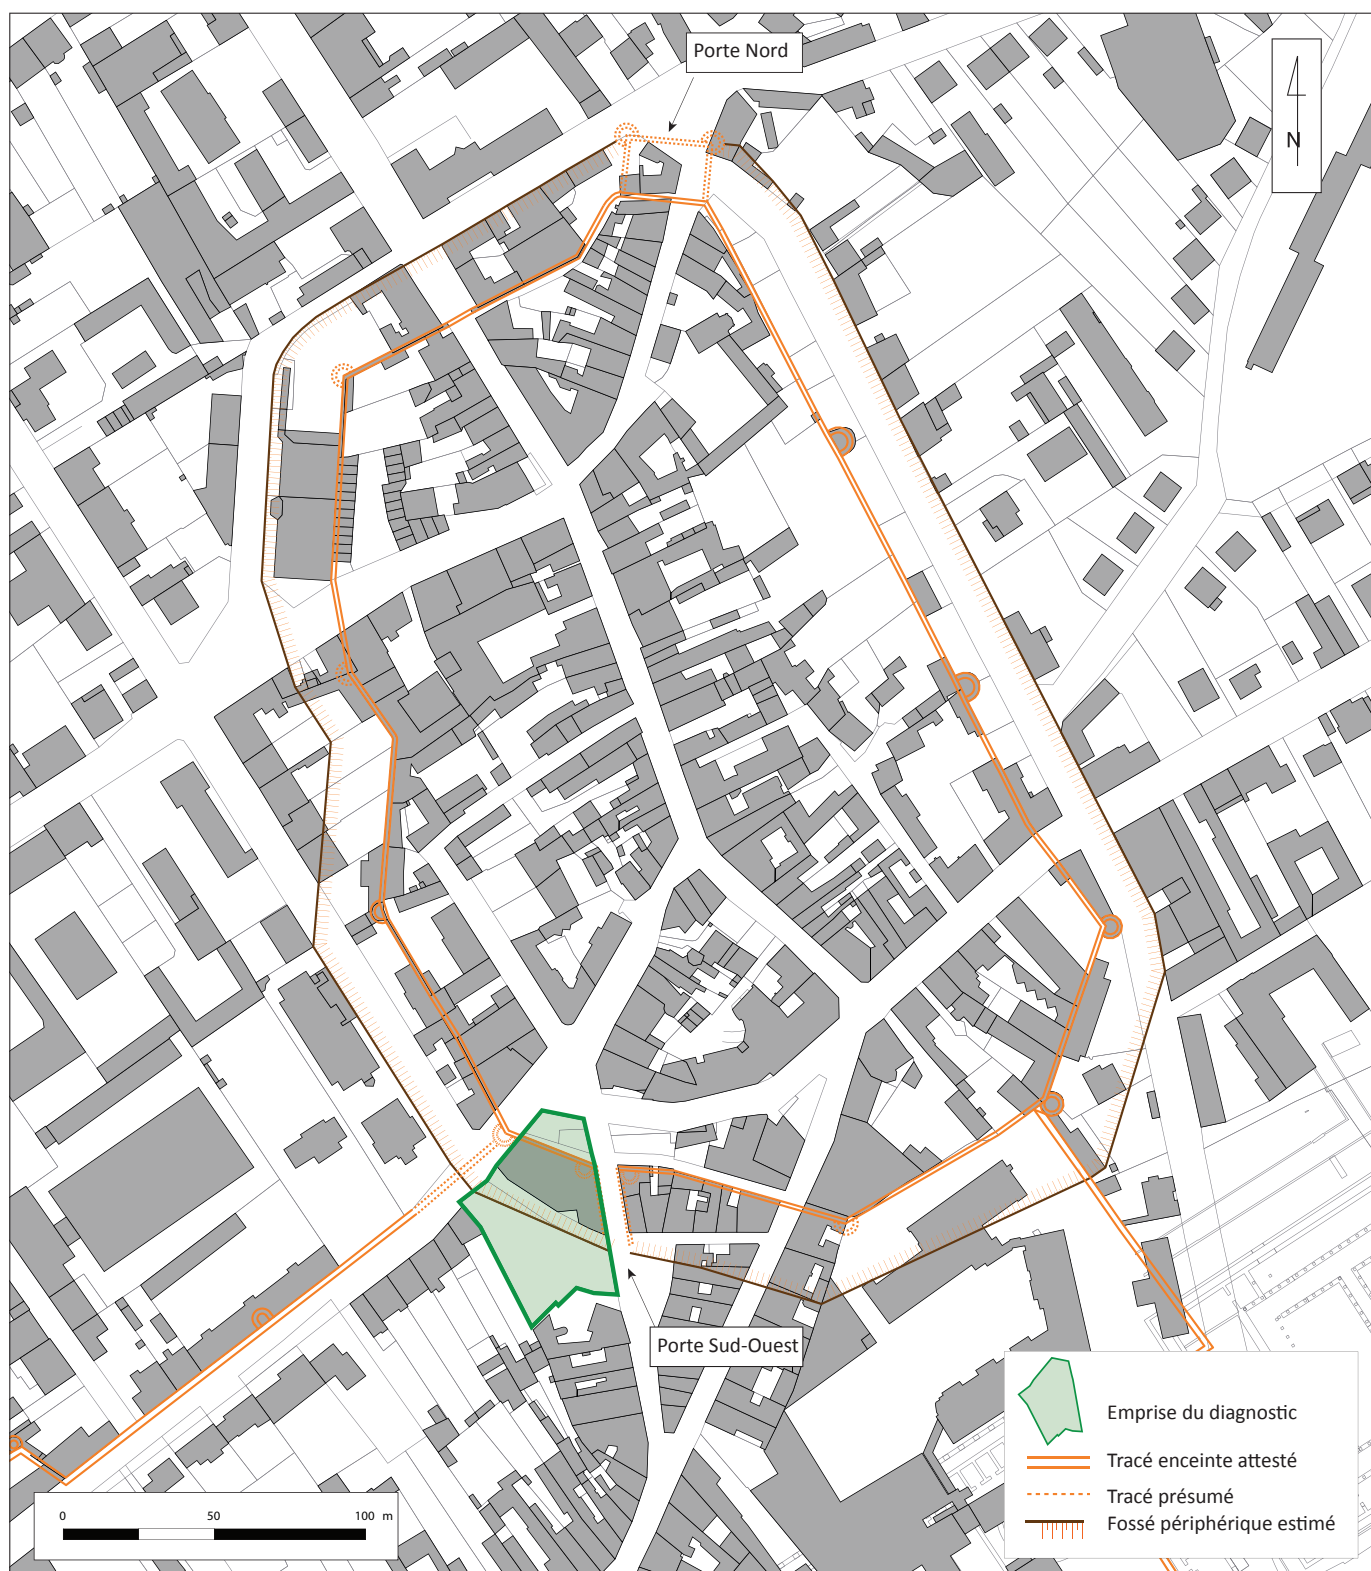
**Fig. 14. Plan de l'enceinte médiévale de Marchaux (vestiges attestés et présumés) et de son fossé périphérique (d'après les vues d'Autun du XVI<sup>e</sup> s.) sur le cadastre actuel.**

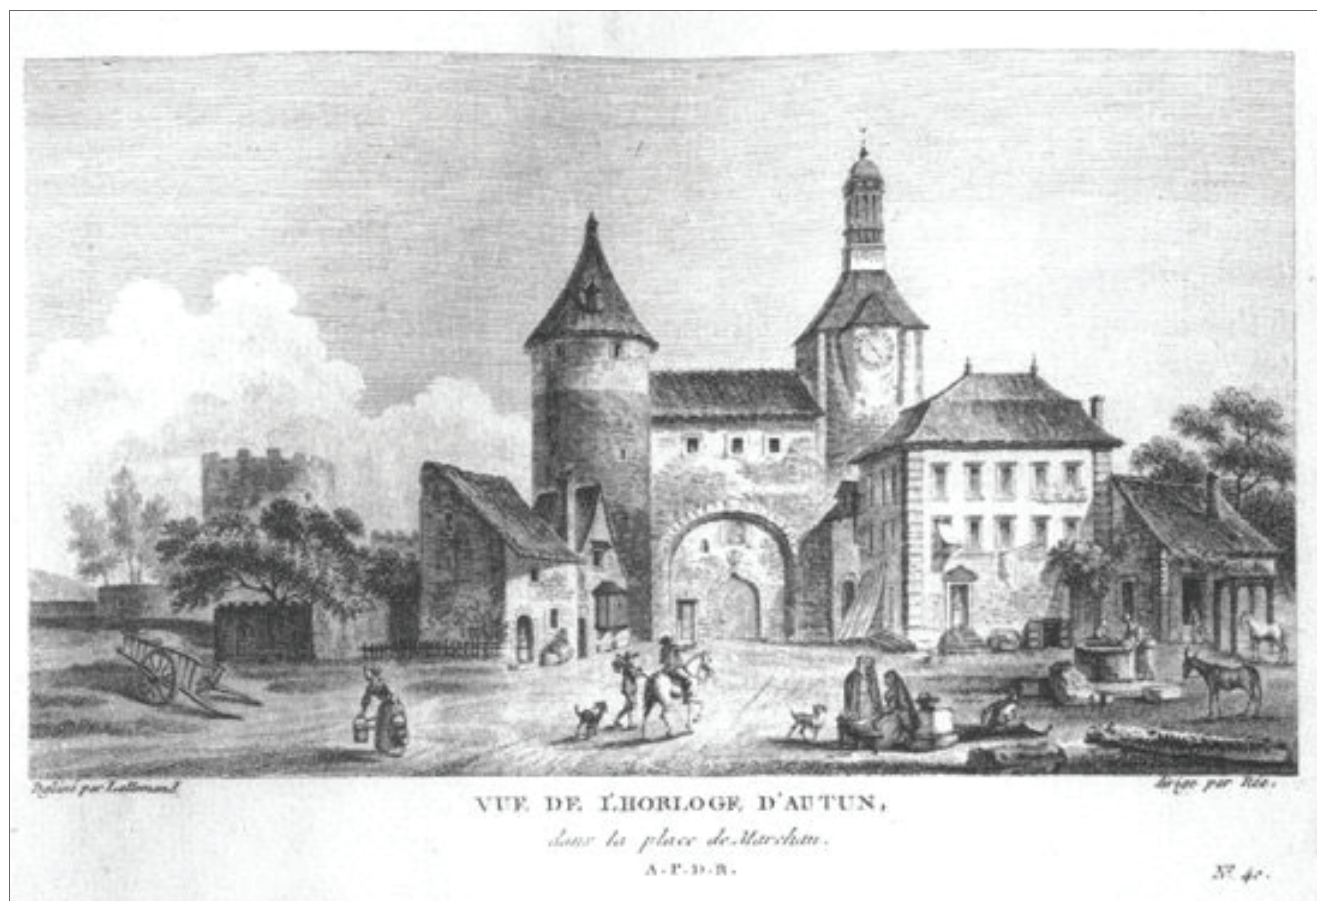
**Fig. 15. Représentation de la porte sud-ouest d'entrée dans le bourg de Marchaux, point de vue l'observateur à l'extérieur de l'enceinte à l'extrémité de la rue Deguin à proximité de la petite rue Marchaux.**

L'élévation de la porte du sud-ouest peut être décrite à partir d'une représentation de Jean-Baptiste Lallemand (**fig. 15**). Elle était composée d'une structure d'entrée à deux étages. Au rez-de-chaussée l'accès dans Marchaux se faisait au moyen d'un large arc en plein cintre ouvert sur l'extérieur qui se divisait en deux passages en direction du bourg : l'un étroit pour les piétons, le second plus large pour laisser passer les véhicules.

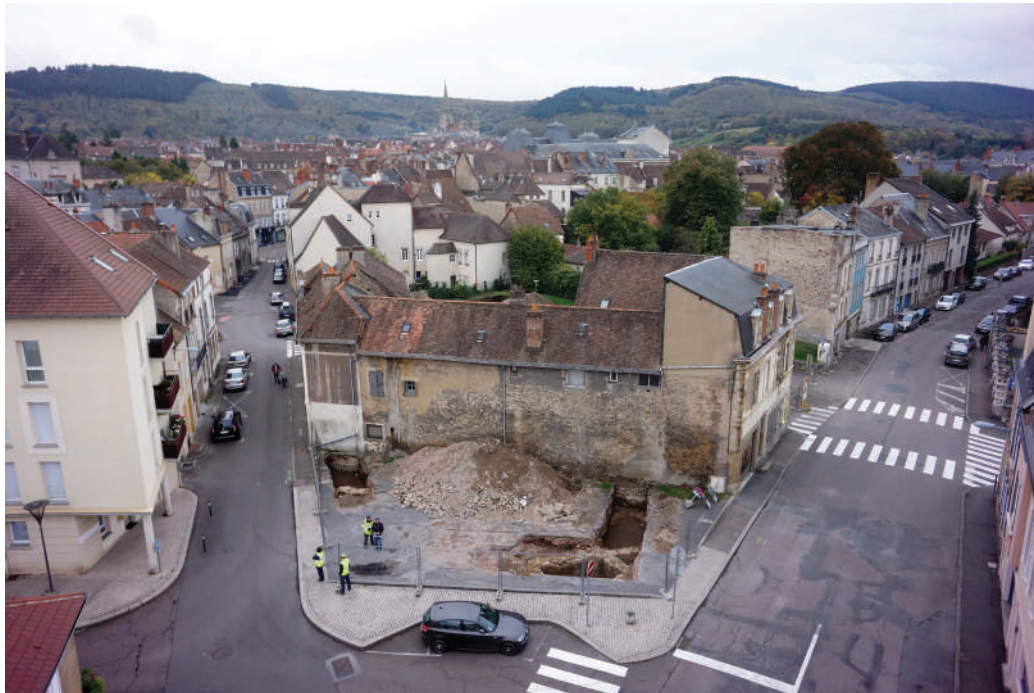
**Fig. 18. Vue générale de l'intervention depuis le nord.** Au premier plan les sondages sédimentaires 1 et 2 menés au droit du bâti à démolir. A gauche la petite rue Marchaux d'origine médiévale qui se dirige vers la ville haute dont la cathédrale est visible à l'arrière-plan.  
Cliché Com'air.

- les sondages 1 et 2 (**fig. 18**) ont été réalisés au contact de la façade septentrionale du tènement qui pourrait correspondre à un tronçon de courtine de l'enceinte de Marchaux afin de préciser cette hypothèse, et ce en accord avec l'expertise de bâti (cf. expertise de Katia Lagorsse, annexe 3).

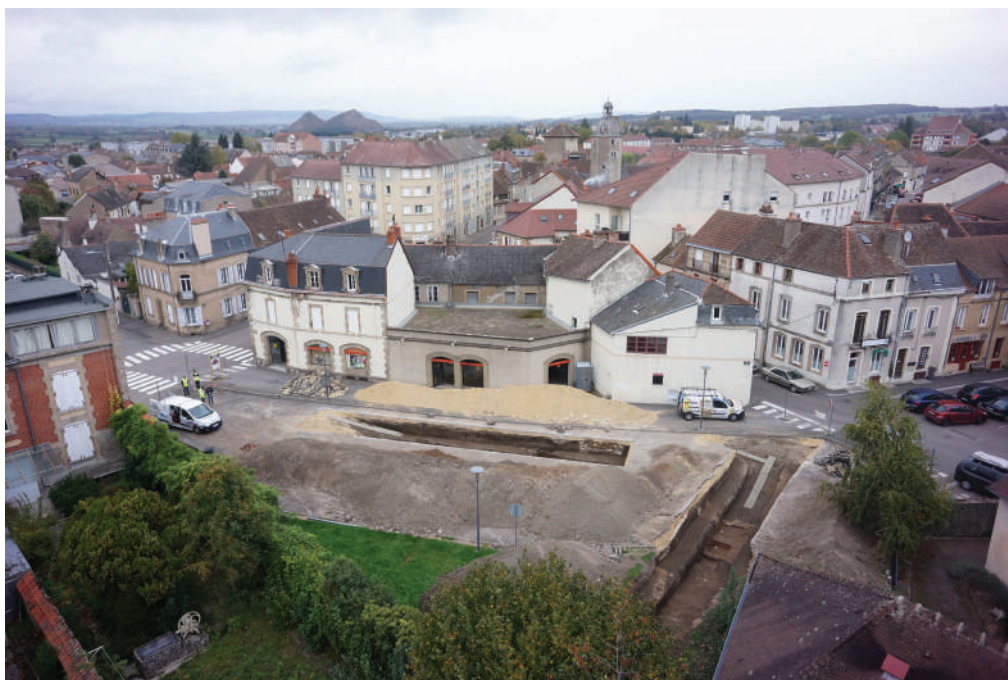
**Fig. 19. Vue générale de l'intervention depuis le sud-est.** Au premier plan les sondages sédimentaires 3 et 4 en avant du bâti à démolir. En arrière-plan on aperçoit, qui émergent des toitures, les tours médiévales de la Bondue et de Marchaux conservées dans l'enceinte du bourg de Marchaux.  
Cliché Com'air.

- les sondages 3 et 4 (**fig. 19**) ont été implantés dans le but de préciser d'une part la limite occidentale de l'îlot IX-X 8 et d'autre part la chronologie et la nature de son occupation.

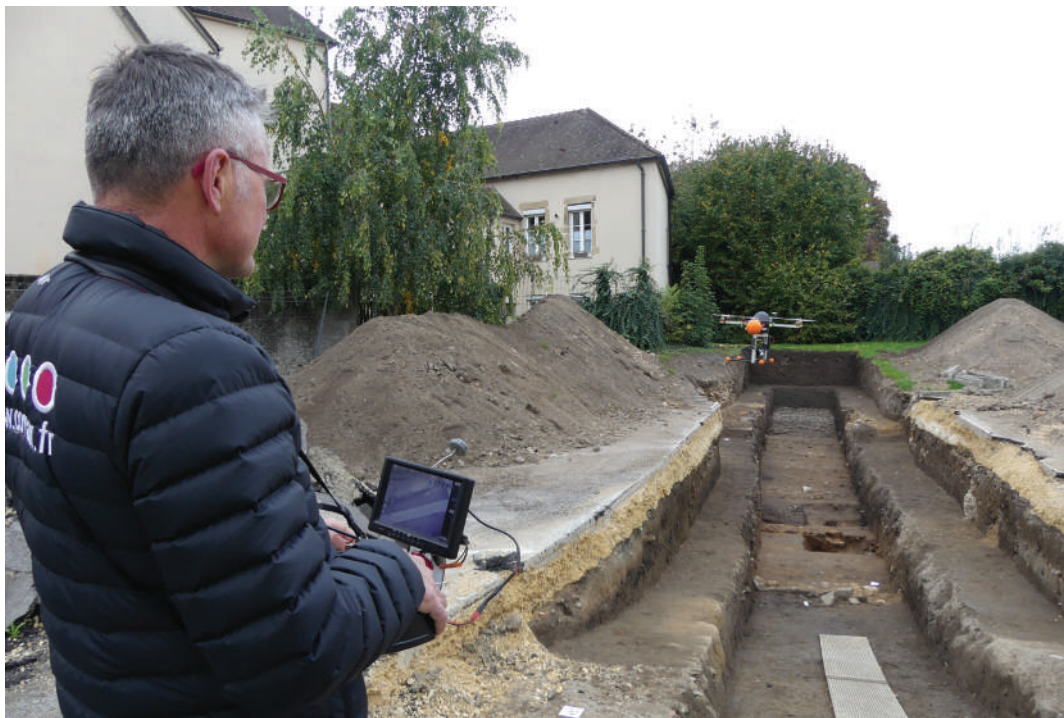
**Fig. 21. Reportage photographique aéroporté réalisé par Com'Air : vues aériennes et vues rapprochées pour réalisation d'une photogrammétrie pour chaque sondage.**

Le contour des différents sondages, mais aussi des principales structures, a été relevé au tachéomètre. Chaque sondage a fait l'objet d'un relevé photogrammétrique généré par le service archéologique au moyen du logiciel Agisoft photoscan. L'acquisition a été réalisée après un nettoyage minutieux de l'ensemble des vestiges et nous livre ainsi le plan détaillé final de l'ensemble des structures mises au jour. Une partie des clichés a été réalisée par la société Com'air au moyen d'un dispositif aéroporté (**fig.21**).

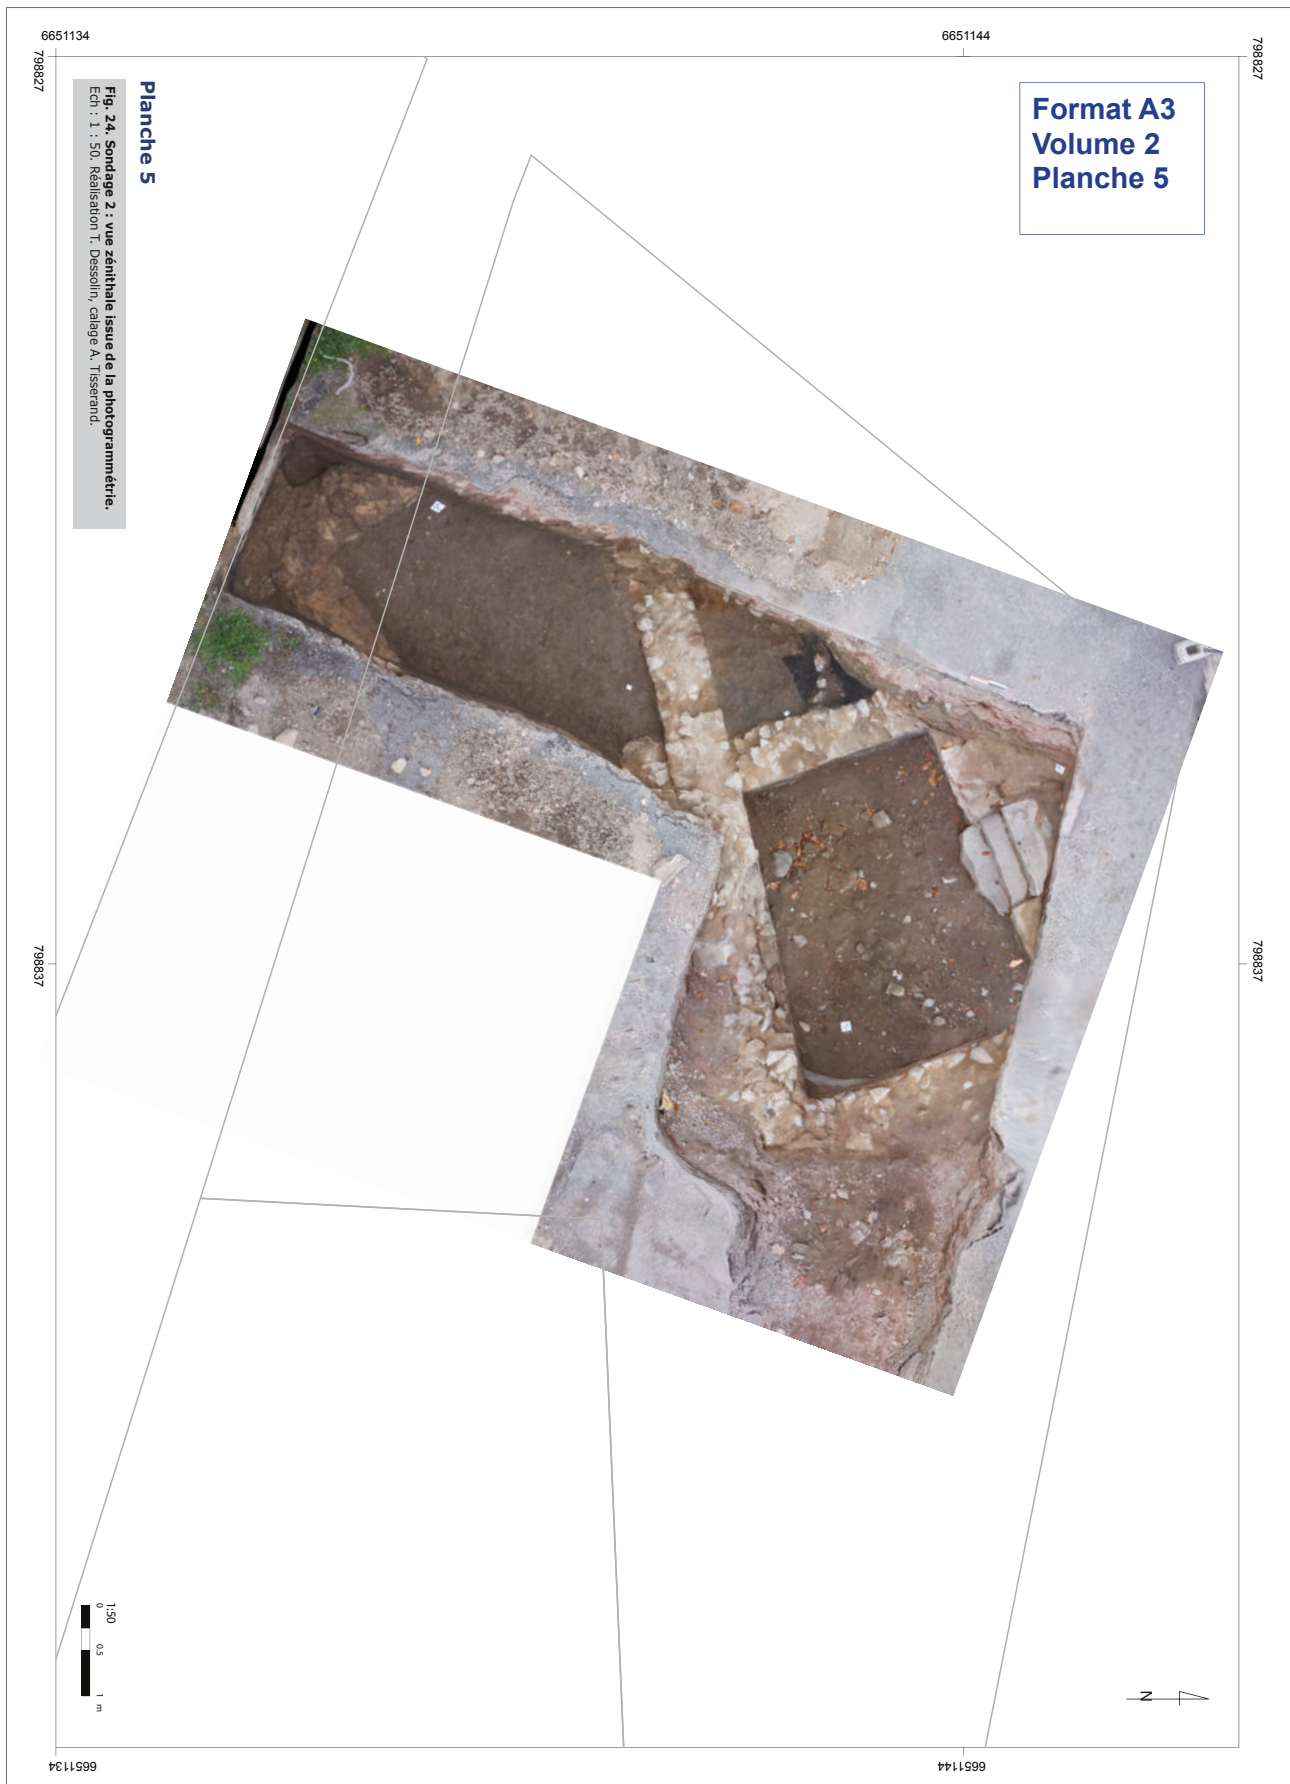
**Fig. 24. Sondage 2 : vue zénithale issue de la photogrammétrie.**  
Ech : 1 : 50. Réalisation T. Dessolin, calage A. Tisserand.

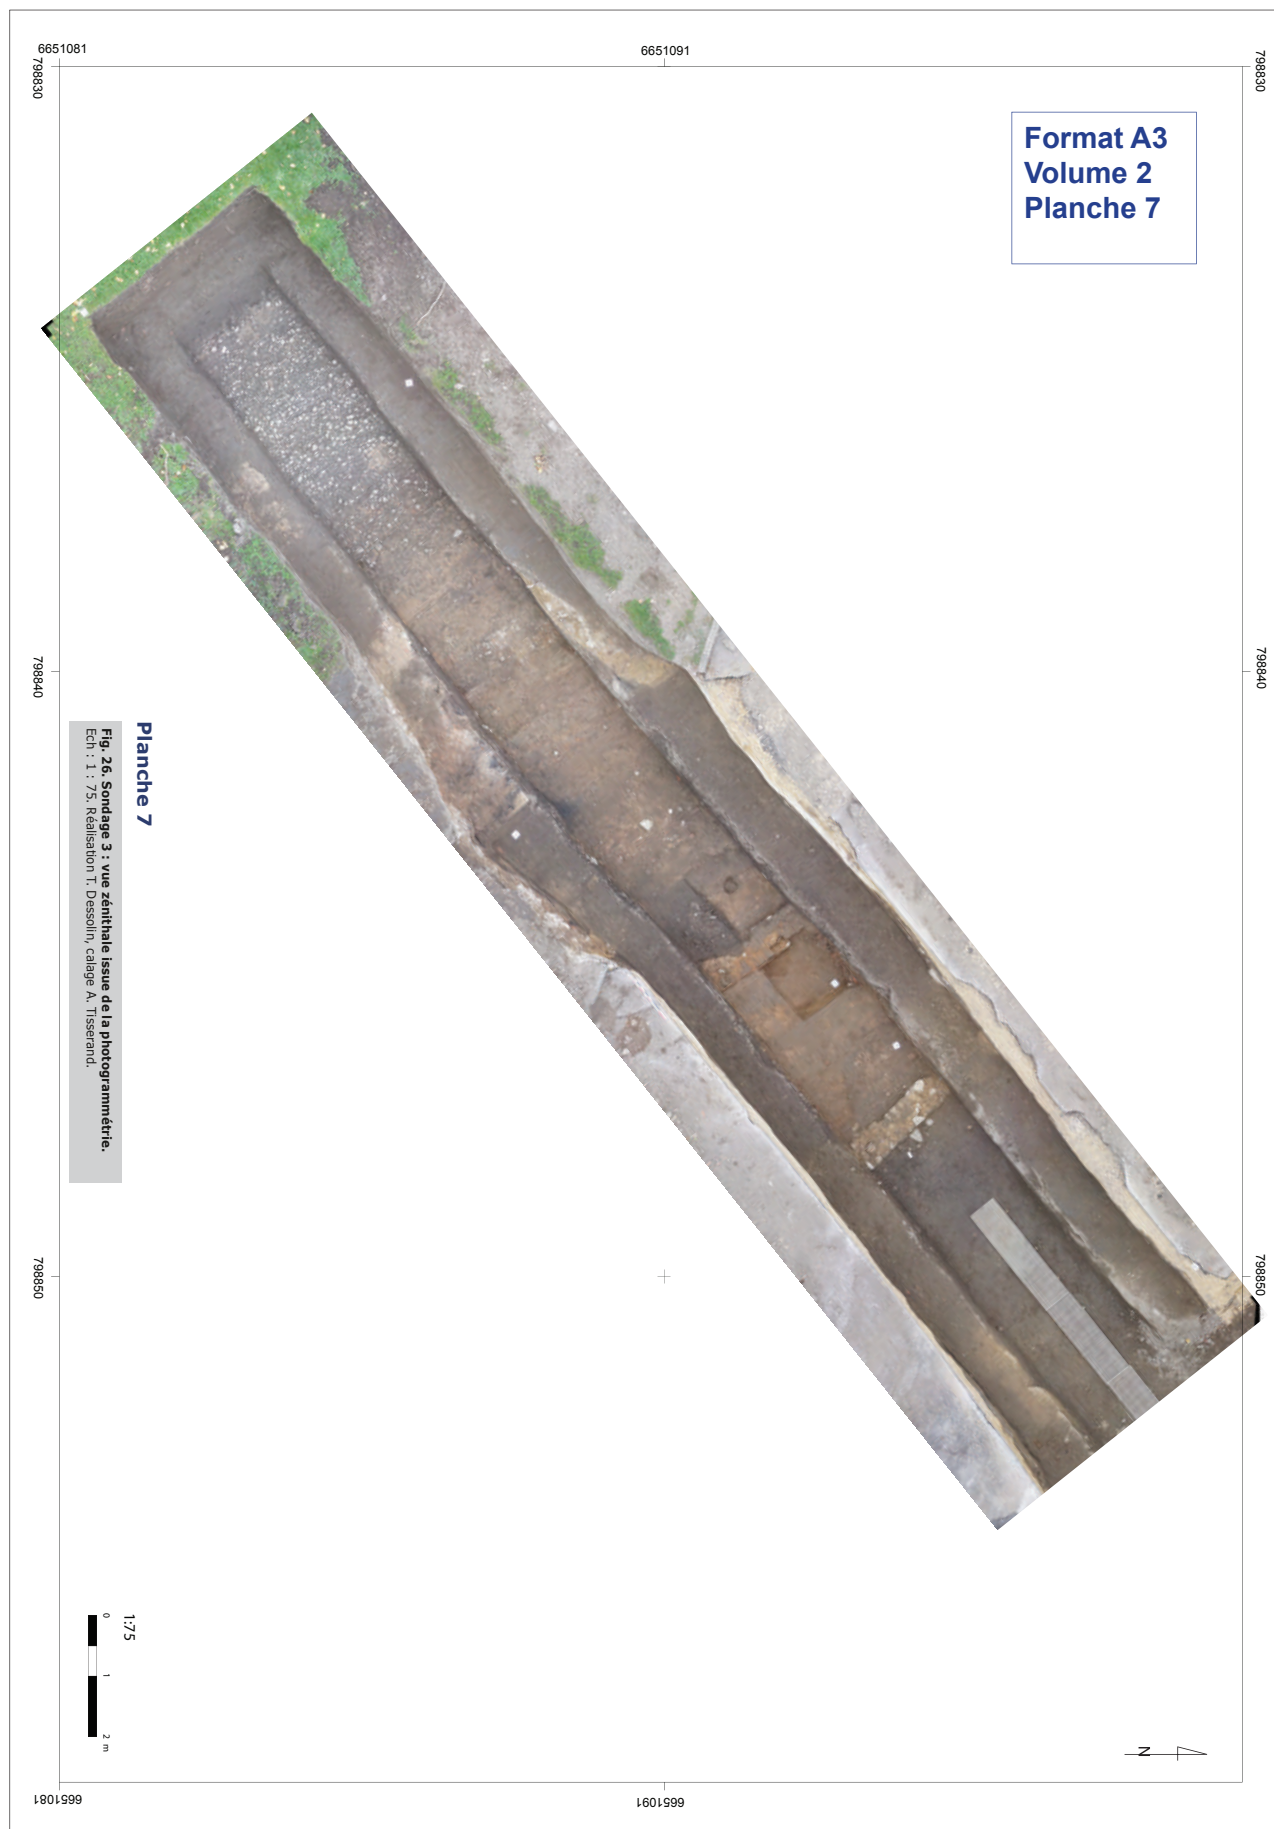
**Fig. 26. Sondage 3 : vue zénithale issue de la photogrammétrie.**  
Ech : 1 : 75. Réalisation T. Dessolin, calage A. Tisserand.

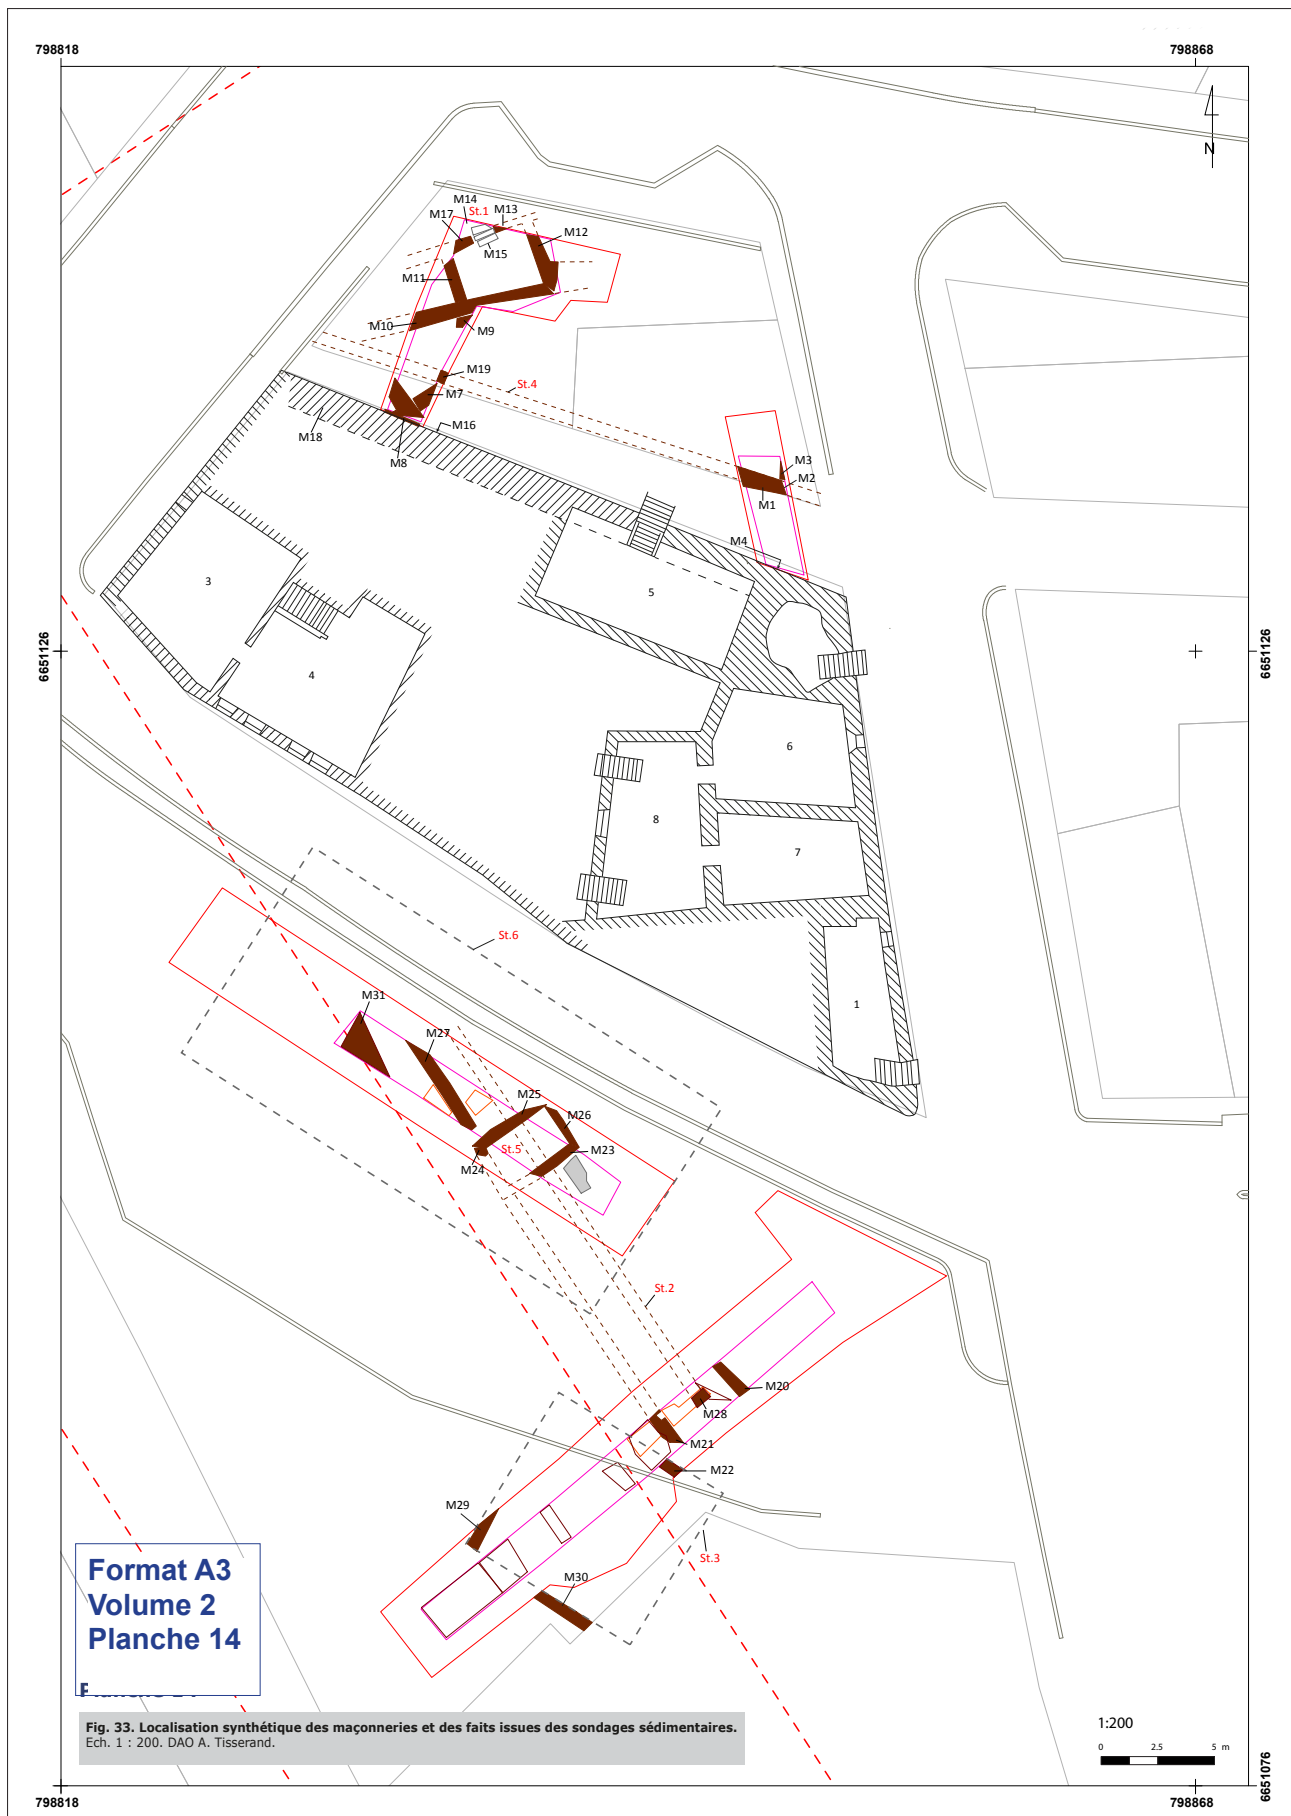
**Fig. 33. Localisation synthétique des maçonneries et des faits issues des sondages sédimentaires.**  
Ech. 1 : 200. DAO A. Tisserand.

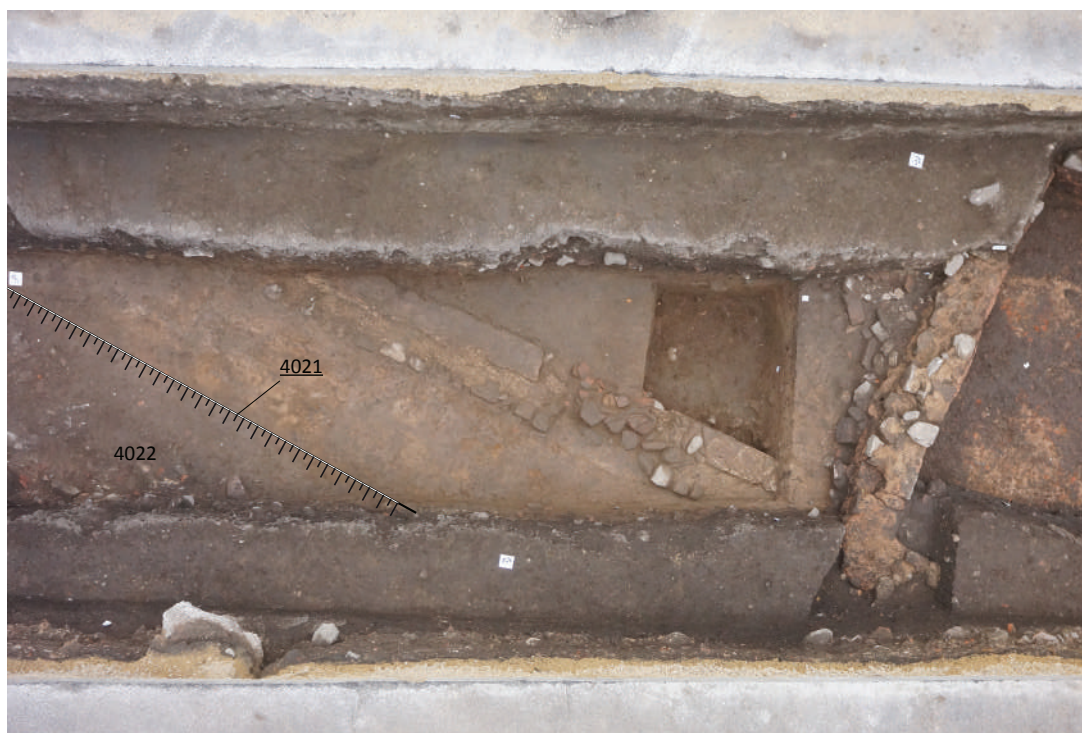
**Fig. 34. Sondage 4 : tranchée d'épierrement 4021 du mur M31, possiblement le mur occidental de façade d'îlot IX-X 8.**

La limite occidentale de l'îlot IX-X 8 a été difficile à préciser : une large tranchée, supérieure à 1,40 m, a été mise en évidence dans le sondage 4 (4021, 4022) (**fig. 34**) qui semble se prolonger dans le sondage 3 (3069, 3070, 3071, 3072). Uniquement observée en plan, l'interprétation reste délicate, mais il est proposé d'y voir une large tranchée d'épierrement (M31) dont le tracé pourrait correspondre au mur de façade d'îlot IX-X 8

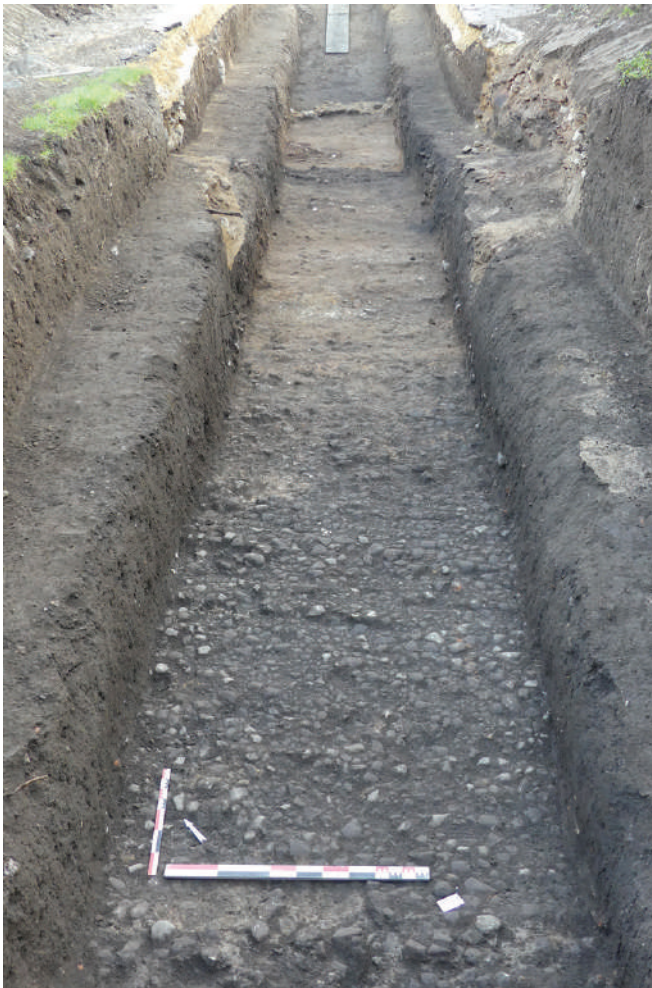
**Fig. 35. Sondage 3 : vue générale du dernier état de la bande de roulement du *cardo* secondaire C6 (3028 au premier plan).** Cliché Y. Labaune depuis le SO.

La chaussée de l'Antiquité tardive a uniquement été reconnue sur une partie de sa largeur, qui est supérieure à 6,70 mètres (**fig. 35**). Elle adopte une forme bombée (**fig. 31 sondage 3 coupe A-B**), l'extrémité sud-ouest du sondage 3 montre le sommet de ce bombement et pourrait ainsi correspondre au centre de la chaussée. Trois strates successives constituent sa bande de roulement (**fig. 26-27**). En premier lieu 3026, une bande de roulement déstructurée qui est constituée de quelques galets épars dans une matrice argilo-limoneuse beige très compacte et qui a été reconnu en bord de chaussée. Elle est scellée par 3027, une recharge un peu plus dense en galets mais là aussi la surface de circulation est abîmée. L'ultime réfection de la chaussée intervient par la mise en place de 3028 qui est exclusivement constituée de galets en grande densité (galets de 5 à 7 cm de côté en moyenne et de 15 cm de côté pour les plus gros) liés à un mortier sableux (**fig. 36**). Ce sol de circulation, particulièrement soigné, est très bien conservé : son usage s'inscrit dans la durée puisque les galets montrent des signes évidents d'usure et qu'on observe la présence de trois ornières parallèles liée certainement au passage régulier de chariots (**fig. 27**).

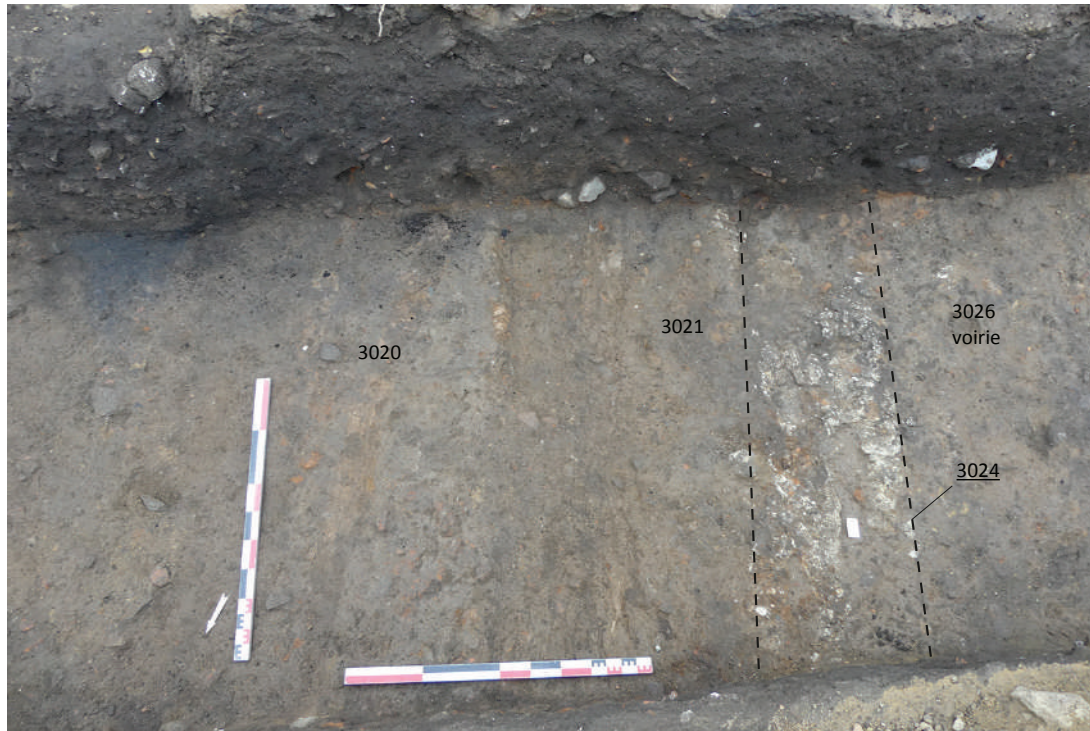
**Fig. 37. Sondage 3 : vue de l'espace interprété comme celui du trottoir, et de son dernier état.**  
La dépression 3026 qui assure la séparation de l'espace « trottoir » de la chaussée a piégée des fragments de calcaire (indice de présence d'un four à chaux ?) : s'agit-il d'un effet de soutirage d'une structure en creux rebouchée tardivement, comme un fossé bordier ? Cliché Y. Labaune.

La bande de roulement de la rue composée de galets (3026, 3027, 3028) jouxte un sol de circulation en terre battue (3020, 3021) qui pourrait correspondre à la surface d'un trottoir d'après son mode de construction et son horizontalité (**fig. 37**). La chaussée de la rue et le trottoir supposé sont séparés par une légère dépression de quelques centimètres de profondeur linéaire, large de 0,60 m, aux bords rectilignes et dont l'orientation respecte la trame antique (3024, 3025) (**fig. 38**). La stratigraphie sous-jacente n'ayant pas été explorée son interprétation est délicate : nous formulons l'hypothèse d'avoir affaire à un effet de soutirage d'une structure en creux rebouchée tardivement (elle a piégée des fragments de calcaire), par exemple un caniveau bordier, une structure qui fait généralement la séparation entre la rue et le trottoir dans les exemples autunois. A moins qu'il ne s'agisse d'une sablière ?

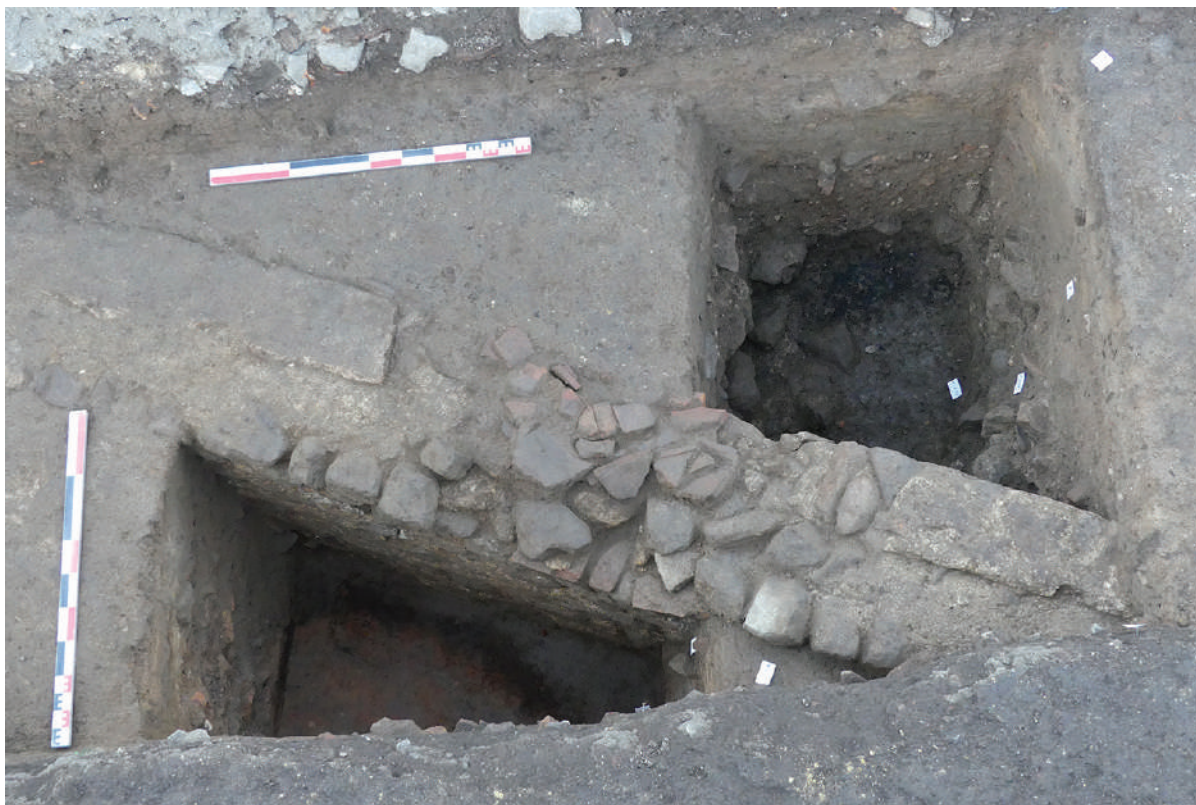
**Fig. 41. Sondage 4 : les deux sondages manuels réalisés de part et d'autre de M27 ayant permis de dégager des sols artisanaux de la phase 1.**  
Cliché zénithal Y. Labaune.

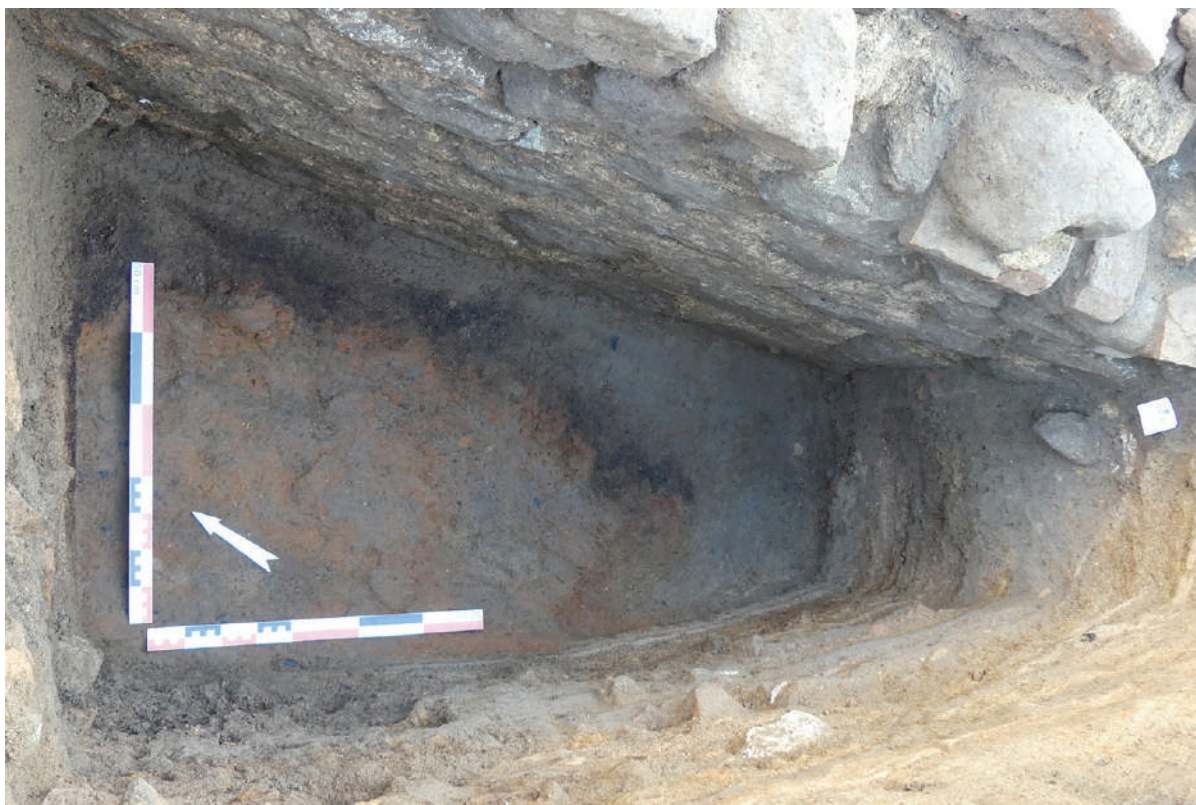
**Fig. 42. Sondage 4 : sol artisanal 4032, cendreux et en partie rubéfié.**  
Cliché zénithal A. Tisserand.
