*AUTUN (Saône-et-Loire), intra-muros  
1, Petite rue Marchaux  
(Parcelles AV 114, 115, 396 et rue de la Caisse d'Epargne)*

## **Projet de démolition d'un ensemble de bâtiments et création d'un espace public (stationnement, espaces verts)**

### **Rapport de diagnostic archéologique Volume de texte (1/2)**

### **Rapport de diagnostic archéologique**

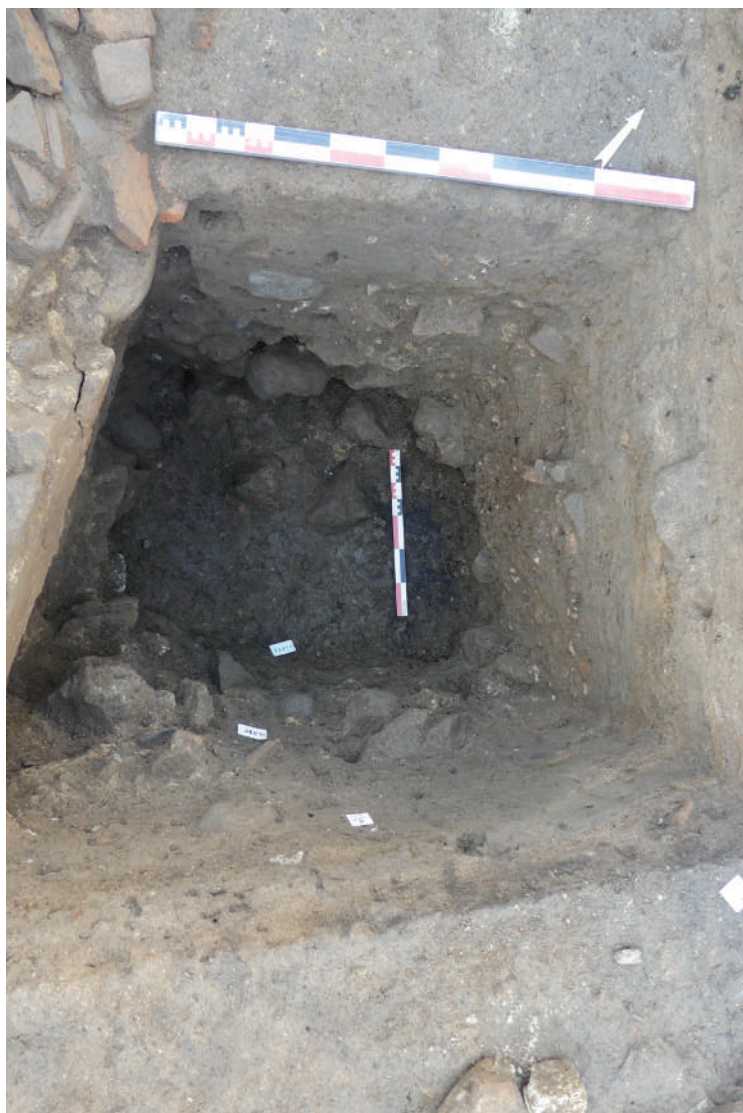
**Fig. 43. Sondage 4 : sol artisanal 4033 en terre battu recouvert d'une couche cendreuse.**

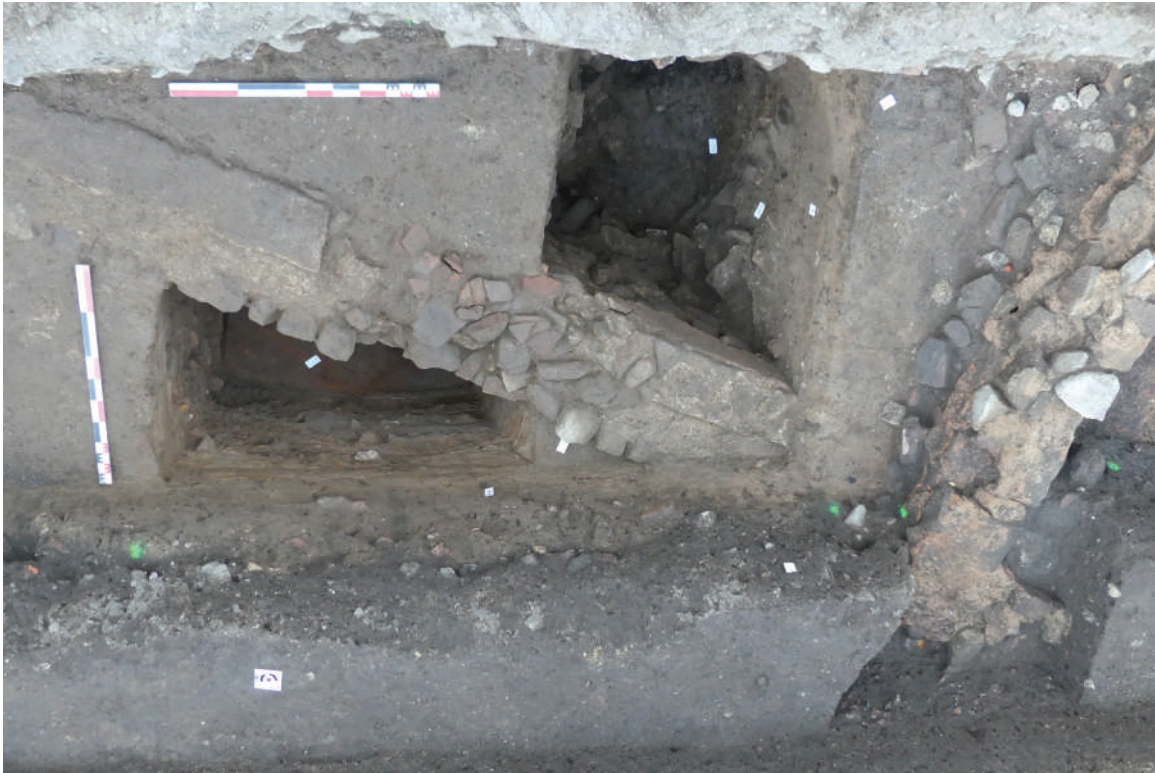
**Fig. 45. Sondage 4 : vue générale du mur M27, piédroit oriental d'un probable aqueduc St. 2.**  
Cliché Y. Labaune.

les sondages 3 et 4. Un espace de l'ordre de 1,50 mètre sépare le mur de façade d'îlot et la structure St. 2. Seul le piédroit oriental de la structure est conservé (M21=M27), il culmine entre 316,90 et 317,10 m NGF (**fig. 45-46**). Le piédroit occidental a été quant à lui démantelé en profondeur, il n'en reste que la tranchée d'épiérement (M28 = 3074, 3075) difficile à percevoir dans les couches perturbées par les récupérateurs de matériaux (3076, 4030) (**fig. 47**). Les aménagements initialement situés au fond du canal ont été complètement arrachés. Les parois internes sont recouvertes d'un enduit hydraulique rosé en béton de tuileau (**fig. 48-49**) fin qui vient ensuite mourir sur la partie supérieure de M27 (**fig. 45**). L'enduit hydraulique est arraché en partie inférieure à partir de la zone perturbée par les récupérateurs (3047, 4030) (**fig. 50**) mais il est possible d'en restituer la hauteur initiale de l'ordre de un mètre (entre le ressaut de fondation et l'arase supérieure) (**fig. 51**).

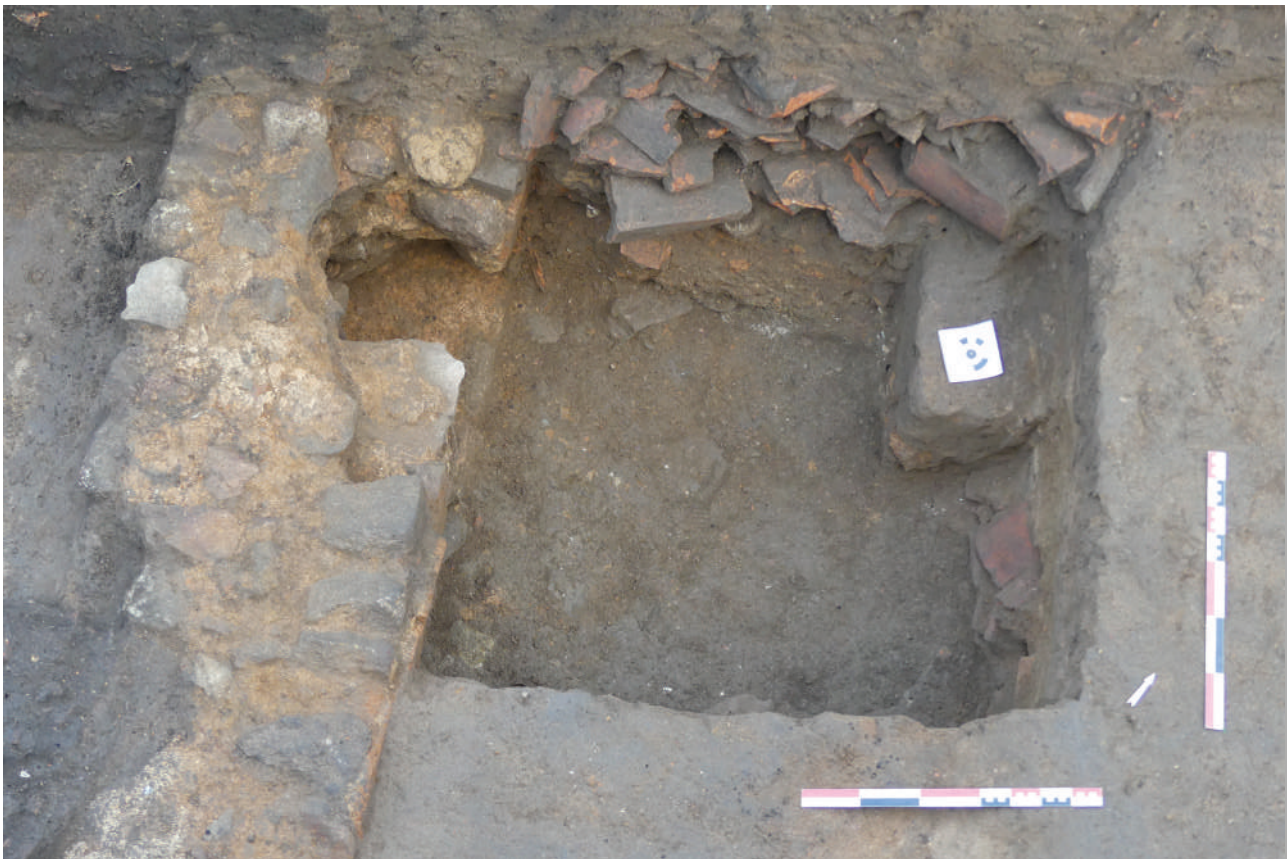
**Fig. 46. Sondage 3 : vue générale du mur M21, piédroit oriental d'un probable aqueduc St. 2 (prolongement de M27).**  
Cliché Y. Labaune en direction du NE.

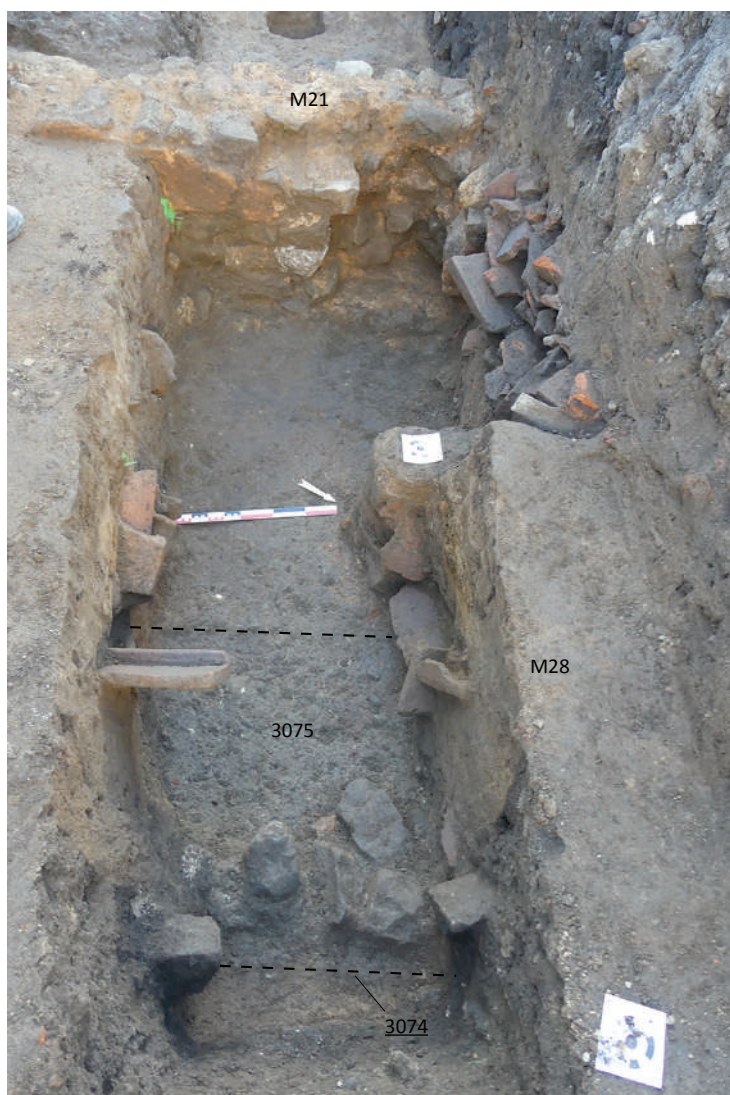
**Fig. 47. Sondage 3 : au premier plan, possible tranchée d'épierrement du second piédroit de l'aqueduc St. 2 (3074).**  
DAO A. Tisserand d'après un cliché T. Dessolin.

L'aqueduc St. 2 a fait l'objet d'un démantèlement assez forcené. Comme nous l'avons déjà noté nous n'avons aucune trace du dispositif de couverture de l'aqueduc (des dalles ?), l'un de ses piédroits (St. 2) ainsi que l'aménagement du fond (dallage ?) ont fait l'objet d'une récupération jusqu'aux fondations (fig. 47, 50).

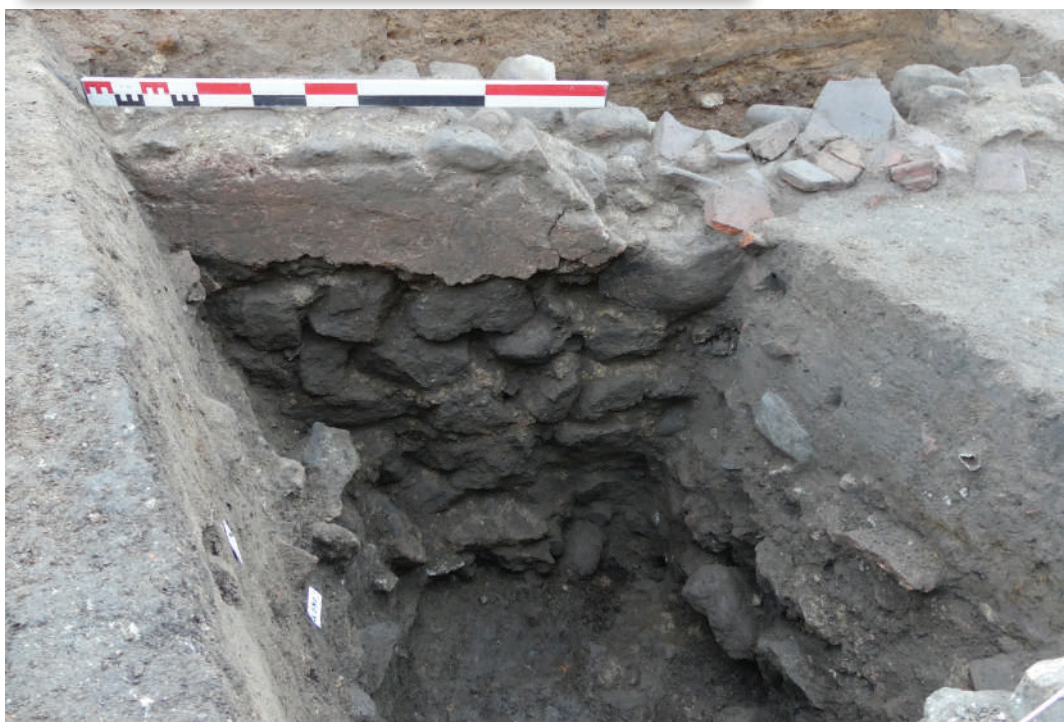
**Fig. 48. Sondage 4 : parement du mur M27 couvert d'enduit hydraulique dans sa partie supérieure.**  
Cliché T. Dessolin.

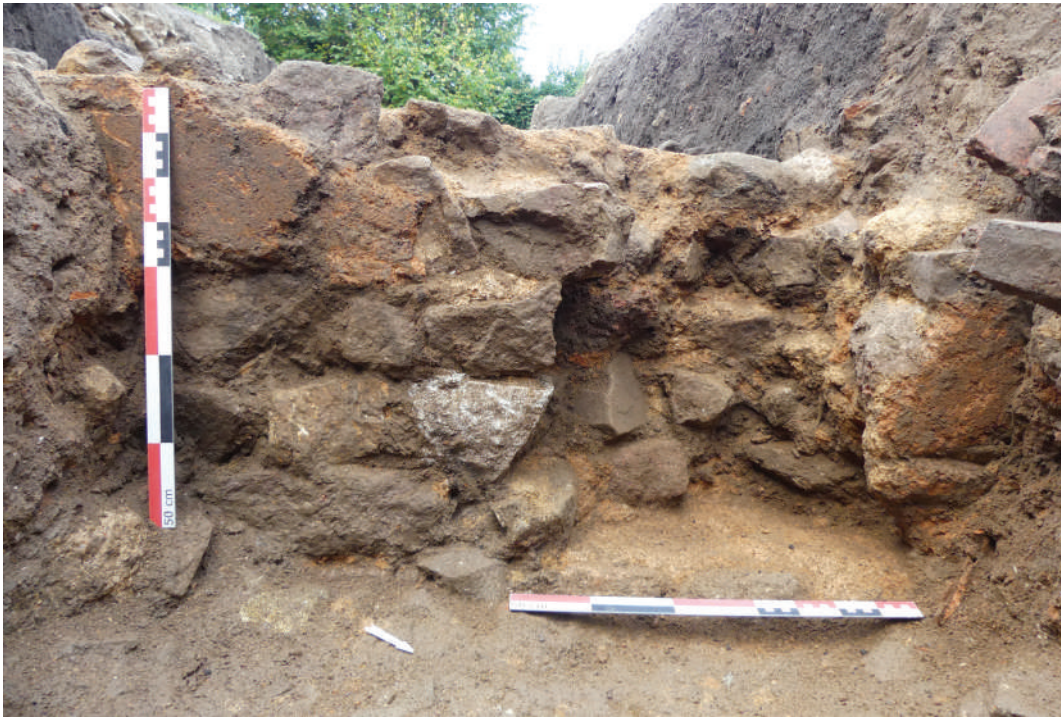
**Fig. 49. Sondage 3 : parement du mur M21 couvert d'enduit hydraulique.**  
Cliché Y. Labaune.

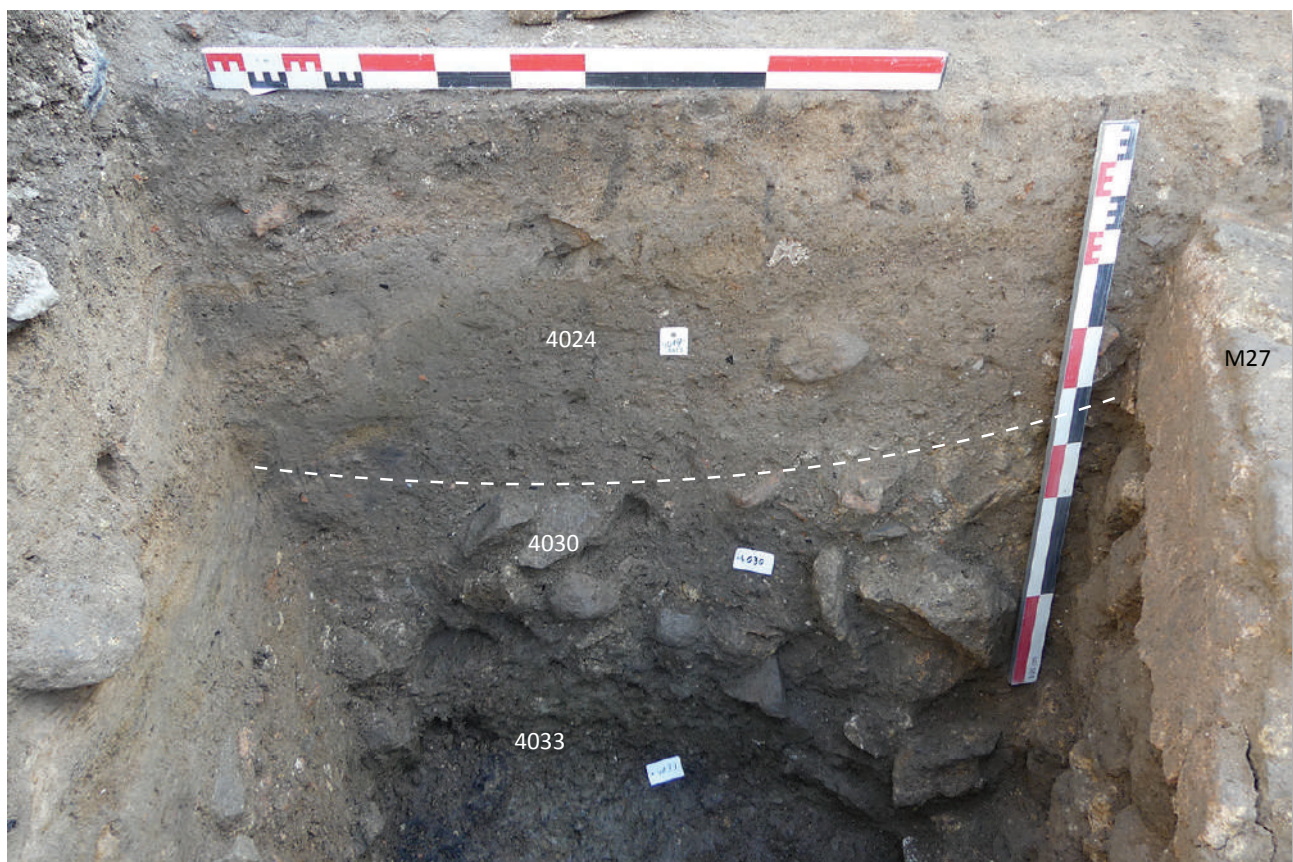
**Fig. 50. Sondage 4 : l'arrachement de l'enduit hydraulique sur M27 correspond à la limite entre la couche de récupération de l'aqueduc (4030) et les horizons d'ensablement (4024).**  
Cliché T. Dessolin.

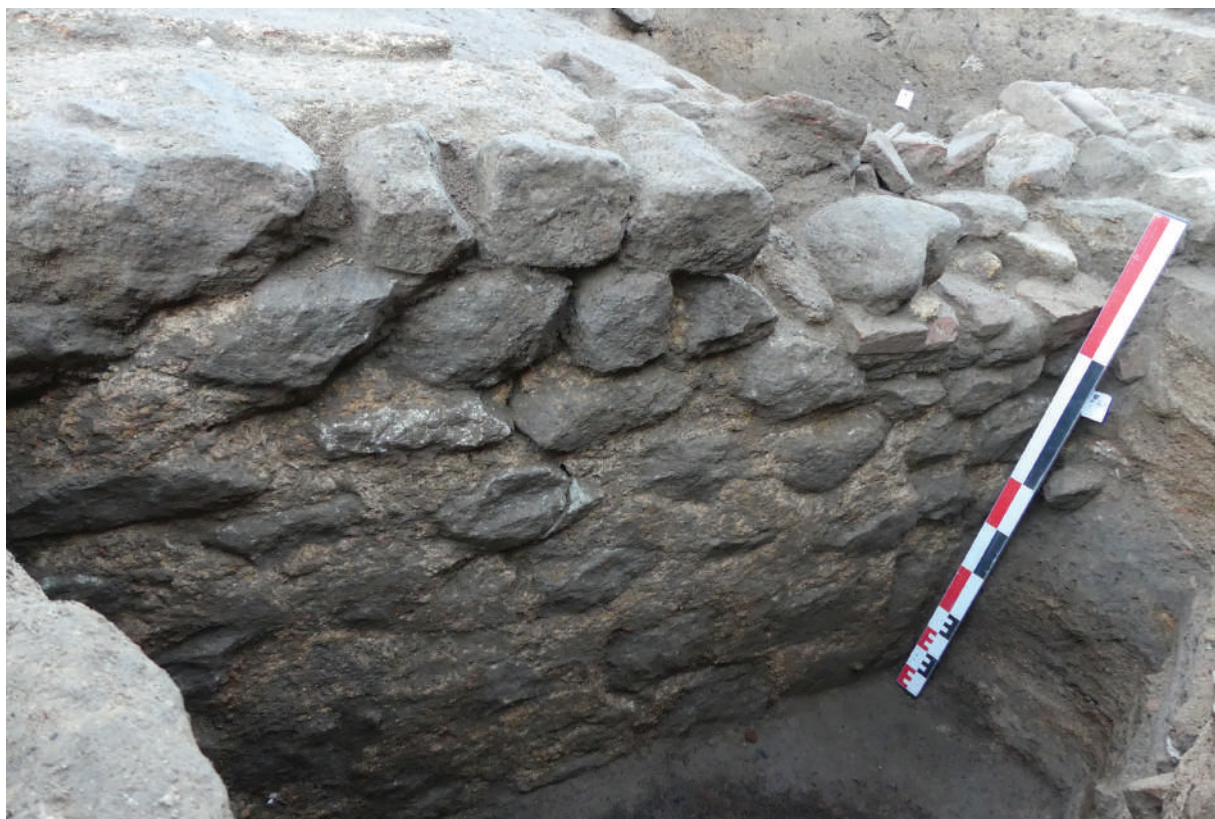
**Fig. 51. Sondage 4 : parement externe de M27 soigné.  
S'agit-il d'un dispositif aérien ?**  
Cliché Y. Labaune.

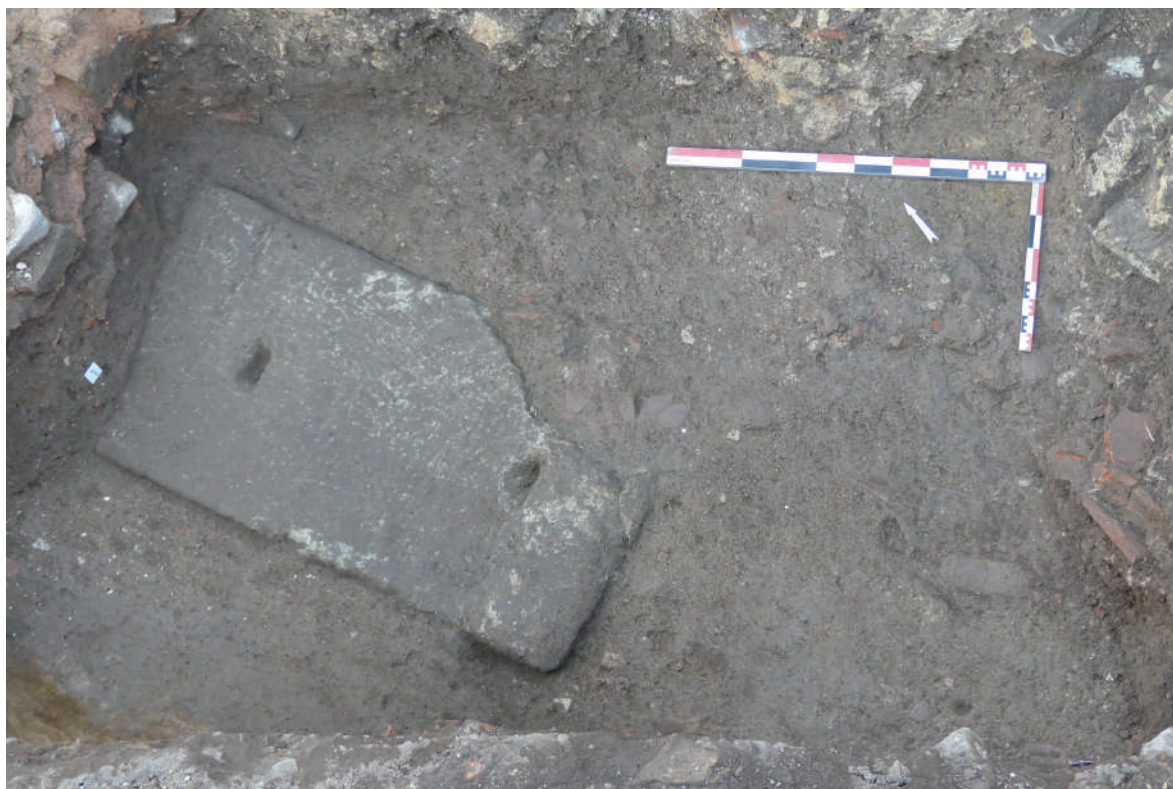
**Fig. 52. Sondage 4 : vue de détail de la dalle de grès de grand appareil (1,60 m x 0,80 m)  
enchâssée dans 4028.**  
Cliché Y. Labaune.

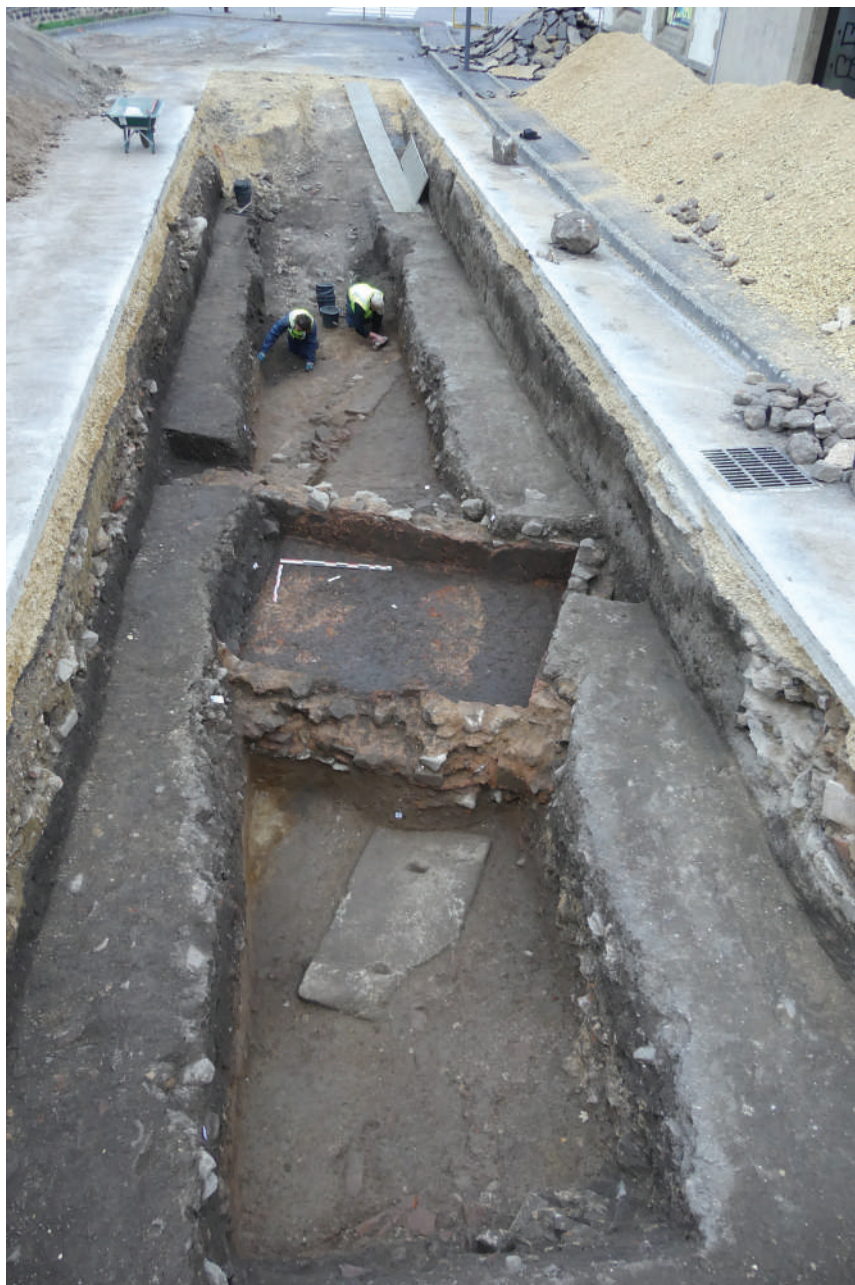
**Fig. 53. Sondage 4 : vue générale de la dalle de grès de grand appareil (1,60 m x 0,80 m) et son environnement, elle est parallèle à l'aqueduc et immédiatement à l'est de celui-ci.**  
Cliché Y. Labaune vers le NO.

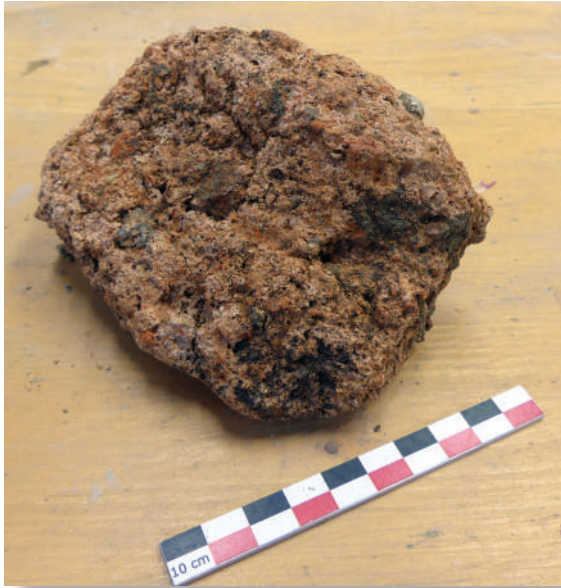
**Fig. 54. Sondage 3 : fragment de cordon d'étalement en béton de tuileau (CP/3011) issu des horizons de démantèlement de l'état 2.**  
Cliché Y. Labaune.

La présence d'un fragment de cordon d'étanchéité en béton de tuileau (CP/3011, **fig. 54**) et d'un gros fragment d'enduit hydraulique sur une épaisse couche de mortier blanc (CP/3047) confirme le lien qu'entretiennent les infrastructures avec la gestion de l'eau.

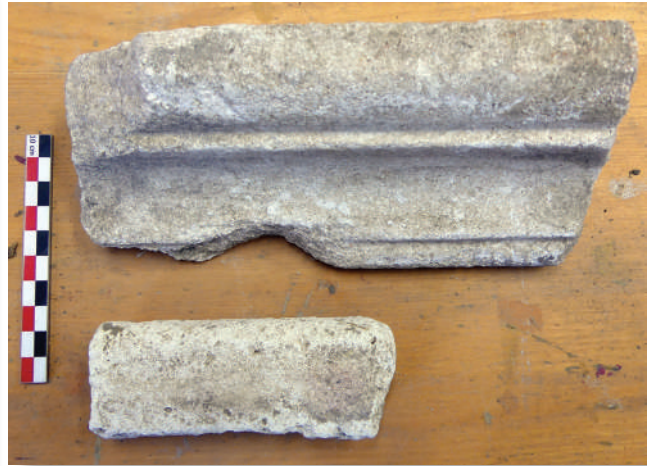
**Fig. 55. Sondage 4 : horizons de démantèlement de l'état 2, fragments de décor plaqué : plinthe lisse à extrémité arrondie (calcaire blanc de la Côte Chalonnaise) et corniche moulurée (calcaire à entroques de Pouillenay).**  
Cliché Y. Labaune.

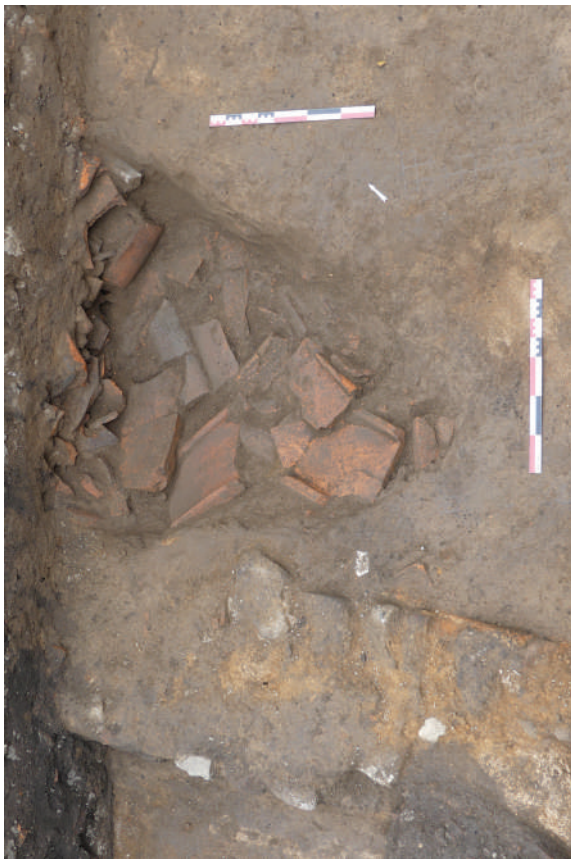
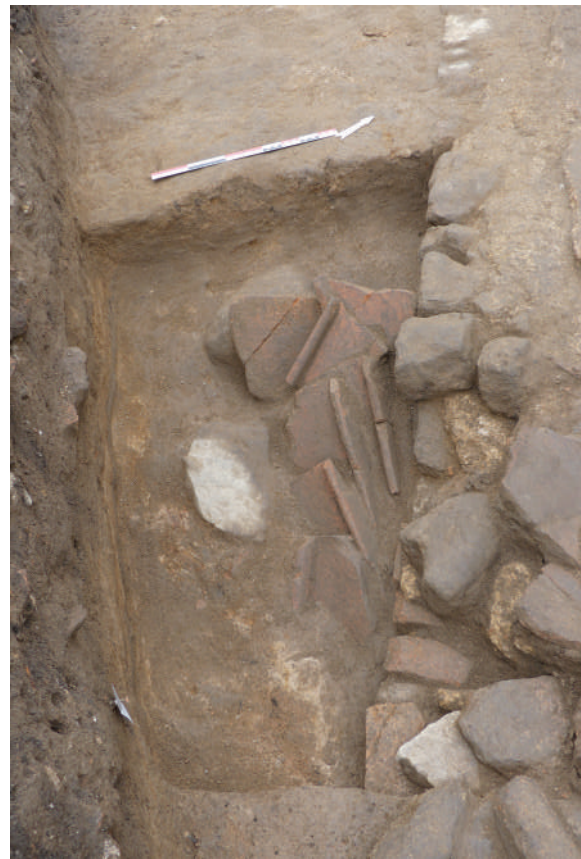
**Fig. 56. Sondage 3 : toiture effondrée en place au niveau de l'aqueduc St. 2 (3010).**  
Cliché Y. Labaune.

**Fig. 57. Sondage 4 : toiture effondrée en place au niveau de l'aqueduc St. 2 (4020).**  
Cliché Y. Labaune.

Enfin, la concentration de grands fragments de tuiles (fig. 56-57) mais aussi de tuiles complètes (C/3011, fig. 58-59) à l'emplacement de l'aqueduc et dans ses environs immédiats suggère la présence d'une toiture effondrée en place dans ce secteur. Une *imbrex* remplie de mortier dans sa partie concave dans lequel sont imprimés les négatifs des bords de deux *tegulae* disposées côte à côte suggère l'utilisation de mortier de scellement lors de la mise en place de la couverture (C/4023, fig. 60-61).

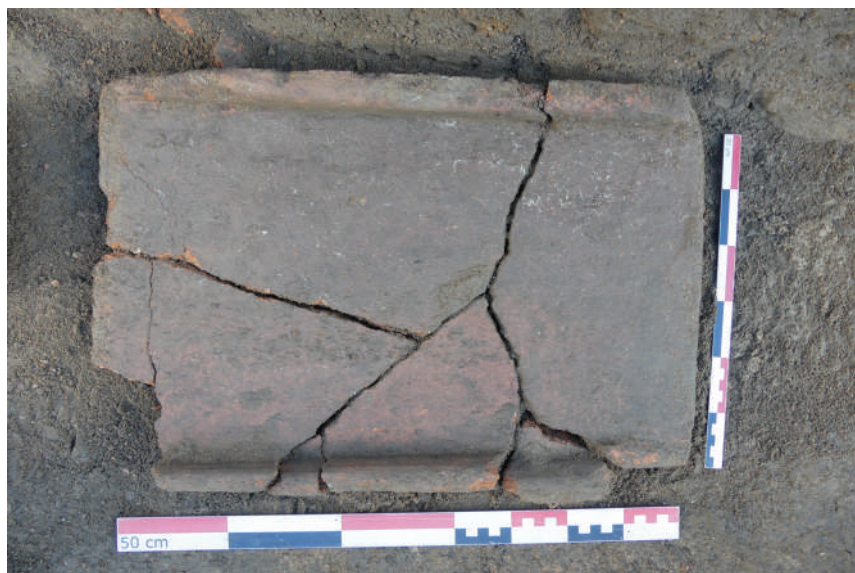
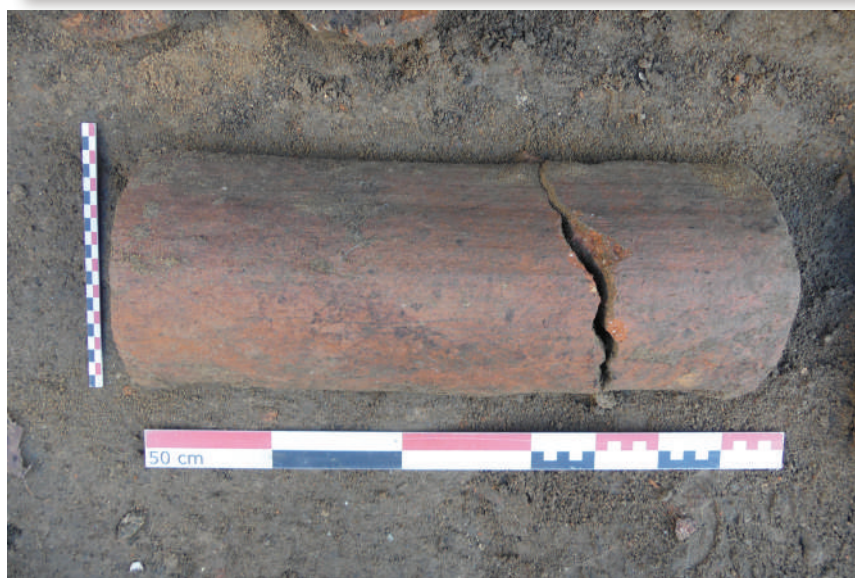
**Fig. 58. Sondage 3 : *tegula* complète issue de 3010.**  
Cliché T. Dessolin.

**Fig. 59. Sondage 3 : *imbrex* complète issue de 3010.**  
Cliché T. Dessolin.

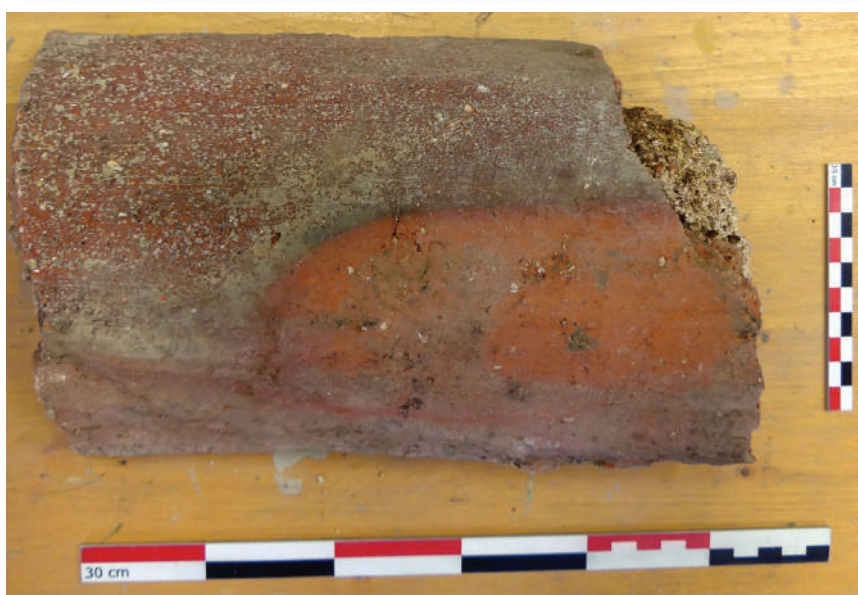
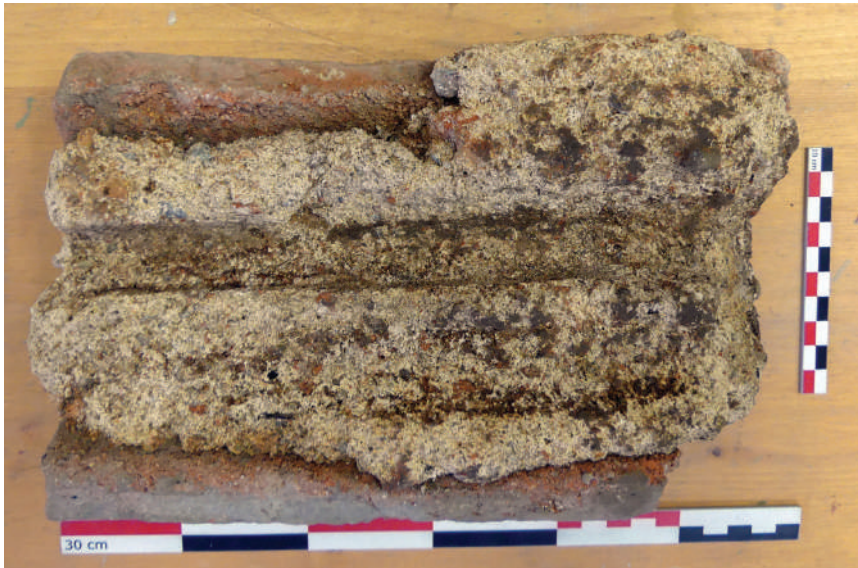
**Fig. 60. Sondage 4 : *imbrex* complète issue de 4023 comportant du mortier de scellement dans la partie concave.**  
Cliché T. Dessolin.

**Fig. 61. Sondage 4 : imbrex complète issue de 4023 comportant du mortier de scellement dans la partie concave, vue de détail des négatifs de deux bords de tegulae jointives.**  
Cliché T. Dessolin.

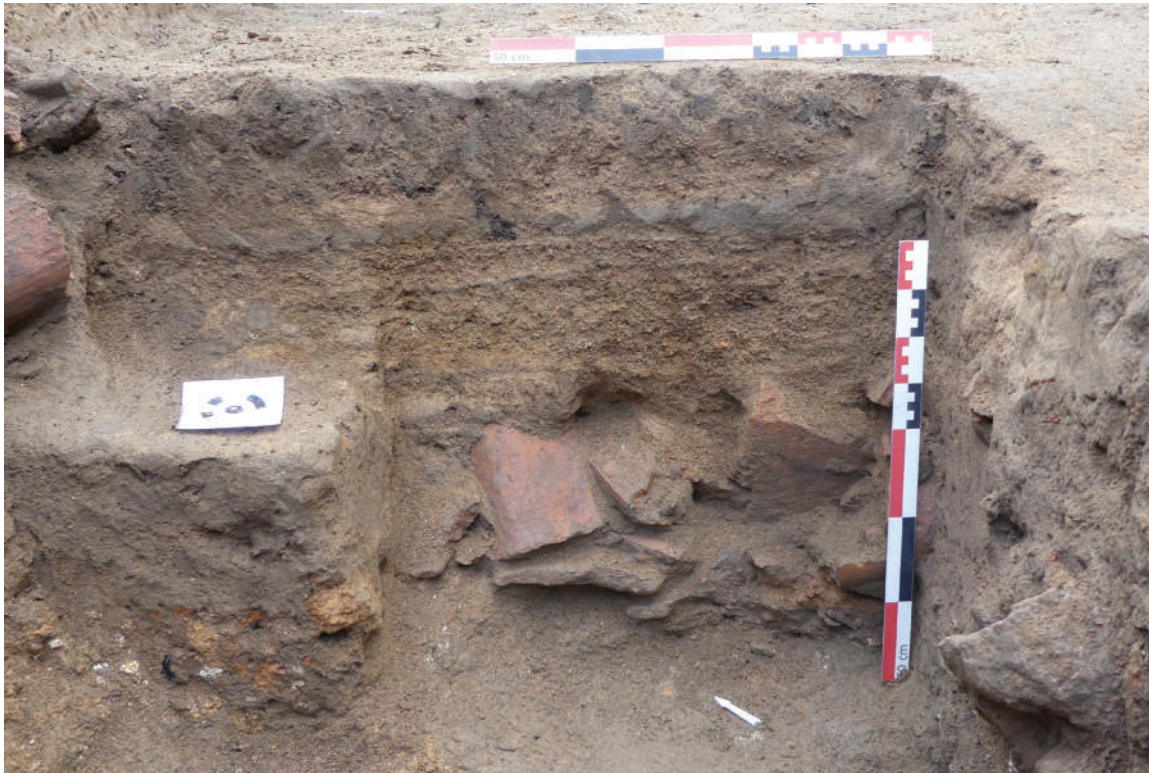
**Fig. 63. Sondage 3 : détail des horizons sableux alluvionnaires stratifiés de la phase 3 (3011) qui recèle les traces d'une toiture effondrée en place au niveau de l'aqueduc St. 2.**  
Cliché T. Dessolin.

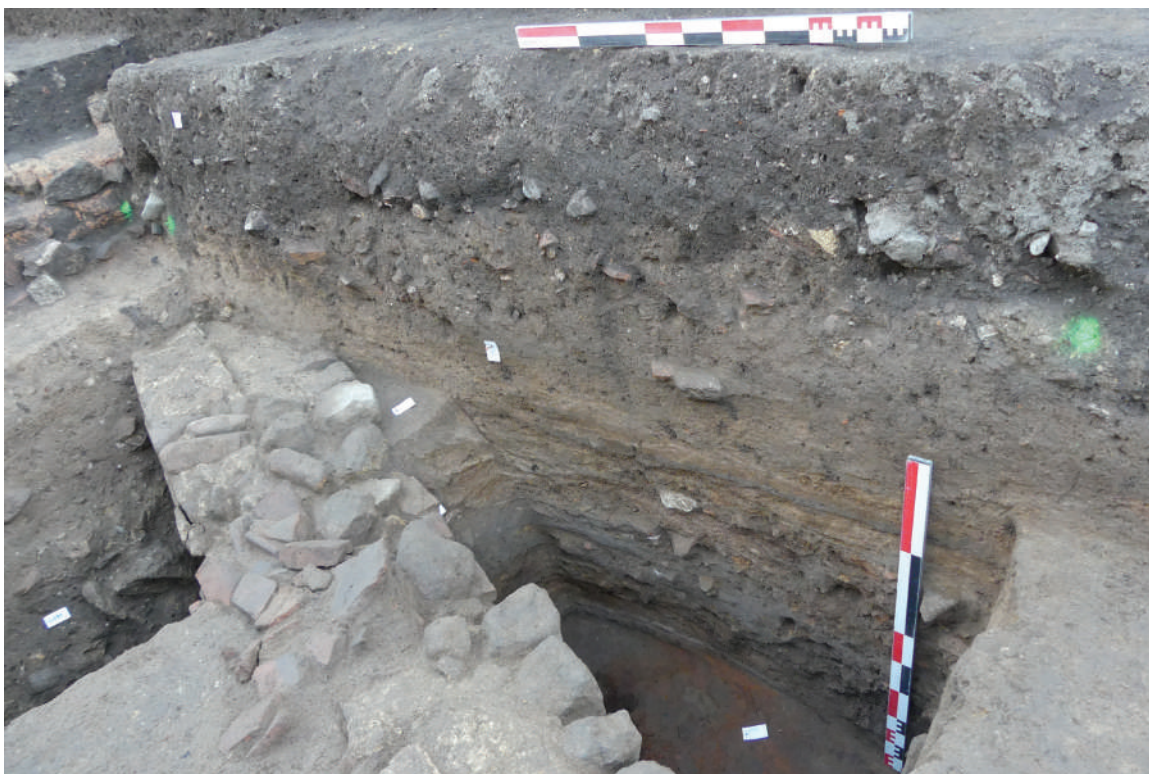
**Fig. 64. Sondage 4 : stratigraphie montrant les horizons sableux alluvionnaires finement stratifiés de la phase 3 (4023 puis 4004) au niveau de l'aqueduc St. 2.**  
Cliché A. Tisserand.

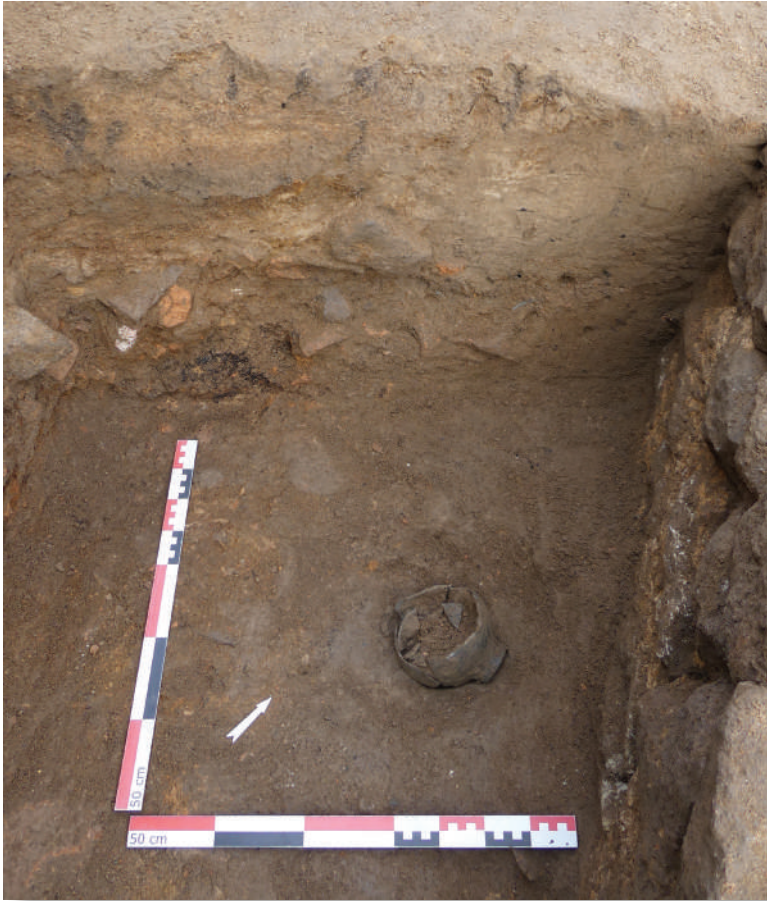
**Fig. 65a. Sondage 4 : vase complet retrouvé dans les horizons sableux alluvionnaires de la phase 3 au niveau de l'aqueduc St. 2.**  
Cliché A. Tisserand.

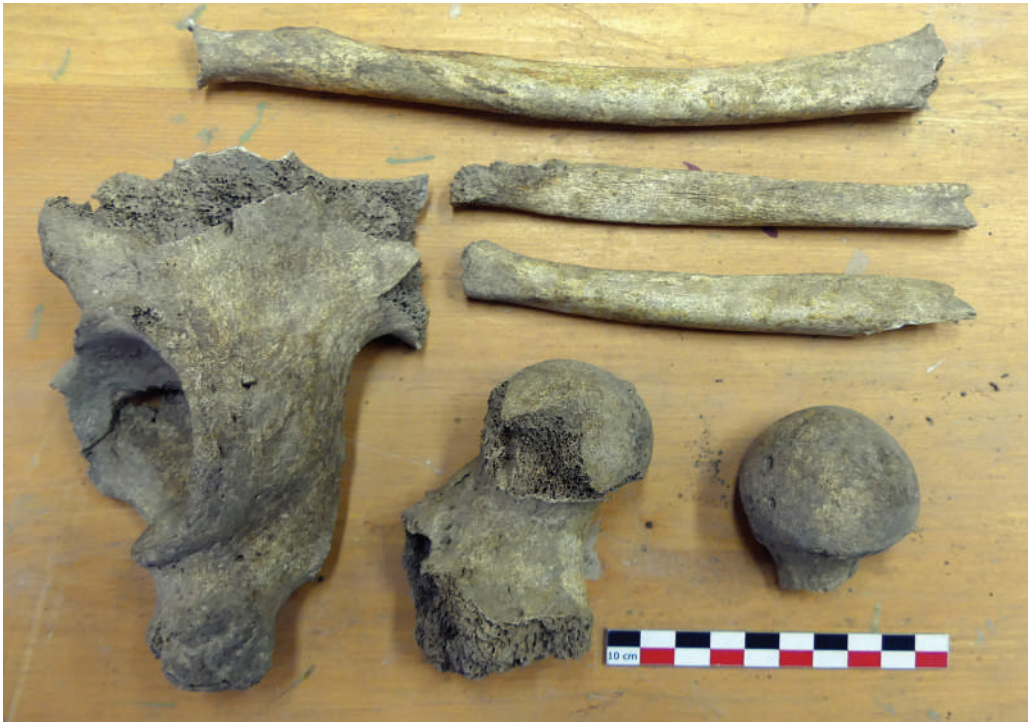
**Fig. 66. Sondage 4 : fragments d'os humains découverts dans 4024.**

**Le contexte 4024** est un niveau d'ensablement. Il a fourni un *dupondius* ou un as (cat. 17) dont le flan carré à bords arrondis laisse pressentir une dénomination antoninienne. La corrosion de la monnaie interdit d'autres remarques.

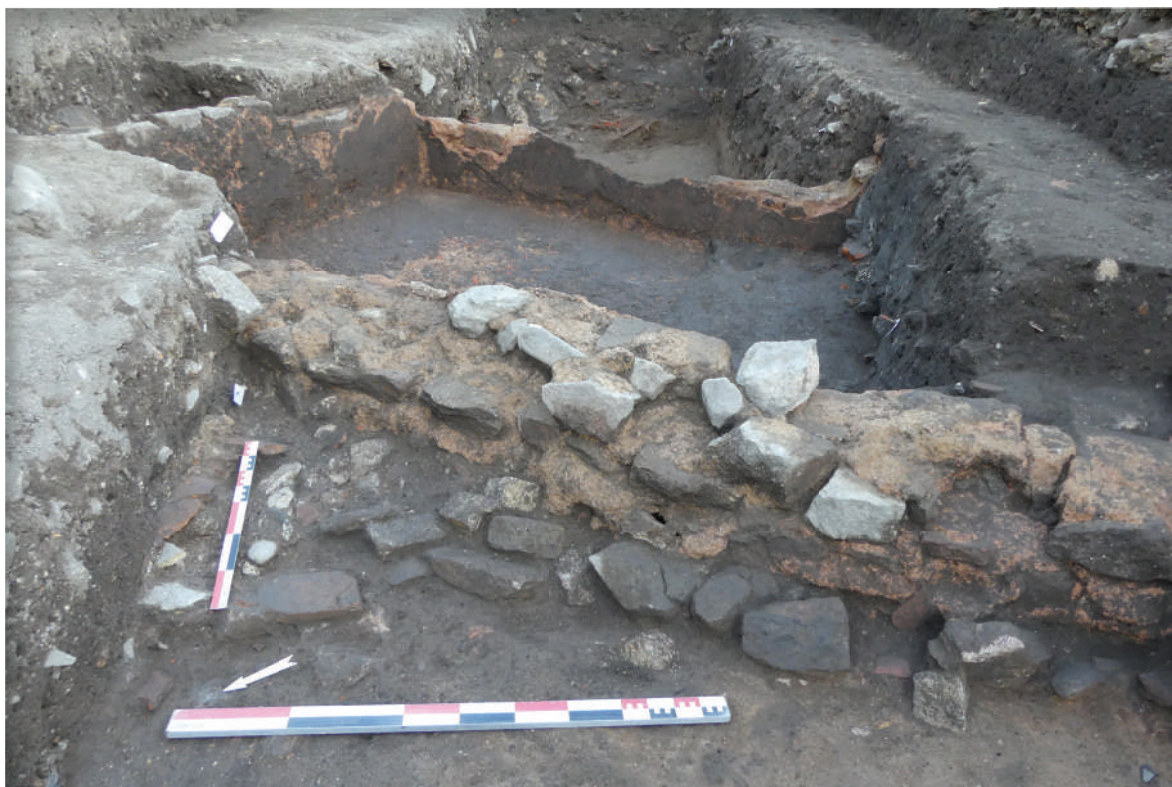
**Fig. 68. Sondage 4 : détail de la couche de destruction 4016 riche en éléments de démolition antiques reposant sur les horizons d'ensablement 4004 (en bas du cliché) servant d'assise à la construction du bassin St. 5.**

Cet état est caractérisé par la construction d'un aménagement hydraulique de type « bassin » (St. 5), sur les ruines des infrastructures de l'état 2 (4013, 4029) (**fig. 68**) et sur les épais dépôts alluvionnaires se mettant en place lors de l'état 3 (4004, 4017) qui a été reconnu dans le sondage 4 (**fig. 69-71**). Le bassin St. 5 est situé à l'intérieur de l'îlot et de la limite formée par le mur de façade présumé M31, il se situe presque au contact de ce dernier. Les vestiges culminent vers 317,27 m NGF.

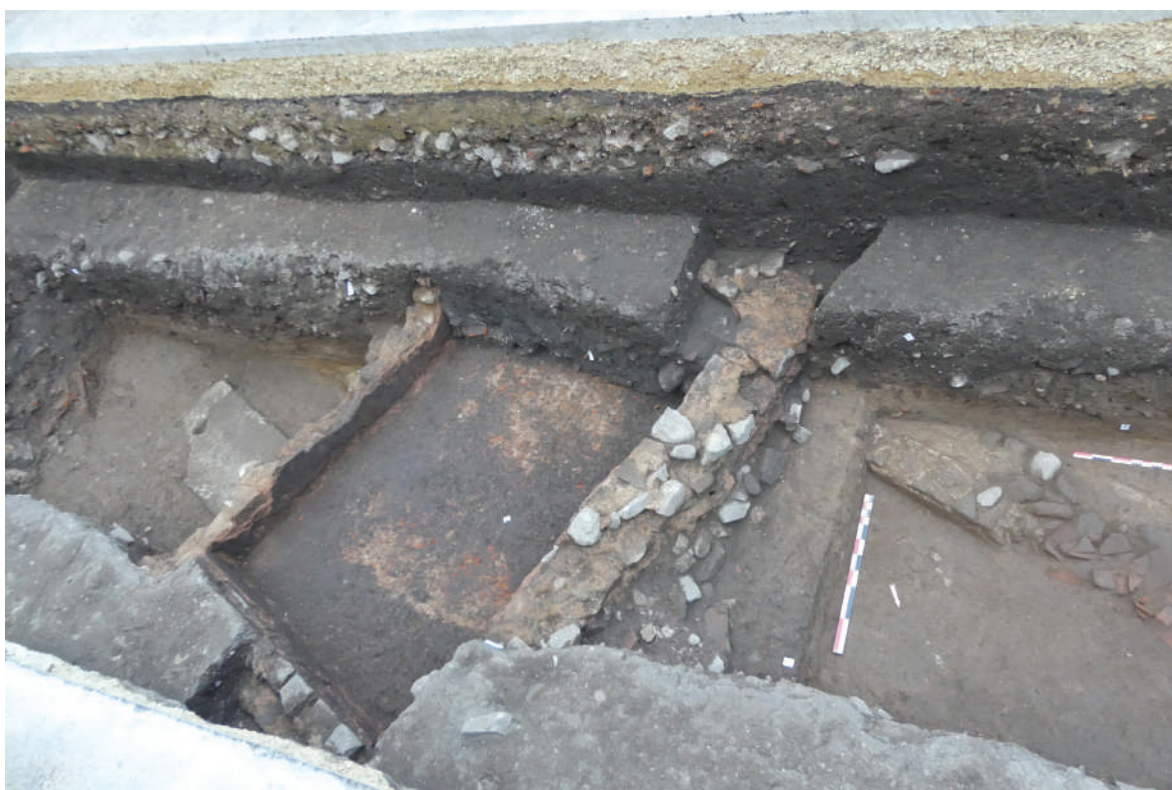
**Fig. 69. Sondage 4 : cliché montrant la stratigraphie relative entre l'aqueduc St. 2 plus ancien (à droite du cliché) et le bassin St. 5 plus récent, nettement séparés par l'horizon d'alluvions sableuses 4004 (au niveau de la mire).**

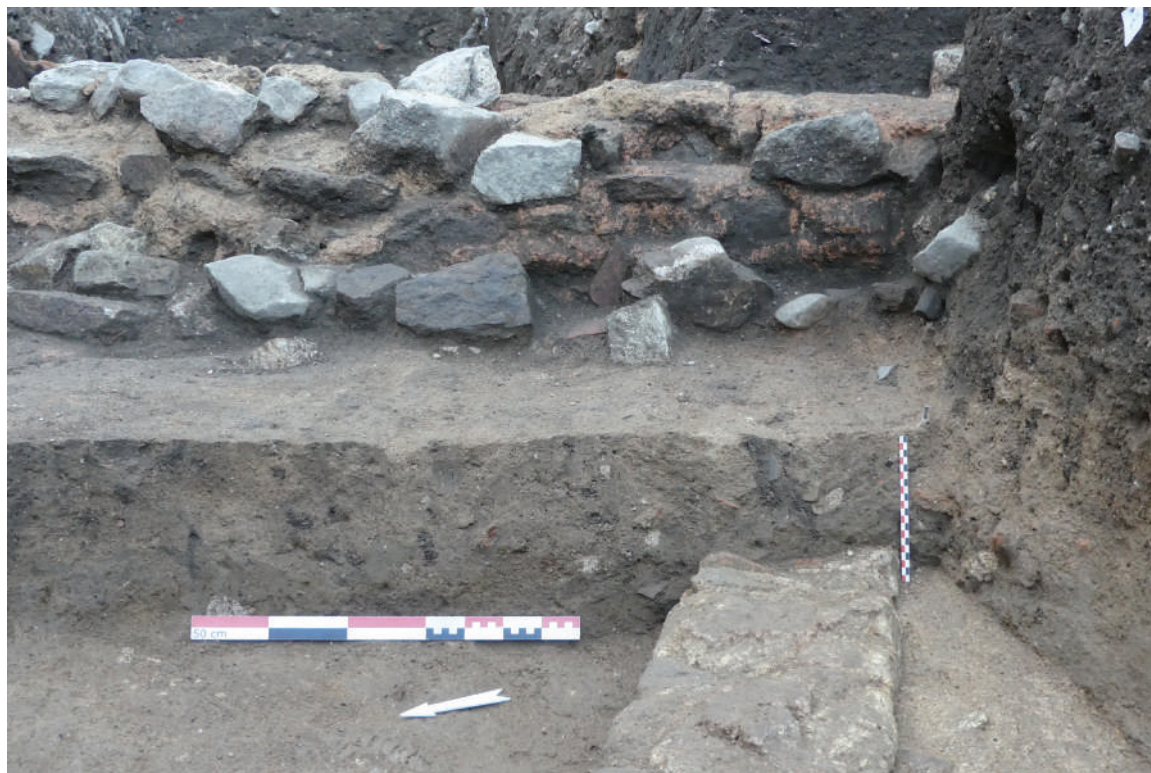
**Fig. 70. Sondage 4 : détail montrant la couche d'alluvions sableuses 4004 scellant l'aqueduc St. 2 et servant d'assise au bassin St. 5.**  
Cliché Y. Labaune vers l'E.

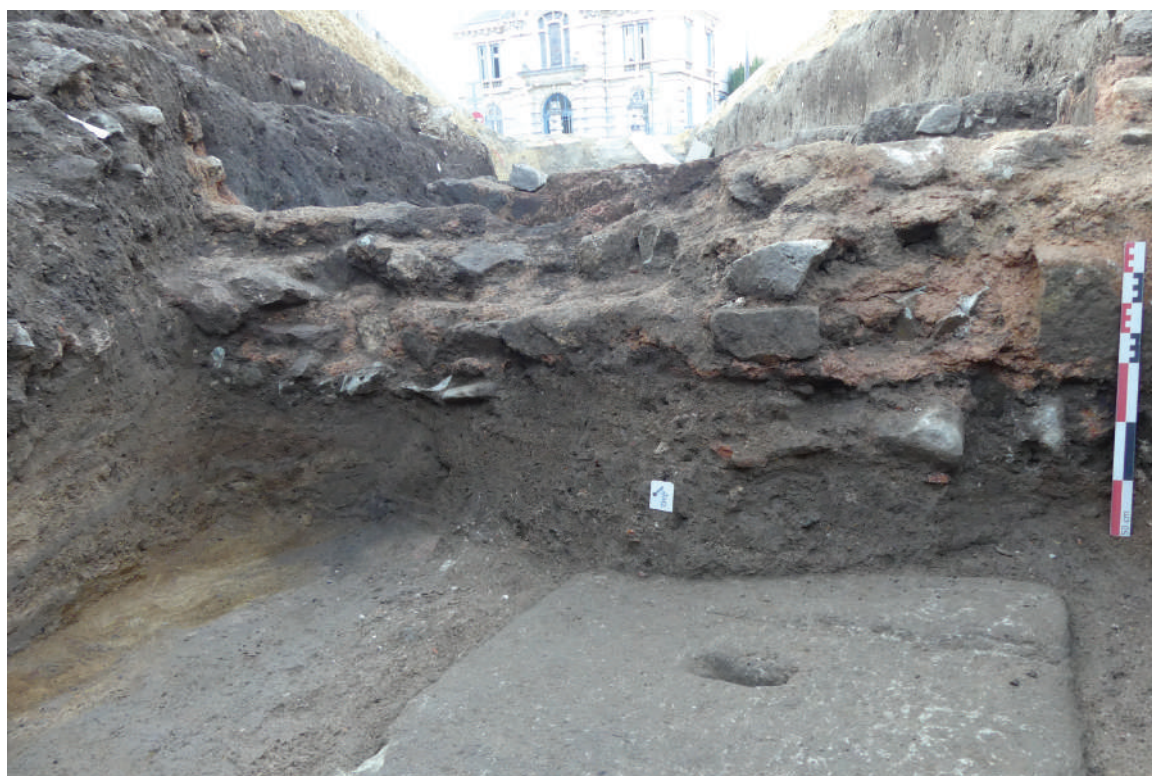
**Fig. 71. Sondage 4 : détail montrant les couches d'alluvions sableuses 4012/4017 servant d'assise au bassin St. 5.**  
Cliché Y. Labaune vers l'O.

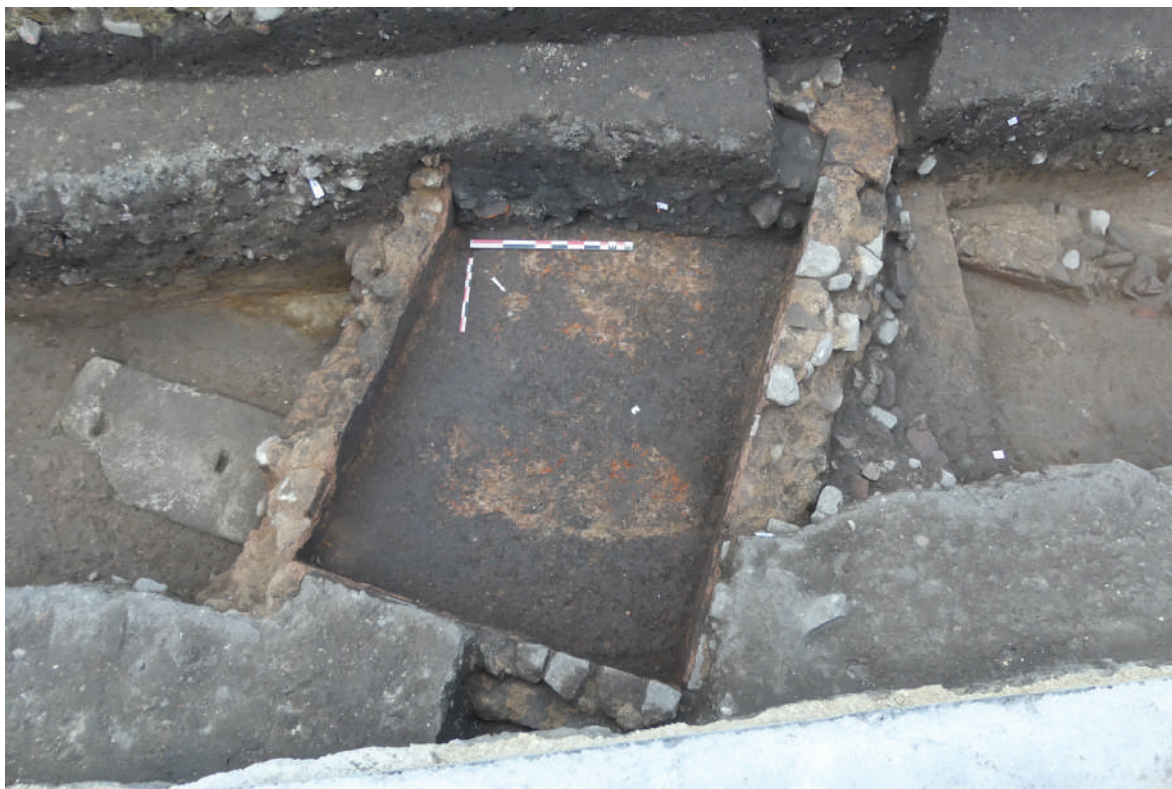
**Fig. 72. Sondage 4 : vue zénithale du bassin St. 5.**  
Cliché Y. Labaune.

Ce bassin adopte une forme rectangulaire (**fig. 72**), il mesure 3,30 mètres de longueur suivant un axe est-ouest et 2 mètres de largeur suivant un axe nord-sud. Quatre murs (M23, M24, M25 et M26) larges chacun d'une cinquantaine de centimètres forment les parois. La hauteur initiale de ces dernières n'est pas connue, elle est supérieure à 0,55 m. Le fond de l'aménagement ainsi que les parois internes sont recouvertes d'un mortier hydraulique de tuileau assez épais (**fig. 73-74**).
