*AUTUN (Saône-et-Loire), intra-muros  
1, Petite rue Marchaux  
(Parcelles AV 114, 115, 396 et rue de la Caisse d'Epargne)*

## **Projet de démolition d'un ensemble de bâtiments et création d'un espace public (stationnement, espaces verts)**

### **Rapport de diagnostic archéologique Volume de texte (1/2)**

### **Rapport de diagnostic archéologique**

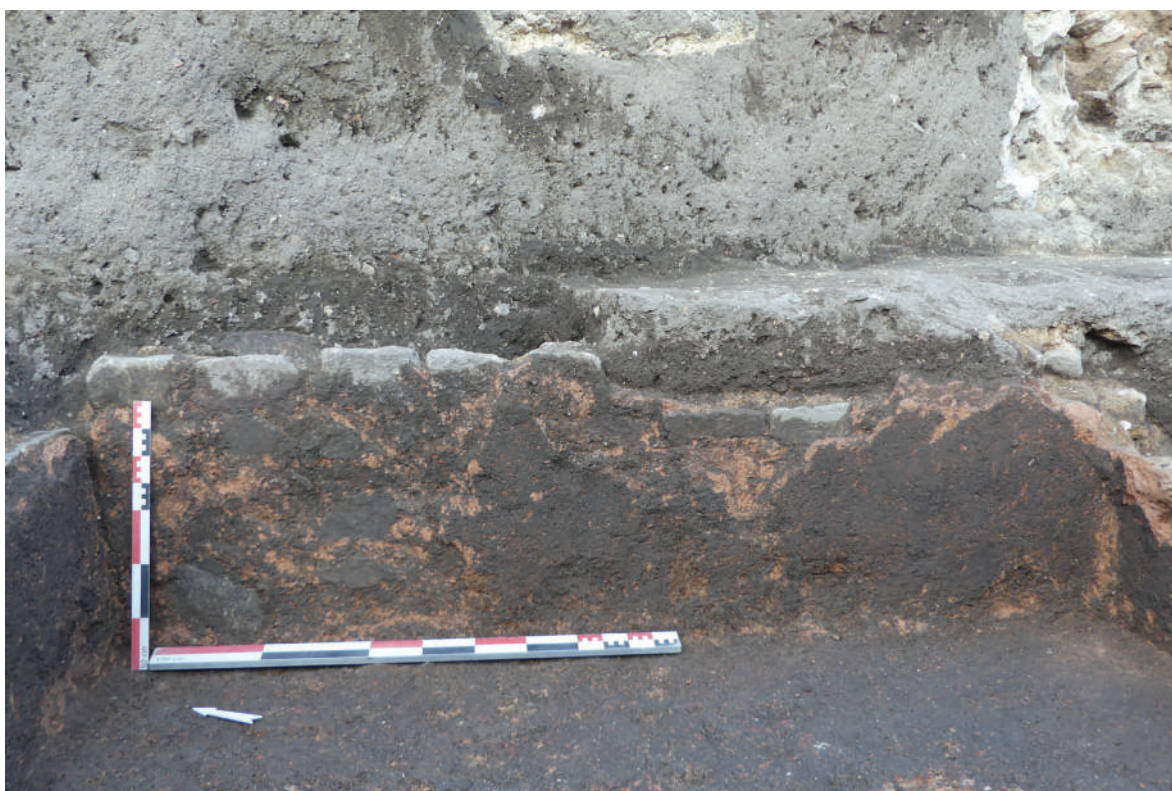
**Fig. 73. Sondage 4 : élévation interne du bassin St. 5 couvert de mortier hydraulique, petite paroi M26.**  
Cliché Y. Labaune en direction du NE.

Ce bassin adopte une forme rectangulaire (**fig. 72**), il mesure 3,30 mètres de longueur suivant un axe est-ouest et 2 mètres de largeur suivant un axe nord-sud. Quatre murs (M23, M24, M25 et M26) larges chacun d'une cinquantaine de centimètres forment les parois. La hauteur initiale de ces dernières n'est pas connue, elle est supérieure à 0,55 m. Le fond de l'aménagement ainsi que les parois internes sont recouvertes d'un mortier hydraulique de tuileau assez épais (**fig. 73-74**).

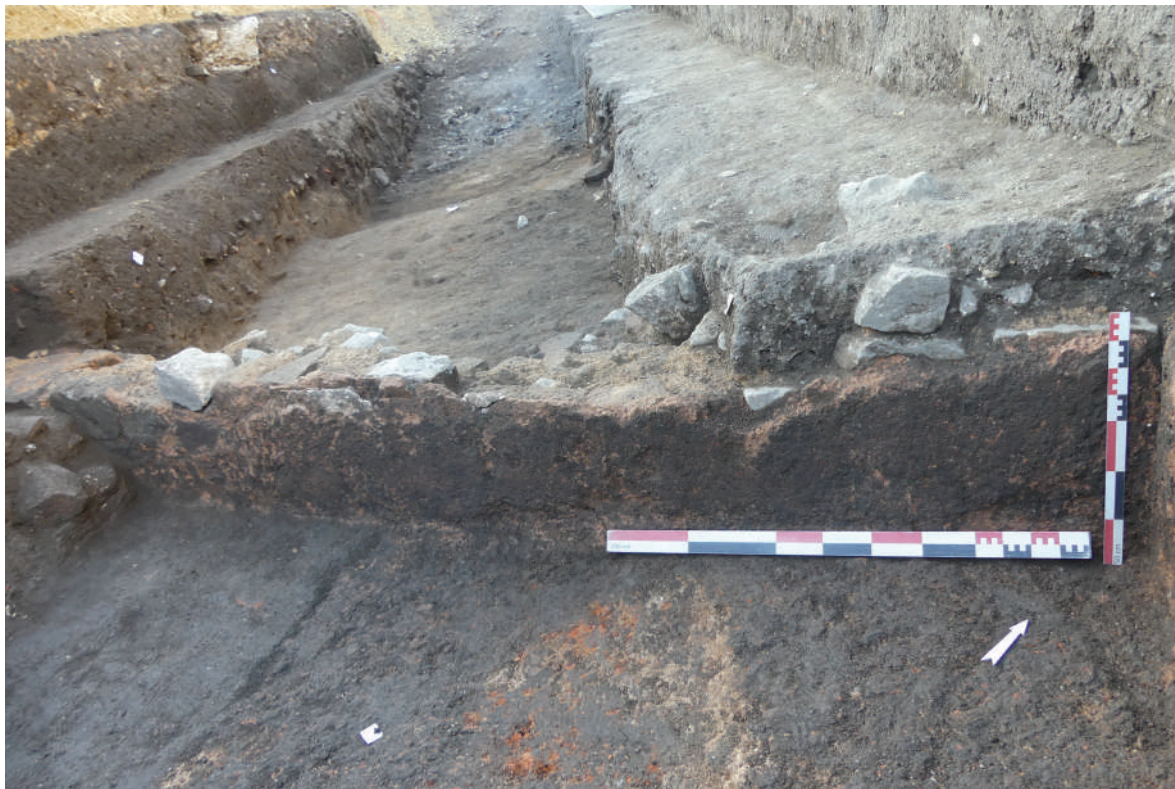
**Fig. 74. Sondage 4 : élévation interne du bassin St. 5 couvert de mortier hydraulique, grande paroi M25.**  
Cliché Y. Labaune en direction du NO.

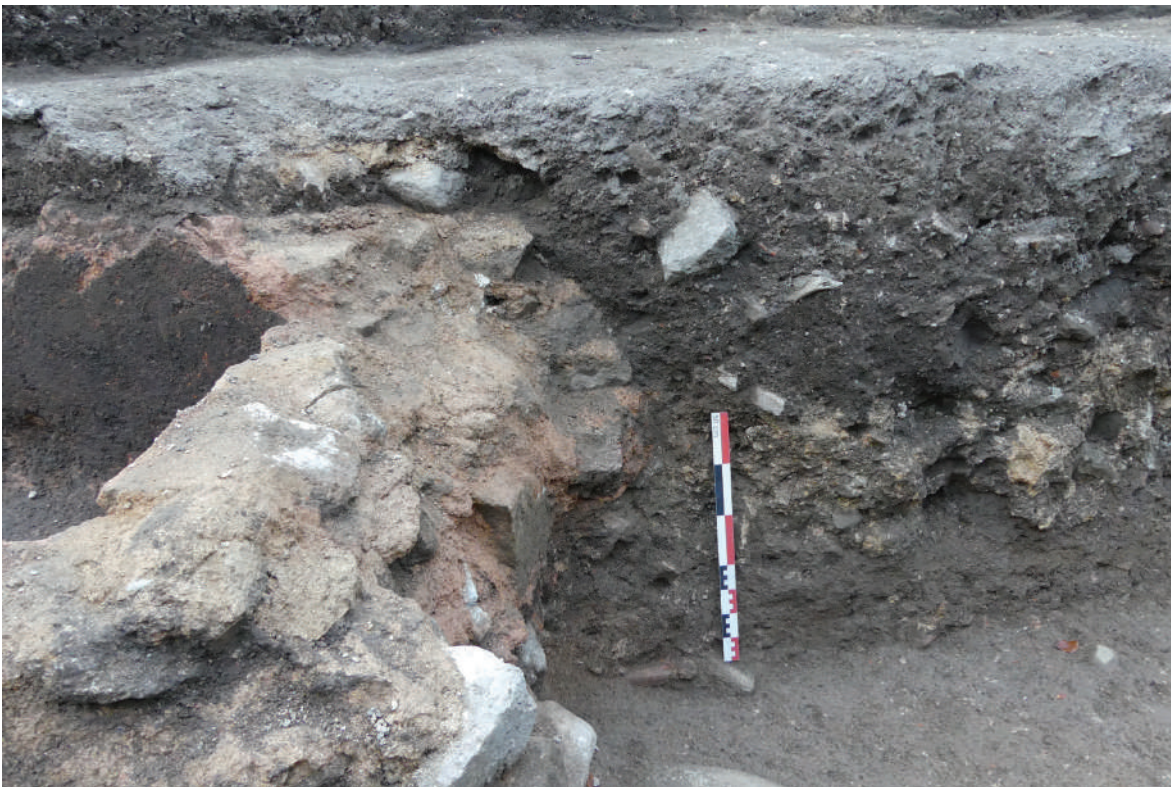
**Fig. 75. Sondage 4 : exemple de récupération différentielle des parois du bassin, plus intense côté externe (ici M23).**  
Cliché Y. Labaune en direction du NE.

soient récupérées de manière plus intense au niveau des parements opposés au bassin (les murs sont en quelque sorte taillés en biseau à 45°, **fig. 75**) suggère la récupération d'un dispositif qui arrivait initialement au contact des parois maçonnées : il pourrait s'agir d'un dallage par exemple.

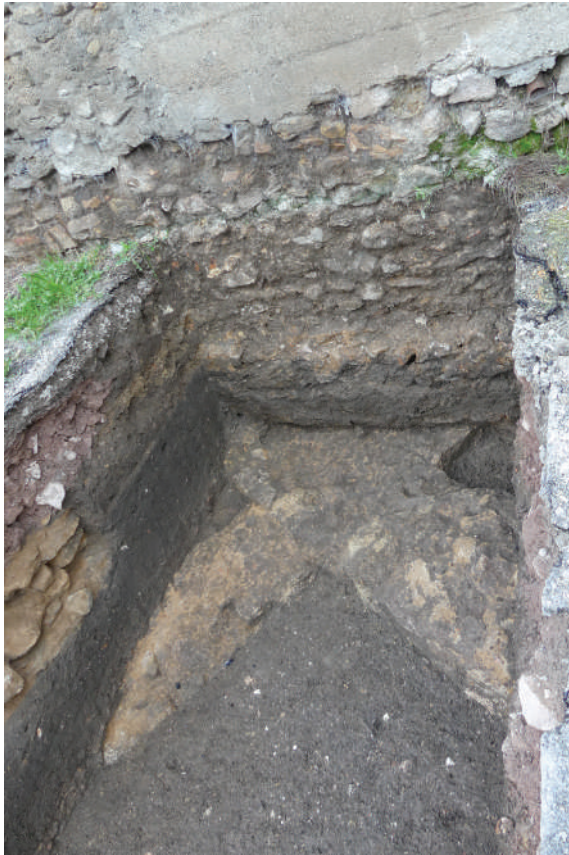
**Fig. 76. Sondage 2 : apparition des maçonneries antiques M6, M7 et M8.**

Nous proposons par hypothèse que l'ensemble de trois maçonneries antiques (M6, M7 et M8) dégagées une trentaine de mètres au nord du bassin St. 5, dans la partie méridionale du sondage 2, pourrait également appartenir à cet état, bien que la chronologie relative fasse défaut (**fig. 76**). Leur état de conservation et leur altitude, les vestiges culminant vers 316,95 m NGF, pourraient plaider en ce sens.

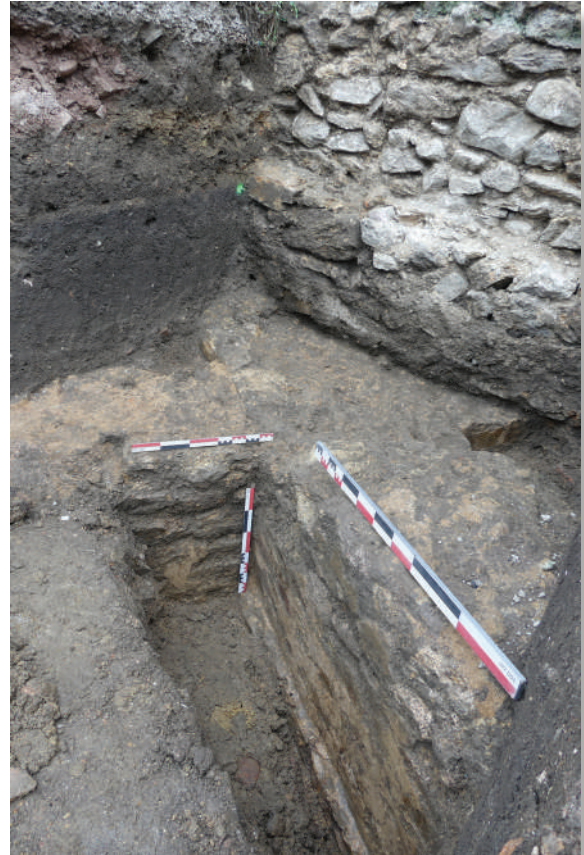
**Fig. 77. Sondage 2 : vue générale du sondage manuel réalisé au croisement de M6 et M7.**

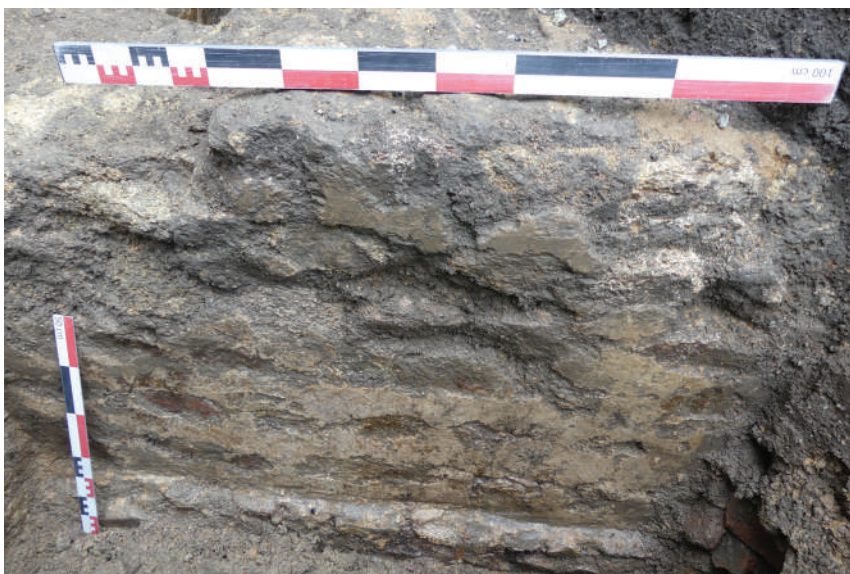
**Fig. 78. Sondage 2 : élévation de M6 conservée sur 0,70 m présentant des joints très couvrants, en fond de sondage on aperçoit le ressaut de fondation.**

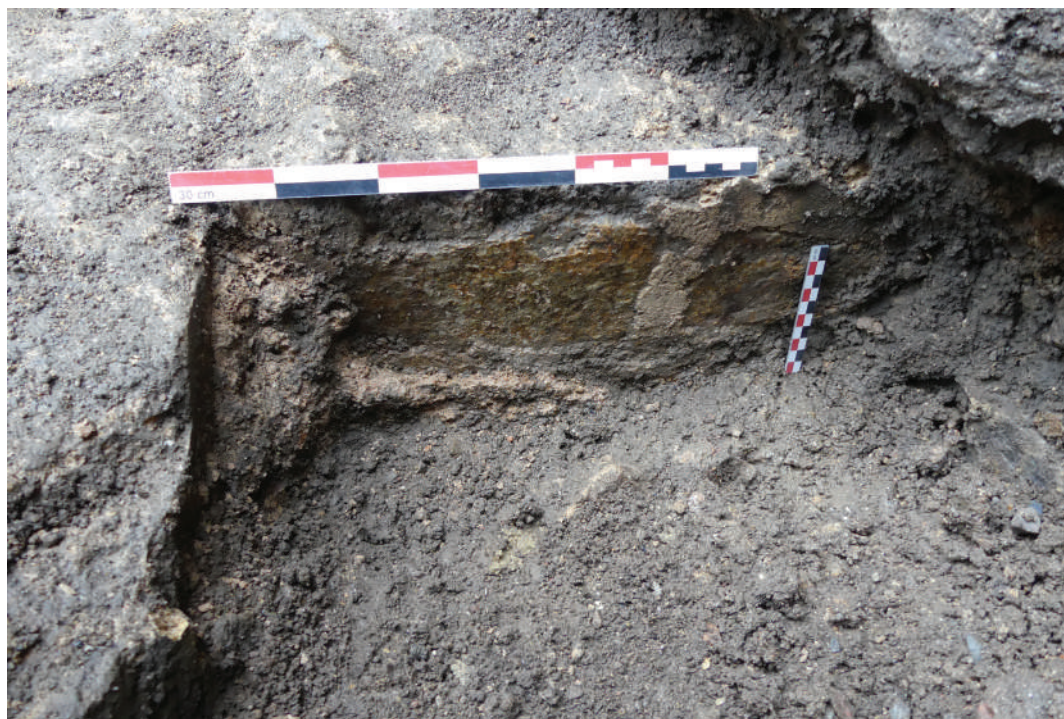
**Fig. 79. Sondage 2 : partie supérieure de l'élévation de M7 présentant des joints couvrants, assez soignés (joints rubanés ?)**

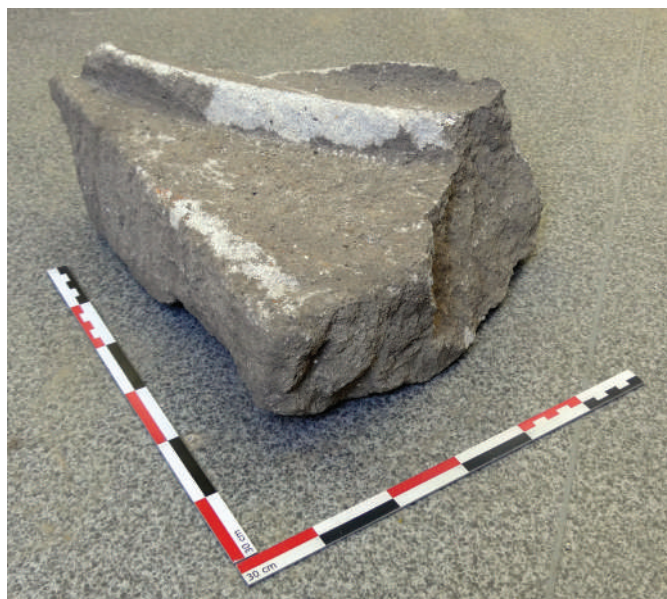
**Fig. 80. Sondage 4 : mobilier lapidaire fragmentaire issu de l'horizon d'abandon (phase 5). Base quadrangulaire en grès d'arkose (L/4000) présentant le départ d'un relief de forme circulaire (base de colonne ?).**

Deux fragments d'une base en grès d'arkose et le départ d'un relief de forme circulaire ont également été retrouvés (L/4000), il est difficile de savoir s'il s'agit d'une base de colonne ou d'un autre type d'aménagement (fig. 80).

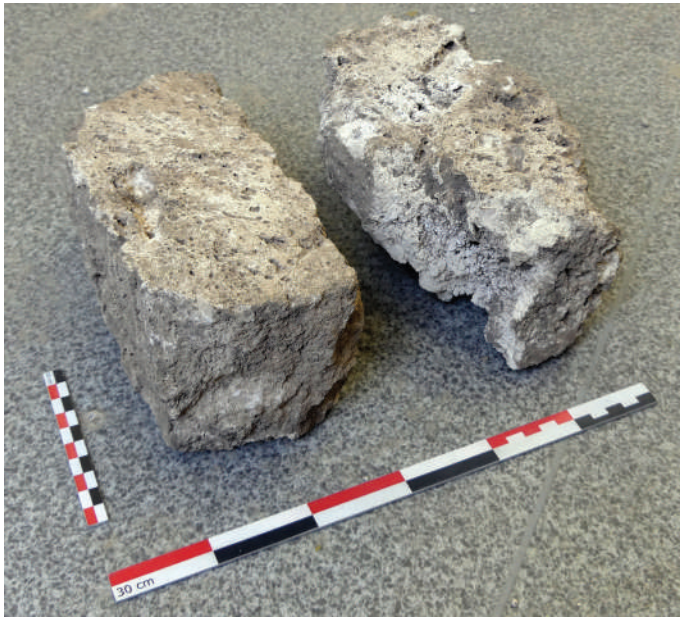
**Fig. 81. Sondage 4 : mobilier lapidaire fragmentaire issu de l'horizon d'abandon (phase 5). Deux moellons quadrangulaires très légers en tuf (L/4000) : élément de plafond suspendu ?**  
Cliché Y. Labaune.

La présence de plusieurs fragments de tuf (L/3015) dont deux moellons quadrangulaires (L/4000) doit être notée (**fig. 81**). Ce type de matériau, très léger, est parfois utilisé pour l'aménagement de plafonds suspendus et son utilisation dans ce cadre est avérée à Autun sur le monument découvert boulevard Latouche dans son état de l'Antiquité tardive. Lors de cette opération les moellons ont été retrouvés dans la couche d'effondrement des plafonds des portiques à double nef bordant les cours.

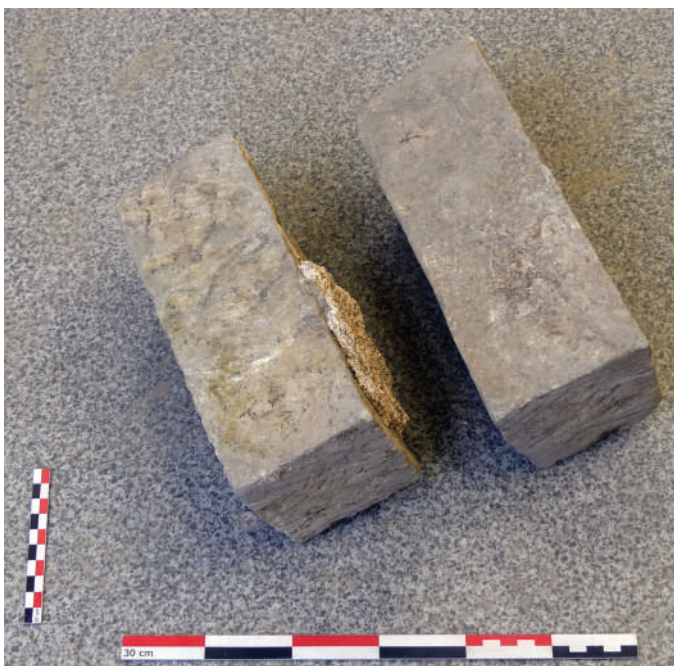
**Fig. 82. Sondage 4 : mobilier lapidaire fragmentaire issu de l'horizon d'abandon (phase 5). Chaînage d'angle rectangulaire de petite taille.**

- Chaînage d'angle rectangulaire de petite taille, dimensions moyennes : Long. 25 x larg. 12 x e. 9 cm (**fig. 82**).
- Chaînage d'angle rectangulaire de grandes dimensions : Long. Sup. 42 x larg. 20 x e. 6 cm.
- Chaînage d'angle avec moulure en relief (demi-rond) : Long. 25 x larg. sup. 14 x e. 6 cm (**fig. 83**).
- Chaînage d'angle avec moulure en creux (demi-rond) : Long. Sup. 22 x larg. 12 x e. 8 cm (**fig. 84**).

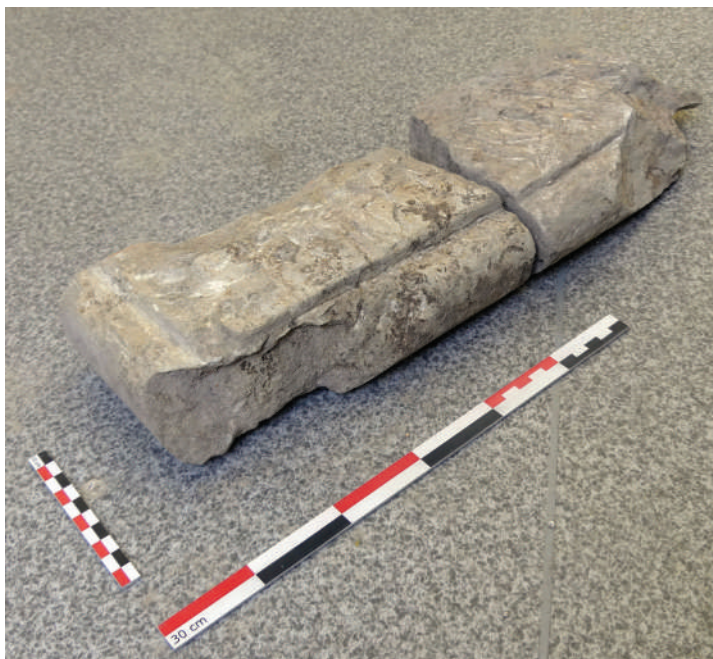
**Fig. 83. Sondage 4 : mobilier lapidaire fragmentaire issu de l'horizon d'abandon (phase 5). Chainage d'angle avec moulure en relief (demi-rond).**  
Cliché Y. Labaune.

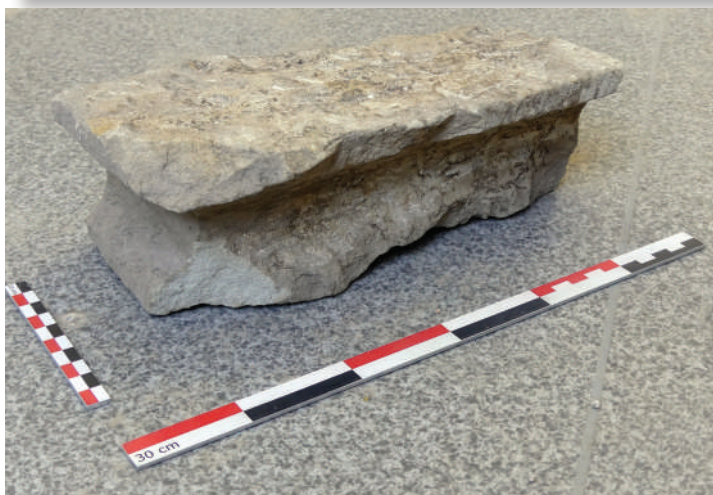
**Fig. 84. Sondage 4 : mobilier lapidaire fragmentaire issu de l'horizon d'abandon (phase 5). Chainage d'angle avec moulure en creux (demi-rond).**  
Cliché Y. Labaune.

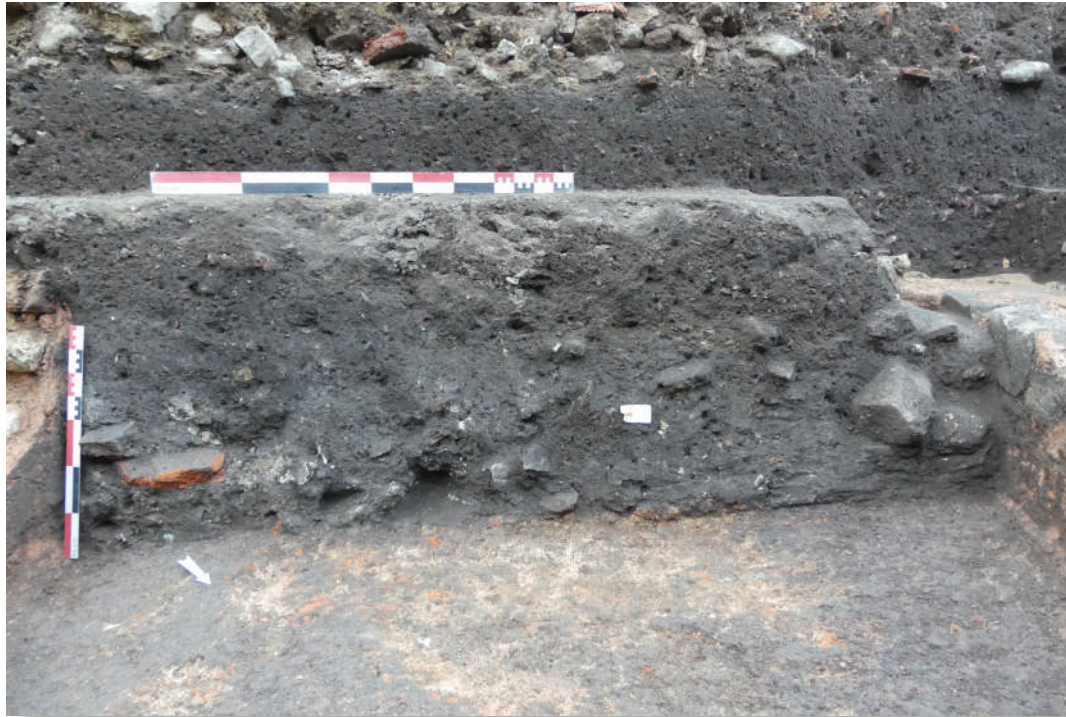
**Fig. 86. Sondage 4 : vue générale de la couche d'abandon du bassin St. 5 et son comblement par un limon argileux organique sombre (4002).**

Cet épisode est principalement caractérisé par l'abandon du bassin St. 5 et son comblement par un limon argileux organique sombre (fig. 86), notamment au contact avec le fond de la structure hydraulique (4002).

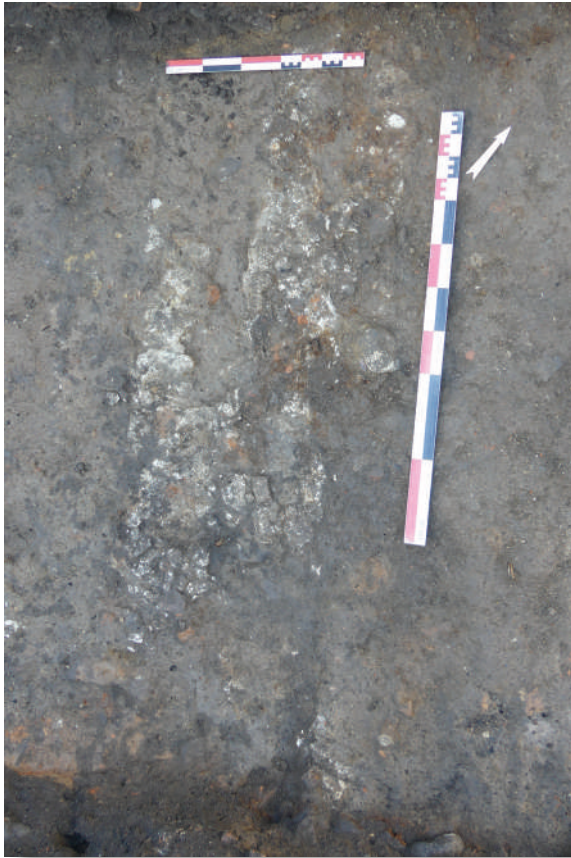
**Fig. 87. Sondage 3 : vue de détail de la dépression linéaire 3024 séparant rue et trottoir dans leur phase tardive qui a piégé des fragments de calcaire parfois brûlés, peut être bruit de fond du fonctionnement d'un four à chaud.**

Une activité de chauxfournier liée au démantèlement d'une architecture, peut-être monumentale, en calcaire est envisageable. La présence récurrente d'éclats de calcaire, parfois rubéfiés, dans les différentes couches rencontrées et attribuées à la phase 5 (L/4000) ou bien piégées dans les dépressions comme 3024 plaident en cette faveur (**fig. 87**). Ces éclats de calcaire se trouvent également de manière récurrente dans les horizons de « terres noires » des phases médiévales et modernes.

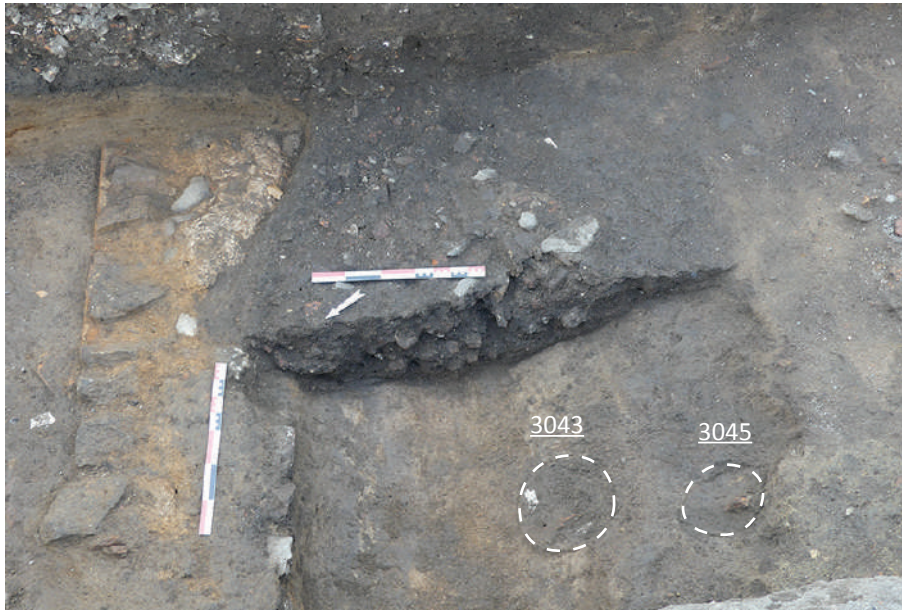
**Fig. 88. Sondage 3 : fouille partielle de la fosse 3014 comblée par un horizon précoce de « terres noires » qui révèle la présence de trous de poteaux en fond de fosse (3043, 3045).**  
Cliché Y. Labaune en direction du SE.

La fouille partielle de 3014, une structure fossoyée scellée par les « terres noires », partiellement reconnue en plan et recoupant les couches construites d'époque romaine, est riche d'enseignement et fournit une image de la potentialité du site pour cette phase (**fig. 88**).

Le développement des horizons de « terres noires » pourrait être contemporain de l'activité des récupérateurs de matériaux (3057, 4009, 4014). D'autre part l'ouverture de certaines structures fossoyées attribuées à l'état 5b semble se faire à la base des « terres noires » (3014) (**fig. 88**). Ces premiers horizons de « terres noires », très sombres et plutôt riches en éléments antiques paraissent donc se développer assez précocement dès la phase 5b.

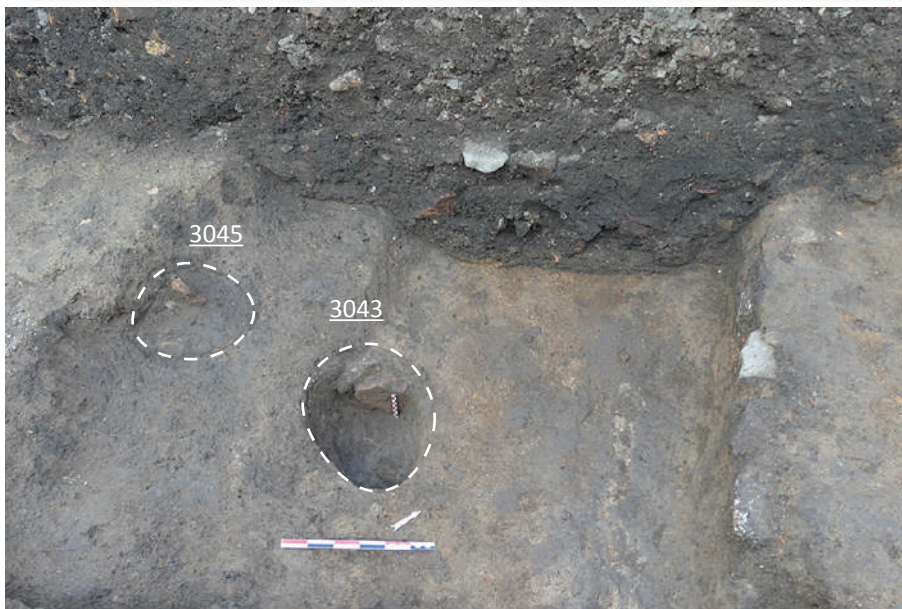
**Fig. 89. Sondage 3 : vue de détail des trous de poteaux 3043 et 3045.**  
Cliché Y. Labaune en direction du NO.

Le fond de cette fosse a révélée deux petites fosses circulaires (3043 et 3045), de 0,25 à 0,30 m de diamètre dans la petite fenêtre de fouille (**fig. 89**). L'une des deux, 3043, a été fouillée. Elle mesure une quinzaine de centimètres de profondeur et comporte des pierres et fragments de tuiles servant de calage qui permettent de proposer une interprétation comme fosse d'installation d'un poteau de bois (**fig. 90**). Il n'est pas possible de statuer sur la fonction précise de l'aménagement à poteaux plantés mais celle de l'habitat doit être proposée à titre d'hypothèse.

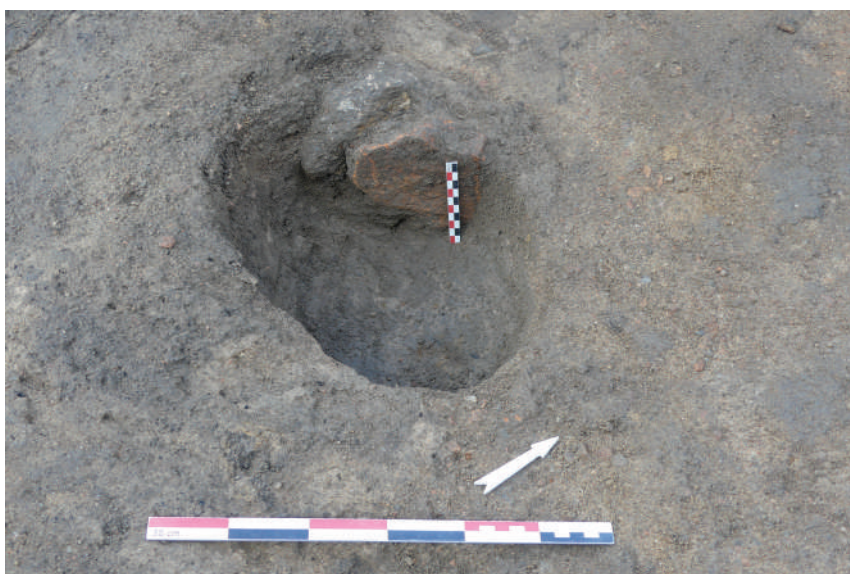
**Fig. 90. Sondage 3 : vue de détail du trou de poteau 3043 montrant la présence d'éléments de calage.**  
Cliché Y. Labaune en direction du NO.

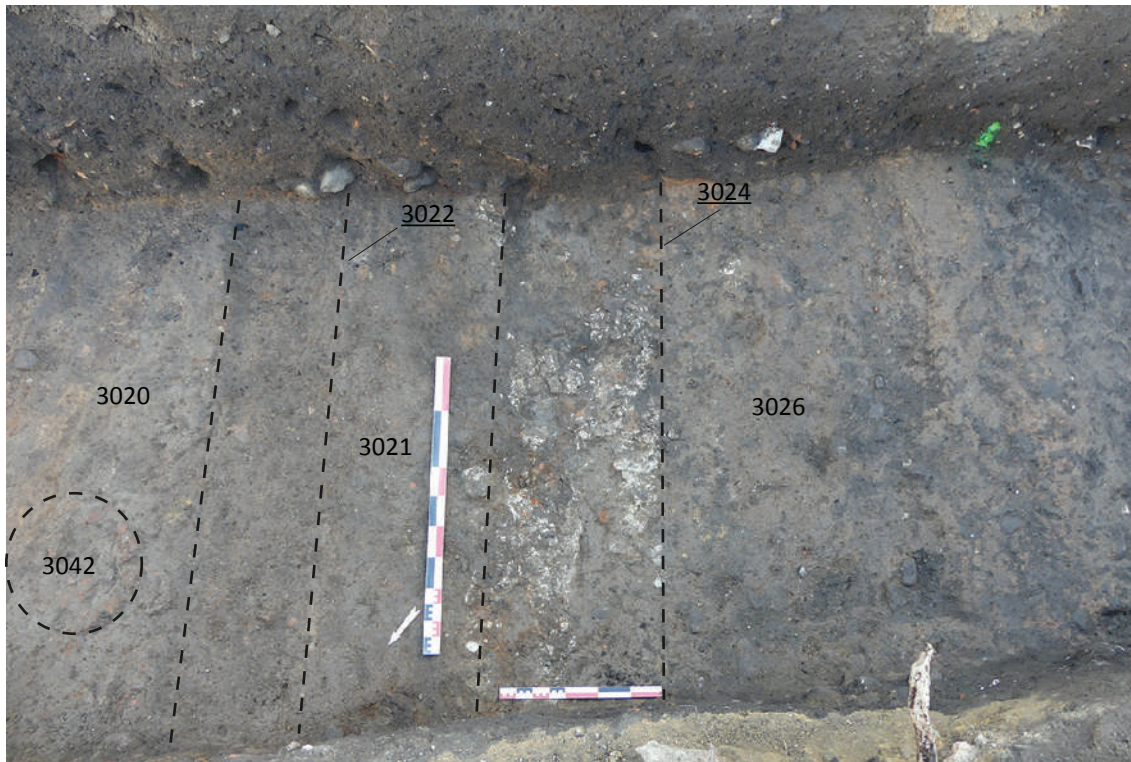
**Fig. 91. Sondage 3 : espace en bordure de la rue C6 accueillant peut-être une activité artisanale phase 5. Les aménagements sont modestes : possibles sablières (3022 voire 3024), un aménagement en tuiles indéterminé.**

Le travail du fer est caractérisé par la présence de scories ferreuses dans le comblement d'un ensemble de structures fossoyées attribuées à la phase 5 (3014, 3018, bassin St. 5). Certaines de ces scories sont incluses au sol en terre battue du trottoir 3020=3021. Certains aménagements sommaires réalisés à partir de fragments de tuile à la surface du trottoir, peut-être des foyers comme 3042, suggèrent la tenue d'activités artisanales en lien avec le travail du fer au bord de la chaussée. Certaines structures fossoyées comme 3022 pourraient correspondre à des négatifs de solins ou de sablières basses (**fig. 91**).

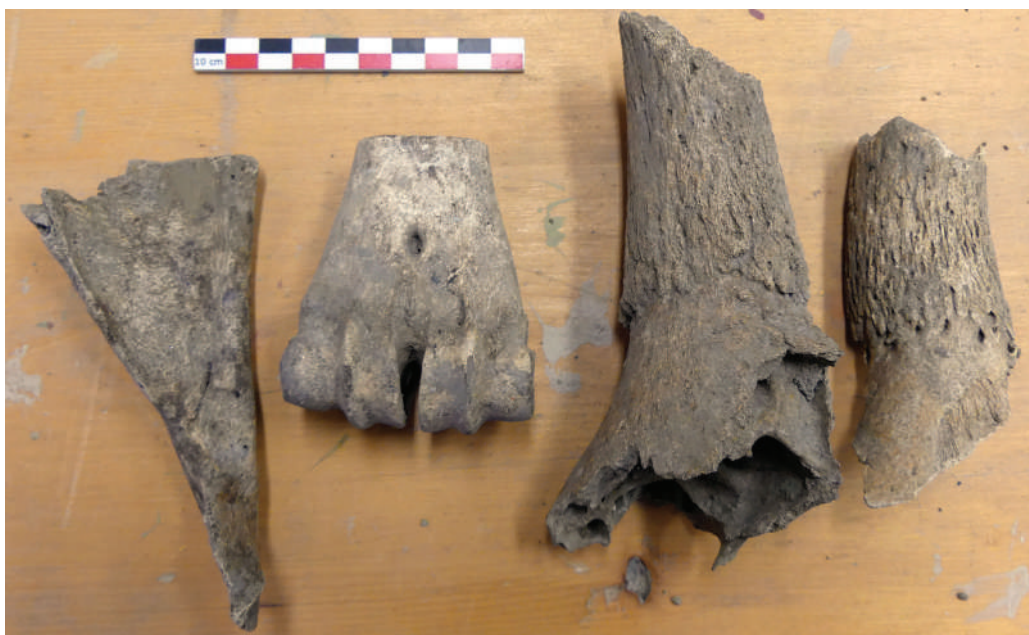
**Fig. 92. Sondage 4 : quelques déchets de tabletterie rejetés dans le comblement 4002 du bassin St. 5 : épiphyses sciées, extrémité d'omoplate sciée et de quelques fragments de corne sciée.**

Quelques indices concernant la tabletterie sont issus du comblement de la fosse 3014 et du bassin St. 5 (fig. 92). Il s'agit de quelques épiphyses sciées, d'une extrémité d'omoplate sciée et de quelques fragments de corne sciée.

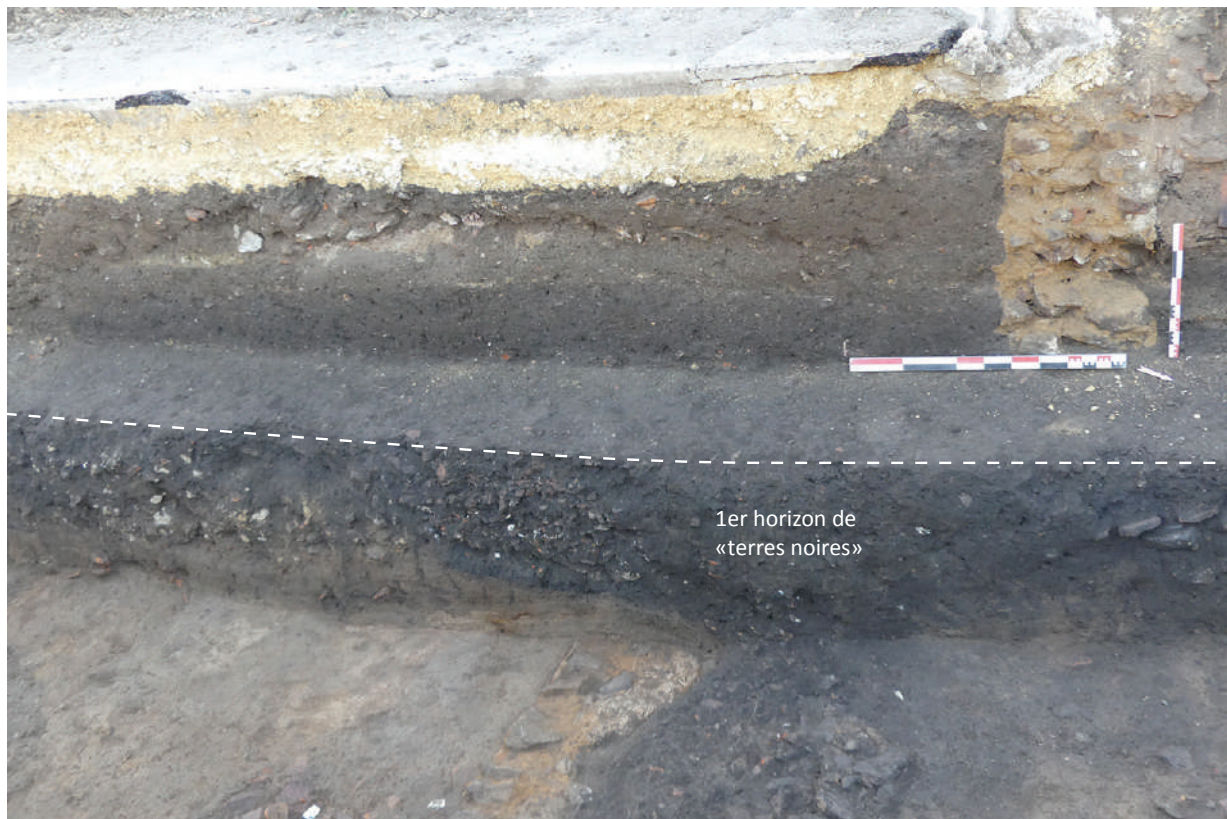
**Fig. 94. Sondage 3 : premier horizon de « terres noires » d'une cinquantaine de centimètres qui sont caractérisées par une couleur très sombre et la présence d'un mobilier antique abondant.**

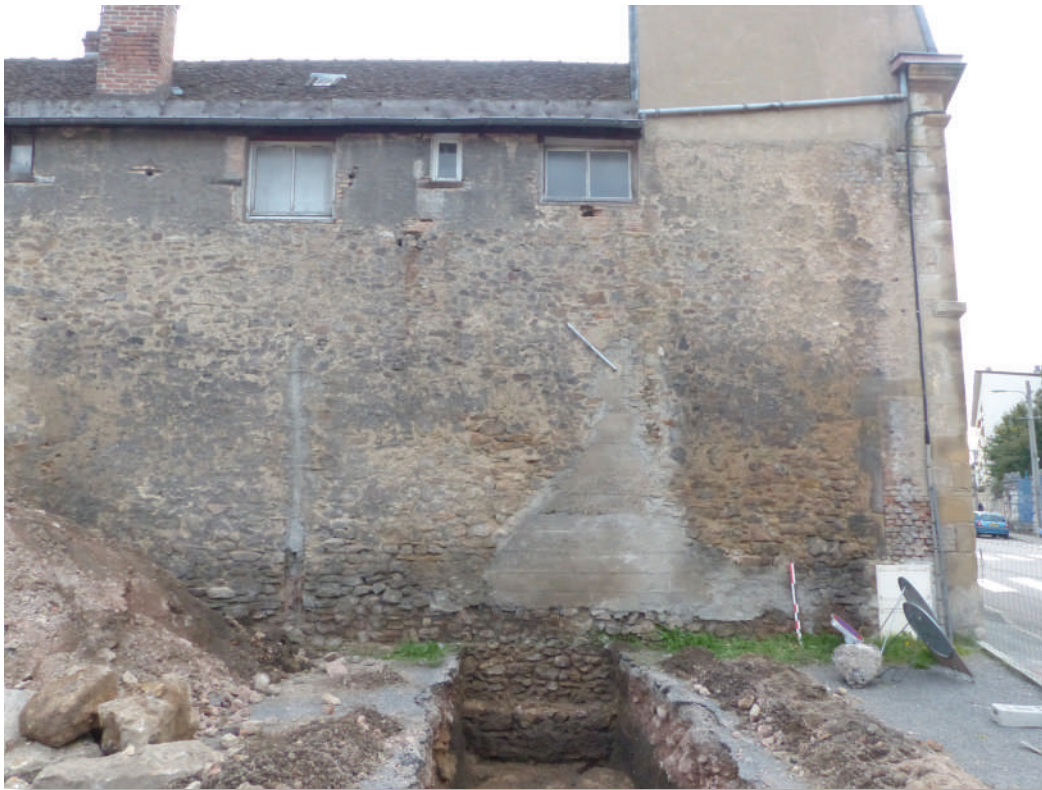
**Fig. 96. Façade nord des bâtiments promis à la démolition montrant la conservation en élévation de la courtine de l'enceinte de Marchaux. Le sondage sédimentaire 2 au droit de cette façade a été réalisé afin de révéler l'aspect des fondations de la courtine.**

L'expertise du bâti réalisé par Katia Lagorsse dans les constructions promises à la démolition, a confirmé la présence de la courtine d'époque médiévale au niveau de la façade septentrionale du tènement (annexe 3). Les sondages effectués dans les enduits à l'intérieur des bâtiments et l'analyse de l'élévation actuellement visible depuis le nord de l'emprise du projet montrent qu'elle est conservée en élévation au moins au rez-de-chaussée et à l'étage supérieure (**fig. 95 n° 1, fig. 96**). L'expertise a permis de décrire précisément l'appareil de l'élévation de la courtine. Il se compose d'assises de moellons de granit de petit à moyen module, les lits se suivent et les blocs sont équarris et pour certains dressés. Il paraît homogène sur l'intégralité de l'élévation. Toutefois l'observation attentive des différences dans le mortier qui lie l'appareil pourrait suggérer l'existence de deux états successifs qu'il n'a pas été possible de dater.

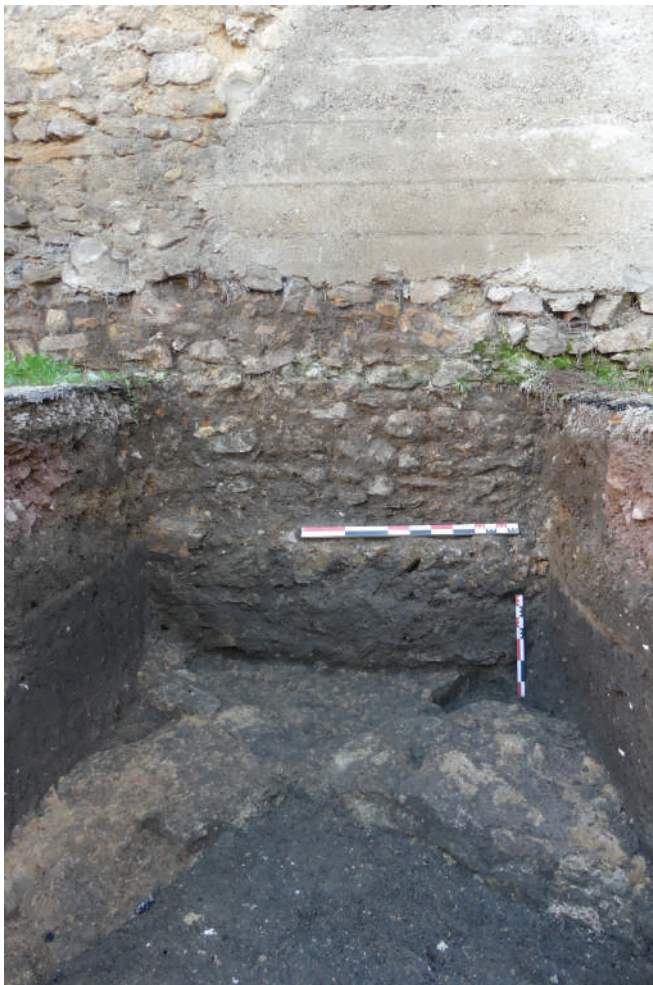
**Fig. 97. Sondage 2 : fondations de la courtine de l'enceinte de Marchaux, de faible épaisseur et reposant directement sur les infrastructures antiques M6-M7-M8. Cliché Y. Labaune vers le S.**

La largeur de la courtine a pu être calculée, elle est de l'ordre de 1,50 mètre. Le sondage 2 mené au droit de l'enceinte (M18 correspond à la courtine, actuellement le mur de façade), montre qu'elle est peu ancrée dans le sous-sol, du moins à l'endroit du sondage. Le ressaut de fondation, large d'une quinzaine de centimètres, a été trouvé à la profondeur de 0,70 m sous le sol actuel de circulation. Les travaux d'installation du massif de fondation ont nécessité de perforer les horizons de « terres noires » (2001, 2004) sur une cinquantaine de centimètres avant de s'arrêter sur l'arase de maçonneries antiques conservées en élévation (M6, M7 M8), sans les entamer (**fig. 97**). Le massif de fondation de la courtine (M16) ne mesure ainsi pas plus d'une cin

quantaine de centimètres de profondeur à cet endroit, il repose directement sur les solides infrastructures d'époque romaine.

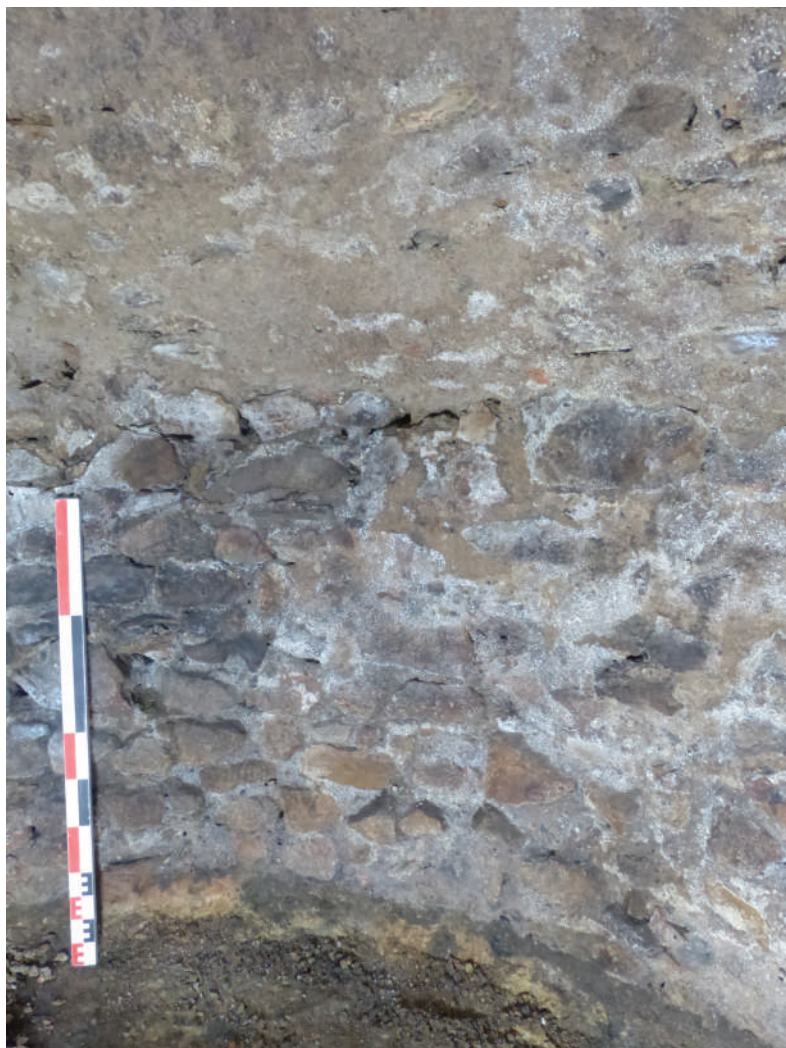
**Fig. 98. Intérieur de la tour de flanquement occidentale de la porte d'entrée méridionale dans le bourg de Marchaux, conservé dans la cave n° 5 petite rue Marchaux (dans le bâti promis à démolition).**

L'étude menée par Katia Lagorsse montre que les vestiges de la tour de flanquement occidentale de la porte sont conservés dans la cave du n° 5, petite rue Marchaux. Mais contrairement à la courtine, les vestiges n'ont pas été observés en rez-de-chaussée, ils ne sont pas conservés en élévation. L'intérieur de la cave correspondrait à l'intérieur de la tour de flanquement (**fig. 98**). Elle se développe selon un plan irrégulier semi-circulaire (3,50 x 2,50 m). Ses murs conservent une hauteur d'environ 1,20 m. L'état de conservation, la présence d'un enduit et surtout la concrétion très importante sur les moellons rendent difficile la lecture des parements de la cave.

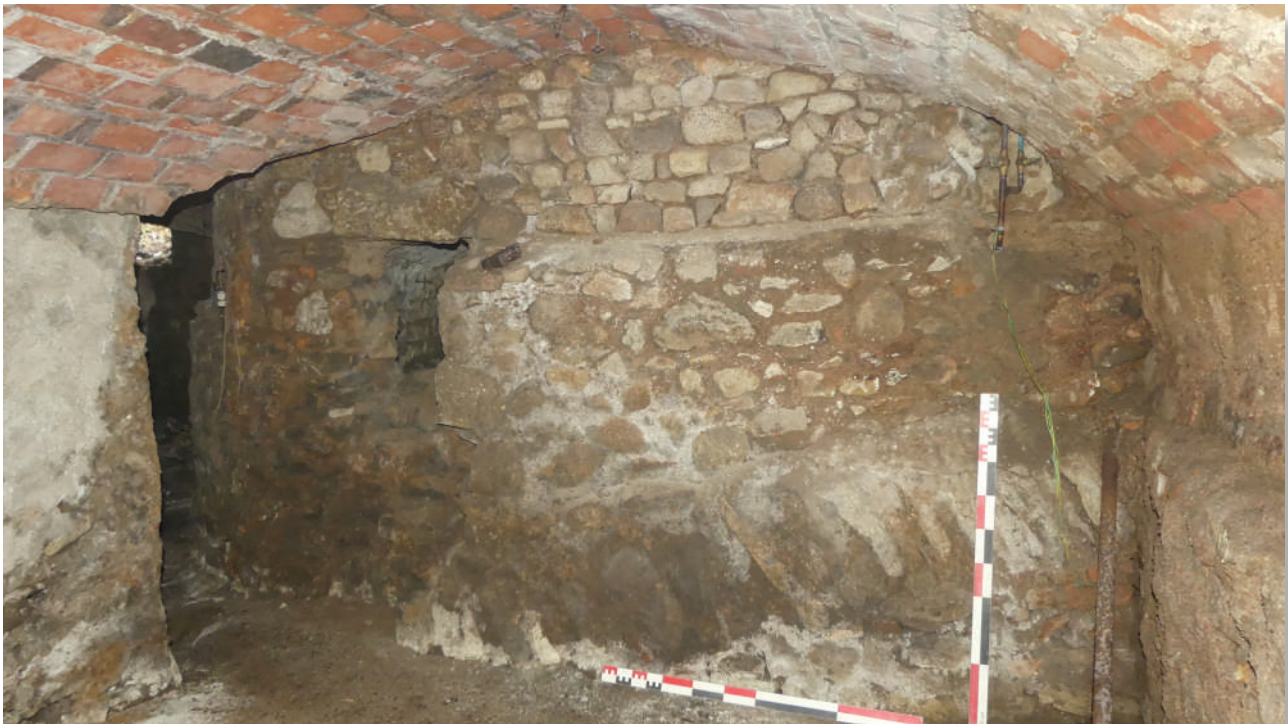
**Fig. 100. Caves hors emprise du diagnostic (n° 4-6 petite rue Marchaux) recelant la suite du système de porterie. Solide massif maçonné d'époque indéterminé (antique ?) sur lequel reposent les vestiges de tour de flanquement orientale de la porte d'entrée méridionale dans le bourg de Marchaux.**

Il est tout d'abord intéressant de constater que les maçonneries composant la tour reposent sur un très solide massif maçonné qui pourrait être antérieur au système de porterie (**fig. 99, n° 6 et 10**), construit à partir de dalles de granites grossièrement taillées (30-35 cm x 10-15 cm) disposées de chant (**fig. 100**). Les limites originelles de ce massif, qui semble bûché, n'ont pas pu être appréhendées. Sa datation suscite l'interrogation, l'époque antique est proposée à titre d'hypothèse.

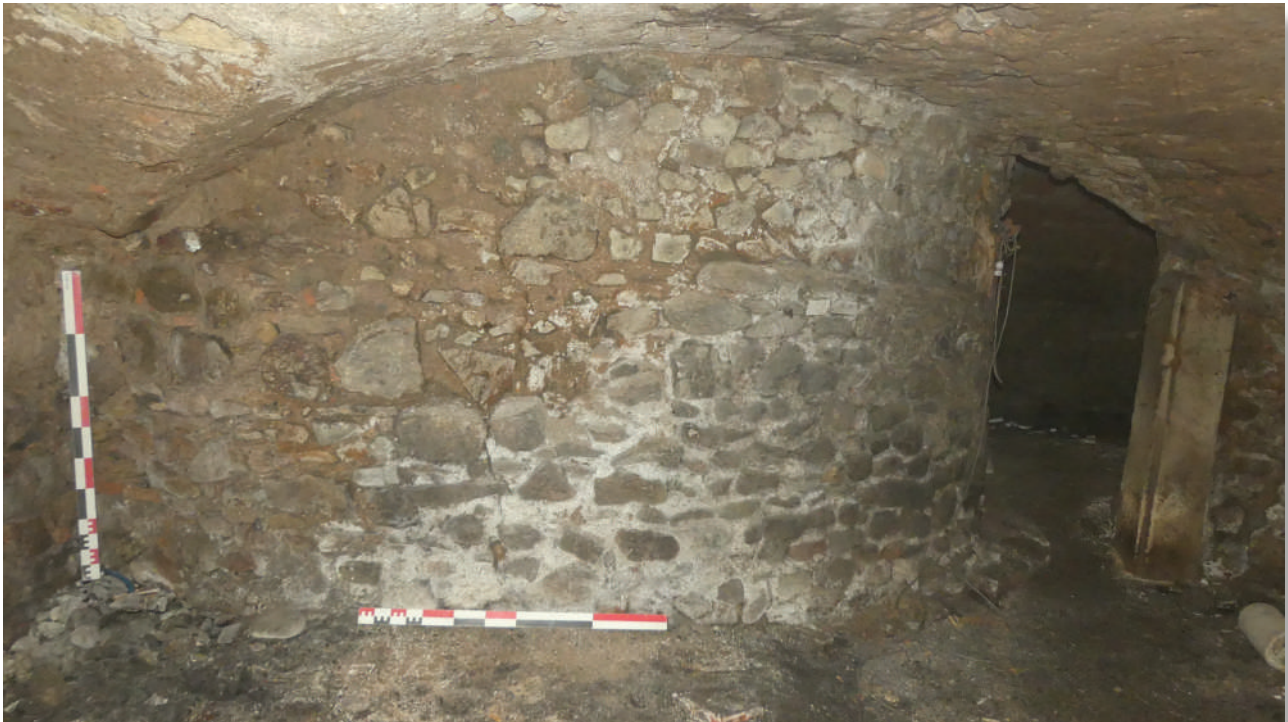
**Fig. 103. Caves hors emprise du diagnostic (n° 4-6 petite rue Marchaux) recelant la suite du système de porterie. Vestiges de tour de flanquement orientale de la porte d'entrée méridionale dans le bourg de Marchaux : élévation extérieure, partie arrondie.**

La maçonnerie MR 102, la plus ancienne d'un point de vue de la stratigraphie relative, se distingue par son mode de construction soigné - un bel appareil de blocs de granite taillés - des vestiges de la courtine en élévation ou du système de porterie conservé dans les différentes caves visitées (**fig. 104**). Sa situation en retrait d'une dizaine de mètres du parement de la tour de flanquement de la porte et le fait qu'il paraît se diriger dans cette direction, incite à l'interpréter comme un élément d'un système de défense avancée (**fig. 95 n° 7**) : s'agit-il du « ravelin » daté par les études en cours de la fin du XVI<sup>e</sup> s.<sup>1</sup> et représenté sur les vues d'Autun de cette époque (**fig. 11**) ?

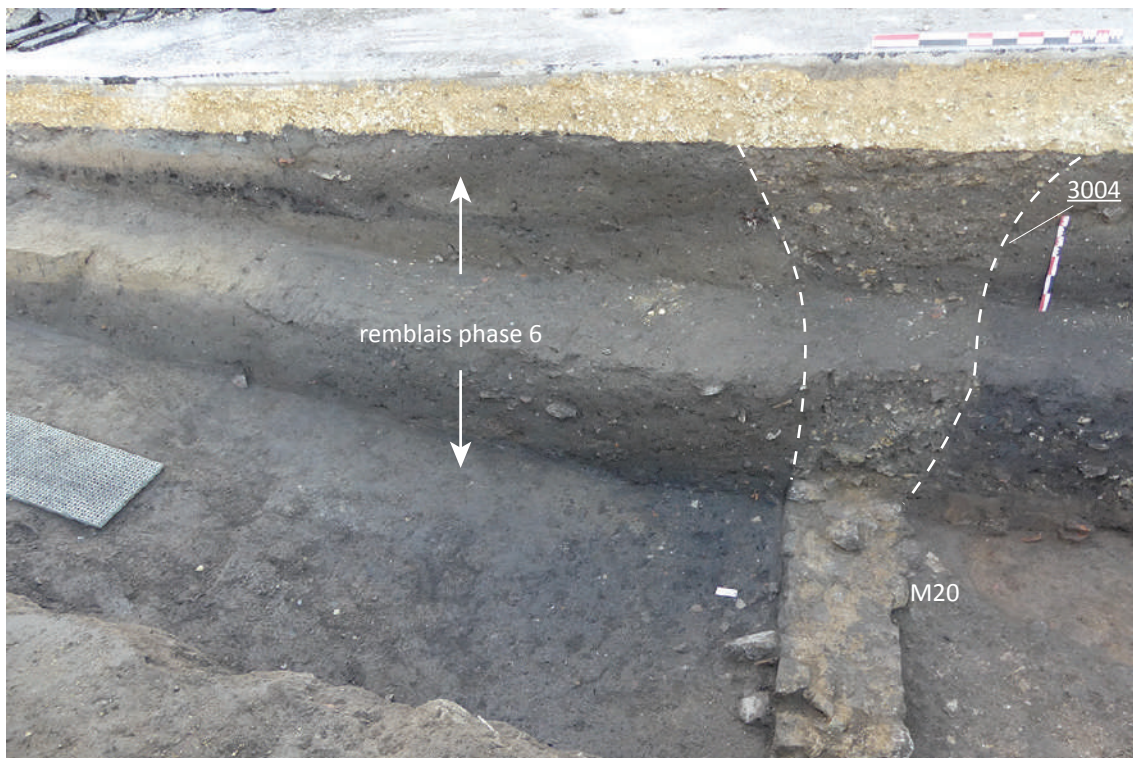
**Fig. 105. Sondage 3 : vue générale de la dépression au nord du sondage limitée par le mur M20.**  
DAO A. Tisserand d'après un cliché Y. Labaune vers l'E.

Cette dépression est limitée par une maçonnerie approximativement parallèle à la courtine (M20), une trentaine de mètres en retrait par rapport à cette dernière. Le massif de fondation de M20, très solide, est assez soigné : il apparaît vers 317,05 m NGF en fond de tranchée. Parementé il est composé de blocs de granite liés à un mortier ocre jaune très solide et mesure une largeur de 0,55 m. Sa tranchée d'épierrement (3004) remonte très haut dans la stratigraphie : elle mesure 1,50 m de hauteur et s'ouvre sous la couche d'installation du parking (fig. 105). La hauteur de son élévation initiale est supérieure à 1,50 m.

La dépression limitée par cette maçonnerie fait l'objet d'un remblaiement progressif comme le suggère la stratification des remblais venant butter contre M20 (3001, 3048, 3050, 3051, 3052, 3053, 3054, 3055, 3056). Les remblais les plus profonds comme 3001 sont organiques et leur aspect évoque celui des « terres noires », les remblais plus superficiels sont limoneux ou bien sableux. La plupart de ces couches, sur toute la hauteur de la stratigraphie, sont riches en déchets métallurgiques liés au travail des alliages ferreux. On relève en particulier l'abondance des scories vacuolaires et des scories coulées dans 3001, ainsi que la morphologie particulière de 3051 uniquement composée de battitures et de cendres.

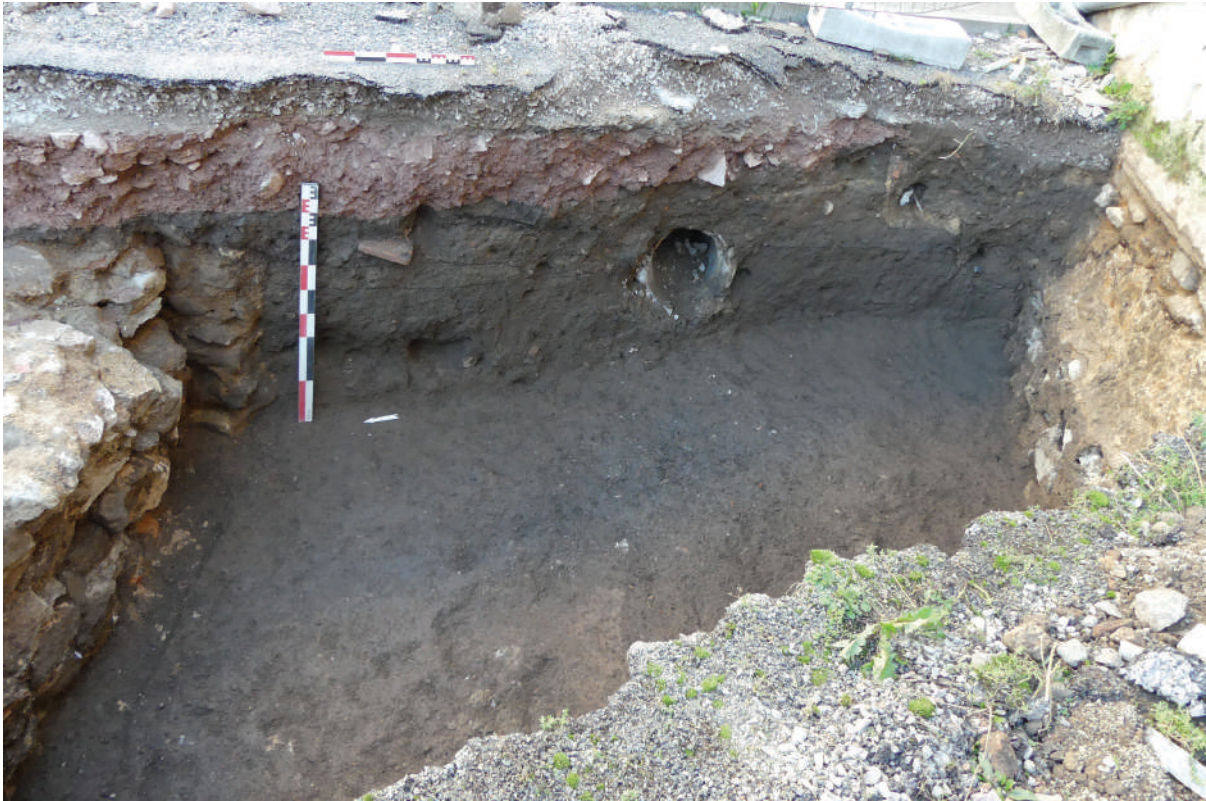
**Fig. 106. Sondage 1 : second horizon de « terres noires ».**  
Cliché Y. Labaune vers l'E.

L'observation des coupes stratigraphiques a permis de proposer la mise en place d'un second horizon de « terres noires » argilo-limoneuses brunes foncées, d'une épaisseur comprise entre 0,50 et 1 m, d'aspect homogène et non stratifiée, assez pauvre en éléments anthropiques (1006, 2001, 2004, 3062, 3039, 4006, 4007, 4015), en tout cas bien plus pauvre que le premier horizon de « terres noires ». Le sommet de ces « terres noires » est parfois scellé par des sols de circulation extérieurs très modestes mis en évidence dans trois des quatre sondages : sondage 1 = 1014 (**fig. 106**), sondage 2 = 2011 (**fig. 107**), sondage 3 = 3064 (**fig. 108**).
