*AUTUN (Saône-et-Loire), intra-muros  
1, Petite rue Marchaux  
(Parcelles AV 114, 115, 396 et rue de la Caisse d'Epargne)*

## **Projet de démolition d'un ensemble de bâtiments et création d'un espace public (stationnement, espaces verts)**

### **Rapport de diagnostic archéologique Volume de texte (1/2)**

### **Rapport de diagnostic archéologique**

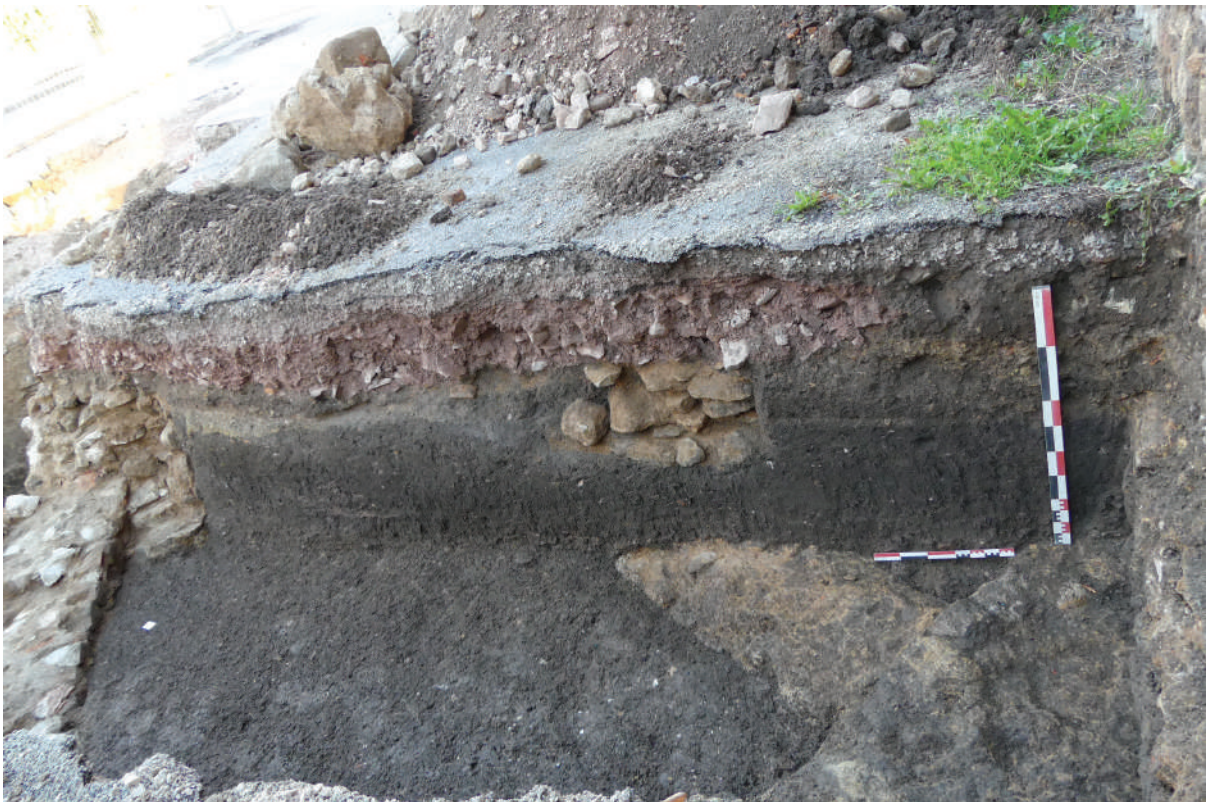
**Fig. 107. Sondage 2 : second horizon de « terres noires ».**  
Cliché Y. Labaune vers l'E.

L'observation des coupes stratigraphiques a permis de proposer la mise en place d'un second horizon de « terres noires » argilo-limoneuses brunes foncées, d'une épaisseur comprise entre 0,50 et 1 m, d'aspect homogène et non stratifiée, assez pauvre en éléments anthropiques (1006, 2001, 2004, 3062, 3039, 4006, 4007, 4015), en tout cas bien plus pauvre que le premier horizon de « terres noires ». Le sommet de ces « terres noires » est parfois scellé par des sols de circulation extérieurs très modestes mis en évidence dans trois des quatre sondages : sondage 1 = 1014 (**fig. 106**), sondage 2 = 2011 (**fig. 107**), sondage 3 = 3064 (**fig. 108**).

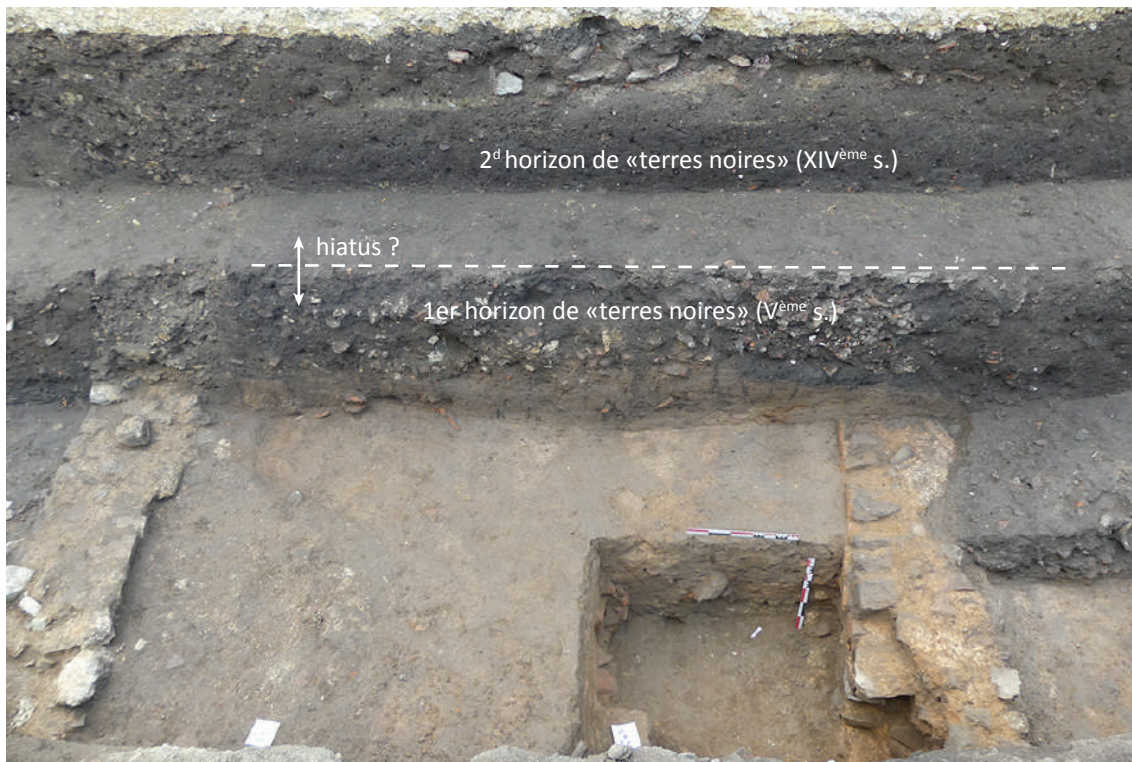
**Fig. 108. Sondage 3 : second horizon de « terres noires ».**  
DAO A. Tisserand d'après un cliché Y. Labaune vers le SE.

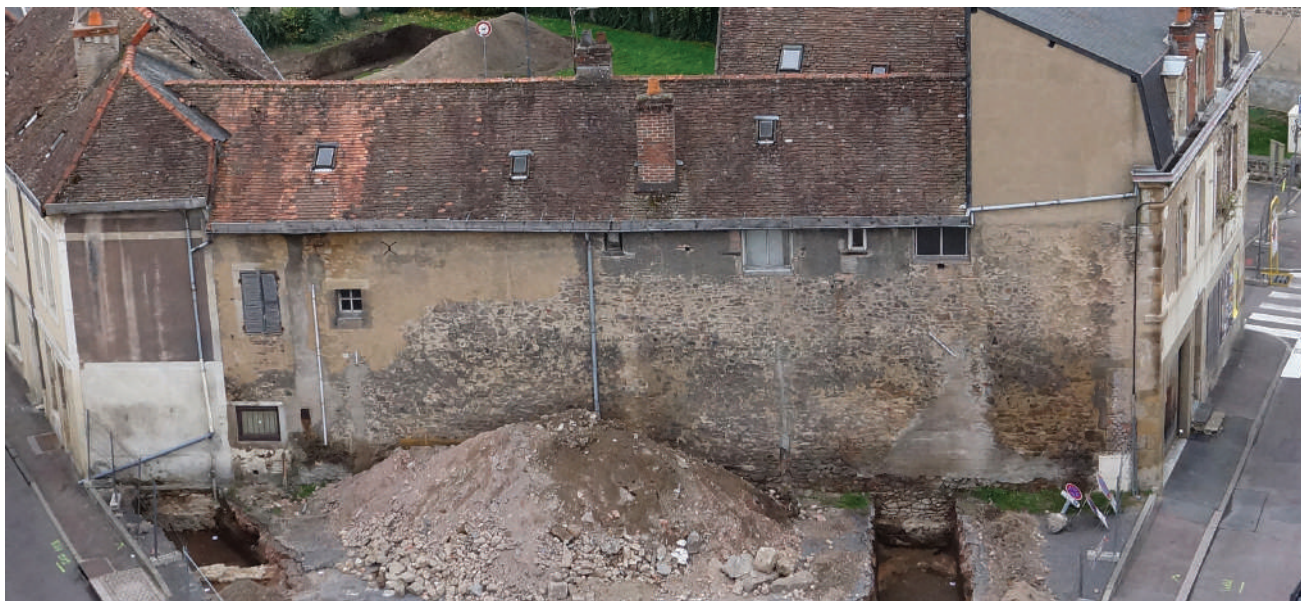
**Fig. 109. Façade nord des bâtiments promis à la démolition recelant les vestiges de la courtine de l'enceinte de Marchaux conservés en élévation.**

L'étude a mis en évidence la conservation en élévation de la courtine de l'enceinte de Marchaux et son intégration dans le bâti actuel au rez-de-chaussée et au niveau R+1 (**fig. 95 n° 1**). Elle correspond à la façade nord des bâtiments promis à la démolition (**fig. 109**). On relèvera que cette construction s'installe *extramuros* en périphérie du bourg dans l'emprise des fossés ceinturant l'enceinte.

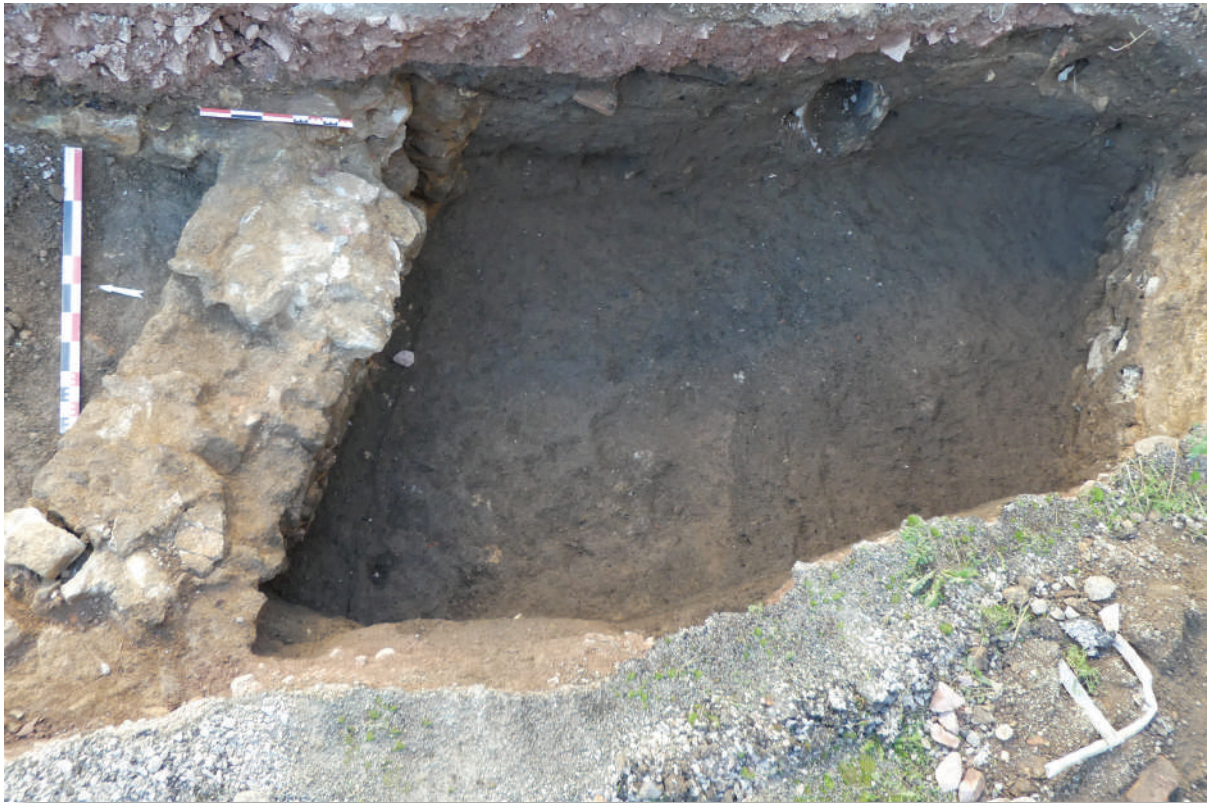
**Fig. 111. Sondage 1: mur M1 de façade du tènement St.4.**  
Cliché Y. Labaune

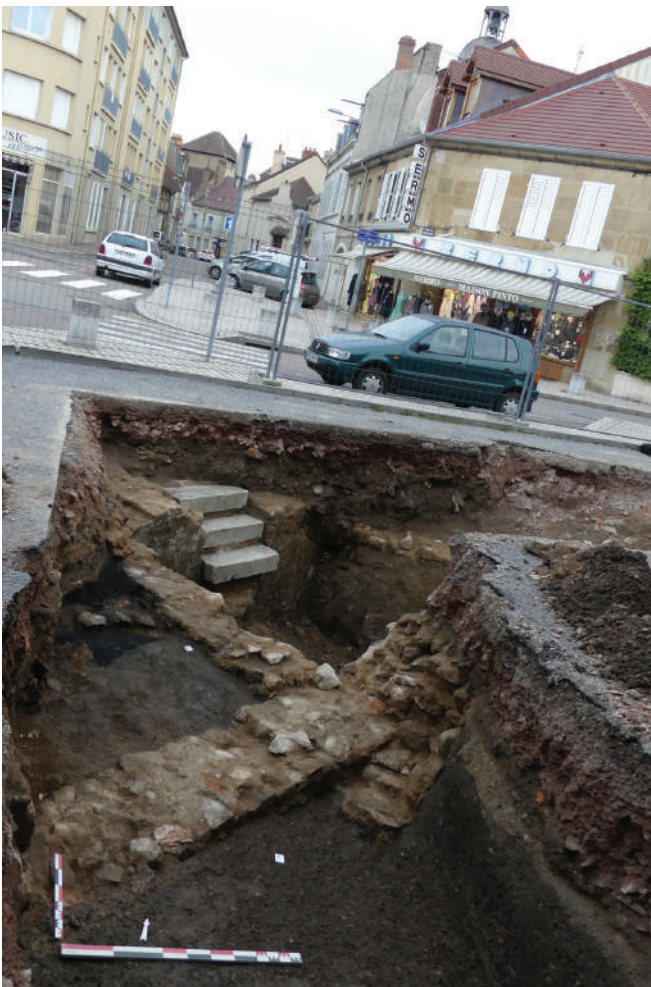
**Fig. 112. Sondage 2 : infrastructures des XVIII<sup>e</sup>-XIX<sup>e</sup> s. se développant dans le tènement St. 4 dont une cave. A l'arrière-plan, on voit émerger la tour de la Bondue.**

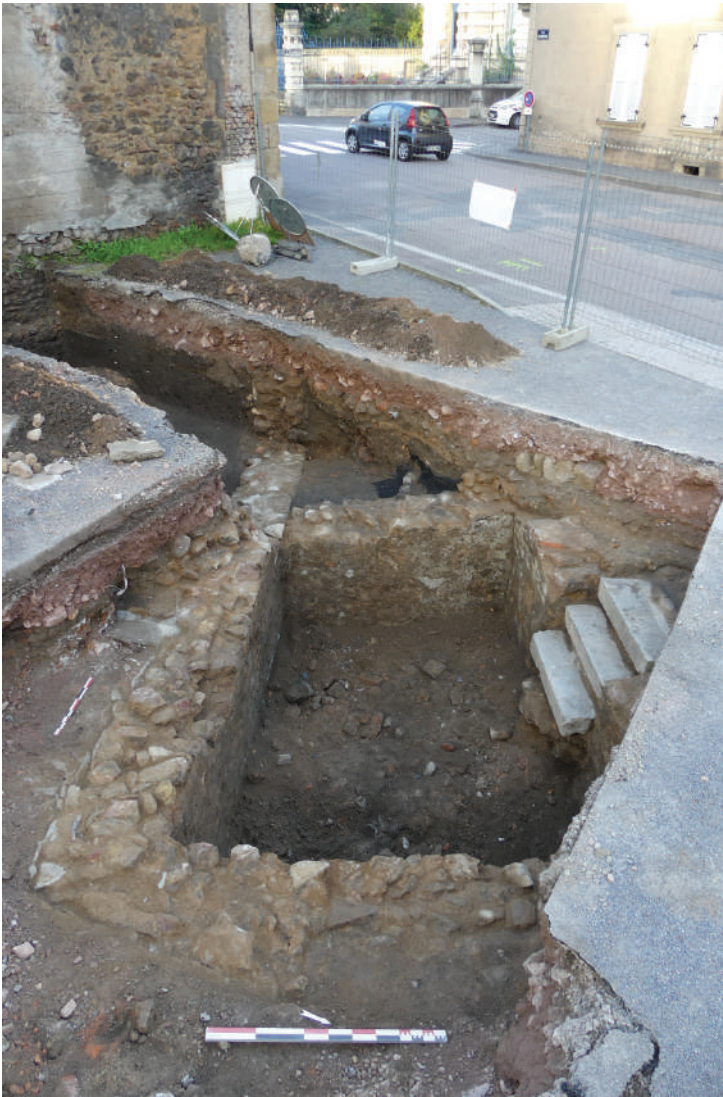
**Fig. 113. Sondage 2 : infrastructures des XVIII<sup>e</sup>-XIX<sup>e</sup> s. se développant dans le tènement St. 4 dont une cave. A l'arrière-plan, la courtine qui se prolongeait au niveau de la rue Eumène où s'élevait une tour détruite lors du percement de l'axe viaire au XIX<sup>e</sup> s. Cliché Y. Labaune vers l'O.**

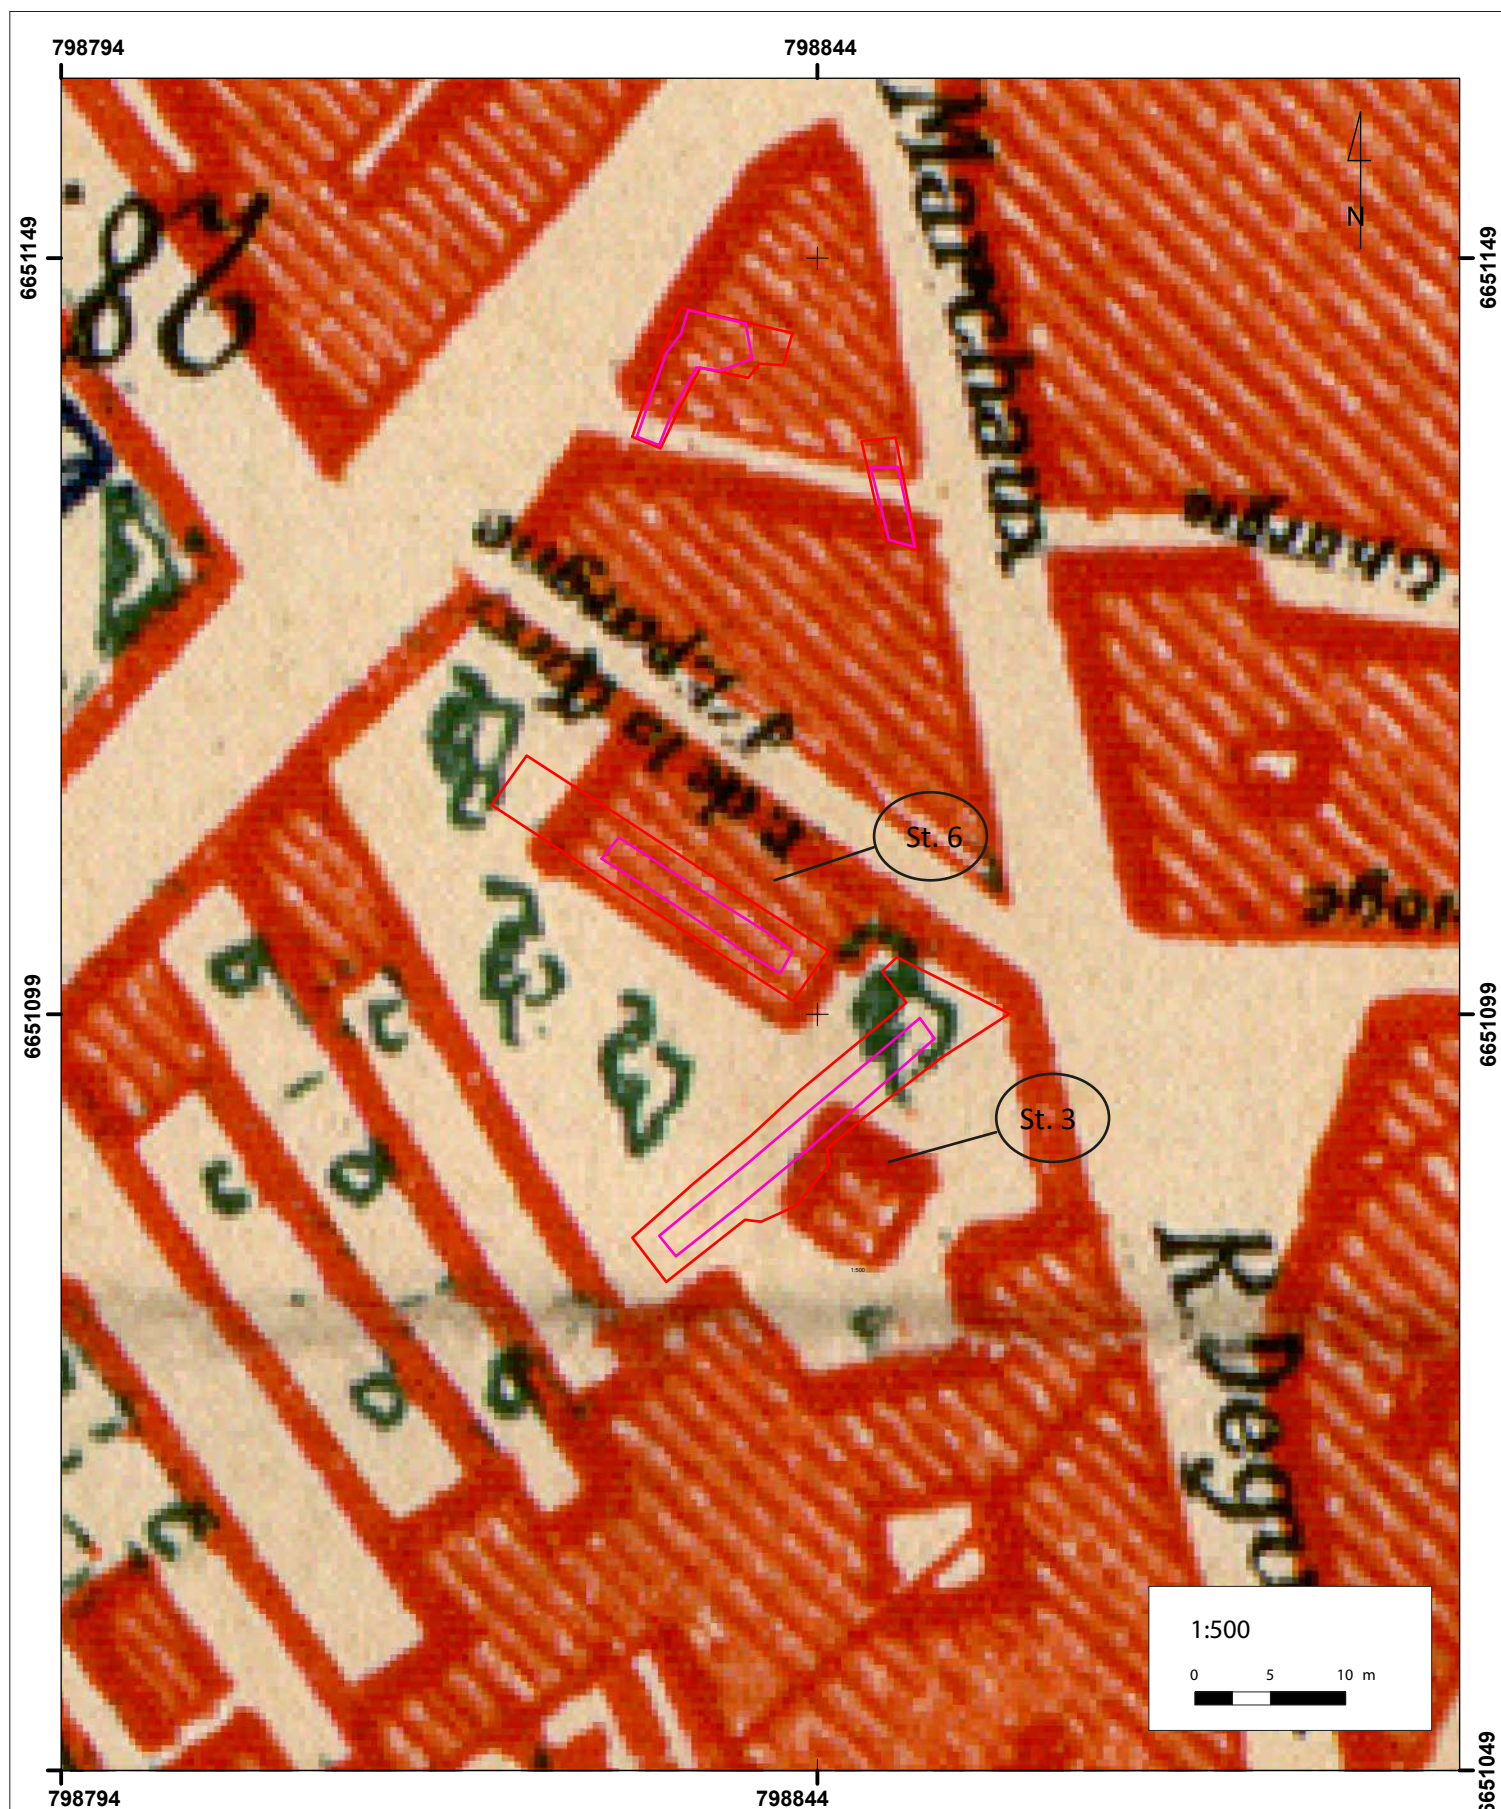
**Fig. 115. Emprise de l'opération et des fenêtres de sondage reportées sur un extrait du plan d'Autun de 1931 : deux bâtiments St. 3 et St. 6 y figurent qui ont été détruits au début des années 1990.**  
Géoréférencement et DAO A. Tisserand, d'après un document numérisé conservé dans les archives de la Société Eduenne.

La lecture du plan de 1931 montre le prolongement de la rue Eumène en direction de la petite rue Marchaux : ce percement intervenu à la fin du XIX<sup>e</sup> s. ou au début du XX<sup>e</sup> s. s'est accompagné de la destruction d'un tronçon de l'enceinte de Marchaux, en particulier d'une tour de l'enceinte représentée sur le cadastre de 1822 qui était située immédiatement à l'ouest de notre emprise d'intervention. La ruelle mise en évidence lors de la phase précédant et longeant l'enceinte désormais intégrée au bâti existe toujours, elle est située dans le prolongement de la ruelle du Puits Charpiot (**fig. 115**).

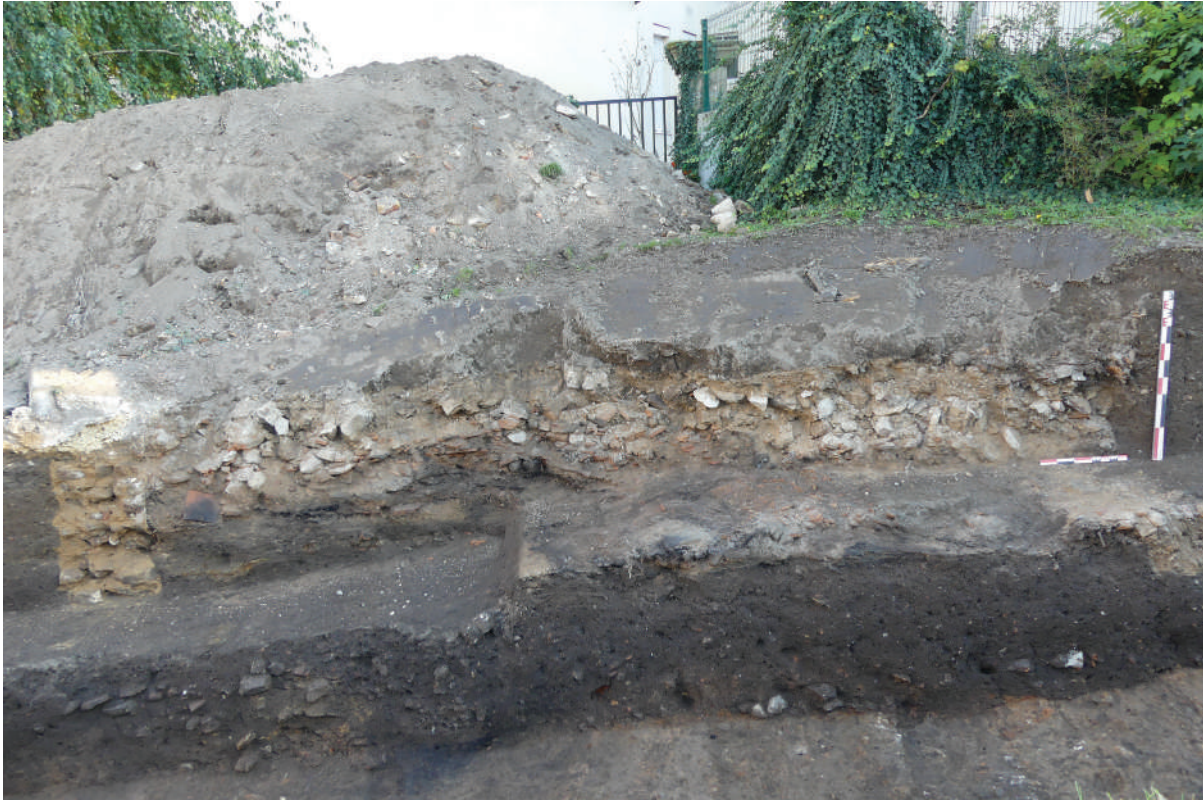
**Fig. 116. Sondage 3 : vestiges du bâtiment St. 3 observés en coupe.**  
Cliché Y. Labaune en direction du SE.

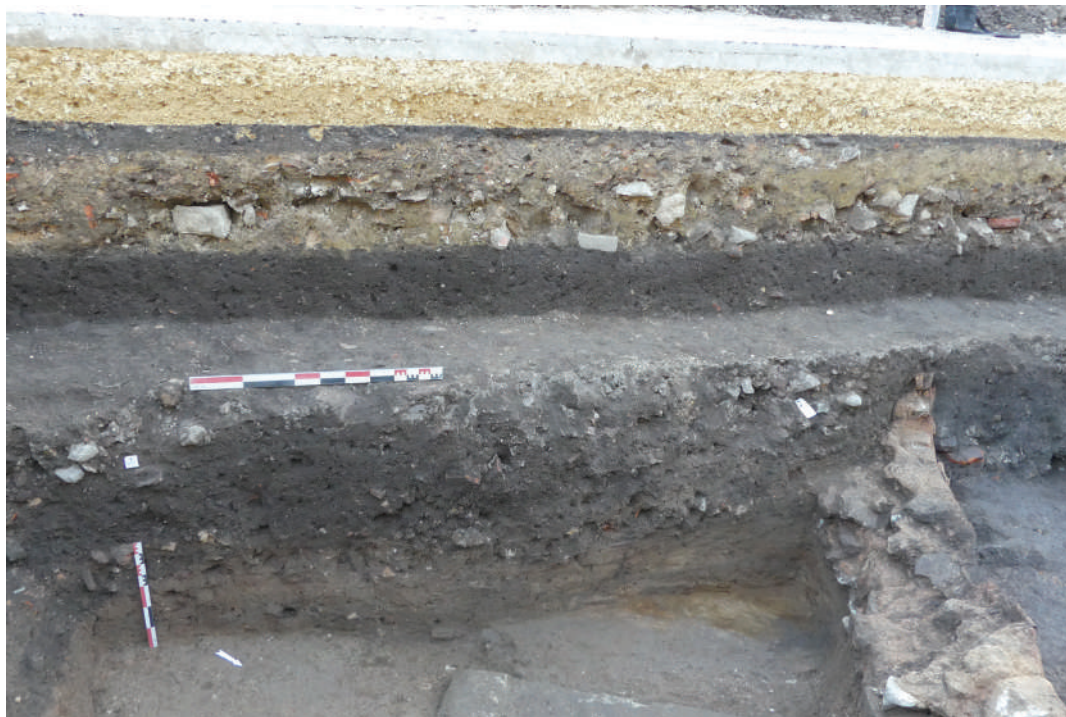
**Fig. 118. Sondage 4 : remblai 4026 très compact riche en éléments antiques à matrice verdâtre scellant les « terres noires » lié à la construction du bâtiment St. 6.**

Le second bâtiment (St. 6) adopte un plan rectangulaire d'une vingtaine de mètres de longueur et d'une dizaine de mètres de largeur (**fig. 114 n° 2**). Il adopte la même orientation que le premier suivant un axe nord-est / sud-ouest. De ce fait ces deux bâtiments sont peut-être contemporains. Les traces de cette construction ont été repérées dans le sondage 4. Il s'agit d'une couche très compacte riche en éléments de démolition antique déposée sous forme d'épandage (**fig. 118**) au-dessus des horizons de « terres noires » (4026) et apparaissant sous le remblai de construction du parking (4025) dans laquelle ont été installées un ensemble de fondations et d'infrastructures (**fig. 119**).

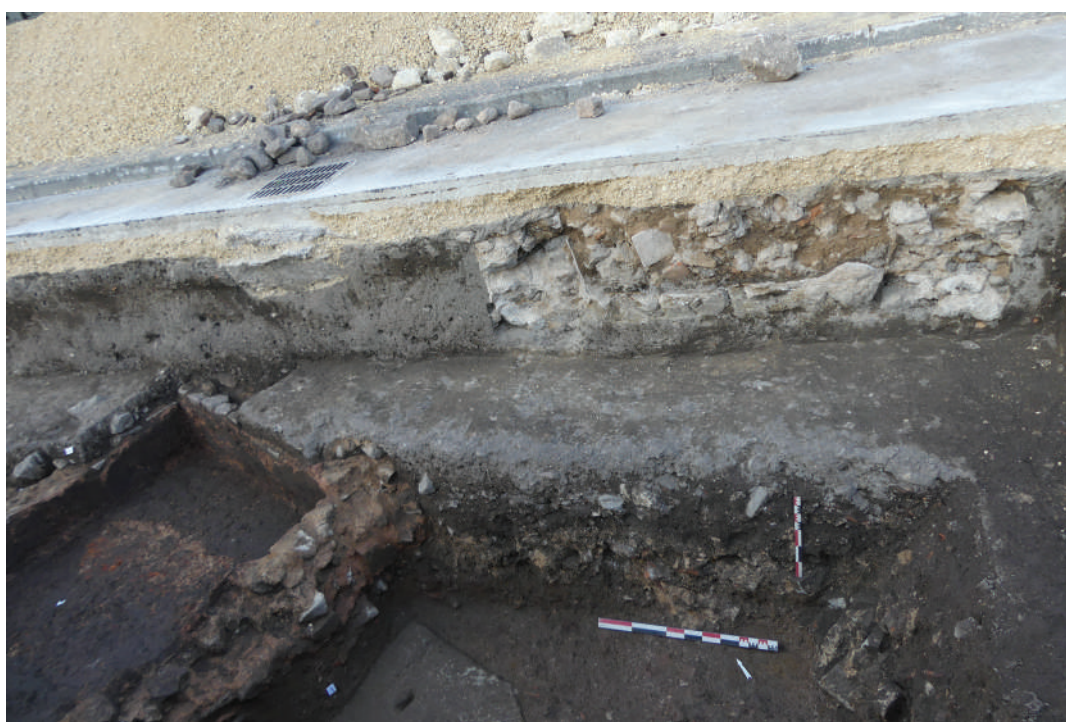
**Fig. 119. Sondage 4 : infrastructures liées au bâtiment St. 6 (au premier plan une pièce semi-enterrée ?) installées dans les derniers horizons de « terres noires ».**

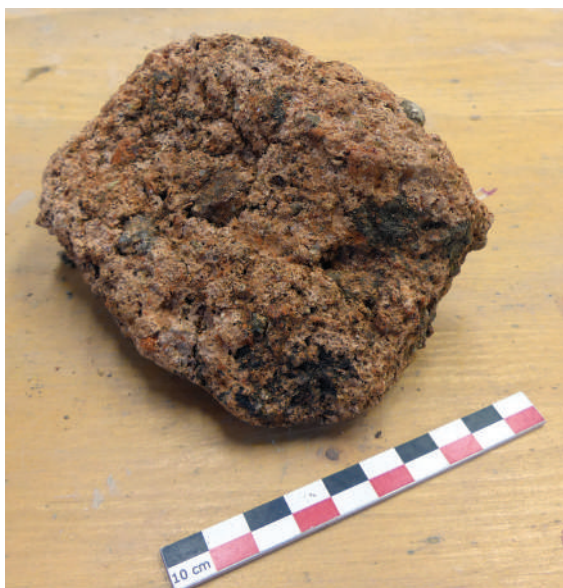
**Fig. 1. Cordon d'étanchéité, mortier de tuileau rose (CP/3011/1)**

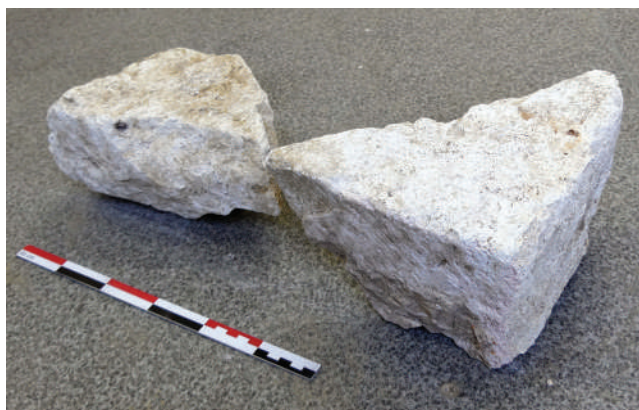
- Deux fragments de blocs quadrangulaires en calcaire dur, l'un avec un dispositif de type trou de louve / agrafe : blocs de grand appareil ?

**Fig. 14. Blocs de grand appareil, calcaire dur. (L/3047)**

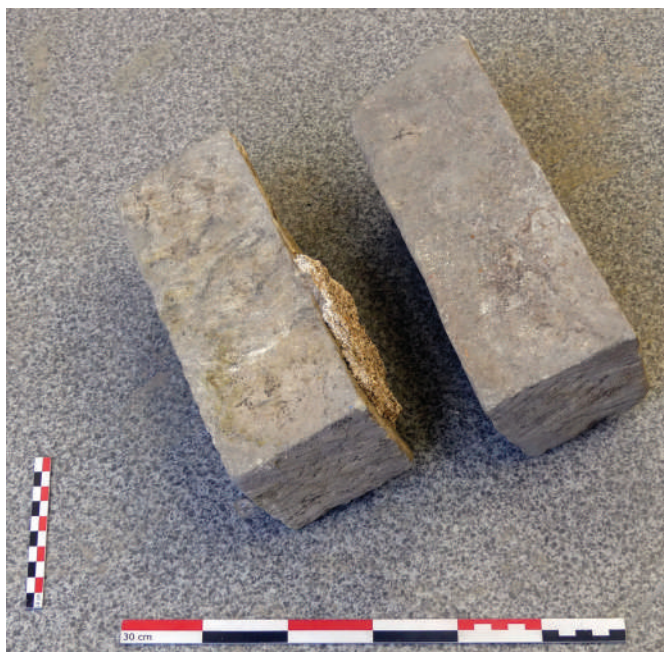
**Fig. 15. Moellon de chaînage d'angle en grès fin du Rhétien (L/4000).**

- Moellon de chaînage d'angle en grès fin du Rhétien + traces de mortier sableux blanc. L. sup. 24,5 cm x 10 cm x ep. : 10 cm (**fig. 15**)
- Moellon de chaînage d'angle en grès fin du Rhétien + traces de mortier sableux blanc. L. sup. 22,5 cm x 13 cm x ep. : 8,5 cm (**fig. 15**)
- Moellon de chaînage d'angle en grès fin du Rhétien de grandes dimensions + traces de mortier sableux blanc. L. sup. 42 cm x 20 cm x ep. : 6 cm (**fig. 16**)
- Moellon de chaînage d'angle en grès fin du Rhétien avec moulure en relief (demi rond) + traces de mortier sableux blanc (2 fragments). L. 23 cm x sup. 14 cm x ep. : 6 cm (**fig. 17**)
- Moellon de chaînage d'angle en grès fin du Rhétien avec moulure en creux (demi rond). L. sup. 24 cm x 12 cm x ep. : 8 cm (**fig. 18-19**)

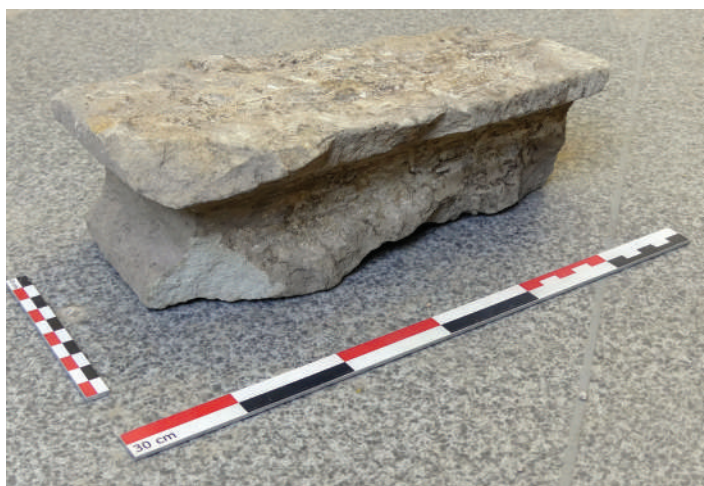
**Fig. 18. Moellon de chaînage d'angle en grès fin du Rhétien, avec moulure en creux (L/4000).**

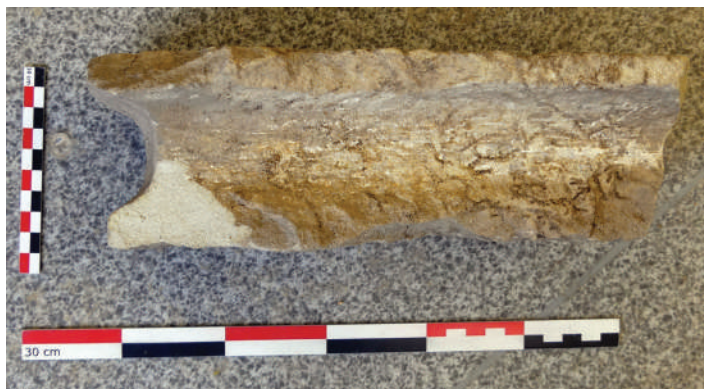
**Fig. 19. Moellon de chaînage d'angle en grès fin du Rhétien, avec moulure en creux (L/4000).**

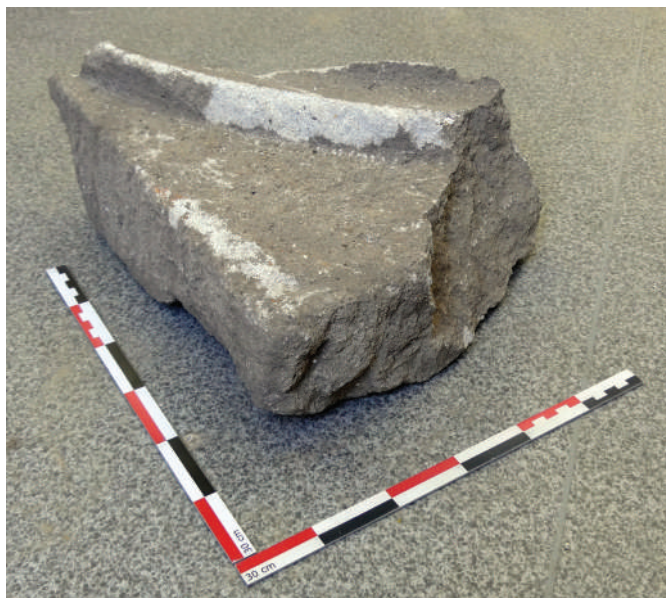
- Deux fragments d'une base quadrangulaire surmontée du départ d'une forme circulaire, du moins arrondie. Evoque la morphologie d'une base de colonne mais cette interprétation reste incertaine compte tenu de la fragmentation de l'objet.  
Base : sup. 36 cm x sup. 30 cm x ep. : 10 cm. Le départ de la forme « circulaire » est conservé sur environ 4 cm.

**Fig. 20. Base de colonne ? (L/4000)**  
**Grès d'arkose**

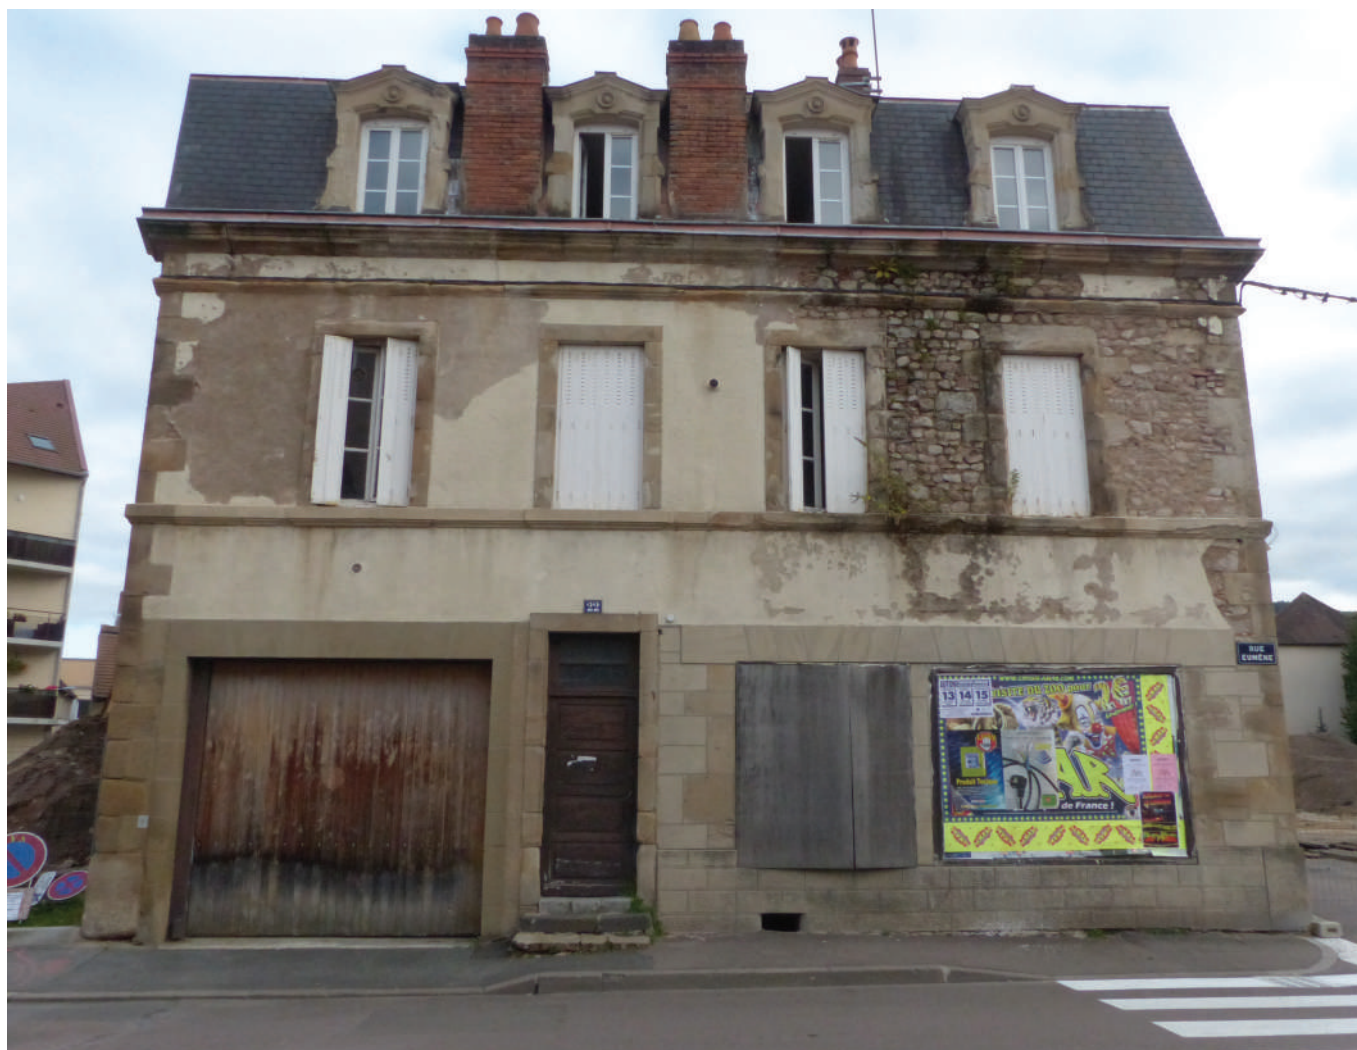
**Fig. 1. Vue générale des bâtiments à démolir, façade nord-ouest. Les problèmes d'humidité visibles en façade ont entraîné le développement de champignons lignivores aux étages.**

En raison de la dégradation très avancée et de l'insalubrité du bâtiment des étages (**fig. 1 et 2**), le diagnostic se concentre sur les espaces en rez-de-chaussée et les caves accessibles.

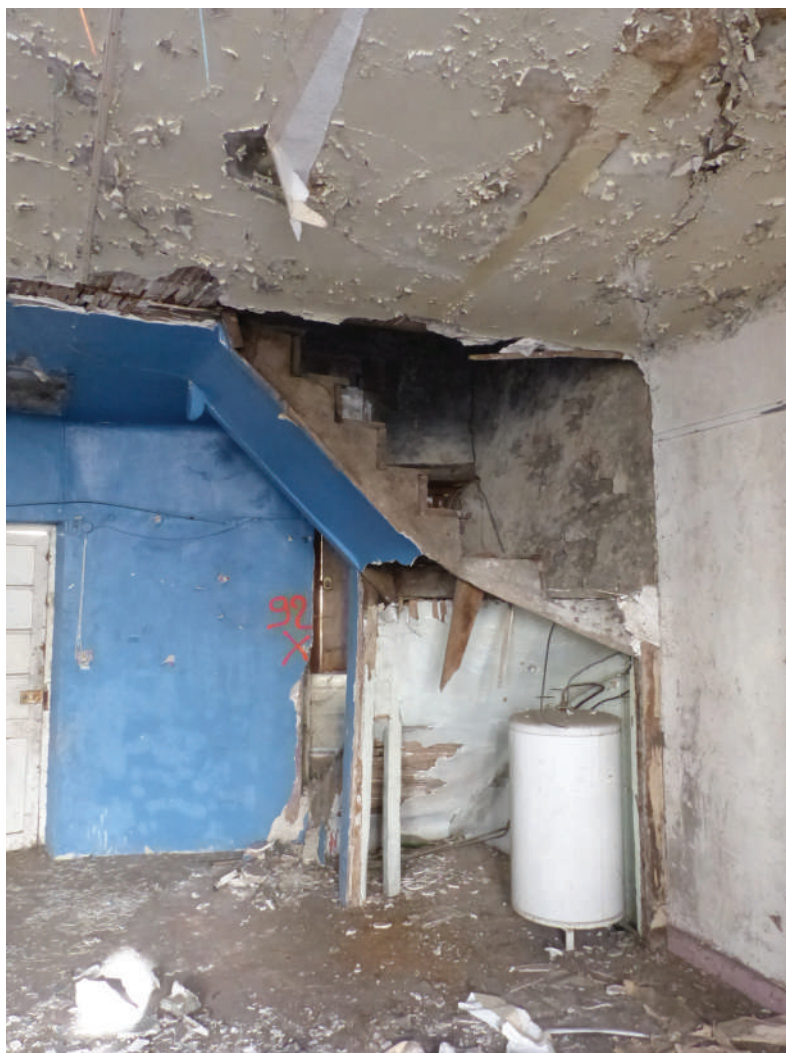
**Fig. 2. Vue de l'intérieur d'une des pièces en rez-de-chaussée des bâtiments à démolir et de l'instabilité des étages (façade est, côté petite rue Marchaux).**  
Cliché Katia Lagorsse, Inrap.

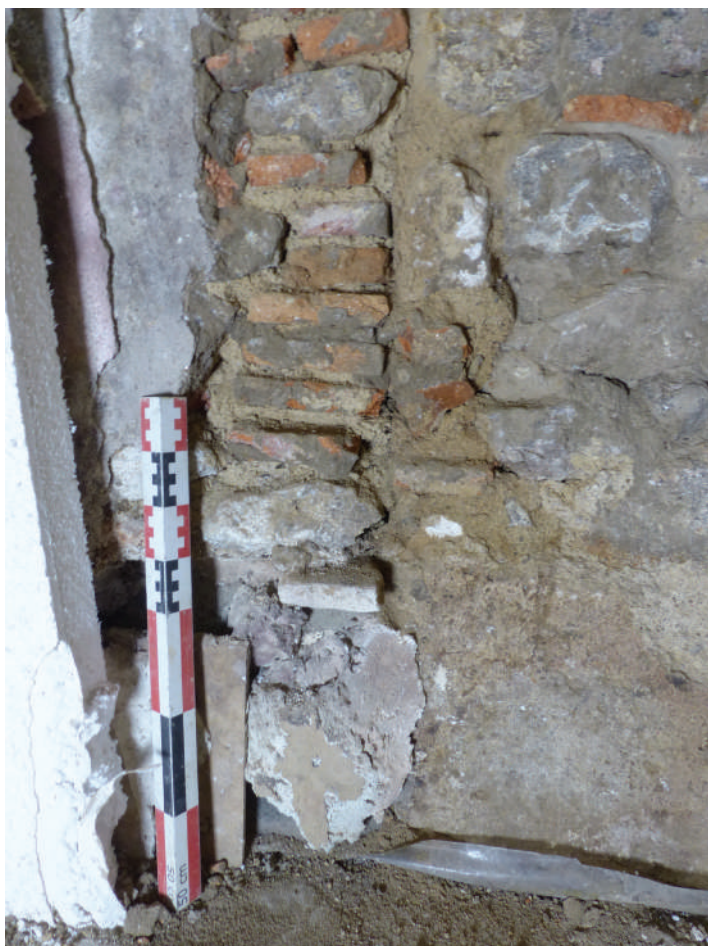
**Fig. 7. Détail des mortiers observés dans la fenêtre 1.**

L'individualisation des différents appareils (UC) et la lecture des mortiers (**fig. 7**) permettent d'avancer une chronologie relative. Une fine couche de terre observée entre les mortier MO 2 et MO 4 permet d'avancer que l'UC 1.1 est sur l'UC 1.2. L'UC 1.3 serait la plus récente puisqu'elle recoupe les UC 1.1 et UC 1.2, et qu'elle vient contre l'UC 1.4 ; tandis que l'UC 1.2 est la plus ancienne.

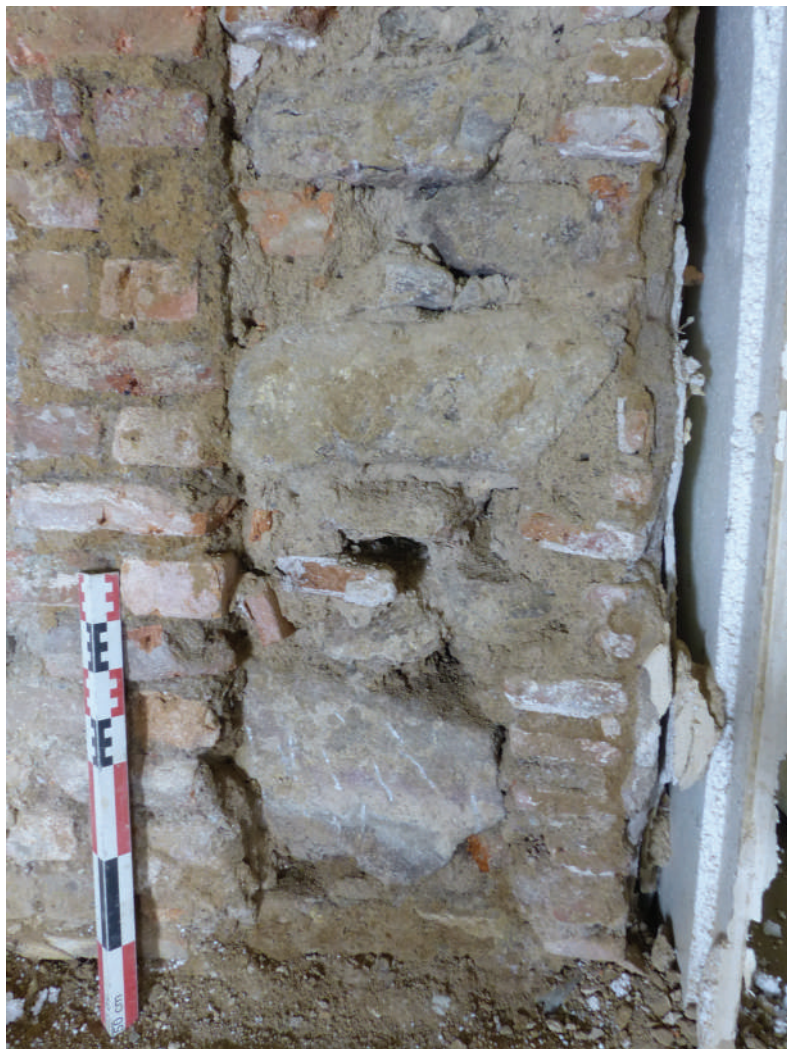
**Fig. 9. Détail du parement de l'UC 2.4.**

L'ouverture UC 2.3 recoupe le parement UC 2.4. Il se compose d'assises plus ou moins régulières de moellons équarris de granit de moyen module avec des joints épais et liés au mortier MO 8 beige compact à la matrice fine (**fig. 9**).

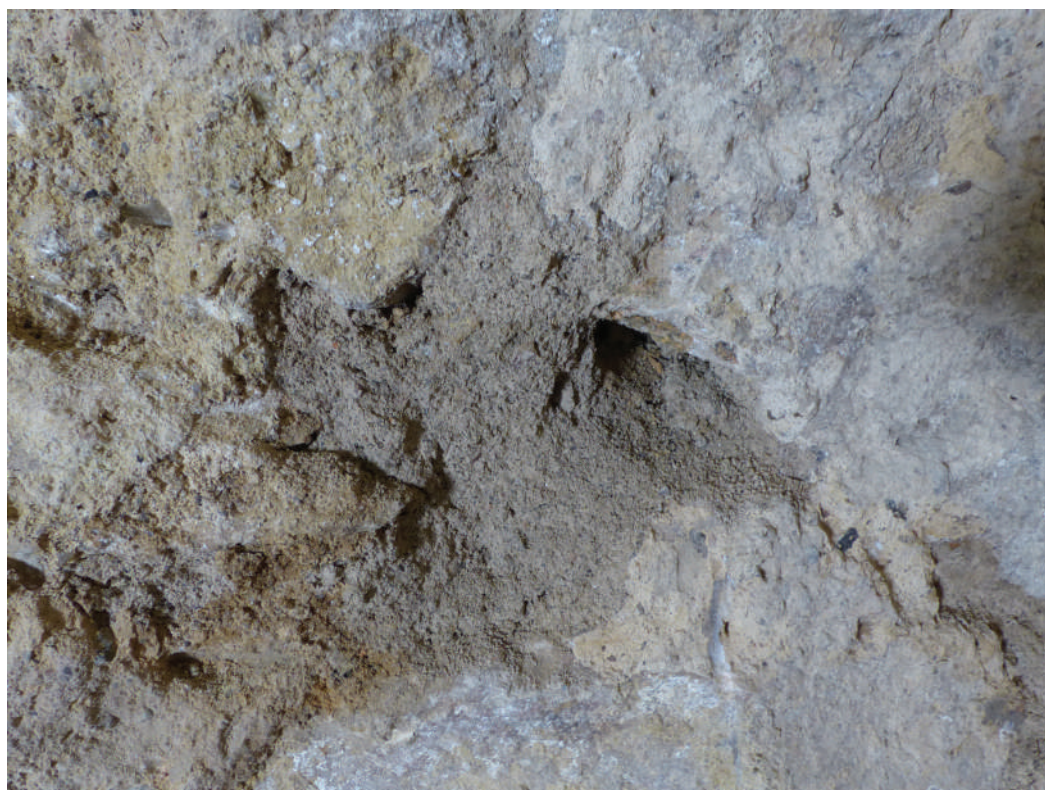
**Fig. 11. Détail du mortier MO 14.**  
Cliché Katia Lagorsse, Inrap.

Dans l'angle inférieur ouest de la fenêtre se trouve un appareil UC 3.1 régulier de moellons de granit équarris et dont certains sont taillés, de module mixte, avec des joints gras ou fins, liés par un mortier MO 14 gris très fin riche en sable (**fig. 11**).

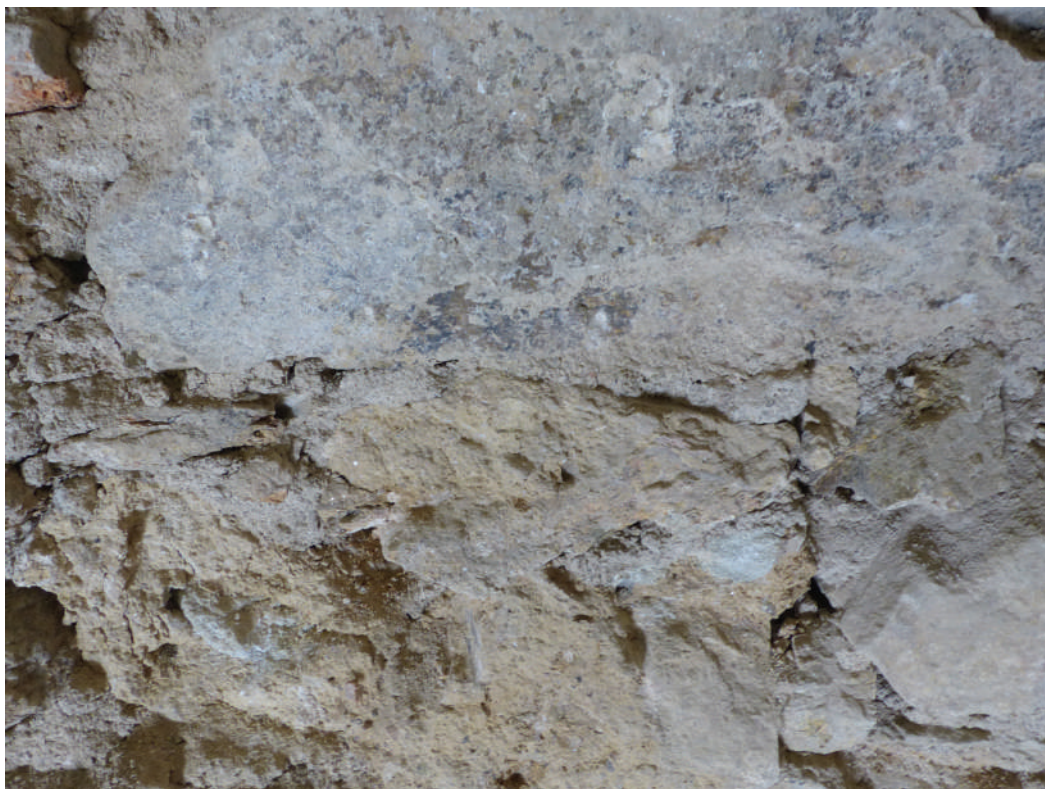
**Fig. 12. Détail du mortier MO 12.**

L'UC 3.4, que se retrouve dans la partie centrale de la fenêtre 3, se compose d'un appareil irrégulier et mixte de moellons de granit équarris et de petits éléments noyés dans le mortier MO 12, mortier beige à jaune assez compact avec un peu de sable et de très rares pétards de chaux (**fig. 12**). Cette UC peut être identifiée

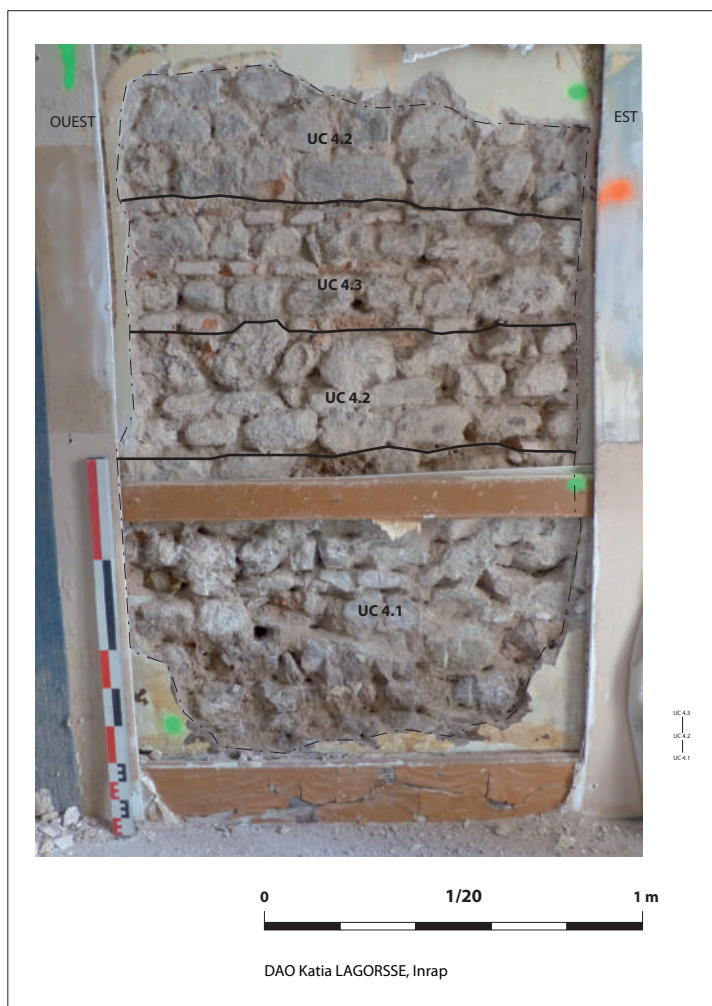
**Fig. 13. Fenêtre 4.**  
Katia Lagorsse, Inrap.

Dans cette fenêtre (2,64 x 1,73 m) une cheminée UC 5.2 occupe la plus grande partie de la surface mise au jour. Ses mesures sont 1,46m de large pour 1,10m de haut. Elle varie l'emploi de briques fines (23x3 cm) et de blocs de grès de grand module. Les matériaux sont liés par un mortier MO 19 de chaux blanchâtre à gris très fin avec un peu de sable de taille homogène (millimétrique) de matrice fine.

Cette cheminée UC 5.2 est bouchée par l'UC 5.3. Cette UC mixte se compose de différentes phases de bouchage ici regroupées sous une seule UC. Elle se compose de briques très récentes posées de chant liées au plâtre, d'un rétrécissement de part et d'autre de l'âtre avec des briques fines ou bien avec un appareil mixte de moellons équarris de granit et de briques liés par le portier MO 20 terreux un peu compact avec une matrice grossière (sable et rare gravier).
