*AUTUN (Saône-et-Loire), intra-muros  
1, Petite rue Marchaux  
(Parcelles AV 114, 115, 396 et rue de la Caisse d'Epargne)*

## **Projet de démolition d'un ensemble de bâtiments et création d'un espace public (stationnement, espaces verts)**

### **Rapport de diagnostic archéologique Volume de texte (1/2)**

### **Rapport de diagnostic archéologique**

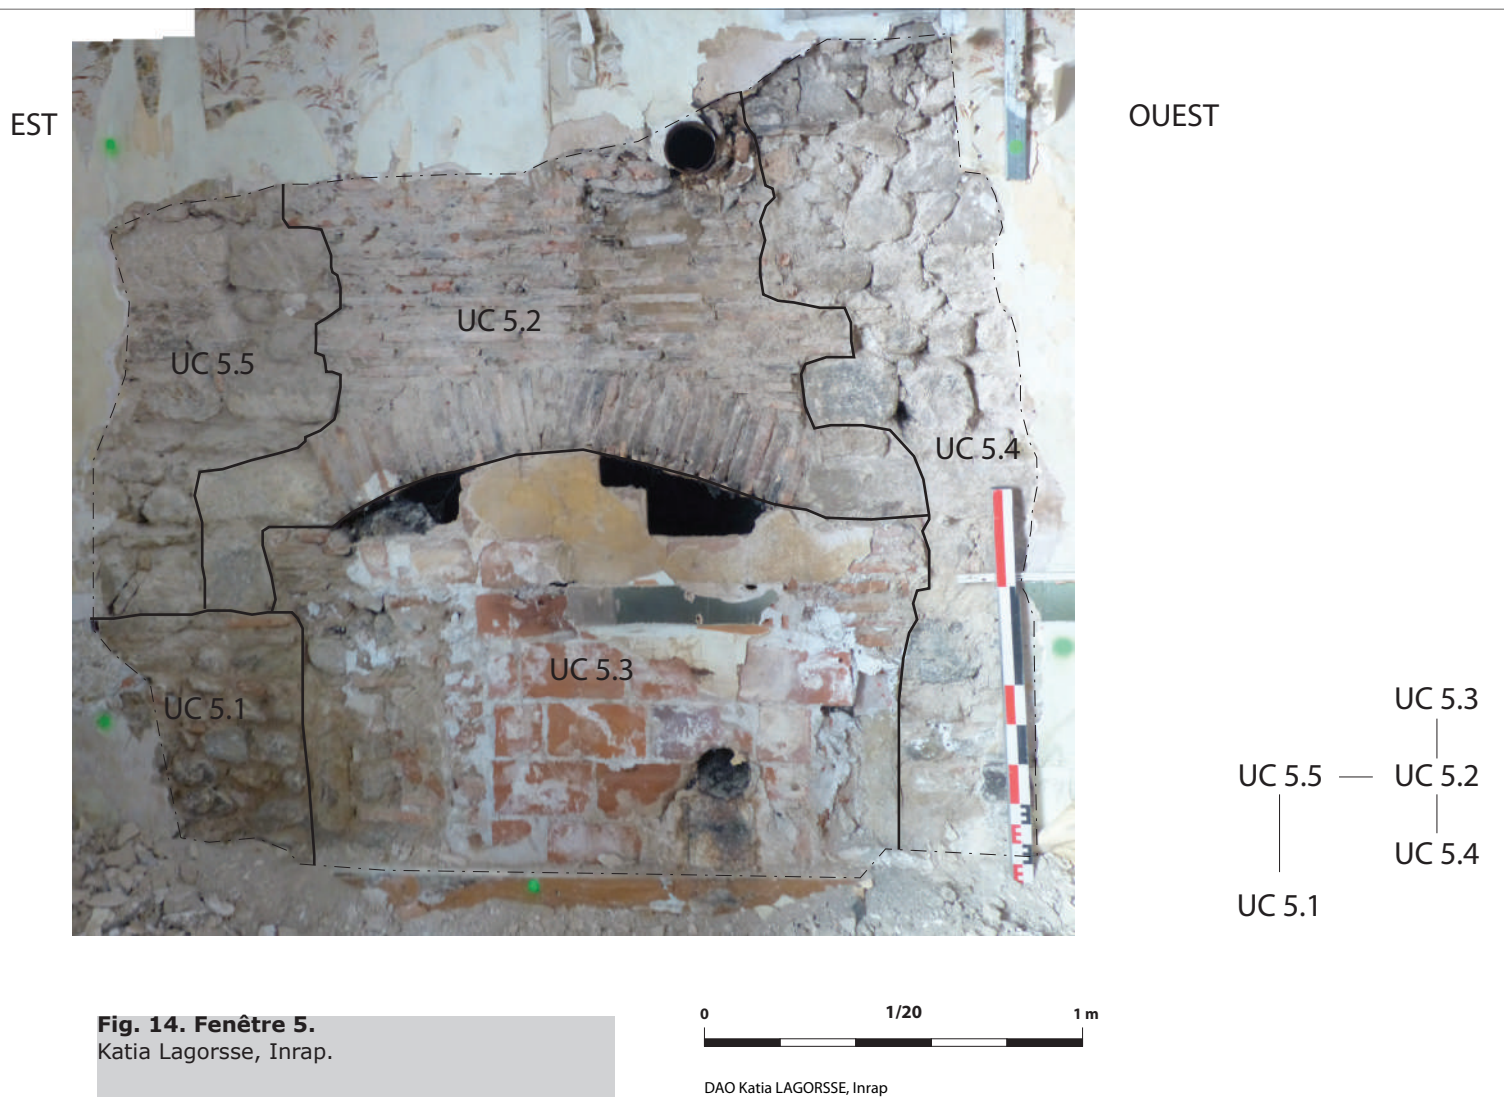
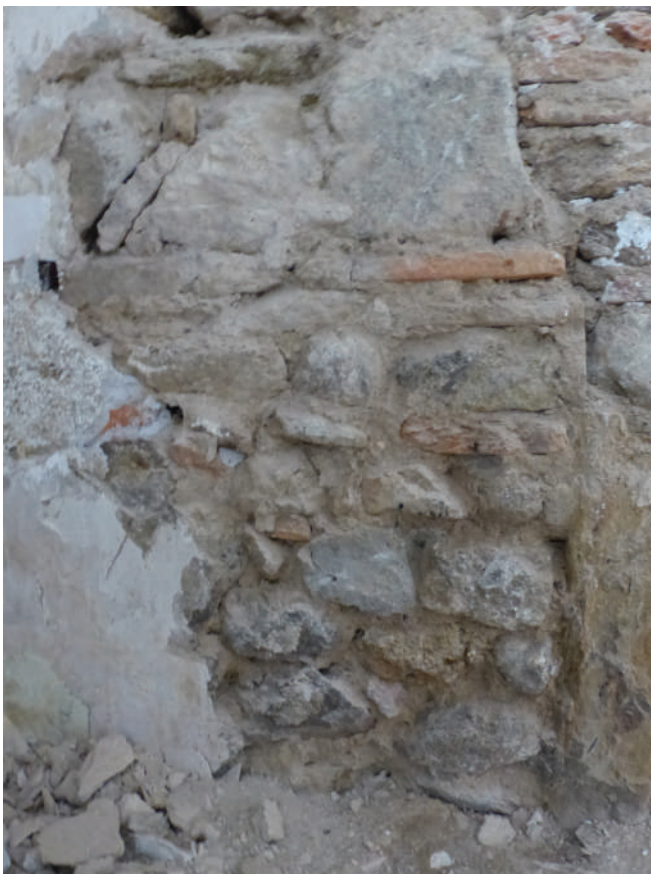
**Fig. 15. Détail de l'UC 5.1.**  
Cliché Katia Lagorsse, Inrap.

Cette cheminée s'insère à l'est, dans un parement de moellons de granit. En partie basse l'UC 5.1 (**fig. 15**) se compose d'assises régulières de petits moellons granit et de briques liés au mortier marron MO 17, mortier terreux friable avec un peu de sable. En partie supérieure l'UC 5.5 elle se caractérise par des assises régulières de blocs taillés de granit de moyen à petit module avec des joints très fins. On retrouve ici le mortier MO 19. A l'extrémité ouest la cheminée s'insère dans l'appareil UC 5.4, assises régulières de petits à moyens moellons calcaire équarris ou grossiers avec la présence de tuile plate. Le mortier de couleur grise MO 18 de matrice fine lie le tout.

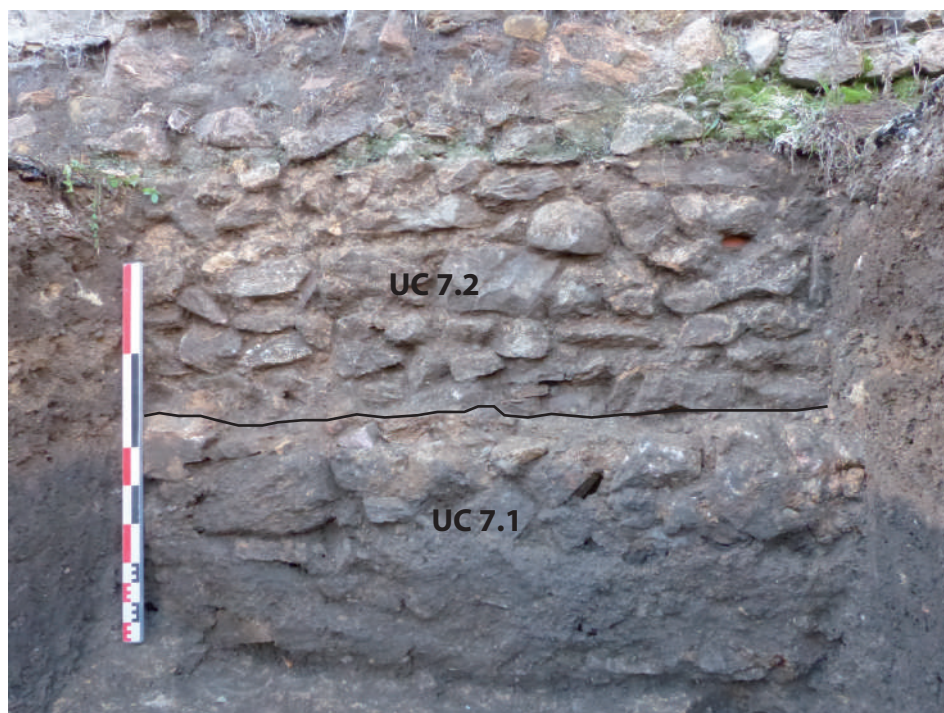
**Fig. 17. Fenêtre 7.**  
Katia Lagorsse, Inrap.

Ce parement vu sur une hauteur de 0,68 m (depuis le fond de sondage) est le niveau de fondation. Son arase supérieure marque un ressaut de 13 à 20cm (**fig. 18**).

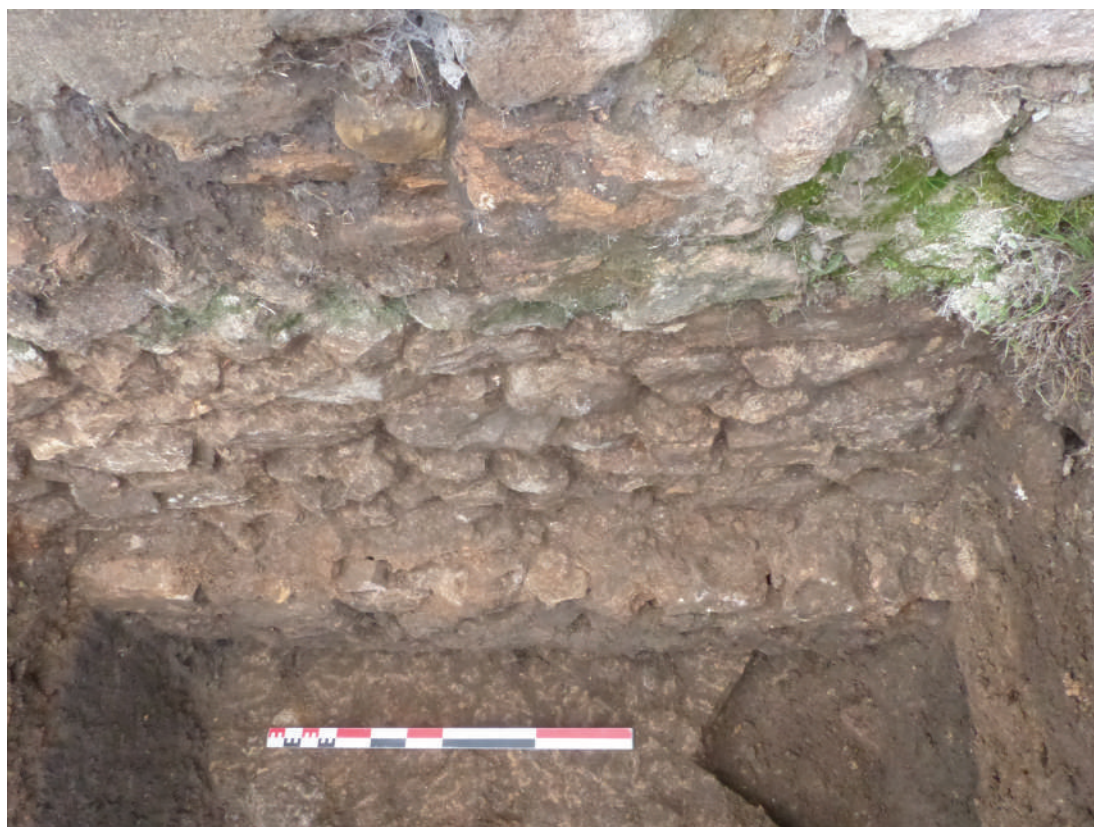
**Fig. 18. Le ressaut de l'UC 7.1.**  
Cliché Katia Lagorsse, Inrap.

L'UC 7.1 s'appuie sur deux murs M6 et M8 vus dans le fond du sondage.

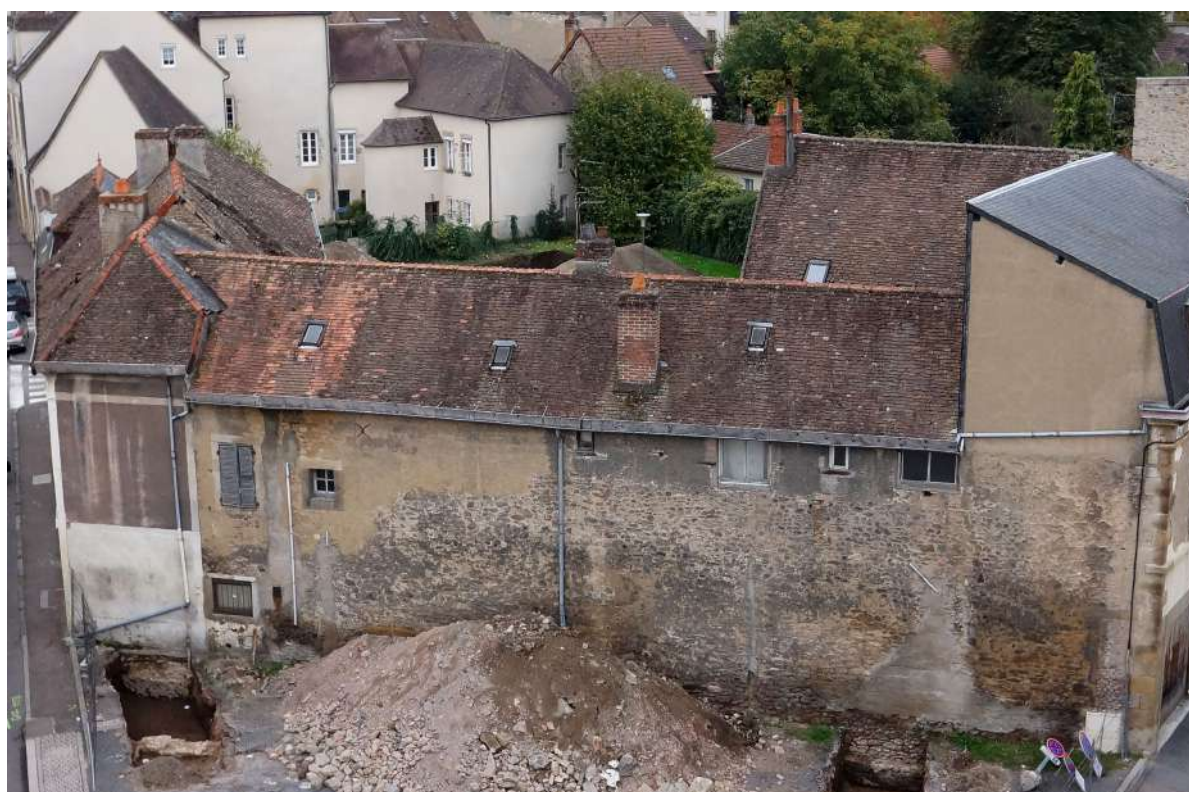
**Fig.19. Vue générale de la façade nord du bâtiment.**

L'appareil de l'élévation de la façade se compose d'assises de moellons de granit de petit à moyen module (fig. 20). Les lits se suivent. Les blocs sont équarris et pour certains dressés. Il est possible d'identifier le mortier qui lie l'appareil en allant le chercher dans la masse, soit un mortier ocre compact et riche en sable et avec du gravier. Ce mortier se trouve essentiellement dans la première partie de l'élévation, ensuite il s'agit d'un mortier beige à marron limono-sableux.

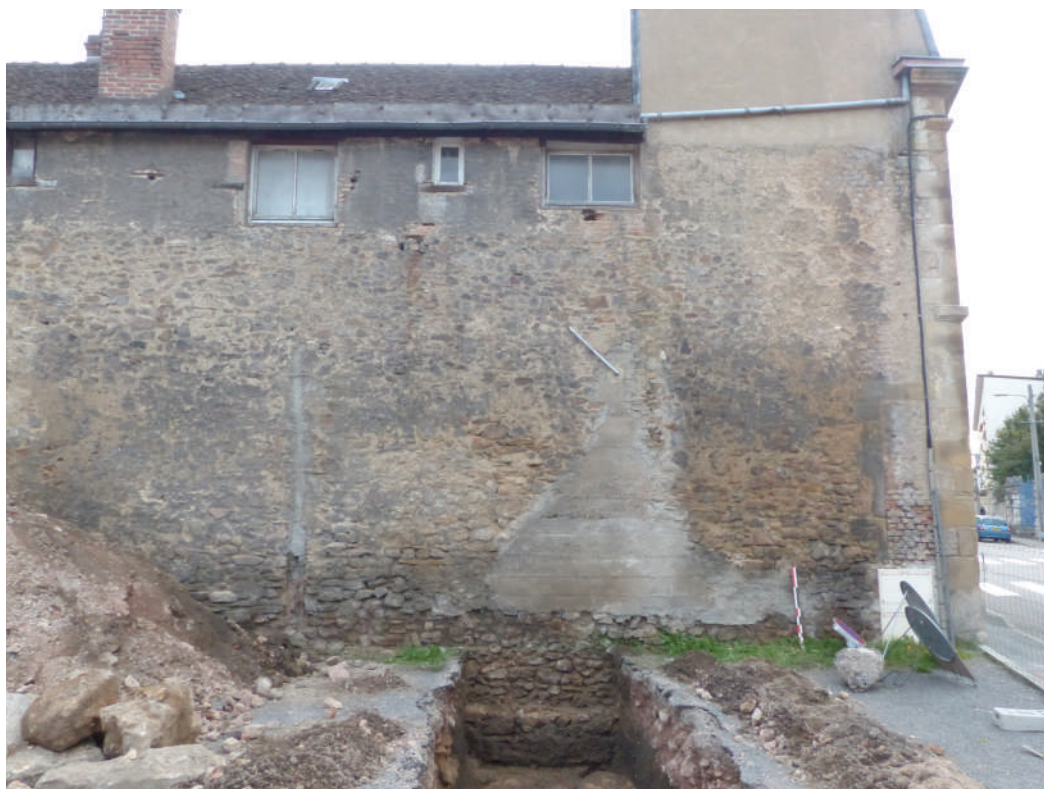
**Fig. 20. Vue générale de la façade et de l'élévation de la courtine et de ses fondations dégagées au niveau du sondage 2.**

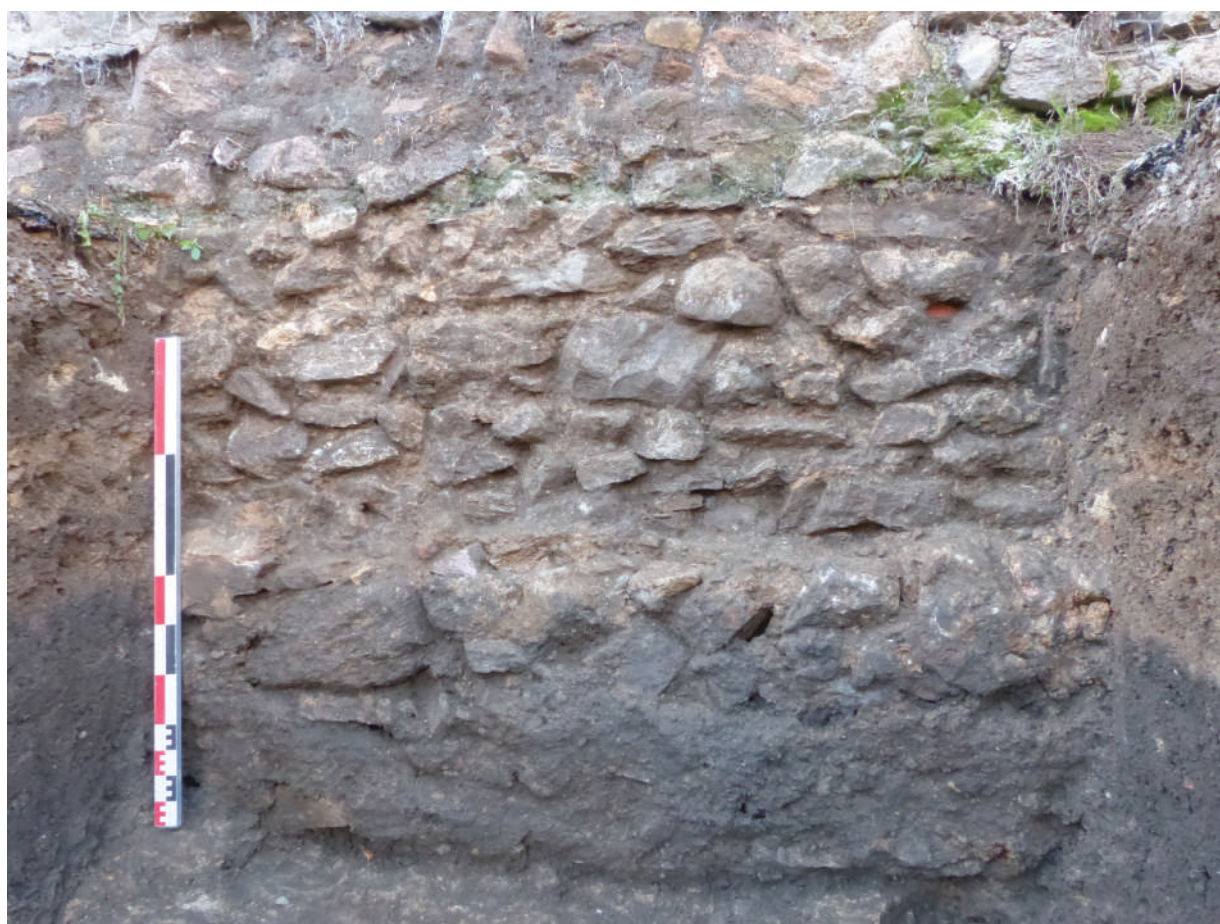
**Fig. 21. Vue de détail des fondations de la courtine dégagées au niveau du sondage 2 qui reposent directement sur des maçonneries d'époque romaine (en bas du cliché).**

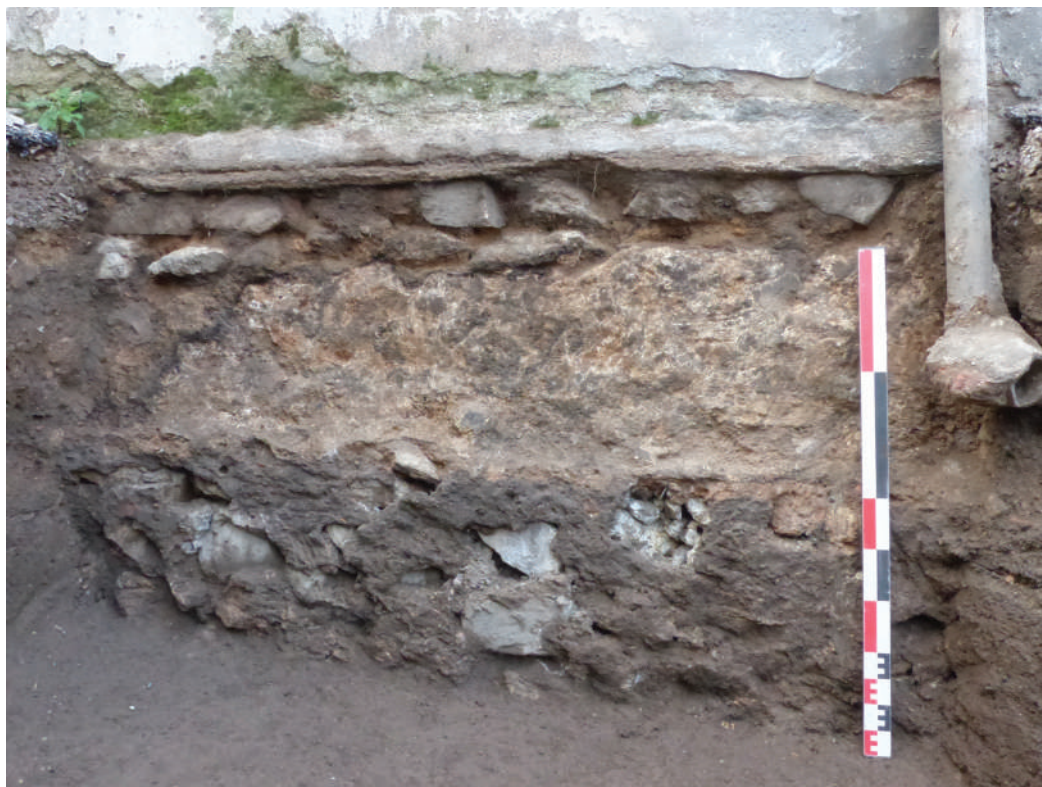
**Fig. 22. Vue de détail des fondations du mur de façade nord dégagé au niveau du sondage 2, à l'emplacement de la tour démantelée au XVIII<sup>e</sup> s. et conservée uniquement au niveau R-1.**  
Cliché Katia Lagorsse, Inrap.

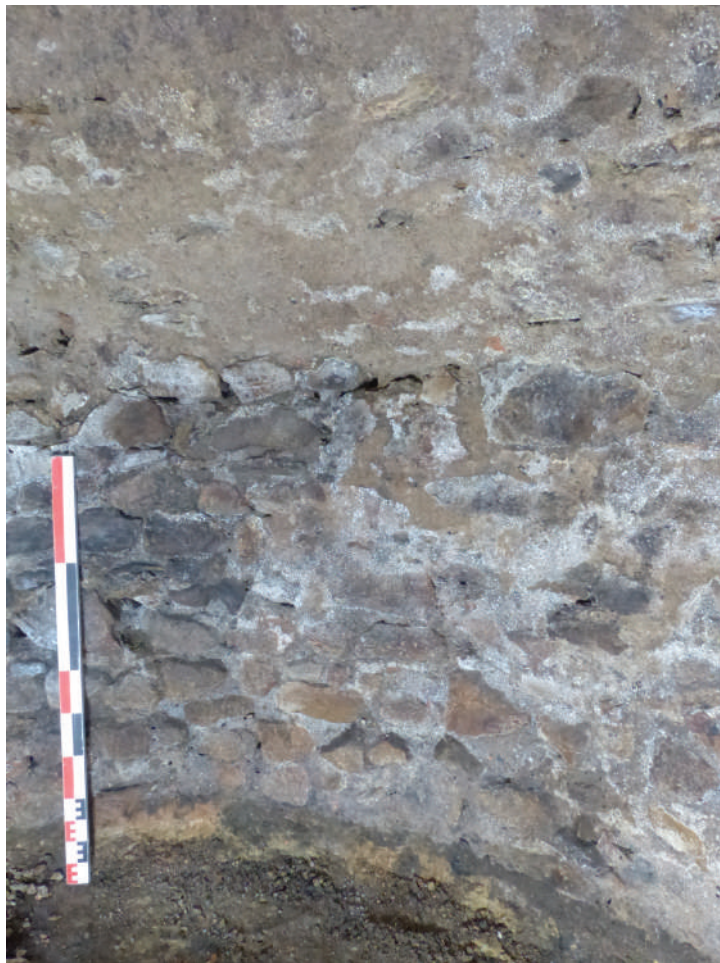
**Fig. 23. Le parement interne de la tour et le départ de la voûte.**  
Cliché Katia Lagorsse, Inrap.

Cette cave voûtée, MR 101, se trouve être en fait la tour ouest de l'ensemble de la porte sud-ouest de l'enceinte Marchaux. Elle se développe selon un plan irrégulier semi-circulaire (3,50 x 2,50 m). Ses murs conservent une hauteur d'environ 1,20 m. L'état de conservation, la présence d'un enduit et surtout la concrétion très importante sur les moellons rendent difficile la lecture des parements de la cave. (**fig. 23**)

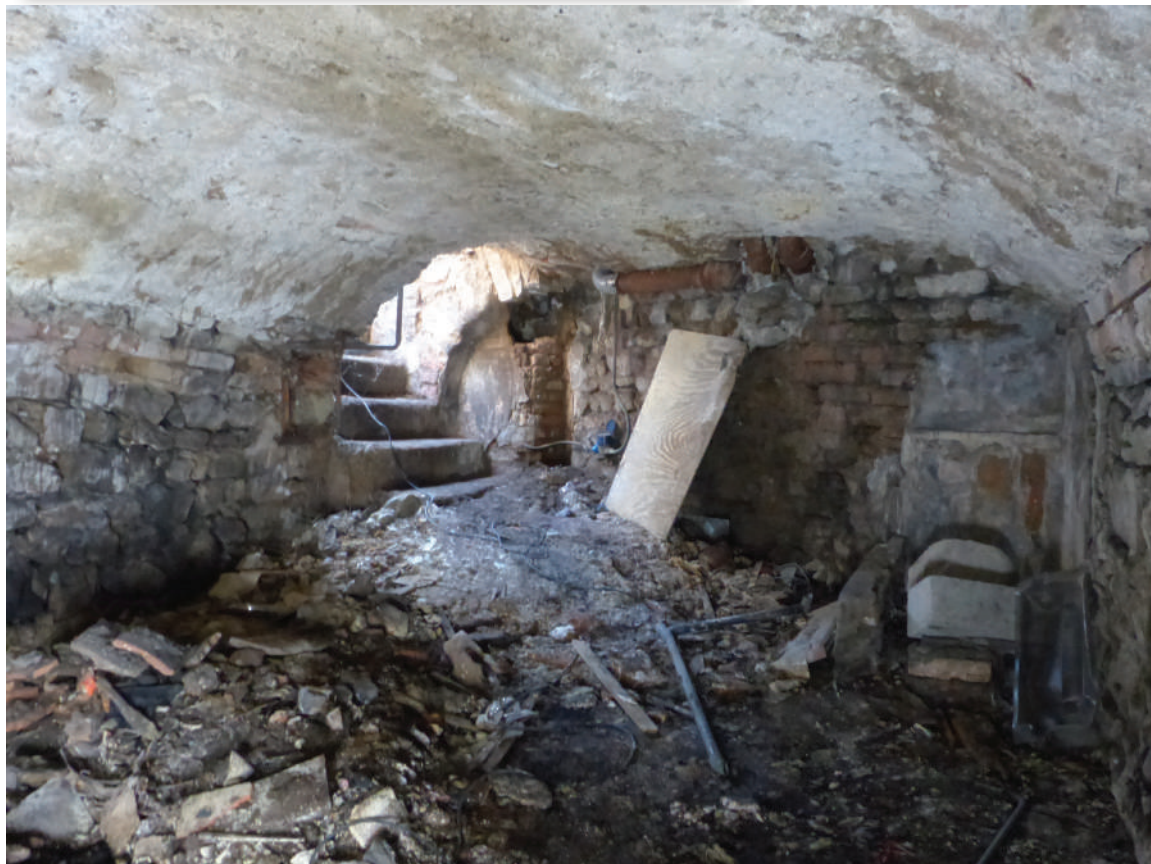
**Fig. 25. La voûte MR 103.**  
Cliché Katia Lagorsse, Inrap.

La voûte en berceau MR 103 (**fig. 25**) qui recouvre cette grande cave est constituée de briques (28 x 8 cm,

25 x 6 cm) recouverte d'un enduit marron-ocre très grossier et riche en gravier avec des fragments de verre et des tessons (glaçurés par exemple). Ce mortier employé ici ressemble fortement à celui de la voûte de la cave-tour. La voûte repose sur les arases des murs de la cave. Pour l'assoir au mieux dans la partie nord un bouchage de moellons grossiers en granit de moyen module et noyé dans le mortier repose sur le caniveau CAN 104.

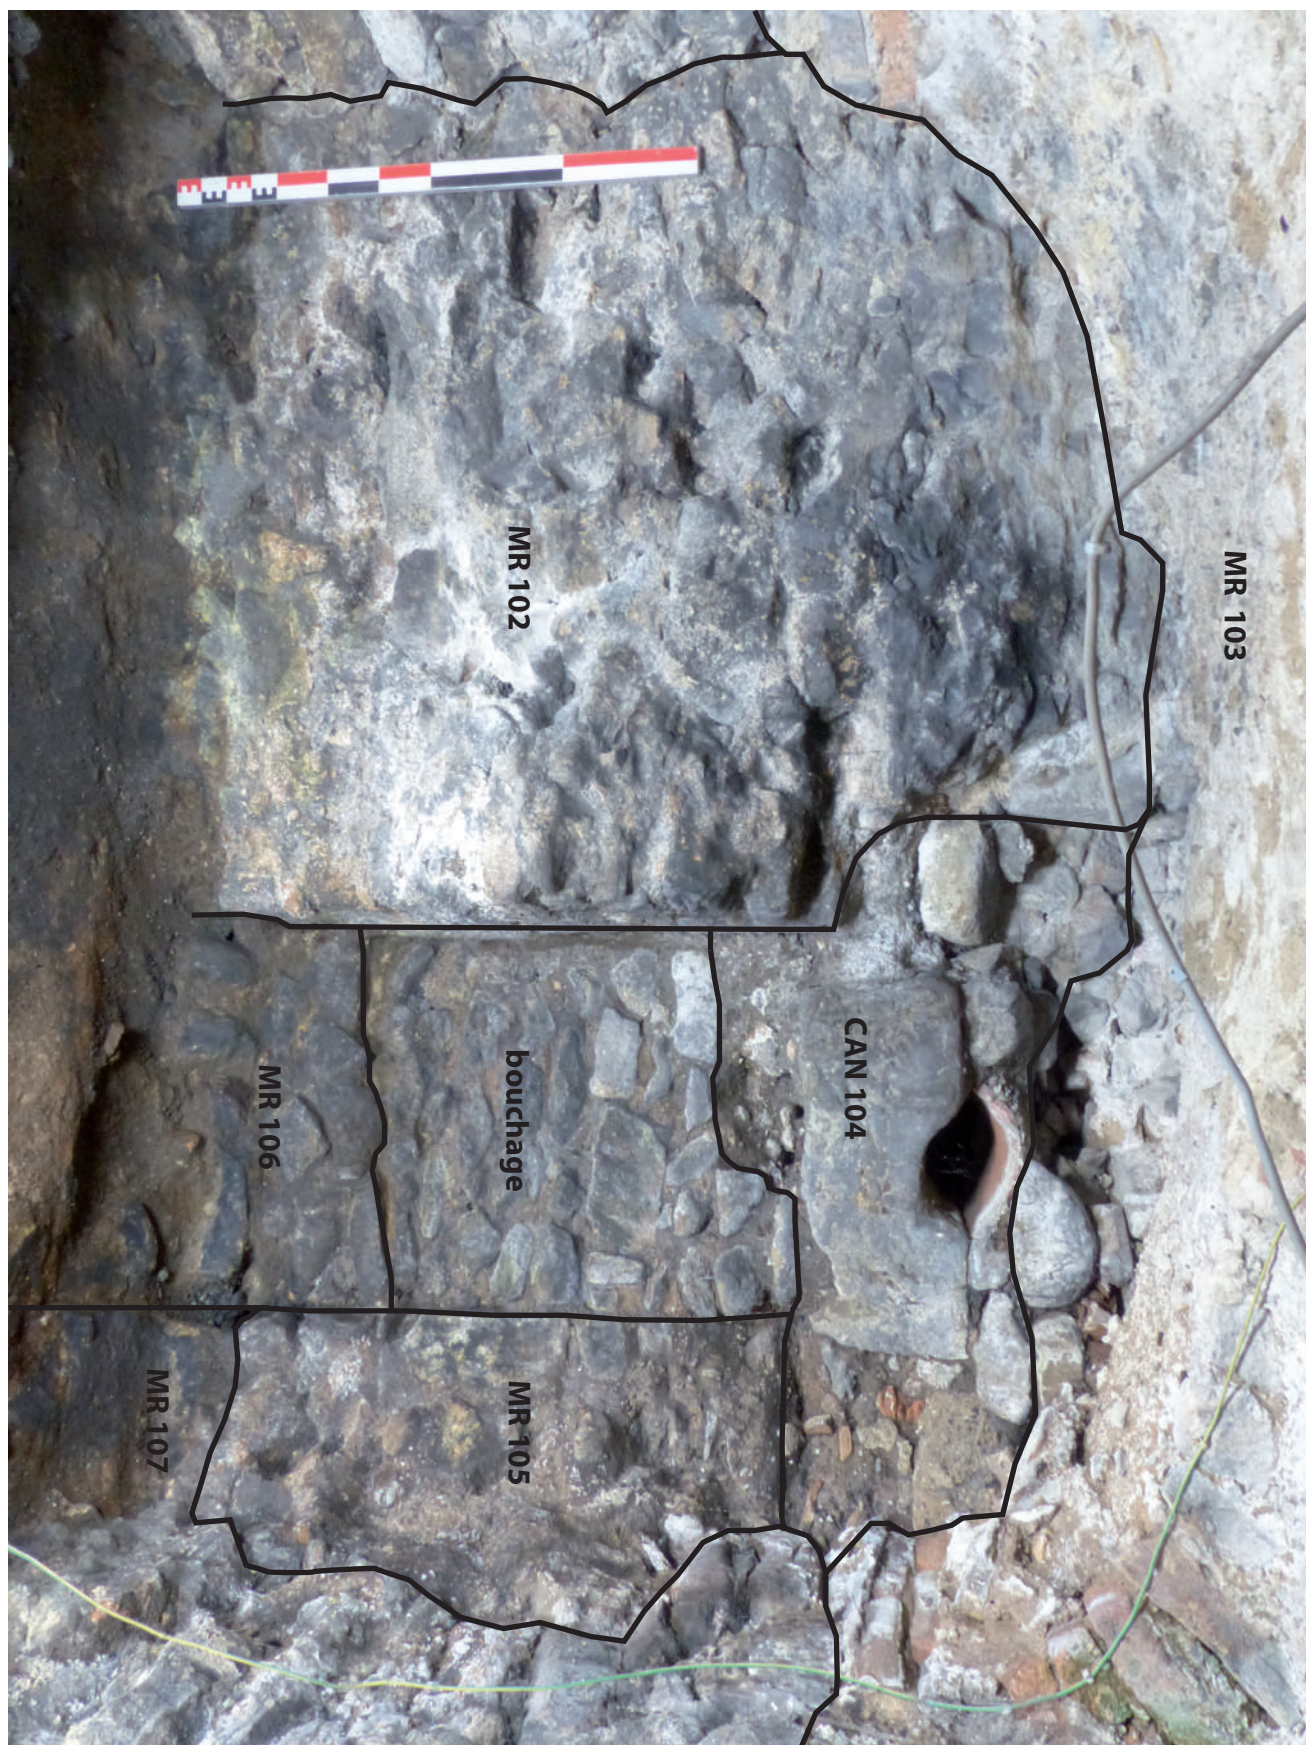
**Fig. 24. Le mur nord de la grande cave.**  
Cliché Katia Lagorsse, Inrap.

Cette cave de plan rectangulaire (dimensions moyennes : 7 x 2,50 m) se trouve dans la partie sud-est du bâtiment, elle s'ouvre également sur la Petite rue Marchaux. Une voûte en berceau la recouvre. Ici nous nous attacherons plus particulièrement sur le mur nord de la cave où se concentre un ensemble de maçonneries et aménagements (**fig. 24**).

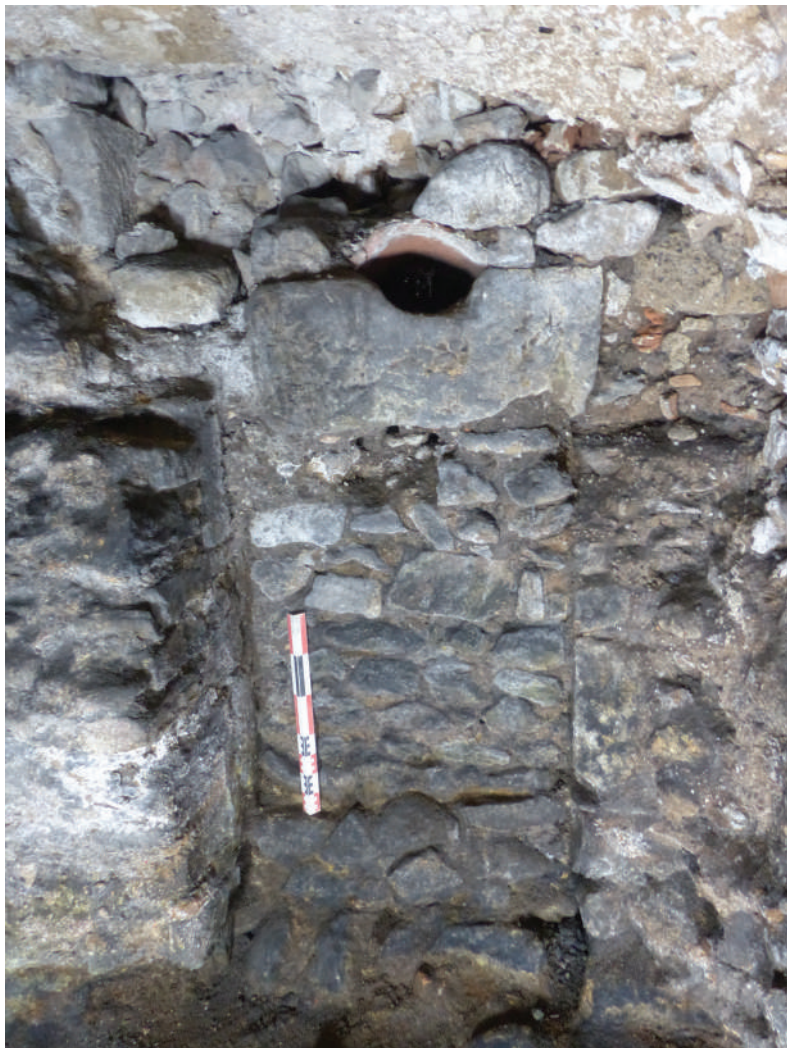
**Fig. 26. Le caniveau CAV 104 : détail.**  
Cliché Katia Lagorsse, Inrap.

Un bloc de grès (0,70 x 0,29 m) taillé forme le caniveau CAN 104 (**fig. 26**). Il s'installe sur un niveau de petits éléments de granit noyés dans le mortier. Son orientation N/S reprend celle de la rue, et il se trouve au même niveau que la circulation actuelle. Sa position, son intégration aux autres maçonneries au nord de la cave pose question. Est-ce un remploi ?

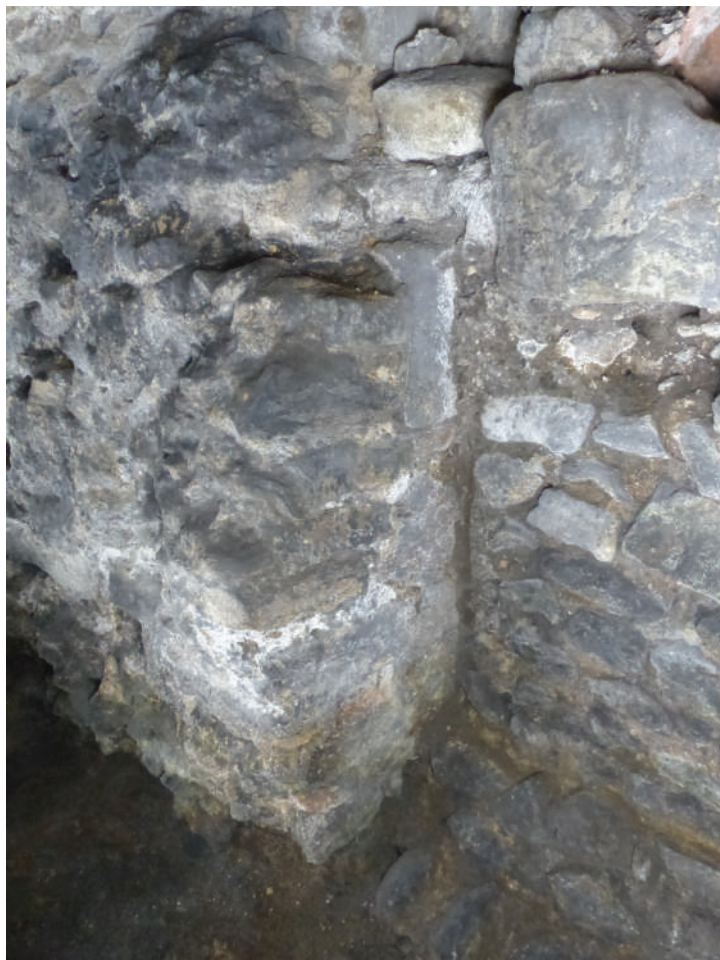
**Fig. 27. Relation entre le caniveau CAN 104 et le mur MR 102.**  
Cliché Katia Lagorsse, Inrap.

Le caniveau s'installe sur les murs MR 102 à l'ouest (**fig. 27**), et le mur MR 105 à l'est.

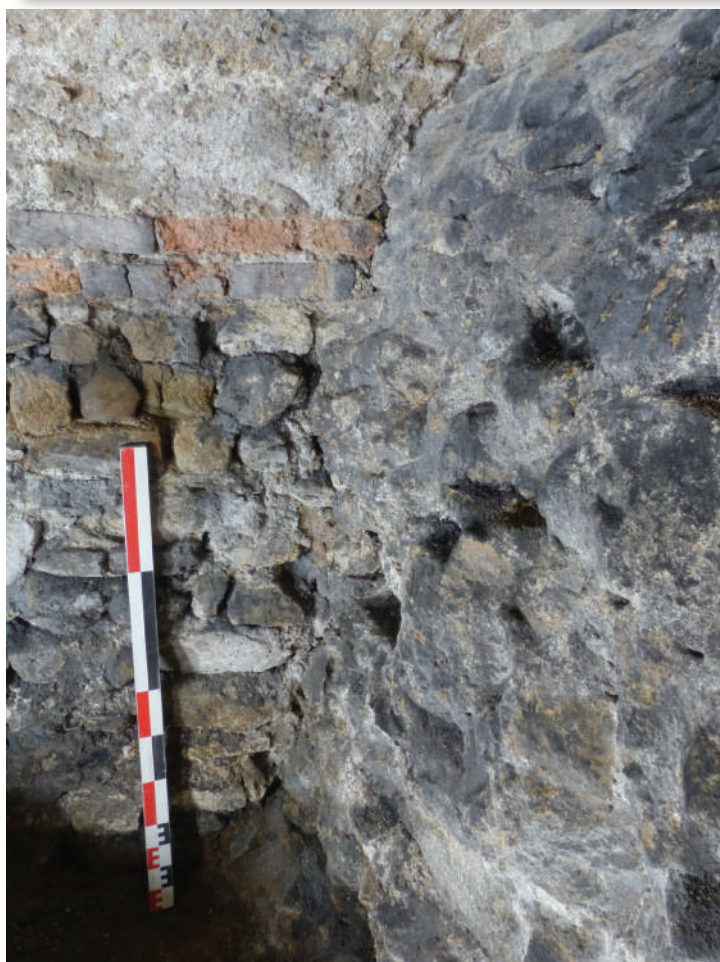
**Fig. 28. Relation de MR 102 avec le mur ouest de la cave.**  
Cliché Katia Lagorsse, Inrap.

Le mur MR 102 orienté N/S, s'élève en appareil assisé de blocs taillés de granit de moyen module. Des petits blocs de grès taillés en remploi se retrouvent dans l'appareil. Les assises régulières présentent des joints horizontaux de 2 cm et des joints verticaux très fins à inexistant. Il est conservé sur une hauteur de 1,90m. Le mur de cave ouest le coupe à son extrémité ouest (**fig. 28**). Il se poursuit au nord, au-delà de la cave. La voûte MR 103 s'appuie sur son arase supérieure.

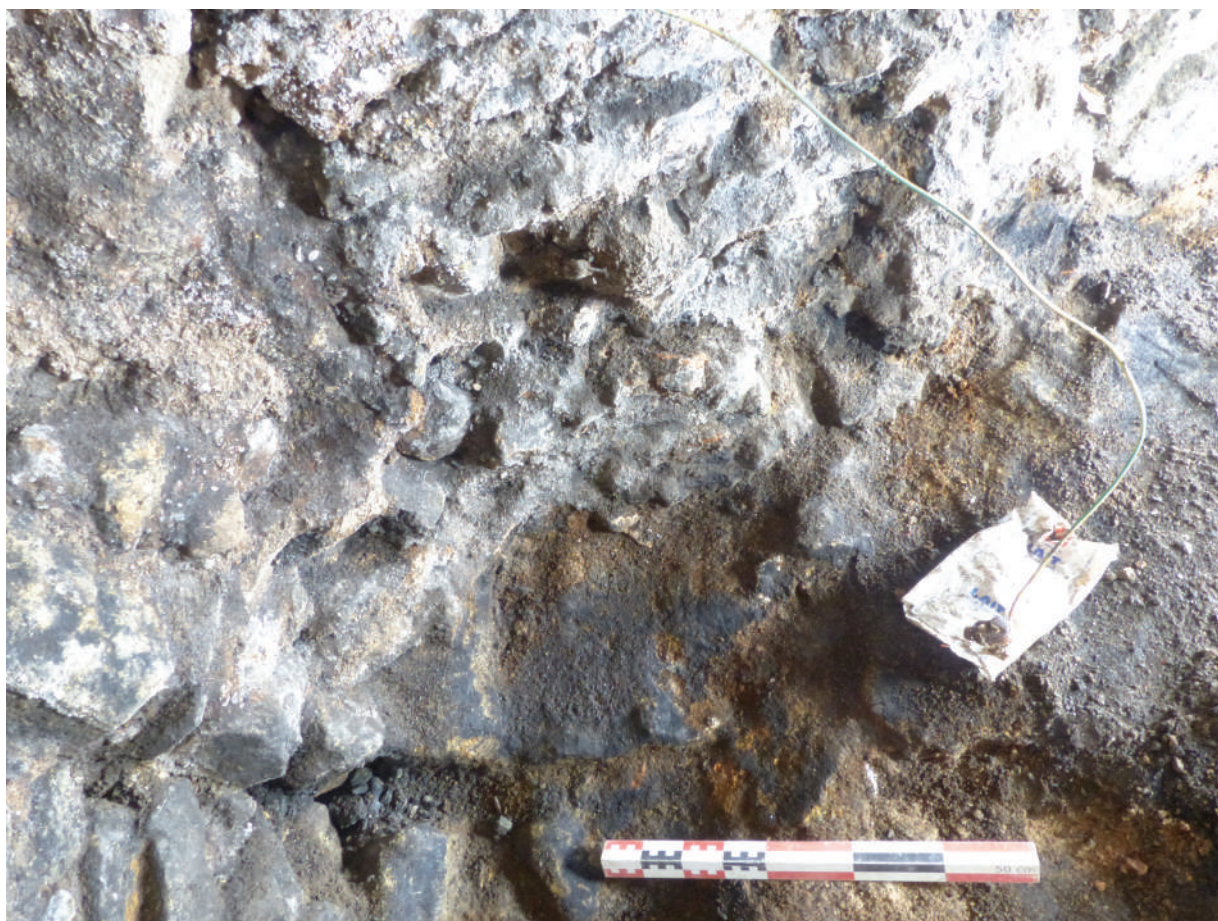
**Fig. 29. Le mur MR 107.**  
Cliché Katia Lagorsse, Inrap.

Sous le mur MR 105 apparaît l'arase d'un mur MR 107 orienté NE/SO qui se poursuit plus au sud. Son niveau d'apparition correspond au niveau de sol actuel de la cave. S'agit-il d'un mur antique ? Il ne semble toutefois pas respecter exactement l'orientation de la trame d'époque romaine (**fig. 29**).

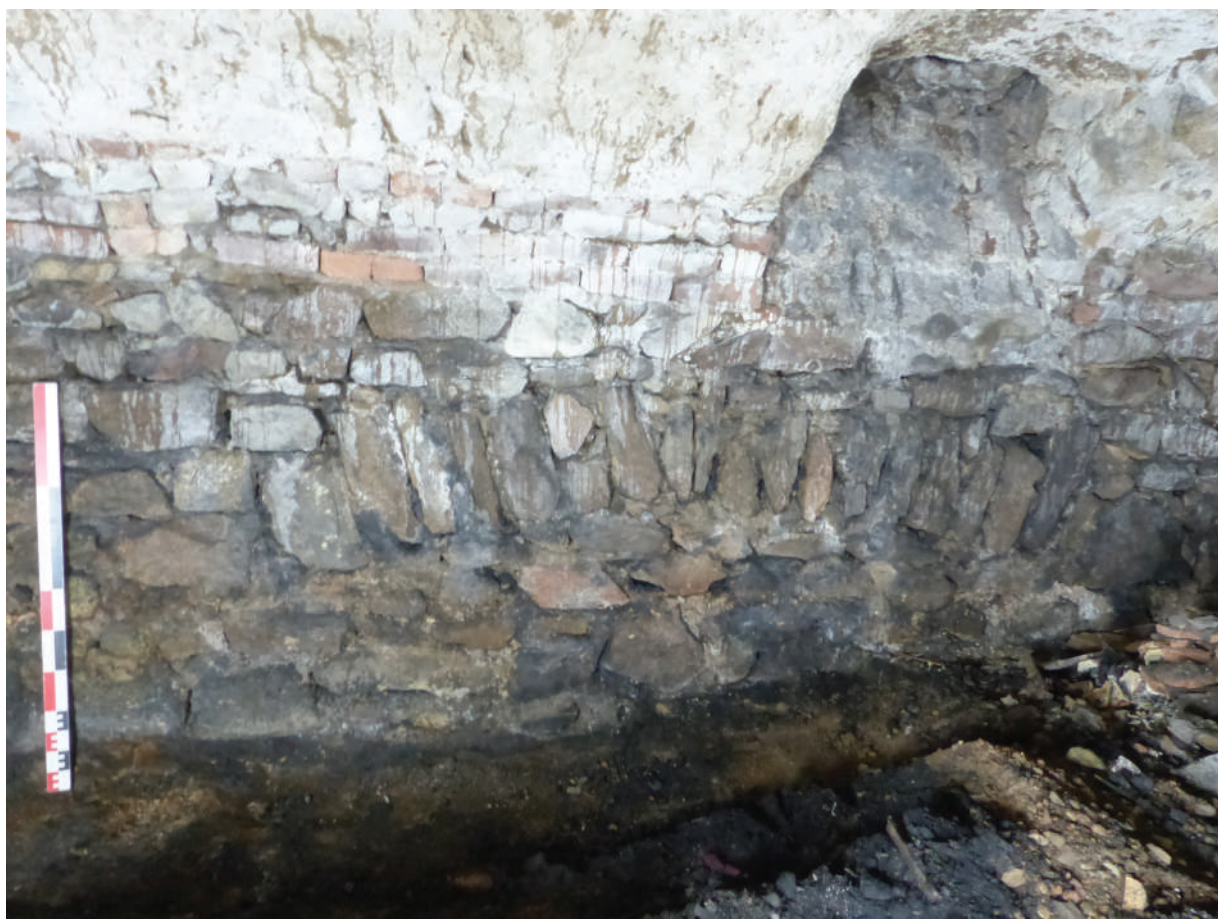
**Fig. 30. L'arc de décharge dans le mur est de la cave.**  
Cliché Katia Lagorsse, Inrap.

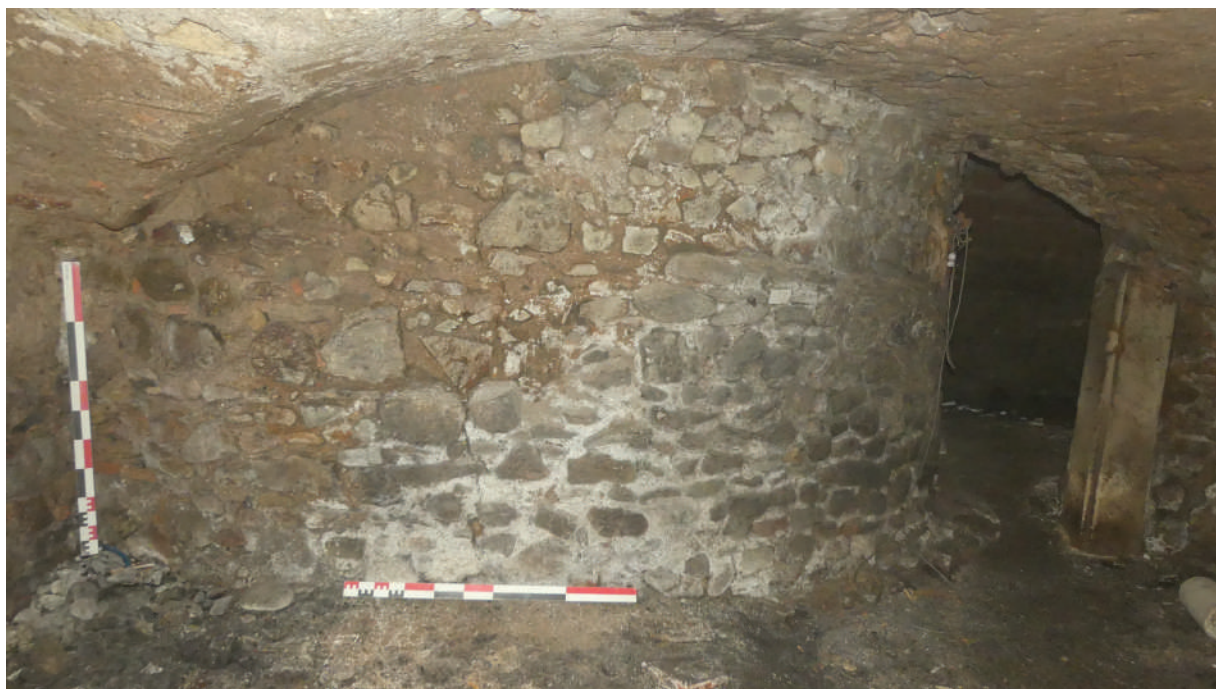
**Fig. 31. Parement externe de la tour de flanquement orientale de la porte méridionale de Marchaux, conservée dans une cave hors emprise du diagnostic.**

Quant à la tour ouest de la porte sud-ouest elle est repérée en sous-sol dans la cave dite cave-tour à l'angle nord-est du bâtiment. Le plan semi-circulaire interne de la tour est ainsi vu. Pour avoir une idée plus précise de son élévation il faut se rendre dans la cave du 6 rue Puits Charpiot où se trouve son pendant dans un bel état de conservation (**fig. 31-32**). Un relevé précis en plan a été réalisé (**fig. 33, fig. 34**).

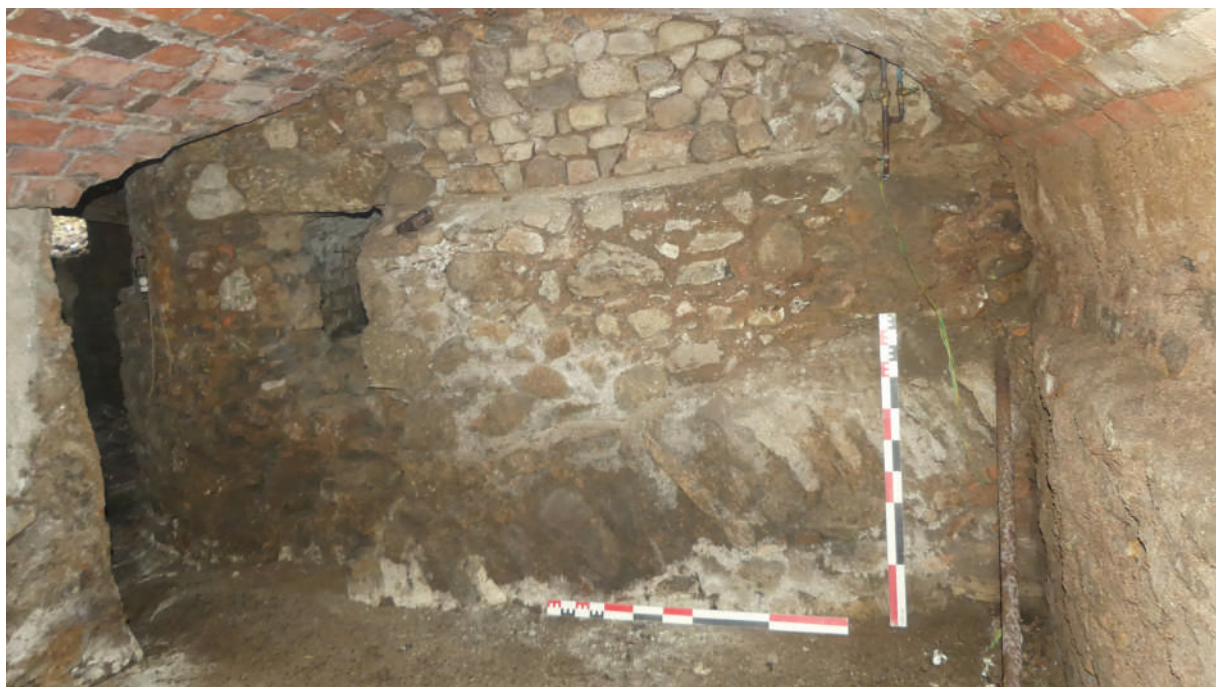
**Fig. 32. Parement externe de la tour de flanquement orientale de la porte méridionale de Marchaux, conservée dans une cave hors emprise du diagnostic.**

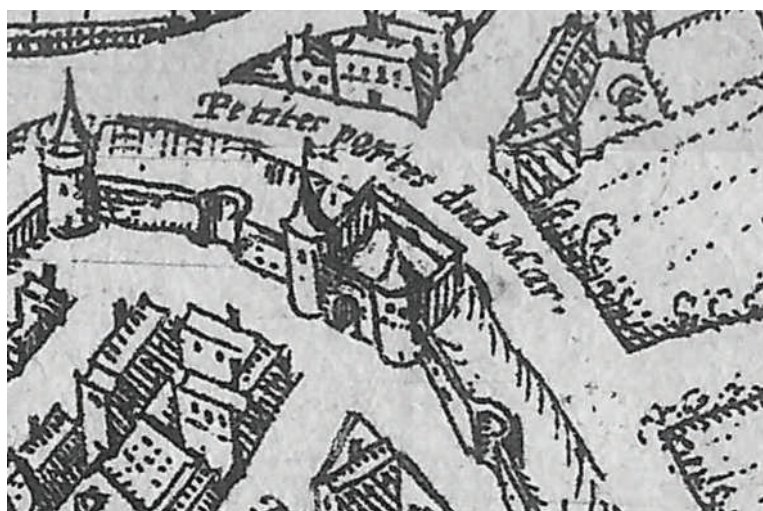
**Fig. 35. Vue de la porte sud-ouest de l'enceinte Marchaux extraite du plan de Belleforest de la fin du XVI<sup>e</sup> s.**  
D'après une archive numérisée de la société Eduenne conservées au Sava.

L'enceinte Marchaux et la porte sud-ouest sont essentiellement connus par des descriptions de texte (architecte Joubert, 1785) ou des documents iconographiques anciens : représentation de la porte de Marchaux dit de Belleforest (fig. 35), plan de Marchaux de Charles Boëll (fig. 36), représentation de la porte sur une gravure de Lallemand (fig. 37). Son tracé dans le bâti actuel est bien repéré puisque l'enceinte et ses différentes tours intègrent le tissu urbain actuel. Un travail plus poussé permettrait de caractériser la construction, son mode de mise en œuvre, de mieux comprendre et déterminer l'enceinte médiévale et ainsi avoir des clés de lecture pour l'identifier et la caractériser plus aisément. Comme le rappelle Sylvie Balcon « l'étude des vestiges monumentaux du Moyen Age [fait] cruellement défaut » (BALCON 2005).
