*AUTUN (Saône-et-Loire), intra-muros  
1, Petite rue Marchaux  
(Parcelles AV 114, 115, 396 et rue de la Caisse d'Epargne)*

## Projet de démolition d'un ensemble de bâtiments et création d'un espace public (stationnement, espaces verts)

### Rapport de diagnostic archéologique Volume de planches (2 / 2)

### **Rapport de diagnostic archéologique**

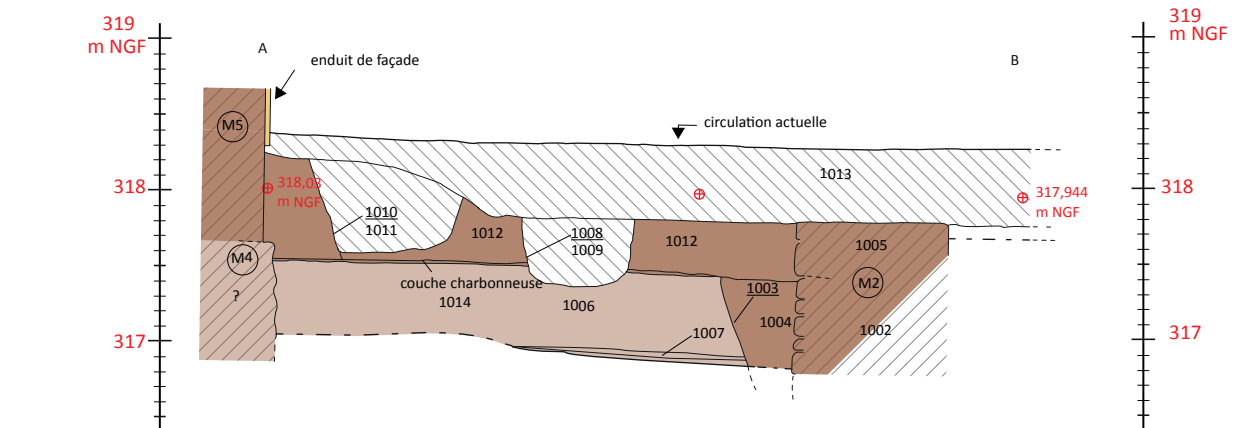
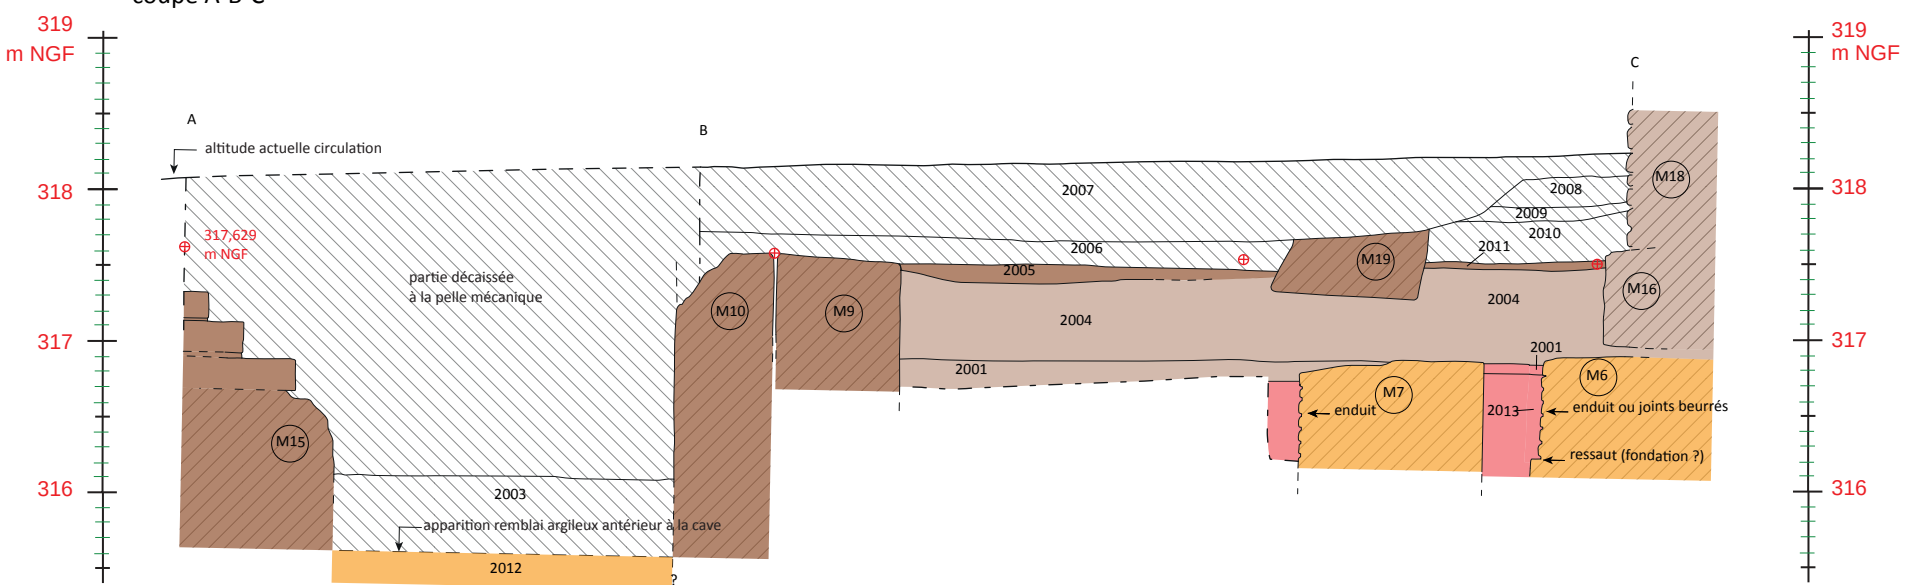
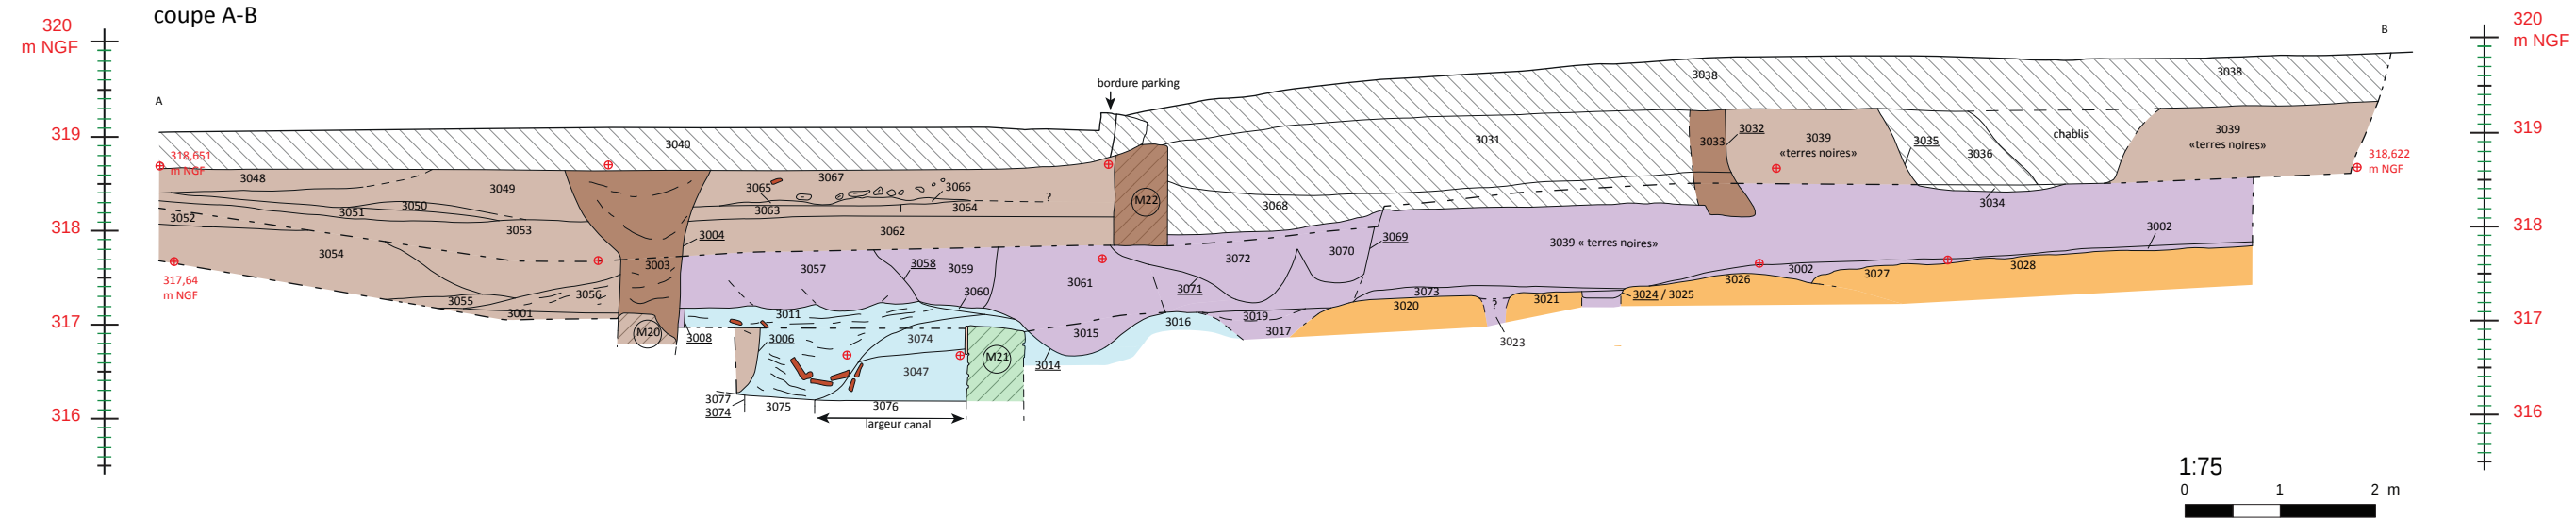
Planche 12

Sondage 1 coupe A-B

Sondage 2 coupe A-B-C

Sondage 3 coupe A-B

Fig. 31. Relevé des coupes stratigraphiques phrasées des sondages 1, 2 et 3.  
Ech : 1 : 50 et 1 : 75 (sondage 3). Relevé Y. Labaune, DAO A. Tisserand.

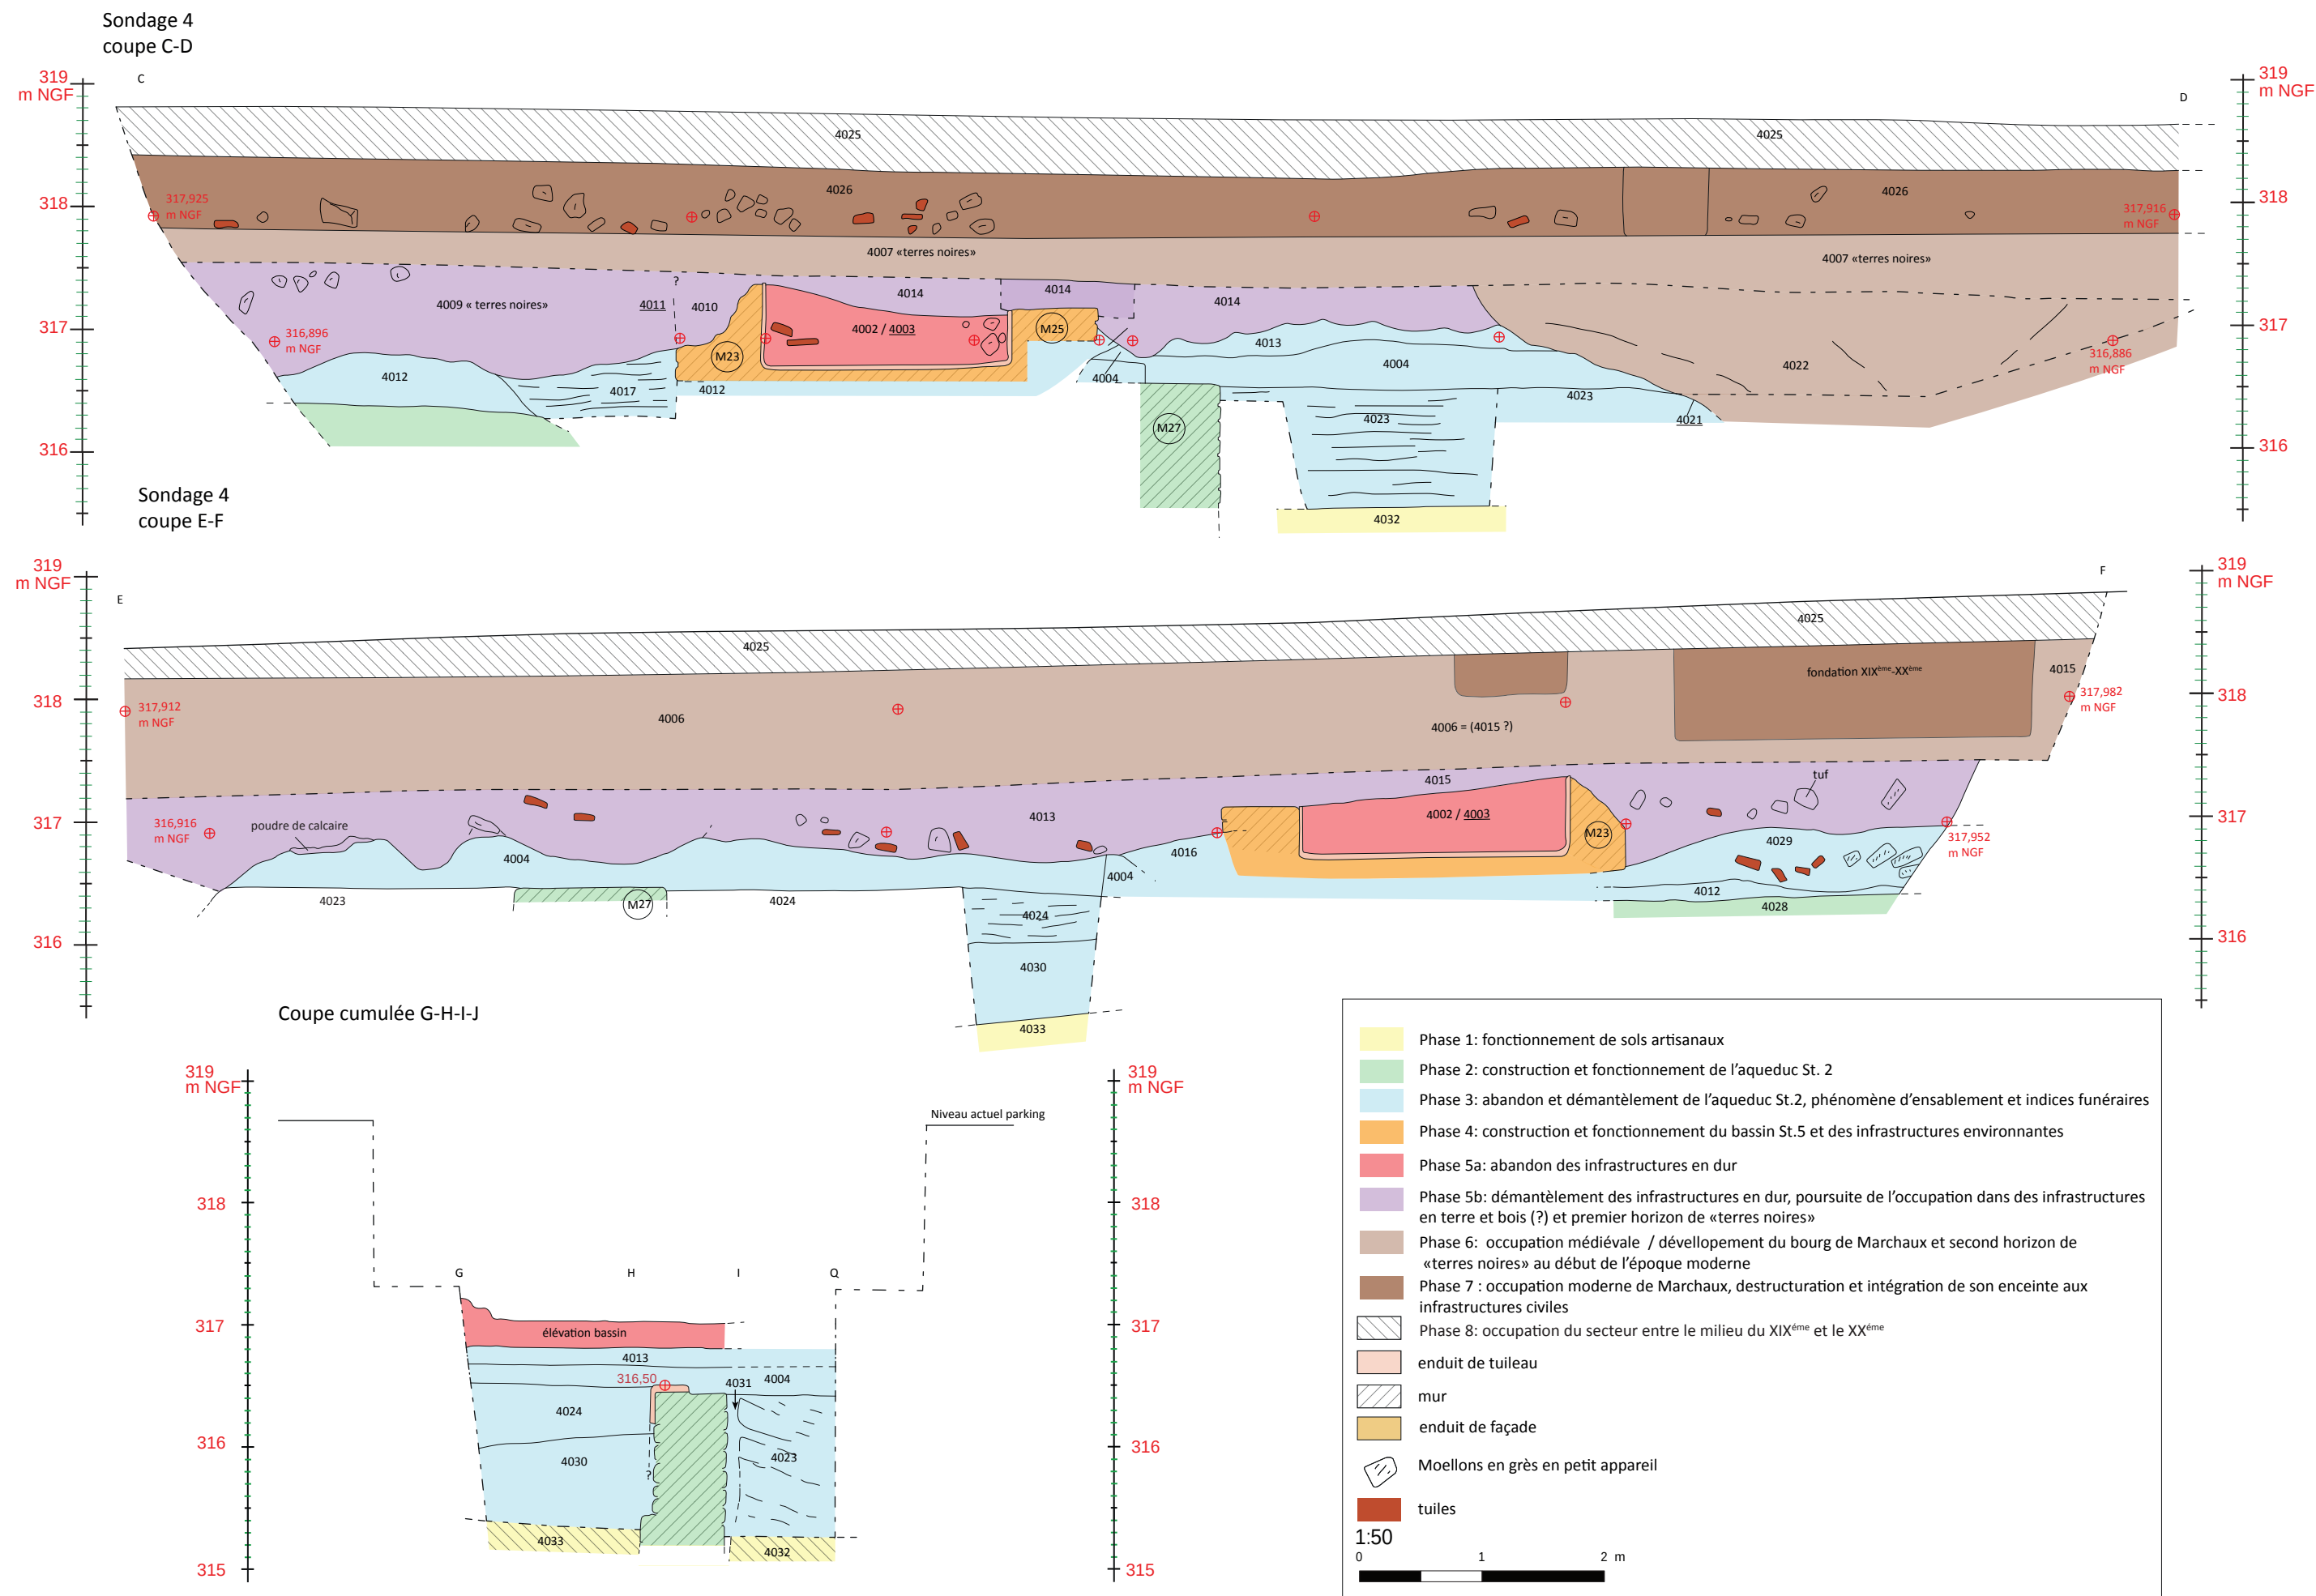
## Planche 13

**Fig. 32. Relevé des coupes stratigraphiques phrasées du sondage 4.**  
Ech : 1 : 50. Relevé Y. Labaune, DAO A. Tisserand.

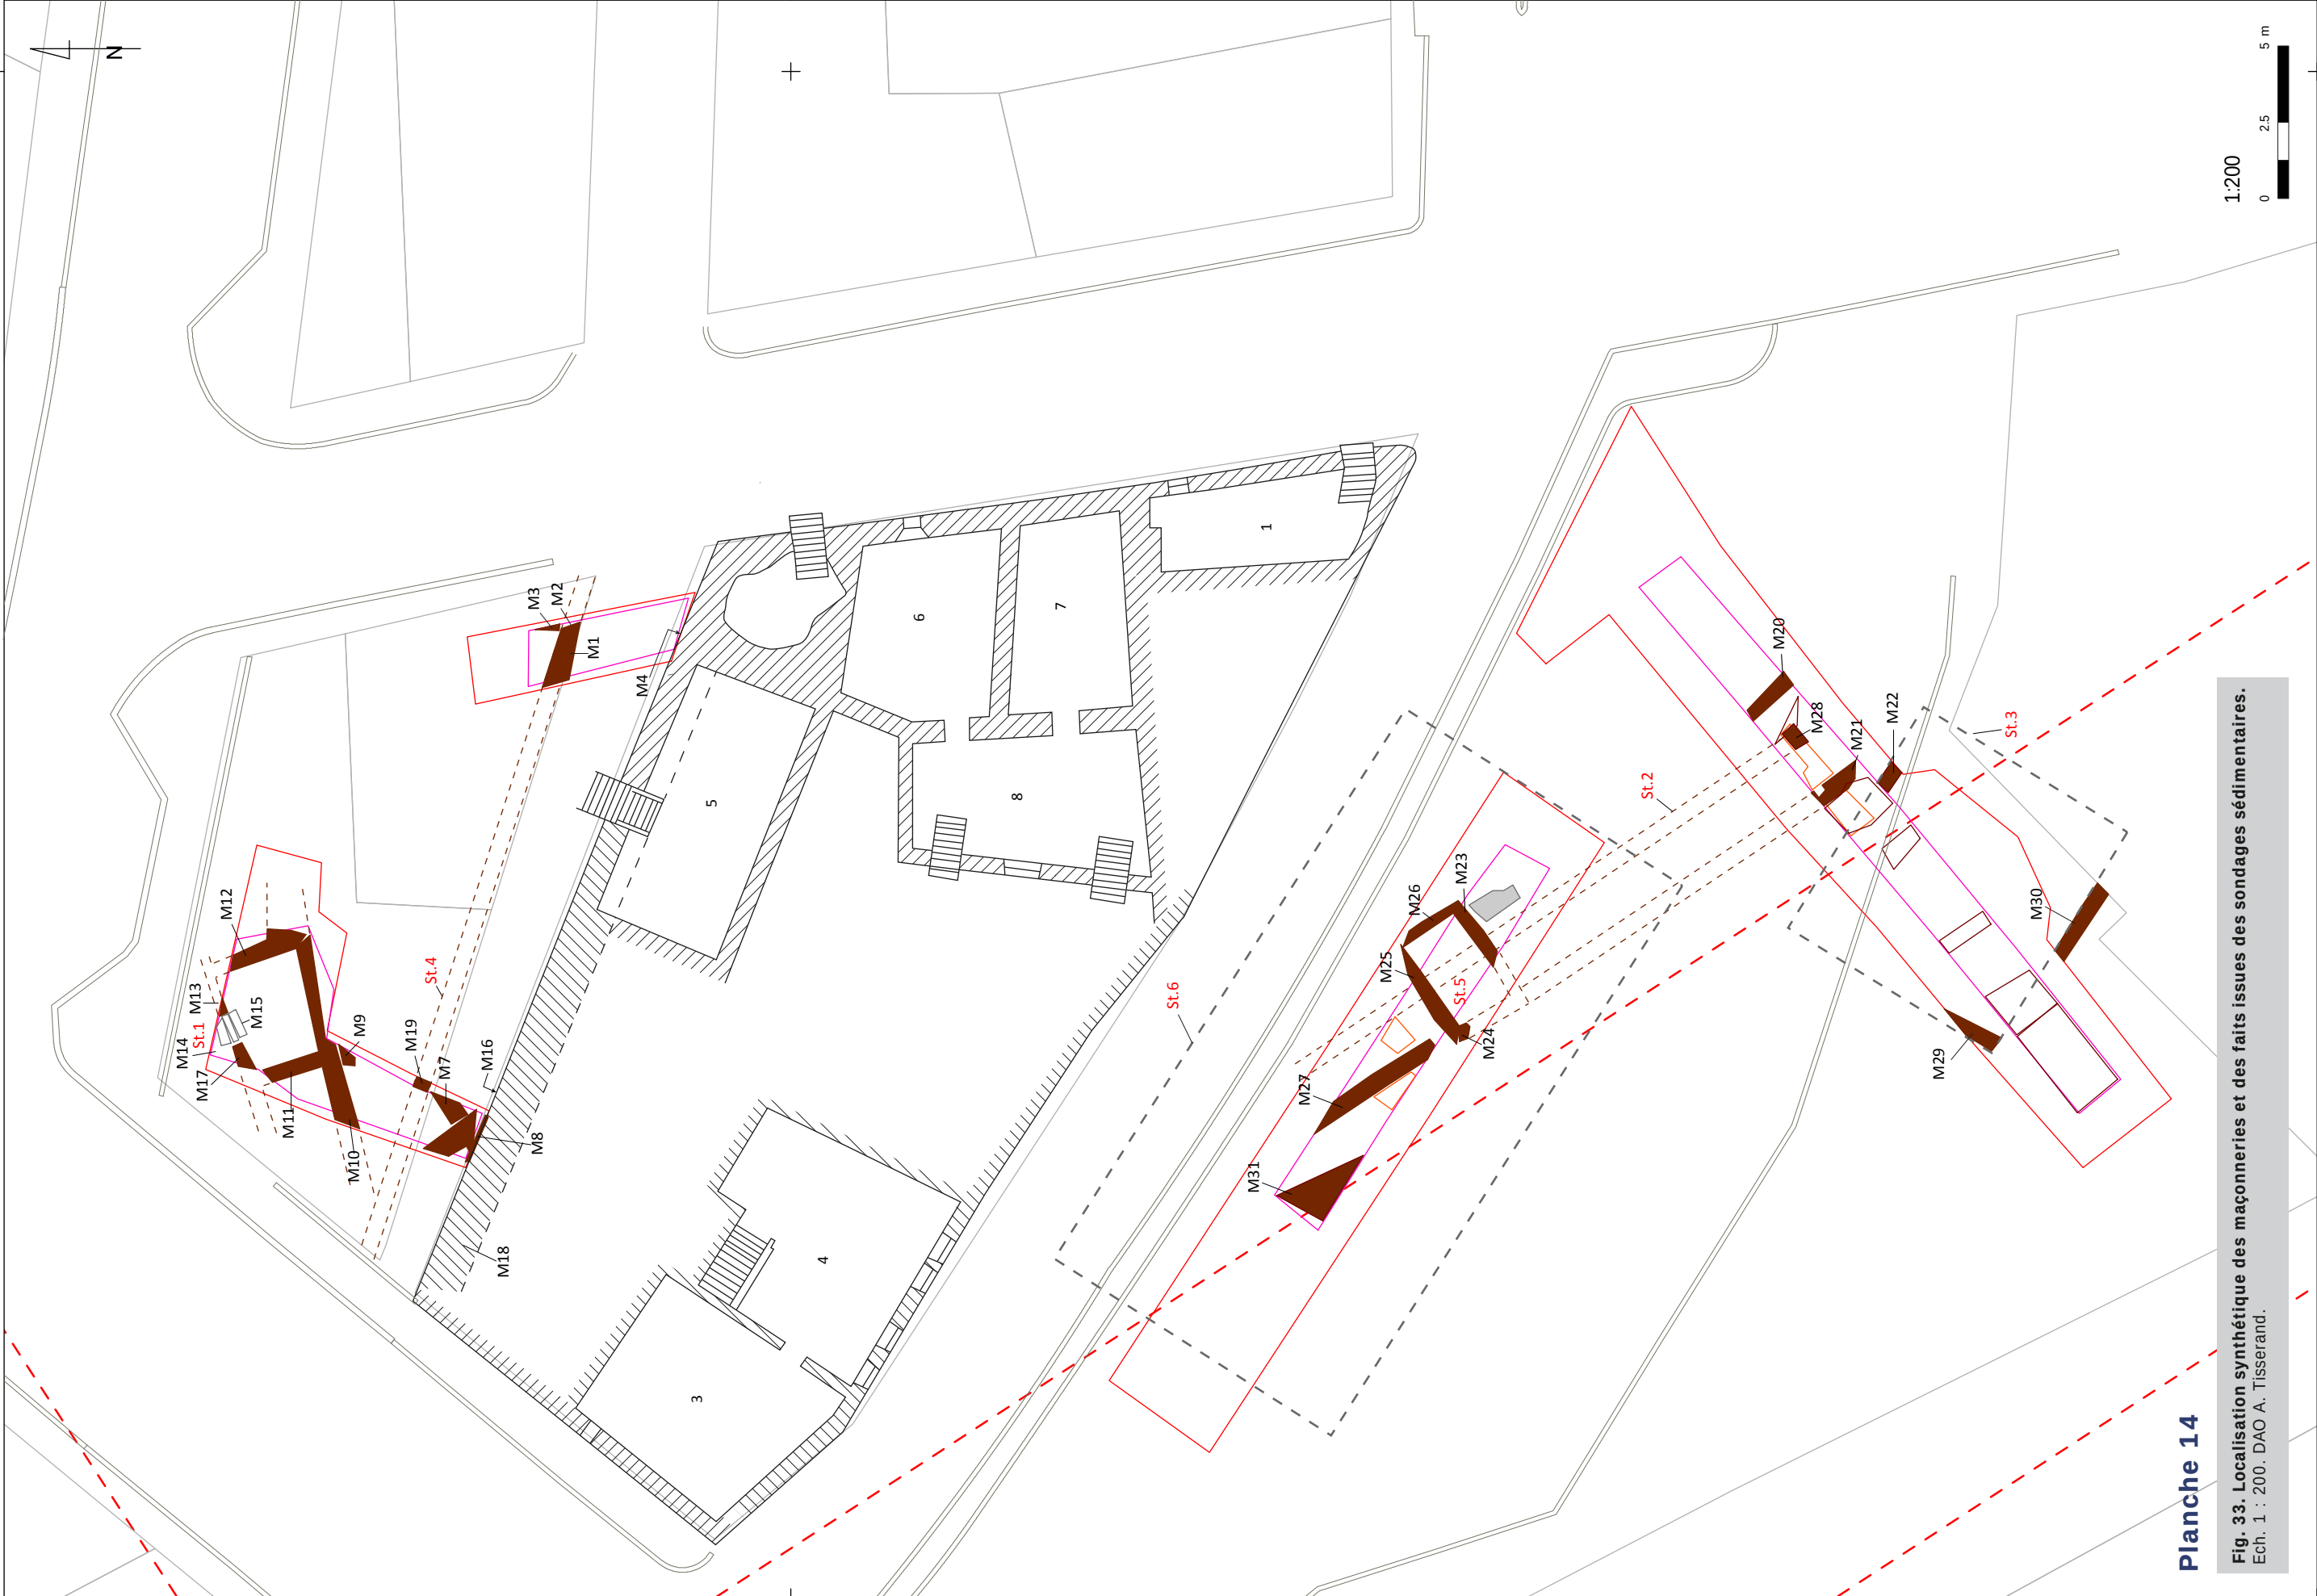
Planche 14

Fig. 33. Localisation synthétique des maçonneries et des faits issues des sondages sédimentaires.  
Ech. 1 : 200. DAO A. Tisserand.

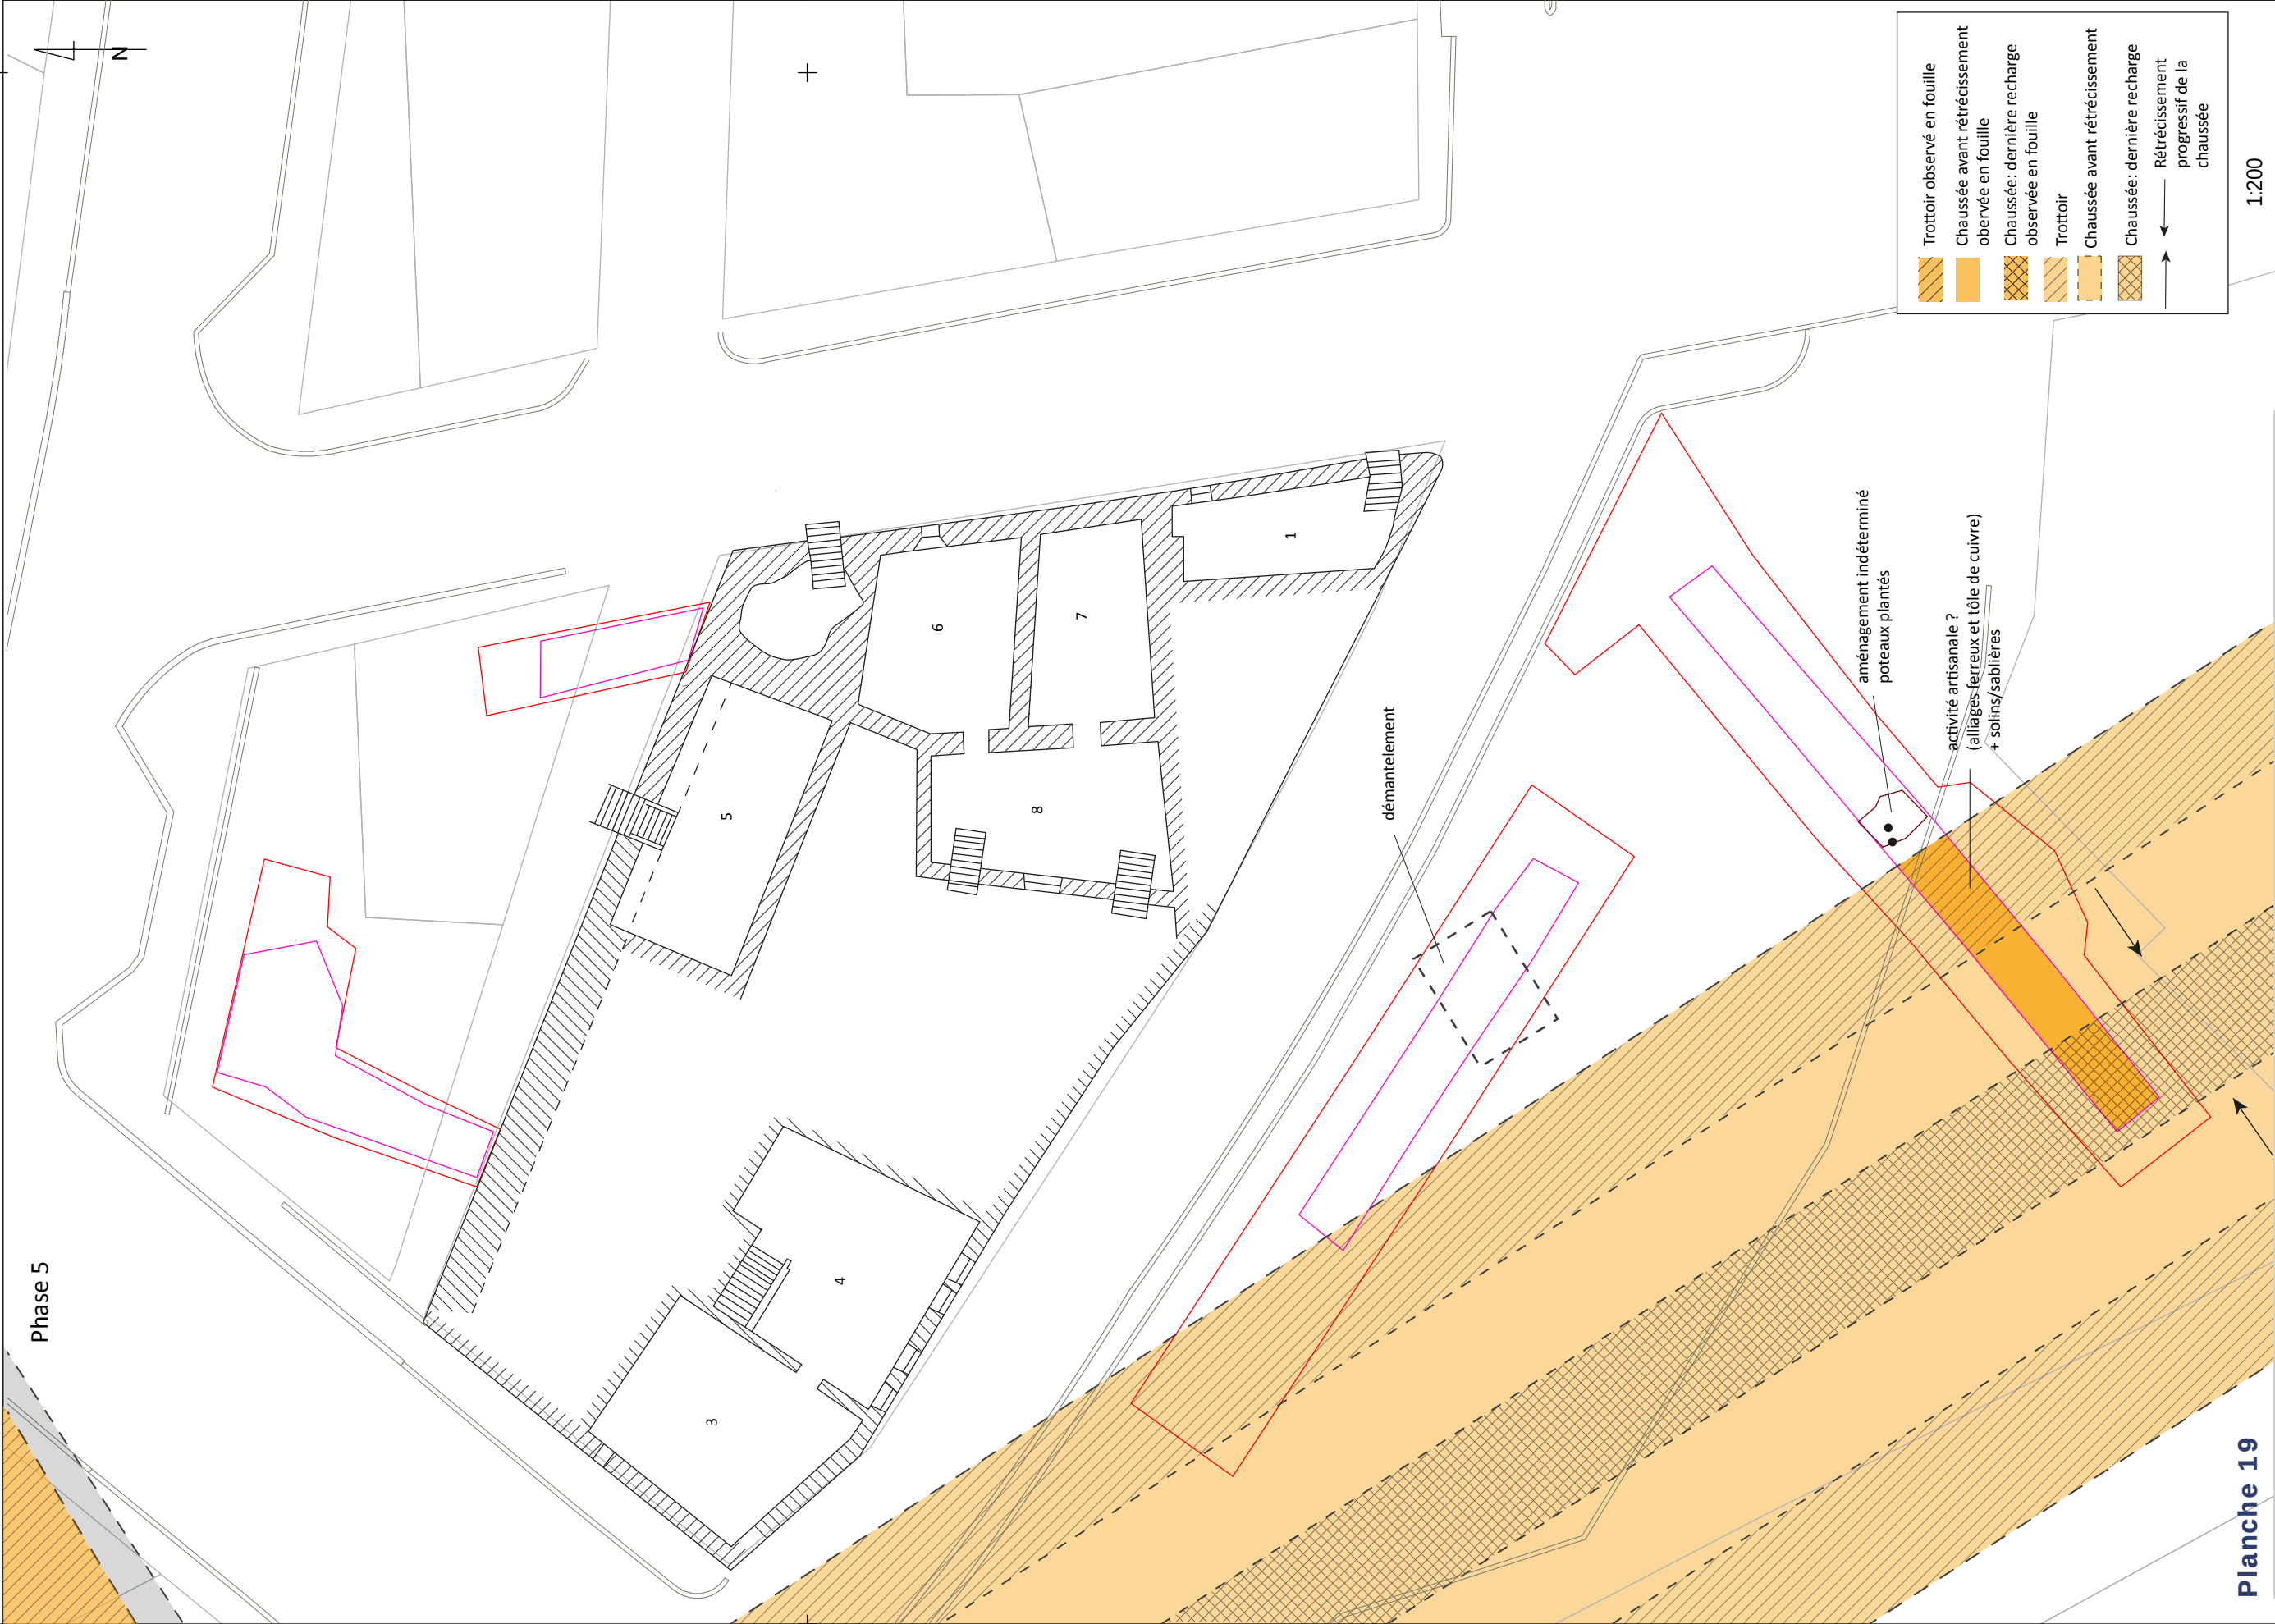
Planche 19

Fig. 85. Plan des vestiges de la phase 5 (V<sup>e</sup> s.). Abandon des infrastructures en dur, démantèlement des infrastructures en dur, poursuite de l'occupation dans des infrastructures en terre et bois (?) et premier horizon de « terres noires ». Ech. 1 : 200. Conception Y. Labaune, DAO A. Tisserand.

Fig. 85. Plan des vestiges de la phase 5 (V<sup>e</sup> s.). Abandon des infrastructures en dur, démantèlement des infrastructures en dur, poursuite de l'occupation dans des infrastructures en terre et bois (?) et premier horizon de « terres noires ».

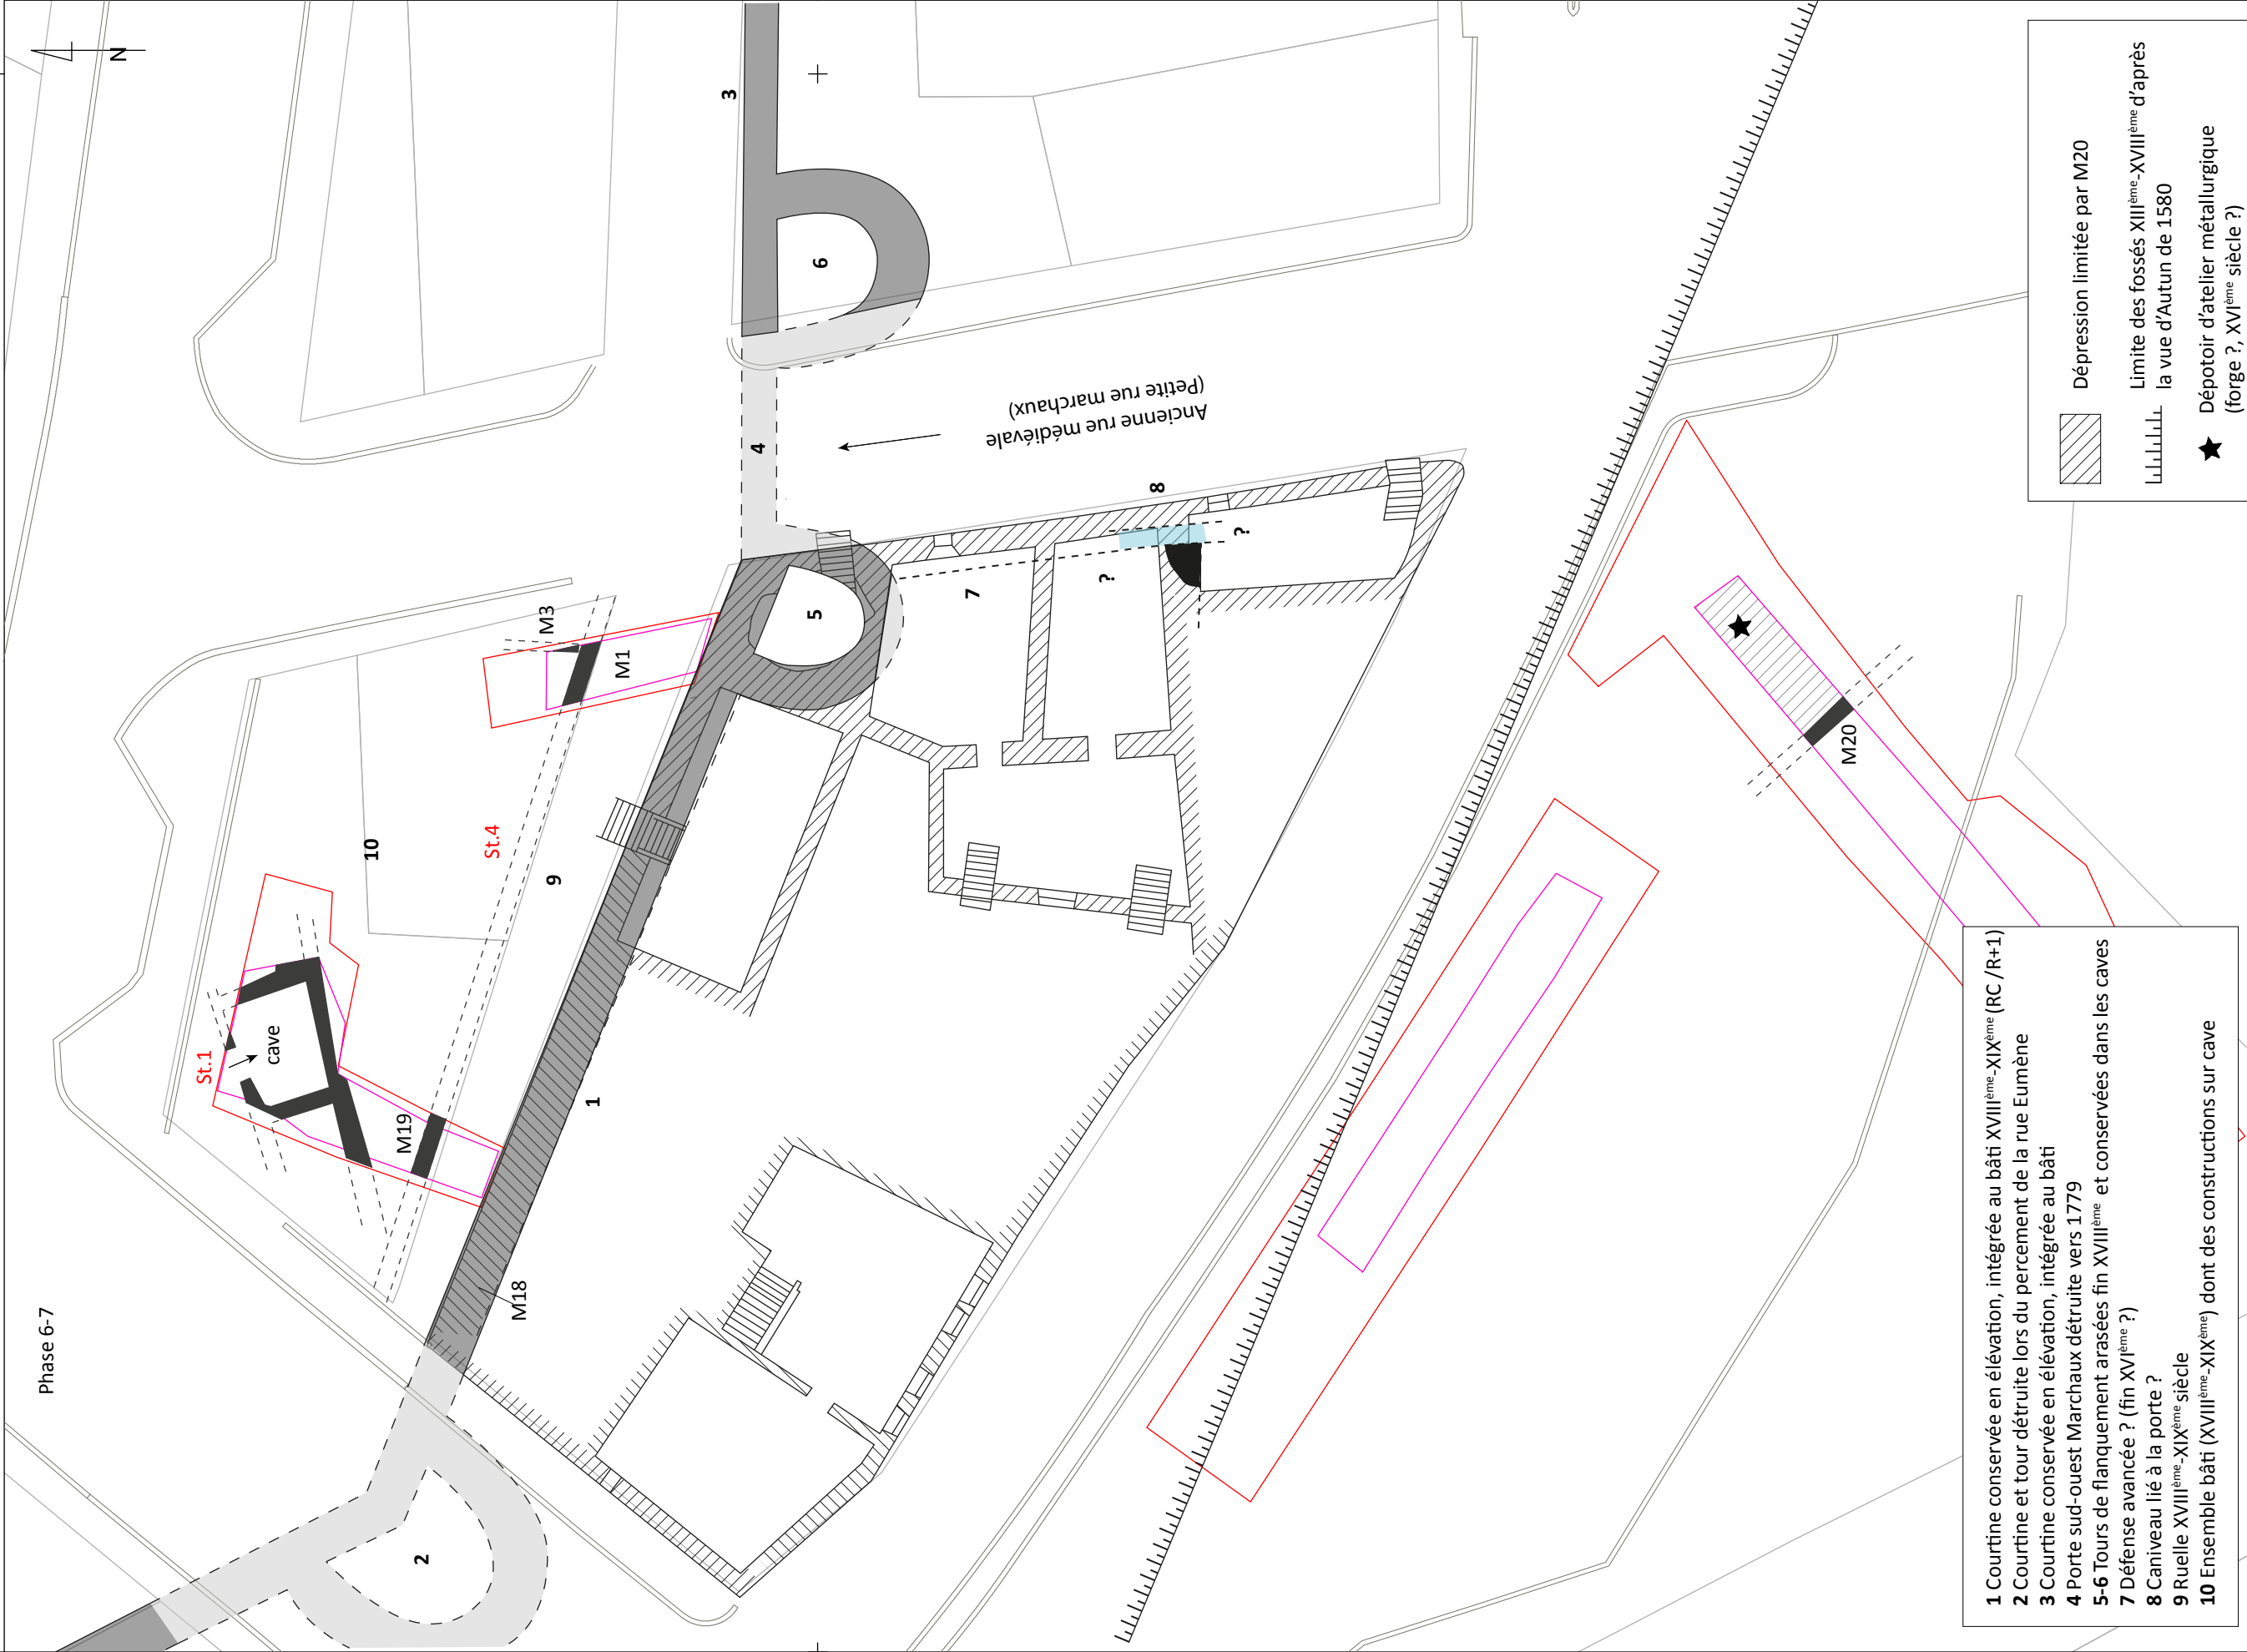
Planche 20

Fig. 95. Plan des vestiges des phases 6-7. Occupation médiévale et moderne du bourg de Marchaux .  
Ech. 1 : 200. Conception Y. Labaune, DAO A. Tisserand.

Dépression limitée par M20

Limite des fossés XIII<sup>ème</sup>-XVIII<sup>ème</sup> d'après la vue d'Autun de 1580

Dépotoir d'atelier métallurgique (forge ?, XVI<sup>ème</sup> siècle ?)

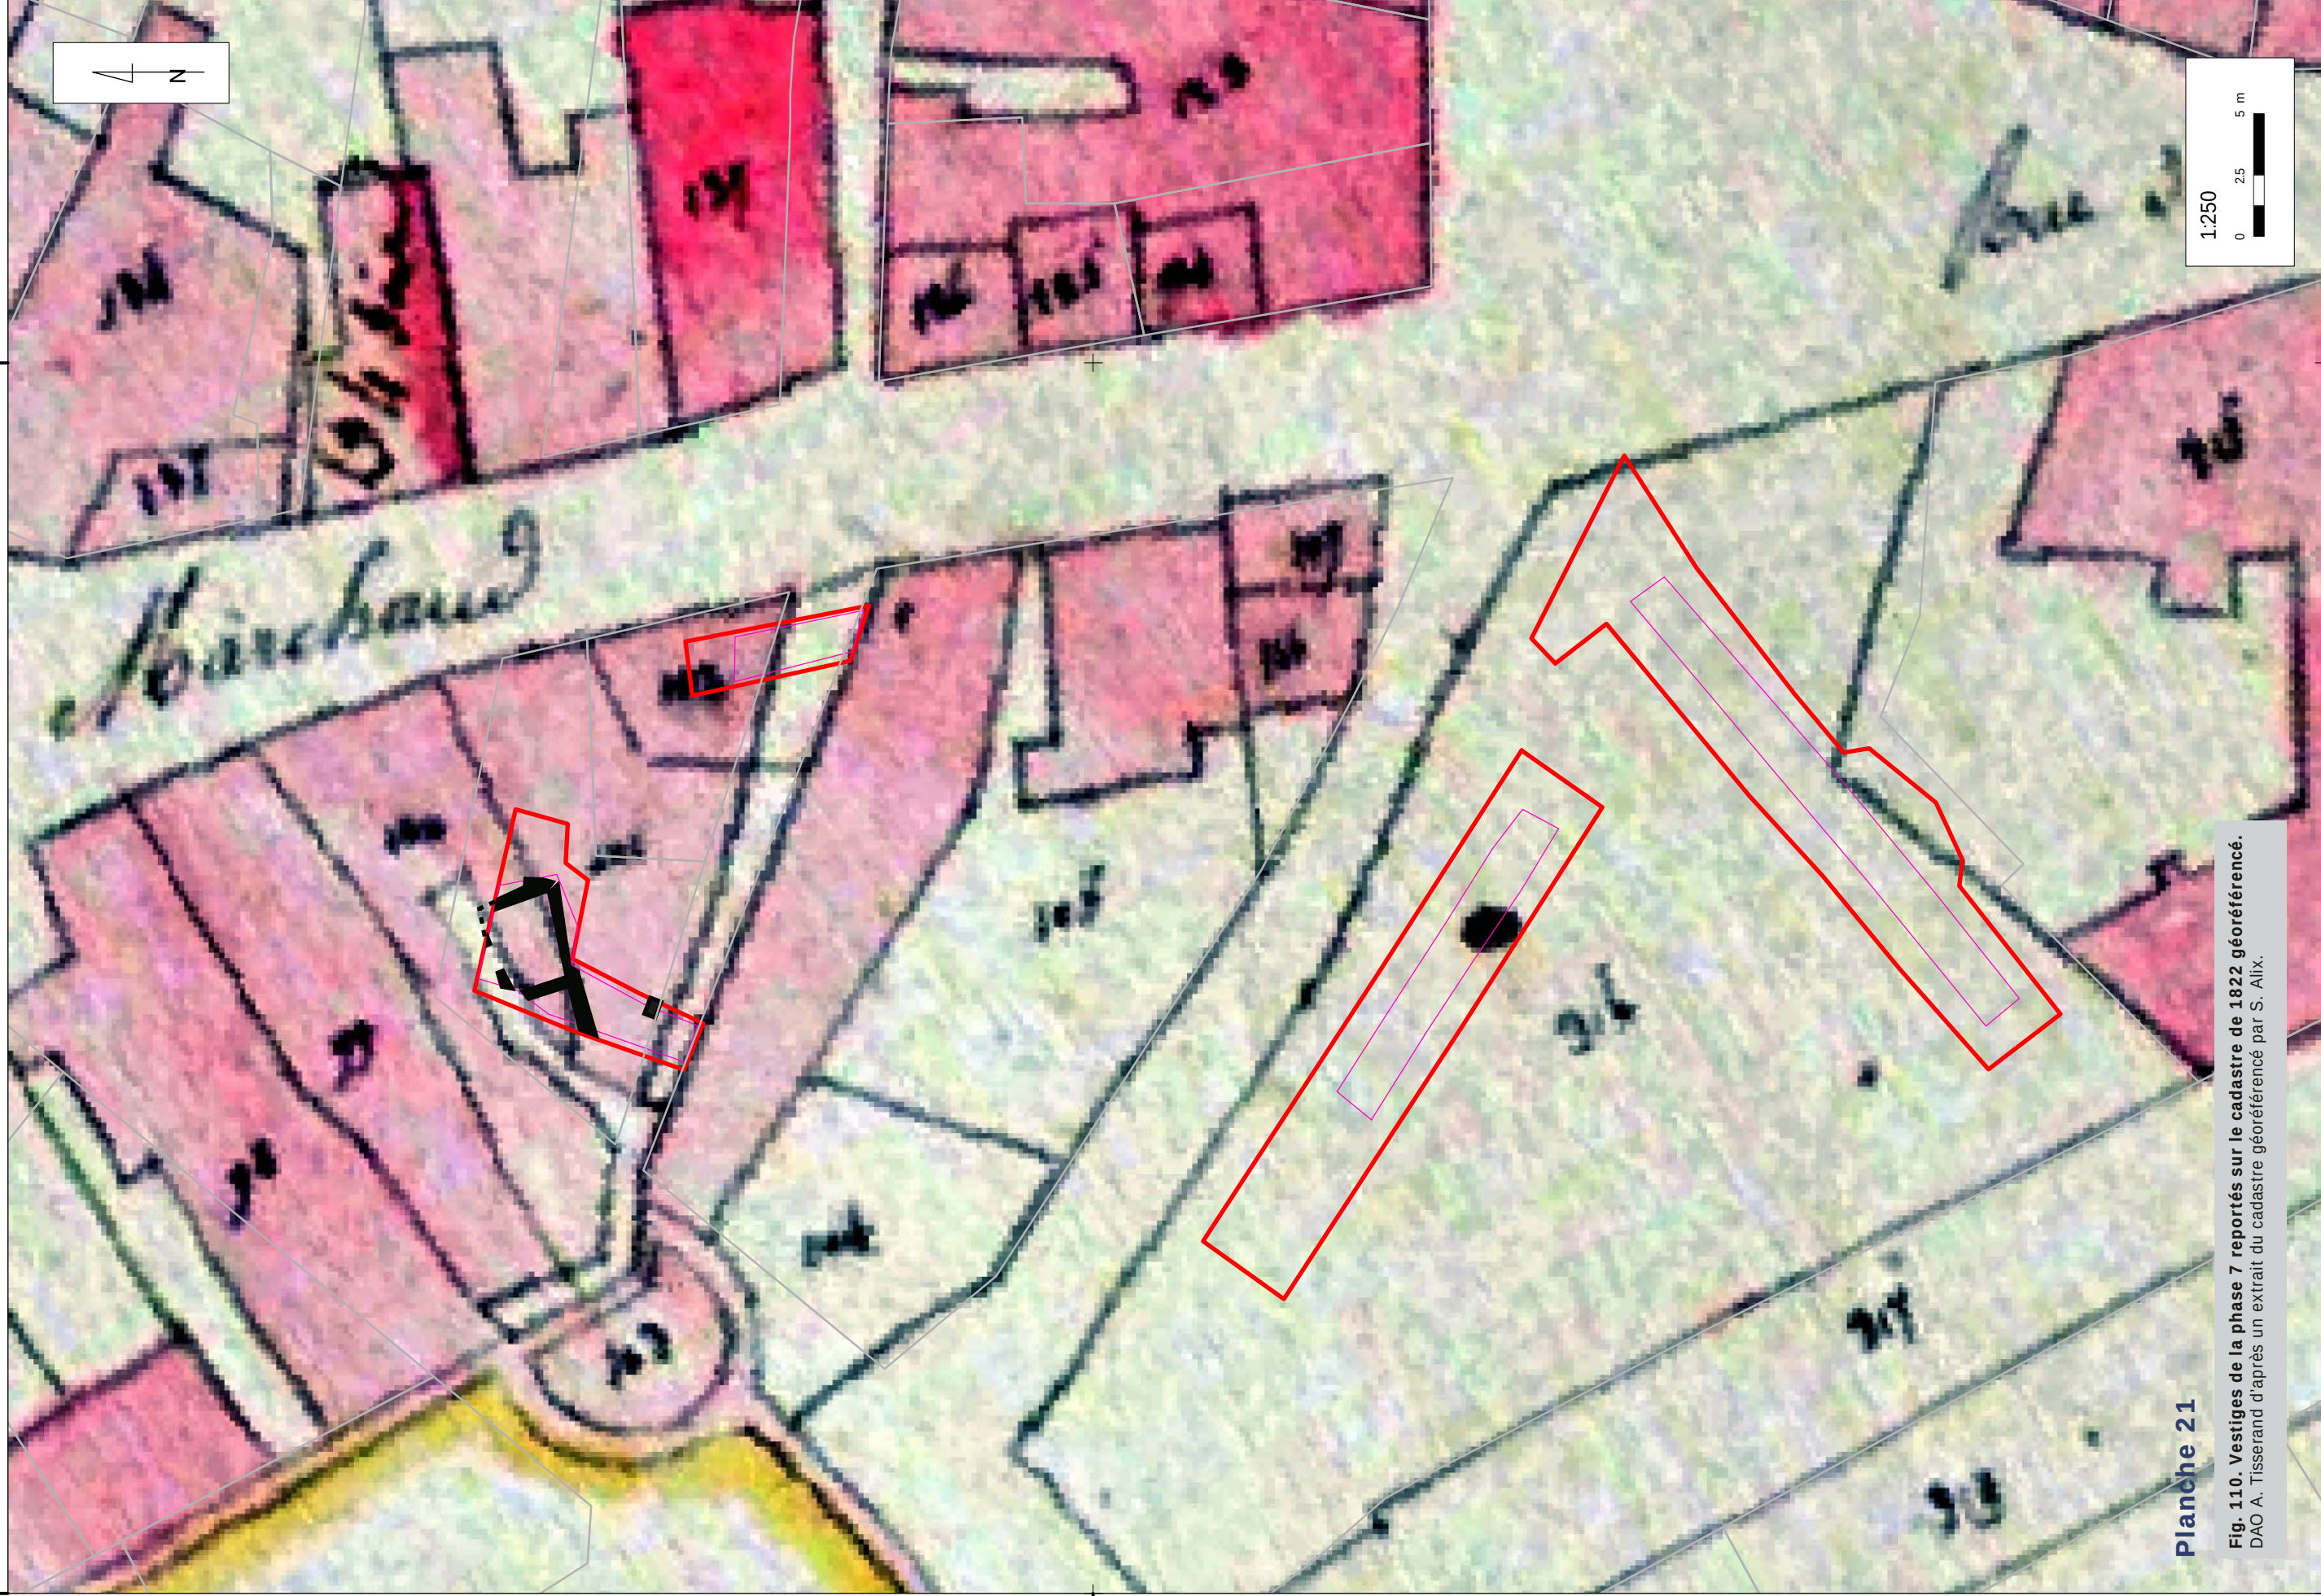
## Planche 21

**Fig. 110. Vestiges de la phase 7 reportés sur le cadastre de 1822 géoréférencé.**  
DAO A. Tisserand d'après un extrait du cadastre géoréférencé par S. Alix.
