*AUTUN (Saône-et-Loire), intra-muros  
1, Petite rue Marchaux  
(Parcelles AV 114, 115, 396 et rue de la Caisse d'Epargne)*

## Projet de démolition d'un ensemble de bâtiments et création d'un espace public (stationnement, espaces verts)

### Rapport de diagnostic archéologique Volume de planches (2 / 2)

### **Rapport de diagnostic archéologique**

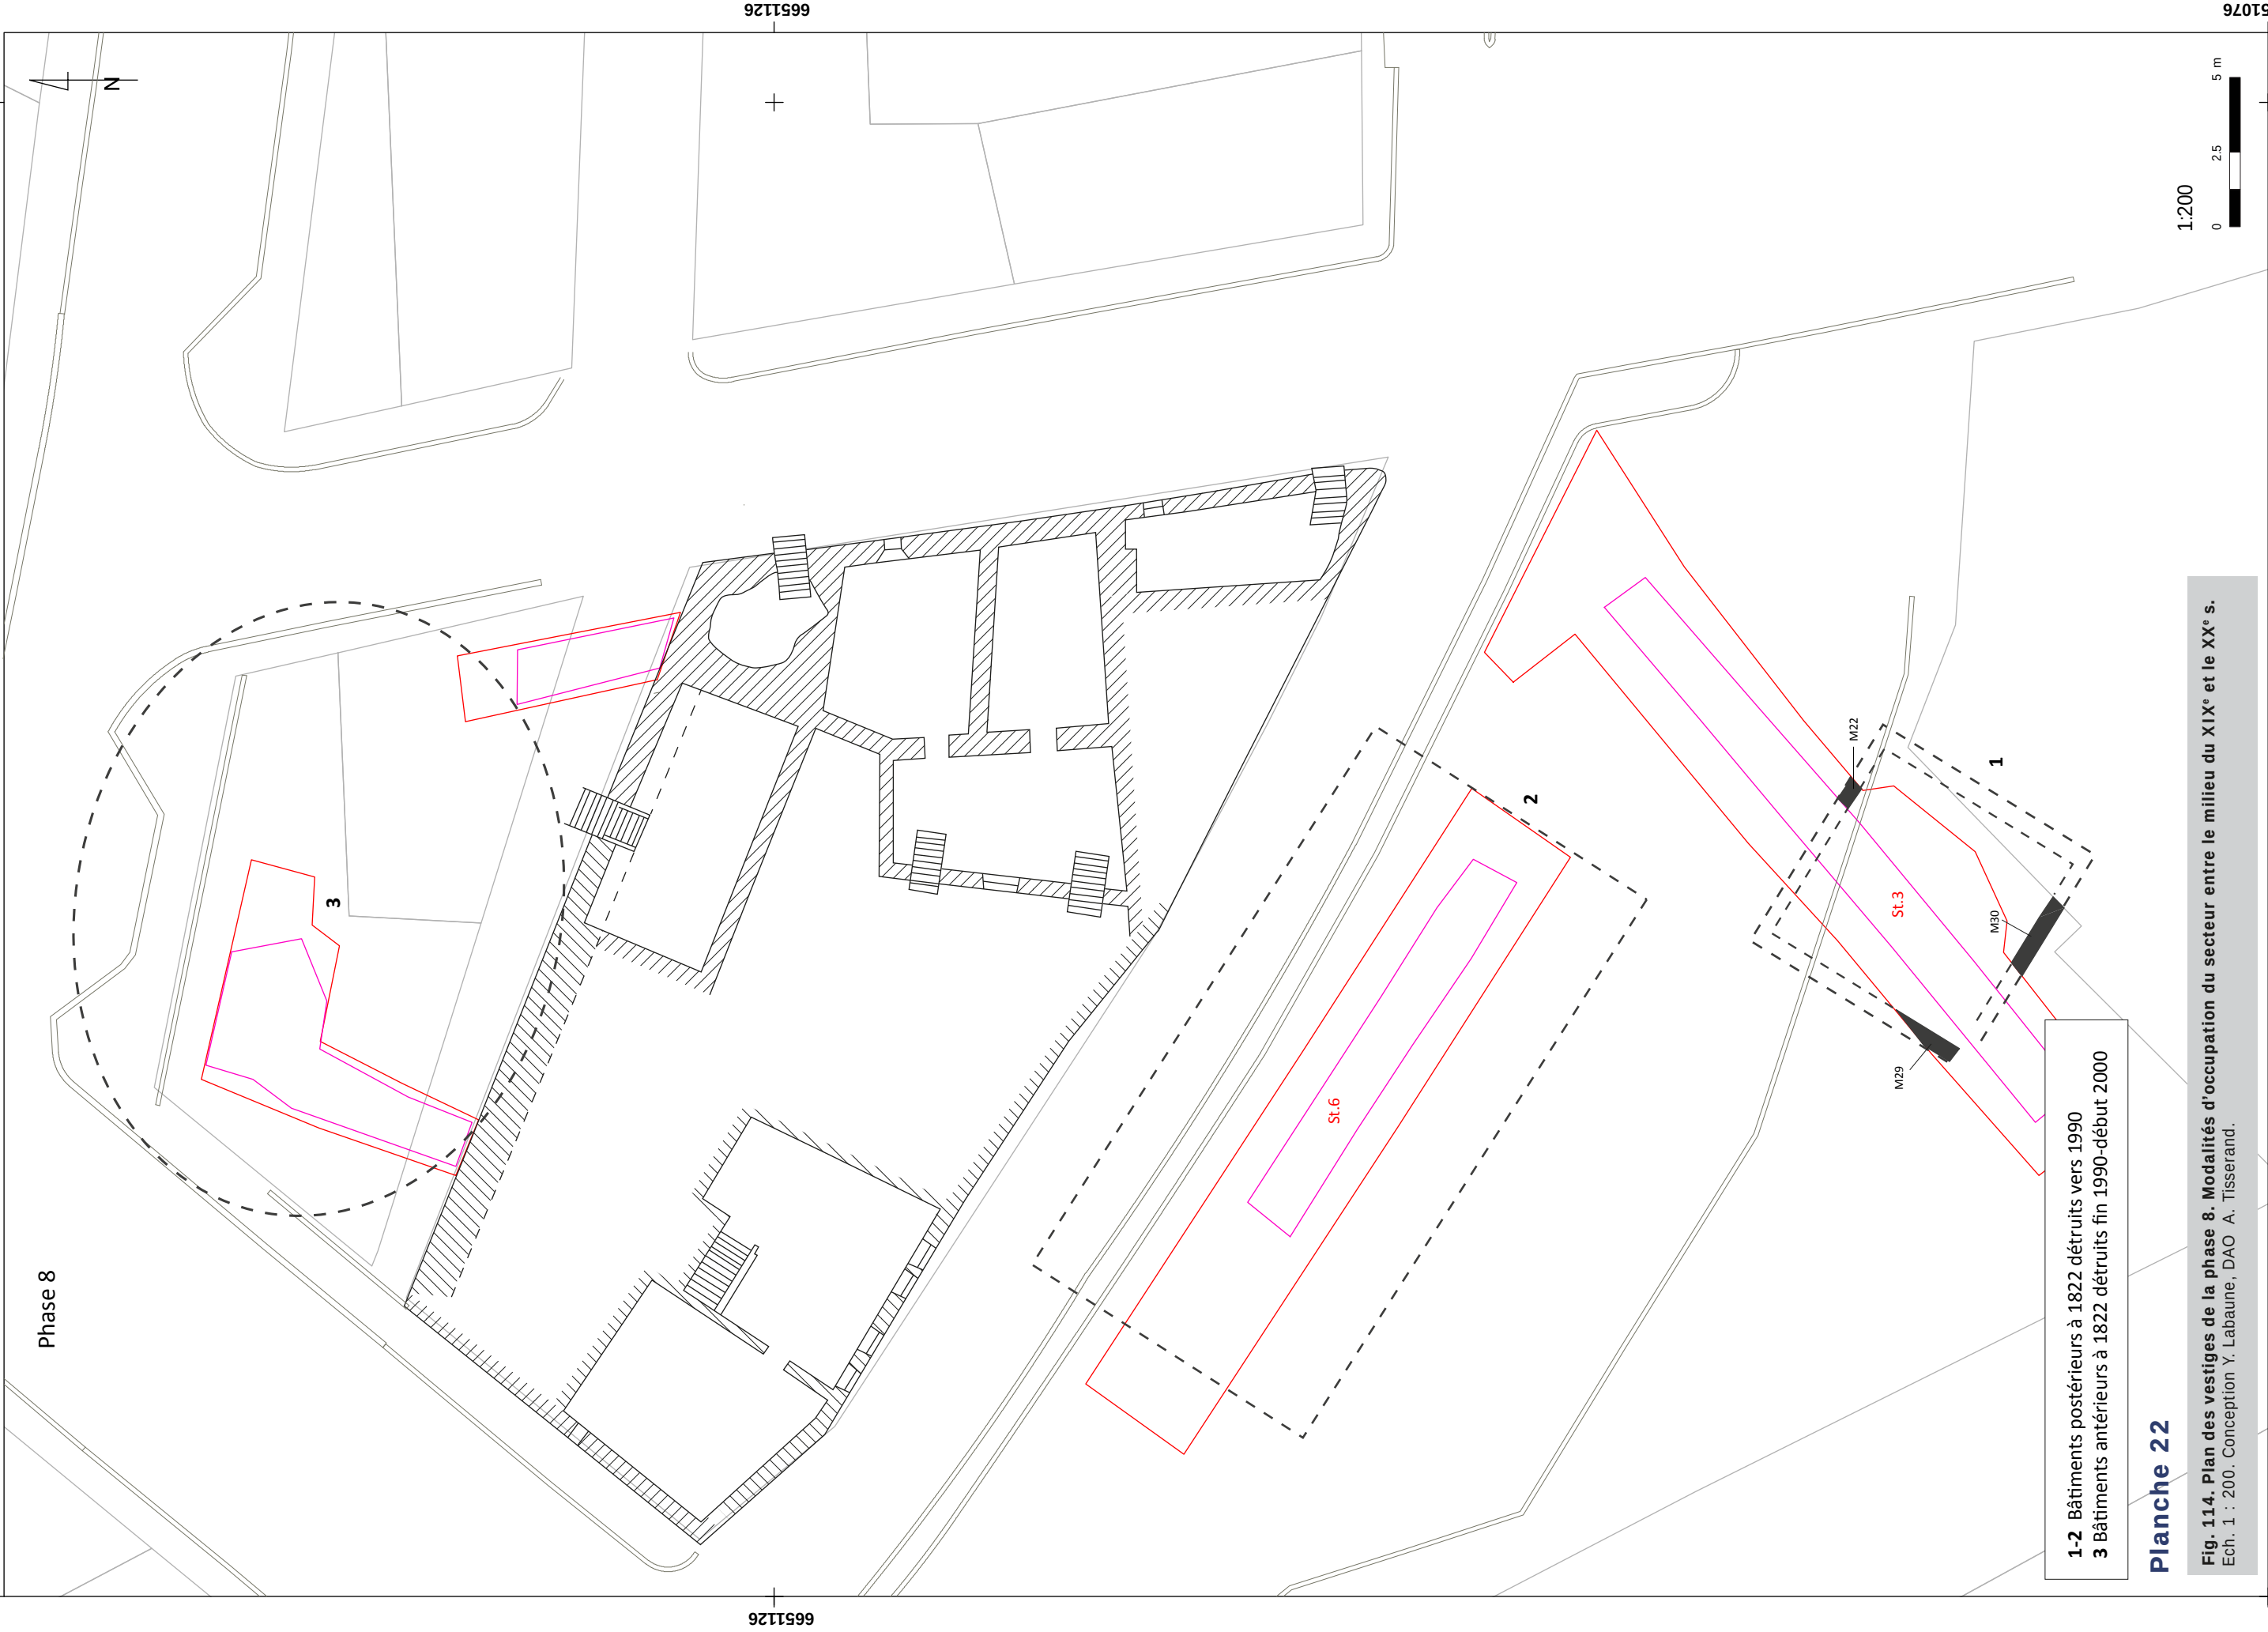
Planche 22

1-2 Bâtiments postérieurs à 1822 détruits vers 1990  
3 Bâtiments antérieurs à 1822 détruits fin 1990-début 2000

Fig. 114. Plan des vestiges de la phase 8. Modalités d'occupation du secteur entre le milieu du XIX<sup>e</sup> et le XX<sup>e</sup> s.  
Ech. 1 : 200. Conception Y. Labaune, DAO A. Tisserand.

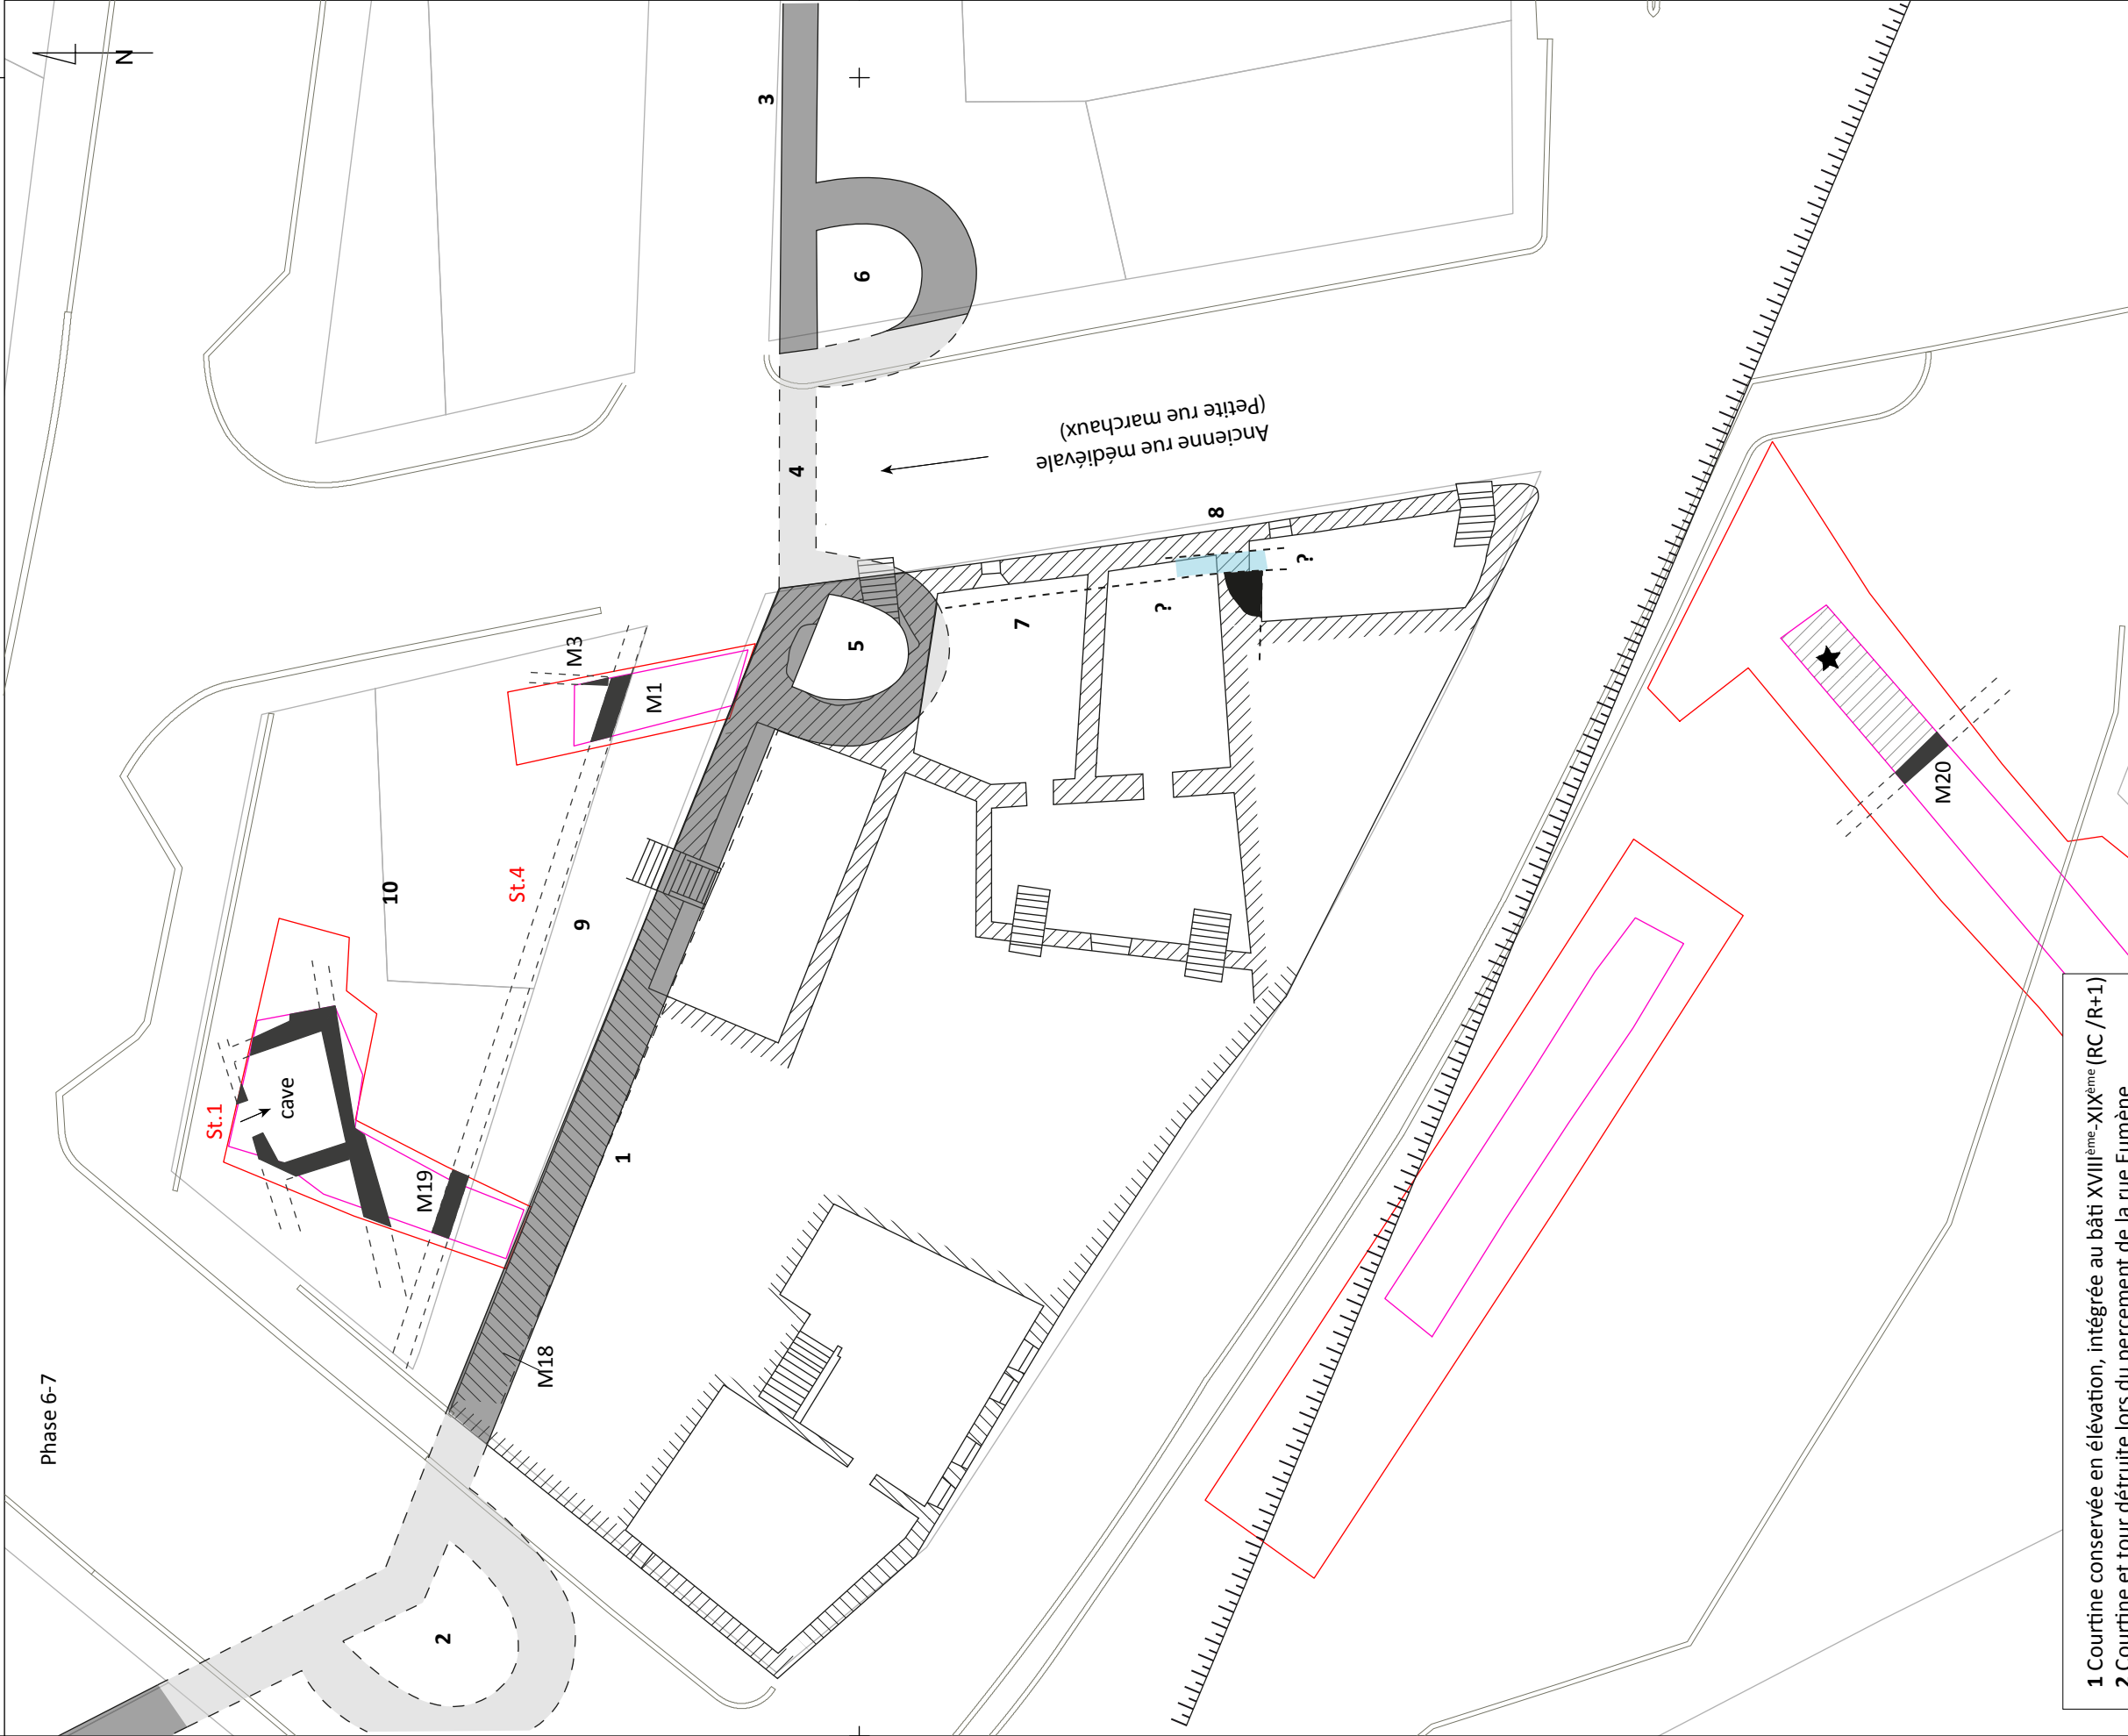
Planche 24

- 1 Courtine conservée en élévation, intégrée au bâti XVIII<sup>ème</sup>-XIX<sup>ème</sup> (RC / R+1)
- 2 Courtine et tour détruite lors du percement de la rue Eumène
- 3 Courtine conservée en élévation, intégrée au bâti
- 4 Porte sud-ouest Marchaux détruite vers 1779
- 5-6 Tours de flanquement arasées fin XVIII<sup>ème</sup> et conservées dans les caves
- 7 Défense avancée ? (fin XVI<sup>ème</sup> ?)
- 8 Caniveau lié à la porte ?
- 9 Ruelle XVIII<sup>ème</sup>-XIX<sup>ème</sup> siècle
- 10 Ensemble bâti (XVIII<sup>ème</sup>-XIX<sup>ème</sup>) dont des constructions sur cave

Fig. 34 (Annexe 3). Plan des vestiges d'époque médiévale et moderne conservés dans l'em prise du diagnostic.  
DAO Angélique Tisserand, d'après Y. Labaune.

Fig. 34. (Annexe 3) Plan des vestiges d'époque médiévale et moderne conservés dans l'emprise du diagnostic.
