*AUTUN Saint-Pantaléon (Saône-et-Loire)*  
*Projet d'aménagement du Parc Robert Schuman*

## Découverte d'infrastructures en lien avec l'abbaye St Martin

### Rapport de diagnostic archéologique, phase 1

Sous la direction de Yannick LABAUNE

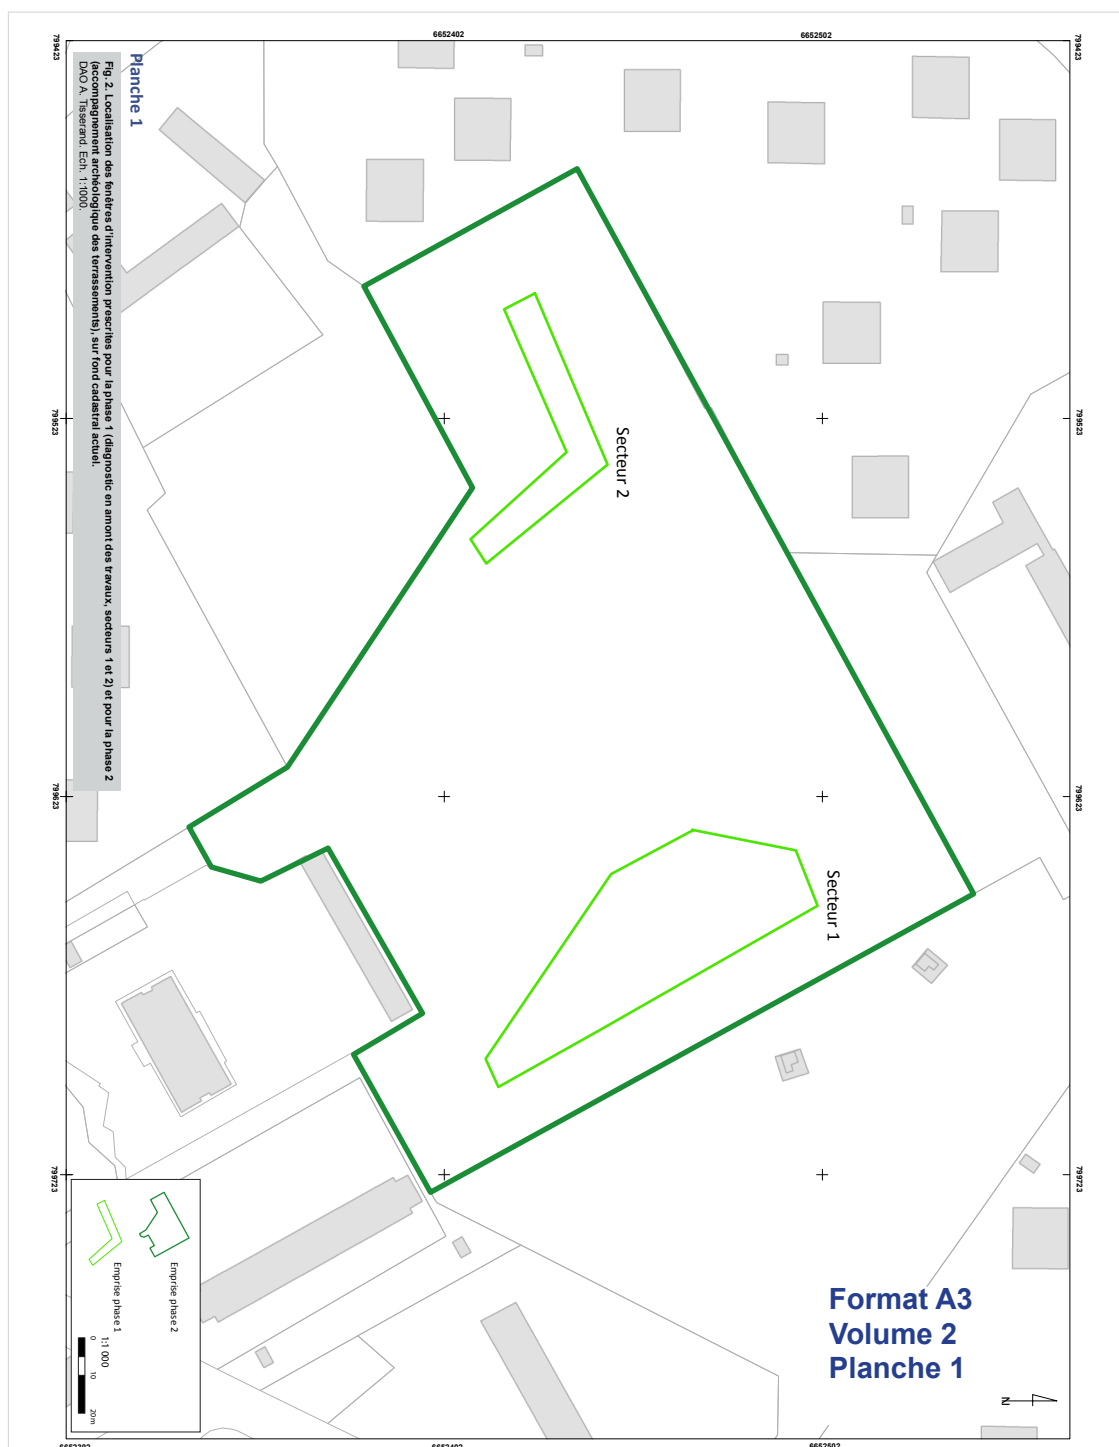
**Fig. 2. Localisation des fenêtres d'intervention prescrites pour la phase 1 (diagnostic en amont des travaux, secteurs 1 et 2) et pour la phase 2 (accompagnement archéologique des terrassements), sur fond cadastral actuel.**

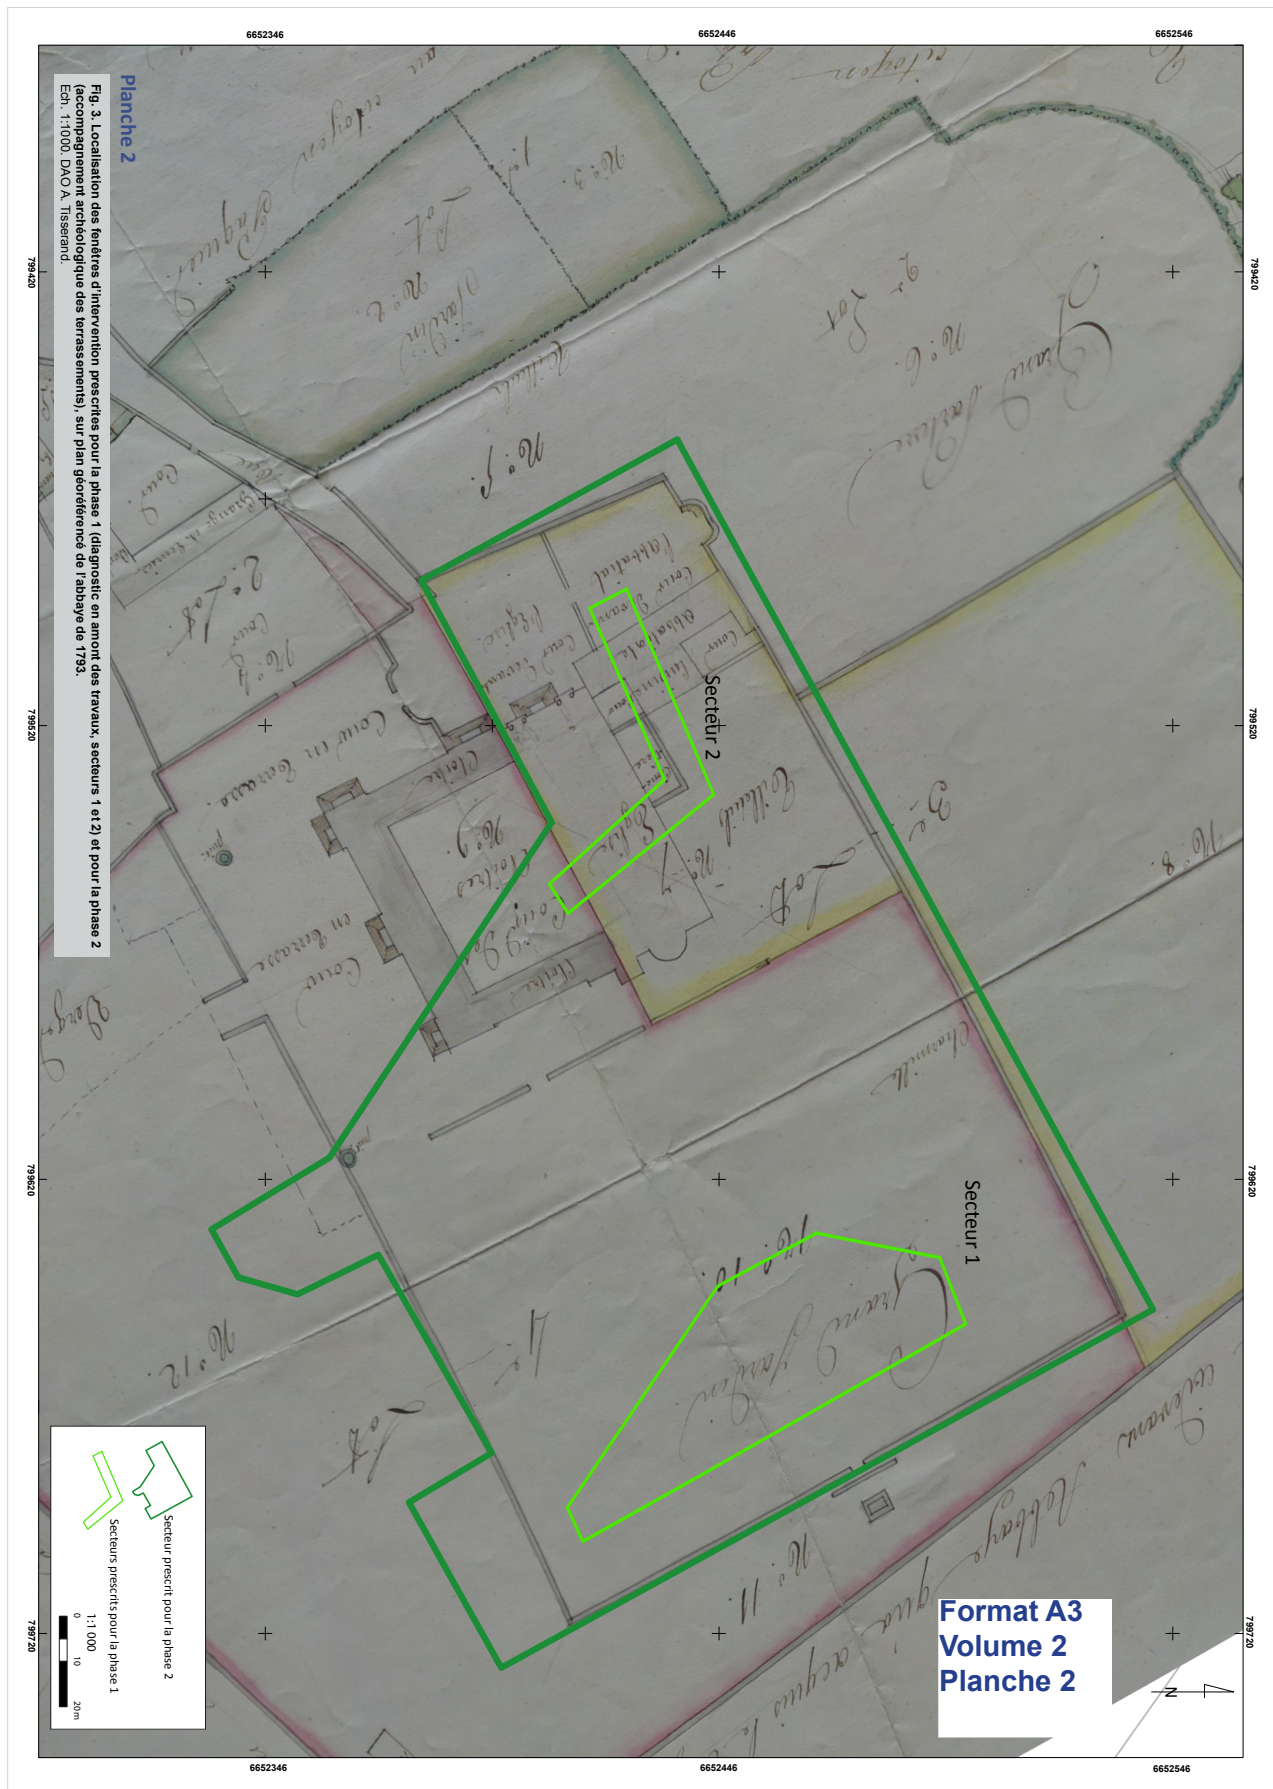
**Fig. 3. Localisation des fenêtres d'intervention prescrites pour la phase 1 (diagnostic en amont des travaux, secteurs 1 et 2) et pour la phase 2 (accompagnement archéologique des terrassements), sur plan géoréférencé de l'abbaye de 1793.**

L'intervention prend place à l'intérieur de l'abbaye Saint-Martin, à l'emplacement des jardins situés en périphérie orientale (secteur 1) et sur l'emprise même de 'église abbatiale, du cloître et des espaces alentours (secteur 2) (**fig. 3**).

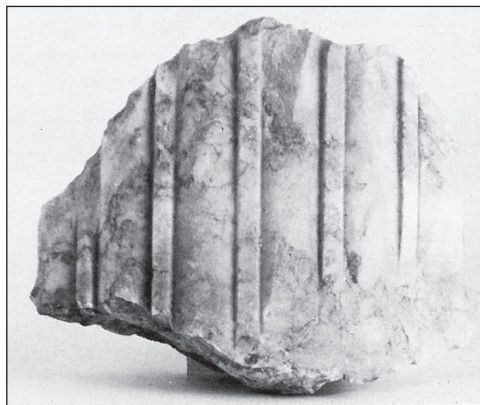
**Fig. 5. Fragment de colonne rudentée antique (marbre blanc veiné de gris, diam. 0,56 m).** Découvert en 1966 en démolissant un tronçon de mur d'enceinte de l'abbaye.  
D'après Pinette, 1987.

La démolition d'un tronçon de mur d'enceinte de l'abbaye en 1966 a permis la découverte d'un fragment de colonne rudentée antique (**fig. 5**) en marbre blanc veiné de gris (diam. 0,56 m) qui pourrait correspondre à l'un des exemplaires s'élevant dans l'ancienne nef mérovingienne (Pinette, 1987, n° 748).

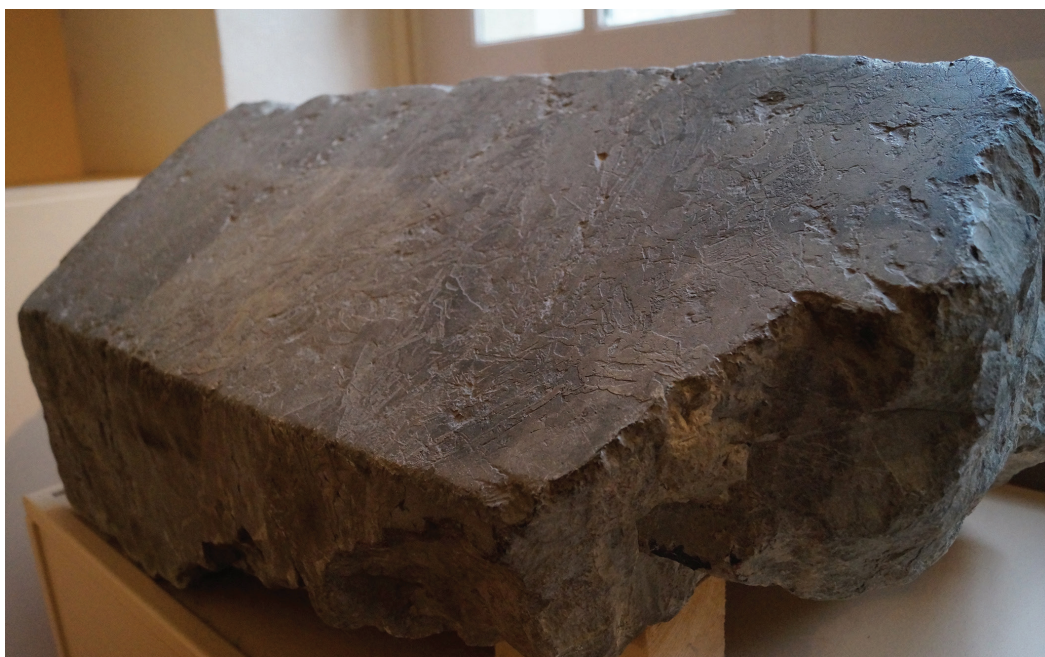
**Fig. 7. Fragments du couvercle de sarcophage de la reine Brunehaut.**

C'est le cas de deux fragments du couvercle du sarcophage de la reine Brunehaut (**fig. 7**) présentés au musée Rolin (ML 227).

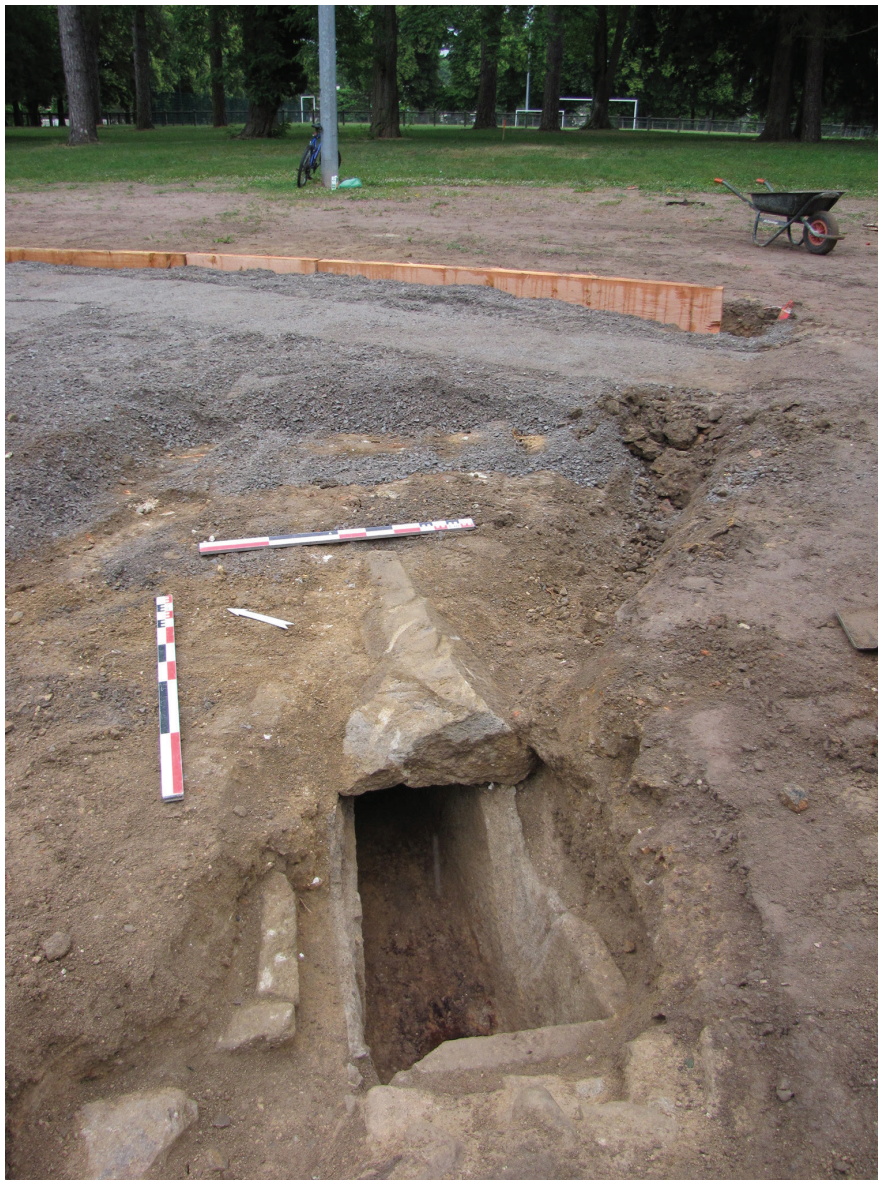
**Fig. 9. Ensemble de deux sarcophages découverts en 2011 à l'occasion de travaux de terrassement sur le parc R. Schuman (création d'un terrain de pétanque, cf. fig. 6b n° 2).**

Plus récemment, en 2011, c'est un ensemble de deux sarcophages trapézoïdaux en grès d'époque mérovinienne, qui a été retrouvé au nord-ouest du parc Schuman à l'occasion des travaux de terrassement (aménagement d'un terrain de pétanque) qui n'avaient pas été signalés aux services de l'Etat, ni au service archéologique de la ville d'Autun. Ils étaient conservés en contexte et était encore munis de leur couvercle, l'un d'eux a été fracturé par l'engin mécanique, ils ont été très rapidement observés dans le cadre d'une surveillance réalisée par le service municipal d'archéologie (Labaune, 2012) (**fig. 9-11**).

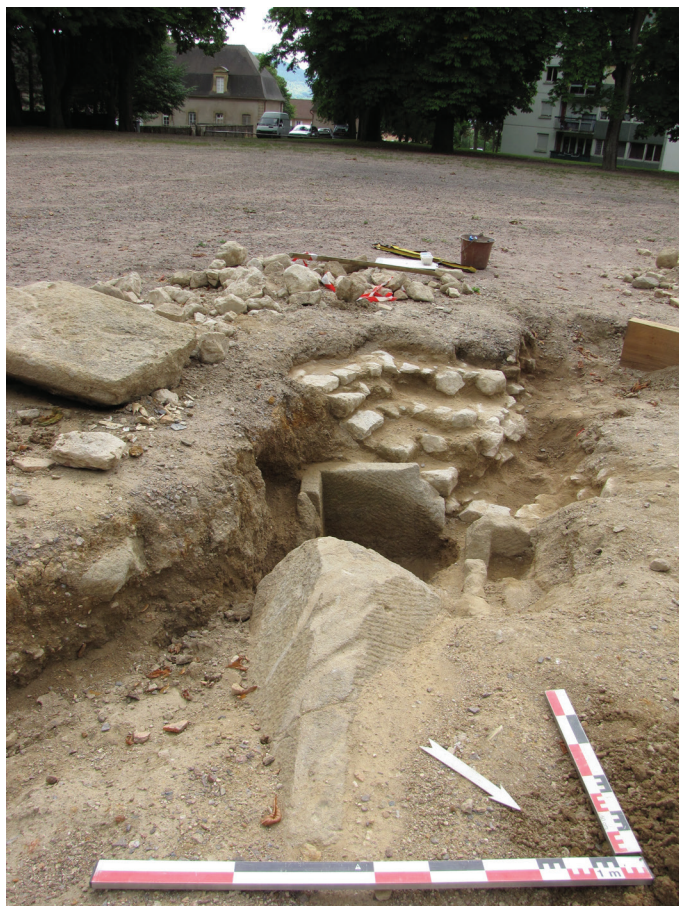
**Fig. 10. Ensemble de deux sarcophages découverts en 2011 à l'occasion de travaux de terrassement sur le parc R. Schuman** (création d'un terrain de pétanque, cf. fig. 6b n° 2). A l'arrière-plan on observe les bâtiments des communs du XVIII<sup>e</sup> s de l'abbaye réhabilités en centre social.  
Cliché Y. Labaune en direction du S-O.

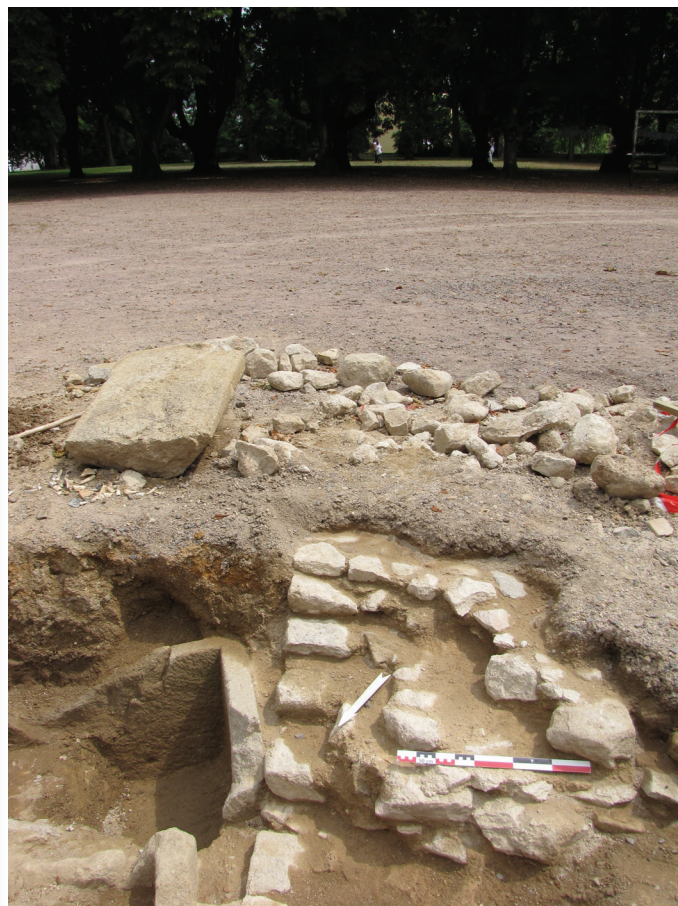
**Fig. 11. Maçonnerie (mur de chaînage ?) contre laquelle sont installés les deux sarcophages découverts en 2011 à l'occasion de travaux de terrassement sur le parc R. Schuman.**  
Cliché Y. Labaune en direction du S-E.

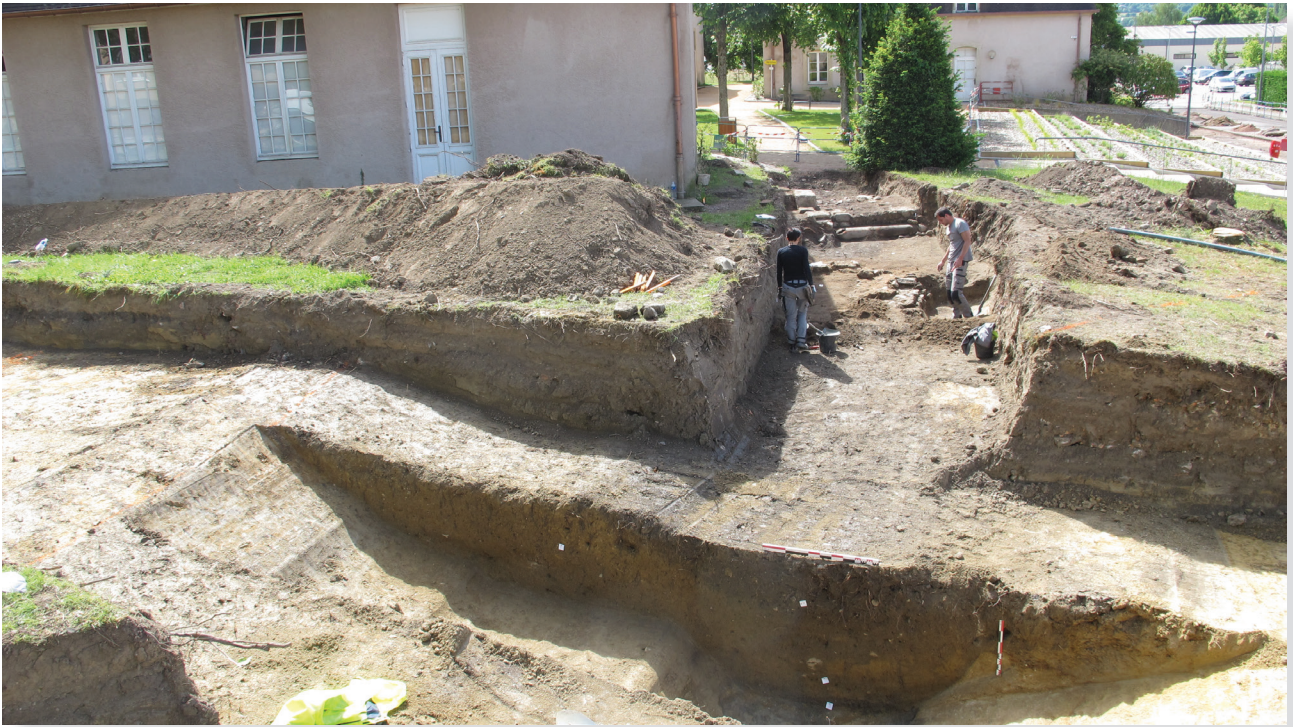
**Fig. 13. Vue générale au 1er plan du sondage réalisé dans le fossé défensif d'époque médiévale St. 22 en périphérie occidentale du complexe religieux.**  
Cliché Y. Labaune en direction du S-E.

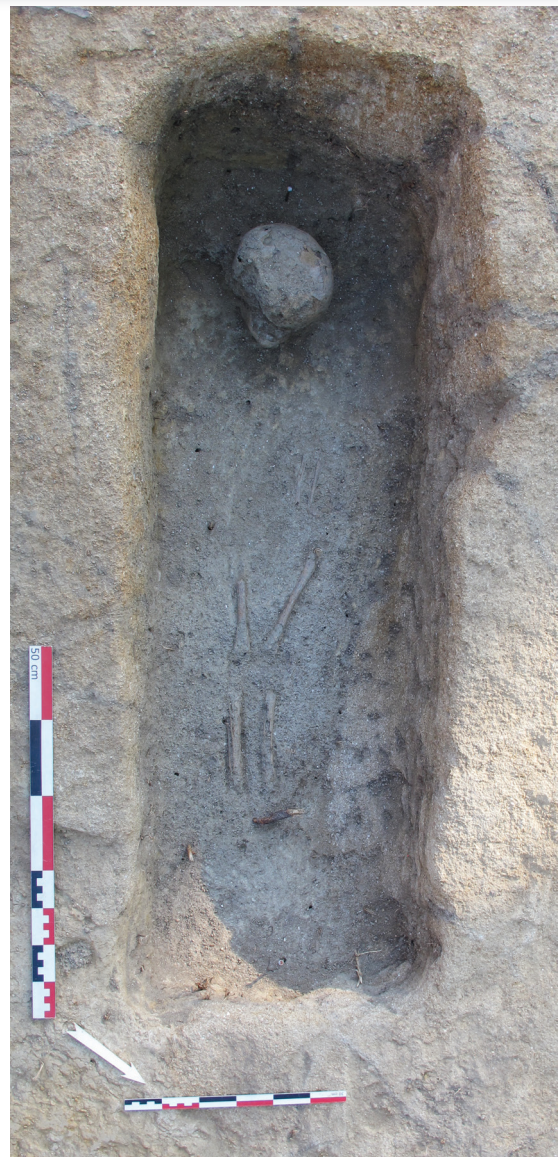
**Fig. 15. L'une des sépultures d'enfants : St. 14.**  
Cliché zénithal A. Tisserand.

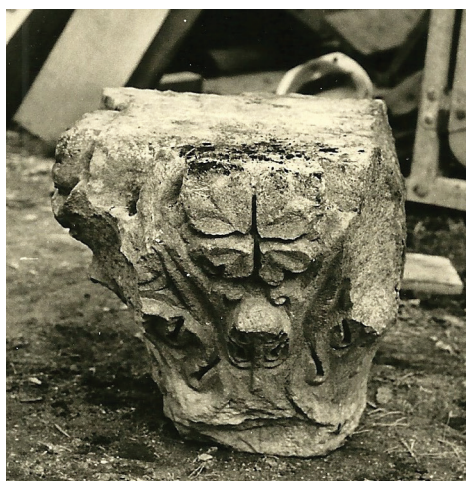
**Fig. 16. Chapiteau des IX<sup>e</sup>-X<sup>e</sup> s. découvert dans l'enceinte de l'abbaye Saint-Martin. Hypothèse de datation Chr. Sapin. Découvert en 1976 lors de la réhabilitation des bâtiments classiques de l'abbaye.**

Cette période est également représentée par un chapiteau découvert en 1976 lors de la réhabilitation des bâtiments classiques de l'abbaye (**fig. 16**). De tradition mérovingienne, cette pièce préromane est attribuable, selon Chr. Sapin, aux IX<sup>e</sup> et X<sup>e</sup> siècles (Pinette 1987, n° 748).

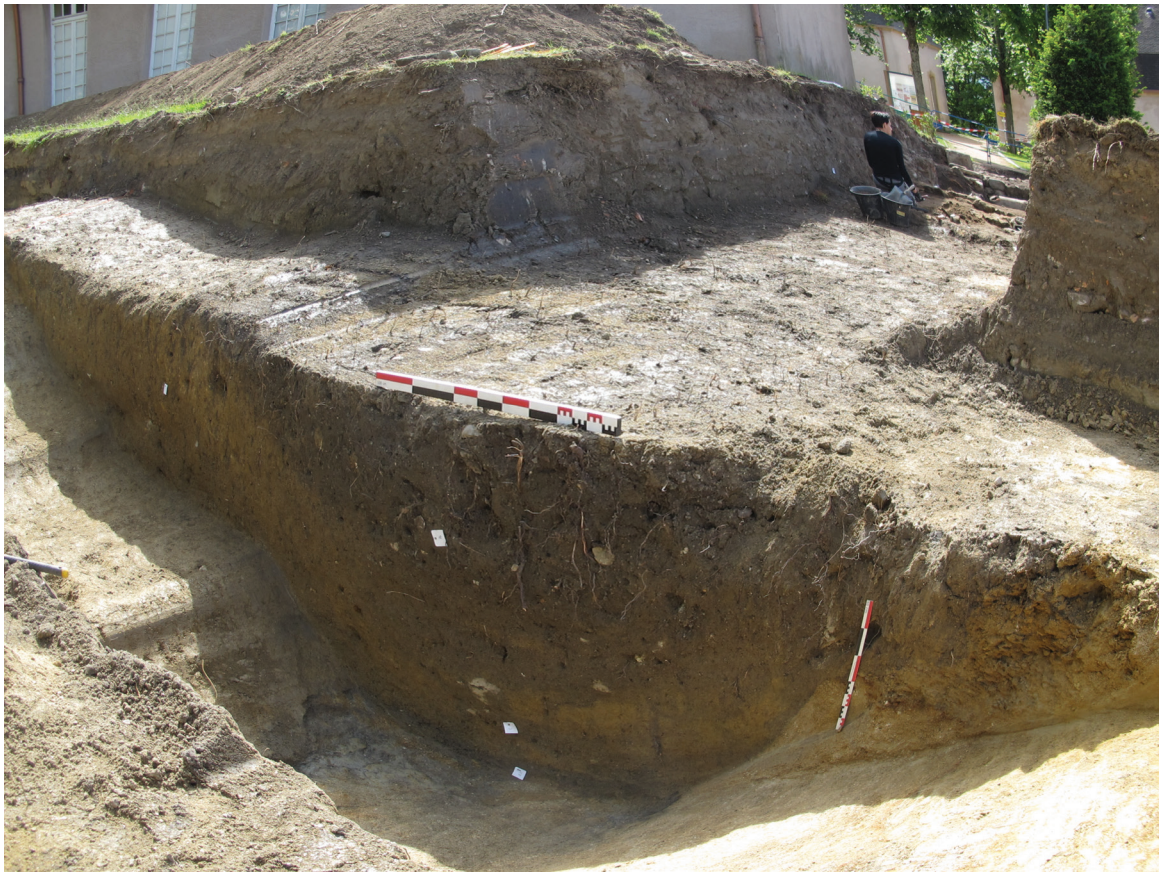
**Fig. 17. Vue de détail du comblement du fossé défensif St. 22 et notamment du colmatage à l'époque moderne (réutilisation comme dépotoir).**

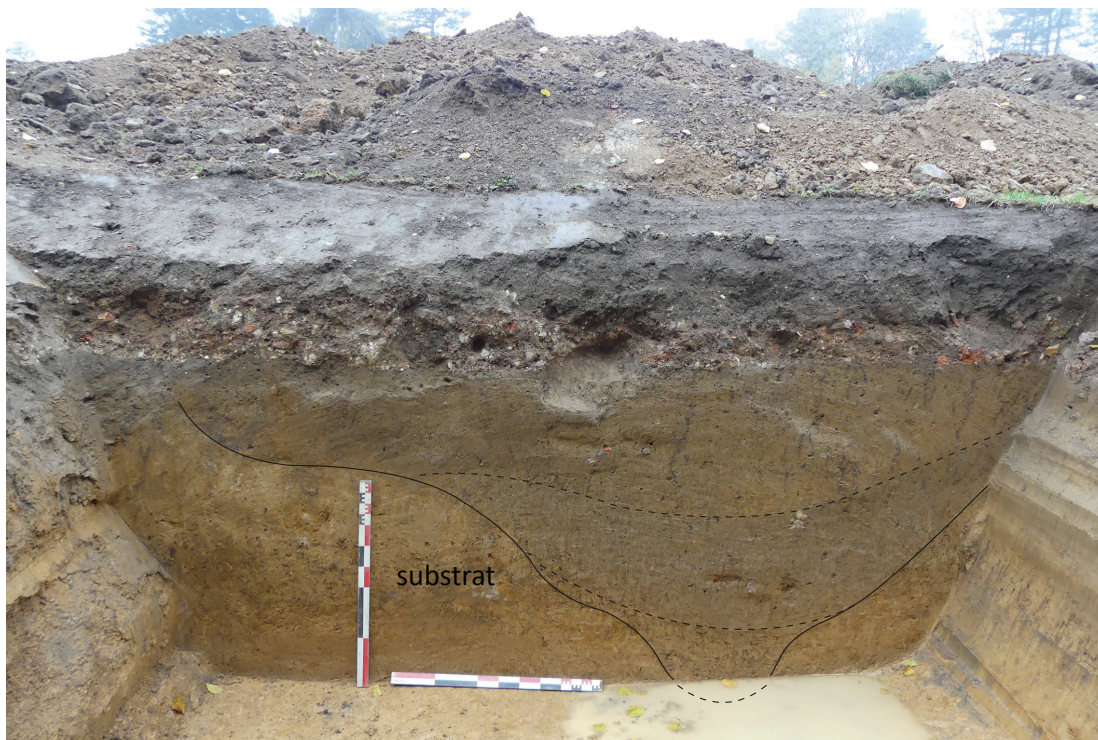
**Fig. 23. Secteur 1 : coupe réalisée dans le grand fossé St. 12.**  
Cliché T. Dessolin en direction du S-O.

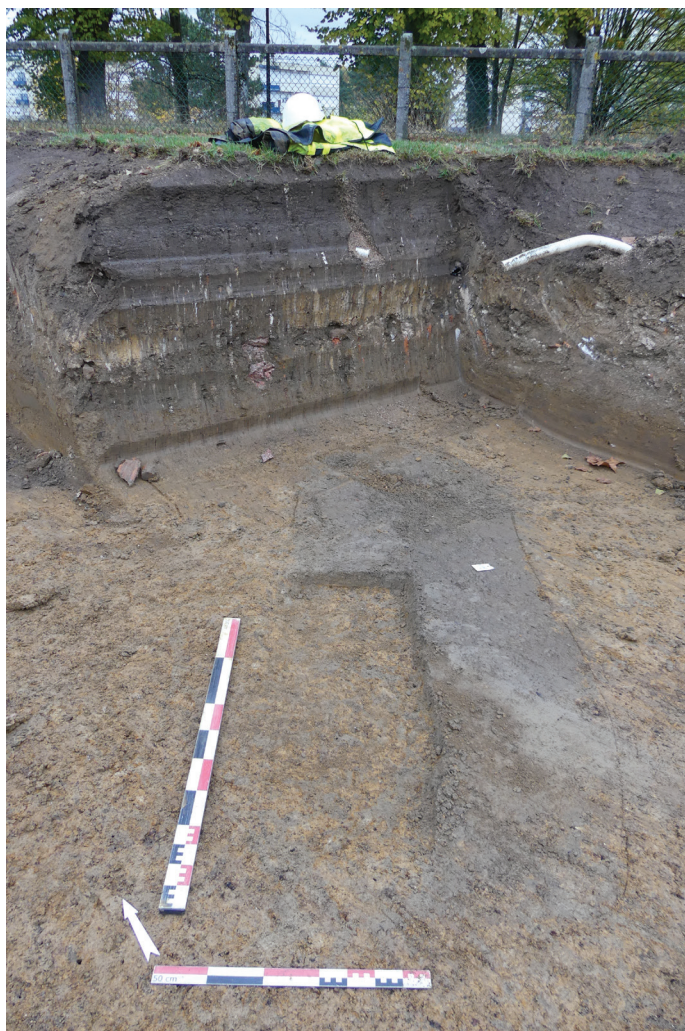
**Fig. 25. Secteur 1 : fouille-test réalisée dans la fosse oblongue St. 6.**

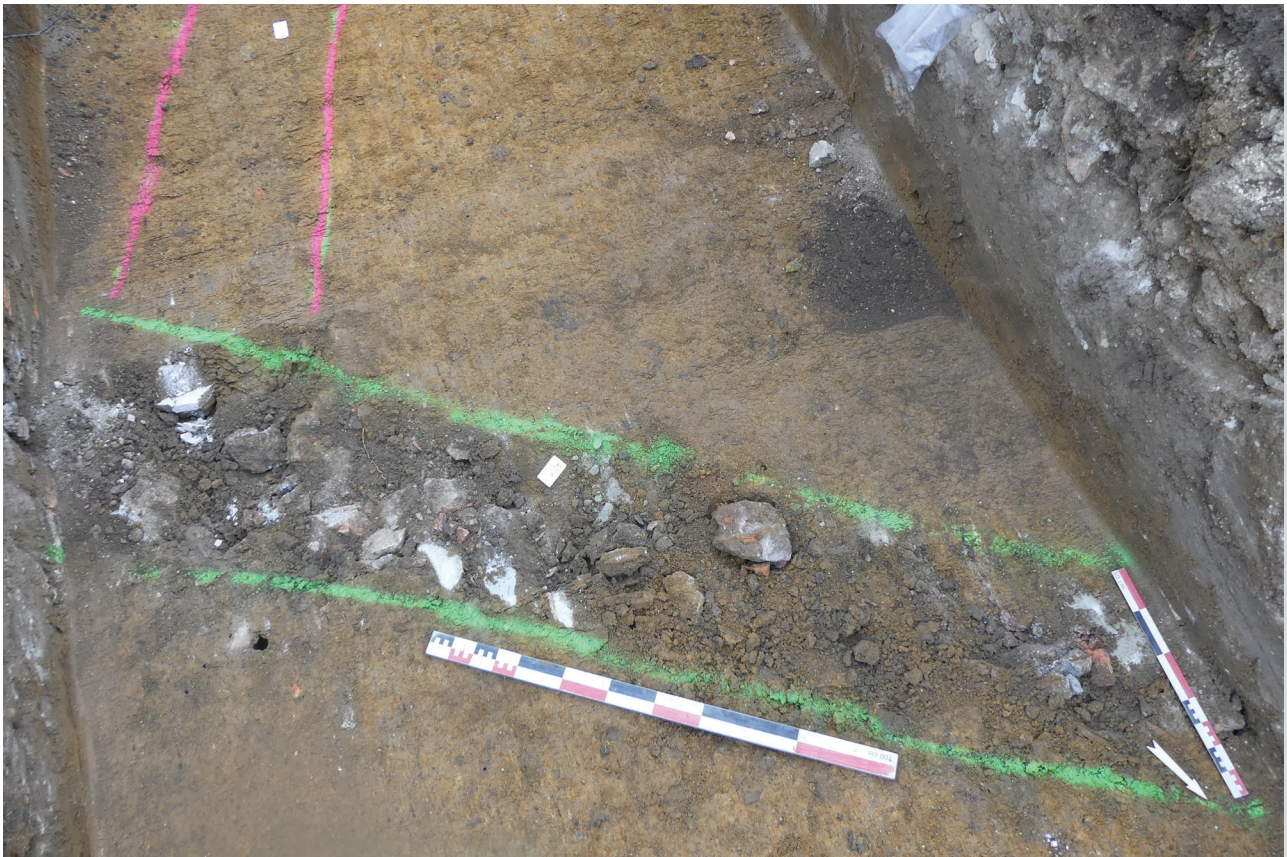
**Fig. 26. Secteur 1 : structure maçonnée St. 16, fondation composée de pierres (grès, granite) et de fragments de TCA installée dans le substrat.**

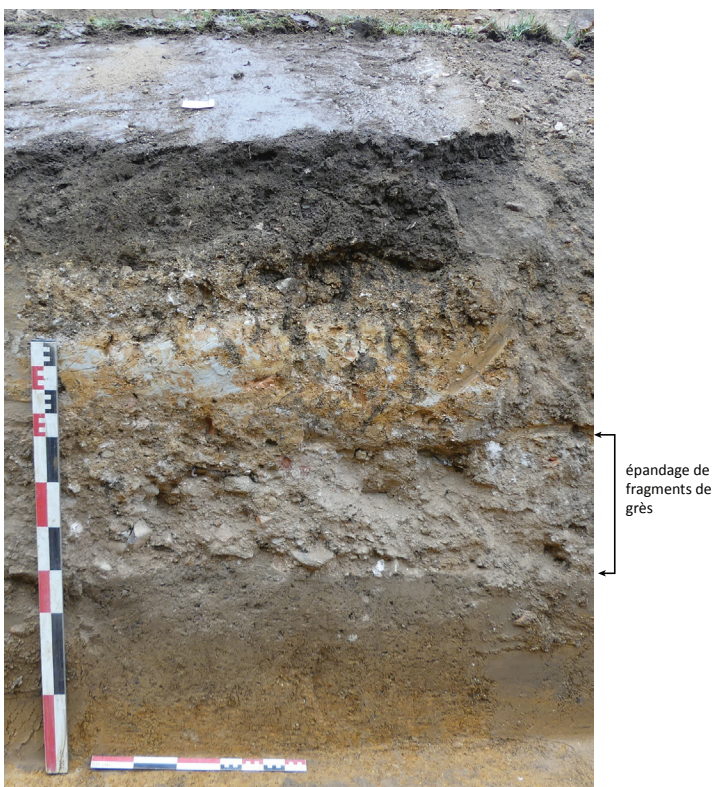
**Fig. 27. Secteur 1 : aspect, dans la stratigraphie, de l'épandage de fragments de grès et de calcaire d'une quarantaine de centimètres d'épaisseur qui se développe exclusivement au sud de St. 16.**

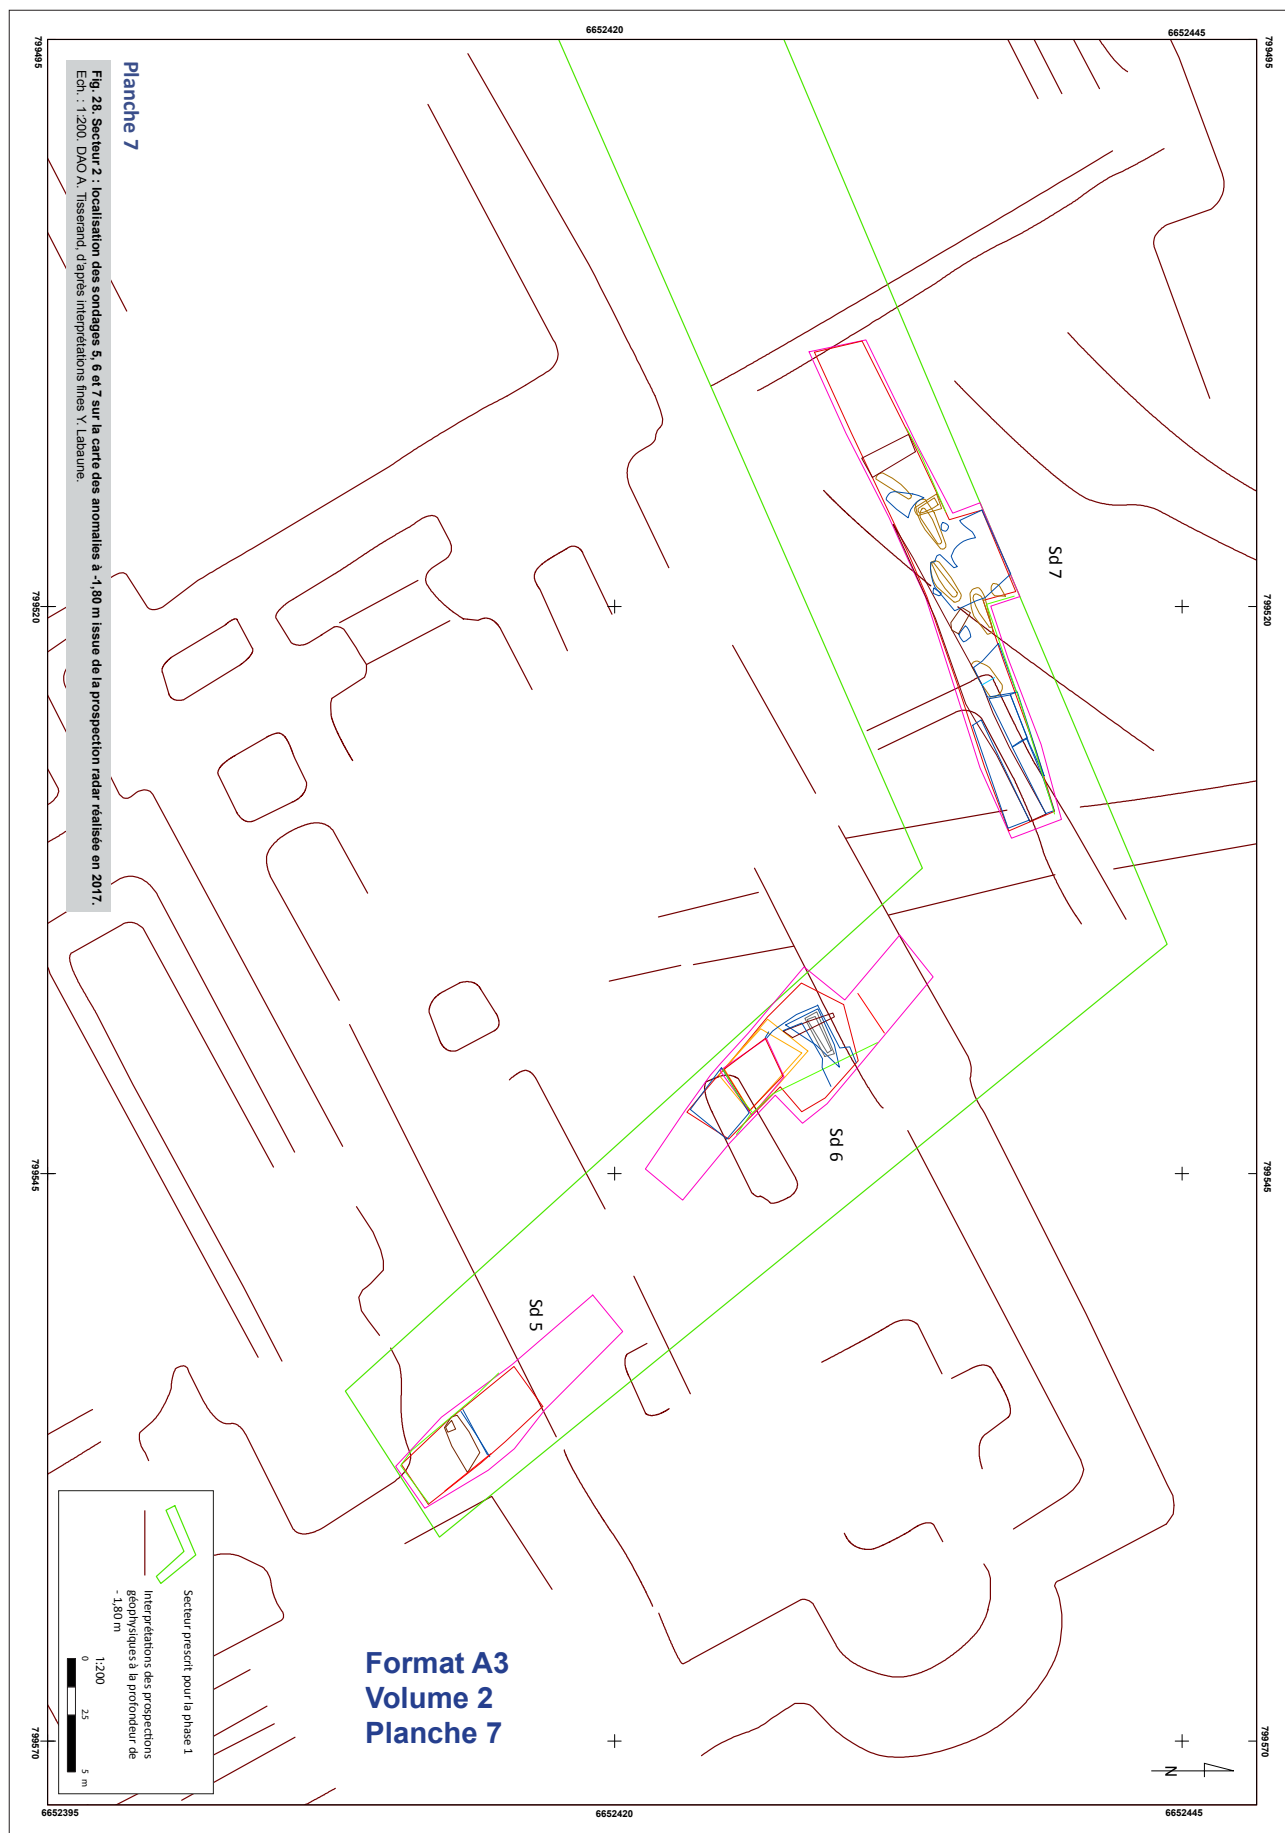
**Fig. 28. Secteur 2 : localisation des sondages 5, 6 et 7 sur la carte des anomalies à -1,80 m issue de la prospection radar réalisée en 2017.**

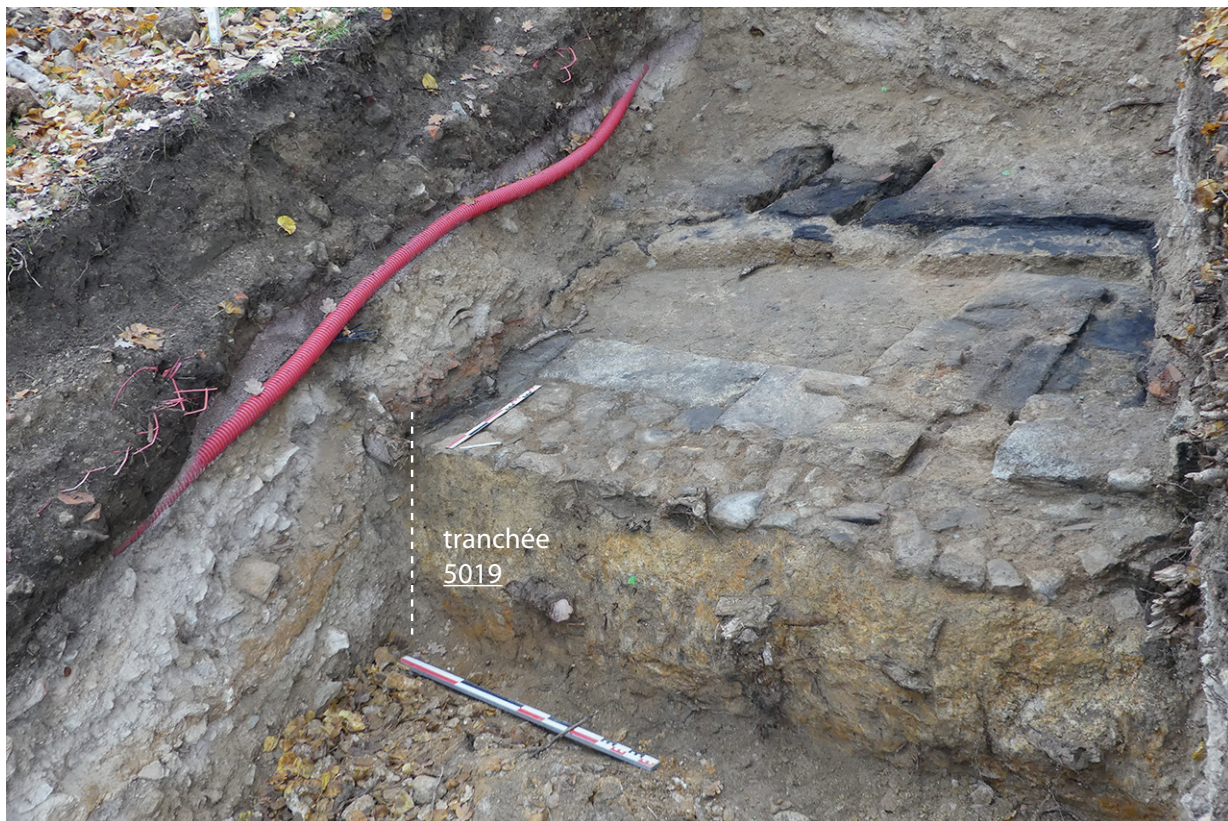
**Fig. 32. Secteur 2, sondage 5 : vue générale avec au premier plan la tranchée 5019, possible épierrement du mur gouttereau sud de l'église abbatiale. On note la verticalité de la paroi sud.**  
Cliché Y. Labaune en direction du S-E.

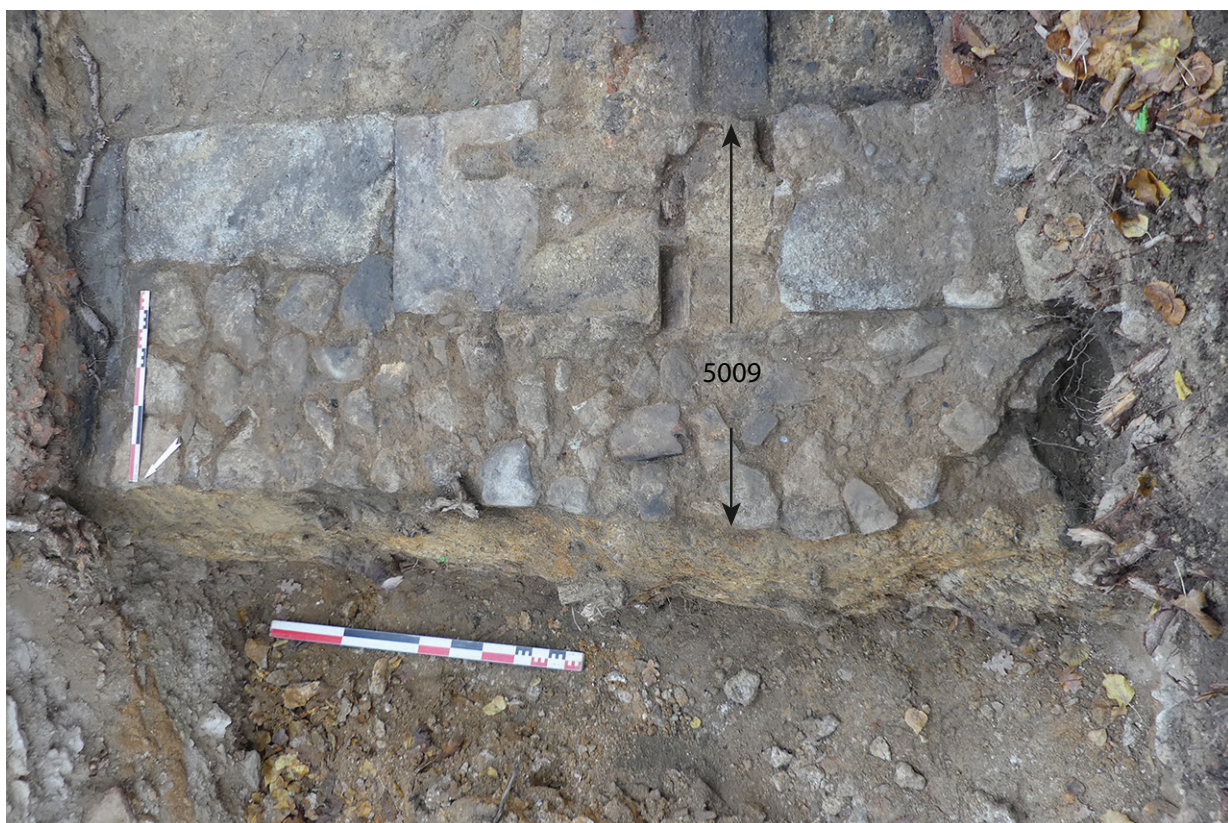
**Fig. 33. Secteur 2, sondage 5 : vue zénithale du massif de fondation 5009, en bas du cliché la tranchée d'épierrement 5019 est bien visible.**  
Cliché Y. Labaune.

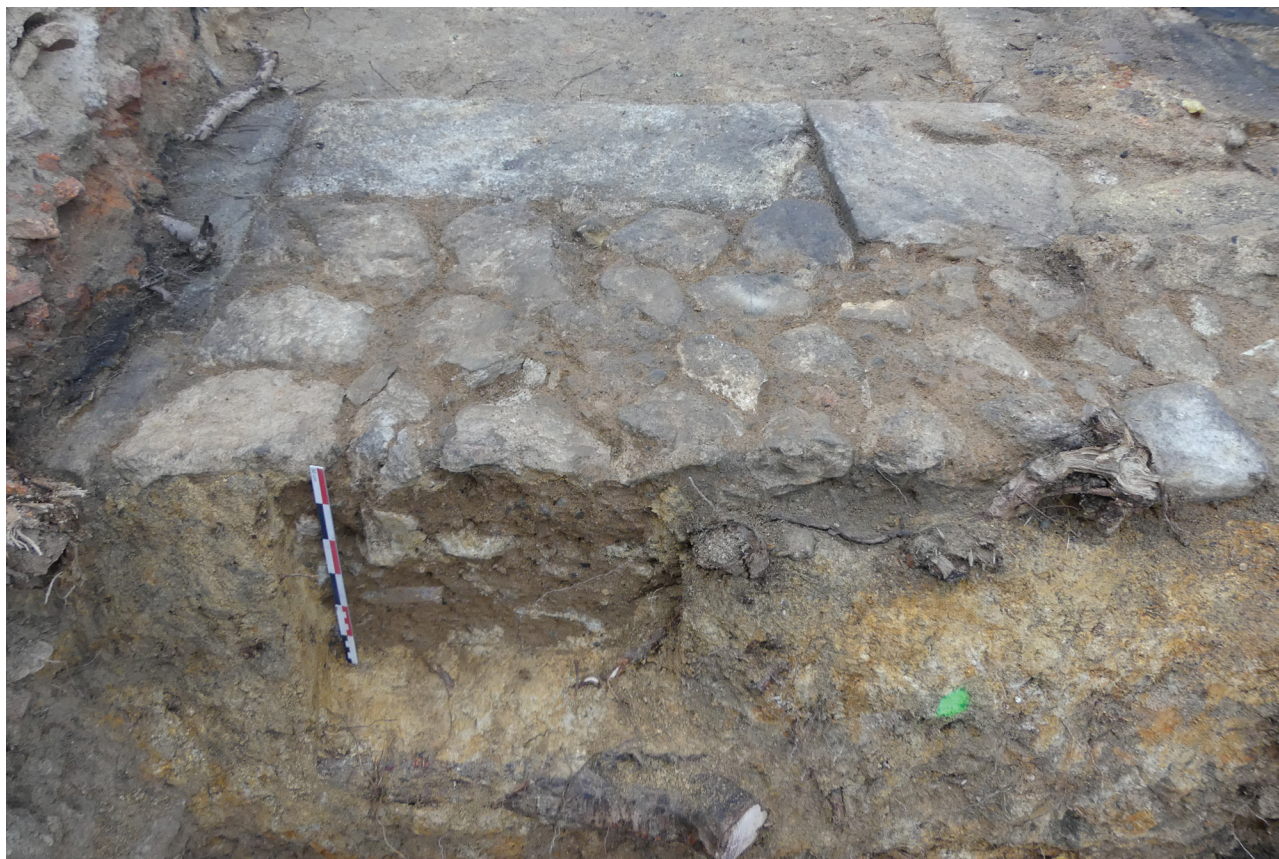
**Fig. 34. Secteur 2, sondage 5 : sondage mettant en évidence l'ancrage du massif de fondation 5009 dans le substrat (en partie remanié ?).**

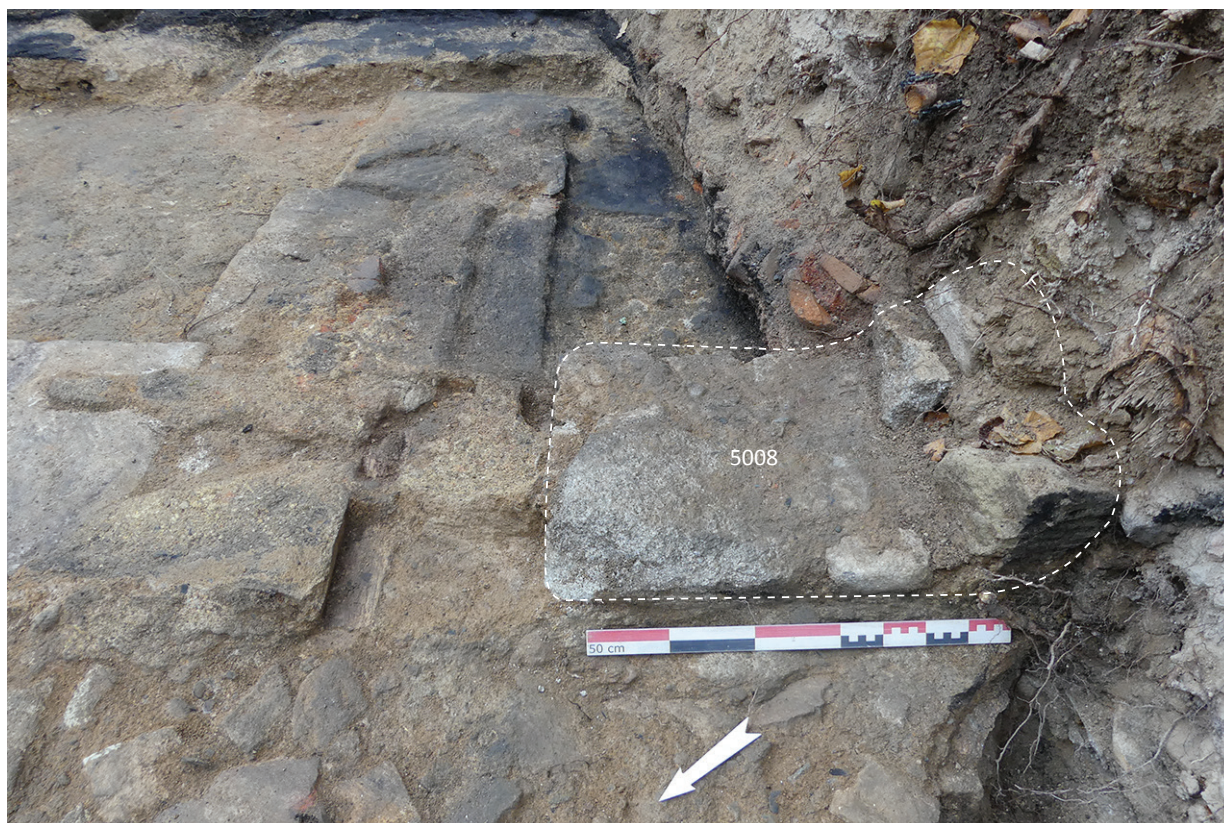
**Fig. 35. Secteur 2, sondage 5 : vue de détail de l'élévation 5008 (3 assises conservées) scellant le massif de fondation 5009.**

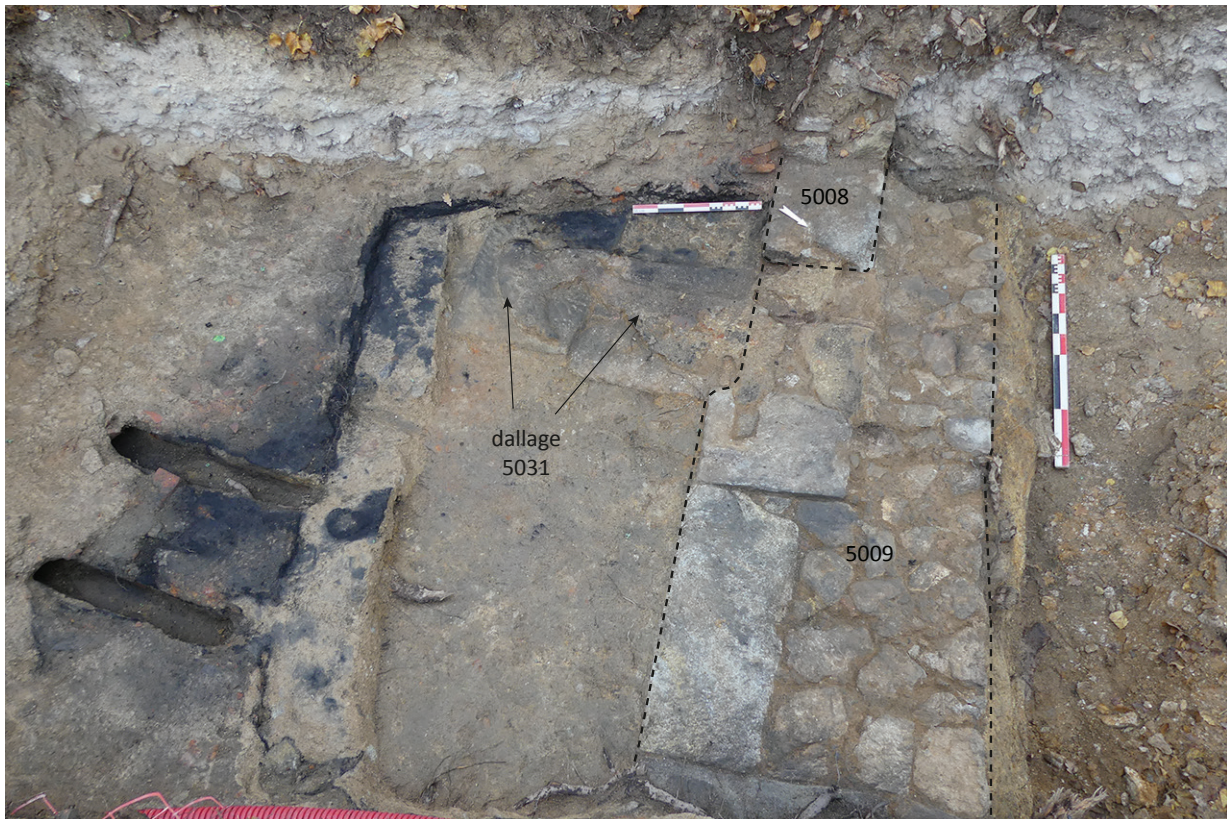
**Fig. 36. Secteur 2, sondage 5 : vue générale du dallage 5031 (2 dalles en place, 1 dalle arrachée) et sa relation avec le massif de fondation 5009.**

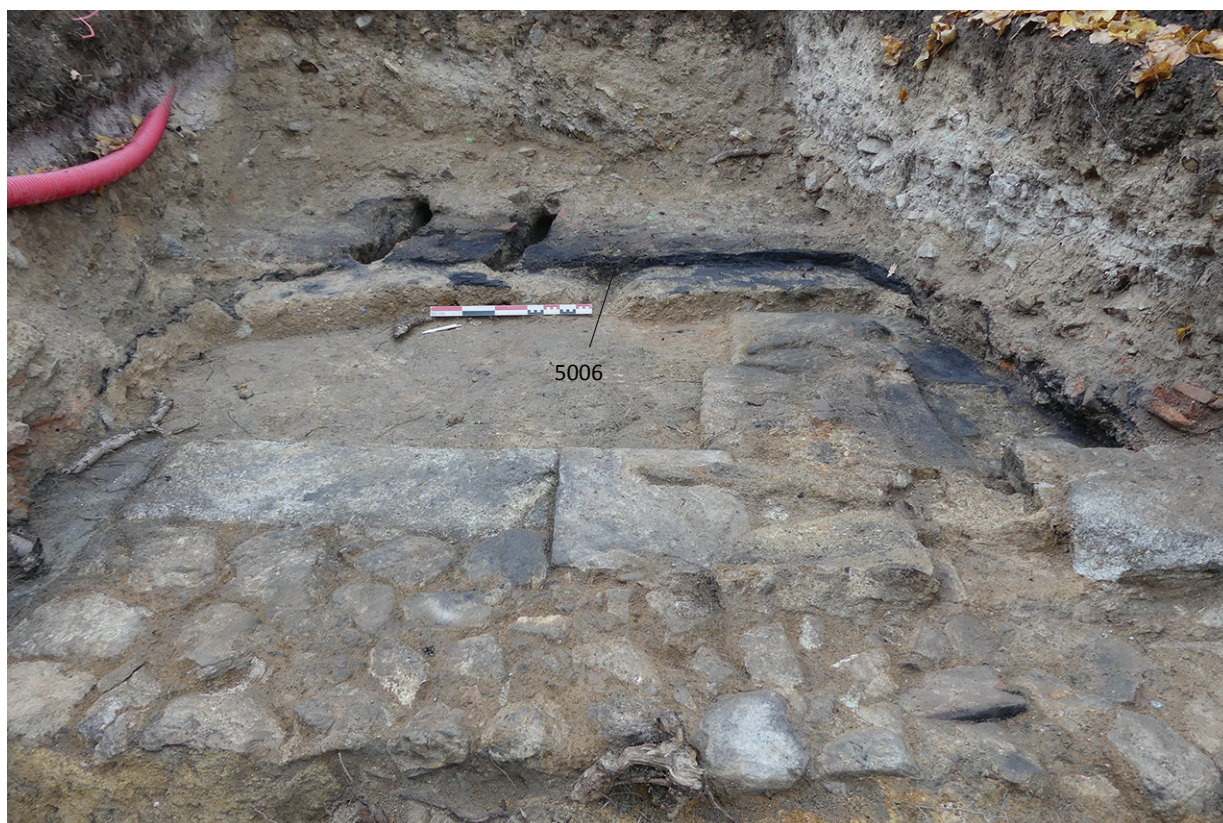
**Fig. 37. Secteur 2, sondage 5 : couche cendreuse 5006 visible en coupe scellant la chape de mortier 5007.**
