*AUTUN Saint-Pantaléon (Saône-et-Loire)*  
*Projet d'aménagement du Parc Robert Schuman*

## Découverte d'infrastructures en lien avec l'abbaye St Martin

### Rapport de diagnostic archéologique, phase 1

Sous la direction de Yannick LABAUNE

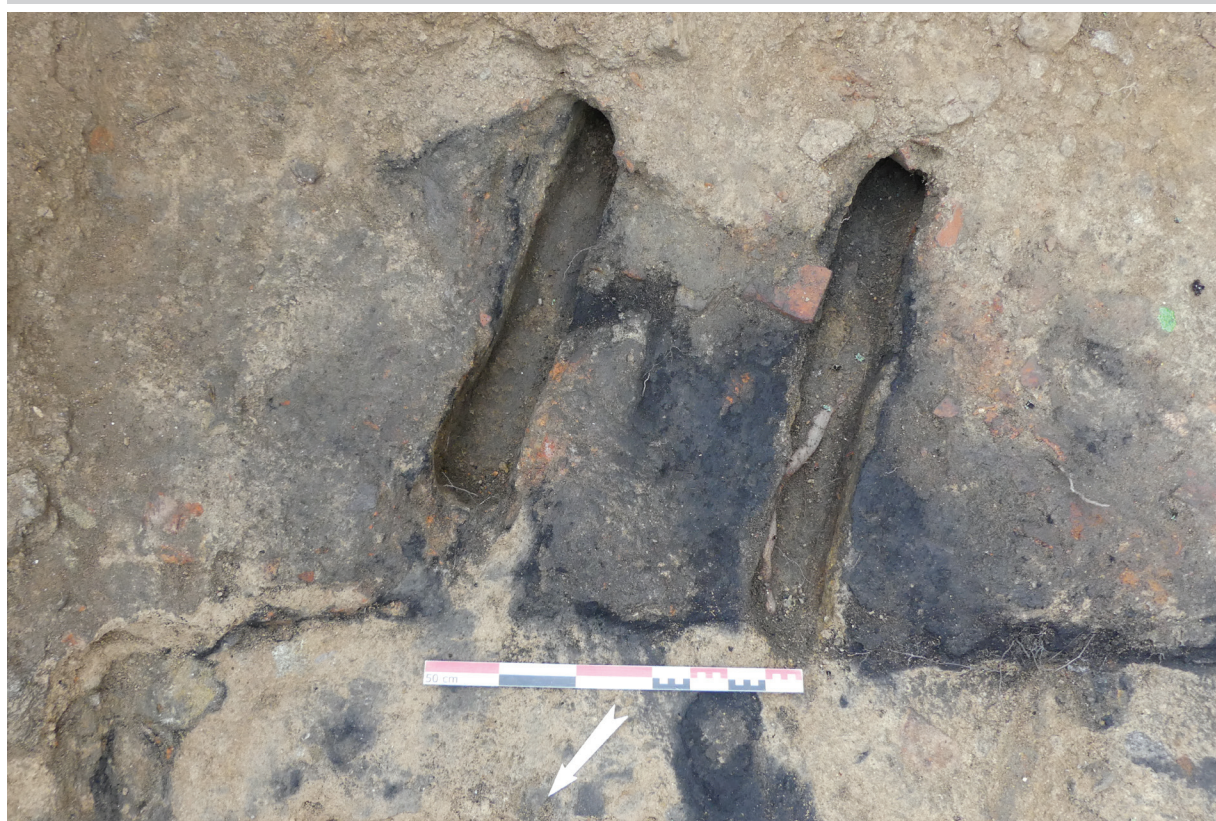
**Fig. 38. Secteur 2, sondage 5 : cliché zénithal de 5002 et 5004, possibles « négatifs » de deux éléments périssables intégrés à la chape de mortier 5007 et qui ont disparus depuis (deux poutres en bois de section quadrangulaire (0,10 x 0,10 m) ?).**

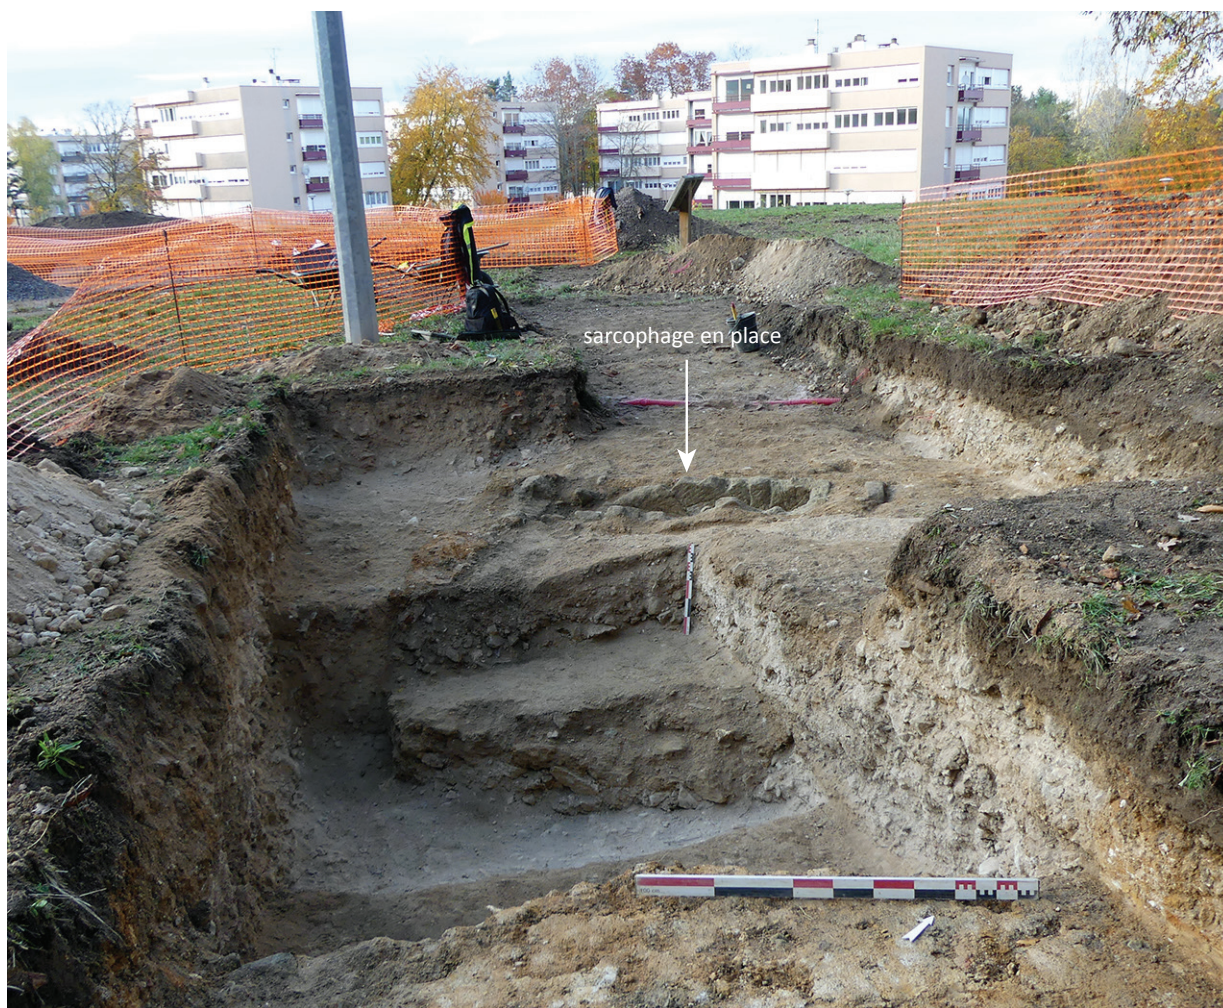
**Fig. 42. Secteur 2, sondage 6 : vue générale des vestiges du collatéral nord de l'église abbatiale, dont une cuve de sarcophage trapézoïdal en grès.**

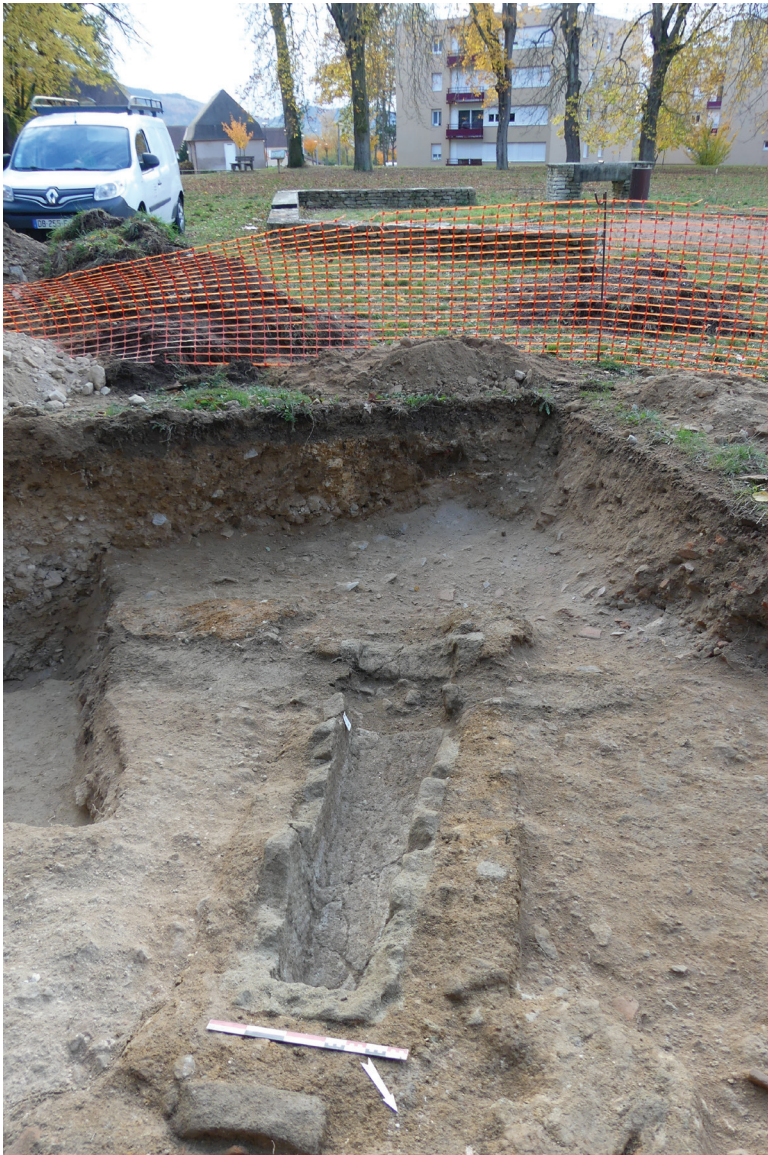
**Fig. 43. Secteur 2, sondage 6 : vue générale de la cuve de sarcophage trapézoïdal en grès St. 18.**

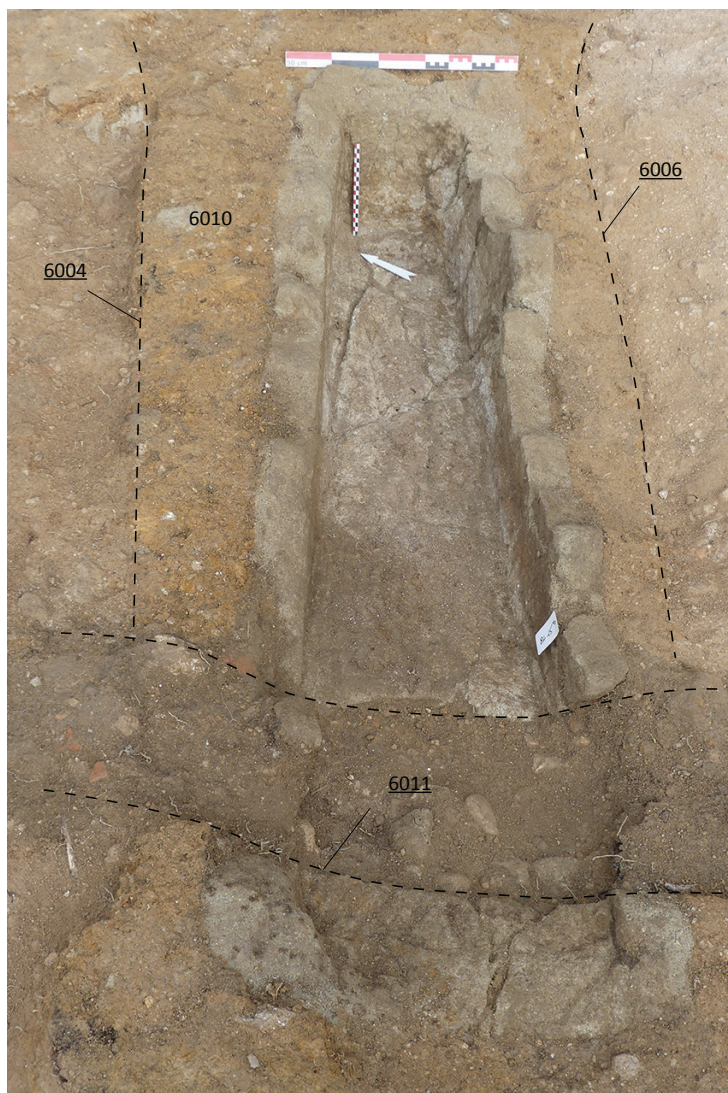
**Fig. 44. Secteur 2, sondage 6 : vue zénithale de la cuve de sarcophage trapézoïdal en grès St. 18, de part et d'autre les négatifs d'arrachement trapézoïdaux de deux autres cuves (6004 et 6006).**  
Cliché Y. Labaune.

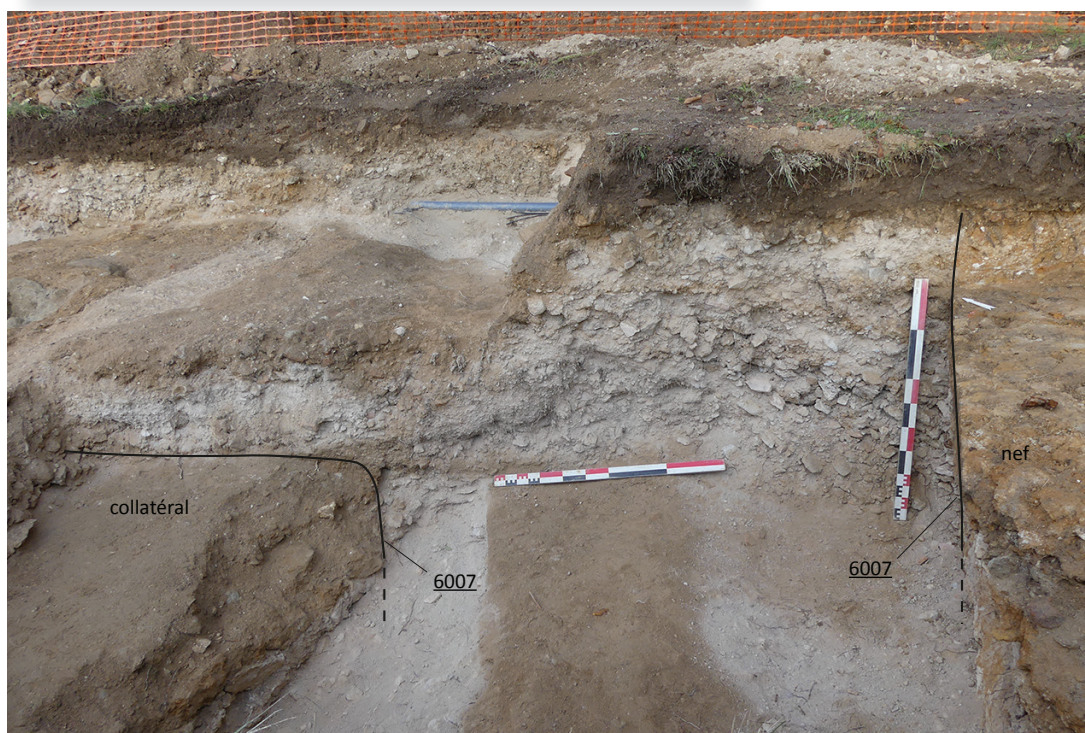
**Fig. 45. Secteur 2, sondage 6 : tranchée d'épierrement 6007 du massif de fondation de la colonnade séparant la nef du collatéral.**  
Cliché Y. Labaune en direction du N-E.

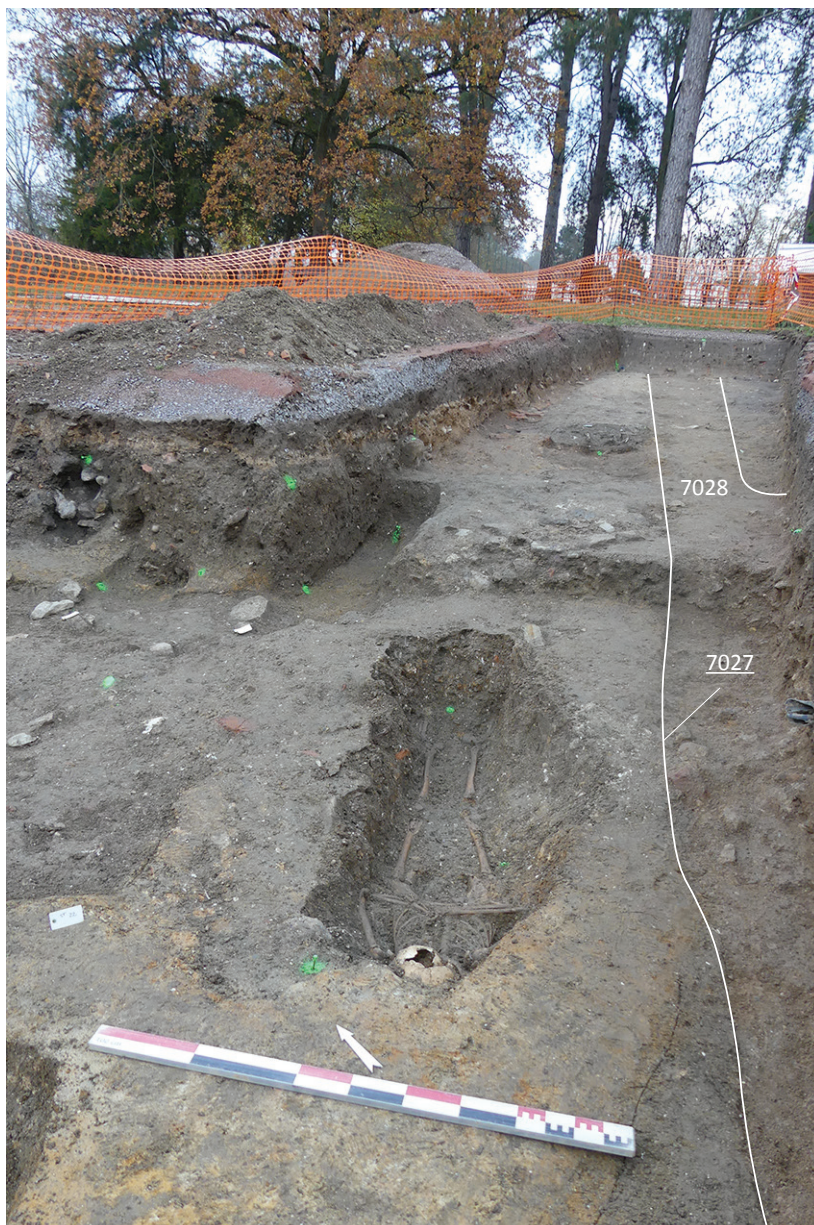
**Fig. 48. Secteur 2, sondage 7: vue générale du sondage, à droite du cliché la longue tranchée d'épierrement 7027.**

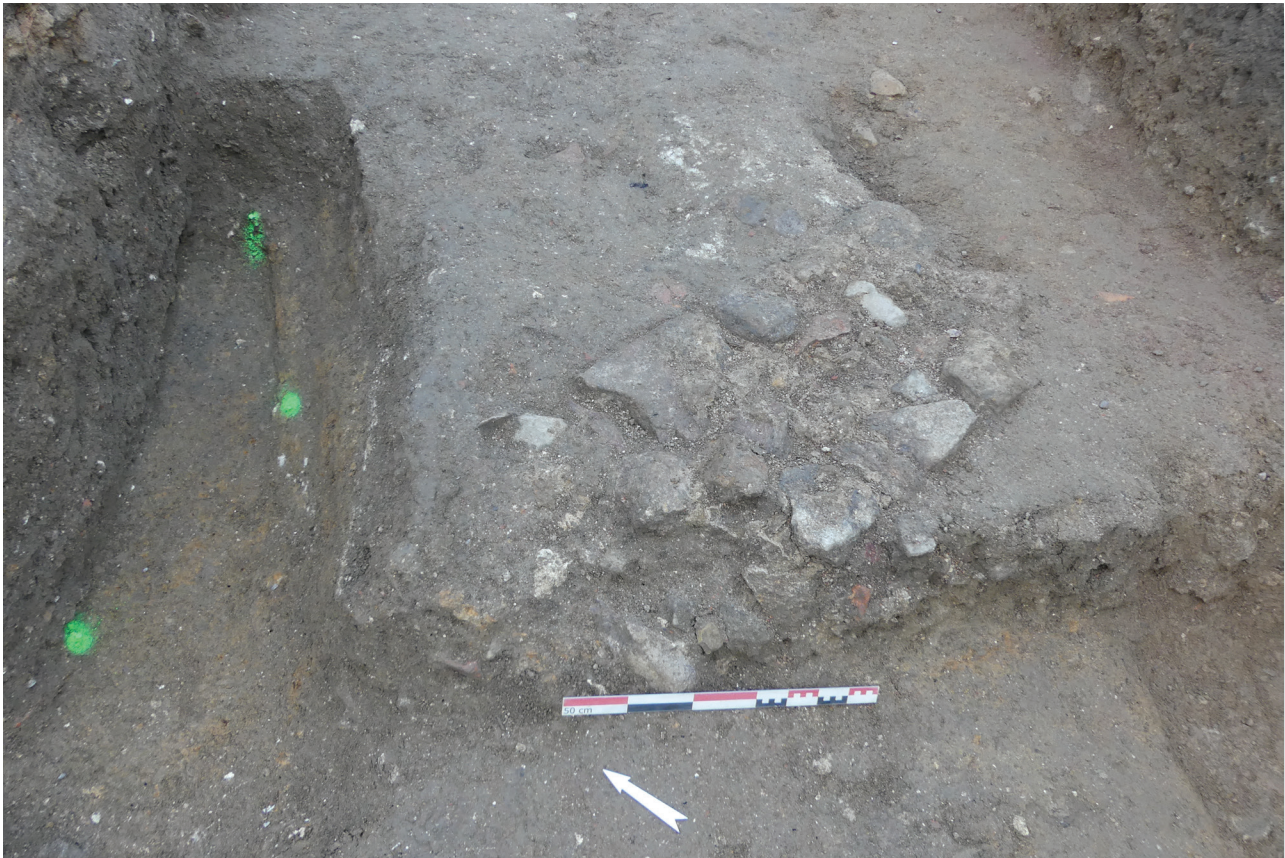
**Fig. 49. Secteur 2, sondage 7 : vue de détail du lambeau de maçonnerie 7024, recoupée à gauche du cliché par la sépulture St. 20 et à droite du cliché par la tranchée d'épierrement 7027.**

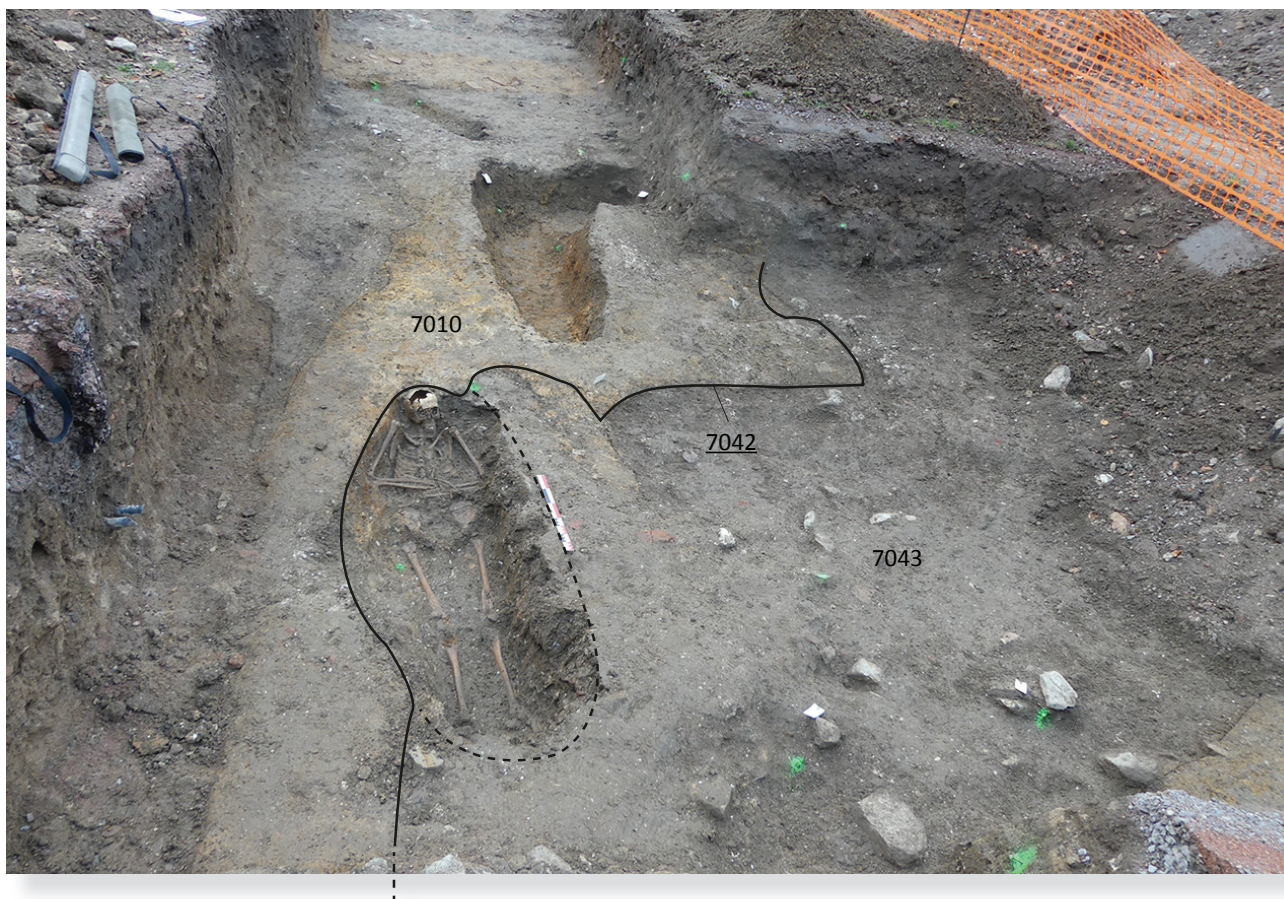
**Fig. 50. Secteur 2, sondage 7 : vaste fosse 7042 aux contours polylobée, elle semble constituée d'une multitude de fosses sépulcrales se recoupant entre elles ; à gauche du cliché la sépulture St. 22 qui a pu être individualisée. Cliché T. Dessolin en direction du S-O.**

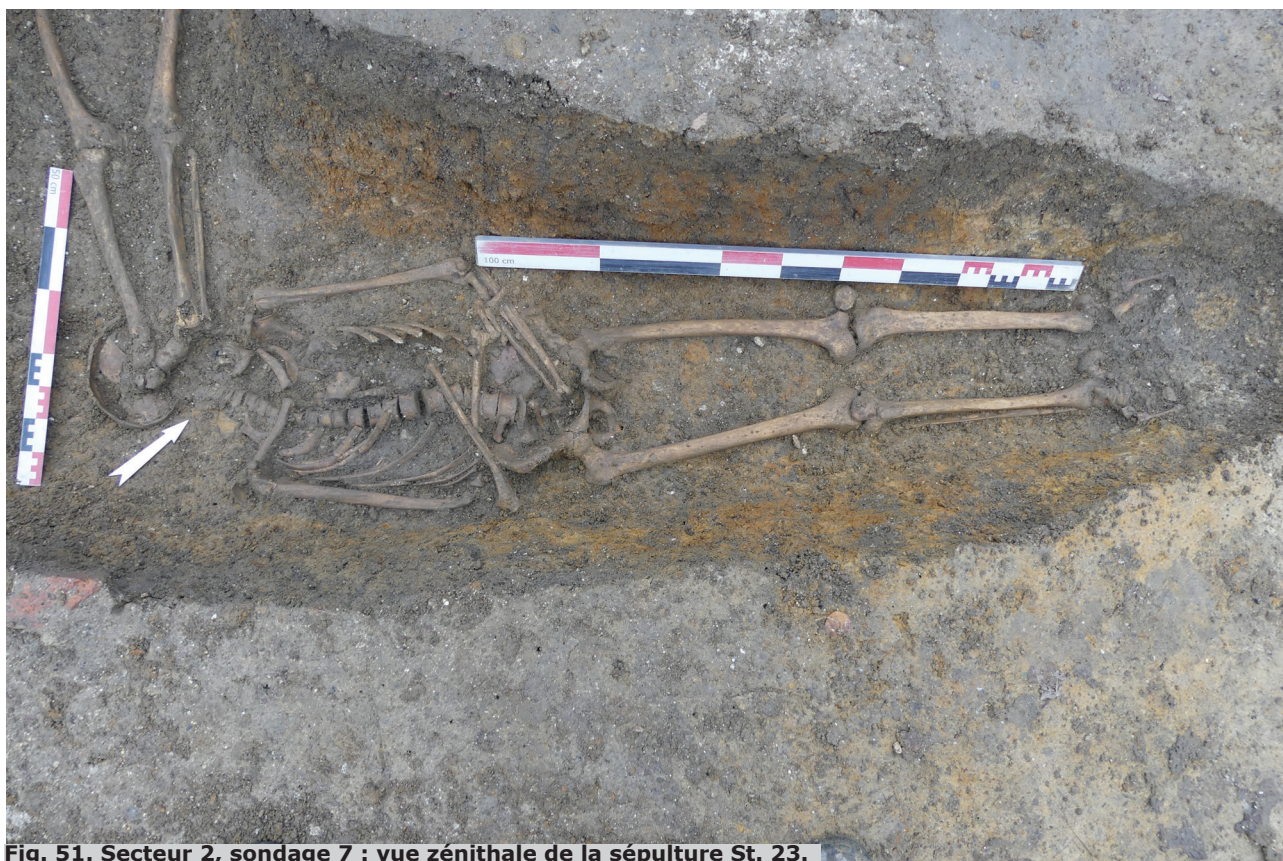
**Fig. 51. Secteur 2, sondage 7 : vue zénithale de la sépulture St. 23. Cliché T. Dessolin.**

ment de l'enfouissement (**fig. 55**). Les contours de la fosse peuvent être marqués par quelques blocs présents au niveau de la tête (St. 20 et St. 21) ; ce sont les seules traces qui ont pu être observées d'éventuels aménagements de l'architecture funéraire. Les défunts reposent en décubitus dorsal, les mains rassemblées sur la poitrine (St. 20 et St. 21) ou bien dans la région de l'abdomen (St. 22 et St. 23). Aucun mobilier ne les accompagnait, l'absence des épingles à linceul est notable.

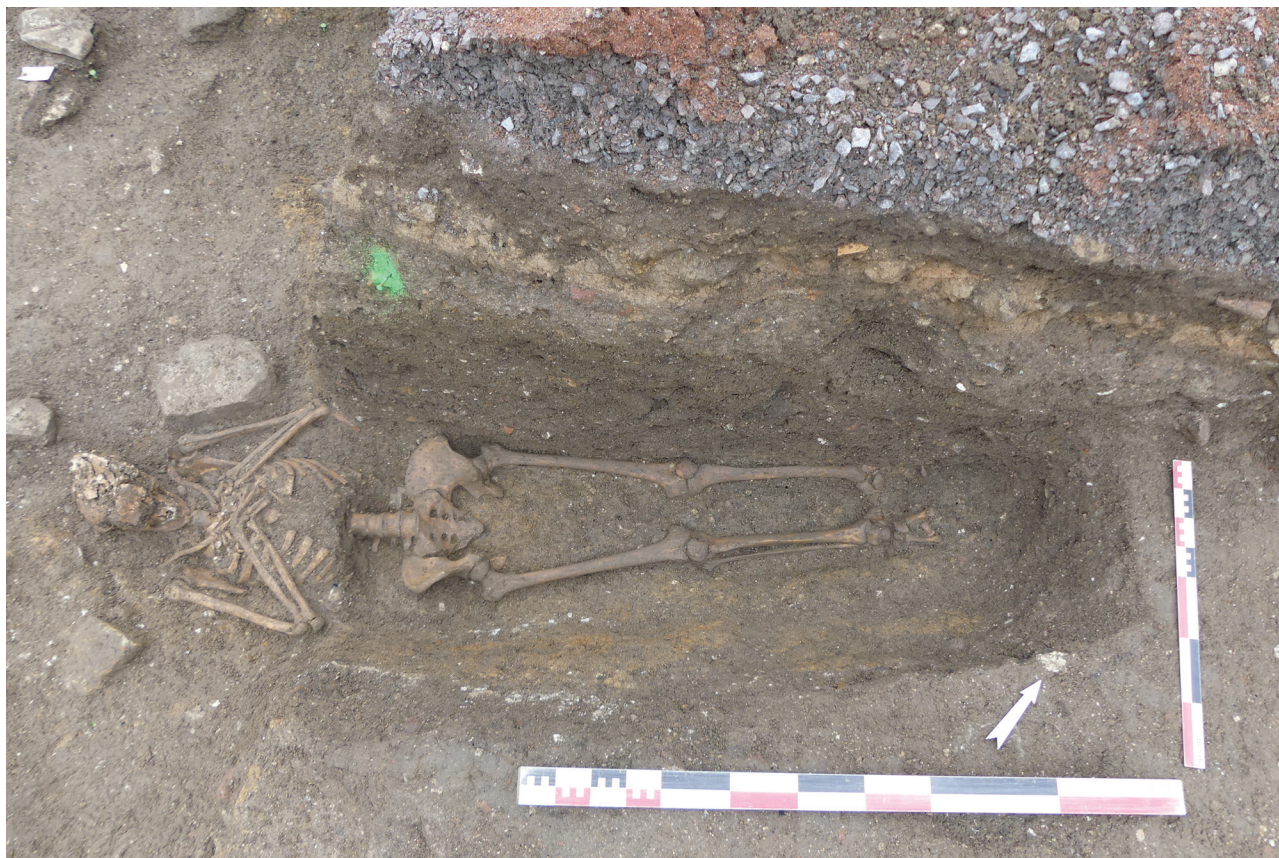
**Fig. 52. Secteur 2, sondage 7 : vue zénithale de la sépulture St. 20.**  
Cliché A. Tisserand.

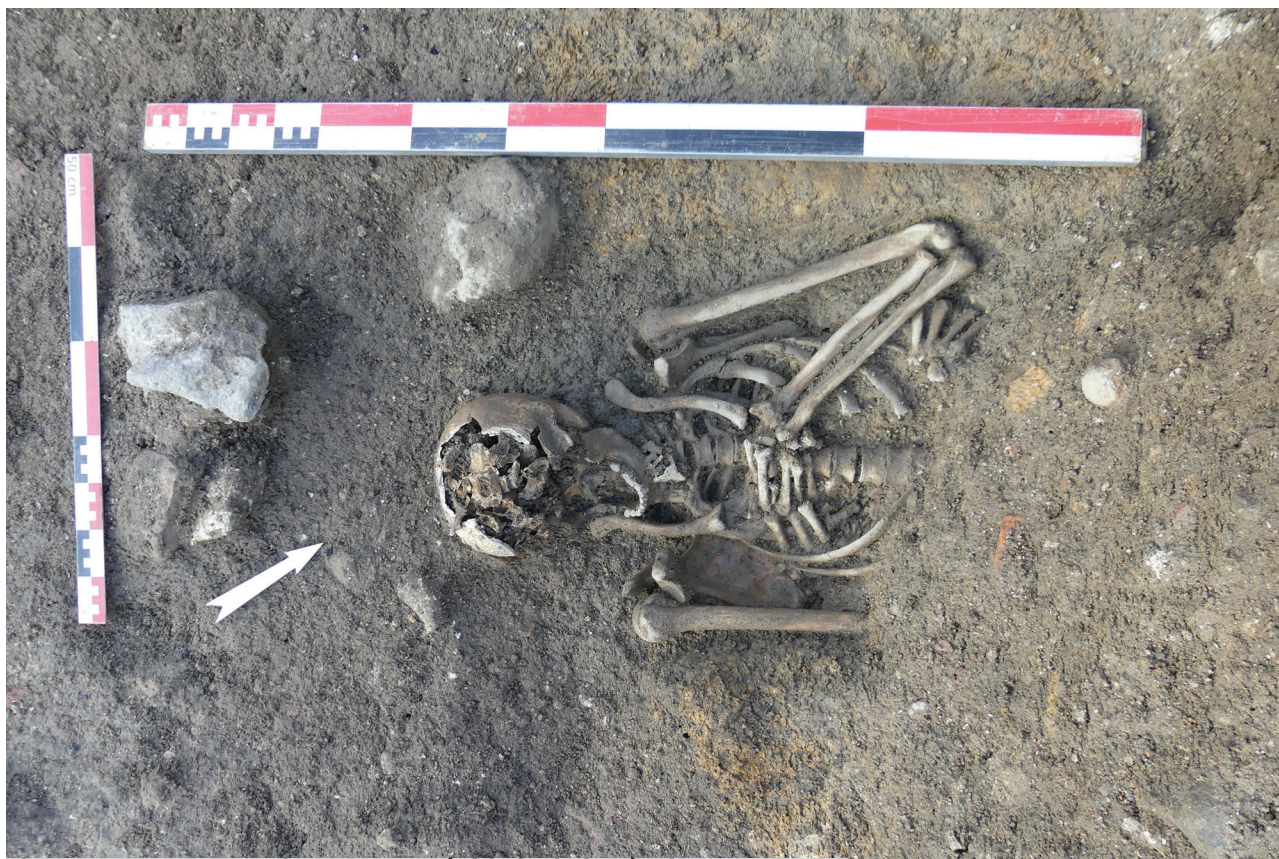
**Fig. 53. Secteur 2, sondage 7 : vue zénithale de la sépulture St. 21.**  
Cliché A. Tisserand.

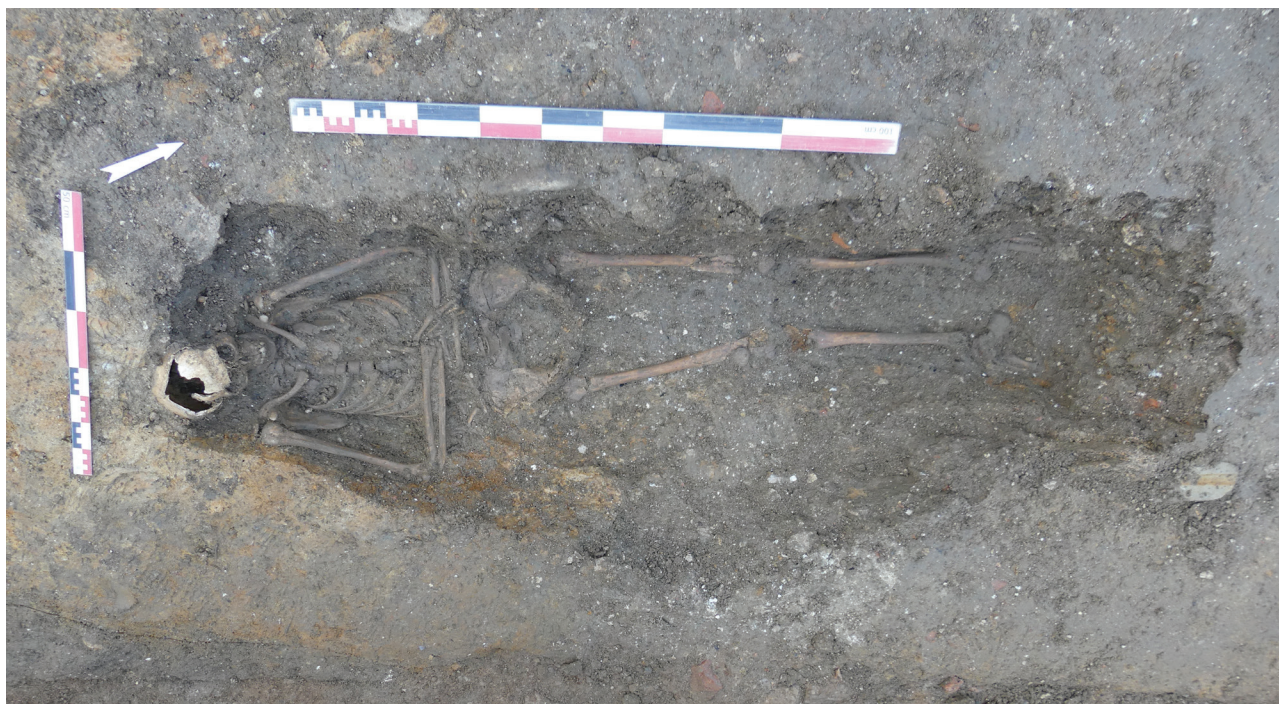
**Fig. 54. Secteur 2, sondage 7 : vue zénithale de la sépulture St. 22.**  
Cliché T. Dessolin.

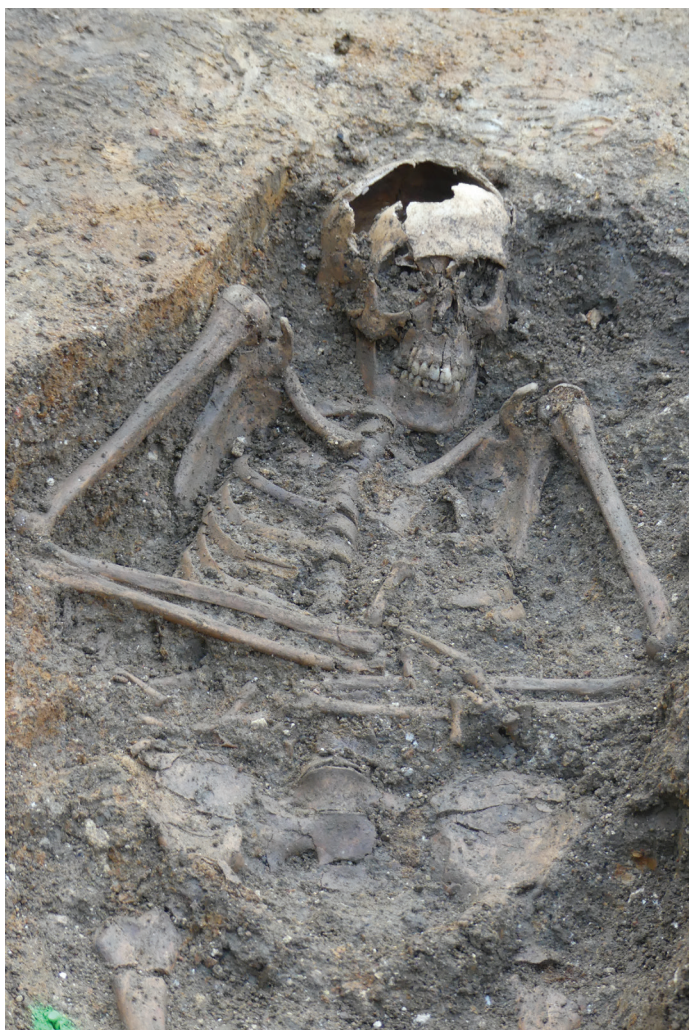
**Fig. 55. Secteur 2, sondage 7 : vue de détail de la sépulture St. 22, le crâne reposant obliquement contre la paroi de la fosse sépulcrale. Cliché Y. Labaune.**

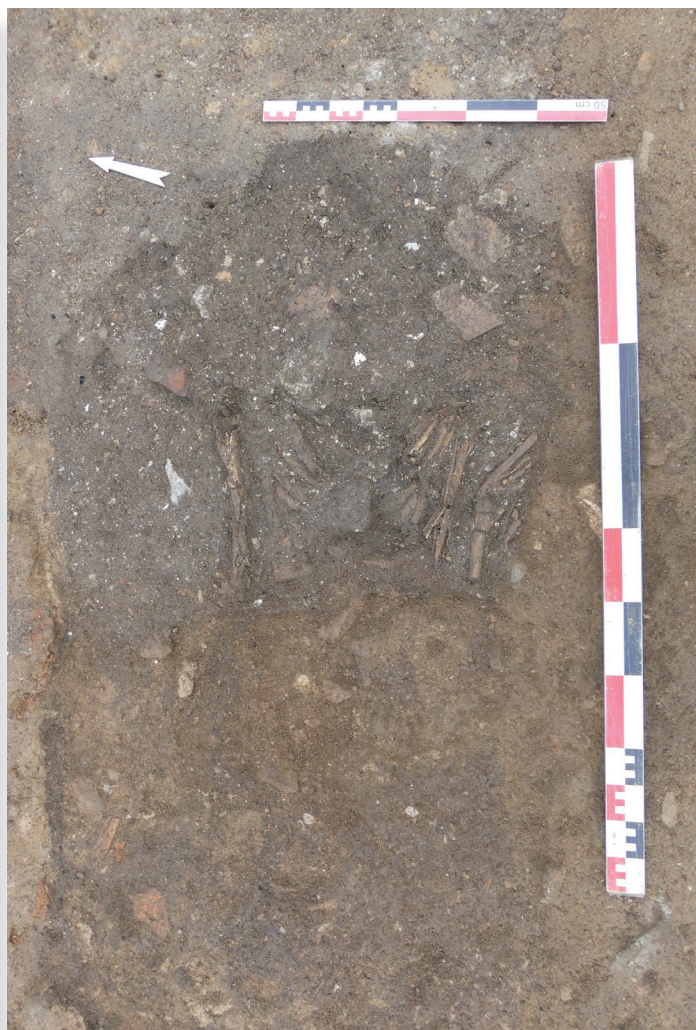
**Fig. 56. Secteur 2, sondage 7 : vue zénithale de la sépulture St. 19 (le mauvais état de conservation est notable). Cliché A. Tisserand.**

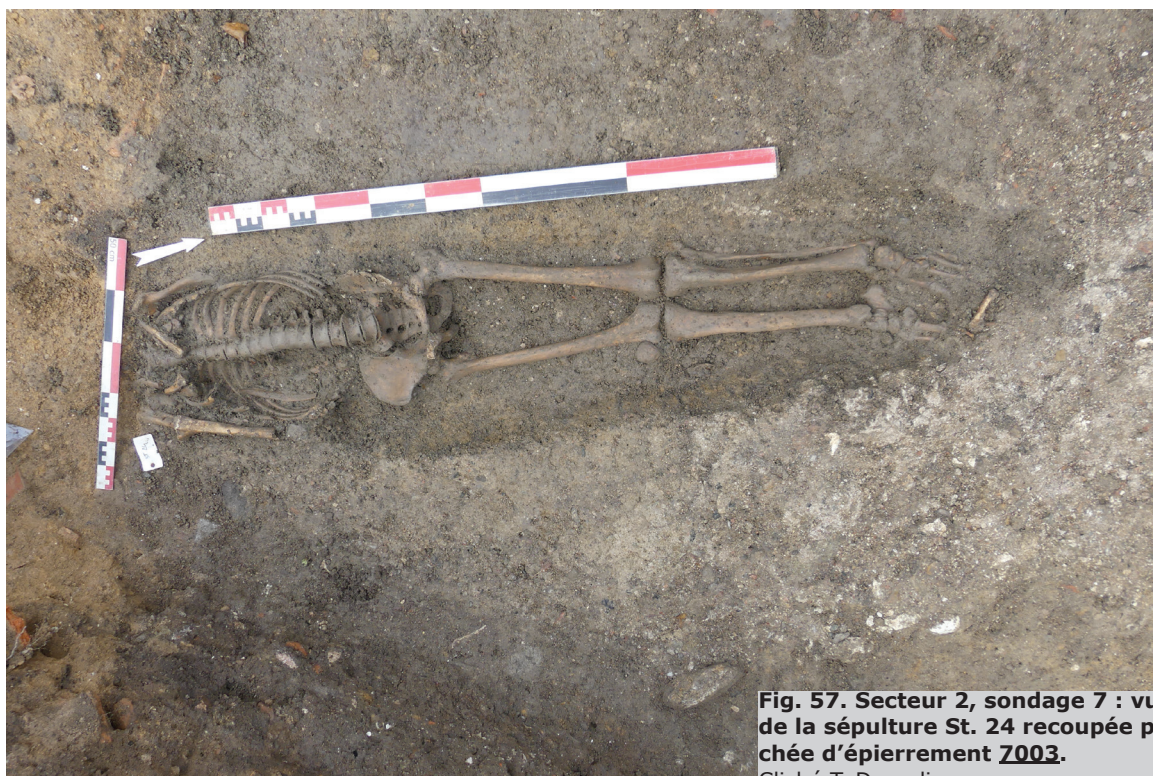
**Fig. 57. Secteur 2, sondage 7 : vue zénithale de la sépulture St. 24 recoupée par la tranchée d'épierrement 2003. Cliché T. Dessolin.**

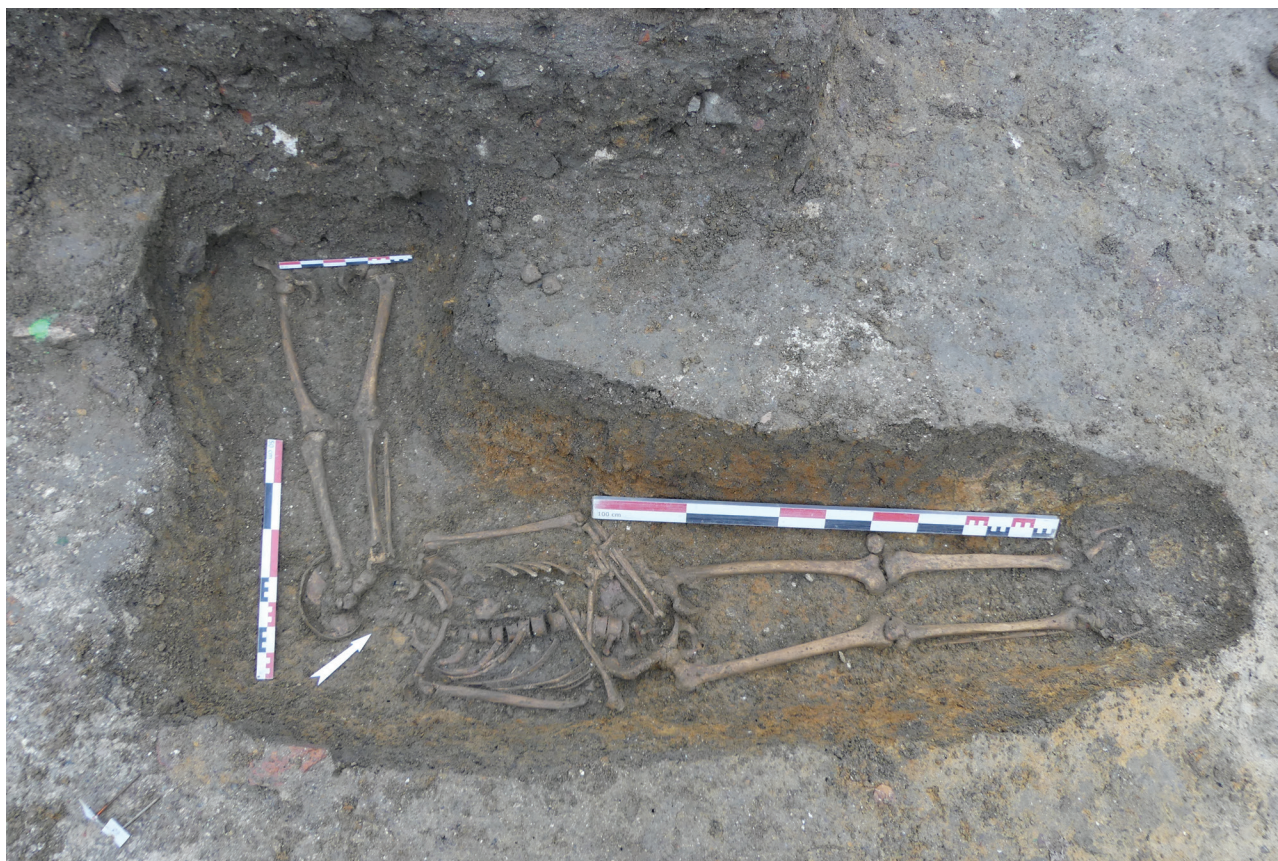
**Fig. 58. Secteur 2, sondage 7 : vue zénithale de la sépulture St. 25 qui recoupe la sépulture St. 23.**

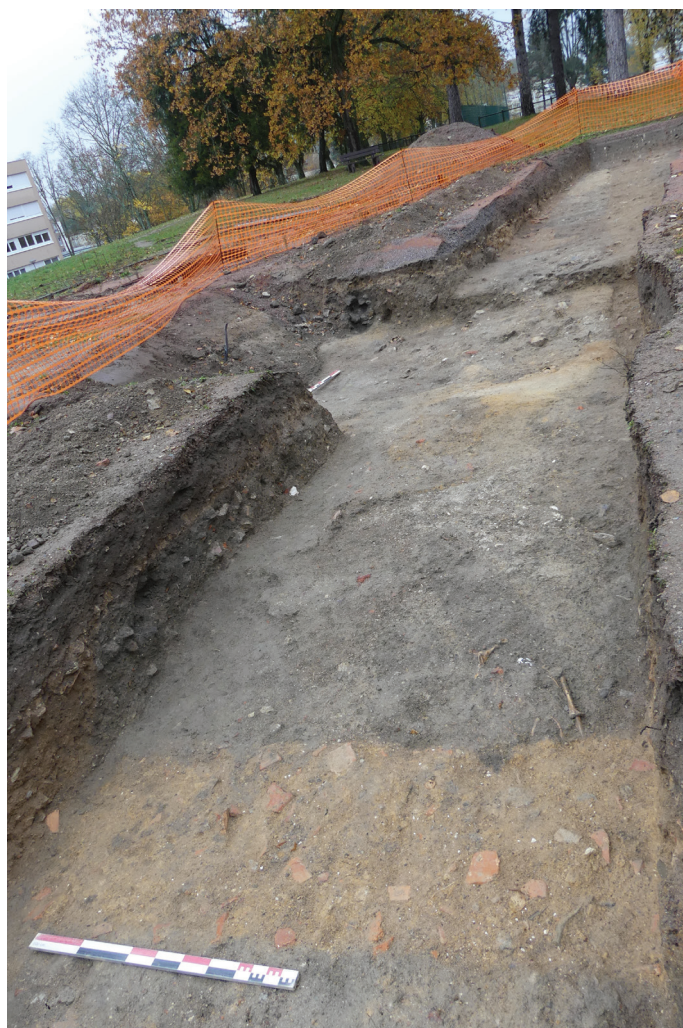
**Fig. 59. Secteur 2, sondage 7 : vue zénithale de la tranchée d'épierrement 7003.**
