*AUTUN (Saône-et-Loire), intra-muros  
N° 20, rue de la Croix Verte  
Projet de construction d'une maison individuelle*

## **Croisement du *decumanus* D10 et du *cardo* C11 « Boutiques » de l'îlot IX-X 12 d'origine julio-claudienne**

### **Rapport de diagnostic archéologique** Sous la direction de Yannick LABAUNE

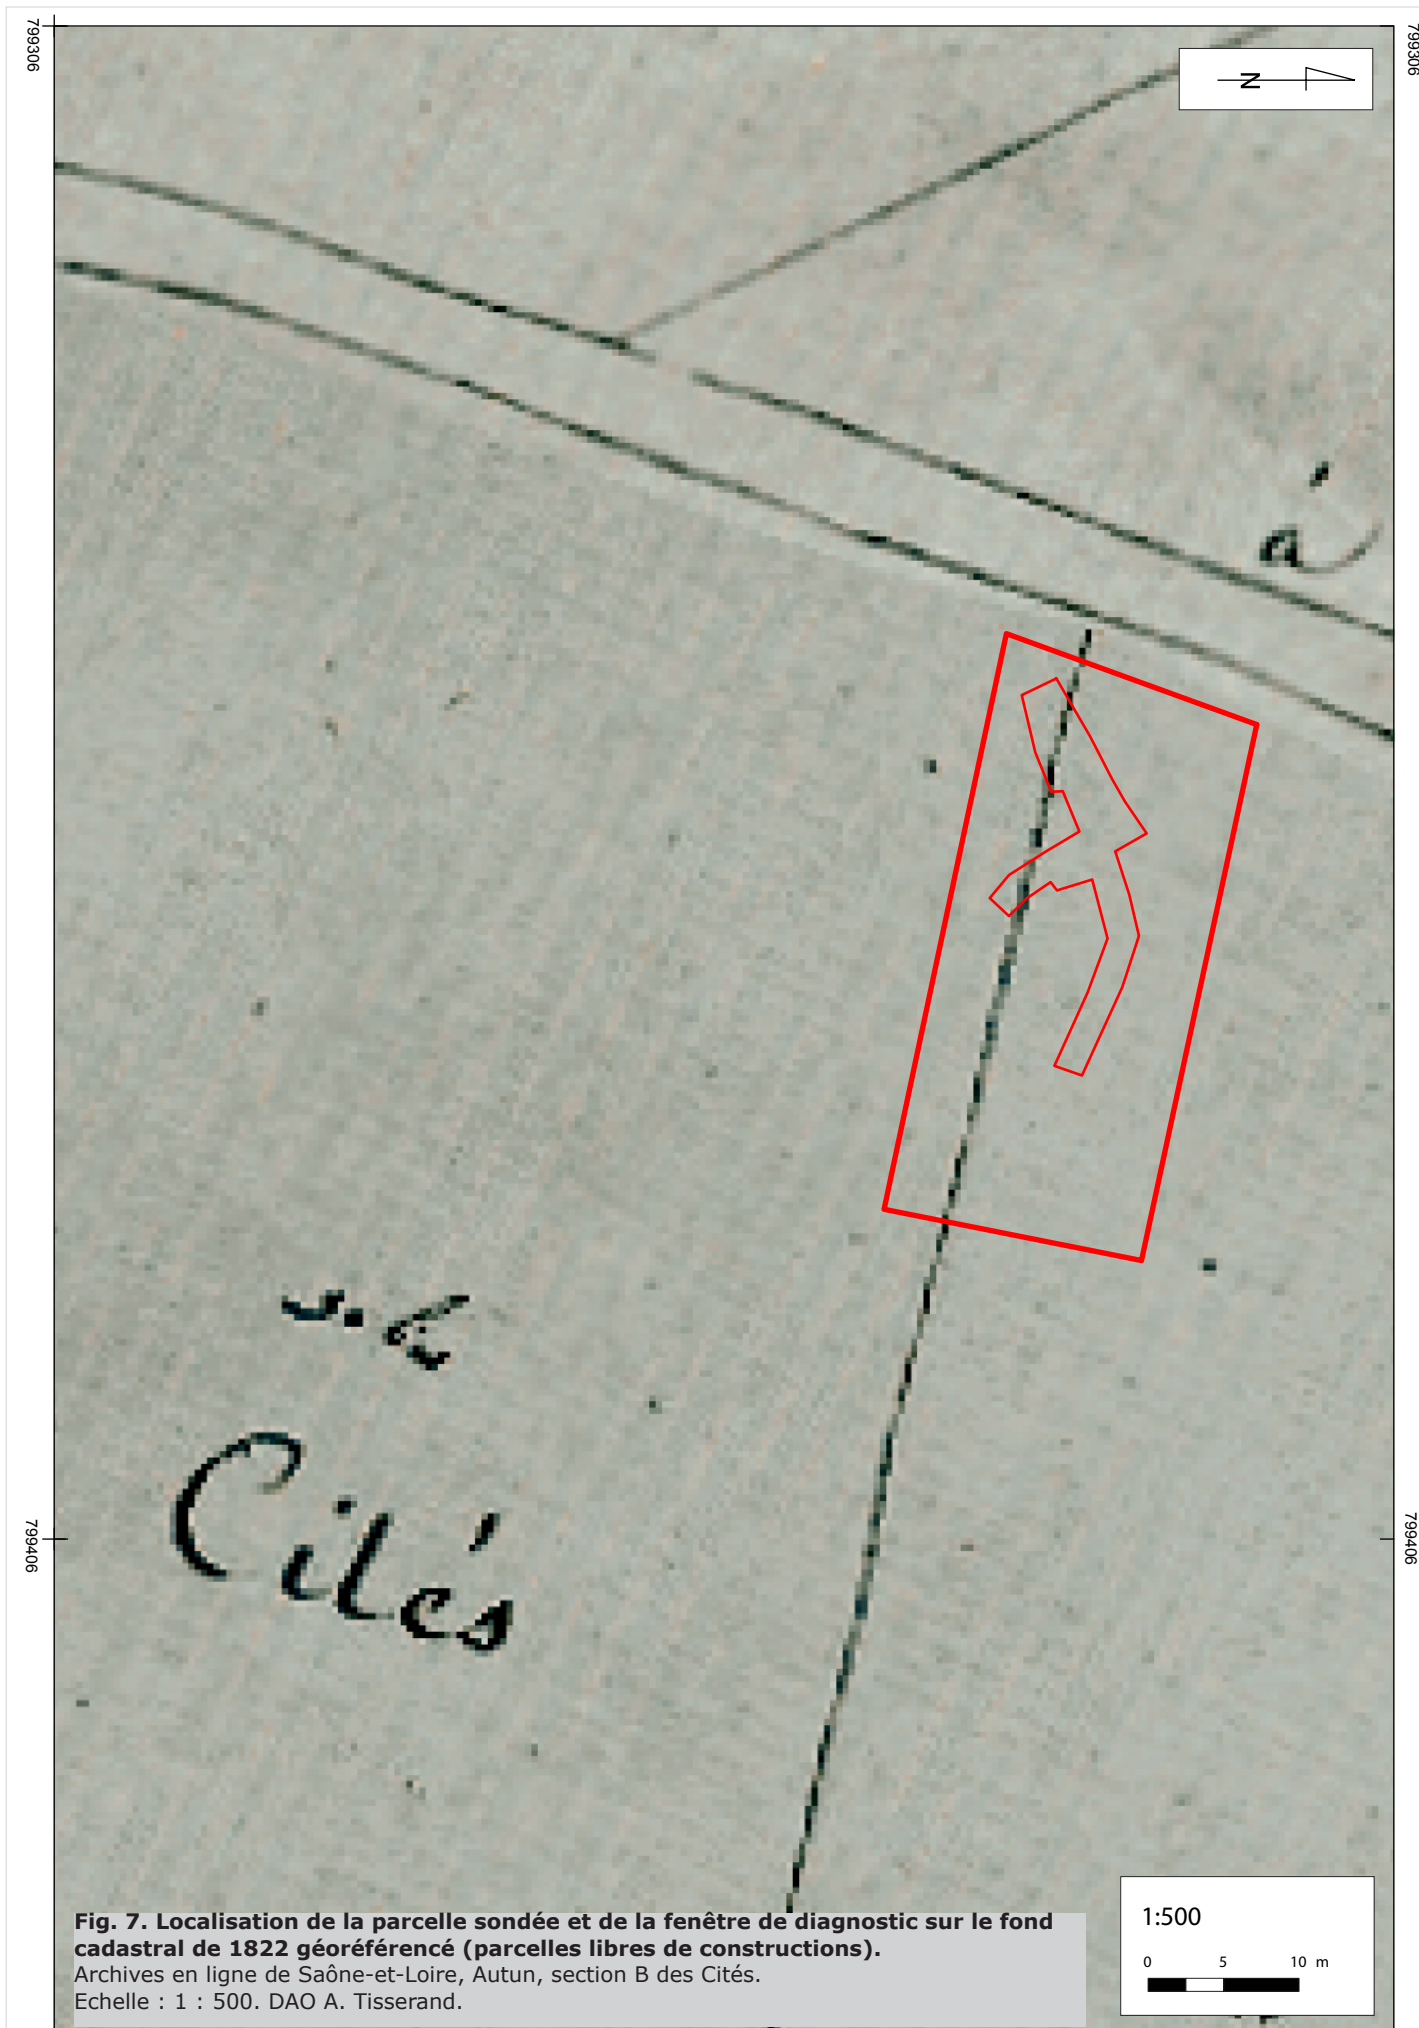
**Fig. 6. Localisation approximative du diagnostic sur le plan d'Autun dit de Belleforest, 1580 (parcelles libres de constructions accueillant des activités maraîchères).**

La parcelle se situe à l'écart des aménagements d'époque médiévale et moderne, comme le suggère la lecture du plan d'Autun dit de Belleforest de 1580 (**fig. 6**) et du cadastre de 1822 (**fig. 7**). Le plan d'Autun de 1931 levé par les élèves de la section topographie de l'école militaire montre que l'unité foncière diagnostiquée prend place à l'intérieur d'un petit parc paysagé ou d'un verger de plus grande taille (**fig. 8**) : on observe la présence d'un chemin sinueux (visiblement creux) qui rejoint la rue de la Croix-Verte le long duquel sont réparties des arbres. En 1954 les limites foncières de notre parcelle sont désormais fixées, l'absence de construction suggère d'avoir affaire à un jardin (**fig. 9**).

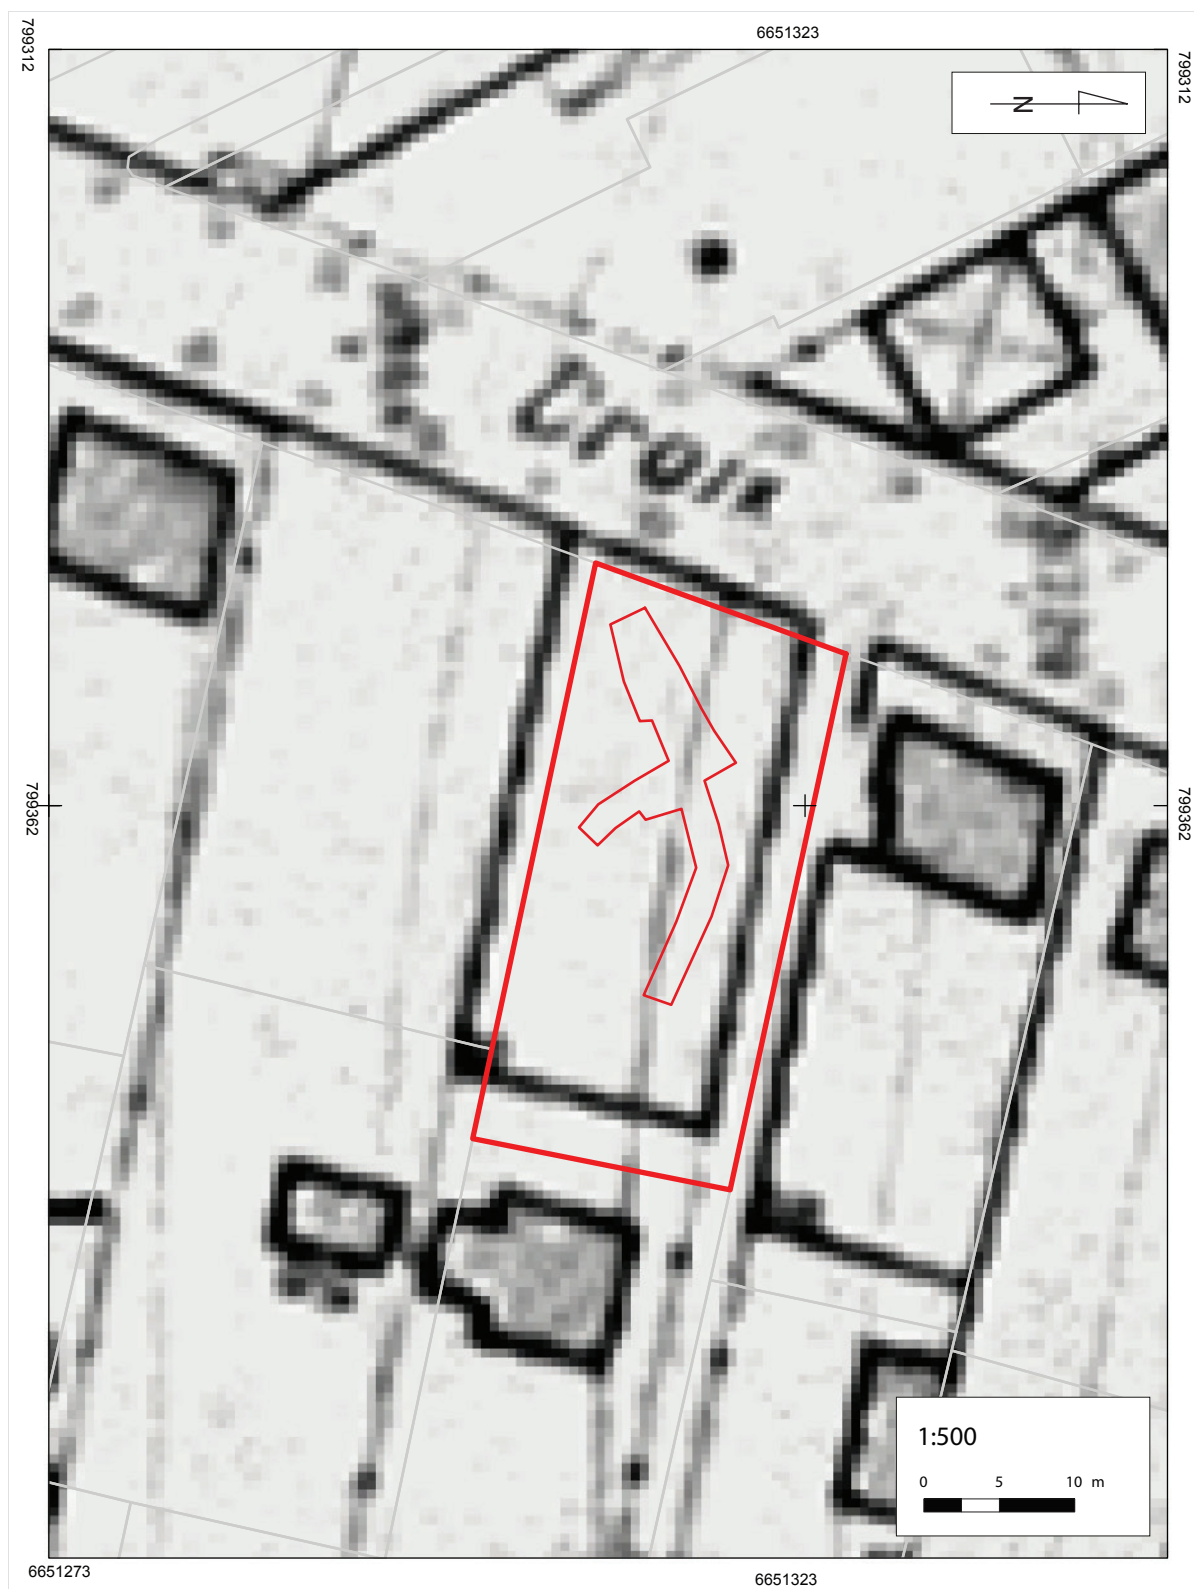
**Fig. 9. Localisation de la parcelle sondée et de la fenêtre de diagnostic sur le cadastre de 1954.**

Echelle : 1 : 500. DAO A. Tisserand, d'après un document conservé au service archéologique de la ville d'Autun géoréférencé.

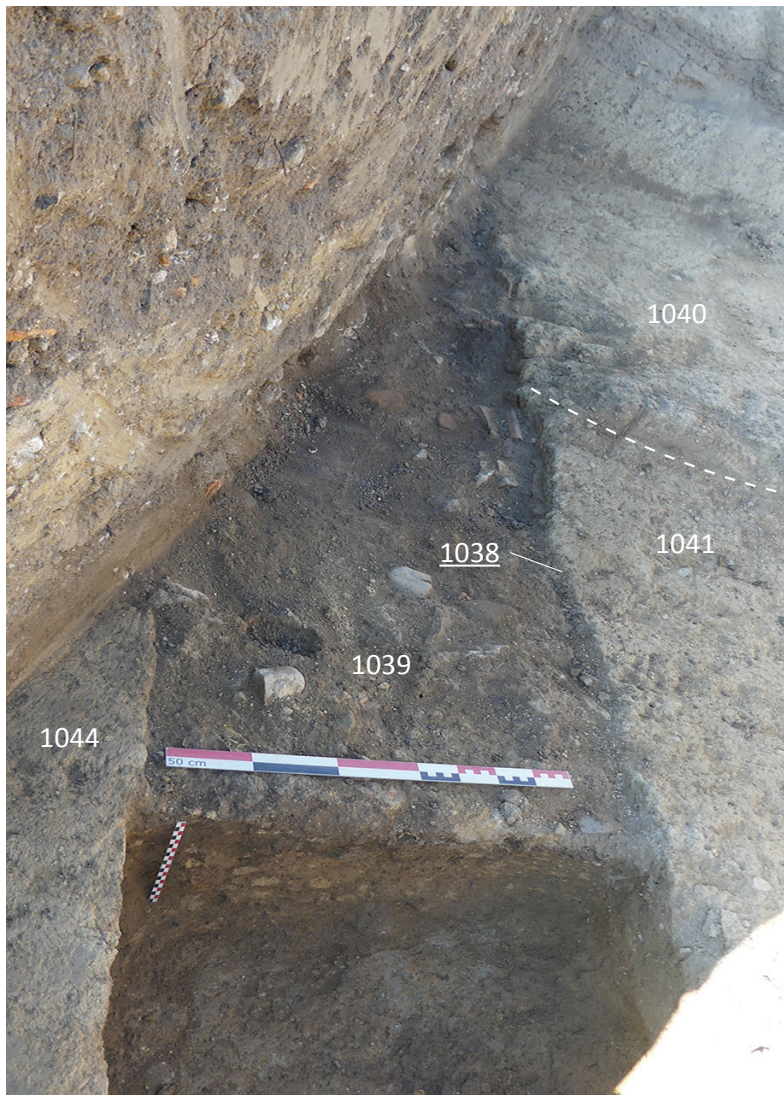
**Fig. 13. Aspect du mur de façade méridional de l'îlot IX-X 12 intégralement spolié, jusqu'aux fondations (1038).**  
Cliché Y. Labaune, en direction de l'ouest.

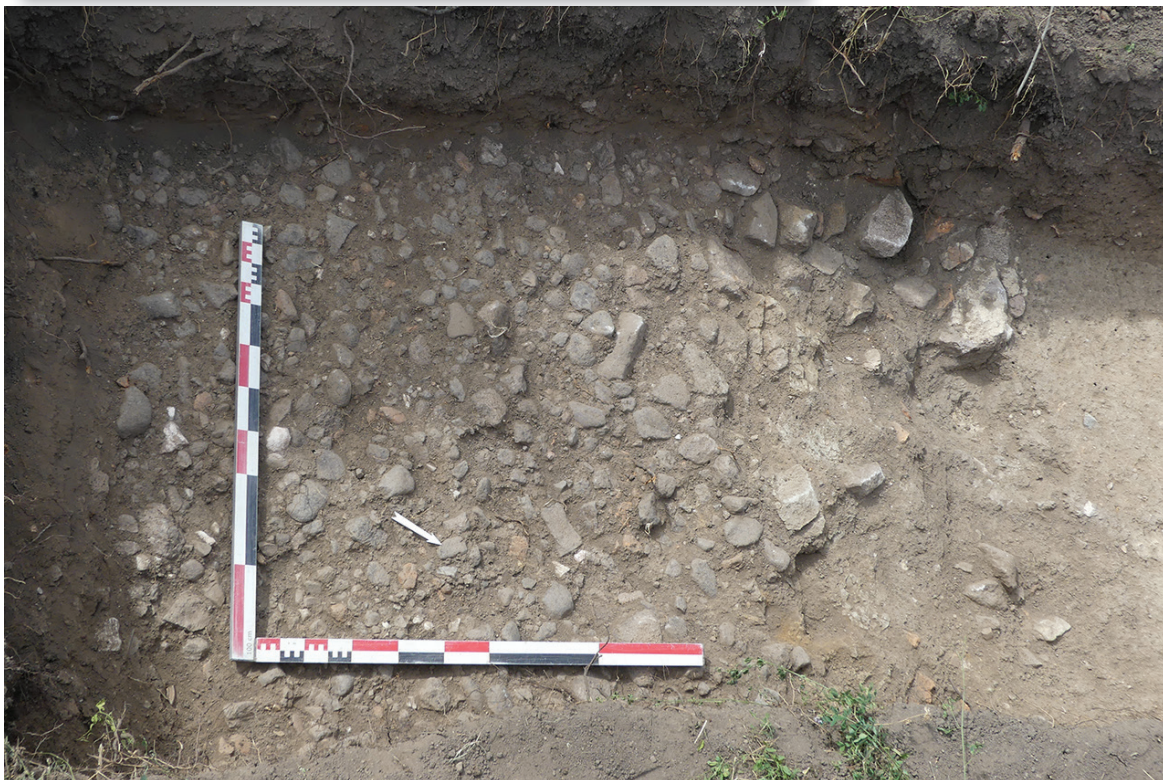
**Fig. 14. Aspect de la dernière recharge de la rue D10, ici 1037.**  
Cliché zénithal Y. Labaune.

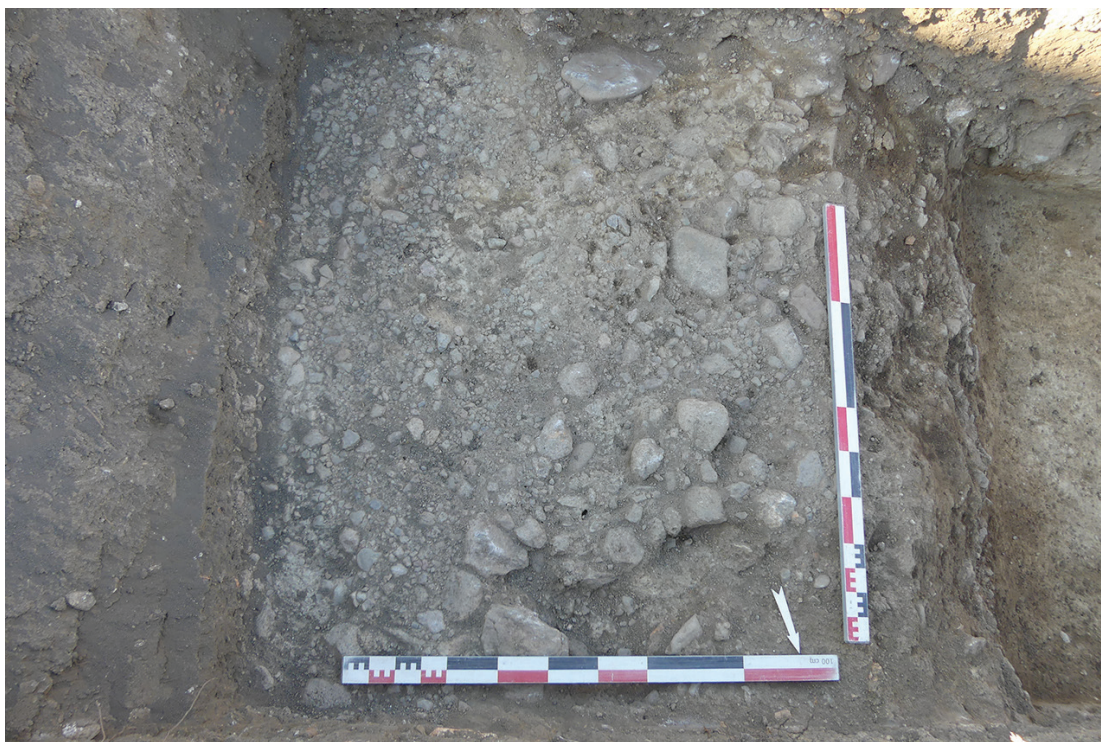
**Fig. 15. Aspect de la dernière recharge de la rue D10, ici 1050.**  
Cliché zénithal Y. Labaune.

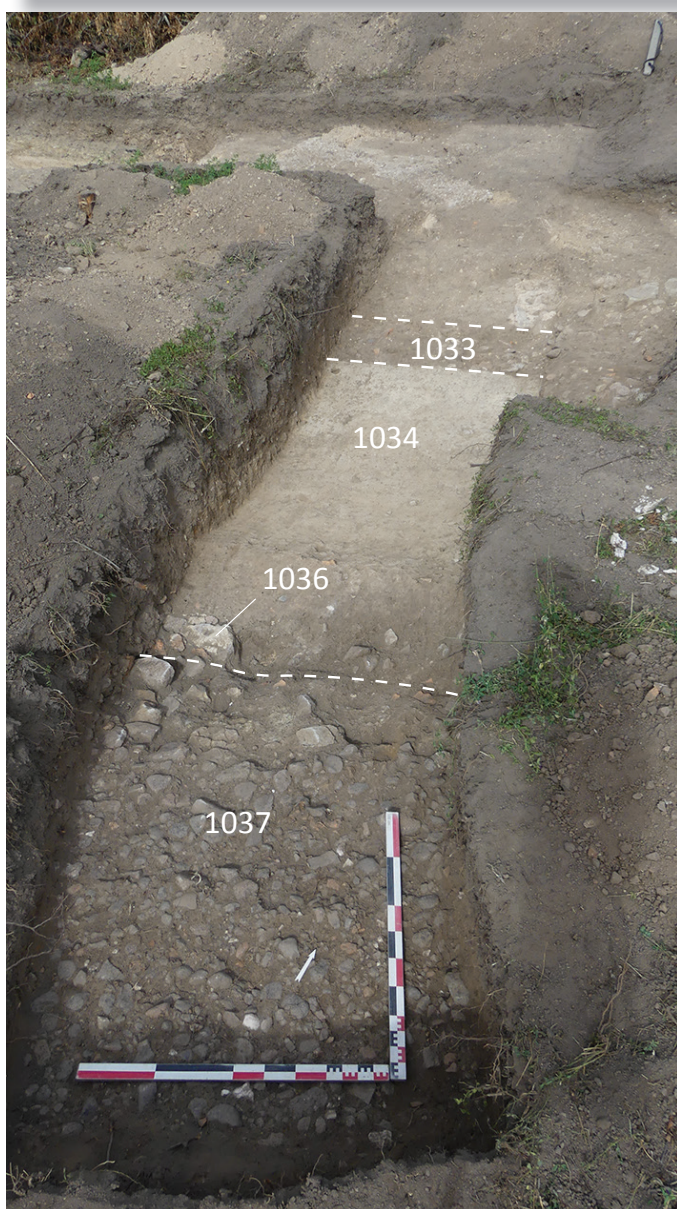
**Fig. 16. Vue générale de l'espace 5, un trottoir, dont les niveaux d'occupation ont été totalement écrêtés (il ne reste que l'horizon sous-jacent 1034).** Cliché Y. Labaune en direction du nord-ouest.

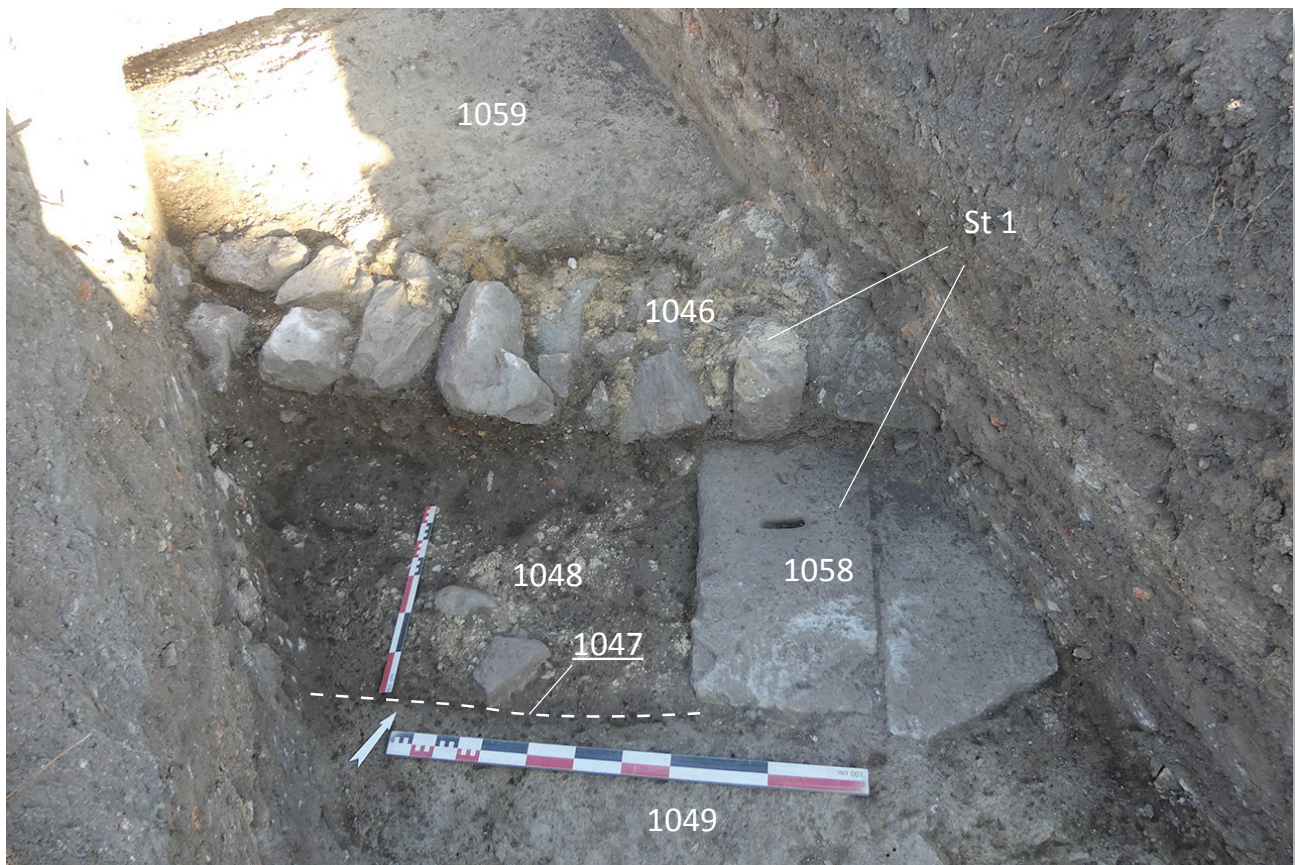
**Fig. 17. Vue générale de la structure St. 1 (1046, 1058) en partie écrêtée par 1047.**

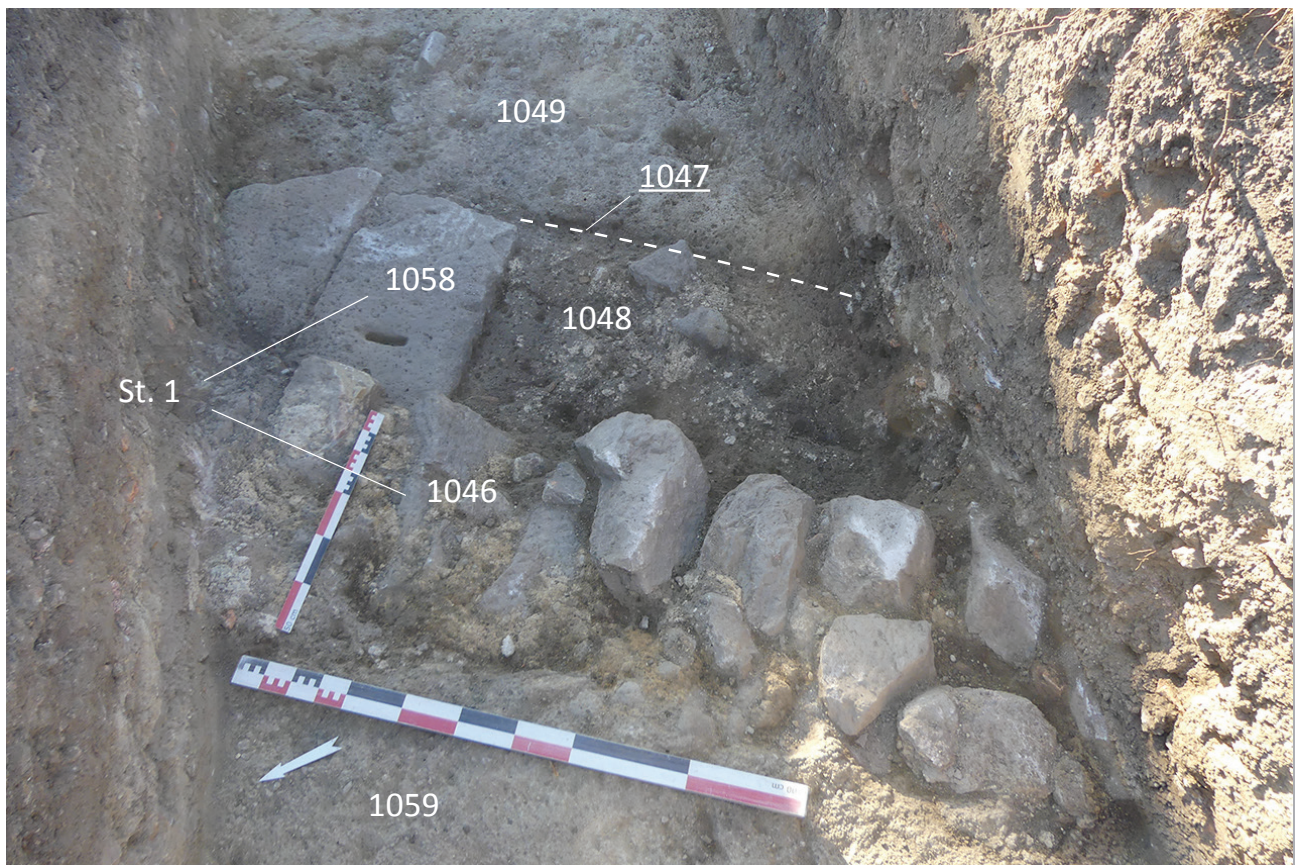
**Fig. 18. Vue générale de la structure St. 1 (1046, 1058) en partie écrêtée par 1047.**

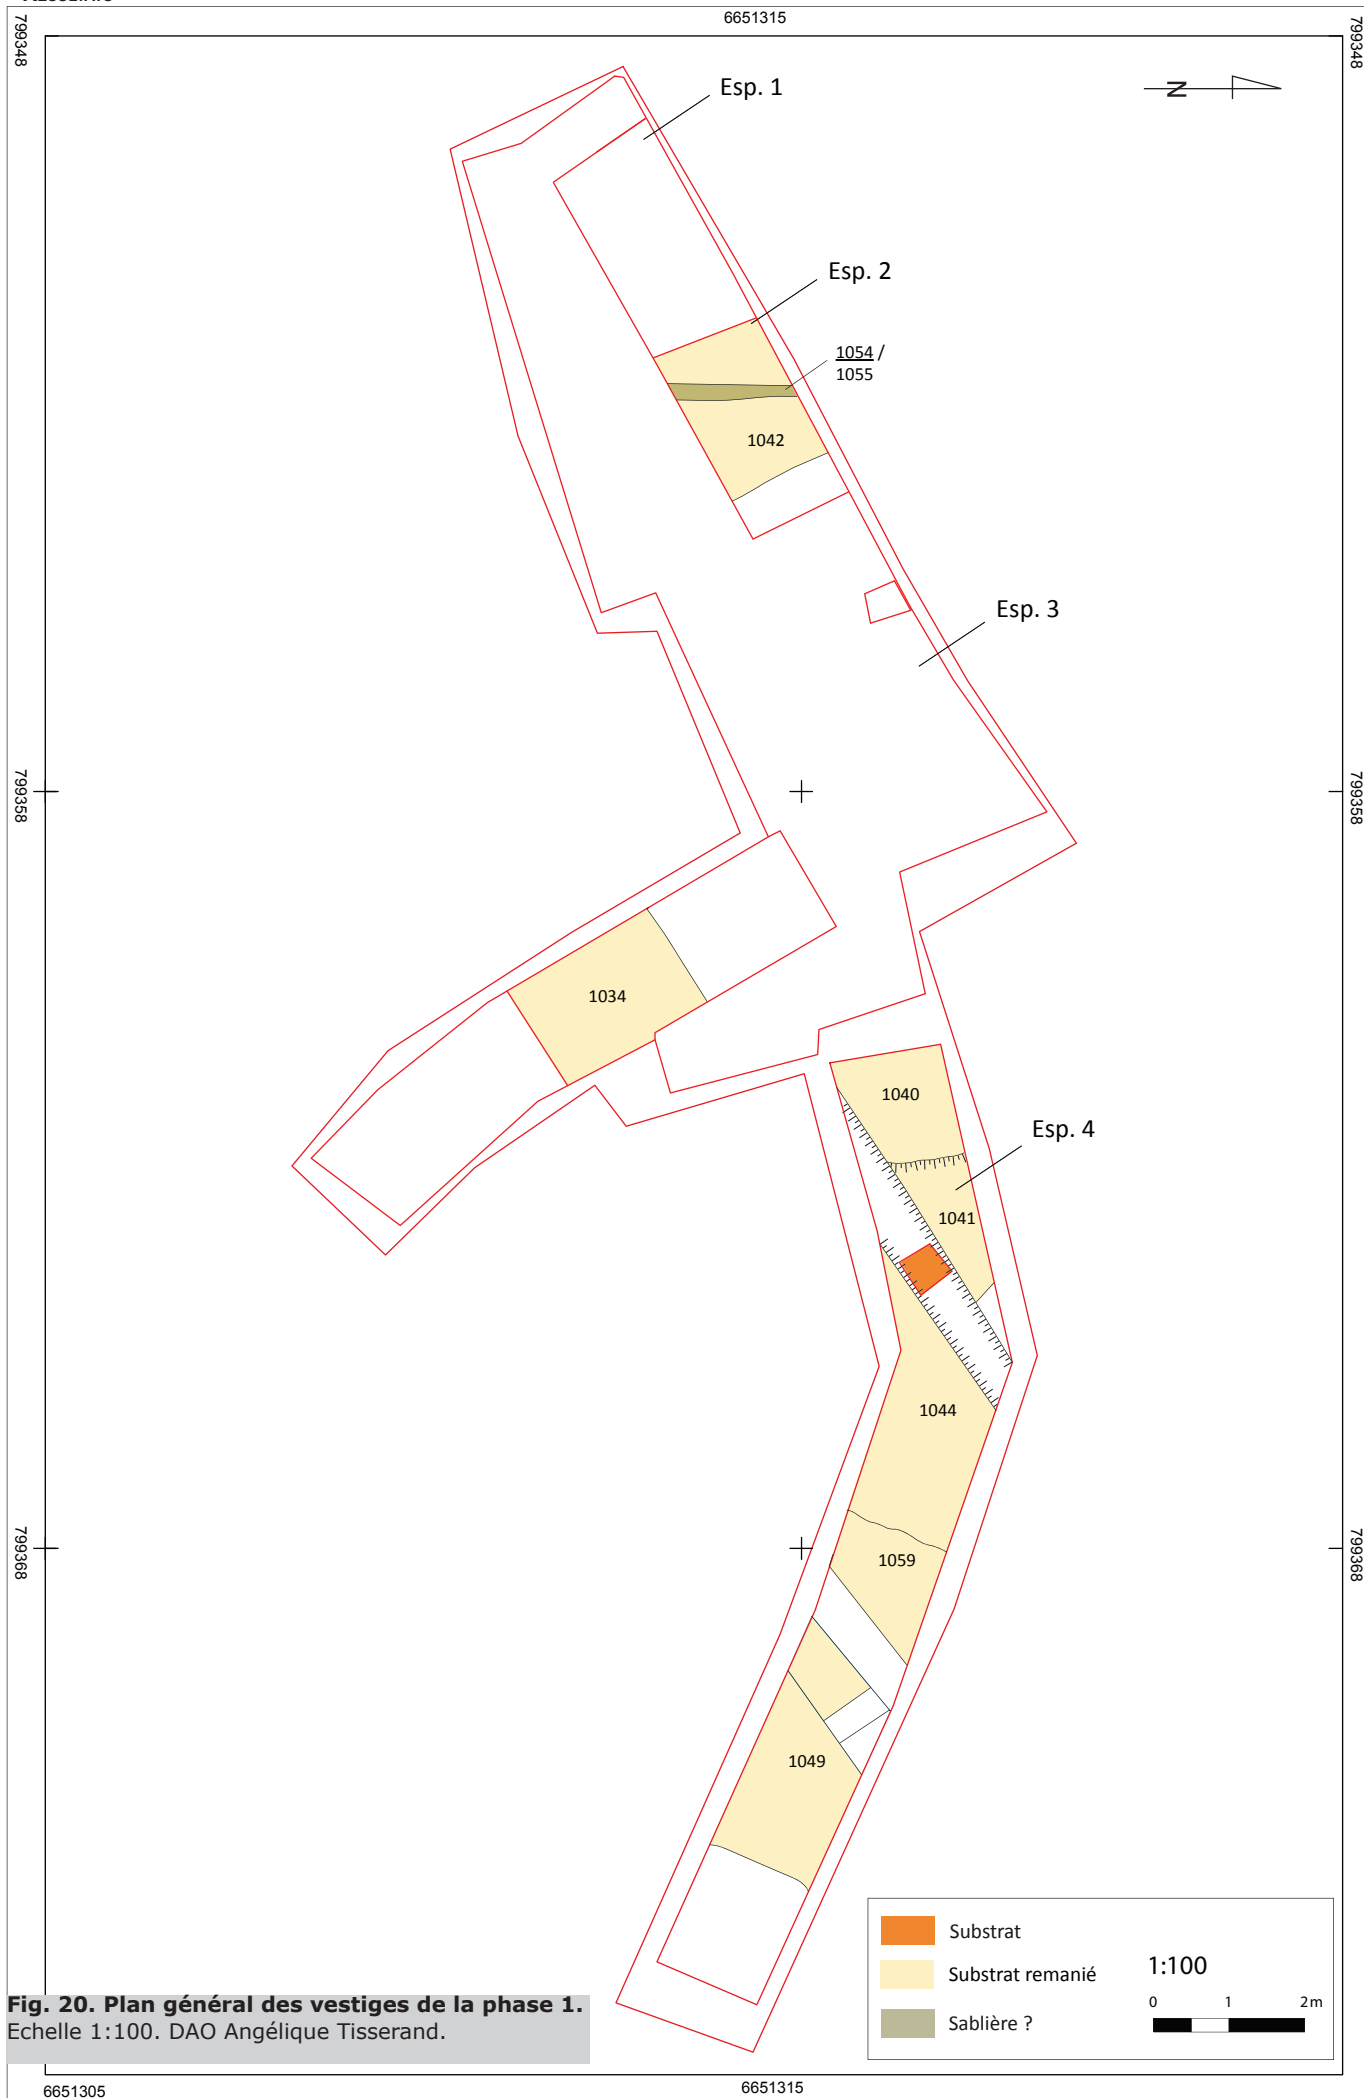
**Fig. 21. Phase 1 : horizon argileux 1040 scellé par les niveaux antiques de la phase 2.**  
Cliché Y. Labaune en direction du nord-ouest.

Ce substrat paraît scellé sur l'ensemble des secteurs envisagés par un horizon argileux anthropique jaunâtre d'aspect stérile comportant d'assez nombreux charbons de bois qui culmine entre 318,90 m et 319,40 m NGF au niveau du trottoir « espace 5 » et de la chaussée (1034, 1049, 1077, 1059) et entre 318,75 et 318,90 m NGF au niveau des « boutiques » de bord de voie (1040, 1041, 1042) (**fig. 21**).

L'épaisseur de cet horizon semble significative, elle est comprise entre 0,45 et 0,60 m en bordure d'îlot et comprise entre 0,60 et 1,10 m au niveau de la chaussée. En l'absence d'étude géomorphologique son interprétation reste indéfinie.

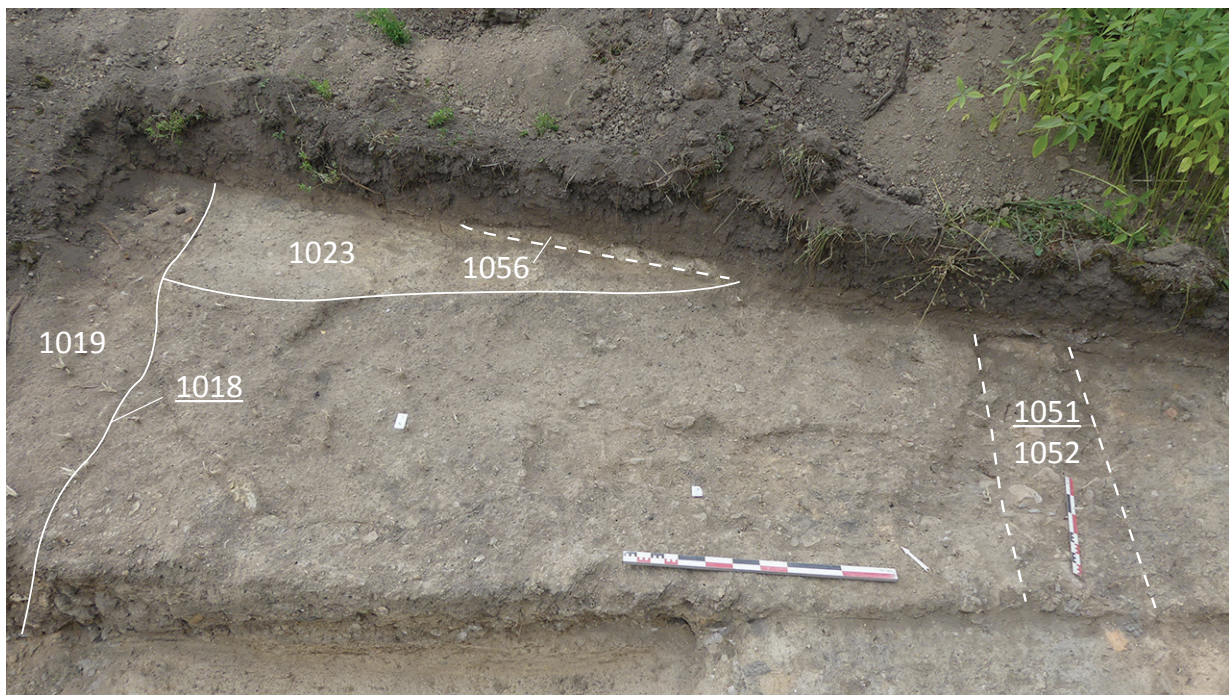
**Fig. 26. Phase 2, espace 2 : vue générale de l'espace 2 et du lambeau de béton de sol jaune 1023=1056.**

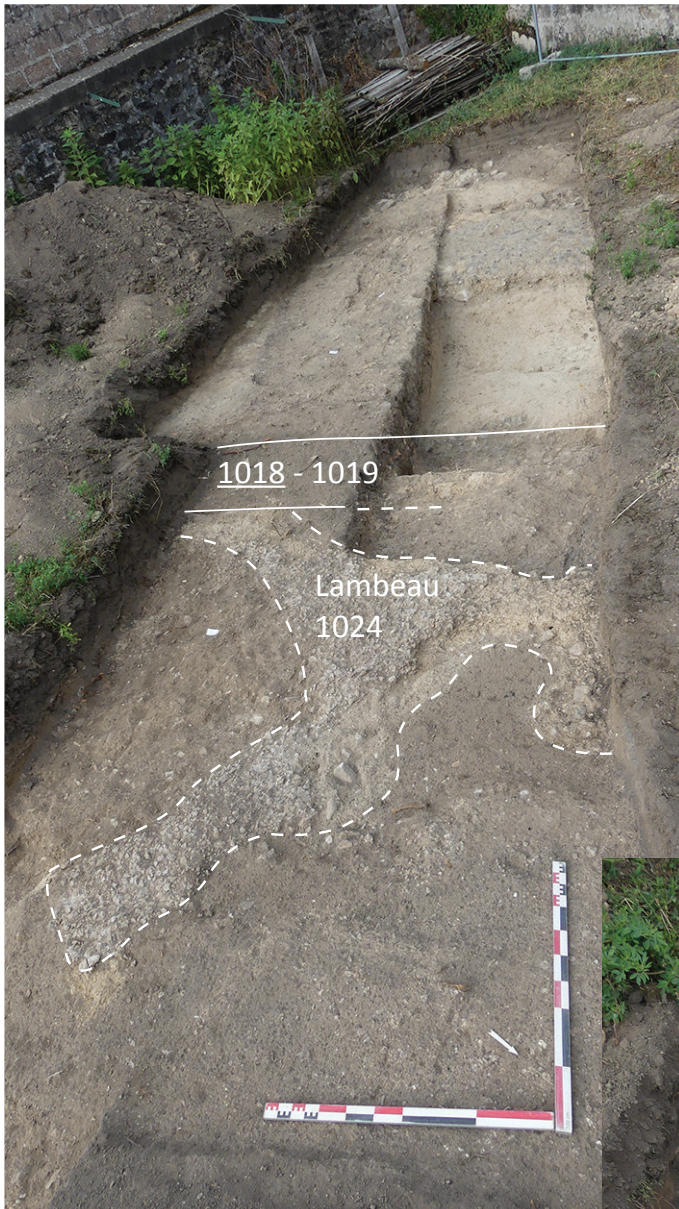
**Fig. 27. Phase 2, espace 3 : vue générale de l'espace 3 et du lambeau de béton de sol jaune 1024.**

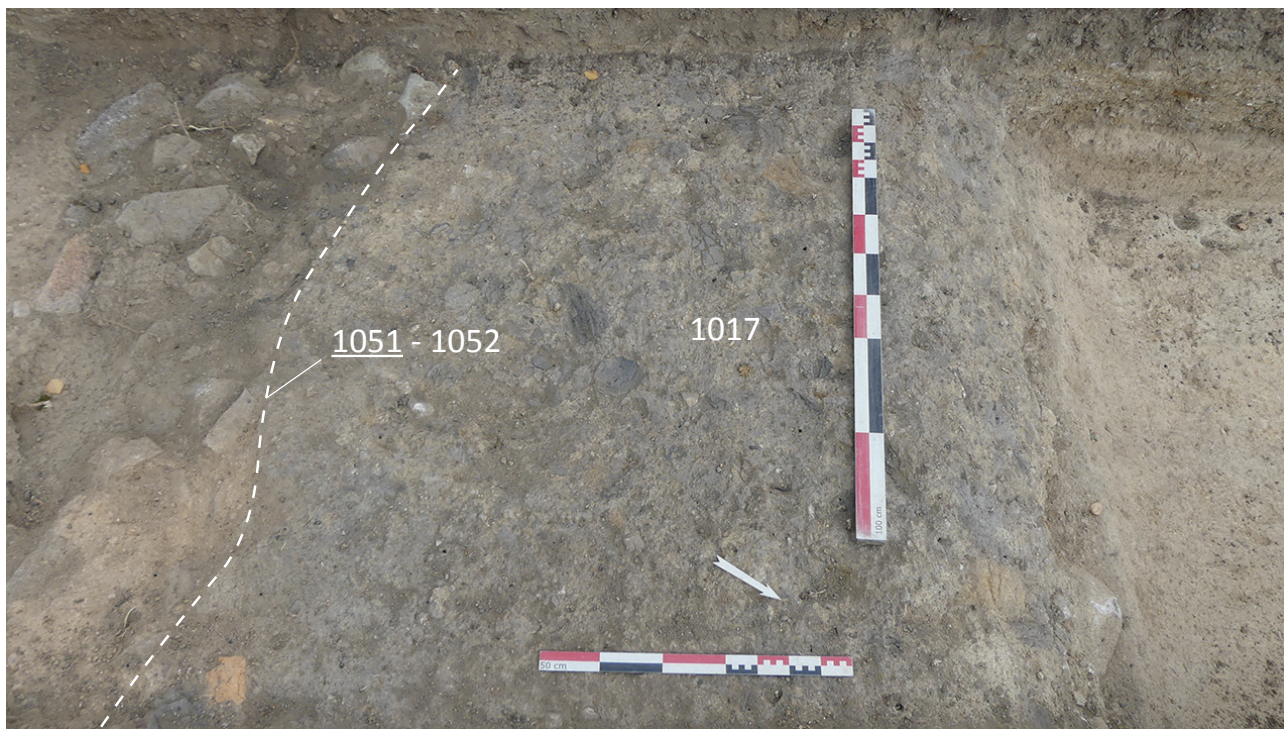
**Fig. 29. Phase 2, espace 2 : remblai 1017 de préparation du sol 1023=1056 (sol tronqué à cet endroit).**

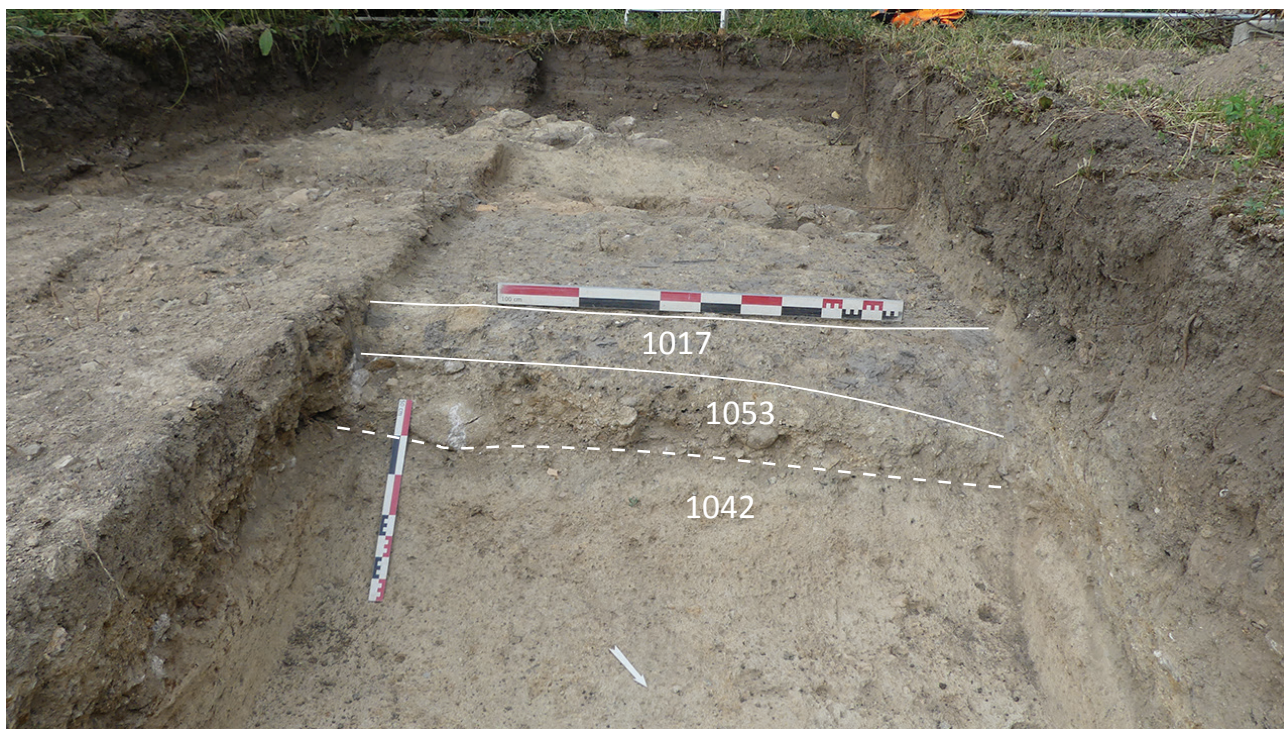
**Fig. 30. Phase 2, espace 2 : succession 1053/1017 de préparation du sol 1023=1056.**

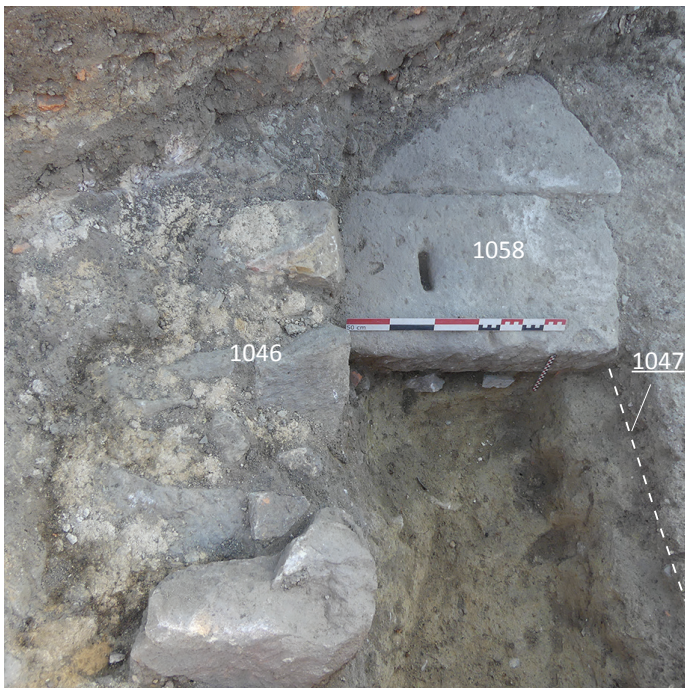
**Fig. 31. Phase 3, espaces 5-6 : tranchée de spoliation 1047 de récupération des dalles de St. 1, vidée de son comblement sur le tronçon mis au jour. Cliché Y. Labaune en direction du nord-est.**

L'infrastructure St. 1, préservée des décaissements de la phase 4, est en partie démantelée durant la période antique pour récupérer une partie des dalles de grès qui la composent (fig. 31-32). Pour le reste, l'érosion de la phase 4 est telle qu'il n'est pas possible de préciser les modalités d'occupation tardive et d'abandon de l'îlot.

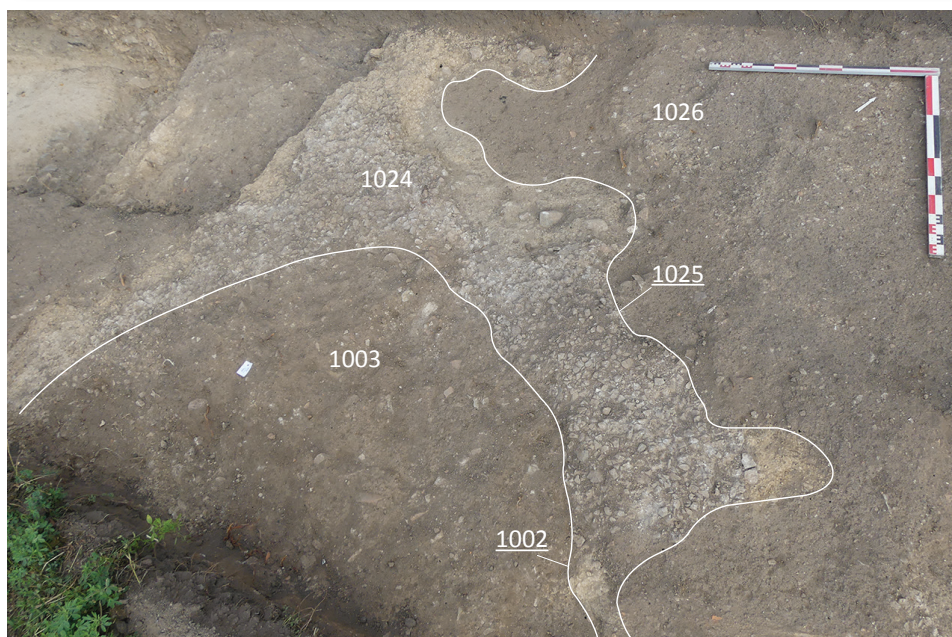
**Fig. 35. Phase 4, espace 3 : fosses 1003 et 1026, peut-être des chablis.**

De multiples fosses plus vastes et profondes, aux contours difficiles à saisir dans le détail, ont mitées la partie centrale du gisement (1002, 1025), ne laissant en place que des lambeaux de stratigraphie antique (**fig. 35**). Elles sont comblées par un sédiment brunâtre très meuble. Il pourrait s'agir d'un ensemble de chablis.
