*AUTUN Intra-muros (Saône-et-Loire)  
9 boulevard F. Latouche  
(Parcelle AI 467)*

## **Raccordement du Centre Hospitalier Latouche au réseau de chauffage urbain**

### **Rapport de diagnostic archéologique** Sous la direction de Tristan DESSOLIN

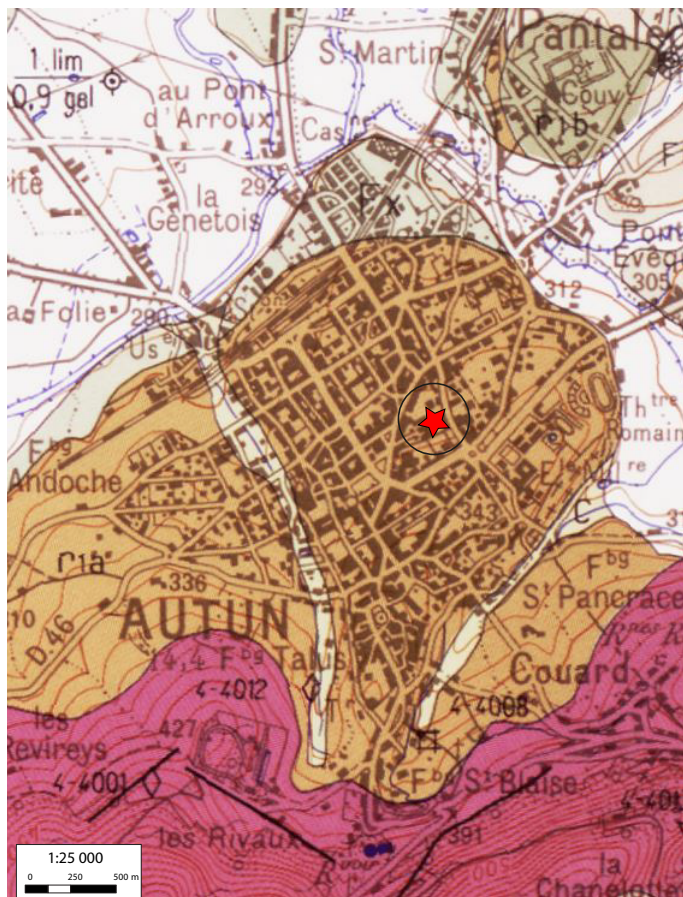
**Fig. 2. Localisation de l'opération sur la carte géologique.**

Ech. 1 : 25 000. DAO T. Dessolin d'après Géoportail

L'assiette générale de la ville subit un pendage régulier depuis la pointe méridionale, point culminant où s'élève la cathédrale d'Autun (vers 367,62 m NGF), en direction de la plaine alluviale (vers 290 m NGF). Ce dénivelé a été atténué par la mise en place d'un étagement de terrasses planes dès l'époque antique dont l'objectif était de faciliter l'implantation des constructions (Rebourg 1998). (**fig. 2**)

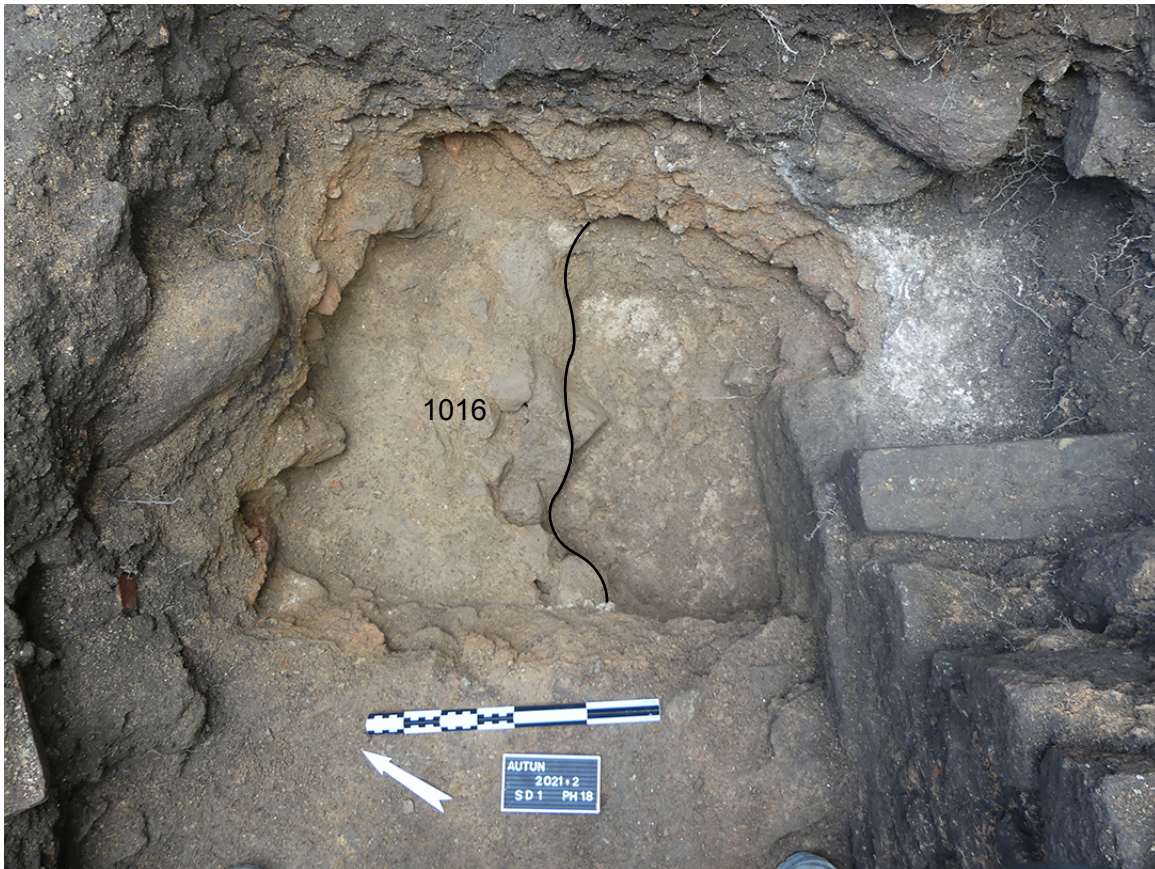
**Fig.6. US 1016.**  
Cliché C. Couderc.

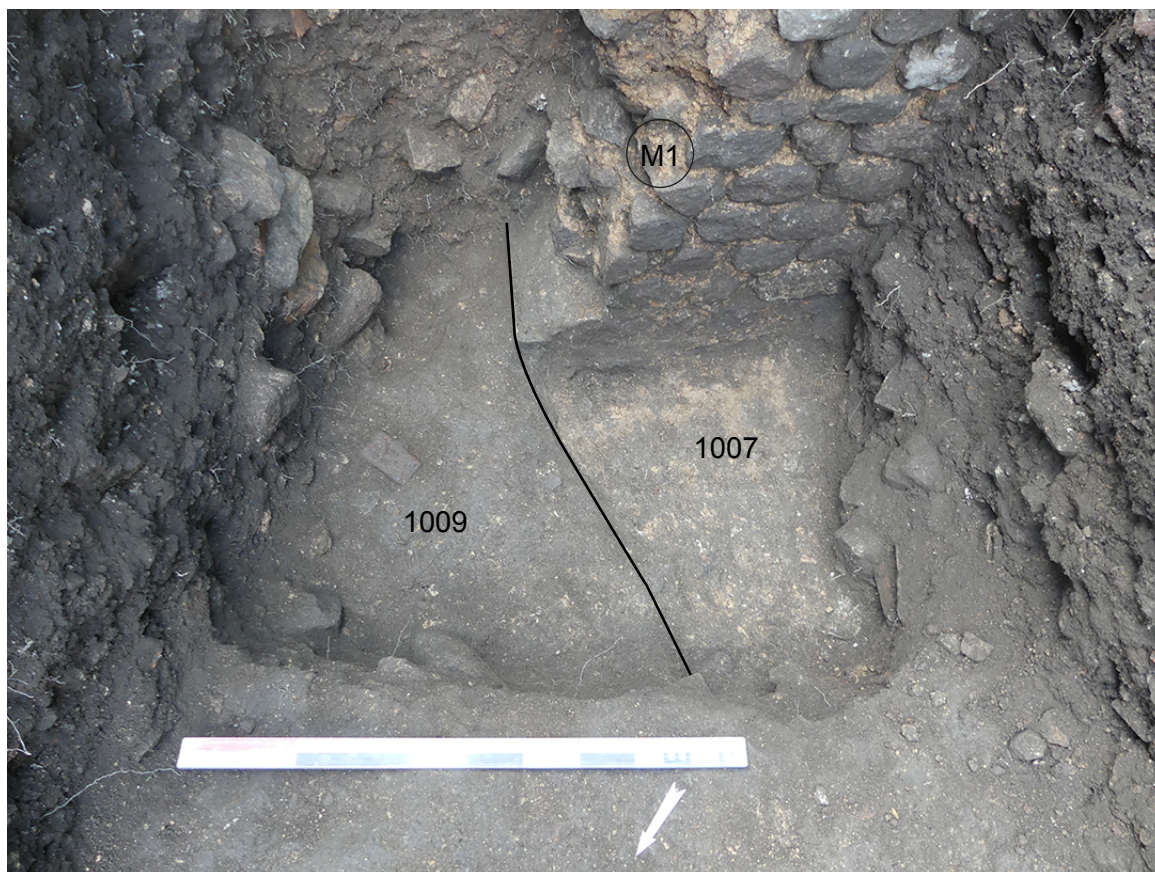
**Fig.8. Mur M1 et couche charbonneuse 1009.**  
Cliché C. Couderc.

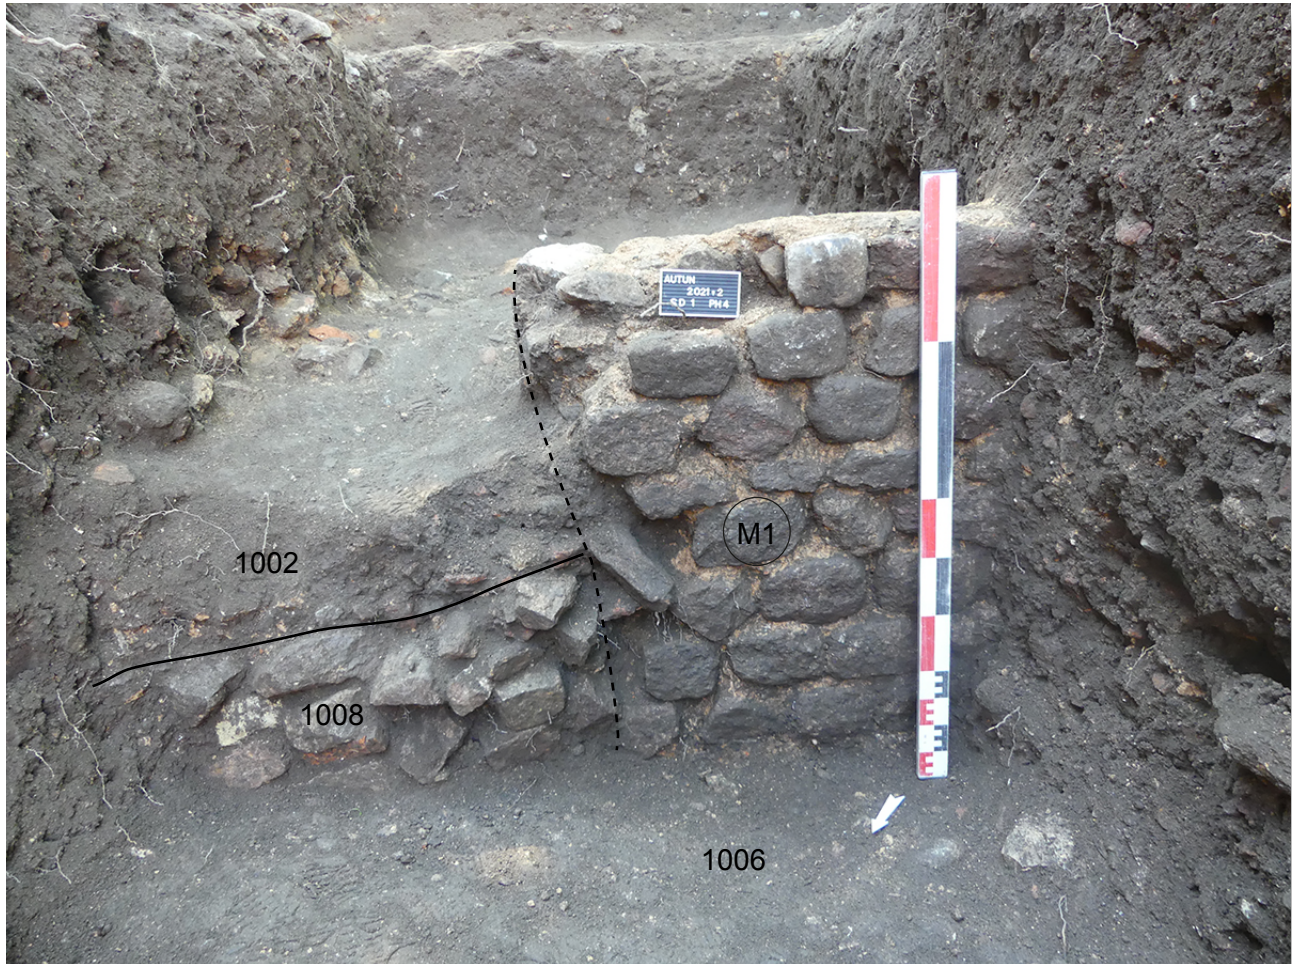
**Fig.10. Elévation du mur M1.**

Ce mur est assez bien conservé et compte une dizaine d'assises. Celui-ci est composé de bloc équarris liés par un mortier jaune orangé. Il présente ici une interruption, marquée par un bloc de taille en pied de mur.

Au moment de l'abandon de ce secteur, Cette ouverture a été condamnée (**fig. 10**). Le bouchage se compose d'assises en pierres sèches dans un sédiment limoneux brun (US 1008). L'US 1006 vient marquer l'abandon du dernier sol (US 1007).

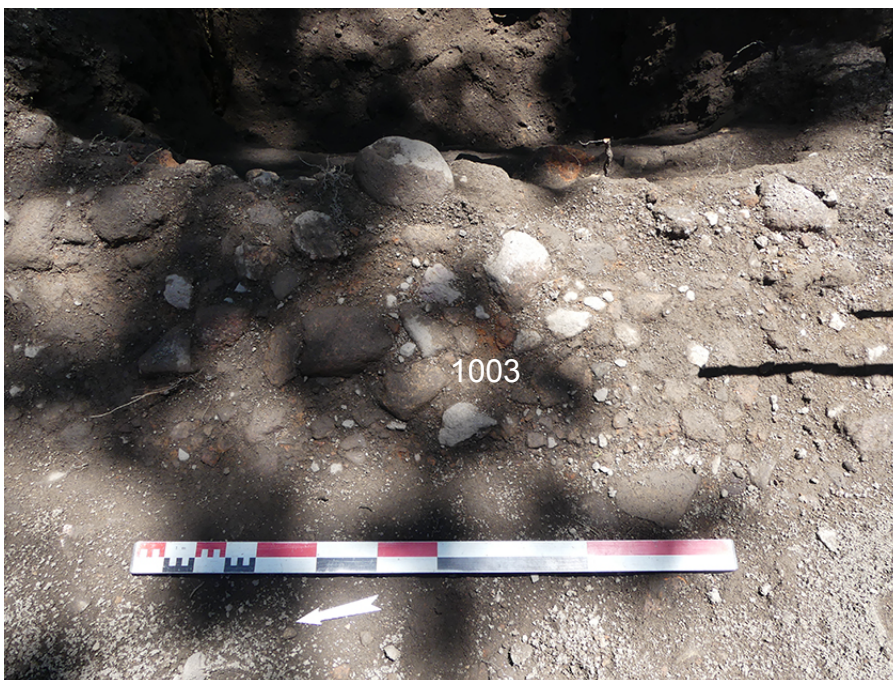
**Fig.13. Empierrement 1003.**  
Cliché C. Couderc.

Suite à l'installation de ce niveau de « terres noires », un système de voirie est installé (US 1003). Il s'agit d'une couche de circulation fortement indurée, composée de cailloutis et de blocs. Cet espace de circulation n'a pas pu être daté précisément (**fig. 13**), post fin IV<sup>e</sup> siècle.

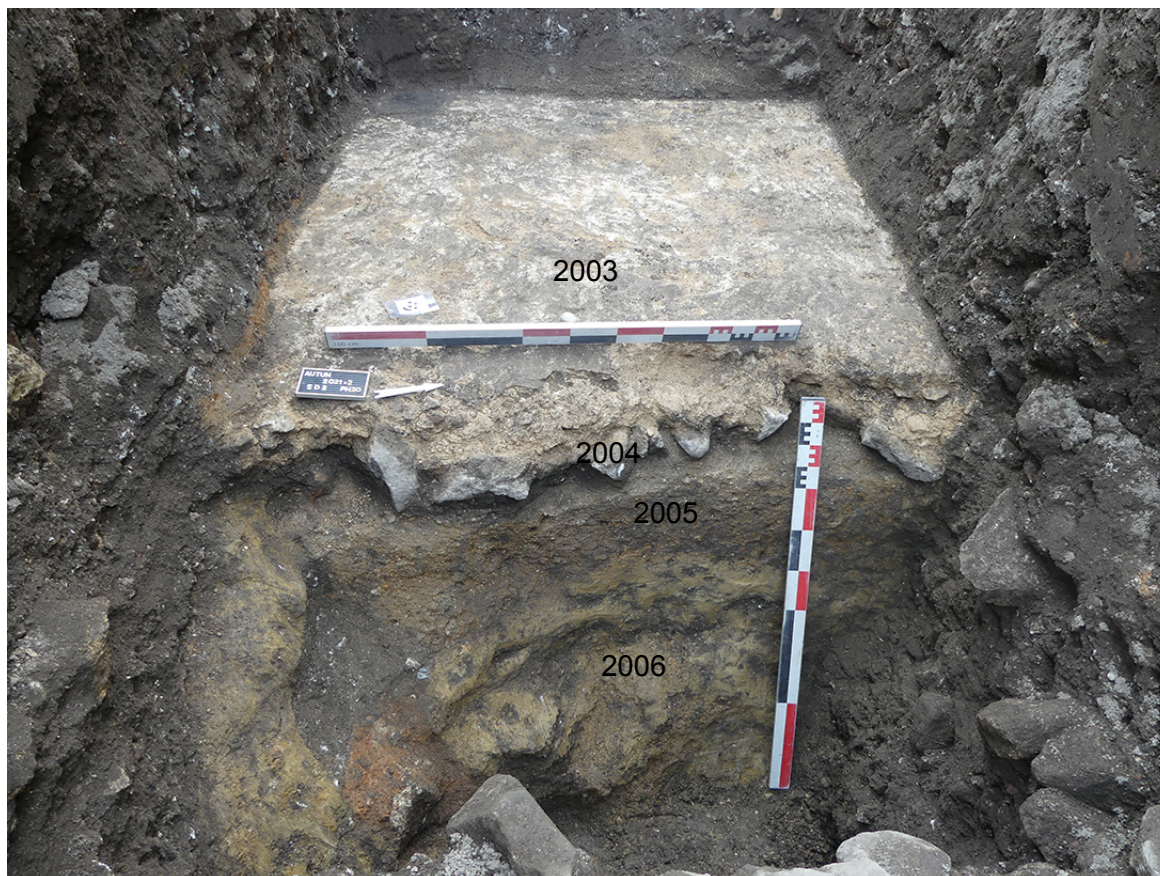
**Fig.16. Paroi de la fosse 2007 qui recoupe les US 2003 à 2006.**  
Cliché T. Dessolin

Nous pouvons noter l'installation sur une couche de terrain naturel remanié (US 2005 (**fig. 16**)), d'un sol de mortier (US 2003) bâti sur un radier de fondation (US 2004). (**fig. 17**)

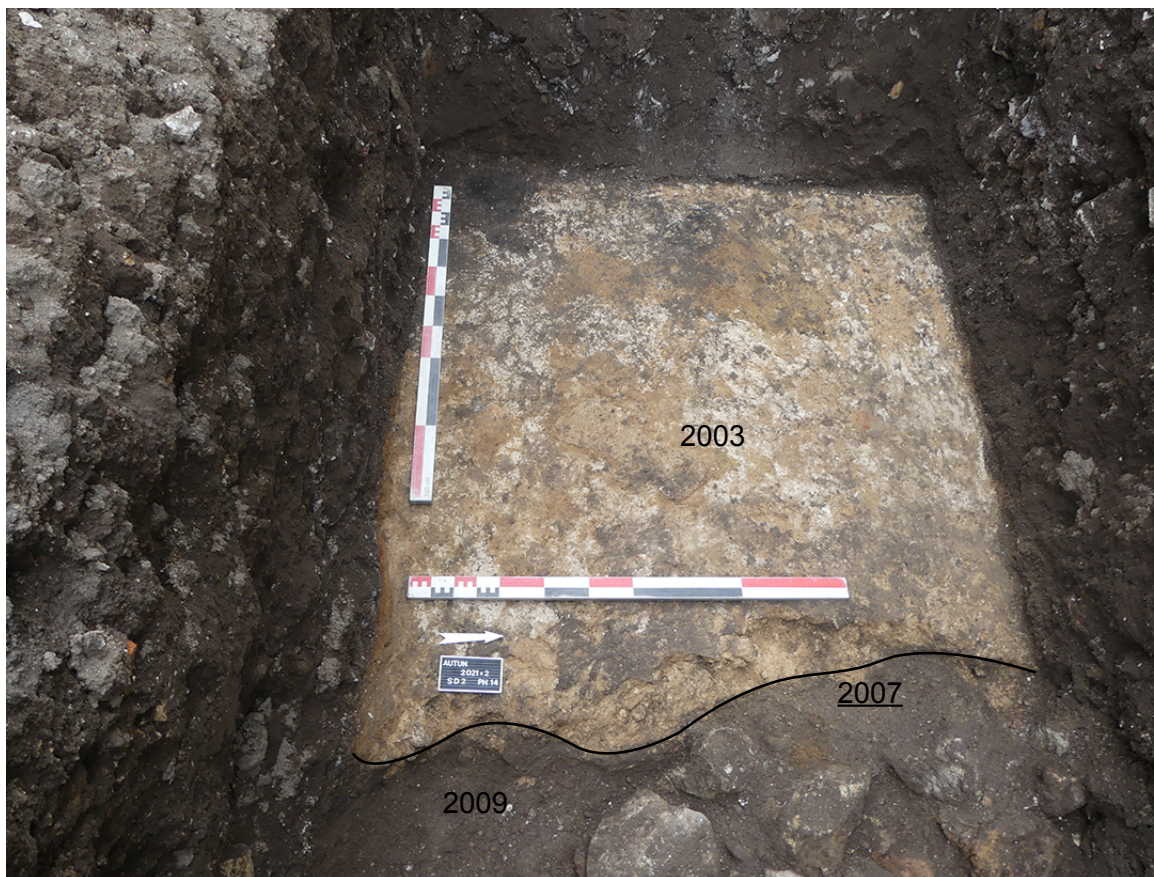
**Fig.17. Sol 2003.**  
Cliché T. Dessolin

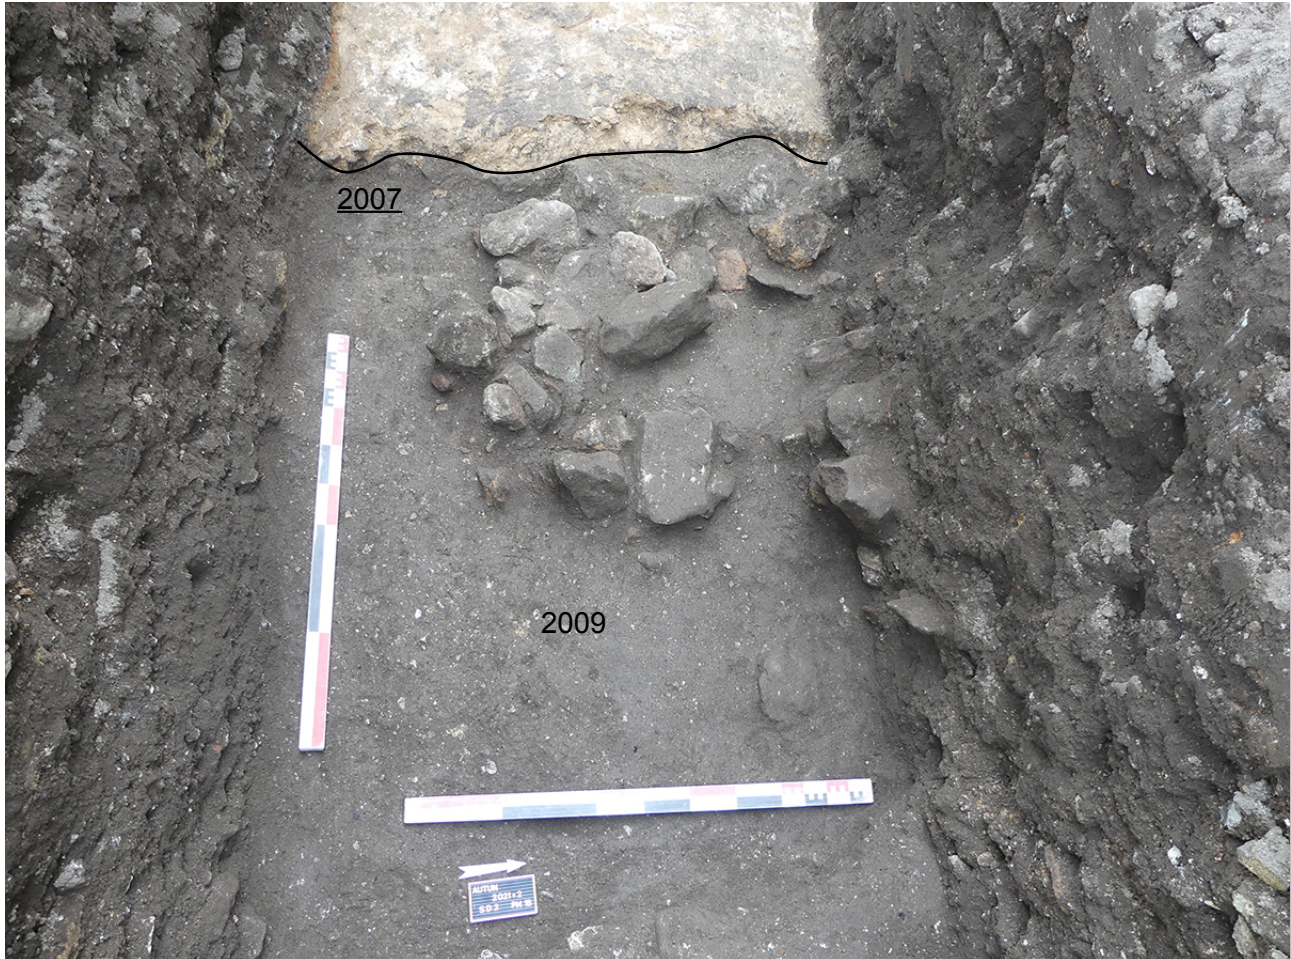
**Fig.18. Comblement 2009 de la fosse 2007.**

Ce sol est ensuite recoupé par une grande fosse (US 2007). Celle-ci recoupe également des niveaux d'argile jaune pure, sans doute des niveaux naturels sur une épaisseur importante (**fig. 16**). Cette fosse est ensuite comblée par un limon brun homogène (US 2009) (**fig. 18**). Cette US a livré du mobilier céramique intéressant attribuable au Ve siècle. Il s'agit notamment d'un fragment d'une amphore orientale, qui témoigne de la consommation ici d'une denrée rare et élitaine. En effet, la rareté de ce type de vin en provenance de Chios ou d'Argos implique que les consommateurs appartenaient à l'élite d'Augustodunum du Ve siècle, celle qui avait les moyens de faire venir un cru rare en provenance de la mer Egée. Ceci confirme l'importance de ces îlots au sein de la ville antique.

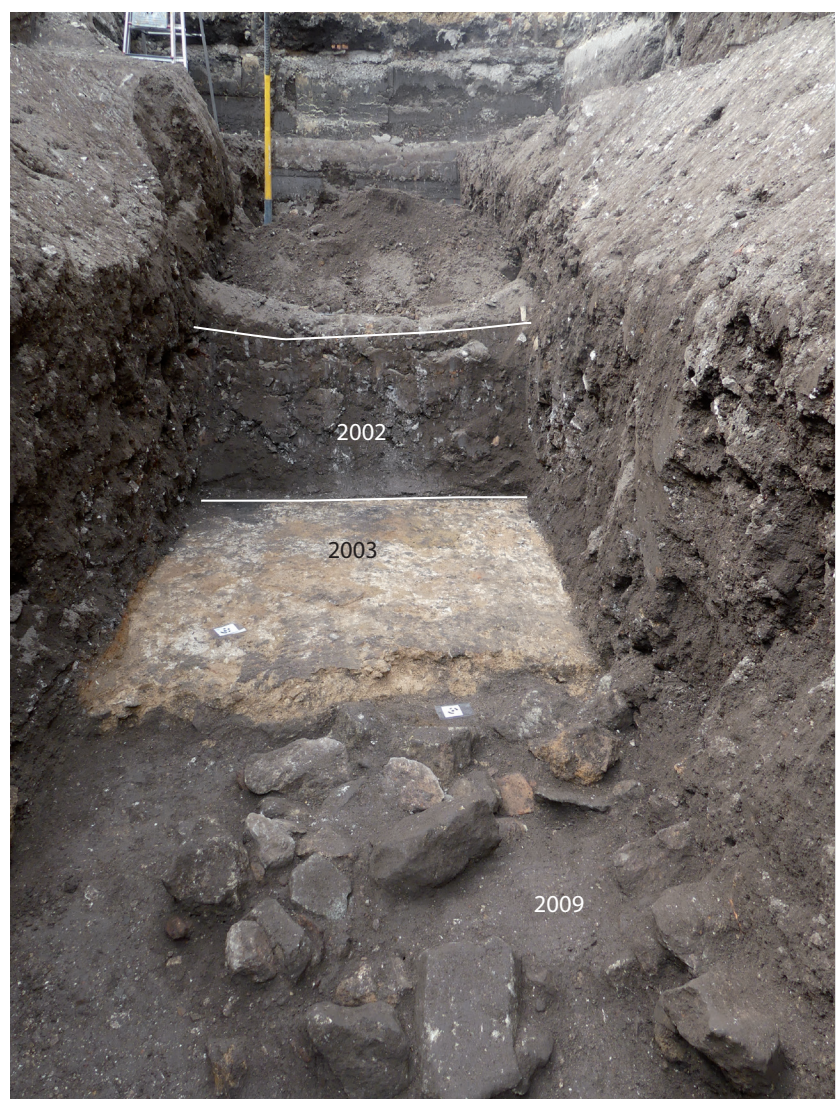
**Fig.20. Niveau de remblais 2002 contenant des nombreux éléments de placage et fragments de calcaire.**

Sur le sol on retrouve un important niveau de remblai issu de la démolition de bâtiment, contenant une grande quantité de fragments de calcaire et d'éléments de placage (US 2002). (**fig. 20**). Cinq monnaies ont été mises au jour dans ce niveau. L'ensemble de ce lot est attribuable à la seconde moitié du I<sup>er</sup> siècle de notre ère. Une monnaie a été découverte au contact entre cette phase de démolition et le sol sur lequel il repose. Celle-ci est datable des années 330 – 337 et a pu circuler jusqu'au milieu du IV<sup>e</sup> siècle. Ceci confirme la datation de la phase de démolition des bâtiments dans la deuxième moitié du IV<sup>e</sup> siècle.
