*AUTUN Intra-muros (Saône-et-Loire)  
23, Grande rue Marchaux*

## Une maison à pan-de-bois au cœur du quartier Marchaux à Autun

### Rapport de diagnostic d'archéologie du bâti, vol. 2/2 – planches Sous la direction de Clarisse COUDERC

Mars 2022  
Autun: Service Archéologique de la Ville d'Autun

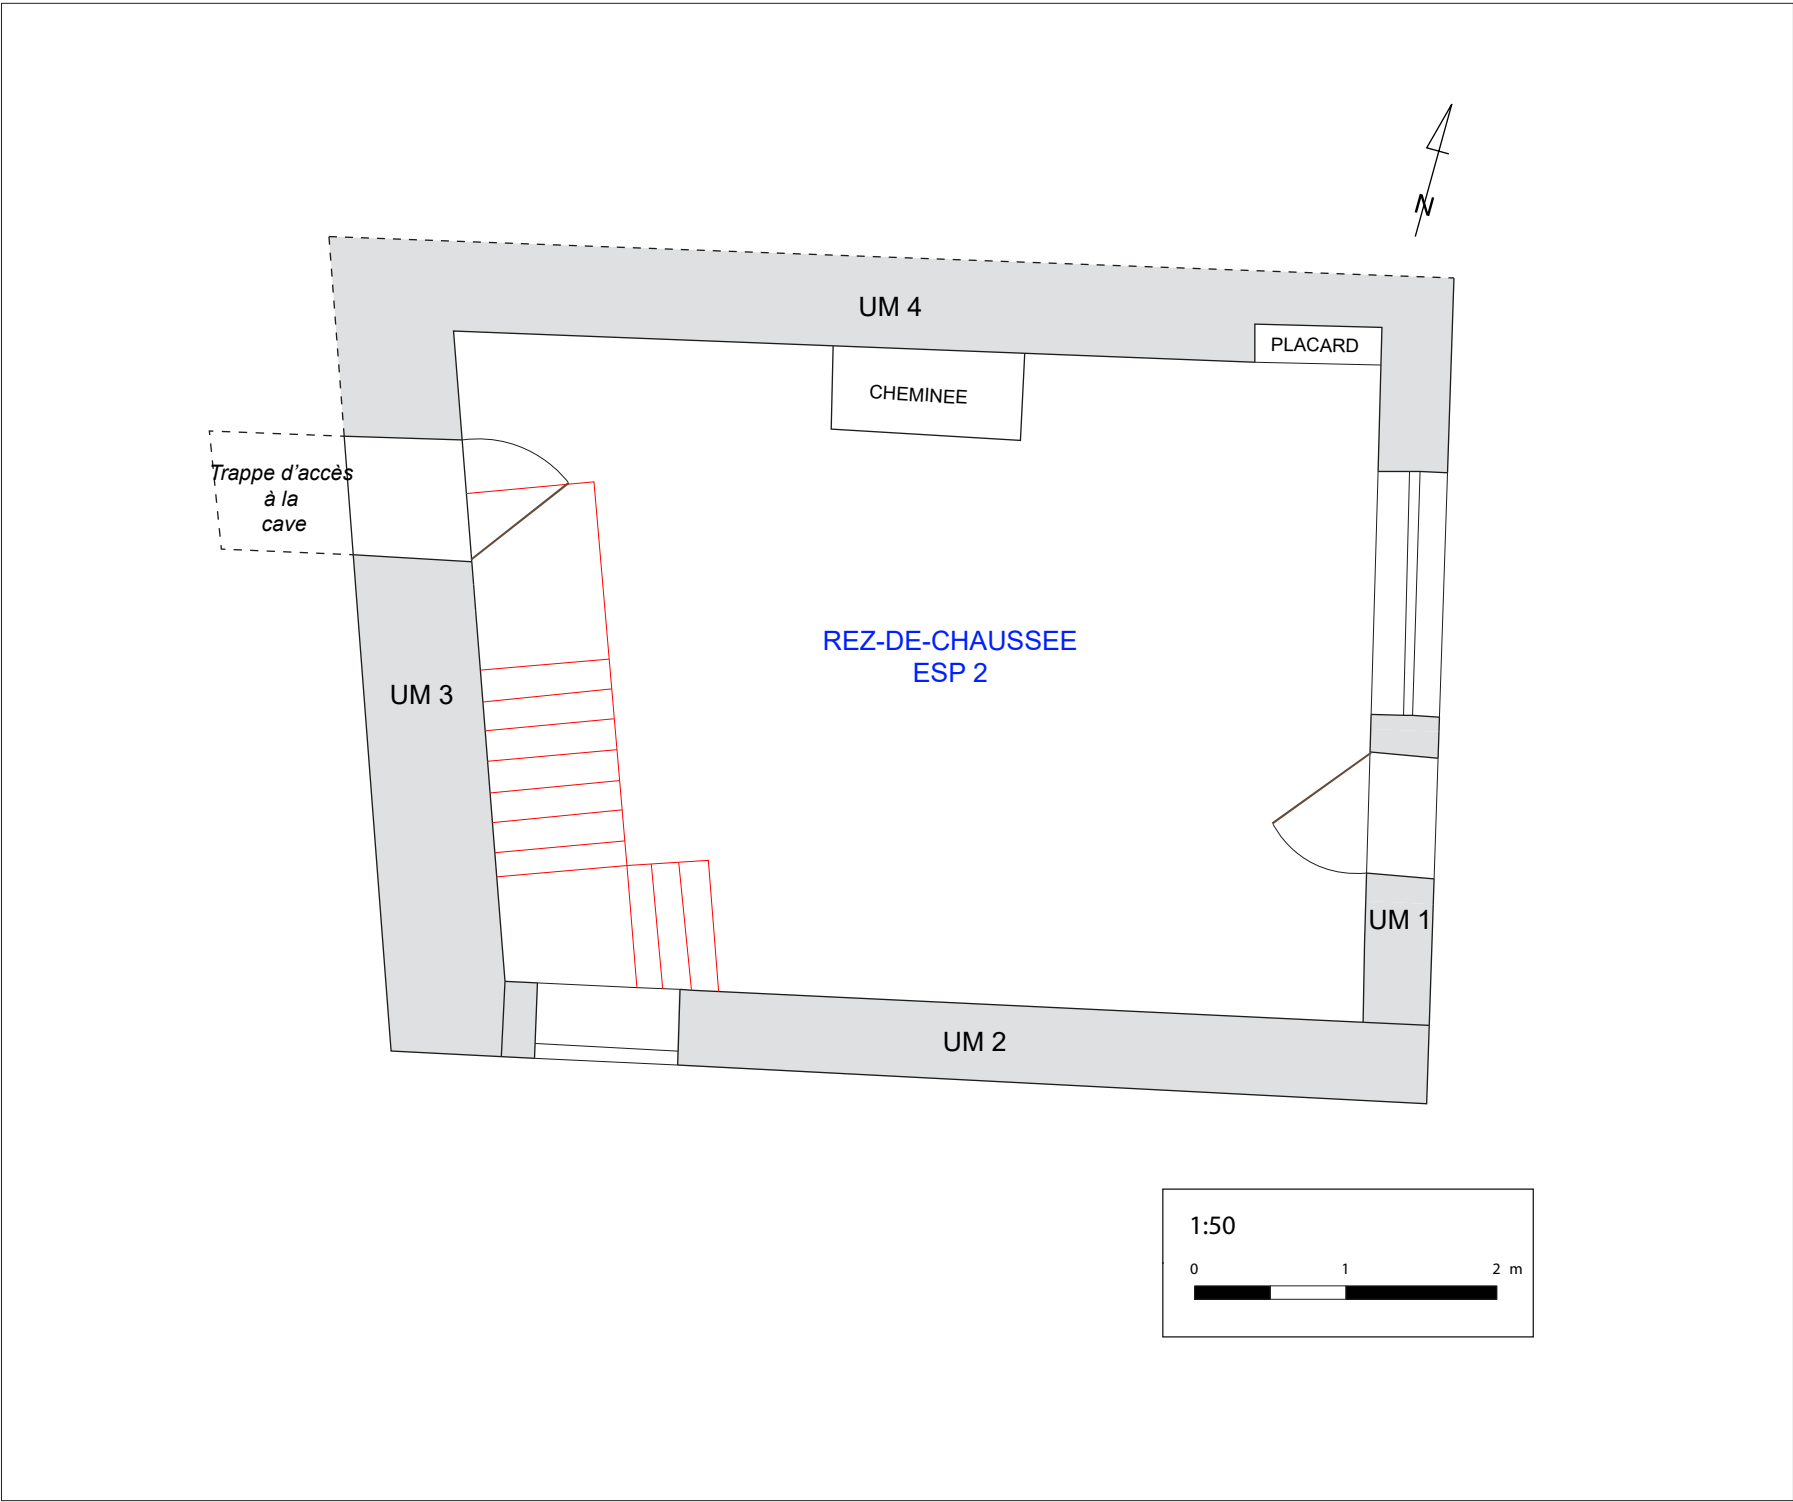
Plan du rez-de-chaussée.  
© C. Couderc

Plan du rez-de-chaussée. ....11

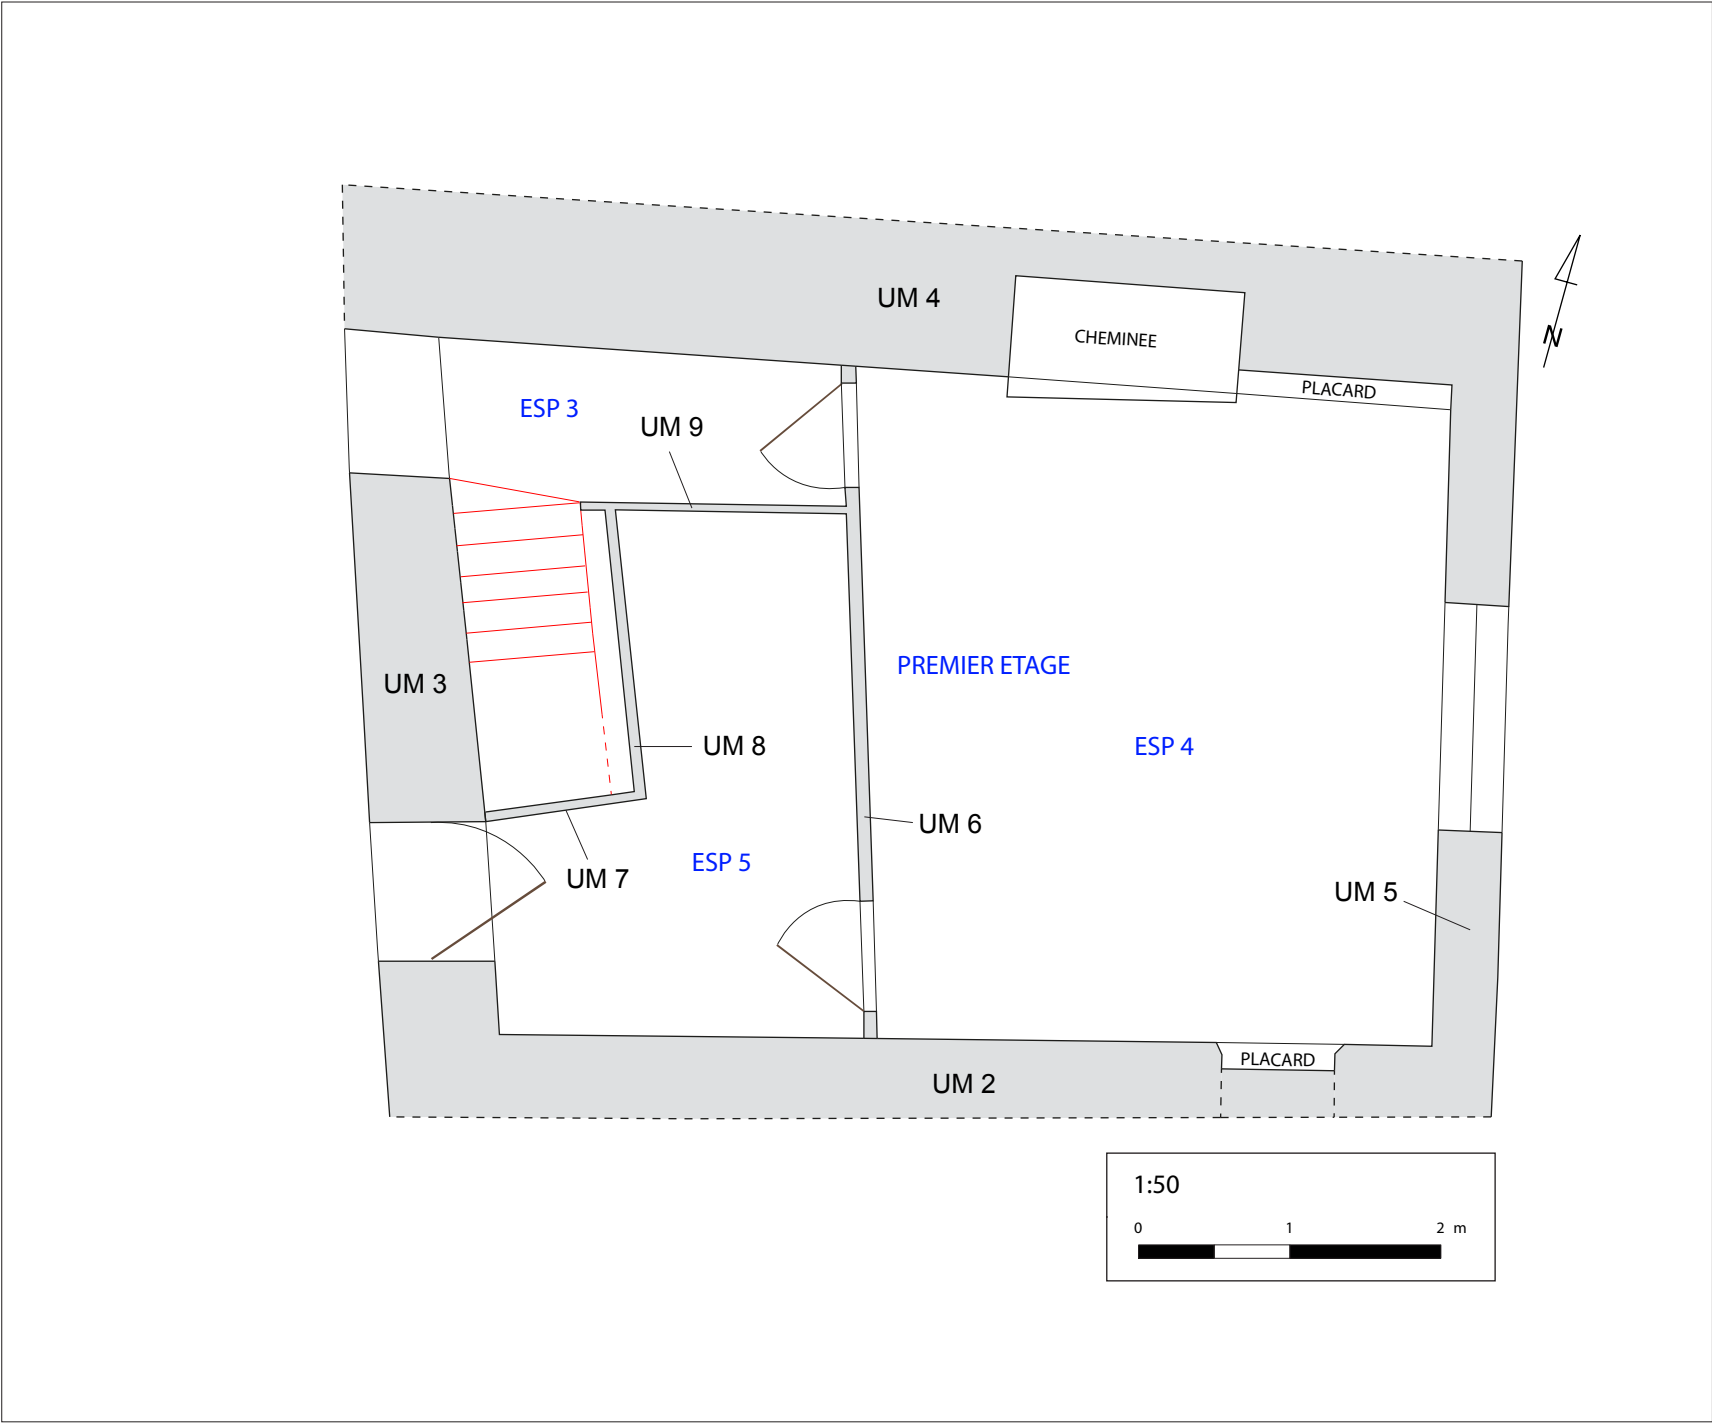
**Plan du premier étage.**  
© C. Couderc

Plan du premier étage.....13

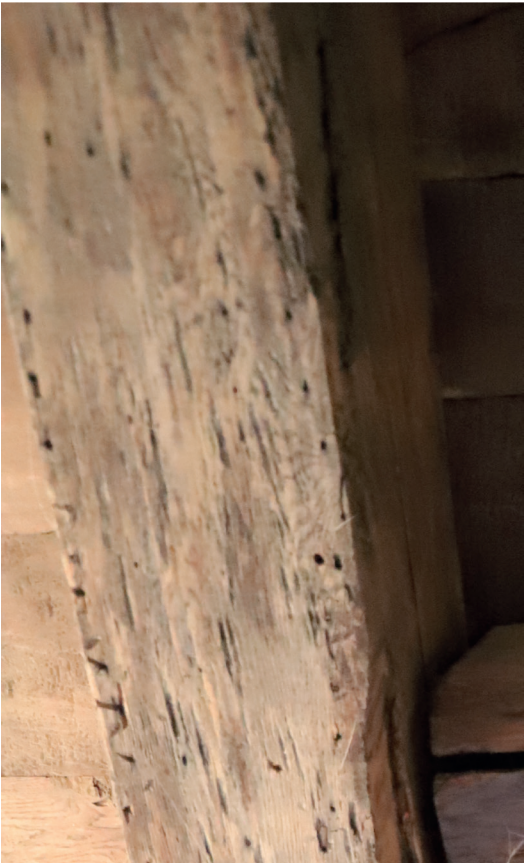
Détail des traces de clous

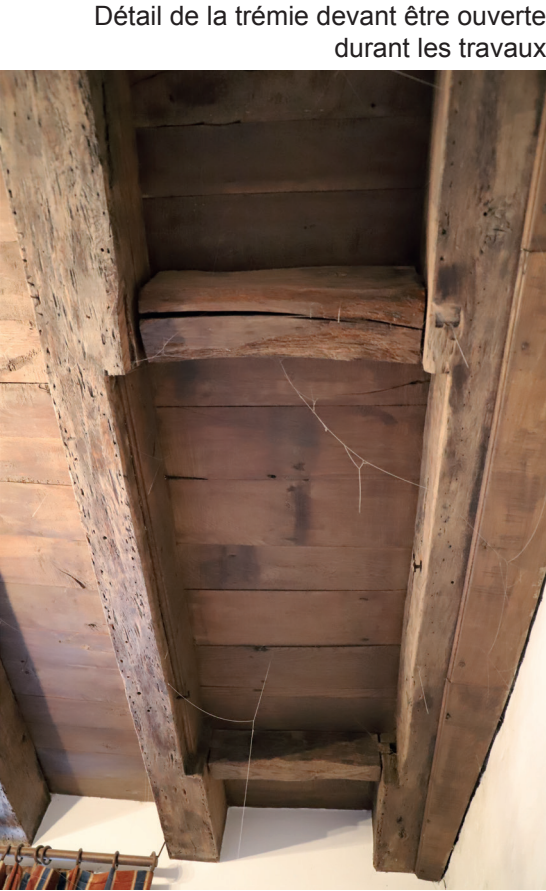
Détail de la trémie devant être ouverte  
durant les travaux

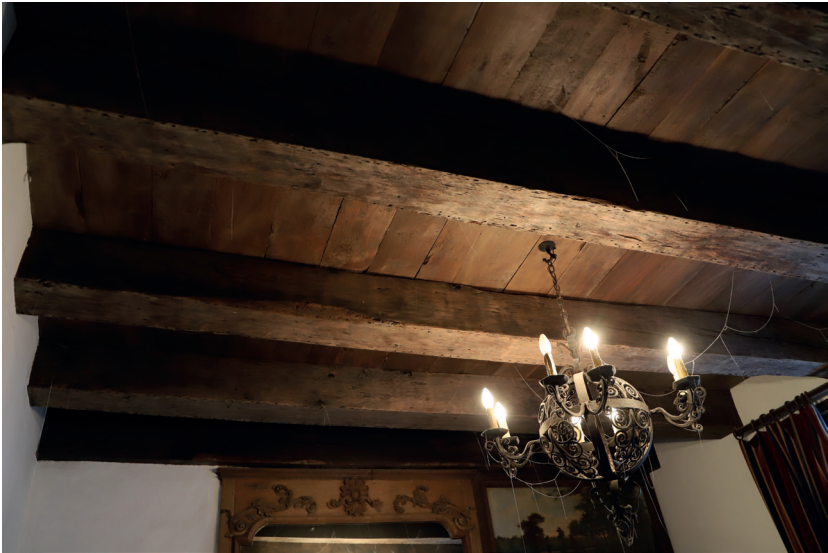
Vue générale du plafond

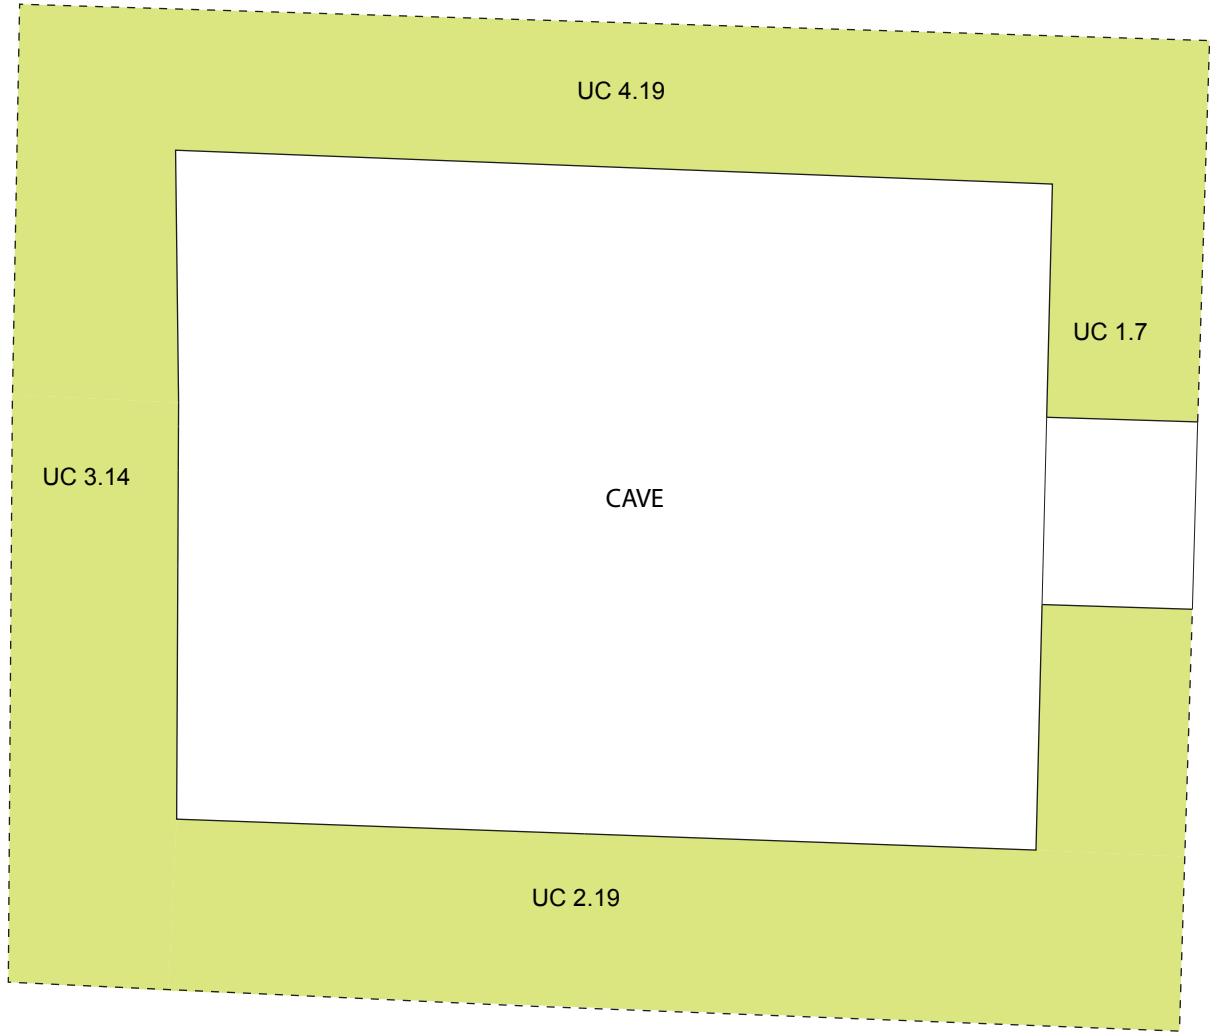
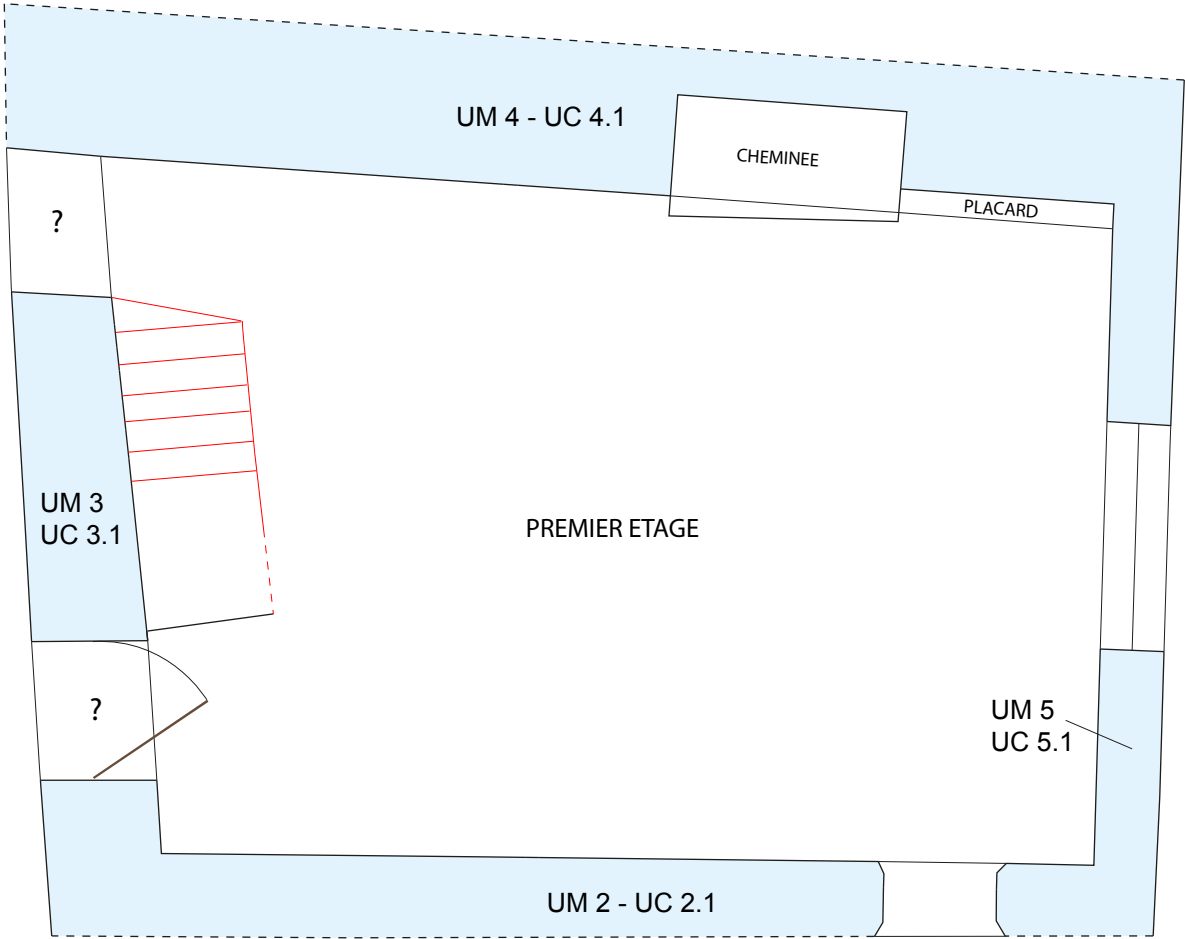
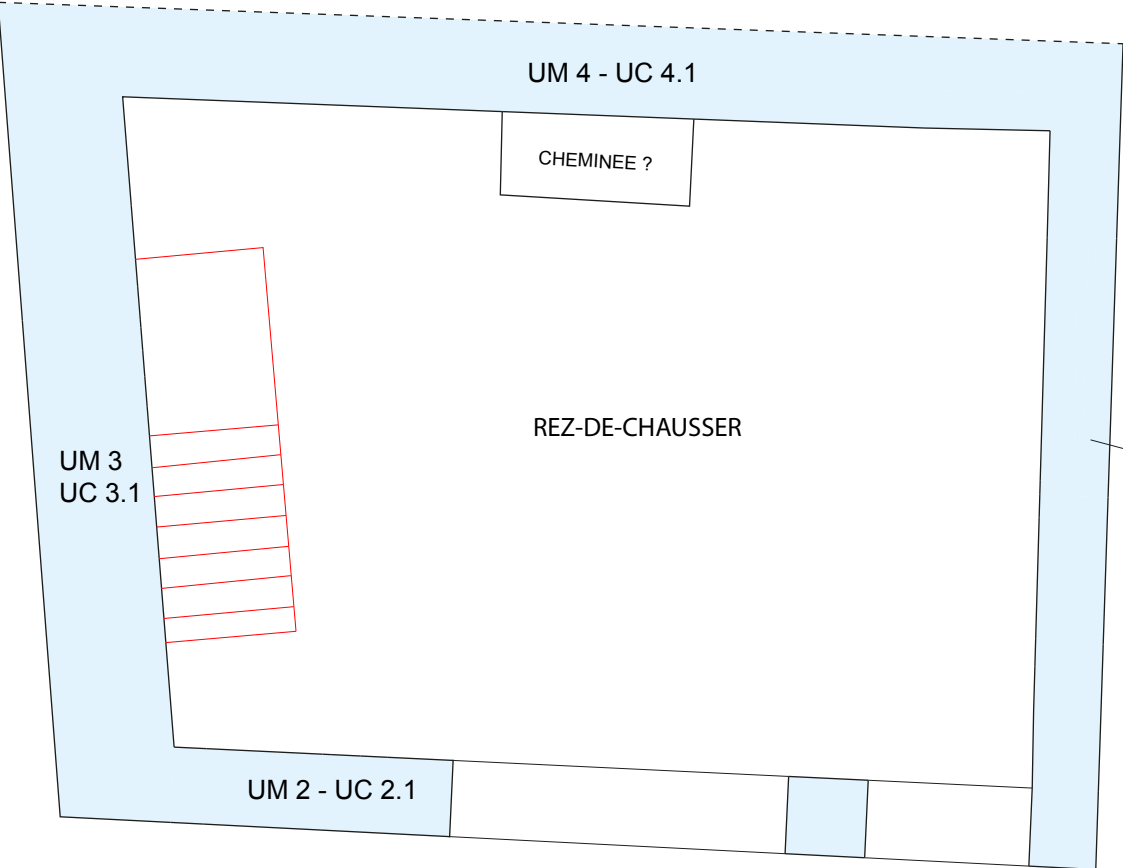
UM 1  
aucune partie  
du mur originel  
conservée ?

**Plan des différents niveaux de la maison: phase 2.**  
© C. Couderc

Plan des différents niveaux de la maison: phase 2.....23

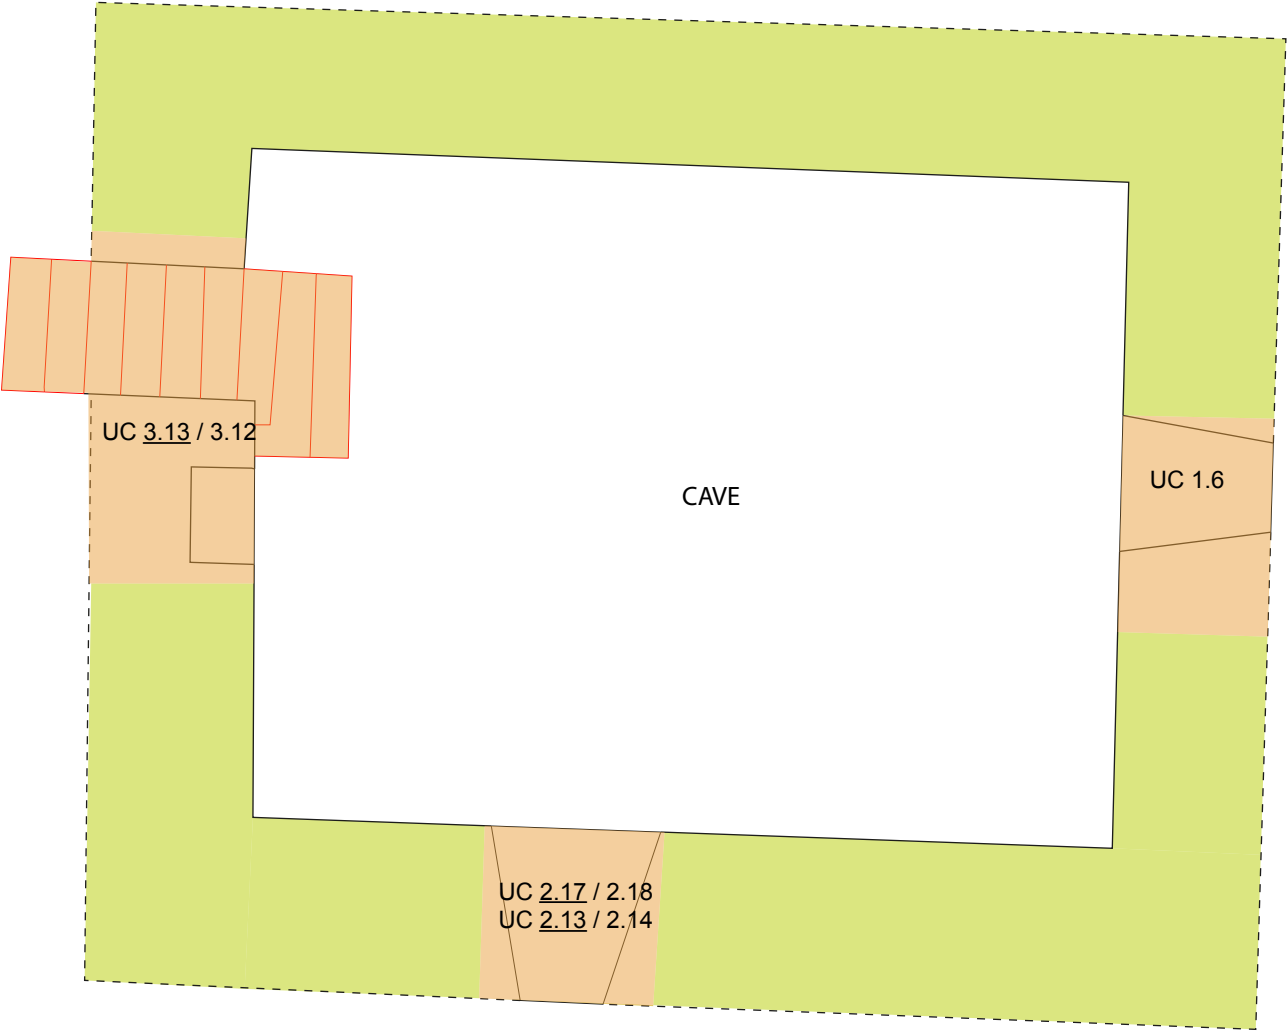
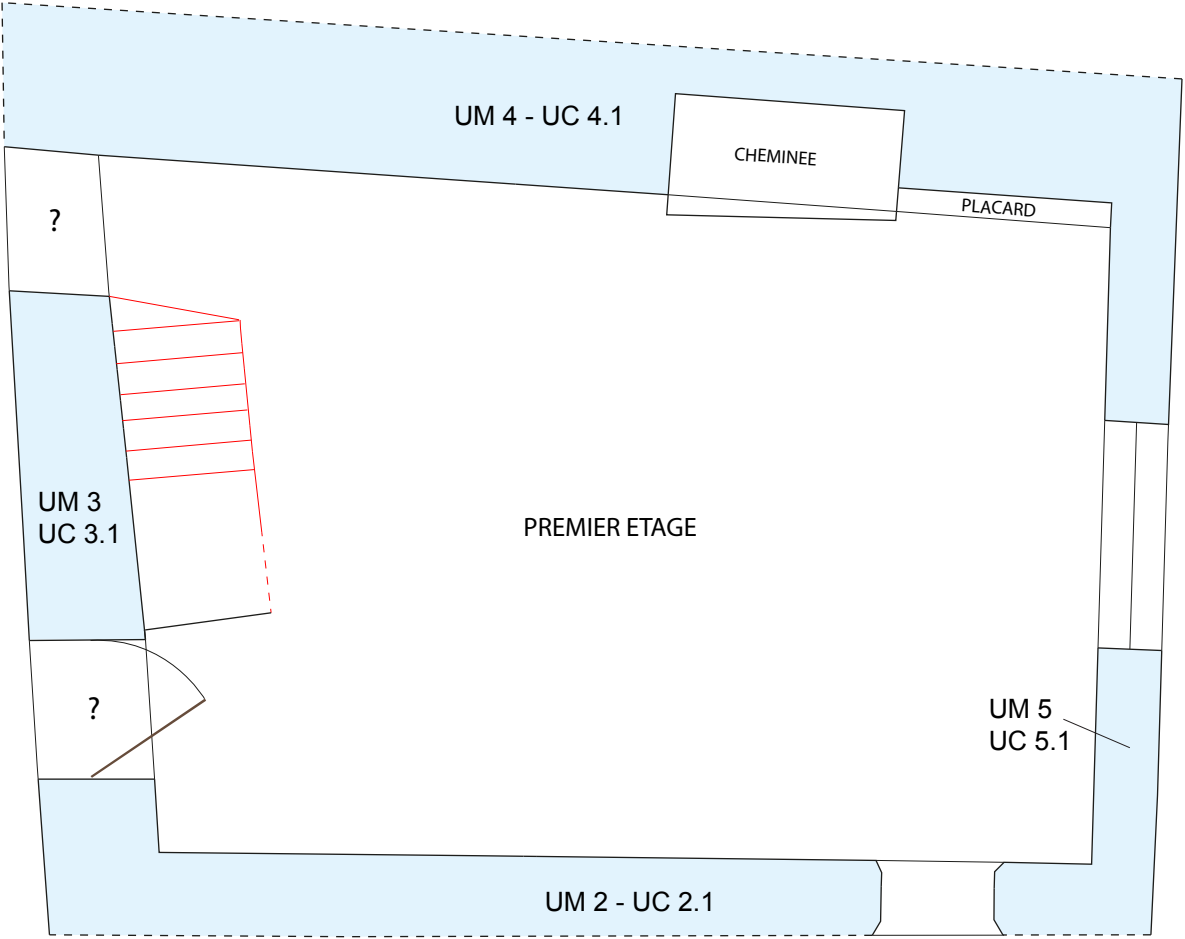
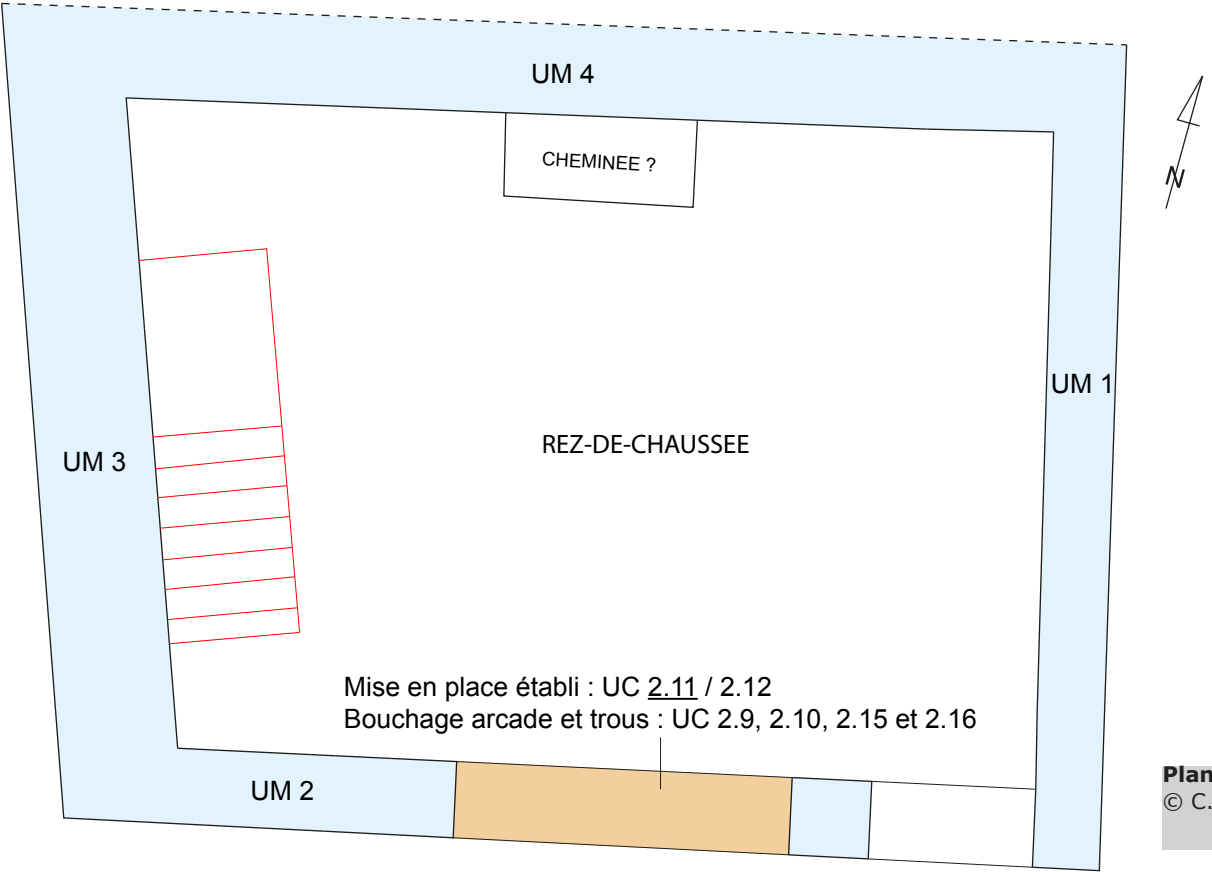
Plans des différents niveaux de la maison: phase 3.  
© C. Couderc

Plans des différents niveaux de la maison: phase 3.....25

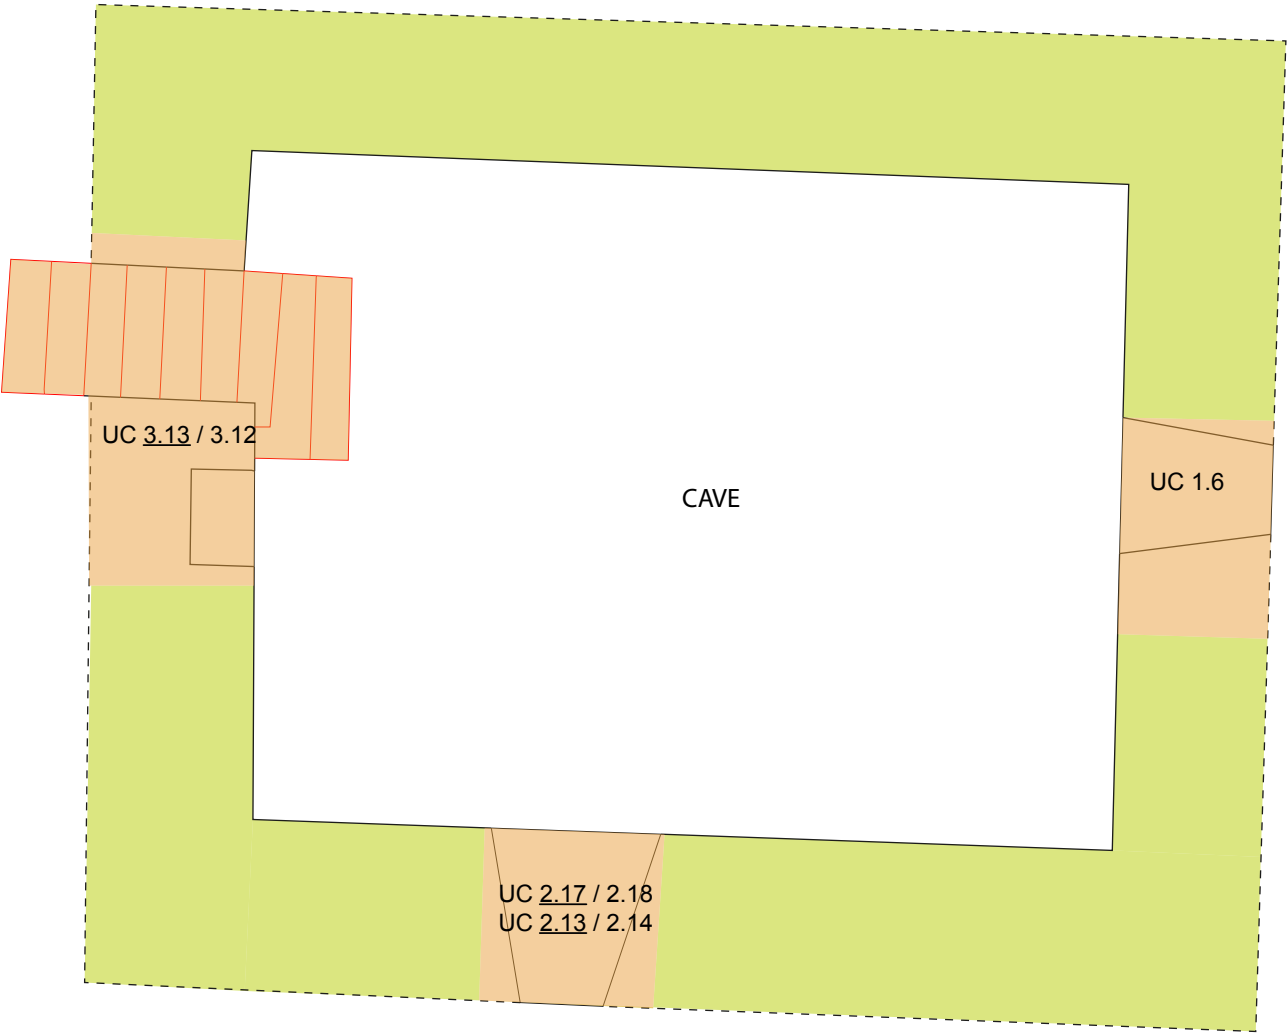
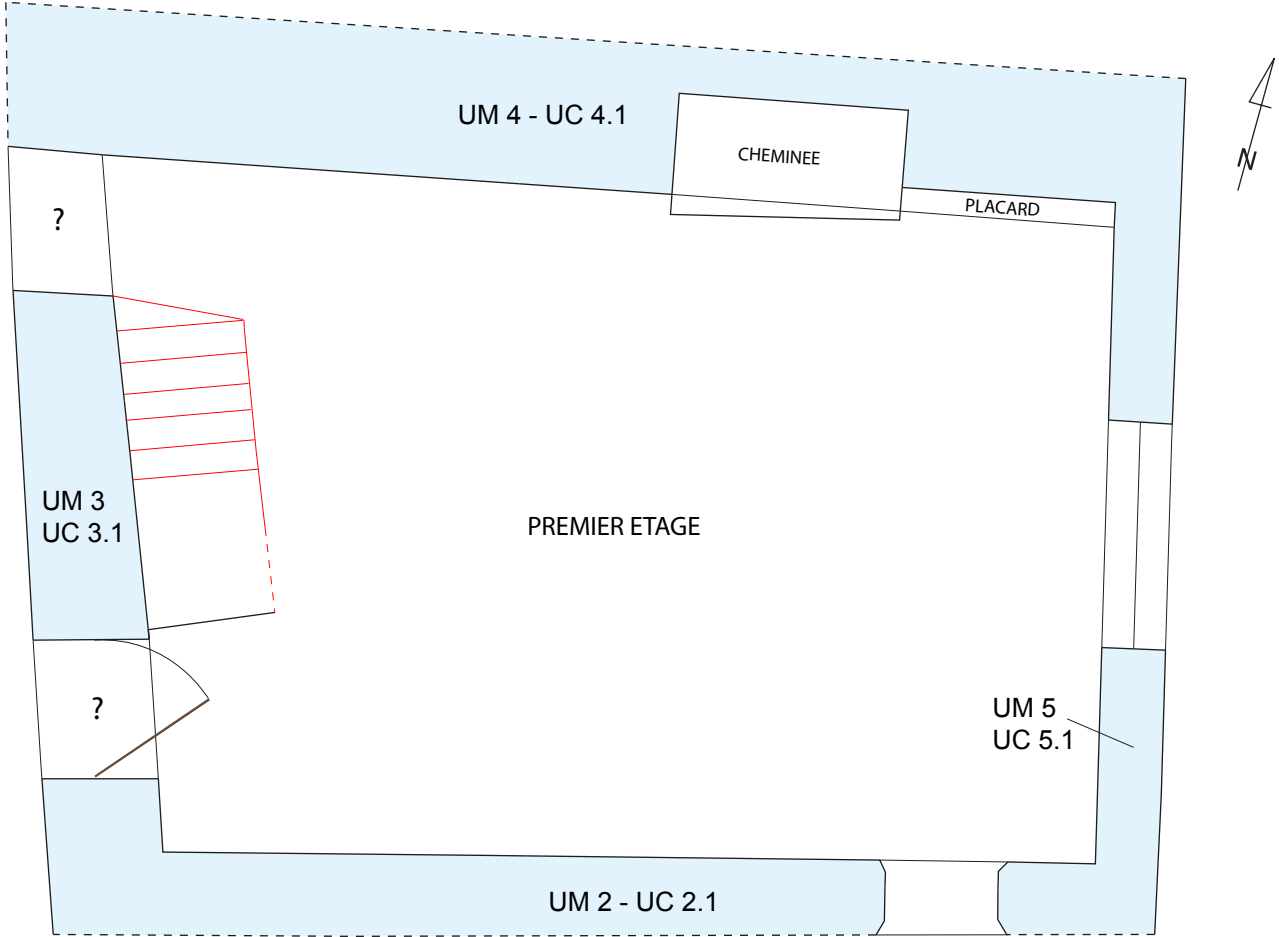
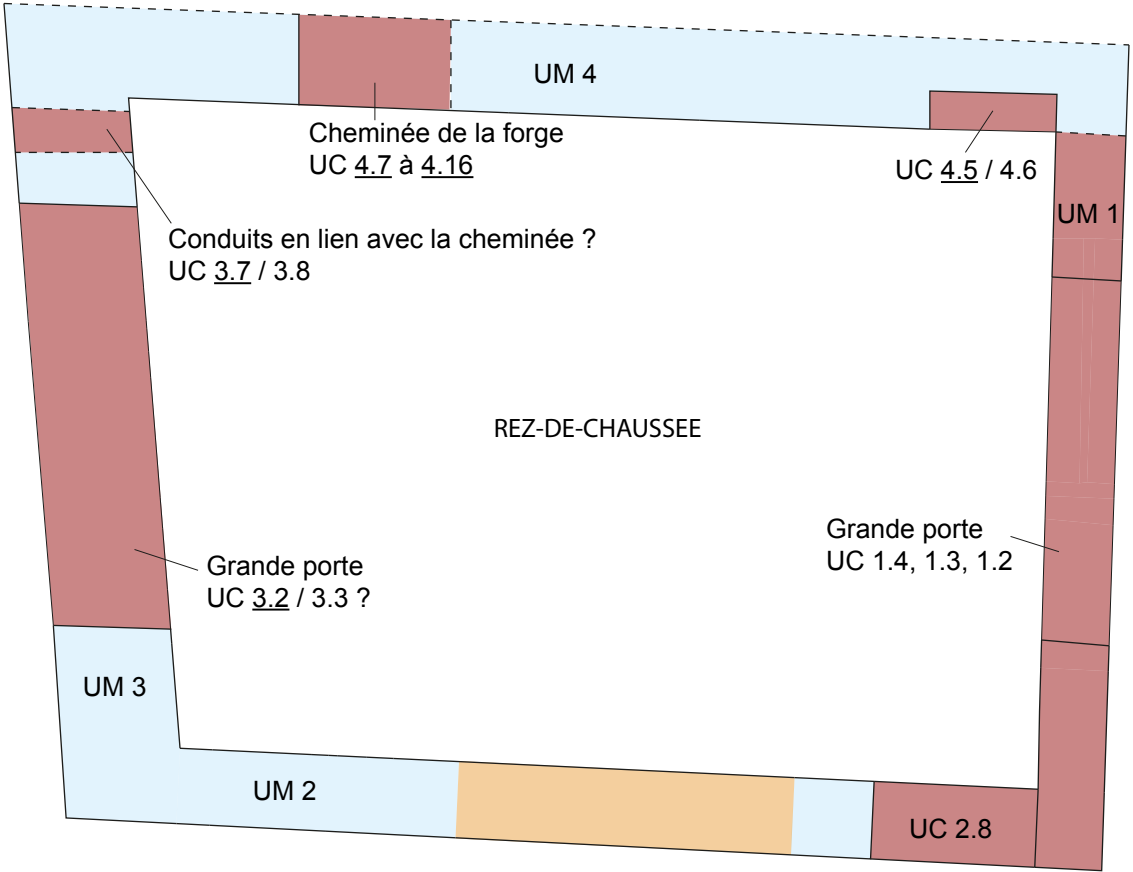
Plans des différents niveaux de la maison: phase 4.  
© C. Couderc

Plans des différents niveaux de la maison: phase 4.....27

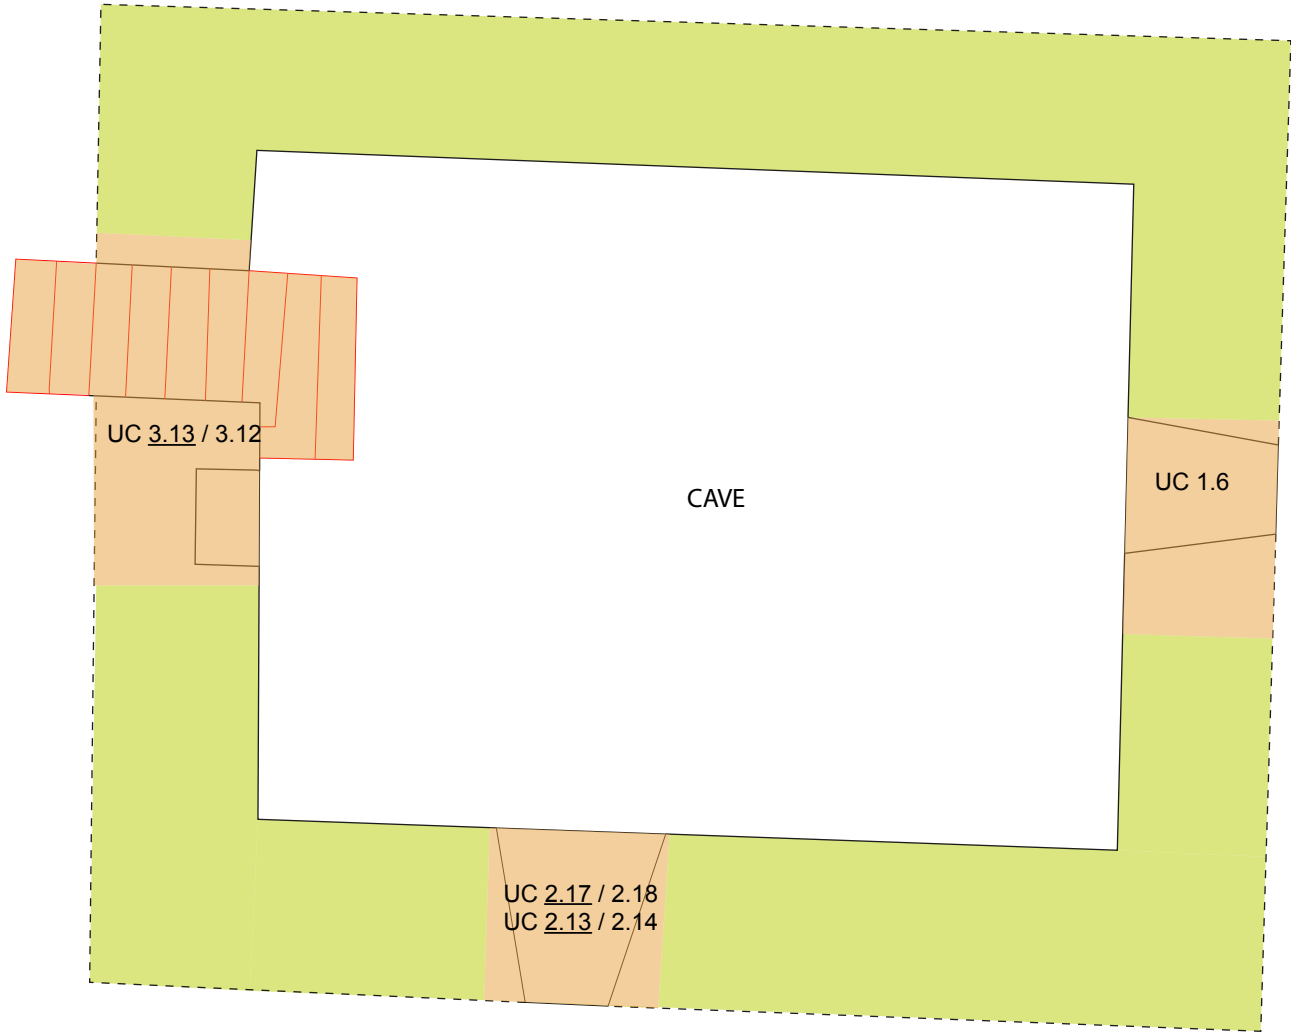
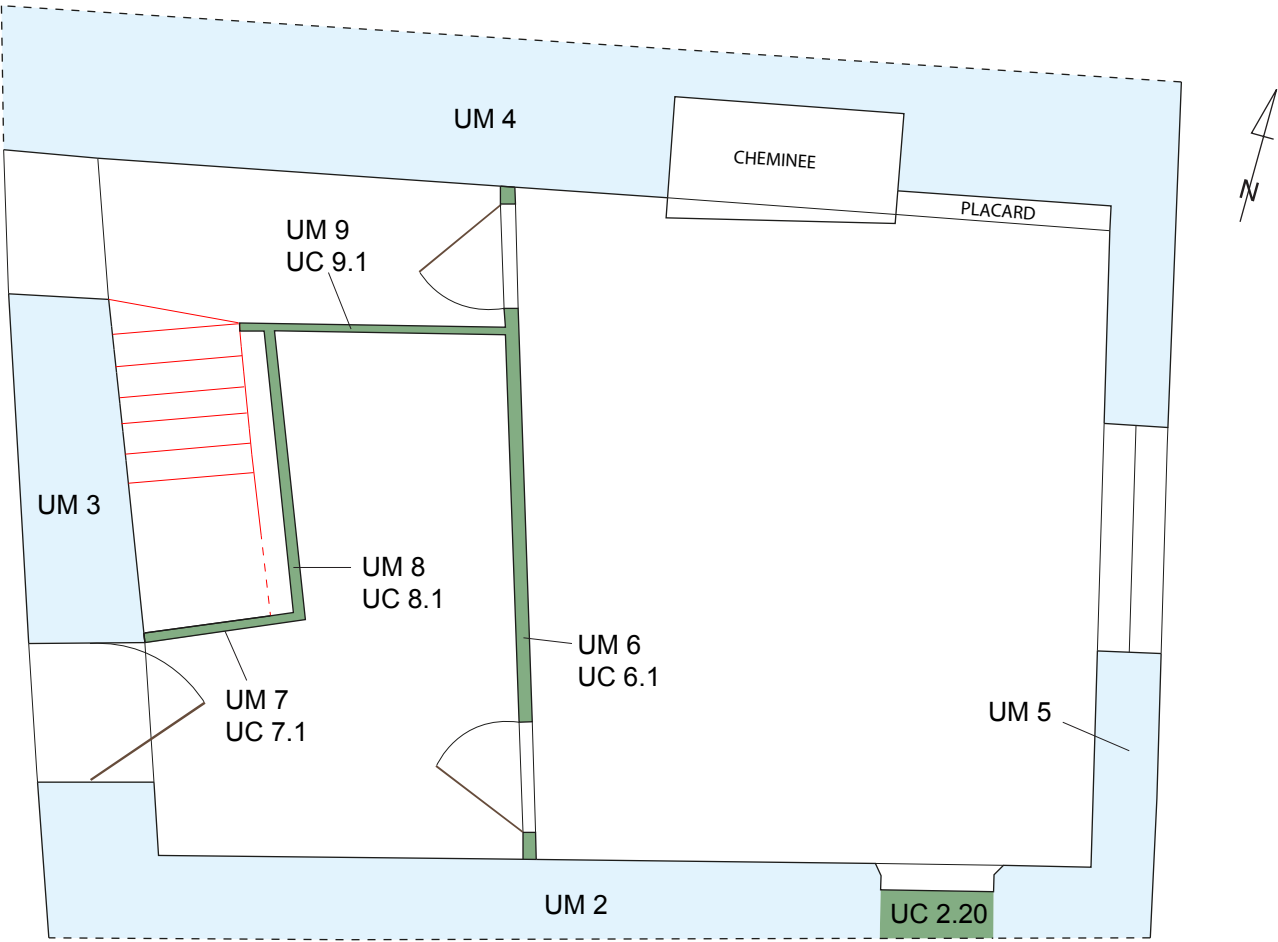
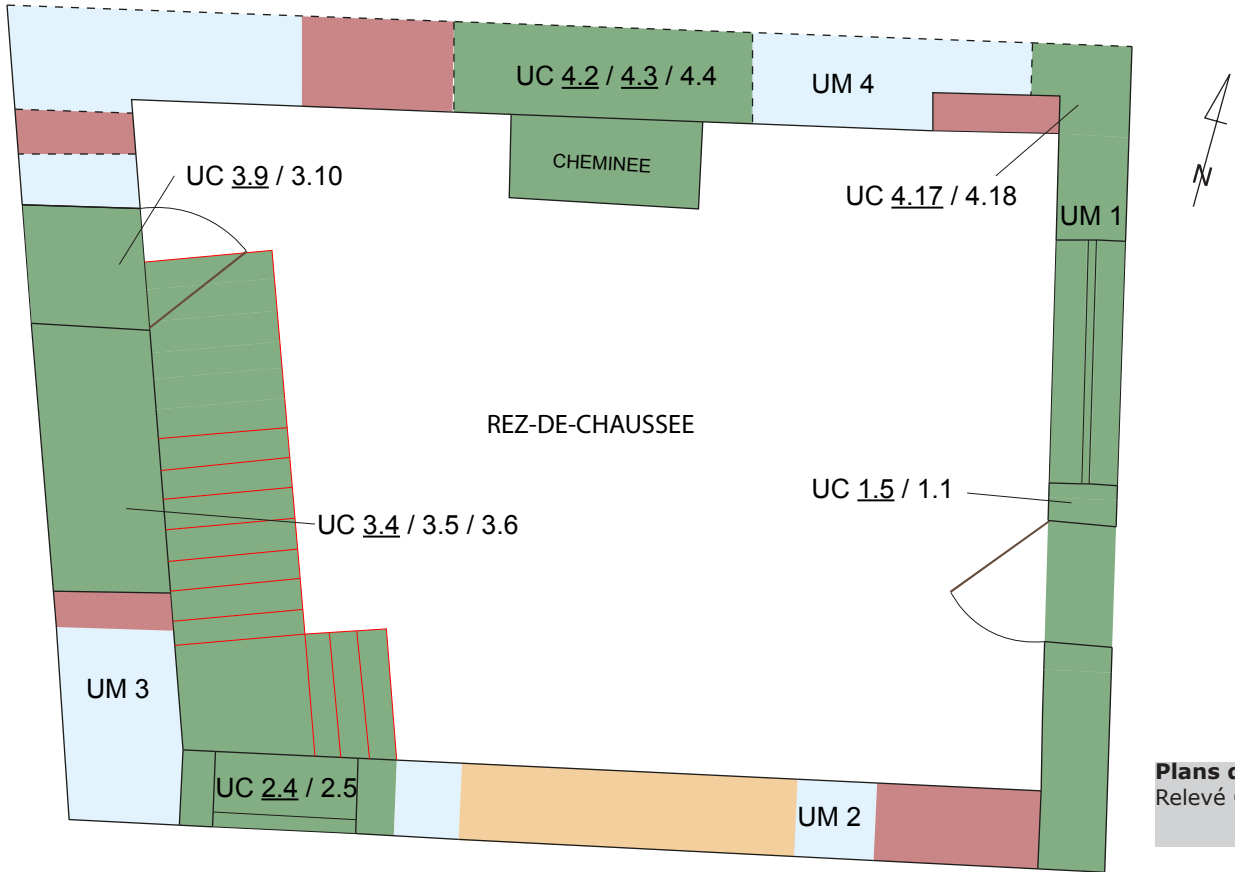
Plans des différents niveaux de la maison: phase 5.  
Relevé C. Coudrec, DAO A. Tisserand

Plans des différents niveaux de la maison: phase 5.....29
