*AUTUN Intra-muros (Saône-et-Loire)  
23, Grande rue Marchaux*

## Une maison à pan-de-bois au cœur du quartier Marchaux à Autun

### Rapport de diagnostic d'archéologie du bâti, vol. 2/2 – planches Sous la direction de Clarisse COUDERC

Mars 2022  
Autun: Service Archéologique de la Ville d'Autun

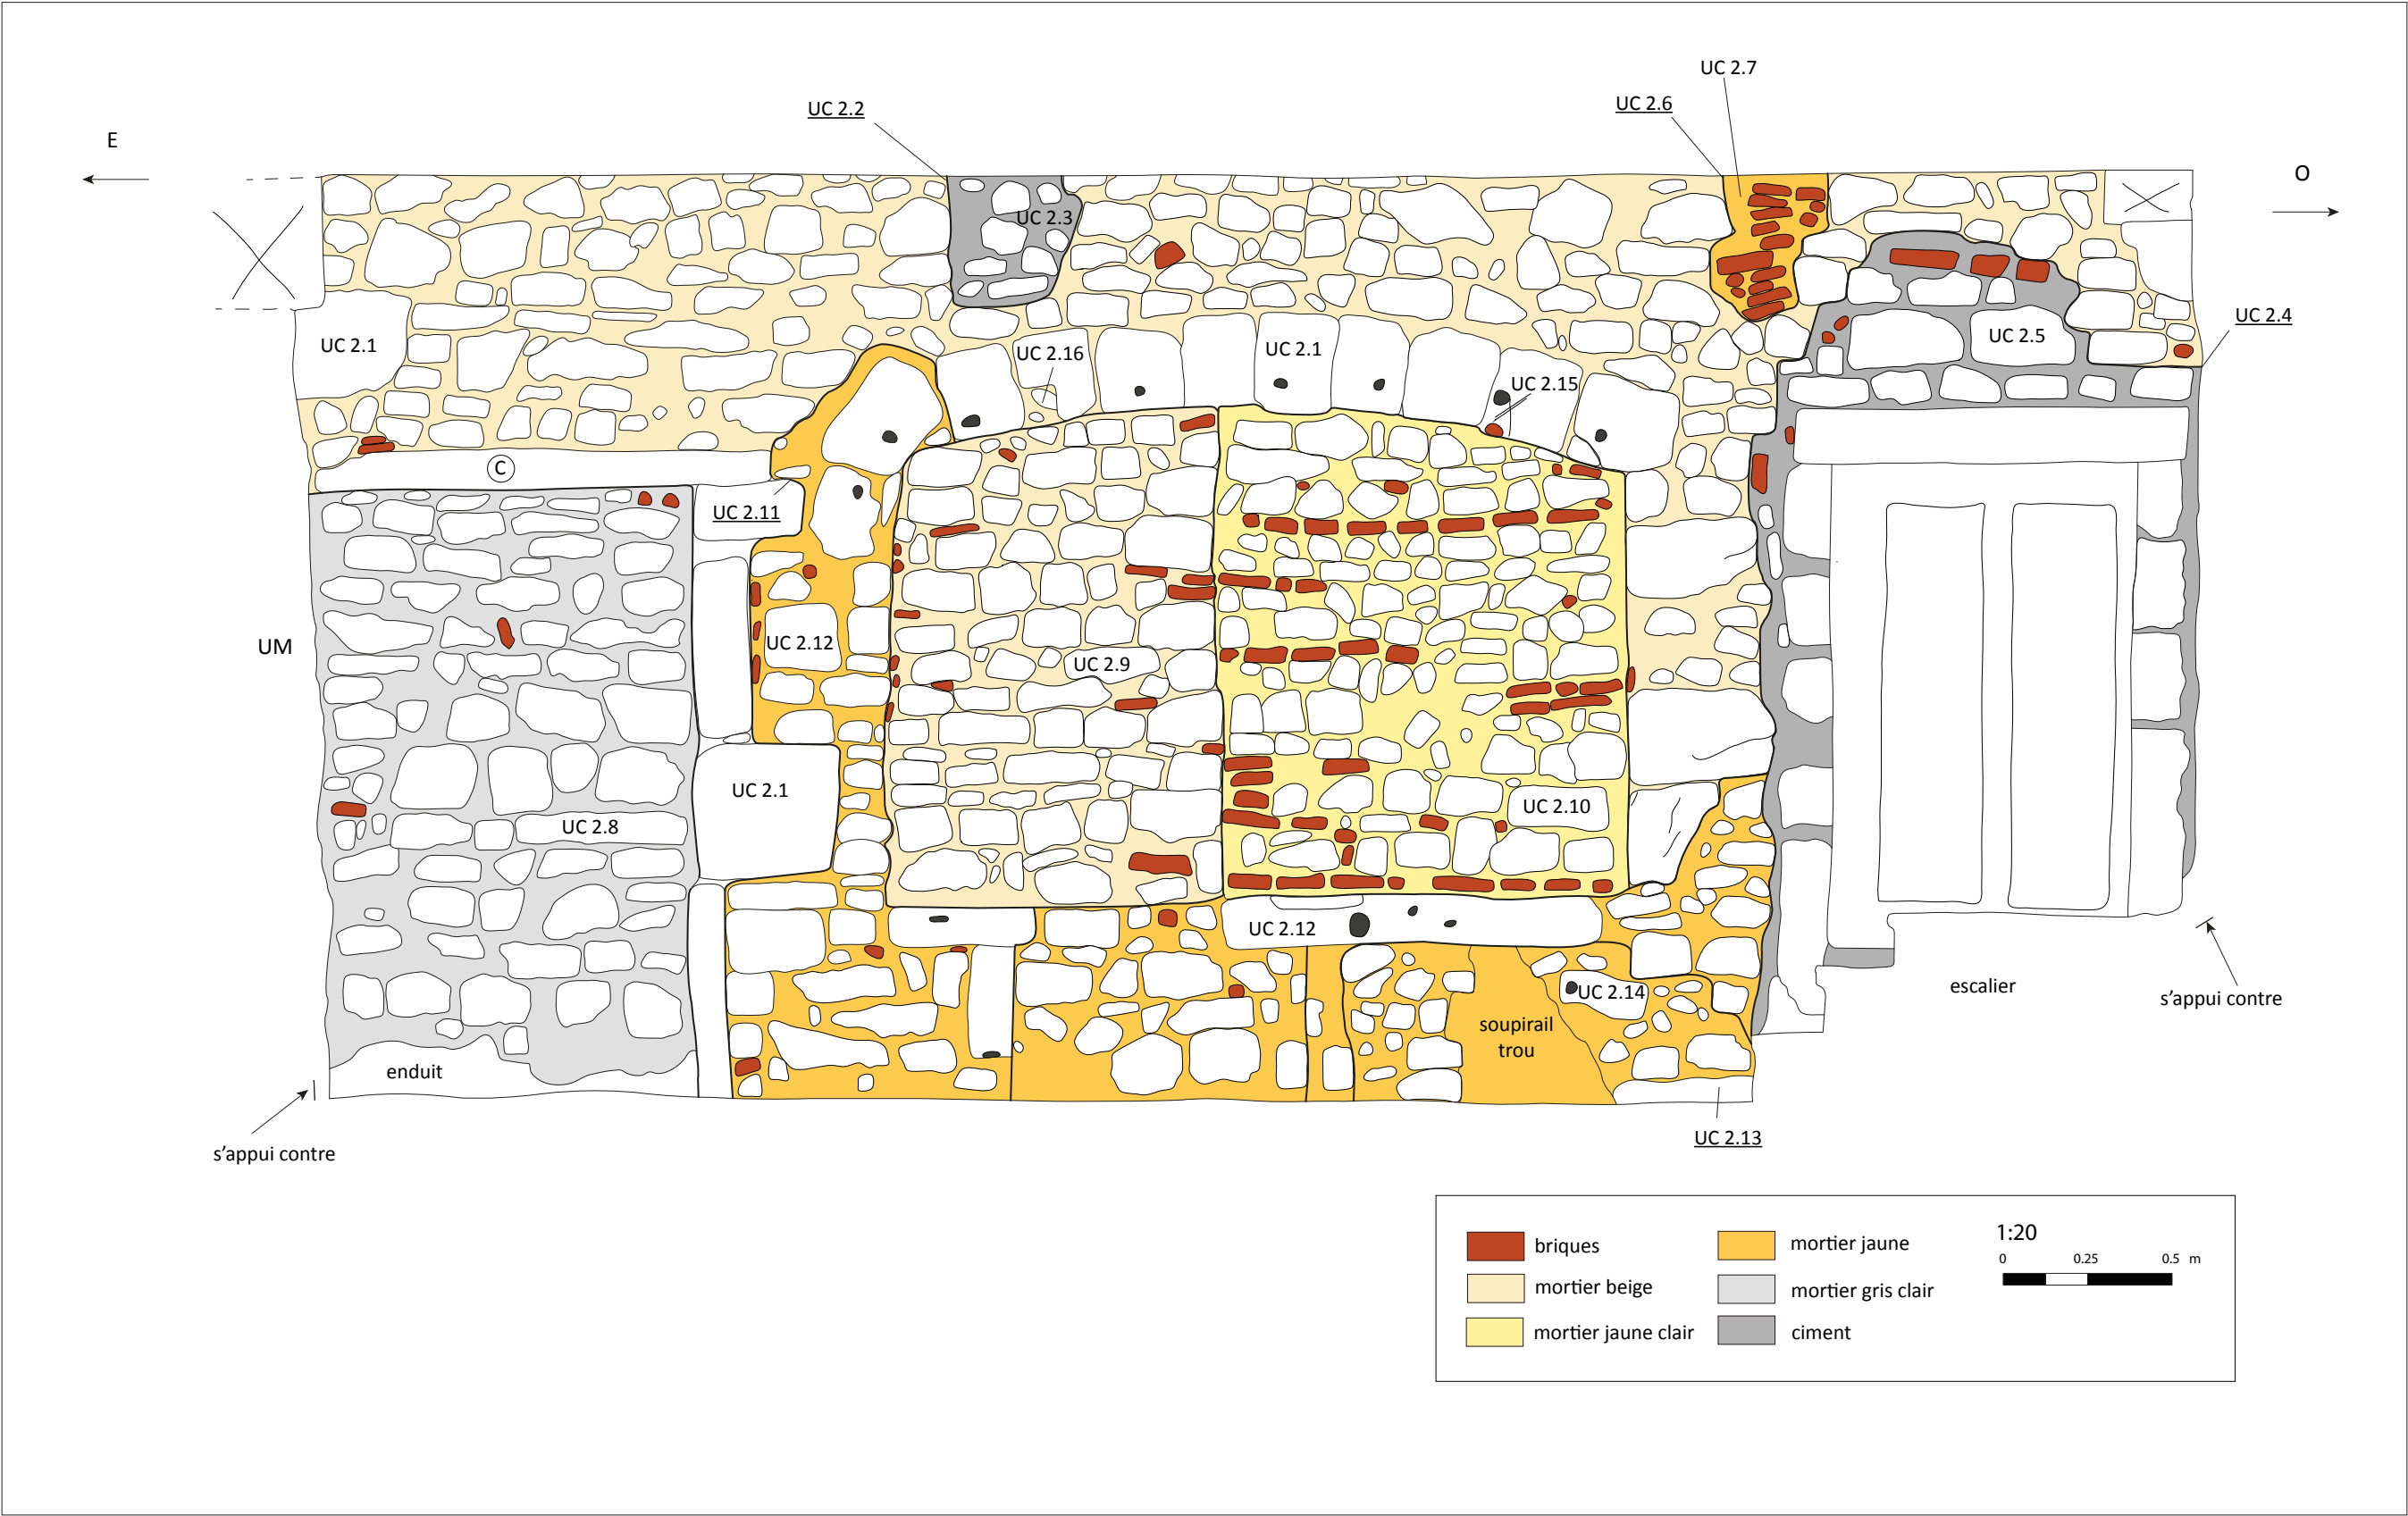
Relevé des matériaux de construction et UC de l'UM2.

Relevé des matériaux de construction et UC de l'UM2.....35

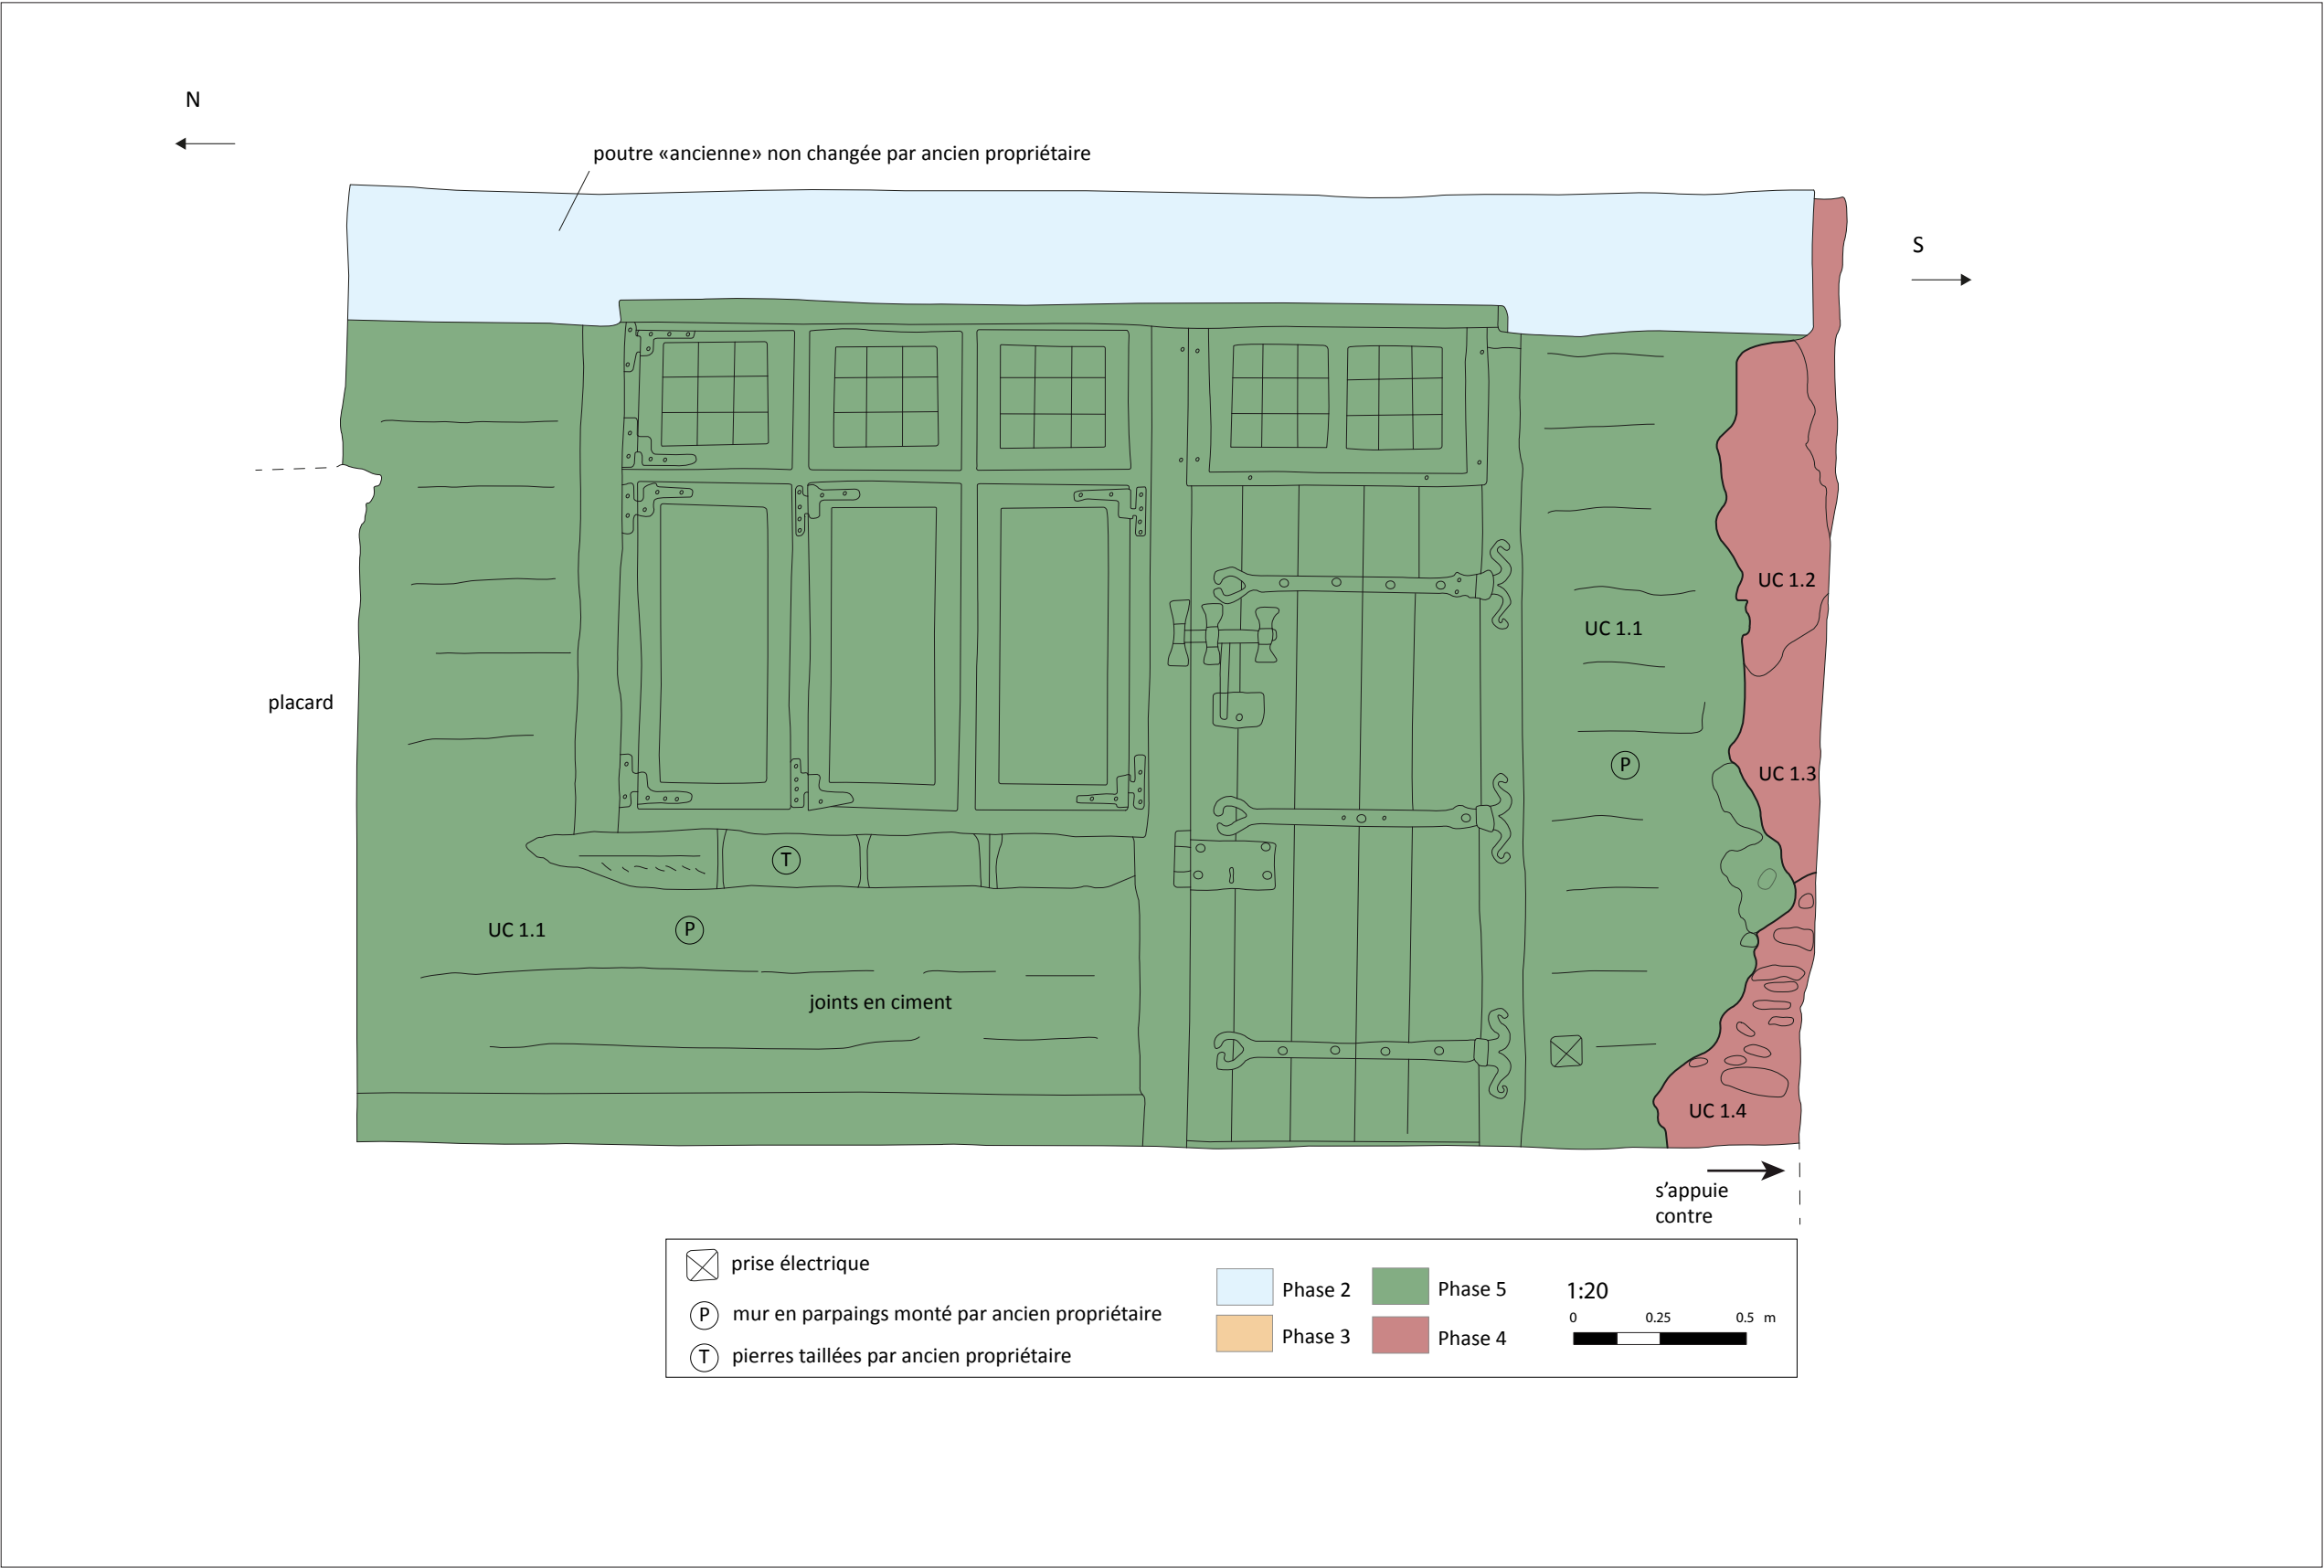
Relevé des phases de construction de l'UM1.  
Relevé C. Coudrec, DAO A. Tisserand

Relevé des phases de construction de l'UM1.....43

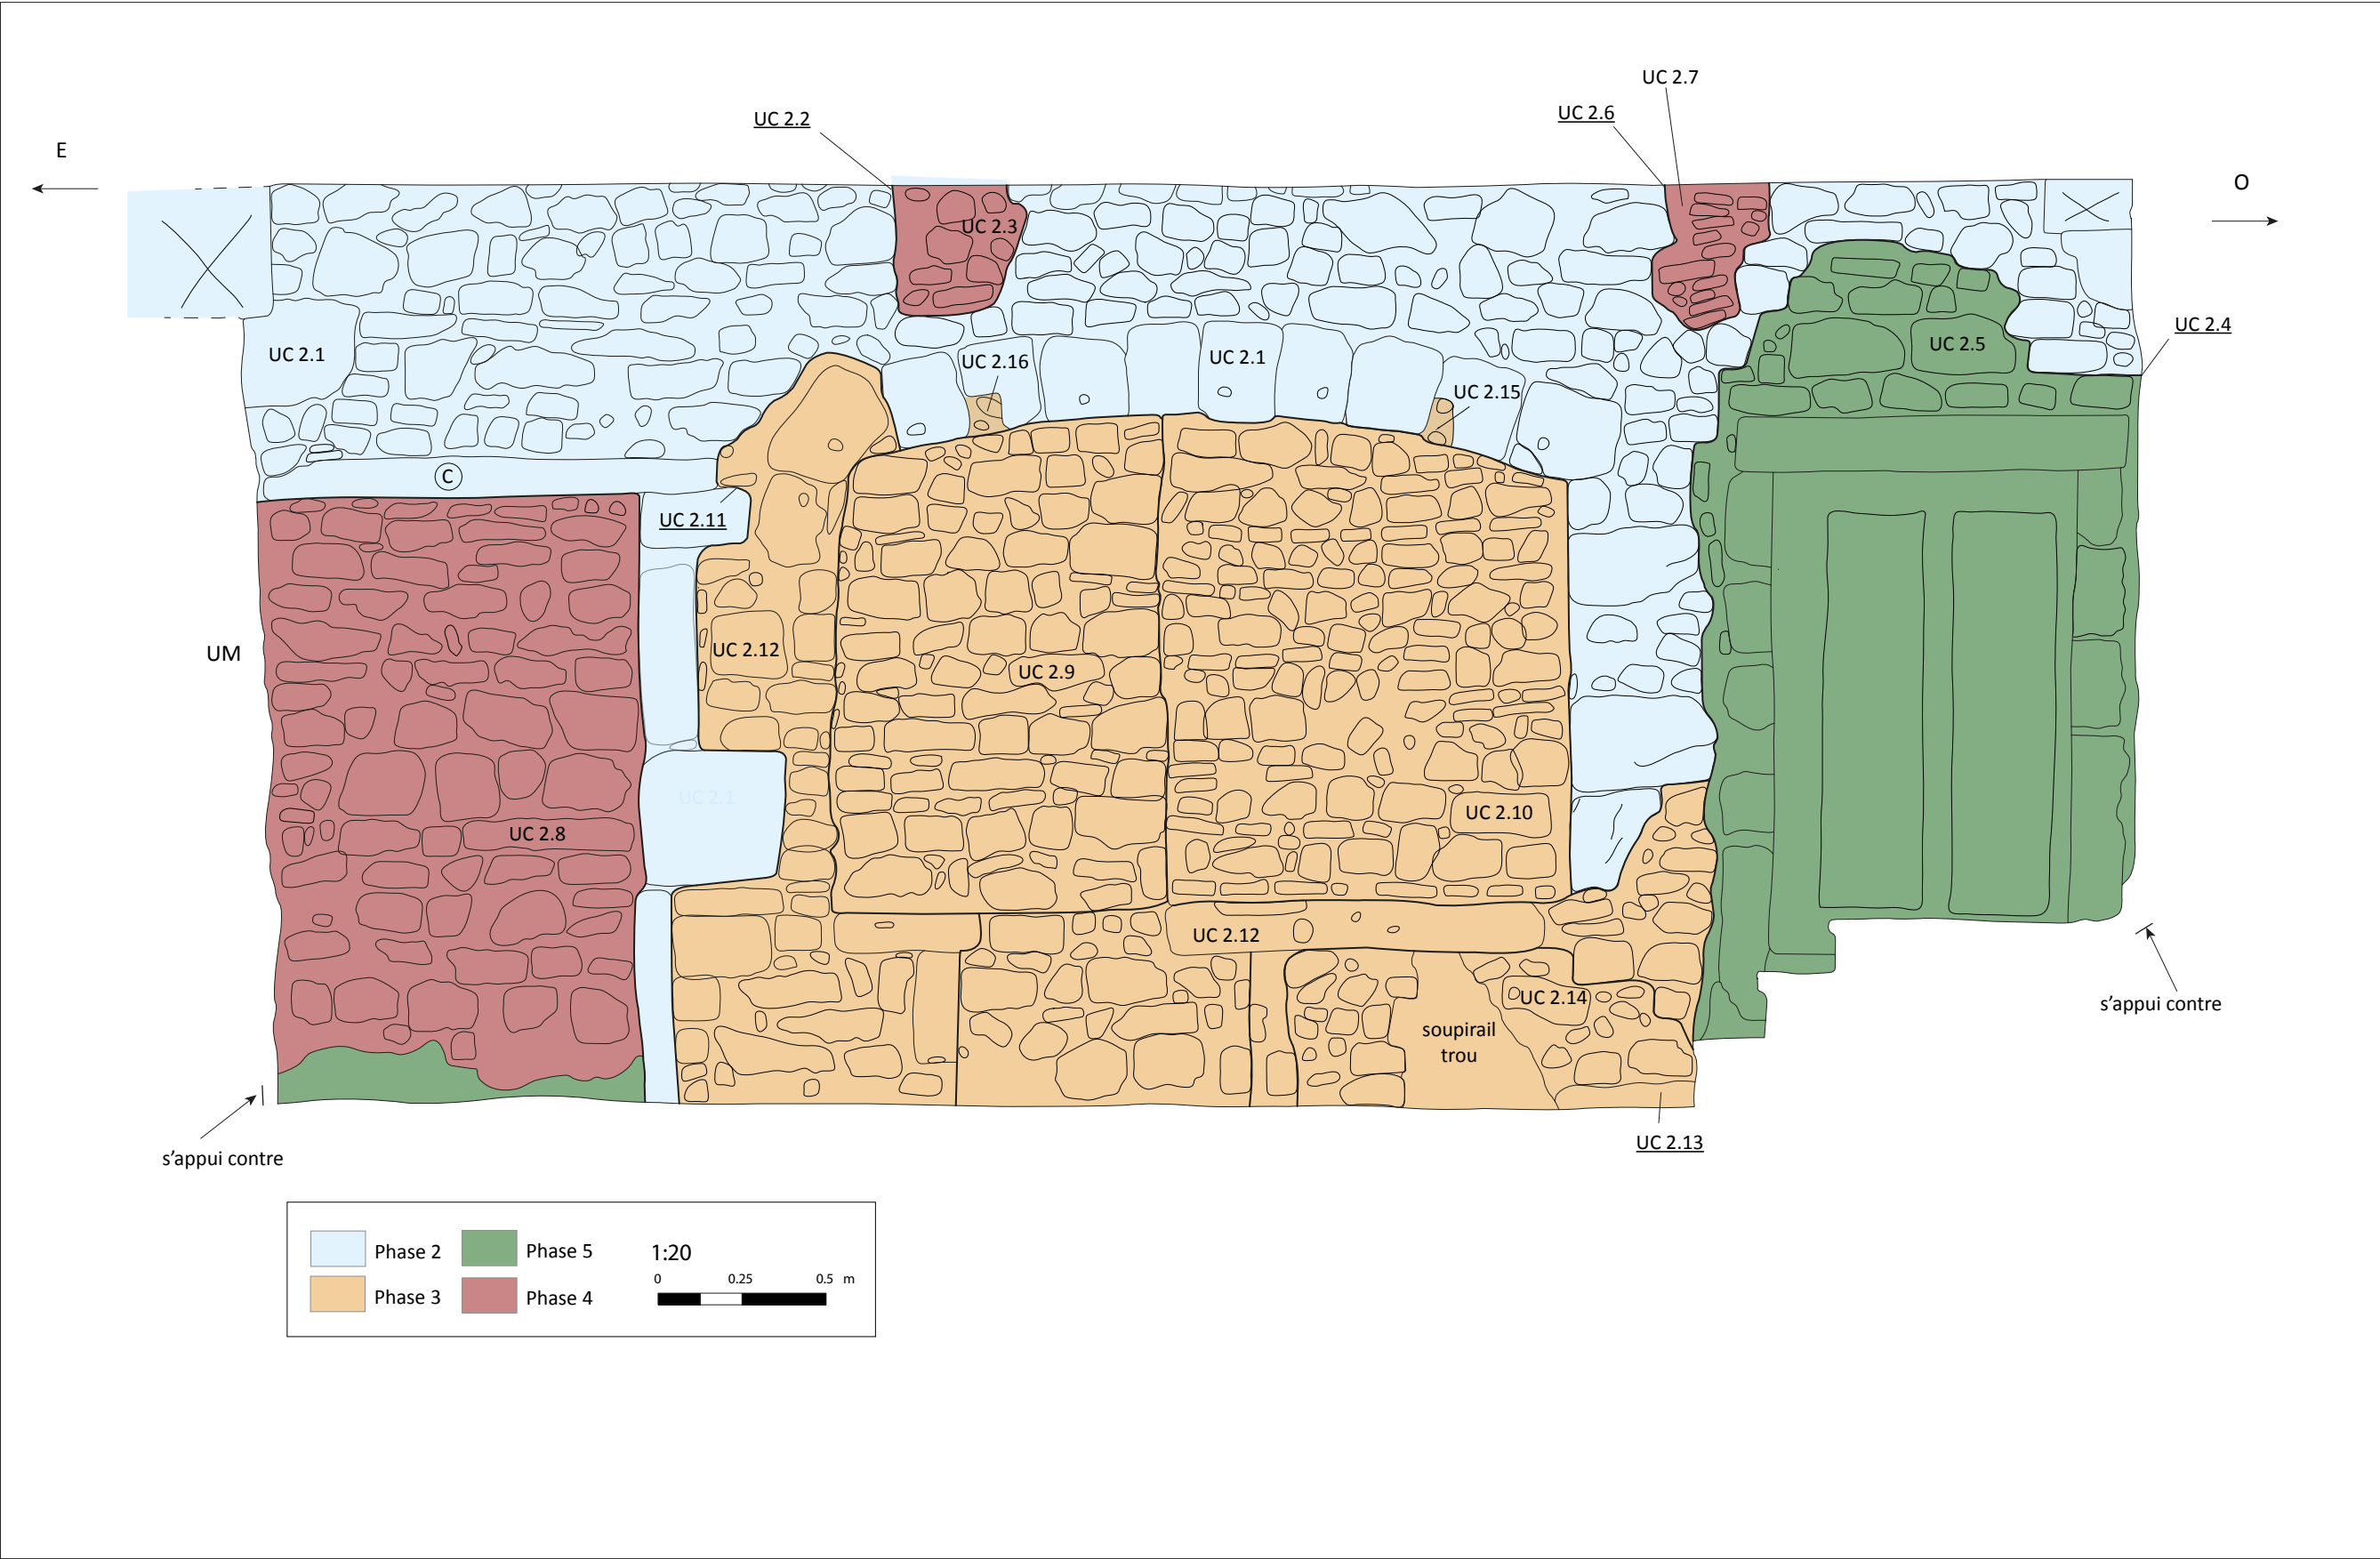
Relevé des phases de construction de l'UM2.  
Relevé C. Coudrec, DAO A. Tisserand

Relevé des phases de construction de l'UM2.....45

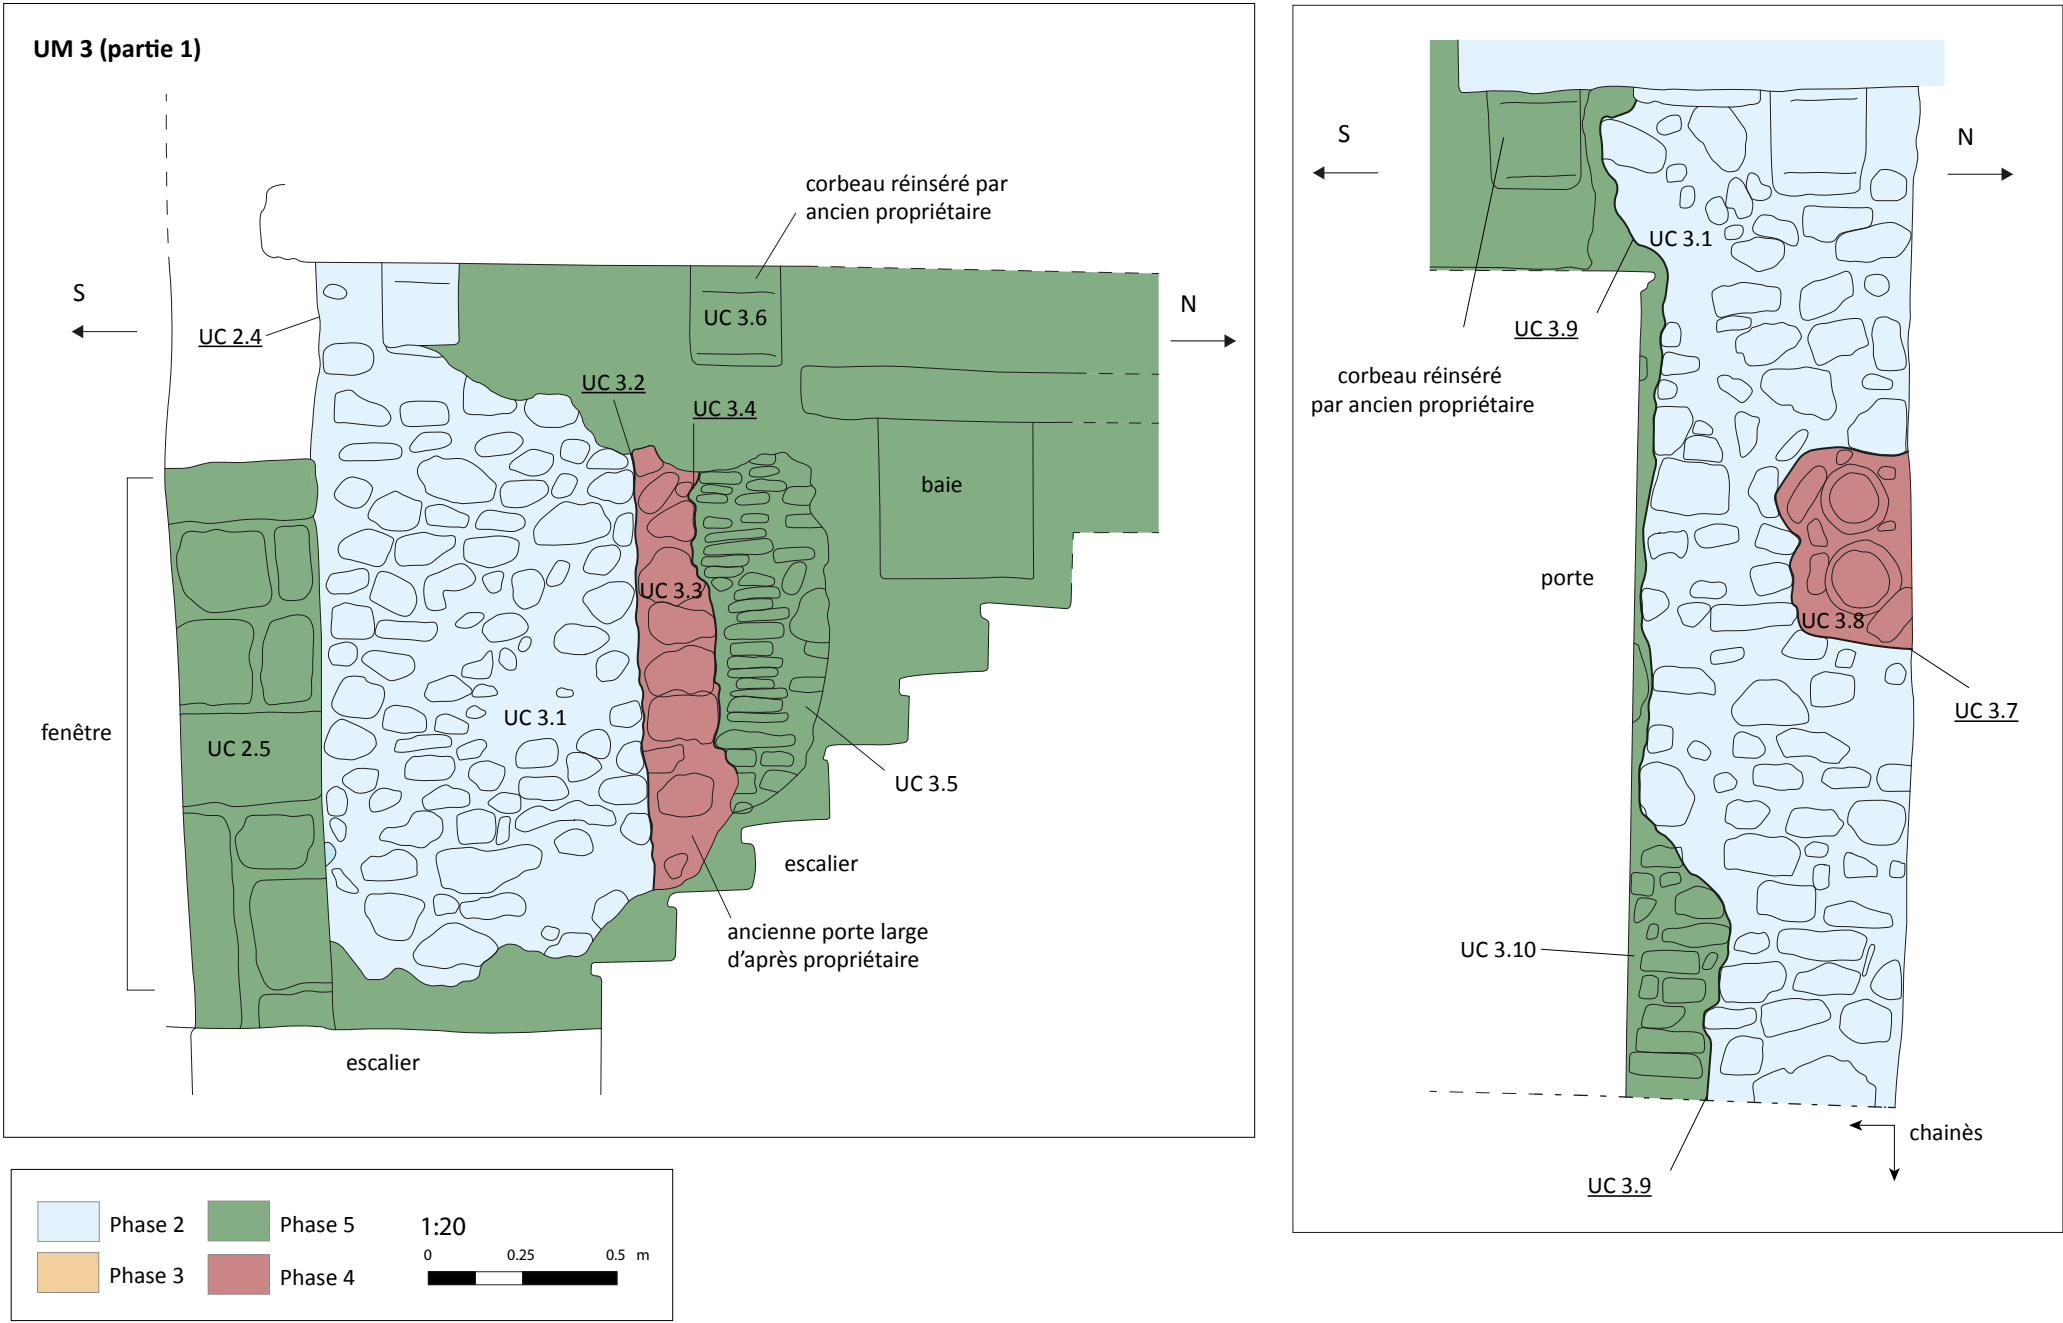
**Relevé des phases de construction de l'UM3 parties 1 et 2.**  
Relevé C. Coudrec, DAO A. Tisserand

Relevé des phases de construction de l'UM3 parties 1 et 2.....47

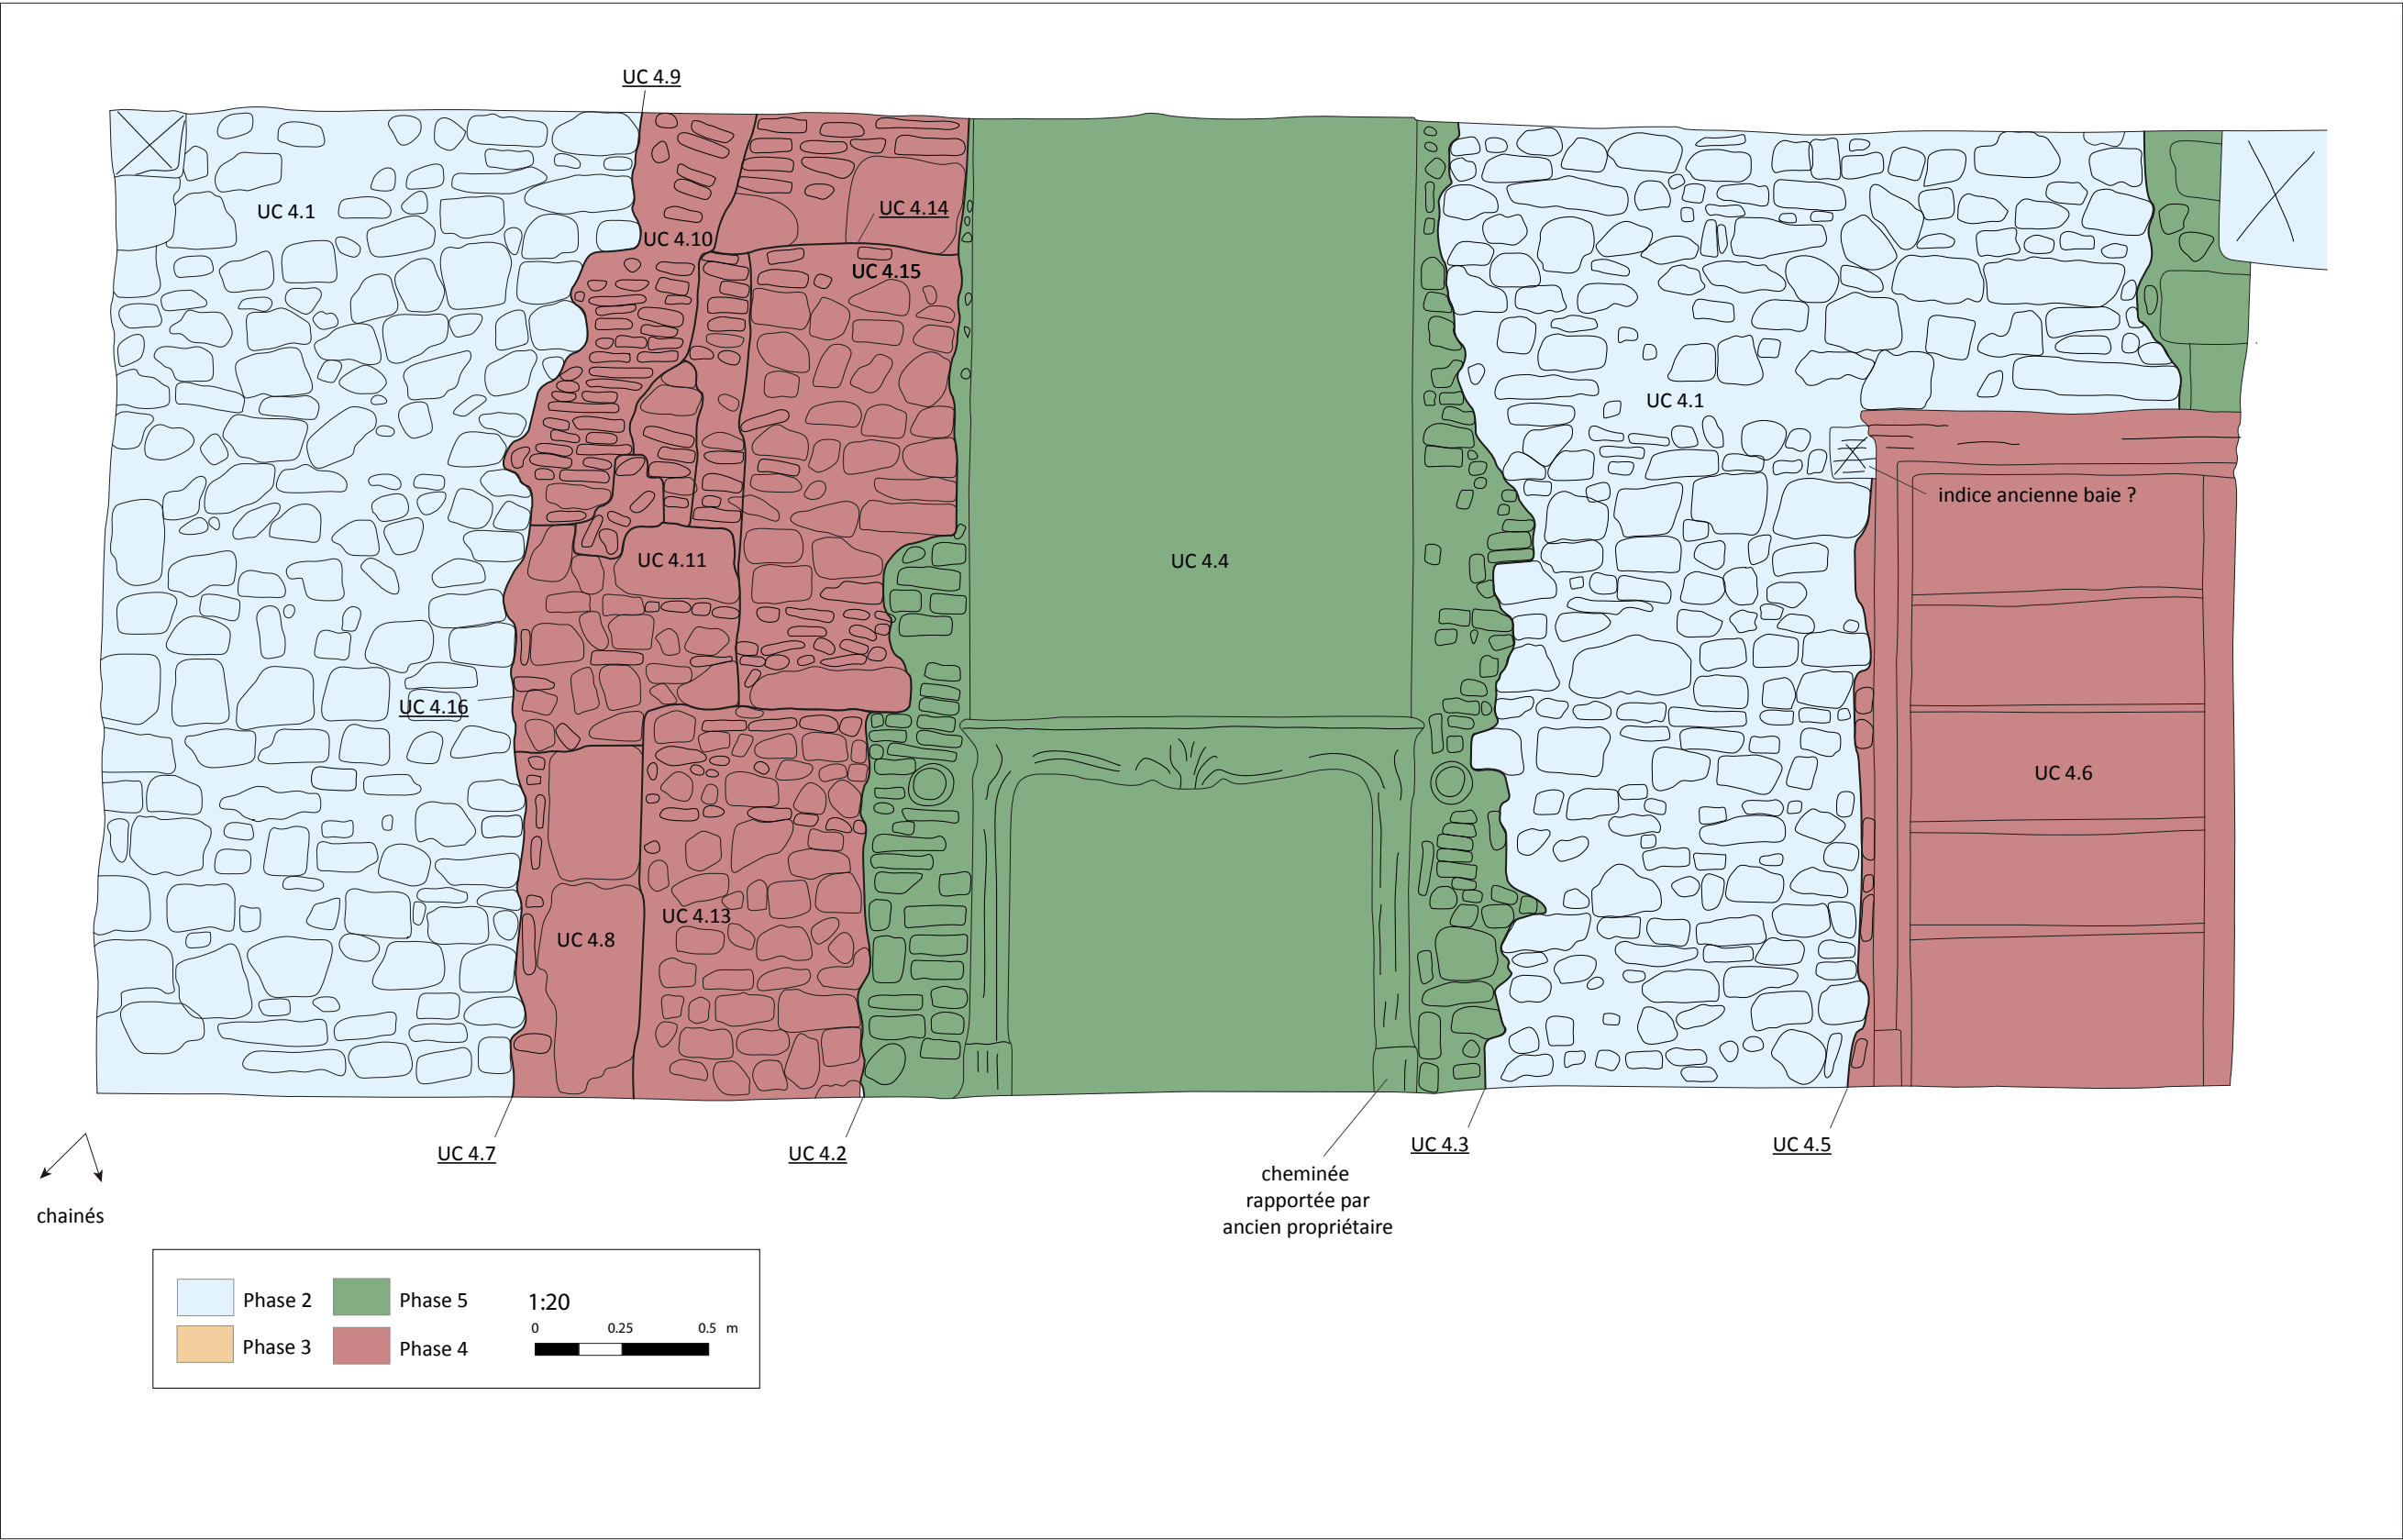
**Relevé des phases de construction de l'UM4.**  
Relevé C. Coudrec, DAO A. Tisserand

Relevé des phases de construction de l'UM4.....49
