**AUTUN** (Saône-et-Loire)

*Rue de la Croix-Verte, travaux sur le réseau de Chauffage urbain*

## **Rapport de surveillance archéologique**

Octobre 2024

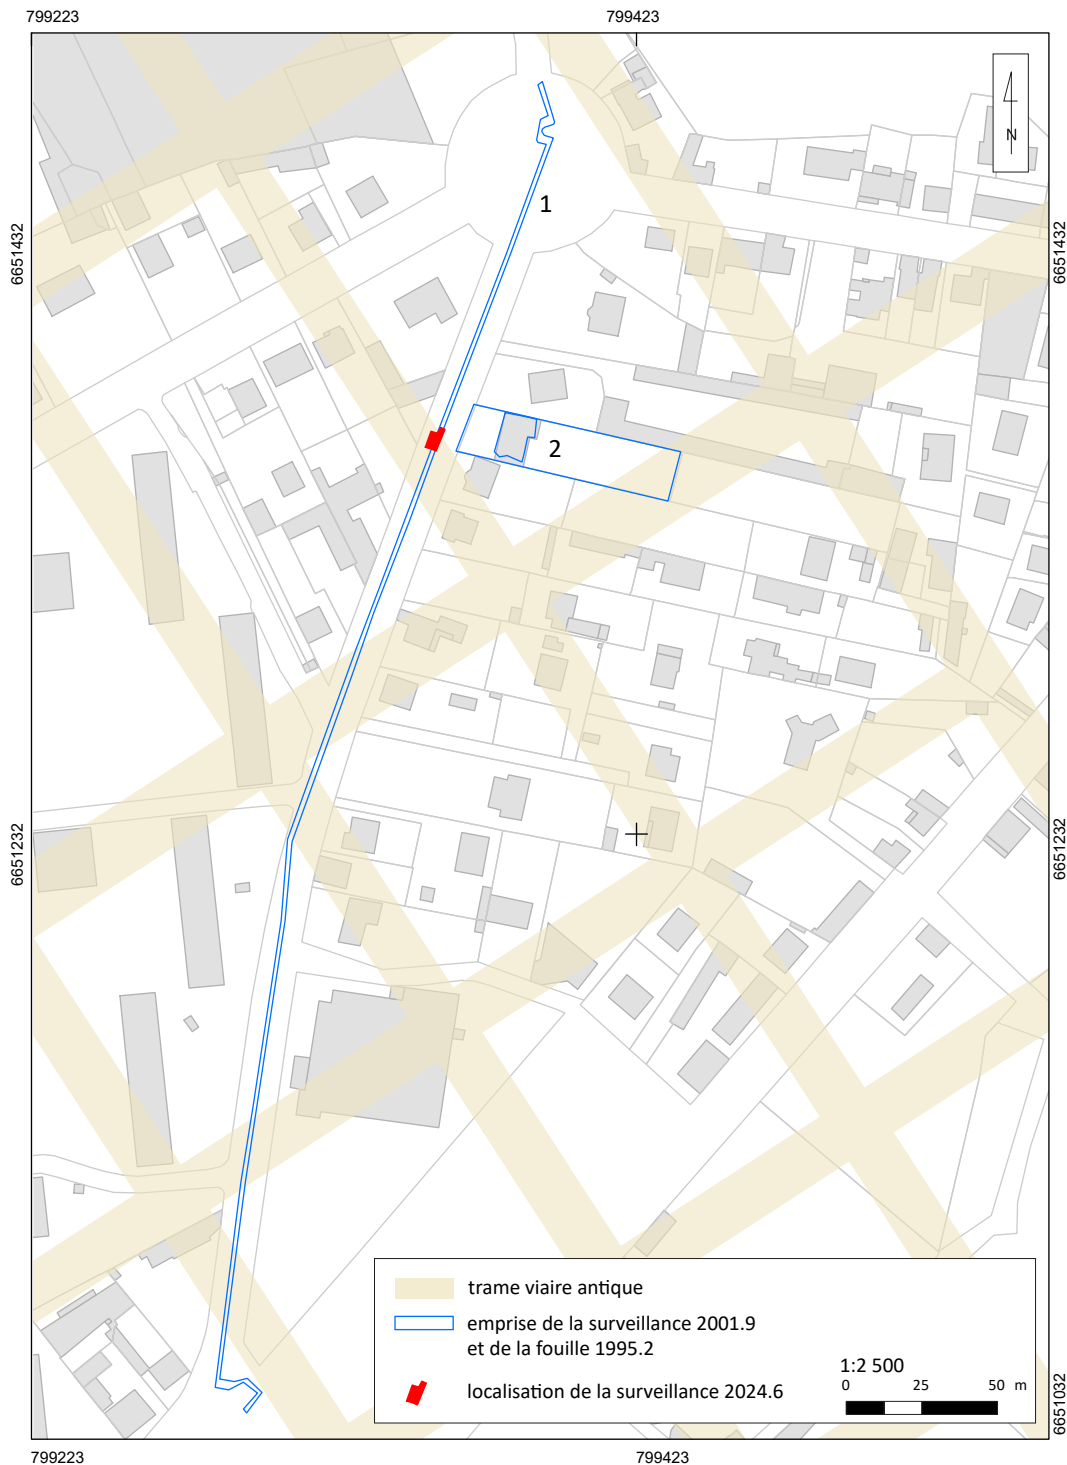
**Fig. 3. Localisation de l'opération, 1 : tranchée qui a fait l'objet d'une surveillance au moment des terrassements (opération 2001.9) ; 2 : fouille I. Catteddu (opération 1995.2).**

D'autre part, on relèvera qu'une surveillance a été réalisée en juin 2001 sur l'intégralité du tracé de la rue de la Croix-Verte à l'occasion du renouvellement du réseau de chauffage urbain circulant sous la chaussée (**Labaune, 2002**), apportant d'utiles compléments à nos observations ponctuelles, en particulier sur les états antérieurs de cet axe viaire (**fig. 3 n° 1**). Enfin il est intéressant de mentionner la fouille menée sur une partie d'îlot d'époque romaine au n° 28 rue de la Croix-Verte, à quelques mètres de notre surveillance (**Catteddu, 1995**), permettant en particulier d'observer une rupture de pente significative du niveau d'apparition du substrat trahissant peut-être l'existence d'un jeu de terrasse antique dans ce secteur (**fig. 3 n° 2**).

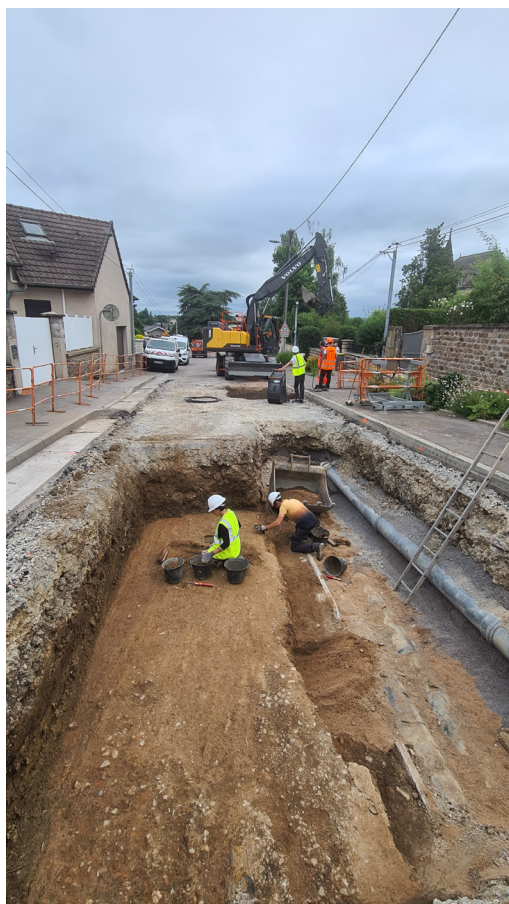
**Fig. 4. Nettoyage du sol de cailloutis sur lequel les travaux de terrassement se sont arrêtés.**

Dans un premier temps, les vestiges sur lesquels l'entreprise Réolon a stoppé le terrassement ont été nettoyés puis documentés. (**fig. 4**) Les vestiges ont été photographiés et topographiés. Un plan des structures rencontrées a été réalisé à partir d'une orthomosaïque de clichés.

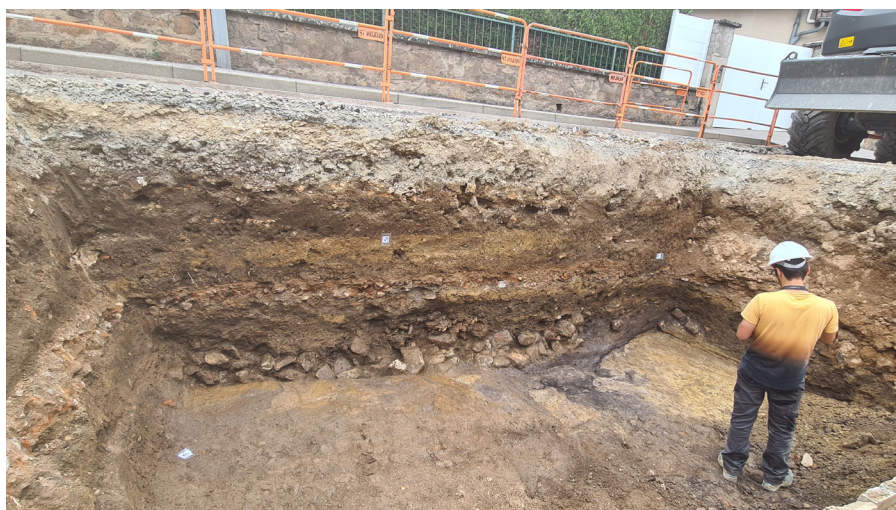
**Fig. 5. Terrassement mené jusqu'au fond de fouille souhaité : acquisition photogrammétrique après nettoyage en plan et nettoyage des trois coupes stratigraphiques pertinentes.**

Dans un second temps, les terrassements se sont poursuivis jusqu'au fond de fouille souhaité (**fig. 5**). Les trois coupes stratigraphiques significatives ont été soigneusement nettoyées, ainsi que le fond de la tranchée. Les coupes et le fond de la tranchée ont été photographiés et un nouveau modèle 3D a été réalisé par photogrammétrie.

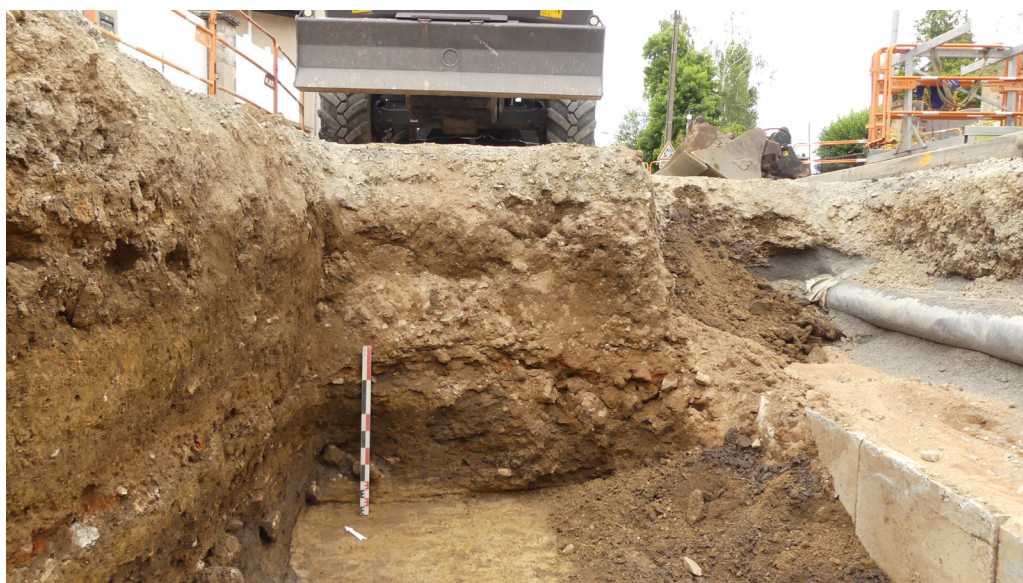
**Fig. 13. Apparition du toit du substrat argileux jaune au fond de la tranchée.**  
Cliché Y. Labaune.

Le décaissement, réalisé sur une quinzaine de mètres carrés jusqu'au toit du substrat (entre 313,70 m NGF et 313,90 m NGF) (**fig. 13**), n'a pas rencontré de vestiges construits antérieurs au XVIII<sup>e</sup> s. S'ils ont existés, ces vestiges plus anciens semblent avoir été entièrement arasés dans ce secteur, probablement au cours du XVIII<sup>e</sup> s.

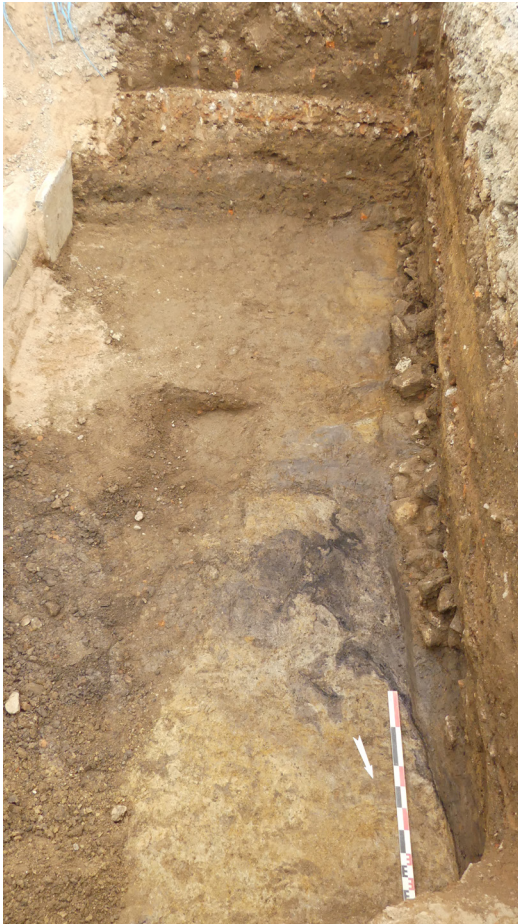
**Fig. 14. A droite du cliché, au pied de la coupe, la structure 08.**

D'autre part il s'agit d'une structure fossoyée linéaire 08 creusée dans le substrat de même orientation que l'actuelle rue de la Croix-Verte (**fig. 14**). Uniquement observée au pied de la coupe C-D vers 313,90 m NGF, ses dimensions précises, ainsi que sa nature restent indéterminées. Sa largeur est supérieure à 0,35 m et sa profondeur supérieure à 0,40 m. Elle est comblée par un ensemble de blocs inorganisés de 15 à 30 cm de côté juste équarris sans liant (09). Il ne semble pas s'agir des vestiges d'une maçonnerie (fondation ou récupération) mais plutôt d'un drain. La présence d'un fond de pot en grès dans 09 oriente là aussi vers un fonctionnement au cours des XVIII<sup>e</sup>-XIX<sup>e</sup> s.

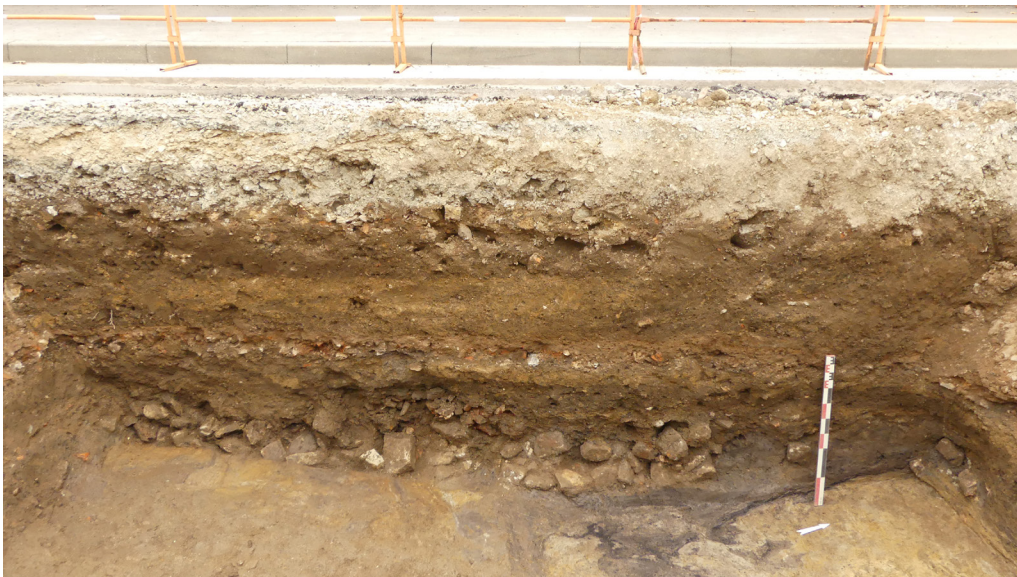
**Fig. 15. Coupe C-D. Dans la partie inférieure du cliché on observe le comblement stratifié du paléochenal, en particulier l'horizon organique noire (18) qui tapisse le fond de la structure et qui a coloré le toit du substrat.**

Ces vestiges sont scellés par un paléochenal approximativement perpendiculaire à l'axe de la rue de la Croix-Verte et de la structure 08, dont le pendage est orienté en direction du sud-est et de la vaste dépression 10. Il a été recoupé transversalement à l'occasion des travaux, comme le montre la lecture de la coupe C-D (fig. 10, 15). Il entaille le substrat, ses parois sont assez faiblement inclinées, il mesure une largeur supérieure à 6 m et une profondeur de l'ordre de 0,80 m (entre 313,40 et 314,20 m NGF). Au fond du paléochenal, le substrat est tapissé d'un horizon organique d'argile plastique noire (18) qui mesure jusqu'à 0,40 m d'épaisseur, dépôt sédimentaire liée à la présence d'eau. En partie médiane du paléochenal, sur une bande d'une largeur de l'ordre de 2,70 m (23 / 24), un ensemble blocs équarris de 0,25 à 0,35 m de côté inorganisés (17) a été déposé certainement dans le but d'assainir et drainer un secteur qui s'envasait. Cet empierrement 17, qui culmine vers 313,80 m NGF, est à son tour scellé par un ensemble de dépôts stratifiés de limon sableux brun foncé (19, 20) dans lesquels on rencontre de fines couches de sable (28). Ces dépôts sédimentaires d'une quarantaine de centimètres d'épaisseur qui culminent à 314,20 m NGF sont liés au passage de l'eau.

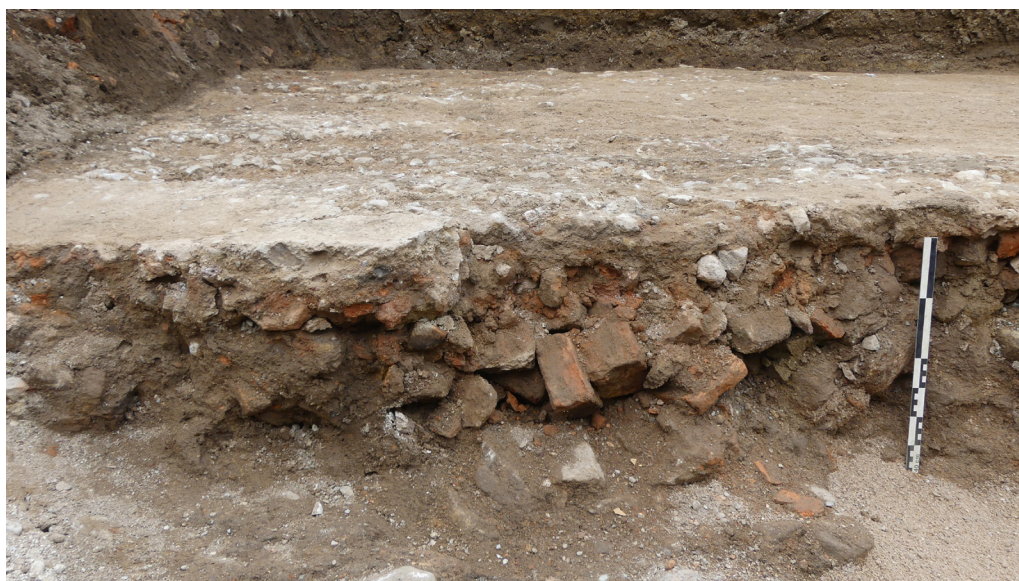
**Fig. 16. La chaussée 01 et son radier 06, vue de détail.**  
Cliché A. Belot.

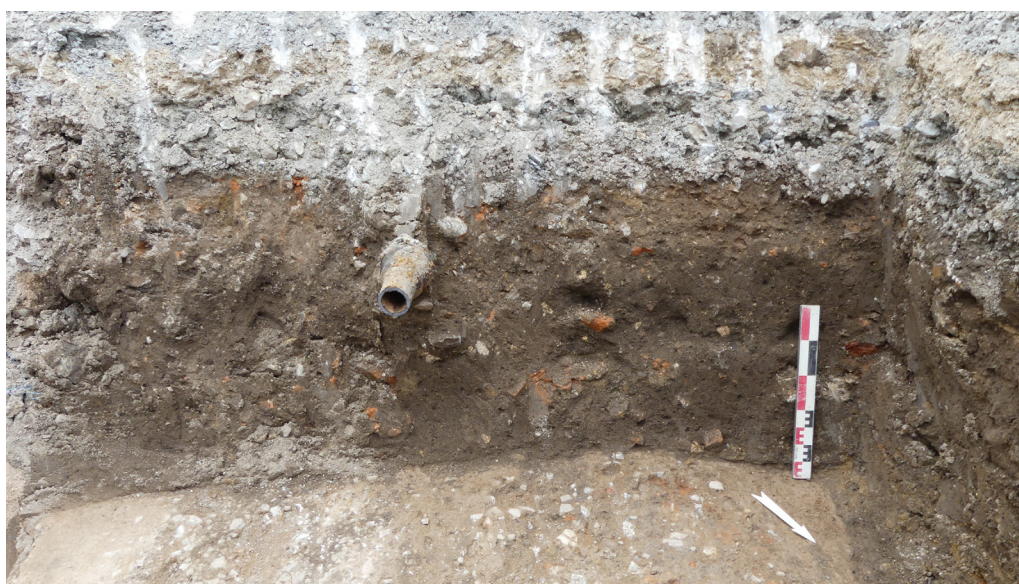
**Fig. 17. Détail montrant le léger bombement de la chaussée 01.**  
Cliché A. Belot.

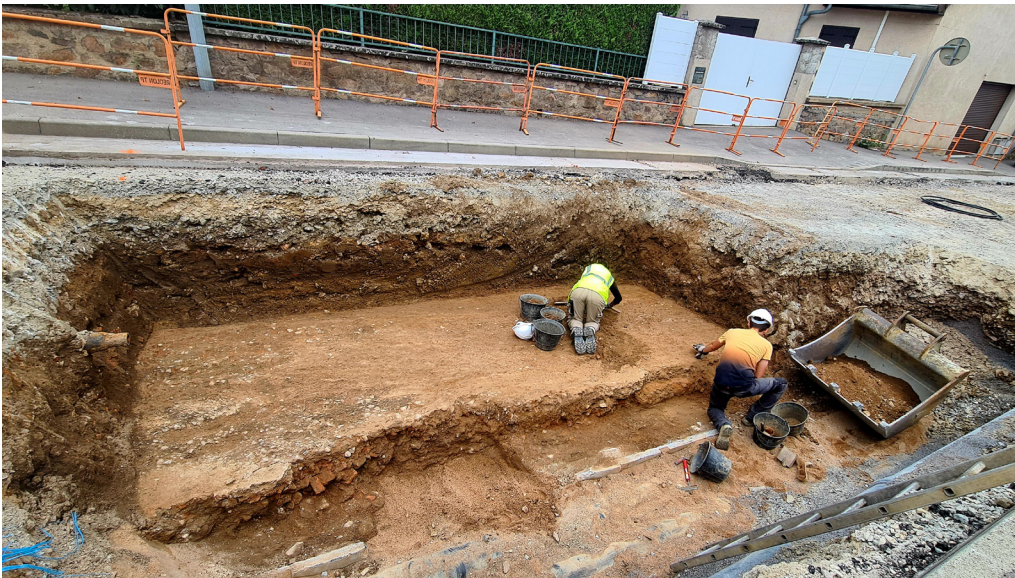
**Fig. 18. Vue générale de la chaussée 01, qui suit parfaitement le pendage de la chaussée actuelle.**

Le comblement du paléochenal est scellé par un ensemble de remblais de stabilisation argileux d'une épaisseur de 0,20 m, extrêmement compacts (07=25, 14, 15) scellé par un radier 06 d'épaisseur variable n'excédant pas une trentaine de centimètres composé de fragments de TCA et de blocs. Les blocs sont plutôt disposés de chant en partie inférieure de 06 puis scellées par les fragments de TCA. Parmi les TCA on trouve des fragments de *tegulae* romaines et de tuiles à ergots d'époque moderne. Le radier 06 accueille la bande de roulement 01 d'un état ancien de la rue de la Croix Verte, situé 1,50 m sous la chaussée actuelle, sous la forme d'une très solide couche composée de cailloux de 5-6 cm et de fragments de TCA centimétriques dans un limon sableux compacté (**fig. 16**). Transversalement, la bande de roulement 01 est légèrement bombée à la manière d'une chaussée et le radier 06 ne semble présent qu'en partie médiane (**fig. 17**). Le pendage général de la chaussée 01 suit parfaitement celui de l'actuelle rue de la Croix-Verte (**fig. 9, fig. 18**).
