AUTUN (Saône-et-Loire) *intra muros*

**1 rue Chancelier Rolin, projet de réhabilitation de l'ancienne abbaye  
Saint-Jean-le-Grand**

## Rapport de diagnostic archéologique

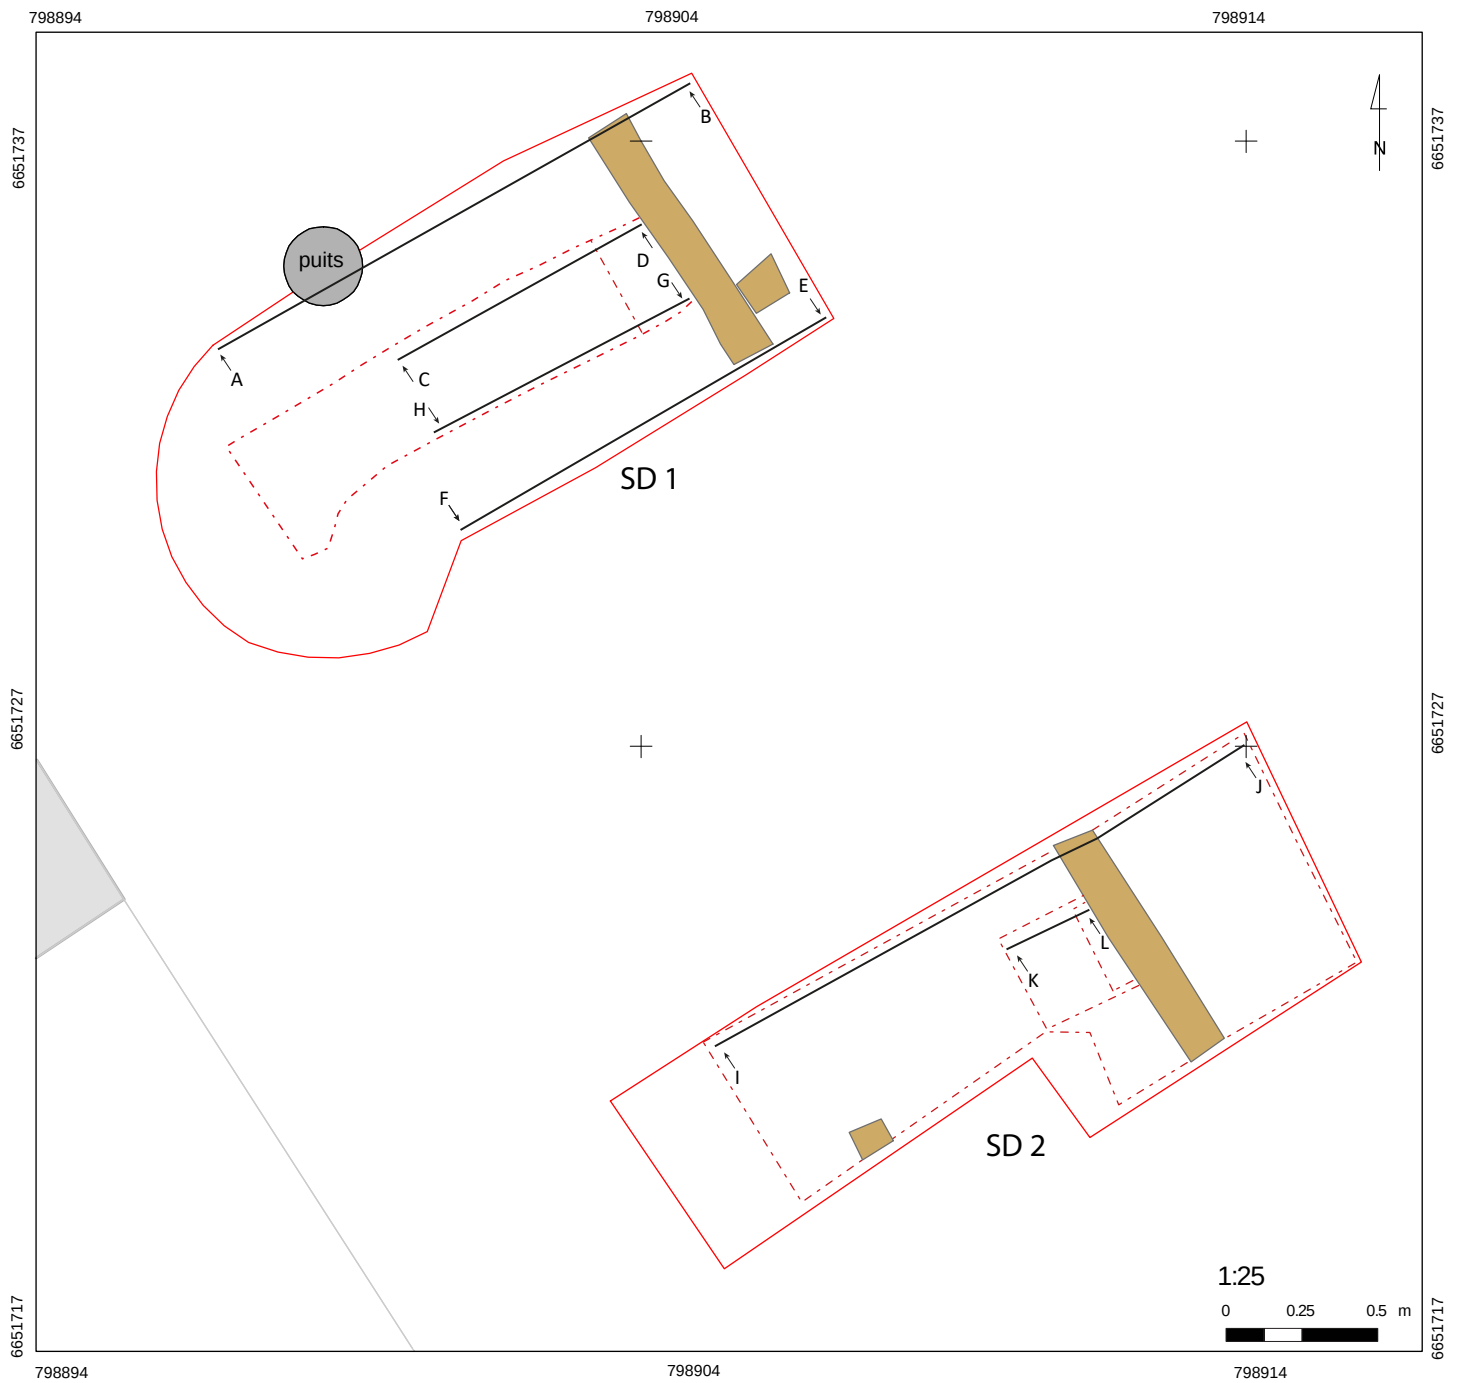
**Fig. 19. Plan des sondages et localisation des coupes.**

Dans le cadre du diagnostic archéologique, deux tranchées ont été réalisées (**fig. 17**, **fig. 19**) afin de sonder le terrain. La tranchée nord (SD 1) correspond à l'emplacement de la future fosse de plantation (**fig. 18**), et la tranchée sud (SD 2 ; **fig. 20**) a été implantée afin d'observer un mur qui avait été détecté en 2000 lors d'une surveillance de travaux (Labaune 2000), mais également dans l'espoir de documenter les niveaux antiques de l'îlot n° V 11, puisque le sondage 1 se situe à l'emplacement de la voie antique. La phase terrain de ce diagnostic s'est déroulée du 12 au 20 novembre 2024.

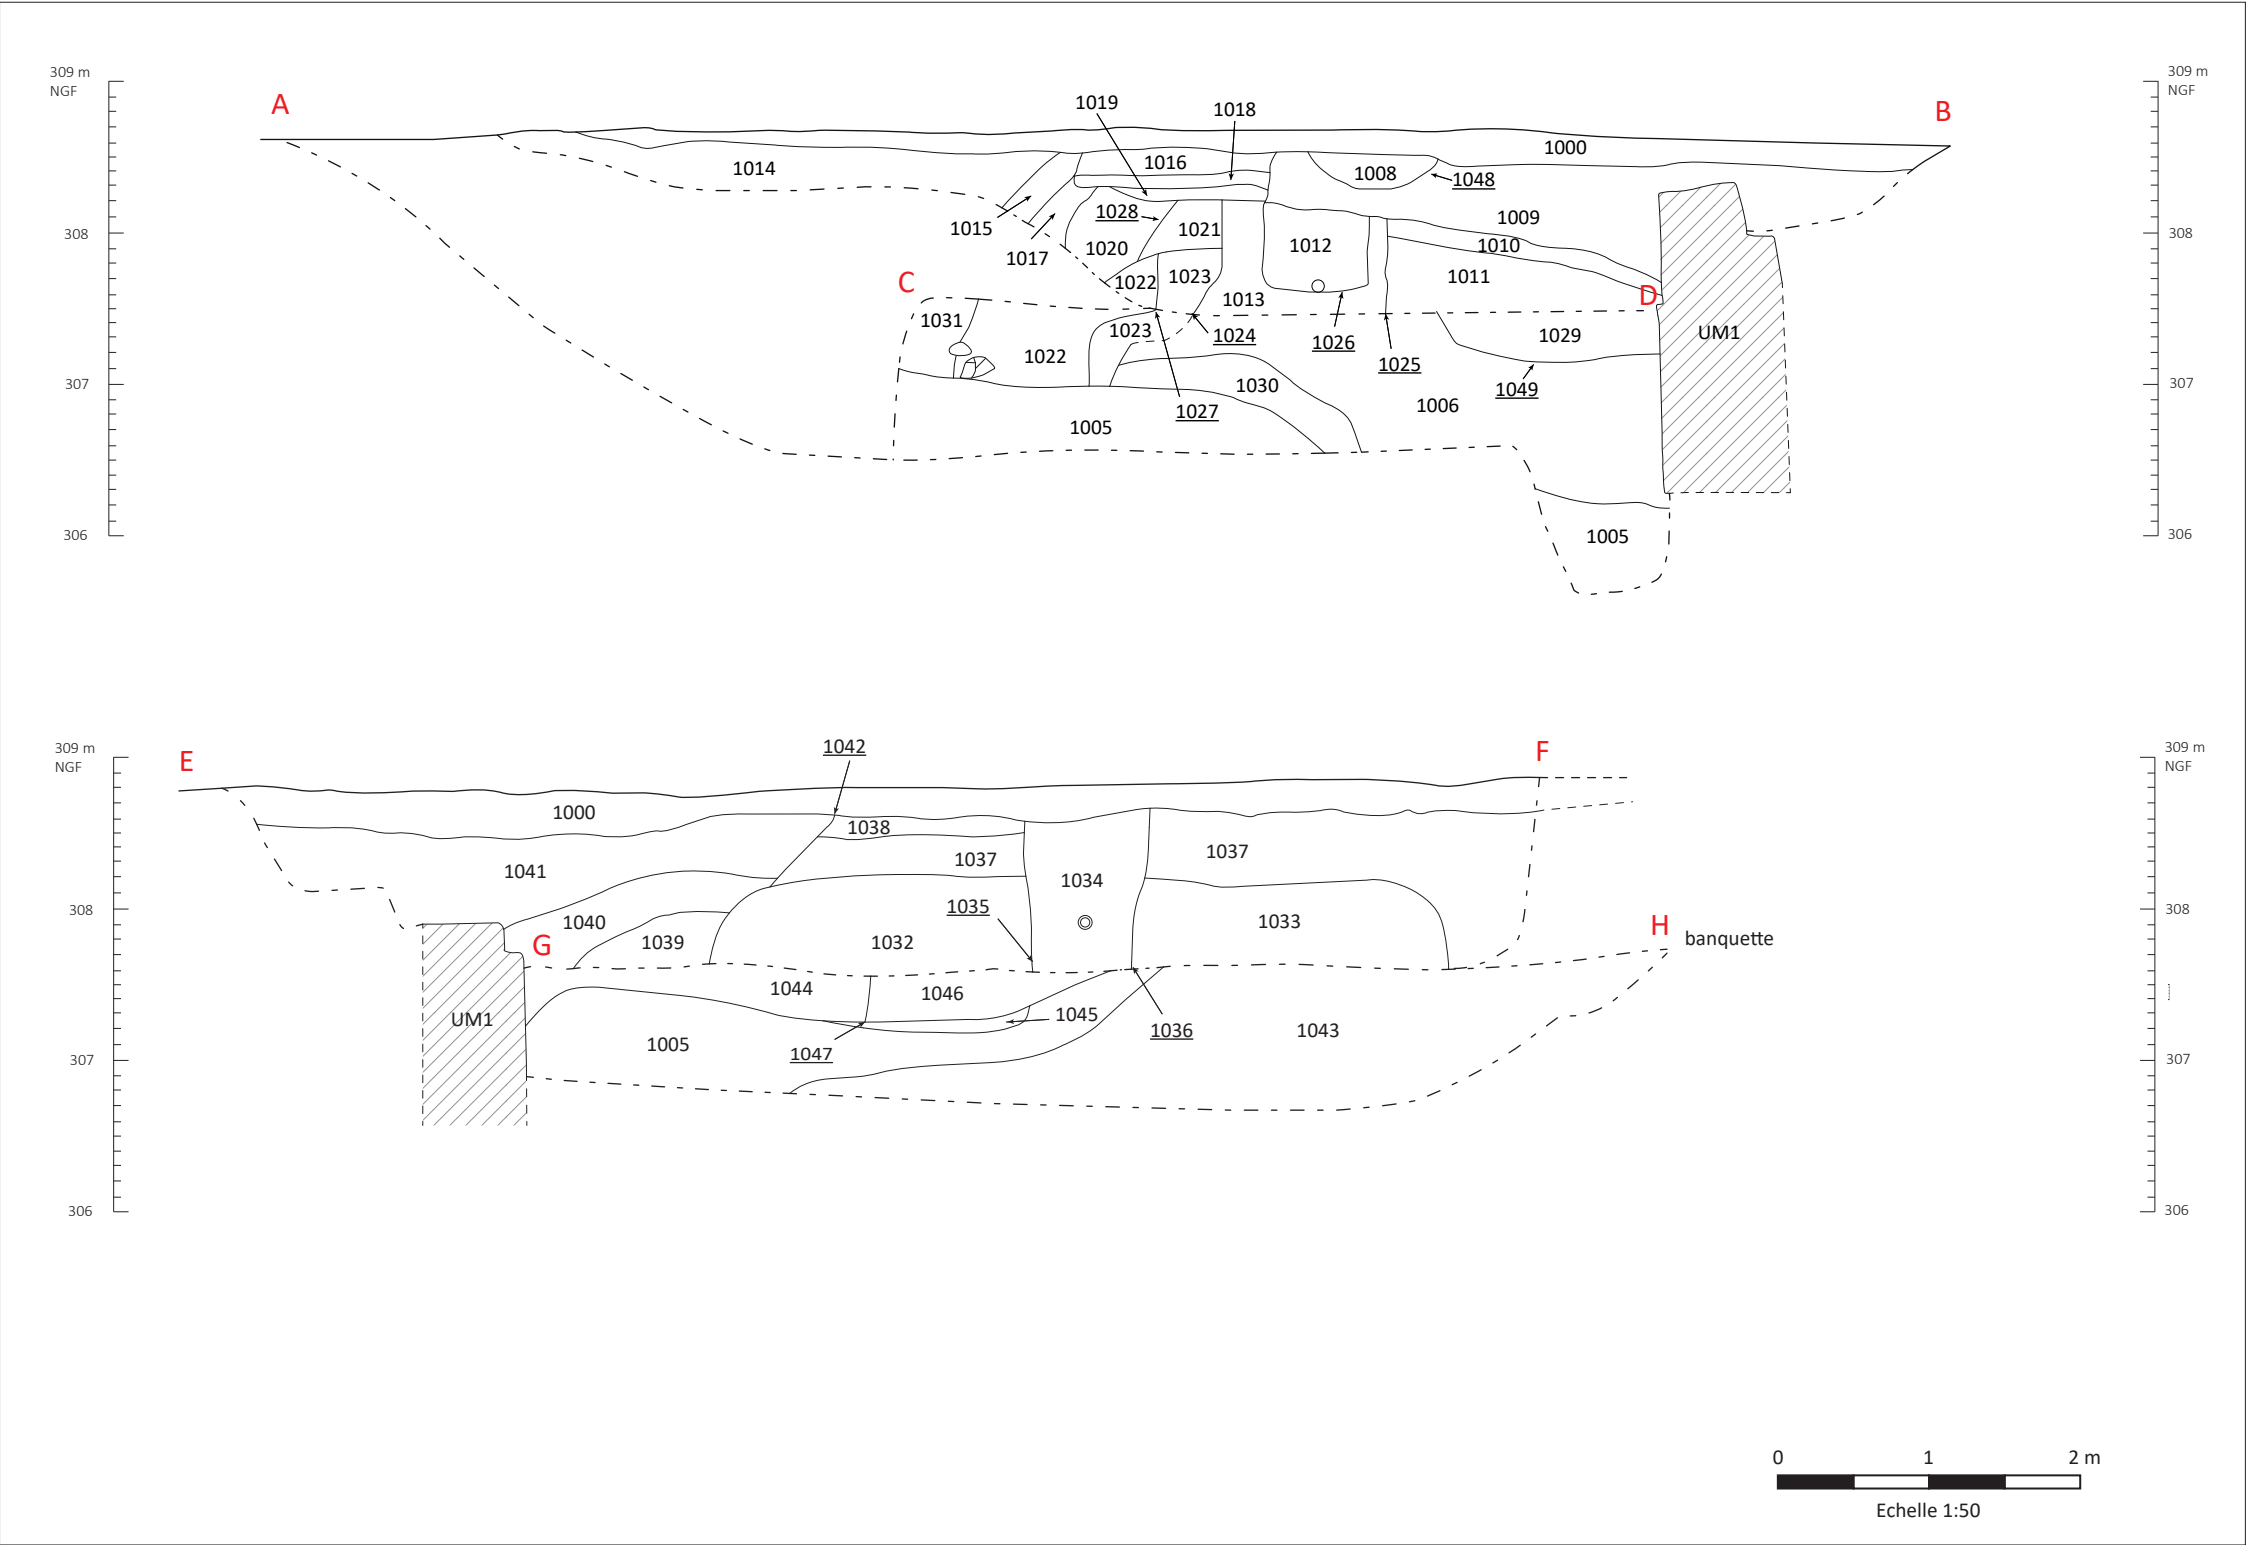
**Fig. 21. Relevé des coupes du sondage 1.**  
© Relevé: A. belot, DAO: A. Tisserand

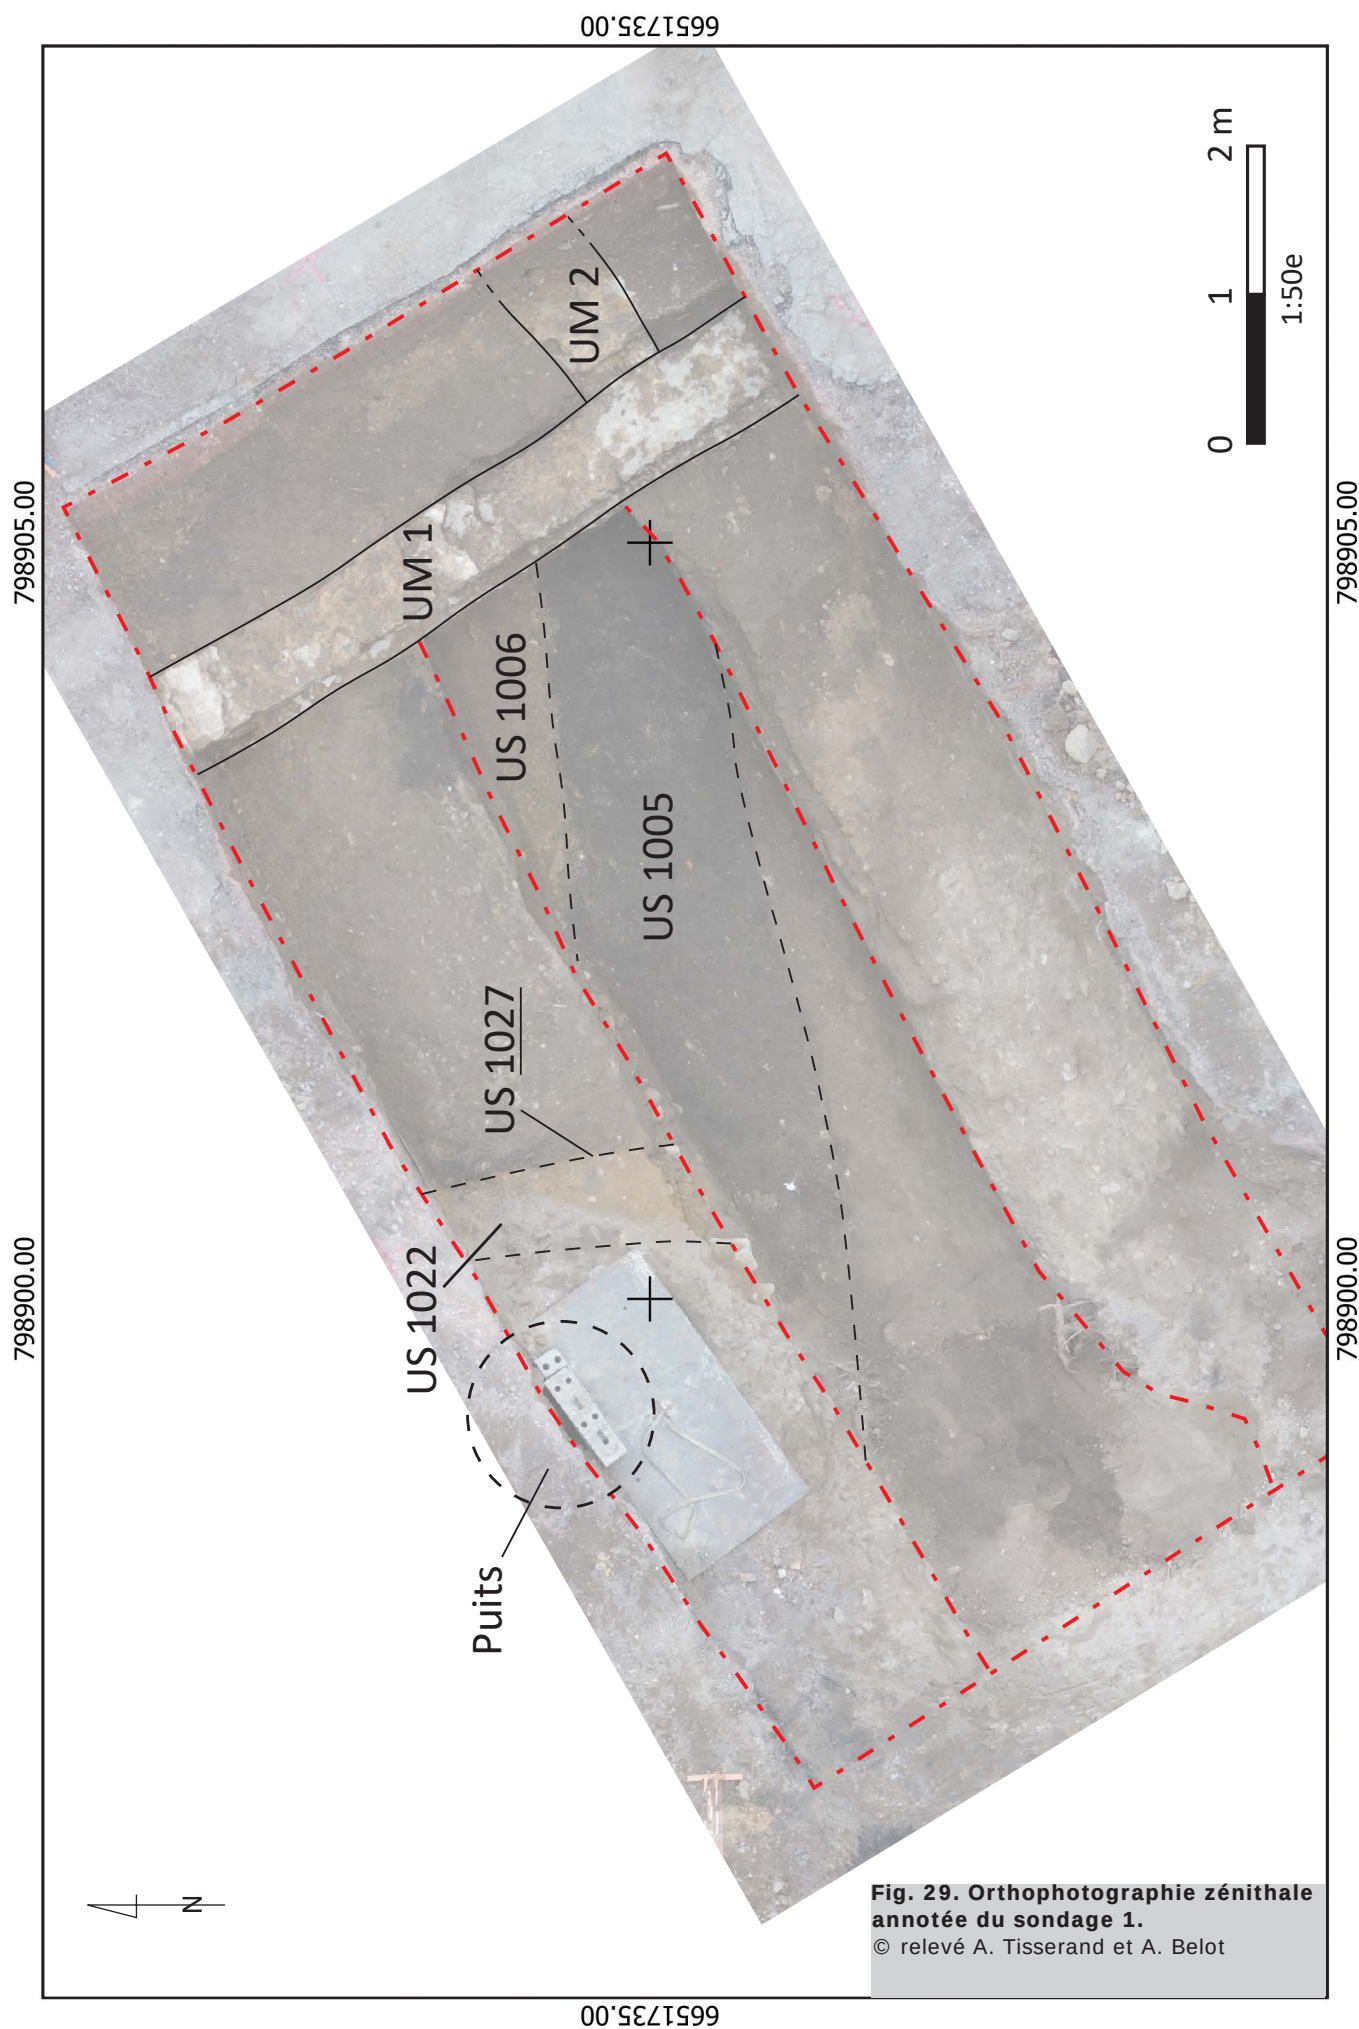
**Fig. 29. Orthophotographie zénithale annotée du sondage 1.**

Une épaisse couche d'argile sombre (US 1005), bien visible en plan (**fig. 29 et 30**) recouvre l'US 1007 et suit le même pendage que les unités précédentes. Du mobilier céramique de l'époque antique et des VI<sup>e</sup>-VII<sup>e</sup> siècle a été découvert dans cette couche d'argile.

Un mur (UM 1) aux fondations profondes, d'une largeur maximale d'environ 70 cm, a été mis au jour dans la partie nord-est du sondage 1 (**fig. 29, 32 et 33**). La mise en place de ce mur semble avoir été réalisée en tranchée étroite, et vient recouper le comblement stratifié du potentiel fossé alto-médiéval (US 1005 et 1006). Ce mur apparaît à une trentaine de centimètres sous le sol actuel et est posé sur le comblement 1005 (**fig. 34**). Il présente un ressaut de fondation, d'une épaisseur de 70 cm environ, qui apparaît à une profondeur de 1,1 m environ sous le sol actuel. La partie haute du mur est large d'une cinquantaine de centimètres en moyenne. Dans cette tranchée, ce mur UM 1 est visible sur une longueur de 1,7 m. Une deuxième maçonnerie (UM 2), d'une largeur moyenne d'environ 70 cm, vient s'appuyer contre le mur UM 1 à l'est (**fig. 29 et 35**).

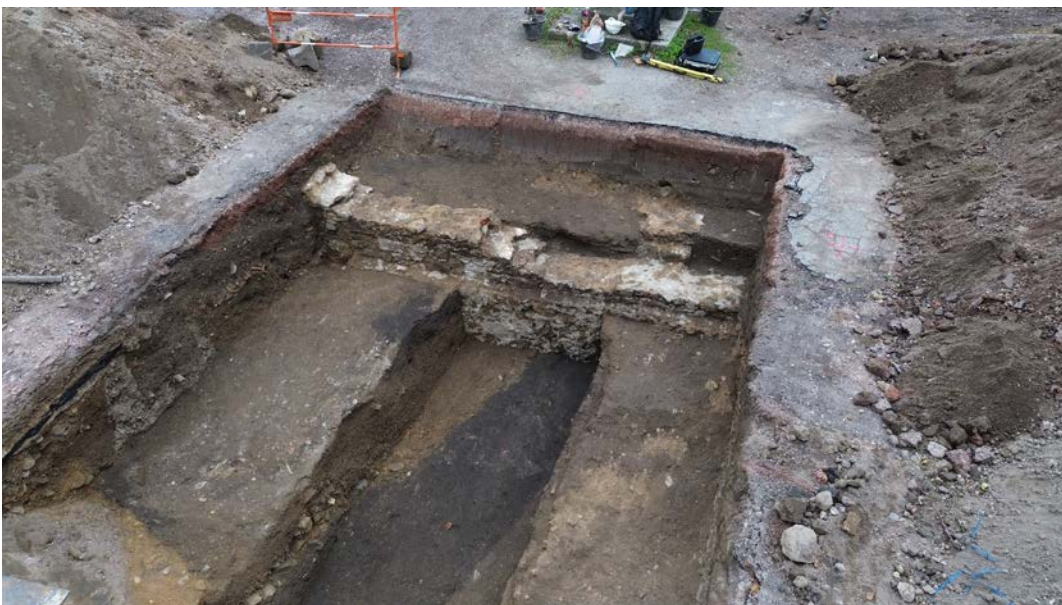
**Fig. 32. Vue du mur UM 1 depuis le sud-ouest.**  
© Cliché A. Belot

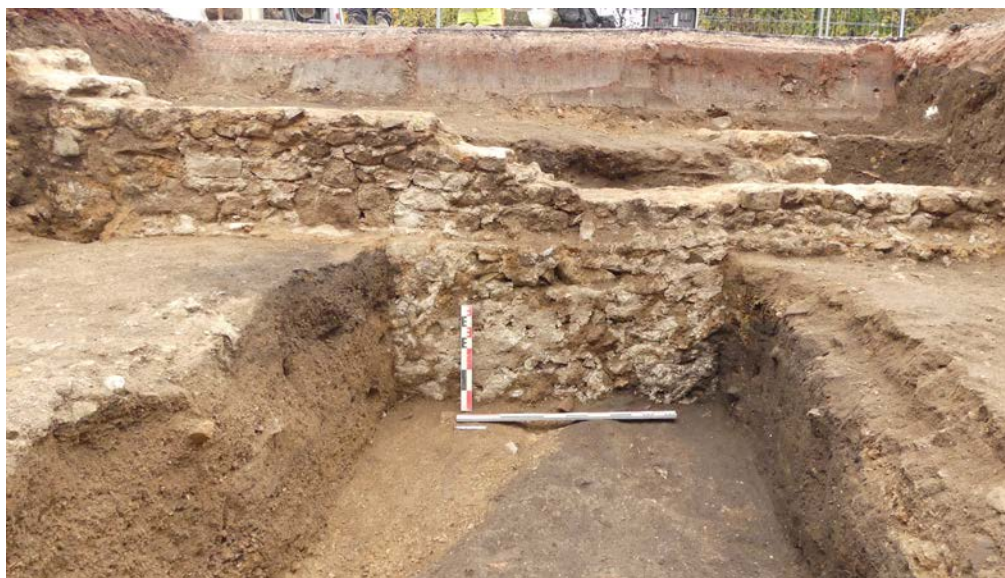
**Fig. 33. Vue du mur UM 1 depuis l'ouest.**  
© Cliché A. Belot

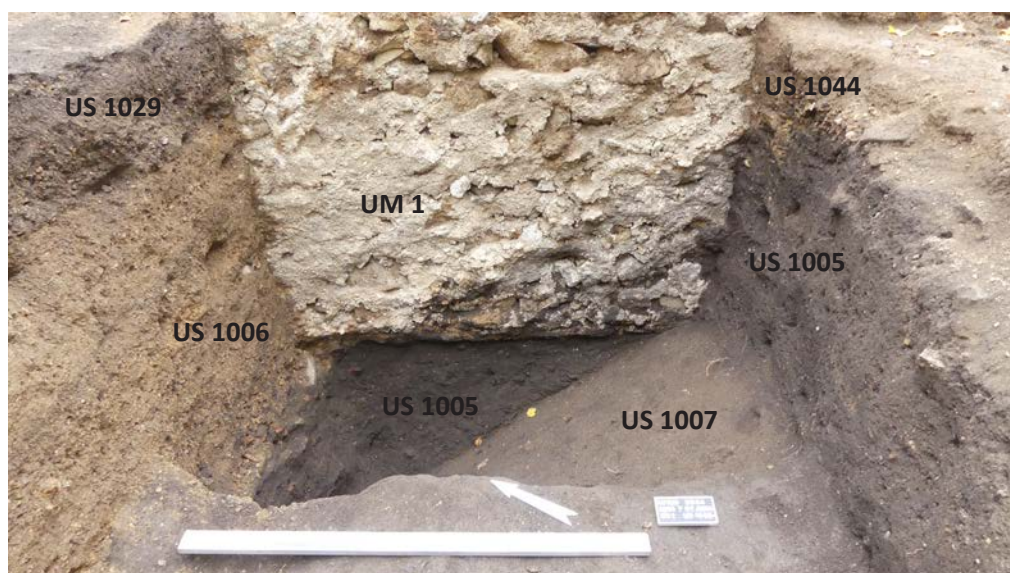
**Fig. 34. Photographie annotée de la fondation de l'UM 1, visible dans le fond du sondage 1.**  
© Cliché et DAO : A. Belot

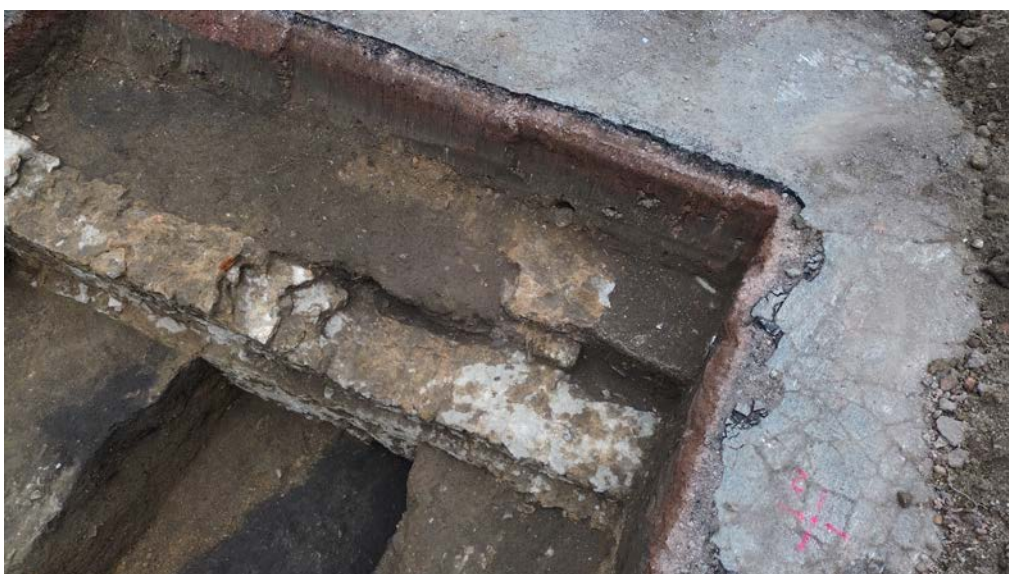
**Fig. 35. Vue de la maçonnerie UM 2, qui vient s'appuyer contre l'UM 1.**  
© Cliché A. Belot

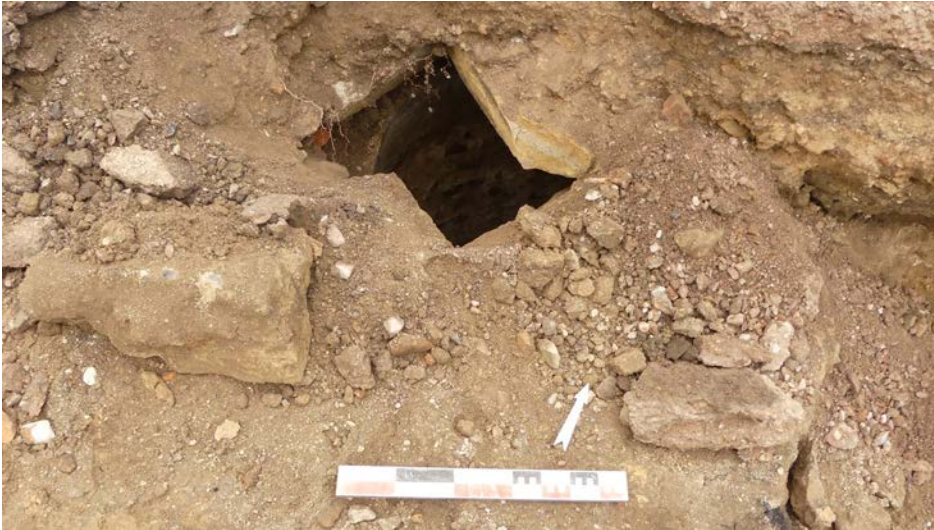
**Fig. 36. Photographie du puits au moment du décapage.**

Il semble difficile de dater avec précision la mise en place de ce puits et des murs UM 1 et 2, cependant le niveau d'apparition de ces maçonneries est peu profond, ce qui inciterait à rattacher ces éléments à la fin de l'époque moderne, peut-être éventuellement aux XVIII<sup>e</sup>-XIX<sup>e</sup> siècles.

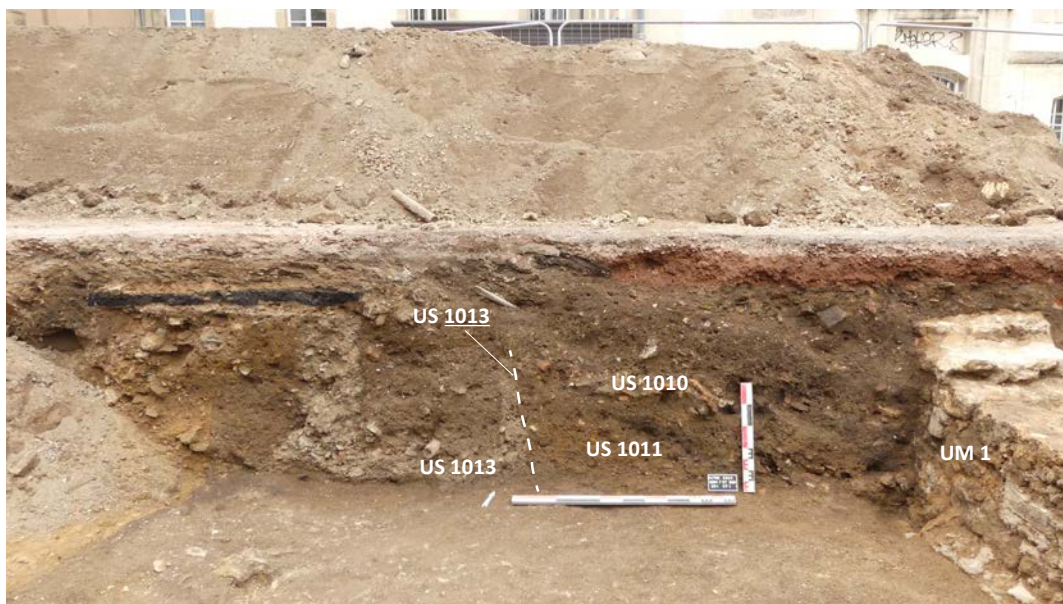
**Fig. 39. Photographie annotée de la coupe A-B vue depuis le sud.**

A l'ouest du mur UM 1, on observe dans la stratigraphie (**fig. 39**) une ancienne fosse (US 1025 et 1042) creusée immédiatement à l'ouest du mur dans un épais remblai (US 1013 et 1032). Ce creusement, présente des comblements successifs (US 1011, 1010, 1009, 1039, 1040, 1041) dont les plus récents (US 1041 et 1009) recouvrent les vestiges du mur UM 1. Ce creusement pourrait être interprété comme une tranchée de récupération du mur UM 1.

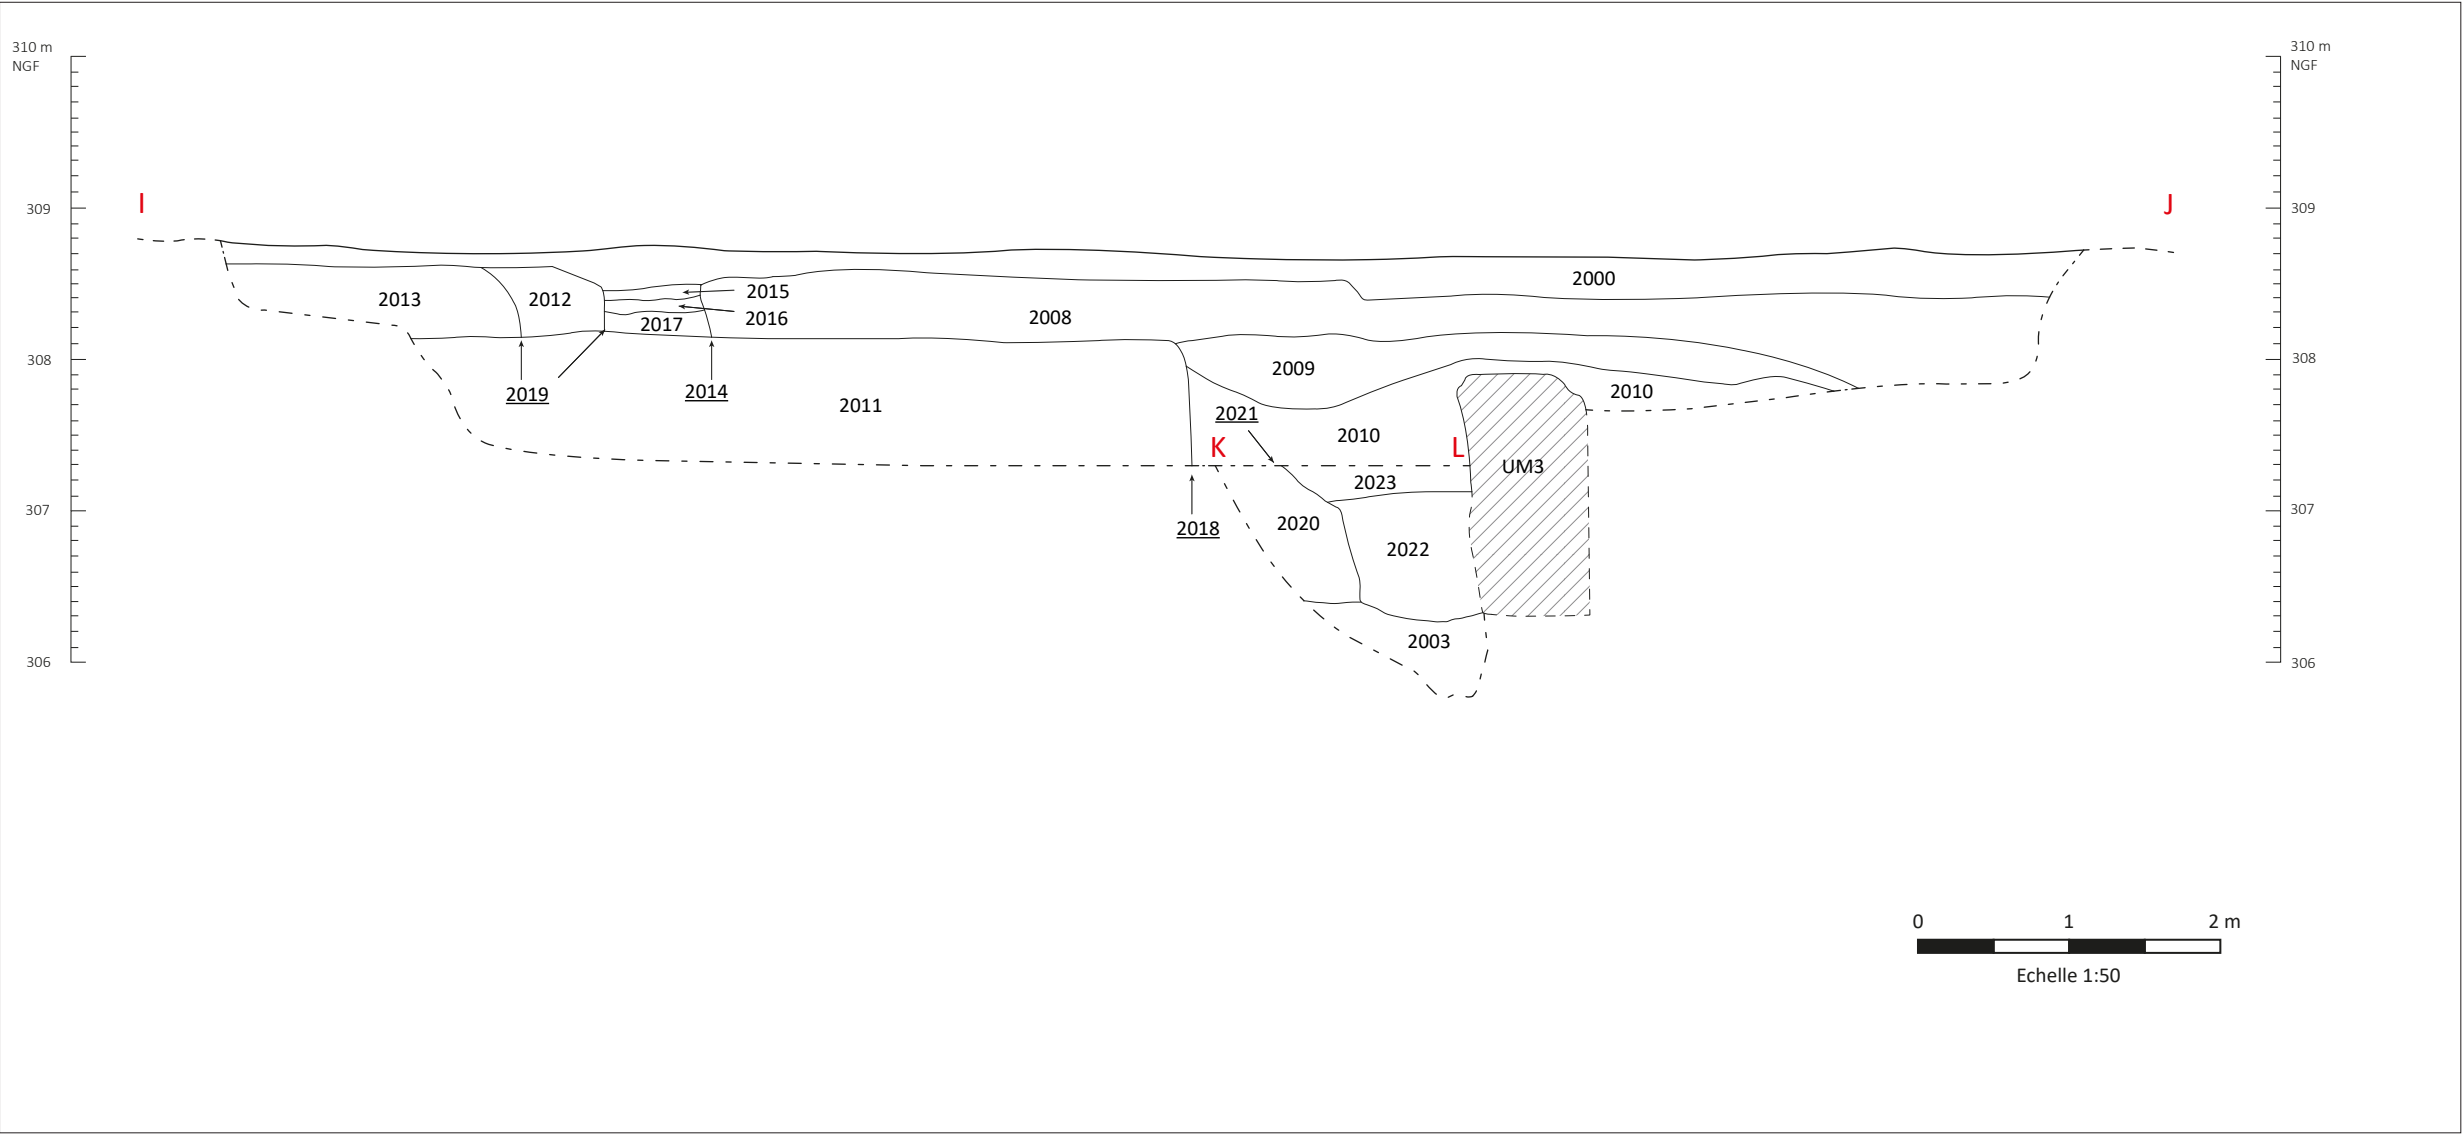
**Fig. 41. Relevé des coupes du sondage 2.**  
© Relevé : A. Belot, DAO : A. Tisserand

III.2. La tranchée sud (SD 2) (fig. 41 et 42)

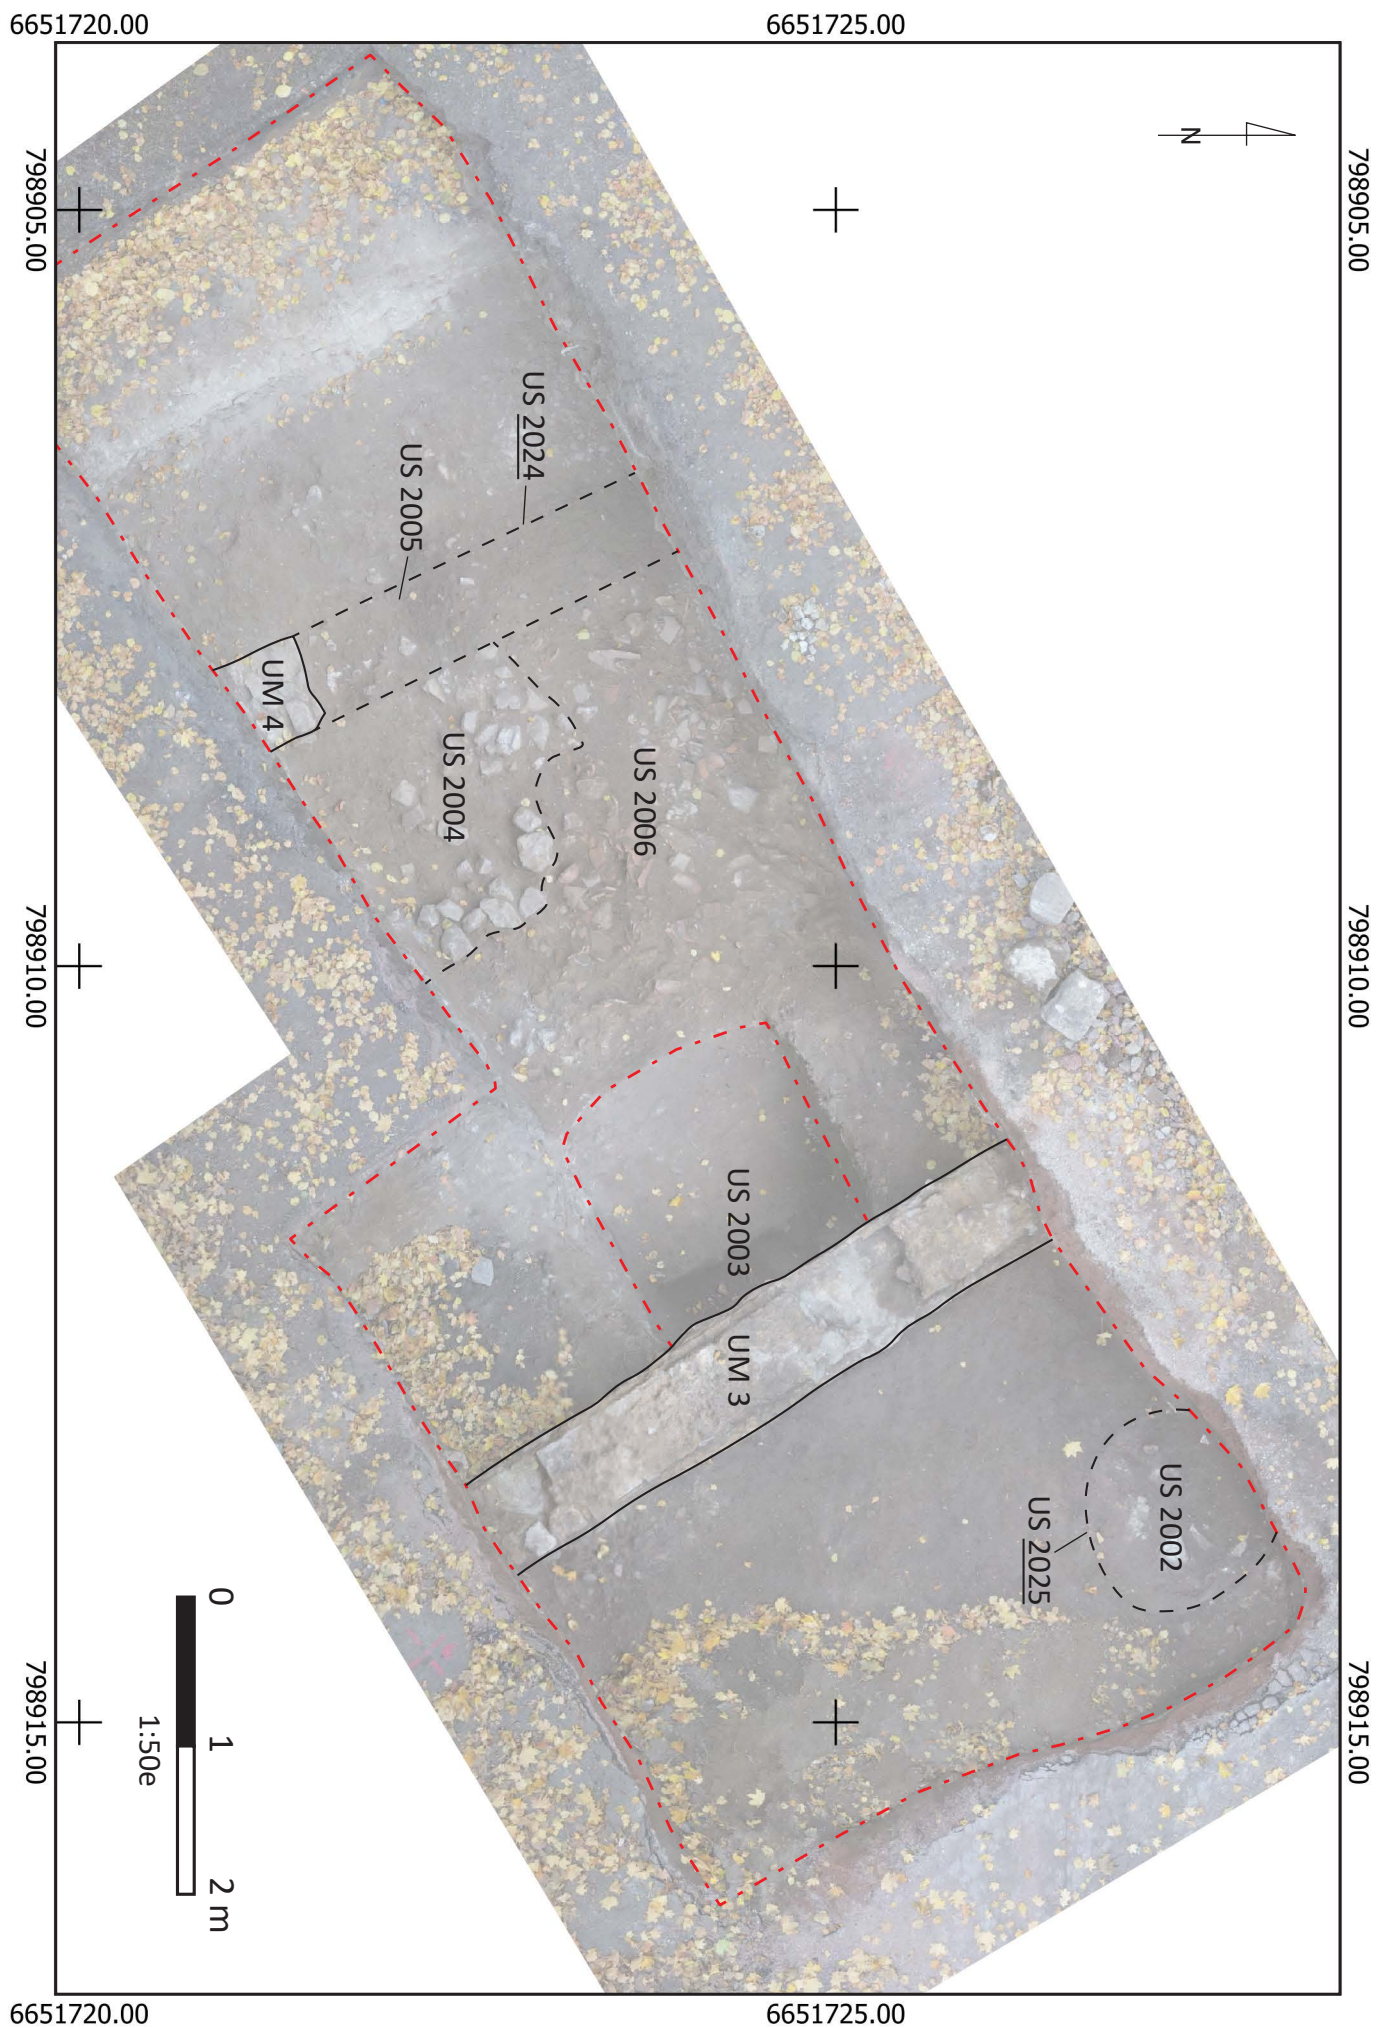
**Fig. 42 (ci-contre). Orthophotographie zénithale annotée du sondage 2.**  
© Relevé A. Tisserand et A. Belot

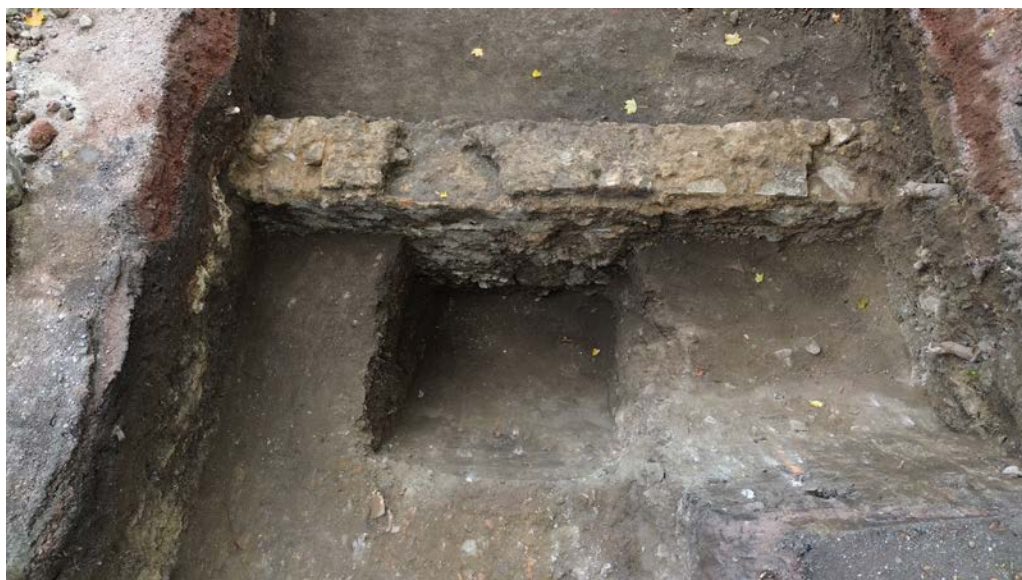
**Fig. 46. Vue du mur UM 3 depuis l'ouest.**  
© Cliché A. Belot

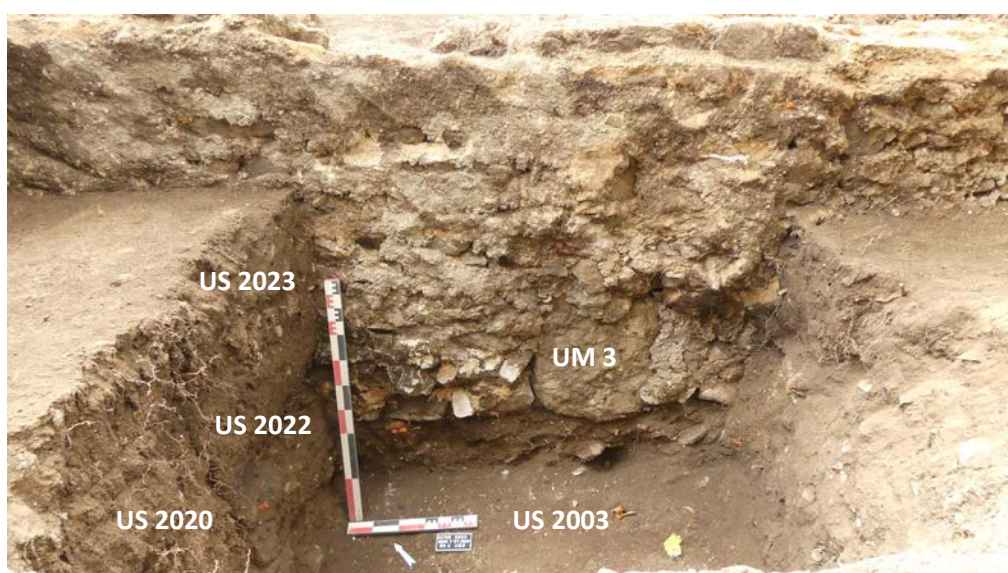
**Fig. 47. Photographie annotée des fondations de l'UM 3, vues depuis l'ouest.**  
© Cliché et DAO : A. Belot

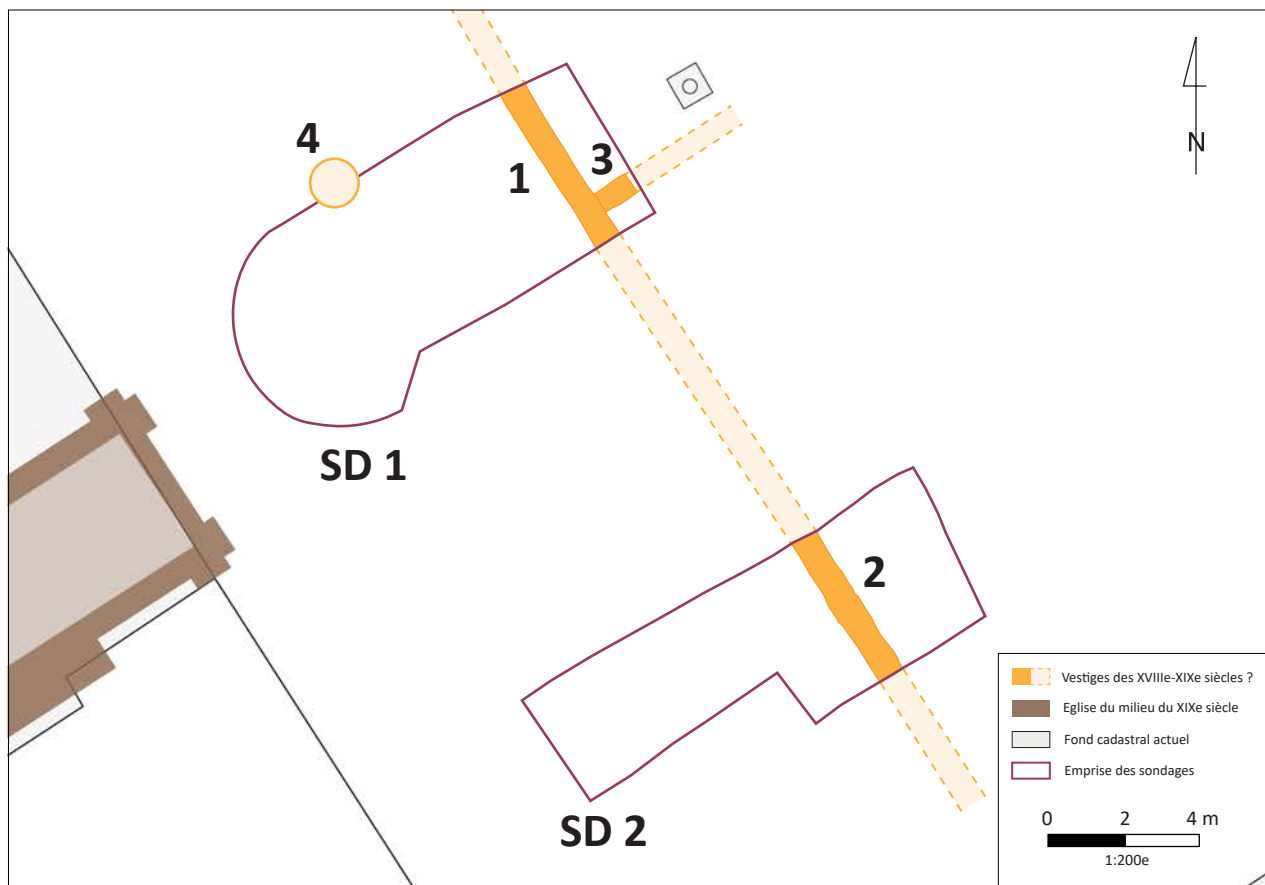
**Fig. 58. Plan des vestiges de la fin de l'époque moderne.**

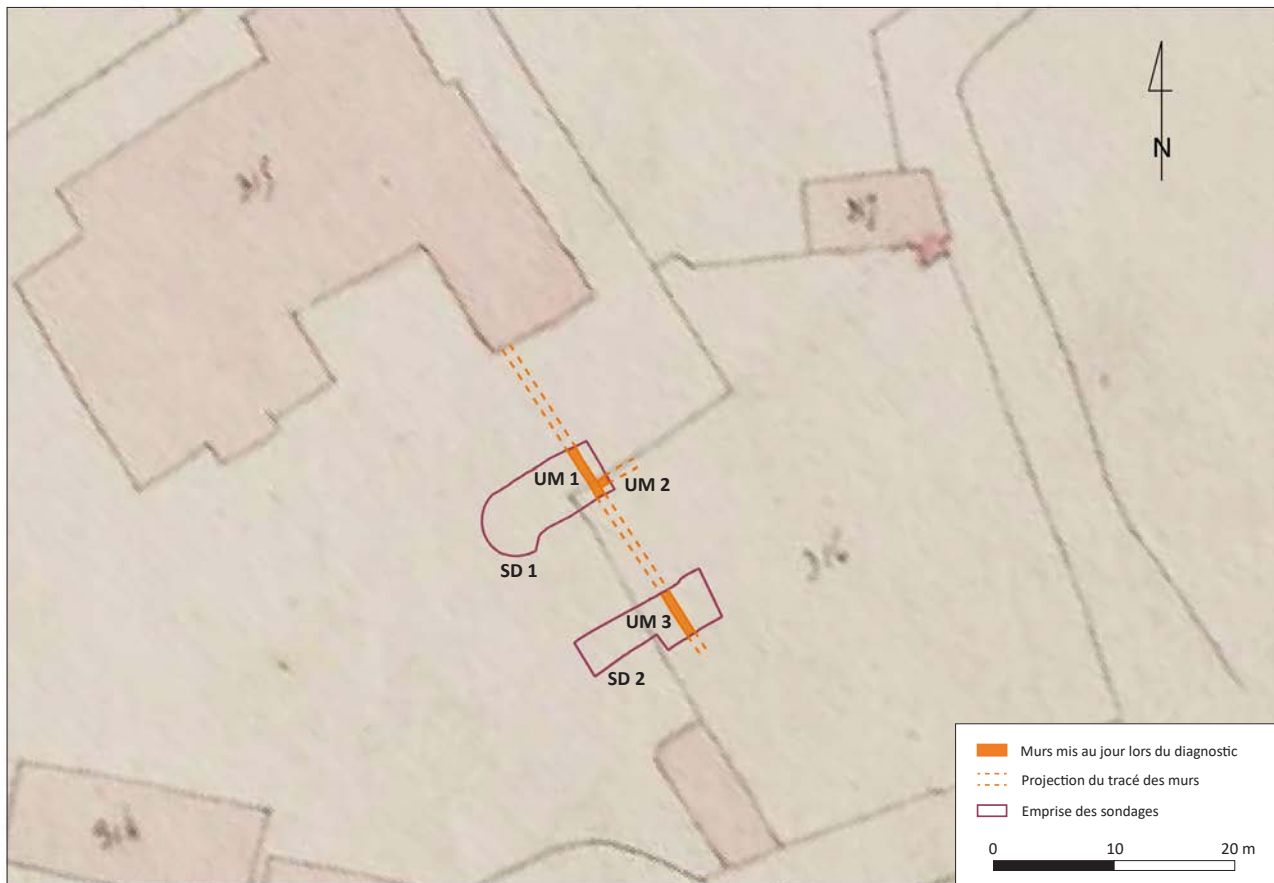
**Fig. 59. Localisation des murs UM 1, UM 2 et UM 3 sur le plan cadastral de 1822 géoréférencé.**
