AUTUN (Saône-et-Loire) *intra muros*

**1 rue Chancelier Rolin, projet de réhabilitation de l'ancienne abbaye  
Saint-Jean-le-Grand**

## Rapport de diagnostic archéologique

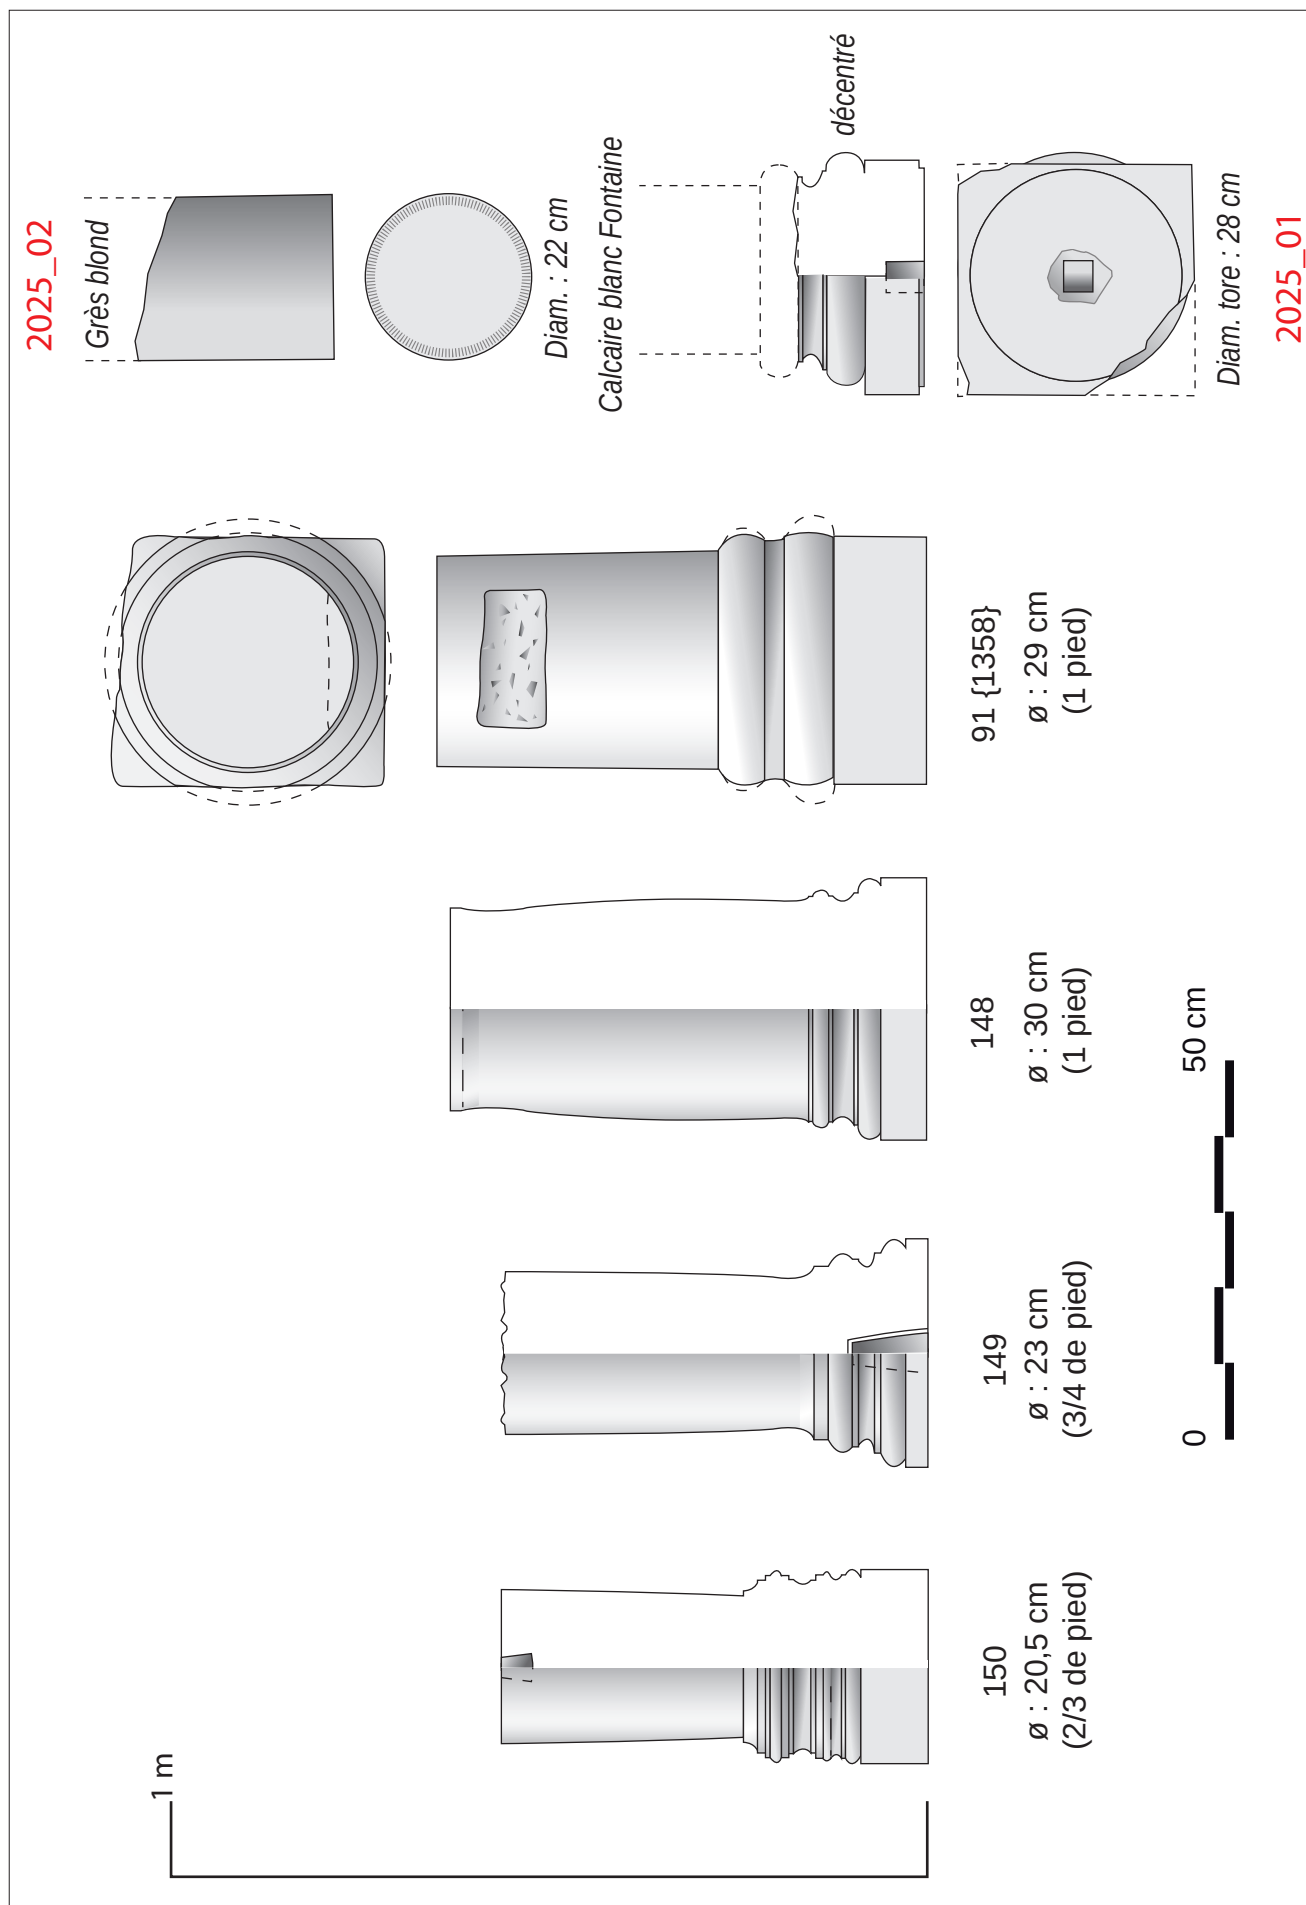
**Fig. 1. Relevé de la base 2025\_01 et de la colonnette 2025\_02, blocs de comparaisons.**
