# Journée d'Actualité Archéologique en Territoire Eduen

Actes de la journée du 14 Avril 2017

## Le théâtre du Haut-du-Verger. Résultats de la campagne 2016

Filipe Ferreira  
Université Paris-Sorbonne

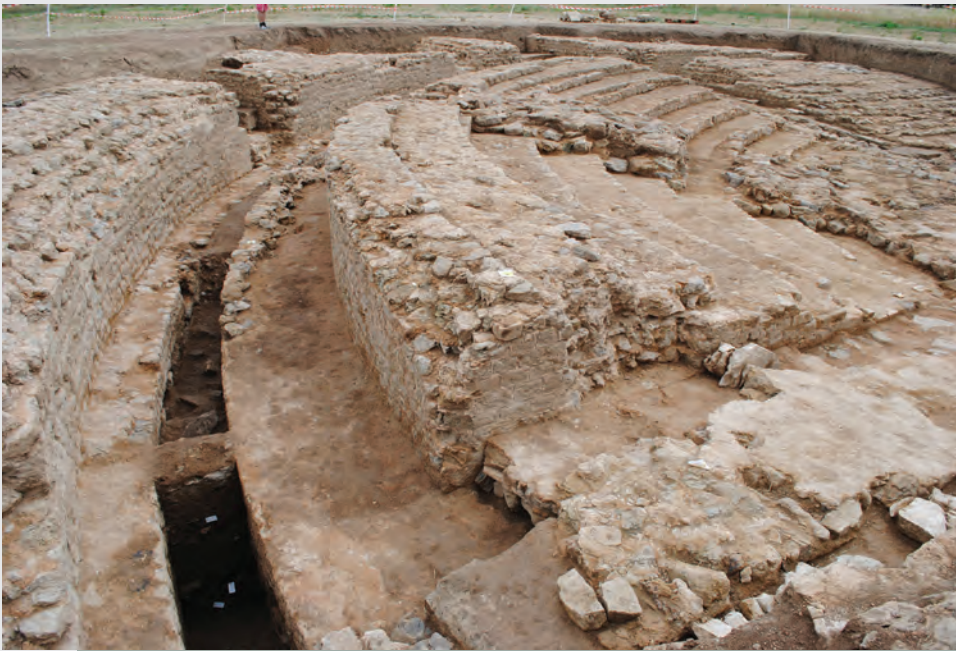
Fig. 2 Vue de l'*ima cavea* et de la galerie concentrique.  
Cliché F. Ferreira

L'*ima cavea* était séparée du reste des gradins par un couloir concentrique à ciel ouvert comportant une canalisation sur tout son long (Fig. 2). On y accédait depuis la *media cavea* à l'aide de plusieurs escaliers. L'un se situait dans le petit axe du monument, un autre était accolé à l'*aditus* et le dernier a été construit entre les deux. L'escalier axial se prolongeait par un couloir traversant l'*ima cavea*, tandis que l'escalier médian faisait face à un autre petit emmarchement donnant accès à l'arrière du *cuneus* curviligne. L'*aditus* se prolongeait également par un couloir plus étroit et légèrement décalé vers l'est à partir de l'*ima cavea*.
