## LE THÉÂTRE ANTIQUE D'AUTUN

### Nouvelles observations et restitution

par Albéric OLIVIER\* et Alain REBOURG\*\*

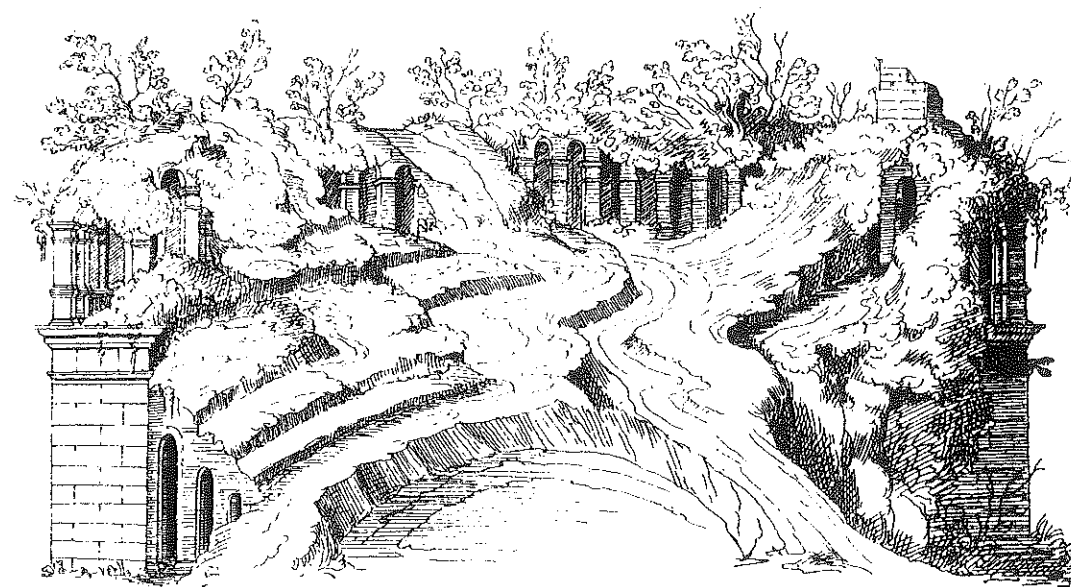
FIG. 1. — Dessin de 1610. Paris, Bibliothèque Nationale, MS, Fonds Dupuy, vol. 667, fol. 139.

En dehors de ces descriptions, le plus ancien témoignage graphique est un dessin de 1610 conservé dans le fonds Dupuy à la Bibliothèque Nationale (9). Cette vue perspective, plusieurs fois reproduite, n'a peut-être pas toujours été considérée avec l'intérêt qu'elle mérite. Son expression libre fait passer ce dessin pour peu fiable alors qu'il nous fournit pourtant des renseignements très pertinents. Même si les proportions ne sont pas respectées, on pourra s'appuyer sur ce dessin afin de connaître l'économie générale du monument : présence du grand appareil, disposition décroissante des niches et aspect de la galerie périmétrale.

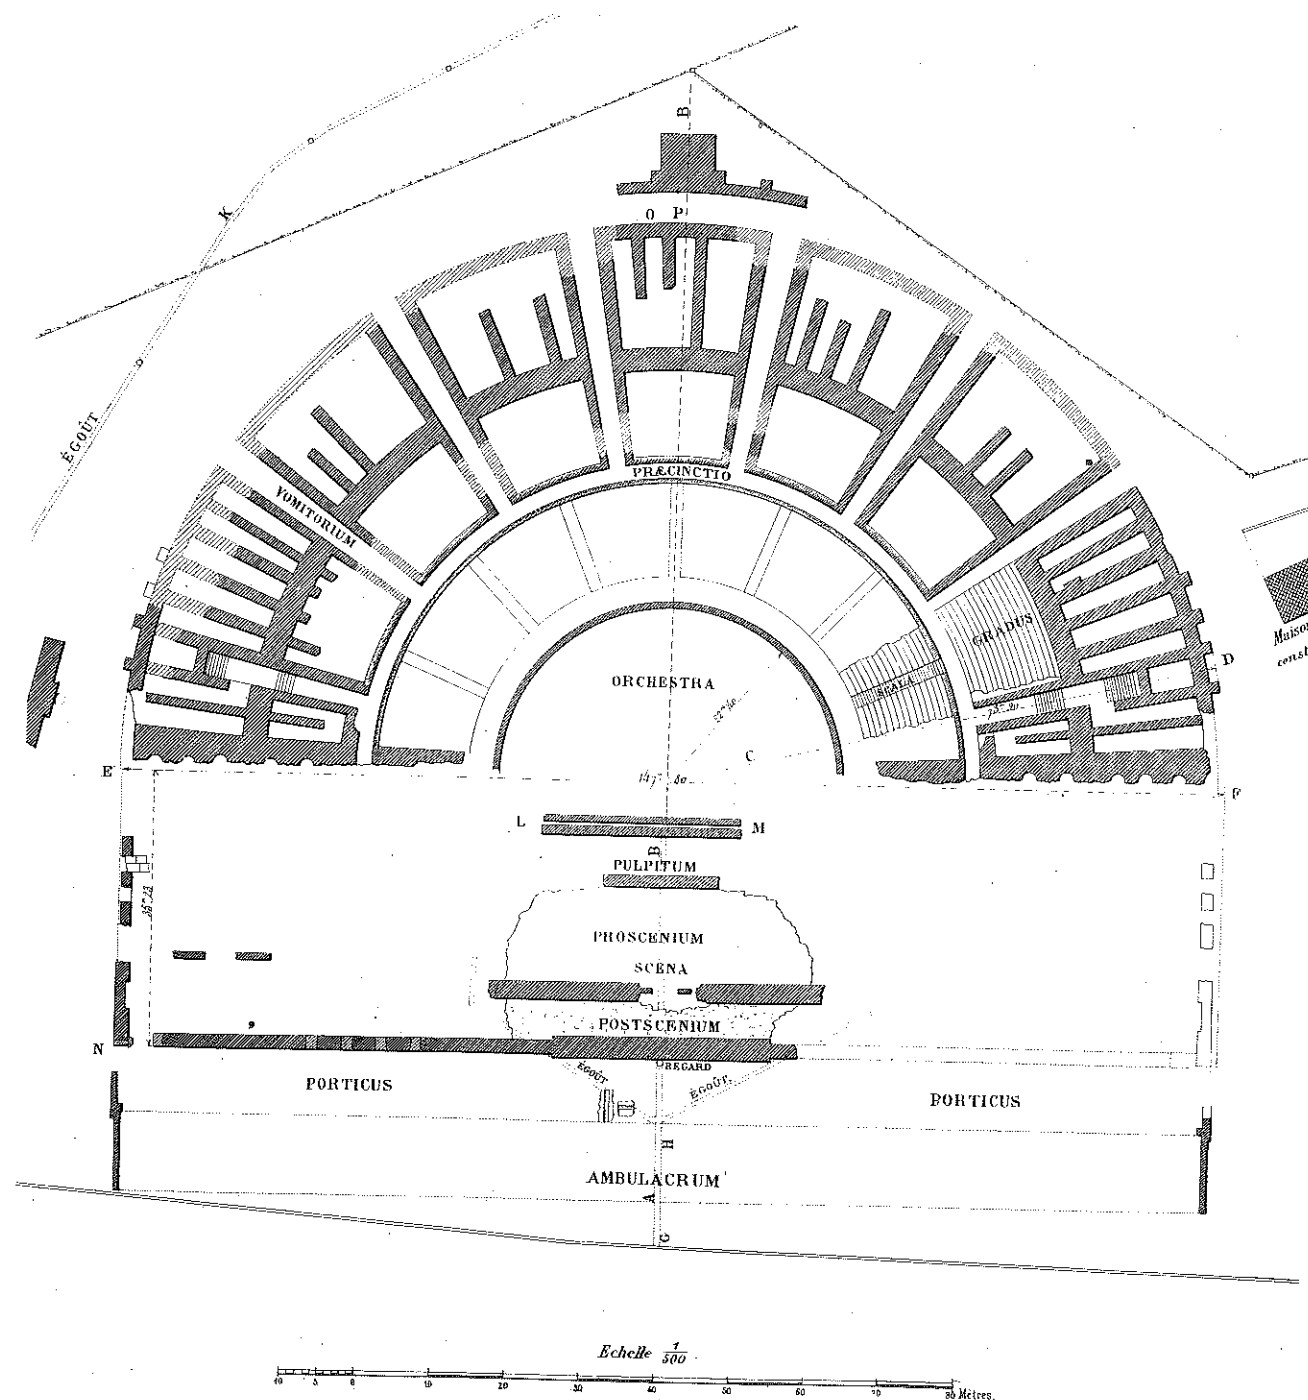
FIG. 2. — Plan de J. Roidot-Deléage. Album édité par la Société Eduenne, planche XVIII. Ech. : 1:1000.

Ces recherches permirent à Jean Roidot-Deléage d'élaborer les planches XVIII et XIX de son album (12). La planche XVIII, consacrée au plan entier de l'édifice, n'est pas sans qualités, notamment par l'exactitude des dimensions générales ; cependant, ce document présente des ambiguïtés : on ne saurait établir avec précision la part des vestiges réellement observés et de la restitution. Dans le détail, les dimensions et les éléments peuvent ne pas correspondre à ce que l'auteur a dû avoir sous les yeux : ainsi, sur la planche XVIII, le dispositif scénique présente des murs qui ne sont plus visibles par la suite, lors des restaurations de 1933-

1938, alors que le monument n'a subi aucune dégradation entre les deux périodes. De même, sur la planche XIX, la façade (coupe EF) est en fait une reconstitution d'après des observations très vagues. Ces éléments jettent un discrédit sur la fiabilité de ces deux documents, sur laquelle nous reviendrons plus loin.

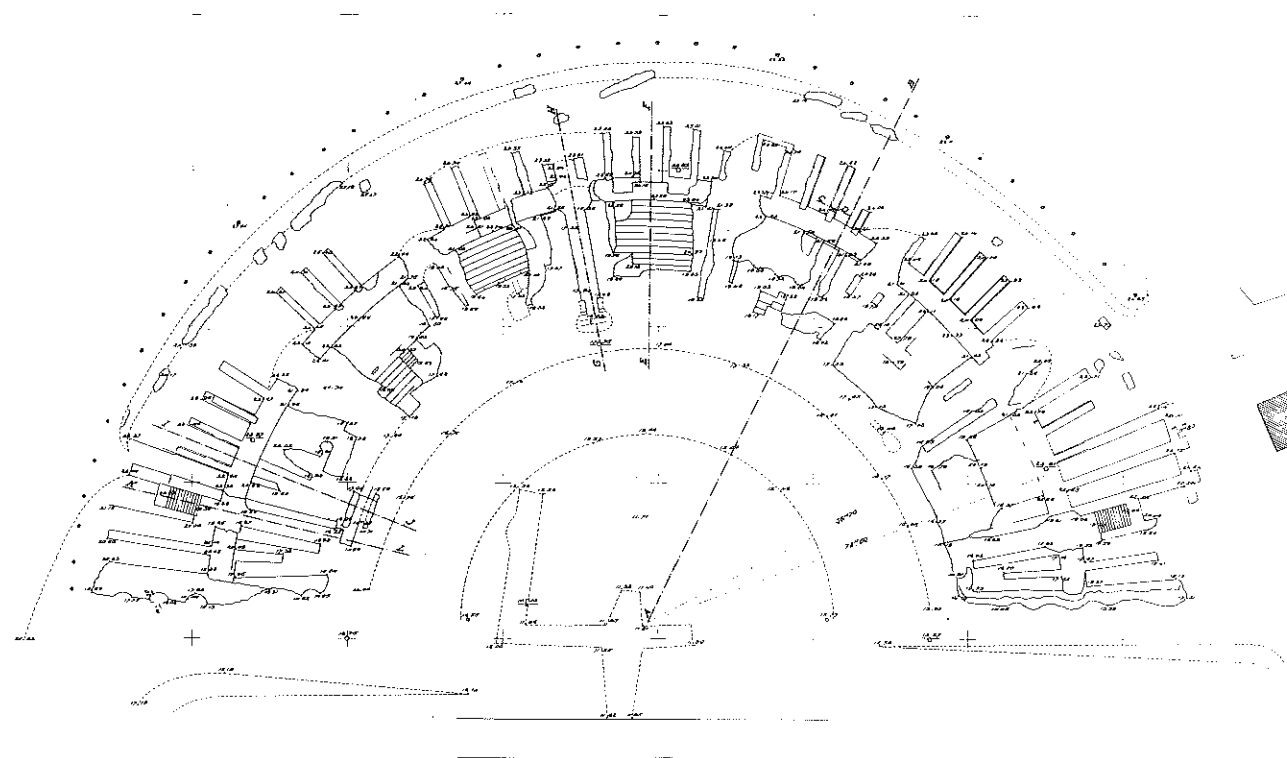
FIG. 3. — Relevé topographique par J. et M. Dutronc, géomètres experts, dressé lors de la campagne de restauration de 1932-1938. Paris, Bibliothèque de la Direction du Patrimoine. Ech. : 1:1000.

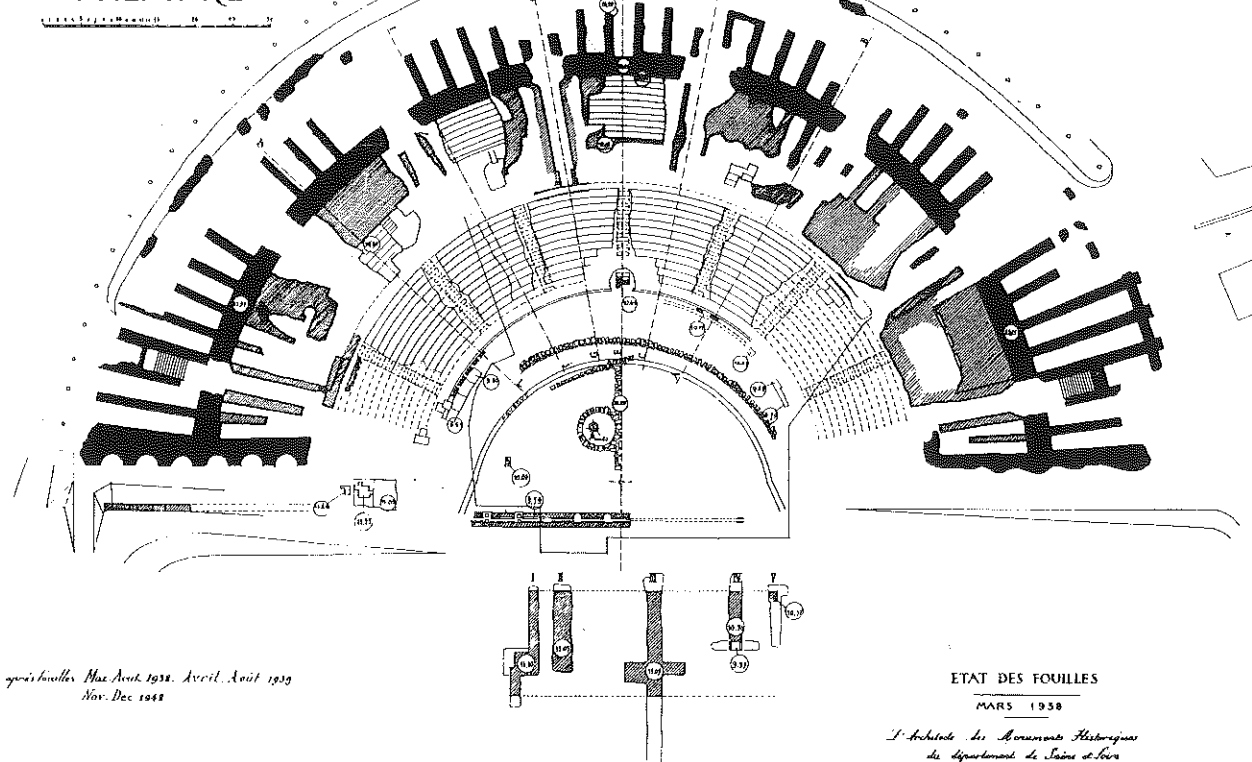
FIG. 4. — Plan de P.-Cl. Fournier, architecte en chef des Monuments Historiques, établi en 1938 et complété à la suite des fouilles de mai-août 1938, avril-août 1939, novembre-décembre 1942 (*Revue des Etudes Anciennes*, 47, 1940, p. 704 ; republié dans *Gallia*, 21, fasc. 1, 1963, p. 174). Ech. : 1:1000

Cependant, le plan de l'architecture en chef des Monuments Historiques, P.-Cl.-Fournier (16) — contrairement à celui de Jean Roidot-Deléage — nous livre l'état exact des éléments découverts lors de cette campagne de restauration. Il est possible de reconstituer la nature et la chronologie de ces travaux pour la période 1936-1938 (17) :

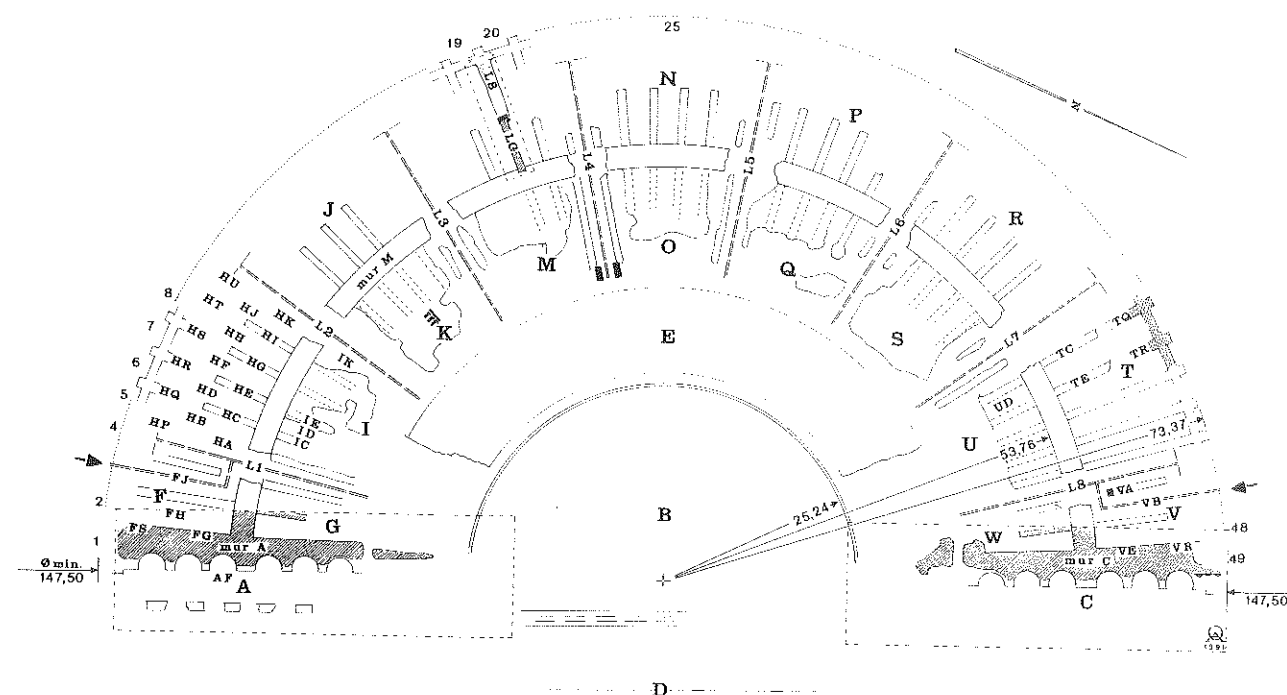
FIG. 5. — Plan de situation des sondages et nomenclature. Ech. 1:1000 (sur fond de plan de P.-Cl. Fournier). Le monument a été découpé en un certain nombre de secteurs, tels que A et C = *paradoi* ; B = *orchestra* ; D = bâtiment de scène ; E = *ima cavea* ; pour le reste de la *cavea*, le découpage en secteurs prend en compte l'aspect répétitif de la division en cinq travées de l'espace compris entre chaque grand escalier et la présence du mur M. De plus il a été possible de nommer chaque mur et chaque espace entre les murs (à titre d'exemple le secteur H a été entièrement décrit : HA à HK = murs rayonnants et espaces correspondants ; HP à HU = fondations sous l'ambulacre). Les grands escaliers sont comptés de L1 à L8 et les travées de 1 à 49. Sont indiqués aussi quelques grandes cotes et, en noir, les endroits où subsistent encore des vestiges de grand appareil (3 marches d'escalier de KF ; le bloc du mur LG ; l'encadrement de l'escalier L4 à son débouché sur la précincture ; l'extrémité du mur VA sur le palier de L8 ; les trois fragments de la façade en CA). (Dessin A.O., n° T 25).

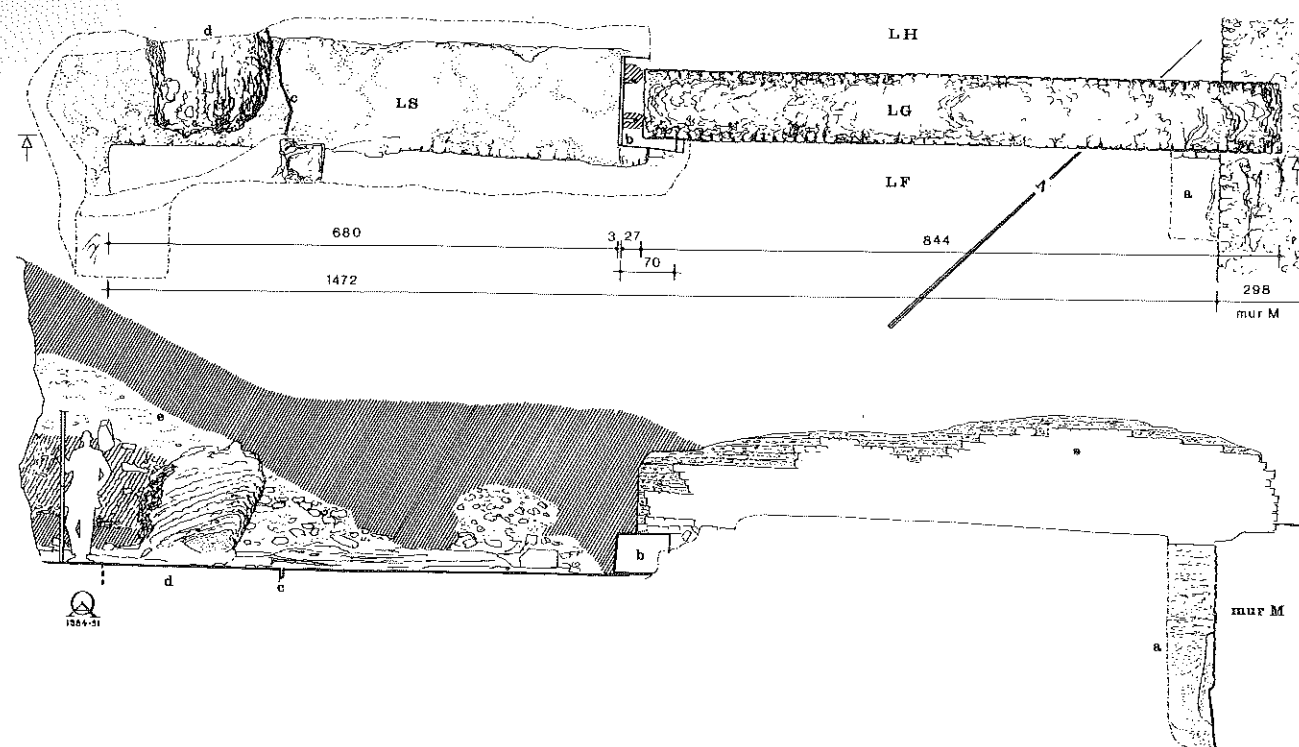
FIG. 6. — Plan et coupe du sondage pratiqué dans le prolongement LS du mur GL. Ech. 1:10.

a. Sondage localisé pour reconnaître la nature de l'appareil du mur M ; b. bloc de grand appareil encore enchassé dans la maçonnerie de LG ; c. fente de maçonnerie de LS montrant clairement que cette fondation s'est brisée par suite des charges concentrées à ses extrémités (piliers de façade et antes) ; d. bloc de maçonnerie provenant des voûtes qui s'est retourné en tombant ; e. dans la berme, on rencontre essentiellement de la terre remuée recouvrant une épaisse couche de démolition. (Dessin A.O., n° T 26.)

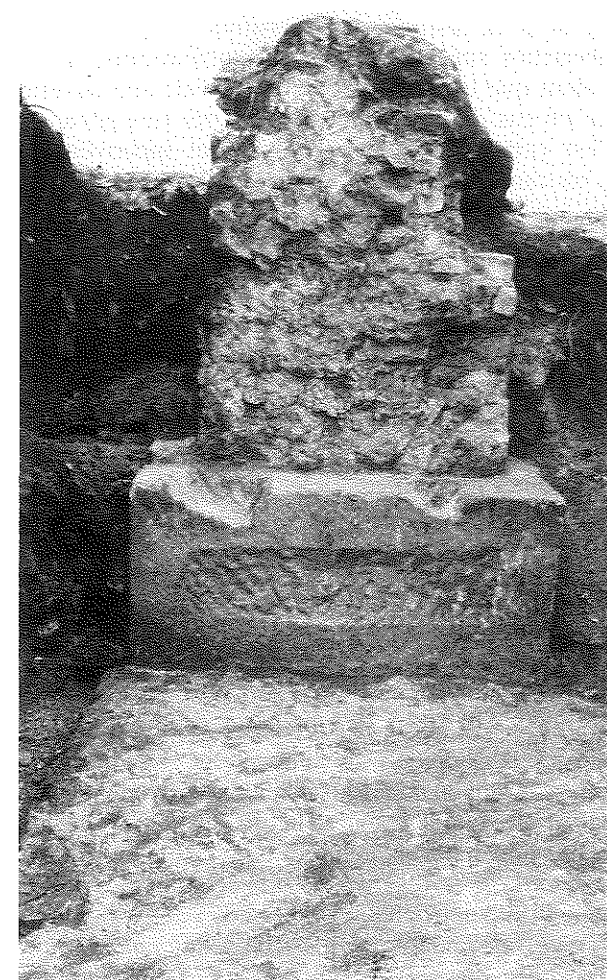
FIG. 7. — Sondage LS, vue vers l'Est montrant le bloc de grand appareil encore en place avec son cadre d'anathyrose complet. (Photo A.O., 1984, Nég. 99-18.)

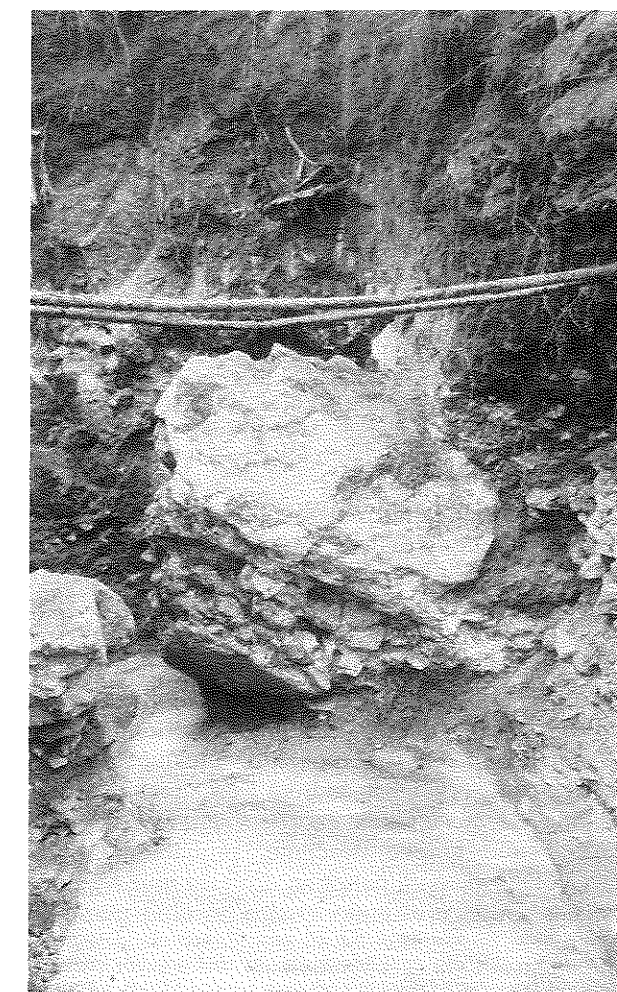
FIG. 8. — Sondage LS, vue vers l'Ouest. (Photo A.O., 1984, Nég. 102-35A.)

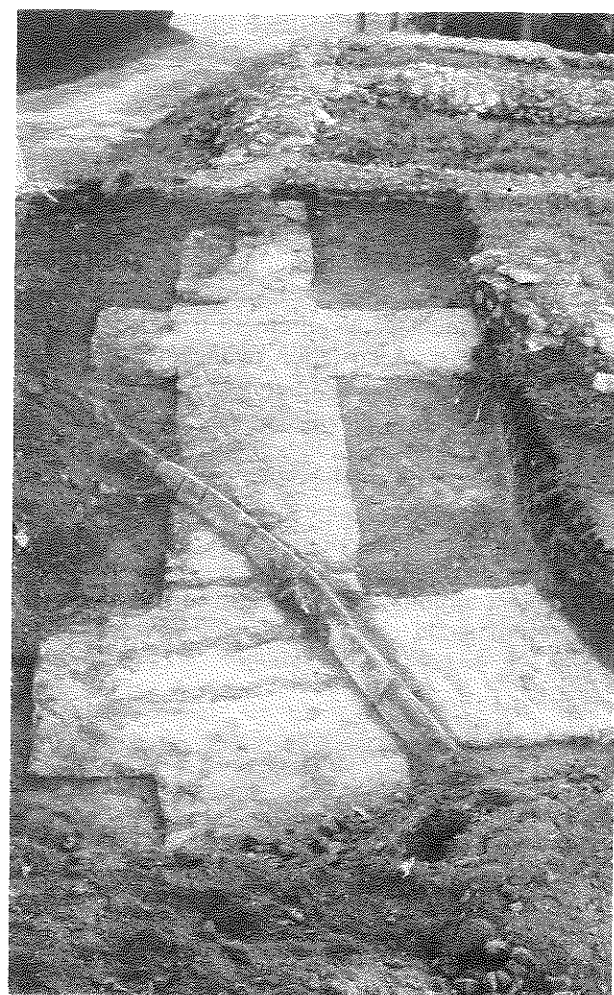
FIG. 9. — Remise au jour d'une petite zone de la façade périmétrale, au Nord, à l'extrémité de TQ et TR déjà portée sur le plan Roidot-Deléage. Les empreintes des blocs sont bien visibles mais difficiles à interpréter avec exactitude (dimensions et forme des piliers de la façade). (Photo A.O., 1984, Nég. 100-21A.)

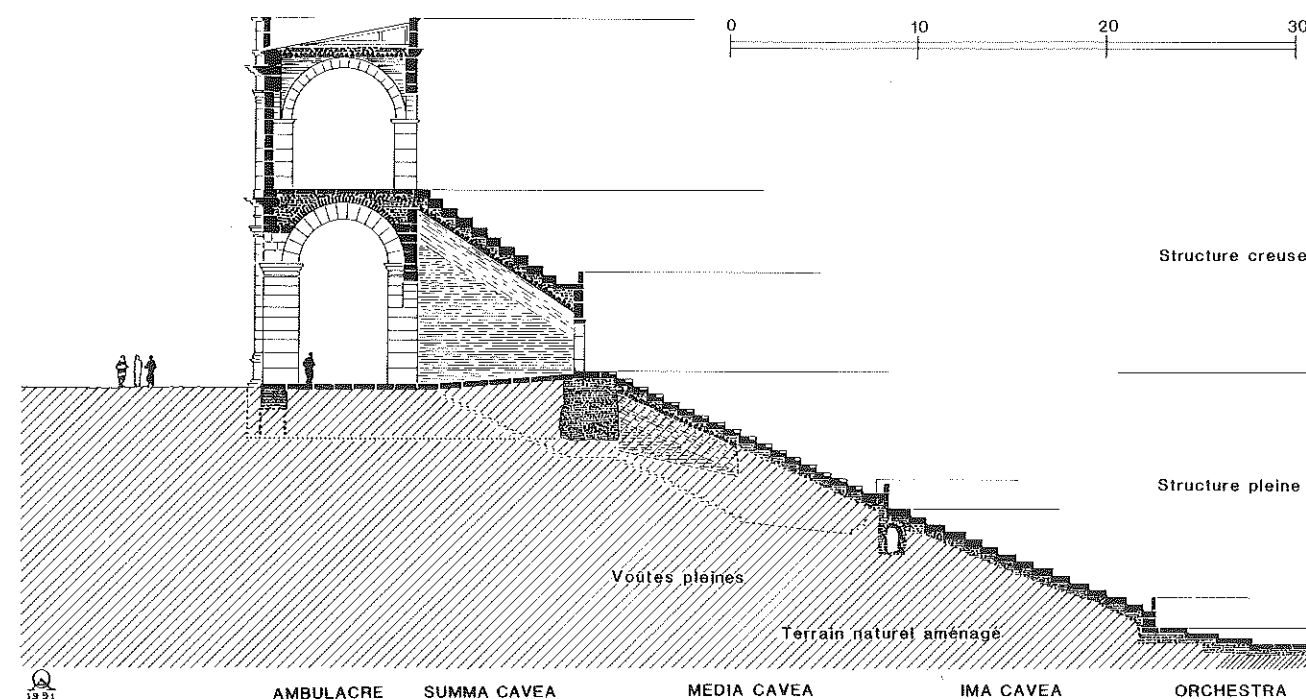
FIG. 10. — Coupe transversale restituée sur la cavea montrant le parti de construction. Ech. 1:400. En tiretés, le profil des grands escaliers aboutissant à la première précinctio. En pointillés la limite inférieure probable des fondations des murs et piliers de la partie construite en structure creuse. (Dessin A.O., n° T 27.)

28. Cette pente est de 21 %, alors que celle des gradins est de 45 %. Cf. fig. 10.

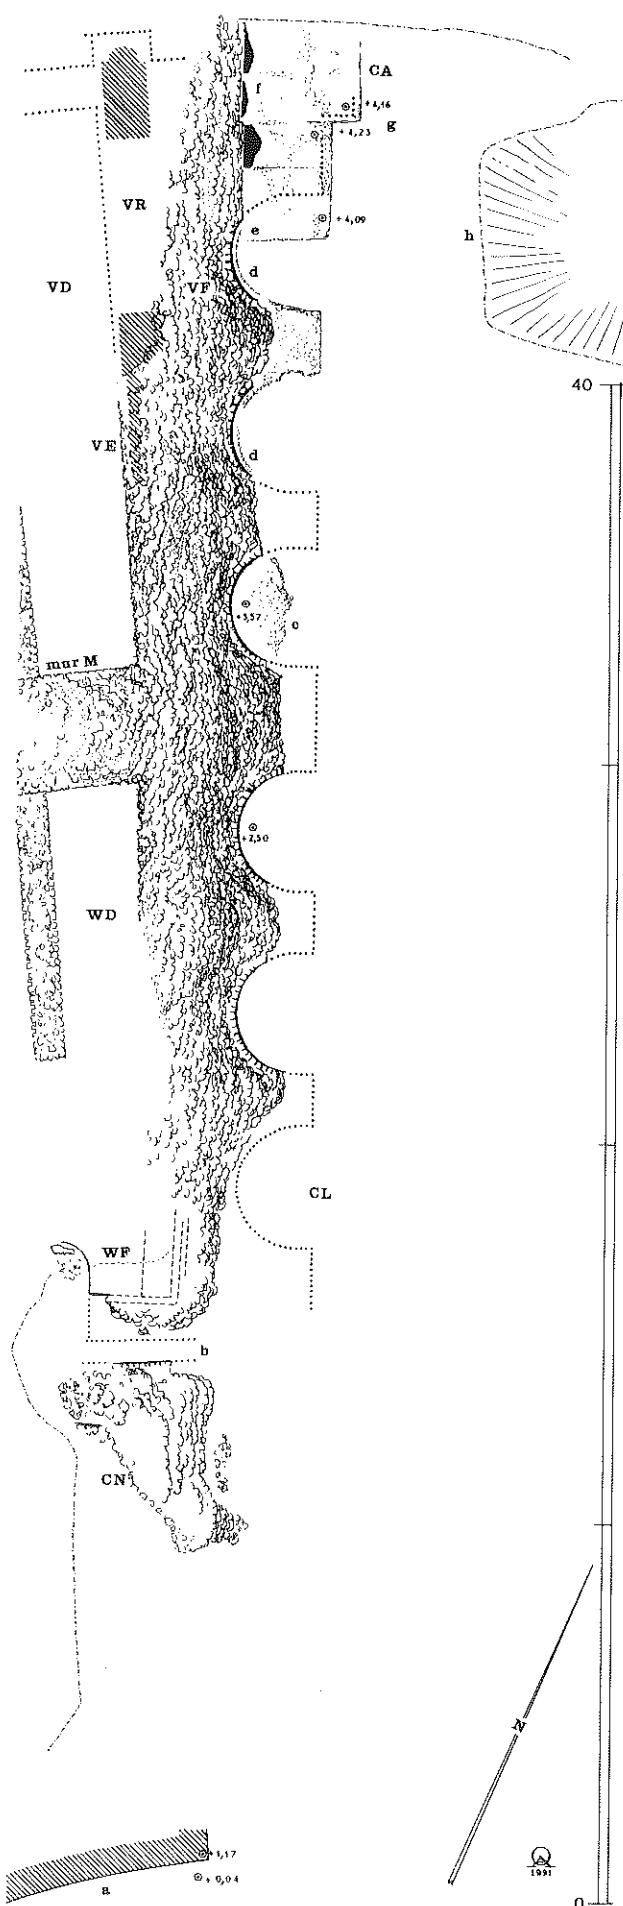
← FIG. 11 — Plan de façade au Nord de l'orchestra, le mur C.  
Ech. 1:200.

a. Mur moderne entourant l'orchestra ; b. débouché de la canalisation courant sous la première précincture ; c. maçonnerie du sol de la niche ; d. semelle de fondation ; e. le massif de fondation n'occupe que la moitié de la niche ; f. trois fragments de blocs de grand appareil encore collés à la maçonnerie ; g. le décrochement en fondation permet de déduire la présence d'un massif angulaire saillant ; h. tranchée faite à la pelle mécanique ; VF 49° partant du Sud. (Dessin A.O., n° T 28.)

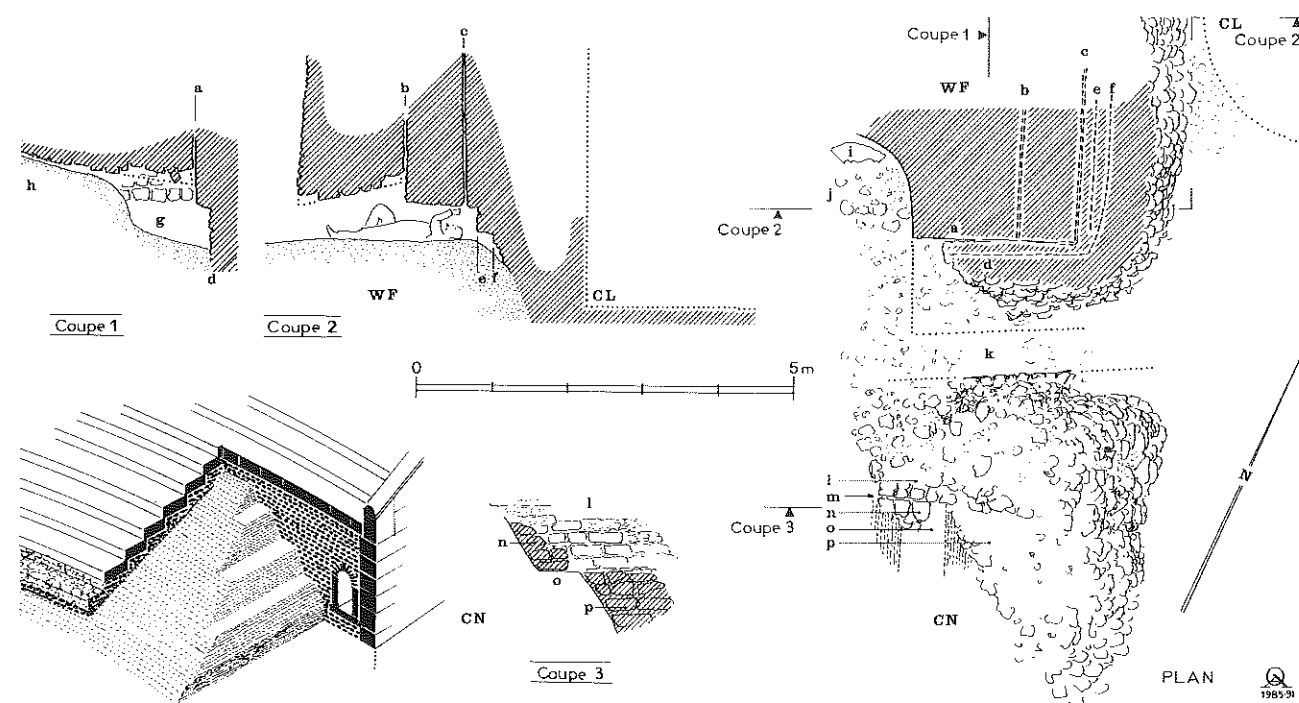
FIG. 13. — Structure du mur C, derrière la niche CL et dans le massif CN : plan d'ensemble et trois coupes de détail. Ech. 1:100

Croquis de la restitution de l'aménagement de l'extrémité de l'*ima cavea* le long de la *parodos*.  
 a, b, c. Joints verticaux dans la maçonnerie ; d, e, f. ressauts de fondation qui sont le résultat de la préparation du terrain naturel en terrasses liées entre elles par des talus ou des petites parois verticales ; g. vide artificiellement agrandi ; h. fondation en pente du massif arrière WF : le terrassement des terres rapportées a créé un vide d'air entre le sol et le massif qu'il supporte, phénomène extrêmement rare ; i. fragment de corniche déposé au musée Rolin ; j. puits d'accès à la canalisation courant sous la première précinction ; k. passage de la canalisation dans le mur C ; l, n, p. fragments de maçonnerie disloquée ; m. joint vertical analogue à a, b, et c ; o. terrasse aménagée entre deux talus. (Dessin A.O., n° T 30.)

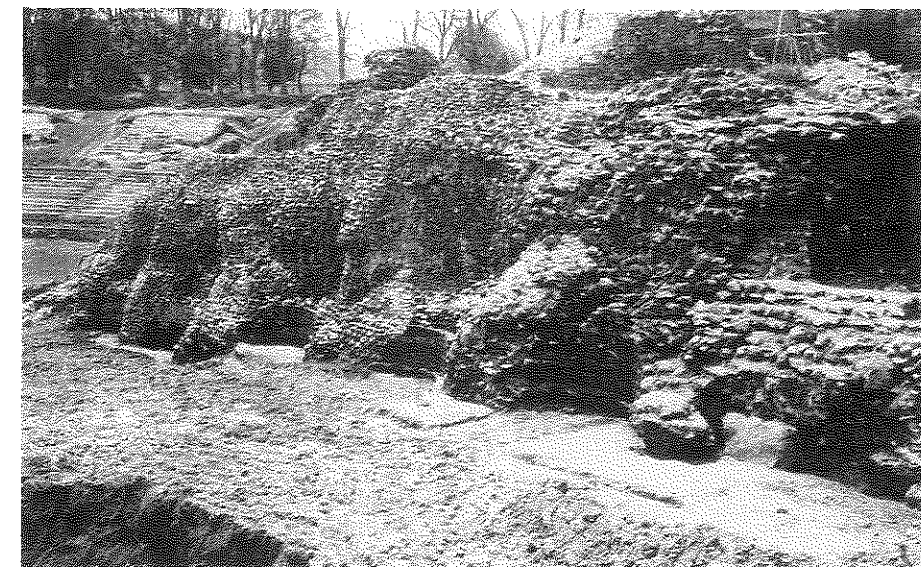
FIG. 14. — *Parodos* septentrionale, vue vers le S.-O. Tout à fait à droite, se voient encore les trois fragments de blocs de grand appareil adhérent au massif de blocage. (Photo A.O., 1985, Nég. 115-67.)

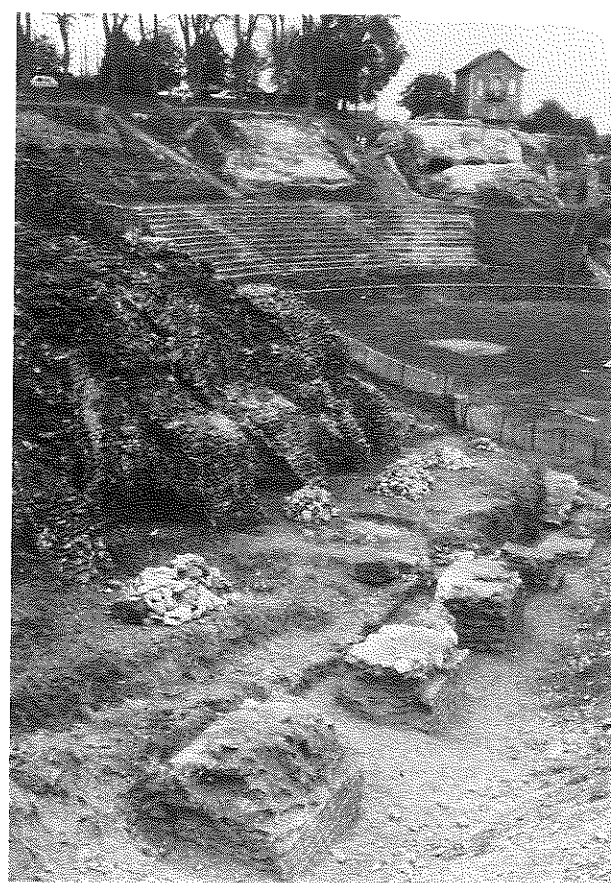
FIG. 15. — Vue vers le Nord de la parodos méridionale avec, au premier plan le mur AQ ; à l'arrière plan, l'orchestra, la cavea, et la maison du gardien.

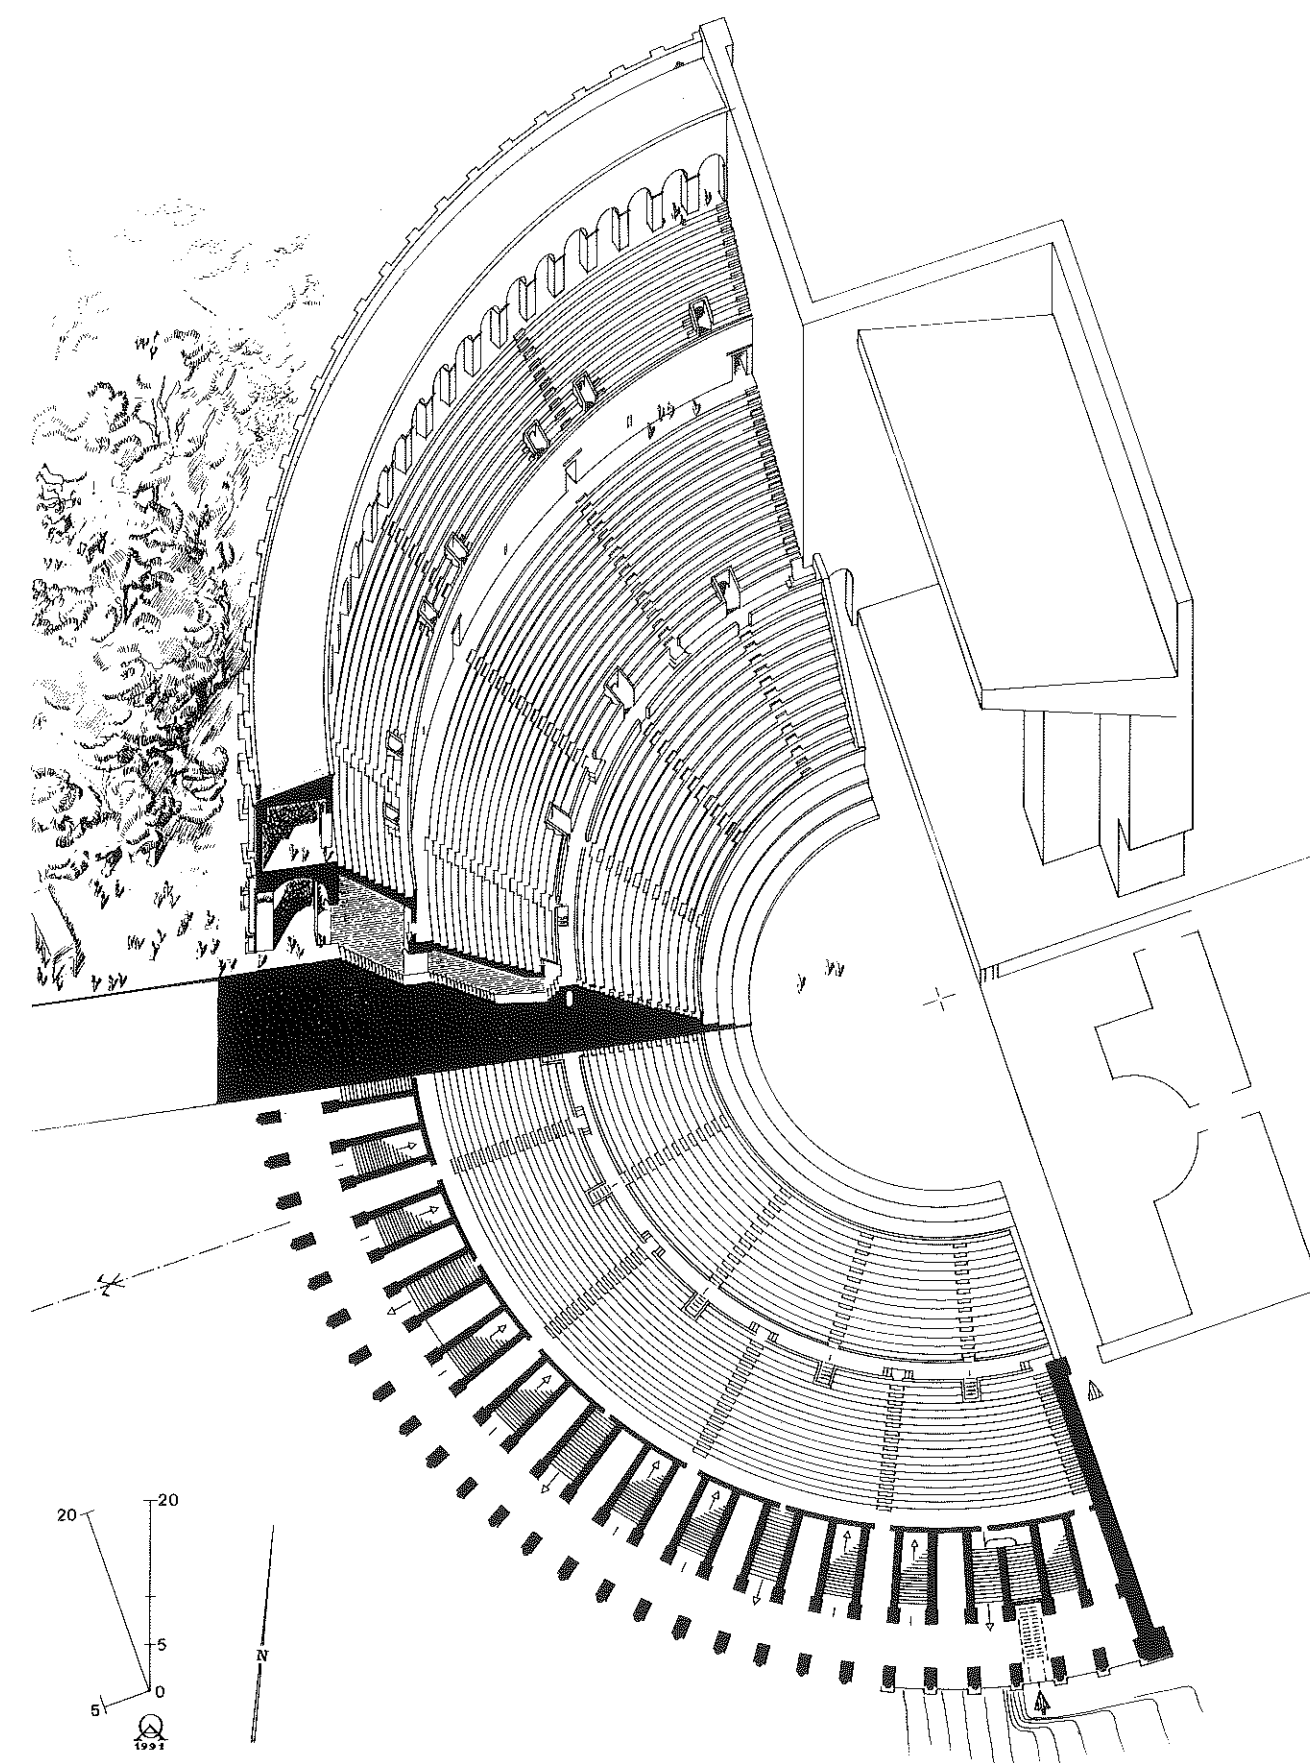
FIG. 16. — Restitution du théâtre en plan et en vue axonométrique. Ech. 1:800.

La coupe transversale qui sert de transition aux deux parties du dessin passe par la 28<sup>e</sup> travée pour montrer un grand escalier, l'axe du monument passant par la 25<sup>e</sup> travée. L'aspect schématique du rendu du bâtiment de scène est un aveu de notre ignorance à son sujet. L'angle de vue ne permet malheureusement pas de voir les niches de la façade rectiligne. (Dessin A.O., n° T 31.)

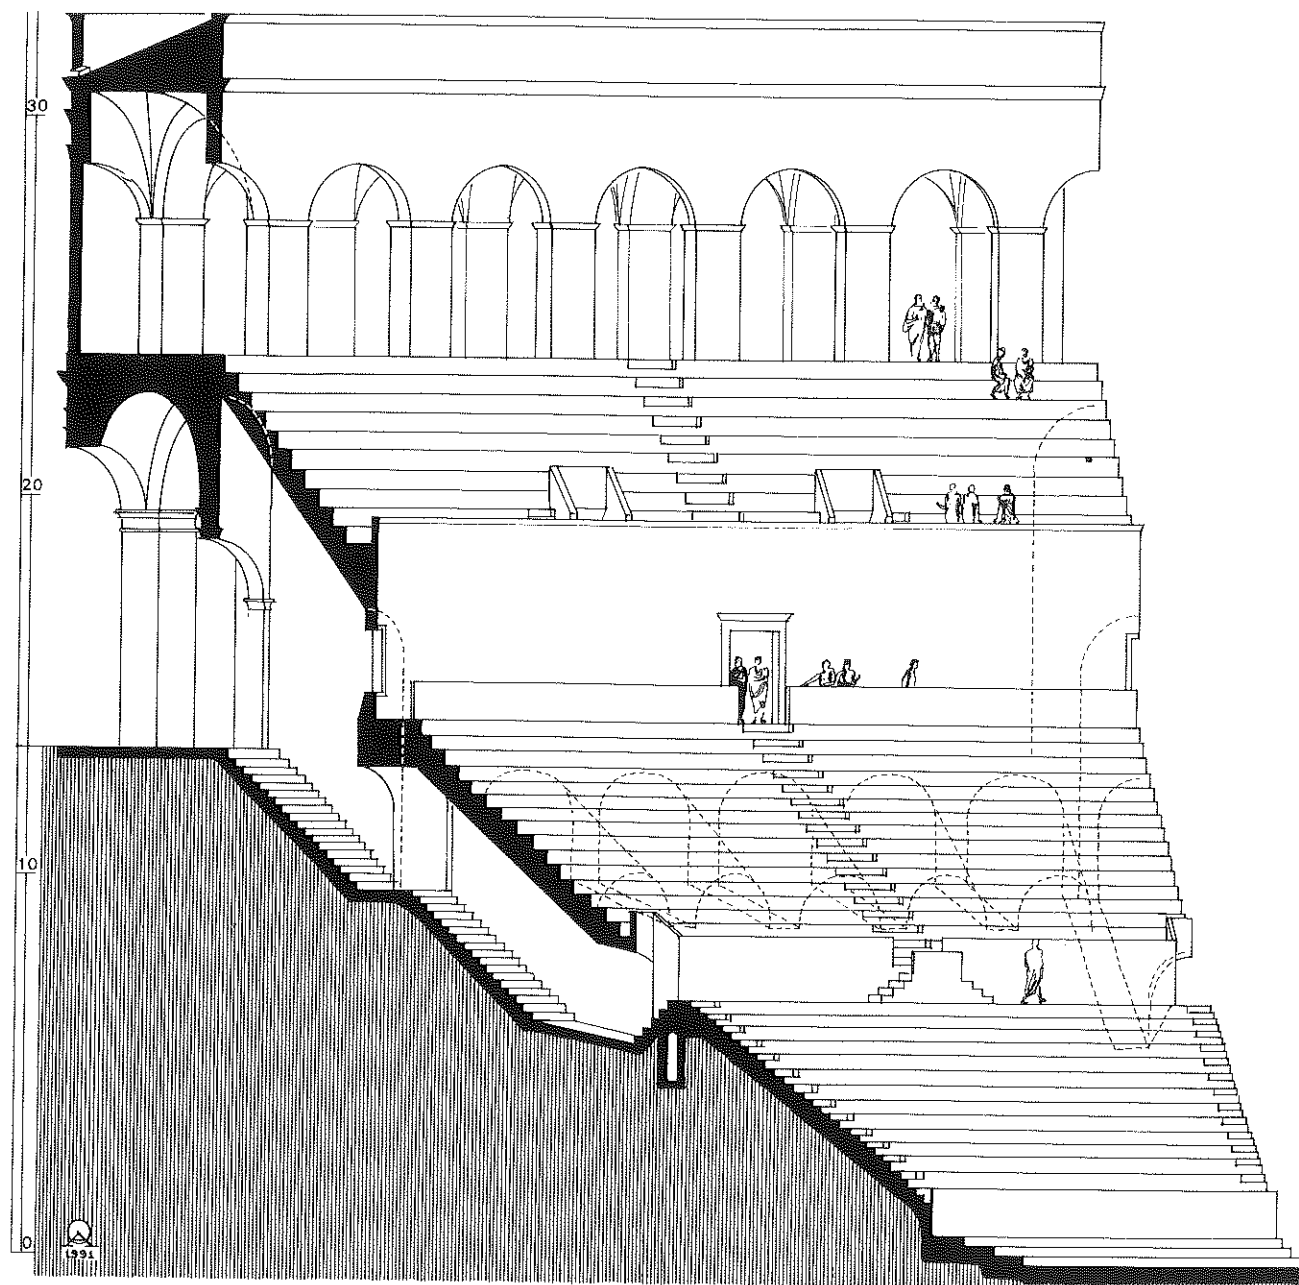
FIG. 17. — Restitution d'un secteur pris entre deux escaliers descendant vers la première précinction. Ech. 1:200. L'angle de vue de cette élévation a été choisi pour obtenir une impression de volume. Les voûtes pleines de la *media cavea* sont tracées en pointillé. (Dessin A.O., n° T 32.)

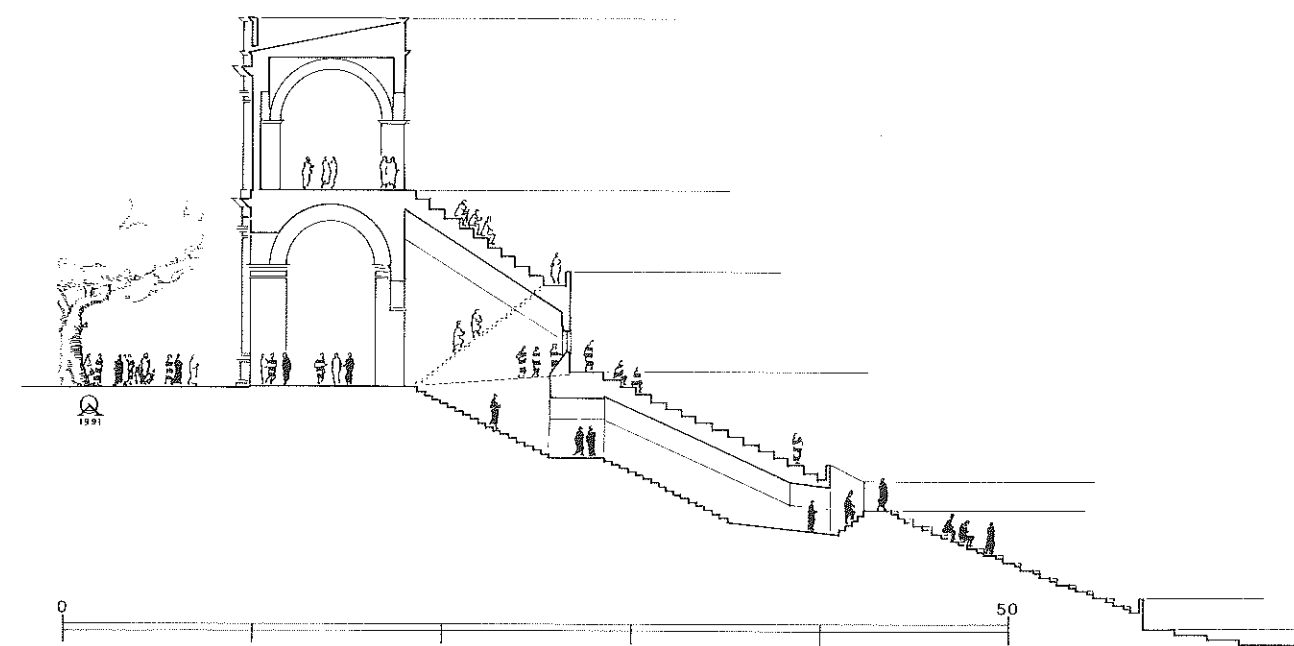
FIG. 18. — Coupe schématique transversale montrant l'organisation de la circulation des spectateurs. Ech. 1:400. A partir de l'ambulacre de plain-pied avec l'extérieur, trois solutions s'offrent aux spectateurs : descendre vers la première précinction, atteindre la deuxième précinction par des couloirs sensiblement horizontaux, ou monter à la *summa cavea*. (Dessin A.O., n° T 33.)

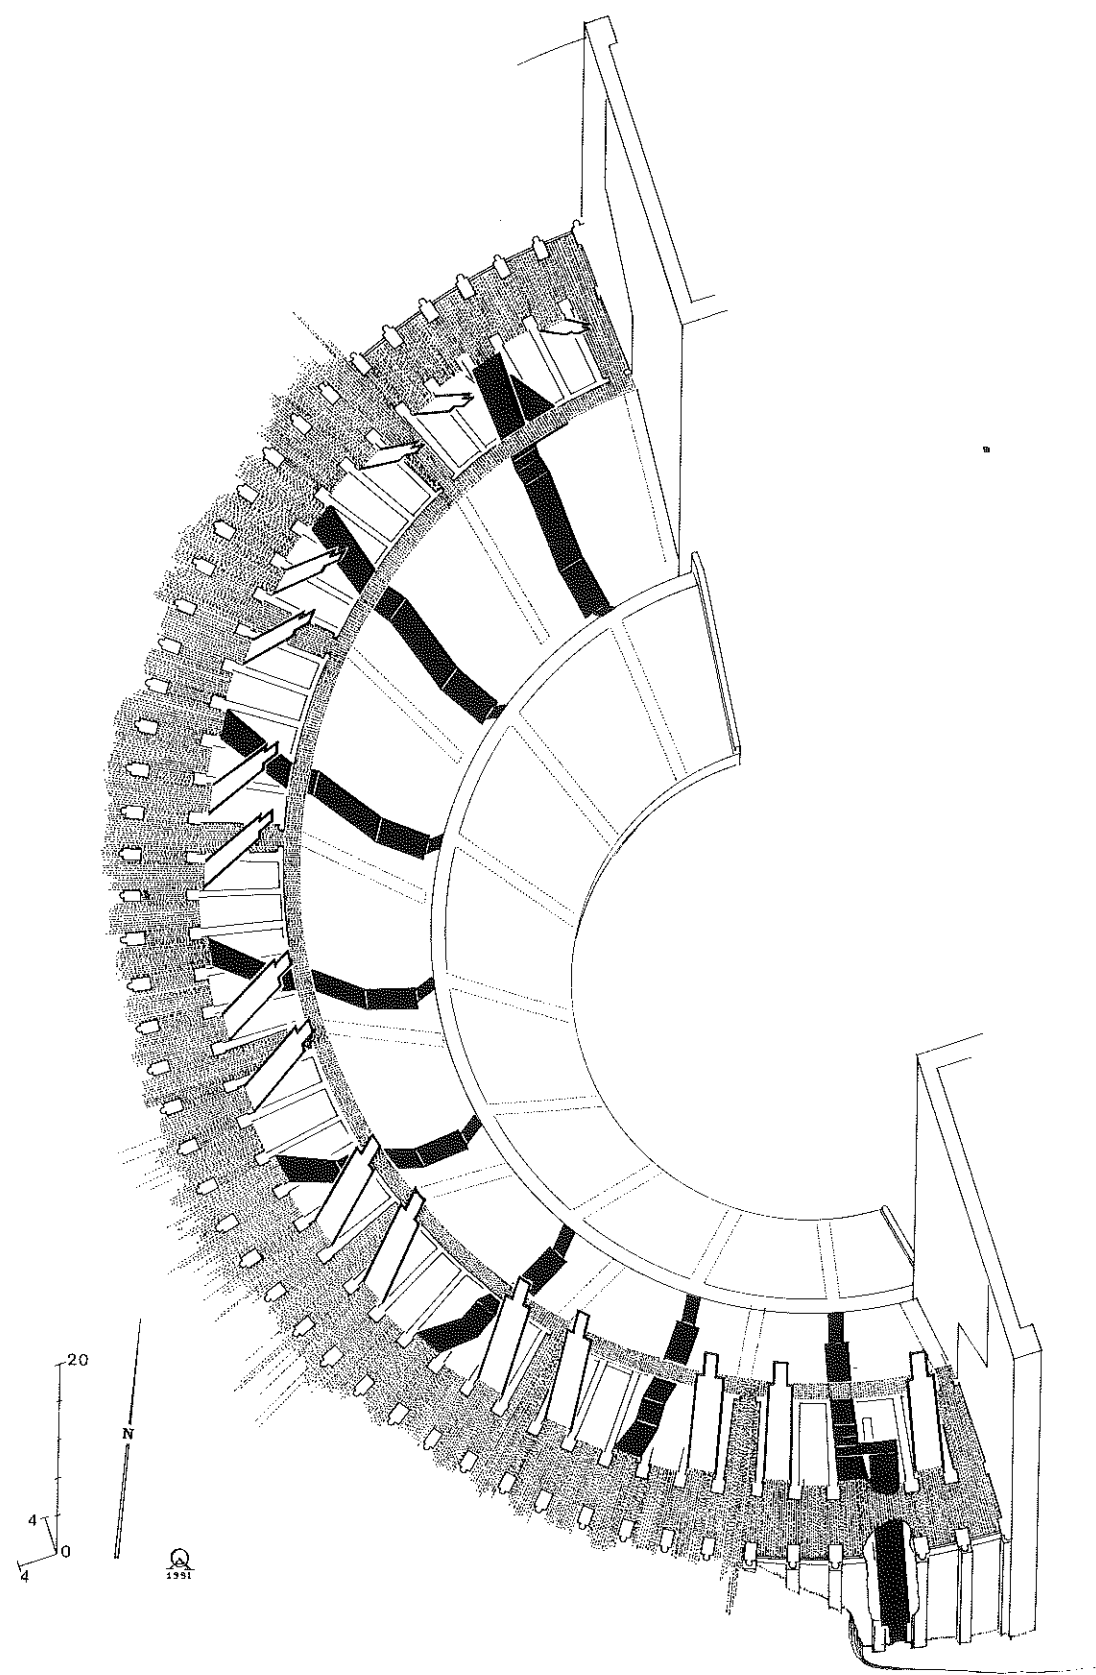
FIG. 19. — Vue axonométrique schématisant les différents accès à la cavea à partir de l'ambulacre : la même configuration se répète sur l'ensemble du monument à l'exception des deux grands escaliers extrêmes sur lesquelles se greffent les volées tournées vers l'extérieur qui assurent la liaison avec les parodoi. (Dessin A.O., n° T 34.)

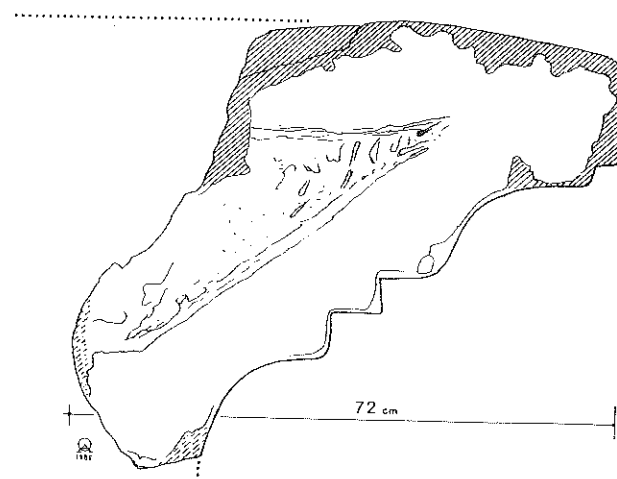
FIG. 20. — Fragment de corniche à moulure lisse, trouvé en surface dans la *parodos* méridionale, en 1984. (Dessin A.O., n° T 24.) Ech. : 1:10.
