# Théâtre romain d'Autun

## Rapport sur les sondages de 1984 - 1985

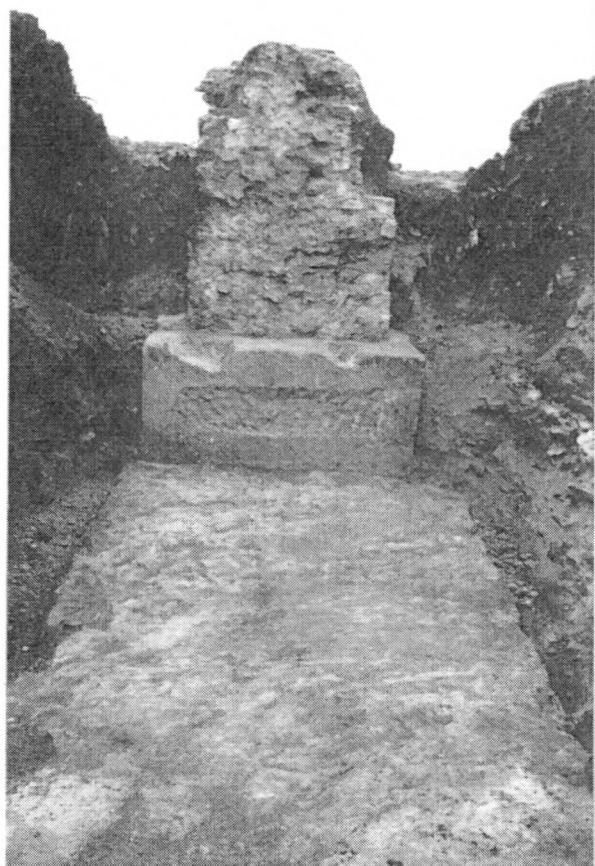
①

A l'extrémité du mur rayonnant en petit appareil de moellons, nous avons eu la surprise de constater qu'un grand bloc de grès était encore encasté dans la maçonnerie ce bloc manifestement en place, posé directement sur la fondation mise au jour, marque le début de la construction en grand appareil qui devait ceinturer le théâtre; le bloc haut de 55 cm, profond de 70 cm a une largeur de 1,20 m supérieure à celle du mur rayonnant LG (52.93 cm), il possède sur son lit d'attente deux mortaises pour des agrafes en T de 30 cm de longueur environ; sur son parement tourné vers l'extérieur se trouve un défoncement d'anathyrose rectangulaire entouré d'un cache complet. La présence de ce bloc confirme l'hypothèse selon laquelle le pourtour de ce théâtre était bien en ~~un~~ grand appareil comme l'avait décrit l'abbé Germain;

Extrémité occidentale du mur LG

Bloc de grand appareil

Fondation LS

SONDAGE LG-LS . vue vers l'Est

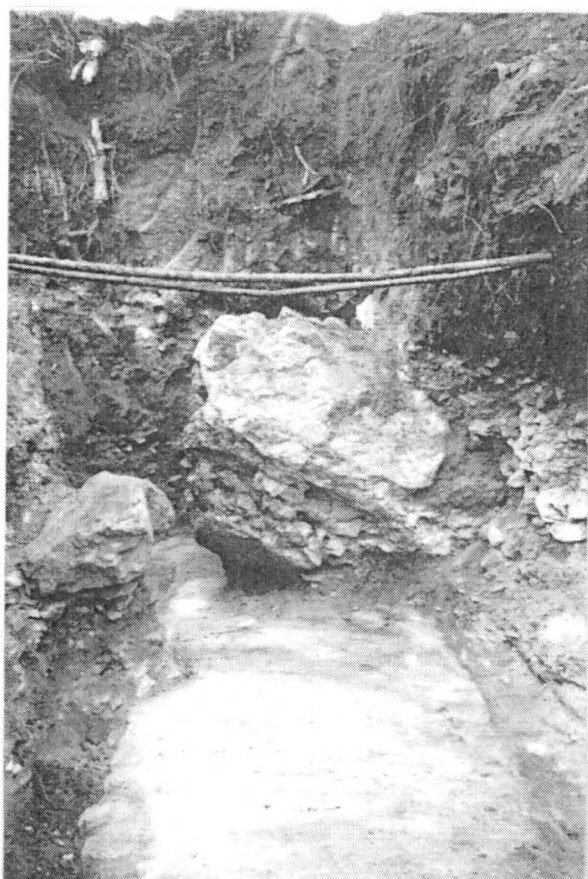
②

Dans ce même sondage, nous avons trouvé une énorme masse de maçonnerie ayant appartenu aux routes : ce n'est pas surprenant car un grand nombre de blocs analogues sont visibles en surface le long de la promenade bordée par les arbres. Les récupérateurs de matériaux ont manifestement préféré emporter les pierres taillées de grand appareil et laisser sur place les blocs de maçonnerie.

Massif de maçonnerie basculé

Fondation LS

SONDAGE LG-LS . Vue vers l'Ouest

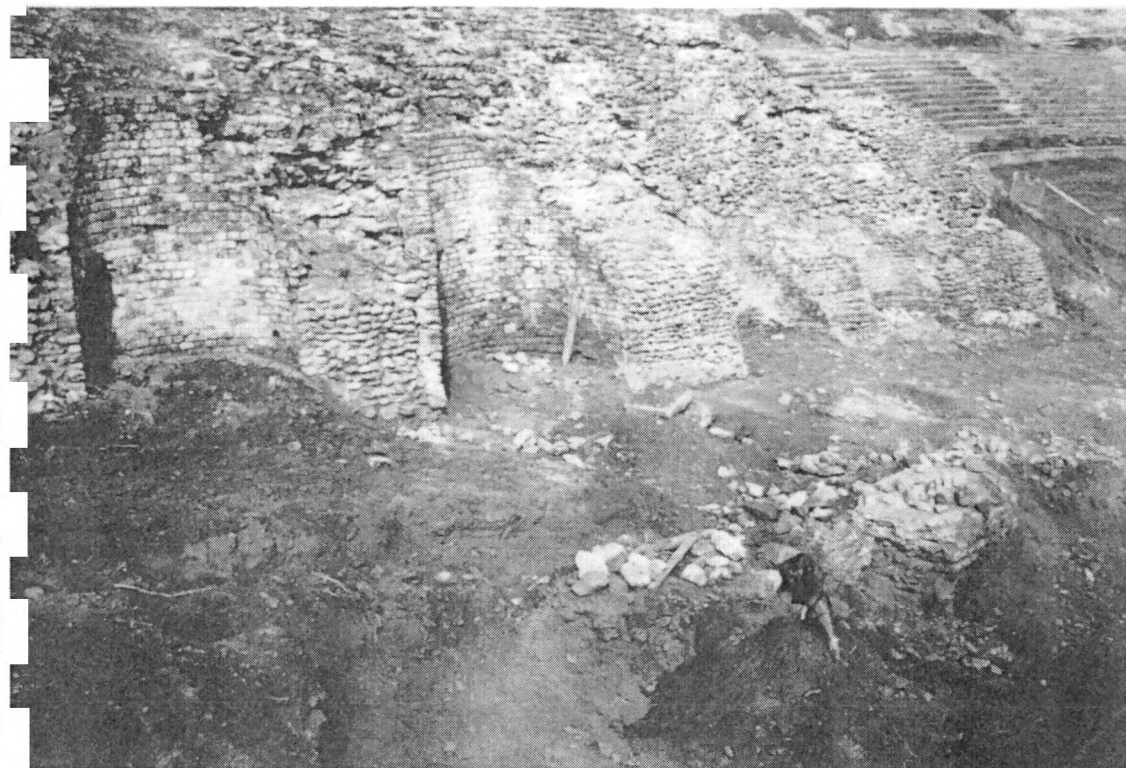
③

Mur à niches AO  
Couloir d'accès AP  
Mur parallèle AQ  
Vue vers le N.O.

Vue vers le Nord

A partir de ces considérations, l'architecte en chef des M.H, Michel Janzgen a proposé de nettoyer le couloir AP qui était en pente régulière vers l'achèsthe et de couper les arbres qui avaient été plantés au dessus du mur AQ pour le matérialiser en élévation. Les arbres qui n'étaient plus taillés, donnaient une impression de désordre et empêchaient de mettre au jour le mur AQ. Celui-ci après l'enlèvement des terres s'est avéré être une suite de massifs de maçonnerie <sup>photo (4)</sup> aux assises régulières et parement de moellons avec joints tirés au fer. En fait, certains massifs avaient leurs petits côtés bien conservés qui portaient la trace en négatif de blocs de grand appareil: <sup>photo (5) (7)</sup> ainsi le mur AQ était mixte, formé de chaînage de blocs de grand appareil liés entre eux par de la maçonnerie: les grands blocs seuls ont été récupérés. Cinq massifs ont été mis au jour, mais les fondations proprement dites du mur n'ont pas été atteintes.

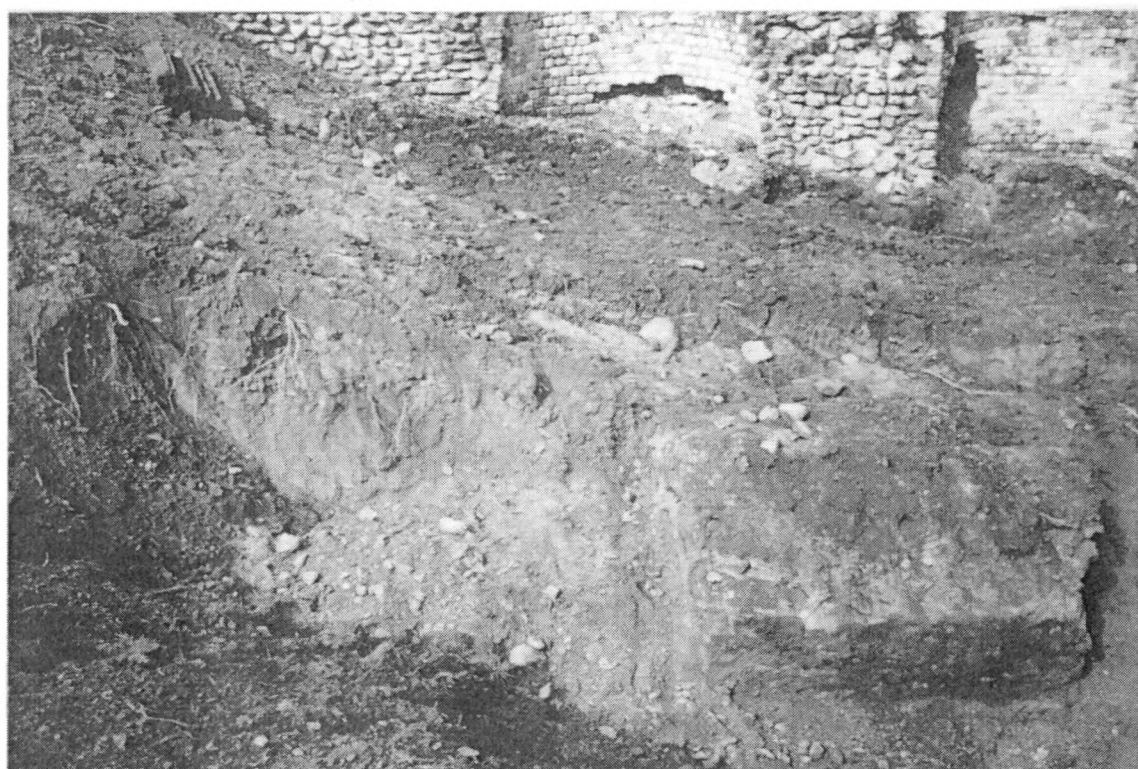
⑦

Mur AO

Couloir AP

Mur AQ  
Massif AR  
vue vers l'Ouest

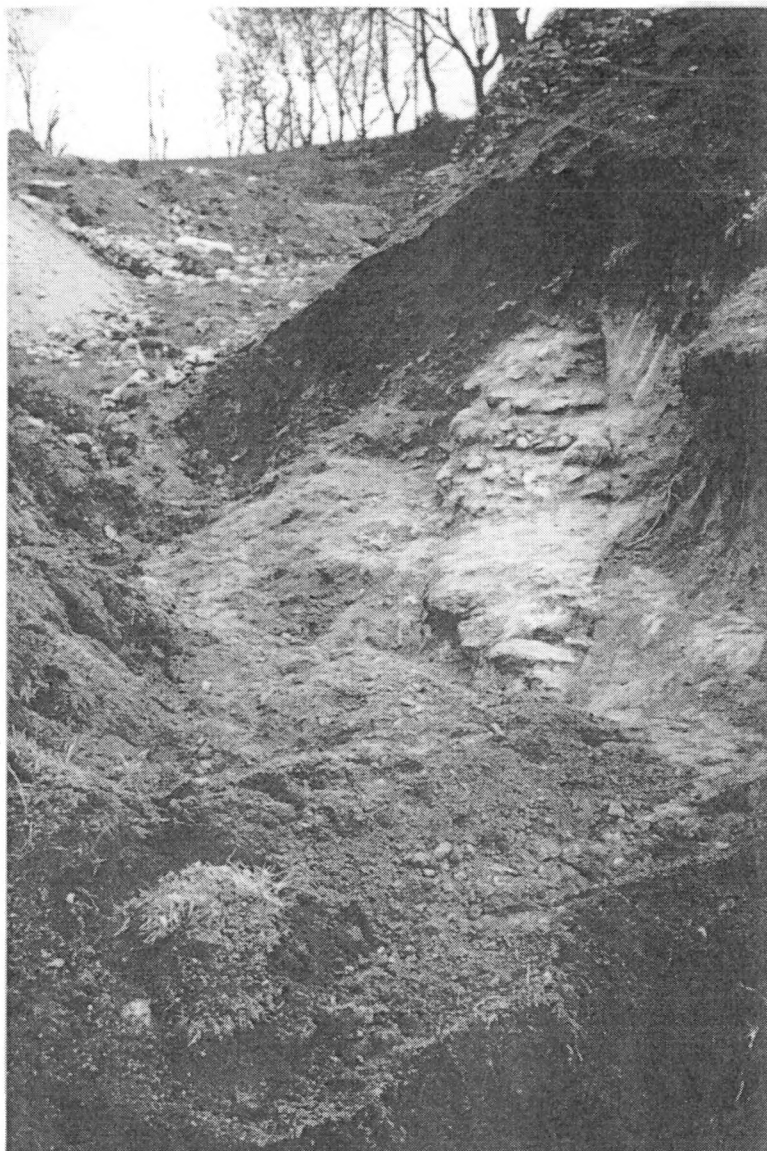
⑧

du mur de l'achestra. La deuxième tentative a été  
 un massif en fort mauvais état mais qui correspond  
 bien à ce qui était indiqué sur le plan Roidot. Plus <sup>photos (8) (9)</sup>  
 délicatement ce mur AN a été dégagé complètement ; il  
 s'arrête avant d'atteindre le mur à niches AO. Cette  
 œuvre est dans le prolongement de la canalisation qui court  
 sous la seule précincton - un nettoyage plus poussé montre  
 que ce massif a rempli complètement la tranchée de fondation  
 qui a été faite pour lui. Cette tranchée a en plan  
 une trace légèrement courbe : le mur va s'épaississant  
 vers le Sud (ce qui est normal puisque les gradins s'élèvent  
 aussi vers le Sud). En fait ce mur n'est rien d'autre que  
 le bas du massif de soutien des gradins comme nous en  
 aurons confirmation sur le secteur homologue situé au Nord  
 de l'achestra. Entre les massifs AN et AM, distants  
 de 1,15 m environ ~~à~~ nous avons pu observer la nature

du terrain : la tranchée de fondation du massif N se  
 prolonge vers le Sud : à cet endroit le massif a été  
 implanté sur 47 cm de profondeur dans un terrain  
 de couleur rouge - brun extrêmement compact (un  
 peu comme un banc d'argile durcie). Une petite coupe  
 pratiquée immédiatement au Sud du massif AN  
 montre que cette tranchée a été remplie de sable vert  
 et présente un profil en escalier avec des différences

Massif AN  
vue vers le Sud

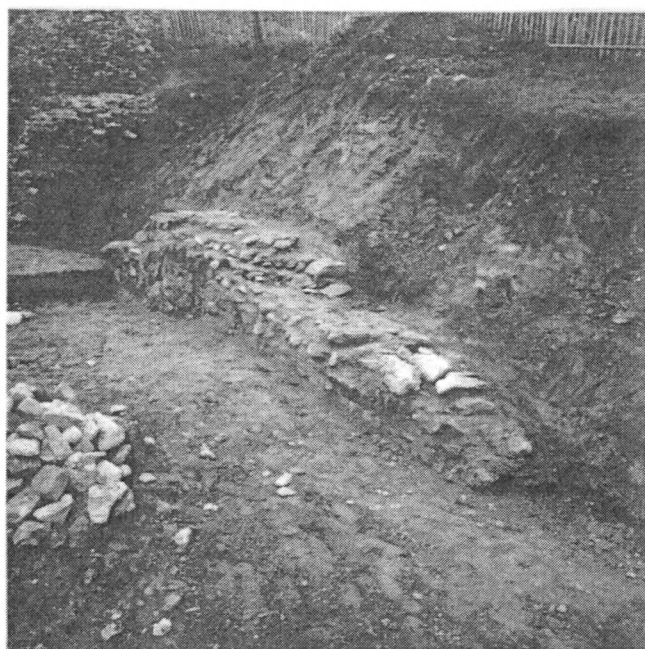
⑨

Massif AN  
vue vers le S.-O.

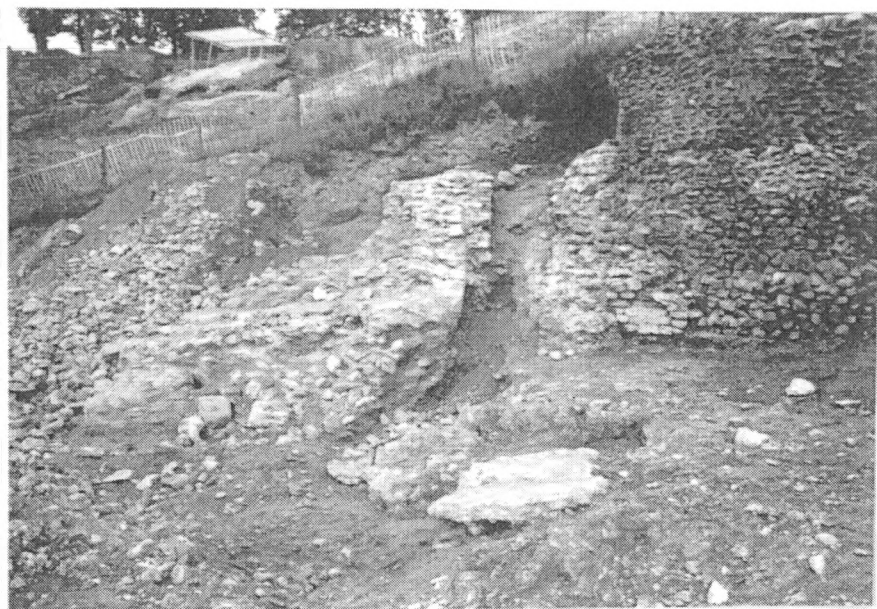
10

Le massif CN était séparé du massif CM : ce hiatus ~~est~~, l'homologue de celui observé entre AM et AN, est certainement lié à l'évacuation de l'eau provenant de la canalisation de la 1<sup>re</sup> précincture. L'extrémité méridionale du mur CO présente des détails intéressants visibles à l'extérieur ; un joint vertical E de direction E.O. sépare le massif CM en deux : la partie la plus méridionale est abîmée et le parement du "caniveau" n'est pas conservé. Un vide existant sous la maçonnerie auquel il était possible d'accéder par l'Ouest, est suffisamment important pour ~~qu'il~~ pouvoir se glisser dessous et faire des relevés de détail. Ce sont les coupes N.S. et E.O. du dessin TOS.

Massif CN  
vue vers l'Ouest

Massif CM

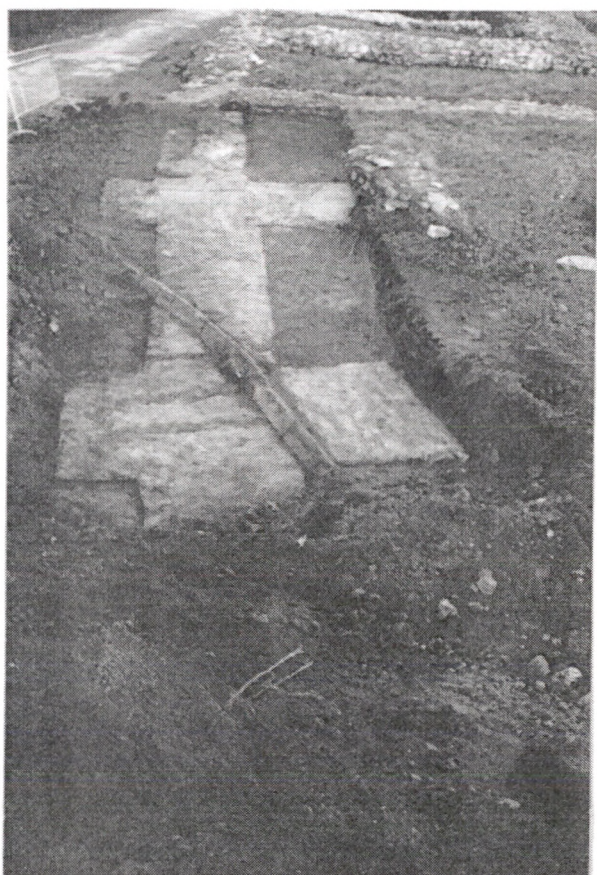
Au sommet du petit raidillon qui donne accès au théâtre, la pelle mécanique a débarrassé ce qui recouvrait les maçonneries antiques sur une épaisseur de 50 cm. Les fondations TQ et TR ont été partiellement dégagées ainsi que les fondations TN. Les parties supérieures de ces massifs portaient des traces très visibles d'empreintes de blocs de grand appareil ou de dalles. Malheureusement il n'a pas été possible de déterminer les dimensions des piliers probablement à ordres engagés qui ceinturaient l'édifice.

Fondation TN    Fondation TR  
Fondation TQ  
Vue vers l'Est

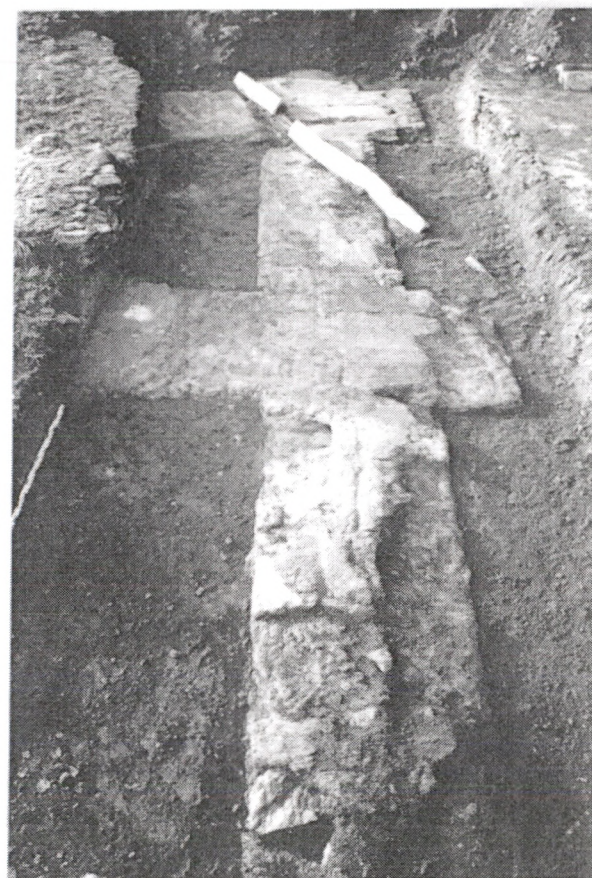
Fondation TQ  
Fondation TR    Fondation TN  
Vue vers l'Ouest

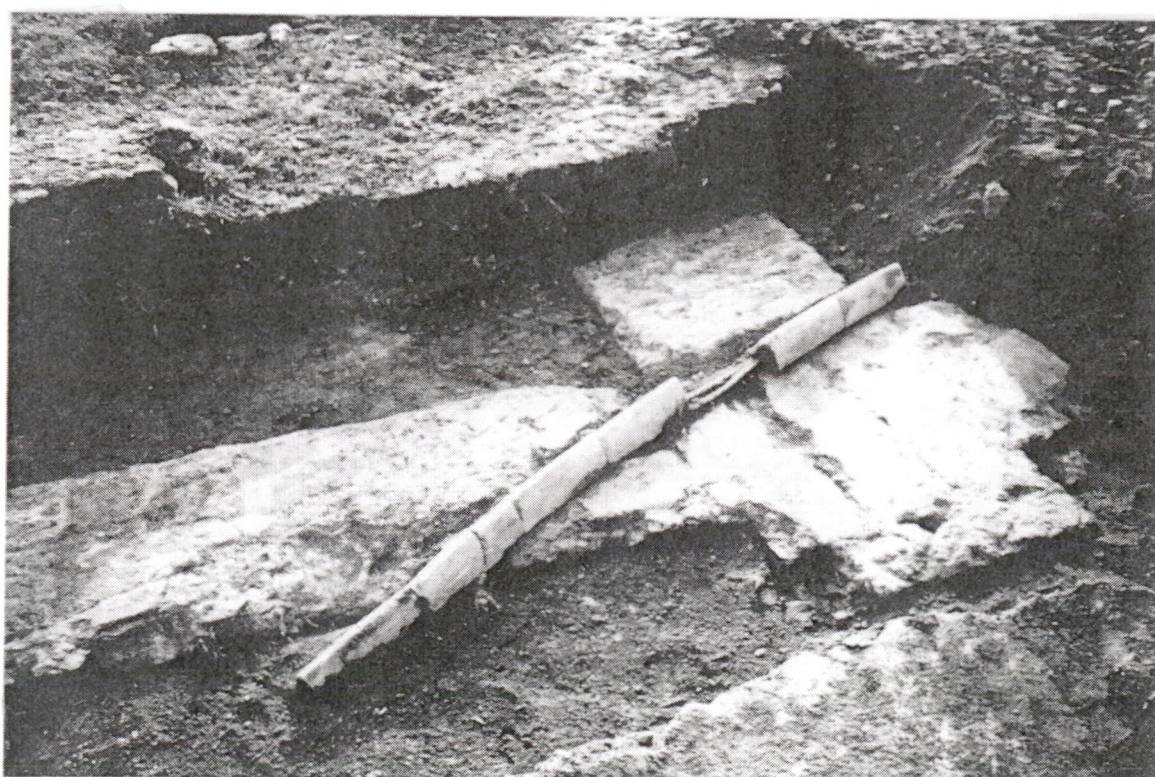
TQ

TN

Vue vers le S.-O

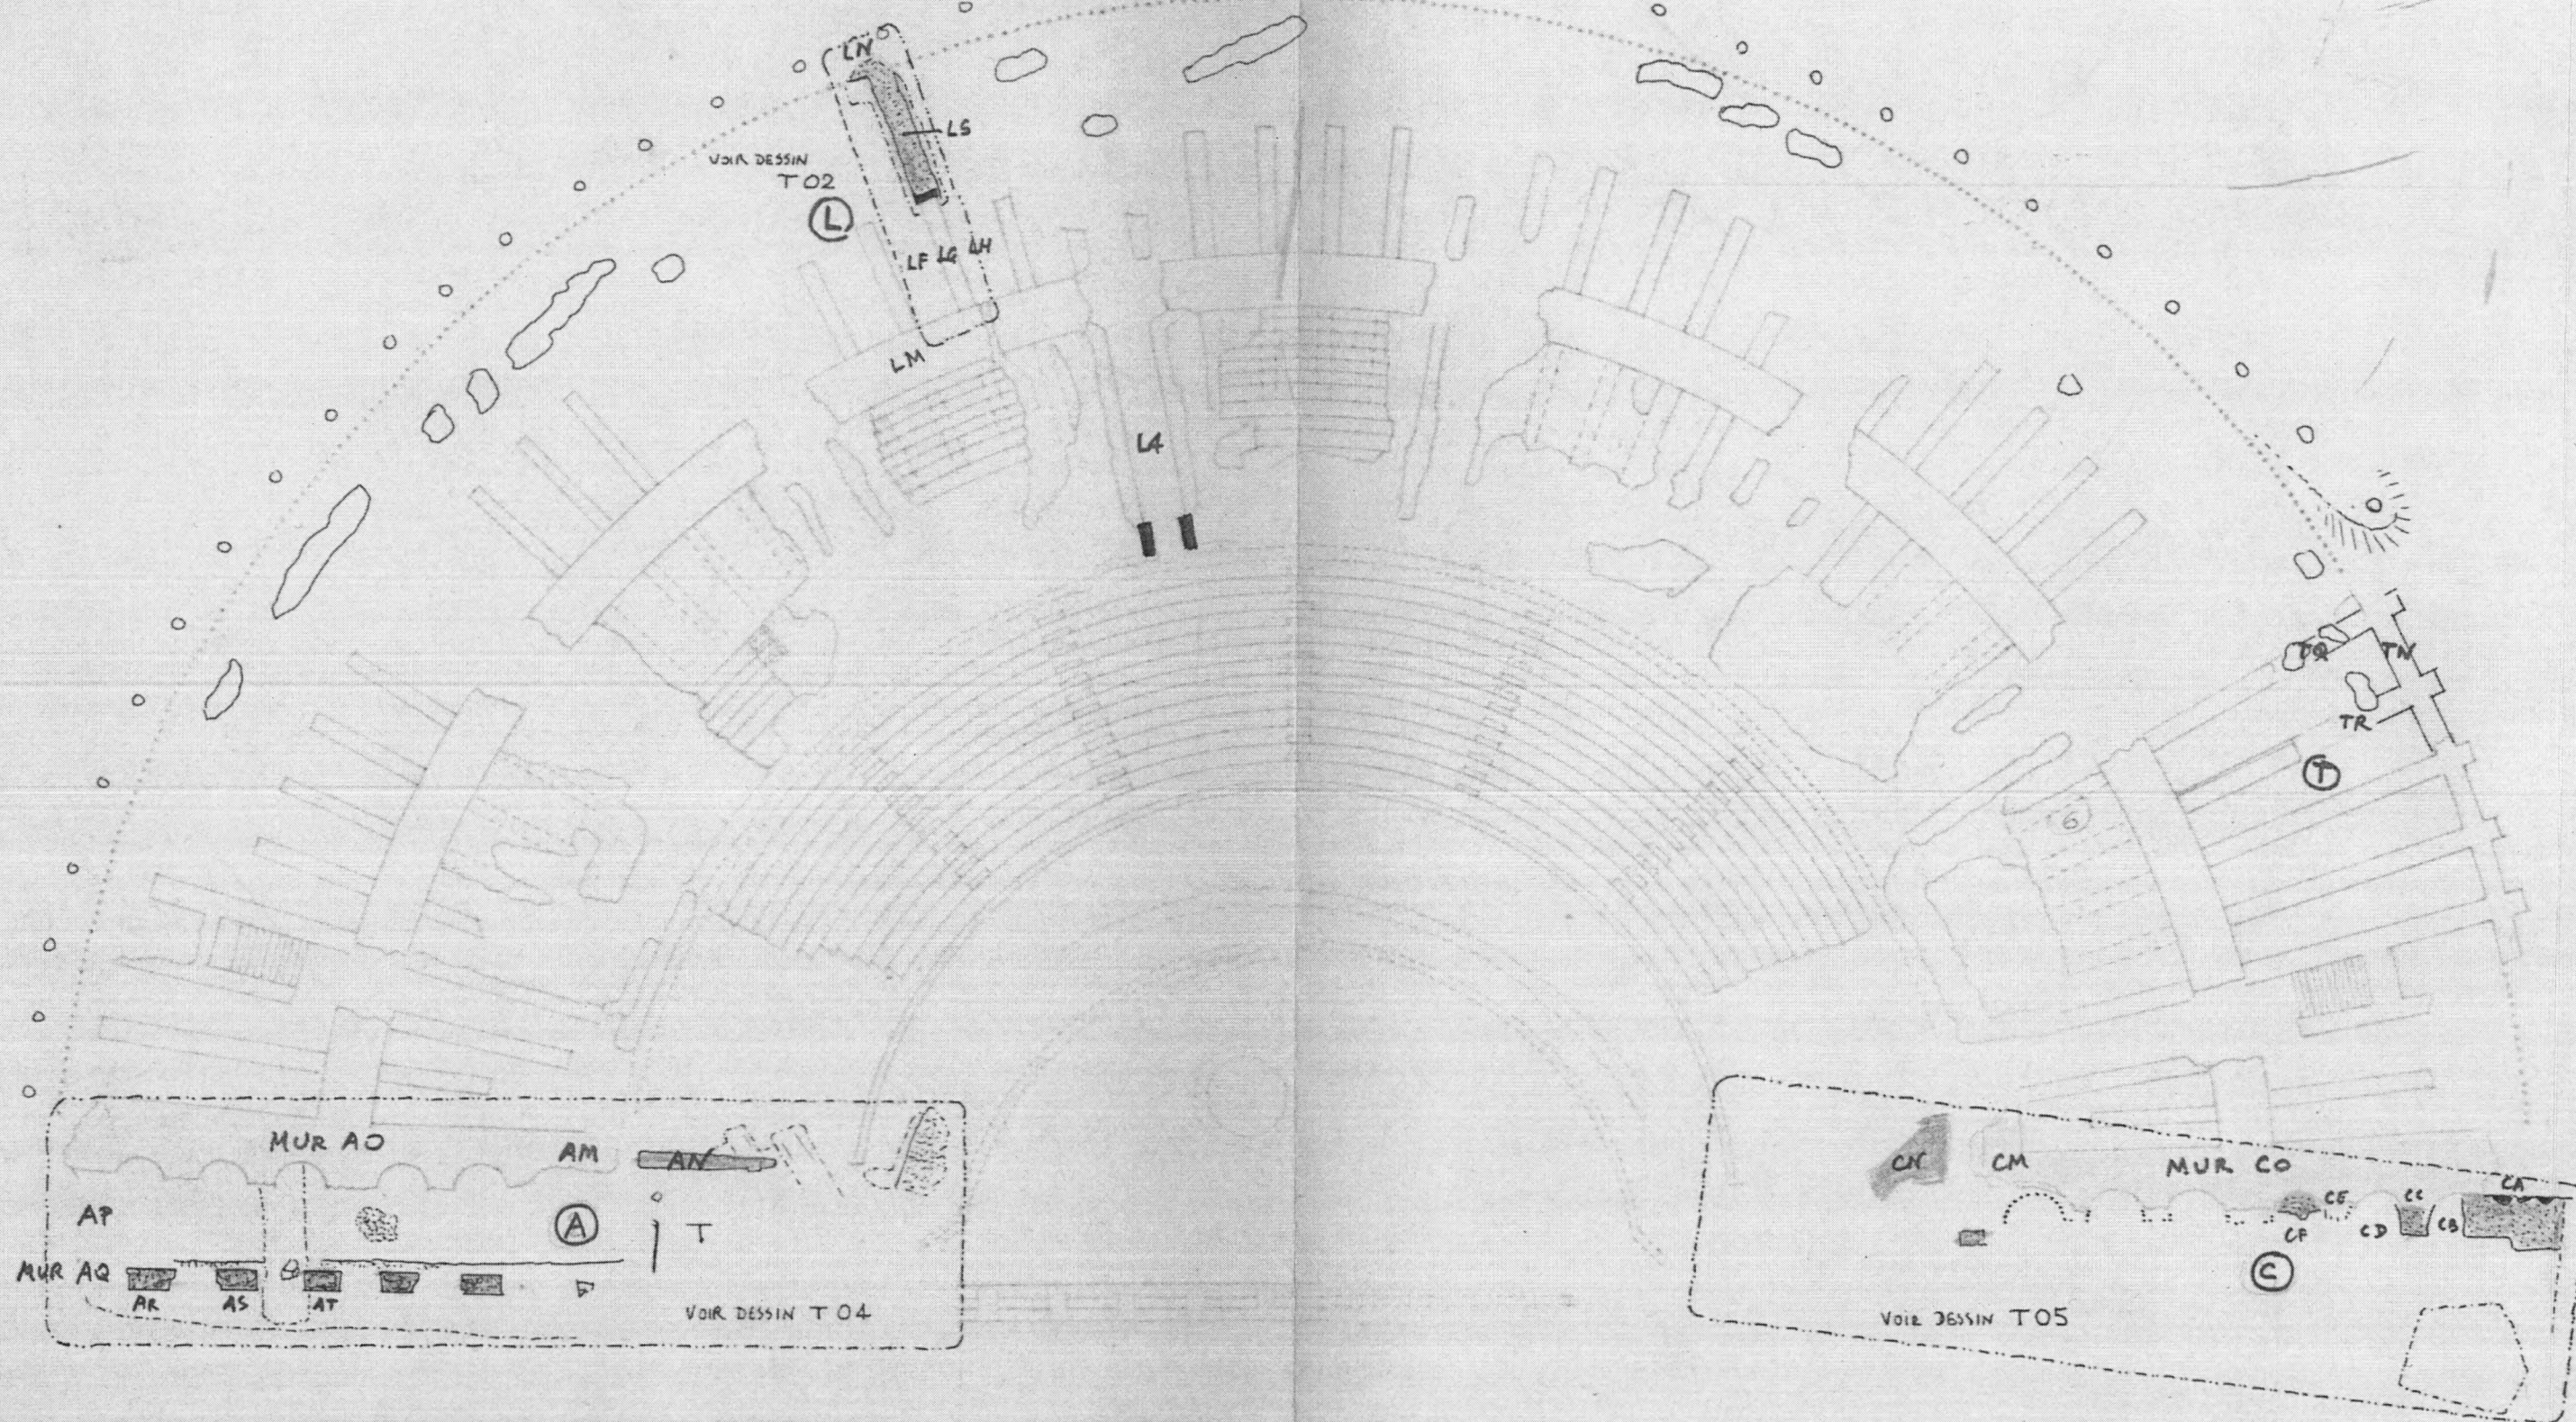
CE PLAN SCHEMATIQUE A ETE FAIT A PARTIR DU PLAN FOURNIER  
PUBLIE DANS GALLIA XXI, 1963, 1, fig. 22, p. 174. LE PLAN ET  
D'OU EST TIRE CE DESSIN A ETE FAIT POUR L'EXPOSITION - ET  
LE CATALOGUE - QUI AURA LIEU A AUTUN EN 1986 -  
SUR CE DESSIN SONT PORTES LES VEGETES PRECISEES LORS DES  
SONDAGES ET DES DECALEMENTS FAITS A L'OCCASION DES RESTAU-  
RATIONS DE 1984 ET 1985 -
