*AUTUN (Saône-et-Loire), Intra-muros  
Projet d'extension du musée Rolin («Grand Rolin»)*

**Phase 3/3**  
**La prison panoptique d'Autun : un modèle carcéral idéaliste  
éprouvé par la réalité.**

**Rapport de diagnostic d'archéologie du bâti, vol. 1/3 – texte**  
Sous la direction de Clarisse COUDERC

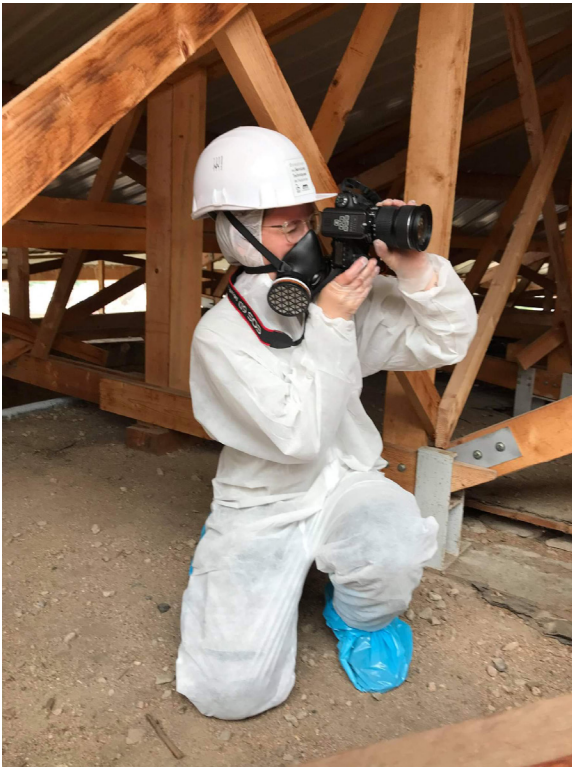
La dégradation du bâtiment s'étant accélérée depuis quelques temps, nous avons demandé à ce qu'un constat mycologique soit réalisé. Le diagnostic a attesté la présence de plusieurs champignons lignivores dont de la Mérule pleureuse. Cette dernière est un champignon particulièrement néfaste pour les bâtiments et peut se propager dans d'autres édifices situés à proximité immédiate de la prison. Aussi, la Mérule peut entraîner des problèmes respiratoires.

**Fig. 8. Tenue utilisée en adéquation avec le protocole sanitaire mis en œuvre durant le diagnostic de la prison.**

- Les espaces du rez-de-chaussée n'étant pas particulièrement touchés par les champignons, le seul port d'un masque FFP2 et de gants suffisait.
- Dans les étages le port d'une combinaison, de gants, d'un masque de classe 3 et un casque était obligatoire.

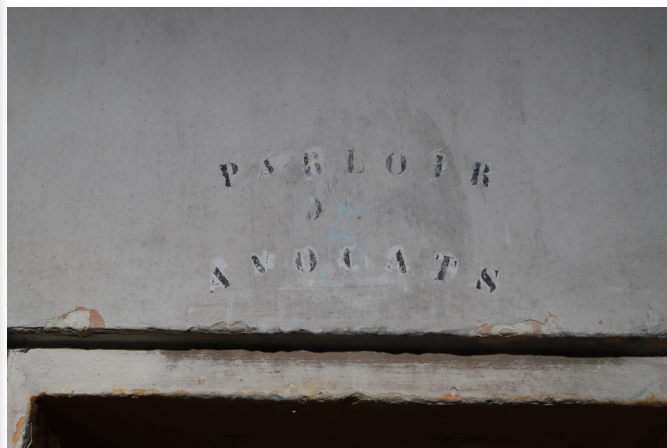
Dans certains espaces, l'état de dégradation des enduits extérieurs et intérieurs est particulièrement avancé. La réalisation de décroûtages ponctuels sur les murs des geôles n'a donc pas été nécessaire pour l'expertise du bâti. L'appareil des maçonneries est entièrement visible par endroits et la stratification des enduits peut être observée dans toutes les pièces du bâtiment. Seule la partie supérieure des portes du rez-de-chaussée a été légèrement décroûtée : au cours de l'étude, nous avons décelé la présence d'inscription sous la fine couche d'enduits blanc. Un décroûtage léger a permis de mettre en évidence des inscriptions au pochoir détaillant la fonction de certains espaces (parloir des avocats, lavabo, infirmerie...) (fig. 9 et 10).

**Fig. 10. Inscription au pochoir découverte durant le diagnostic.**  
Cliché C. Couderc

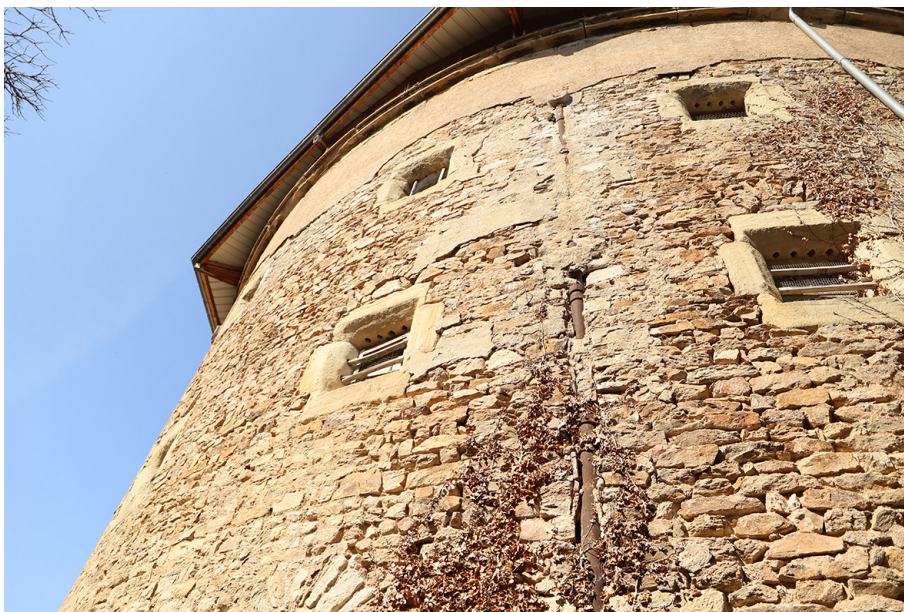
**Fig. 16. Vue du parement extérieur de la prison.**  
Cliché C. Couderc

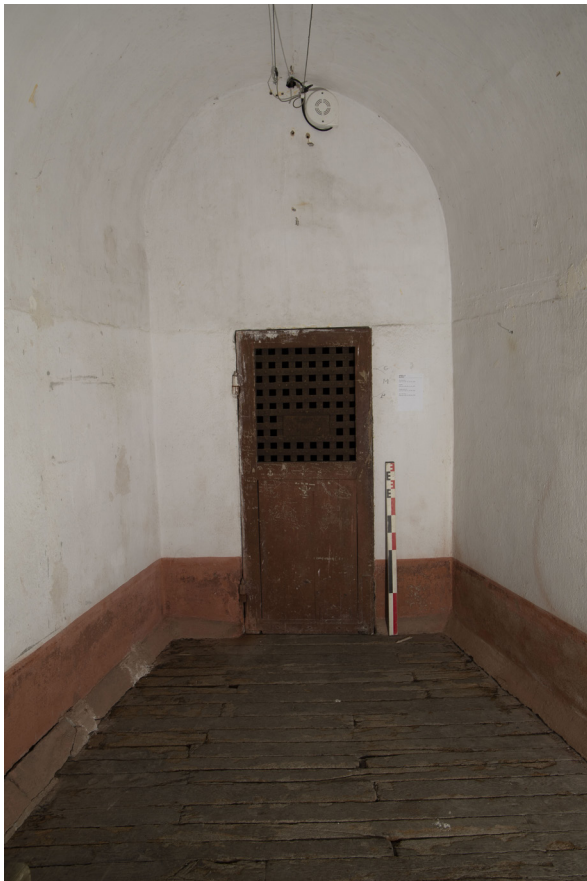
**Fig. 17. Parquet ancien d'une geôle.**  
Cliché A. Roger

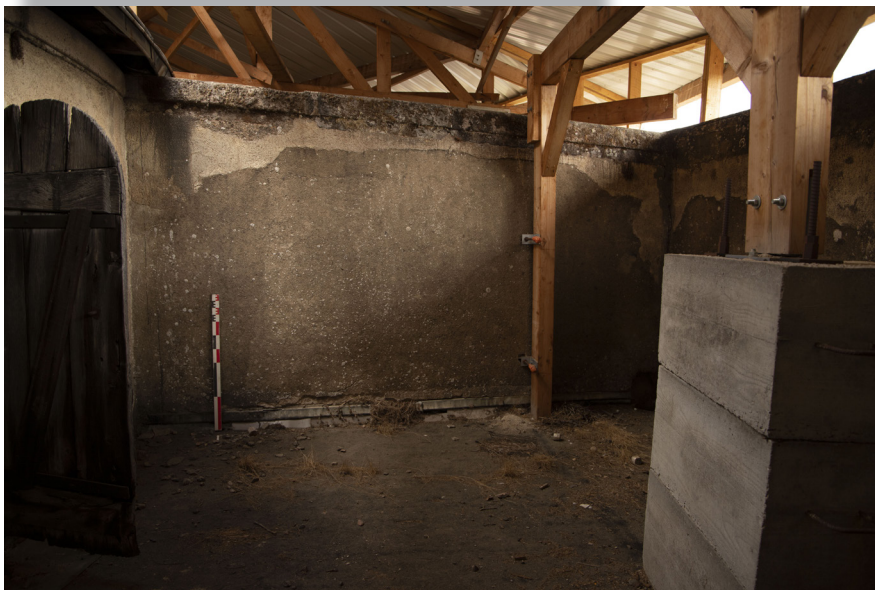
**Fig. 18. Cours de promenade avec sol en bitume.**  
Cliché C. Couderc

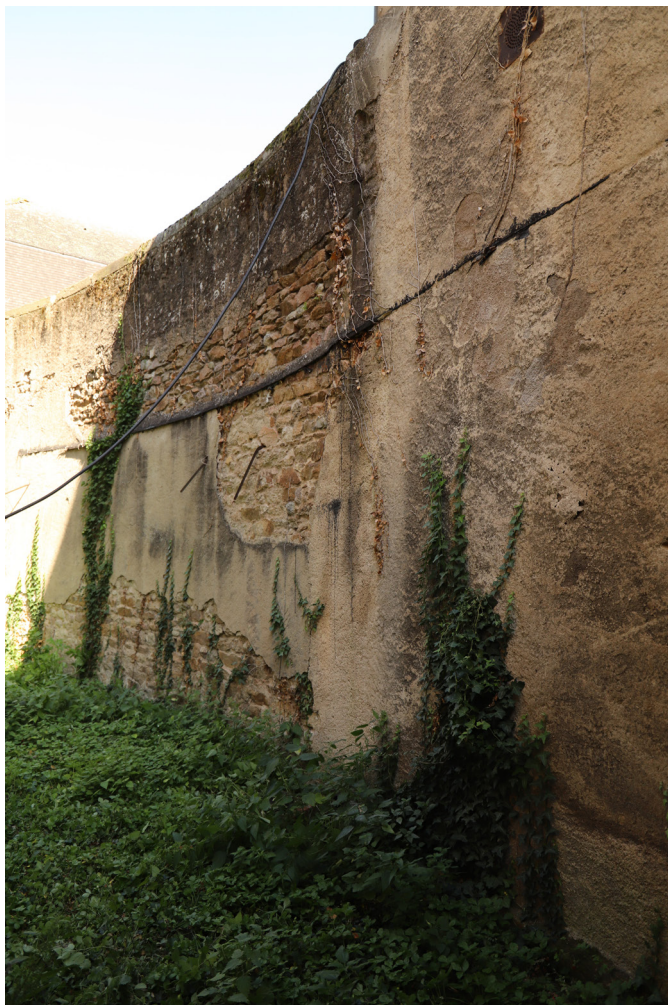
Depuis l'extérieur, nous pouvons remarquer la présence d'une corniche moulurée qui couronne le sommet des murs et soutient la toiture. Les parements extérieurs des UM 26 à 28 présentent un enduit lisse en mortier beige-rosé comprenant beaucoup de graviers fins. Toutes les ouvertures sont en pierres de taille en grès et sont peintes en blanc à l'exception de la porte principale qui est peinte en bleu et jaune avec l'inscription « maison d'arrêt » au niveau de l'arc couvrant la porte. Le pavillon des gardiens est fermé au nord par le mur de clôture du chemin de ronde (UM 25) qui ceinture la prison. Cette maçonnerie marque le passage entre le bâtiment des gardiens et la prison elle-même. L'appareil de l'UM 25 est constitué de moellons liés par un mortier rose-beige avec beaucoup de graviers. Les deux parements du mur 25 sont recouverts par plusieurs couches de mortier (fig. 22) :

- Le gobetis : couche de mortier beige assez sableux comprenant des gros graviers. Cette couche permet l'accroche de la seconde.
- corps d'enduit : deuxième couche de mortier, gris avec des nodules de TCA et quelques charbons.
- enduit de parement : c'est un mortier rosé avec des graviers assez fins. C'est la couche de finition de l'enduit de façade.

**Fig. 22. Mur périmétral de la prison.**  
Cliché C. Couderc

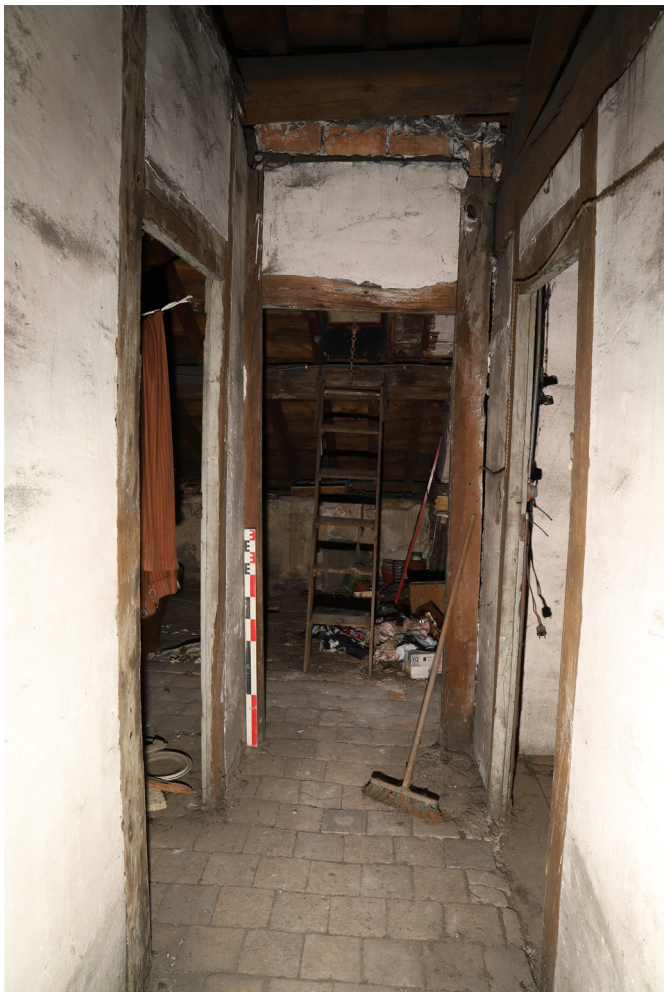
Les murs n'ont pas tous la même épaisseur : les maçonneries 31 à 45 font entre 7 cm et 17 cm de largeur tandis que celles 25 à 30 font en moyenne 60 cm de largeur (voir plan des murs p. 59 à 64). Les murs 31 à 45 sont très certainement des cloisons légères en briques comme celles observées dans les combles (UM 47 à 52) qui font 7 cm d'épaisseur et sont constituées de briques et plâtre. Ces dernières ne semblent pas chaînées aux murs principaux de la maison (UM 25 à 28) mais plutôt appuyées contre ceux-ci. Les chambranles des portes aménagées dans ces cloisons sont en bois (fig. 25).

**Fig. 25. Cloisons en briques clôturant l'espace des combles de la maison du gardien.**

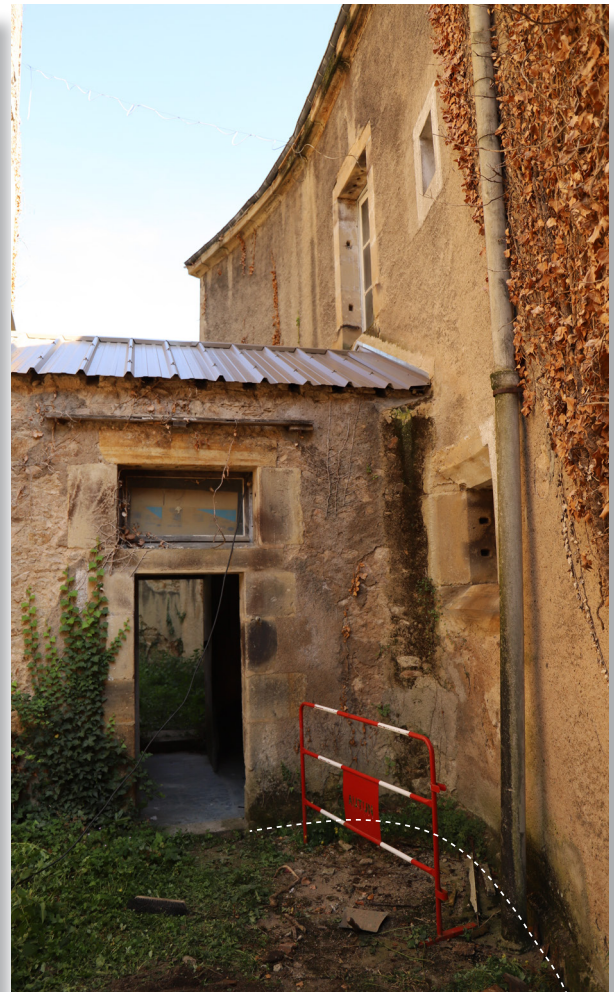
Nous l'avons vu, le mur 25 marque le passage entre le pavillon des gardiens et la prison. Il est chaîné aux murs 21 et 23 qui forment un couloir percé de deux portes en pierres de taille en grès ouvrant sur le chemin de ronde. Cette voie aménagée pour l'observation et la surveillance de la prison fait partie du programme prescrit dans la circulaire de 1841<sup>11</sup> qui précise que « le mur extérieur sera le plus élevé ; il aura au moins cinq mètres d'élévation » ce qui correspond exactement à la hauteur de l'UM 25. La circulaire indique également que les angles intérieurs des murs devront toujours être arrondis. Or, les chaines d'angles des UM 25 et 23, 02 et 23, 25 et 21 et 02 et 21 sont arrondies (voir plan des murs p. 59 à 64) (fig. 26).

**Fig. 26. Chaine d'angle arrondie au niveau du chemin de ronde.**

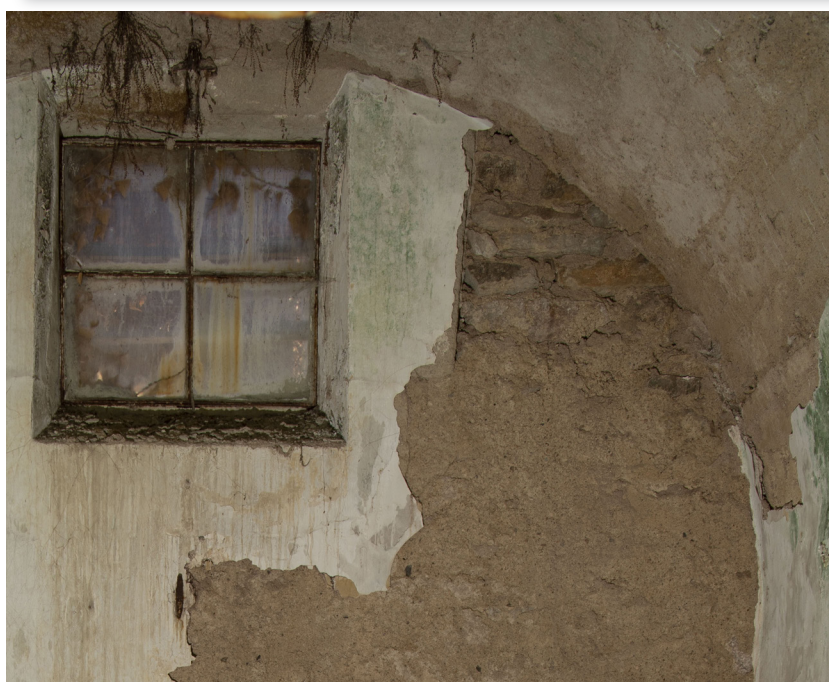
Une corniche, sensiblement similaire à celle de la maison des gardiens, orne le haut du bâtiment. Le parement extérieur du bâtiment circulaire (UM 2) est protégé du même revêtement que celui décrit plus haut sur l'UM 25. Son état de dégradation est avancé : plusieurs parties sont effondrées et laissent apparaître l'appareil de l'UM 2 (**fig. 27**). Les enduits intérieurs recouvrant les maçonneries de la prison sont également en mauvais état et plusieurs pans complets de revêtement sont aujourd'hui au sol. L'appareil des UM 1 à 20 étant ponctuellement visible, aucun décroustement n'a été réalisé. Tous les murs (voir plan des murs et espaces p. 59 à 64) font en moyenne 0,60 m de largeur et sont construits en moellons liés par un mortier rose-beige comprenant beaucoup de graviers. Les quelques points d'observation tendent à montrer que ces maçonneries sont chaînées et contemporaines des voûtes (UM 52 à 111) (**fig. 28**).

**Fig. 28. Appareil des murs de la prison.**

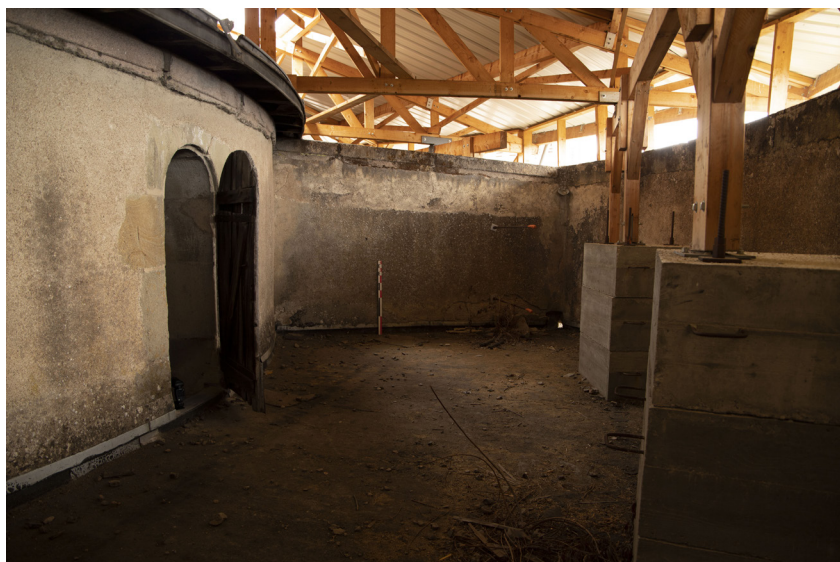
**Fig. 31. Cours de promenade originellement à ciel ouvert .**

Les préaux du toit terrasses sont fissurés et l'eau s'infiltre à travers les voûtes des geôles. Ces cours n'ont par ailleurs jamais été véritablement utilisées : le couloir desservant les préaux est très étroit et un gardien pourrait facilement y être agressé par un détenu ; aussi ces espaces à ciel ouvert sont sujets aux intempéries parfois peu clémentes. Plusieurs demandes ont régulièrement été faites auprès de la préfecture par les gardiens ou par l'architecte départemental pour l'installation d'un toit sur la prison mais ces dernières ont toujours été refusées. Seuls les bitumes ont été restaurés dès que les fuites devenaient trop importantes.

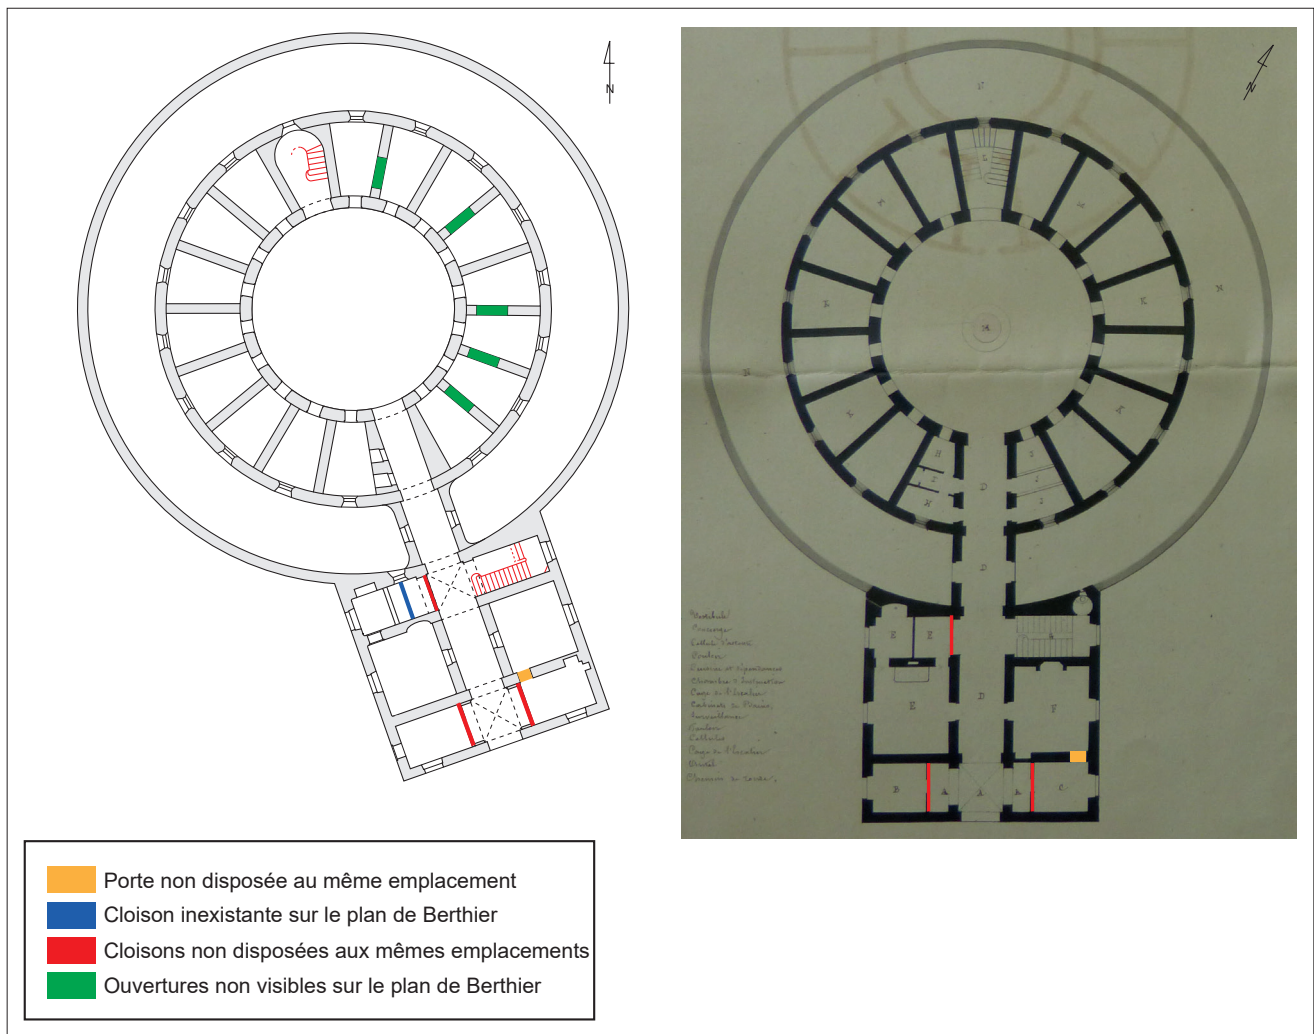
**Fig. 32. Localisation des divergences entre le plan actuel de la prison et celui du projet de construction de l'architecte André Berthier.**

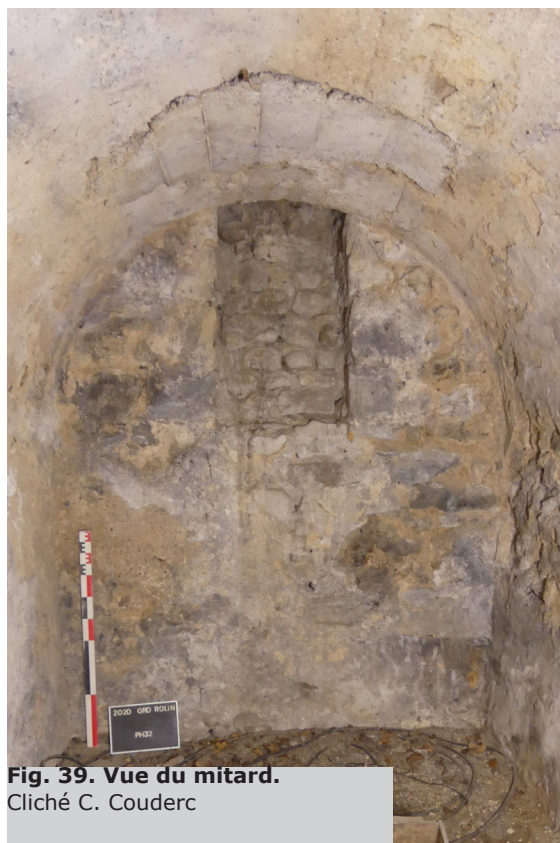
**Fig. 39. Vue du mitard.**  
Cliché C. Couderc

Cette même inspection préconise l'interdiction de l'usage des cachots souterrains : le mitard est particulièrement humide (voir plan du sous-sol – phase 2 – p. 88).

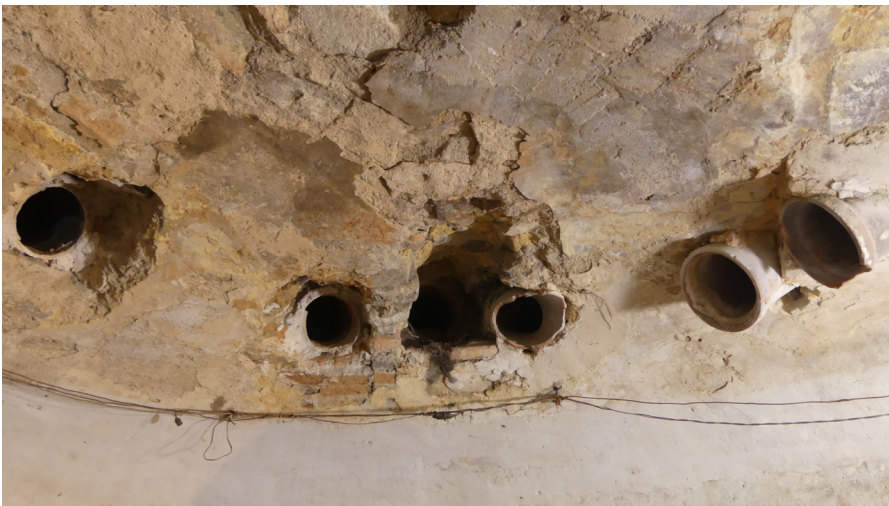
La prison est intégralement chauffée par un calorifère installé en soubassement et prévu dès la construction de l'édifice. En effet, toutes les conduites permettant la circulation de l'air chaud jusqu'aux différentes pièces des étages semblent maçonnées (**fig. 44**). La petite pièce située au nord de la salle du calorifère (E\_RDJ\_11) (voir plan du sous-sol la prison – p. 60) présente une baie dans laquelle nous pouvons remarquer la présence d'un tuyau. Ce dernier devait permettre l'alimentation en eau du calorifère (l'eau permet l'humidification permanente de l'air). C'est depuis cette même pièce (E\_RDJ\_11) que devait circuler en sous-sol le conduit d'alimentation en air froid. Nous avons pu remarquer durant la phase 1, tranche 6 du diagnostic<sup>14</sup> que les murs de la pièce contenant le calorifère reposent directement sur l'enceinte tardo-antique mais que, étrangement, celle-ci a été démantelée au niveau de l'espace E\_RDJ\_11 : l'enceinte a très certainement été en partie détruite uniquement dans le but d'installer les conduites nécessaires à l'alimentation du calorifère (**fig. 45**). La prise d'air doit toujours être plus basse que la bouche de chaleur ce qui appuierait l'hypothèse d'un conduit en sous-sol.

**Fig. 44. Conduits prévus pour la diffusion de l'air chaud dans les niveaux supérieurs.**

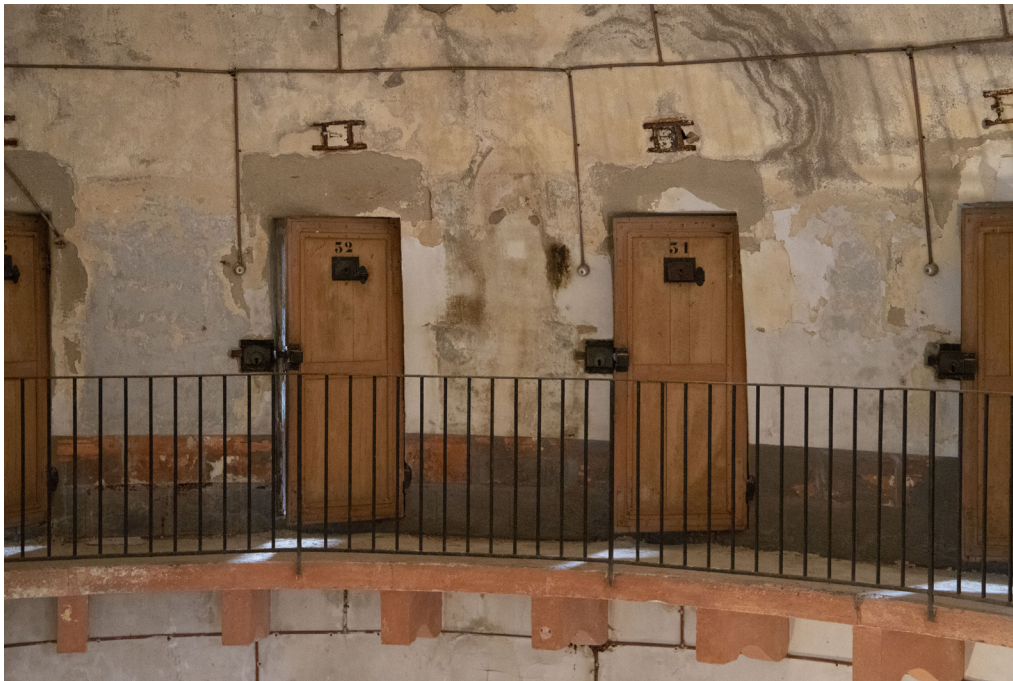
L'électricité n'est arrivée que tardivement à la prison. L'éclairage se faisait grâce à des becs de gaz. Les gardiens devaient pouvoir allumer les lampes sans avoir à rentrer dans les geôles : un conduit est visible (**fig. 47**) au-dessus de chaque porte de geôle. Il est fermé par une petite trappe du côté de la rotonde tandis que nous avons une grille du côté de la geôle. Les becs de gaz pouvaient être situés dans ces conduits à moins qu'ils servent de ventilation.

**Fig. 47. Localisation des petites trappes situées au dessus de chaque porte.**

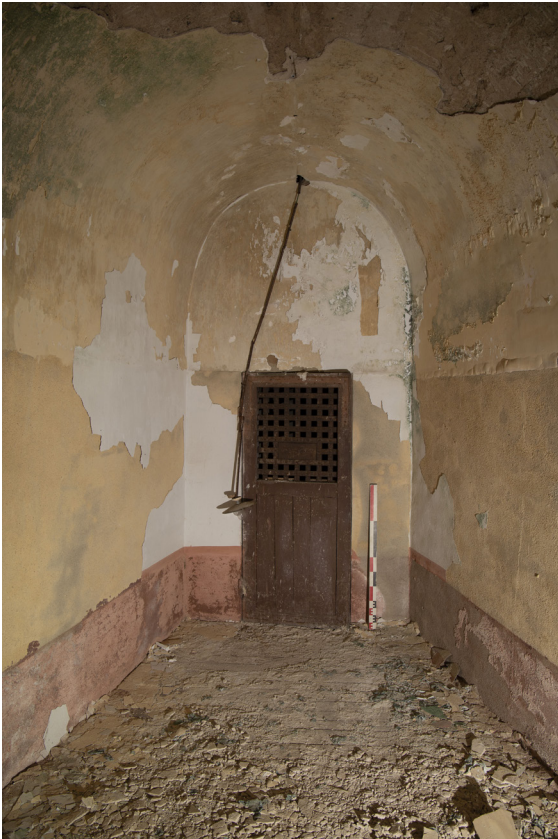
Comme indiqué plus haut, les geôles devaient être peintes en blanc à la réception de la construction. Dès 1865, plusieurs sont peintes en jaune et rouge (**fig. 55**) car nous avons un graffiti de cette période sur cet enduit. L'enduit peint blanc a donc rapidement été recouvert. Nous ne pouvons pas affirmer que toutes les geôles ont été peintes en même temps en jaune et rouge étant donné que chaque espace a une stratigraphie propre. Les gravures de dessins et écrits sur les murs sont comprises comme des dégradations des bâtiments de la prison : les geôles étaient donc régulièrement repeintes. Nous avons tout de même pu distinguer plusieurs états d'enduits mais ces observations seront à confronter avec celles réalisées lors de l'étude des enduits de la prison qui doit avoir lieu courant 2022. Tous les diagrammes de Harris détaillant les états d'enduits repérés dans les différentes geôles sont présents dans le volume 3 – p. 606.

**Fig. 55. Enduit jaune et rouge correspond au 2ème état de revêtement des geôles.**

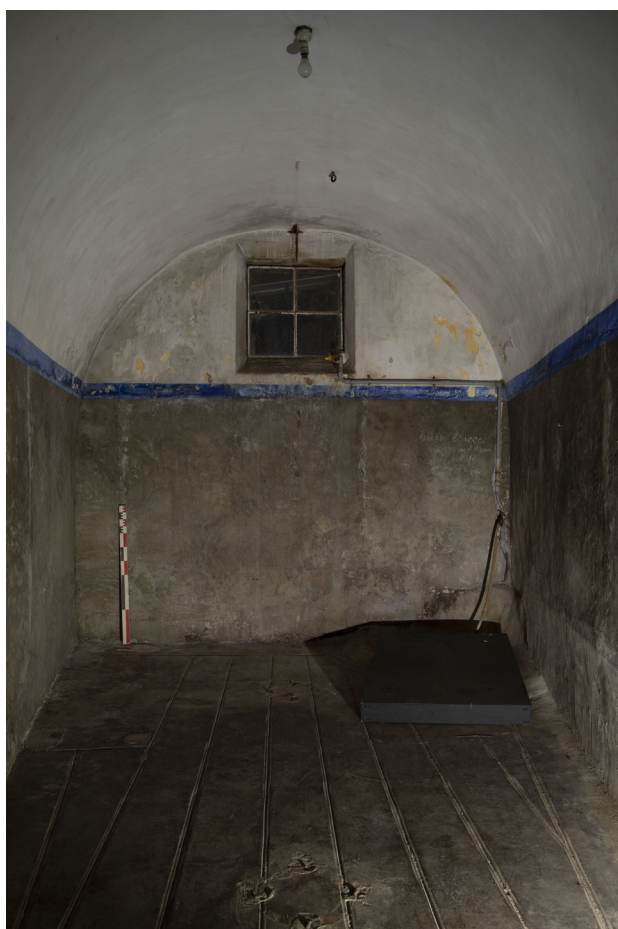
En revanche, nous pouvons clairement identifier l'actuelle salle de douches située dans l'espace PR\_RDC\_12 (**fig. 60**). Un béton hydraulique est présent au sol et sur les murs : plusieurs traces au sol pourraient correspondre à l'emprise d'anciens lavabos et à une baignoire. Le WC de la geôle a été retiré : on peut encore distinguer son empreinte. Un robinet est présent dans l'angle des murs 2 et 17. L'évacuation de l'eau se fait à l'emplacement de l'ancienne conduite des WC soit dans l'angle des murs 2 et 17.

**Fig. 60. Salle de bains (PR\_RDC\_12).**  
Cliché C. Couderc

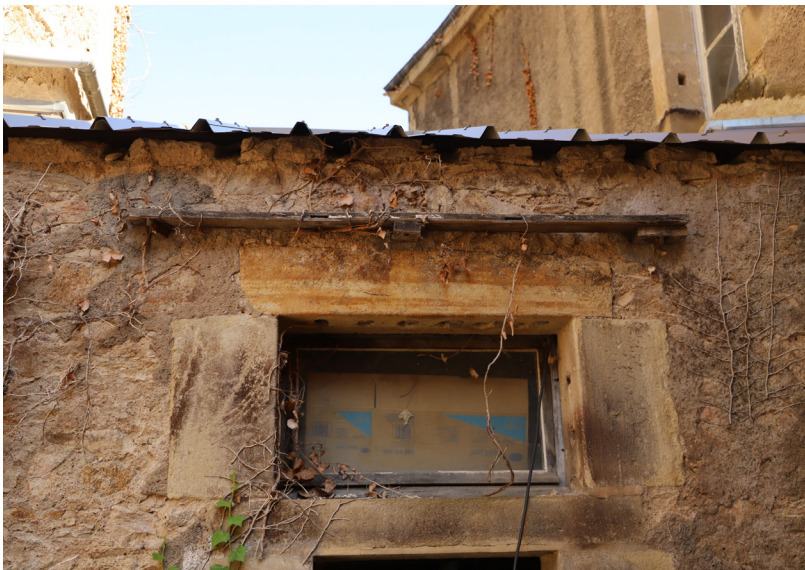
**Fig. 64. Trace d'accroche d'un petit appentis côté ouest du chemin de ronde.**

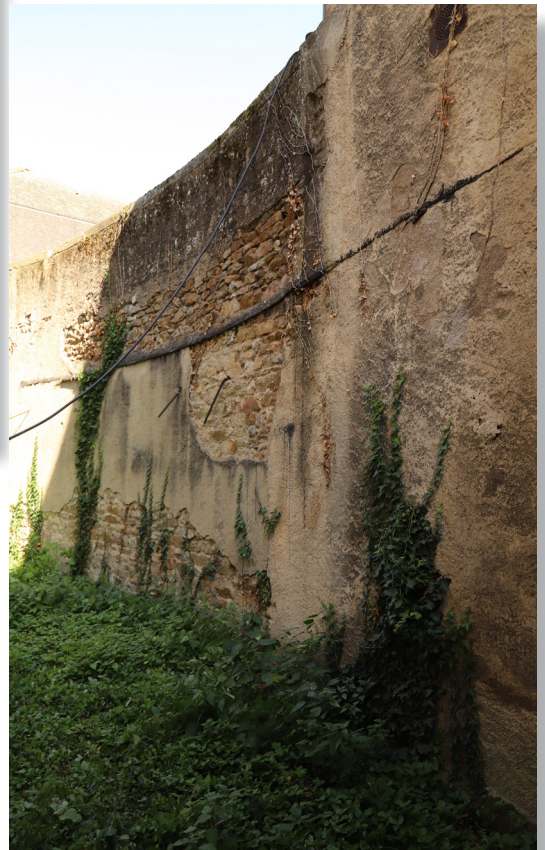
**Fig. 65. Trace d'un grand appentis situé dans la partie orientale du chemin de ronde.**
