AUTUN (Saône-et-Loire) *intra-muros*

16-19 rue du Carrouge, Travaux de réhabilitation de l'ancienne porte du Carrouge

## La porte du Carrouge : étude du bâti d'une des anciennes portes de l'enceinte moderne d'Autun

## Rapport d'étude archéologique du bâti (Vol. 1 Texte)

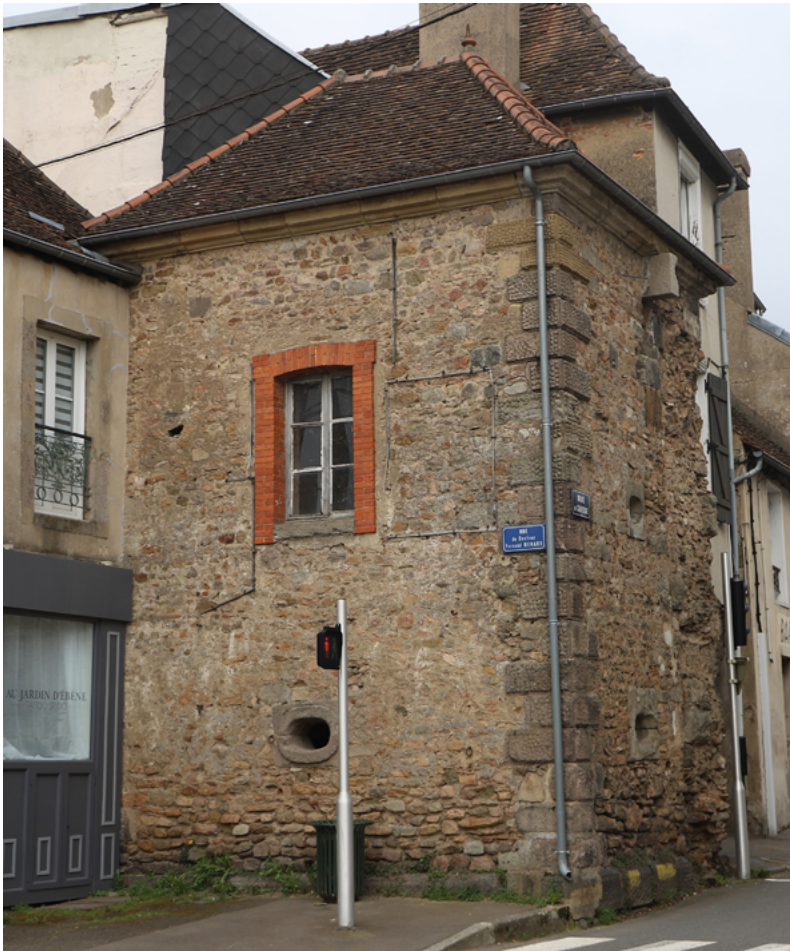
**Fig. 9. Vue du pavillon nord-est de la porte du Carrouge, depuis le nord ;**  
© cliché A. Belot

L'ancien bastion nord-est de la porte du Carrouge (**fig. 9**), se situe aujourd'hui sur la parcelle 34 de la section AT du cadastre et présente un plan quadrangulaire d'environ 5,7 m de long par 4,6 m de large. L'édifice est coiffé par une toiture à quatre pans, couronnée à l'ouest par un épi de faîtage en pointe annelée. L'épi de faîtage qui devait couronner l'extrémité est a disparu.

Si les façades ouest (UM 1) et nord (UM 2) du bâtiment sont bien visibles depuis la rue, des bâtiments plus récents masquent les murs est (UM 3) et sud (UM 4).

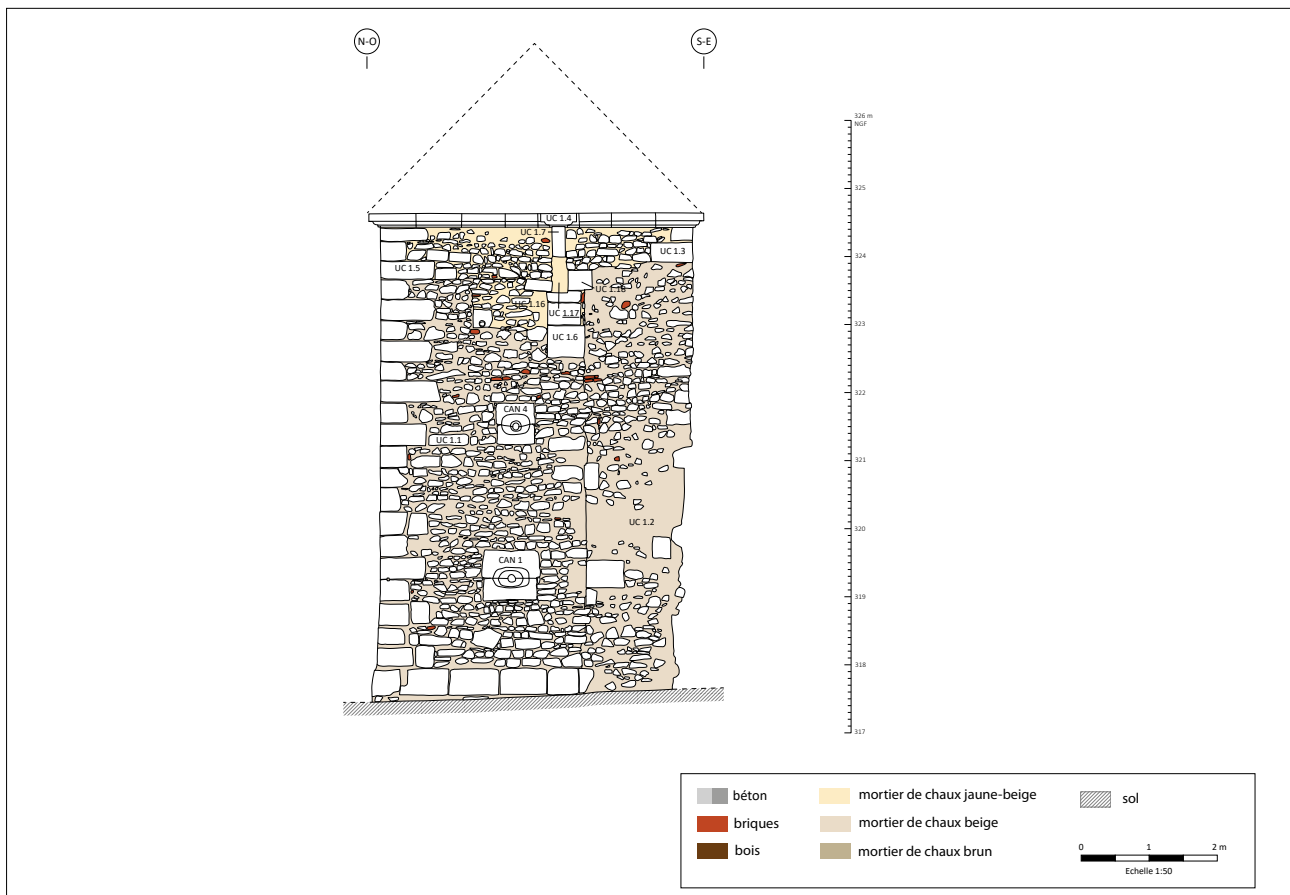
**Fig. 10. Relevé des matériaux de construction et des UC du parement extérieur de l'UM 1.**

La façade ouest (UM 1 ; **fig. 10**) présente une hauteur d'environ 7 m du sol jusqu'au sommet de la corniche ainsi qu'une longueur d'environ 4,5 m. Ce mur a conservé deux canonniers (**fig. 11**), la première au rez-de-chaussée (CAN 1) et la seconde au premier étage (CAN 4). La première assise au pied de la façade est en saillie par rapport au reste de l'élévation et se compose de blocs de grand appareil à bossage gaufré (**fig. 12**). La chaîne d'angle est formée par des blocs de grand appareil qui présentent un type de bossage légèrement différent, semé de pastilles (**fig. 13**).

Le tiers sud de cette façade (UC 1.2) correspond à un arrachement de la maçonnerie (**fig. 14**), où le blocage du mur est visible. Cet arrachement semble correspondre aux vestiges de l'ancienne arche de la porte. Plusieurs des blocs qui formaient la chaîne d'angle de cette maçonnerie sont encore visibles. Le blocage de cet arrachement se compose majoritairement de petits moellons ébauchés hétérogènes.

Le reste du parement de cette façade (UC 1.1) se caractérise par des moellons ébauchés de modules hétérogènes, disposés en assises irrégulières et liés par un mortier de chaux beige qui présente des inclusions de petits cailloux. Les joints sont larges et beurrés pour une grande partie de la maçonnerie, mais ils sont plus incertains en partie basse. Les deux canonniers semblent bien contemporaines du reste de la maçonnerie, aucune césure nette n'est visible autour de ces deux éléments.

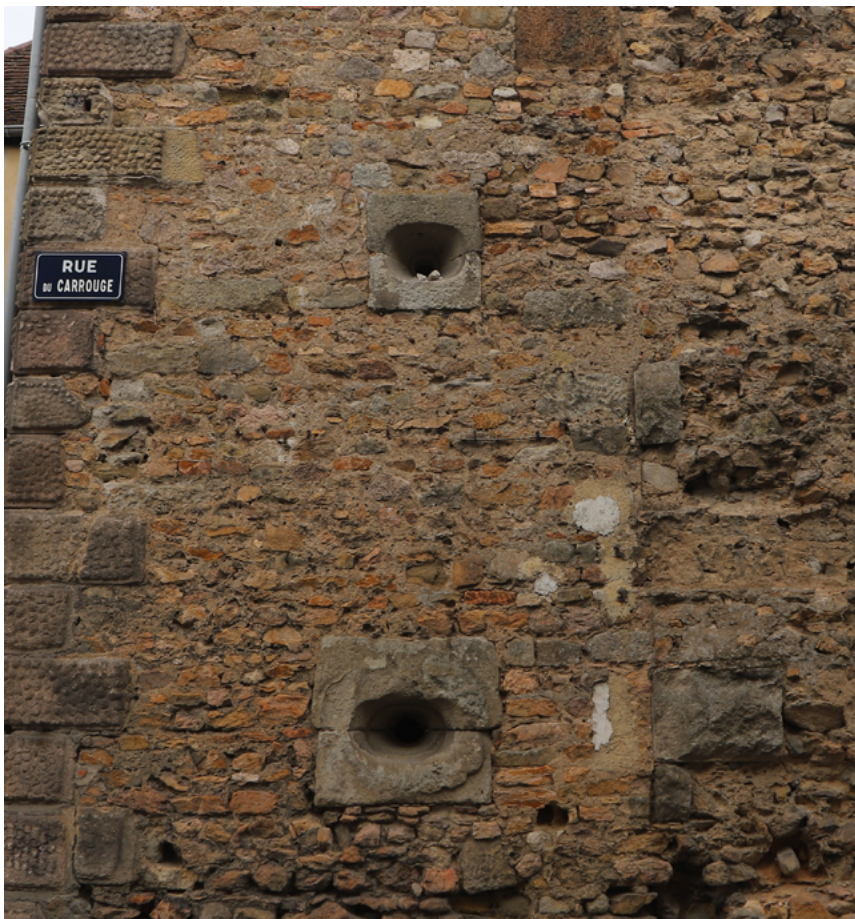
**Fig. 11. Vue des deux canonnières (CAN 1 et CAN 4) de l'UM 1 depuis l'extérieur.**  
© Cliché A. Belot

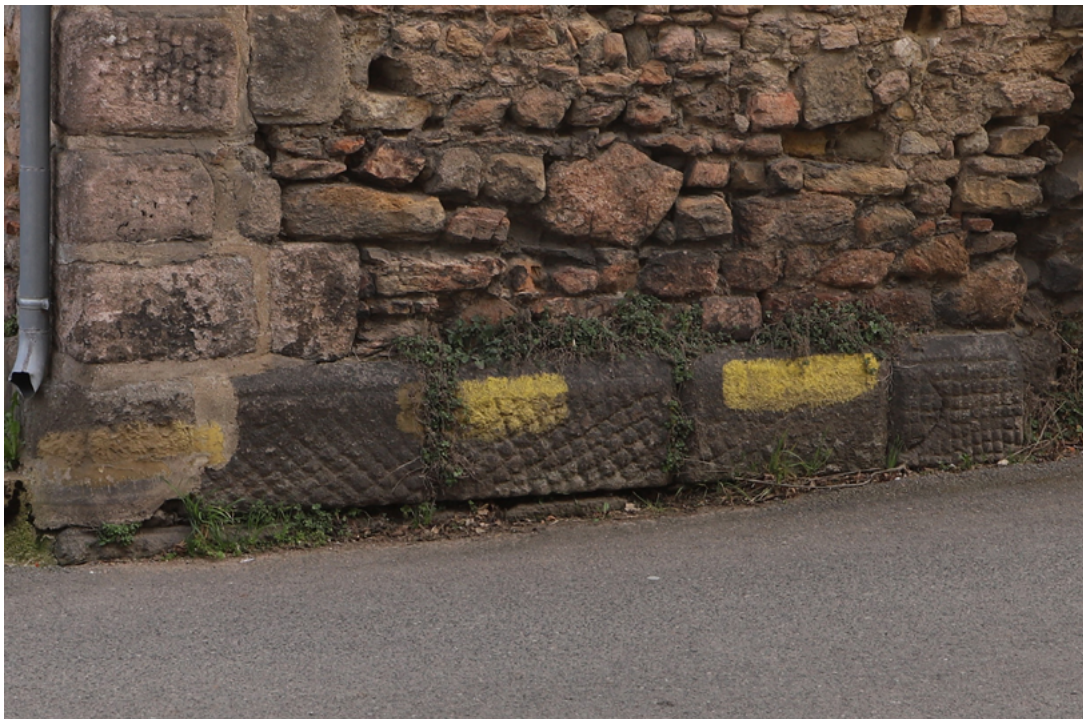
**Fig. 12. Vue de l'assise de soubassement de l'UM 1.**  
© Cliché A. Belot

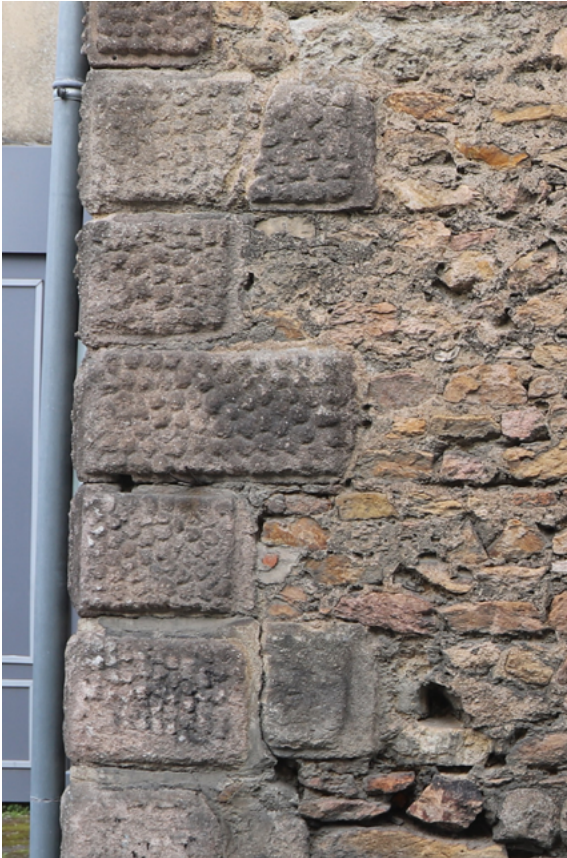
**Fig. 13. Vue de la chaîne d'angle à bossages des UM 1 et 2.**  
© Cliché A. Belot

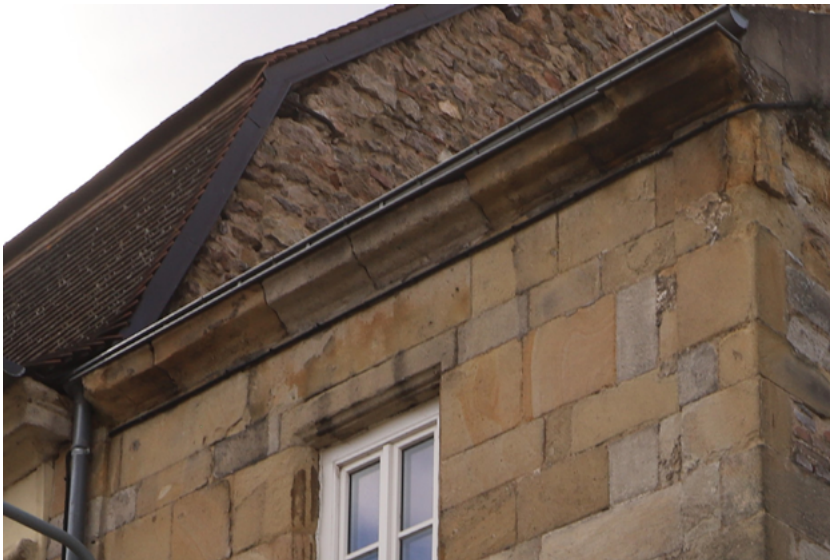
Les deux façades (UM 1 et 2) sont couronnées par une corniche moulurée en grès qui devait à l'origine faire le tour du bastion, mais qui est aujourd'hui masquée au sud et à l'est par les bâtiments qui s'appuient contre l'édifice. D'après la moulure du bloc central, qui marque un angle, cette corniche devait se poursuivre sur le parapet du chemin de ronde (**fig. 16**). On retrouve la même corniche au sommet de la façade est de l'ancien bastion ouest (**fig. 17**).

**Fig. 17. Vue de la corniche au sommet de la façade nord-est du pavillon sud-ouest.**

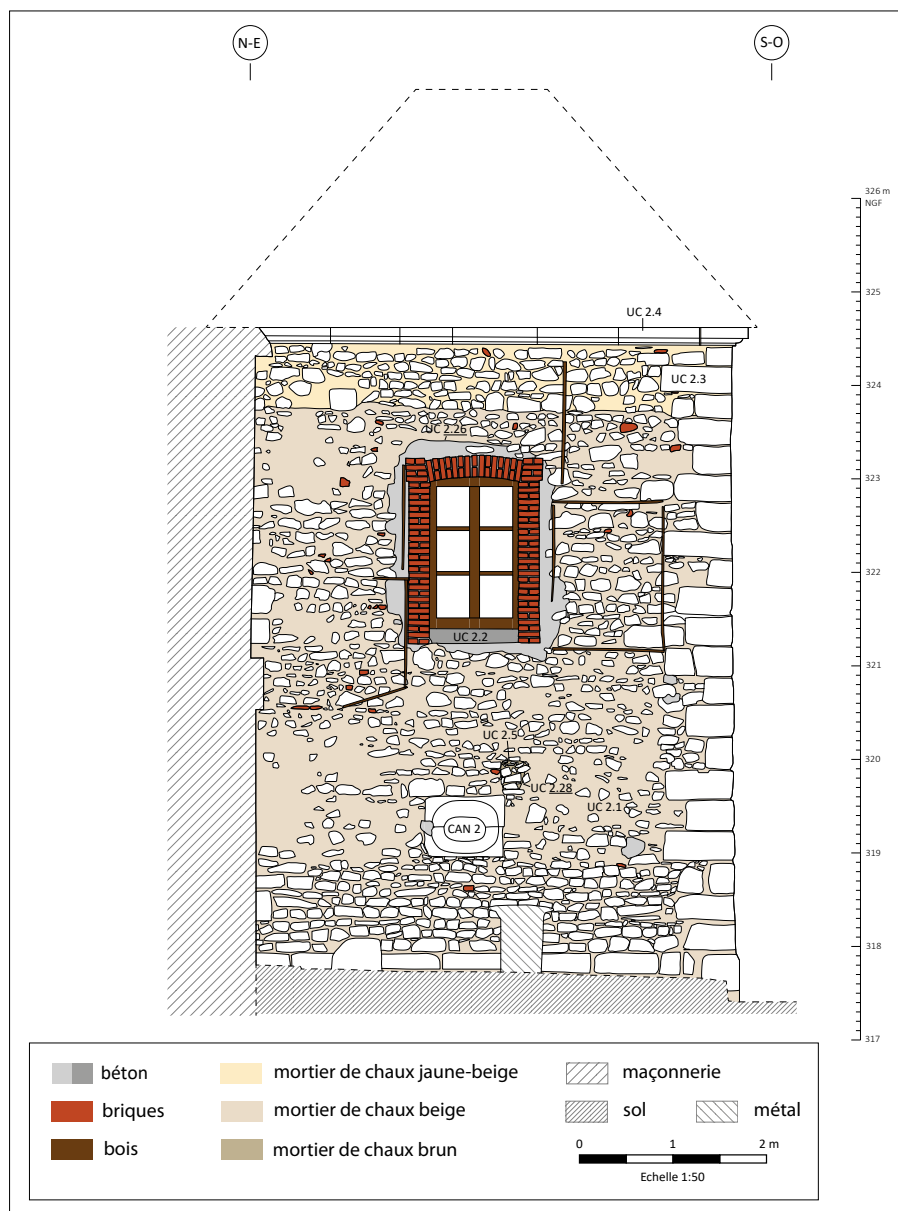
**Fig. 19. Relevé des matériaux de construction et des UC du parement extérieur de l'UM 2.**

Concernant la façade nord (UM 2 ; **fig. 19**), on remarque des dispositions similaires à la façade ouest (UM 1) : la première assise au pied de la façade est en saillie et se compose de blocs de grand appareil à bossage et on retrouve également l'emploi du bossage sur la chaîne d'angle. Sur quelques blocs, usés par le temps, le bossage n'est plus visible, en particulier pour l'assise de soubassement.

Là-aussi, une grande partie de la maçonnerie se caractérise par un parement de moellons ébauchés hétérogènes disposés en assises plus ou moins régulières (UC 2.1). On distingue plusieurs phases de rejointoiement sur cette façade, notamment en partie médiane, où les moellons sont parfois complètement masqués par un enduit. Comme pour l'UM 1, le liant se caractérise par un mortier de chaux beige.

On retrouve sur cette façade les deux blocs de la chaîne d'angle d'une nature de pierre différente, et comme pour l'UM 1 la partie haute de la maçonnerie est particulièrement hétérogène, avec une concentration de plus gros blocs (UC 2.3).

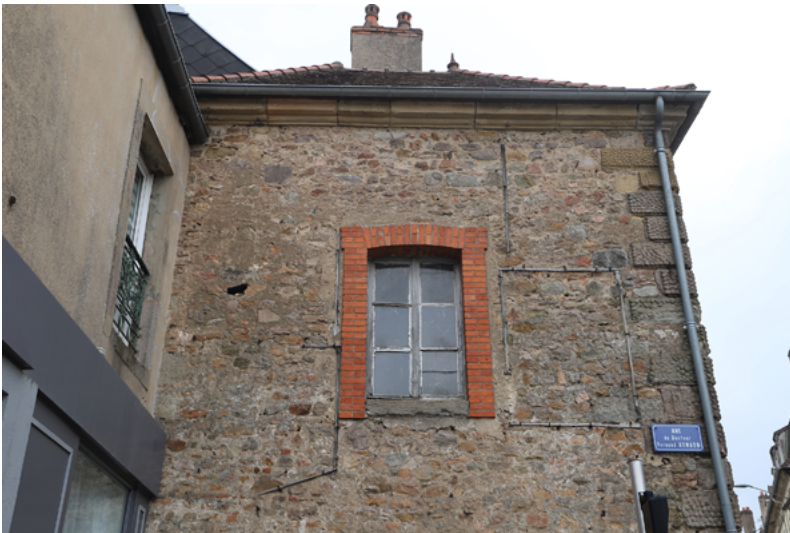
Au centre de cette façade, au premier étage du bastion, une fenêtre à l'encadrement de briques a été insérée dans la maçonnerie (UC 2.2) (**fig. 20**).

**Fig. 20. Vue de la fenêtre OUV 6 sur l'UM 2.**

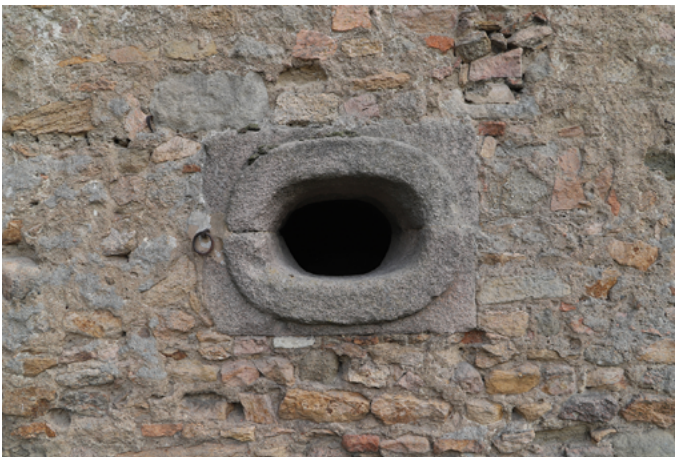
Cette façade a conservé une canonnière (CAN 2), au rez-de-chaussée de la tour (**fig. 21**). Celle-ci semble être contemporaine du reste de l'UC 2.1 puisqu'aucune césure n'est visible autour de cette ouverture de tir. Au-dessus de la canonnière CAN 2, on peut observer ce qui semble être le bouchage (UC 2.5) d'un ancien trou rectangulaire ménagé dans la maçonnerie (UC 2.28).

**Fig. 21. Vue de la canonnière CAN 2 sur l'UM 2.**

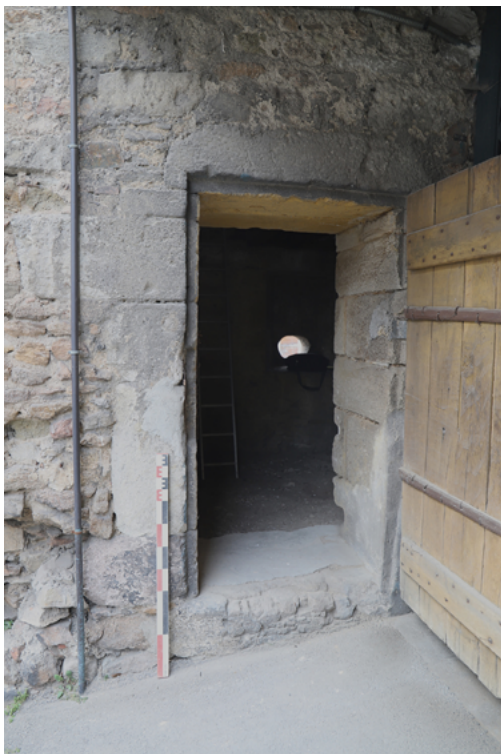
On accède au rez-de-chaussée du bastion par une porte (OUV 7) dans le mur sud-est (UM 4). Cette porte présente un linteau droit et des piédroits constitués de grands blocs de pierre de taille (**fig. 22**).

**Fig. 22. Vue de la porte OUV 7 depuis l'extérieur.**  
© Cliché A. Belot

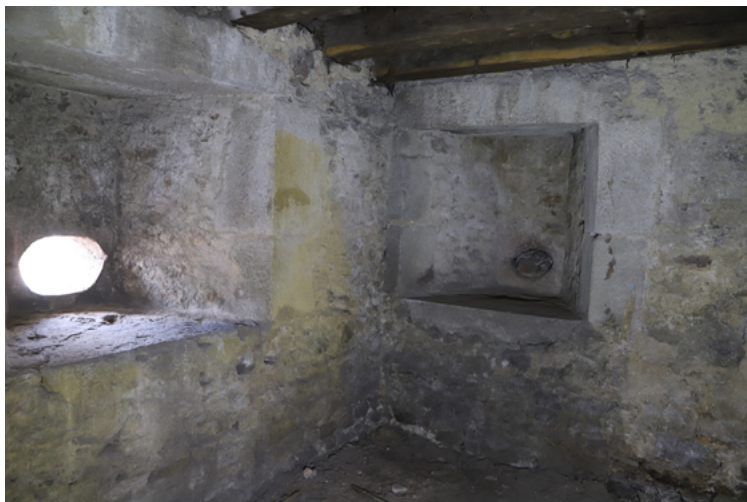
A l'intérieur du bastion, le rez-de-chaussée (**fig. 23**) consiste en une pièce de plan rectangulaire (3,3 m de long et 2,5 m de large environ) au sol de terre battue, surmontée par un plancher dont les poutres sont posées sur l'UM 2<sup>7</sup> et encastrées dans l'UM 4.

**Fig. 23. Vue du rez-de-chaussée du pavillon nord-est (ESP 1).**  
© Cliché A. Belot

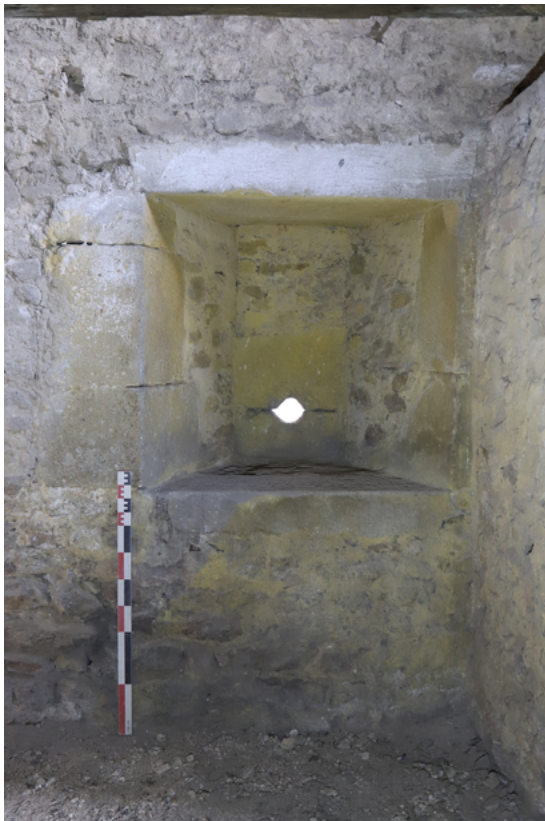
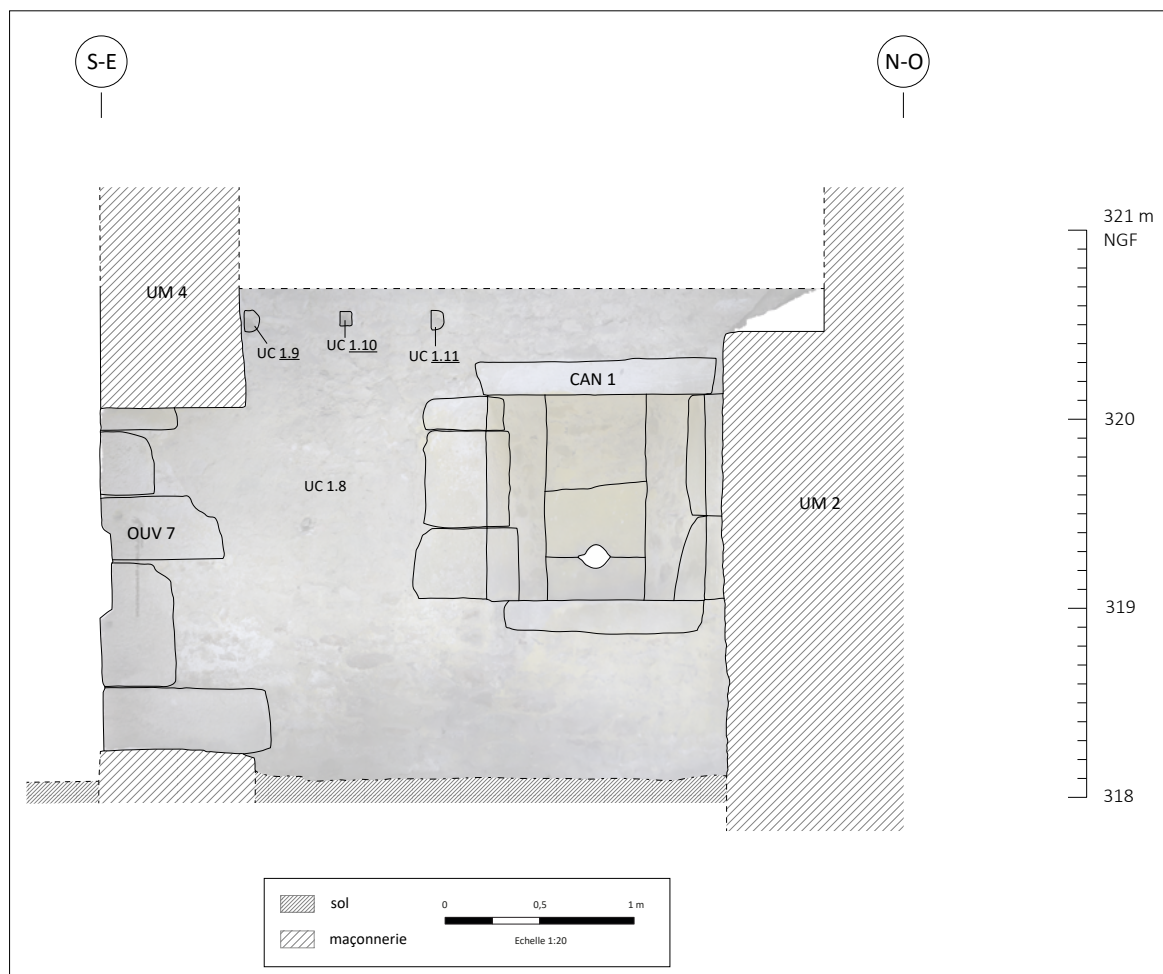
La canonnière (**fig. 27 et 28**) du mur sud-ouest (CAN 1) présente un encadrement intérieur en pierres de taille et comporte un linteau droit. Des traces d'une couche picturale jaune sont visibles sur les piédroits, sous le linteau et sur les blocs de la bouche de tir. L'une des pierres de taille de l'encadrement présente des traces de layage, qui suggèrent une finition au marteau taillant. Cette canonnière présente un ébrasement interne dont les parois sont constituées de petits moellons de grès et de granite, et de quelques tuiles. L'appui de l'ébrasement est formé par une pierre de taille. La bouche de tir est circulaire et présente un diamètre de 15 cm environ. Elle se compose de deux pierres de taille posées l'une sur l'autre. L'ébrasement présente une profondeur de 82 cm depuis le parement interne jusqu'à la bouche de tir. En façade, cette canonnière présente un évasement conique comportant une trémie (**fig. 29**). L'ouverture est bordée par une bande moulurée fortement dégradée. Sur le parement interne, l'ouverture de cette canonnière mesure 1,14 m de large et 1,08 m de haut.

**Fig. 27. Vue de la canonnière CAN 1 depuis l'intérieur.**  
© Cliché A. Belot

**Fig. 28. Relevé des UC du parement intérieur de l'UM 1 au rez-de-chaussée.**  
(Les plans à l'échelle figurent dans le volume 2 du rapport)  
© Relevé et DAO : A. Belot

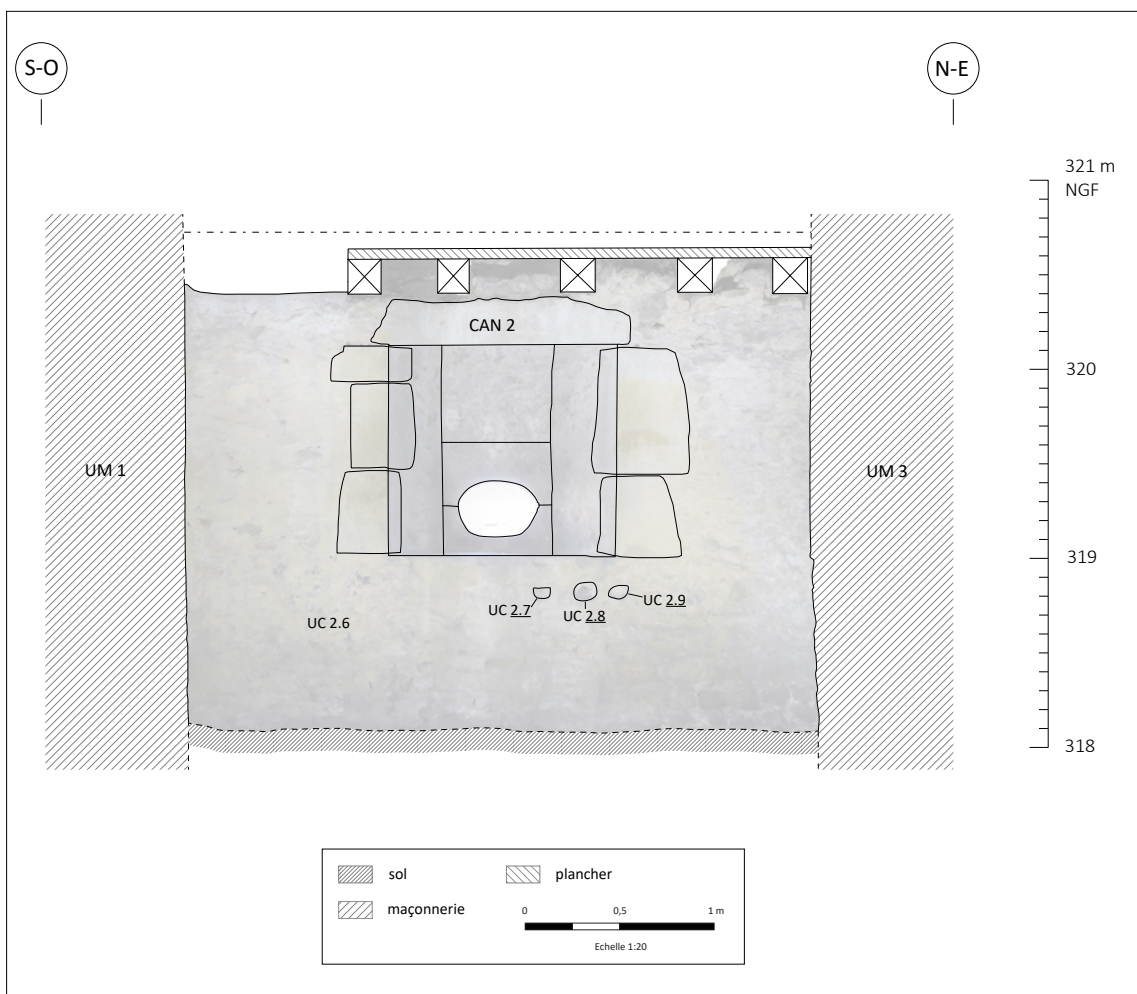
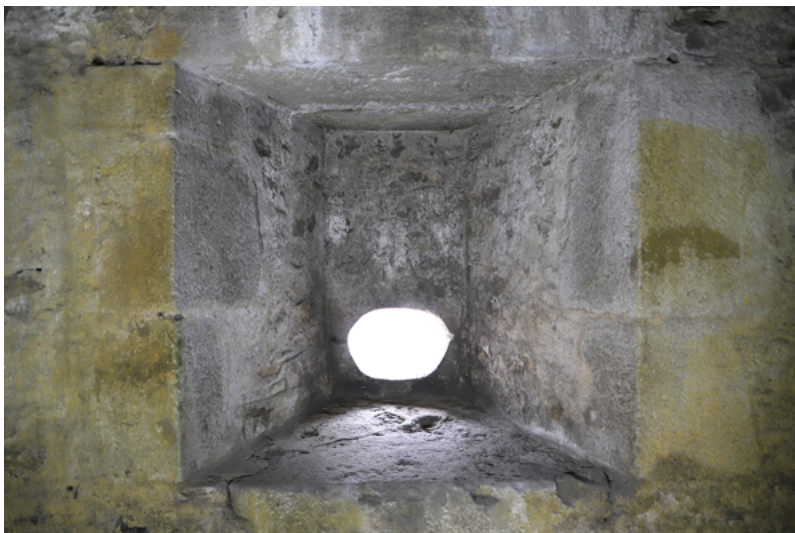
Sur le mur nord-ouest (UM 2 ; **fig. 30**), la canonnière (CAN 2) se caractérise par un ébrasement intérieur relativement similaire à celui de la canonnière CAN 1. En effet, cette ouverture de tir (**fig. 31**) présente un encadrement de pierres de taille et un linteau droit. Des traces de layage sont visibles sur l'un des piédroits. L'appui est recouvert par un enduit béton et les parois de l'ébrasement ont fait l'objet d'un rejointoiement là-aussi au béton. Sous le linteau, on peut observer la présence de trois cavités alignées, qui semblent correspondre à des négatifs de barreaux, sans doute installés au moment où le bastion perd sa fonction défensive. La bouche de tir de cette canonnière présente une forme oblongue et un léger évasement. En façade (**fig. 32**), cet évasement est bordé par une large bande moulurée. Les blocs de la bouche de tir sont en granite. Sur le parement interne, l'ouverture de cette canonnière mesure 1,2 m de large et 1,14 m de haut. L'ébrasement présente une profondeur de 83 cm (du parement interne à la bouche de tir).

**Fig. 30. Relevé des UC du parement intérieur de l'UM 2 au rez-de-chaussée.**  
(Les plans à l'échelle figurent dans le volume 2 du rapport)  
© Relevé et DAO : A. Belot

**Fig. 31. Vue de la canonnière CAN 2 depuis l'intérieur.**

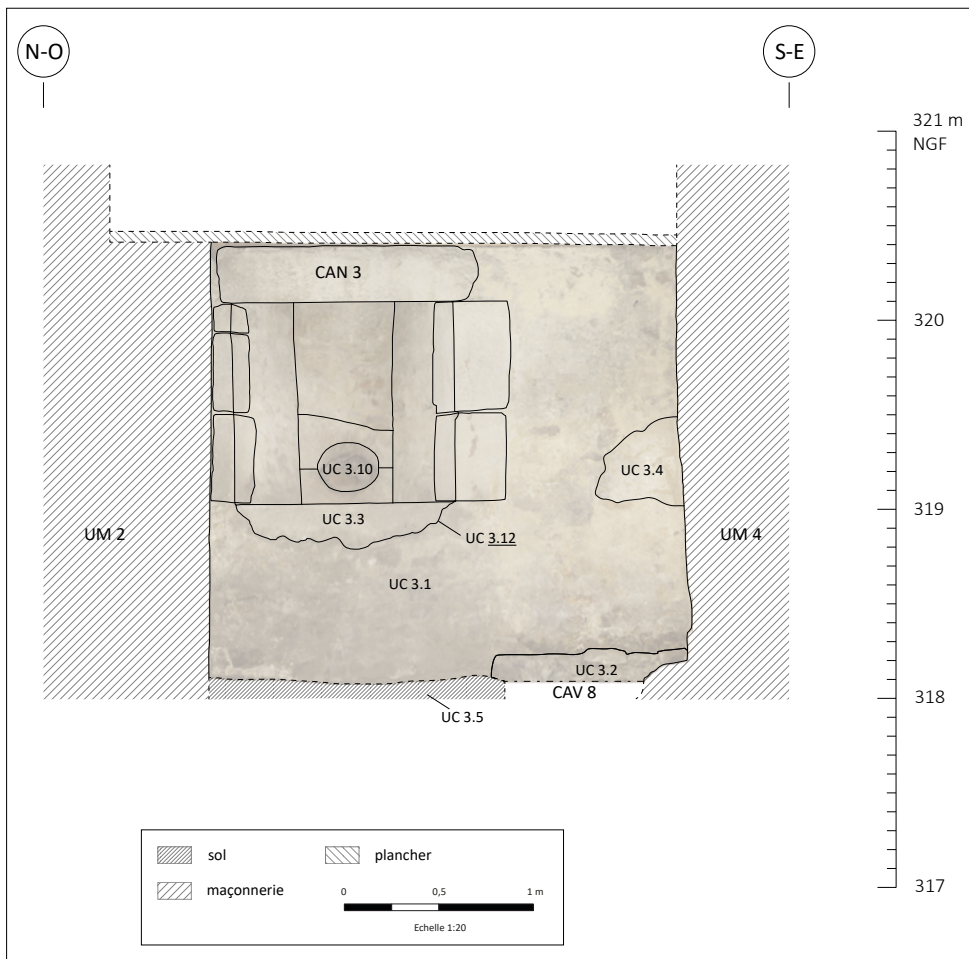
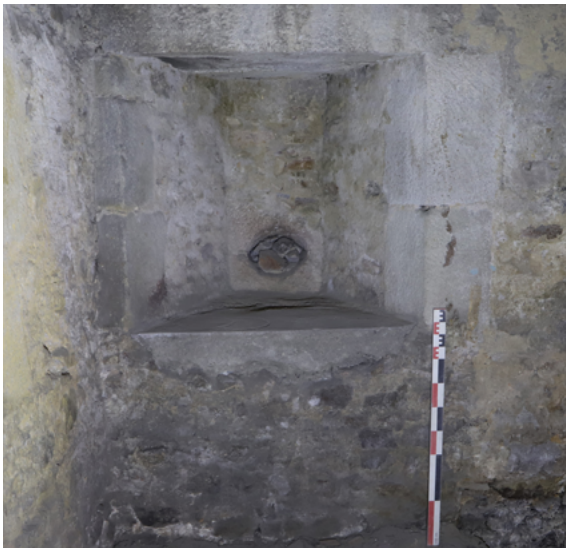
La canonnière du mur nord-est (CAN 3) a été obstruée lors de la construction de la maison qui s'appuie contre le bastion au nord-est. Cette canonnière présente elle aussi un encadrement de pierres de taille et un linteau droit (**fig. 33 et 34**). Cet encadrement devait comporter à l'origine une pierre d'appui, qui a été remplacée par du béton. La bouche de tir, de forme circulaire, présente un diamètre maximal d'environ 80 cm et est obstruée par des moellons grossièrement liés par un mortier de chaux beige (**fig. 35**). Deux petites cavités sont visibles sous le linteau. Les restes d'une couche de peinture brune peuvent être observées sur le piédroit de droite, qui présente également des traces de layage. L'ouverture de la canonnière sur le parement interne mesure 1,08 m de haut et 1,19 m de large, et l'ébrasement présente une profondeur de 83 cm (du parement interne jusqu'à la bouche de tir).

**Fig. 33. Relevé des UC du parement intérieur de l'UM 3 au rez-de-chaussée.**

**Fig. 34. Vue de la canonnière CAN 3 depuis l'intérieur.**

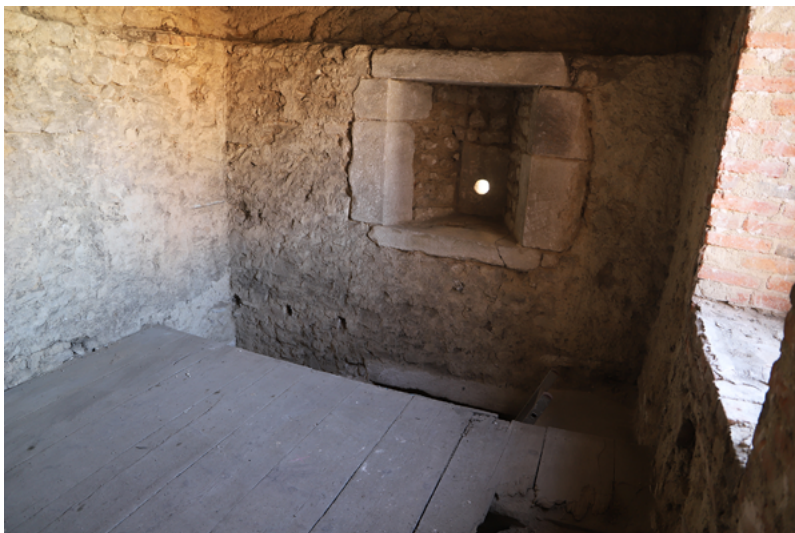
On accède actuellement au premier étage par une échelle, à travers une trémie dans le plancher contre l'UM 1 (**fig. 36**).

**Fig. 36. Vue de la trémie du plancher depuis le premier étage (ESP 2).**

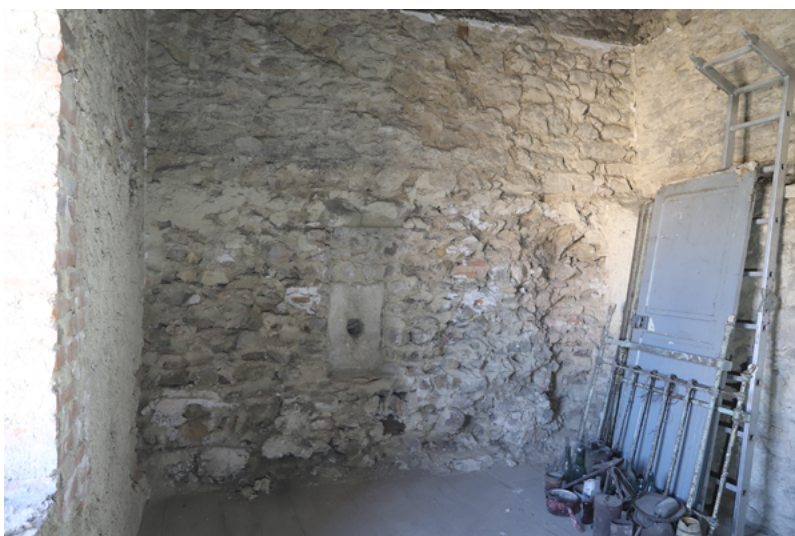
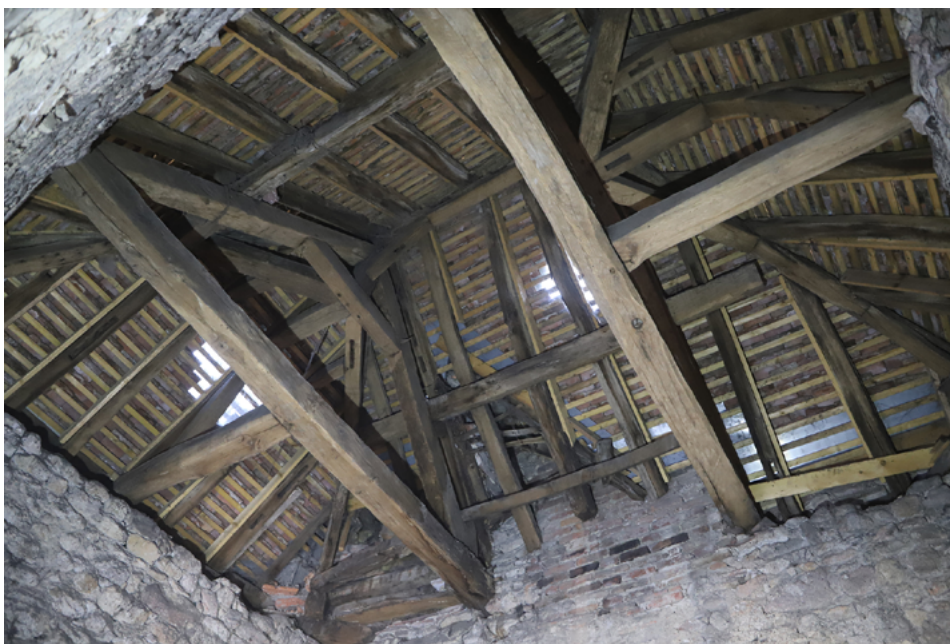
L'étage du bastion (ESP 2 ; **fig. 37 et 38**) se compose d'une pièce de 4,9 m de long pour 3,1 m de large environ. Il est percé par deux ouvertures : une canonnière (CAN 4) sur le mur sud-ouest (UM 1) et une fenêtre rectangulaire à l'encadrement de briques (OUV 6) qui perce le mur nord-ouest (UM 2). Le mur nord-est comporte une ancienne canonnière (CAN 5) en partie détruite. Le sol de cette pièce est un plancher reposant sur des poutres et le couvrement de cette pièce est assuré par la charpente de comble du bastion. Une partie de cette charpente (entrails, arbalétriers, certains chevrons et certaines pannes) semble assez ancienne mais les voliges sont dues à une réfection récente. Cette charpente est à fermes et pannes (**fig. 38**).

**Fig. 37. Vue de la partie est du premier étage du pavillon (ESP 2).**

**Fig. 38. Vue de la charpente de comble du pavillon nord-est.**

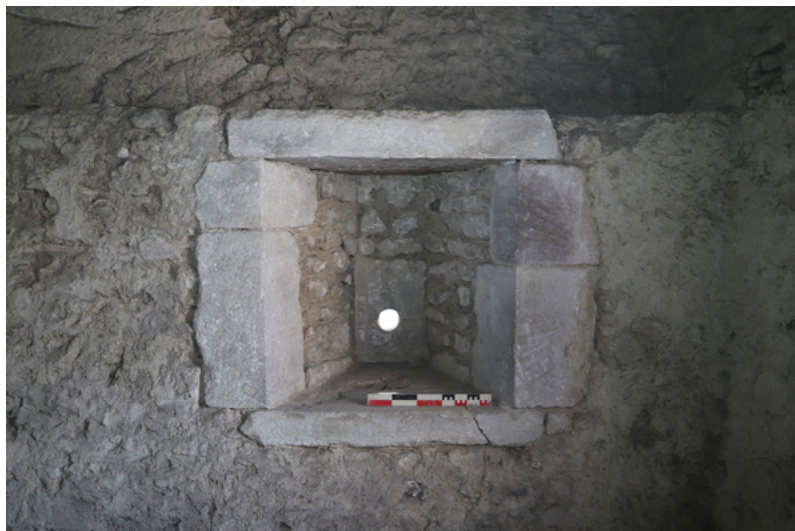
La canonnière CAN 4 (**fig. 40**) présente un encadrement de pierre de taille et un linteau droit. Les traces de finition au marteau taillant sont particulièrement visibles sur le bloc inférieur du piédroit de droite, ainsi que sur la pierre d'appui. Les joints fins entre les blocs de l'encadrement permettent d'observer le liant, qui se compose d'un mortier de chaux beige. La bouche de tir présente une forme circulaire, d'un diamètre de 1,15 cm, et est taillée dans deux blocs posés l'un sur l'autre. Les piédroits de l'ébrasement et la partie supérieure de la bouche de tir se composent de petits moellons ébauchés disposés en assises relativement régulières. L'ébrasement de cette canonnière présente une profondeur de 73 cm (du parement interne à la bouche de tir), et l'ouverture sur le parement intérieur mesure 97 cm de haut pour une largeur de 96 cm.

Au-dessus du linteau de la canonnière (CAN 4), le mur est en retrait d'une cinquantaine de centimètres par rapport au parement de la partie basse. En effet, ce mur présente une épaisseur en partie haute d'environ 70 cm, alors que pour la partie basse l'épaisseur du mur UM 1 est similaire à celle au rez-de-chaussée, soit environ 1,15 m.

**Fig. 40. Vue de la canonnière CAN 4 depuis l'intérieur.**  
© Cliché A. Belot

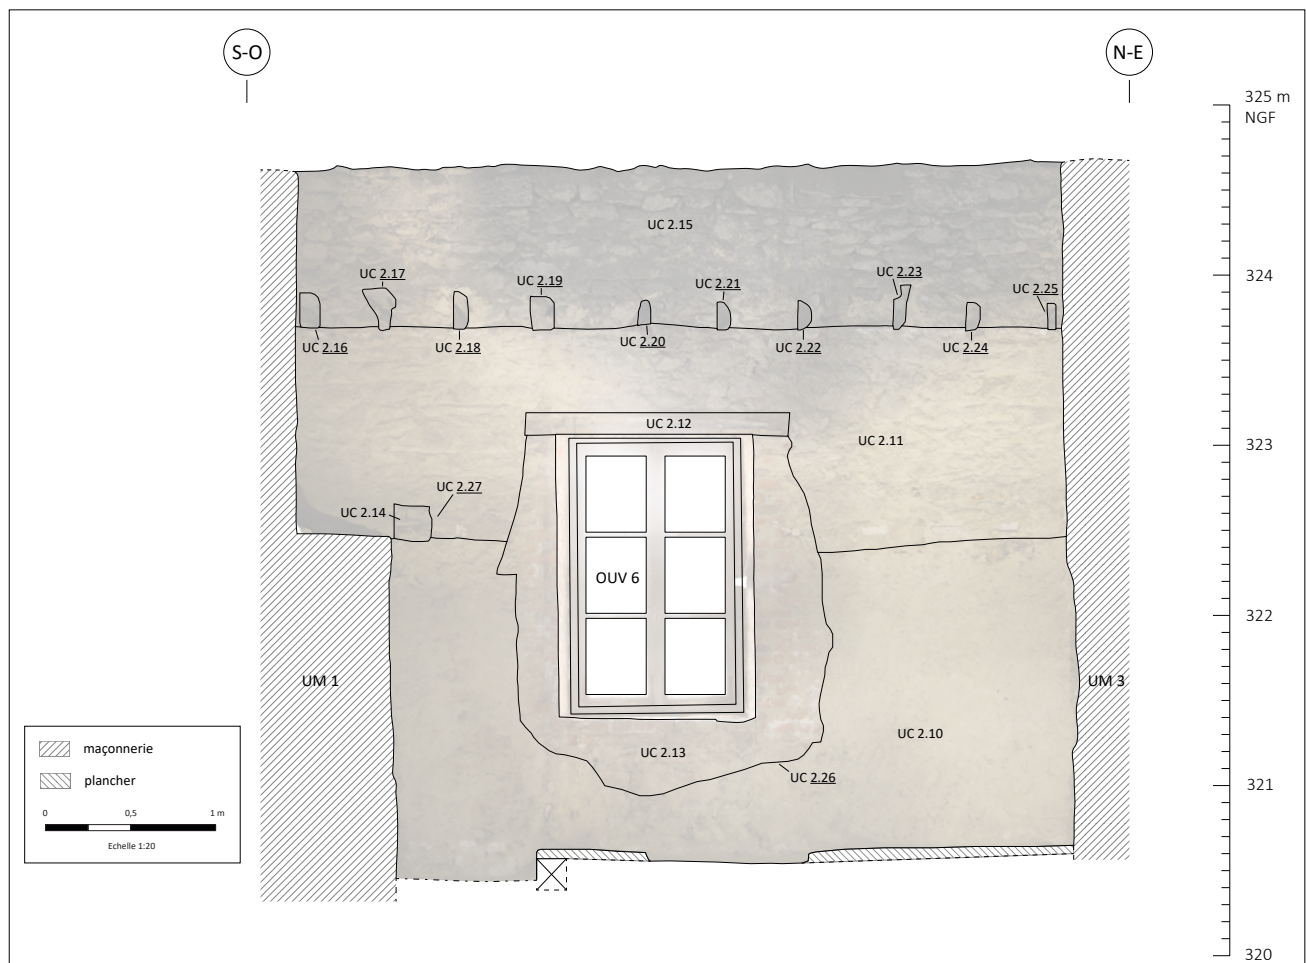
**Fig. 42. Relevé des UC du parement intérieur de l'UM 2 au premier étage.**

Le mur nord-ouest (UM 2 ; **fig. 42**) est percé au premier étage par une fenêtre rectangulaire (OUV 6) à l'encadrement de briques (UC 2.13), et au linteau droit en bois (UC 2.12). Les briques qui encadrent cette fenêtre sont liées par du béton. L'encadrement présente une largeur maximale de 1,16 m, une hauteur de 1,65 m et une profondeur d'environ 60 cm. Cette fenêtre est insérée dans un mur plus ancien, comme on peut le voir en façade. En partie basse du parement intérieur de l'UM 2, cette fenêtre vient couper une maçonnerie masquée par un épais enduit (UC 2.10). En partie médiane du mur, une maçonnerie de moellons hétérogènes (UC 2.11), aux joints gras et beurrés est également coupée par l'insertion de cette fenêtre. Comme pour l'UM 1, la partie supérieure de la maçonnerie n'est pas enduite et comporte des joints très incertains, ce qui permet d'observer un parement composé de moellons ébauchés de petit module mais également de quelques blocs soigneusement équarris (UC 2.15). On peut repérer dans cette UC les négatifs des poutres (UC 2.16 à 2.25) de l'ancien plancher des combles, qui a été démonté au cours des travaux de réhabilitation. L'UC 2.11 comporte également un ancien creusement de forme carrée (UC 2.27), bouché par plusieurs moellons bruts de petit module (UC 2.14).

Contrairement à l'UM 1, ce mur ne comporte pas de différence d'épaisseur entre sa moitié basse et sa moitié haute, mais présente une épaisseur d'une soixantaine de centimètres, comparable à celle des parties hautes de l'UM 1. L'épaisseur de ce mur en partie basse devait être similaire à celle de l'UM 2 à l'origine, mais le parement et une partie du blocage de ce mur semblent avoir été arrachés afin de gagner de l'espace pour cette pièce. L'épais enduit qui recouvre l'UC 2.10 est donc probablement destiné à masquer l'absence de parement de cette partie de la maçonnerie.

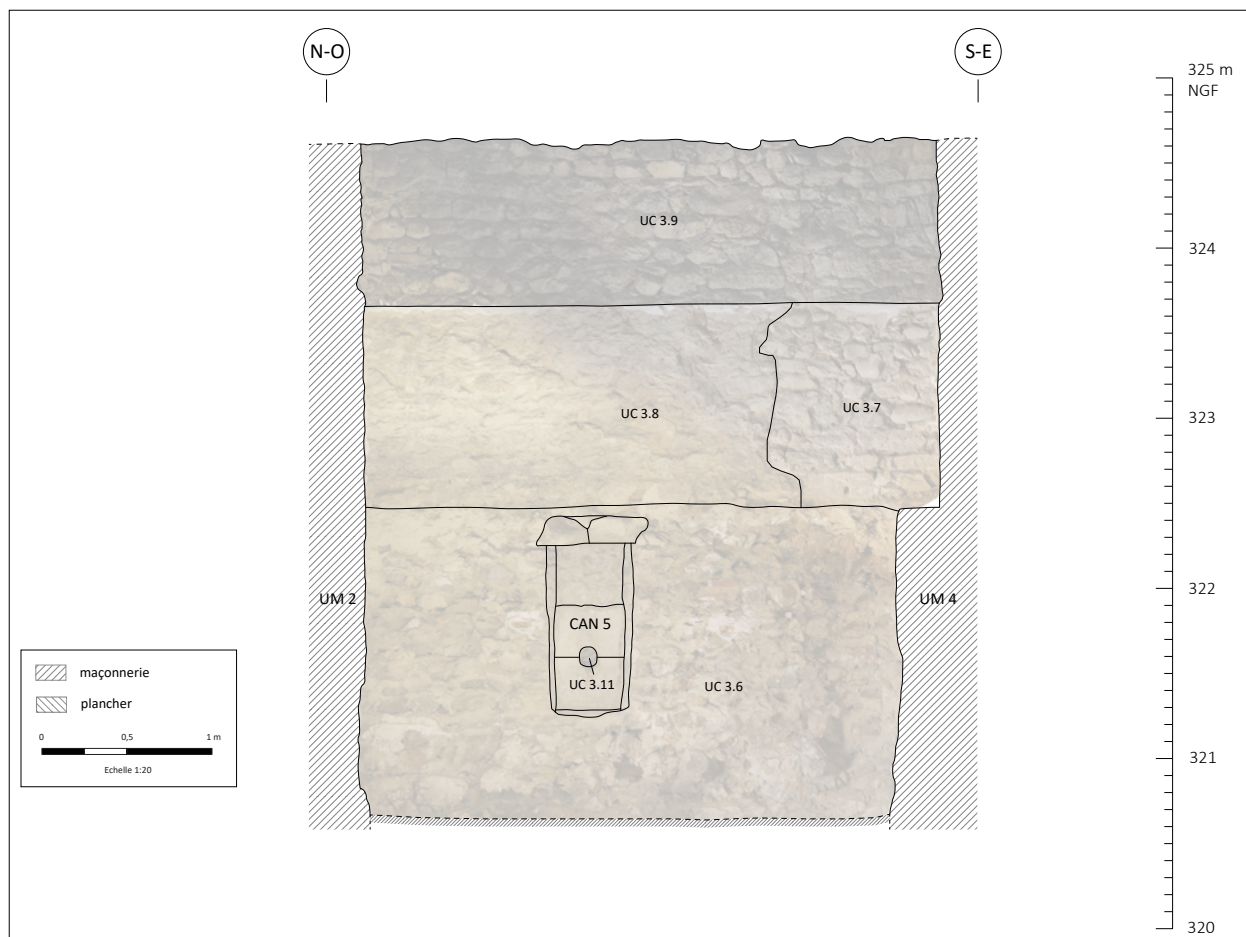
**Fig. 43. Relevé des UC du parement intérieur de l'UM 3 au premier étage.**

On observe le même phénomène sur le mur nord-est (UM 3 ; **fig. 43**), au premier étage du bastion : en effet, là-aussi le parement et une partie du blocage ont été arrachés sur la moitié basse de l'élévation (UC 3.6). Une cloison en briques et en plâtre, qui masquait cette partie du mur, a été démontée au cours des travaux de mars 2025. Cela permet donc d'observer le blocage du mur (UC 3.6), qui se compose de moellons bruts de petits modules et de quelques briques, liés par un mortier de chaux beige.

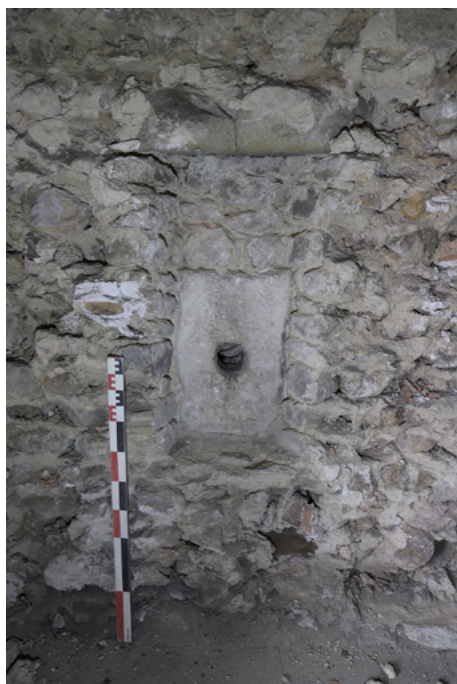
Ce mur comportait une canonnière (CAN 5), qui a été « rognée » en même temps que l'UC 3.6 et dont il ne reste qu'une maigre partie des piédroits et du linteau (**fig. 44**). Seules les deux pierres de taille qui formaient la bouche de tir sont complètes, mais l'orifice est bouché par une maçonnerie composée de moellons bruts (UC 3.11), qui semble correspondre au mur sud-ouest de la maison voisine, qui s'appuie contre le bastion au nord-est. La bouche de tir de cette canonnière, de forme circulaire et d'un diamètre de 11 cm environ, est identique à celle de la canonnière CAN 4. D'après cette partie conservée, on peut imaginer que la canonnière CAN 5 devait présenter des dispositions similaires à CAN 4.

**Fig. 44. Vue de la canonnière CAN 5.**

La canonnière (CAN 5) située sur l'UM 3, largement amputée de son ébrasement interne et bouchée par les maçonneries de la maison voisine, pourrait avoir été relativement similaire à CAN 4 à l'origine, d'après les éléments encore conservés. En effet, les pierres de taille dans lesquelles est percée la bouche de tir de CAN 5 sont analogues à celles de CAN 4, et cette dernière, de forme circulaire et d'un diamètre de 11,5 cm est identique à la bouche de tir de CAN 4. Comme pour CAN 3 au rez-de-chaussée, l'évasement en façade de cette canonnière ne peut pas être observé, mais les vestiges des piédroits de l'ébrasement interne de CAN 5 permettent de restituer un ébrasement interne identique à celui de CAN 4.

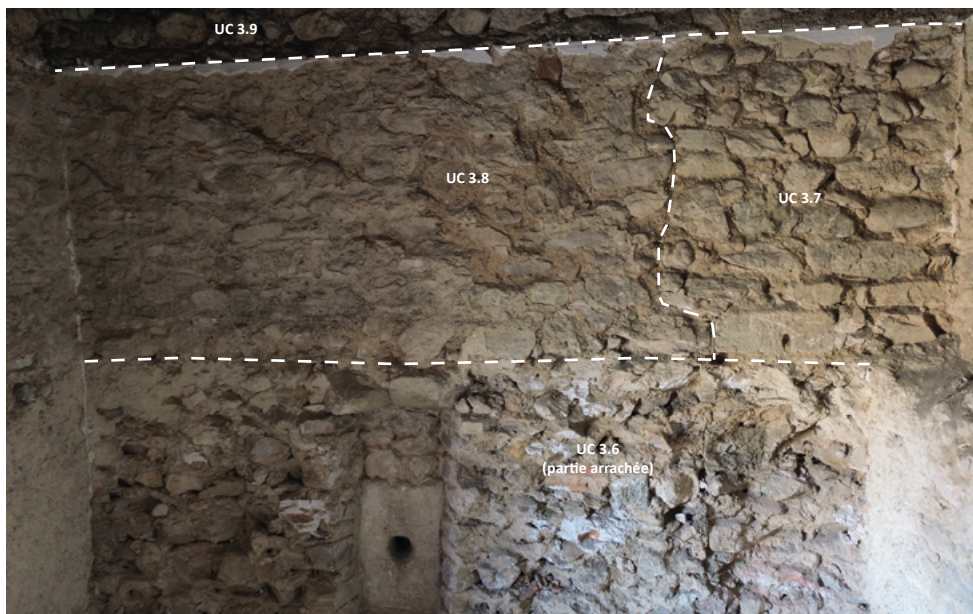
La partie sud-est de l'UM 3 présente des joints relativement creux, ce qui permet de repérer une césure verticale qui coupe l'UC 3.8 (**fig. 45**). De l'autre côté de cette césure, la maçonnerie se caractérise par un parement de moellons ébauchés et bruts, disposés en assises (UC 3.7). On remarque également la présence de quelques blocs plus soigneusement équarris dans cette partie de la maçonnerie.

En partie haute de l'UM 3, on retrouve une maçonnerie équivalente aux UC 1.15 et 2.15 sur les UM 1 et 2, composée de moellons ébauchés de petit module, aux joints incertains, disposés en assises (UC 3.9). Comme pour les autres murs, la limite entre le premier étage et l'ancien niveau de comble est marquée par l'absence de traces de plâtre sur l'UC 3.9, qui se situait au-dessus du plancher du comble.

**Fig. 45. Photographie annotée de l'UM 3.**  
© DAO A. Belot

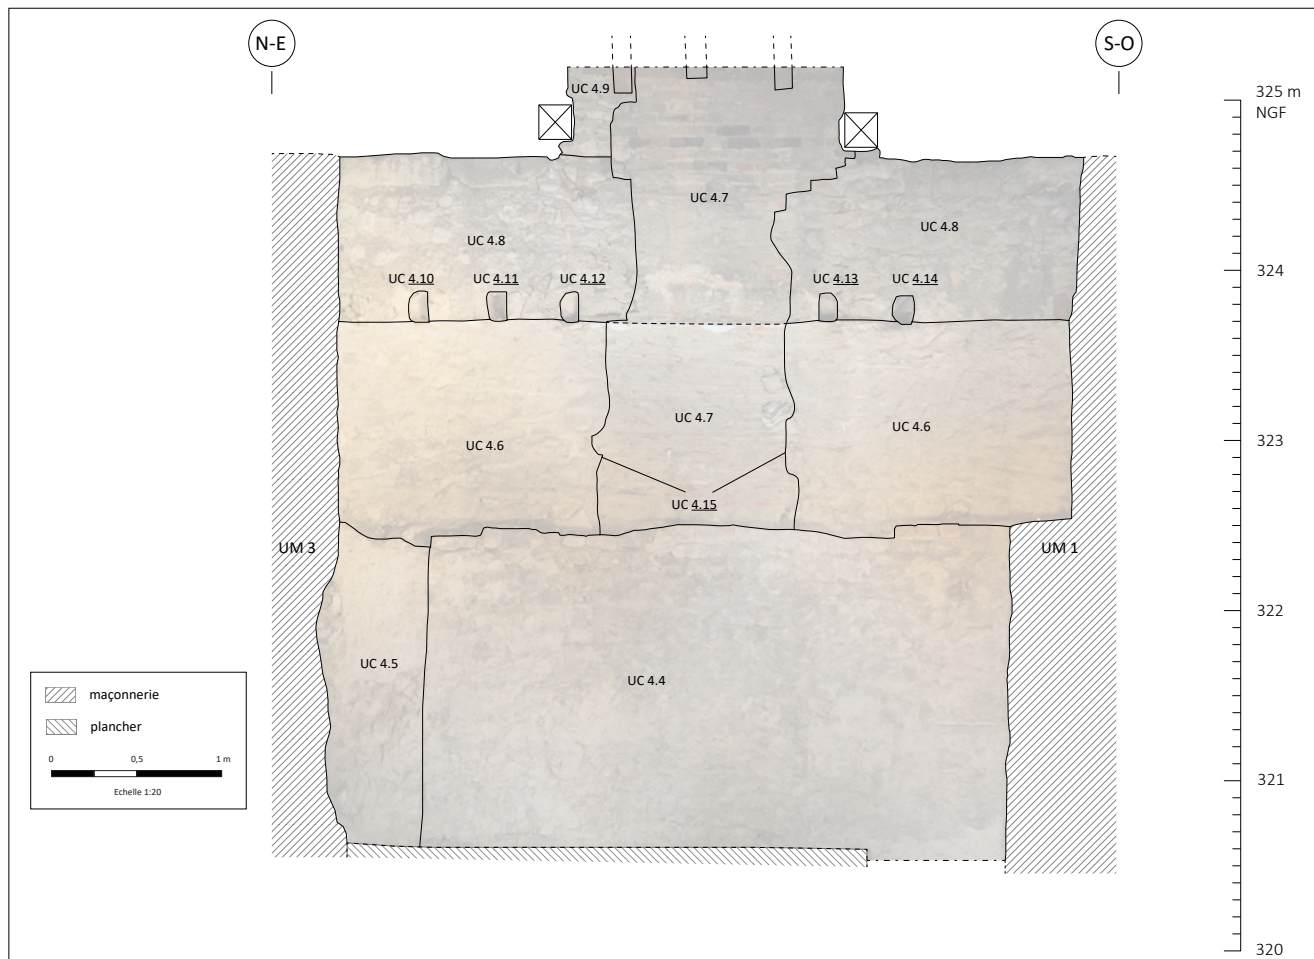
**Fig. 46. Relevé des UC du parement intérieur de l'UM 4 au premier étage.**

Concernant le mur sud-est (UM 4 ; **fig. 46**), la moitié basse de son élévation au premier étage (UC 4.4) est similaire à l'UC 1.8 sur l'UM 1, aux moellons en partie masqués par de larges joints beurrés et des restes d'enduit. Au nord-est, les traces de l'arrachement d'une partie de l'épaisseur de l'UM 3 sont bien visibles (UC 4.5).

Comme pour l'UM 1, la moitié supérieure de l'élévation présente un retrait d'environ 25 cm par rapport à la moitié basse du mur. Ici aussi, la présence de larges joints beurrés rend la maçonnerie difficilement lisible (UC 4.6). On retrouve en partie haute du mur une maçonnerie équivalente aux UC 1.15, 2.15 et 3.9, qui se caractérise par un parement de petits moellons hétérogènes disposés en assises (UC 4.8). Sur ce mur, cette maçonnerie semble avoir été rejointoyée. On peut observer dans cette maçonnerie les négatifs des poutres de l'ancien plancher des combles (UC 4.10 à 4.14). Les UC 4.8 et 4.6 sont coupées par l'insertion (UC 4.15) du conduit de cheminée en briques de la maison voisine (UC 4.7), qui vient s'appuyer contre le bastion au sud-est (**fig. 47**).
