AUTUN (Saône-et-Loire) *intra-muros*

16-19 rue du Carrouge, Travaux de réhabilitation de l'ancienne porte du Carrouge

## La porte du Carrouge : étude du bâti d'une des anciennes portes de l'enceinte moderne d'Autun

## Rapport d'étude archéologique du bâti (Vol. 1 Texte)

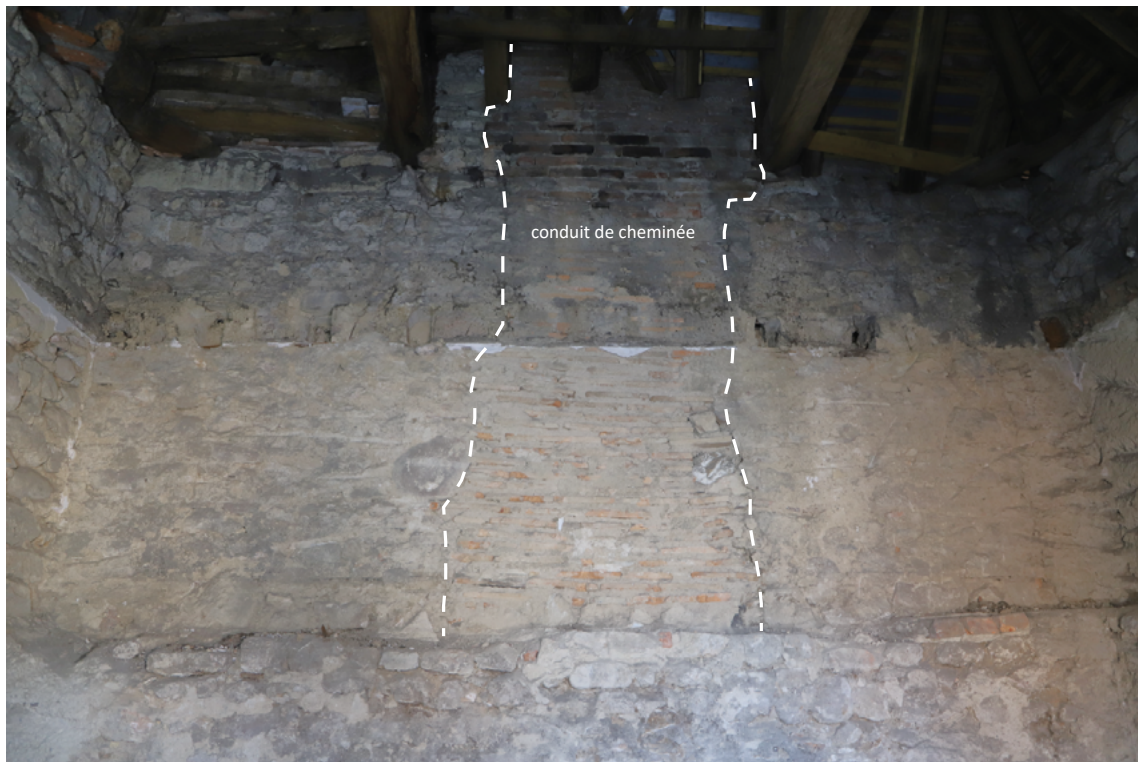
Comme pour l'UM 1, la moitié supérieure de l'élévation présente un retrait d'environ 25 cm par rapport à la moitié basse du mur. Ici aussi, la présence de larges joints beurrés rend la maçonnerie difficilement lisible (UC 4.6). On retrouve en partie haute du mur une maçonnerie équivalente aux UC 1.15, 2.15 et 3.9, qui se caractérise par un parement de petits moellons hétérogènes disposés en assises (UC 4.8). Sur ce mur, cette maçonnerie semble avoir été rejointoyée. On peut observer dans cette maçonnerie les négatifs des poutres de l'ancien plancher des combles (UC 4.10 à 4.14). Les UC 4.8 et 4.6 sont coupées par l'insertion (UC 4.15) du conduit de cheminée en briques de la maison voisine (UC 4.7), qui vient s'appuyer contre le bastion au sud-est (**fig. 47**).

**Fig. 47. Photographie annotée de l'UM 4.**

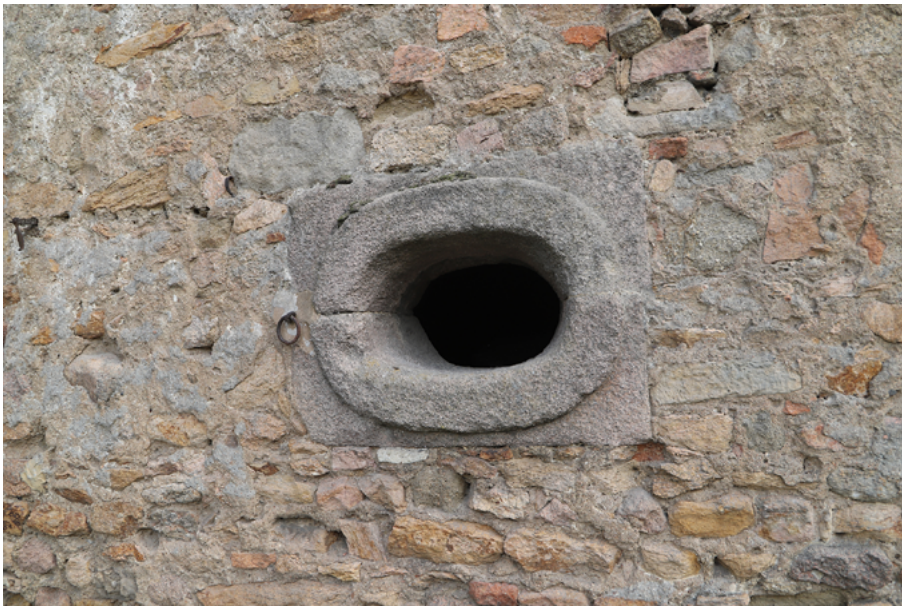
La canonnière CAN 2, qui perce l'UM 2 au rez-de-chaussée semble au premier abord très différente de CAN 1, puisqu'elle comporte une ouverture oblongue aux joues droites (**fig. 52**), d'une largeur d'environ 50 cm. Cependant, ses dispositions intérieures sont très similaires à celles de CAN 1 : en effet, l'ouverture de l'ébrasement sur le parement interne présente une largeur maximale de 120 cm et une hauteur de 114 cm, et la profondeur de cet ébrasement est de 83 cm. En façade, l'ouverture oblongue de la canonnière est bordée par une moulure, qu'on devine également sur la canonnière CAN 1, malgré une usure importante.

**Fig. 52. Vue de la canonnière CAN 2 depuis l'extérieur.**

Une des photographies de la porte au XIX<sup>e</sup> siècle (**fig. 53**), permet d'observer que cette canonnière CAN 2 présentait à cette époque le même évasement conique à trémie que CAN 1. Il semble donc que ces deux canonnières étaient identiques à l'origine mais que les joues de l'évasement de CAN 2 ont été retaillées, sans doute pour transformer cette canonnière en jour et permettre de faire entrer plus de lumière au rez-de-chaussée du pavillon.

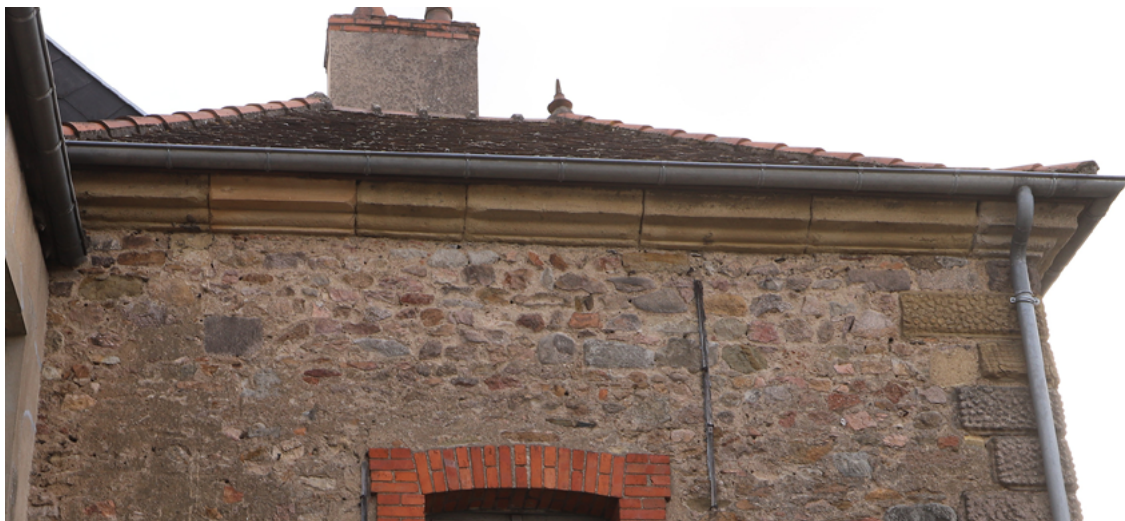
La corniche (**fig. 64**) qui couronne actuellement l'élévation de la tour nord-est (UC 1.4 et 2.4) semble correspondre à celle mentionnée dans le devis et pourrait donc dater elle aussi de la fin du XVIII<sup>e</sup> siècle.

**Fig. 64. Vue de la corniche au sommet de l'UM 2.**

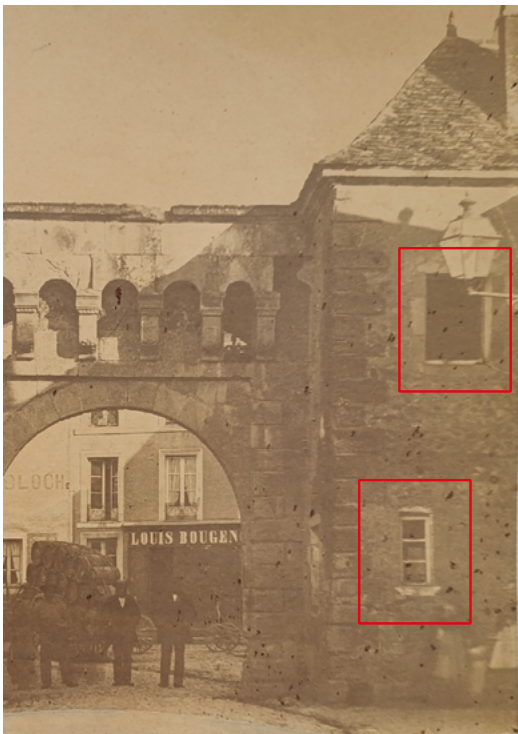
De nouveaux travaux sont réalisés en 1834 sur le pavillon sud-ouest afin d'en faire le bureau de l'octroi<sup>27</sup>. Le devis conservé dans les archives municipales d'Autun mentionne la création de deux nouvelles fenêtres dans ce pavillon, ainsi que la mise en place d'une cheminée, de cloisons en briques et d'un petit escalier en bois pour la desserte de l'étage. Les deux fenêtres que l'on peut voir sur le pavillon sud-ouest sur les photos de la seconde moitié du XIX<sup>e</sup> siècle semblent donc avoir été mises en place en 1834 (fig. 67).

**Fig. 67. Détail de la photographie attribuée à Ch. Maron, où l'on peut observer plusieurs fenêtres sur le pavillon sud-ouest.**

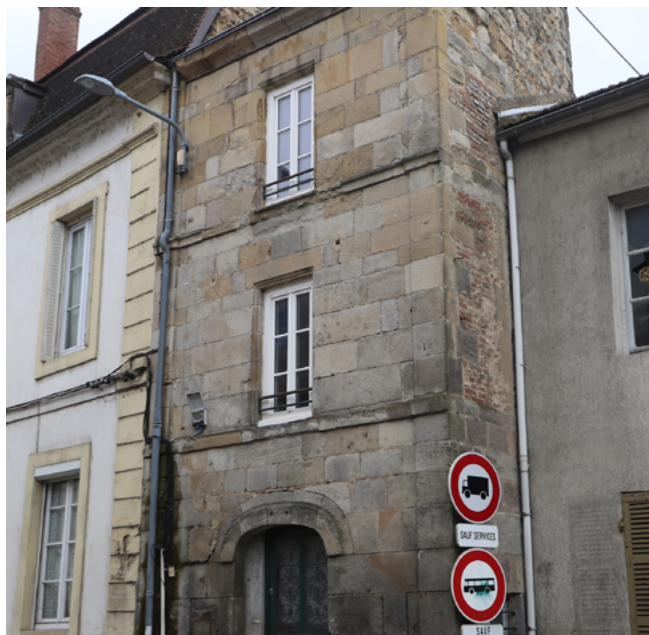
La destruction de la porte du Carrouge est finalement autorisée par la délibération du conseil municipal du 18 mai 1865 (Fontenay 1886, p. 306-307). L'arche de la porte est démolie et la façade est du pavillon sud-ouest semble avoir été rognée de près de deux mètres. La façade nord-est actuelle de ce pavillon (**fig. 68**) date probablement de cette phase de chantier liée à la démolition de l'arche de la porte.

**Fig. 68. Façade nord-est du pavillon sud-ouest.**  
© Cliché A. Belot

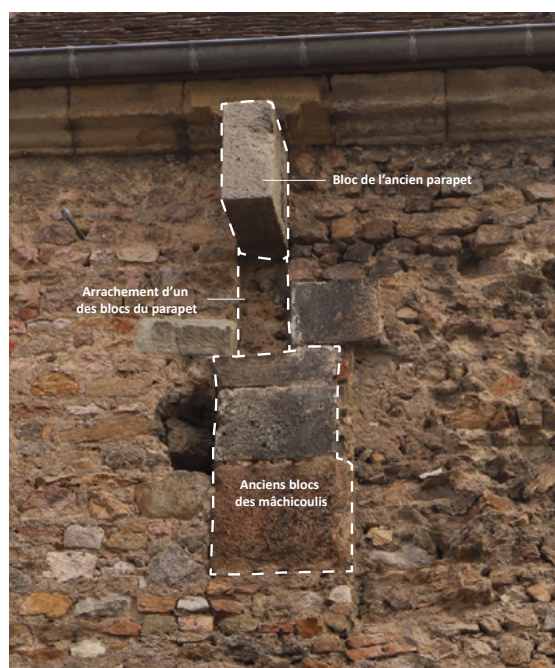
Sur le pavillon nord-est, l'UC 1.2 correspond à l'arrachement de l'arche de la porte et du chemin de ronde (**fig. 61**). Les pierres de taille qui constituent l'UC 1.6 semblent correspondre aux vestiges d'un des mâchicoulis (**fig. 69**), tandis qu'un des blocs qui constituaient le parapet est encore visible au sommet de l'UM 1 (UC 1.7). Juste sous cette UC, on peut observer le négatif d'un bloc arraché du parapet (UC 1.17).

**Fig. 69. Photographie annotée des blocs de pierre de taille visibles en partie haute de l'UM 1.**  
© Cliché et DAO A. Belot

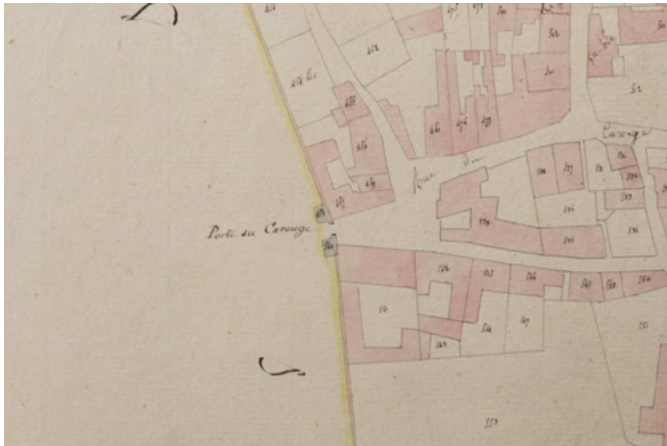
**Fig. 70. Détail du cadastre de 1822 (Section C1 - « la ville »).**

La maison qui s'appuie contre l'UM 4 du pavillon nord-est pourrait dater du début du XIX<sup>e</sup> siècle, puisque celle-ci est bien visible sur les photographies anciennes, mais également sur le cadastre de 1822 (**fig. 70**). L'UC 4.7 qui correspond au conduit de cheminée de cette maison, directement installé dans l'UM 4 (**fig. 66**), peut donc être rattaché au début du XIX<sup>e</sup> siècle, d'autant plus que cette cheminée est bien visible sur les photographies anciennes.

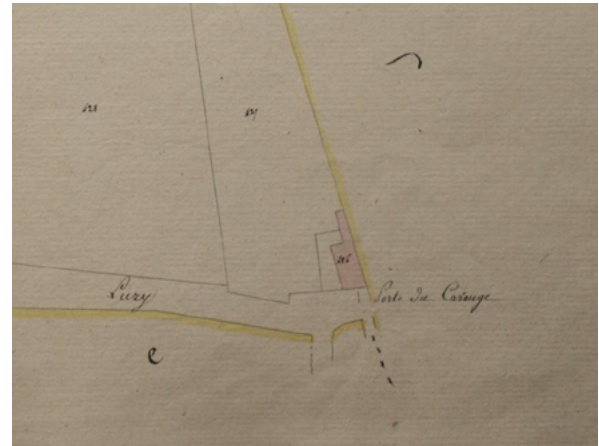
**Fig. 71. Détail du cadastre de 1822 (Section B3 - « les cités »).**

La maison voisine du pavillon au nord-est, qui s'appuie contre l'UM 3 et vient boucher les canonnières CAN 3 et CAN 5, semble aussi pouvoir être rattachée au XIX<sup>e</sup> siècle ou à la fin du XVIII<sup>e</sup> siècle, puisqu'elle est visible sur le cadastre de 1822 (**fig. 71**).

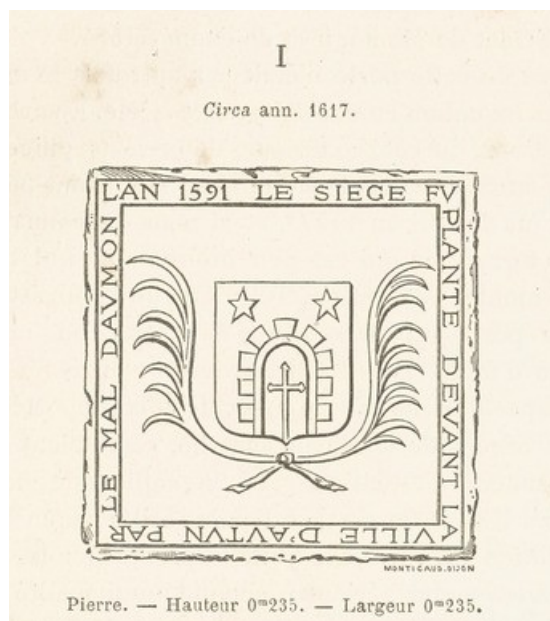
**Fig. 72. Reproduction d'un bloc qui proviendrait de la porte du Carrouge.**

La cavité CAV 8 pourrait également être un aménagement du XIX<sup>e</sup> siècle, mais cela semble difficile à vérifier. Selon H. de Fontenay, un bloc gravé aurait été arraché de la porte du Carrouge au cours du XIX<sup>e</sup> siècle, pour finalement être racheté par J.-G. Bulliot vers 1874, qui en aurait fait don au musée de la Société Eduenne en 1881 (Fontenay 1886, p. 307). Ce bloc, dont H. de Fontenay a publié une reproduction (**fig. 72**) en 1886, semblait destiné à commémorer le siège d'Autun de 1591 : « à une époque qu'on ne peut préciser, l'édilité autunoise prit soin de rappeler le souvenir du siège par une inscription encastree dans un des bastions de l'ancienne porte du Carrouge, la plus architecturale de la ville, et par laquelle s'étaient effectuées les principales sorties. (...) Autour de l'écusson est gravée cette légende : « L'AN 1591, LE SIEGE FU PLANTE DEVANT LA VILLE D'AUTUN PAR LE MAL DAUMON » (Abord 1881, p. 246).

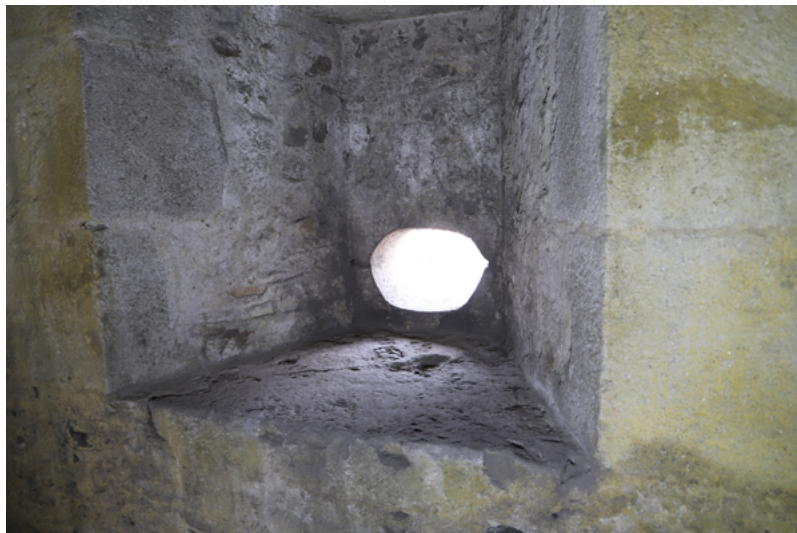
Au XX<sup>e</sup> siècle, le rez-de-chaussée de la tour nord-est semble peu impacté par des travaux à l'exception de l'appui de la canonnière CAN 3 (**fig. 63**) qui est refait en béton. L'évasement de la canonnière CAN 2 pourrait avoir été retailé à ce moment-là, peut-être afin de la transformer en jour pour éclairer le rez-de-chaussée (**fig. 73**).

**Fig. 73. Vue de l'ébrasement intérieur de la canonnière CAN 2.**

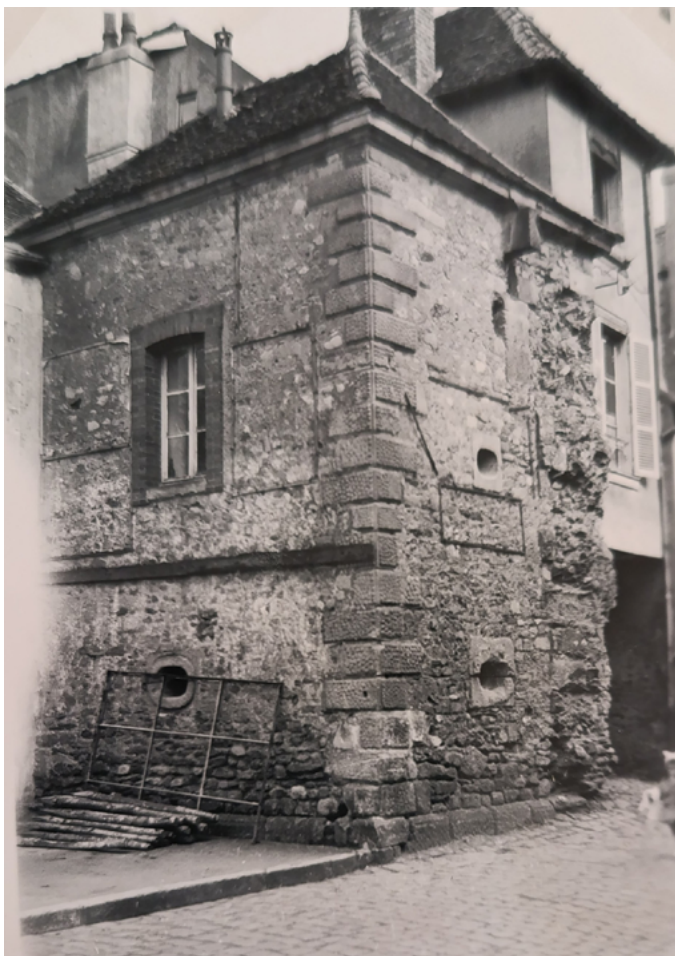
Une photographie du pavillon nord-est de la porte du Carrouge en mars 1947 (**fig. 75**), conservée dans les archives de la Société Eduenne<sup>30</sup>, permet d'observer que les dispositions extérieures de l'édifice n'ont pas connu de grands changements de cette date jusqu'à aujourd'hui.

**Fig. 75. « Restes d'un des avant-corps de l'ancienne porte du Carrouge XVI<sup>e</sup> s. (état en mars 1947) ».**
