*AUTUN Intra-muros (Saône-et-Loire)*  
*« Tour de la Bondue »*  
*10 rue de la Bondue, Parcelle AV 27*

## Etude de bâti d'une maison forte

### **Rapport de diagnostic archéologique** Sous la direction de Clarisse COUDERC **Volume de texte (1 / 2)**

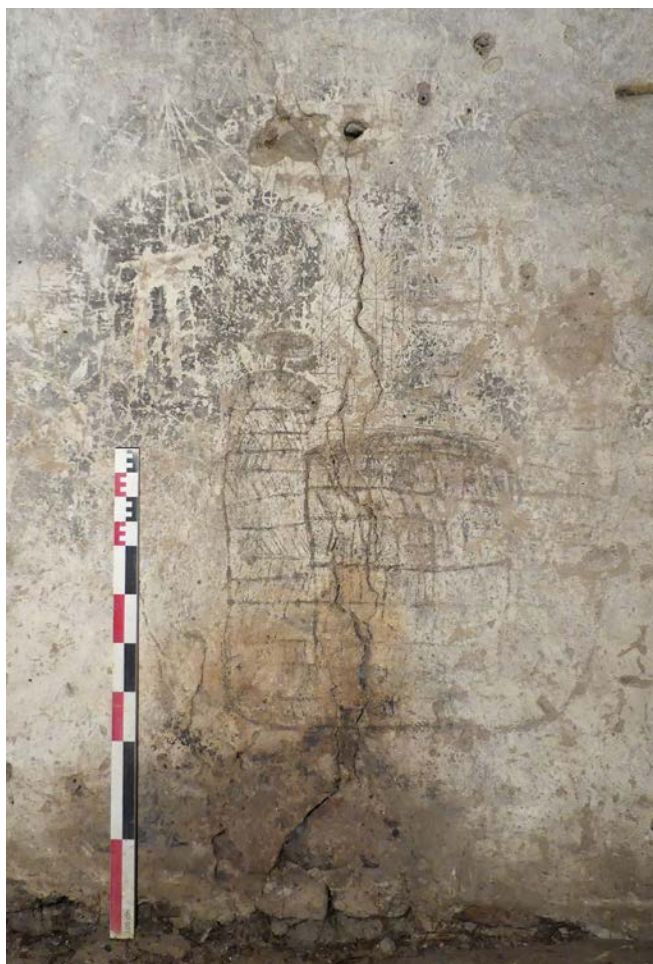
**Fig. 3. Vue générale des graffitis présents au centre du mur sud (niveau 4 – ESP 6).**

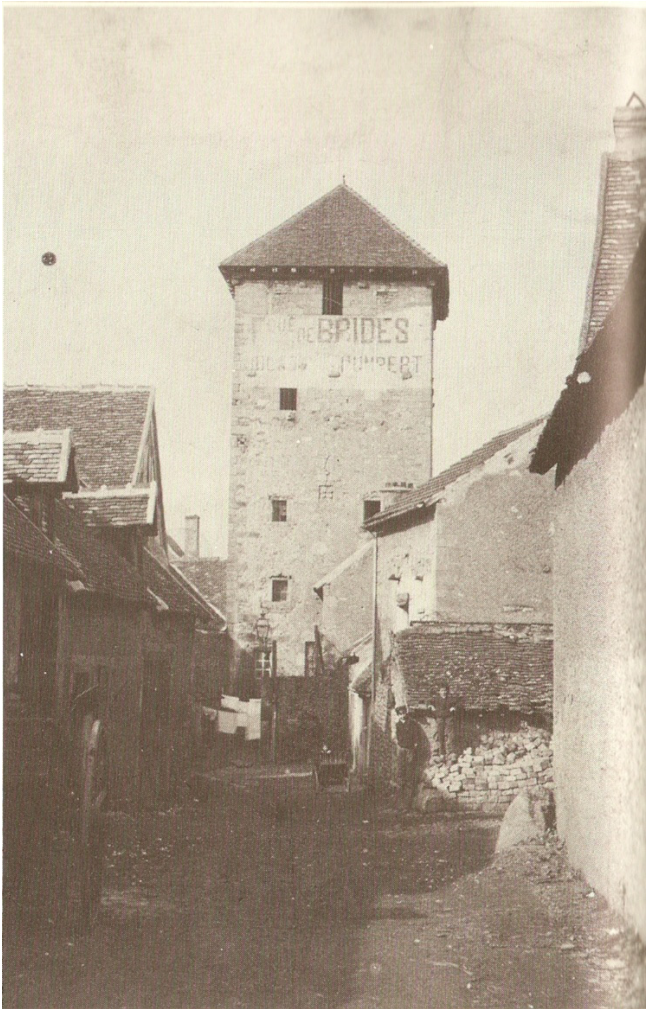
**Fig. 13. Carte postale de la fin du XIXe s.**  
 © <http://l.autunois.over-blog.fr/2015/10/quartier-marchaux-la-rue-de-la-bondue.html>

Les différentes cartes postales (fig. 11 à 14) présentent sur ce site montrent l'agrandissement des baies au XIX<sup>e</sup> s. ainsi que l'arrachement de l'ancien conduit de cheminée.

La baie occidentale (UC 31) du mur sud a été agrandie : des photographies de la fin du XIX<sup>e</sup> s. montre une ouverture plus petite (**fig. 13 et 14**).

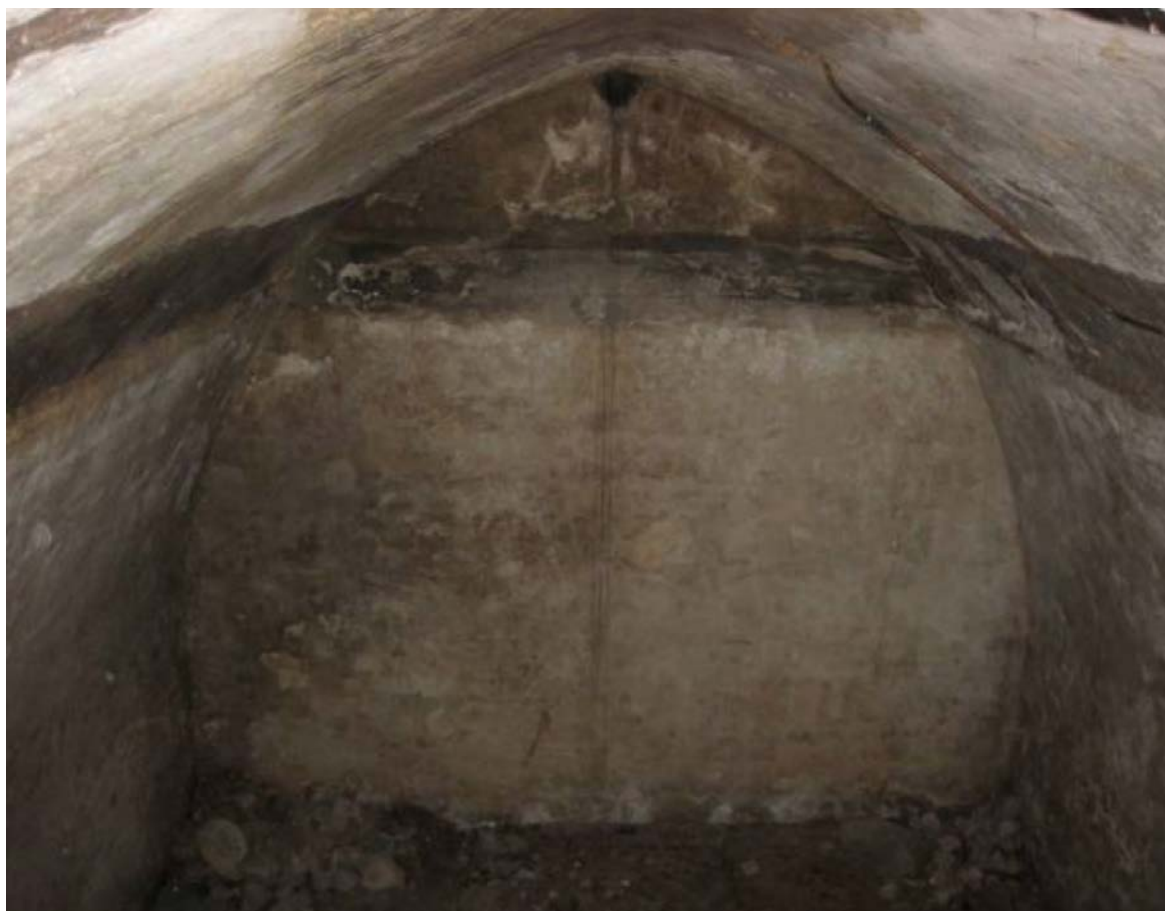
**Fig. 15. Vue de la cave avant son comblement.**

La pièce (ESP 1 – **fig. 3**) est remplie jusqu'à environ mi-hauteur de planches en bois. La lisibilité est restreinte ; les observations ont pu être faites à partir de photographies anciennes (**fig. 15**) .

Le couvrement est voûté en berceau brisé outrepassé (UC 5). D'après les photographies anciennes, le sol est en terre battue (UC 6) (**fig. 15**).

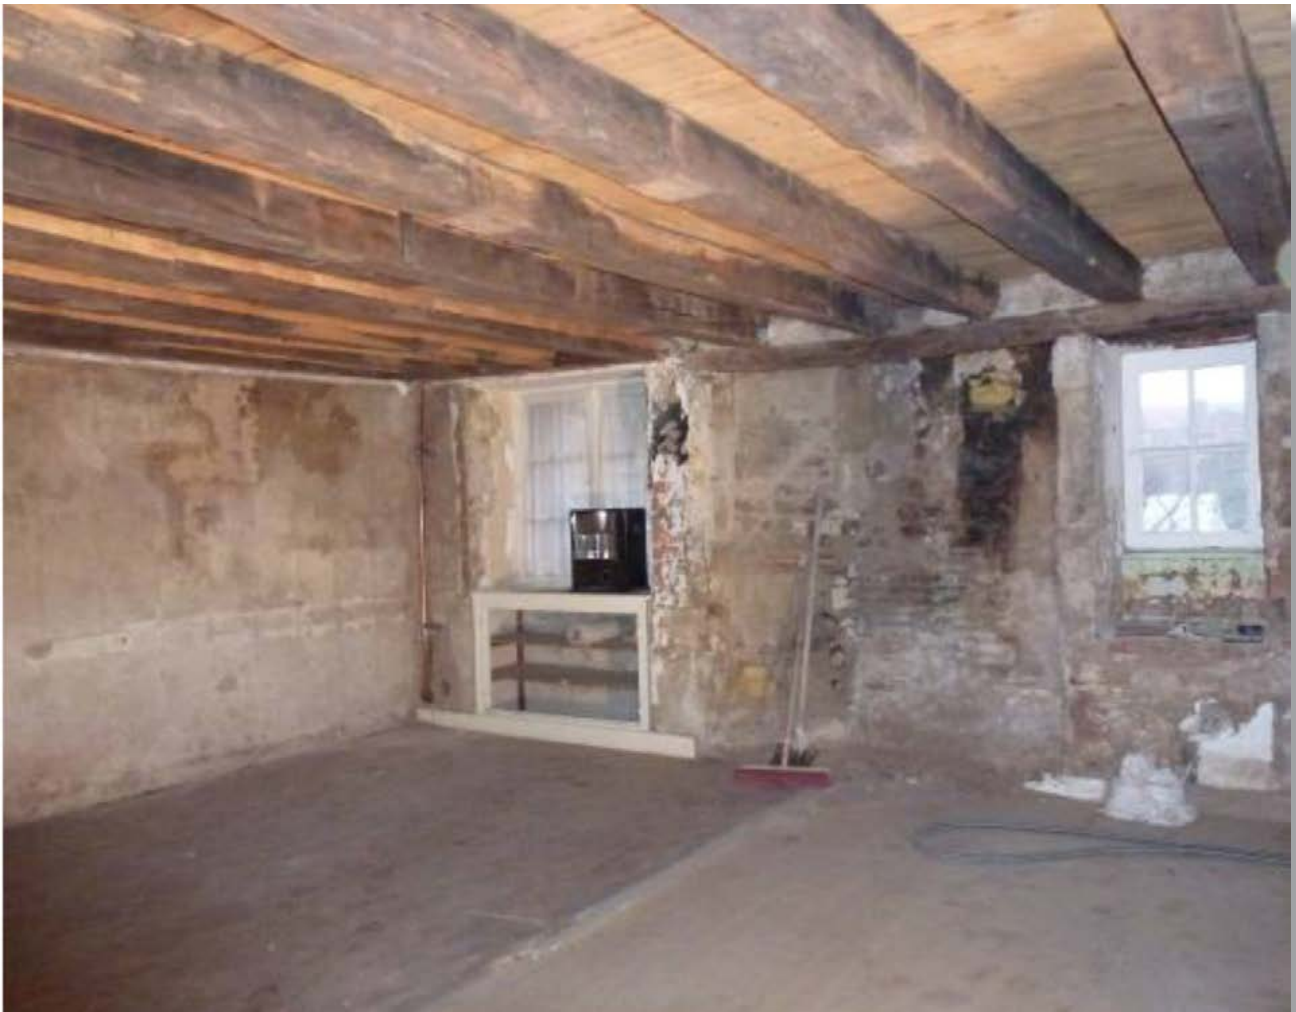
**Fig. 17. Vue générale de la cuisine durant les travaux de 2011-2012.**  
©J. Barthel

D'après les photographies de 2011-2012, le sol était en béton lissé (UC 9) (**fig. 17**). Il est aujourd'hui composé d'un parquet. Ce niveau est à 317,56 m NGF tandis que le niveau de la cour sud est à 316,05 m NGF.

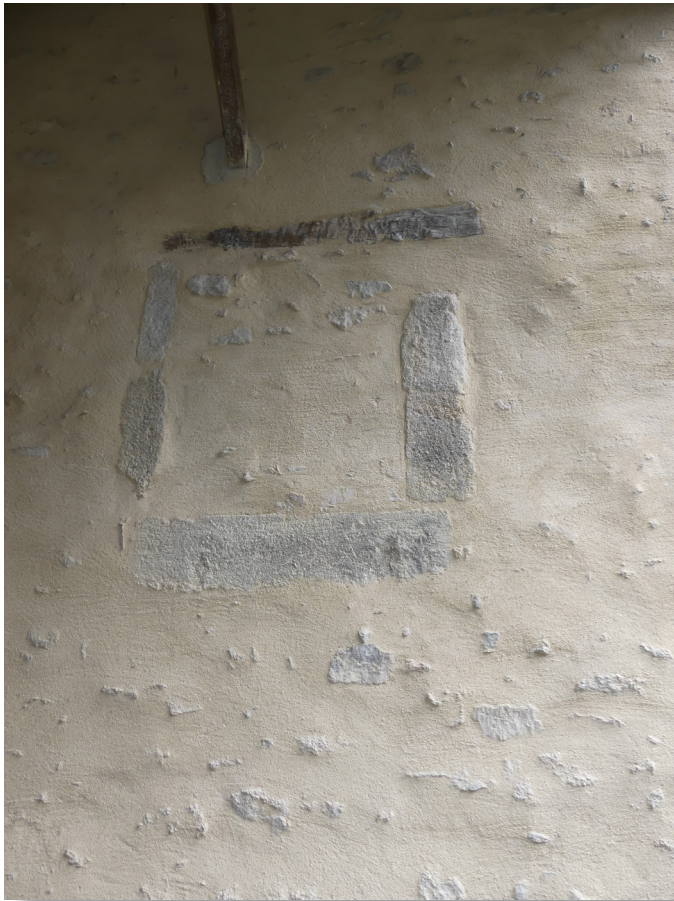
**Fig. 21. Vue de la fenêtre est au rez-de-chaussée (UM 1).**  
© C. Couderc

Les baies nord (UC 1) sont actuellement bouchées (UC 11 et 12) et visibles uniquement depuis l'extérieur (**fig. 20a et 20b**). Celle placée dans la partie est (**fig. 21**) mesure 0,65 m de longueur et 0,85 m de hauteur. La seconde baie est disposée au centre de l'UM 1 (**fig. 22**) et fait 0,59 m de longueur sur 0,87 m de hauteur ; seule l'embrasure extérieure a pu être mesurée : elle fait 0,26 m.

Les baies du mur nord (UM 1 - UC 1) semblent aménagées dans le parement. Les piédroits et appuis sont construits en pierres de taille tandis que le linteau est en bois (fig. 21 et 22). La baie orientale est entièrement

Les baies nord du rez-de-chaussée sont bouchées (**fig. 21 et 22**).

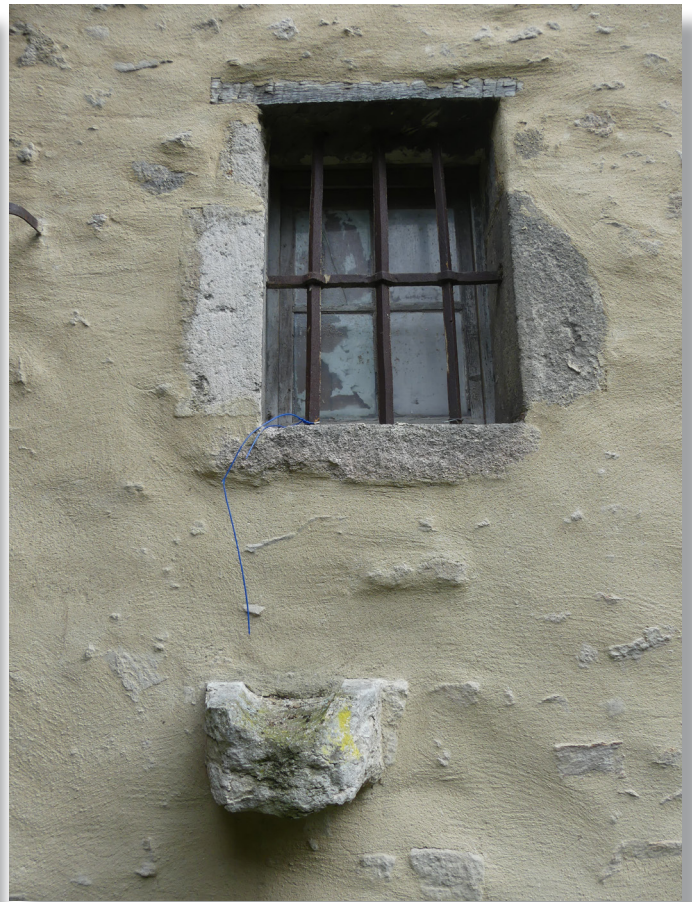
**Fig. 22. Vue de la fenêtre centrale au rez-de-chaussée (UM 1).** © C. Couderc

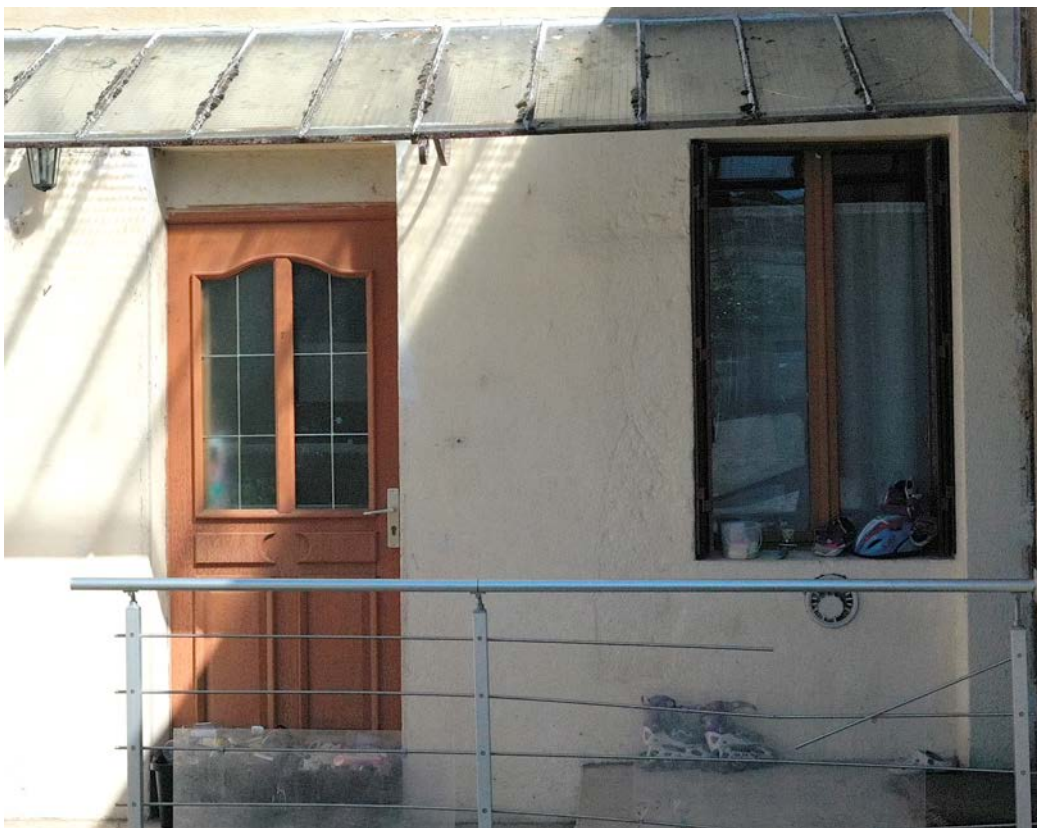
**Fig. 23. Vue de la fenêtre au rez-de-chaussée (UM 3).**  
© Com'Air

La fenêtre sud (UC 13) mesure 0,88 m de longueur, 1,46 m de hauteur et dispose d'une embrasure de 1,13 m (**fig. 19a et 19b – 23**).

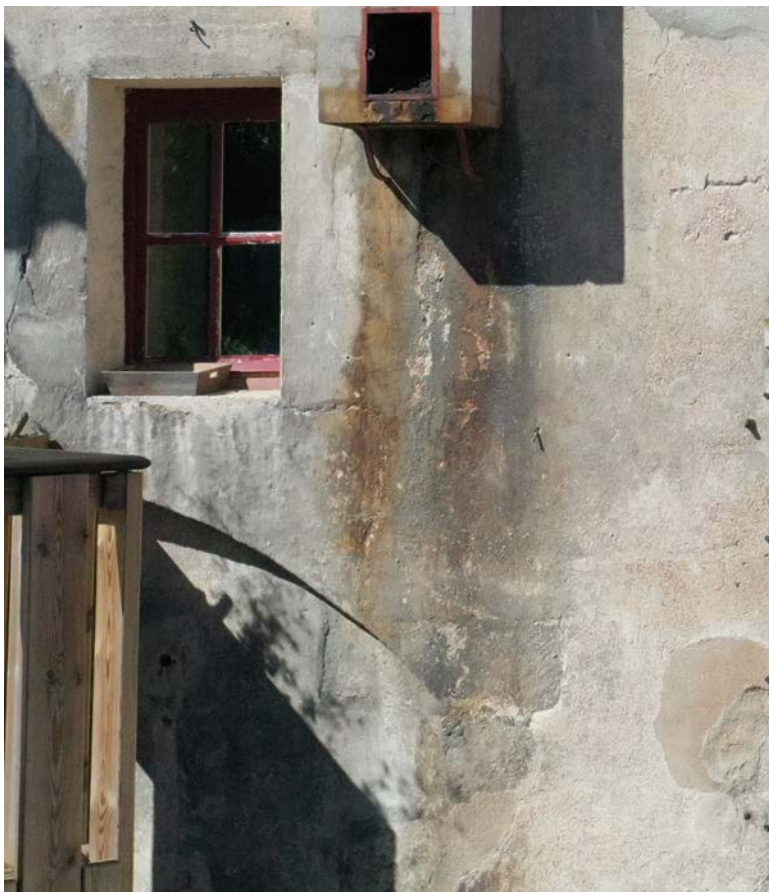
**Fig. 24. Vue de la fenêtre sud au rez-de-chaussée (UM 2).**

L'ouverture située dans la partie sud (UC 2) de l'UM 2 (**fig. 24**) mesure 0,72 m de longueur, 1,39 m de hauteur (intérieur) et environ 1,10 m de largeur tandis que celle placée au nord (UC 15) fait 1,43 m de longueur, 1,43 m de hauteur et a une embrasure d'environ 1,10 m (**fig. 25**).

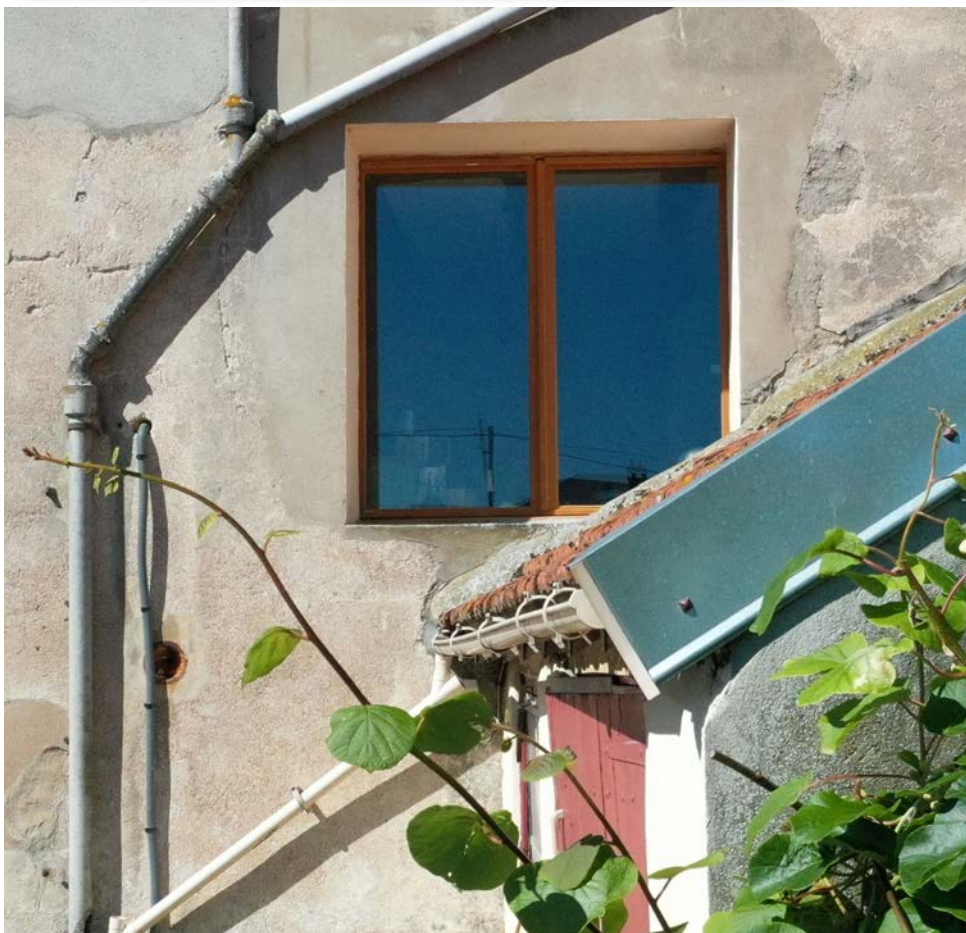
**Fig. 25. Vue de la fenêtre nord au rez-de-chaussée (UM 2).**

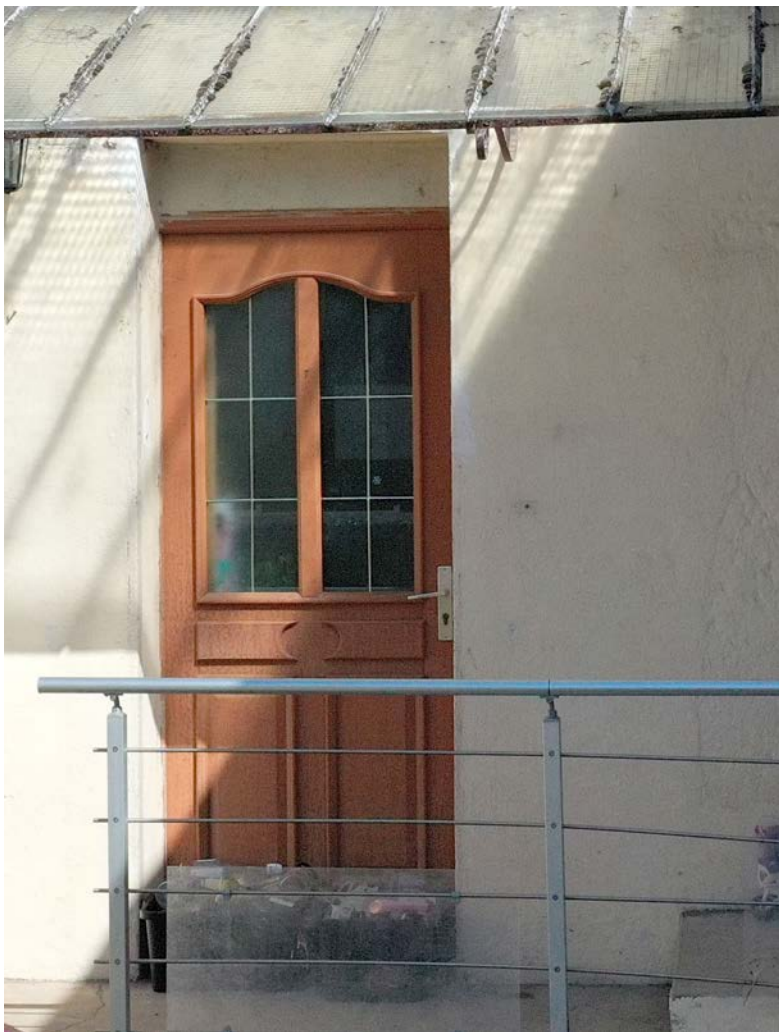
**Fig. 26. Vue de la porte occidentale (UM 3).**  
©Com'Air

Trois portes sont visibles dont deux sur le mur sud (UC 3) (**fig. 19a et 19b**) et une sur le mur est (UC 18) (**fig. 18a et 18b**). La porte plein-cintre située dans la partie ouest de l'UM 3 (**fig. 26**) mesure 2,40 m de hauteur et environ 1,13 m de longueur. La seconde porte de l'UM 3 (**fig. 27**) est située dans la partie est de celui-ci. Son ouverture mesure environ 2,32 m de hauteur et 0,86 m de longueur. Le seuil actuel de cette porte n'est pas celui d'origine : il était situé environ 0,22 m plus haut. La porte est (UC 18) mesure environ 2,04 m de hauteur pour 0,66 m de longueur (**fig. 28**). Le passage mesure 1,10 m.

Les portes (UC 3 et 18) sont construites en pierres de taille (module : entre 0,37 et 0,80 m de longueur, 0,25 m de hauteur et 0,25 m de largeur) dont certaines présentent des traces de lamage (fig. 27). Ces dernières sont liées par des joints fins. La porte ouest (UC 3) de l'UM 3 a un arc plein-cintre (fig. 26) tandis que celle orientale (UC 3) dispose d'un linteau à extradados plein-cintre surmonté d'un arc de décharge également plein-cintre (fig. 27). Ces deux portes sont aménagées dans la maçonnerie.

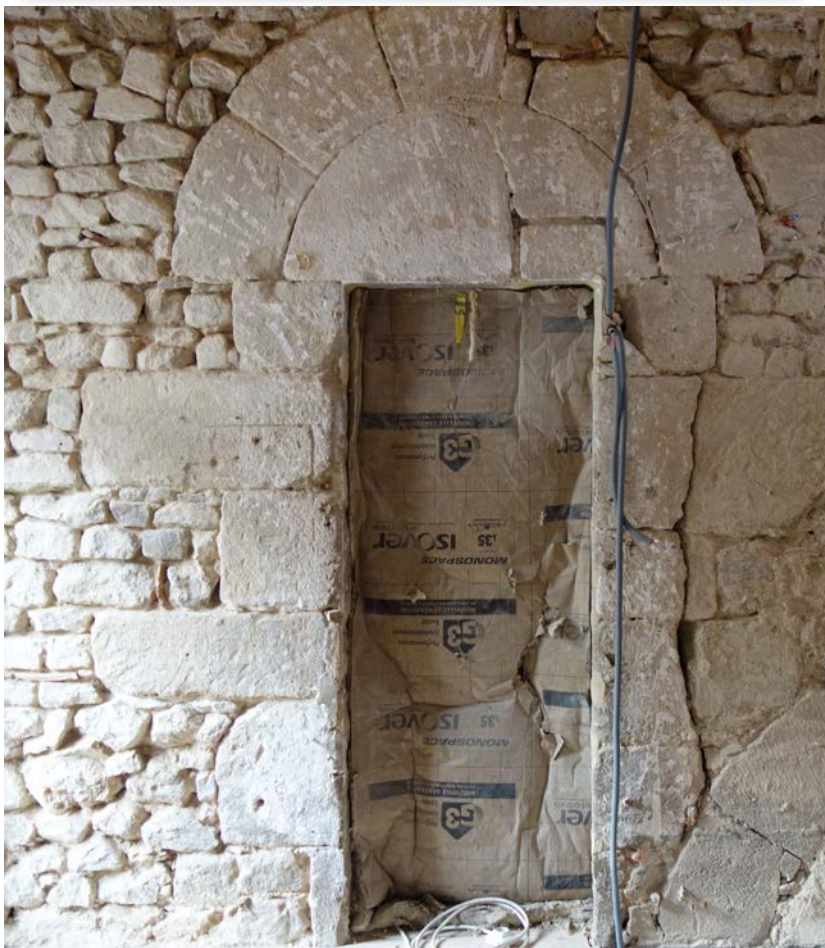
**Fig. 27. Vue de la porte orientale (UM 3) avant les travaux de restauration.**  
©R. Legros

(fig. 19a, 19b et 27). Les joints liants les matériaux semblent pleins. Le mortier n'a pas pu être observé. Les chaînes d'angles de la tour sont renforcées par des grandes pierres de taille (fig. 19a, 19b et 27) (module moyen : 0,80 m de longueur sur 0,25 m de largeur sur 0,25 m de hauteur).

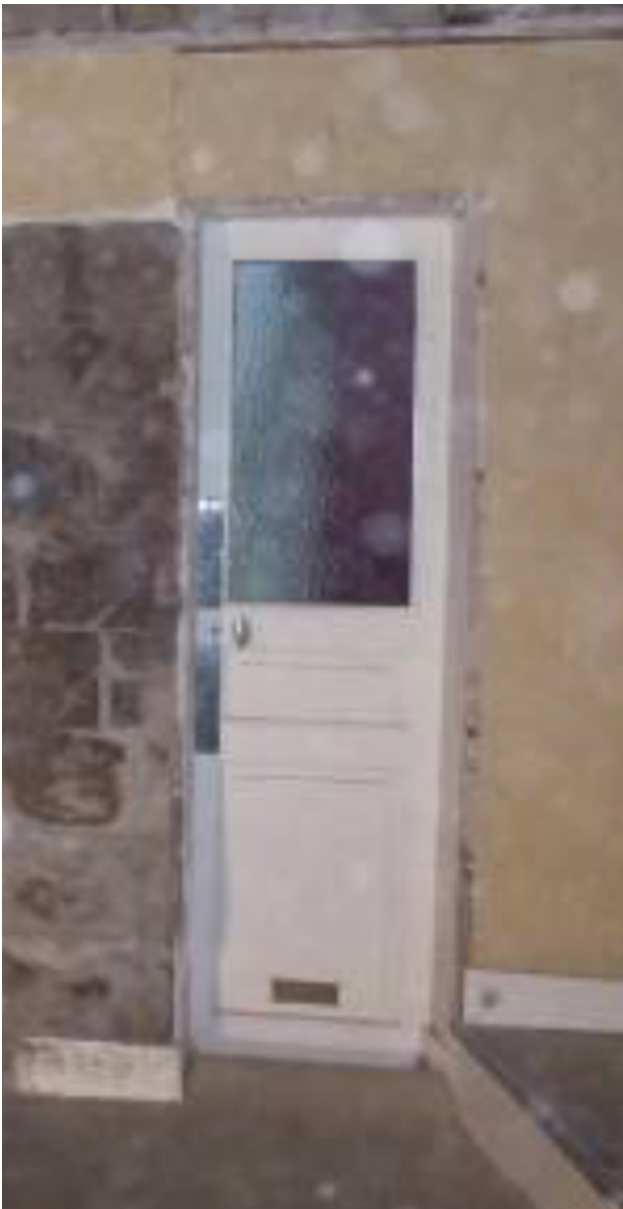
**Fig. 28. Vue de la porte ménagée dans l'UM 2.**  
© J. Barthel

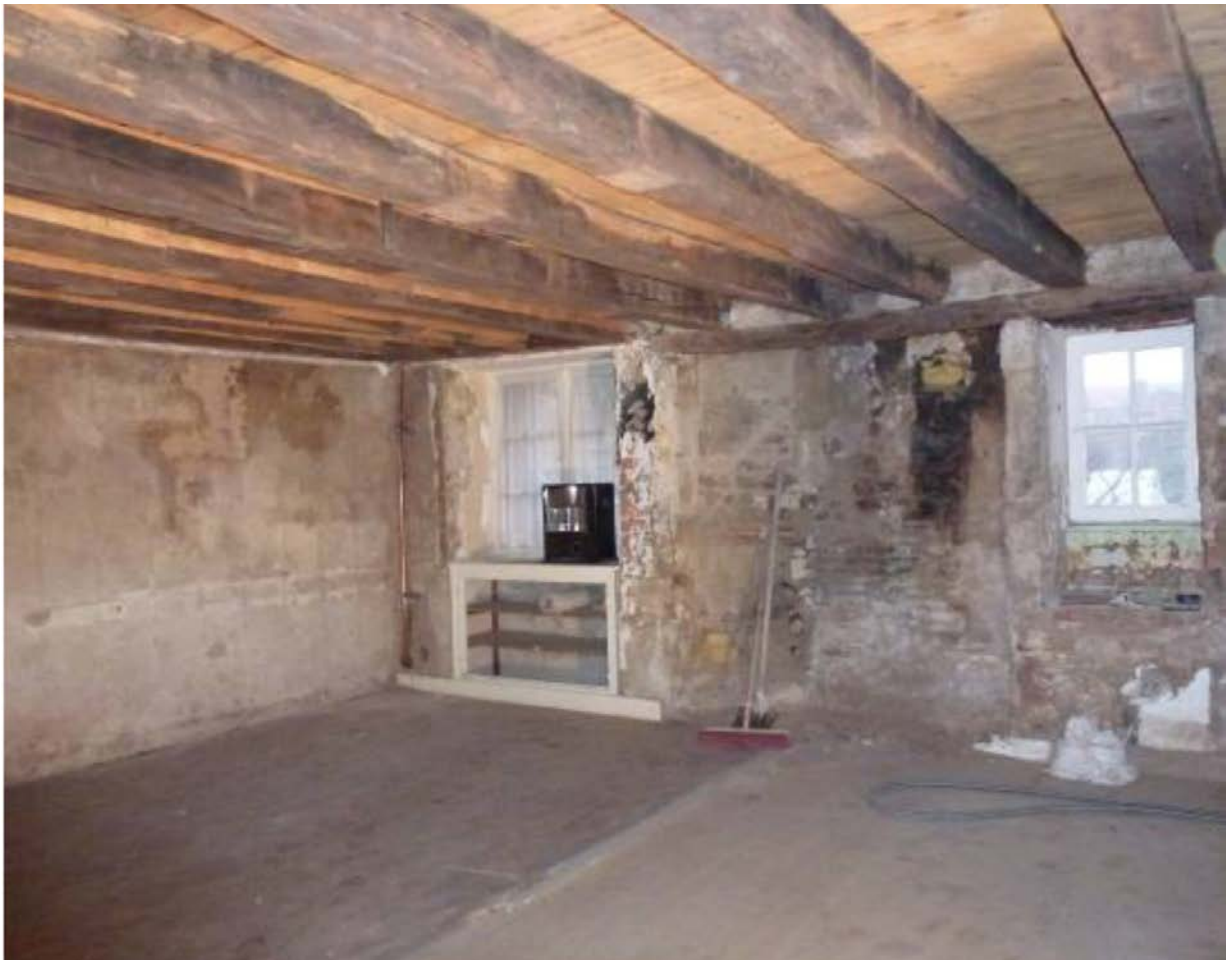
**Fig. 29. Vue générale du plafond du rez-de-chaussée (ESP 2).**  
©J. Barthel

Le plancher (UC 10) constituant le plafond est réinséré (UC 16) dans les UM 2 et 4 (fig. 29). Une poutre, placée au-dessus du bouchage de la cheminée et servant de linteau à la baie méridionale de l'UM 2 soutient les solives (fig. 30).

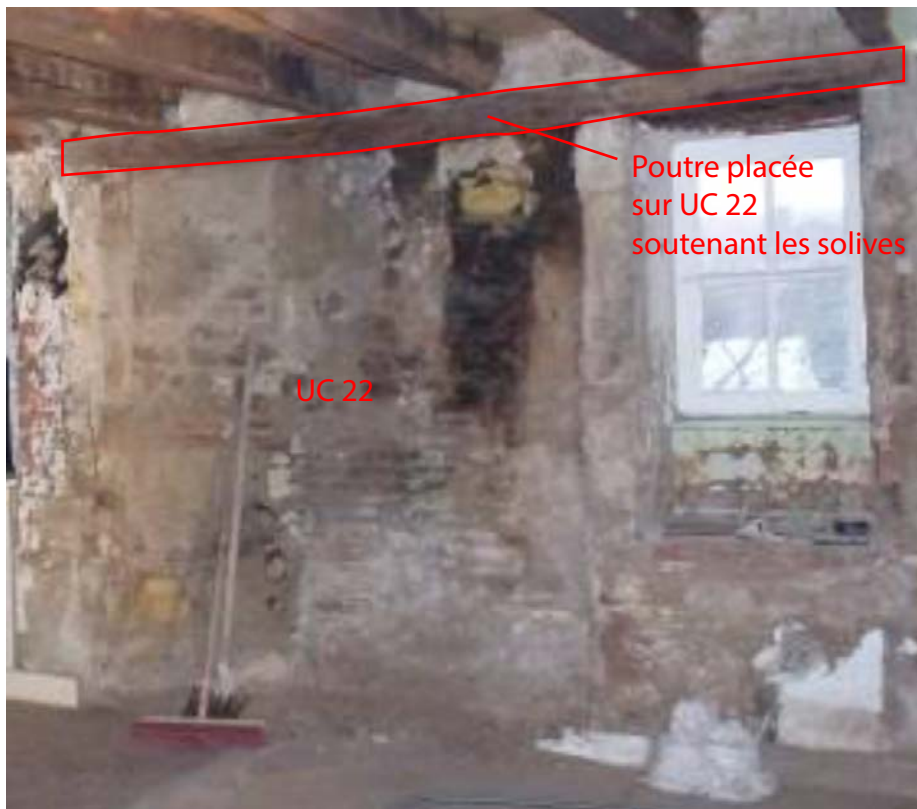
**Fig. 30. Vue de la poutre s'appuyant sur le bouchage de la cheminée et soutenant le plafond (ESP 2).**  
©J. Barthel

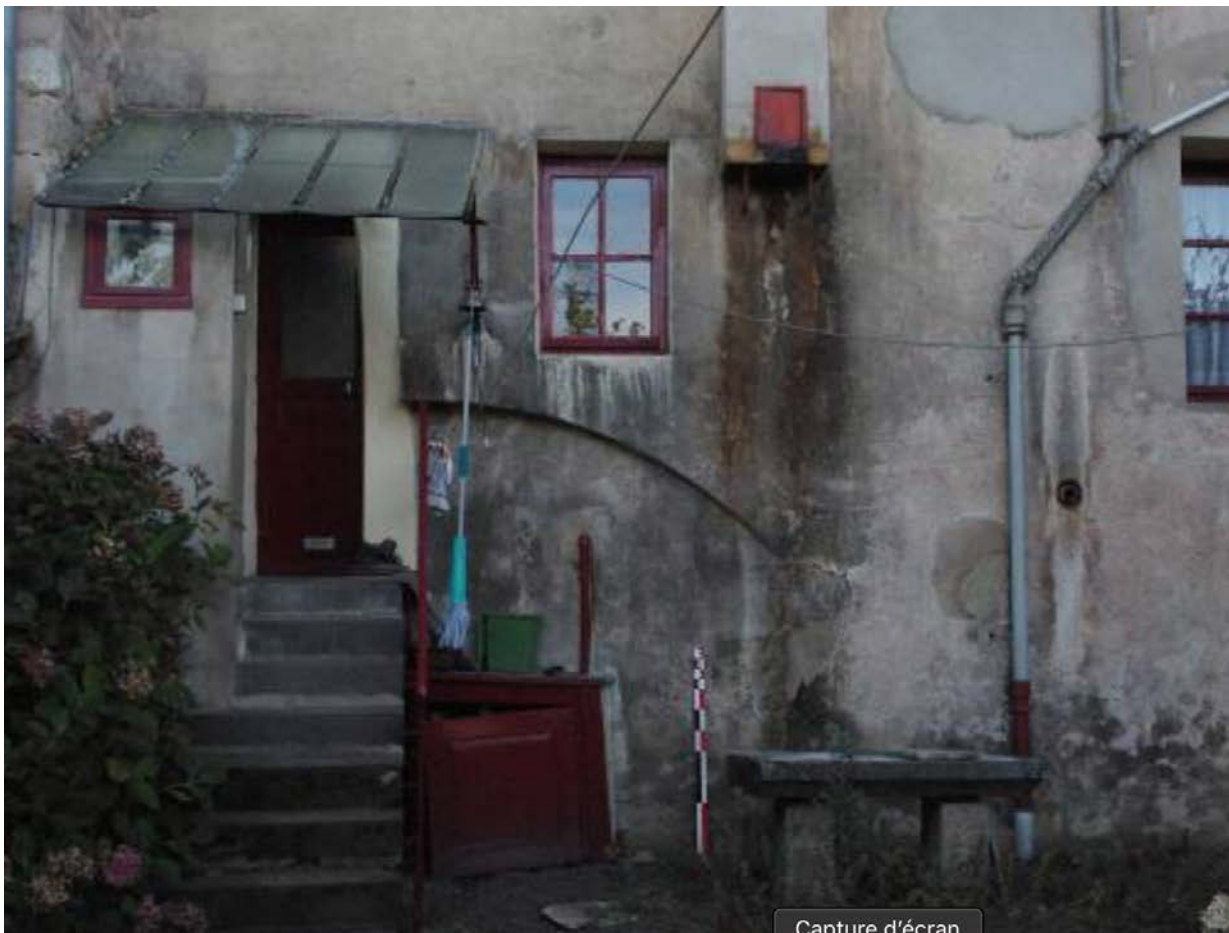
**Fig. 31. Arc présent dans la partie basse du mur est (UM 2).**

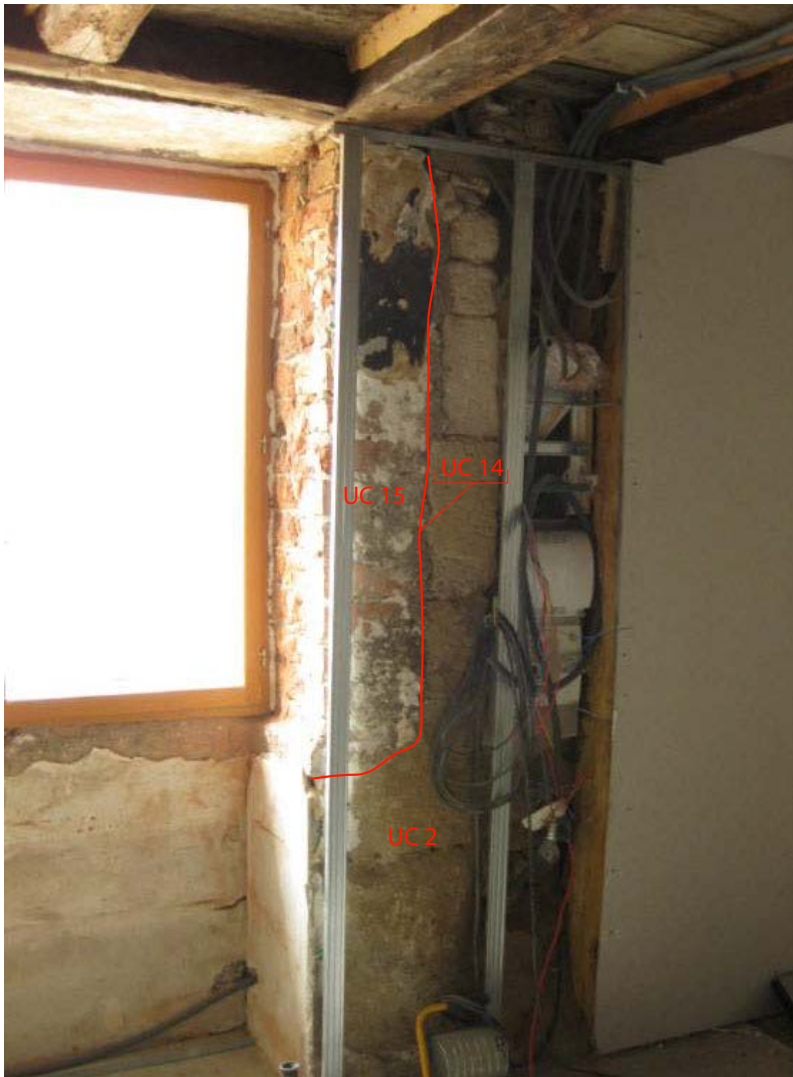
**Fig. 32. Césure marquant l'insertion de la baie nord de l'UM 2 (ESP 2).**  
© J. Barthel

Les appuis, piédroits et les linteaux de la fenêtre sud (UM 3) et de celle nord de l'UM 2 sont construits en briques liées par des joints pleins de béton (UC 13 et UC 15). Une césure (UC 14) marque l'insertion de la baie nord de l'UM 2 (**fig. 32**). D'après Julien Barthel<sup>18</sup>, la baie sud (UM 3) serait réinsérée mais aucune césure n'a été repérée. Il indique également que la fenêtre sud de l'UM 2 serait aménagée dans le parement.

Nous remarquons la présence de grandes pierres de taille alignées verticalement qui pourraient correspondre aux piédroits de la cheminée (UC 2). Celui nord est coupée par l'UC 14 (**fig. 32**).

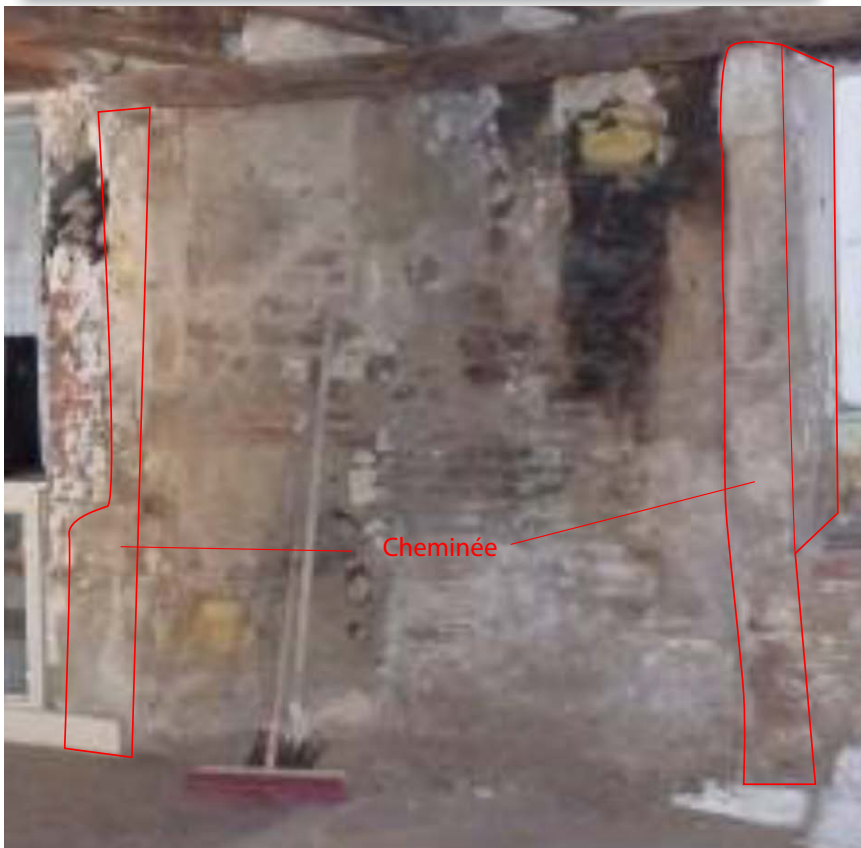
**Fig. 33. Cheminée de l'espace 2.**  
© J. Barthel

Les photographies du parement intérieur de l'UM 2 avant restauration mettent en évidence des traces de suies et une ancienne cheminée placée au centre du mur (**fig. 33**). Elle est entièrement bouchée par des briques (UC 22). Le système de chauffage est remplacé par une chaudière au fioul. Le conduit de cette dernière (UC 39) court sur toute la hauteur du parement extérieur de l'UM 2 (**fig. 18a et 18b**).

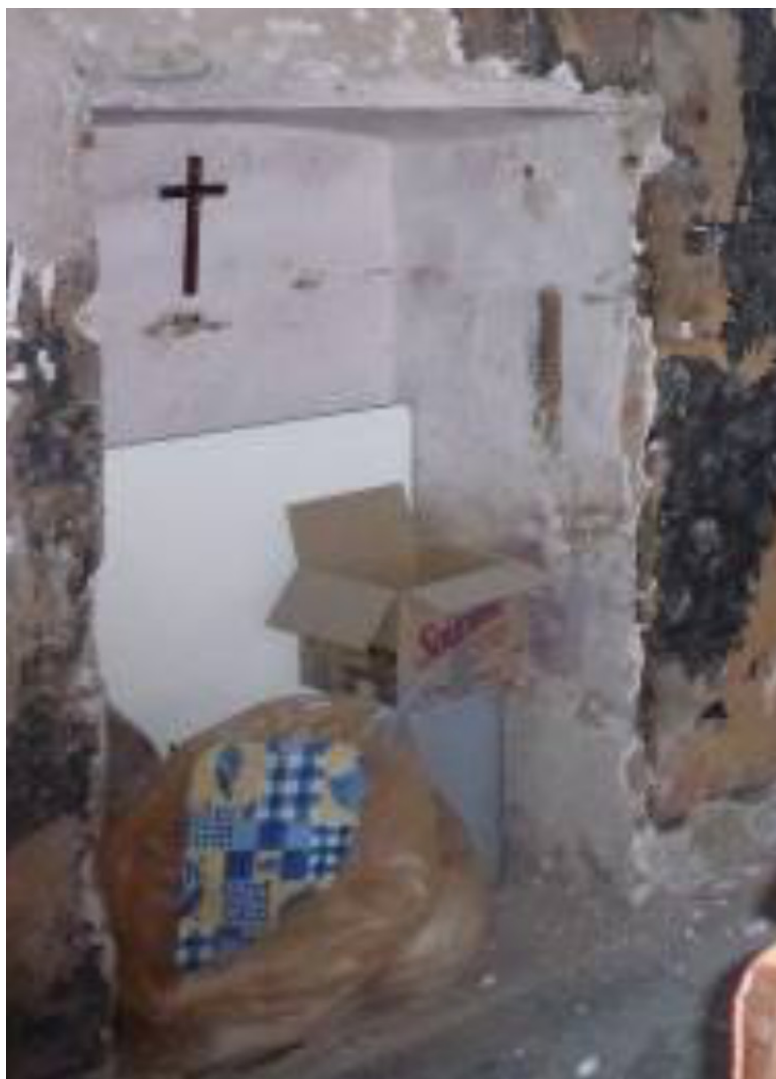
**Fig. 34. Placard aménagé dans le mur ouest (UM 4 – ESP 2).**

Au centre du mur ouest, un placard (0,89 m de longueur, 0,71 m de largeur, 0,89 m de hauteur) est aménagé (UC 4) (**fig. 34**).

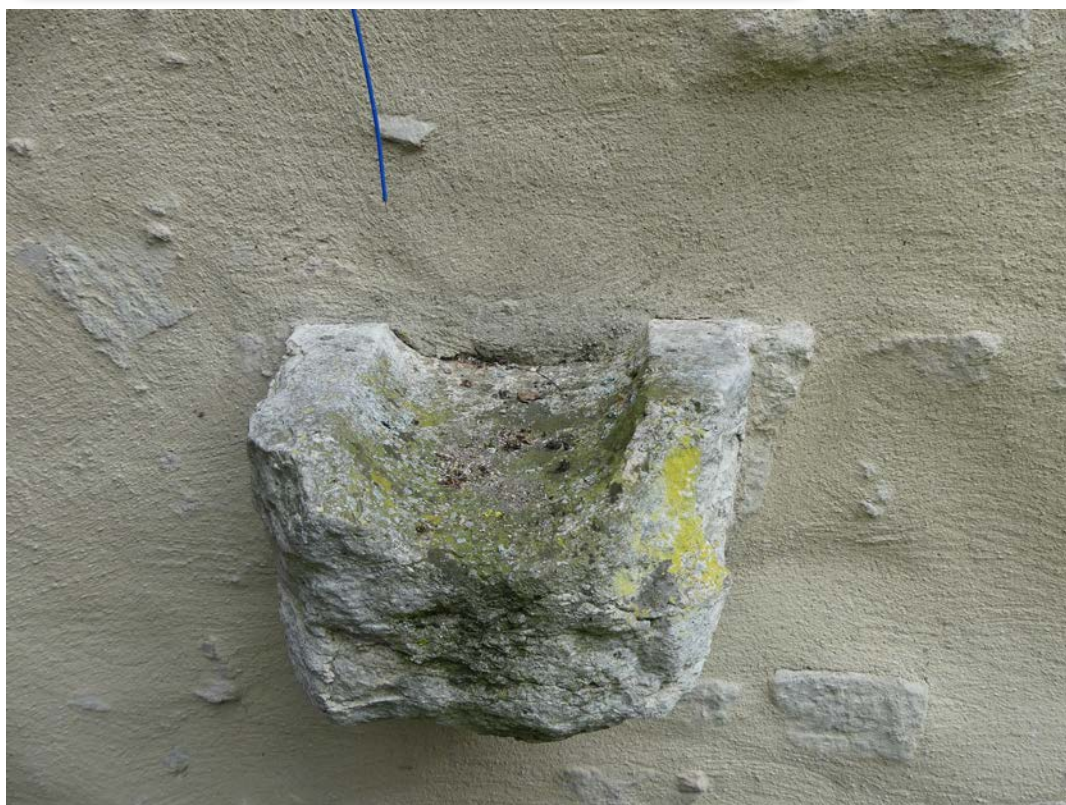
**Fig. 35. Pierre de taille visible sur le parement extérieur du mur nord (UM 1 – ESP 2).**

La partie intérieure de l'UM 1 est aujourd'hui entièrement camouflée par la cuisine mais nous pouvons observer à l'extérieur de ce mur, sous la baie centrale, une pierre de taille (UC 1) dans laquelle une gouttière est aménagée (**fig.35**).

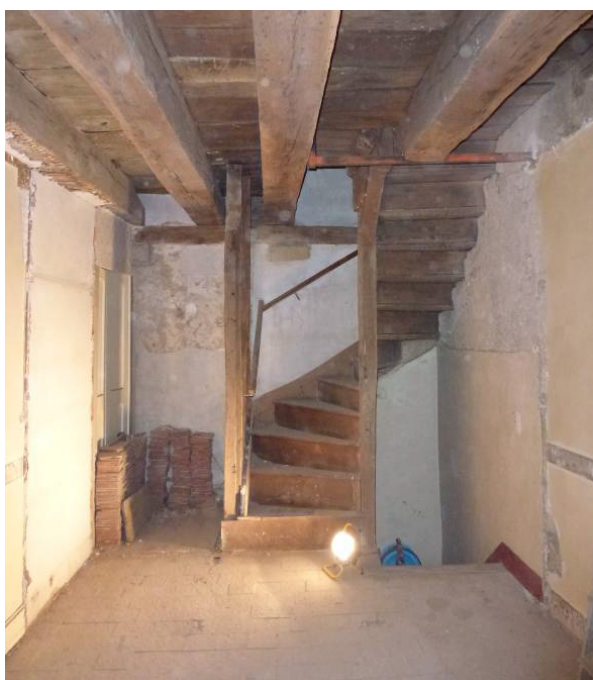
**Fig. 36. Hall du premier étage (ESP 3.1).**  
©J. Barthel

L'une des photographies faites avant les travaux de restauration de 2011-2012 (**fig. 36**) montre un sol (UC 28) en tomettes aujourd'hui encore visible dans le hall. La chambre présente un parquet. Le sol est situé à 320.10 m NGF.

Le couvrement est composé d'un plafond à solives apparentes (UC 29) reposant sur des corbeaux (UC 2 et 4) profilés en quart-de-rond (**fig. 36**).

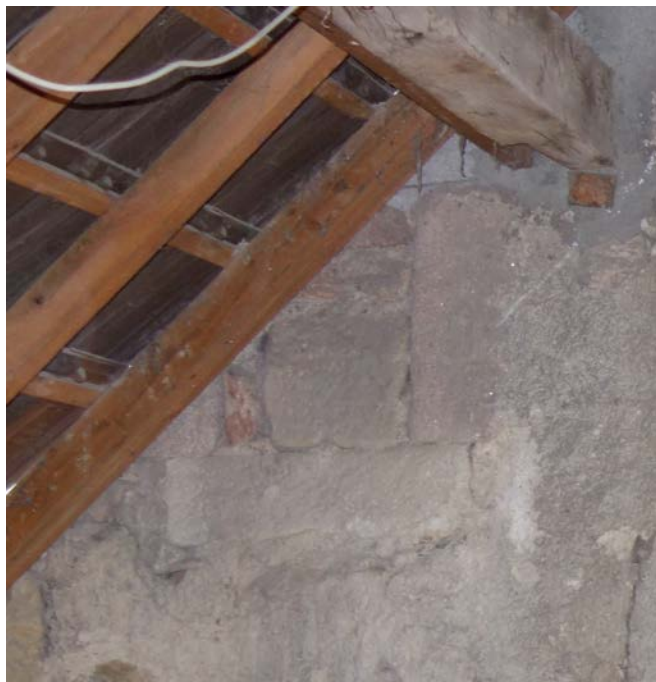
**Fig. 37. Baie bouchée aménagée au deuxième niveau du mur sud (UM 3). Elle a été dégagée durant les travaux du bâtiment adossé au sud de la tour.**

Une baie bouchée est visible au centre de l'UM 3. La toiture du bâtiment sud (UC 37) adossée à la tour s'appuie contre le piédroit oriental de cette baie (UC 3). Les travaux dans le bâtiment sud ont mis en évidence cette baie (**fig. 37**). Elle est construite en pierres de taille présentant des traces de layage. Les joints semblent pleins mais le mortier n'a pas pu être observé. Le bouchage de la baie est constitué de tout-venant et de pierres de taille liées par des joints pleins (UC 30).

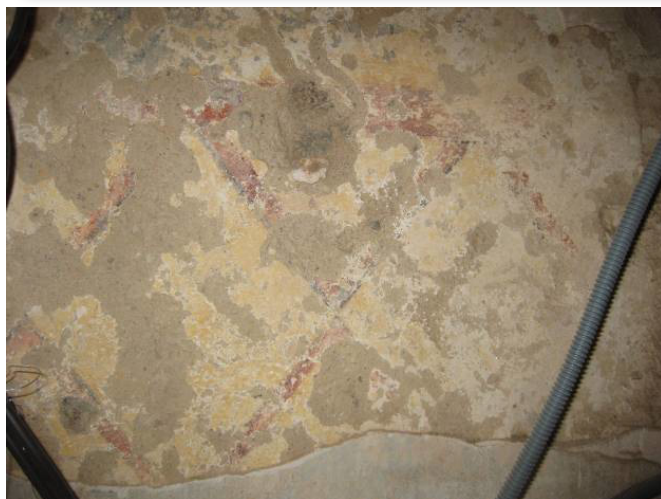
**Fig. 38. Enduits peints visibles durant les travaux de 2011-2012 (ESP 3.1).**

Un décor d'enduits peints, aujourd'hui camouflé, était visible sur le parement intérieur de l'UM 4 et représentait des croisillons de bandes rouges et noires sur un fond jaune (**fig. 38**).

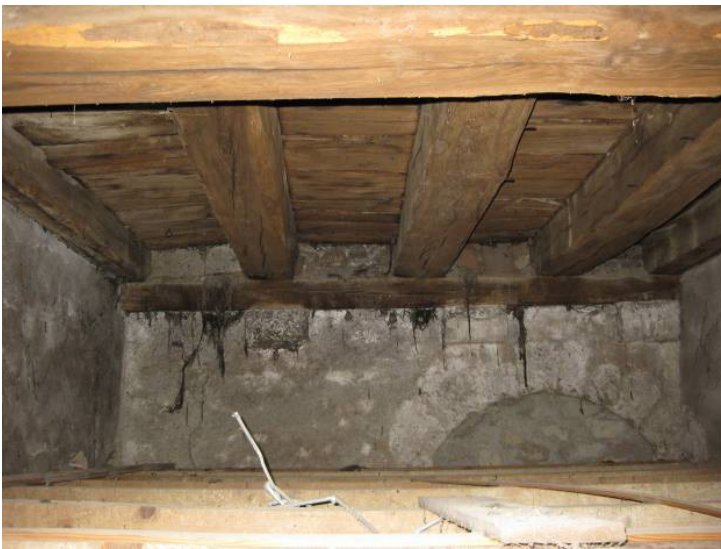
**Fig. 39. Vue générale du sous-plafond (ESP 5).**  
©J.Barthel

Le sous-plafond est couvert par le plancher (UC 43) du niveau 4 (ESP 6) et son sol est constitué du plancher (UC 42) du niveau 3 (ESP 4) (**fig. 39**).

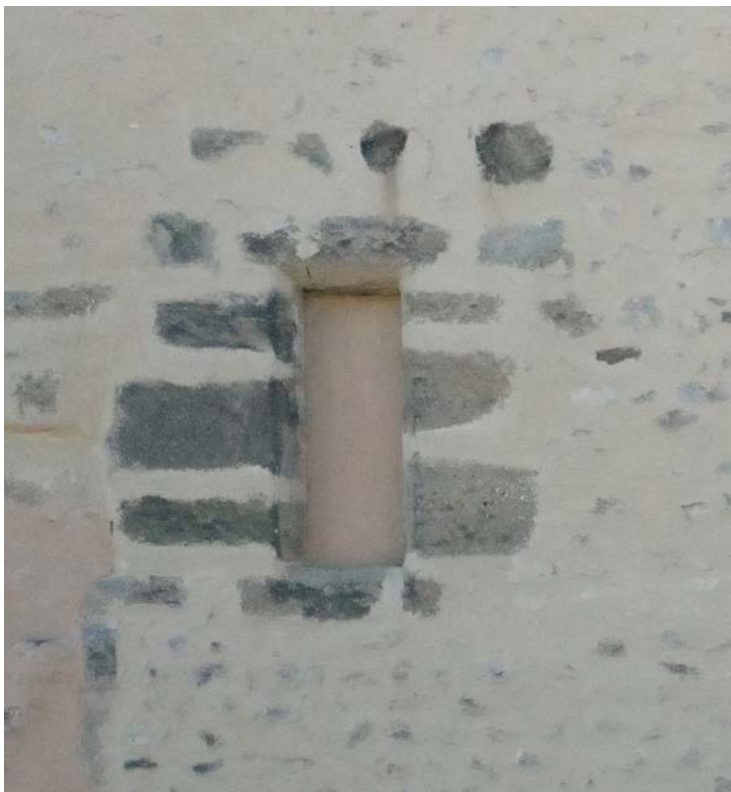
**Fig. 40.** Vue sur le parement extérieur de l'UM 1, de la baie de l'ESP 5.

Plusieurs ouvertures bouchées sont visibles au niveau du sous-plafond (ESP 5). Sur les quatre parements extérieurs des murs (UM 1 à 4), nous observons quatre baies (UC 1 à 4) bouchées (UC 49 à 52). Ces dernières sont placées au centre des murs et mesurent entre 0,42 et 0,62 m de longueur et 0,99 m de hauteur (**fig. 40**). Sur les parements intérieurs des murs (UM 1 à 4), quatre arcs plein-cintre (UC 1 à 4) bouchés (UC 53 à 56) sont visibles (**fig. 41**).

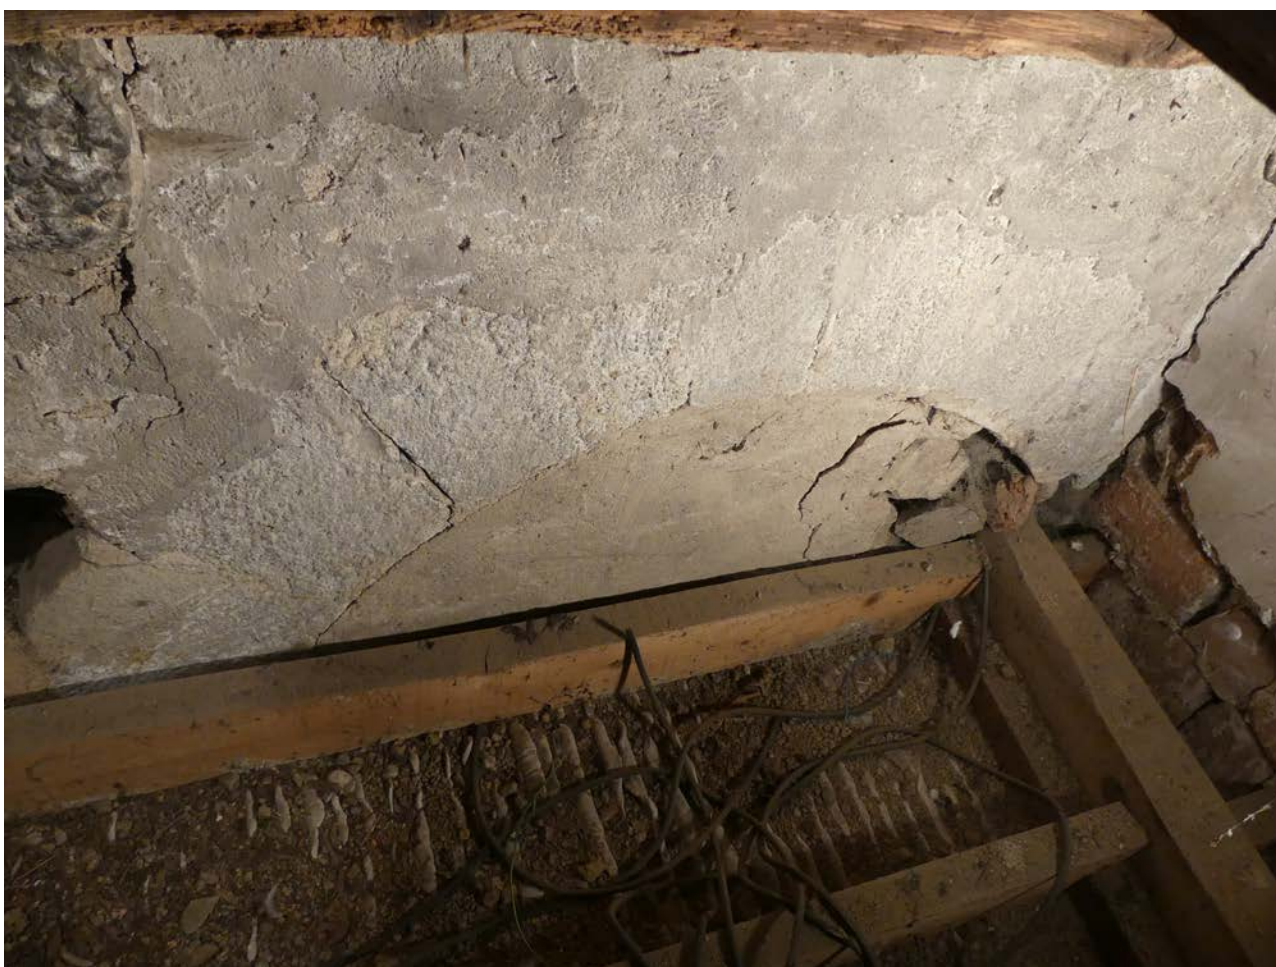
**Fig. 41.** Arc bouché visible sur le parement intérieur de l'UM 4.

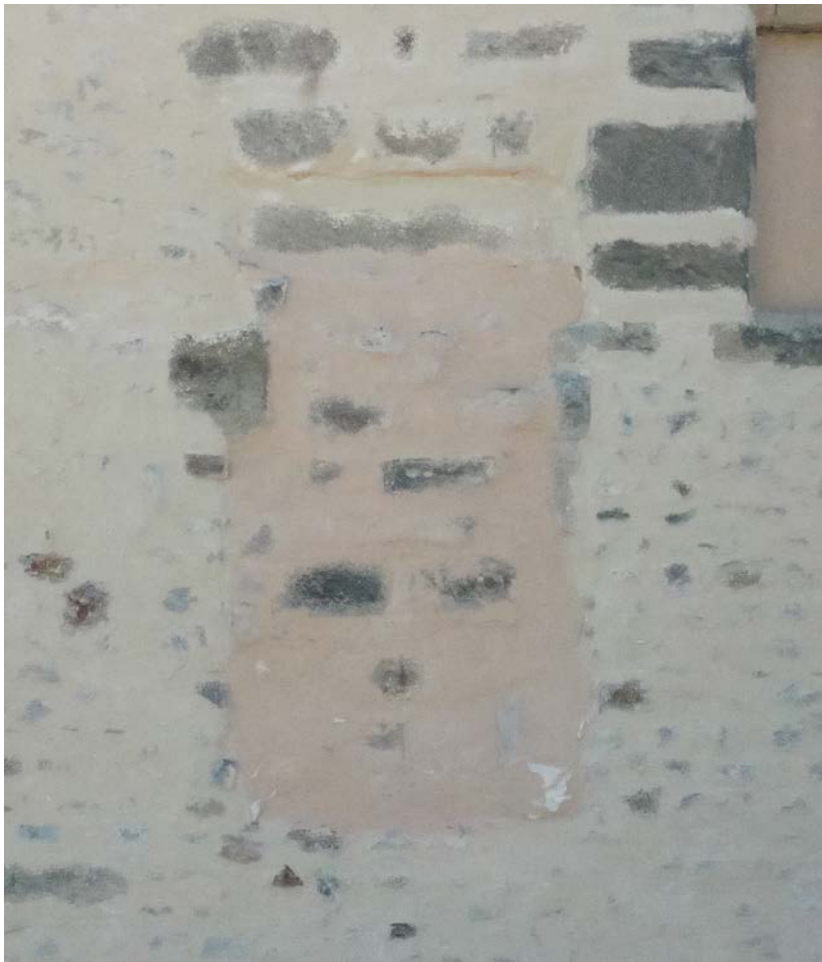
**Fig. 42. Baie bouchée orientale visible sur le parement extérieur de l'UM 1 (ESP 5).**

Une dernière ouverture (UC 1) bouchée (UC 57) est présente à l'est du mur nord (**fig. 42**) et mesure 1,10 m de longueur 2,30 m de hauteur. Elle n'est visible que depuis l'extérieur de l'édifice.
