*AUTUN Intra-muros (Saône-et-Loire)*  
*« Tour de la Bondue »*  
*10 rue de la Bondue, Parcelle AV 27*

## Etude de bâti d'une maison forte

### **Rapport de diagnostic archéologique** Sous la direction de Clarisse COUDERC **Volume de texte (1 / 2)**

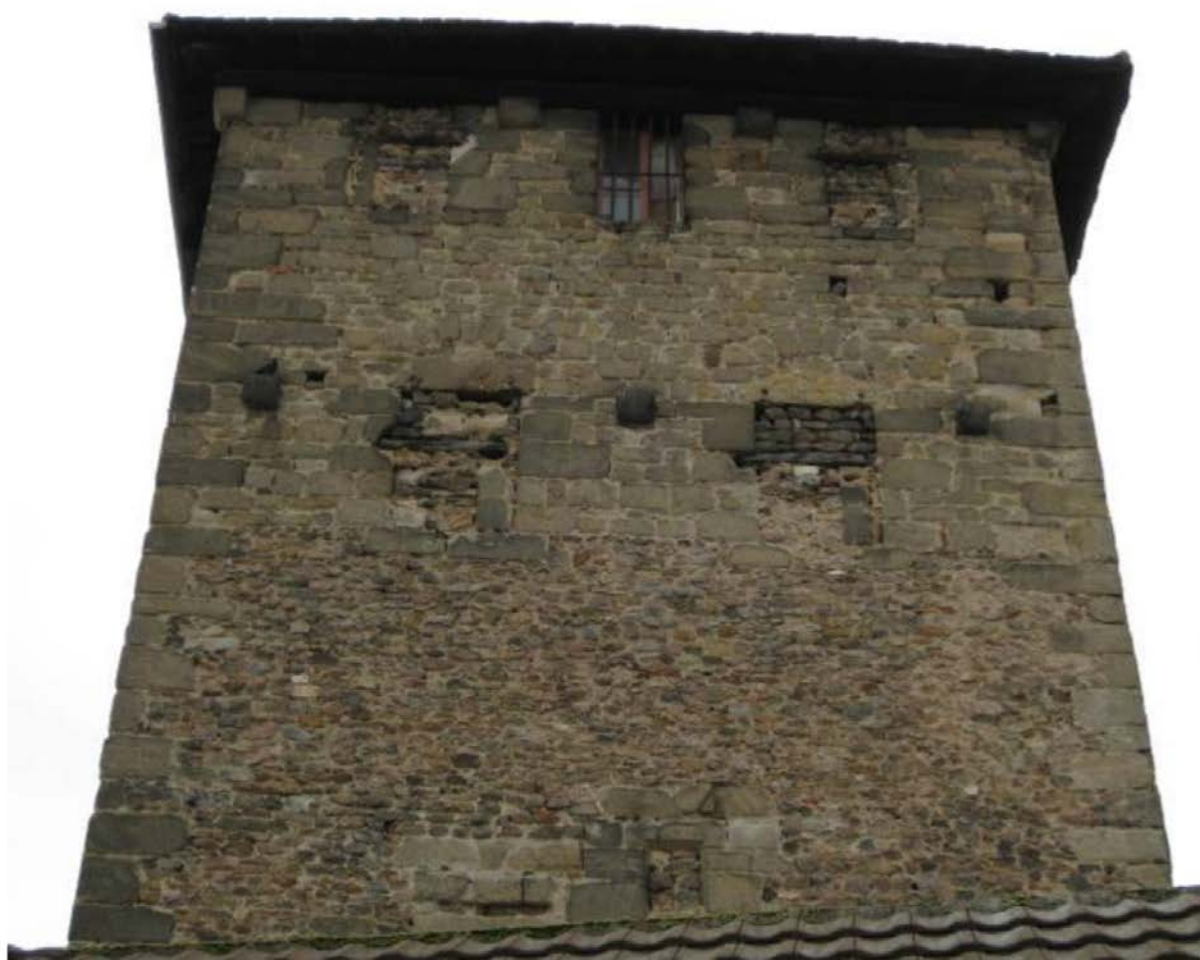
**Fig. 43. Vue générale du parement extérieur de l'UM 1 avant les travaux de façade.**

Des photographies du parement extérieur de l'UM 1 réalisées avant l'enduit à pierres vues (UC 20) actuel nous montre, au niveau de l'ESP 5, un appareil (UC 1) en petits et moyens moellons grossièrement équarris liés par des joints pleins (**fig. 43**).

Le bouchage (UC 68 à 71 et 88 à 91) des deux baies (UC 1 et 64) du mur nord (UM 1) est recouvert sur le parement intérieur par du mortier beige lissé (UC 86 et 87) (**fig. 54**) mais il apparaît sur une photographie du parement extérieur de l'UM 1 (**fig. 43**). Deux limites, visibles dans le bouchage de ces fenêtres, marquent la présence de maçonneries (UC 68 et 70) qui s'appuient contre les piédroits ouest (**fig. 20a, 20b, 49a et 49b**). Elles sont en pierres de taille liées par des joints beurrés. La maçonnerie visible (UC 68) dans la fenêtre est mesure 0,30 m de longueur sur 0,96 de hauteur tandis que celle (UC 70) visible dans la fenêtre ouest fait 0,31 m de longueur sur 0,96 m de hauteur. Nous pouvons distinguer deux césures (UC 100 et 101) (**fig. 20a, 20b, 49a et 49b**) dans les piédroits orientaux de ces baies. Ces ouvertures grossières et les maçonneries (UC 68 et 70) supportent un linteau droit en bois (UC 88 et 90). La partie supérieure de l'ouverture, au-dessus du linteau, est bouchée (UC 89 et 91) par des assises de moellons grossièrement équarris tandis que du tout-venant lié par des joints beurrés bouche la partie sous le linteau (UC 69 et 71) (**fig. 43**).

Une limite horizontale souligne un changement d'appareil au niveau des linteaux (**fig. 18a, 18b, 19a, 19b, 20a, 20b, 53a et 53b**). Celui supérieur n'est plus en pierres de taille mais en moellons de petite et moyenne dimension grossièrement équarris (**fig. 43**).

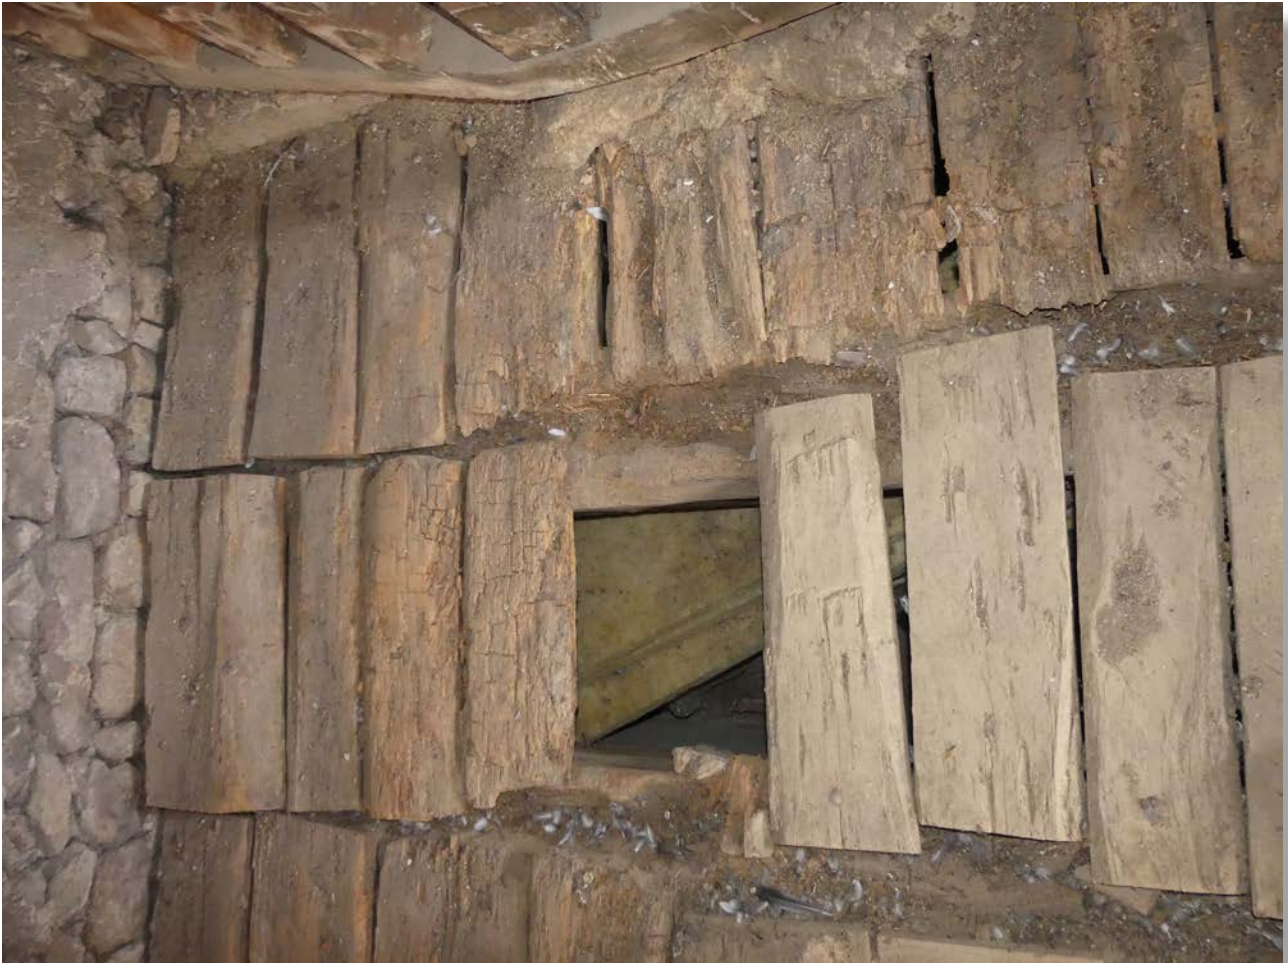
**Fig. 44. Sol en terre battue de l'ESP 6.**  
©C. Couderc

Avant l'arrivée en 2016 des actuels propriétaires, le sol était en terre battue (UC 60) et faisait environ 0,10 m d'épaisseur (**fig. 44, 45a et 45b**). Le dégagement de ce sol, excepté sous l'escalier, a fait apparaître un parquet (**fig. 45a, 45b et 46**) (UC 61) soutenu par un plancher dans lequel deux trémies sont aménagées (l'une présente l'escalier (UC 62) et l'autre présentait un conduit de cheminée (UC 2) (**fig. 47**) . Ce parquet (UC 61) est situé à 327,27 m NGF.

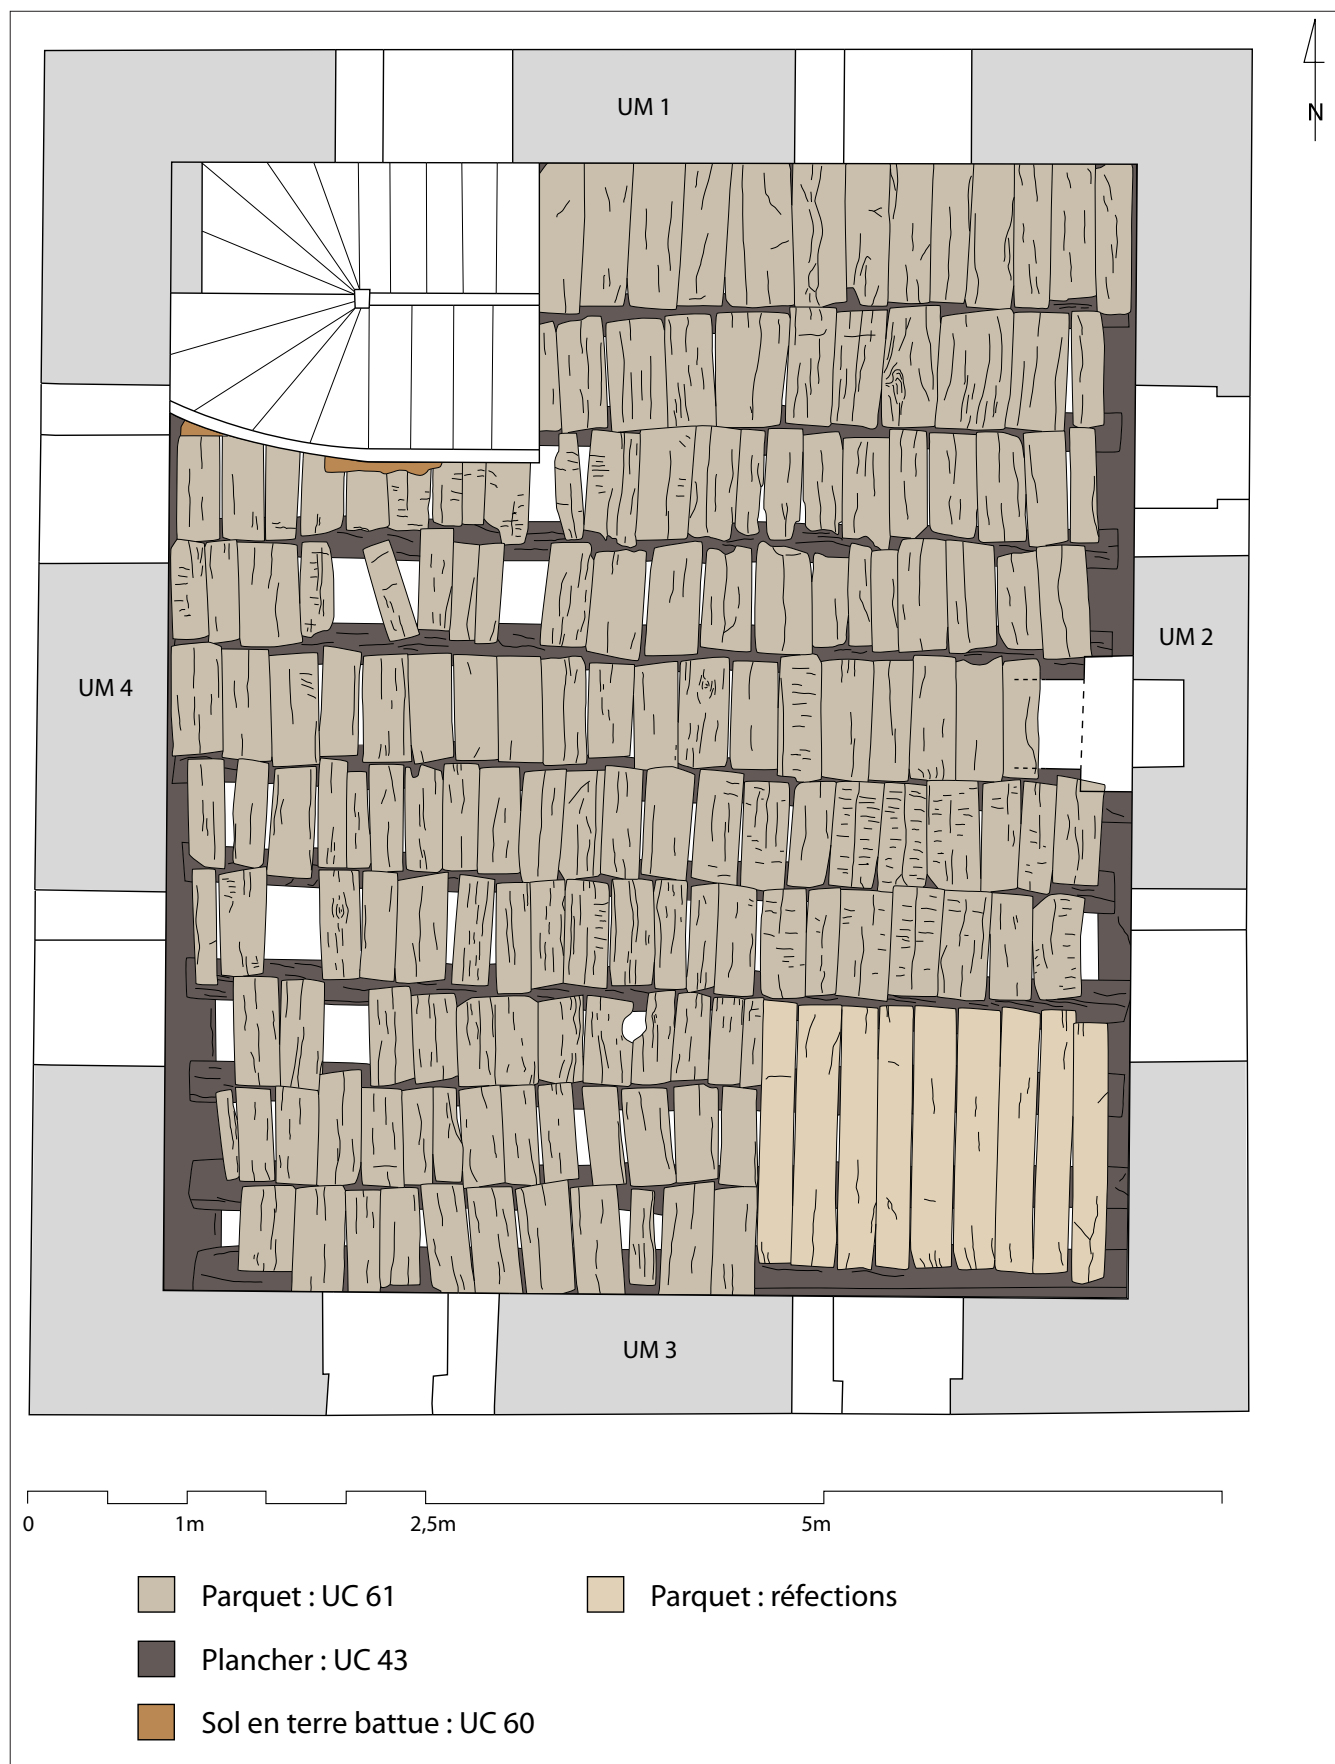
**Fig. 45a. Organisation du parquet de l'ESP 6.**

**Fig. 45b. Organisation du parquet de l'ESP 6.**

Le mur est (UM 2) présente en son centre un conduit de cheminée (**fig. 51a et 51b**) dont il ne reste actuellement que la moitié (UC 2). Les pierres de taille layées le constituant présentent des traces de rubéfaction, de suie et le bois du plafond est brûlé par endroits (**fig. 60**). D'après la trémie aménagée dans le plancher, le conduit devait faire saillie à l'intérieur de la pièce. Nous avons pu calculer approximativement les dimensions du conduit de fumée : 0,64 m de longueur sur 0,55 m de largeur (**fig. 45a et 45b**).

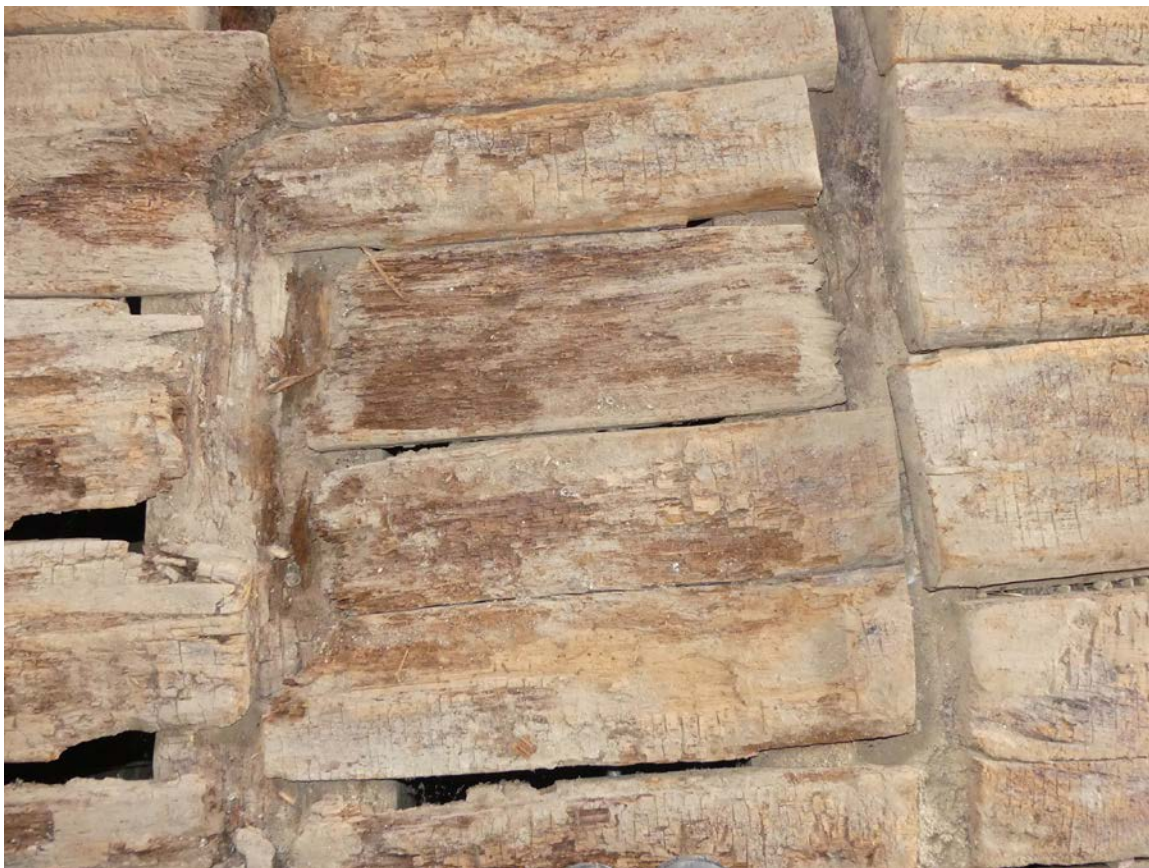
**Fig. 46. Vue du parquet de l'ESP 6.**

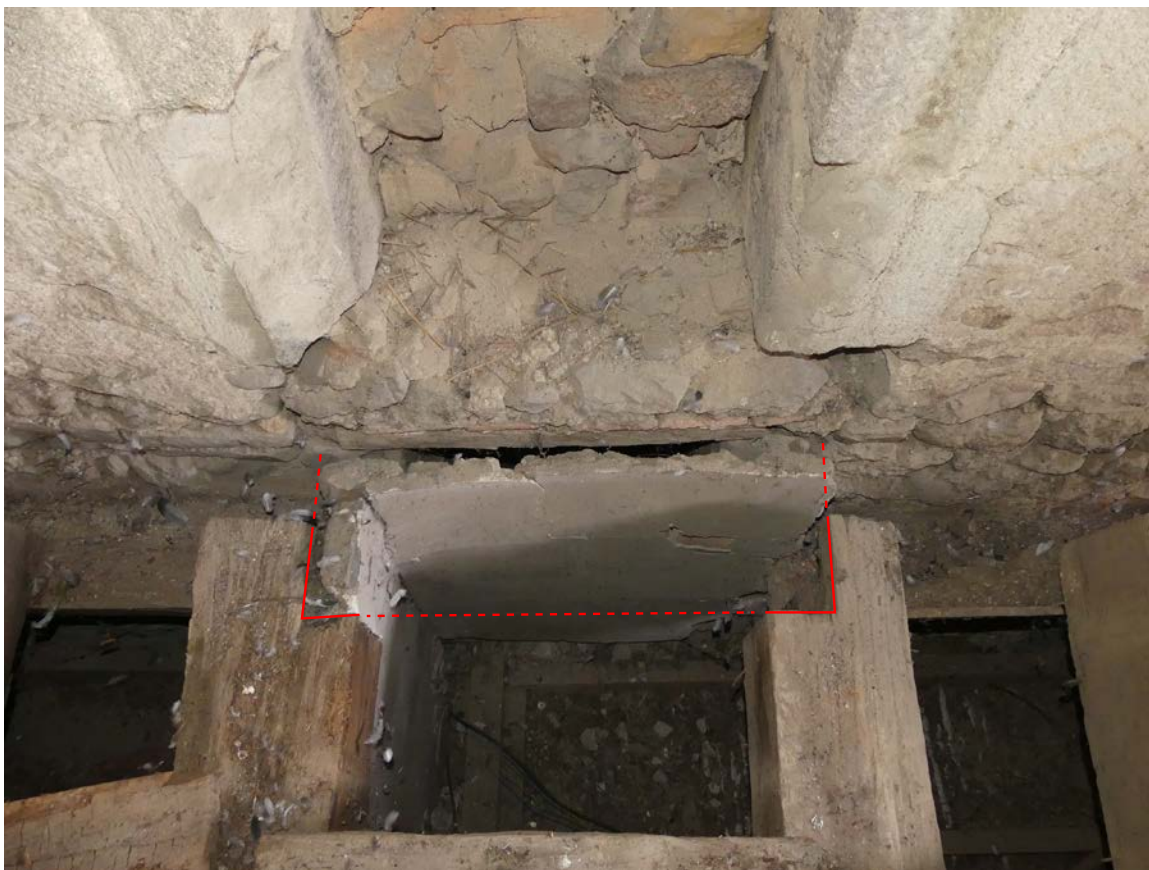
**Fig. 47. Trémie correspondant à l'ancien conduit de cheminée.**

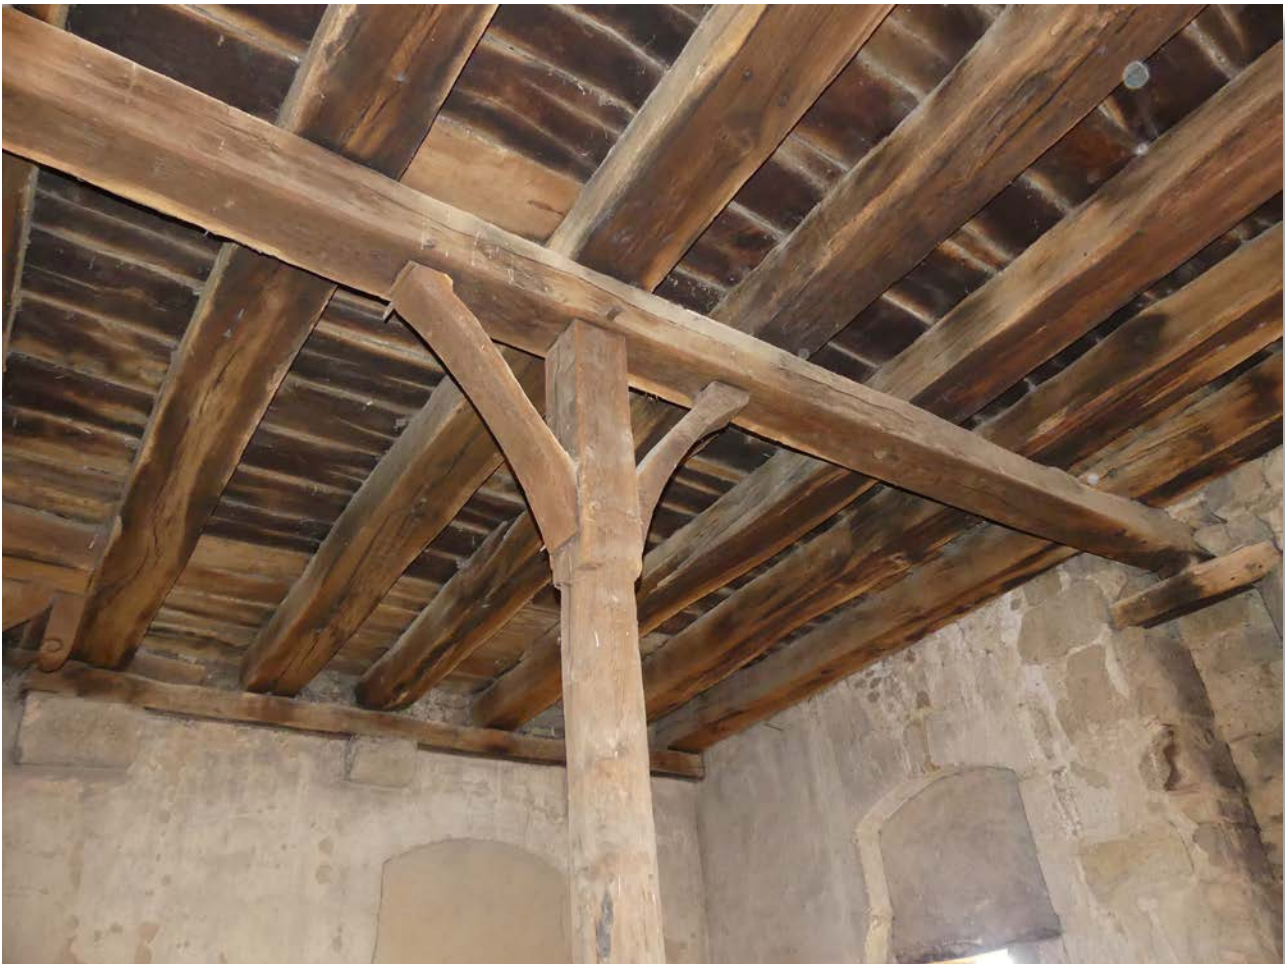
**Fig. 48. Vue générale de l'ESP 6.**

Le couverture est composé d'un plafond à solives apparentes (UC 63) (**fig. 48**).

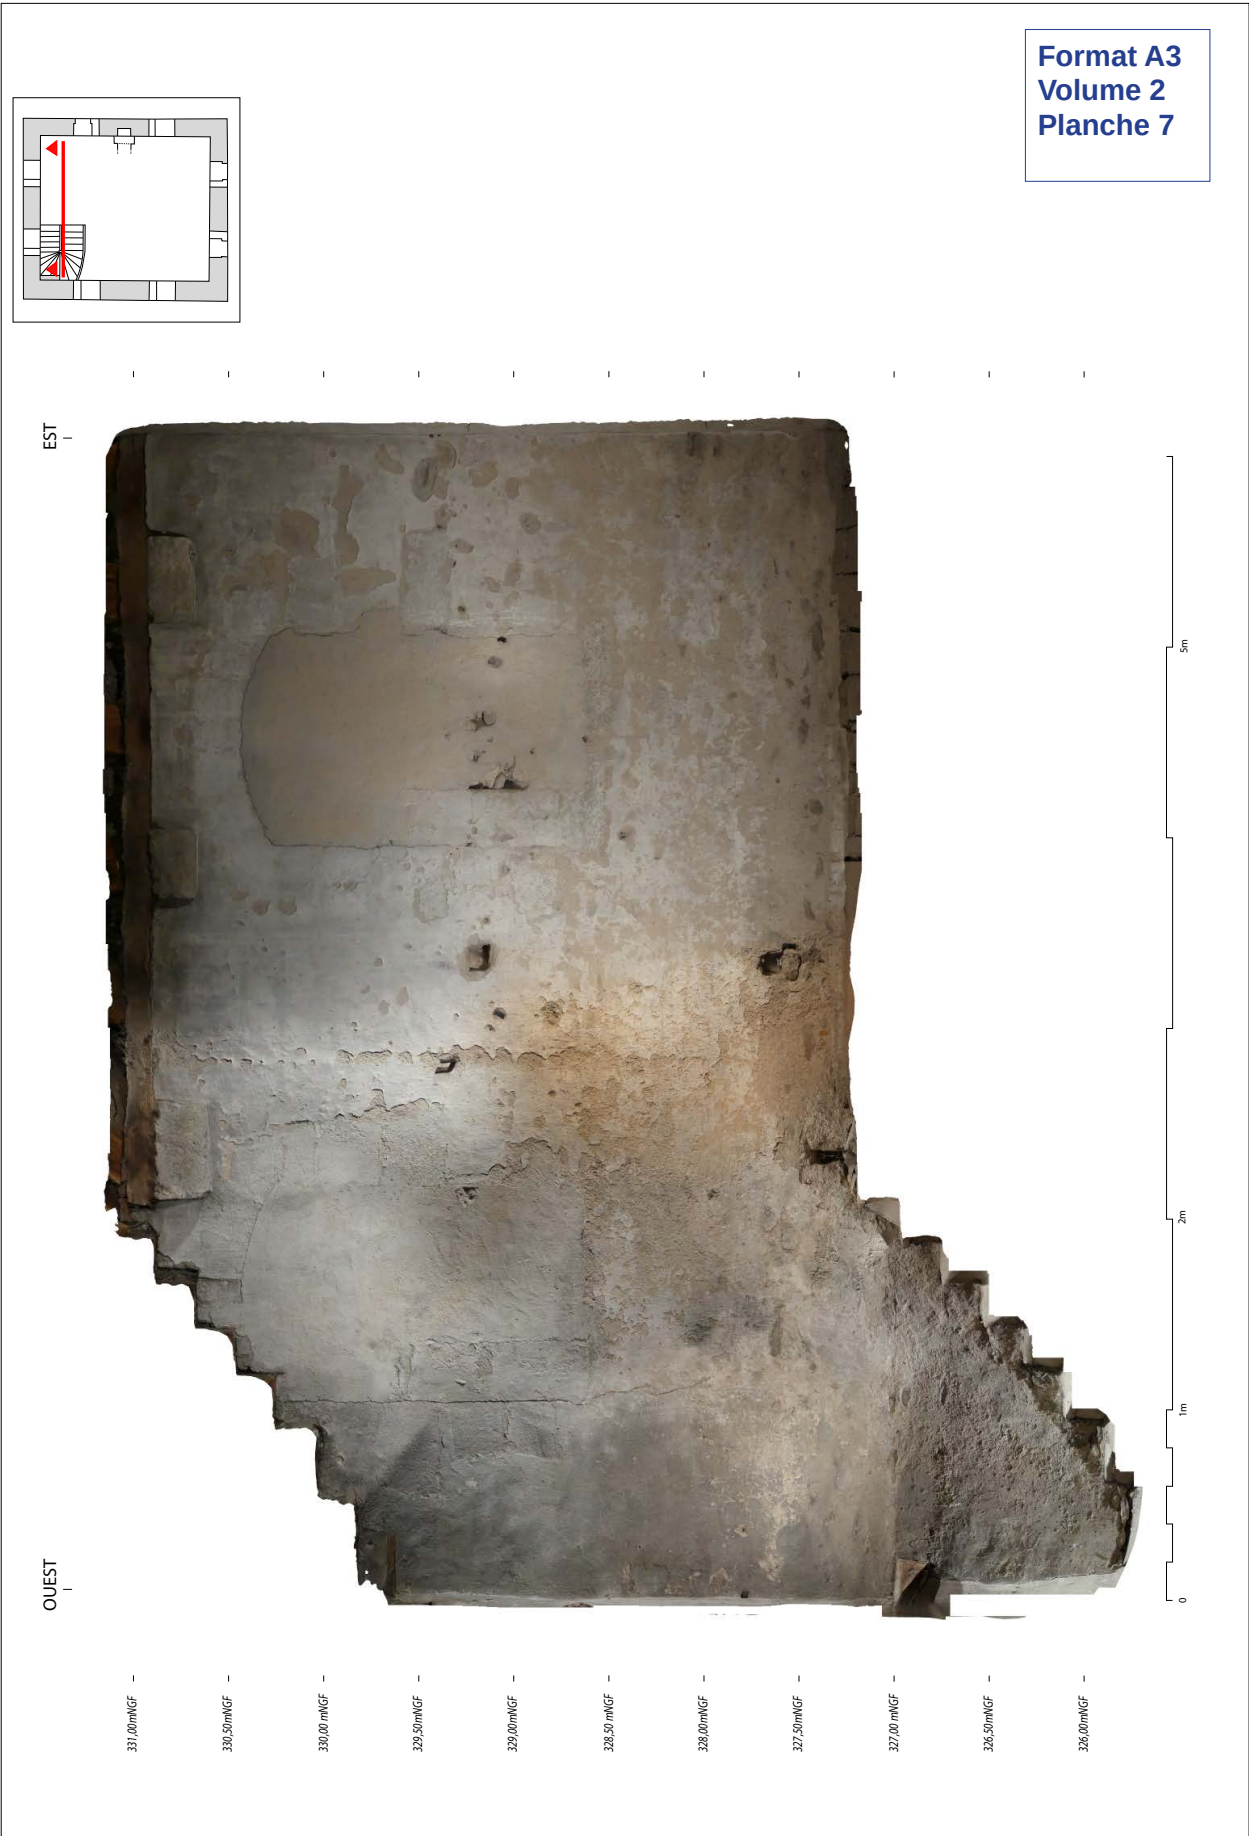
**Fig. 49a. Orthophotographie du parement intérieur de l'UM 1 (ESP 6).**

**Fig. 49b. Organisation des phases de construction sur le parement intérieur de l'UM 1 (ESP 6).**

Le mur nord (UM 1) est percé par deux baies en arc segmentaire (UC 1 et 64) (**fig. 49a, 49b, 20a et 20b**). Celle orientale mesure 1,10 m de longueur pour 1,78 m de hauteur et celle occidentale mesure 1,11 m de longueur et 1,80 m de hauteur. L'embrasure de ces deux ouvertures n'a pas pu être mesurée car elles sont bouchées. Le mur sud (UM 3) (**fig. 50a, 50b, 19a et 19b**) présente deux baies en arc segmentaire (UC 3 et 66). L'ouverture orientale est en partie bouchée et mesure 1,11 m de longueur, 1,82 m de hauteur et l'embrasure fait 0,73 m.

Six trous de boulins (UC 4), dont deux sont bouchés par des pierres de tout-venant (UC 120 et 121) et un bouché par des tuiles (UC 122), sont visibles sur le parement intérieur du mur ouest (UM 4) (**fig. 53a et b**). Le mur sud et le mur est (UM 3 et 2) présente chacun un trou de bouché sur leur parement intérieur (UC 3 et 66). Trois trous de bouché (UC 1) sont visibles sur le mur nord (UM 1) (**fig. 49a et 49b**).

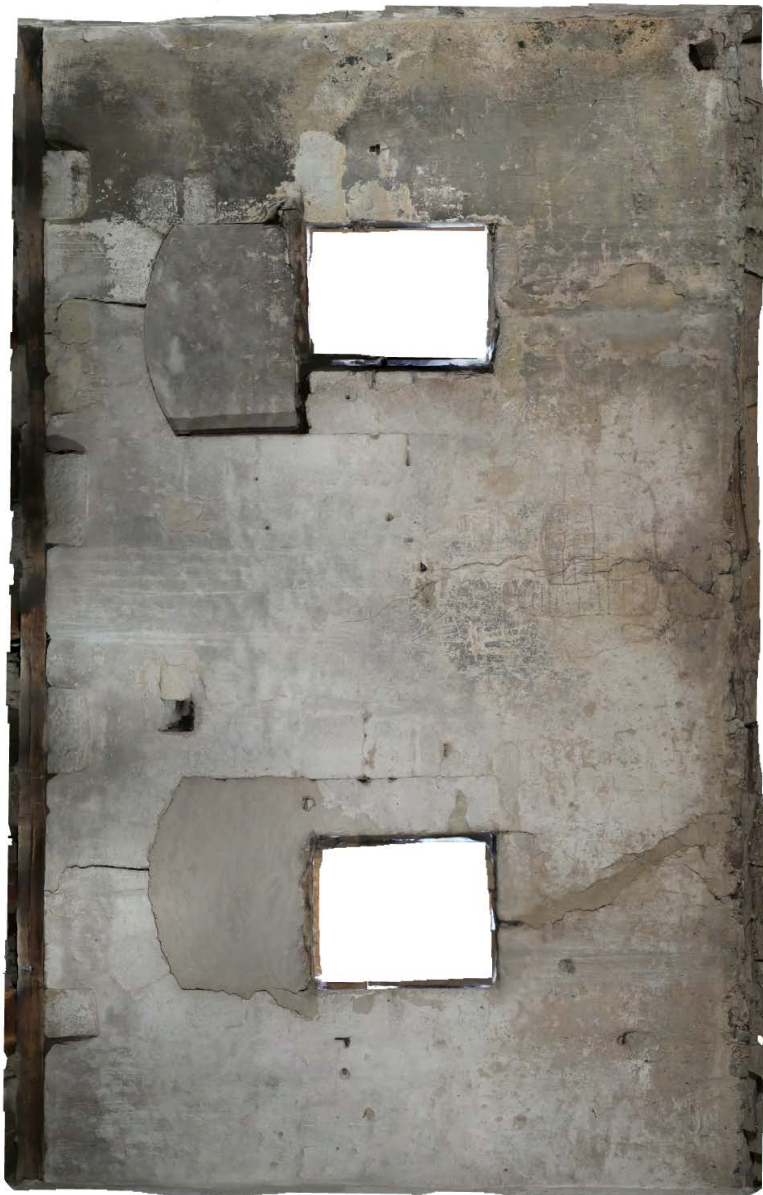
**Fig. 50a. Orthophotographie du parement intérieur de l'UM 3 (ESP 6).**  
Ech. : 1 : 25. Relevé et traitement : C. Couderc

**Fig. 50b. Organisation des phases de construction sur le parement intérieur de l'UM 3 (ESP 6).**

Contrairement aux baies nord, celles du mur sud (UM 3) (**fig. 19a, 19b, 50a et 50b**) sont partiellement bouchées (UC 75, 76 et 96 à 99). Des pierres de taille (module : 0,31 m de longueur, 0,20 m de hauteur) liées par des joints pleins de mortier (UC 76 - 0,33 m de longueur sur 0,96 m de hauteur) s'appuient contre le piédroit est de la baie occidentale. Une maçonnerie (UC 75 - 0,30 m de longueur sur 0,98 m de hauteur) est égale-

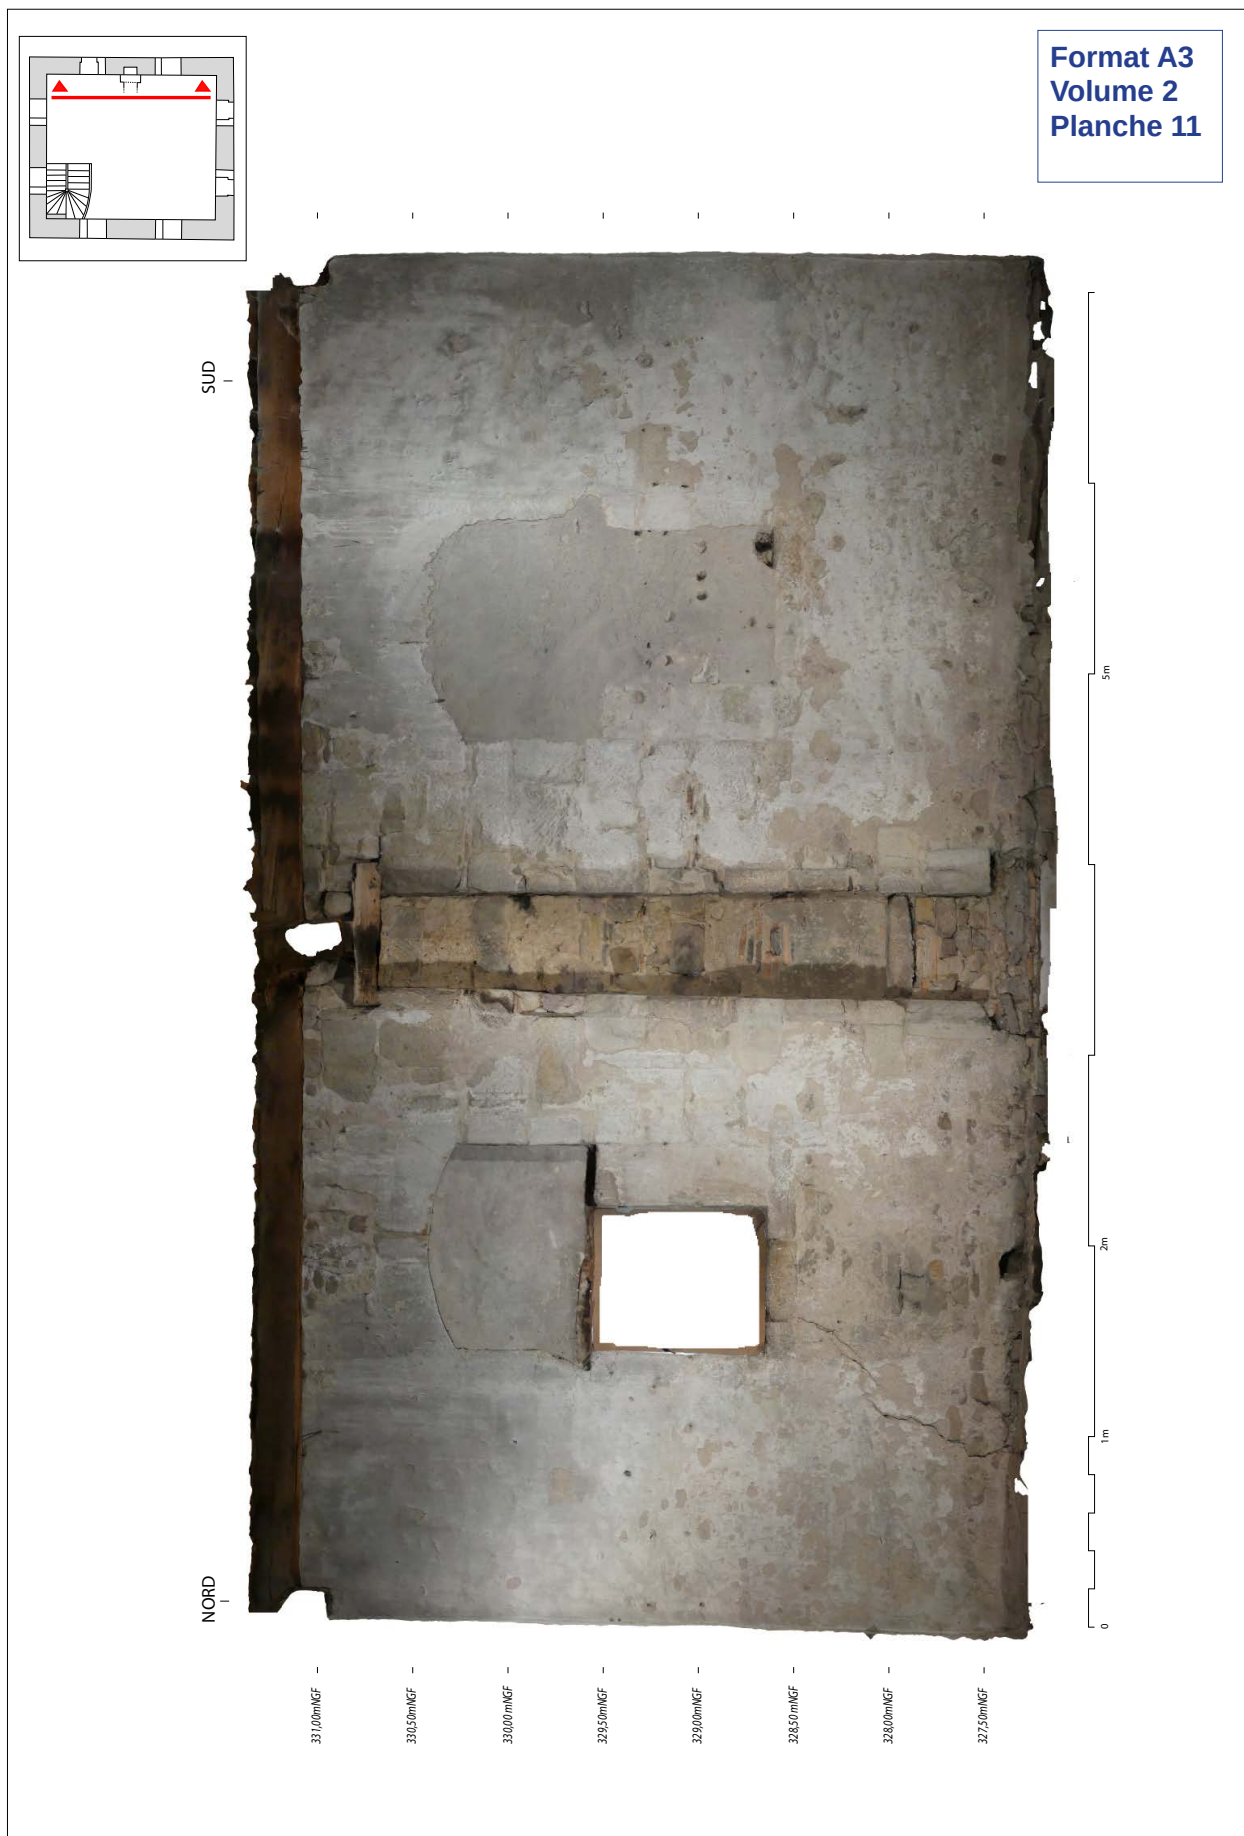
**Fig. 51a. Orthophotographie du parement intérieur de l'UM 2 (ESP 6).**

**Fig. 51b. Organisation des phases de construction sur le parement intérieur de l'UM 2 (ESP 6).**

Deux fenêtres (UC 2 et 65) sont aménagées dans l'UM 2 (**fig. 51a, 51b, 18a et 18b**). Ces dernières sont en arc segmentaire. La baie septentrionale, qui est en partie bouchée (UC 72, 94 et 95), mesure 1,08 m de longueur,

La partie intérieure en saillie de ce conduit a été arrachée comme en témoigne les césures (UC 117 et 118). Ce dernier a été réemployé pour l'installation de latrines (UC 119) (**fig. 51a et 51b**). Une maçonnerie (UC 119) (0,55 m de longueur, 0,54 m de hauteur et 0,34 m de largeur) constituée de petits moellons de tout-venant liés par des joints pleins de mortier jaune avec inclusions de graviers, soutient une dalle en pierre percée en son centre (diamètre de l'ouverture : environ 0,20 m et 0,12 m de profondeur).

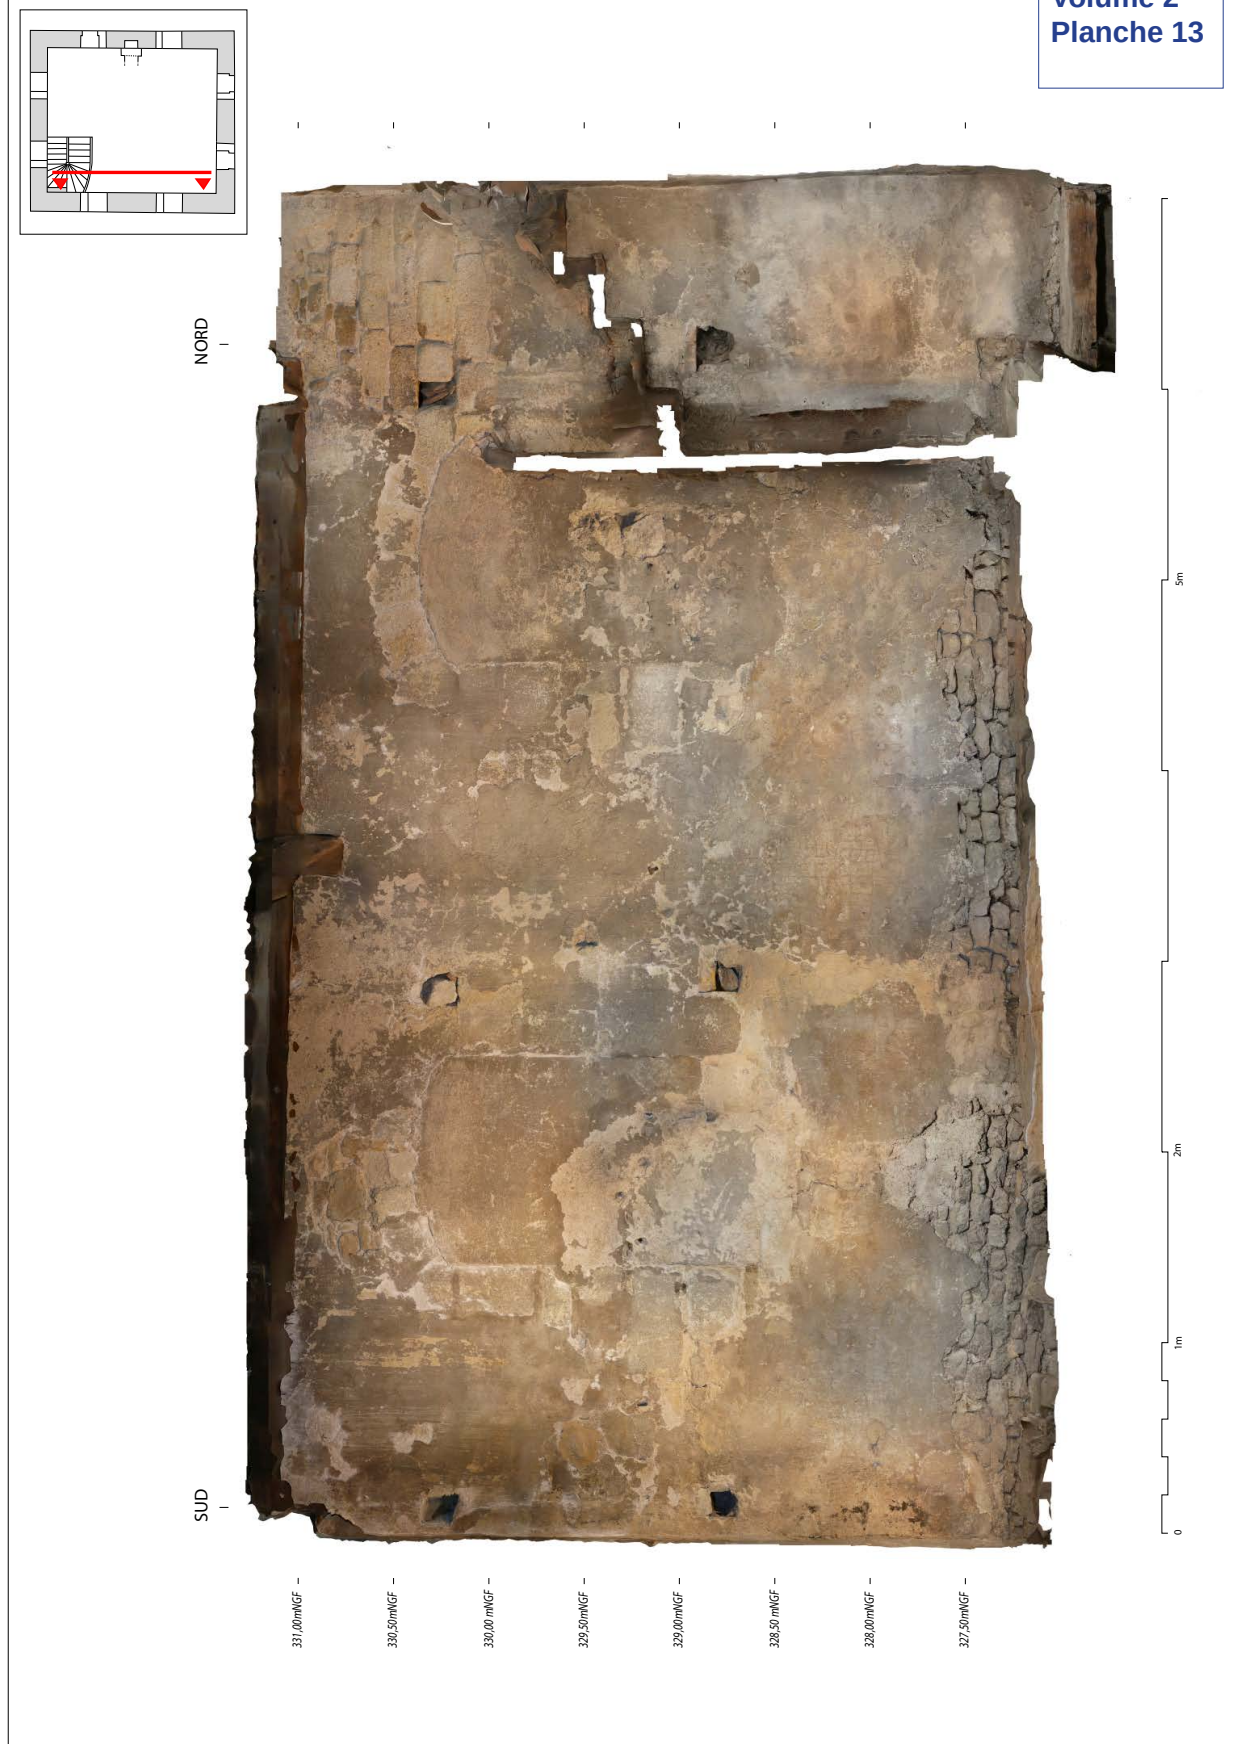
**Fig. 52a. Orthophotographie du parement intérieur de l'UM 4 (ESP 6).**

**Fig. 52b. Organisation des phases de construction sur le parement intérieur de l'UM 4 (ESP 6).**

Les baies de l'UM 4 (**fig. 52a, 52b, 53a et 53b**) sont intégralement bouchées (UC 77 à 80) comme sur le mur nord (UM 1). On peut distinguer que les piédroits méridionaux ont été retaillés (UC 110 et 111). Deux limites marquent la présence de maçonneries (UC 77 et 79 - environ 0,29 m de longueur, la hauteur n'a pas pu être mesurée car la limite supérieure des maçonneries n'est pas visible) s'appuyant contre les piédroits septentrionaux. Ces dernières sont recouvertes par un enduit de mortier lissé beige (UC 106 et 107).

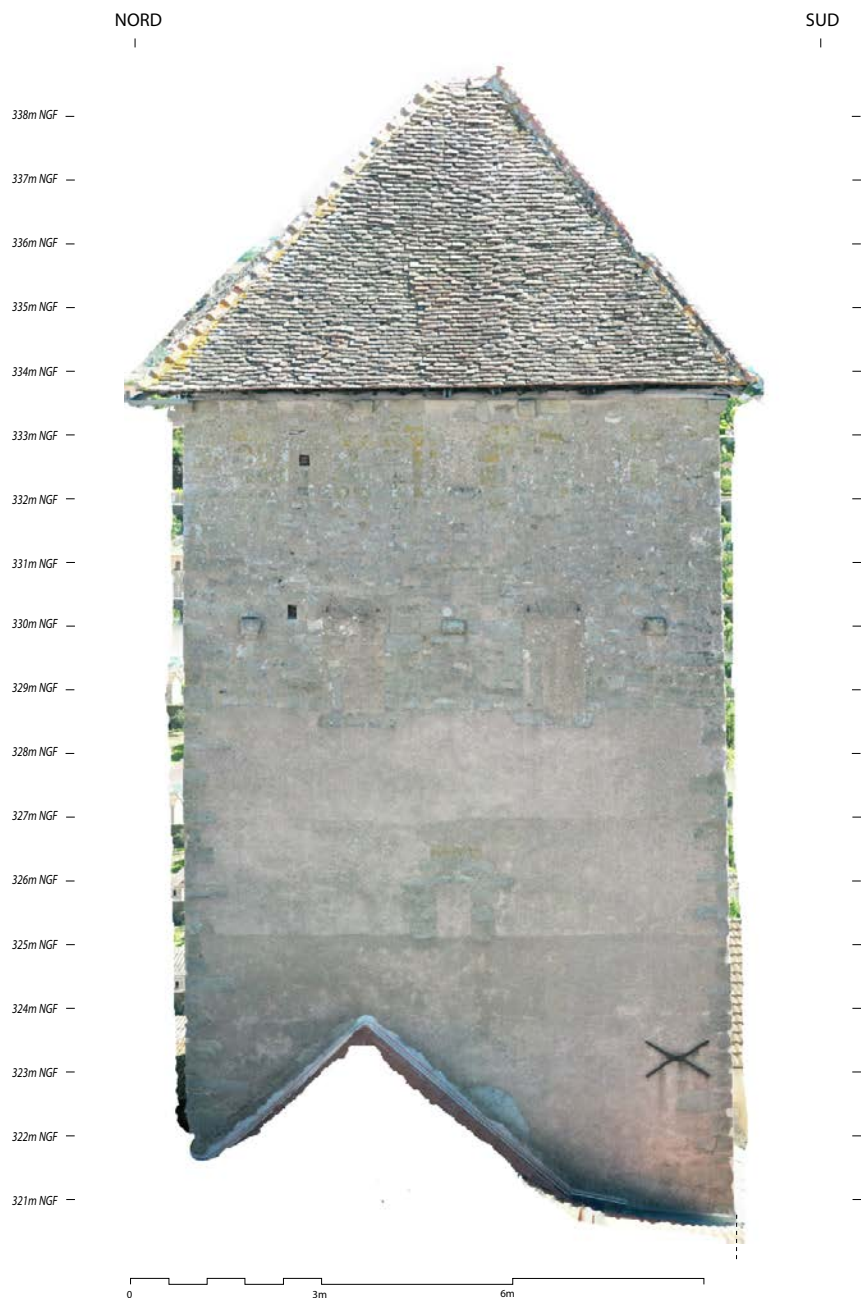
**Fig. 53a. Orthophotographie de la façade ouest (UM 4).**

**Fig. 53b. Organisation des phases de construction sur la façade ouest (UM 4).**  
Ech. : 1 : 75. Relevé : Com'Air Châlon-sur-Saône. Traitement : C. Couderc

L'enduit peint blanc intérieur (UC 81 à 84) ne nous permet pas de distinguer si ces baies sont aménagées dans les maçonneries (**fig. 54 à 57**). L'enduit de mortier à pierres vues extérieur laisse apparaître un couvrement différent des baies : elles présentent toutes un linteau droit surmontée d'un arc de décharge. Les linteaux ont tous des tourillons (**fig. 18a, 18b, 19a, 19b, 20a, 20b, 53a et 53b**).

Une césure (UC 116) marquant l'insertion de l'escalier (**fig. 20a, 20b, 53a et 53b**) desservant le quatrième étage de la tour recoupe l'arc (UC 64) de la baie ouest de l'UM 1, le piédroit (UC 4) de la baie nord de l'UM 4 et les UC 77 et 78.

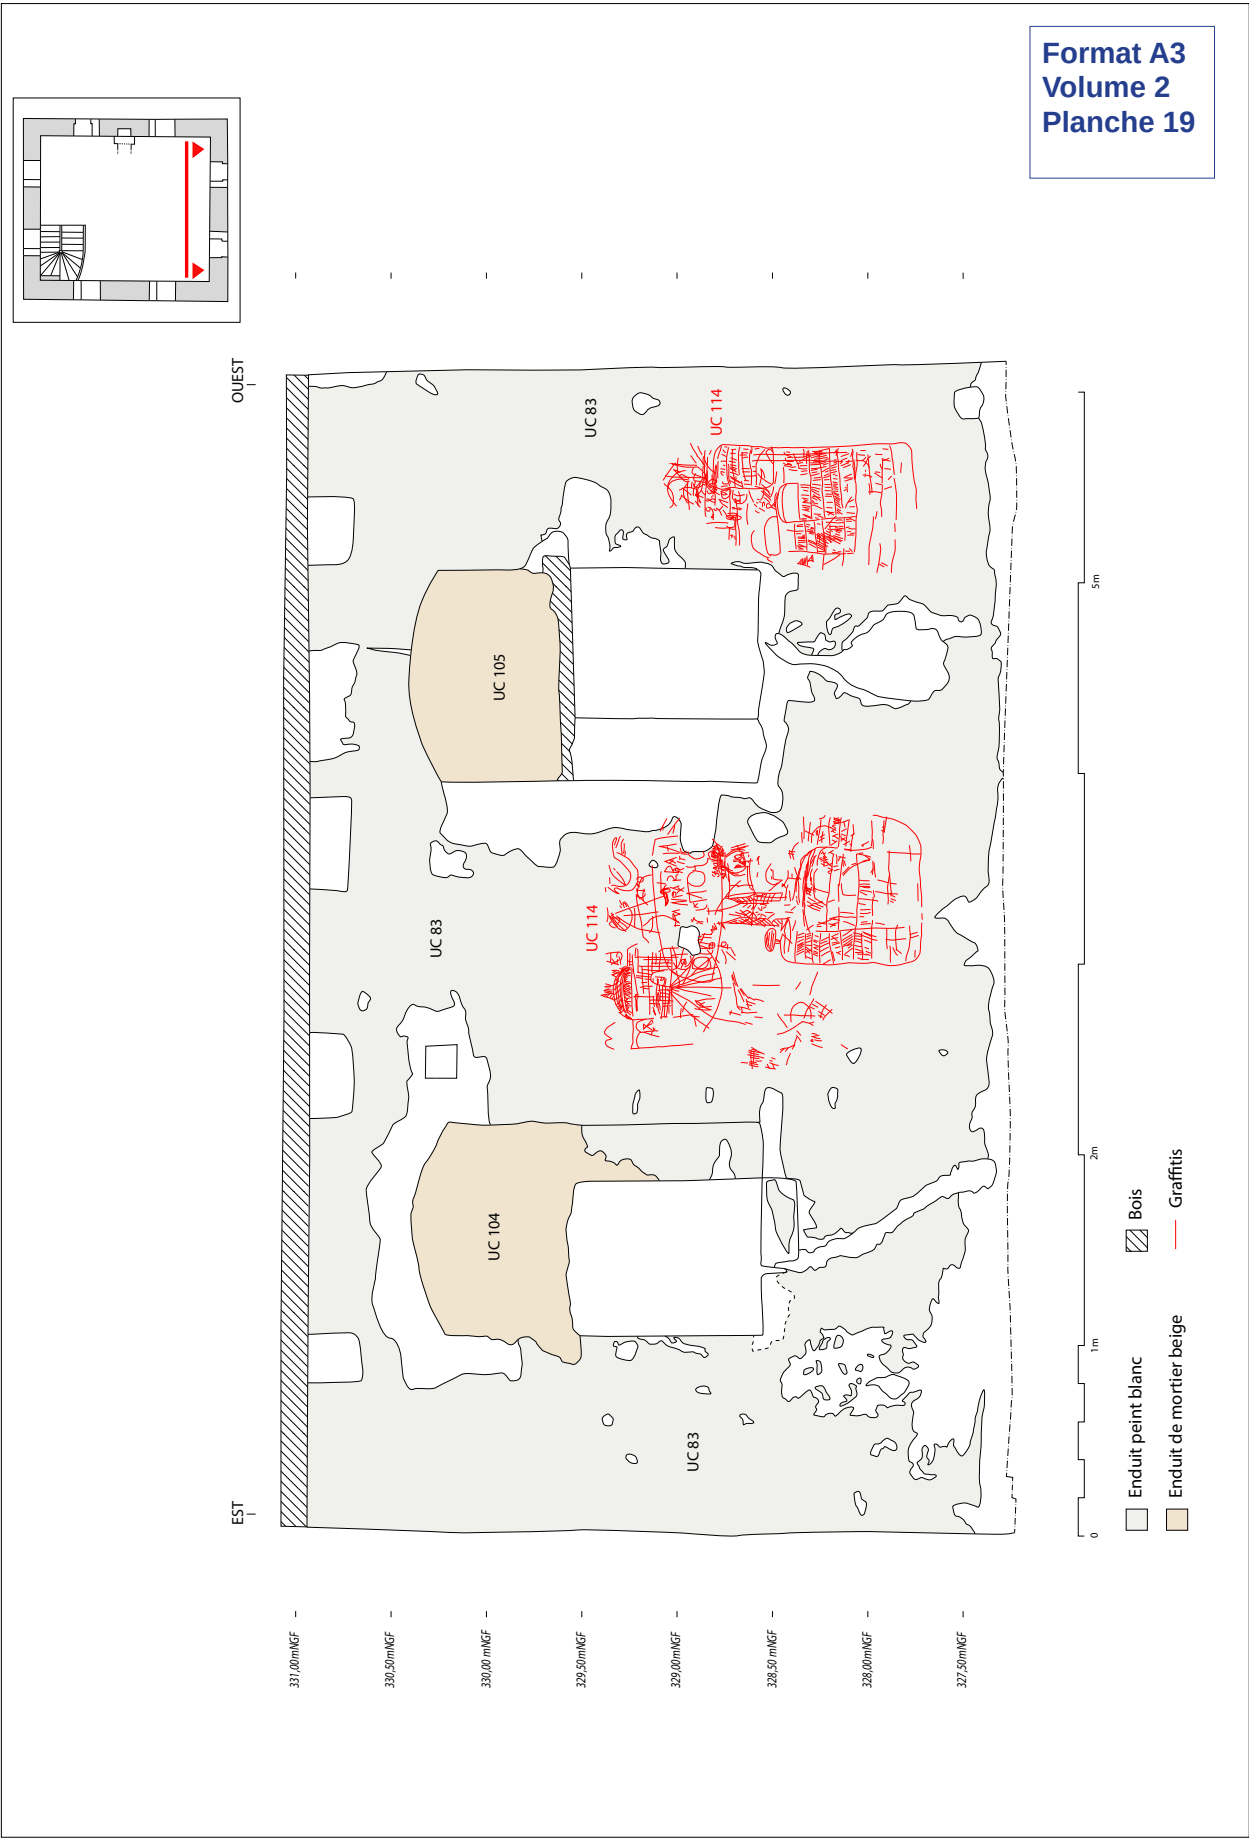
**Fig. 54. Organisation des enduits et graffitis sur le parement intérieur de l'UM 1 (ESP 6).**

**Fig. 55. Organisation des enduits et graffitis sur le parement intérieur de l'UM 2 (ESP 6).**

**Fig. 56. Organisation des enduits et graffitis sur le parement intérieur de l'UM 3 (ESP 6).**

**Fig. 57. Organisation des enduits et graffitis sur le parement intérieur de l'UM 4 (ESP 6).**

Les parements intérieurs sont principalement recouverts par un enduit peint blanc (UC 81 à 84) (**fig. 54 à 57**). Les parements extérieurs ont été restaurés et sont recouverts par un enduit à pierres vues (UC 19, 20, 59 et 85). L'appareil (UC 1 à 4 et UC 64 à 67) n'a donc pas pu être entièrement repéré et des césures ont pu nous échapper.

Les parements intérieurs des murs présentent un enduit peint blanc (**fig. 54 à 57**) (UC 81 à 84) sur lequel des graffitis (UC 112 à 115) gravés sont visibles (**fig. 62 à 65**).

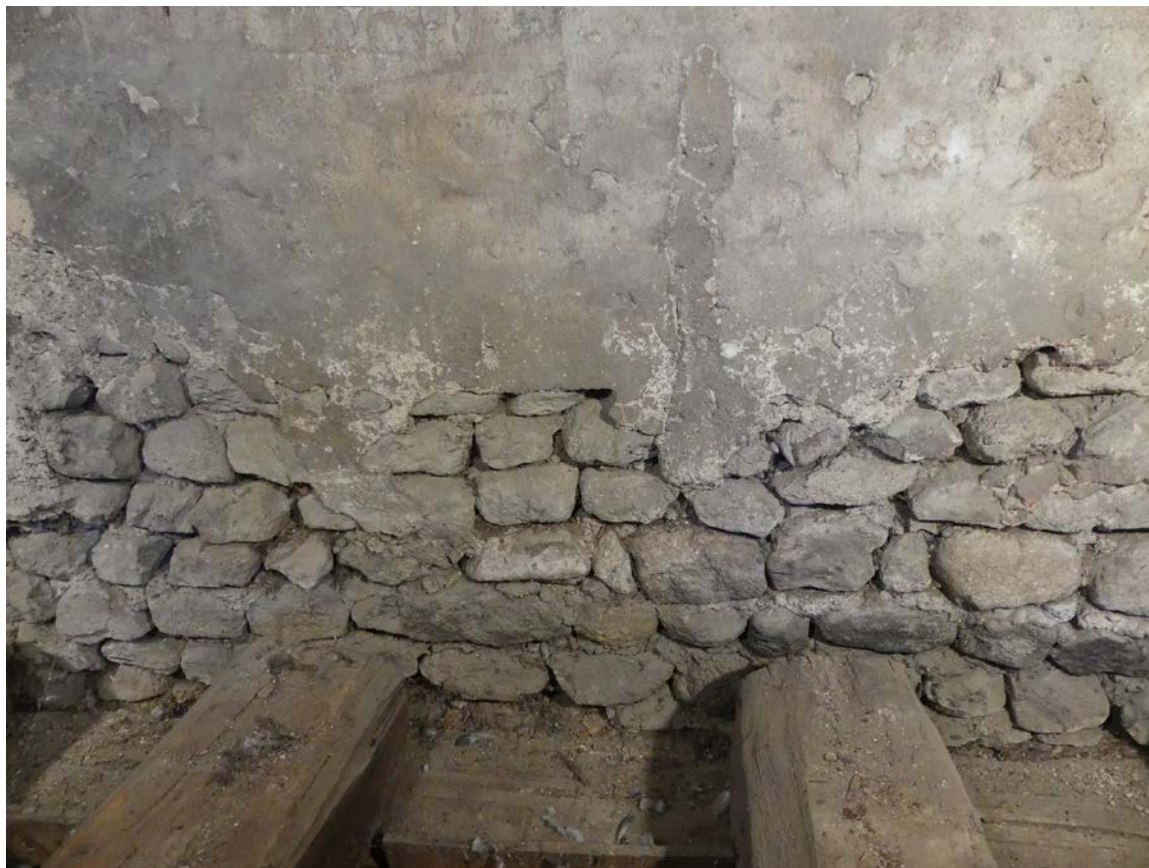
**Fig. 58. Appareil du parement intérieur de l'UM 4.**  
© C. Couderc

La partie basse des parements intérieurs des UM 2 et 4 présentent un appareil (UC 2 et 4) (**fig. 58**) en moellons grossièrement équarris (module d'environ 0,20 m de longueur et 0,10 m de hauteur). Les matériaux sont liés par des joints pleins de mortier beige présentant des inclusions de graviers. Les parements intérieurs des autres murs ne sont pas visibles (UC 1 et 3). Nous observons un appareil différent en façade : il est assisé en pierres de taille liées par des joints pleins. Le changement d'appareil se fait au niveau de l'appui des baies (**fig. 43**).
