*AUTUN Intra-muros (Saône-et-Loire)*  
*« Tour de la Bondue »*  
*10 rue de la Bondue, Parcelle AV 27*

## Etude de bâti d'une maison forte

### **Rapport de diagnostic archéologique** Sous la direction de Clarisse COUDERC **Volume de texte (1 / 2)**

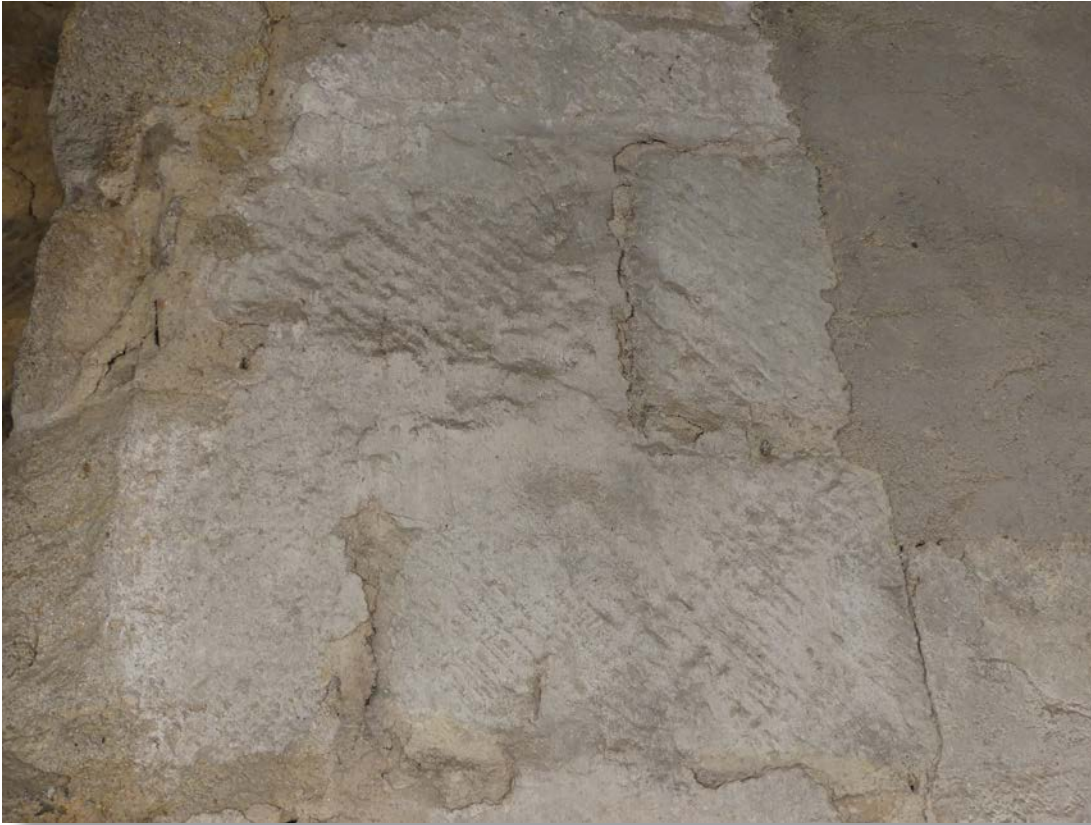
**Fig. 59. Appareil du parement intérieur de l'UM 4.**  
© C. Couderc

Les fenêtres en arc segmentaire (UC 1 à 4 et UC 64 à 67) sont construites en pierres de taille. Les matériaux présentent des traces de layage et font entre 0,40 et 0,60 m de longueur sur environ 0,20 m de hauteur (**fig. 59**).

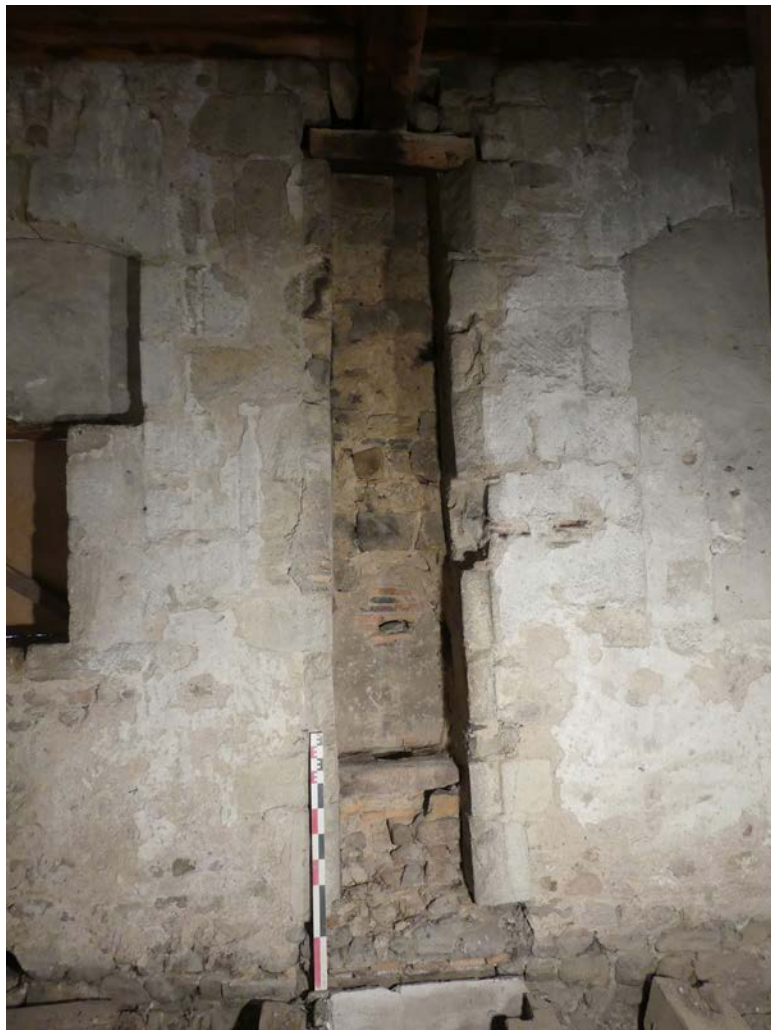
**Fig. 60. Conduit de cheminée aménagé au centre de l'UM 2 (ESP 6).**

Le mur est (UM 2) présente en son centre un conduit de cheminée (**fig. 51a et 51b**) dont il ne reste actuellement que la moitié (UC 2). Les pierres de taille layées le constituant présentent des traces de rubéfaction, de suie et le bois du plafond est brûlé par endroits (**fig. 60**). D'après la trémie aménagée dans le plancher, le conduit devait faire saillie à l'intérieur de la pièce. Nous avons pu calculer approximativement les dimensions du conduit de fumée : 0,64 m de longueur sur 0,55 m de largeur (**fig. 45a et 45b**).

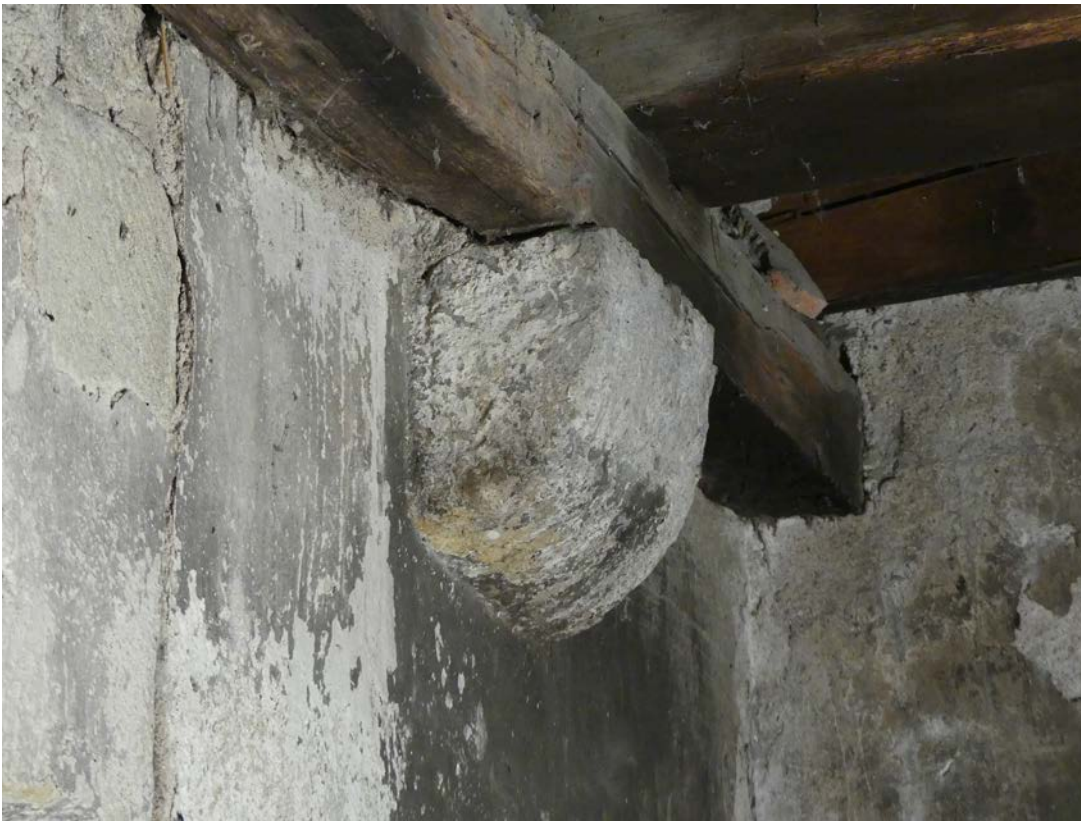
**Fig. 61. Détail d'un corbeau soutenant le plafond de l'ESP 6.**

Huit autres corbeaux (UC 64 à 67) en quart-de-rond sont répartis sur les parements intérieurs (**fig. 61**) des murs nord et sud (UM 1 et 3). Ils sont en pierres de taille et présentent des traces de pic. Ils mesurent entre 0,25 m et 0,45 m de longueur, environ 0,21 m de hauteur et 0,16 m de largeur.

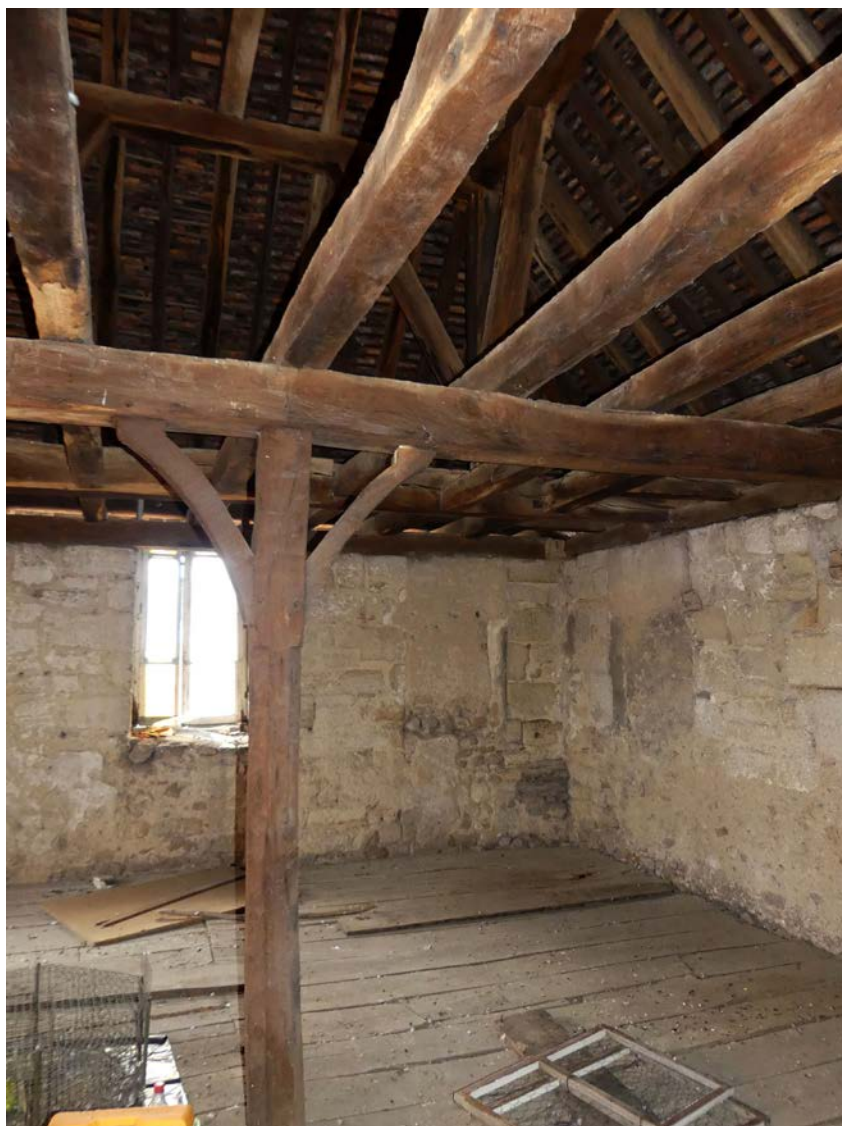
**Fig. 66. Vue générale de l'ESP 7.**  
©C. Couderc

Le couvrement est constitué d'une charpente à chevrons-portant-fermes apparente (UC 128) sur laquelle repose une toiture (UC 129) en pavillon en tuiles plates. La souche de la cheminée est visible sur le versant est du toit (**fig. 66**).

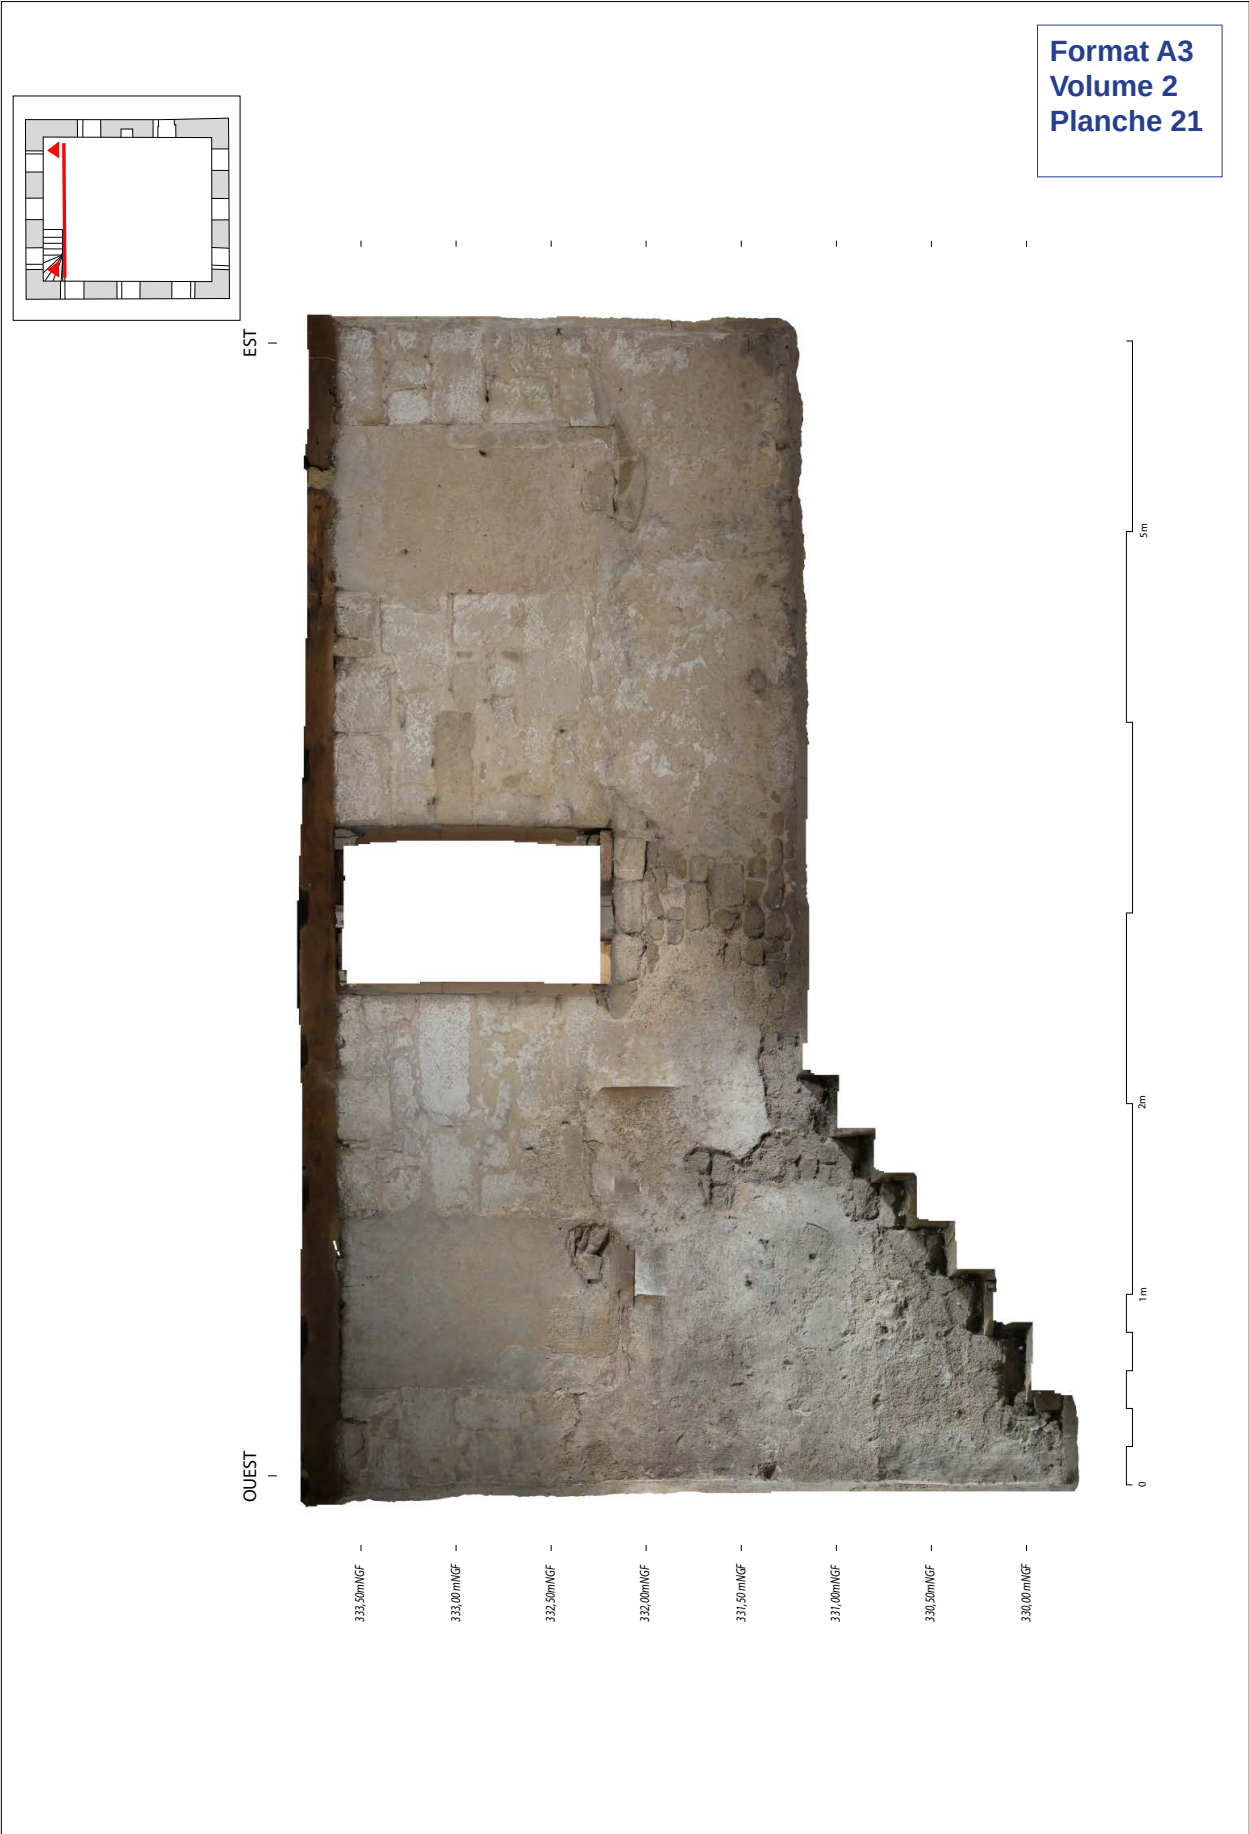
**Fig. 67a. Orthophotographie du parement intérieur de l'UM 1 (ESP 7).**  
Ech. : 1 : 25. Relevé et traitement : C. Couderc

La baie occidentale (UC 64) du mur nord (UM 1) (**fig. 67a et 67b**) mesure 0,90 m de longueur et 1,48 m de hauteur. La baie orientale (UC 64) de ce même mur mesure 0,88 m de longueur et 1,42 m de hauteur. Ces deux ouvertures étant bouchées (UC 130 à 137), l'embrasure n'a pas pu être mesurée. Au centre de l'UM 1, nous trouvons une autre baie (UC 64) mesurant 0,89 m de longueur, 1,42 m de hauteur et dispose d'une embrasure de 0,75 m.

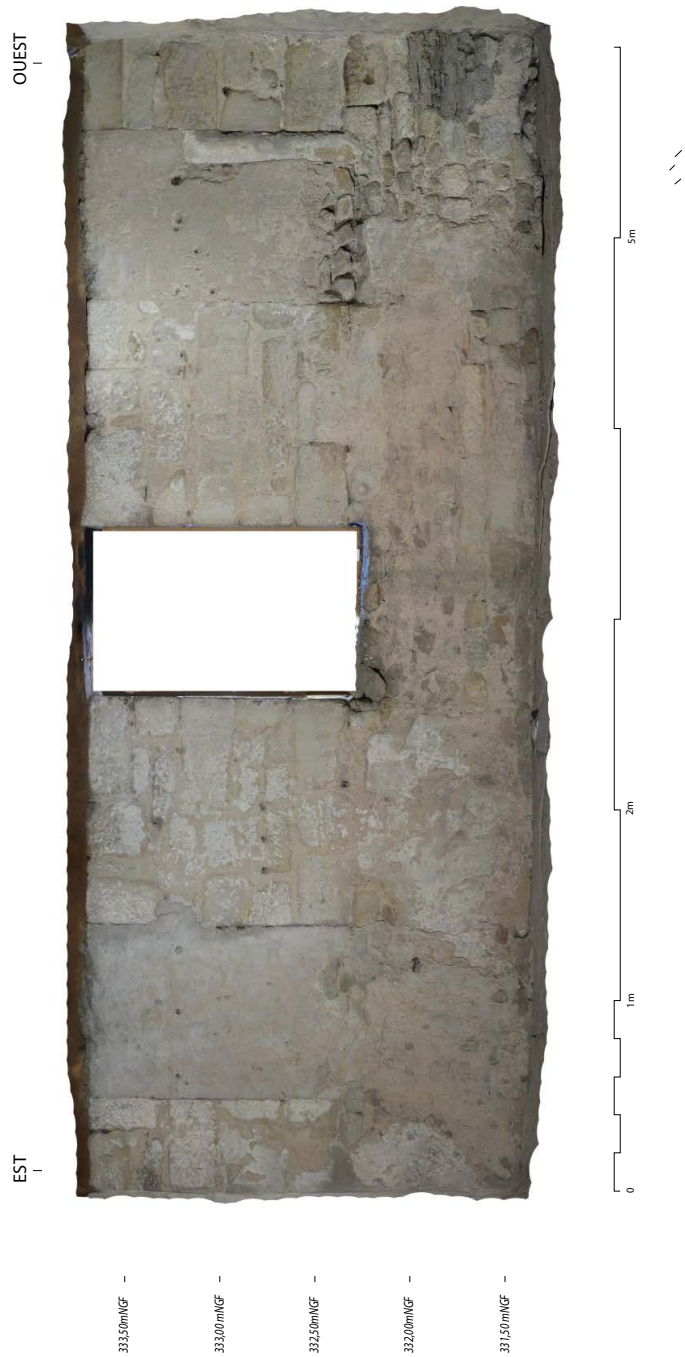
**Fig. 68a. Orthophotographie du parement intérieur de l'UM 3 (ESP 7).**  
Ech. : 1 : 25. Relevé et traitement : C. Couderc

Seule la baie centrale (UC 66) de l'UM 3 (**fig. 68a et 68b**) n'est pas bouchée. Elle mesure 0,90 m de longueur, 1,48 m de hauteur et son embrasure est de 0,72 m. La baie occidentale (UC 66) de ce mur (UM 3) fait 0,90 m de longueur et 1,40 m de hauteur tandis que celle orientale (UC 66) a une longueur de 0,90 m et une hauteur de 1,35 m.

Le mur sud (UM 3) possède également deux baies bouchées (UC 151, 152, 154 et 155) par des petits moellons et du tout-venant (**fig. 19a, 19b, 68a et 68b**). Les matériaux sont liés par des joints pleins de mortier beige. L'ensemble du bouchage est recouvert par un enduit de mortier beige (UC 154 et 157) (**fig. 73**). Le piédroit ouest de la baie orientale et celui est de la baie occidentale ont été retaillés (UC 153 et 156). On distingue dans le bouchage de la baie ouest, une maçonnerie (UC 151) qui s'appuie contre le piédroit ouest et mesure 0,16 m de longueur et 0,89 m de hauteur (**fig. 19a, 19b, 68a et 68b**).

La couche préparatoire de l'enduit peint blanc (UC 175 à 178) étant relativement bien conservée, les trous de boulin sont peu visibles : seuls trois (UC 183 à 185) ont pu être repérés sur les murs sud (UM 3) et ouest (UM 4 - UC 186 et 187). Ils sont bouchés par des petites pierres (**fig. 68a, 68b, 70a et 70b**).

Une réfection a été faite dans l'angle ouest de l'UM 3 (**fig. 68a, 68b, 70a et 70b**) : des cailloux sont liés par du ciment (UC 189).

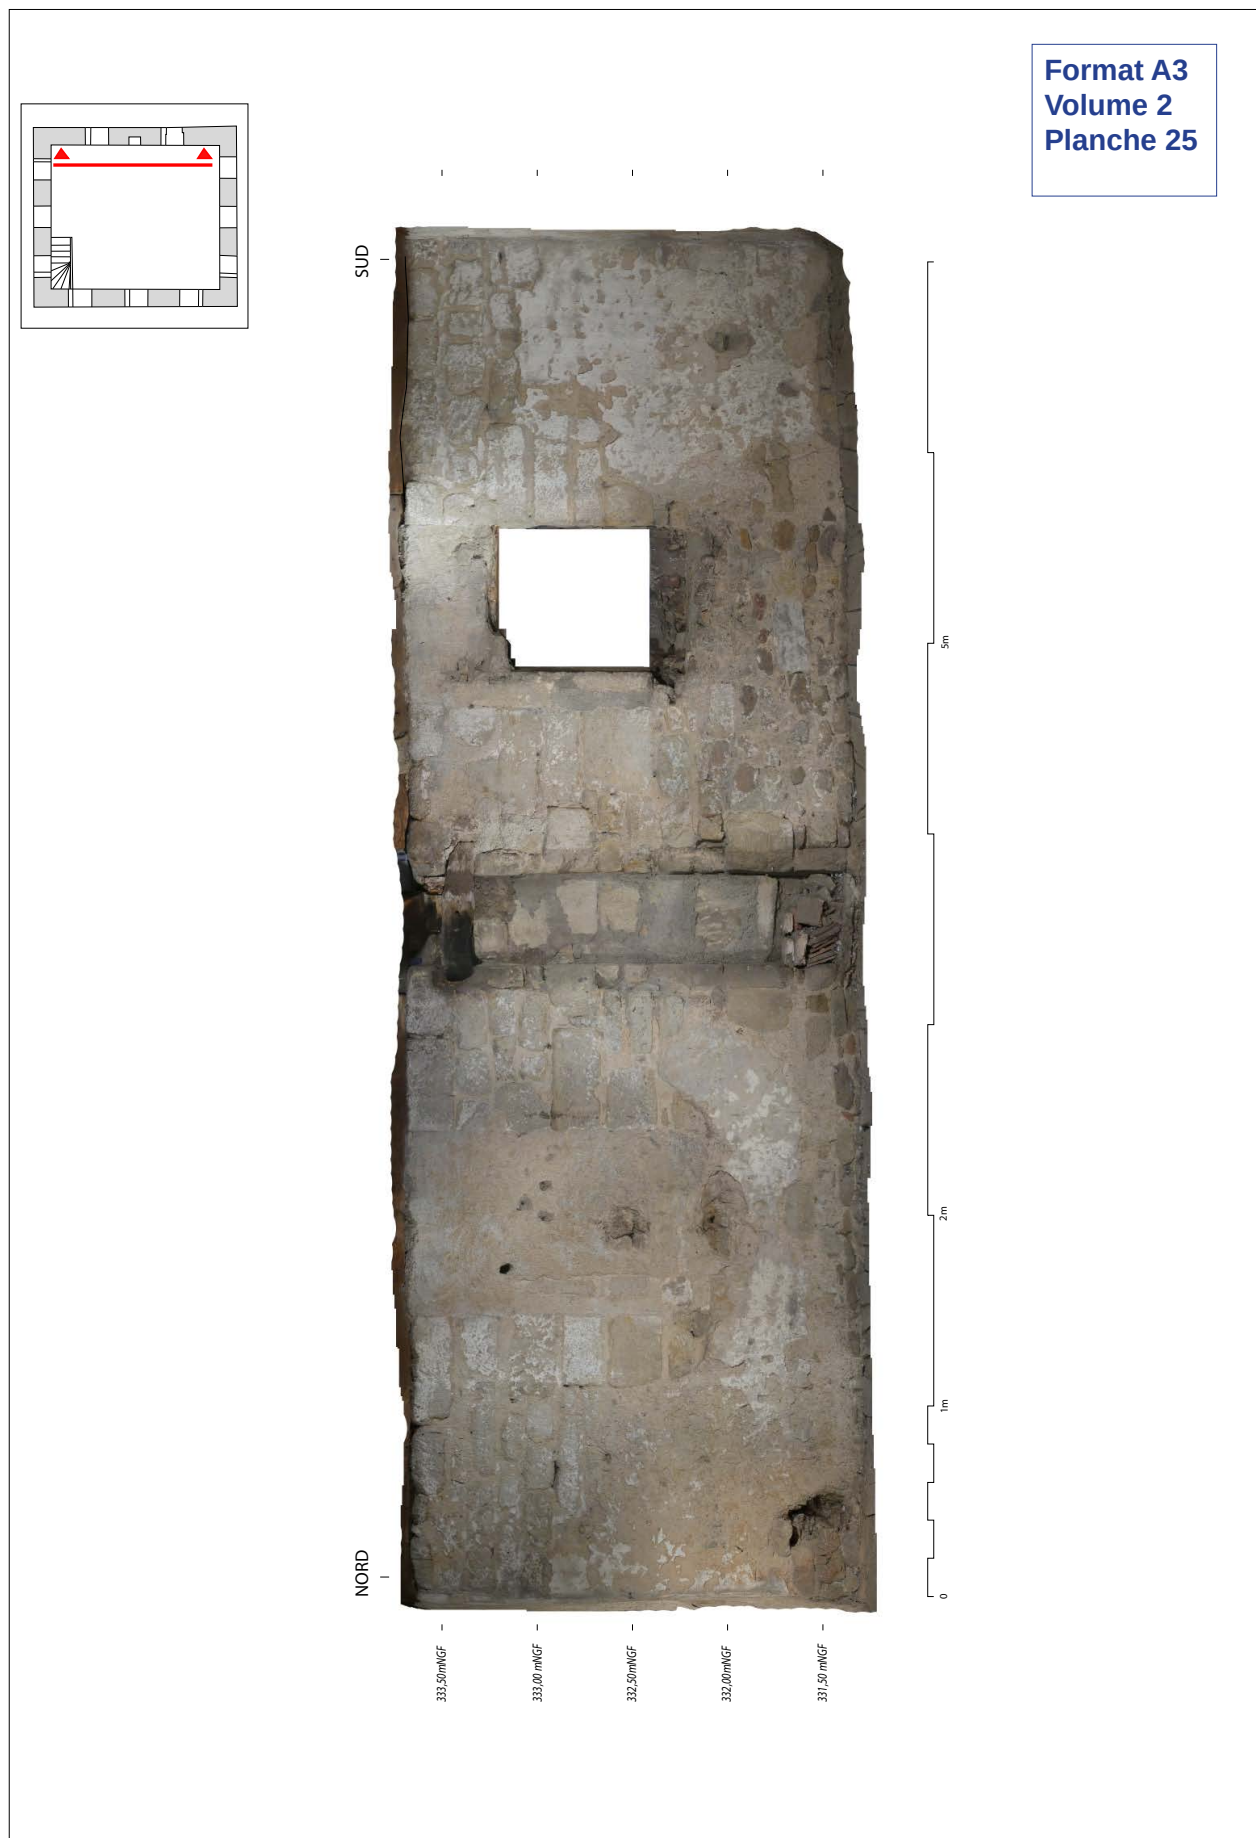
**Fig. 69a. Orthophotographie du parement intérieur de l'UM 2 (ESP 7).**  
Ech. : 1 : 25. Relevé et traitement : C. Couderc

La baie septentrionale (UC 65) du mur est (UM 2) (**fig. 69a et 69b**) mesure 0,96 m de longueur et 1,54 m de hauteur. La fenêtre méridionale (UC 65) fait 0,96 m de longueur et 1,55 m de hauteur. Contrairement à la baie nord, celle-ci n'est pas entièrement bouchée (UC 142 à 144), son embrasure a donc pu être mesurée et fait 0,74 m.

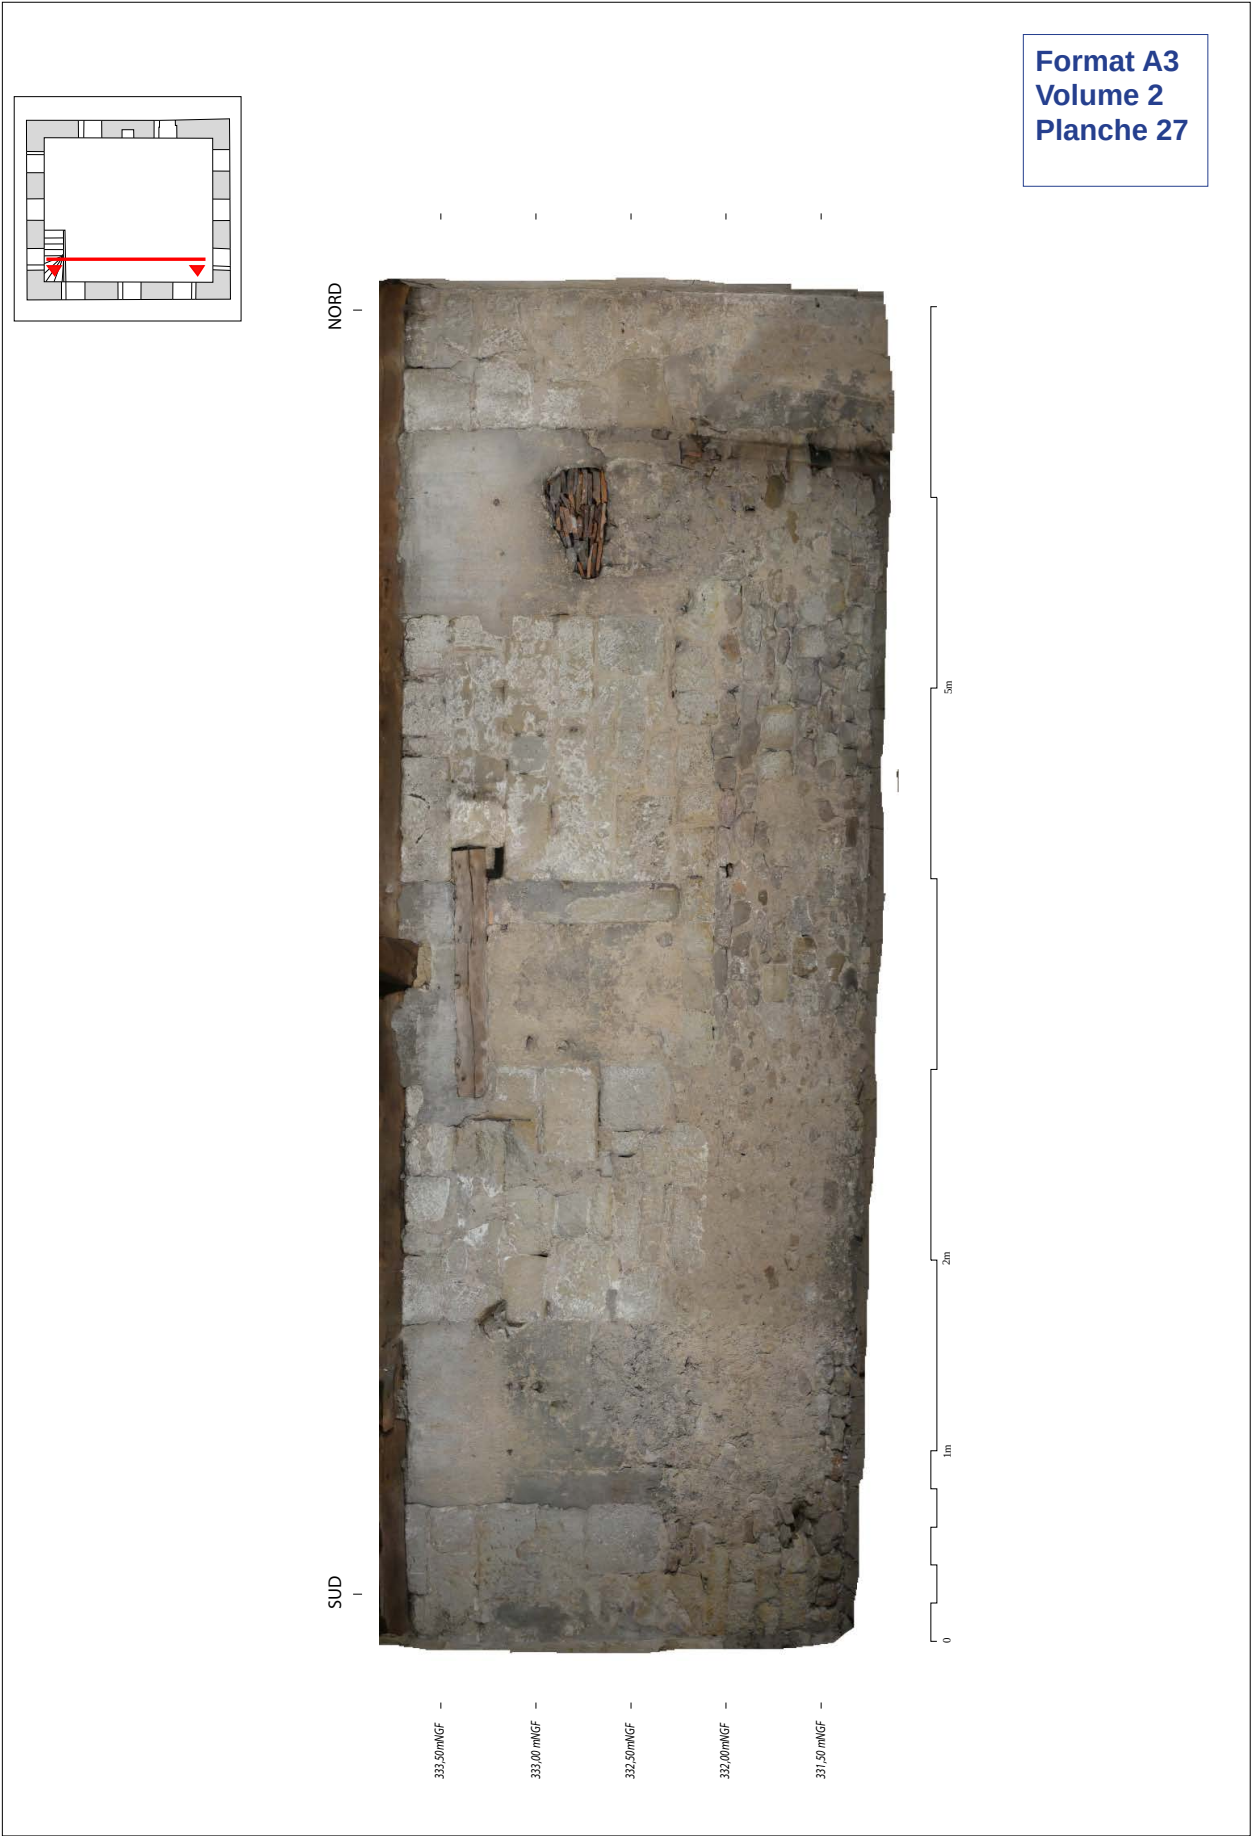
**Fig. 70a. Orthophotographie du parement intérieur de l'UM 4 (ESP 7).**  
Ech. : 1 : 25. Relevé et traitement : C. Couderc

L'UM 4 présente trois baies bouchées. Celle centrale mesure 0,96 m de longueur et 1,46 m de hauteur. La fenêtre nord mesure 0,98 m de longueur et 1,47 m de hauteur tandis que celle sud fait 0,96 m de longueur sur 1,37 m de hauteur (**fig. 70a et 70b**).

Les trois baies (UC 67) du mur ouest (UM 4) sont bouchées (UC 158, 159, 162 à 164, 166, 169 et 171) (**fig. 53a, 53b, 70a et 70b**). Des ouvertures grossières (UC 161 et 165) ont été ménagées dans les deux piédroits septentrionaux des baies sud et centrale ainsi que dans les piédroits méridionaux des baies nord et centrale (UC 170 et 179). Dans le cas de la baie centrale, ces ménagements permettent l'insertion d'un linteau en bois (UC 163). Ce dernier est soutenu par une maçonnerie (UC 162 - 0,20 m de longueur sur 1 m de hauteur) qui s'appuie contre le piédroit nord de la fenêtre. La partie supérieure de la baie, au-dessus du linteau, est bouchée (UC 164). Le bouchage des baies est recouvert par un enduit de mortier beige (UC 160, 167, 168 et 172) (**fig. 74**). Des maçonneries (UC 158 et 169 - environ 0,17 m de longueur sur 0,81 m de hauteur) sont visibles sise le bouchage des fenêtres sud et nord.

Une dépression (UC 173) est visible au centre de la baie nord : celle-ci est bouchée par un amoncellement de tuiles et de cailloux (UC 174) (**fig. 70a et 70b**).

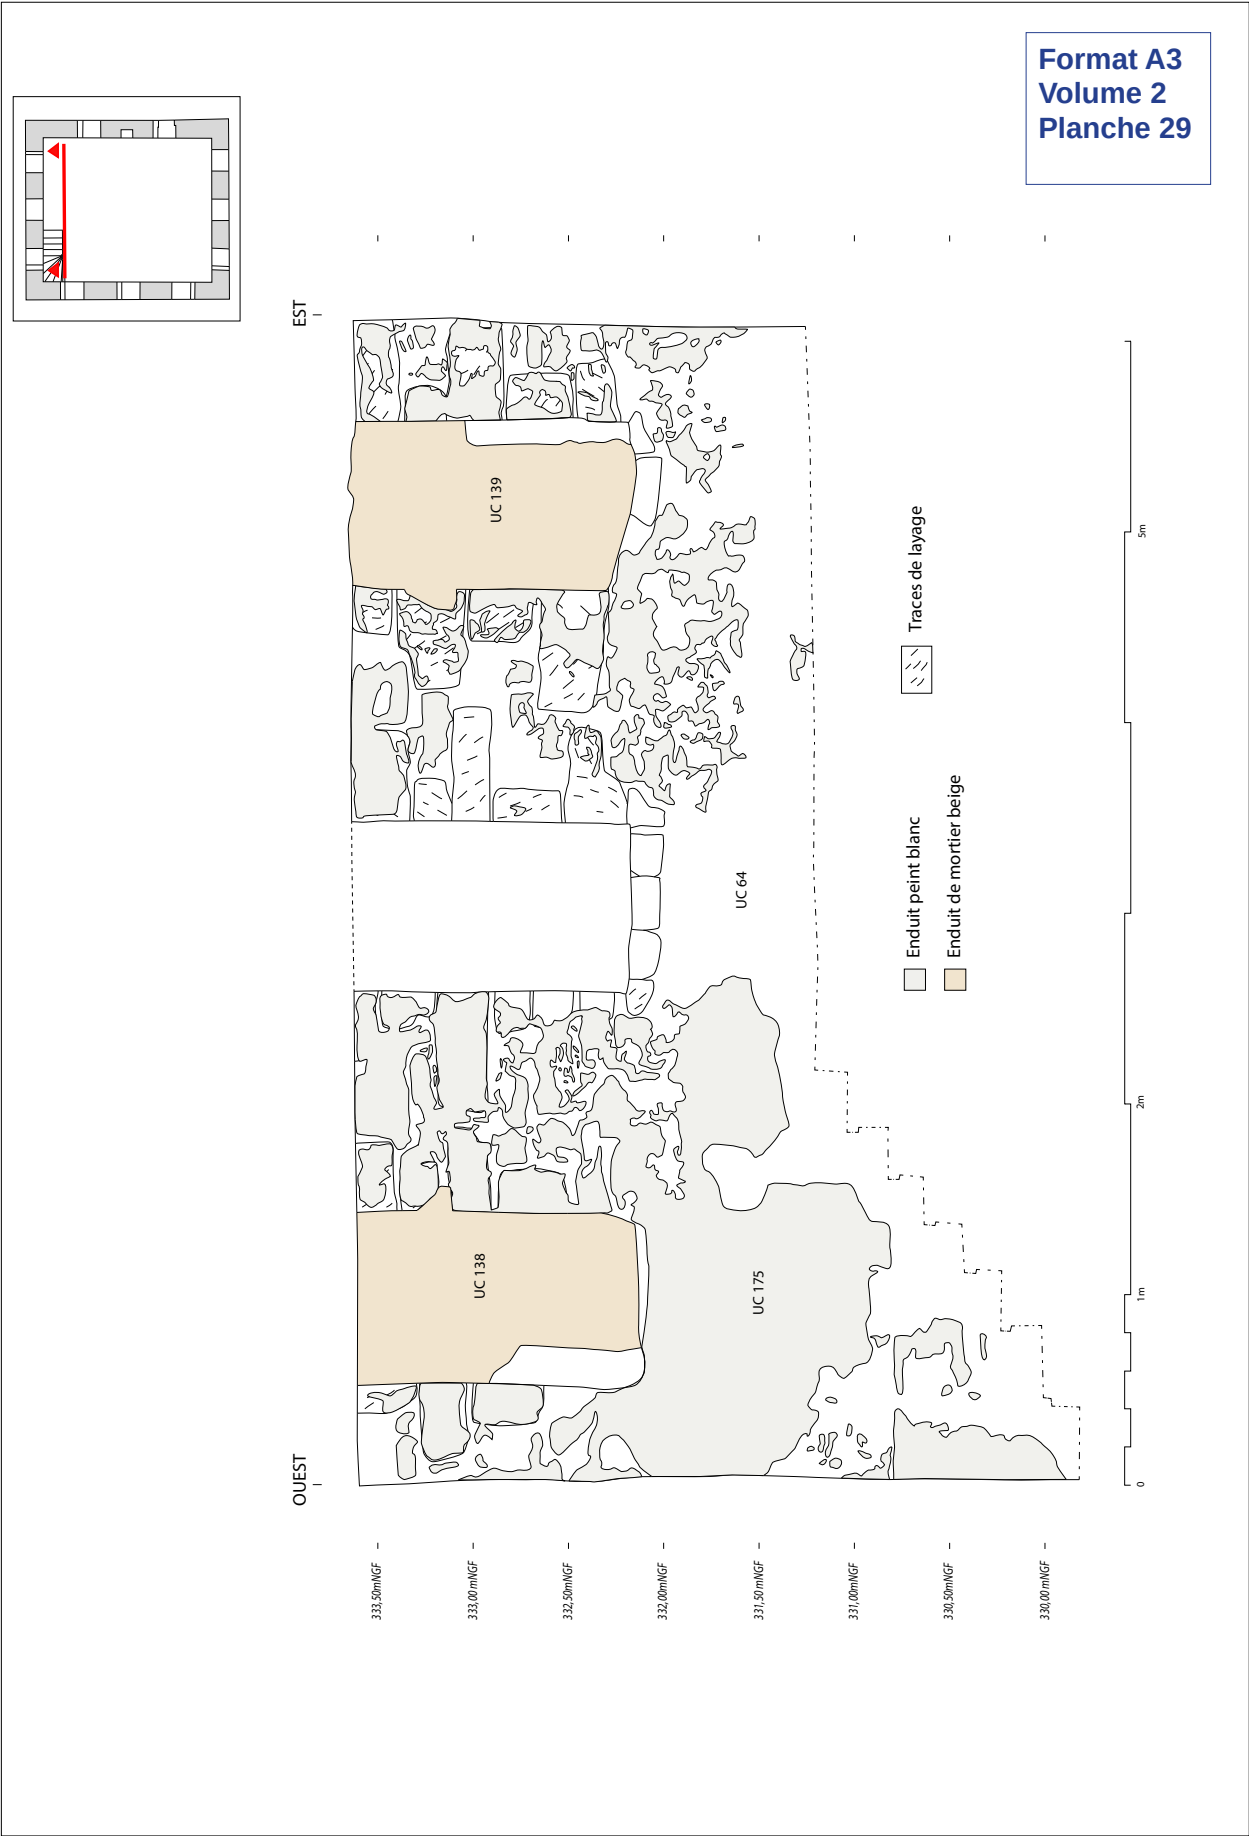
**Fig. 71. Organisation des enduits sur le parement intérieur de l'UM 1 (ESP 7).**  
Ech. : 1 : 25. Relevé et DAO : C. Couderc

Les parements intérieurs des murs sont recouverts par un enduit peint blanc (UC 175 à 178) (**fig. 71 à 74**). Un enduit de mortier à pierres vues recouvre les façades (UC 19, 20, 59 et 85).

Les baies ouest et est du mur nord (UM 1) sont bouchées (UC 130 à 137). Le bouchage n'est pas visible à l'intérieur car il est recouvert par un enduit de mortier beige (**fig. 71**). Les césures (UC 140 et 141) montrent que le piédroit est de la baie occidentale et celui ouest de la baie orientale ont été retaillés (**fig. 20a, 20b, 67a et 67b**). Deux limites visibles dans le bouchage des baies marquent la présence de maçonneries : l'une (UC 134 - 0,22 m de longueur sur 0,82 m de hauteur) vient s'appuyer contre le piédroit ouest de la baie occidentale et l'autre (UC 130 - 0,12 m de longueur sur 0,87 m de hauteur) s'appuie contre le piédroit est de la baie orientale (**fig. 20a, 20b, 67a et 67b**). Elles sont recouvertes par un enduit de mortier beige (UC 138 et 139). Le bouchage est visible sur une photographie faite avant les restaurations extérieures : les maçonneries (UC 130 et 134) ainsi

Un enduit peint blanc (UC 175 à 178) a pu être repéré sur l'ensemble des parements intérieurs des murs (UM 1 à 4) (**fig. 71 à 74**).

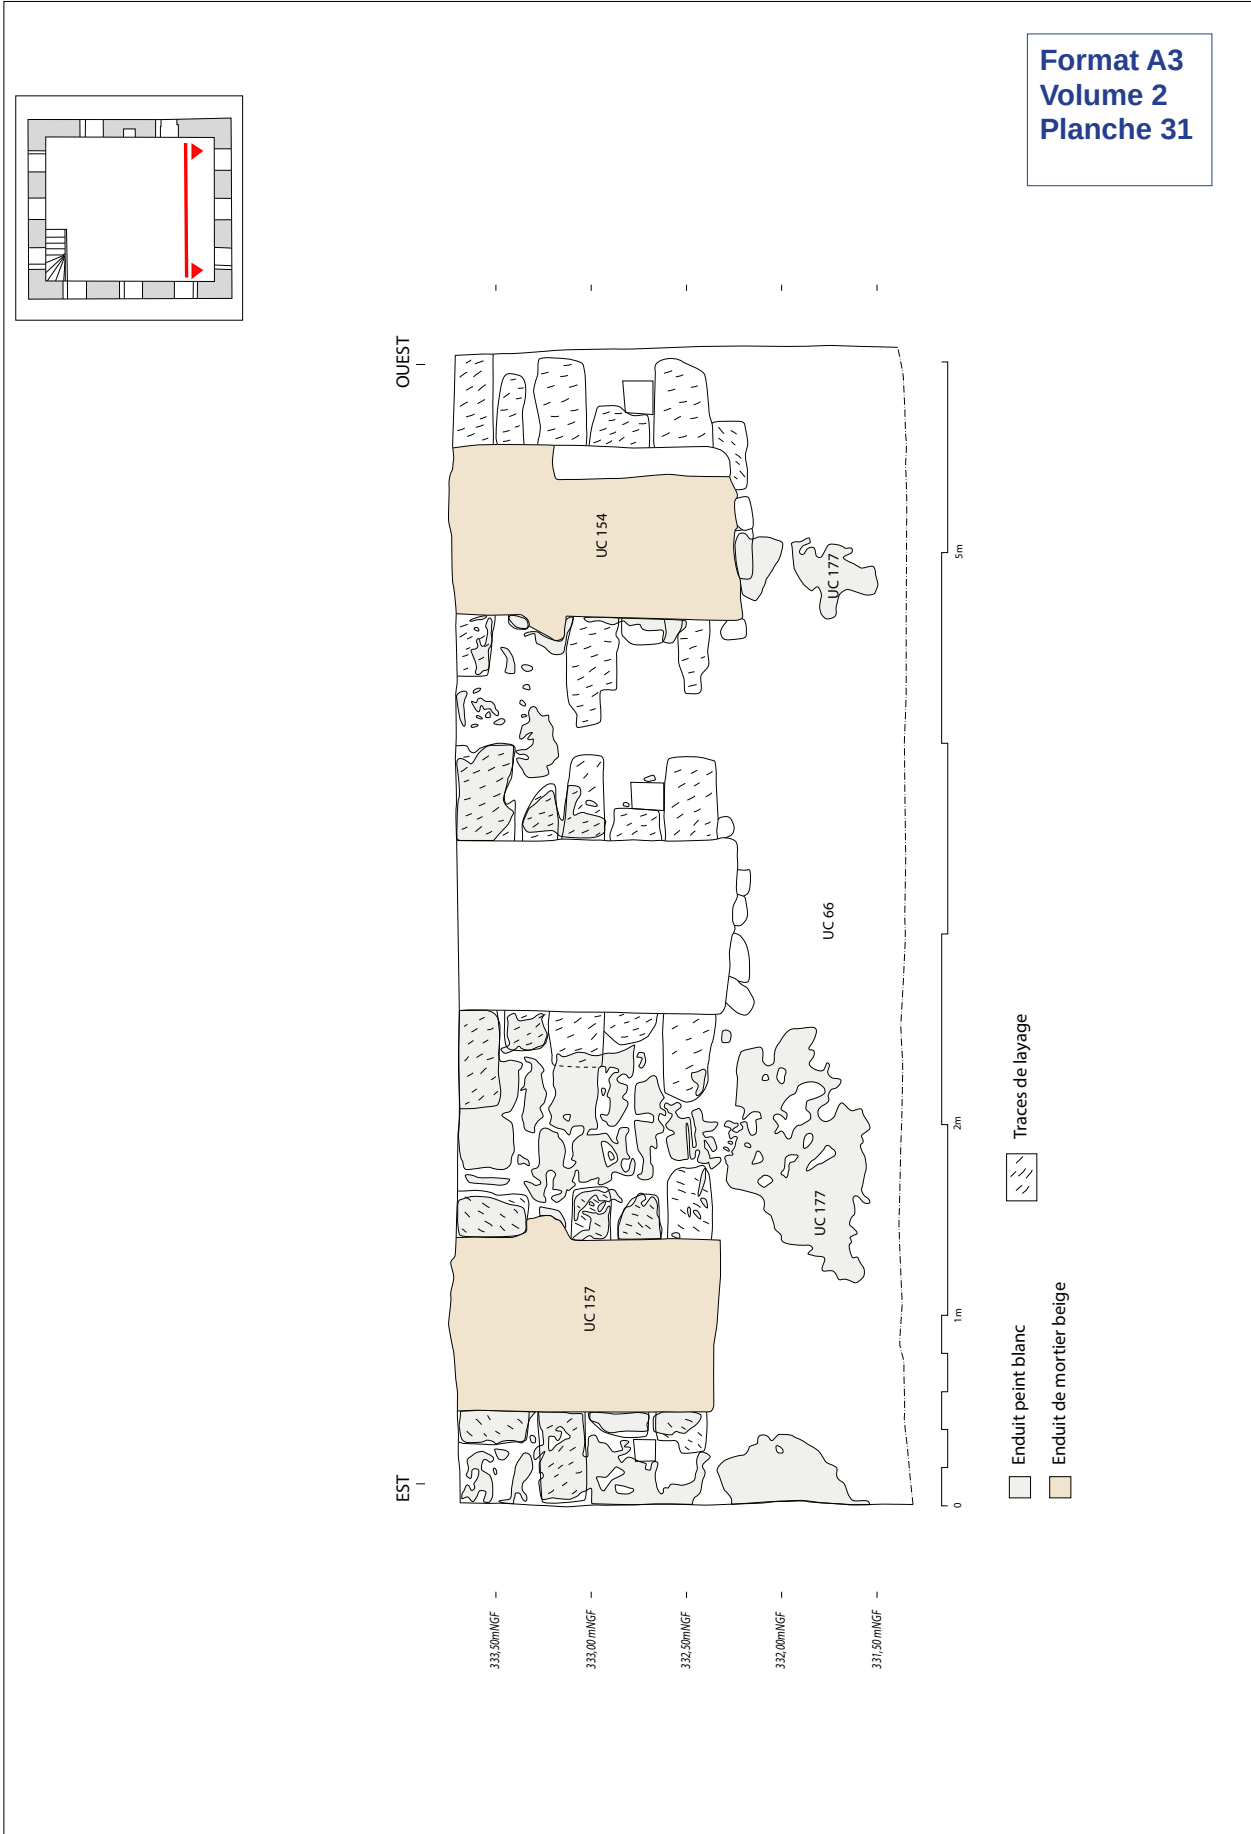
**Fig. 73. Organisation des enduits sur le parement intérieur de l'UM 3 (ESP 7).**  
Ech. : 1 : 25. Relevé et DAO : C. Couderc

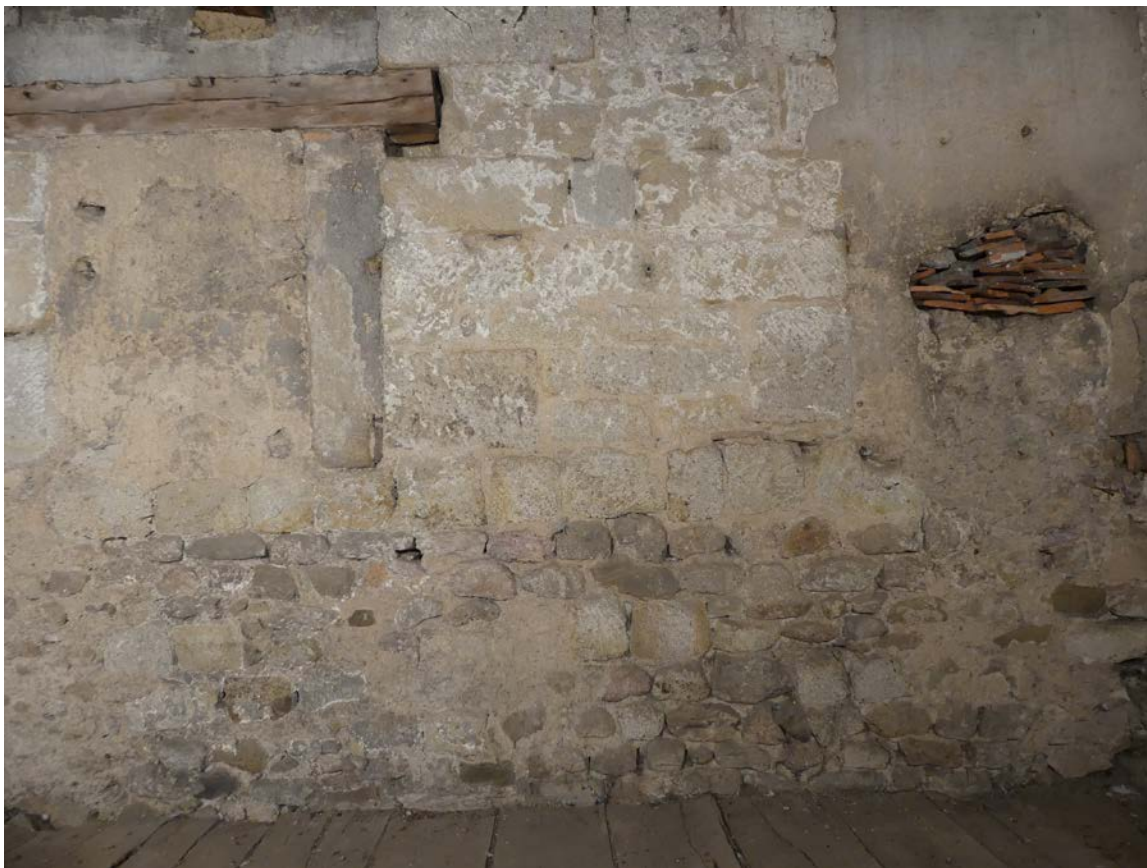
**Fig. 75. Détails de l'appareil du parement intérieur de l'UM 4 (ESP 7).**  
©C. Couderc

La partie basse des murs est construite en moellons de petite et moyenne dimension (entre 0,15 et 0,25 m de longueur et entre 0,10 et 0,18 m de hauteur) grossièrement équarris (UC 64 à 67). L'appareil est assisé et a pu être observé jusqu'à la hauteur de l'appui des baies. Les matériaux sont liés par des joints pleins de mortier beige avec des inclusions de graviers (**fig. 75**).

La partie supérieure des murs présente un appareil assisé de pierres de taille (UC 64 à 67) liées par des joints pleins de mortier beige avec inclusions de graviers. Certains blocs sont des remplois. La plupart des matériaux ont des traces de lamage (**fig. 75**).

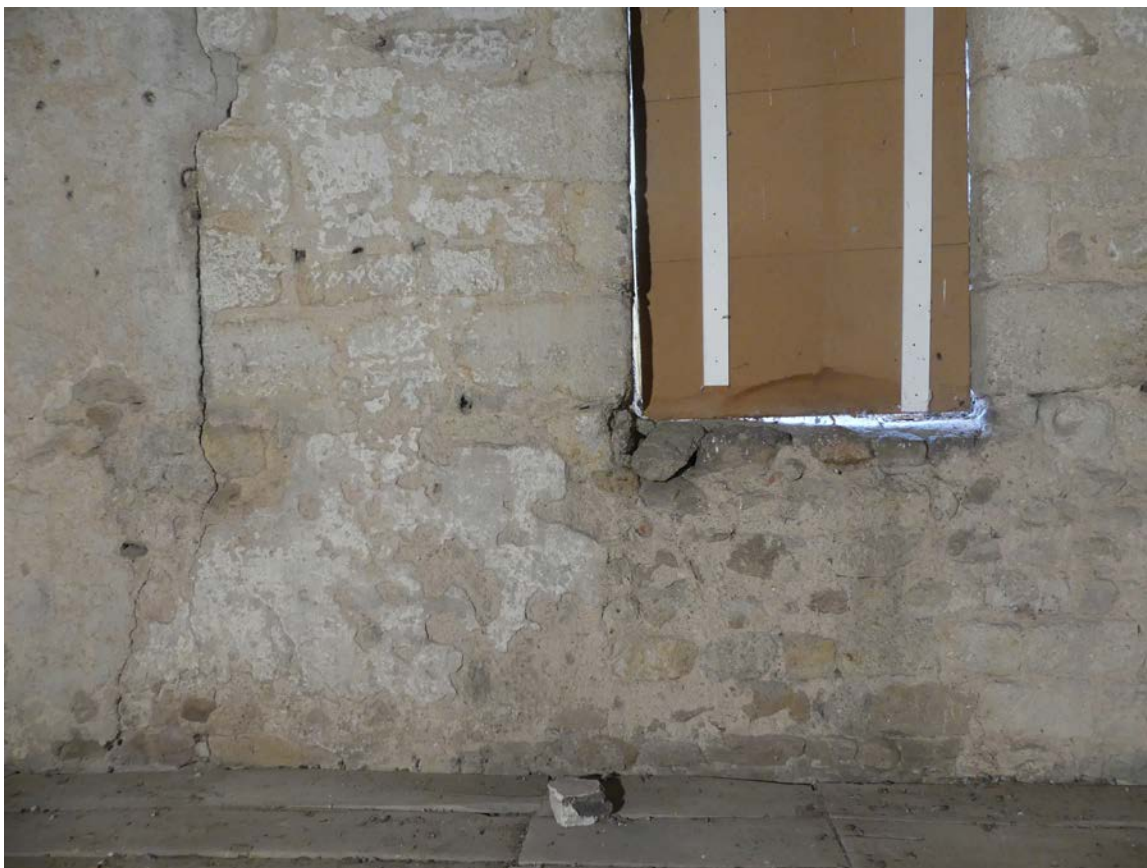
**Fig. 76. Appui en moellons de la baie centrale de l'UM 3 (ESP 7).**  
©C. Couderc

L'appui des baies est, contrairement aux piédroits qui sont en pierres de taille, en moellons grossièrement équarris (**fig. 76**). Le couvrement des baies correspond aux sablières de toit de la charpente (UC 128) (**fig. 18a, 18b, 19a, 19b, 20a, 20b, 53a et 53b**).

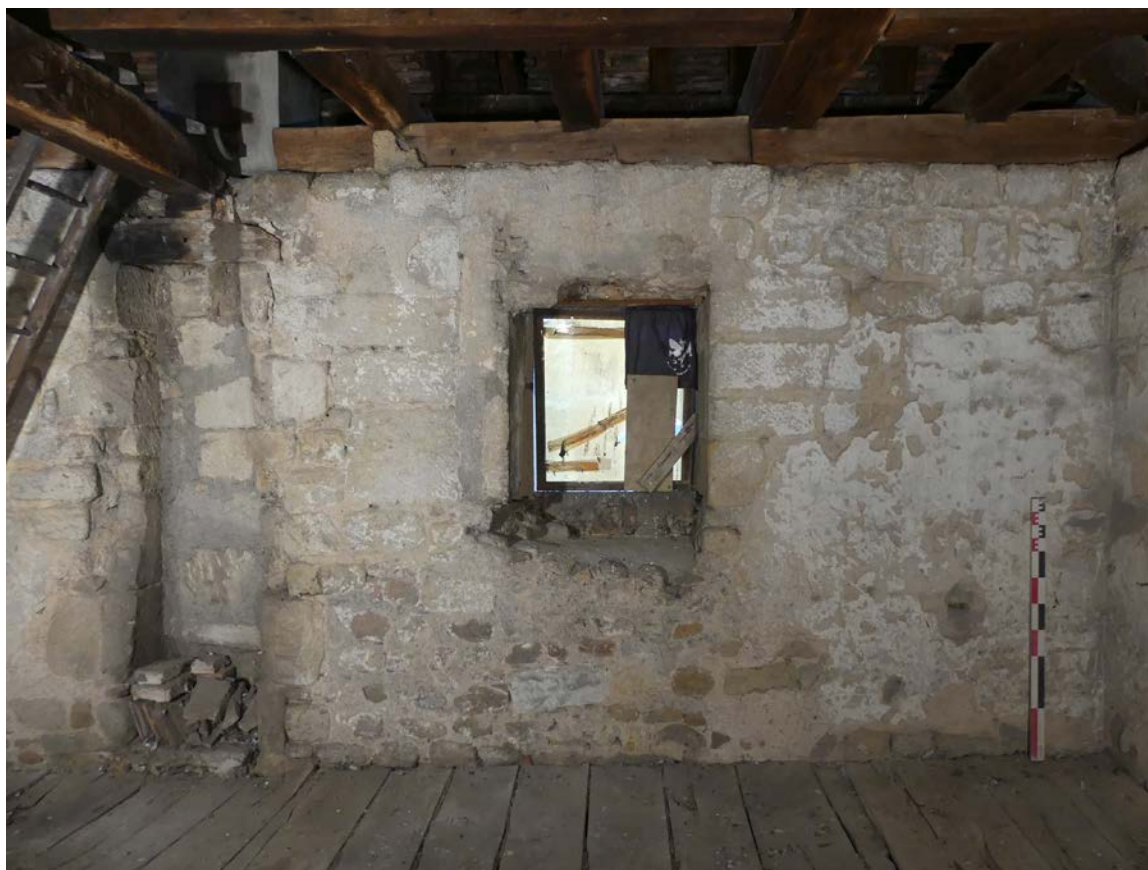
**Fig. 77. Conduit de cheminée aménagé au centre de l'UM 2 (ESP 7).**  
© C. Couderc

Au centre du mur est (UM 2), nous observons les restes d'un conduit de cheminée (UC 65). Il est construit en pierres de taille dont certaines présentent des traces de lamage (**fig. 77**). Les matériaux sont liés par des joints pleins de mortier beige avec des inclusions de graviers. Des traces de suie ainsi que de rubéfaction sont visibles. Ce conduit est dans la continuité de celui sous-jacent, il devait être en saillie dans la pièce. Il a été recoupé (UC 180 et 181) et le bouchage a été repris par du ciment (UC 182).

Le conduit d'évacuation des fumées est prolongé et court le long du mur est (**fig. 77**).

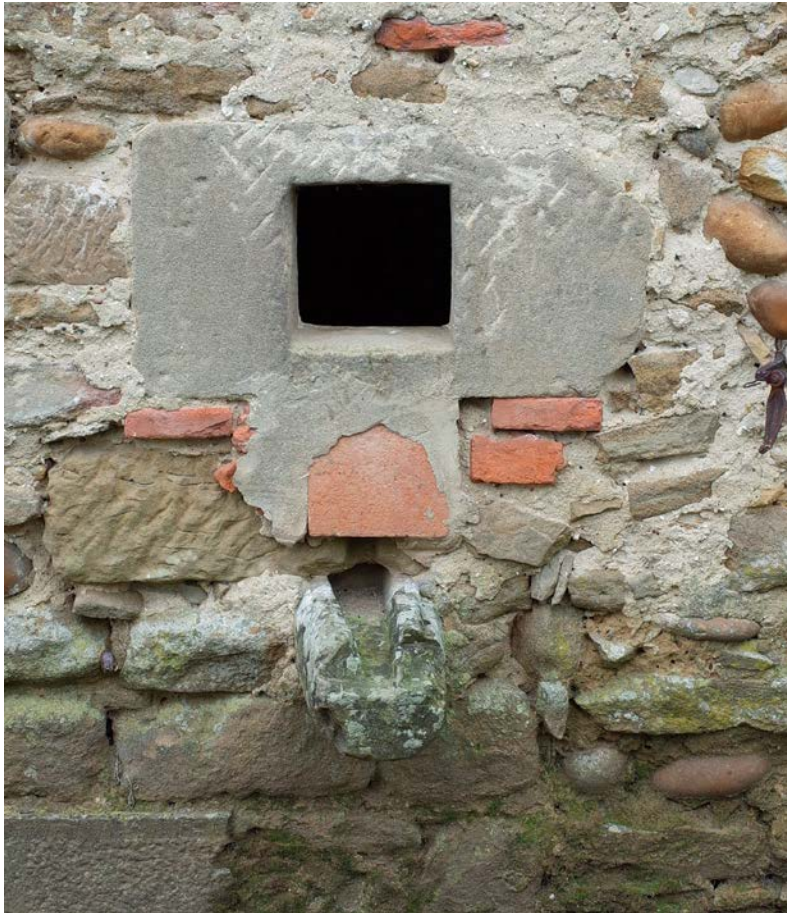
**Fig. 78. Lavabo du prieuré de Charrières (Drôme).**

Une cheminée est engagée dans le mur est (**fig. 33**). Le conduit d'évacuation des fumées est semi-engagé dans l'UM 2 : il est légèrement saillant à l'intérieur de la tour. La pierre placée au centre du mur nord sous la fenêtre (**fig. 35**) correspond à un lavabo : nous pouvons la comparer à celui du prieuré de Charrières (**fig. 78**) (Drôme). Un placard est aménagé dans le mur ouest (**fig. 34**).
