*AUTUN Intra-muros (Saône-et-Loire)*  
*« Tour de la Bondue »*  
*10 rue de la Bondue, Parcelle AV 27*

## Etude de bâti d'une maison forte

### **Rapport de diagnostic archéologique** Sous la direction de Clarisse COUDERC **Volume de texte (1 / 2)**

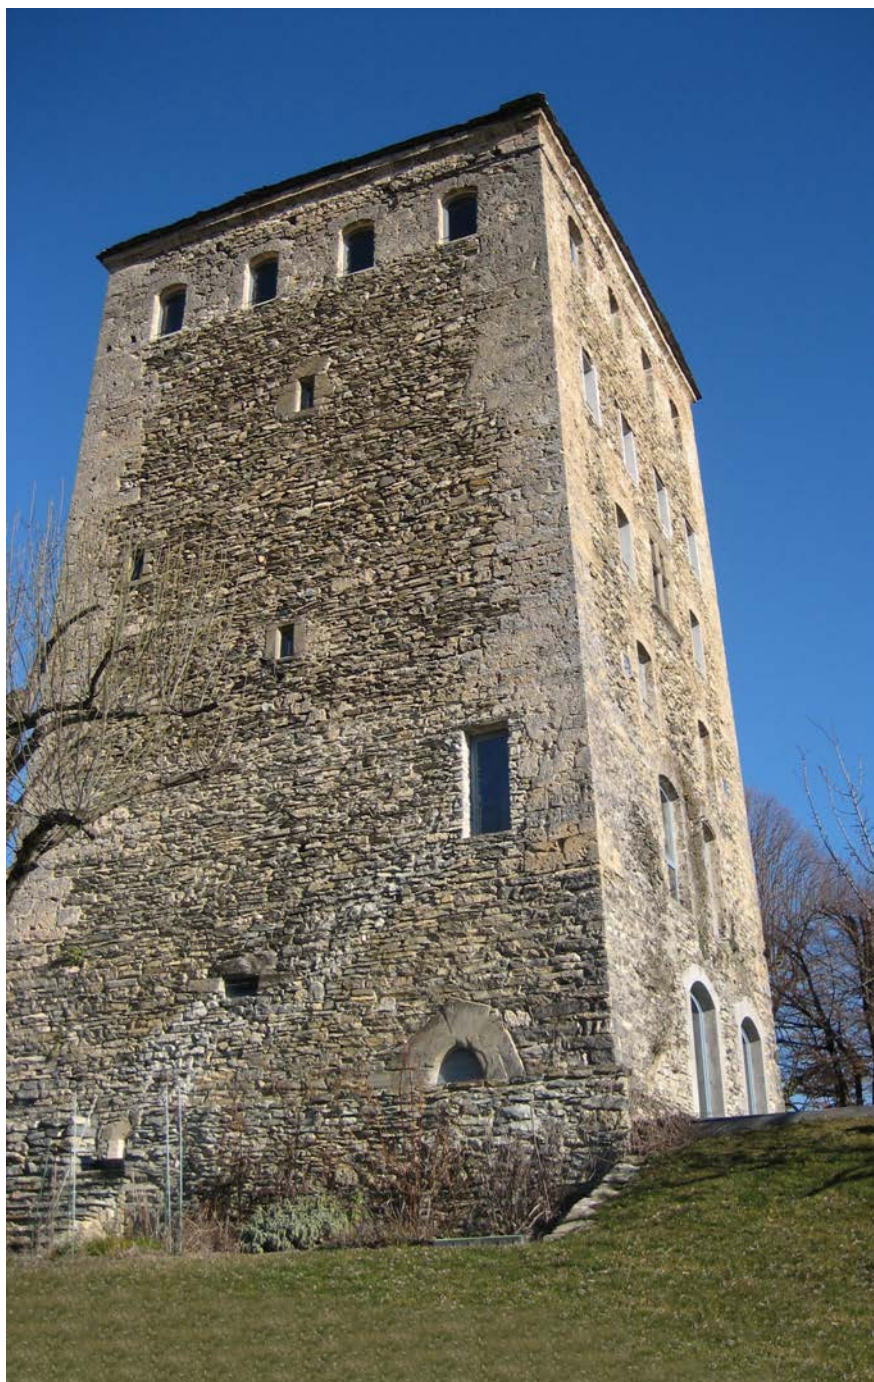
**Fig. 79. Césure marquant l'escalier extérieur desservant l'étage noble de la tour du Treuil à Allevard.**

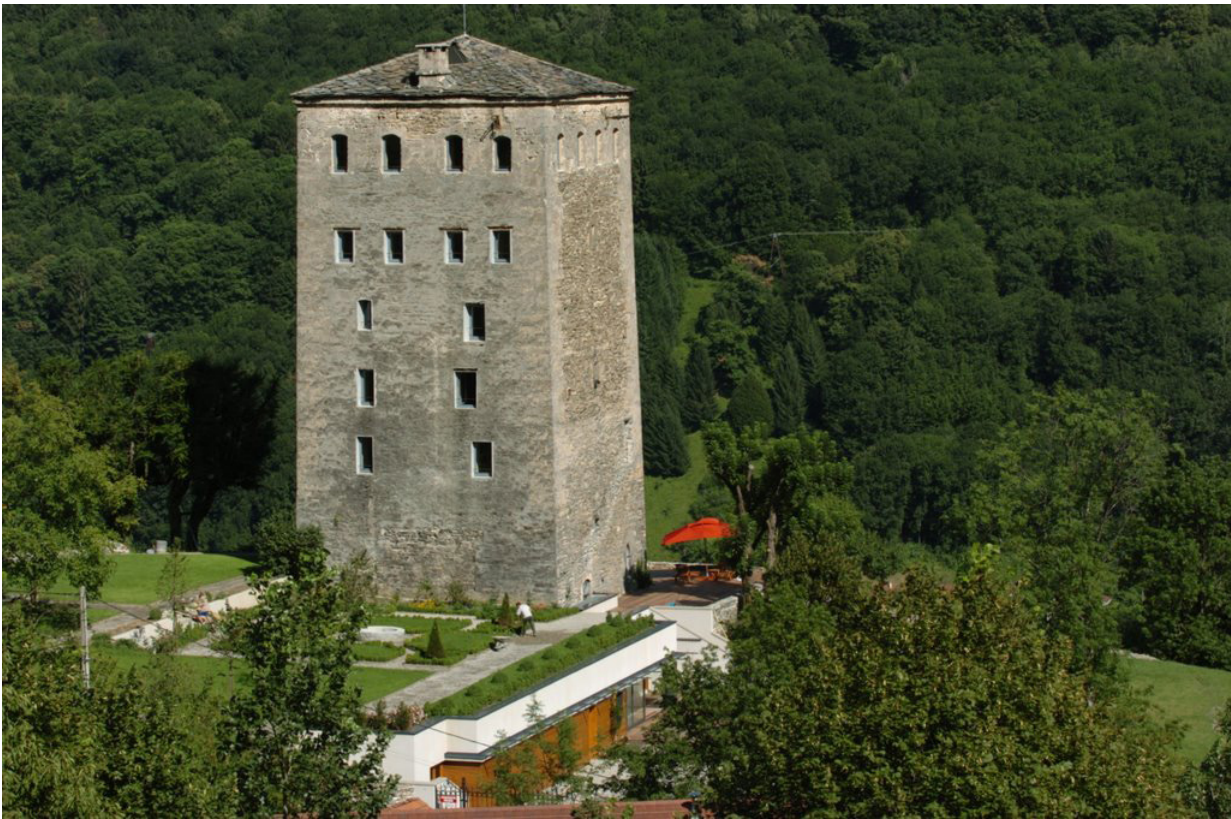
**Fig. 80. Tour du Treuil à Allevard.**  
© mapio.net

domestique, au premier se situe l'étage noble et les deux derniers niveaux (les combles) sont percés par des fenêtres en créneau (**fig. 80**).

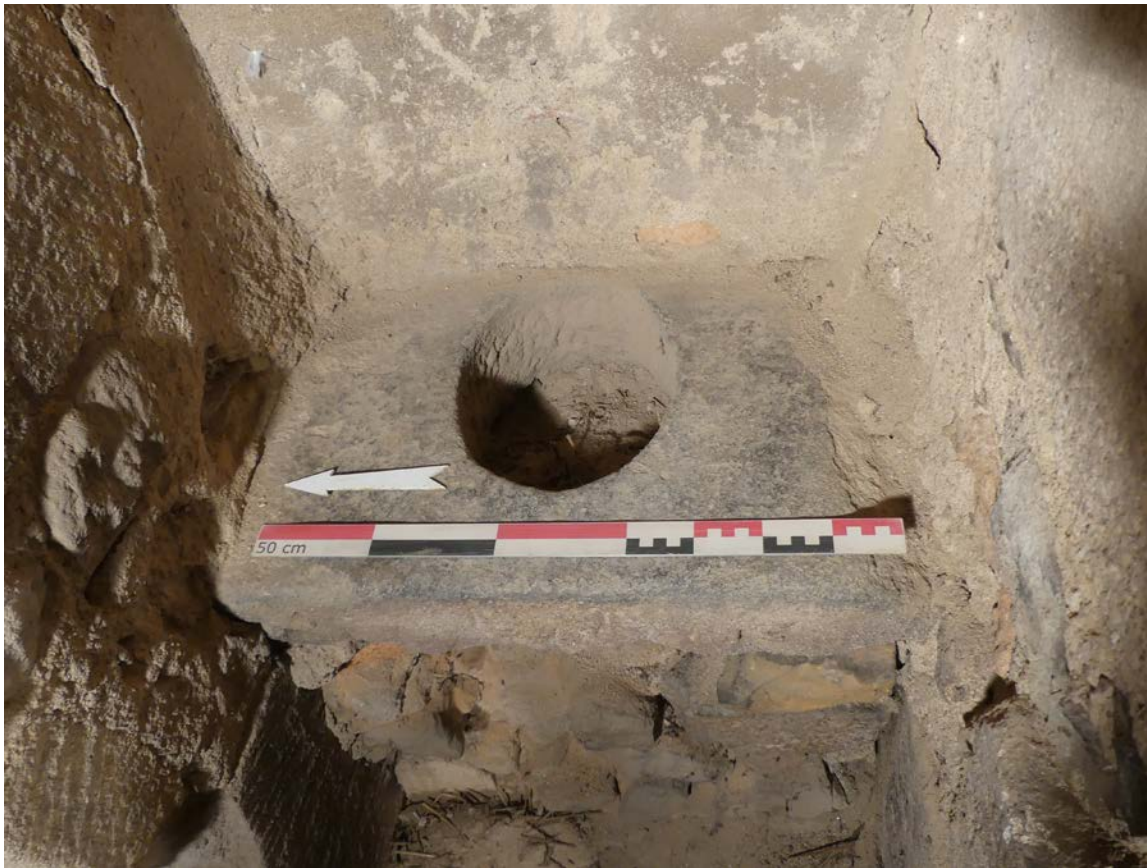
**Fig. 82. Latrine insérée dans le conduit de cheminée de l'ESP 6.**
