28 bis Petite rue Marchaux, Projet de restauration et de réhabilitation de l'ancien hôtel de Clugny

## L'hôtel de Clugny à Autun : un exemple de demeure seigneuriale au cœur du quartier Marchaux

### Rapport de diagnostic archéologique (Vol. 1: Texte)

Sous la direction de Antoine BELOT

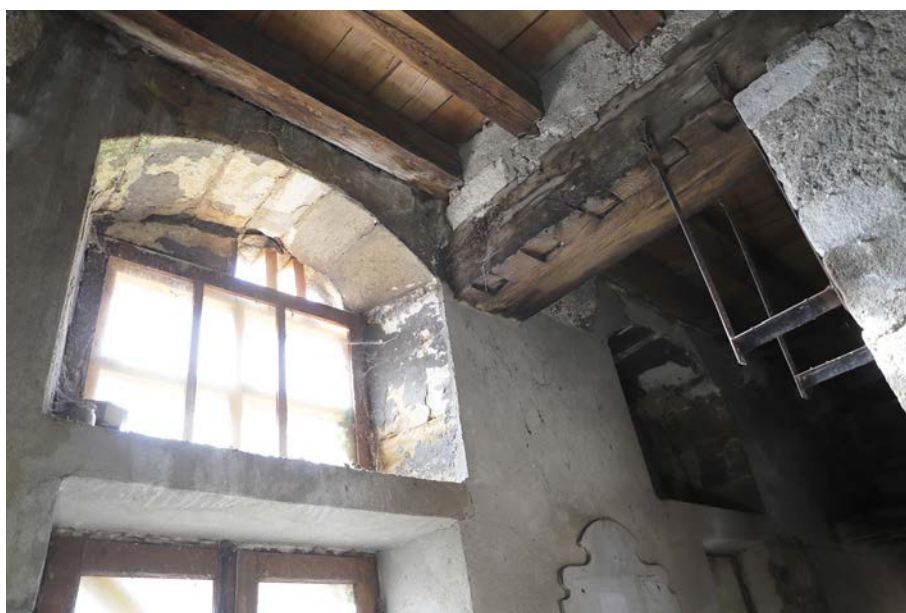
**Fig. 12. Vue des fenêtres OUV 11 et OUV 13 depuis l'espace 3.**

Tout d'abord, le mur gouttereau sud-ouest de l'hôtel (UM 4), comporte au rez-de-chaussée quatre grandes baies, qui présentent des caractéristiques très similaires à l'exception de celle la plus au sud (OUV 8), qui est de plus grandes dimensions et qui comporte des moulures qui n'ont pas été repérées sur les trois autres fenêtres (OUV 9, 11 et 13). Parmi ces trois fenêtres similaires, deux d'entre elles (OUV 11 et OUV 13), ont vu leur mur d'appui être percé par une porte lors d'un aménagement postérieur (**fig. 12**). L'OUV 13 a également été bouchée (**fig. 13**). Ces grandes baies en pierre de taille fonctionnent à chaque fois avec une maçonnerie au parement composé de moellons ébauchés de petite et moyenne dimension, formant des assises très irrégulières (UC 20.2 pour l'OUV 9, 31.2 pour l'OUV 11 et 25.3 pour l'OUV 13).

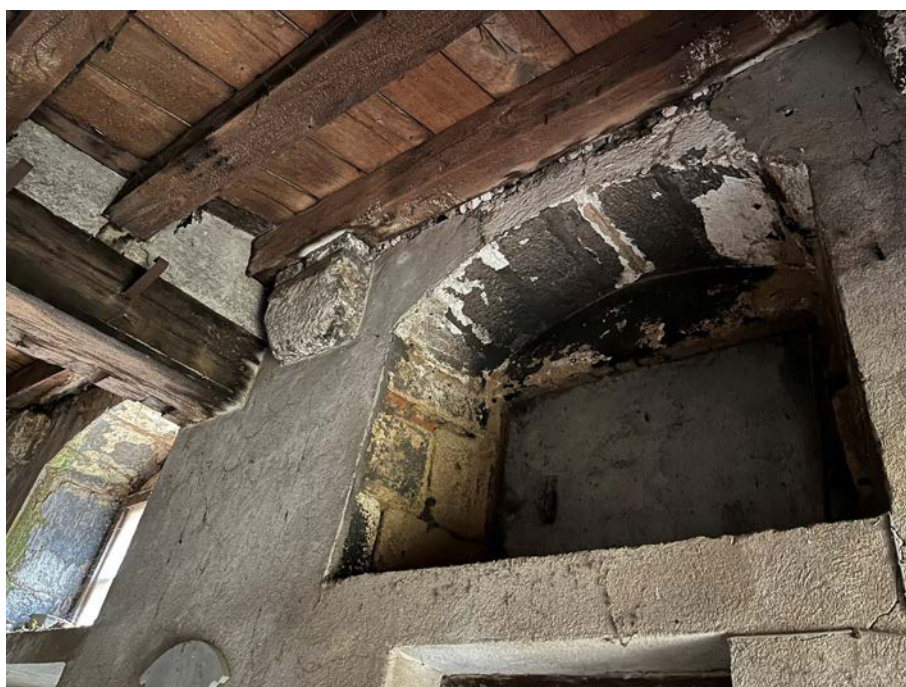
**Fig. 13. Vue de la fenêtre bouchée OUV 13 depuis l'espace 1 .**

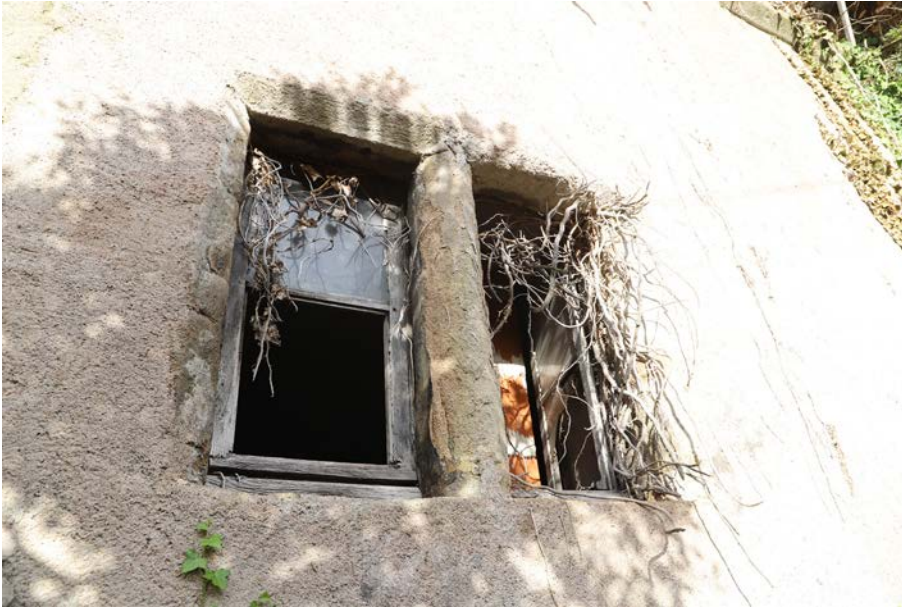
**Fig. 14. Vue de la fenêtre OUV 9 depuis l'extérieur.**  
© Cliché A. Belot

Il est cependant difficile de dater avec certitude cet ensemble qui semble homogène. Tout d'abord, la modénature de ces baies n'a pas pu être observée dans son intégralité, à cause notamment de l'enduit qui recouvre leur encadrement en façade. L'OUV 9 a cependant conservé un meneau et présente un linteau droit et un cadre chanfreiné (**fig. 14**). Les deux autres baies (OUV 11 et 13), comportaient peut-être elles aussi un meneau qui a aujourd'hui disparu.

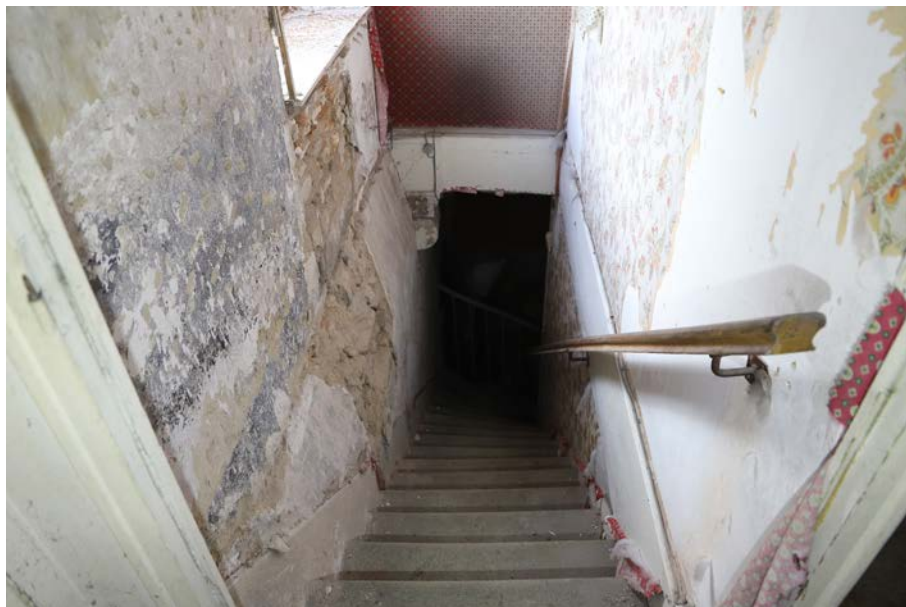
**Fig. 16. Vue du changement d'épaisseur de l'UM 3 entre le rez-de-chaussée et le premier étage.**

L'UM 3 pourrait également correspondre à cette phase de construction initiale, mais aucun sondage n'a été implanté à cet endroit lors du diagnostic du fait de la présence de l'escalier menant à l'étage. Cependant, ce mur est beaucoup plus épais au rez-de-chaussée qu'à l'étage (fig. 16). Cela pourrait laisser penser que cette différence est due à une reprise de la partie haute et que la partie basse est la plus ancienne, avec l'épaisseur d'origine du mur.

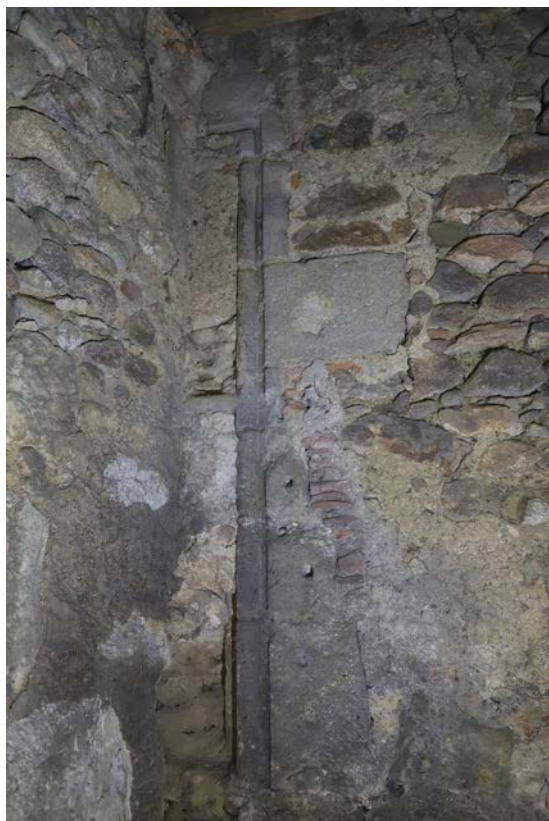
**Fig. 20. Vue de la fenêtre bouchée OUV 8 depuis l'espace 12.**

Sur le mur gouttereau sud-ouest (UM 4), l'une des grandes fenêtres (OUV 8), présente des dimensions différentes que les trois autres baies (OUV 9, 11 et 13) mais comporte également un encadrement mouluré d'un tore, un linteau droit, ainsi que le départ d'un croisillon disparu (**fig. 20**). Ces éléments sont bien visibles à l'extérieur du logis, dans les espaces 12 et 16. A l'intérieur du bâtiment, le décroûtage a permis d'observer les maçonneries qui entourent cette baie. La grande hétérogénéité du parement rend difficile la lecture de la stratigraphie, mais cette baie semble bien insérée dans une maçonnerie plus ancienne (UC 20.2 et 21.2), qui serait contemporaine des fenêtres OUV 9, 11 et 13 (**fig. 21**).

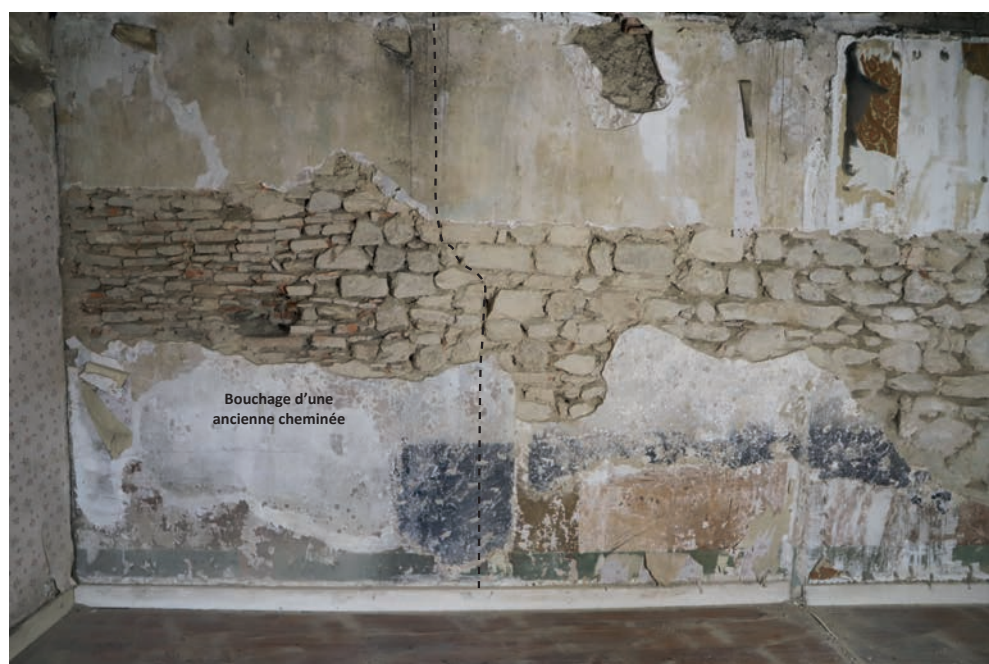
**Fig. 36. Photographie annotée montrant l'emplacement d'une ancienne cheminée bouchée sur l'UM 2.**  
© Cliché A. Belot

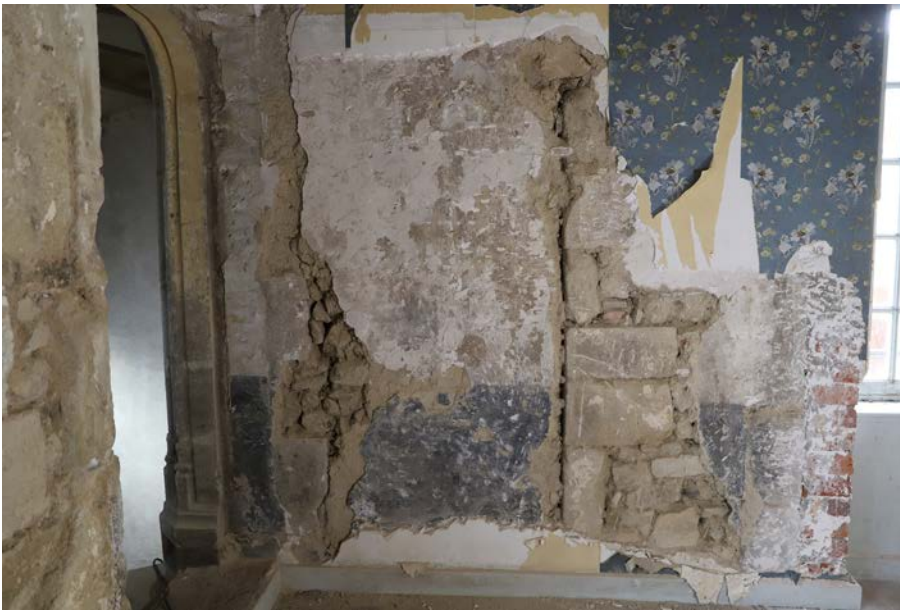
**Fig. 37. Enduit gris et noir, observé ici dans le sondage 15.**

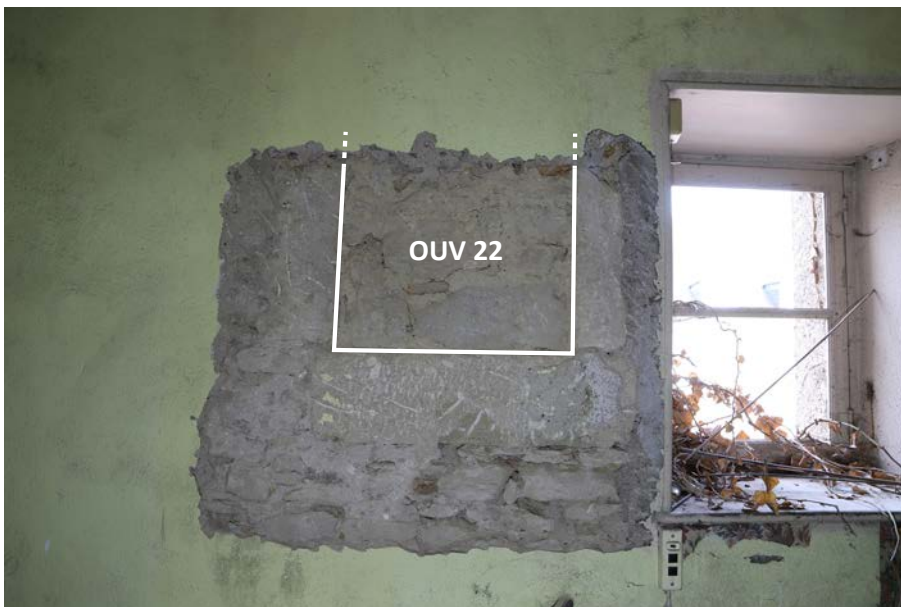
**Fig. 38. Fenêtre bouchée OUV 22, mise au jour dans le sondage 18 .**

Un sondage (sondage 18) de très faible superficie en bordure de la petite fenêtre en béton qui perce l'UM 2 (OUV 23) a permis de révéler une petite baie bouchée rectangulaire (OUV 22) à l'encadrement de pierre de taille (**fig. 38**). Cette découverte pose question car le mur semblait aveugle à l'exception de la petite baie en béton (OUV 23). Malheureusement, comme ce sondage était très réduit à cause de son emplacement, il semble ardu de rattacher cette petite baie bouchée à une chronologie absolue. Là-aussi le décroutage du parement extérieur de l'UM 2 permettrait de mieux comprendre la relation de cette petite baie avec le reste du mur.

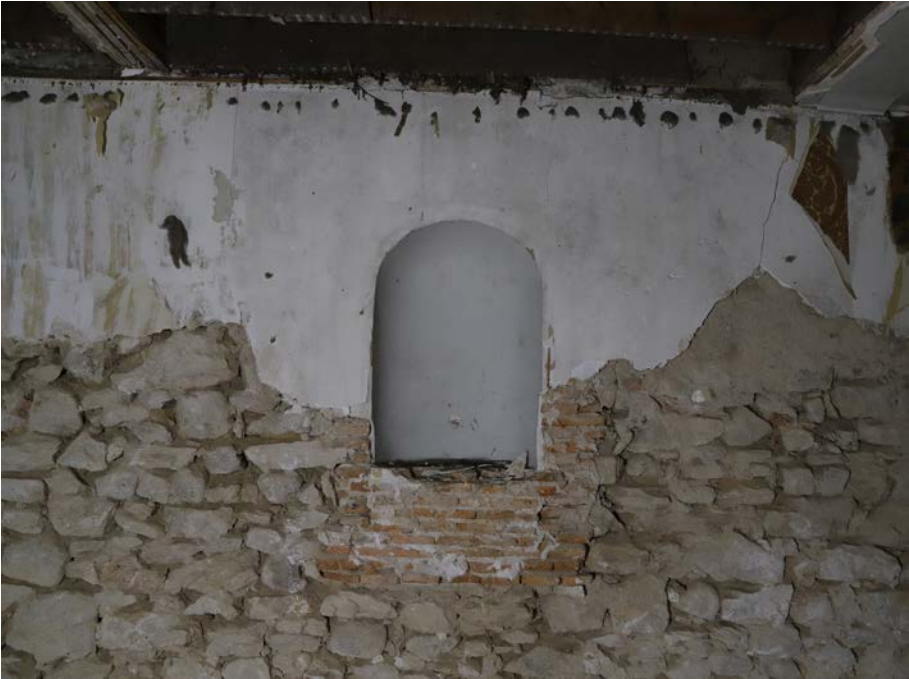
**Fig. 40. Niche en briques installée dans l'UM 2 au premier étage.**  
© Cliché A. Belot

L'installation d'une niche en briques dans l'UM 2 (**fig. 40**) (UC 14.2), la reprise et l'insertion d'ouvertures en briques et en béton (comme pour les piédroits de la fenêtre OUV 20, ou les piédroits et l'allège de la fenêtre OUV 31), semblent être des aménagements de cette période.

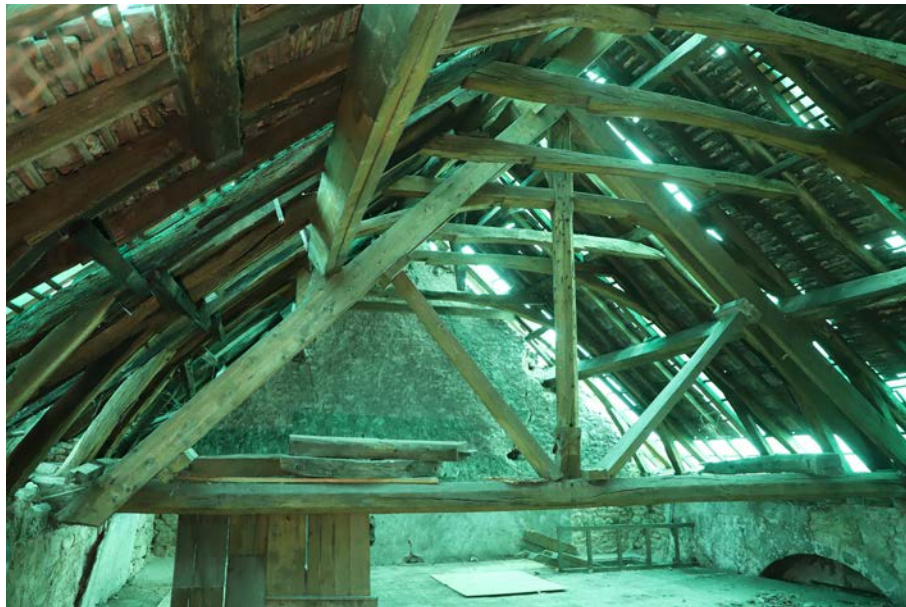
**Fig. 42. Charpente de comble du logis.**  
(La teinte verte des photographies prises dans les combles provient de la bache installée sur le toit)  
© Cliché A. Belot

La charpente de comble (**fig. 42**), bien que très remaniée, semble avoir été mise en place au XIV<sup>e</sup> siècle, d'après l'étude dendrochronologique réalisée par Christian Dormoy, qui a daté les éléments d'origine de cette charpente de 1339 (cf. Annexe 3.5).

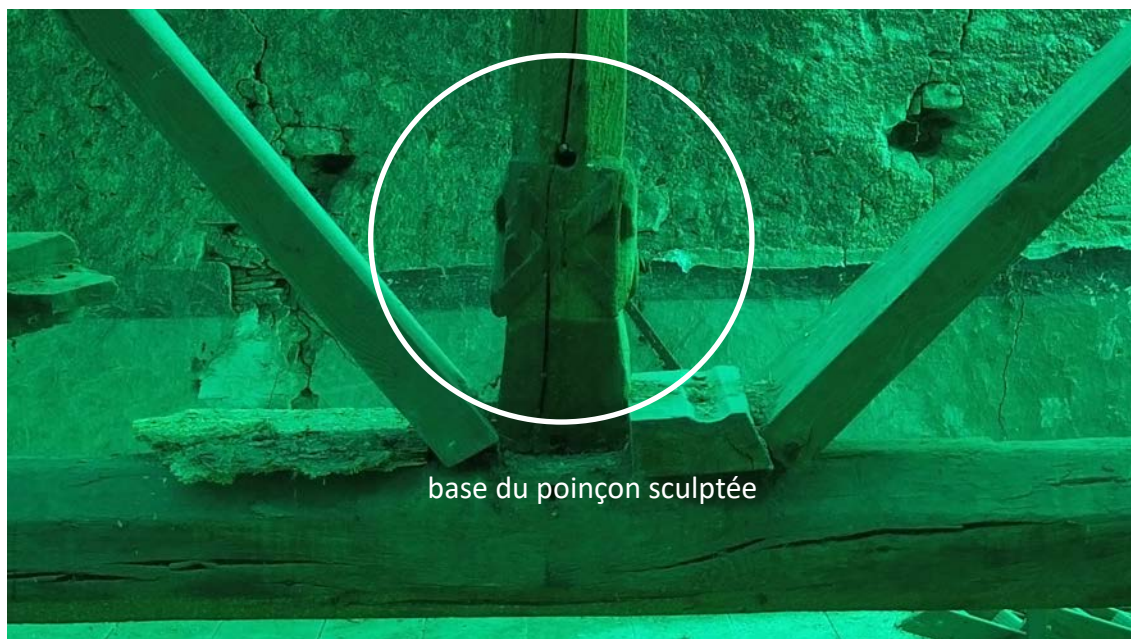
base du poinçon sculptée

**Fig. 43. Base du poinçon de la ferme principale de la charpente, sculptée en forme de croix de saint André .**

Seule l'une des fermes principales est encore complète, au centre de l'espace 9. L'entrait présente des arêtes chanfreinées et un congé en partie médiane pour recevoir le poinçon. Ce poinçon comporte lui-aussi des arêtes chanfreinées et une croix de saint André est sculptée sur chacune des faces de sa base (**fig. 43**).

Le poinçon de la ferme principale conservée dans l'espace 9 est sculpté (**fig. 43**), ce qui pourrait être un argument en faveur d'une absence de plancher au XIV<sup>e</sup> siècle, car ce poinçon était sans doute destiné à être vu.

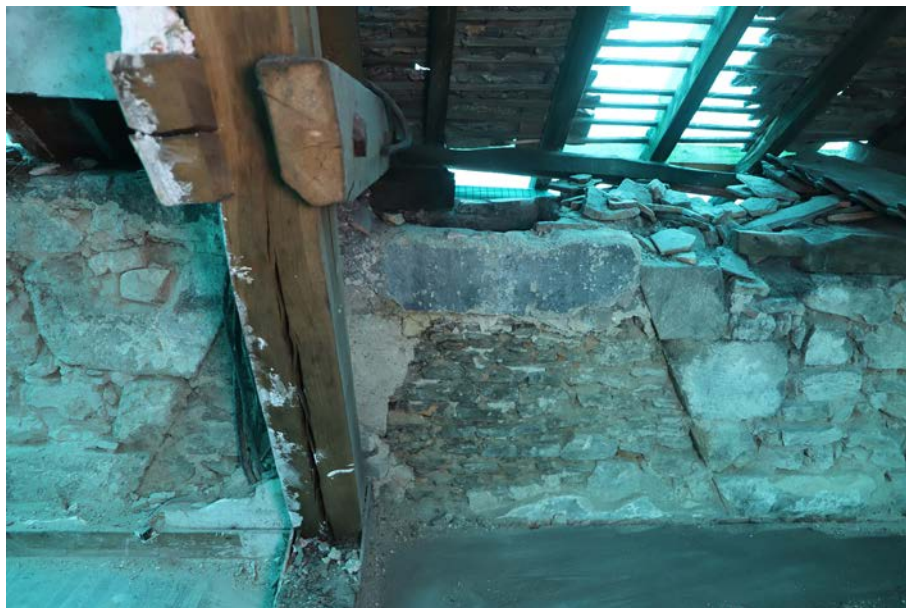
**Fig. 46. Photographie des piédroits de la cheminée observés dans le sondage 4.**

La cheminée installée en partie médiane de l'UM 2, déjà mentionnée précédemment, est bien visible à cet étage, dans le sondage 4 (**fig. 45**). Elle se caractérise par deux piédroits obliques en pierre de taille (**fig. 46**), en forme de hotte (UC. 4.3 et 4.4). Le conduit de la cheminée, creusé dans l'épaisseur du mur, est bouché par une paroi composée de briques et de petits moellons en pierre (UC 4.5). Comme au premier étage, on peut observer que cette cheminée vient recouper une maçonnerie plus ancienne (UC 4.1) et il semble même que la sablière de la charpente (UC 4.2) a été coupée lors de la mise en place de cet aménagement.

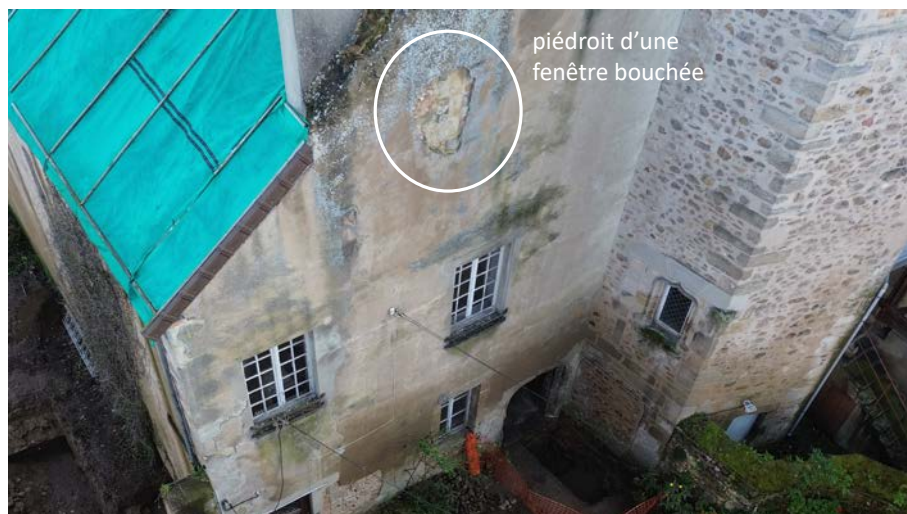
A l'extérieur, l'enduit est tombé en partie au sommet du mur pignon nord-ouest (UM 1) et laisse entrevoir le piédroit d'une ancienne baie bouchée (**fig. 50**). Malheureusement, comme la maçonnerie autour de cette baie n'est pas visible, il n'est pour l'instant pas possible de la rattacher à une chronologie absolue.

**Fig. 50. Vue d'un piédroit d'une ancienne baie bouchée au sommet du mur pignon UM 1.**

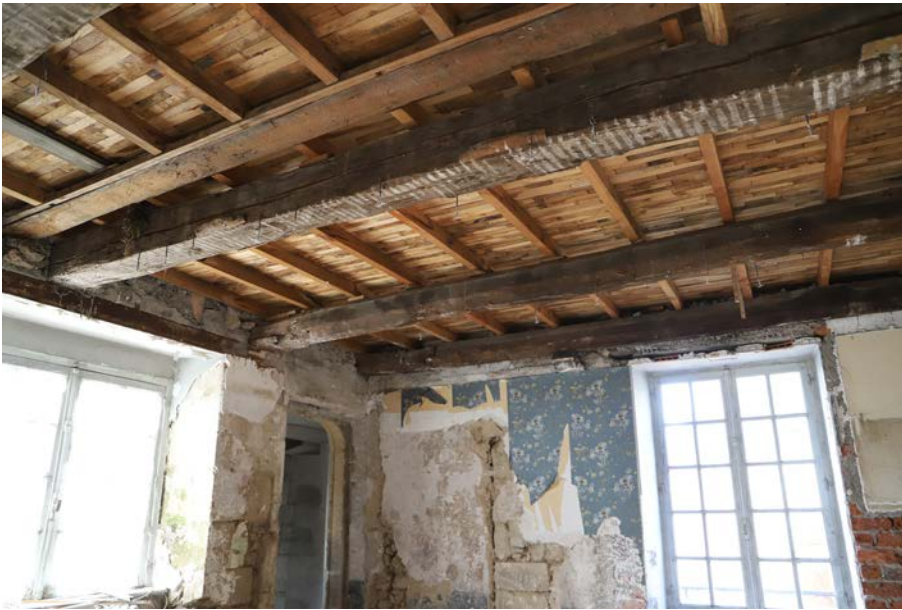
La moitié nord est transformée en plusieurs pièces, avec la mise en place de doublages en plâtre et en briques, de lucarnes et de plusieurs cloisons. Il semblerait que certains des entrails de la charpente aient été réemployés comme supports pour le plancher de cet espace (**fig. 52**). En effet, l'aménagement de ces différentes pièces au XX<sup>e</sup> siècle a dû nécessiter de déposer les entrails de la charpente de comble qui devaient se trouver à cet emplacement. Ces entrails réemployés peuvent être repérés d'après leurs arêtes chanfreinées et par la présence d'un congé en partie médiane, à l'endroit où le poinçon devait s'appuyer sur ces entrails (**fig. 53**).

**Fig. 52. Vue du plancher de la moitié nord des combles depuis le premier étage.**

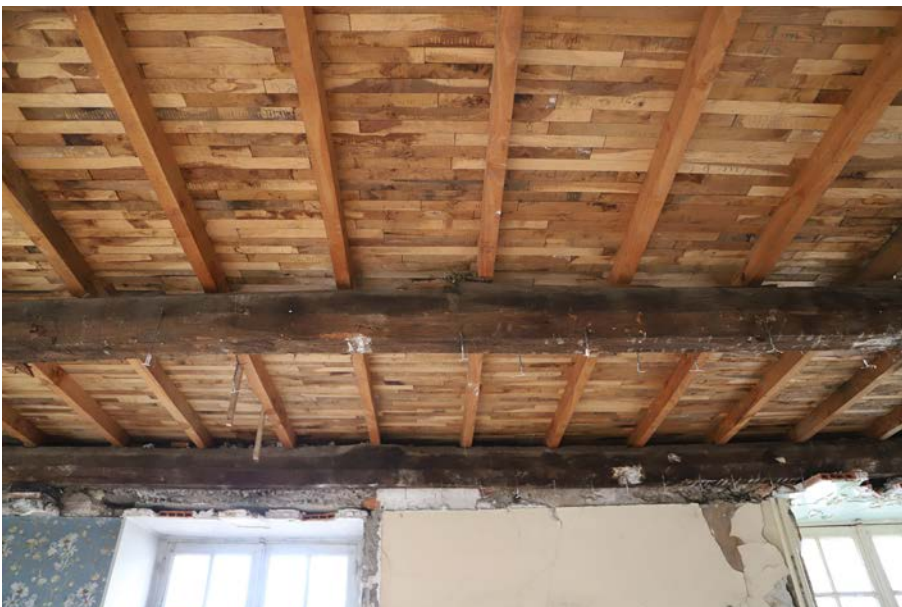
**Fig. 53. Entrails de la charpente de comble réemployés dans le plancher.**

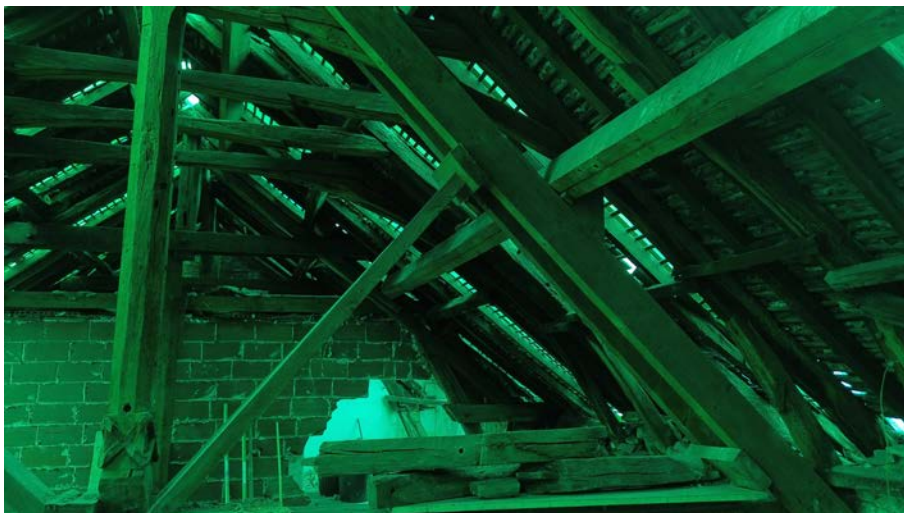
**Fig. 54. Réfections récentes d'une des fermes principales de la charpente de comble.**

Dans la moitié sud, la charpente de comble reste visible et semble avoir fait l'objet de nombreuses réfections. La ferme principale conservée au centre de l'espace 9 a conservé son entrain et son poinçon d'origine mais les arbalétriers et les contrefiches de cette ferme, ainsi que les pannes s'appuyant sur les arbalétriers semblent appartenir à des réfections récentes (**fig. 54**)

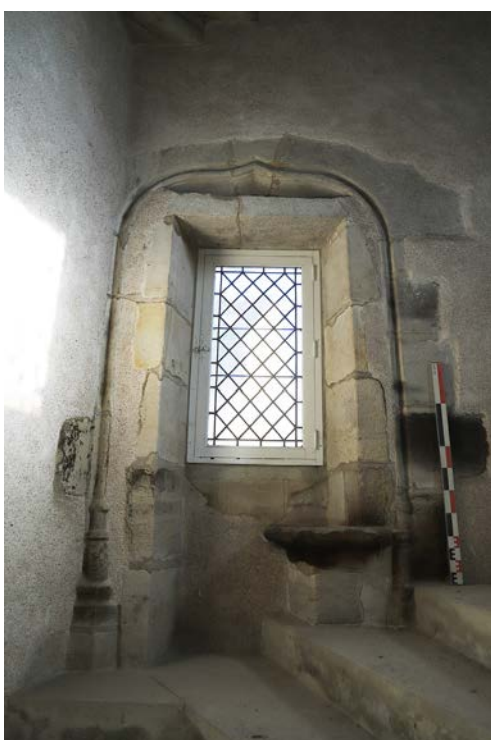
En effet, la porte bouchée sur le mur nord de la tour (Ouv 17), ainsi que la porte transformée en fenêtre (Ouv 40) présentent un linteau en accolade et un encadrement mouluré d'un tore s'amortissant sur une colonnette à base prismatique (**fig. 55 et fig. 23**)

**Fig. 55. Vue de la fenêtre Ouv 40 depuis l'intérieur de la tour Marchaux.**

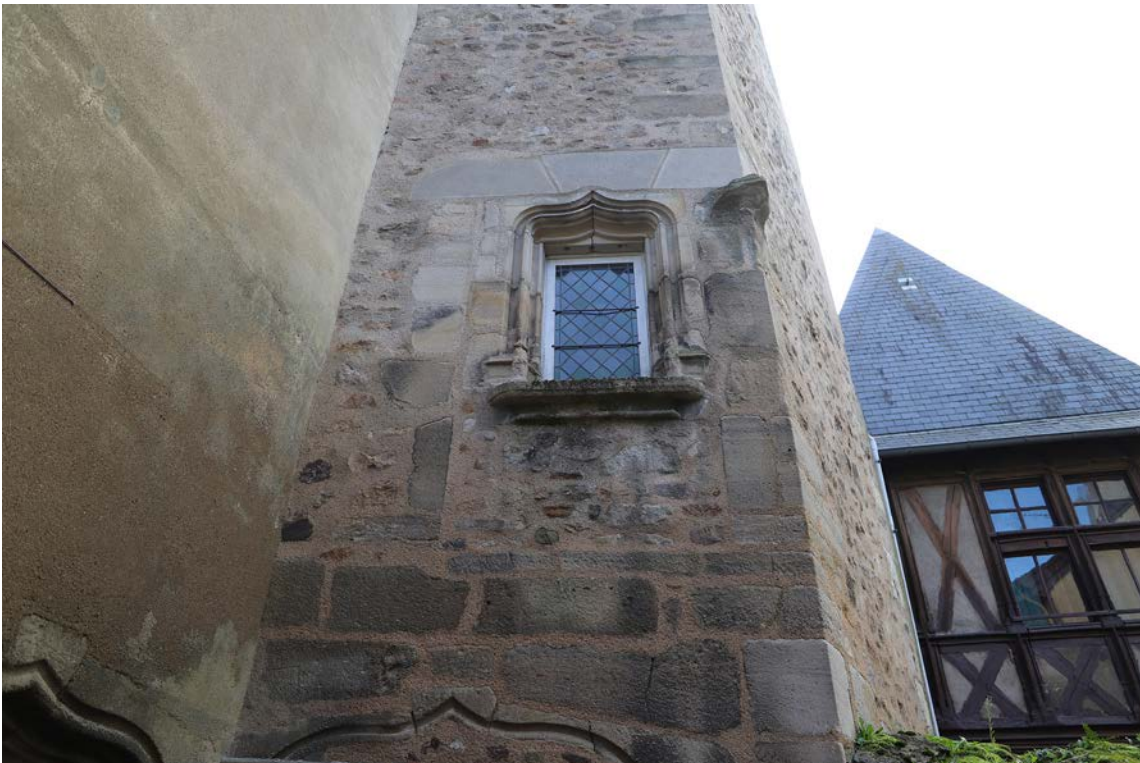
Sur le mur nord de la tour (UM 15), une ancienne porte a été transformée en une petite fenêtre rectangulaire (OUV 40). Cette ancienne porte qui comporte un linteau droit en façade (**fig. 56**), présente à l'intérieur de la tour un linteau en accolade et un cadre mouluré d'un tore s'amortissant sur une colonnette à base prismatique (**fig. 55**). La petite fenêtre est surmontée en façade d'un linteau en accolade et comporte un cadre mouluré d'un tore à listel et d'un tore simple s'amortissant sur deux colonnettes à bases prismatiques, alors qu'elle présente un linteau droit sans moulures à l'intérieur de la tour.

La modénature de la porte d'origine semble plutôt se rapporter à ce qu'on retrouve au XV<sup>e</sup> siècle, alors que la fenêtre comporte des formes qu'on retrouve plutôt au début du XVI<sup>e</sup> siècle à Autun (Béguin 2009, p. 220). Même s'il convient de rester prudent avec ces datations stylistiques, cet élément comporte bien deux phases distinctes, et cette porte, qu'on imagine contemporaine de la construction de la tour au XV<sup>e</sup> siècle, pourrait bien avoir été transformée en petite fenêtre au XVI<sup>e</sup> siècle.

**Fig. 56. Vue de la fenêtre OUV 40 depuis l'extérieur.**

Une des ouvertures de la tour (OUV 40), visible sur le mur nord (UM 15) et au niveau du premier étage du logis pose question. En effet, cette ouverture semble correspondre à une ancienne porte, transformée en fenêtre par la suite (**fig. 56**). Cette ancienne porte, dont les moulures se rattachent à des formes que l'on retrouve au XV<sup>e</sup> siècle, donnait peut-être accès à cette époque à une galerie ou un petit balcon en bois le long du mur pignon nord-ouest (UM 1), comme ce que l'on peut voir par exemple sur une enluminure de la fin du XV<sup>e</sup> siècle conservée à la bibliothèque de Dijon (**fig. 87**)<sup>3</sup>. L'association de cette porte avec un escalier extérieur installé contre le mur pignon (UM 1), comme cela a été proposé pour l'état XIV<sup>e</sup>, semble peu probable ici, du fait de l'existence de l'escalier en vis dans la tour, qui permet déjà de desservir le premier étage.

La porte du XV<sup>e</sup> siècle située sur le mur nord de la tour Marchaux (OUV 40), au niveau du premier étage du logis de Clugny, semble avoir été transformée en fenêtre au XVI<sup>e</sup> siècle, d'après les moulures de cet aménagement (cf fig. 56)<sup>4</sup>. La structure qui était desservie par cette porte ne devait donc plus exister à cette époque.

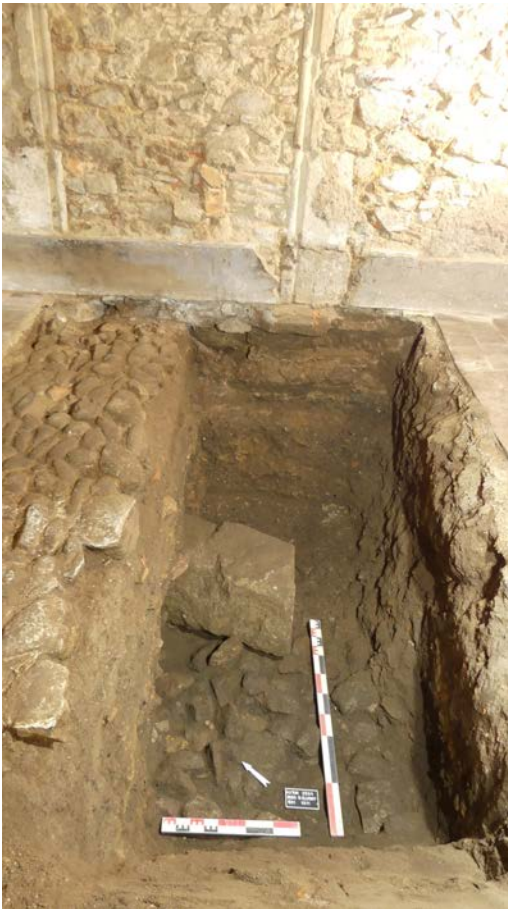
Au fond de ce sondage se trouvait un bloc architectural très imposant (**fig. 58**), qui était posé dans un épais niveau de remblai (US 1009). Ce remblai reposait sur un sol induré sombre, présentant des traces de chaux et quelques tuiles (US 1010), ainsi que sur un niveau de blocs de taille moyenne. Ce remblai était recouvert par une couche très sombre (US 1008) sur laquelle se trouvait un niveau de piétinement (US 1007) avec une forte présence de mortier et de fragments de TCA.

**Fig. 58. Bloc architectural découvert au fond du sondage sédimentaire 1.**  
© Cliché A. Belot

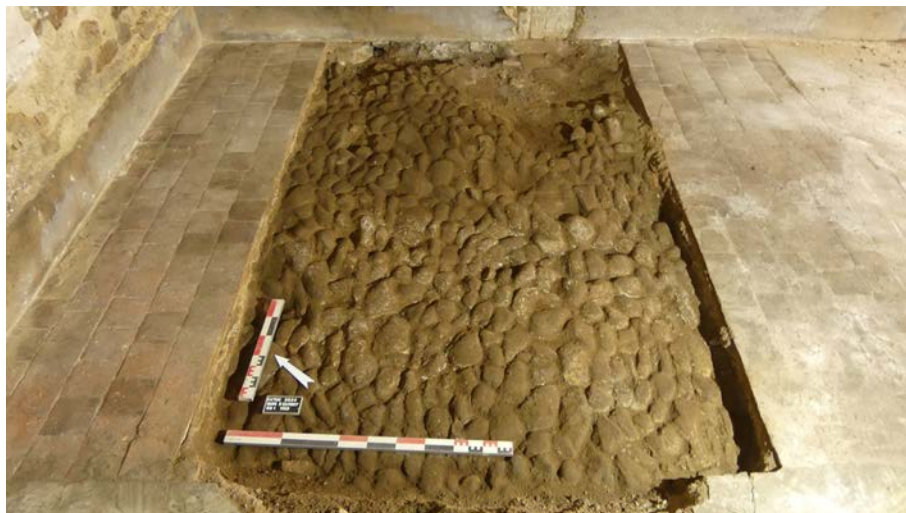
Un nouveau remblai (US 1006) d'environ 45 cm d'épaisseur recouvre ces niveaux de la fin du Moyen Age et sert de niveau de préparation pour un sol pavé (US 1002) composé de galets de tailles variées (**fig. 59**).

**Fig. 59. Sol pavé 1002 mis au jour dans le sondage sédimentaire 1.**

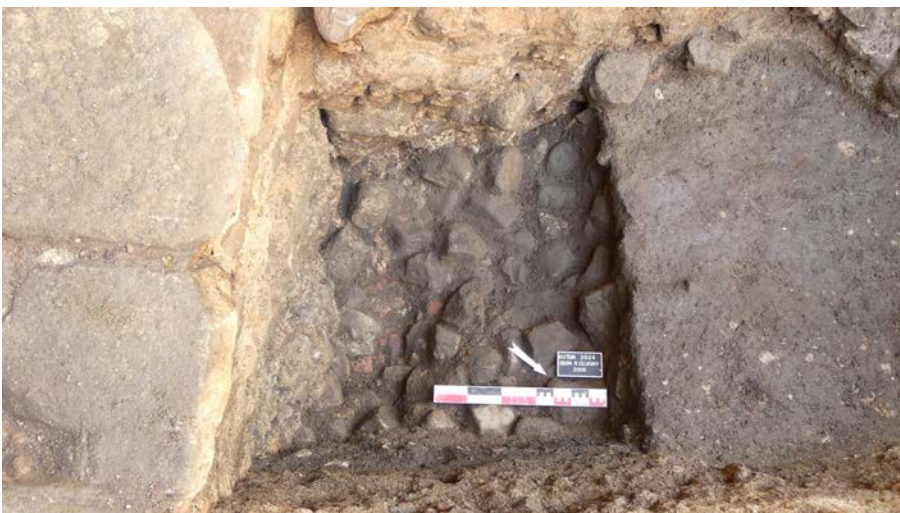
Le sondage s'est arrêté sur un niveau d'épandage de blocs (US 2018), qui comptait beaucoup de TCA ainsi que des scories ferreuses. Sur ce niveau de blocs reposaient deux niveaux de remblais successifs (US 2017 et 2013), qui comportaient également des scories de même nature (fig. 62).

**Fig. 62. Niveau de blocs 2018 au fond du sondage sédimentaire 2.**  
© Cliché A. Belot

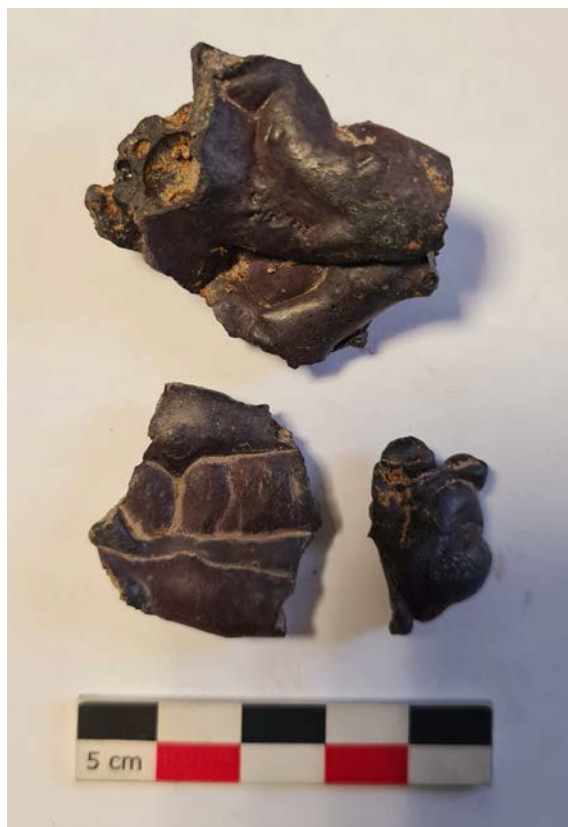
Ces remblais semblent former un même ensemble attribuable à la fin du XIII<sup>e</sup> siècle ou au début du XIV<sup>e</sup> siècle d'après le mobilier céramique. La présence de scories (fig. 63) caractéristiques de la réduction du minerai de fer en bas fourneau (cf. notice du mobilier métallique en annexes), semble attester d'une activité métallurgique dans ce secteur pour ces périodes, mais aucune structure en place n'a été repérée dans la fenêtre restreinte du sondage.

**Fig. 63. Scories de réduction découvertes dans les niveaux les plus profonds du sondage sédimentaire 2, us 2017.**

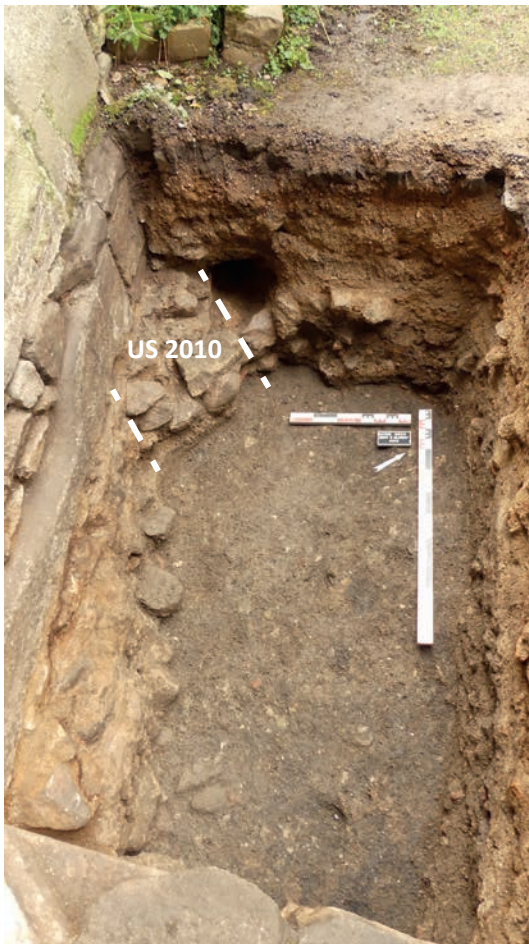
En limite ouest du sondage, un mur (US 2010) a été mis au jour sous les fondations de la tour Marchaux, légèrement désaxé par rapport au mur nord de la tour (**fig. 64**). Ce mur semble être contemporain d'un niveau piétiné (US 2009) qui se pose sur l'un des remblais de la fin du XIII<sup>e</sup> siècle (US 2013). Ce mur et ce niveau de piétinement étaient recouverts par plusieurs niveaux de remblais (US 2012, 2008, 2016 et 2007).

**Fig. 64. Mur (US 2010) du début du XIV<sup>e</sup> siècle, sous les fondations de la tour Marchaux (sondage sédimentaire 2).**  
© Cliché A. Belot

Un mur (US 2010) a également été mis au jour en limite ouest du sondage sédimentaire 2 (**fig. 64**), sous le mur nord de la tour Marchaux (UM 15). Cette maçonnerie, en léger désaxement par rapport au mur nord de la tour, semble fonctionner avec des niveaux du début du XIV<sup>e</sup> siècle d'après le mobilier céramique découvert. Ce mur pourrait éventuellement appartenir à un bâtiment antérieur à la construction du logis et de la tour de l'hôtel de Clugny.

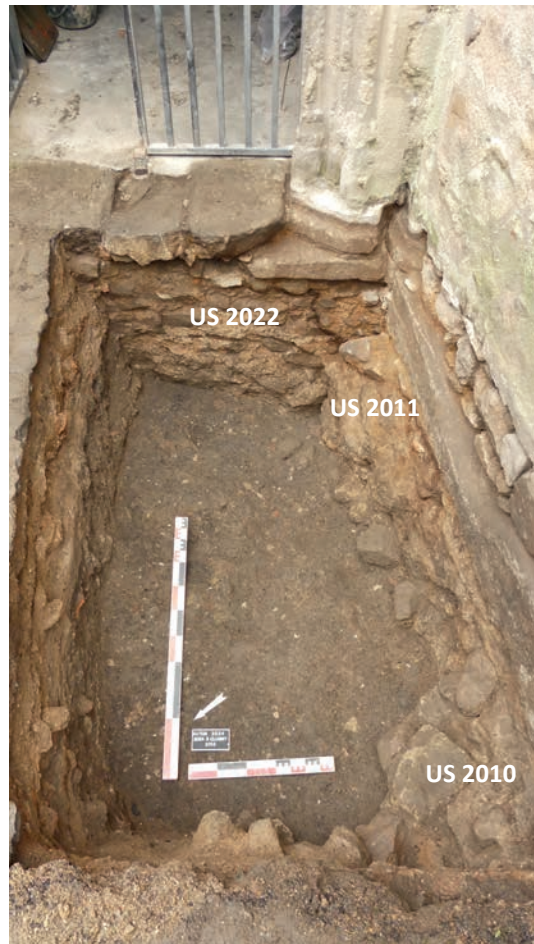
Ce sondage a permis d'observer le massif de fondation du mur nord-ouest de l'hôtel de Clugny (**fig. 65**), sous la porte moulurée (OUV 1) permettant d'accéder au rez-de-chaussée. Ce massif de fondation recoupe les différents niveaux décrits ci-dessus et semble avoir été aménagé en tranchée étroite (US 2021). Il se compose de petits moellons liés par un mortier beige. Ce massif de fondation pourrait être contemporain d'une couche uniquement composée de fragments de taille de grès<sup>18</sup>, qui pourrait correspondre à un niveau de chantier lié à la mise en place du logis de l'hôtel de Clugny.

Plusieurs éléments permettent d'envisager la construction de ce massif de fondation (US 2022) dans le courant du XIV<sup>e</sup> siècle. La charpente de l'hôtel de Clugny a été datée de 1339 par dendrochronologie, et ce mur de fondation vient couper des niveaux du XIII<sup>e</sup> et du XIV<sup>e</sup> siècle. D'après ces éléments on pourrait placer le chantier de construction du logis de l'hôtel de Clugny dans la première moitié du XIV<sup>e</sup> siècle, autour des années 1330-1340. Le niveau de chantier (US 2005) n'a pas livré de marqueurs permettant de préciser cette chronologie. En effet, seul un fragment de panse a été découvert dans ce niveau, et semble correspondre à une production qu'on retrouve du XIV<sup>e</sup> au XVI<sup>e</sup> siècle.

**Fig. 65. Massif de fondation (US 2022) du logis de l'hôtel de Clugny .**  
© Cliché A. Belot

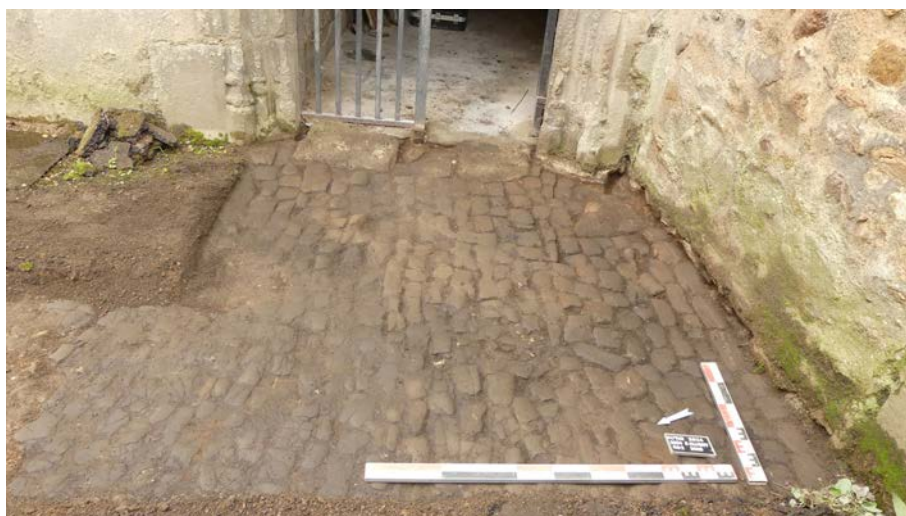
Un sol pavé (US 2003), installé sur un épais remblai (US 2004), venait se poser contre ce bouchage (**fig. 67**), ce qui indique que la fermeture de cette porte est antérieure à la mise en place de ce sol. Le remblai sous ce sol (US 2004) reposait directement sur le niveau de chantier présentant des traces de taille de grès (US 2005). La mise en place de cet épais remblai (US 2004) peut-être datée du XVIII<sup>e</sup> siècle d'après le mobilier céramique. Un niveau de circulation (US 2002) a pu être mis en évidence sur ce sol pavé, dans lequel se trouvait de la faïence des XIX<sup>e</sup>-XX<sup>e</sup> siècles. L'un des tessons comportait un tampon de la manufacture de Sarreguemines qu'on trouve sur les productions de 1875 à 1900, ce qui fournit un *terminus post quem* pour la mise en place du sol pavé.

**Fig. 67. Sol pavé (US 2003) mis au jour dans le sondage sédimentaire 2.**

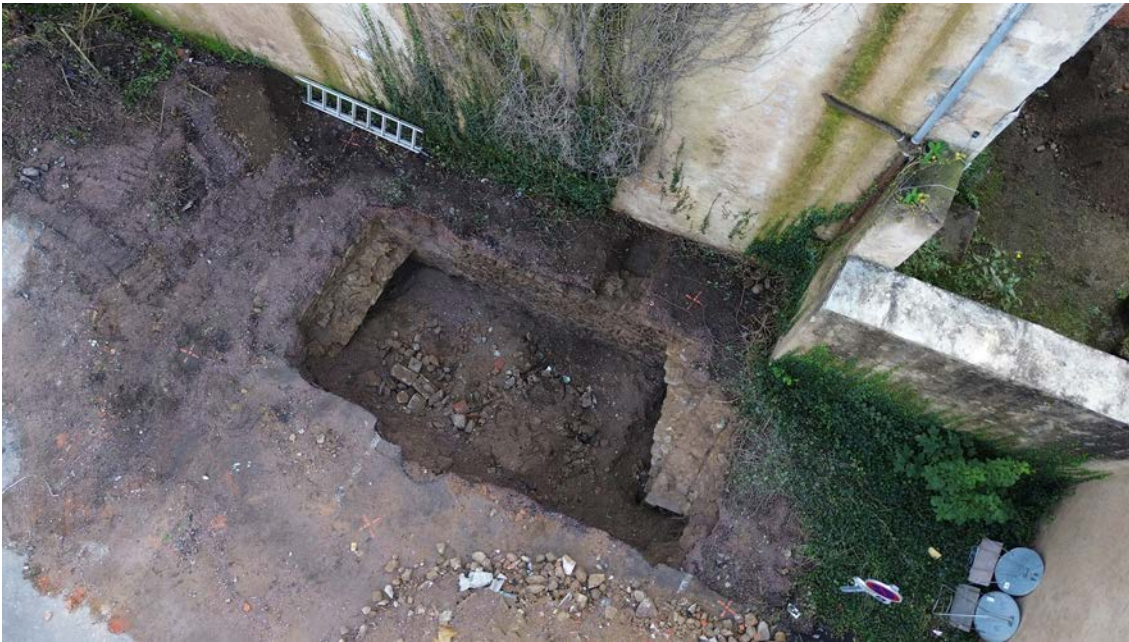
Ce troisième sondage, localisé au pied du mur gouttereau nord-est de l'hôtel de Clugny, en limite d'un espace aujourd'hui utilisé comme parking, a permis de mettre au jour les vestiges d'une ancienne cave, dont la voûte a été en grande partie détruite (**fig. 68**). Les murs sud-ouest, nord-ouest et sud-est de cette cave ont été dégagés lors du diagnostic, et le départ du mur nord-est a pu être mis en évidence. Cette cave, dont les murs nord-est et sud-ouest sont parallèles au mur gouttereau nord-est de l'hôtel de Clugny, mesure environ 6,50 m de long et 3,30 m de large hors œuvre (**fig. 69**). Le sol de la cave est conservé à 2,55 m<sup>20</sup> sous le sol actuel, et semble constitué de mortier de chaux.

**Fig. 68. Ancienne cave découverte dans le sondage sédimentaire 3, au pied de l'UM 2 du logis de Clugny.**

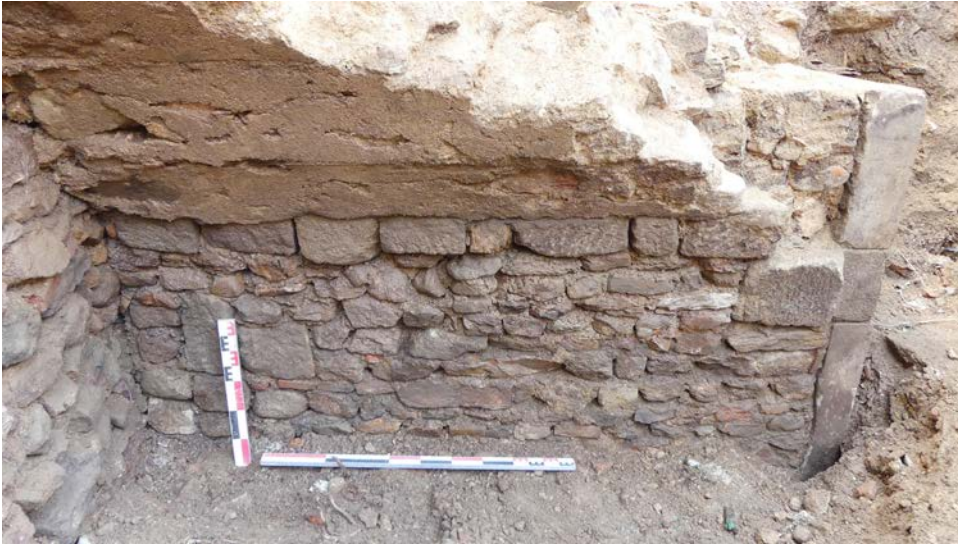
Les retombées de la voûte de la cave sont conservées en partie sur les murs nord-ouest (**fig. 70**) et sud-est (**fig. 71**). Le mur nord-ouest est également percé d'une porte aux piédroits de pierre de taille (**fig. 72**). Les gonds et le vantail en bois de la porte sont en partie conservés.

**Fig. 70. Mur nord-ouest de la cave (US 3005), sur lequel s'appuie un départ de voûte (US 3006).**

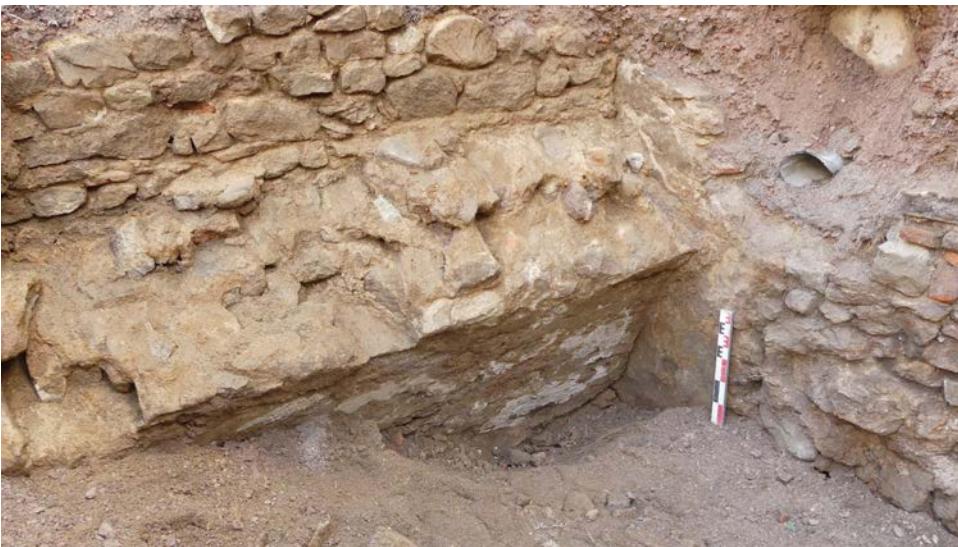
**Fig. 71. Mur sud-est de la cave (US 3003), sur lequel s'appuie un départ de voûte (US 3008).**

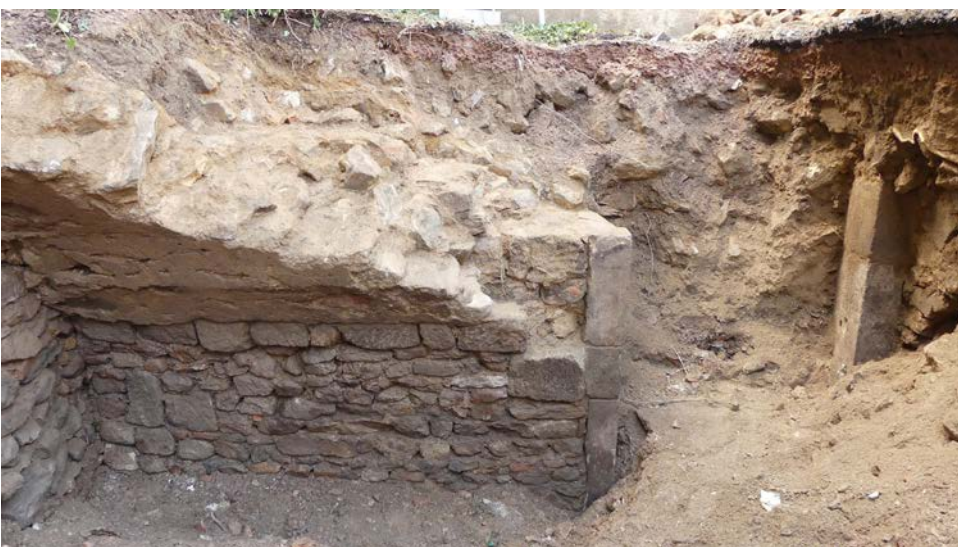
**Fig. 72. Piédroits d'une ancienne porte, qui perçait le mur nord-ouest de la cave.**

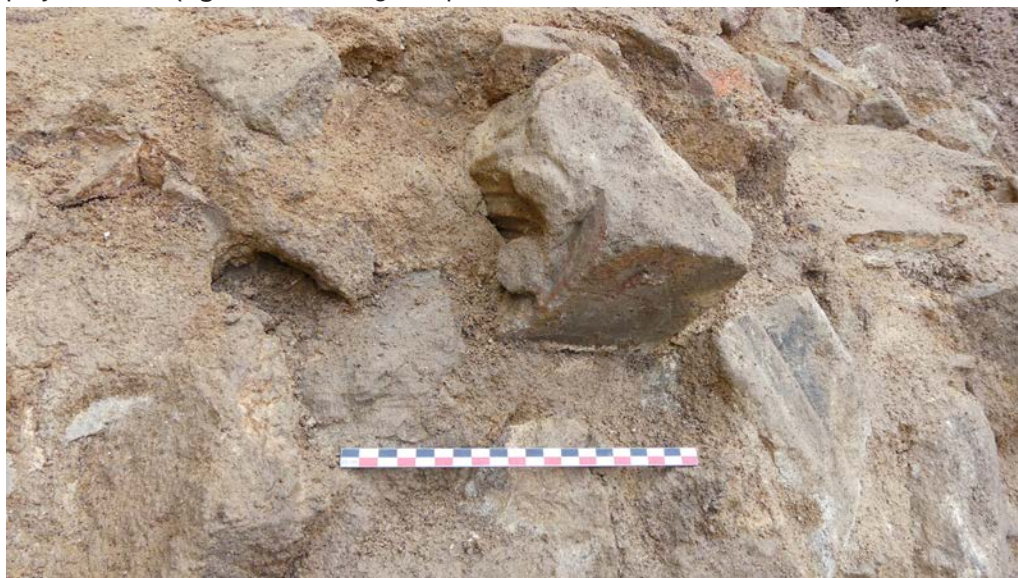
La voûte de cette cave comptait de nombreux blocs moulurés en remploi (cf. catalogue lapidaire en annexes). En effet, certains ont pu être directement observés sur les vestiges encore en place, ainsi que dans les fragments de la voûte repérés dans le comblement de la cave. Ces blocs présentaient essentiellement des moulures que l'on peut rattacher à la fin de l'époque médiévale. Certains de ces blocs présentaient des traces de polychromie<sup>21</sup> (**fig. 74** cf. catalogue lapidaire : bloc 17, n° inv. LA/044382/27).

**Fig. 74. Bloc sculpté présentant des traces de polychromie en remploi dans la voûte de la cave** (cf. catalogue lapidaire : bloc 17, n° inv. LA/044382/27)

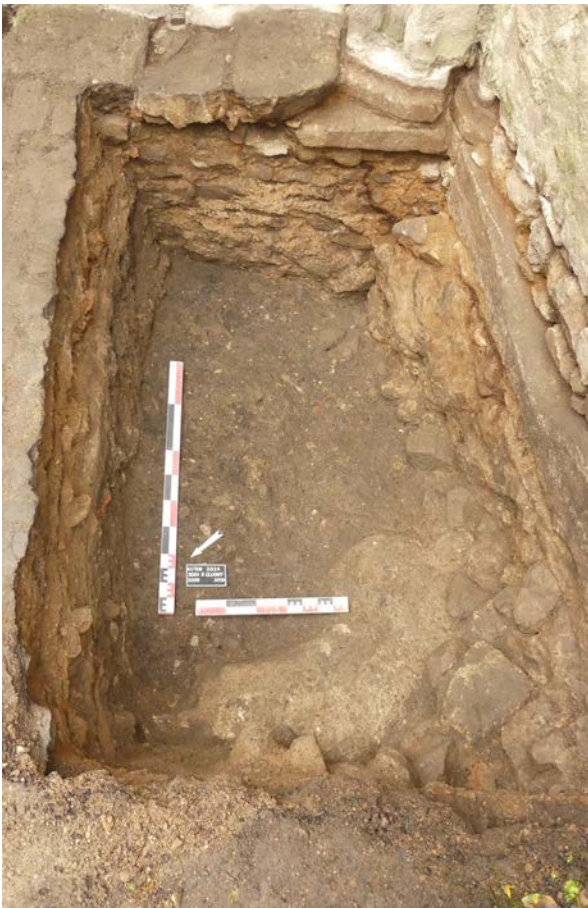
**Fig. 75. Sondage sédimentaire 2 : niveaux se rattachant aux XIII<sup>e</sup>-XIV<sup>e</sup> siècles.**

Une occupation de l'époque médiévale, antérieure à la construction de l'hôtel de Clugny, a pu être mise en évidence dans le sondage sédimentaire 2 (**fig. 75**).
