28 bis Petite rue Marchaux, Projet de restauration et de réhabilitation de l'ancien hôtel de Clugny

## L'hôtel de Clugny à Autun : un exemple de demeure seigneuriale au cœur du quartier Marchaux

### Rapport de diagnostic archéologique (Vol. 1: Texte)

Sous la direction de Antoine BELOT

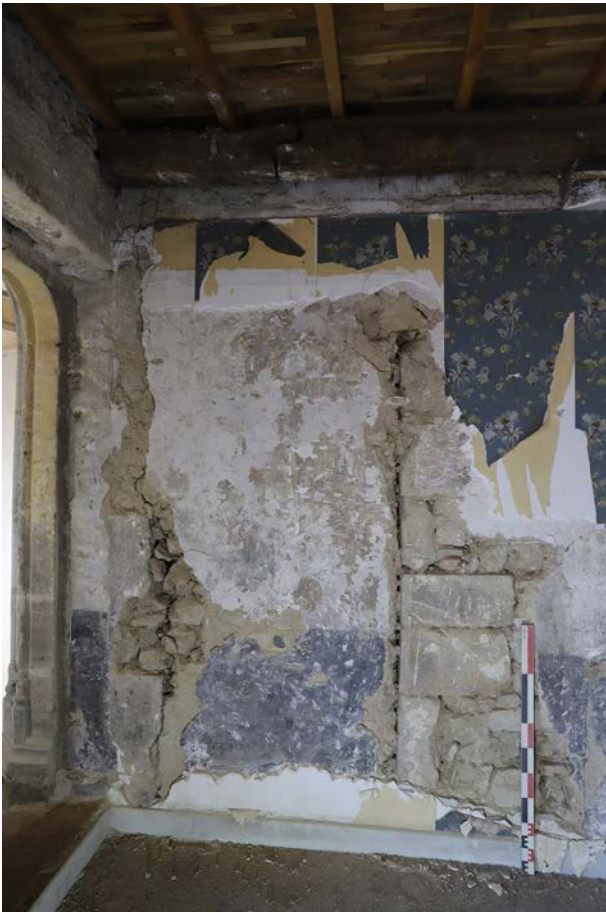
**Fig. 81. Vue du piédroit de l'OUV 19 dans le sondage 15.**

L'accès à l'étage au XIV<sup>e</sup> siècle pose question, comme la tour d'escalier n'existait pas encore. Il est possible qu'un escalier intérieur ayant aujourd'hui disparu desservait cet étage. Cependant, l'ouverture bouchée dans l'angle ouest du bâtiment (OUV 19), pourrait éventuellement être une ancienne porte (**fig. 81**), accessible par un ancien escalier droit longeant l'UM 1 qui permettrait de rejoindre le premier étage depuis l'extérieur. Les escaliers droits extérieurs de l'époque médiévale sont rarement conservés (Béguin 2009, p. 175-176 ; Lacaille 2022, p. 601-604). Ici, dans le cas où il aurait existé un escalier extérieur le long de l'UM 1, celui-ci serait devenu obsolète lors de la construction de la tour Marchaux, et a donc pu être détruit à cette époque.

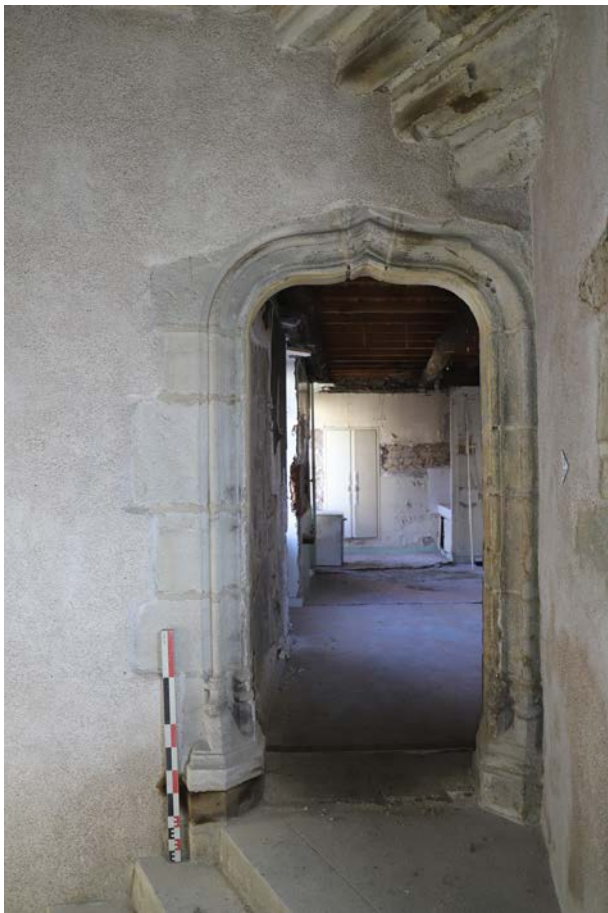
**Fig. 86. Porte donnant accès au premier étage du logis depuis la tour (OUV 32).**

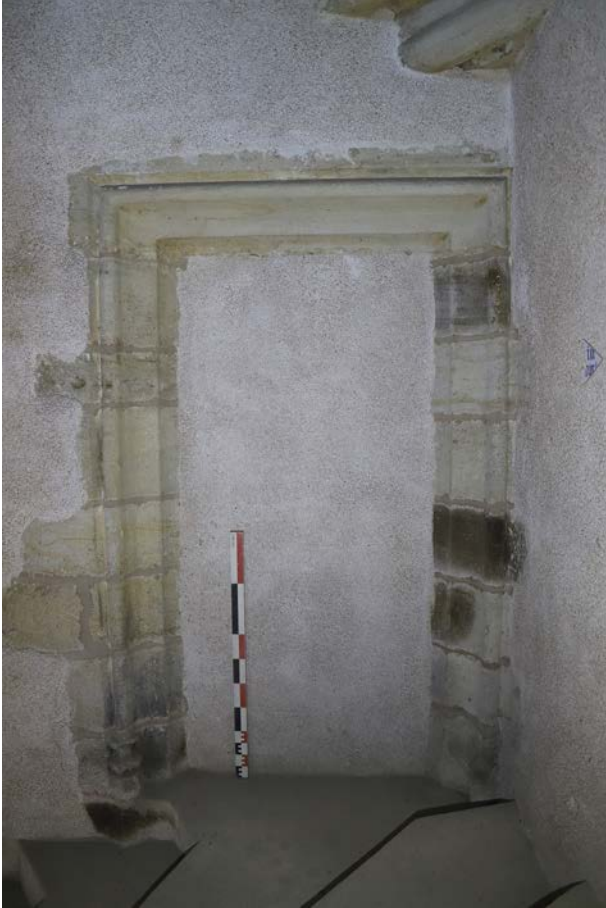
**Fig. 94. Porte bouchée dans la tour Marchaux, au niveau du comble du logis (OUV 42).**  
© Cliché A. Belot

Il semblerait qu'un plancher ait été aménagé au niveau des combles dès cette période. En effet on observe dans la tour Marchaux une porte bouchée qui semble bien se rattacher au XV<sup>e</sup> siècle (**fig. 94**), et qui devait donner accès aux combles. Un corbeau visible au-dessus du plancher actuel des combles, sur l'UM 2 (**fig. 95**) pourrait éventuellement constituer une trace du plancher du XV<sup>e</sup> siècle, mais cet élément est difficile à dater avec précision car les enduits qui l'entourent n'ont pas été piquetés.

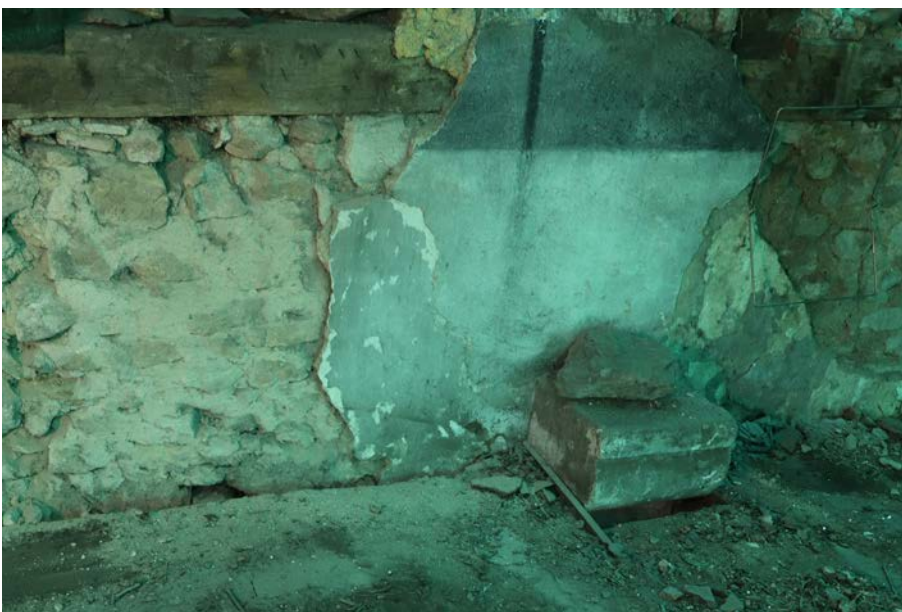
**Fig. 95. Corbeau visible dans l'espace 9, au-dessus du plancher actuel du comble.**  
© Cliché A. Belot

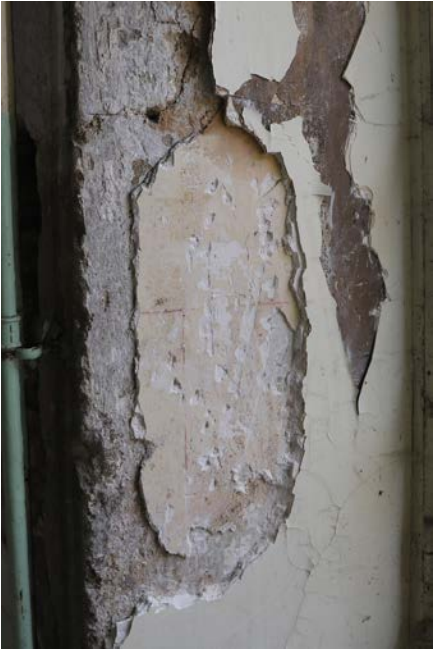
**Fig. 100. Décor de fines lignes rouges peintes sur un des piédroits de la fenêtre OUV 21.**  
© Cliché A. Belot

De la même manière, certaines des ouvertures qui percent ce mur sont difficiles à dater avec précision. L'une des fenêtres du premier étage (OUV 20) semble recouper les maçonneries médiévales et pourrait être contemporaine de l'enduit peint gris et noir précédemment évoqué. L'ouverture située dans l'angle nord de l'UM 1, au premier étage (OUV 21), semble avoir comporté un décor peint de couleur beige, orné de fines lignes rouges perpendiculaires (fig. 100). Ce décor, conservé de manière très partielle, a éventuellement pu figurer un faux-appareil.

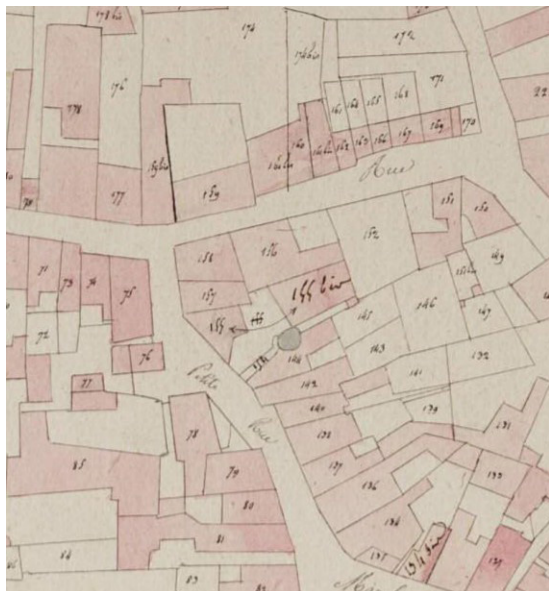
**Fig. 112. Détail du cadastre de 1822, section C1.**  
La maison située à l'emplacement du parking actuel porte le n° 156, l'hôtel de Clugny porte le numéro 155 bis.  
Source : Archives départementales de Saône-et-Loire, 3 P 1618

La maison située à l'emplacement actuel du parking de la grande rue Marchaux, bien visible sur le cadastre de 1822 (**fig. 112**), aurait été détruite dans les années 1980<sup>8</sup>. La cave mise au jour dans le sondage sédimentaire 3 était comblée par les déblais issus de la démolition de cette maison.

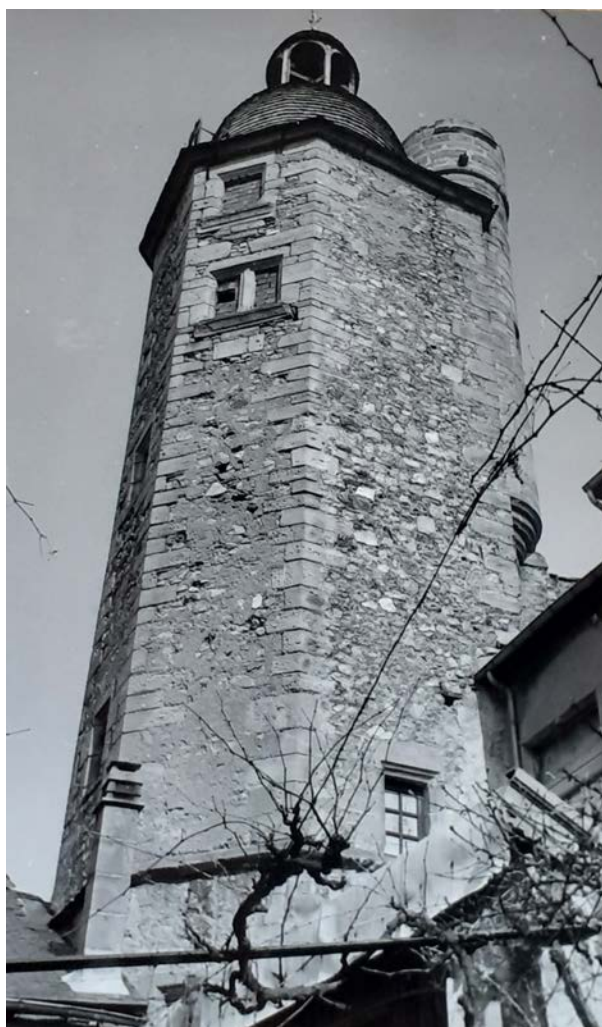
**Fig. 113. Photographie de la tour Marchaux conservée à la Médiathèque du Patrimoine et de la Photographie à Charenton-le-Pont (J/84/71/3002).**

Au début du XX<sup>e</sup> siècle, les fenêtres hautes de la tour semblent avoir été bouchées avec des briques (**fig. 113**) et certaines fenêtres comportaient des barreaux comme on peut le voir sur les photographies et cartes postales de cette époque (**fig. 114**).

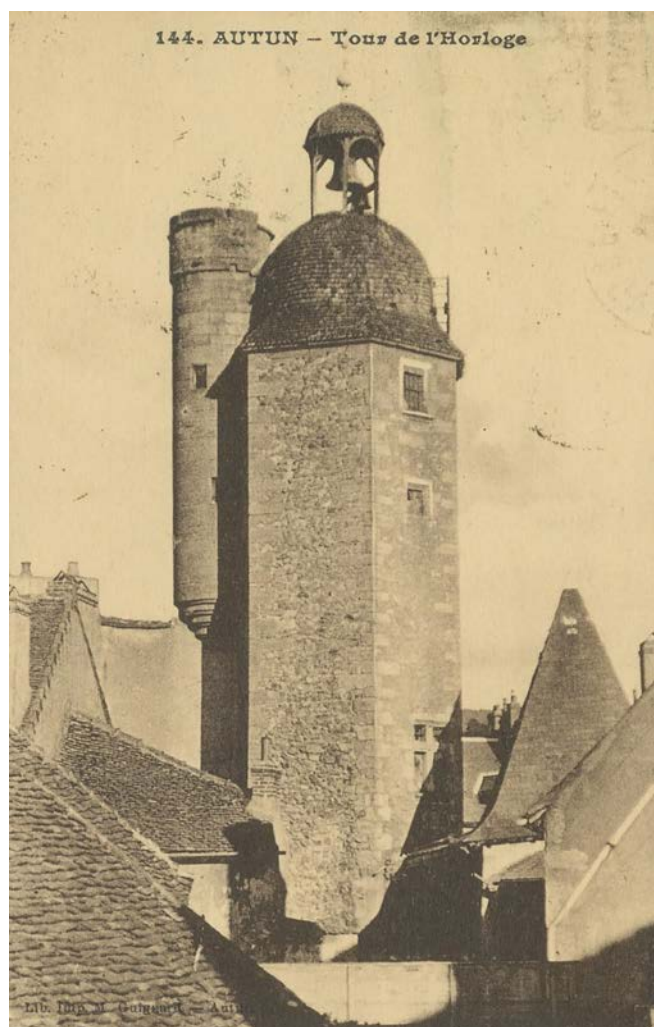
**Fig. 114. Carte postale du début du XX<sup>e</sup> siècle, « Autun – tour de l'Horloge ».**  
Source : Archives départementales de Saône-et-Loire, 6 FI 4522

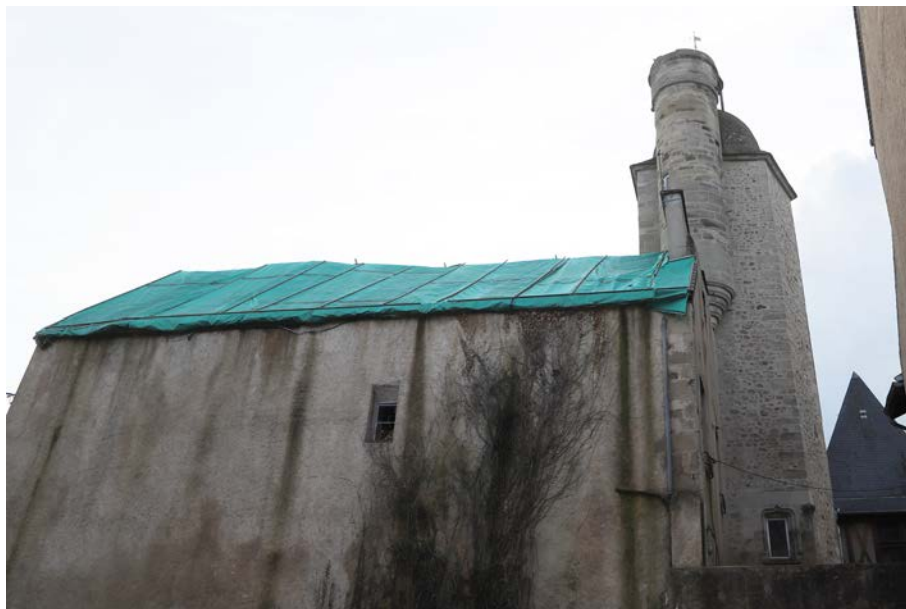
Le mur gouttereau nord-est (UM 2) compte une seule fenêtre (OUV 23), au premier étage (**fig. 1**).

**Fig. 1. Vue du logis de Clugny et de la tour Marchaux depuis la Grande rue Marchaux.**  
© Cliché A. Belot

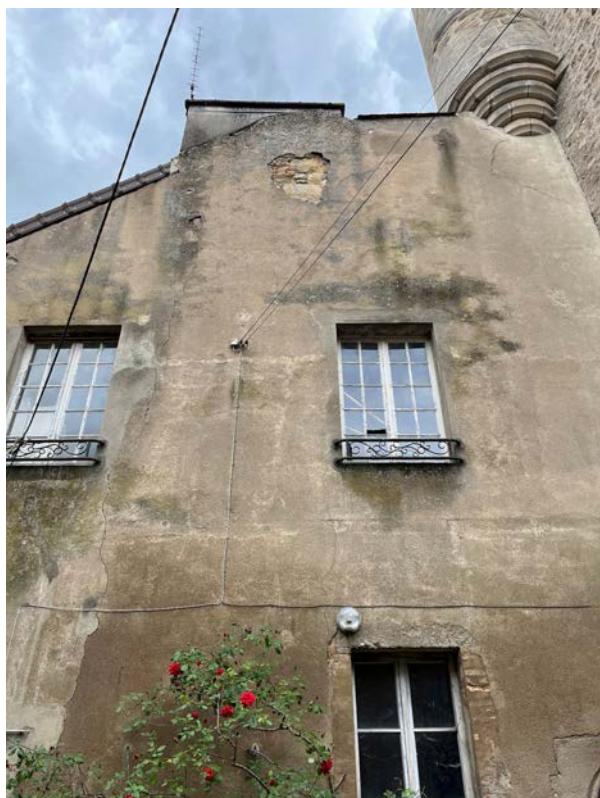
**Fig. 2. Vue du mur pignon nord-ouest UM 1 depuis la cour du 30 Petite rue Marchaux .**  
© Cliché A. Capparos

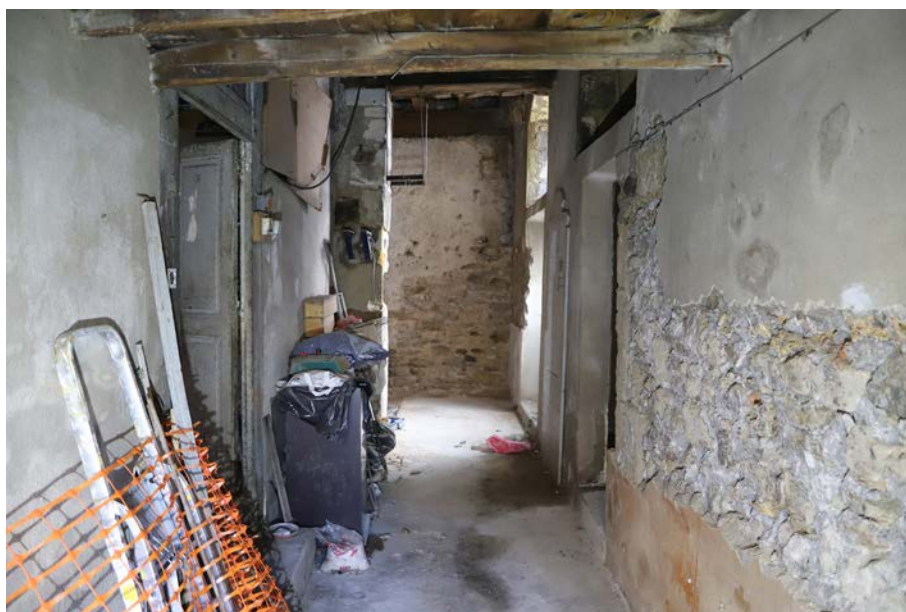
Le premier espace (ESP 1) correspond à un long couloir qui dessert la moitié nord du rez-de-chaussée depuis l'extérieur (**fig. 3**). Cet espace mesure environ 5,88 m de long et 1,86 m de large. Le couvrement est assuré par un plancher et le sol est en béton.

**Fig. 3. Vue de l'espace 1, au rez-de-chaussée du logis.**  
© Cliché A. Belot

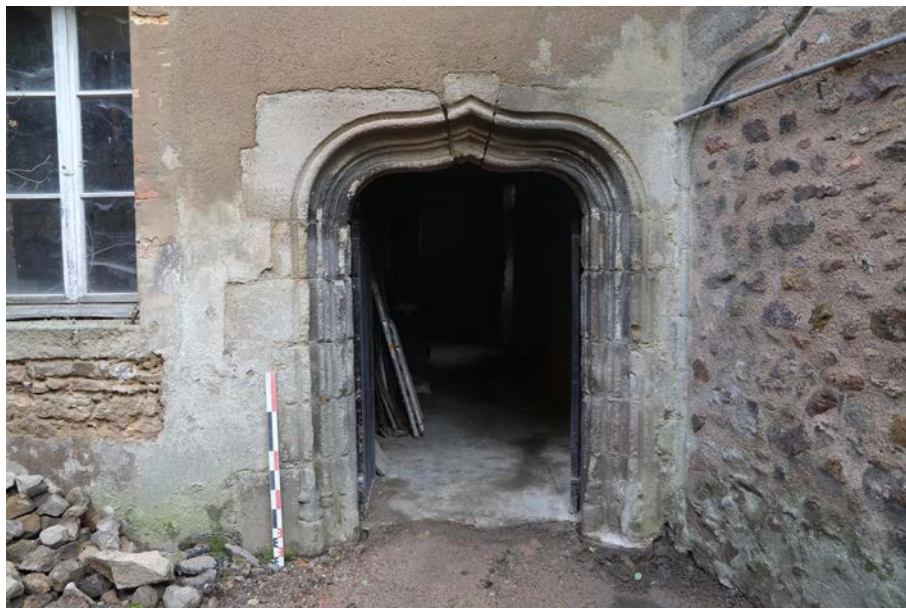
On accède à ce couloir depuis l'extérieur par une grande porte (OUV 1) percée dans le mur nord-ouest de l'hôtel de Clugny. Cette porte est coiffée par un linteau en accolade et présente un cadre mouluré de tores

s'amortissant sur trois colonnettes à base prismatique (**fig. 4**). Depuis le couloir plusieurs portes permettent d'accéder aux autres espaces. Tout d'abord, une porte (OUV 52) percée dans une cloison (UM 20) permet d'accéder à une pièce carrée (ESP 2) légèrement surélevée par rapport à l'espace 1. Le mur sud-ouest du bâtiment est percé par deux portes qui permettent d'accéder à un espace extérieur assez étroit (ESP 16) et à une petite pièce annexe (ESP 13). La porte d'accès à l'espace 13 (OUV 12) est construite en pierre de taille alors que celle donnant sur l'espace 16 est en béton (OUV 10).

**Fig. 4. Vue de la porte OUV 1.**  
© Cliché A. Belot

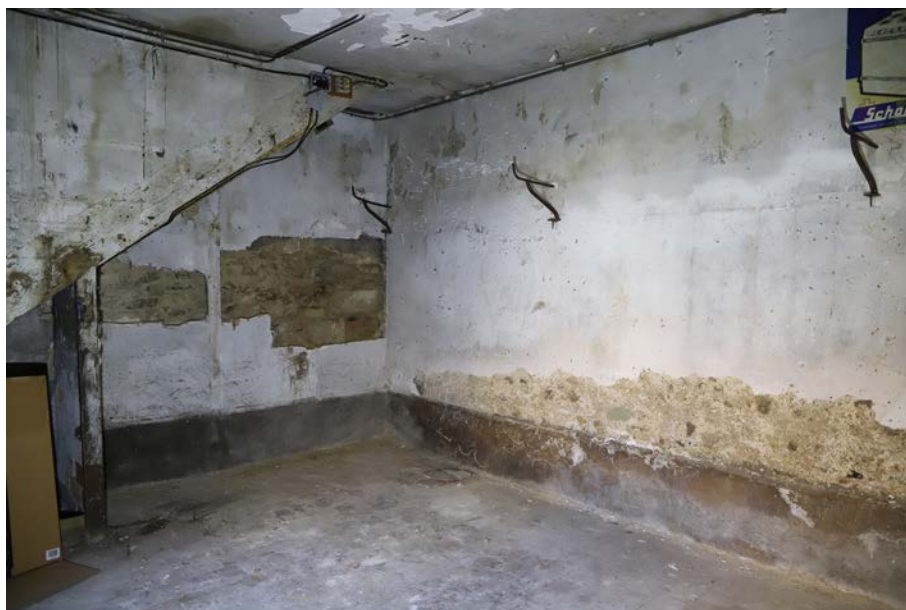
Depuis le couloir (ESP 1), on accède à une pièce carrée (ESP 2) située au nord-ouest du rez-de-chaussée et qui mesure environ 5,9 m de long et 5,37 m de large (**fig. 5**). Le couvrement de cette pièce est constitué d'un plafond de plâtre sur du lattis et le sol est recouvert de tomettes rectangulaires. On accède donc à cet espace depuis le couloir par quelques marches et une porte avec un encadrement de bois (OUV 52), percée dans une cloison en briques. Le mur nord-ouest (UM 1) comporte une fenêtre à l'encadrement de briques (OUV 2), une ancienne cheminée, ainsi qu'une ancienne porte en pierre de taille (OUV 3), dans laquelle a été aménagé un escalier donnant accès à l'étage depuis l'extérieur.

**Fig. 5. Vue de l'espace 2, au rez-de-chaussée du logis.**  
© Cliché A. Belot

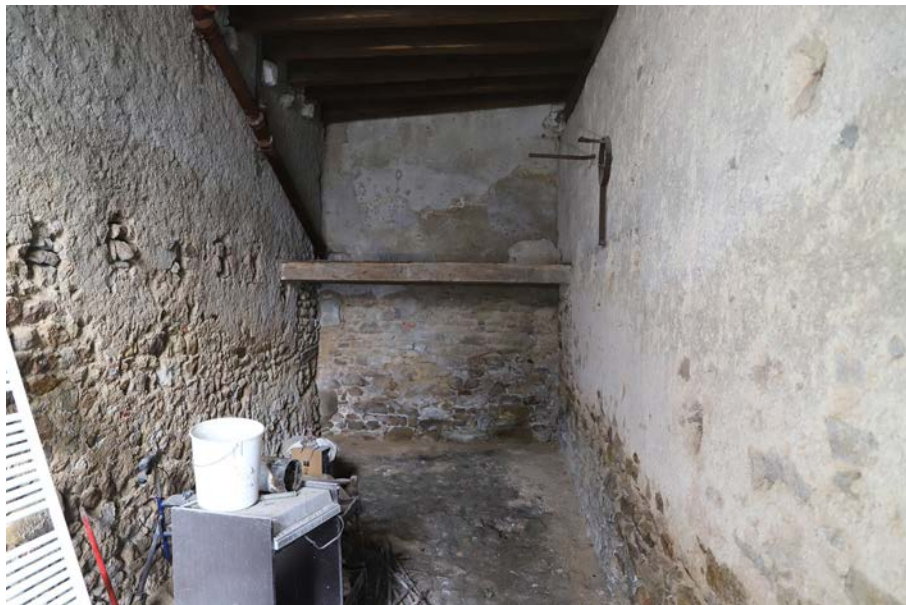
Au bout du couloir (ESP 1), on accède à une longue pièce (**fig. 6**) entre deux murs de refend parallèles (UM 8 et UM 9). Cette pièce est pavée, couverte par un plancher et mesure 7,7 m de long et 2,58 m de large. Une mezzanine en bois est conservée contre le mur nord-est (UM 2) et devait à l'origine s'étendre sur la moitié de cette pièce car les murs ont conservé les négatifs des poutres de cette mezzanine.

**Fig. 6. Vue de l'espace 3, au rez-de-chaussée du logis.**  
© Cliché A. Belot

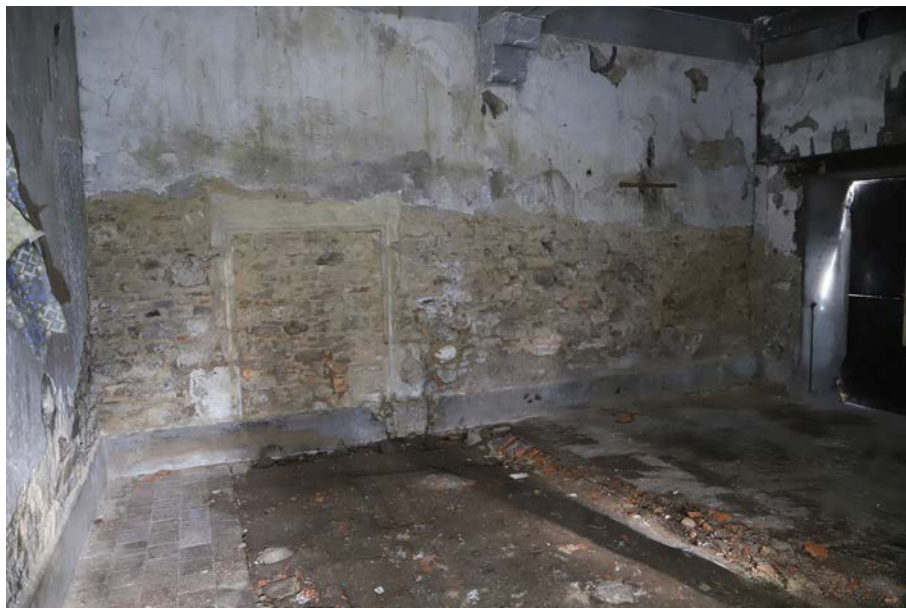
La moitié sud du rez-de-chaussée (ESP 4) est constituée d'une grande pièce indépendante de la moitié nord, à laquelle on accède par l'extérieur ou par un escalier situé contre le mur pignon sud-est, qui mène au premier étage et est séparé du reste de la pièce par une fine cloison. Cette grande pièce mesure environ 7,15 m de long et 6,4 m de large (**fig. 7**).

**Fig. 7. Vue de l'UM 2 dans l'espace 4, avec la porte OUV 5 repérée lors des piquetages d'enduit.**

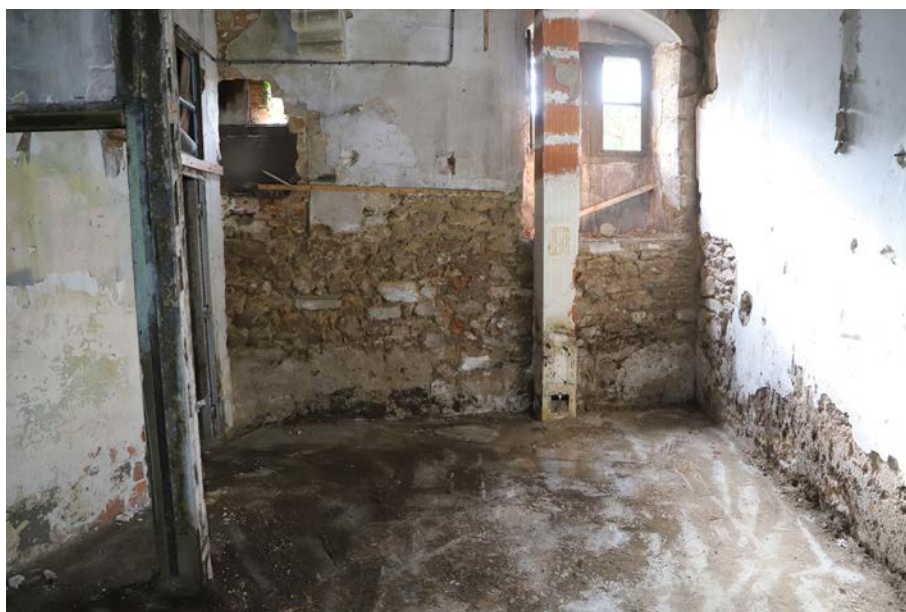
Cette grande pièce (ESP 4) comporte également deux grandes baies (**fig. 8**) aux encadrements de pierre de taille, qui sont percées dans le mur gouttereau sud-ouest (UM 4). La fenêtre la plus au sud (OUV 8) a été entièrement bouchée alors que seul la partie basse de la fenêtre nord (OUV 9) a été bouchée.

**Fig. 8. Vue de l'UM 4 dans l'espace 4, au rez-de-chaussée du logis.**

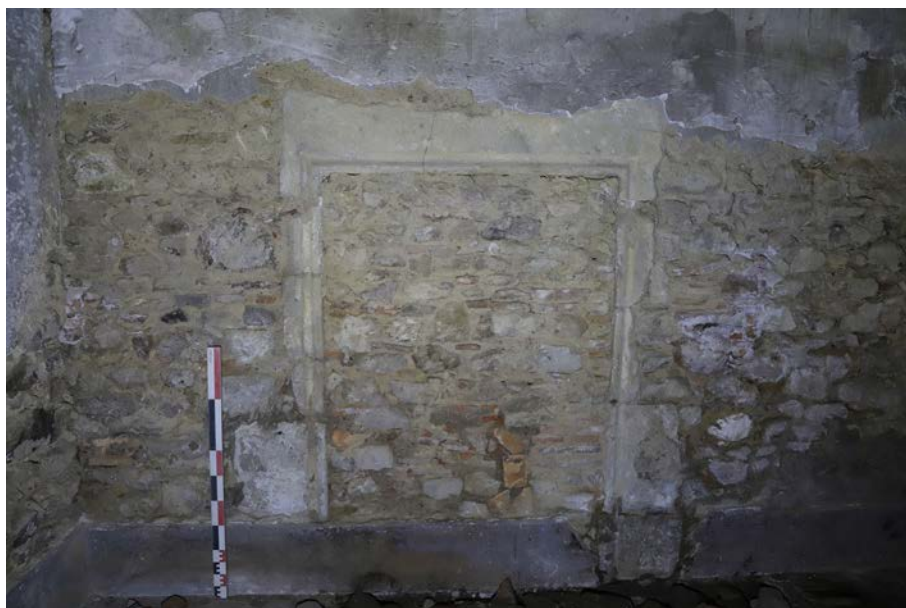
Le décroutage a permis de révéler une porte bouchée (OUV 5) dans la partie nord-ouest du sondage, qui mesure environ 1 m 68 de haut et 1 m 12 de large. Celle-ci présente un linteau droit et un cadre mouluré d'un tore s'amortissant sur une colonnette à bases prismatiques (**fig. 9**). Dans la partie sud-est du sondage, la maçonnerie est plus homogène, avec un parement constitué de petits moellons liés par un mortier jaune beige. Dans l'angle sud-est, le décroutage a mis au jour ce qui semble correspondre à un ancien jambage de porte (OUV 53), constitué de grands blocs taillés. Le sondage a permis de confirmer que le mur de refend central (UM 8) venait bien s'appuyer contre le mur gouttereau nord-est (UM 2). Ce mur de refend vient même s'appuyer sur les anciens enduits appliqués sur la maçonnerie de l'UM 2. Ce sondage a également permis de constater que l'encadrement de la porte de garage (OUV 6) était réalisé en béton.

**Fig. 9. Vue de la porte OUV 5, repérée dans le sondage 19.**  
© Cliché A. Belot

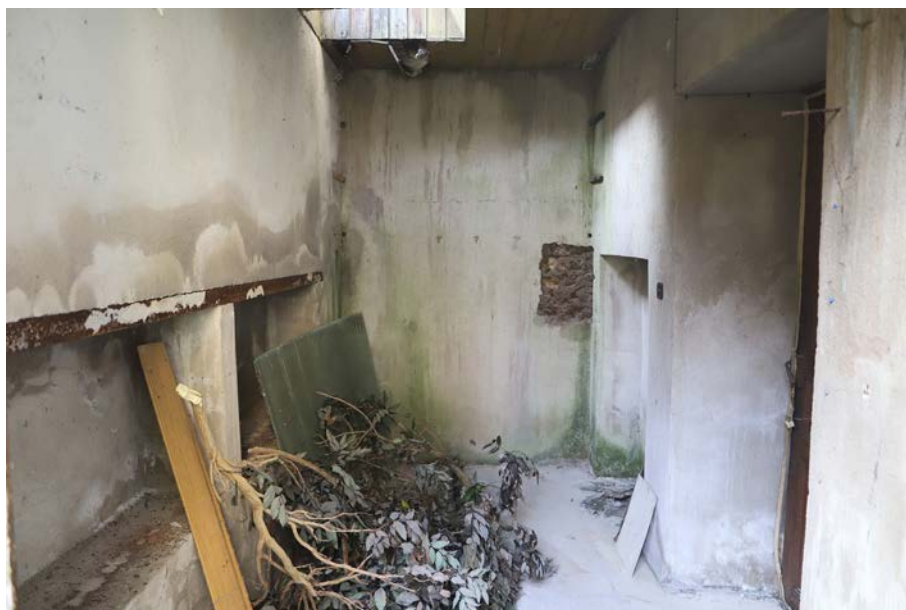
Depuis le couloir de l'espace 1, on accède à une petite pièce annexe (ESP 13) aménagée à l'angle entre le bâtiment de l'hôtel de Clugny et la tour Marchaux (**fig. 10**). Cette pièce mesure environ 2,46 m de long et 1,8 m de large. Le sol est dallé et le plafond est constitué par un doublage de lambris et de laine de verre. Une fenêtre (OUV 14) aménagée sur le mur sud-est de cet espace (UM 21) donne sur l'extérieur. L'épais enduit en béton qui recouvre les murs a été piqueté de manière très ponctuelle dans deux des angles de cet espace afin de vérifier les relations stratigraphiques avec le bâtiment principal de l'hôtel de Clugny. Dans l'angle nord (SD 30), des parpaings de béton viennent s'appuyer contre la maçonnerie de la tour Marchaux (UM 10), constituée à cet emplacement de petits moellons liés par un mortier beige. Dans l'angle est (SD 29), le mur en parpaings de béton (UM 21) qui ferme cet espace vient s'appuyer contre le mur gouttereau sud-ouest de l'hôtel de Clugny (UM 4), qui est lui constitué de moellons grossièrement équarris liés par un mortier beige.

**Fig. 10. Vue de l'espace 13.**  
© Cliché A. Belot

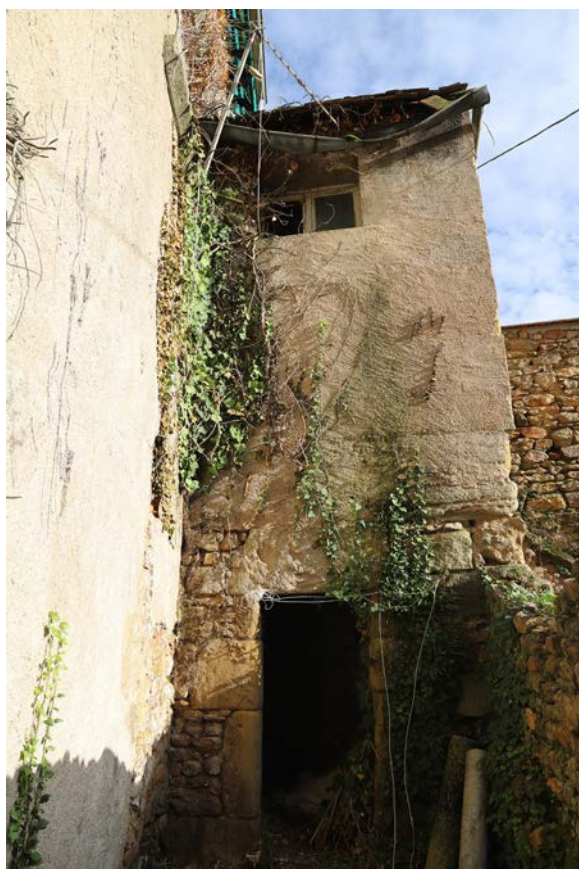
Une autre annexe vient s'appuyer contre l'angle sud de l'hôtel de Clugny (**fig. 11**). Contrairement à l'espace 13, cet élément compte un étage (ESP 11). On accède à la pièce située au rez-de-chaussée (ESP 12) par une porte extérieure (OUV 15) à l'encadrement en pierre de taille (**fig. 12**).

**Fig. 11. Vue de l'annexe sud (espaces 11 et 12) depuis l'espace 16.**  
© Cliché A. Belot

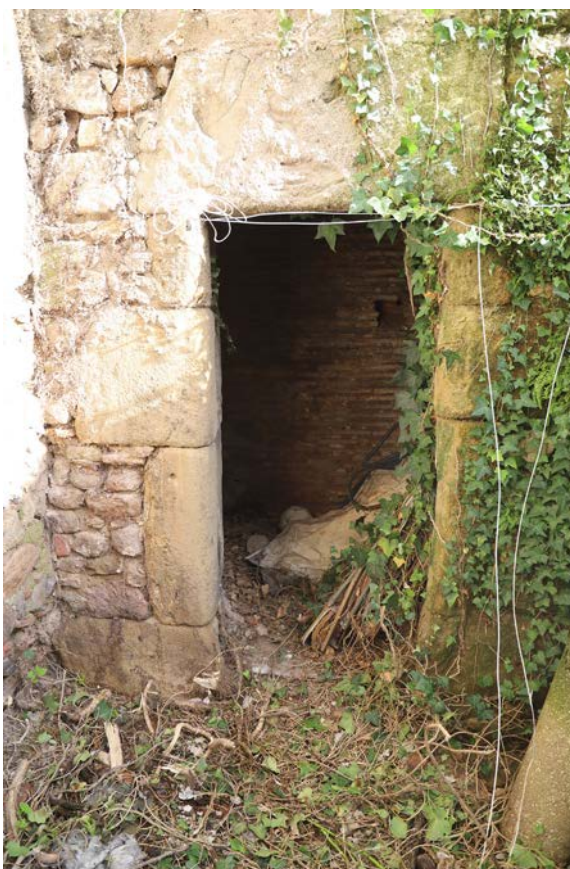
**Fig. 12. Porte d'accès (OUV 15) à l'espace 12.**  
© Cliché A. Belot

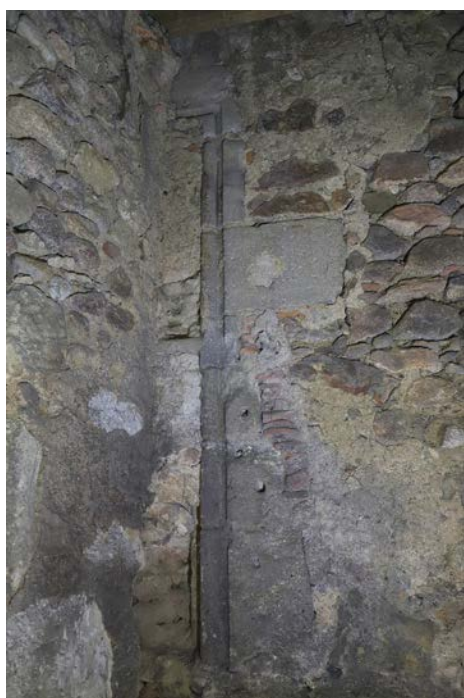
Les murs nord-ouest (UM 7) et sud-ouest (UM 6) sont composés de petits moellons liés par un mortier beige et formant des assises relativement régulières. Le mur sud-est (UM 5), dont le parement extérieur et visible depuis la rue, semble présenter la même mise en œuvre mais est doublé à l'intérieur par une paroi de briques liées par un mortier beige. Les enduits qui recouvraient les murs de cette pièce ayant quasiment disparus, les parements étaient largement visibles. Les murs de cette annexe viennent s'appuyer contre le mur gouttereau sud-ouest de l'hôtel de Clugny (UM 4). Un des piédroits de la baie bouchée (OUV 8) déjà repérée à l'intérieur du bâtiment dans les sondages 20 et 21 est bien visible de ce côté du mur (**fig. 13**). Cela permet d'observer la modénature de cette baie, qui présente un linteau droit et un encadrement mouluré d'un tore. On peut également repérer le départ d'un croisillon. Cette baie est ensuite masquée par l'implantation du mur nord-ouest de cette annexe (UM 7).

**Fig. 13. Vue de la fenêtre bouchée OUV 8 depuis l'espace 12.**

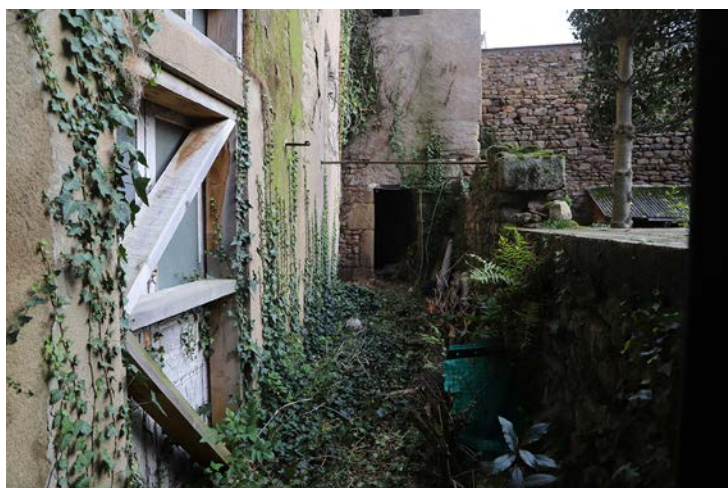
Les deux annexes décrites précédemment sont séparés par un espace extérieur (ESP 16) situé au pied du mur gouttereau sud-ouest de l'hôtel de Clugny (UM 4) et fermé par un mur (UM 17) délimitant les jardins des parcelles voisines (**fig. 14**). Cet espace mesure environ 9,37 m de long et 1,62 m de large.

**Fig. 14. Vue de l'espace 16 depuis l'espace 13.**

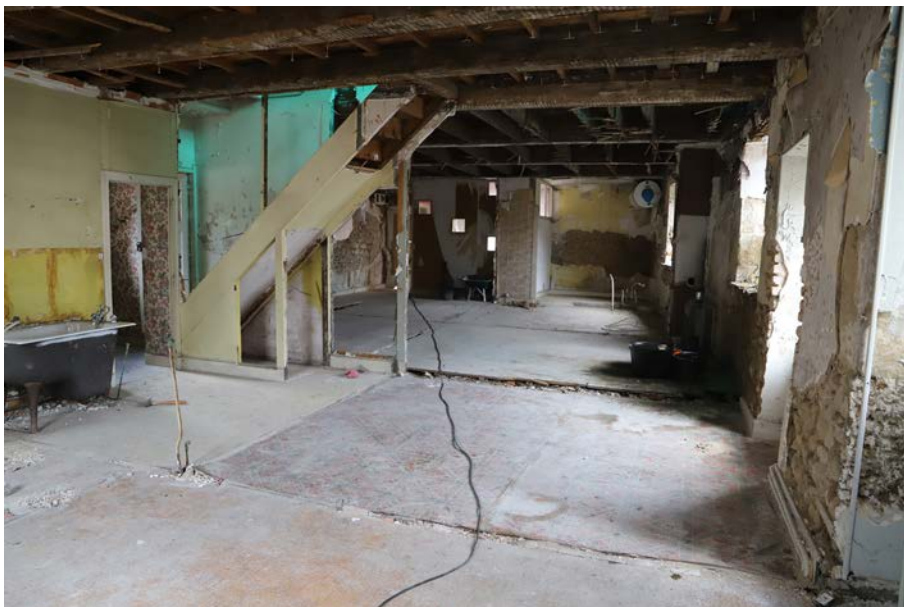
Ce premier étage est constitué d'une grande pièce (ESP 5), qui avait été divisée au XX<sup>e</sup> siècle par des cloisons, et dont la plupart ont aujourd'hui été enlevées par les propriétaires actuels (**fig. 15**). Cet espace mesure en moyenne 15,58 m de long et 7,78 m de large. Le sol est constitué de dalles et de lino pour la moitié nord de cet espace alors que la moitié sud comporte un plancher en bois. Le plafond de la moitié nord se compose d'un plancher en bois reposant sur des poutres insérées dans les murs gouttereaux (**fig. 16**). Deux de ces poutres sont des entrails de charpente réemployés (**fig. 17**). Pour la moitié sud de la pièce, le plafond est composé de caissons en bois qui soutiennent un plancher (**fig. 18**).

**Fig. 15** Vue de l'espace 5, au premier étage du logis.  
© Cliché A. Belot

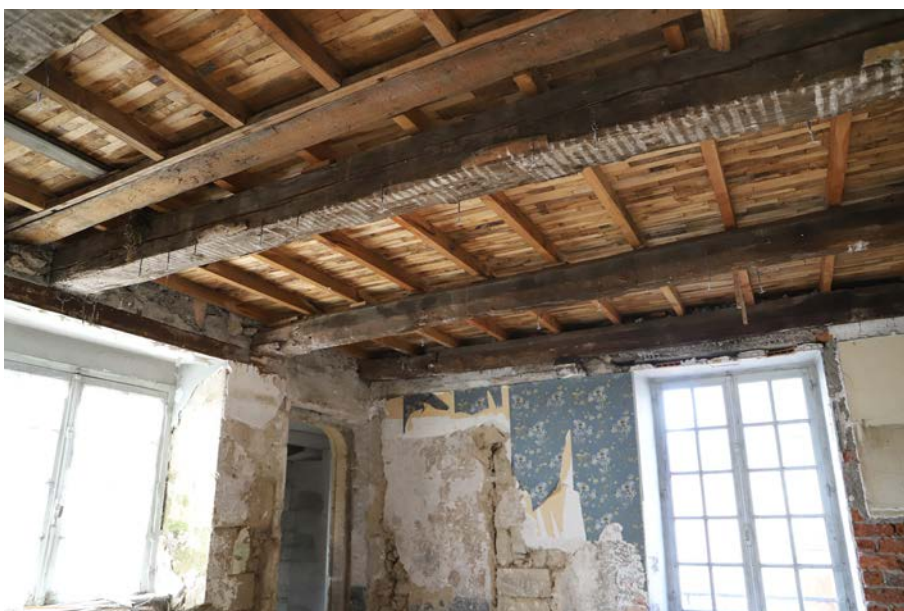
**Fig. 16.** Vue du plancher de la moitié nord du comble depuis le premier étage.  
© Cliché A. Belot

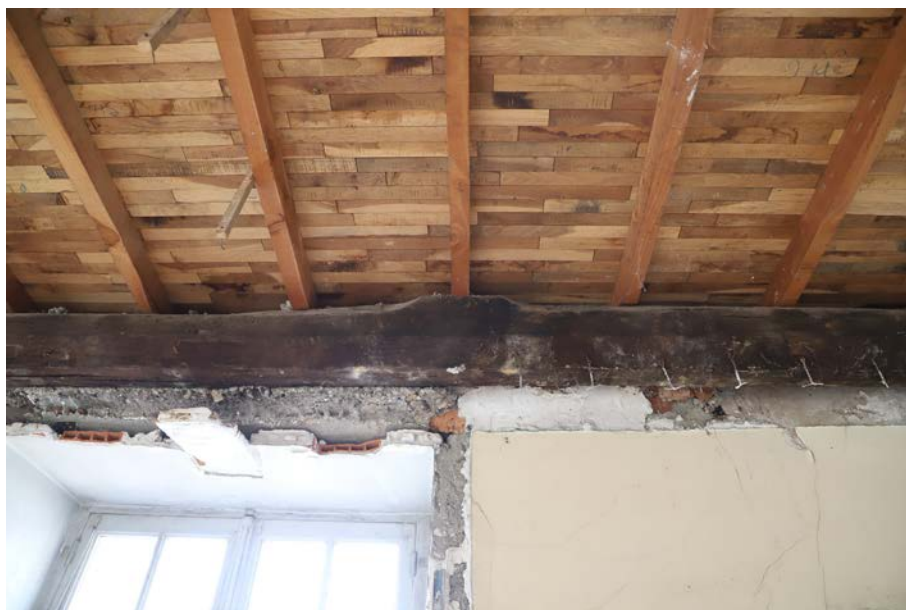
**Fig. 17. Entrait de la charpente en remploi comme poutre supportant le plancher de la moitié nord du comble.**

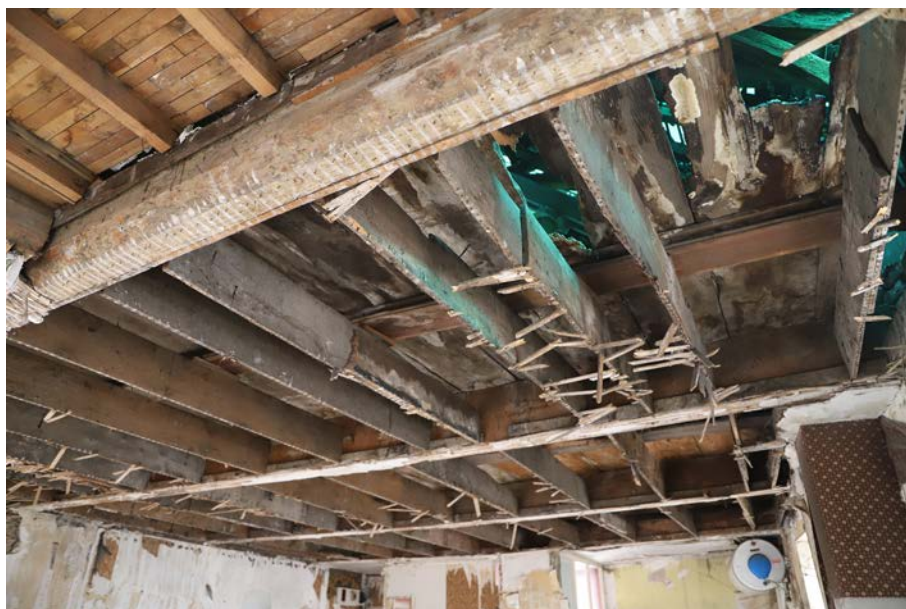
**Fig. 18. Vue du plancher de la moitié sud du comble depuis le premier étage .**

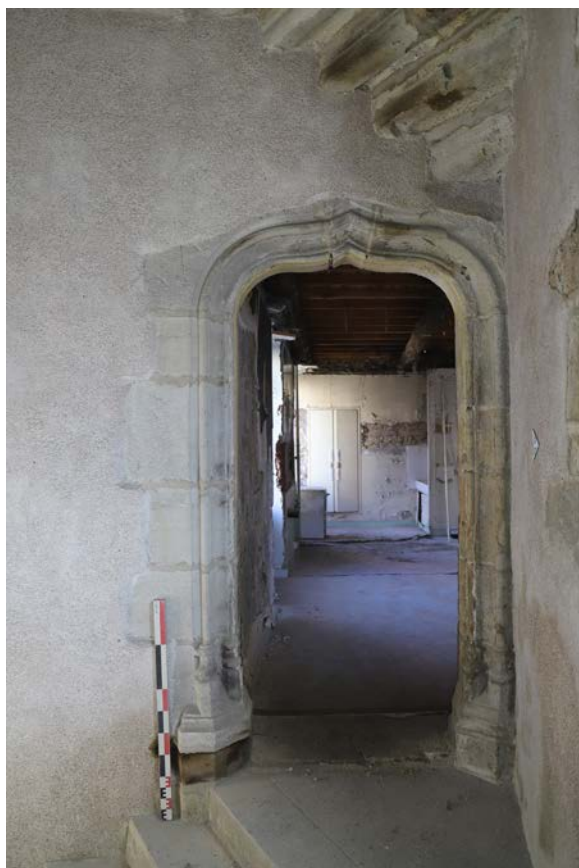
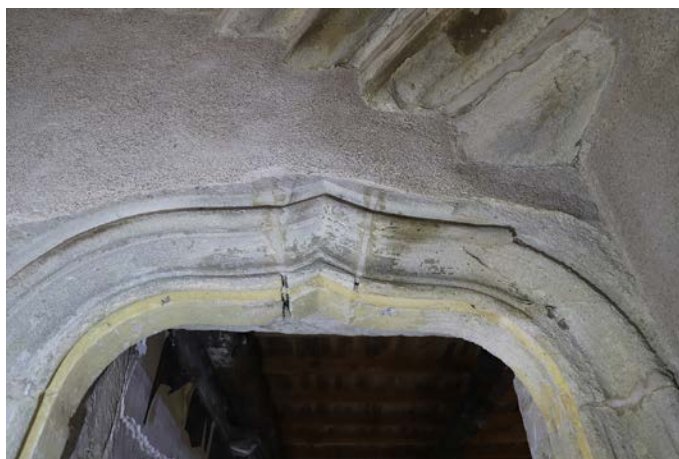
On accède à cet espace depuis la tour Marchaux par une porte en pierre de taille (OUV 32) qui mesure environ 2 m 34 de haut et 1 m 07 de large. Cette porte est coiffée d'un linteau en accolade et présente un cadre mouluré de tores s'amortissant sur deux colonnettes à bases prismatiques (**fig. 19**). Cette porte présente encore des traces de polychromie, avec un badigeon jaune conservé sur les faces latérales des piédroits (**fig. 20**). Le mur pignon nord-ouest (UM 1) est percé par deux fenêtres (OUV 20 et 21) d'une hauteur de 1 m 90 et d'une largeur de 1 m 30 environ. Le mur gouttereau nord-est (UM 2) compte une seule fenêtre (OUV 23), d'une hauteur de 94 cm et d'une largeur de 77 cm.

**Fig. 20. Détail du linteau en accolade de la porte OUV 32, qui a conservé des traces de polychromie.**

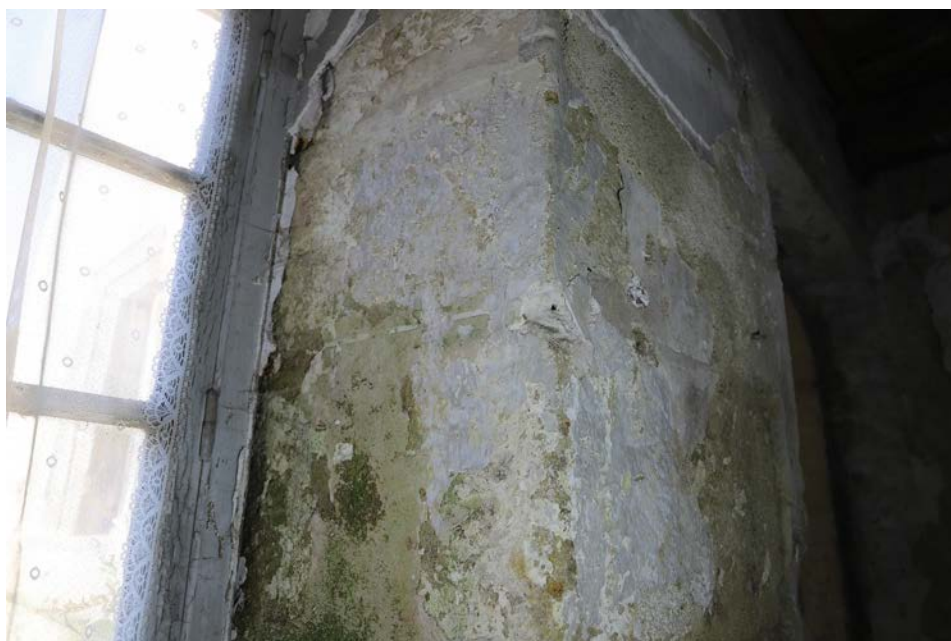
les arcs en plein cintre qui coiffaient la fenêtre sud et la fenêtre médiane sont visibles au-dessus du plancher. L'encadrement de ces trois baies est constitué de blocs de grand appareil. On peut également noter que les piédroits de ces baies comportent des faux-joints. Ces faux-joints sont marqués par de fines bandes de badigeon blanc dans l'ébrasement de ces baies (**fig. 21**) et par des lignes directement incisées dans un enduit gris sur les piédroits en parement intérieur (**fig. 22**). Ces faux-joints sont conservés de manière très partielle sur chacune de ces trois baies et ont été recouverts par endroit par une couche de badigeon gris.

**Fig. 21. Décor de faux-joints conservé sur l'un des piédroits de la baie OUV 31.**

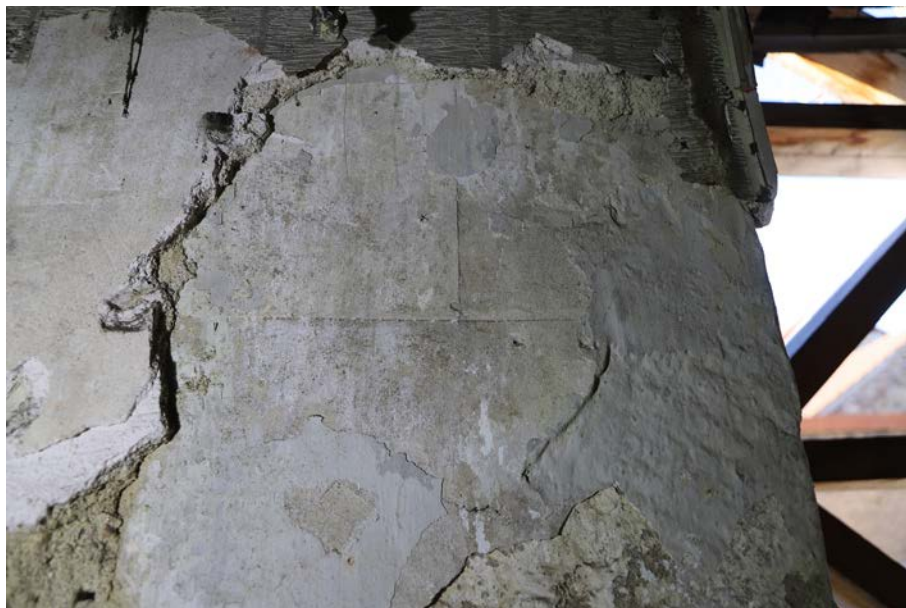
**Fig. 22. Décor de faux-joints conservé sur l'un des piédroits de la baie OUV 29.**

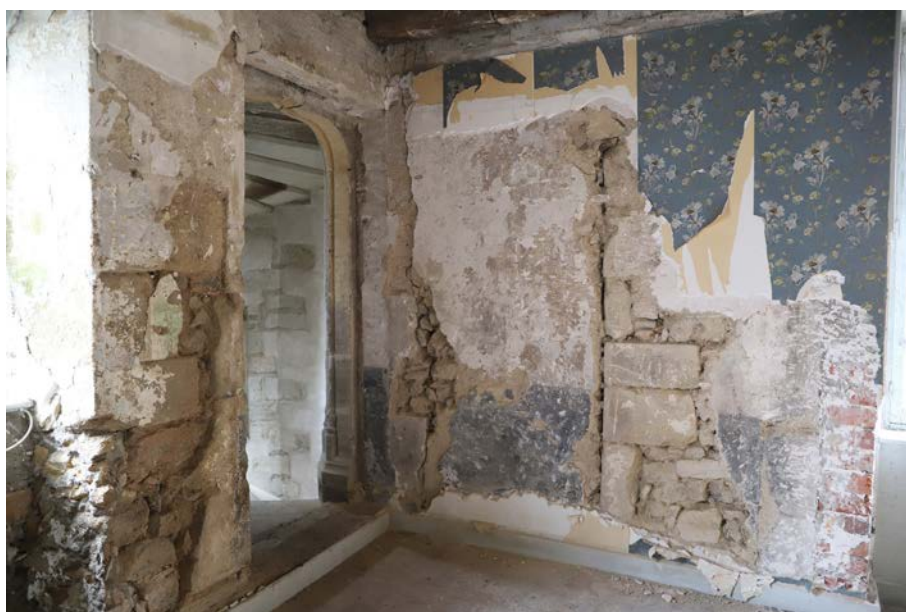
En effet, sur la partie ouest ce mur (SD 15), une couche de papier peint est de plâtre a été en partie purgée lors du diagnostic. Sous le plâtre, le mur était recouvert par une couche d'enduit à la chaux qui a aussi été enlevée en partie. Cela a permis d'observer un enduit à la chaux en partie conservé, qui présente deux larges bandes de peinture : une bande sombre en partie basse et une bande grise en partie haute. Cet enduit peint a été conservé au maximum lors de la réalisation des sondages. Cet enduit recouvrait une troisième couche d'enduit à la chaux, appliqué directement sur le parement du mur. Ce sondage a permis de révéler un jambage (OUV 19) d'une ancienne porte bouchée (**fig. 23**), ainsi que le piédroit d'origine de la baie située immédiatement à l'est de ce sondage (OUV 20). En effet l'ouverture de cette fenêtre a été rétrécie par l'aménagement d'un nouveau piédroit en briques.

**Fig. 23. Ancienne ouverture bouchée (OUV 19), repérée dans le sondage 15, au premier étage du logis.**

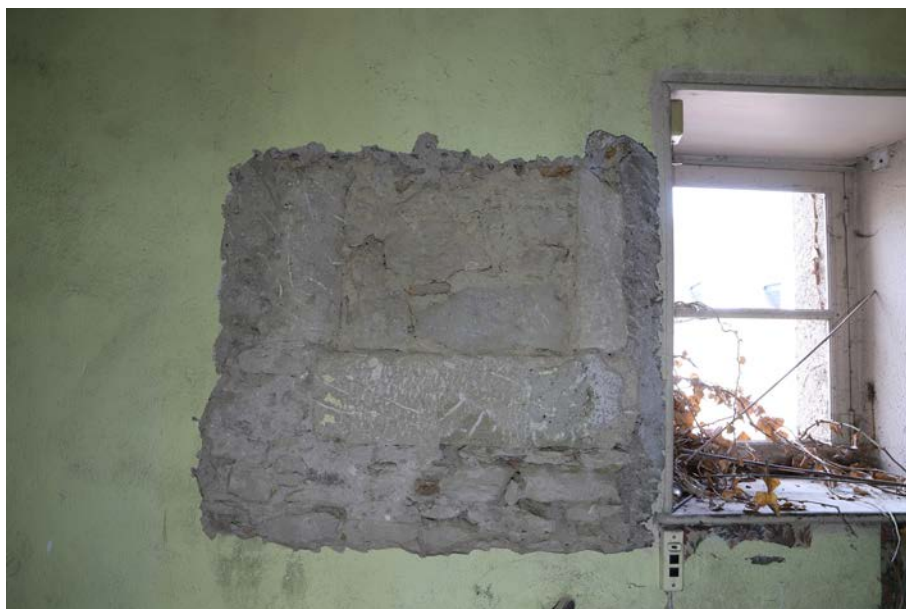
Le mur gouttereau nord-est (UM 2) a été décrouuté de manière ponctuelle (SD 17, SD 28 et SD 18) sur sa moitié nord, car la présence d'un placard, d'une cloison (UM 23) et d'un escalier empêchait la réalisation d'un sondage continu à cet emplacement. A l'extrémité nord (SD 17), l'autre piédroit en pierre de taille de la fenêtre est de l'UM 1 (OUV 21) a pu être observé sous deux couches de peinture sur plâtre. Ensuite le parement du mur, composé de moellons ébauchés liés par un mortier beige, a été mis au jour après la purge d'une couche de peinture sur plâtre et d'un enduit à la chaux (SD 28). De l'autre côté d'une fine cloison (UM 23), un sondage très ponctuel (SD 18) a permis de révéler une petite baie bouchée (OUV 22) à l'encadrement en pierre de taille (**fig. 24**). Le parement autour de cette baie présente les mêmes caractéristiques que pour le sondage 28. Une petite fenêtre à l'encadrement de béton (OUV 23) a été percée directement à l'est de cette ancienne baie bouchée.

**Fig. 24. Ancienne ouverture bouchée (OUV 22), repérée dans le sondage 18, au premier étage du logis.**

Un sondage (sondage 18) de très faible superficie en bordure de la petite fenêtre en béton qui perce l'UM 2 (OUV 23) a permis de révéler une petite baie bouchée rectangulaire (OUV 22) à l'encadrement de pierre de taille (**fig. 38**). Cette découverte pose question car le mur semblait aveugle à l'exception de la petite baie en béton (OUV 23). Malheureusement, comme ce sondage était très réduit à cause de son emplacement, il semble ardu de rattacher cette petite baie bouchée à une chronologie absolue. Là-aussi le décroutage du parement extérieur de l'UM 2 permettrait de mieux comprendre la relation de cette petite baie avec le reste du mur.

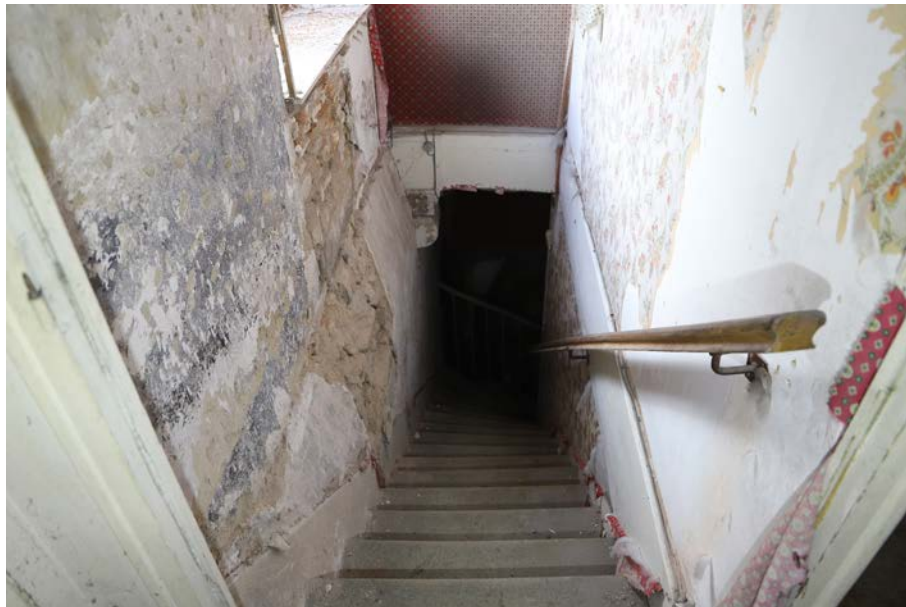
De l'autre côté d'une fine cloison (UM 27), un autre sondage (SD 13) a été réalisé sur ce mur, autour d'une fenêtre (OUV 25) et au-dessus de l'escalier menant au rez-de-chaussée. A cet emplacement, on peut observer que ce mur pignon est beaucoup plus épais au rez-de-chaussée qu'au premier étage (**fig. 25**). Le parement, relativement hétérogène à cet emplacement est composé de petits moellons liés par un mortier beige. L'un des piédroits de la fenêtre, composé de grands blocs taillés, est recouvert par l'enduit à la chaux recouvert d'une peinture grise et noir, et déjà décrit pour les autres sondages de cet espace.

**Fig. 25. Différence d'épaisseur entre le rez-de-chaussée et le premier étage pour le mur pignon sud-est (UM 3).**
