28 bis Petite rue Marchaux, Projet de restauration et de réhabilitation de l'ancien hôtel de Clugny

## L'hôtel de Clugny à Autun : un exemple de demeure seigneuriale au cœur du quartier Marchaux

### Rapport de diagnostic archéologique (Vol. 1: Texte)

Sous la direction de Antoine BELOT

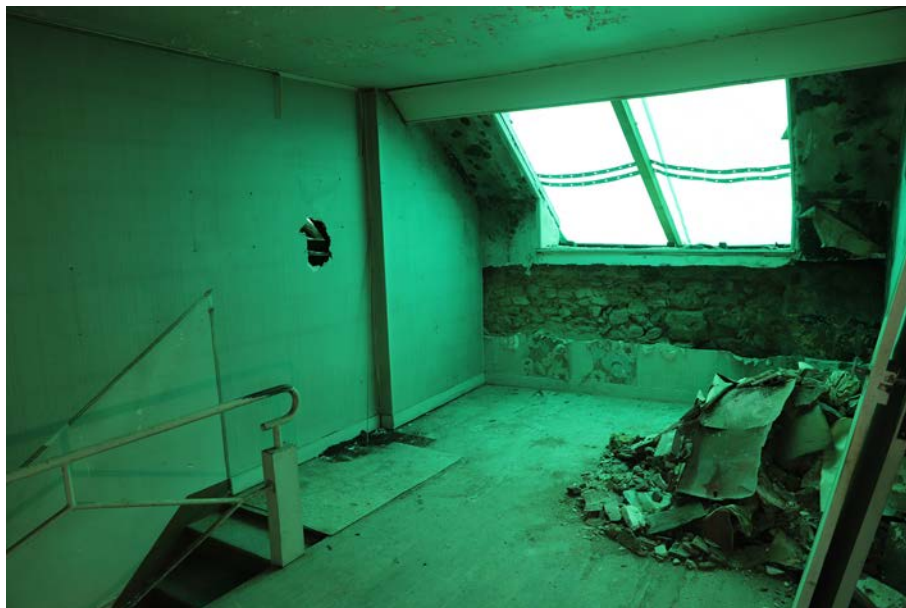
On accède aujourd'hui à ce niveau de combles depuis le premier étage (ESP 5) par un escalier en bois qui débouche dans une pièce rectangulaire (ESP 6) desservant les trois autres pièces de cette moitié nord (**fig. 26**). Cette pièce mesure environ 4,77 m de long et 2,83 m de large. Elle est éclairée par une lucarne (OUV 33) aménagée au sommet du mur gouttereau sud-ouest (UM 4). Trois portes percées dans les cloisons permettent d'accéder aux autres pièces. Ces quatre pièces sont couvertes par un doublage en briques et en plâtre et le sol est un plancher en bois.

Le mur sous la lucarne était doublé par une paroi de briques et de plâtre. Celle-ci a été démontée en partie lors du diagnostic (SD 3), afin de pouvoir observer le parement intérieur du mur. Celui-ci a été mis au jour sous une couche d'enduit à la chaux et consiste en une maçonnerie de moellons ébauchés, disposés en assises irrégulières et liés par un mortier beige clair. Le sommet du mur, immédiatement sous la lucarne est composé d'une rangée de briques liées par un mortier beige. Un enduit à la chaux recouvert par de la peinture noire, assez similaire à l'enduit peint présent au premier étage, est conservé en partie en bordure de ce sondage. Cet enduit recouvre le parement à cet endroit et est lui-même recouvert en partie haute par un deuxième enduit gris très dégradé.

**Fig. 26. Vue de l'espace 6.**  
© Cliché A. Belot

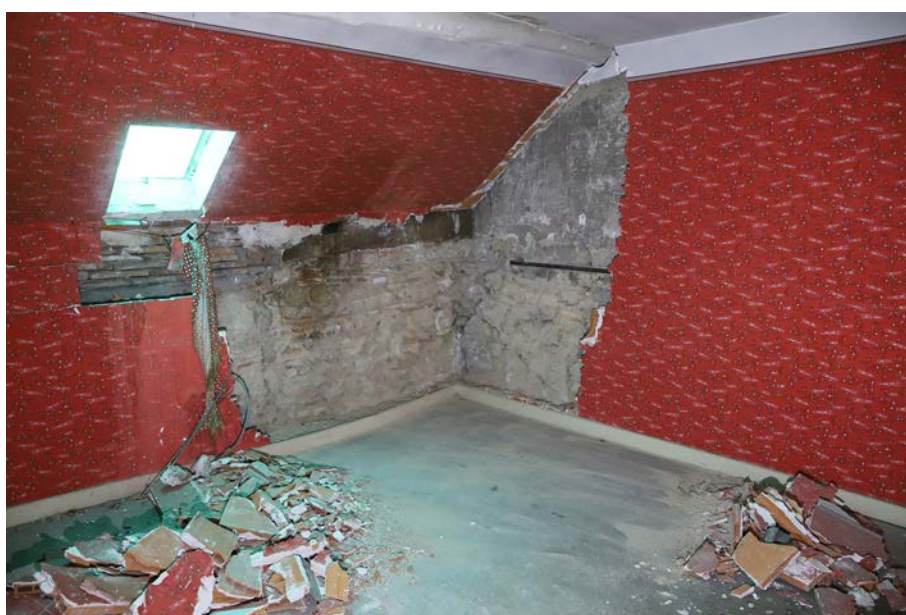
L'espace 8 consiste en une chambre carrée située à l'angle ouest du bâtiment (**fig. 27**). Elle mesure environ 3,94 m de long et 3,92 m de large. Elle est également éclairée par une petite lucarne (OUV 34) aménagée dans un doublage de briques et de plâtre.

Les murs sont doublés par une paroi en briques et en plâtre, comme pour l'espace 6. Cette paroi a été enlevée en partie lors du diagnostic afin de mettre au jour le parement intérieur des murs dans l'angle est du bâtiment (SD 7). Sur le mur gouttereau sud-est, le parement est très hétérogène, composé d'un mélange de briques et de petits moellons ébauchés liés par un mortier beige clair disposés en assises irrégulières. L'encadrement de la lucarne est constitué de petites briques. La lecture de l'angle ouest est difficile car masqué par un épais enduit à la chaux. Une large poutre est installée au sommet du mur gouttereau (UM 4) dans cet angle. Du côté du mur pignon nord-ouest (UM 1), le parement est légèrement plus homogène, composé de moellons ébauchés disposés en assises irrégulières et liés par un mortier de chaux beige très clair. Ce parement était recouvert par une couche d'enduit à la chaux et par une couche de plâtre peinte en gris.

**Fig. 27. Vue de l'espace 8.**  
© Cliché A. Belot

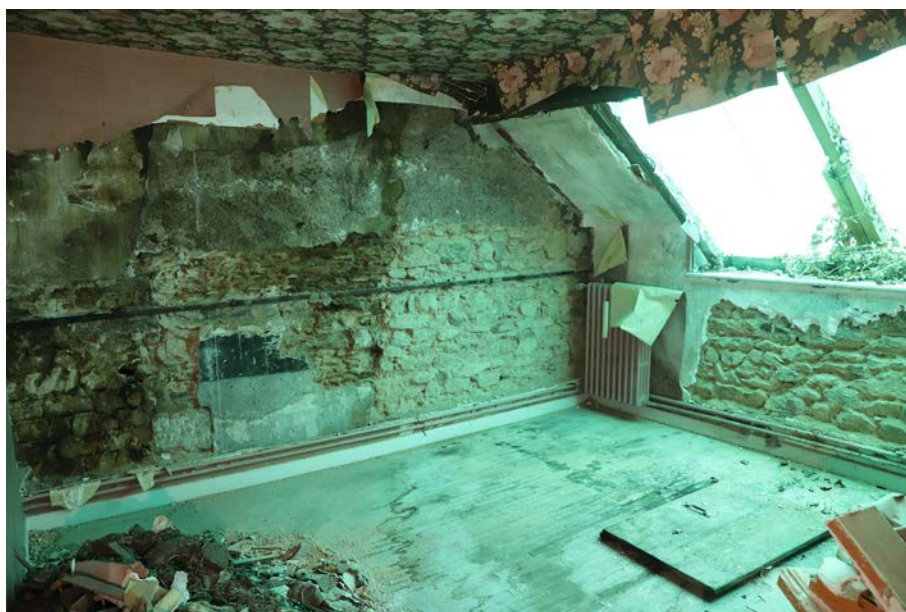
Dans l'angle nord du bâtiment, on trouve une autre chambre (ESP 7) aux dimensions similaires à l'espace 8 (**fig. 28**). En effet celle-ci mesure 3,88 m de long et 3,87 m de large. Elle est également éclairée par une lucarne (OUV 35) aménagée dans un doublage de briques et de plâtre. Ce doublage a été enlevé en partie basse lors du diagnostic (SD 1 et 2) pour mettre au jour le parement intérieur du mur pignon nord-ouest (UM 1) et du mur gouttereau nord-est (UM 2).

Le parement intérieur du mur pignon (UM 1) se caractérise par des moellons ébauchés et quelques tuiles, disposés en assises irrégulières, et liés par un mortier de chaux beige très clair. Dans la moitié sud-ouest de ce sondage, ce parement est coupé par ce qui semble être un conduit de cheminée, construit en briques et en tuiles liées par un mortier beige/brun. Dans l'angle sud-ouest du sondage, on retrouve exclusivement des briques rectangulaires assez régulières. Un lambeau de l'enduit peint gris et noir déjà décrit dans les autres sondages est conservé en partie sur ce possible conduit de cheminée. Cet enduit recouvre en partie un autre enduit peint en gris. Le reste de la maçonnerie était masqué par endroits par un enduit gris réalisé à la chaux, lui-même recouvert par un enduit de béton.

**Fig. 28. Vue de l'espace 7.**  
© Cliché A. Belot

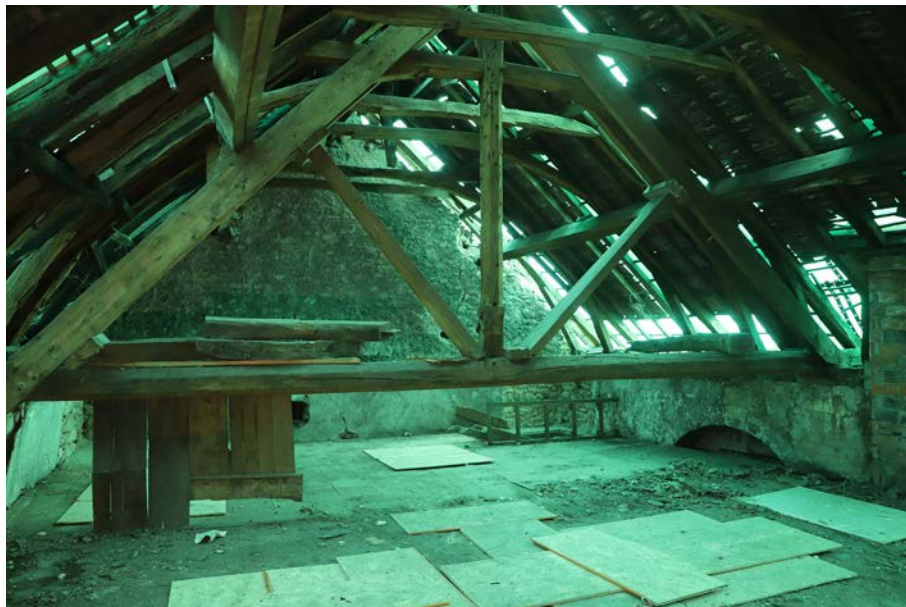
La moitié sud du niveau de combles consiste en une grande pièce d'environ 8,68 m de long et 7,45 m de large, où la charpente de toit est bien visible (**fig. 29**). Le sol est un plancher, fortement dégradé par les infiltrations d'eau. On peut observer sur le mur gouttereau sud-ouest les arcs qui coiffent les grandes baies en pierre de taille du premier étage (OUV 28 et 29). Un corbeau est également visible sur le mur gouttereau nord-est. Dans l'angle sud, une trémie permettait l'accès à cet espace depuis le 1<sup>er</sup> étage.

**Fig. 29. Vue de la charpente de comble, dans l'espace 9.**  
© Cliché A. Belot

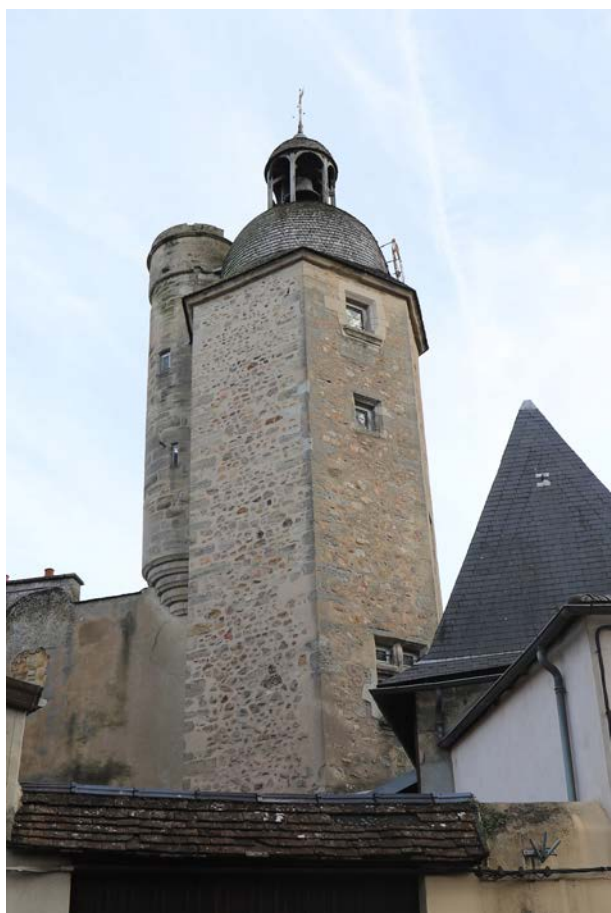
La tour Marchaux présente un plan hexagonal et est coiffée d'un toit en forme de dôme surmonté d'un lanternon où se trouve une cloche (**fig. 30**). Les premiers niveaux de la tour sont occupés par un large escalier en vis qui dessert les étages.

**Fig. 30. Vue de la tour Marchaux depuis la Petite rue Marchaux.**

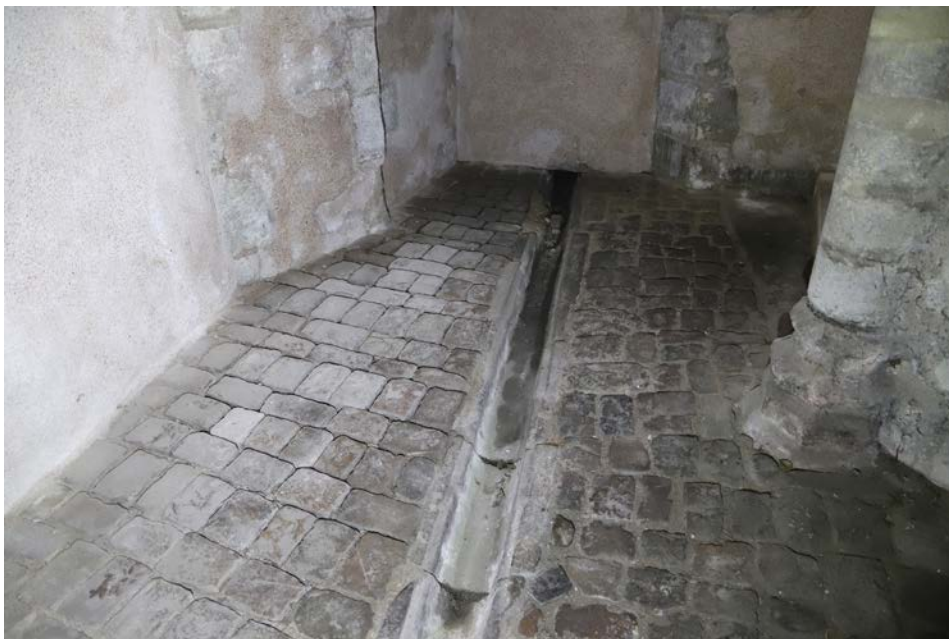
Le sol du rez-de-chaussée de la tour est couvert par des pavés rectangulaires et présente un caniveau orienté nord-ouest/sud-est (**fig. 31**). En plus de la porte d'accès actuelle (OUV 16) située sur le côté ouest de la tour (**fig. 32**), on peut observer deux portes bouchées (OUV 17 et 18) sur le côté nord (**fig. 33**) et sur le côté est (**fig. 34**). De l'extérieur, une partie des moulures de la porte nord (OUV 17) sont visibles malgré le bouchage. Celle-ci est coiffée par un linteau en accolade et semble présenter un cadre mouluré d'au moins un tore s'amortissant sur une colonne prismatique (**fig. 35**). Sous l'escalier en vis, on peut observer un grand arc et un linteau droit, qui surmontent une paroi enduite. Il pourrait s'agir d'une ancienne porte bouchée, éventuellement un accès à une cave (**fig. 36**).

**Fig. 31. Sol pavé muni d'une rigole, au rez-de-chaussée de la tour Marchaux.**

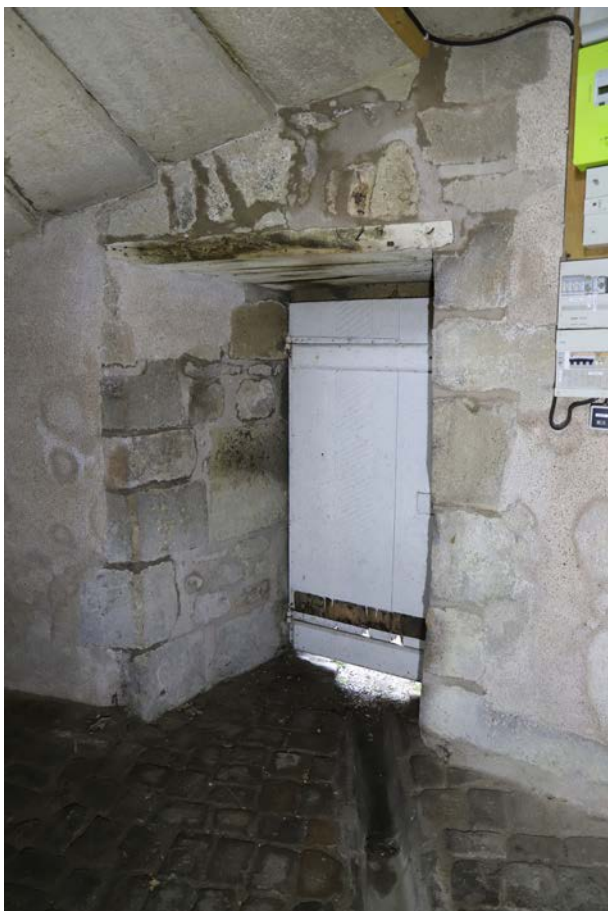
**Fig. 32. Porte d'accès au rez-de-chaussée de la tour Marchaux (OUV 16).**

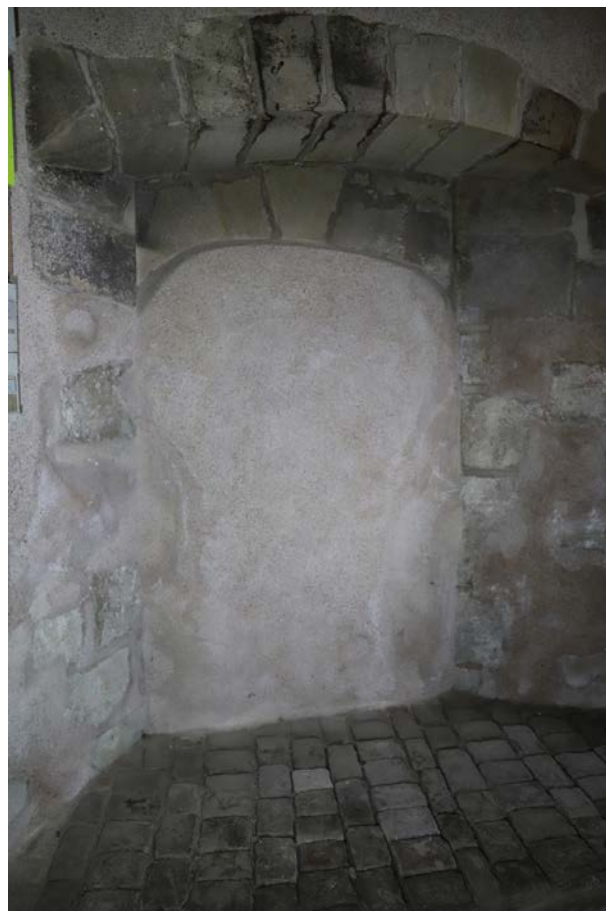
**Fig. 33. Porte bouchée au rez-de-chaussée de la tour Marchaux (OUV 17).**

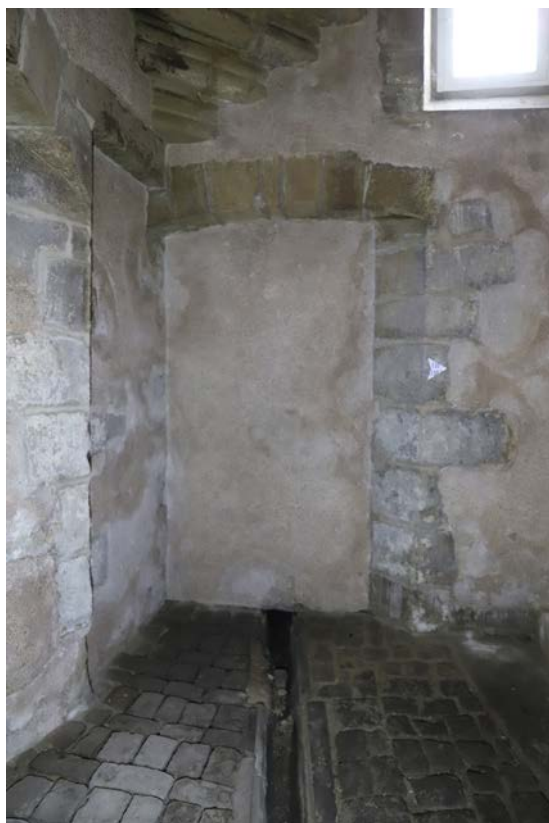
**Fig. 34. Porte bouchée au rez-de-chaussée de la tour Marchaux (OUV 18).**

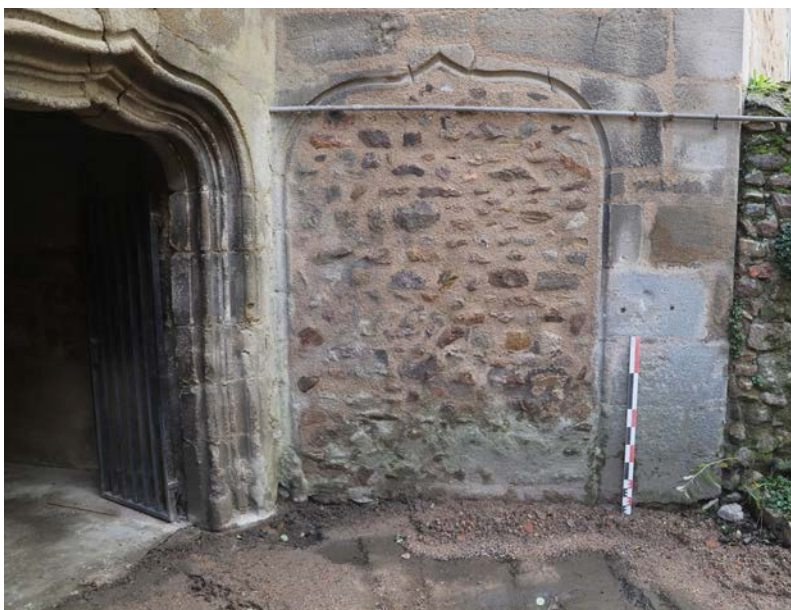
**Fig. 35. Vue de la porte bouchée OUV 17 depuis la cour du 30 Petite rue Marchaux.**

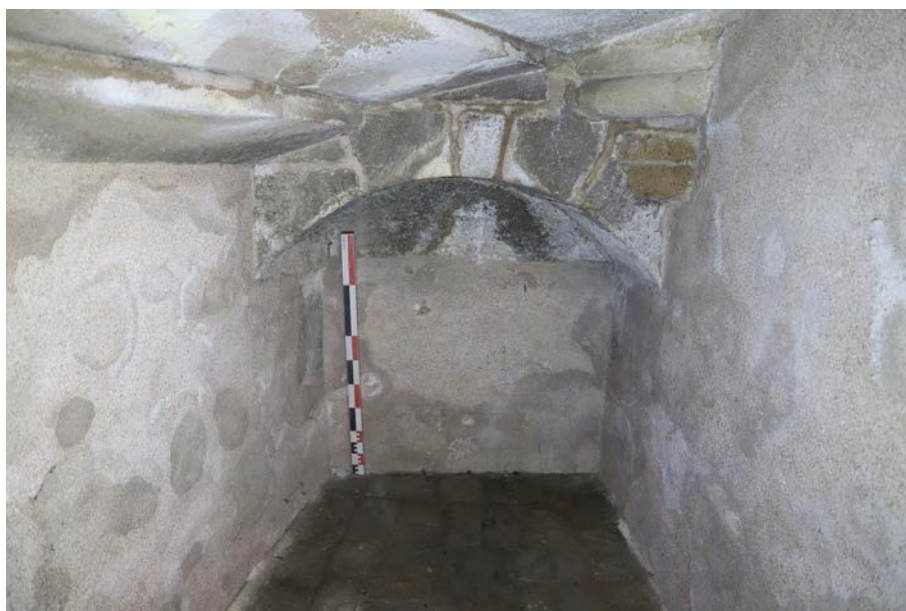
**Fig. 36. Espace situé au rez-de-chaussée de la tour, sous l'escalier en vis.**

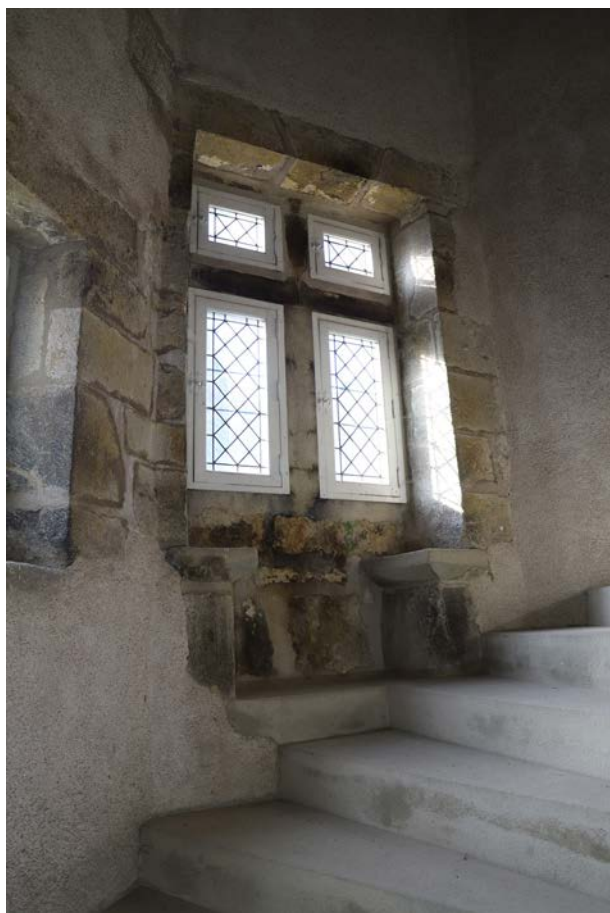
L'escalier en vis est éclairé au rez-de-chaussée par deux petites baies rectangulaires (OUV 37 et 38) ainsi que par une grande croisée à coussièges (OUV 39) (**fig. 37**). Sur le côté nord de la tour, une ancienne porte (OUV 40) a été transformée en baie rectangulaire avec un coussiège (**fig. 38**). L'ancienne porte est coiffée en façade par un linteau droit (**fig. 39**). Elle est surmontée à l'intérieur de la tour d'un linteau en accolade et présente un cadre mouluré d'un tore s'amortissant sur une colonnette à base prismatique. La fenêtre, elle, est coiffée en façade d'un linteau en accolade et présente un cadre mouluré d'un tore à listel et d'un tore simple s'amortissant sur deux colonnettes à bases prismatiques. A l'intérieur de la tour, cette fenêtre présente un linteau droit sans moulures.

**Fig. 37. Grande croisée à coussièges dans la tour Marchaux (OUV 39).**

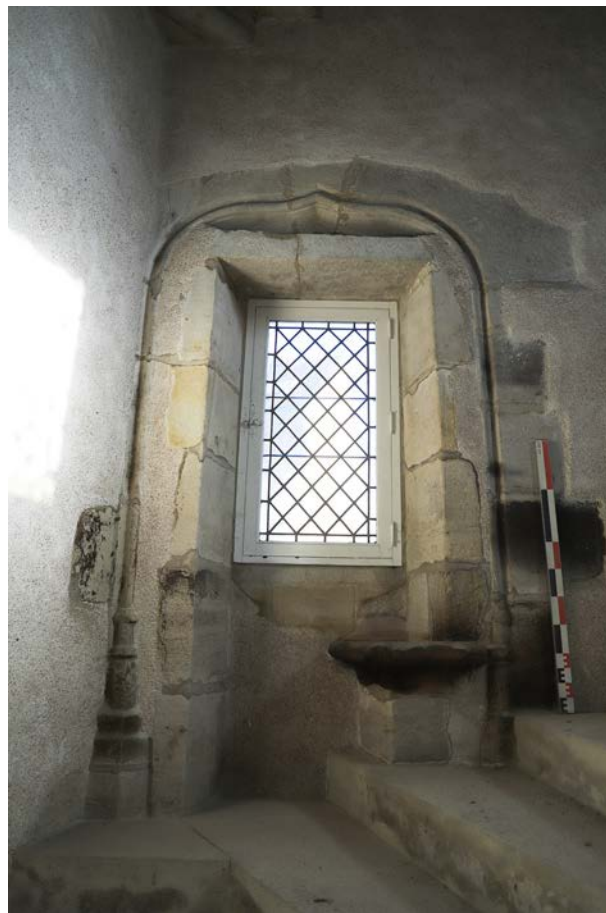
**Fig. 38. Ancienne porte transformée en fenêtre dans la tour Marchaux (OUV 40).**

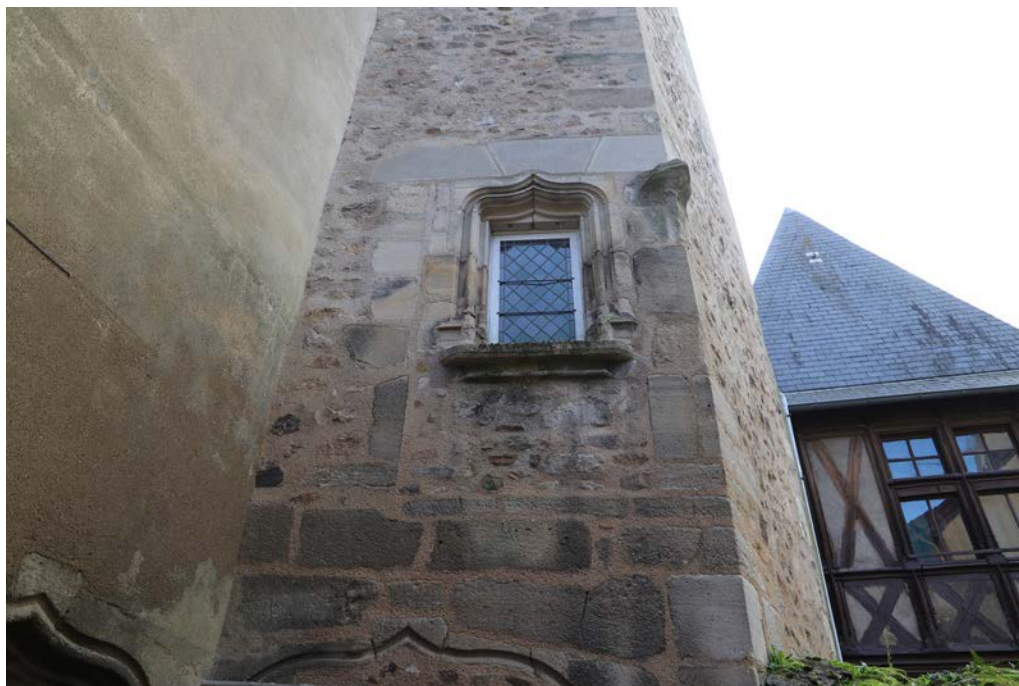
**Fig. 39. Vue de la fenêtre OUV 40 depuis la cour du 30 Petite rue Marchaux .**

Un bloc dans l'angle nord de la tour présente une forte saillie qui pose question (**fig. 39**). Ce bloc taillé est très abîmé, ce qui rend difficile son identification, mais il pourrait éventuellement s'agir d'une ancienne niche.

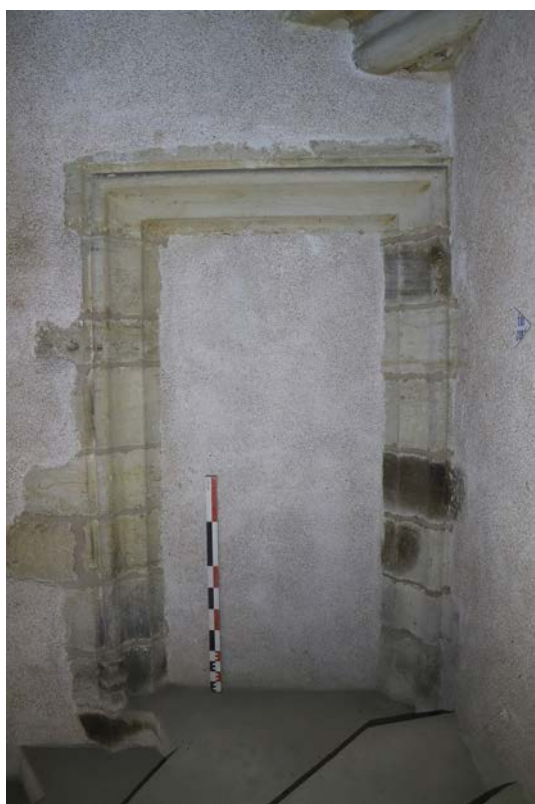
Un premier palier dans l'escalier en vis donne accès au premier étage du logis de l'hôtel de Clugny par la porte moulurée (OUV 32) déjà évoquée plus haut (**fig. 19**). Juste au-dessus, cet escalier comporte un deuxième palier, devant une porte bouchée (OUV 42). Cette porte, qui se trouve à la hauteur du niveau de combles du logis de l'hôtel, présente un linteau droit et un cadre mouluré d'un tore s'amortissant sur une colonnette à base prismatique et d'un cavet (**fig. 40**).

**Fig. 40. Ancienne porte bouchée dans la tour Marchaux (OUV 42).**

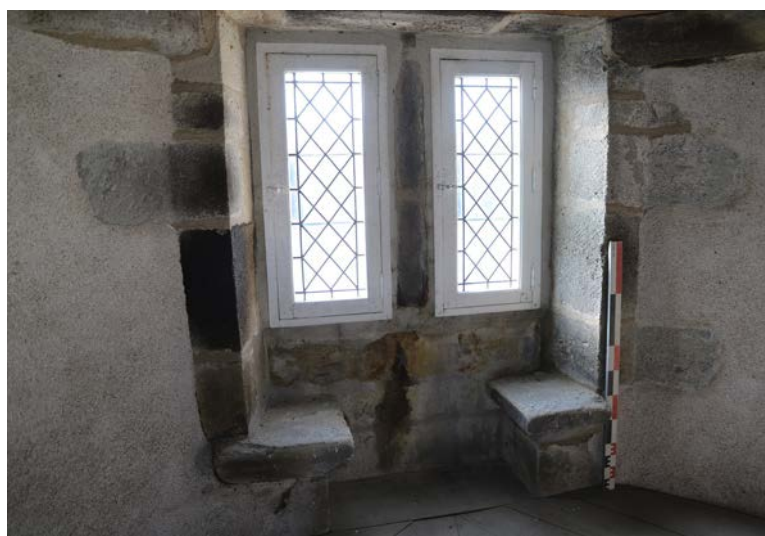
Au sommet de l'escalier en vis, on accède au premier étage de la tour, où est aménagé un plancher. Cet espace est éclairé par une baie (OUV 43), au cadre chanfreiné, à linteau droit et à meneau, munie de deux coussièges (**fig. 41**), ainsi que par une petite baie au cadre chanfreiné (OUV 44). On accède aux étages supérieurs de la tour depuis cette pièce par un petit escalier en vis en encorbellement sur le côté nord de la tour (**fig. 42**). La porte d'accès à cet escalier (OUV 45) est coiffée d'un linteau droit et présente un cadre mouluré d'un tore s'amortissant sur une colonnette à base prismatique (**fig. 43**). Cet escalier en encorbellement est éclairé par plusieurs petites baies rectangulaires.

**Fig. 41. Baie à meneau et coussièges au premier étage de la tour Marchaux .**

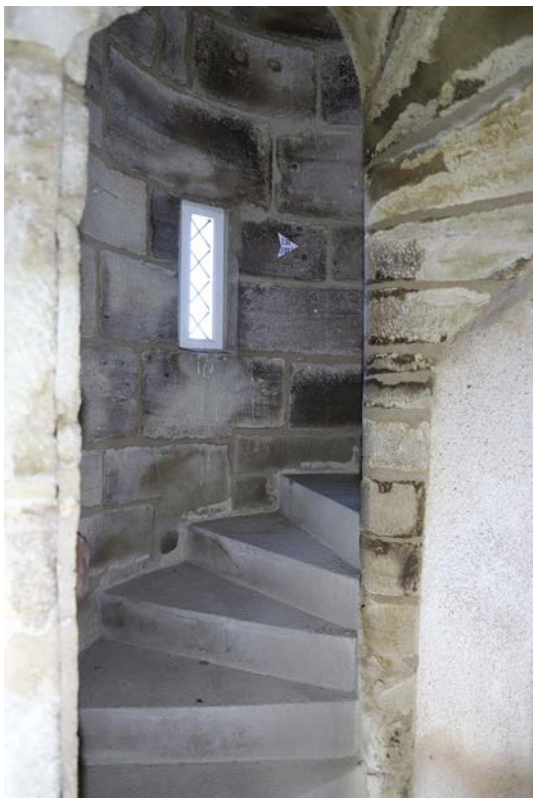
**Fig. 42. Escalier en vis installé dans une tourelle en encorbellement, permettant d'accéder au deuxième étage et au niveau de comble de la tour**

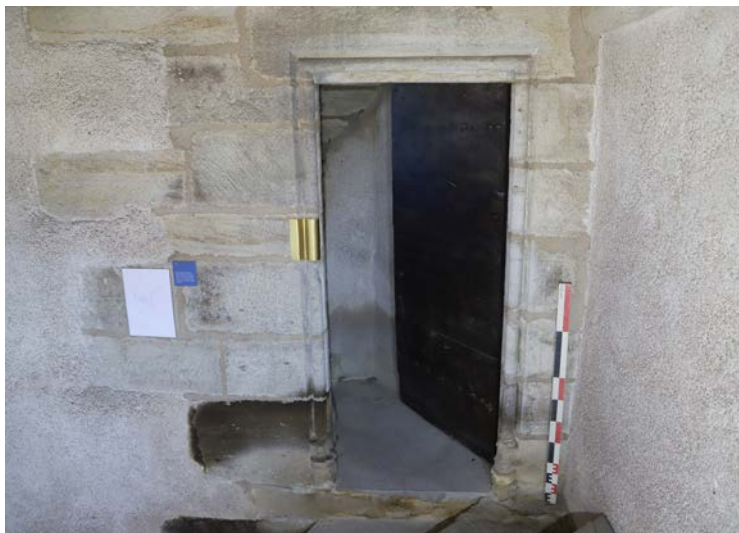
**Fig. 43. Porte d'accès à l'escalier en encorbellement depuis le premier étage de la tour (OUV 45)**

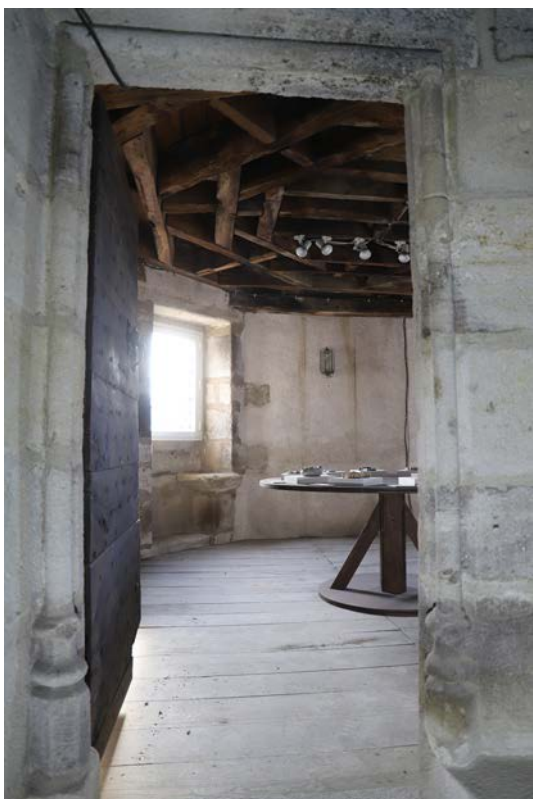
Le deuxième étage de la tour (**fig. 44**) comporte un plancher dont les poutres reposent sur une assise en saillie par rapport au mur. Cette pièce comporte une petite cheminée moulurée d'un large tore et d'un cavet s'amortissant sur deux bases prismatiques (**fig. 45**). Elle est éclairée par deux petites baies rectangulaires (OUV 47 et 48), chacune comportant un coussiège (**fig. 46**). La porte d'accès à cette pièce (OUV 46) depuis l'escalier en encorbellement présente un linteau droit et un cadre mouluré d'un tore s'amortissant sur une colonnette à base prismatique (**fig. 44**).

**Fig. 44. Vue du deuxième étage de la tour depuis l'escalier en encorbellement.**

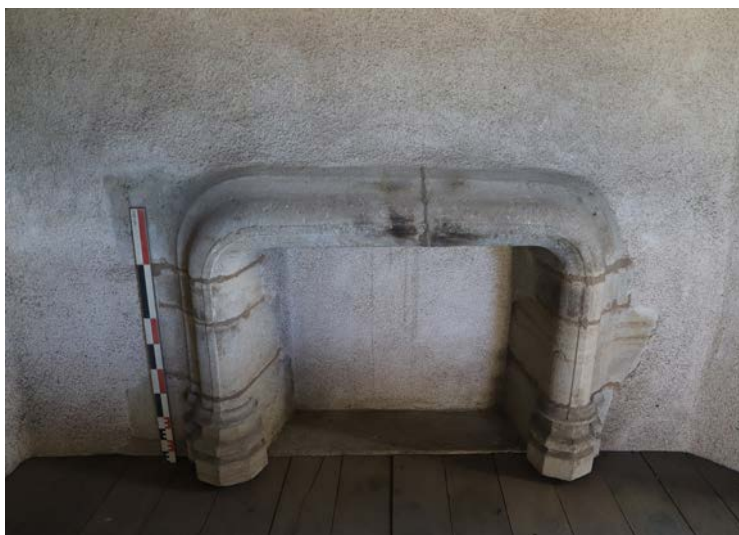
**Fig. 45. Cheminée située au deuxième étage de la tour.**

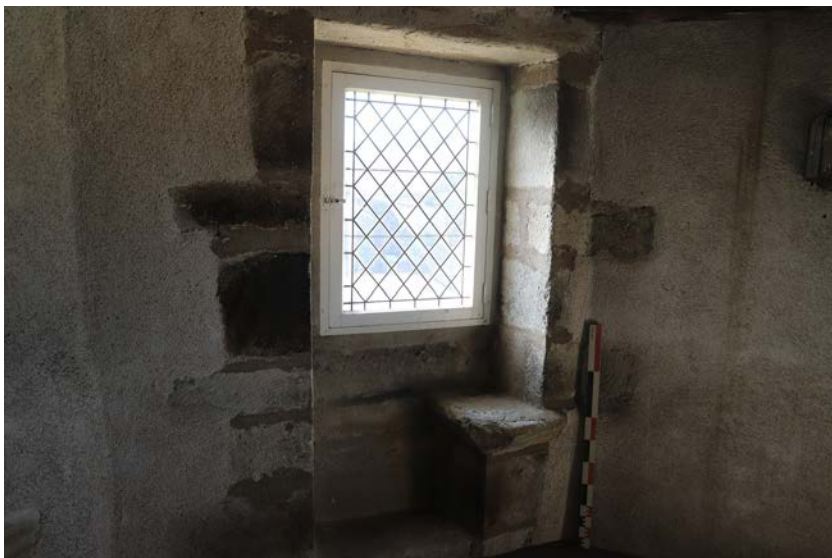
**Fig. 46. Baie à coussiège située au deuxième étage de la tour (Ouv 47)**

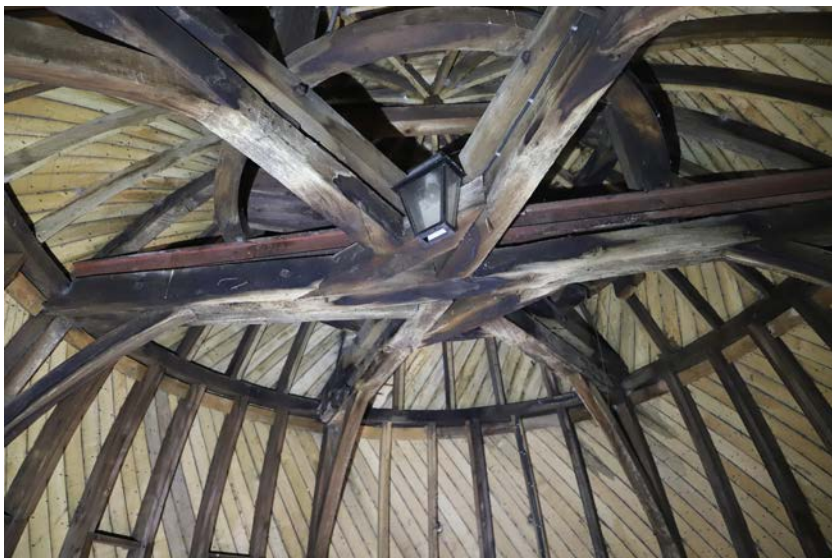
Le dernier étage de la tour Marchaux est le niveau de combles, où l'on peut observer la charpente du dôme (**fig. 47**). Ce niveau de combles comporte un plancher et est éclairé par une petite lucarne rectangulaire (OUV 50), devant laquelle est installée une horloge en métal (**fig. 48**).

**Fig. 47. Charpente de comble de la tour Marchaux.**

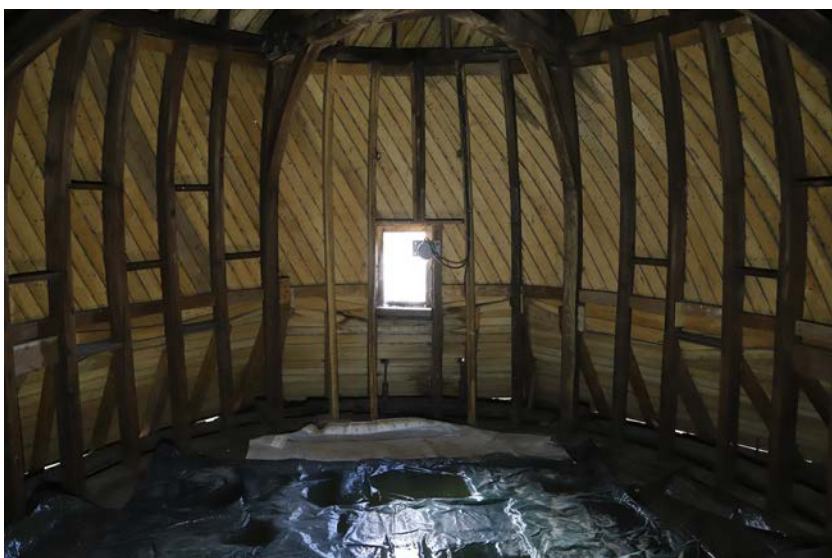
**Fig. 48. Lucarne installée sur la toiture de la tour (Ouv 50).**

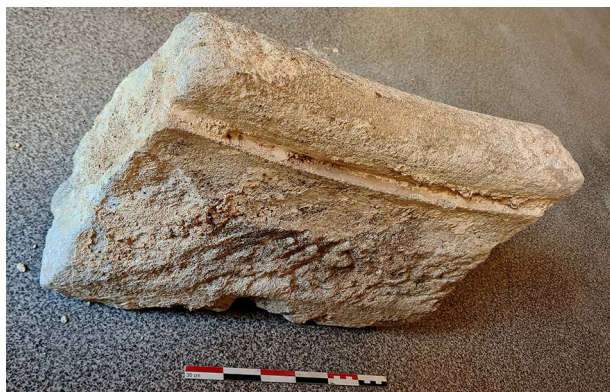
Grès. Complet, côtés (cavets) bûchés. Haut. : 49 cm, prof. : 35 cm, larg. : 18 cm, poids : 45,30 kg.

Une seule couche de badigeon blanc est conservée. Mortier jaune lié au remploi du bloc comme claveau de la voûte de cave.

**Fig. 1. Vue générale du bloc 1.**

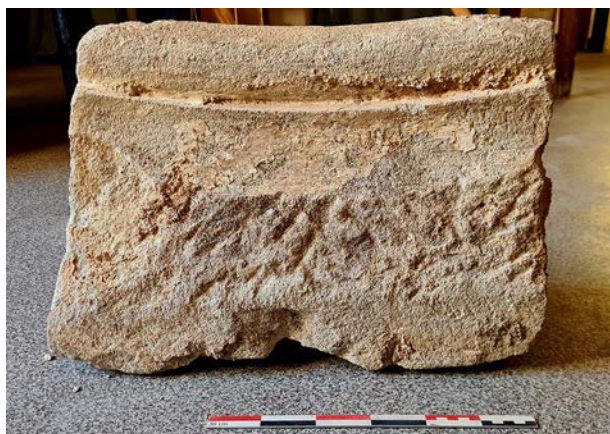
**Fig. 2. Vue de côté du bloc 1, noter les traces de badigeon blanc et de bûchage des reliefs pour le remploi.**

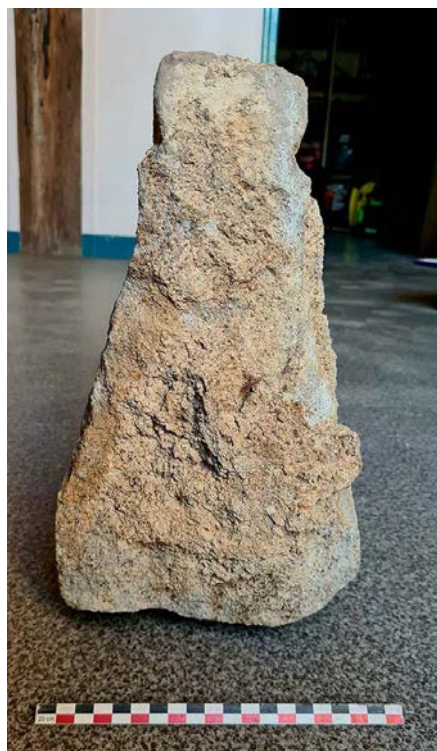
**Fig. 3. Vue du lit d'attente du bloc 1 et de son profil.**

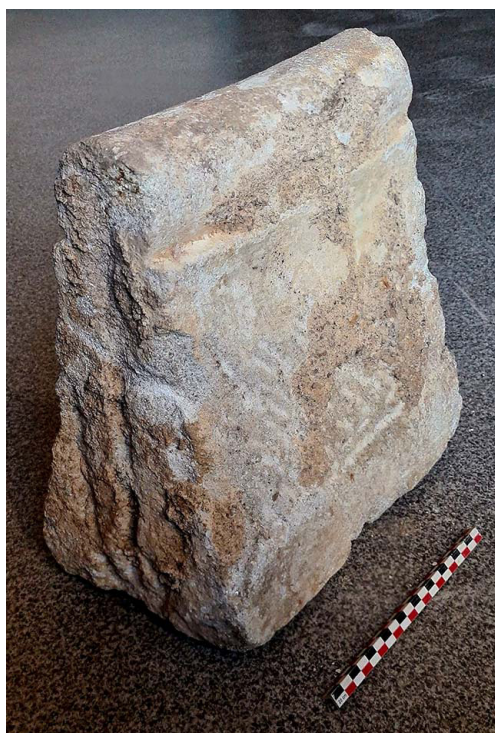
Grès. Complet, côtés (cavets) bûchés. Haut. : 29 cm, prof. : 36 cm, larg. : 18 cm, poids : 29,70 kg.

Lit d'attente et lit de pose possèdent un aménagement sommairement taillé en creux en forme de flèche afin d'assurer une bonne adhérence du mortier au niveau des joints. Une seule couche de badigeon blanc est conservée. Mortier jaune lié au remploi du bloc comme claveau de la voûte de cave.

**Fig. 4. Vue générale du bloc 2.**

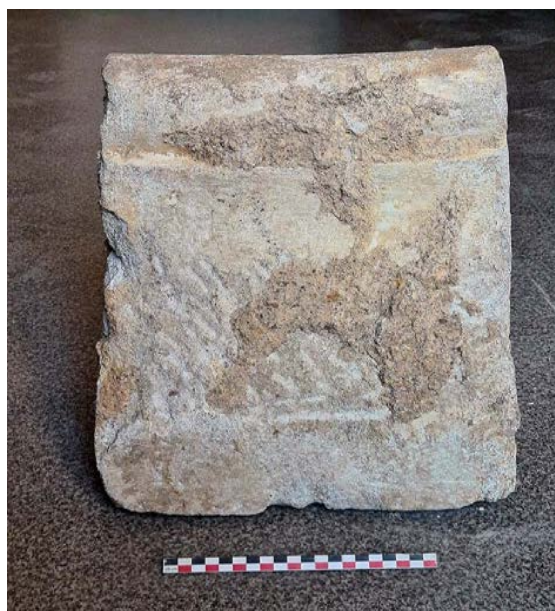
**Fig. 5. Vue de côté du bloc 2, noter les traces de badigeon blanc et de bûchage des reliefs pour le remploi.**

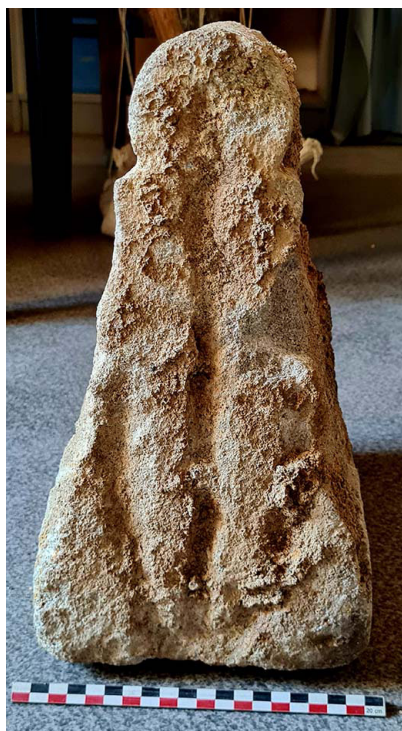
**Fig. 6. Vue du lit d'attente du bloc 2, de son profil et de son aménagement en creux afin d'assurer une bonne adhérence du mortier au niveau des joints.**

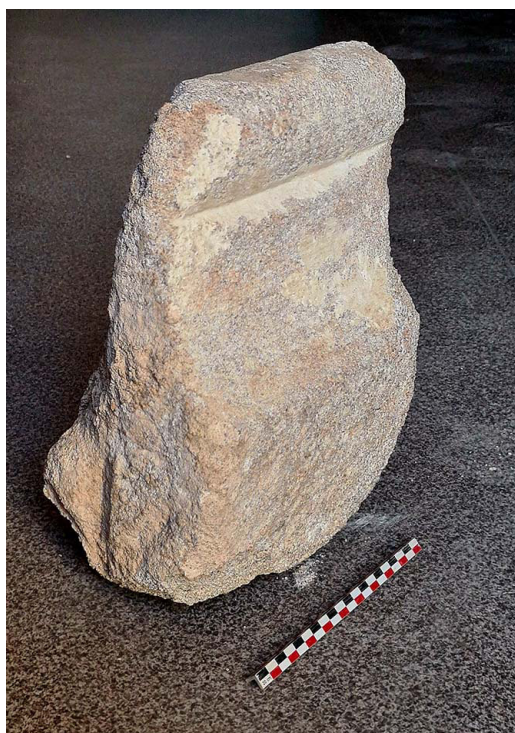
Grès. Incomplet (extrémité fragmentée). Haut. : 26,5 cm, prof. : 36 cm, larg. : 18 cm, poids : 22,70 kg.

Lit d'attente et lit de pose possèdent un aménagement sommairement taillé en creux en forme de flèche afin d'assurer une bonne adhérence du mortier au niveau des joints (identique bloc 2). Une seule couche de badigeon blanc est conservée (alors que le tore est déjà endommagé). Mortier jaune lié au remploi du bloc.

**Fig. 7. Vue générale du bloc 3.**

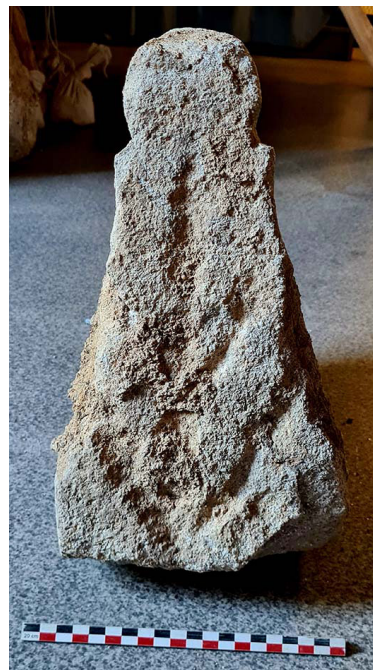
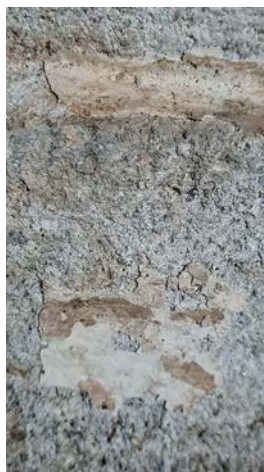
**Fig. 12. Vue de détail de la stratigraphie des badigeons sur le bloc 4.**  
© Cliché Y. Labaune

**Fig. 11. Vue du lit d'attente du bloc 4, de son profil et de son aménagement en creux afin d'assurer une bonne adhérence du mortier au niveau des joints.**

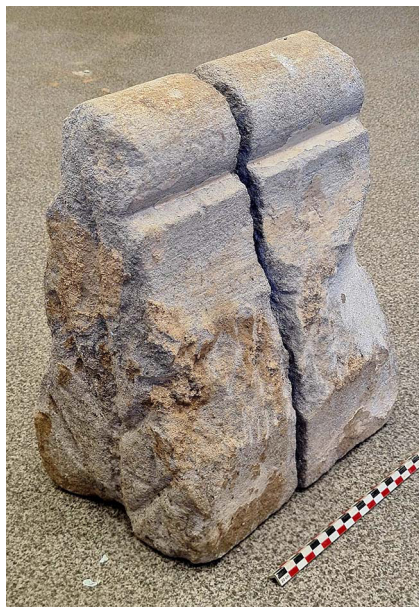
Grès fin et fragile avec inclusions noires. Incomplet, une extrémité fragmentée, côtés (cavets) bûchés. Haut. : sup. à 25 cm, prof. : 34,5 cm, larg. : 19 cm, poids : 24,70 kg.

Une couche de badigeon blanc est conservée, elle est recouverte par une couche de badigeon beige. Mortier jaune lié au remploi du bloc comme claveau de la voûte de cave.

**Fig. 13. Vue générale du bloc 5.**  
© Cliché Y. Labaune

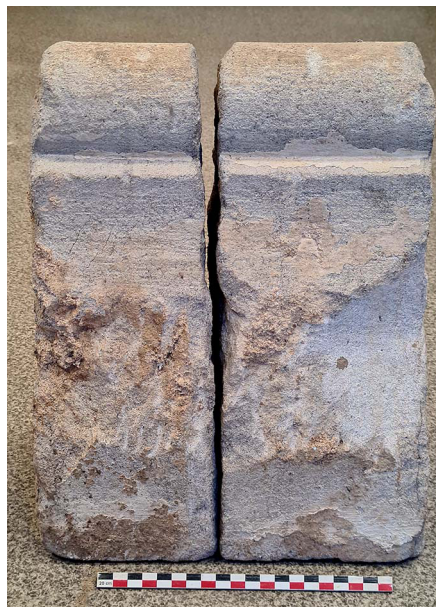
**Fig. 14. Vue de côté du bloc 5, noter les traces de badigeon blanc (puis beige) et de bûchage des reliefs pour le remploi.**  
© Cliché Y. Labaune

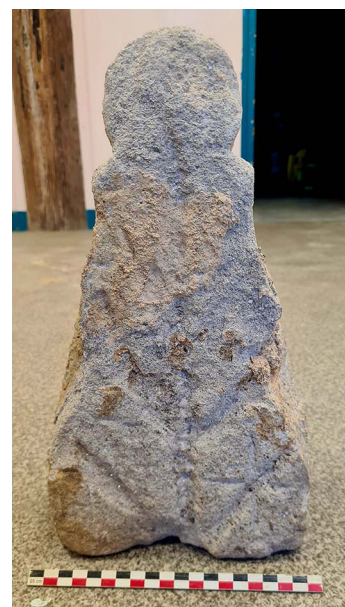
**Fig. 15. Vue du lit d'attente du bloc 5, de son profil et de son aménagement en creux afin d'assurer une bonne adhérence du mortier au niveau des joints.**  
© Cliché Y. Labaune

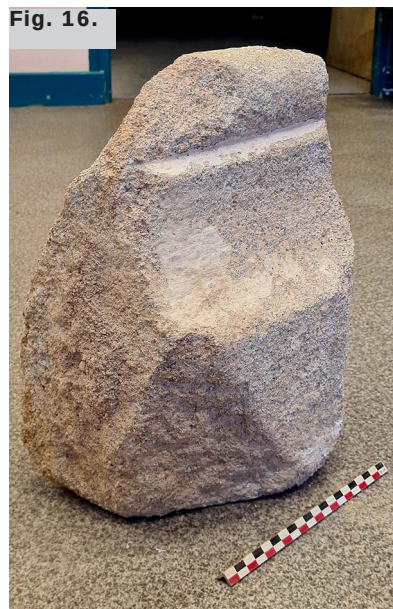
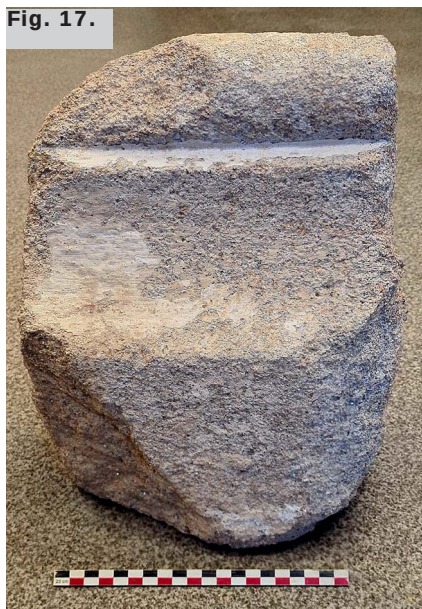
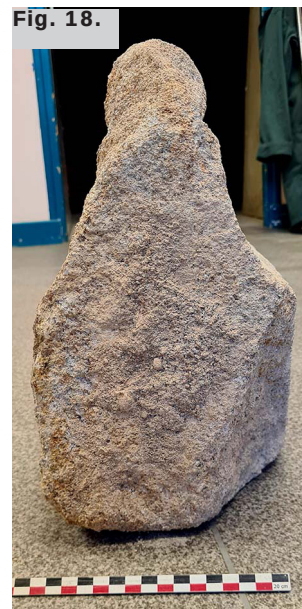
Grès très grossier. Incomplet, une extrémité fragmentée. Haut. : sup. à 24 cm, prof. : 34 cm, larg. : 18 cm, poids : 22,20 kg.

Une couche de badigeon beige est conservée, elle est recouverte par une couche de badigeon blanc. Le mortier jaune lié au remploi du bloc n'est présent qu'aux extrémités.

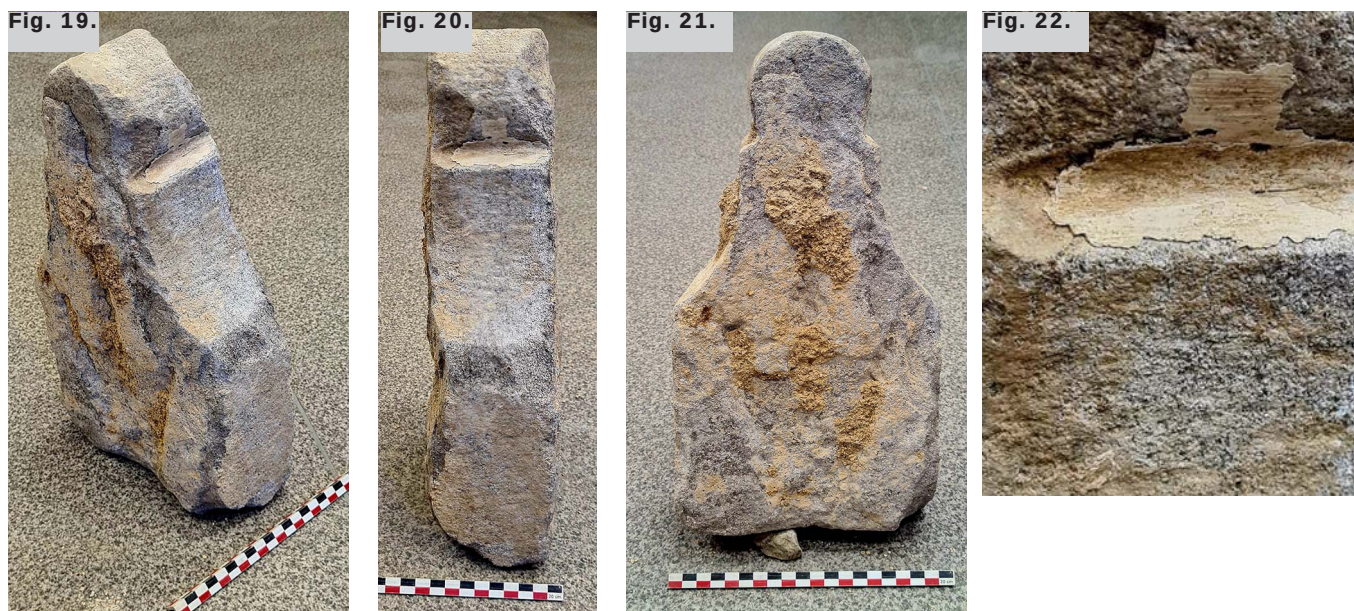
Grès fin et fragile avec inclusions noires. Incomplet, seule une extrémité conservée. Haut. : sup. à 9 cm, prof. : 34 cm, larg. : 18,5 cm, poids : 8,9 kg.

Lit d'attente possède un aménagement sommairement taillé en creux en forme de flèche afin d'assurer une bonne adhérence du mortier au niveau des joints. Une couche de badigeon beige est conservée, elle est recouverte par une couche de badigeon blanc. Mortier jaune lié au remploi du bloc.

**Fig. 19. Vue générale du bloc 7.**

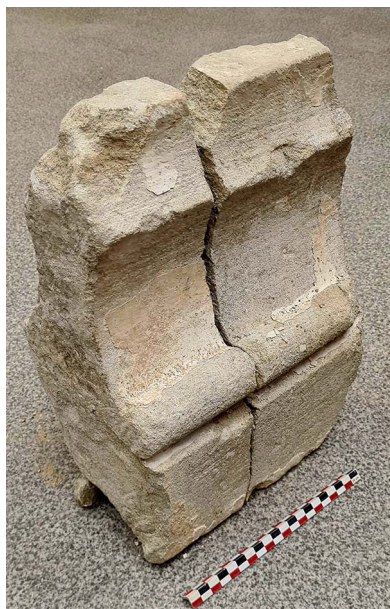
Grès fin et fragile avec grosses inclusions noires. Incomplet et fragmentée en deux. Haut. : sup. à 28 cm, prof. : 35 cm, larg. : 16 cm, poids : 22 kg.

Une couche de badigeon blanc est conservée. Pas de mortier jaune lié au remploi.

**Fig. 23. Vue générale du bloc 10.**

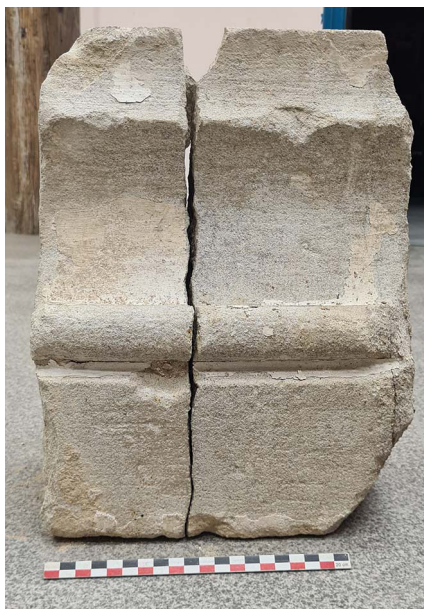
**Fig. 24. Vue de côté du bloc 10, noter les traces de badigeon blanc.**

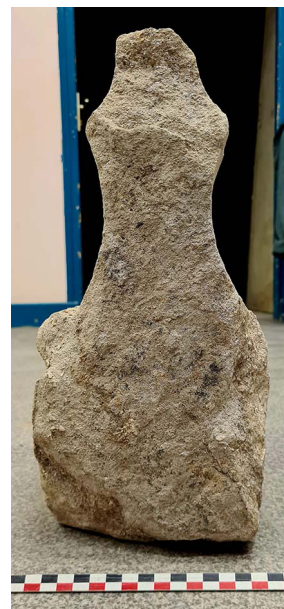
**Fig. 25. Vue du profil du bloc 10.**

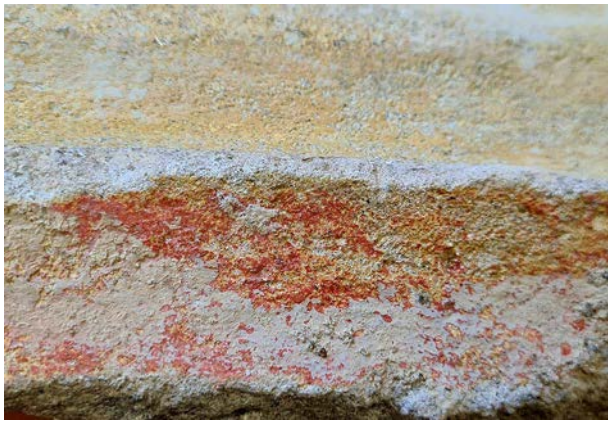
**Fig. 28. Vue de détail de la stratigraphie des badigeons sur le bloc 14.**  
© Cliché Y. Labaune

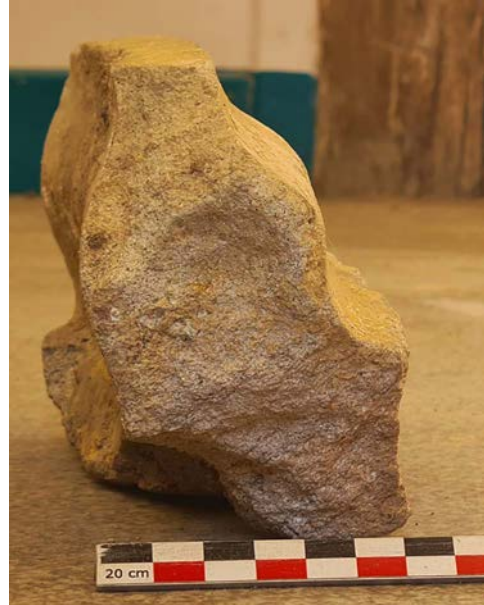
**Fig. 27. Vue du profil du bloc 14.**  
© Cliché Y. Labaune

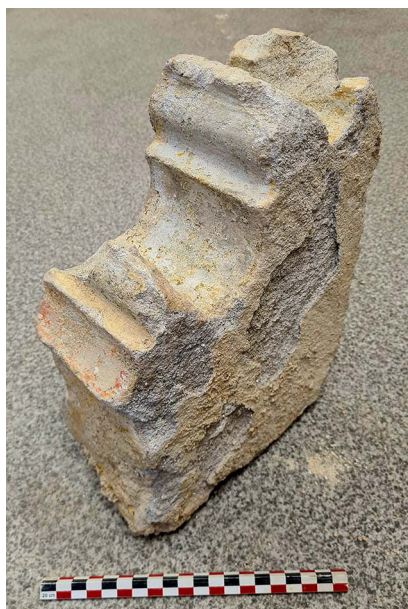
Grès fin avec inclusions noires. Incomplet (une extrémité fragmentée). Haut. : 11 cm, prof. : sup. à 28 cm, larg. : 20 cm, poids : 10,4 kg.

Une couche de badigeon jaune / doré est conservée, elle comporte des rehauts rouges ponctuels. Elle est recouverte par une couche de badigeon gris. Mortier jaune lié au remploi du bloc.

**Fig. 29. Vue générale du bloc 15.**

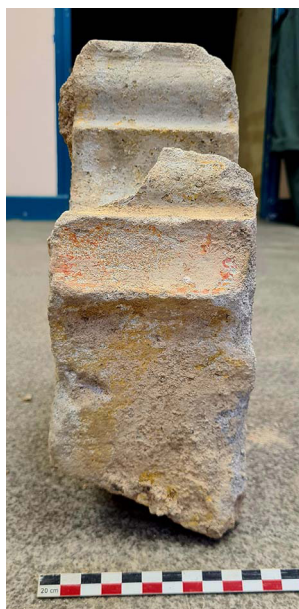
**Fig. 30. Vue de côté du bloc 15, noter les traces de badigeon colorés.**

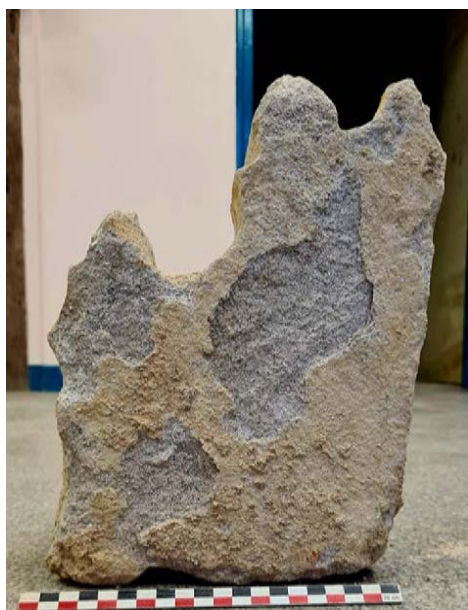
**Fig. 31. Vue du lit d'attente et du profil du bloc 15 et de son profil.**

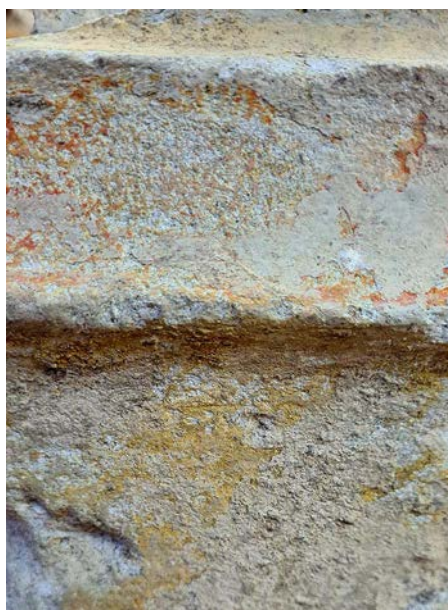
**Fig. 32. Vue de détail de la stratigraphie des badigeons sur le bloc 15.**
