28 bis Petite rue Marchaux, Projet de restauration et de réhabilitation de l'ancien hôtel de Clugny

## L'hôtel de Clugny à Autun : un exemple de demeure seigneuriale au cœur du quartier Marchaux

### Rapport de diagnostic archéologique (Vol. 1: Texte)

Sous la direction de Antoine BELOT

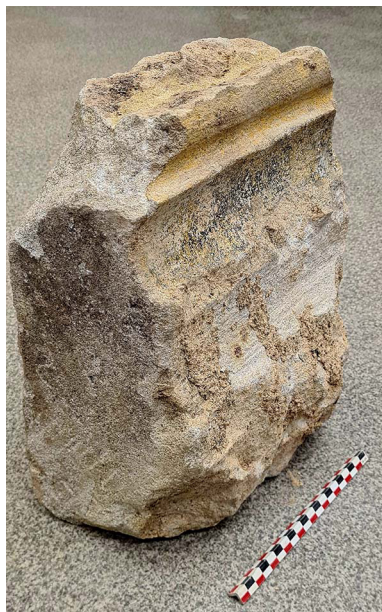
Grès fin avec inclusions noires. Incomplet (une extrémité fragmentée). Haut. : 26 cm, prof. : sup. à 33 cm, larg. : 16 cm, poids : 24,50 kg.

Décor a priori asymétrique. Une couche de badigeon jaune / doré est conservée, elle comporte des rehauts noirs ponctuels sous forme de bande. Elle est recouverte par une couche de badigeon gris. Mortier jaune lié au remploi du bloc.

**Fig. 33. Vue générale du bloc 16.**  
© Cliché Y. Labaune

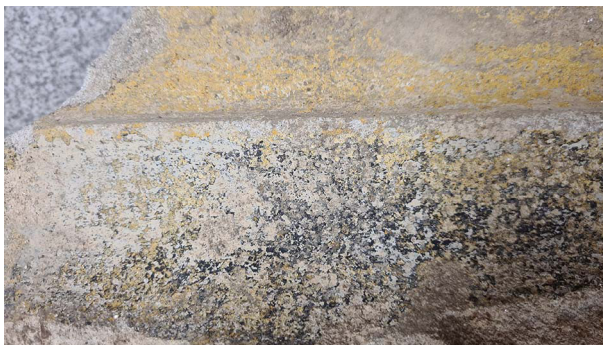
**Fig. 36. Vue de détail de la stratigraphie des badigeons sur le bloc 16.**  
© Cliché Y. Labaune

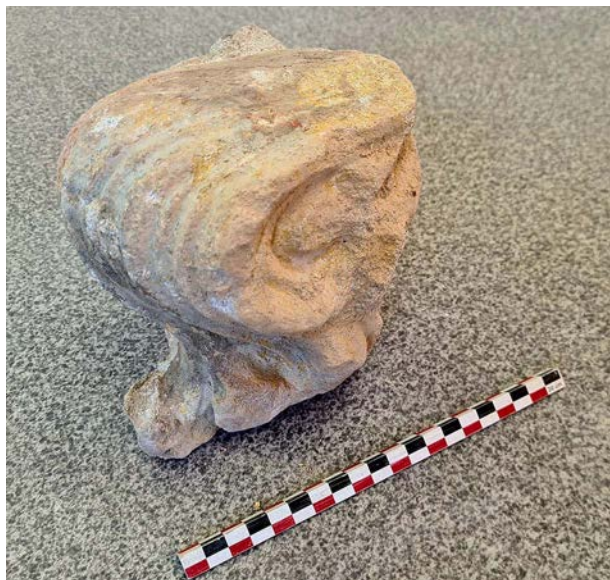
Grès fin. Incomplet (forme originelle inconnue). Haut. : 17 cm, prof. : sup. à 15 cm, larg. : sup. à 16 cm, poids : 3,705 kg.

Décor de drapé ou de volutes finement sculpté. Une couche de badigeon jaune / doré est conservée, elle comporte des rehauts rouges ponctuels. Elle est recouverte par une couche de badigeon gris. Mortier jaune lié au remploi du bloc.

**Fig. 37. Vue générale du bloc 17, noter les traces de badigeon colorés.**

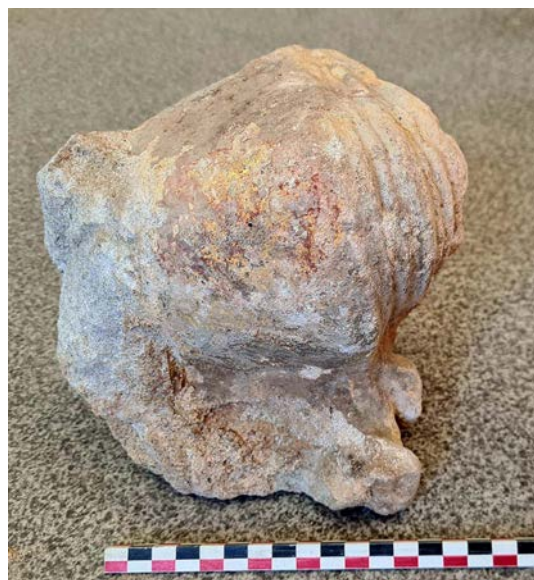
**Fig. 38. Vue générale du bloc 17, noter les traces de badigeon colorés.**

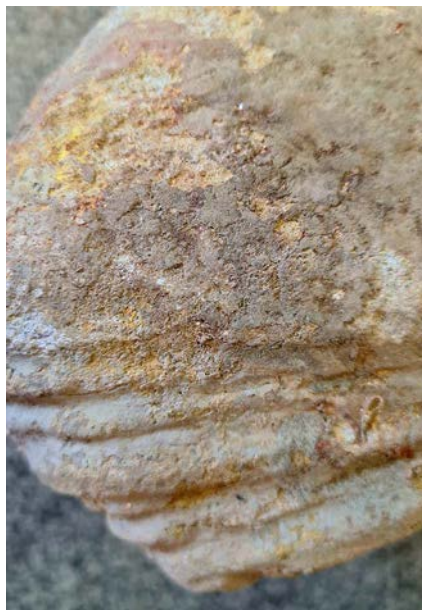
**Fig. 40. Vue de côté du bloc 17, noter les traces de badigeon colorés.**

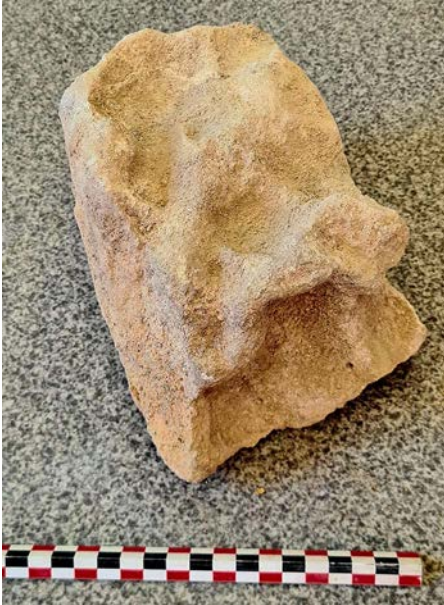
Grès fin. Incomplet (forme originelle inconnue). 17 x 14 x 13 cm, poids : 4,772 kg.

Décor très érodé qui évoque les représentations de « chou frisé » caractéristiques de l'architecture gothique flamboyante. Aucun badigeon conservé. Mortier jaune lié au remploi du bloc.

**Fig. 41. Vue générale du bloc 18.**  
© Cliché Y. Labaune

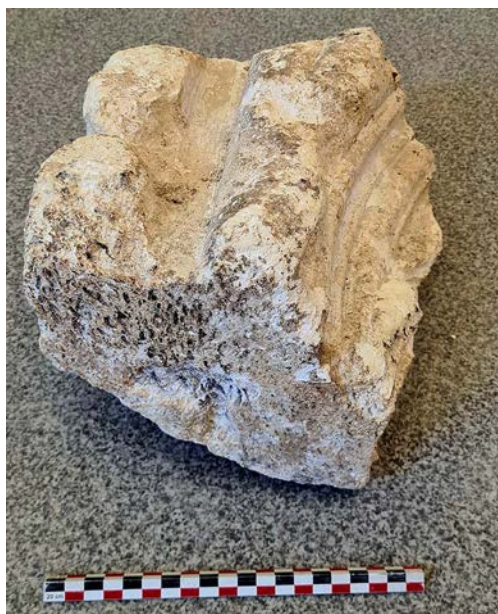
Calcaire fin. Incomplet. Haut. : sup. à 31 cm, prof. : sup. à 16 cm, larg. : sup. à 23 cm, poids : 13,4 kg.

Lit d'attente et une face de joint conservés. Une couche de badigeon rose est conservée, elle est recouverte par une couche de badigeon blanc à gris.

**Fig. 42. Vue générale du bloc 19.**

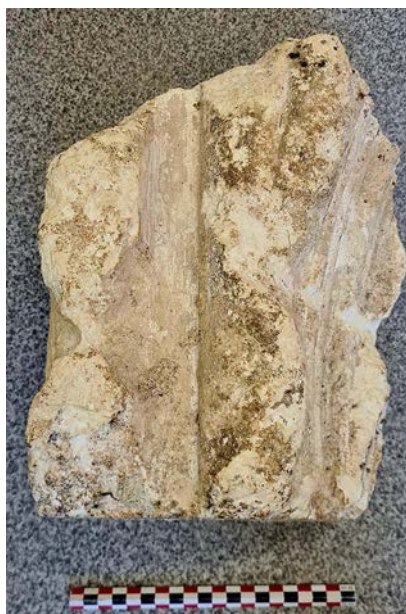
**Fig. 43. Vue de côté du bloc 19, noter les traces de badigeon blanc.**

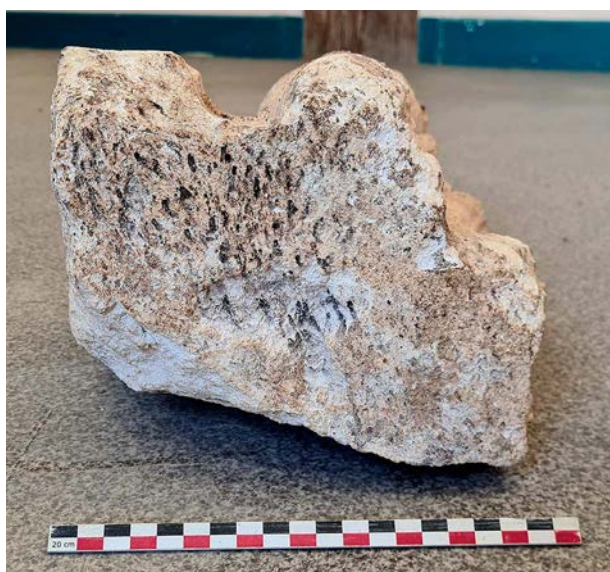
**Fig. 44. Vue du lit d'attente et du profil du bloc 19.**
