*AUTUN Intra-muros (Saône-et-Loire)*  
*« Tour de la Bondue »*  
*10 rue de la Bondue, Parcelle AV 27*

## Etude de bâti d'une maison forte

### **Rapport de diagnostic archéologique** Sous la direction de Clarisse COUDERC **Volume de planches (2 / 2)**

Numéro d'arrêté préfectoral : 2020/77  
Code opération patriarche : 043681  
Numéro du site – SMA, musée Rolin : 2020.4

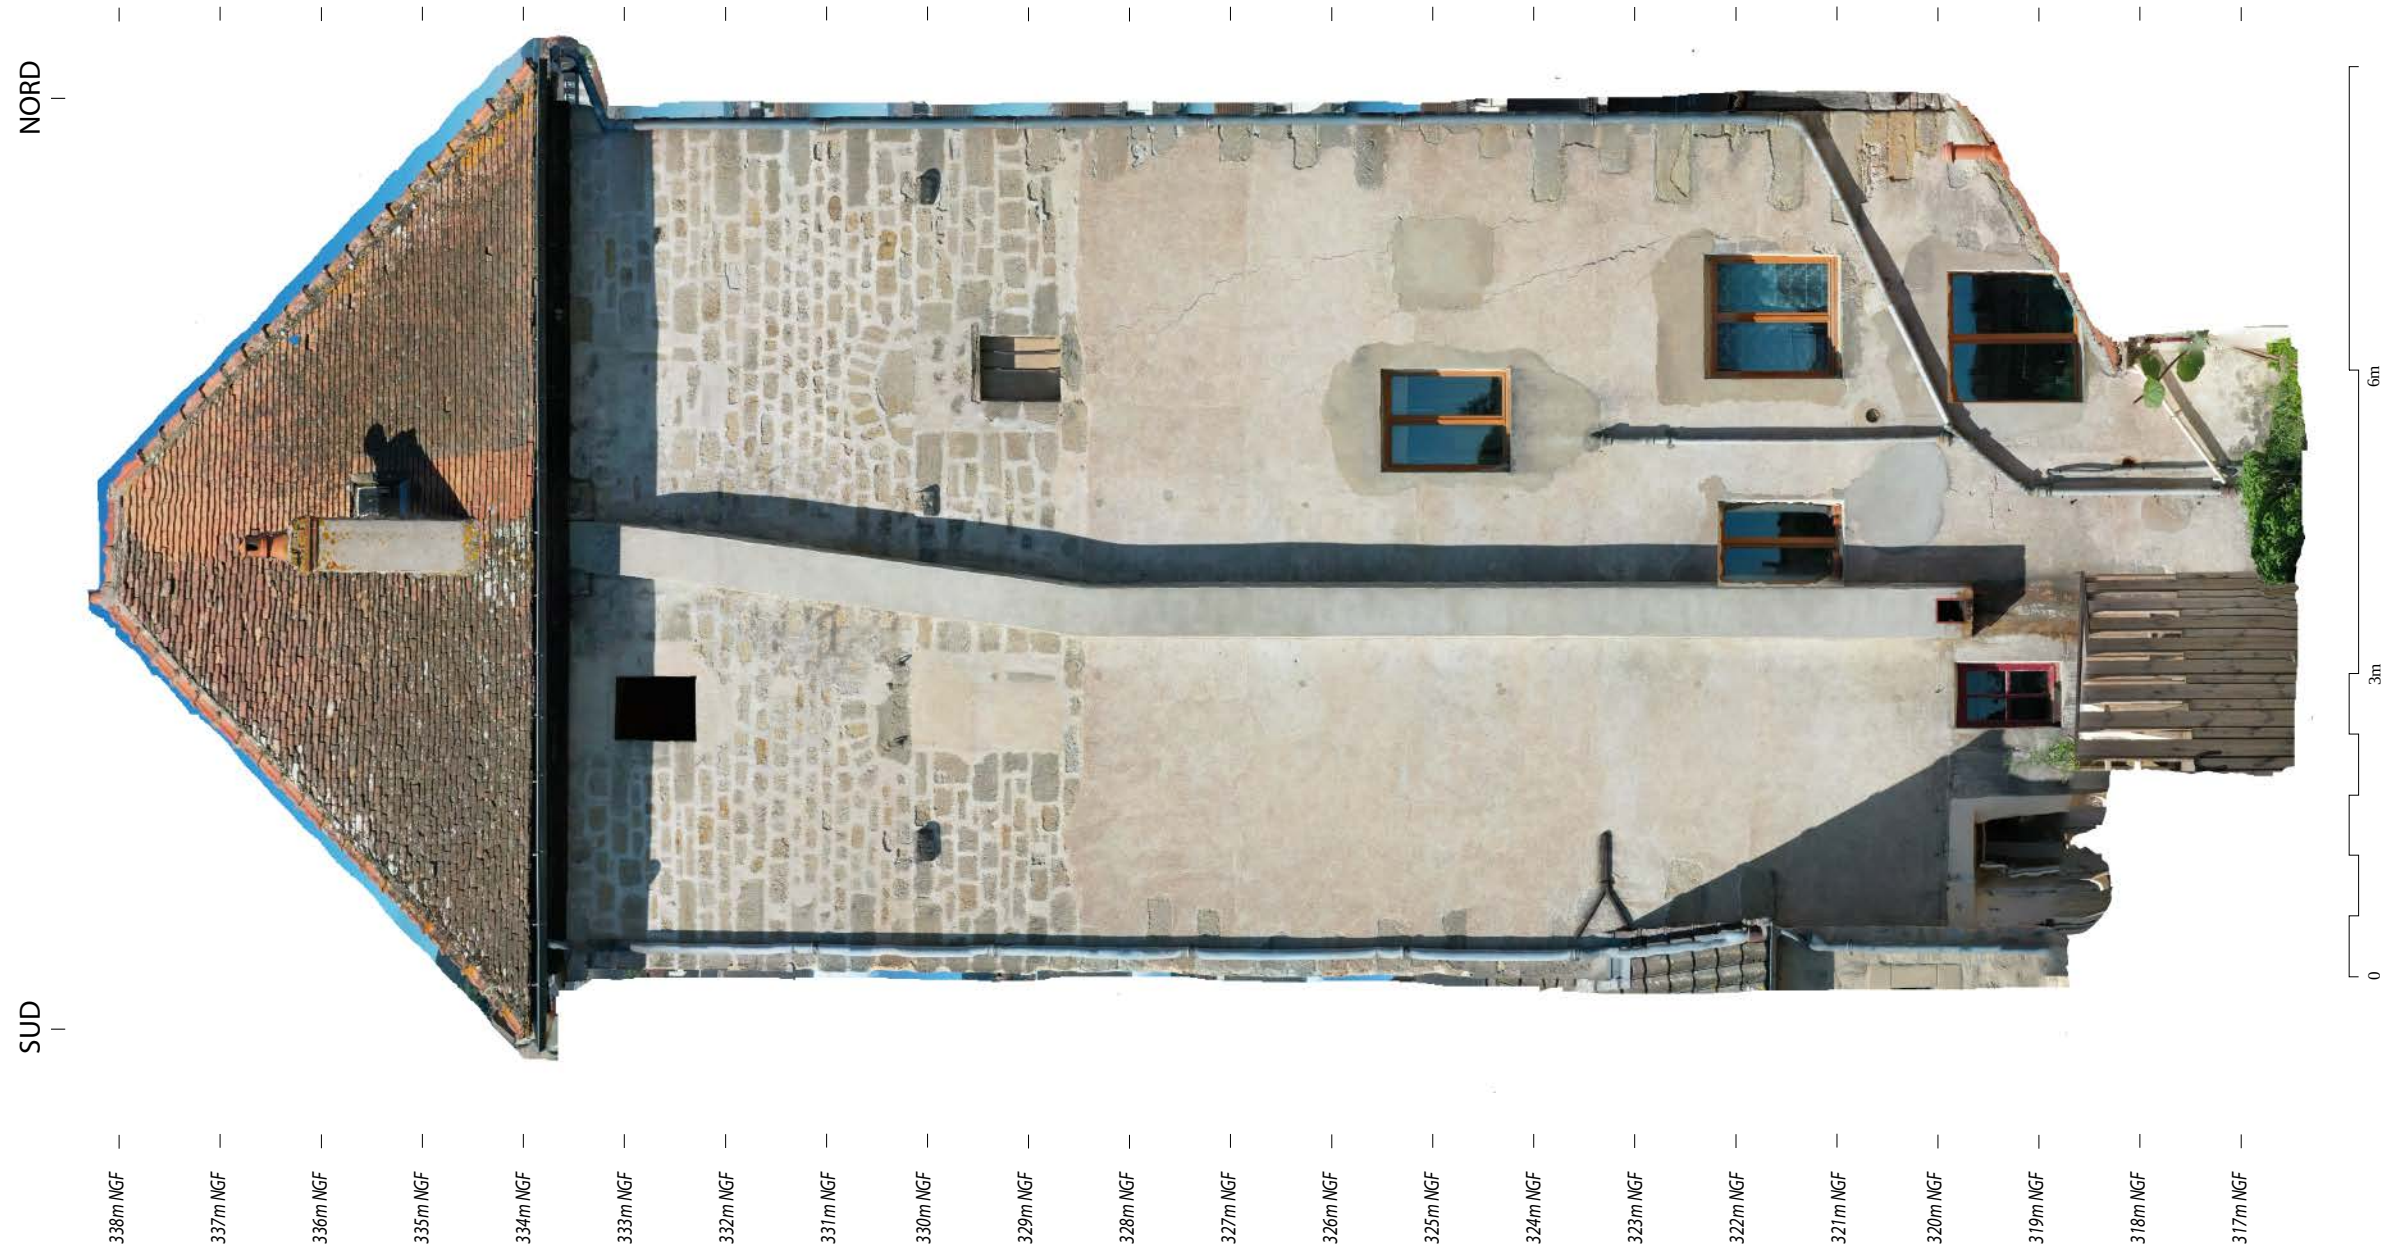
## Planche 1

**Fig. 18a. Orthophotographie de la façade est (UM 2).**  
Ech. 1:75. Relevé : Com'Air Châlon-sur-Saône. Traitement : C. Couderc

Fig.18a . Orthophotographie de la façade est (UM 2).

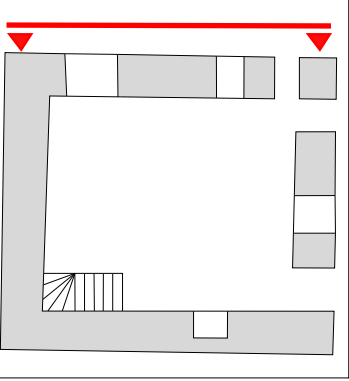
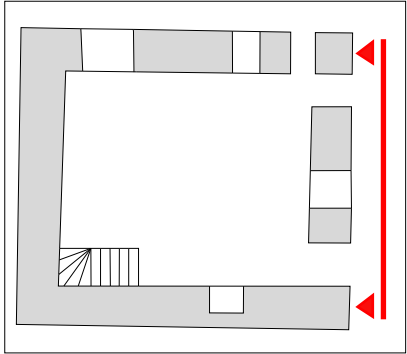
**Fig. 18b. Organisation des phases de construction sur la façade est (UM 2).**  
Ech. 1:75. Relevé : Com'Air Châlon-sur-Saône. DAO : C. Couderc

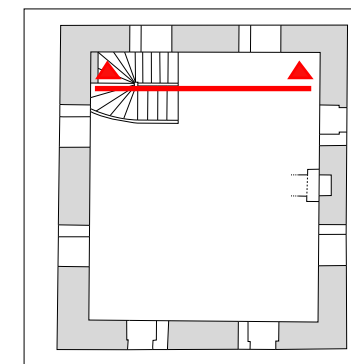
Planche 6

Fig. 20b. Organisation des phases de construction sur la façade nord (UM 1).  
Ech. 1:75. Relevé : Com'Air Châlon-sur-Saône. DAO : C. Couderc

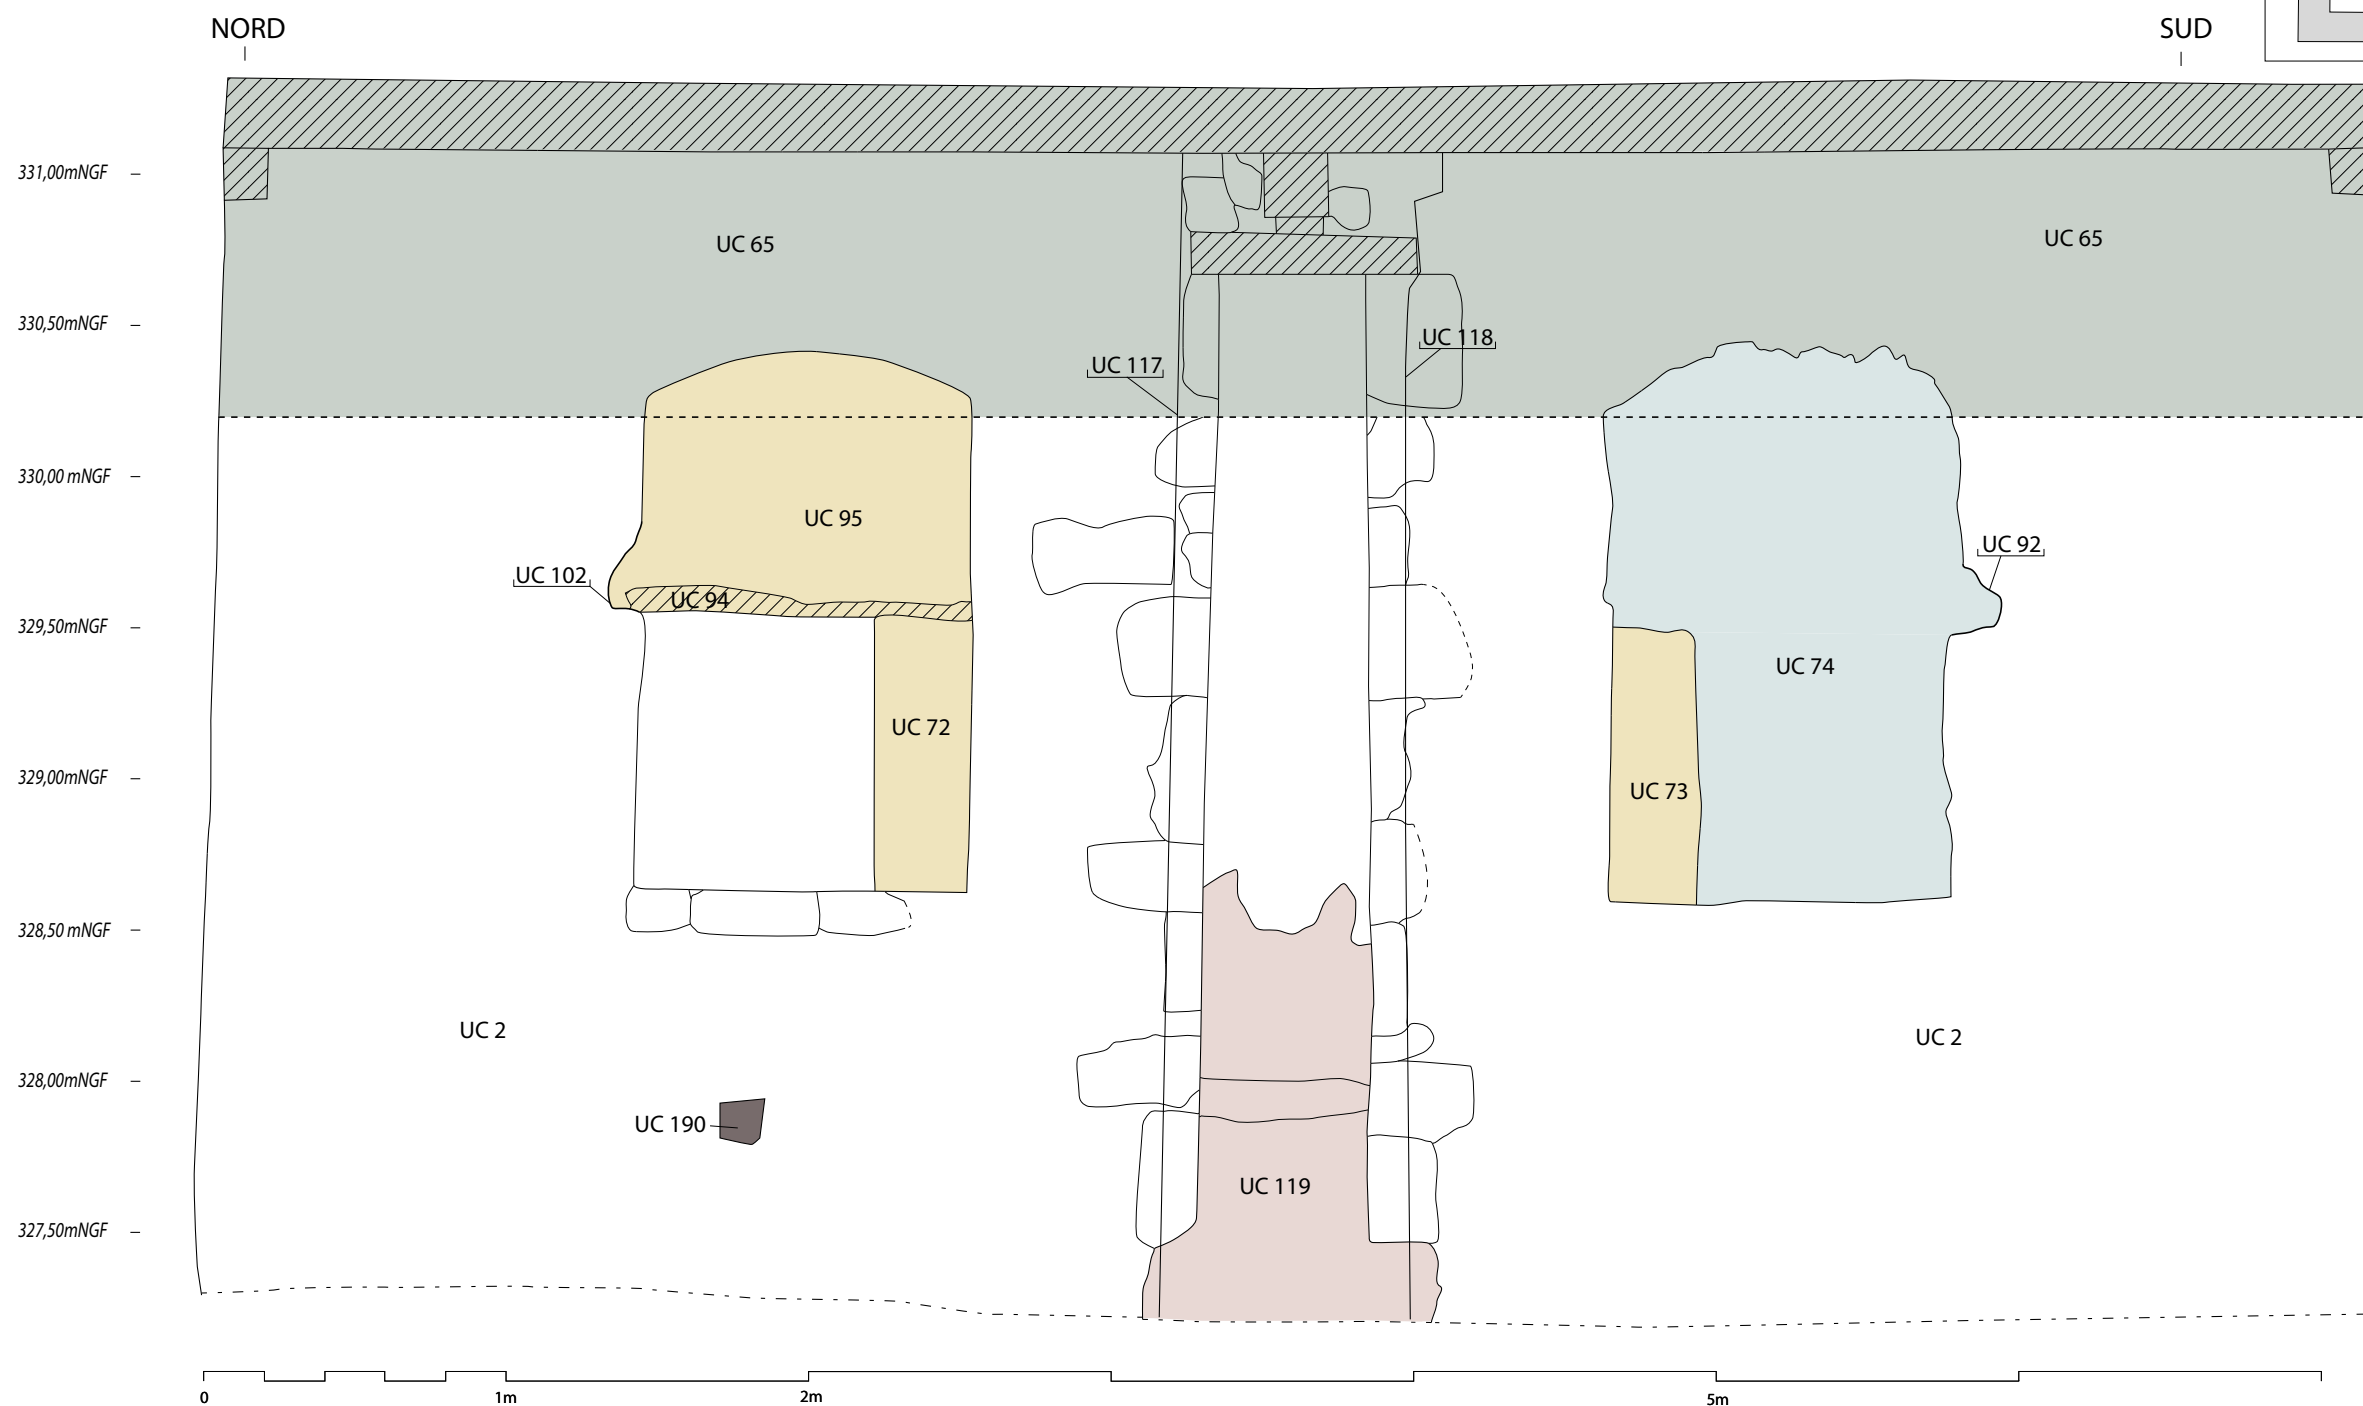
## Planche 11

Fig. 51a. Orthophotographie du parement intérieur de l'UM 2 (ESP 6).  
Ech. 1:25. Relevé et traitement : C. Couderc

Fig.51a . Orthophotographie du parement intérieur de l'UM 2 (ESP 6).

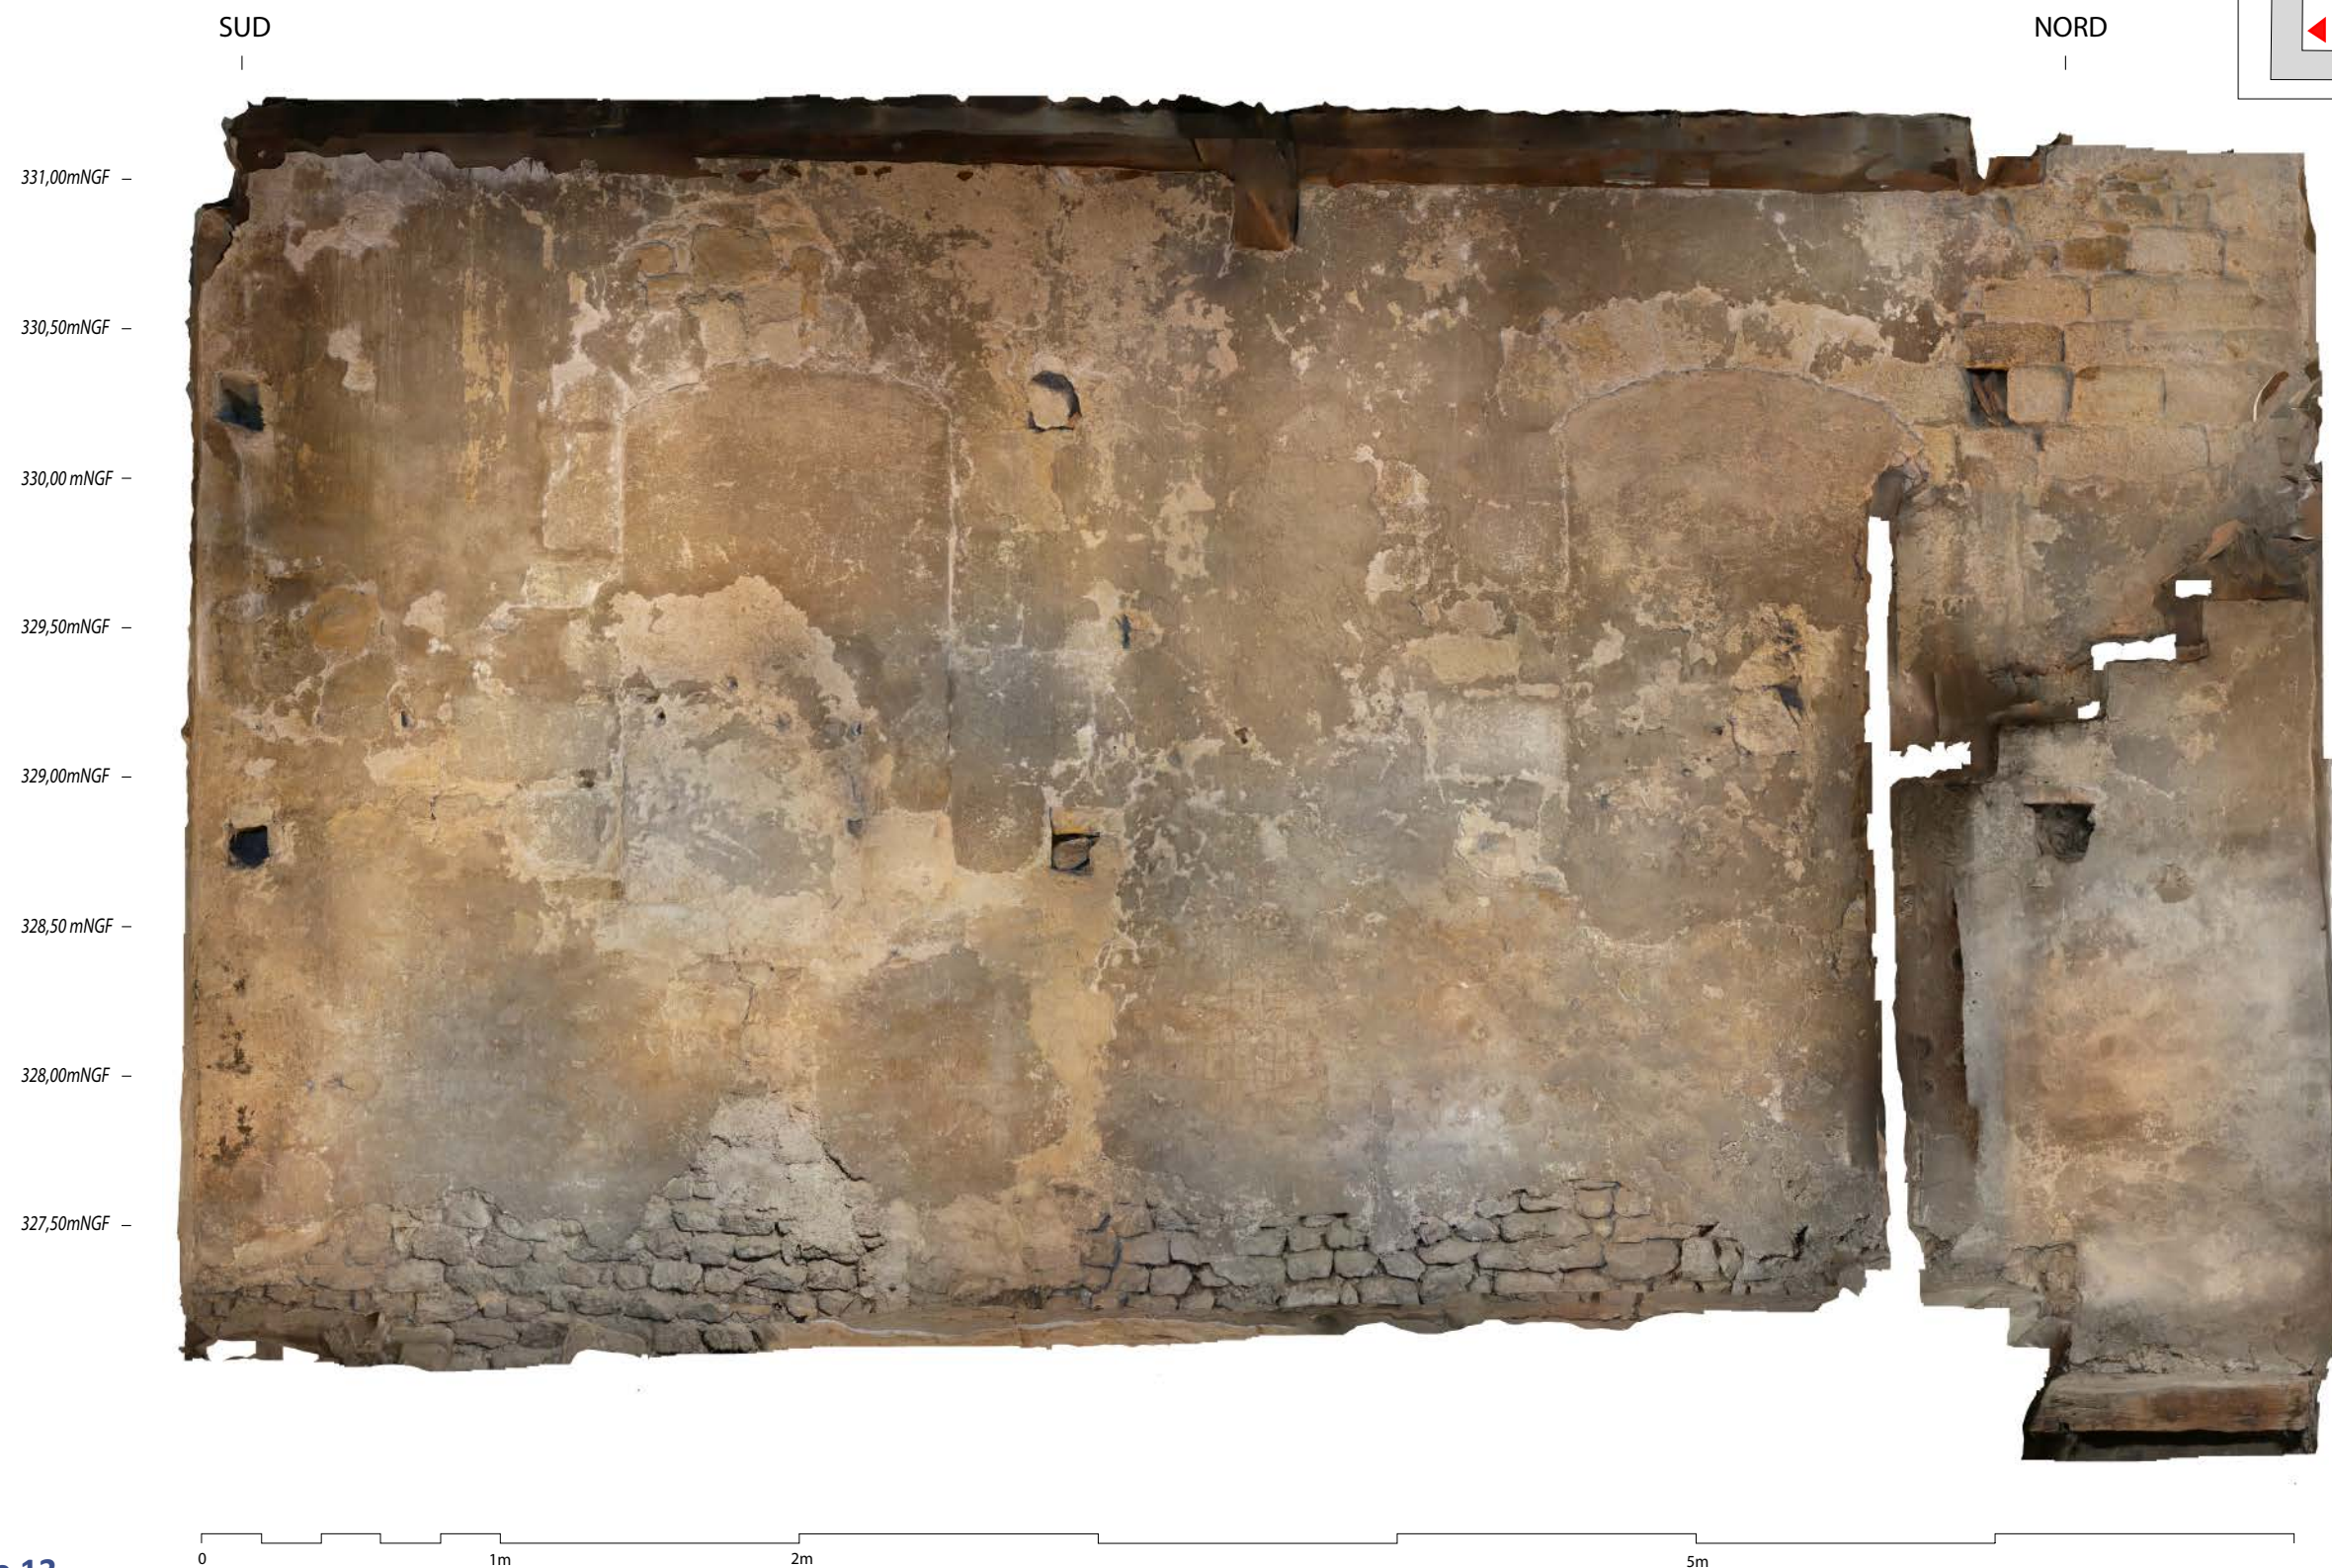
## Planche 12

**Fig. 51b. Organisation des phases de construction sur le parement intérieur de l'UM 2 (ESP 6).**  
Ech. 1:25. Relevé et DAO : C. Couderc

Fig.51b . Organisation des phases de construction sur le parement intérieur de l'UM 2 (ESP 6).

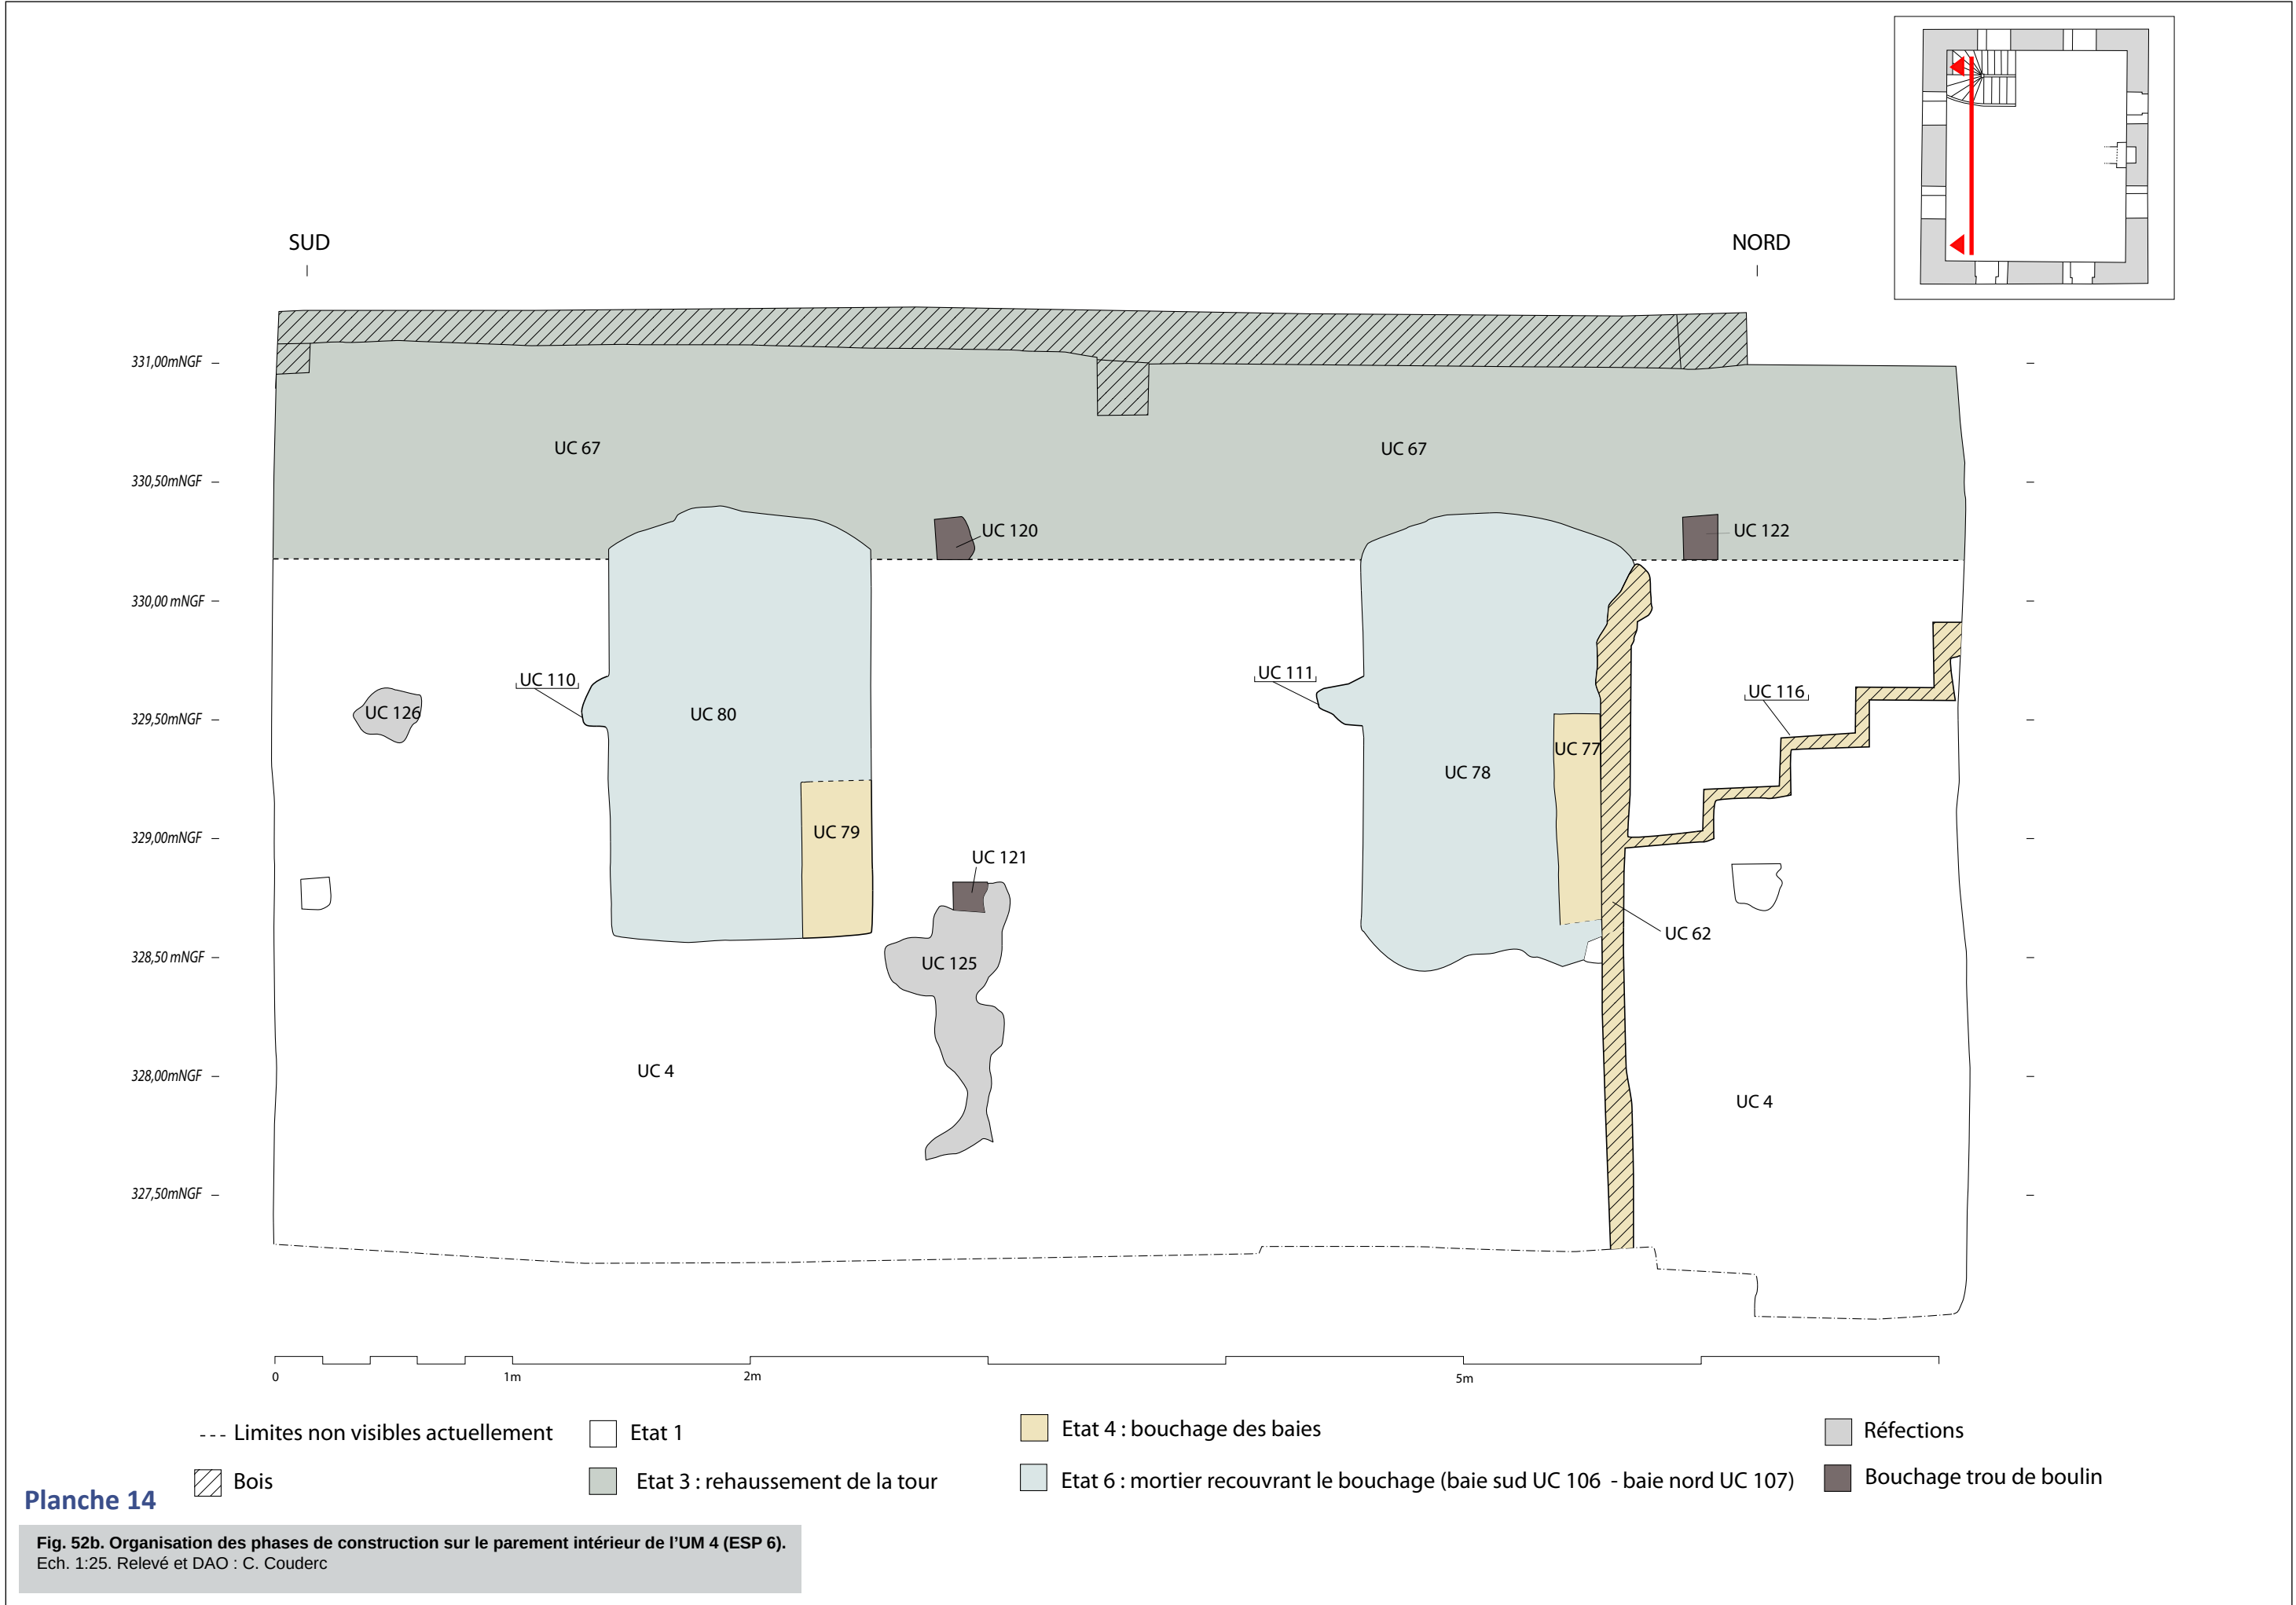
### Planche 13

Fig. 52a. Orthophotographie du parement intérieur de l'UM 4 (ESP 6).  
Ech. 1:25. Relevé et traitement : C. Couderc

Fig.52a . Orthophotographie du parement intérieur de l'UM 4 (ESP 6).

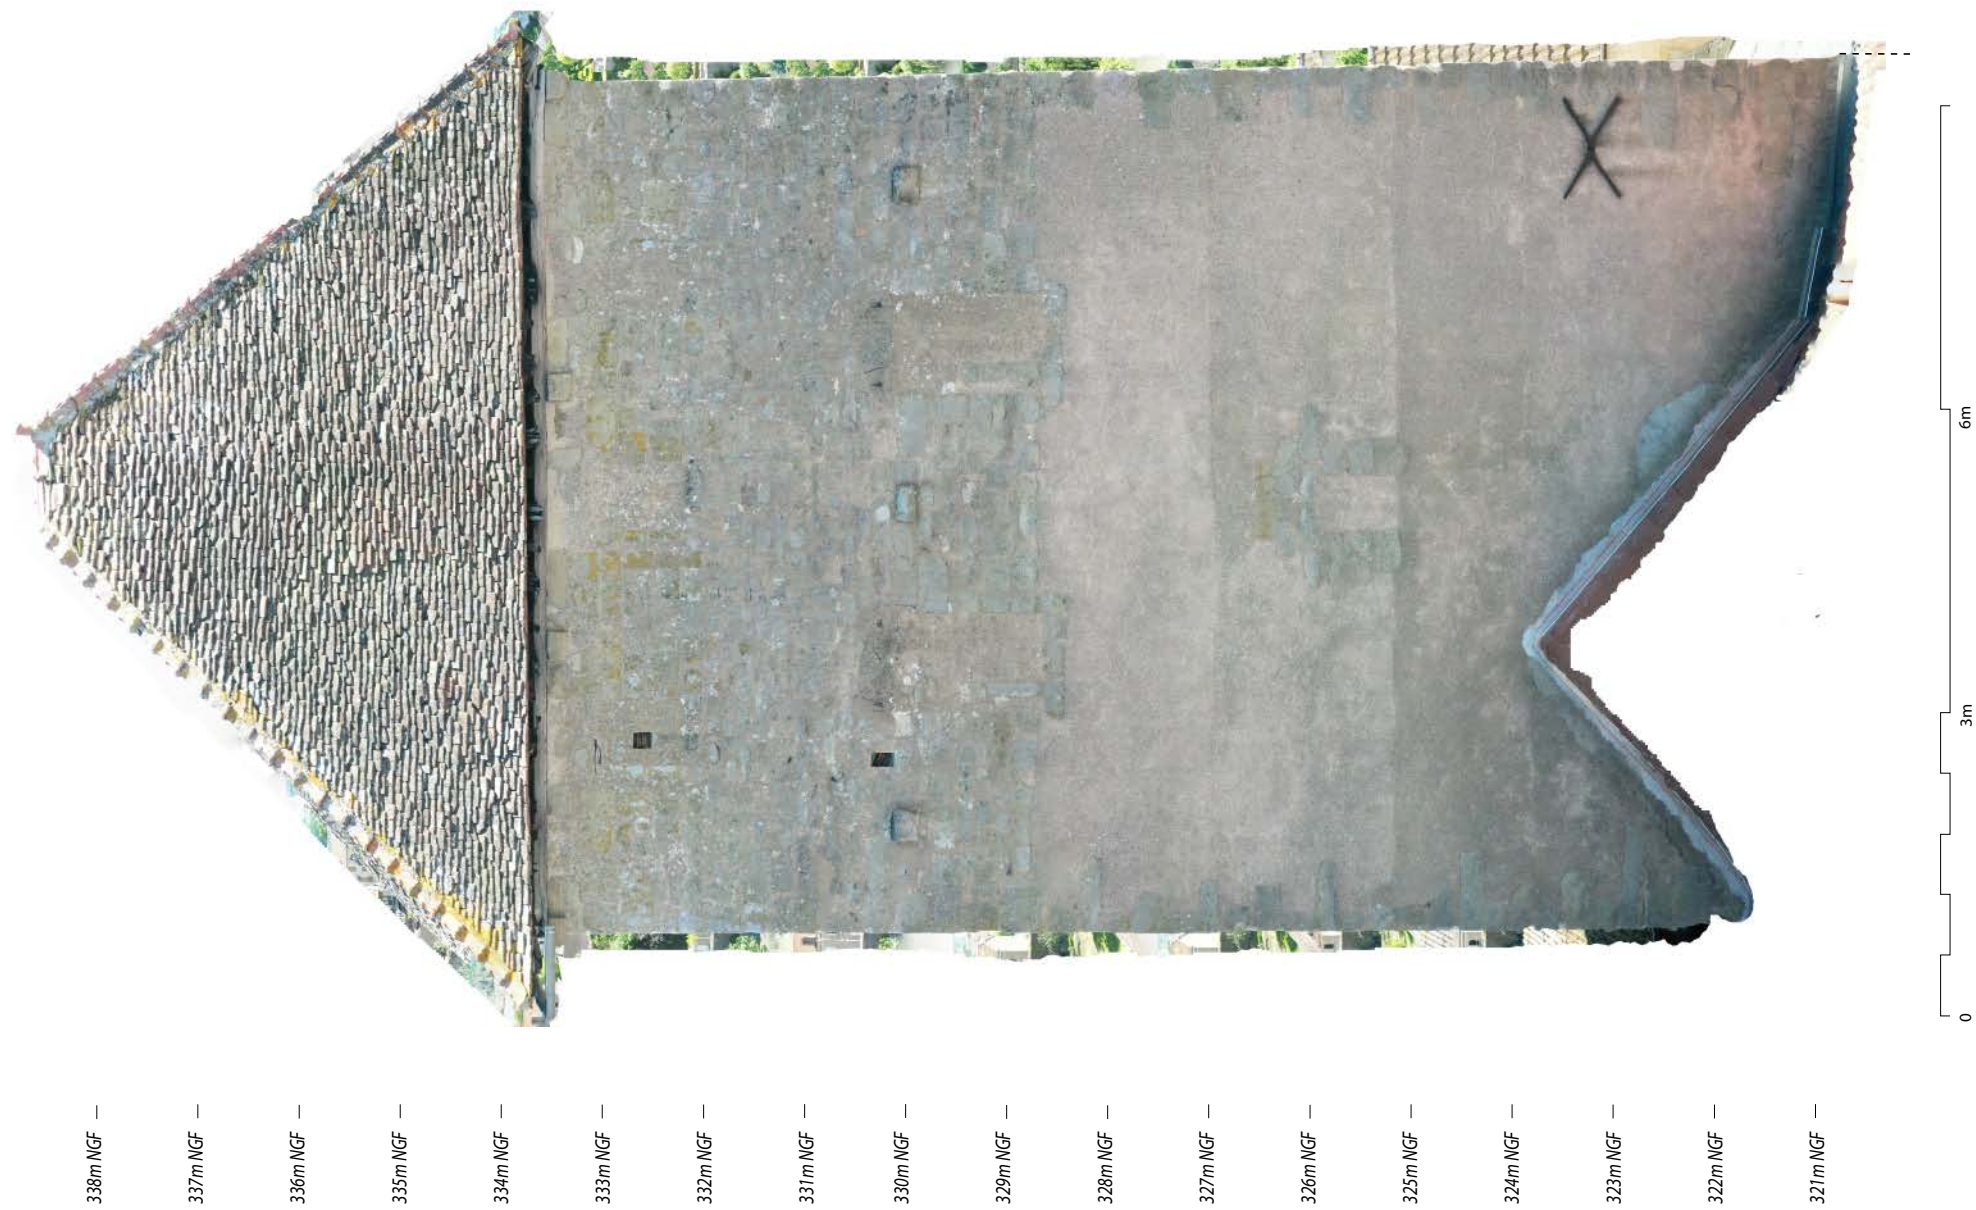
## Planche 15

Fig. 53a. Orthophotographie de la façade ouest (UM 4).  
Ech. 1:75. Relevé : Com'Air Châlon-sur-Saône. Traitement : C. Couderc

Fig.53a . Orthophotographie de la façade ouest (UM 4).

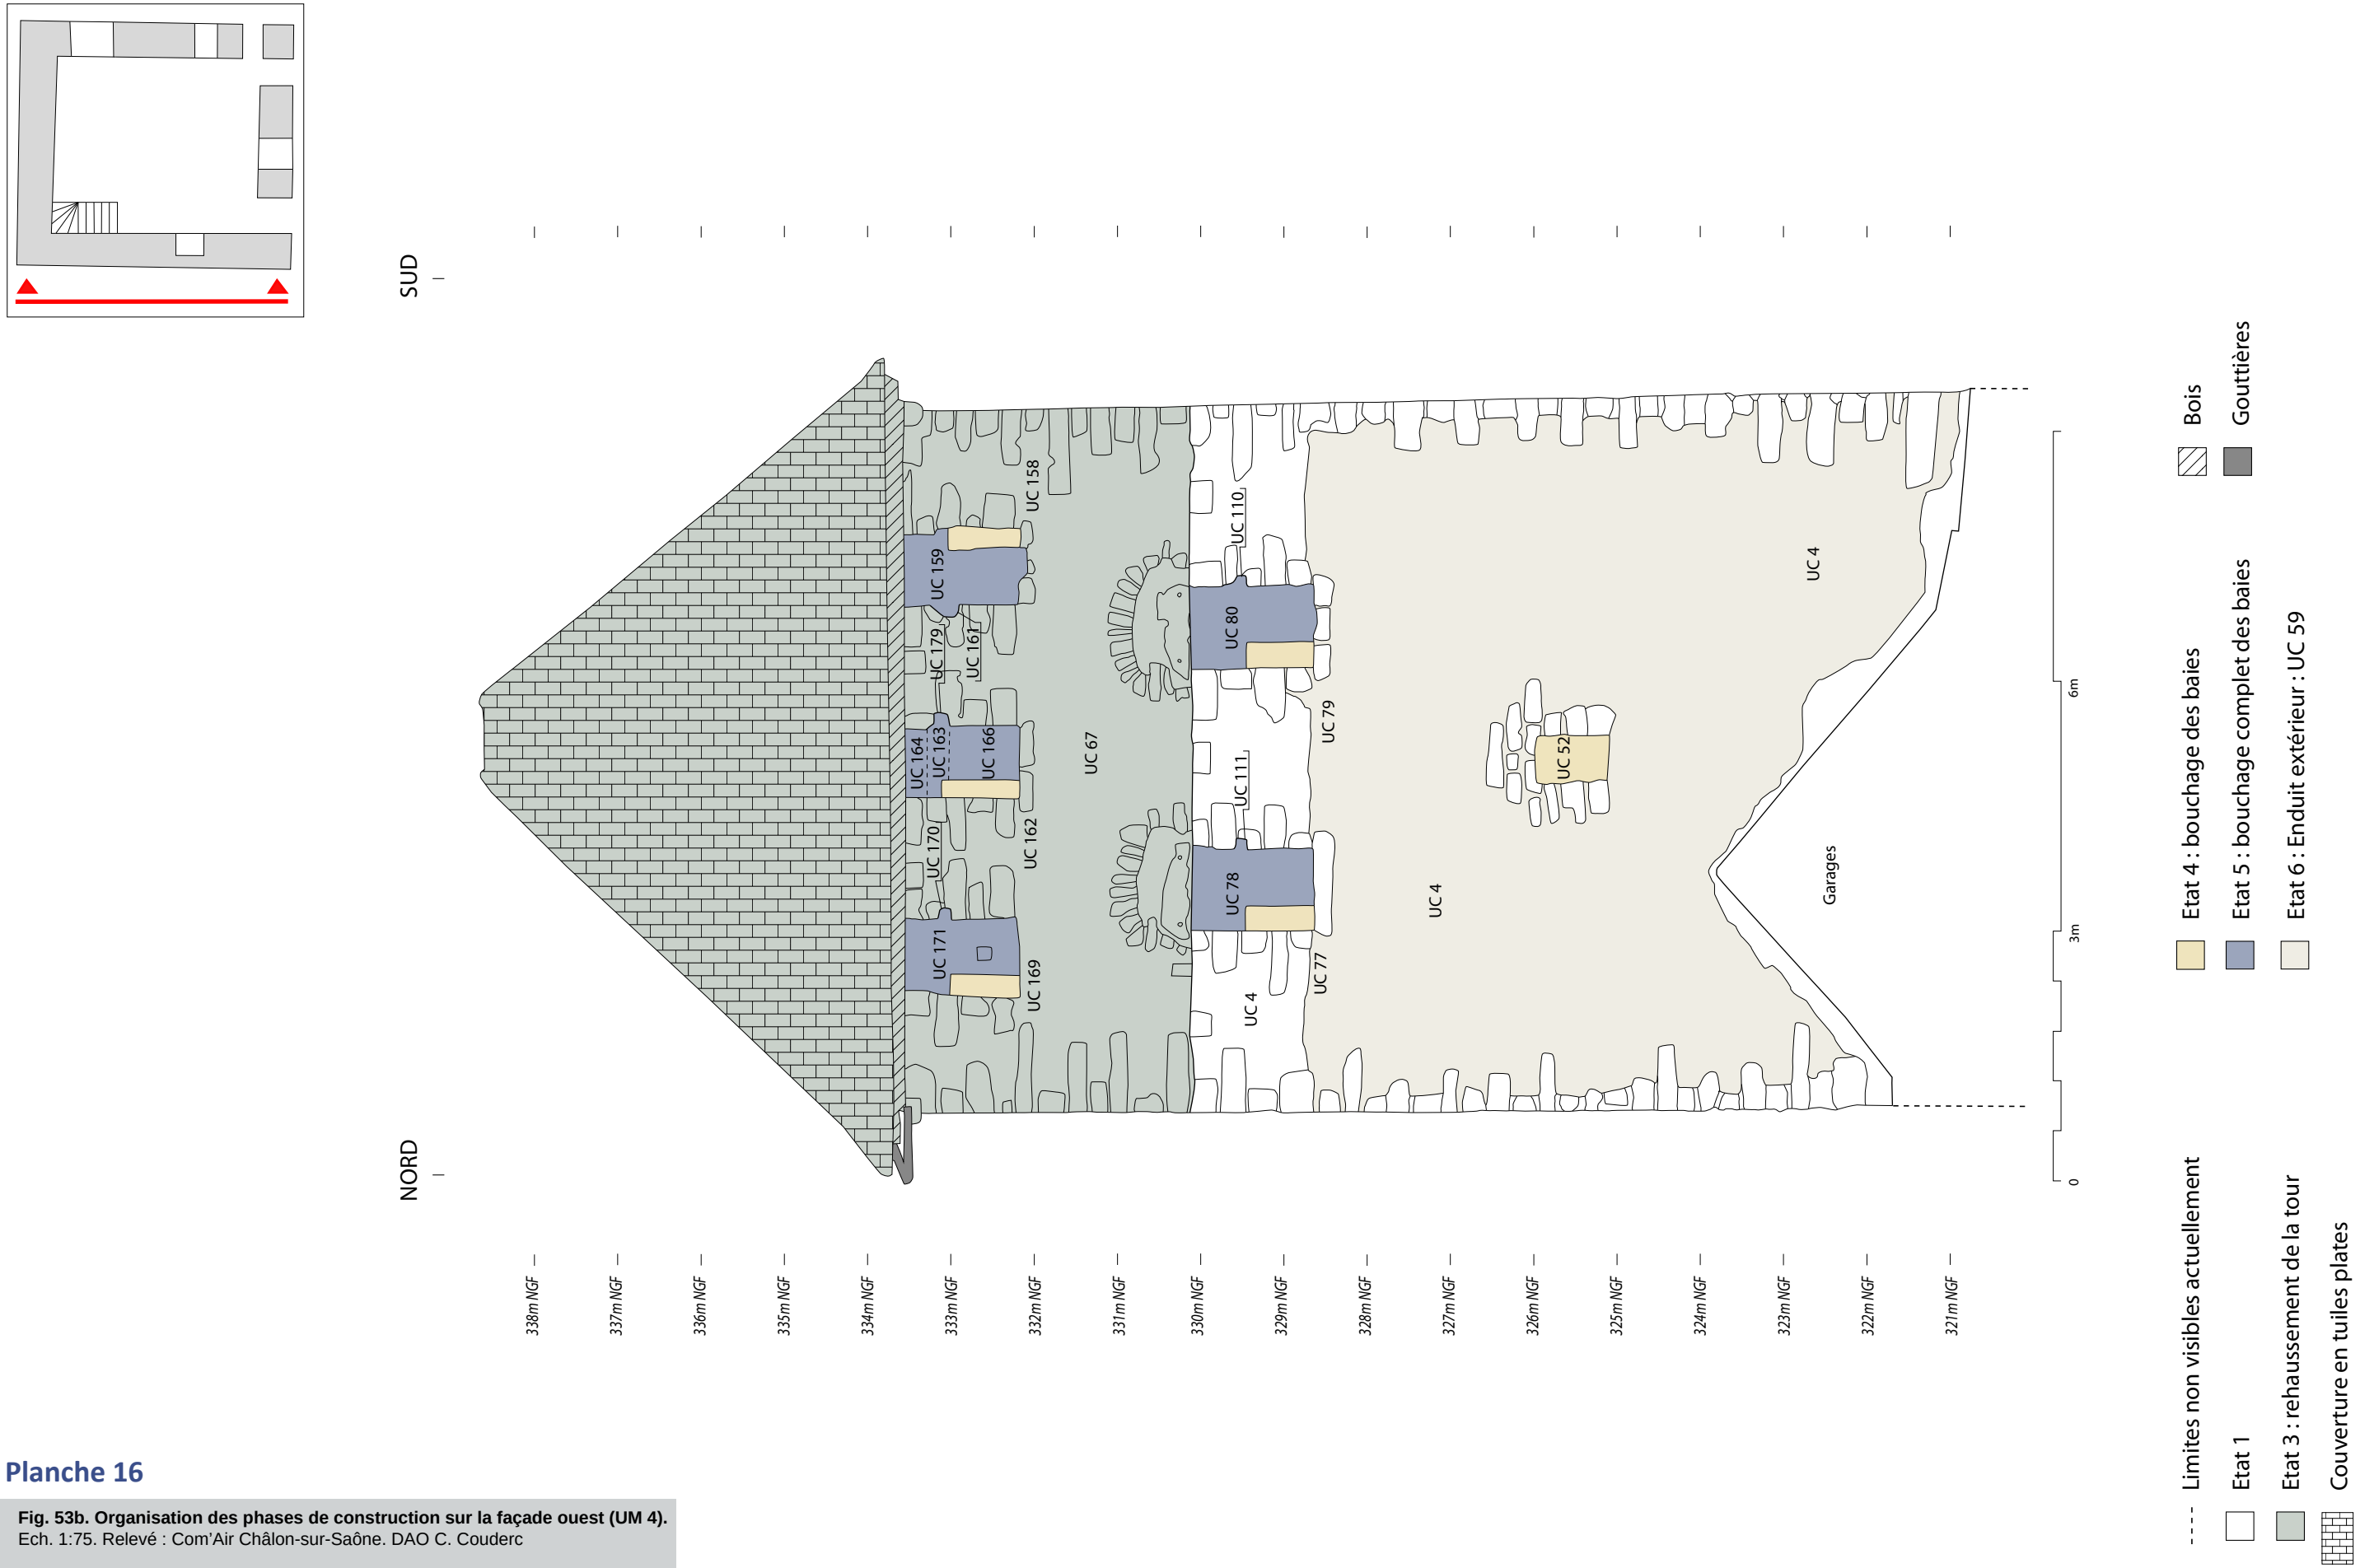
Planche 16

Fig. 53b. Organisation des phases de construction sur la façade ouest (UM 4).  
Ech. 1:75. Relevé : Com'Air Châlon-sur-Saône. DAO C. Couderc

Fig.53b . Organisation des phases de construction sur la façade ouest (UM 4).
