*AUTUN Intra-muros (Saône-et-Loire)*  
*« Tour de la Bondue »*  
*10 rue de la Bondue, Parcelle AV 27*

## Etude de bâti d'une maison forte

### **Rapport de diagnostic archéologique** Sous la direction de Clarisse COUDERC **Volume de planches (2 / 2)**

Numéro d'arrêté préfectoral : 2020/77  
Code opération patriarche : 043681  
Numéro du site – SMA, musée Rolin : 2020.4

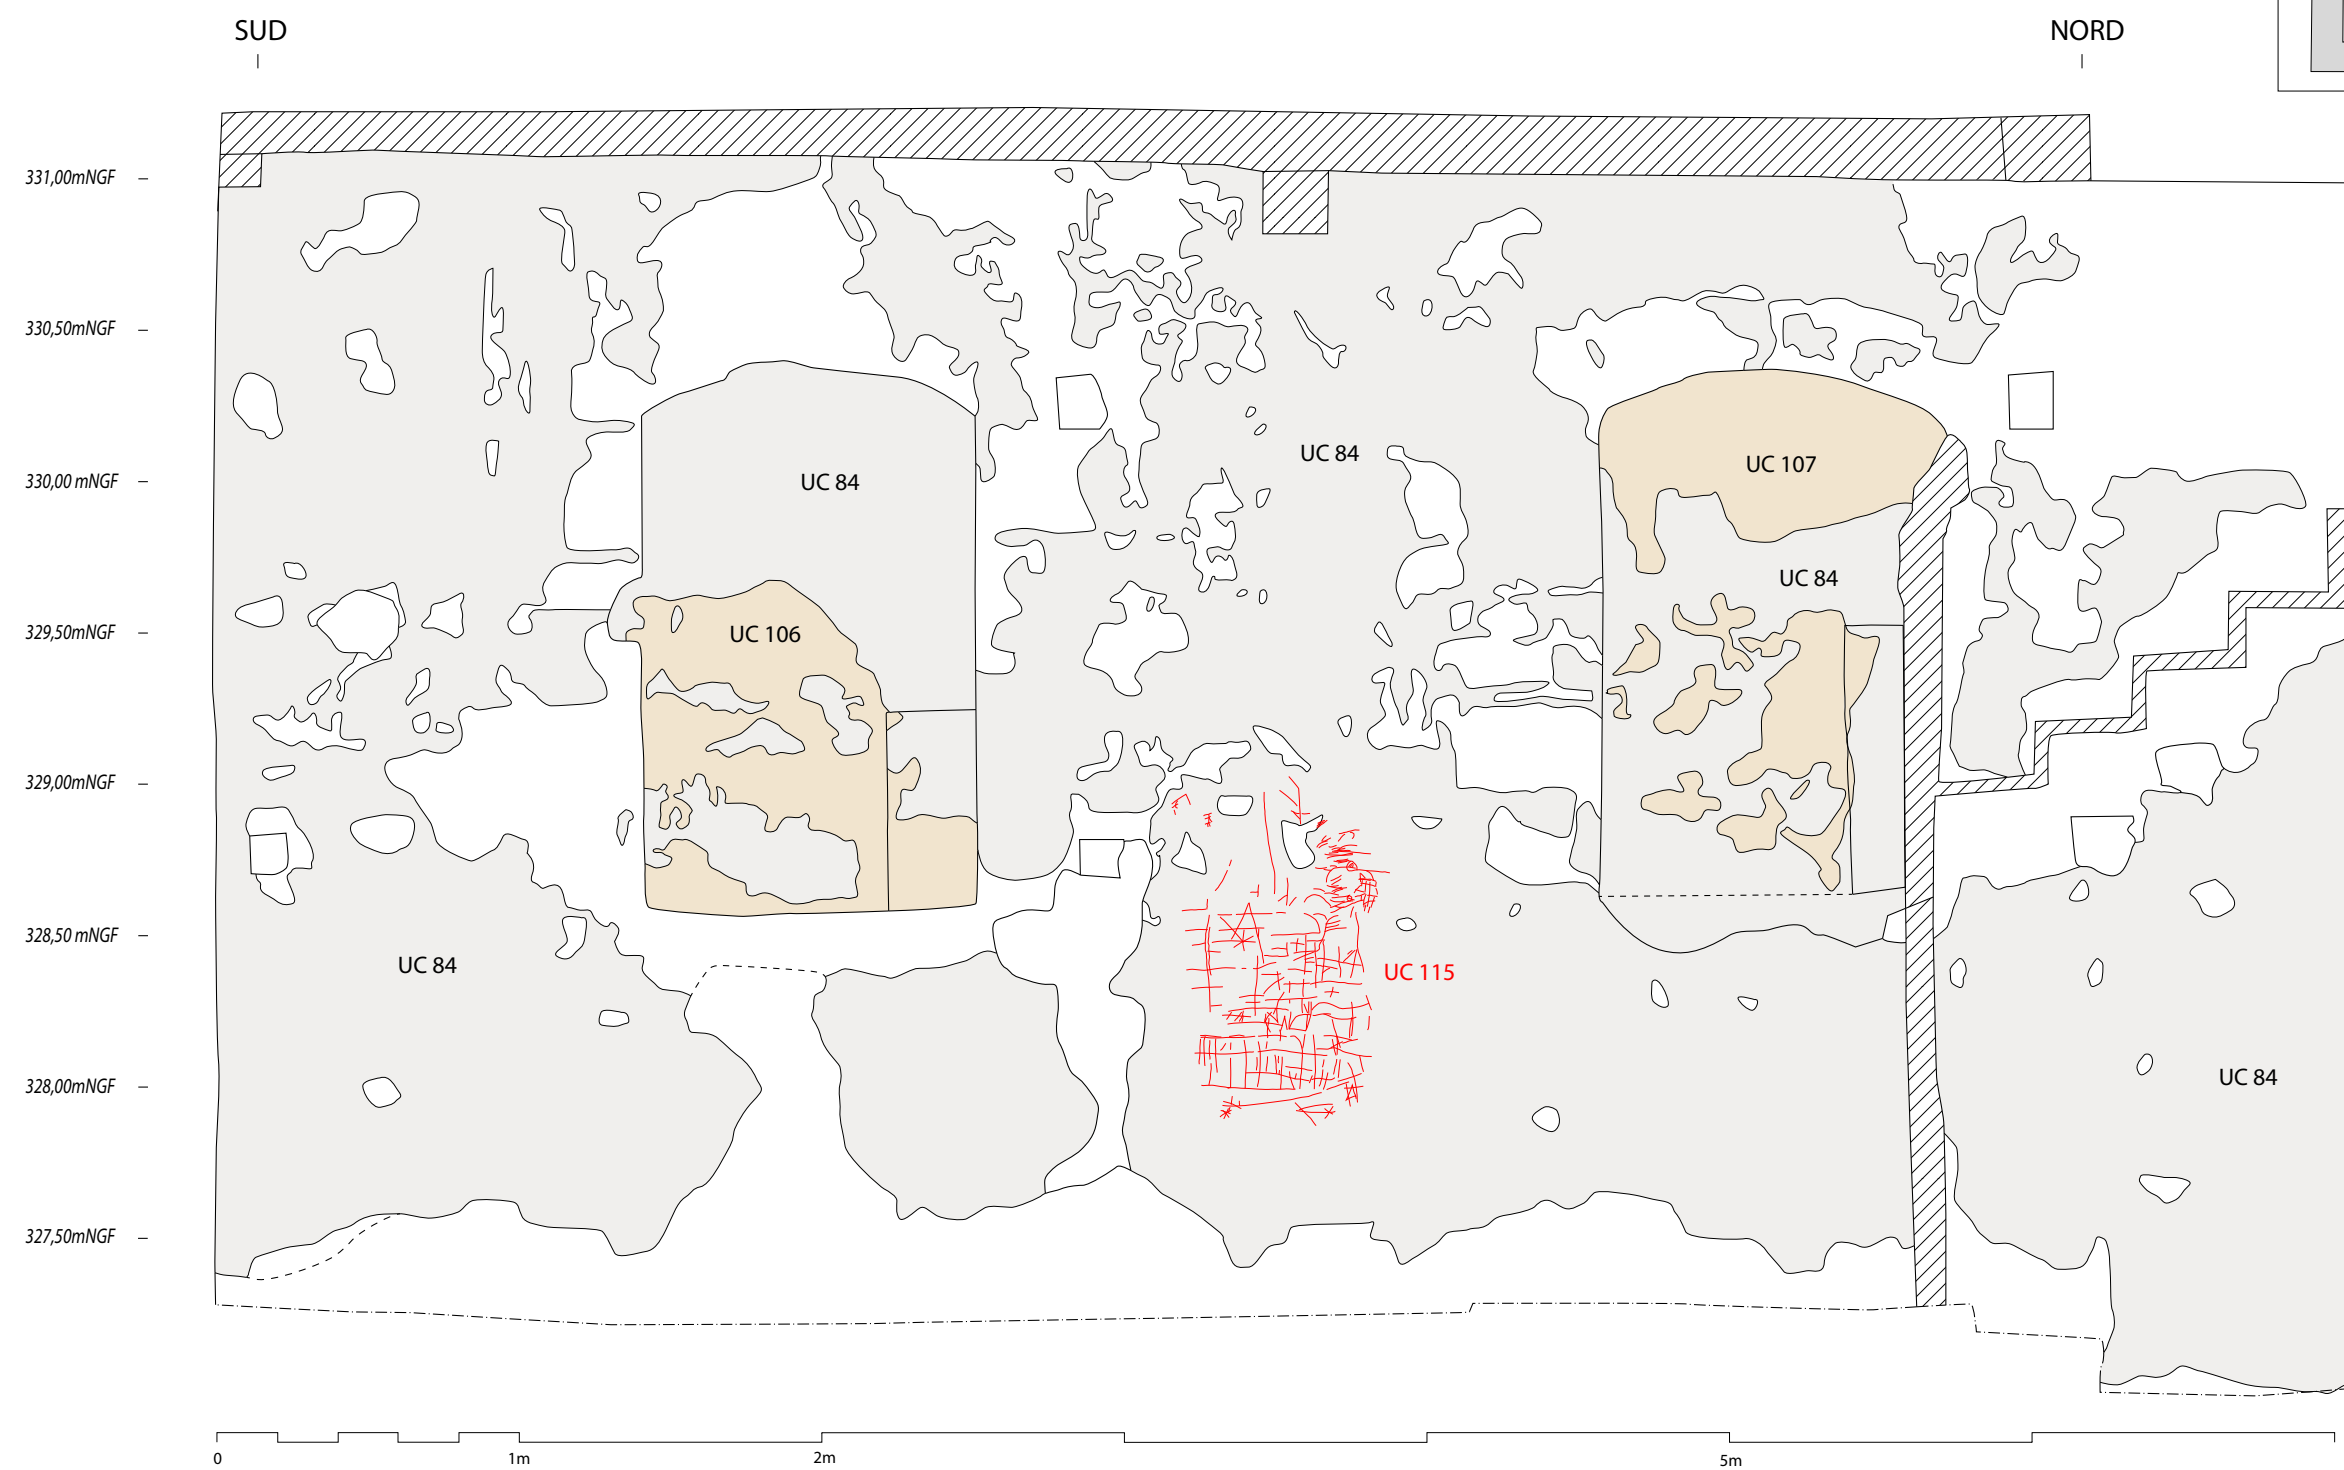
## Planche 19

Fig. 56. Organisation des enduits et graffitis sur le parement intérieur de l'UM 3 (ESP 6).  
Ech. 1:25. Relevé et DAO : C. Couderc

Fig.56 . Organisation des enduits et graffitis sur le parement intérieur de l'UM 3 (ESP 6).

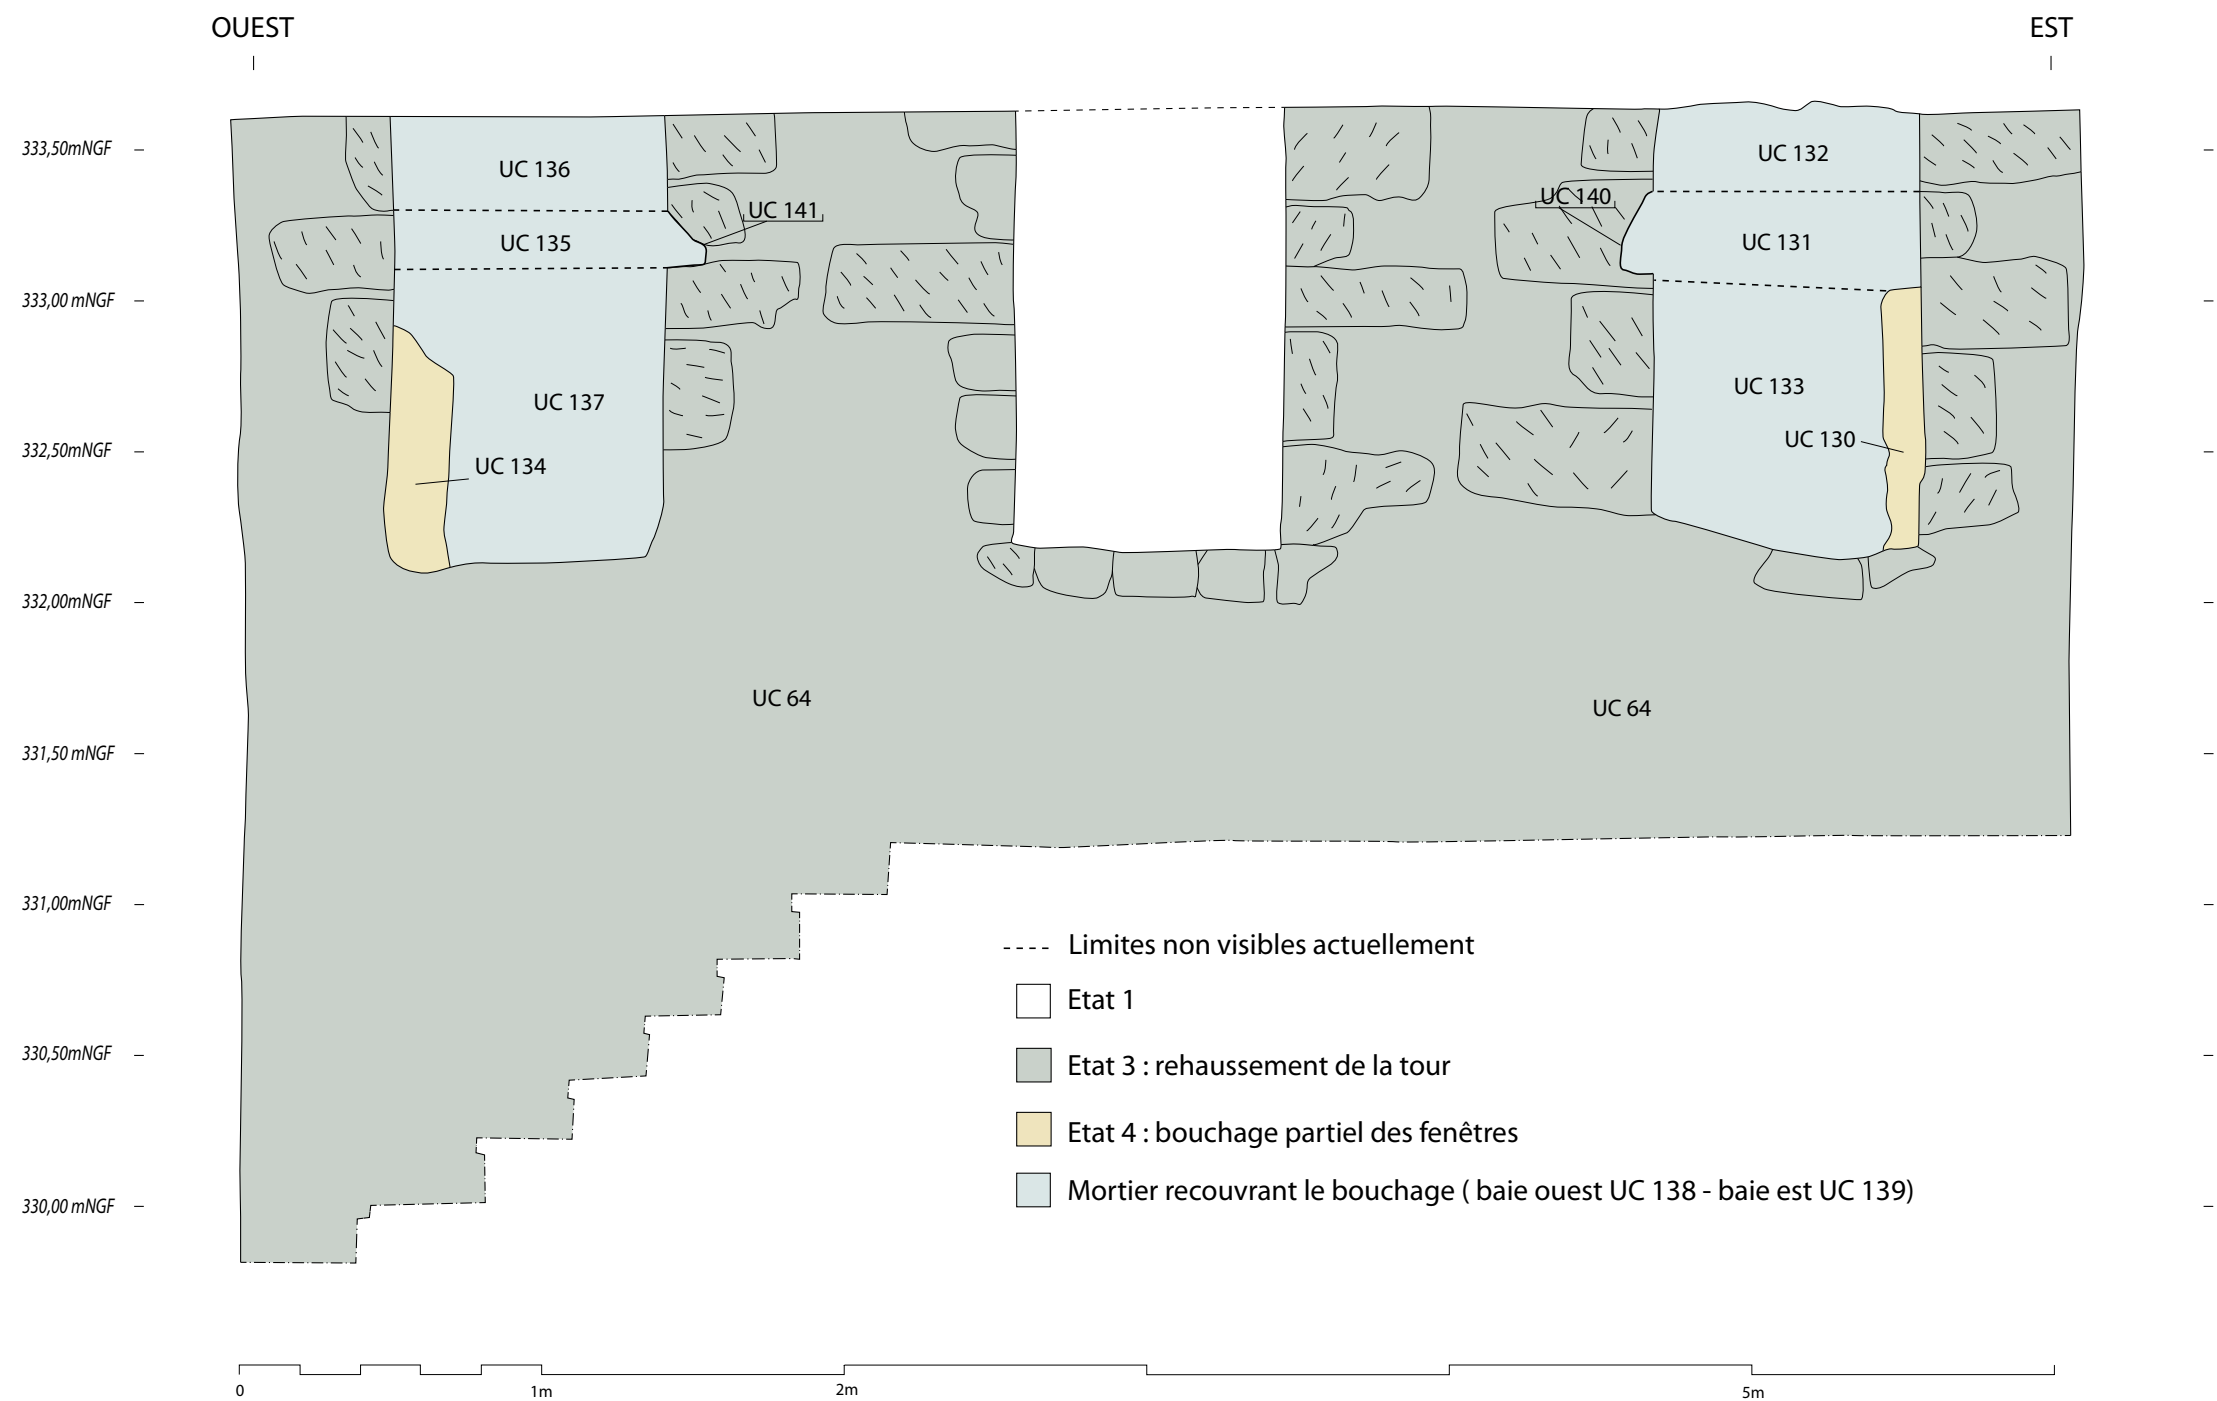
## Planche 21

Fig. 67a. : Orthophotographie du parement intérieur de l'UM 1 (ESP 7).  
Ech. 1:25. Relevé et traitement : C. Couderc

Fig.67a . Orthophotographie du parement intérieur de l'UM 1 (ESP 7).

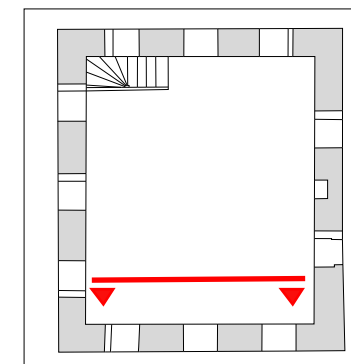
Planche 22

Fig. 67b. Organisation des phases de construction sur le parement intérieur de l'UM 1 (ESP 7).  
Ech. 1:25. Relevé et DAO: C. Couderc

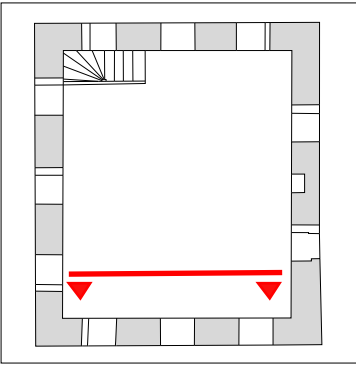
## Planche 23

Fig. 68a. Orthophotographie du parement intérieur de l'UM 3 (ESP 7).  
Ech. 1:25. Relevé et traitement : C. Couderc

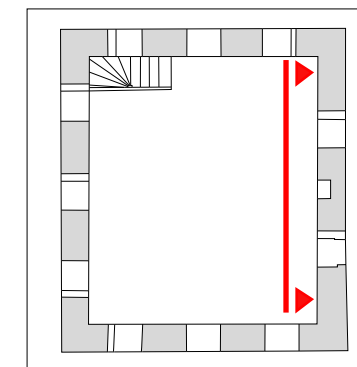
## Planche 24

**Fig. 68b. Organisation des phases de construction sur le parement intérieur de l'UM 3 (ESP 7).**  
Ech. 1:25. Relevé et DAO : C. Couderc

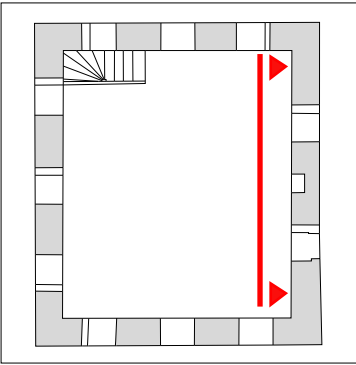
## Planche 25

Fig. 69a. Orthophotographie du parement intérieur de l'UM 2 (ESP 7).  
Ech. 1:25. Relevé et traitement : C. Couderc

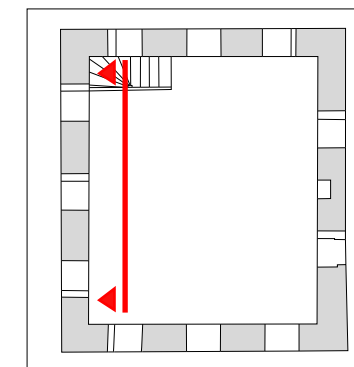
Planche 26

Fig. 69b. Organisation des phases de construction sur le parement intérieur de l'UM 2 (ESP 7).  
Ech. 1:25. Relevé et DAO: C. Couderc

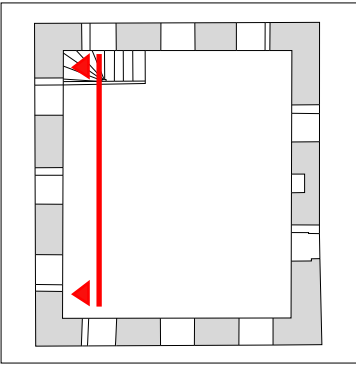
## Planche 27

Fig. 70a. Orthophotographie du parement intérieur de l'UM 4 (ESP 7).  
Ech. 1:25. Relevé et traitement : C. Couderc

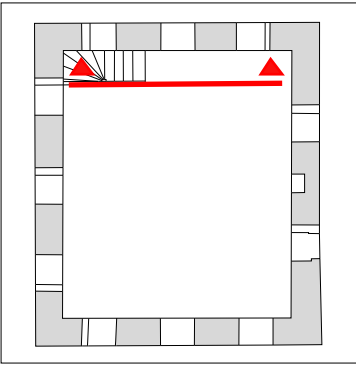
## Planche 28

**Fig. 70b. Organisation des phases de construction sur le parement intérieur de l'UM 4 (ESP 7).**  
Ech. 1:25. Relevé et DAO: C. Couderc

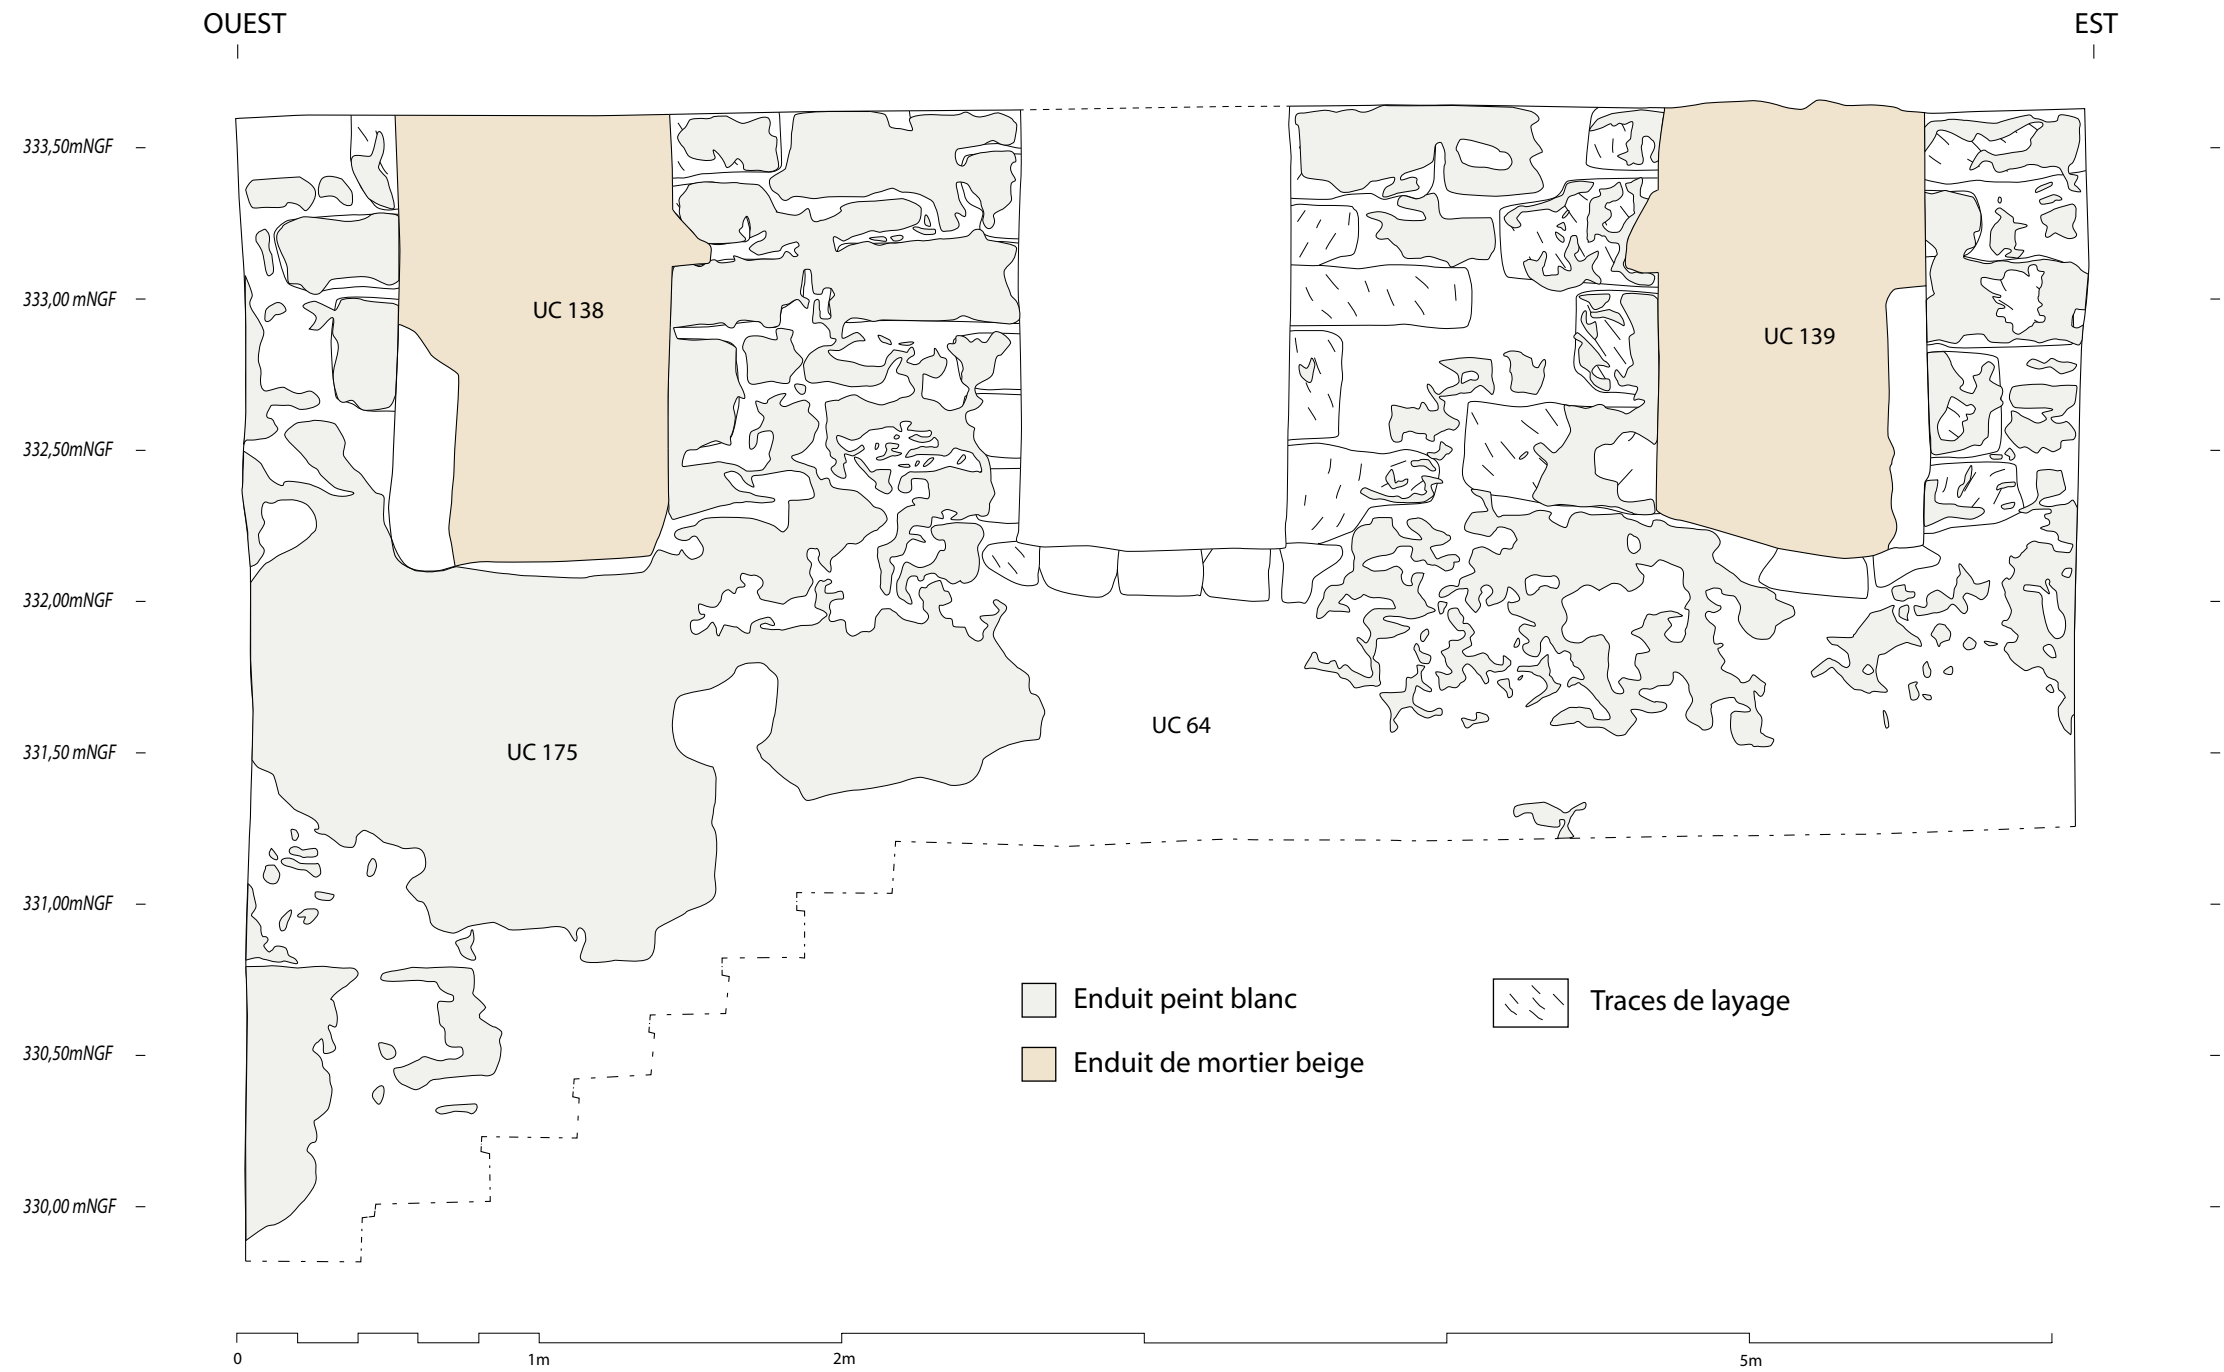
| Etat 1 | Bois |
| Etat 3 : rehaussement de la tour | Réfections |
| Etat 4 : bouchage des baies | Bouchage trou de boulin |
| Etat 6 : Mortier recouvrant le bouchage :(baie sud UC 160 - baie centrale UC 167 et 168 - baie nord UC 172) | Traces de layage |

Fig.70b . Organisation des phases de construction sur le parement intérieur de l'UM 4 (ESP 7).

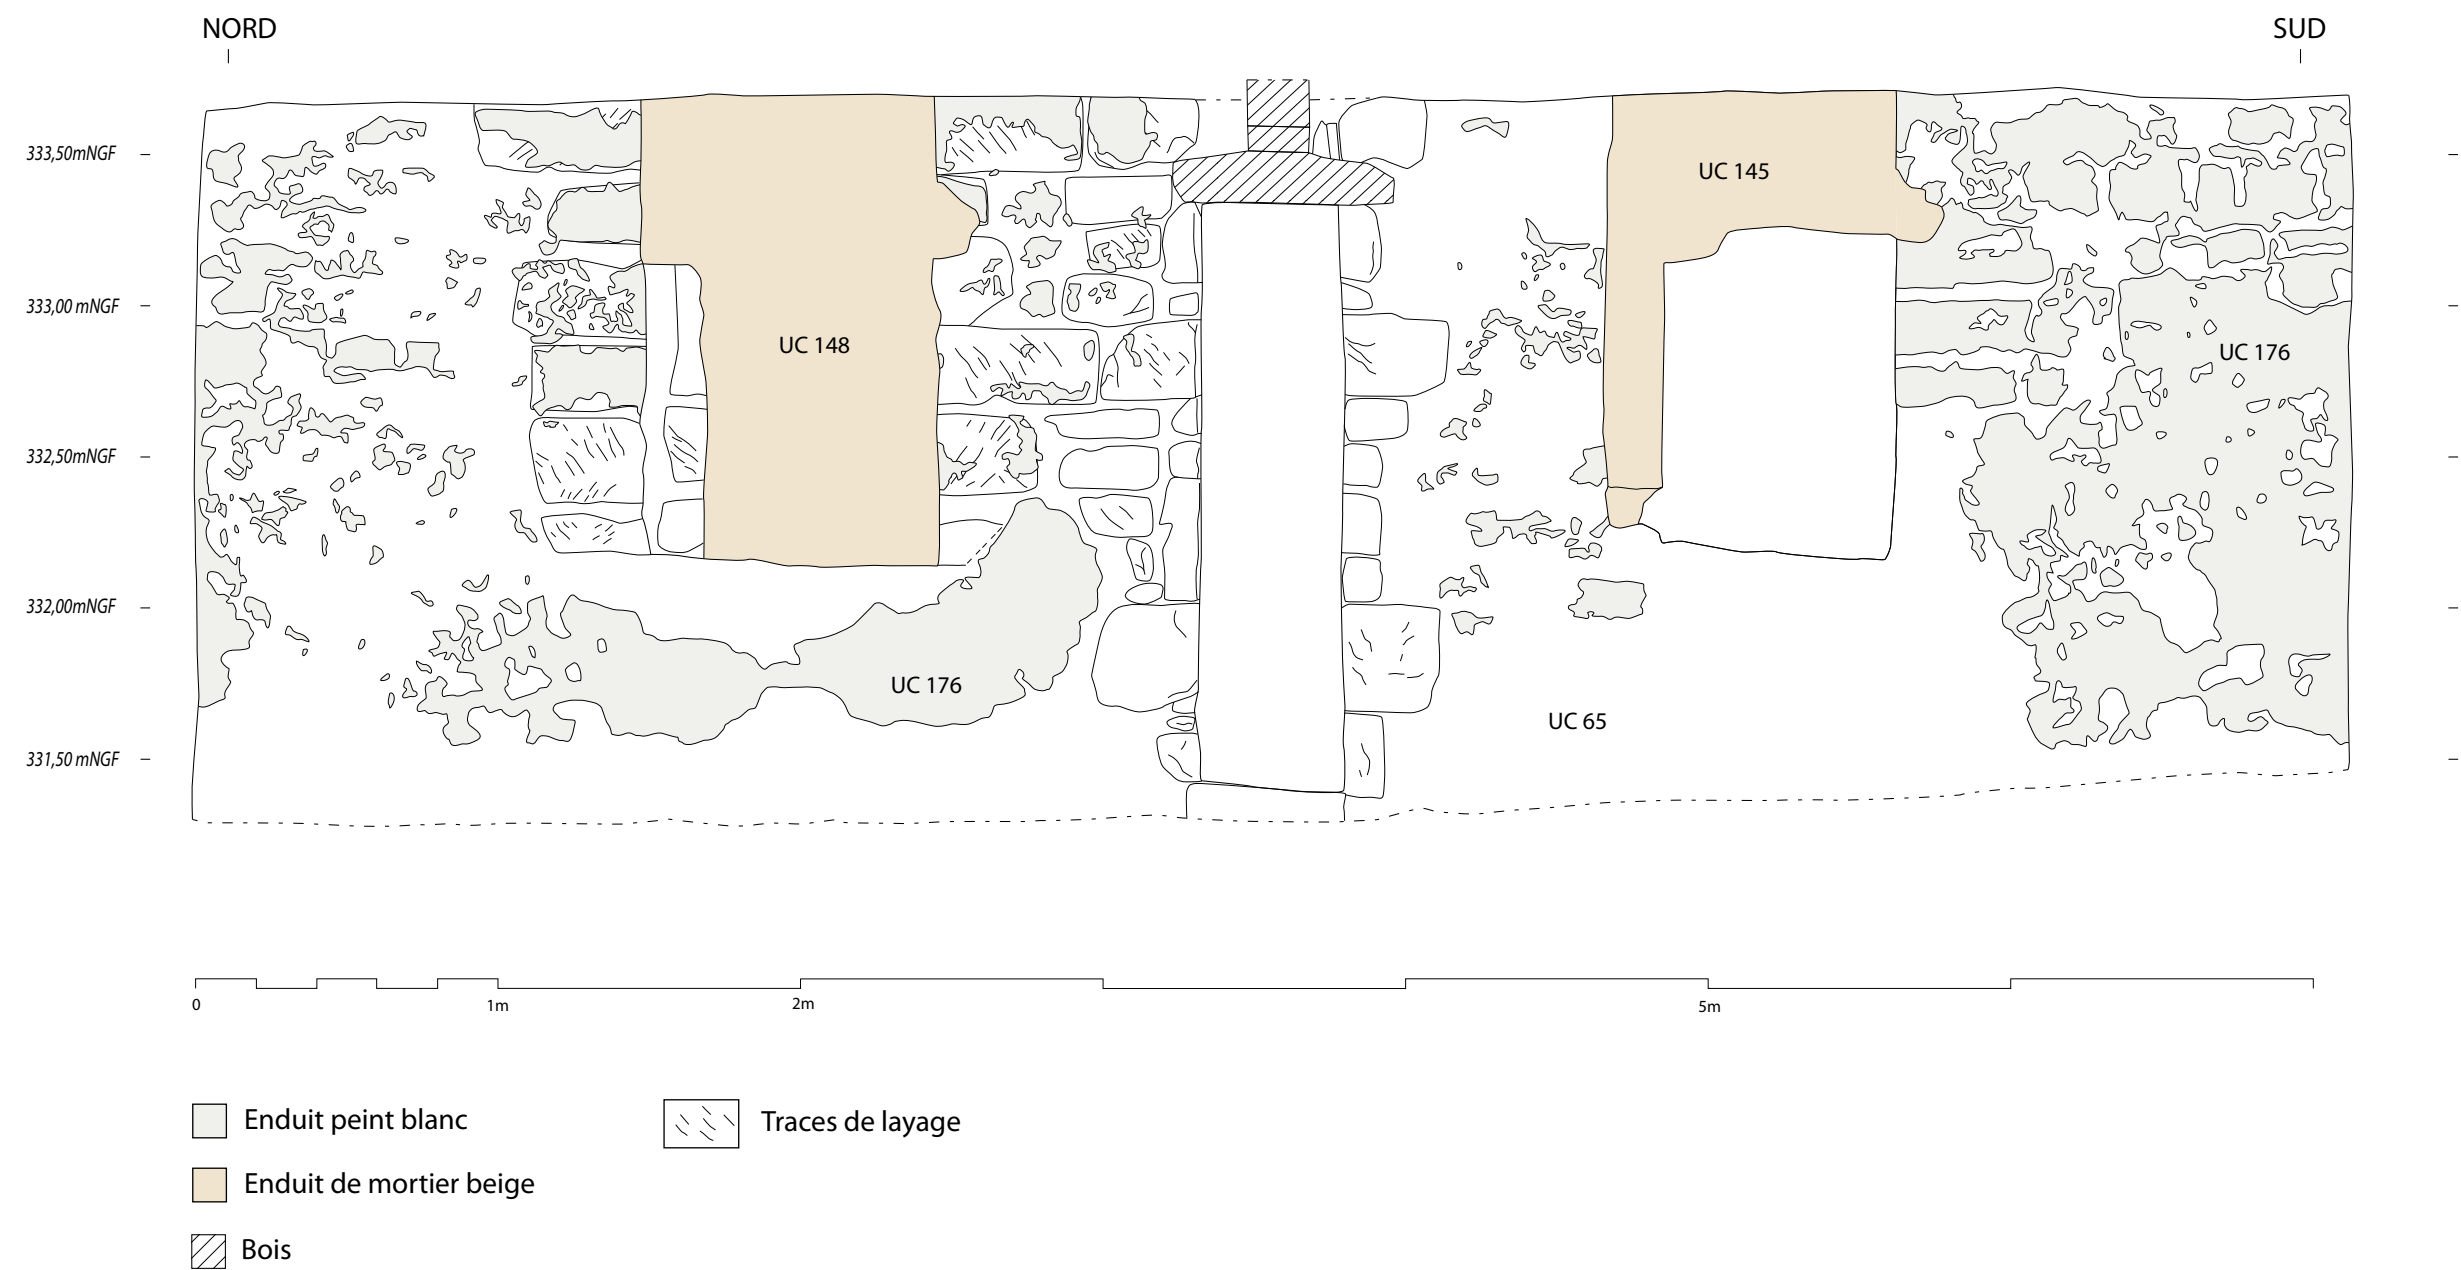
Planche 29

Fig. 71. Organisation des enduits sur le parement intérieur de l'UM 1 (ESP 7).  
Ech. 1:25. Relevé et DAO: C. Couderc

Fig.71 . Organisation des enduits sur le parement intérieur de l'UM 1 (ESP 7).

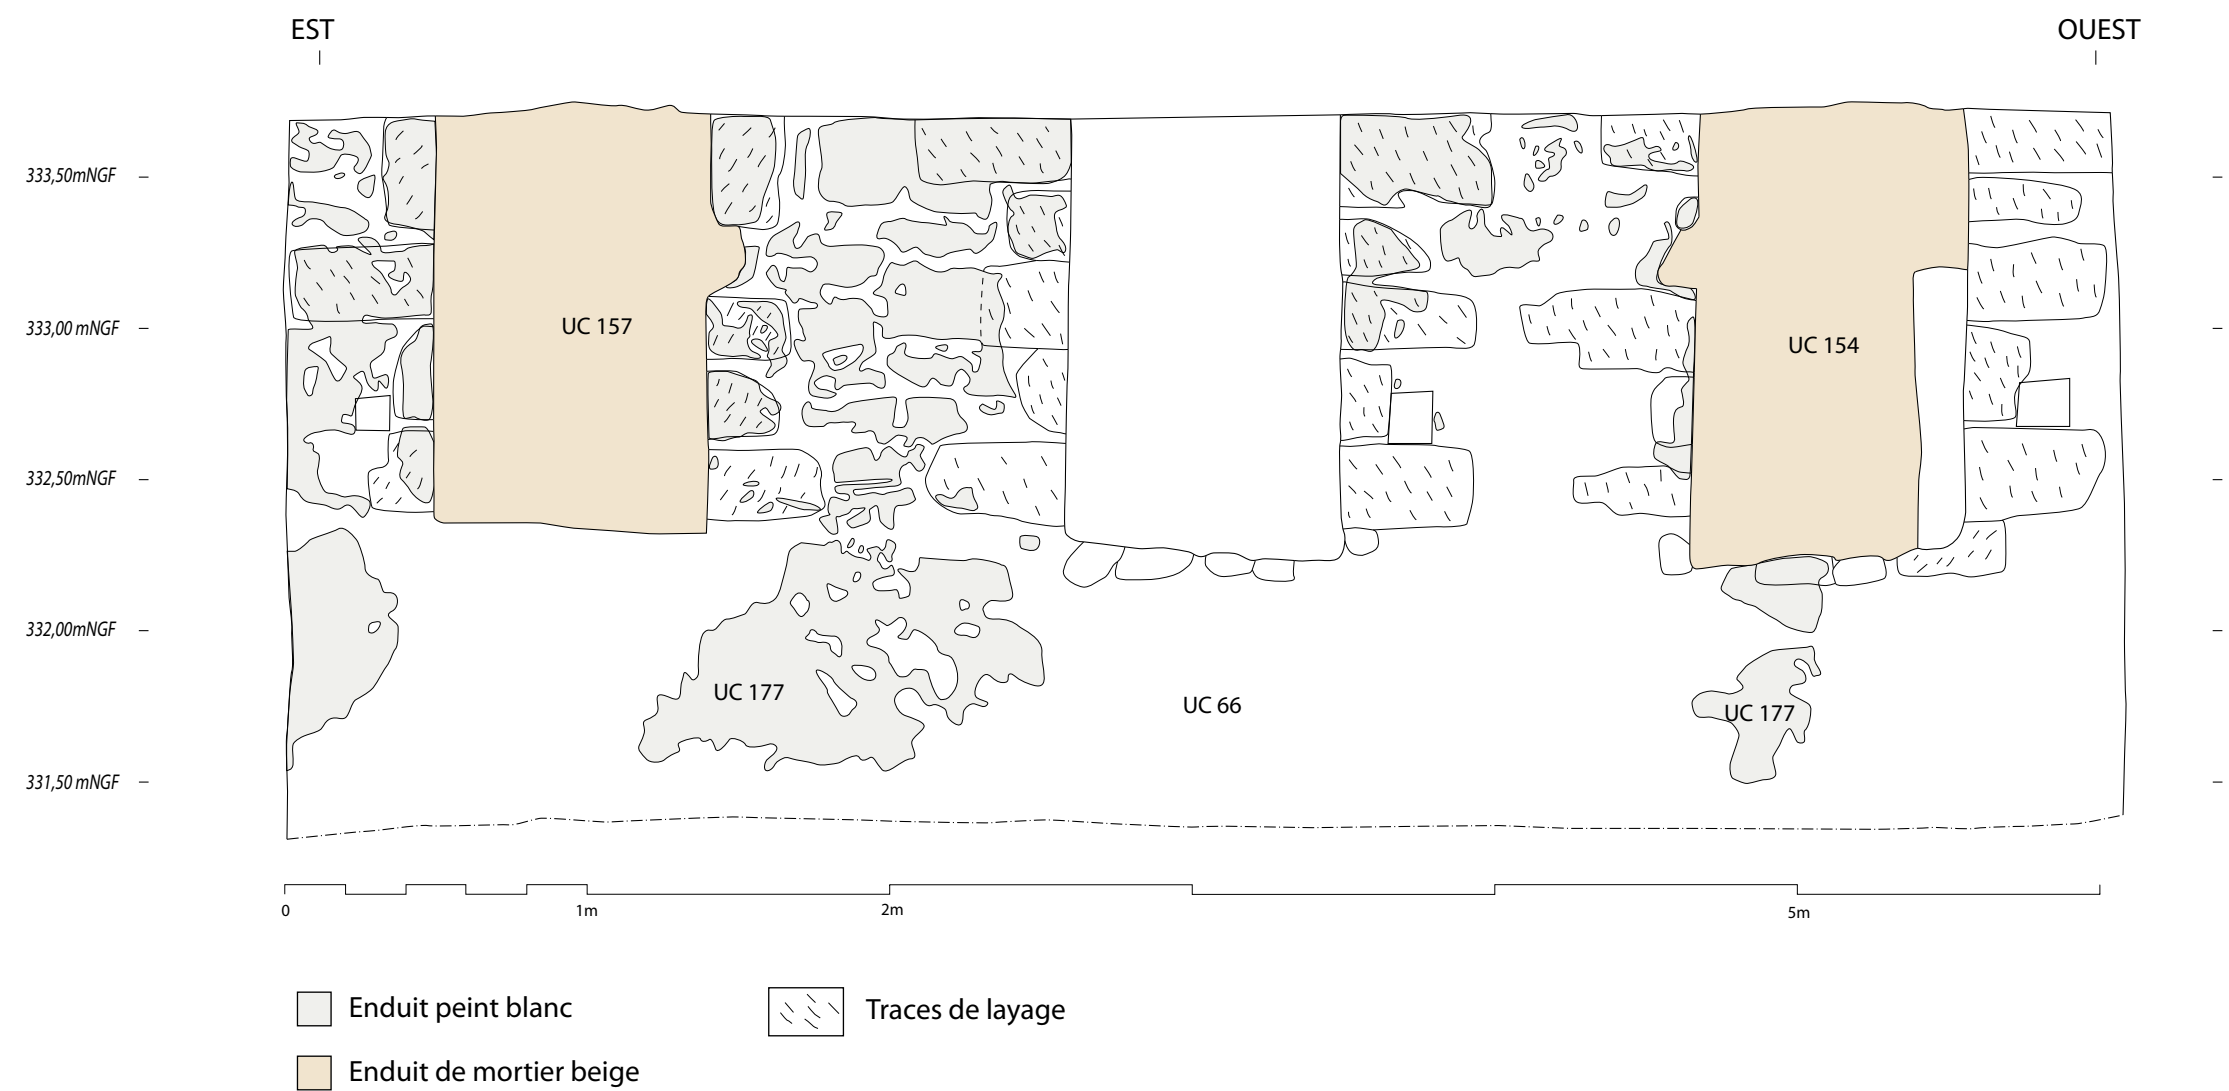
### Planche 30

Fig. 72. Organisation des enduits sur le parement intérieur de l'UM 2 (ESP 7).  
Ech. 1:25. Relevé et DAO: C. Couderc

Fig.72 . Organisation des enduits sur le parement intérieur de l'UM 2 (ESP 7).

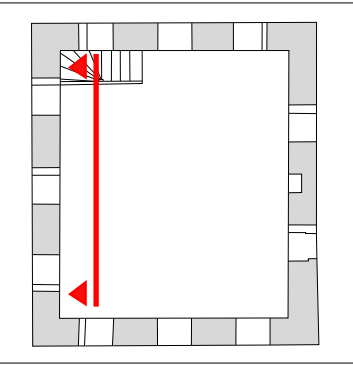
## Planche 31

Fig. 73. Organisation des enduits sur le parement intérieur de l'UM 3 (ESP 7).  
Ech. 1:25. Relevé et DAO: C. Couderc
