16-19 rue du Carrouge, Travaux de réhabilitation de l'ancienne porte du Carrouge

## La porte du Carrouge : étude du bâti d'une des anciennes portes de l'enceinte moderne d'Autun

## Rapport d'étude archéologique du bâti (Vol. 2 Planches)

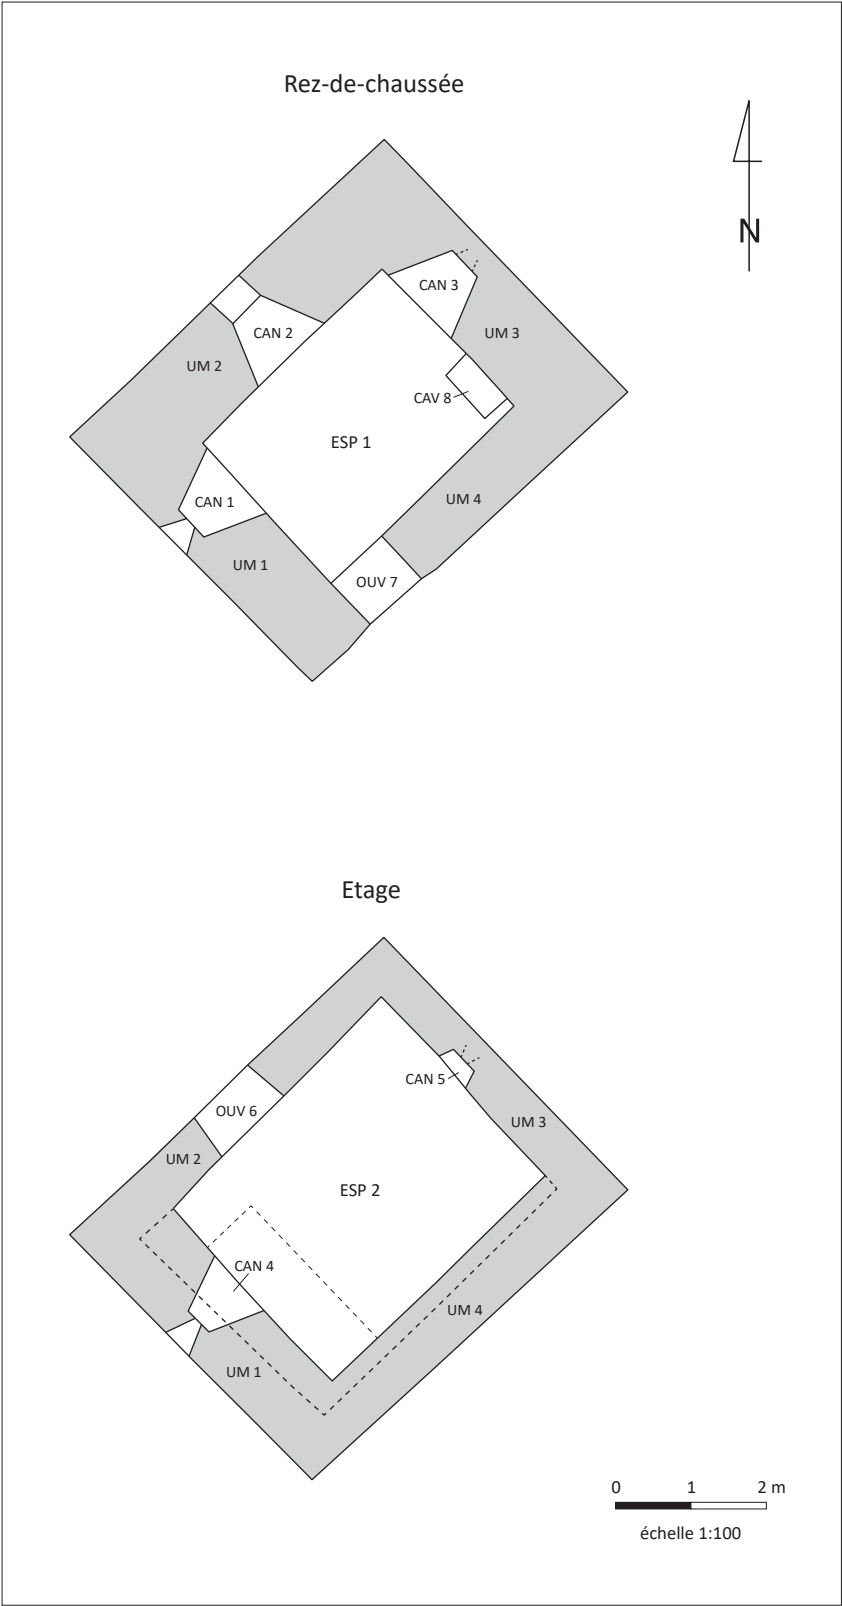
**Plan de localisation des espaces, UM et ouvertures (rez-de-chaussée et étage du pavillon nord-est).**  
© Relevé topographique : A. Tisserand ; DAO : A. Belot

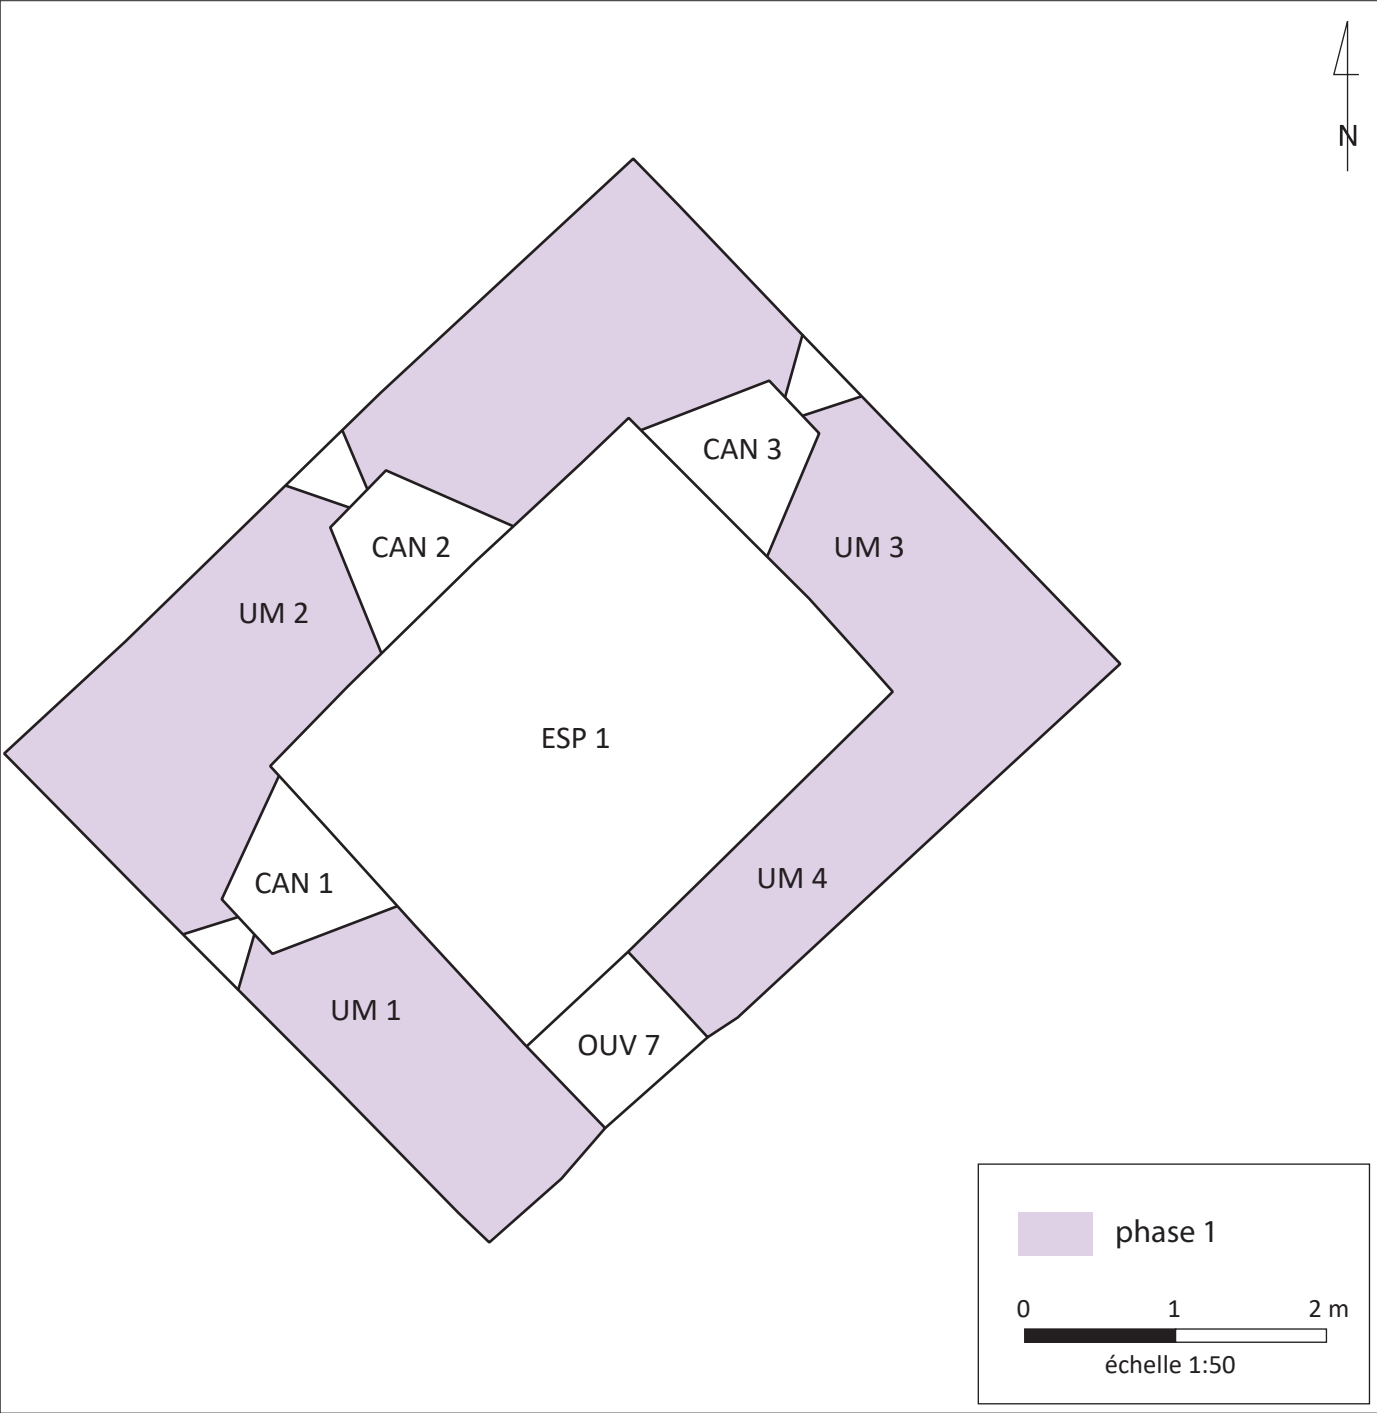
Proposition de restitution du rez-de-chaussée du pavillon nord-est (ESP 1) dans son état d'origine de la seconde moitié du XVI<sup>e</sup> siècle.  
© DAO : A. Belot, d'après un relevé d'A. Tisserand

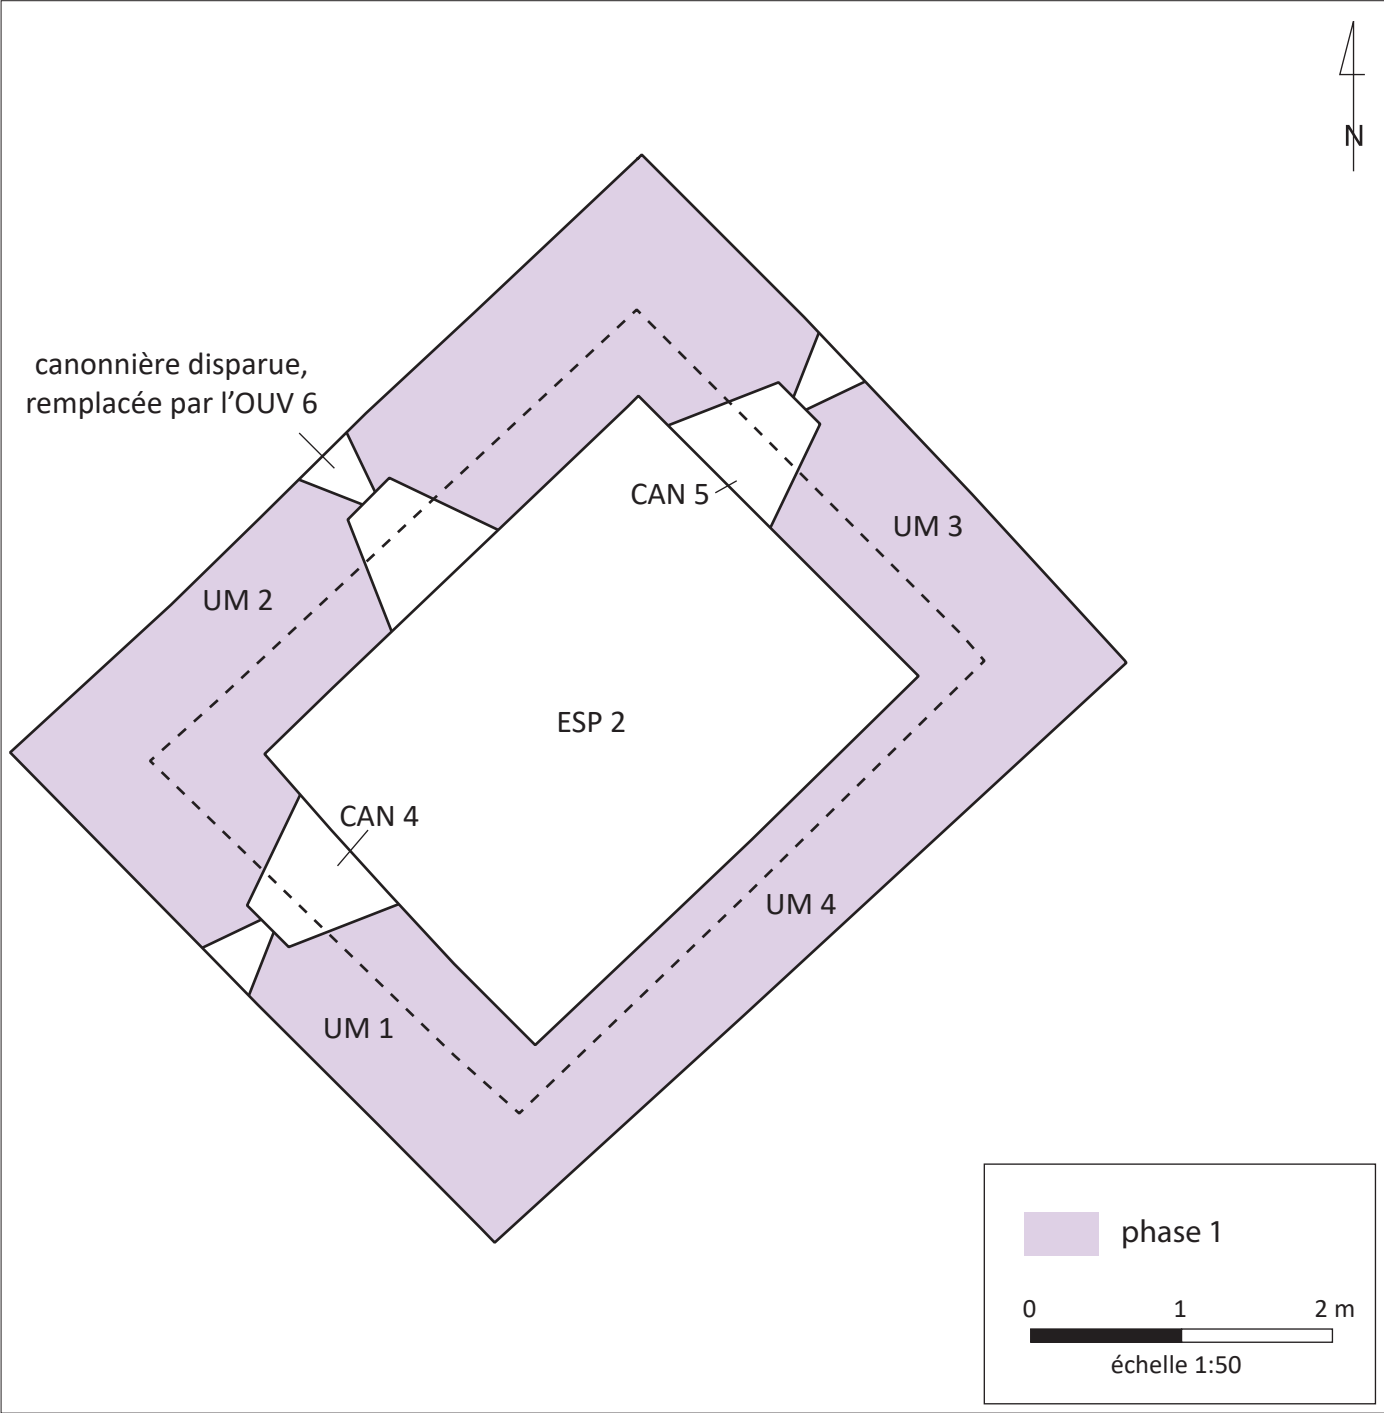
Proposition de restitution du premier étage du pavillon nord-est (ESP 2) dans son état d'origine de la seconde moitié du XVI<sup>e</sup> siècle (les pointillés représentent le retrait à mi-hauteur de l'élévation).  
© DAO : A. Belot, d'après un relevé d'A. Tisserand

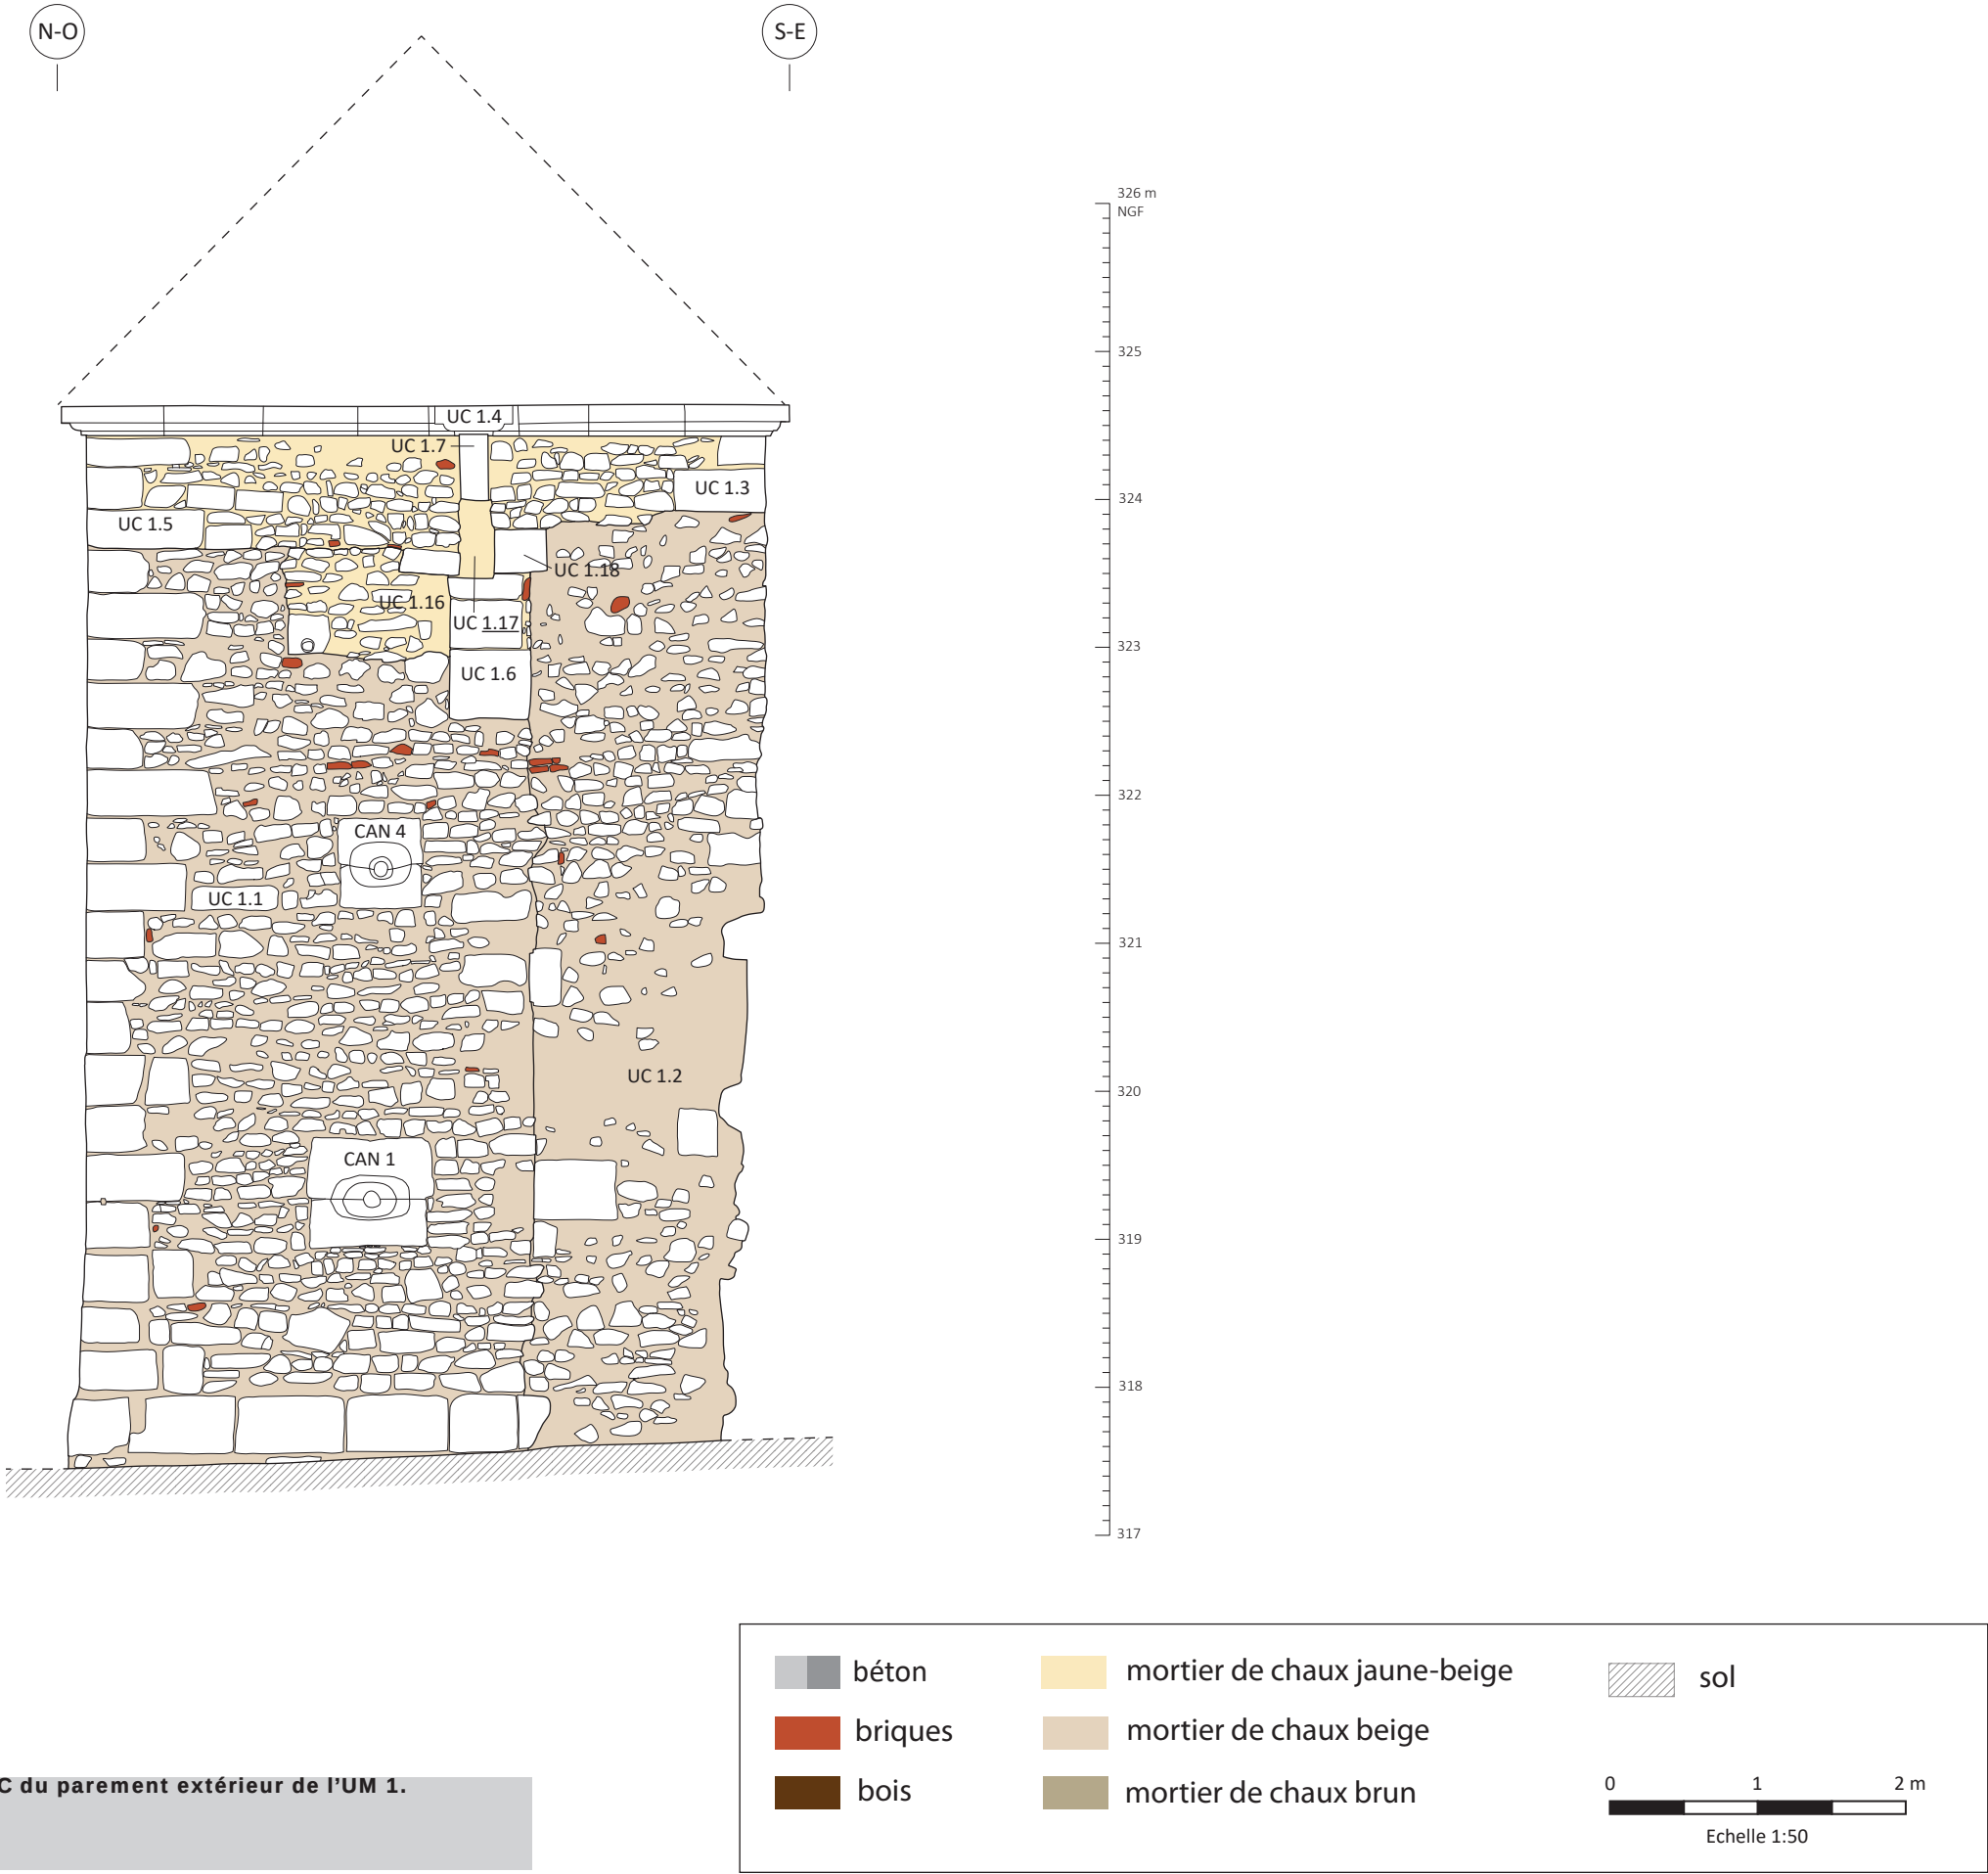
**Relevé des matériaux de construction et des UC du parement extérieur de l'UM 1.**  
© relevé et DAO : A. Belot

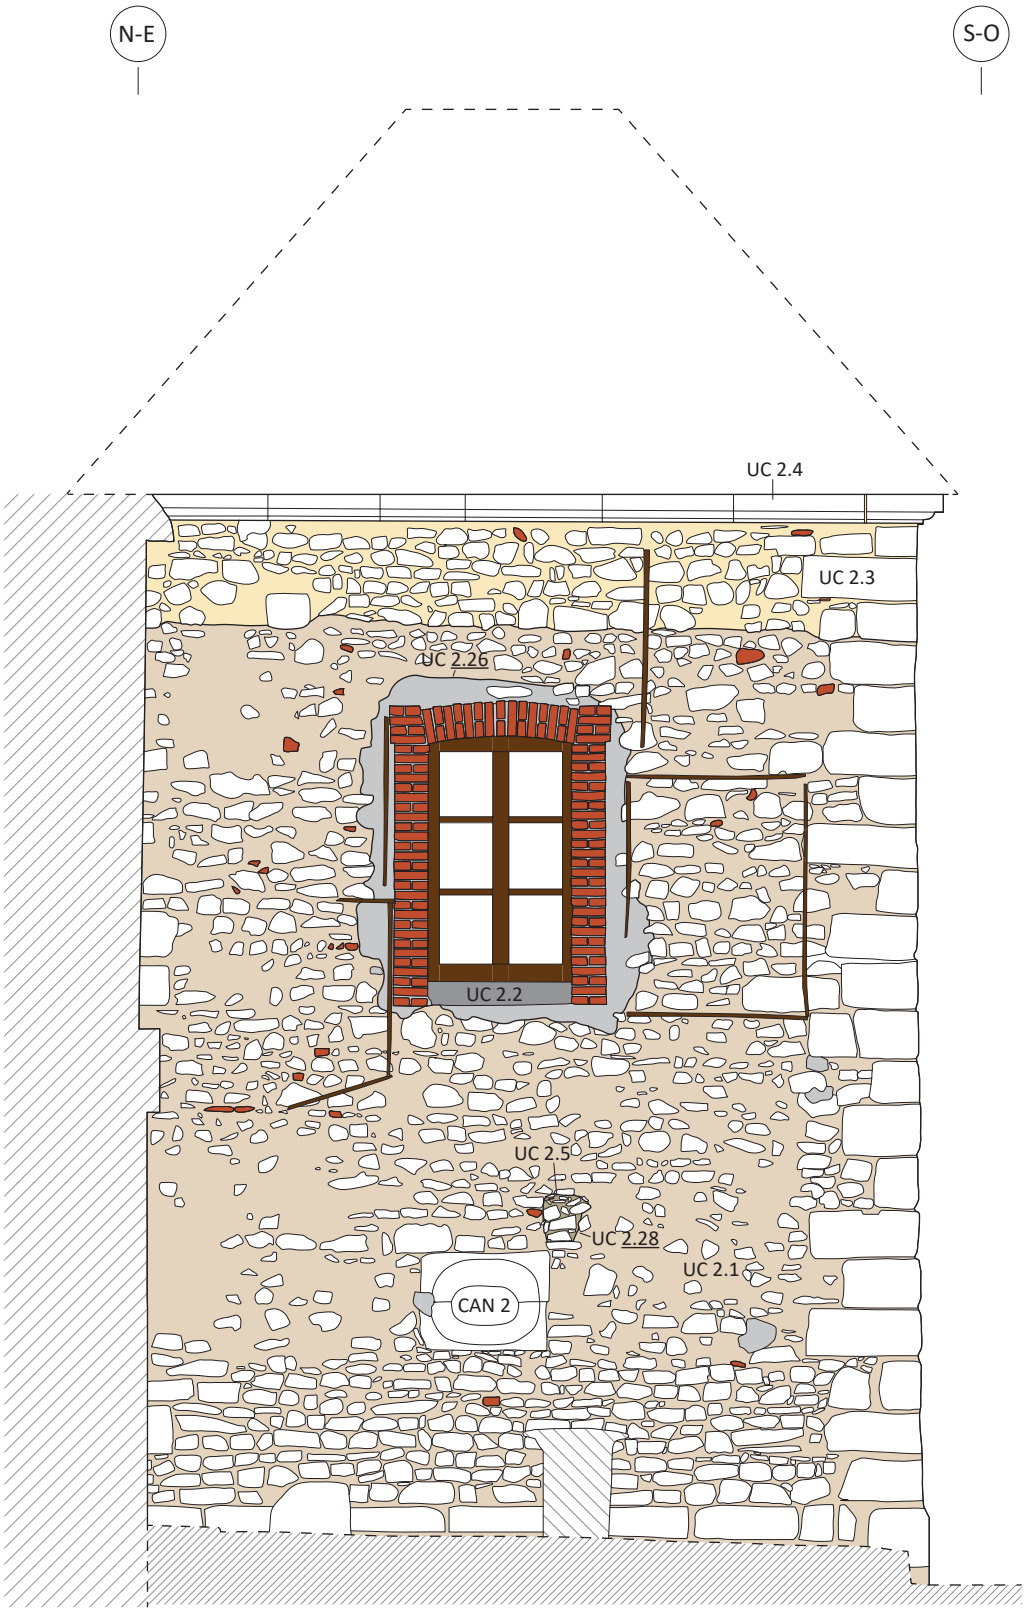
Relevé des matériaux de construction et des UC du parement extérieur de l'UM 2.  
© relevé et DAO : A. Belot

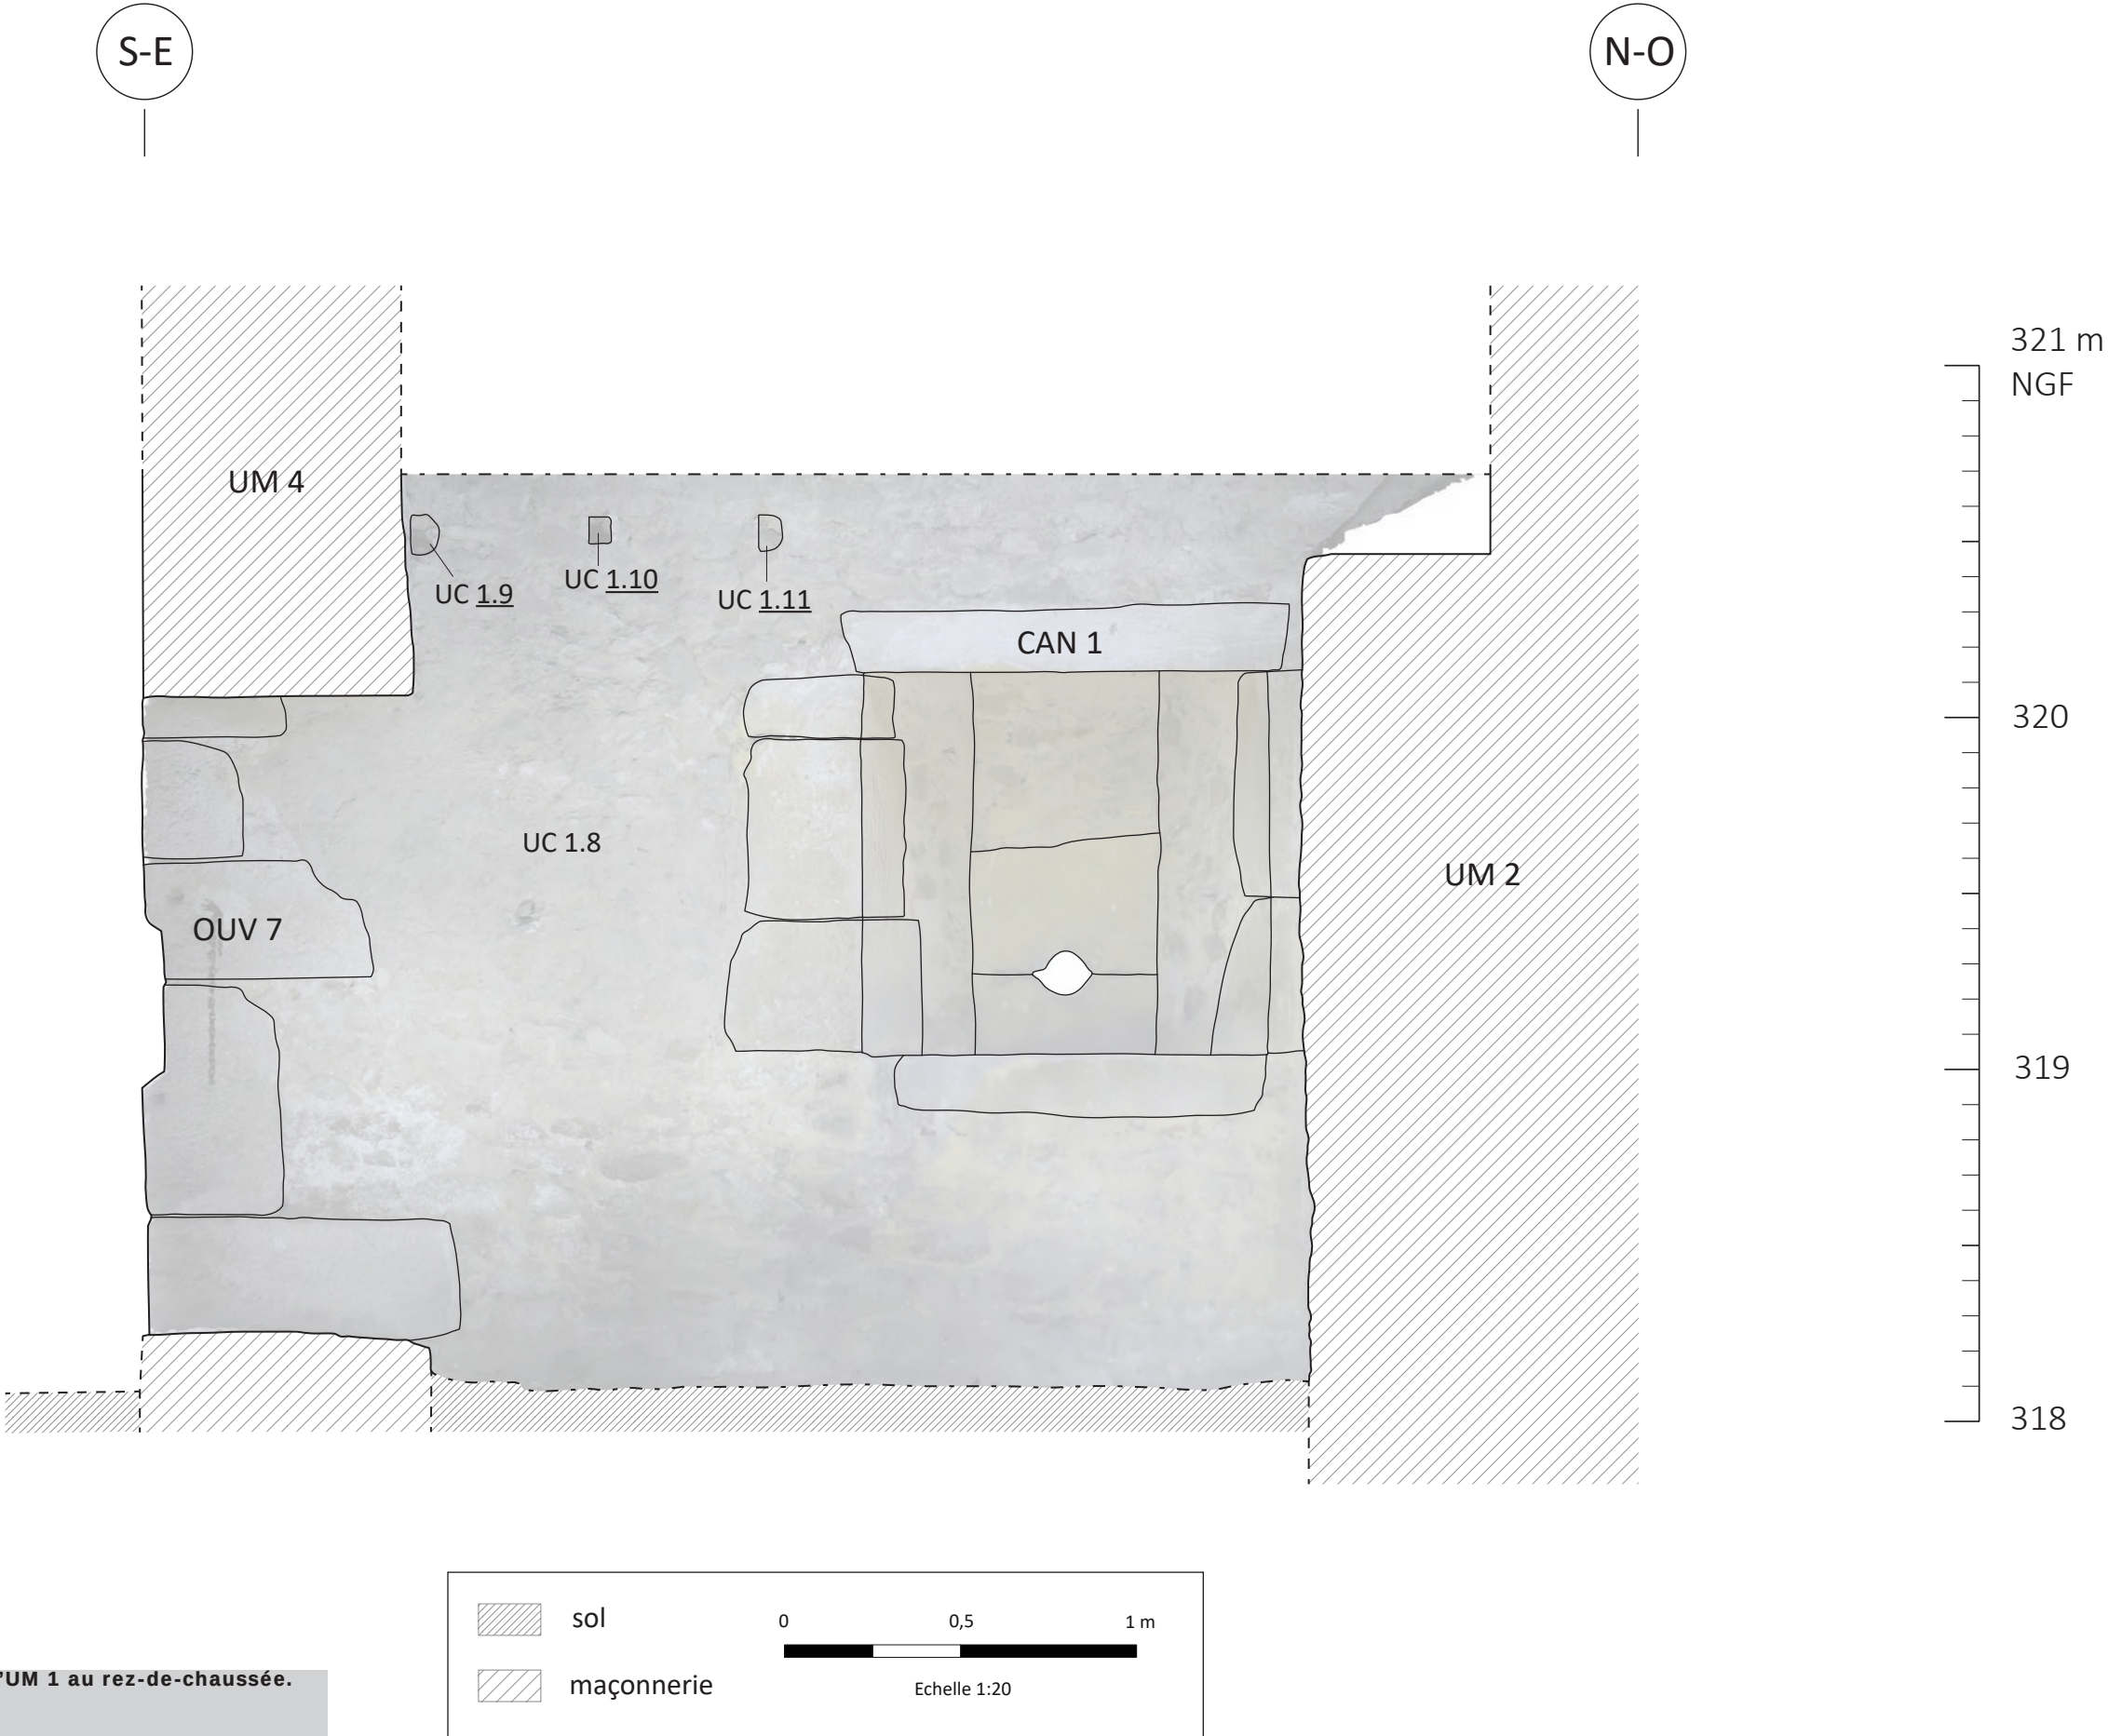
Relevé des UC du parement intérieur de l'UM 1 au rez-de-chaussée.  
© Relevé et DAO : A. Belot

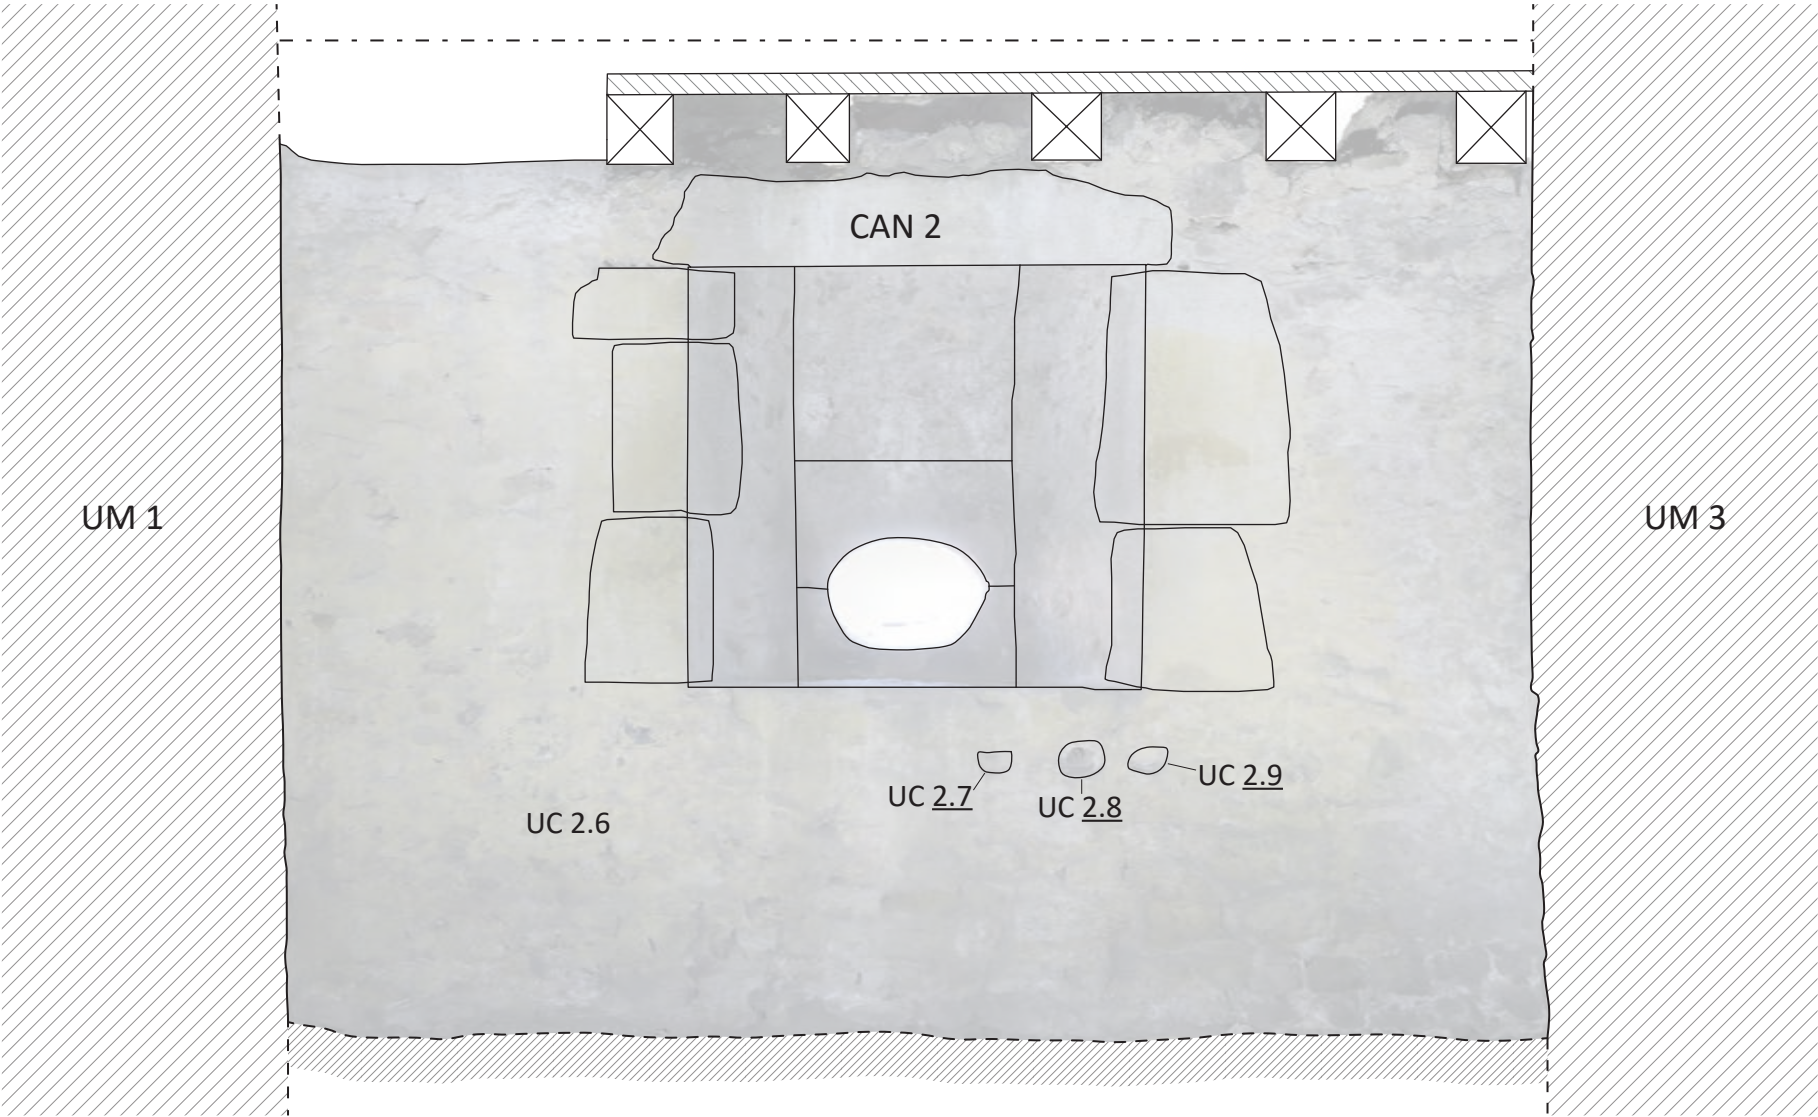
Relevé des UC du parement intérieur de l'UM 2 au rez-de-chaussée.  
© Relevé et DAO : A. Belot

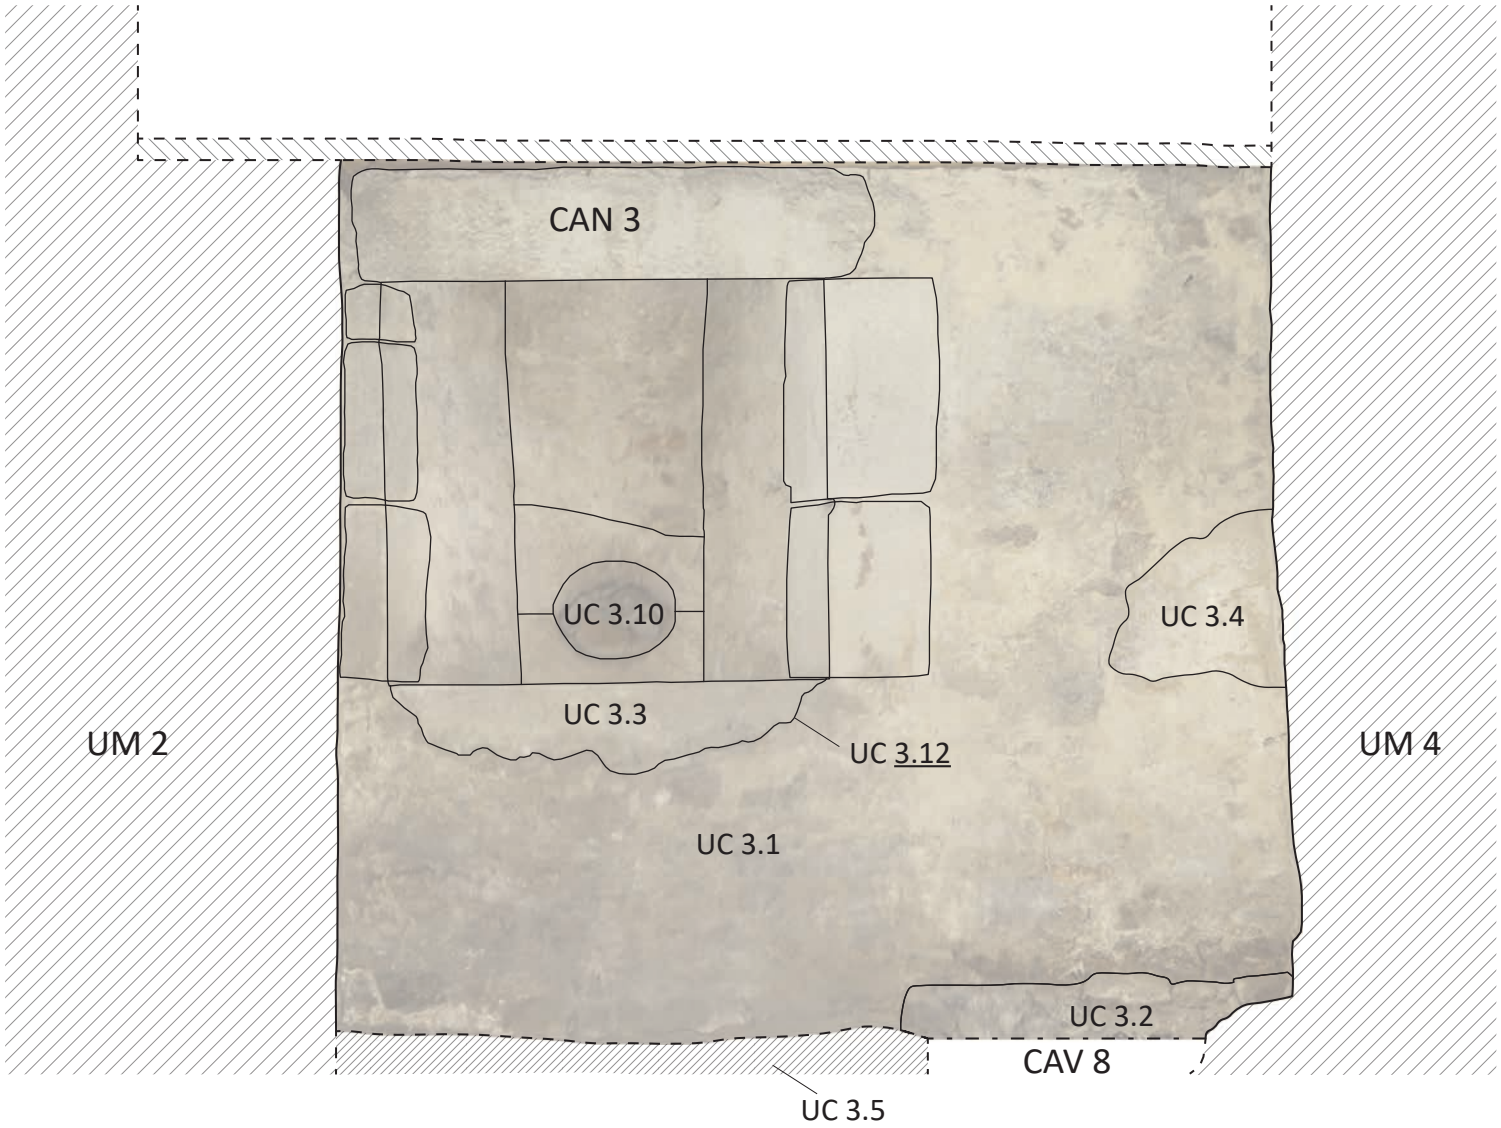
Relevé des UC du parement intérieur de l'UM 3 au rez-de-chaussée.  
© Relevé et DAO : A. Belot

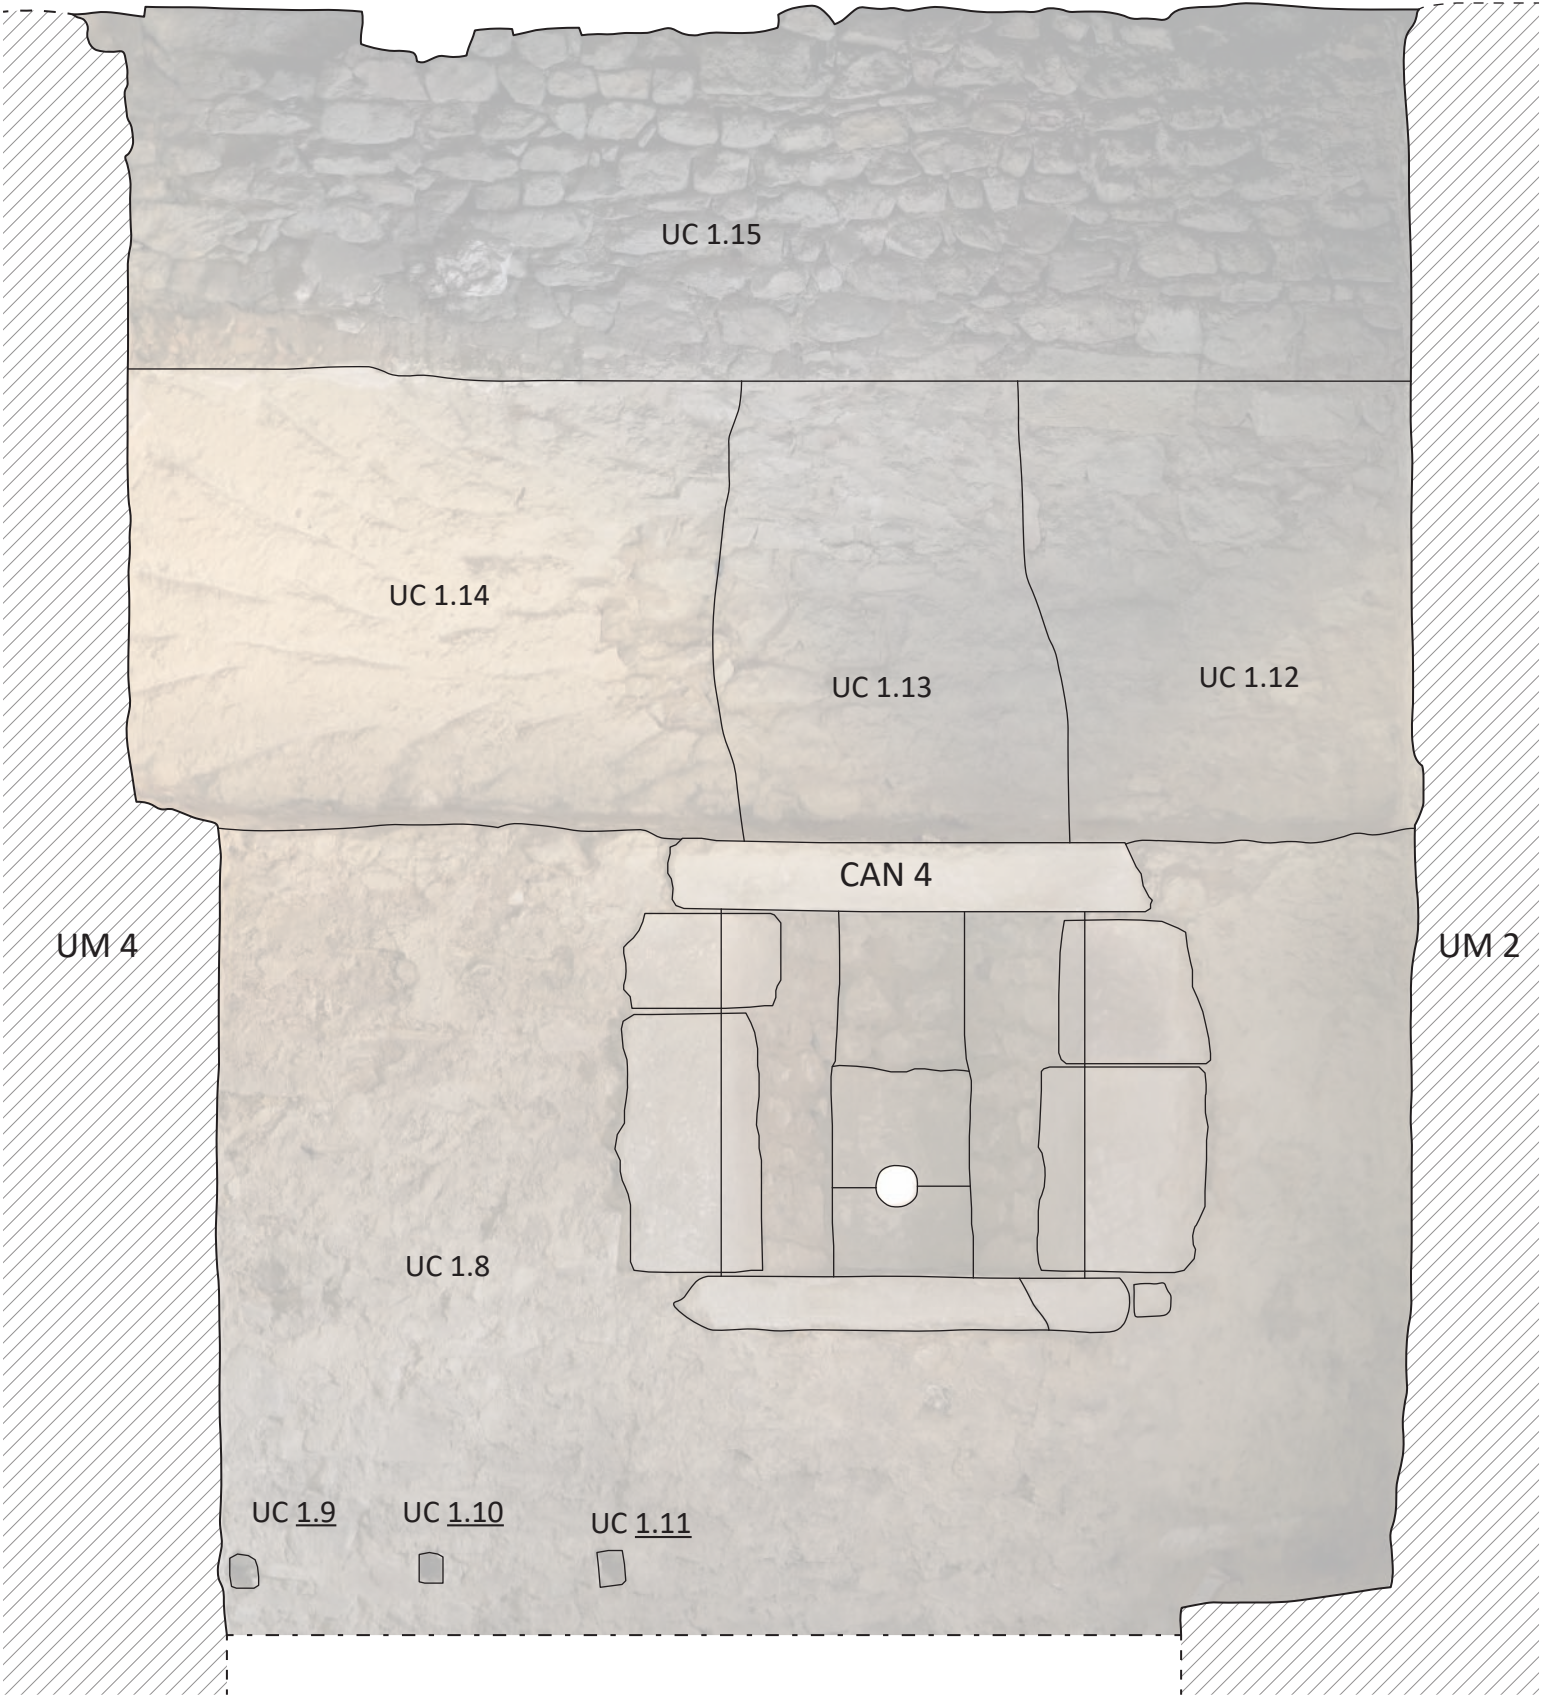
Relevé des UC du parement intérieur de l'UM 1 au premier étage.  
© Relevé et DAO : A. Belot
