16-19 rue du Carrouge, Travaux de réhabilitation de l'ancienne porte du Carrouge

## La porte du Carrouge : étude du bâti d'une des anciennes portes de l'enceinte moderne d'Autun

## Rapport d'étude archéologique du bâti (Vol. 2 Planches)

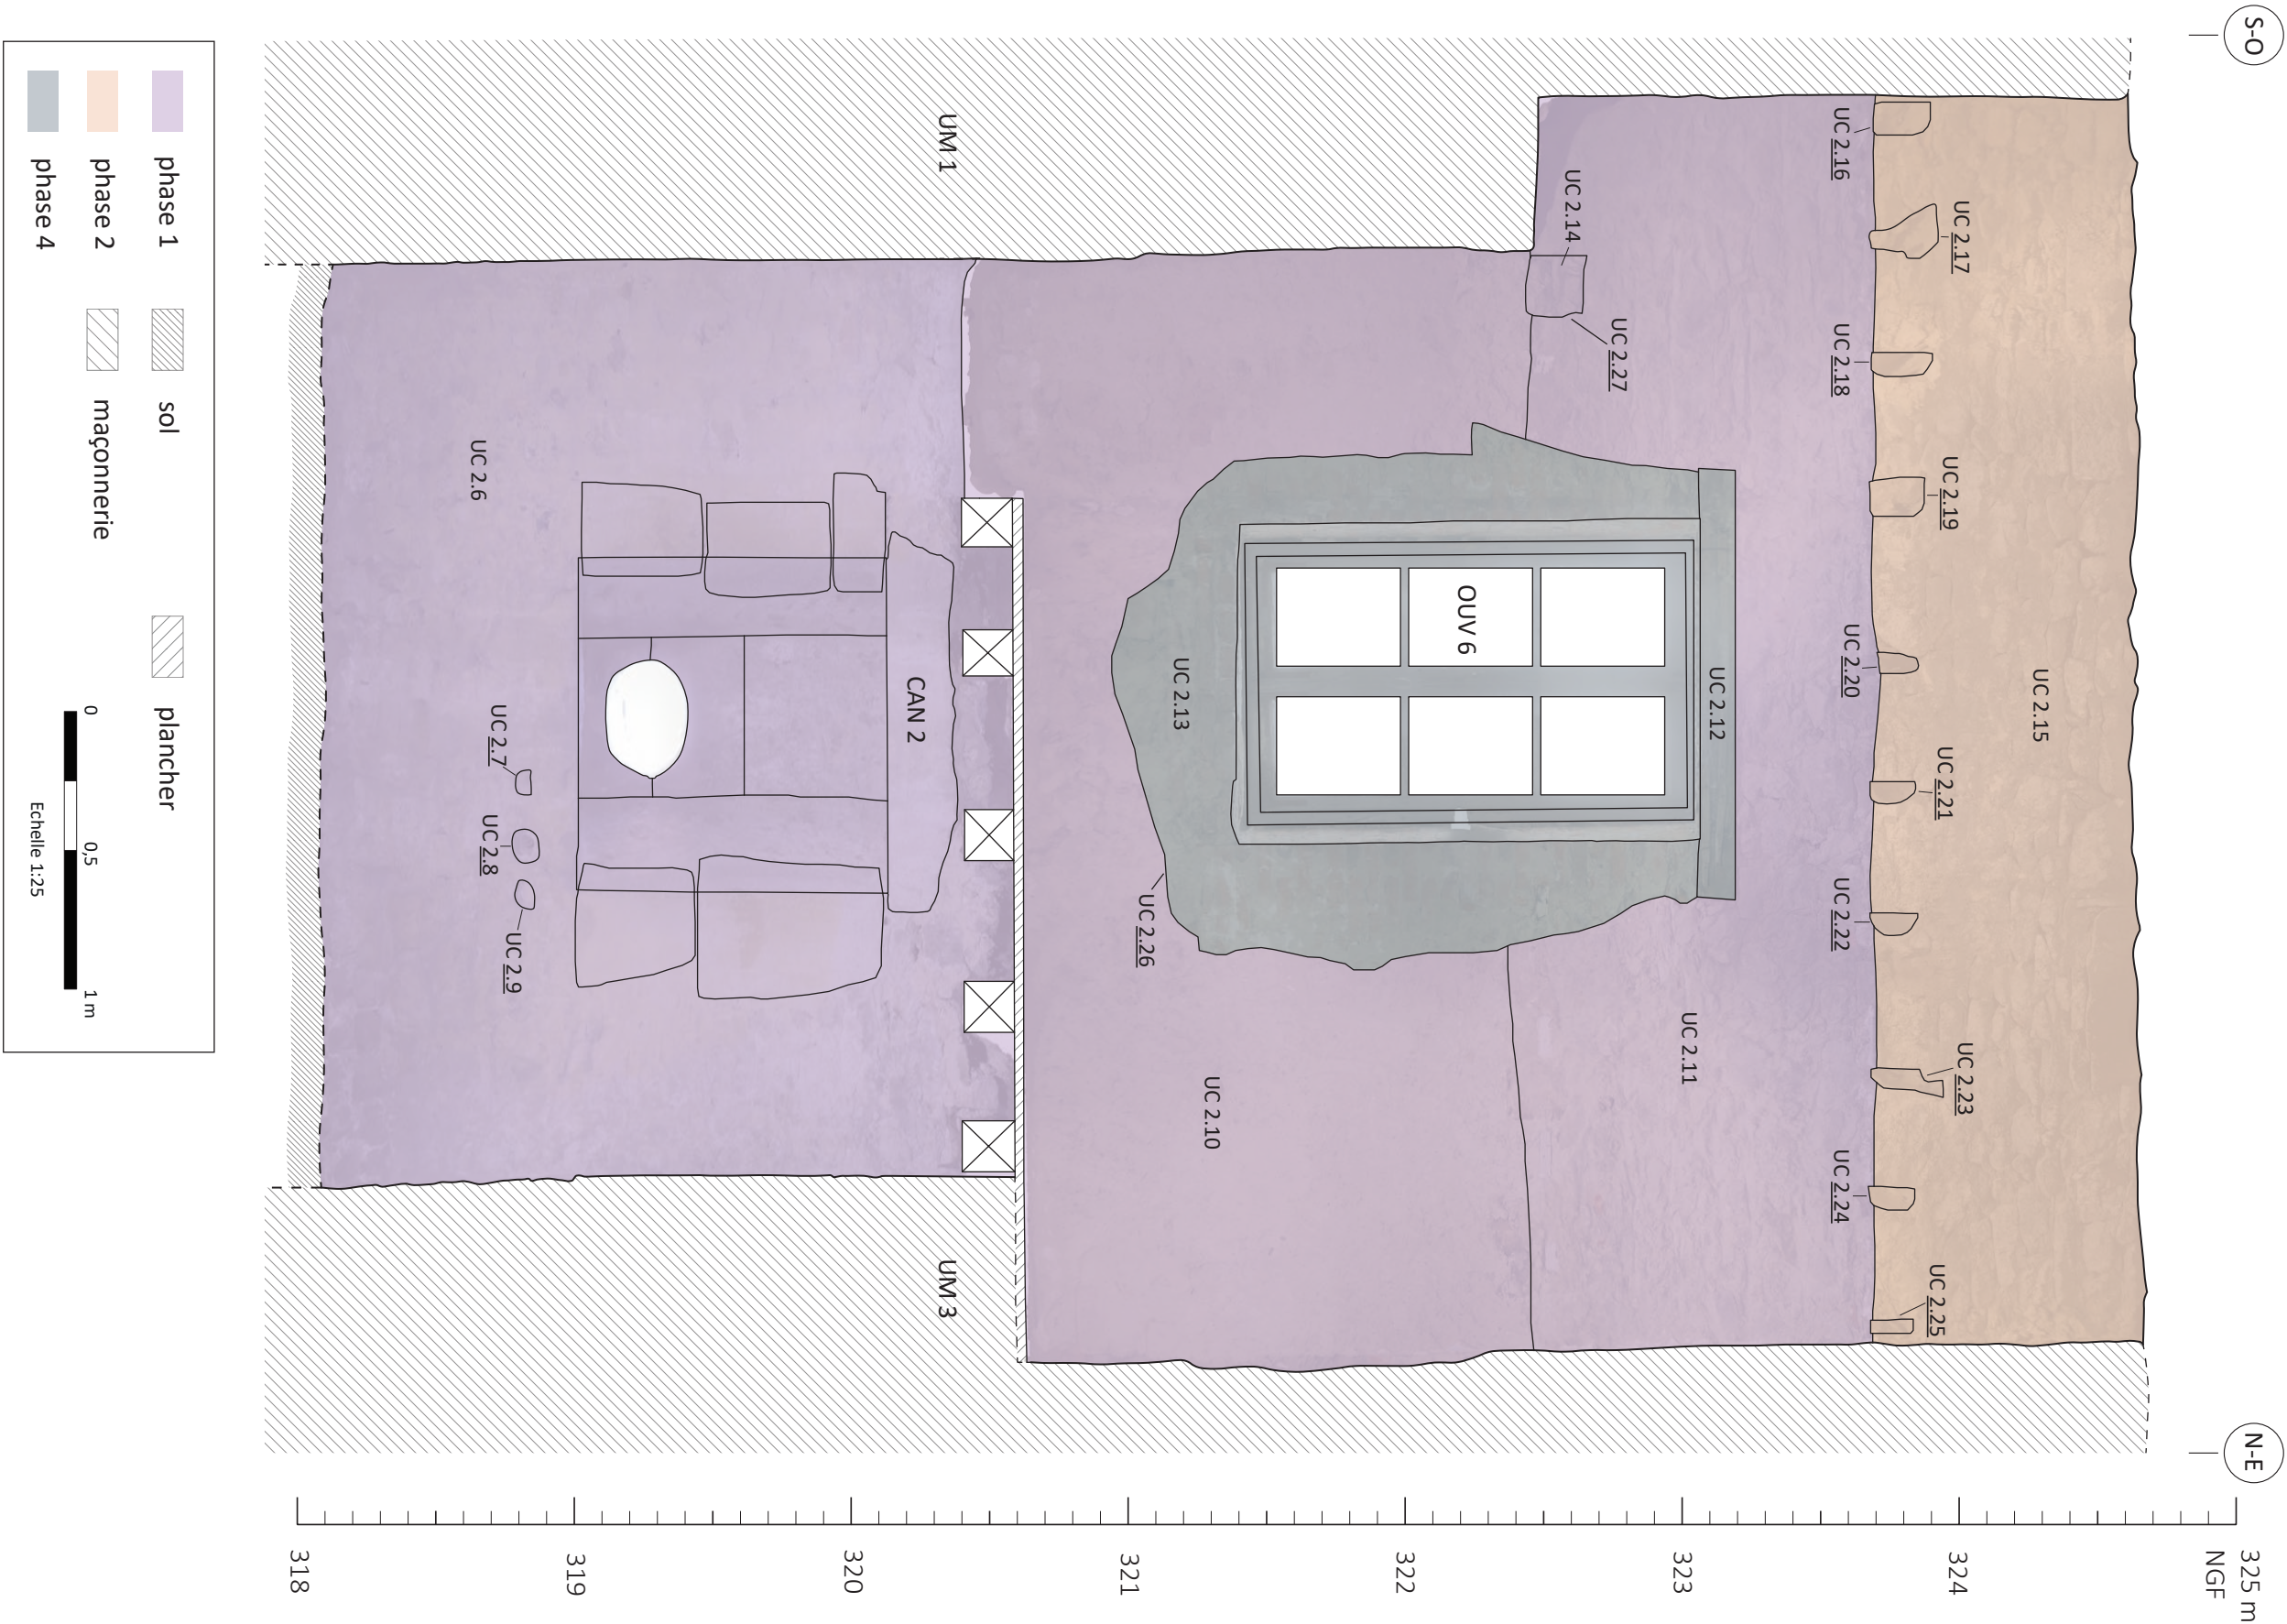
Proposition de phasage des maçonneries du parement intérieur de l'UM 2.  
© Relevé et DAO : A. Belot

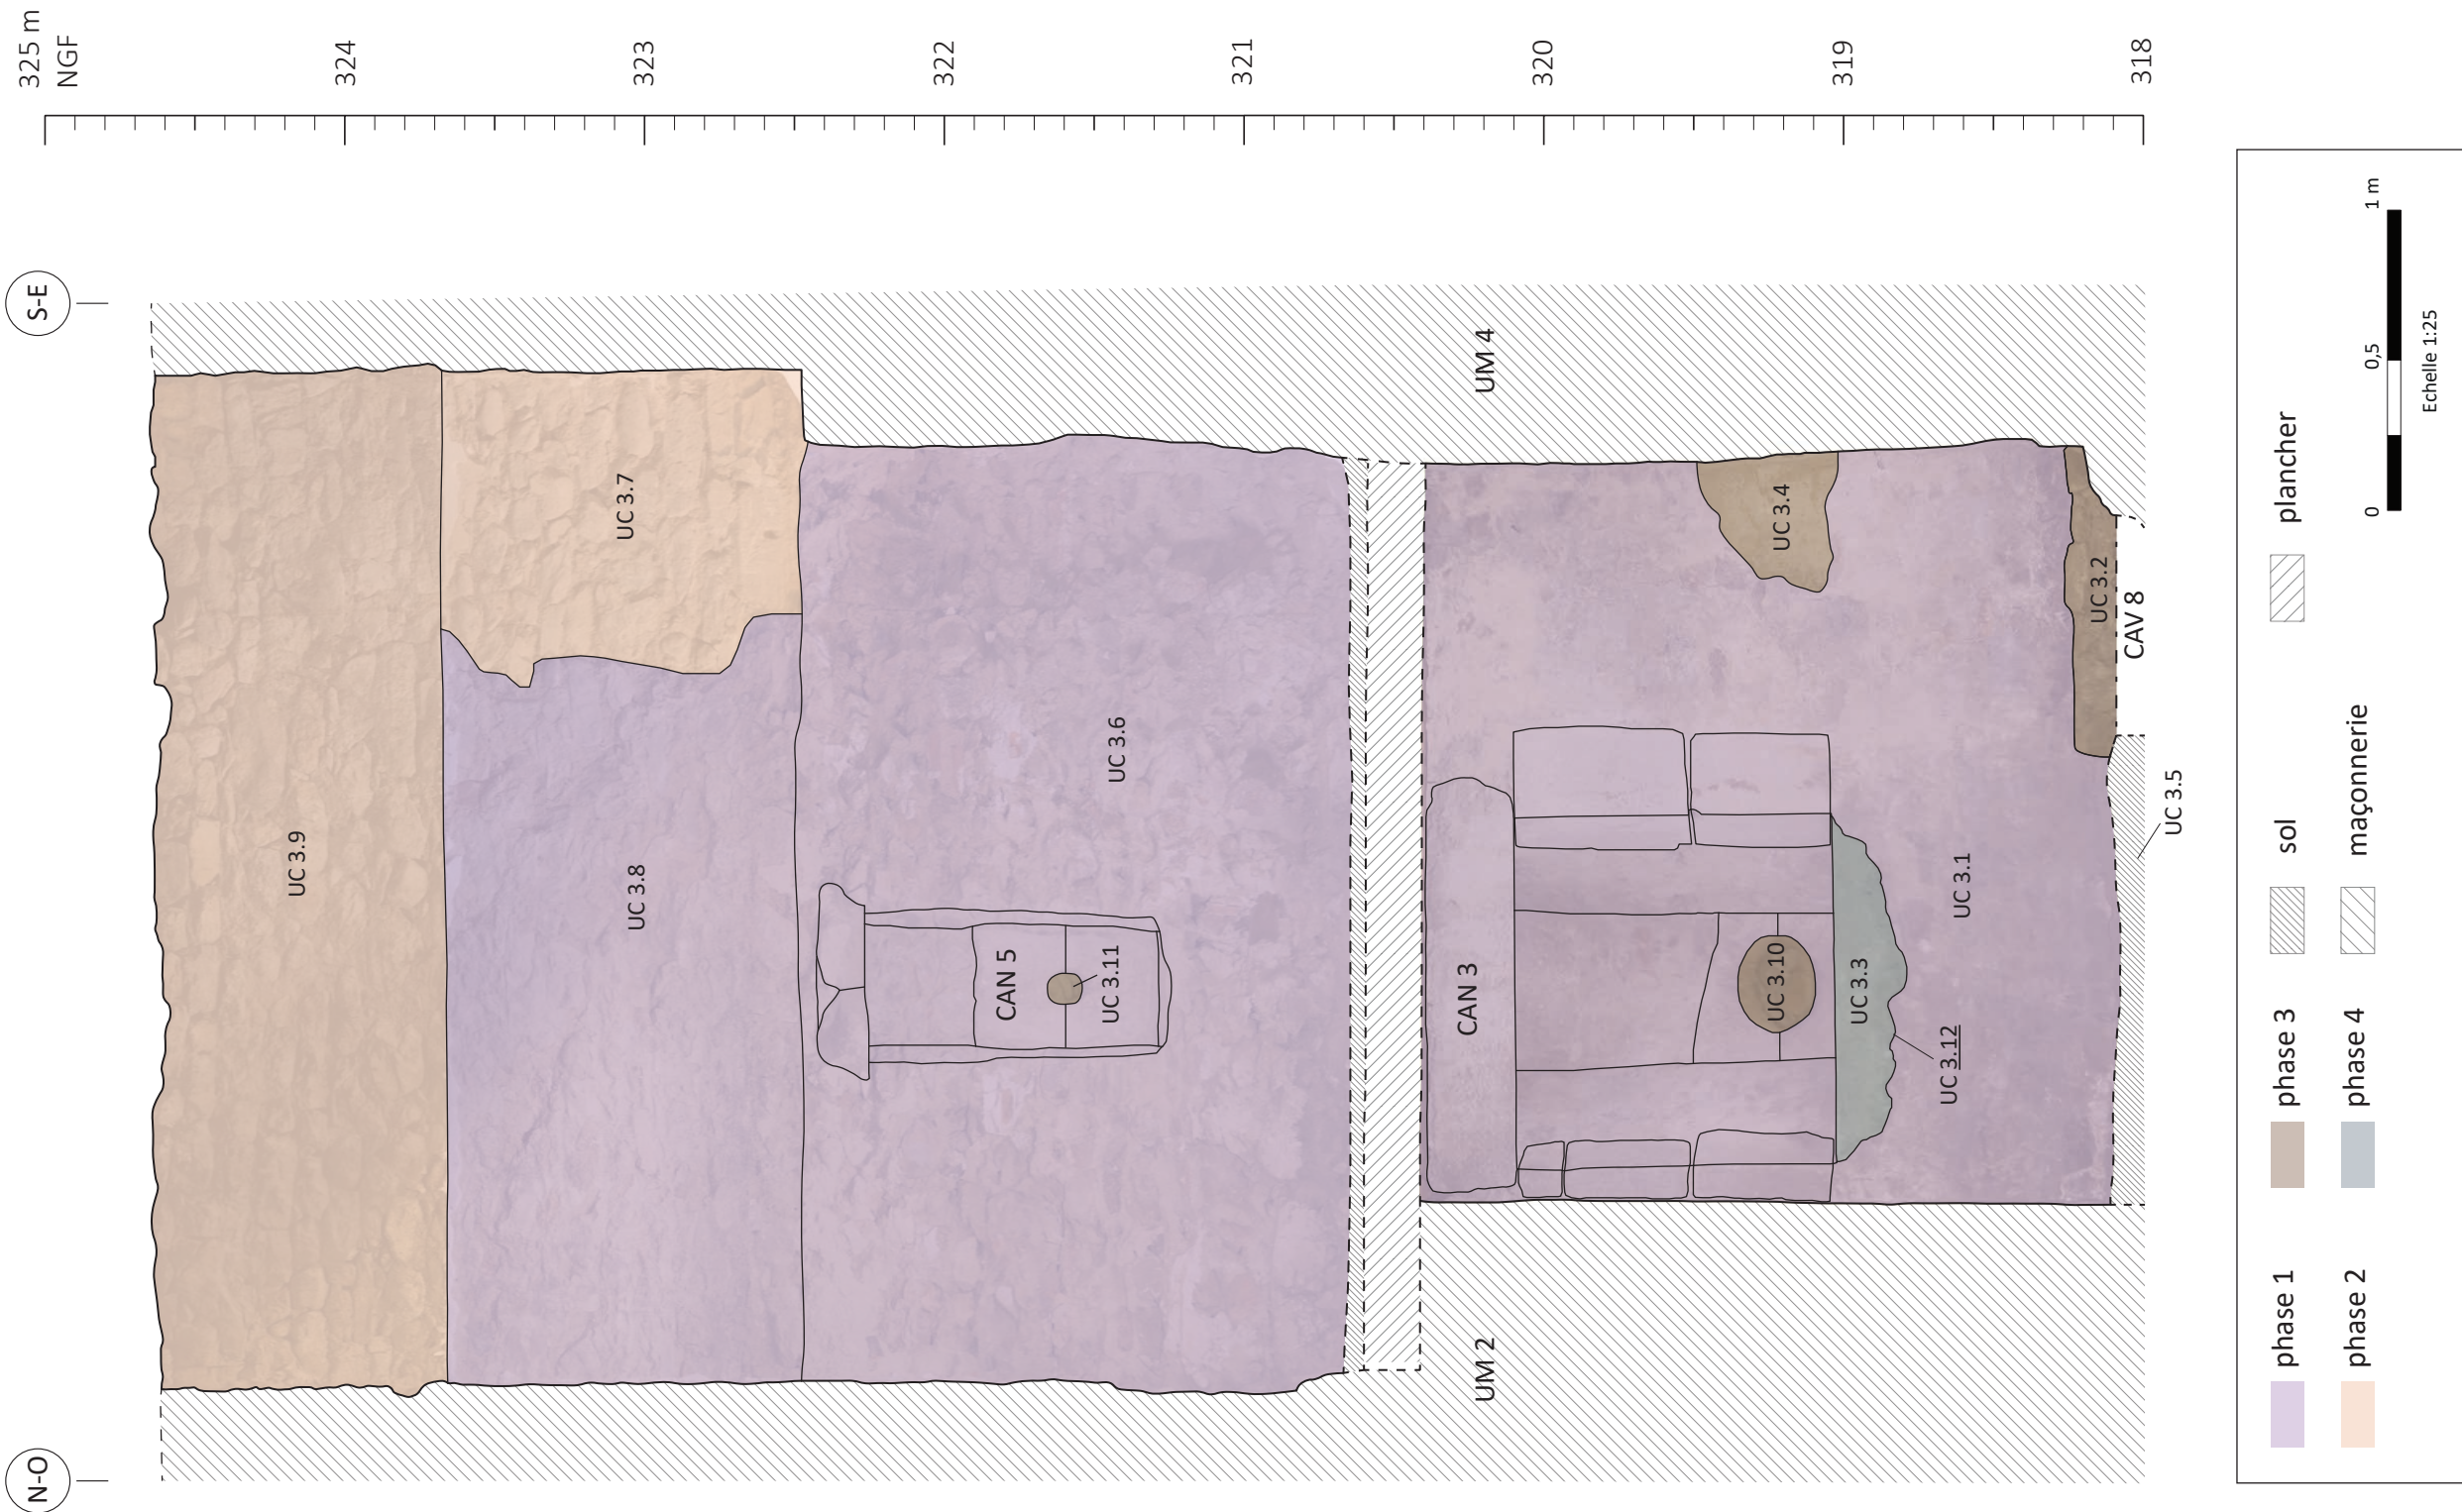
Proposition de phasage des maçonneries du parement intérieur de l'UM 3.

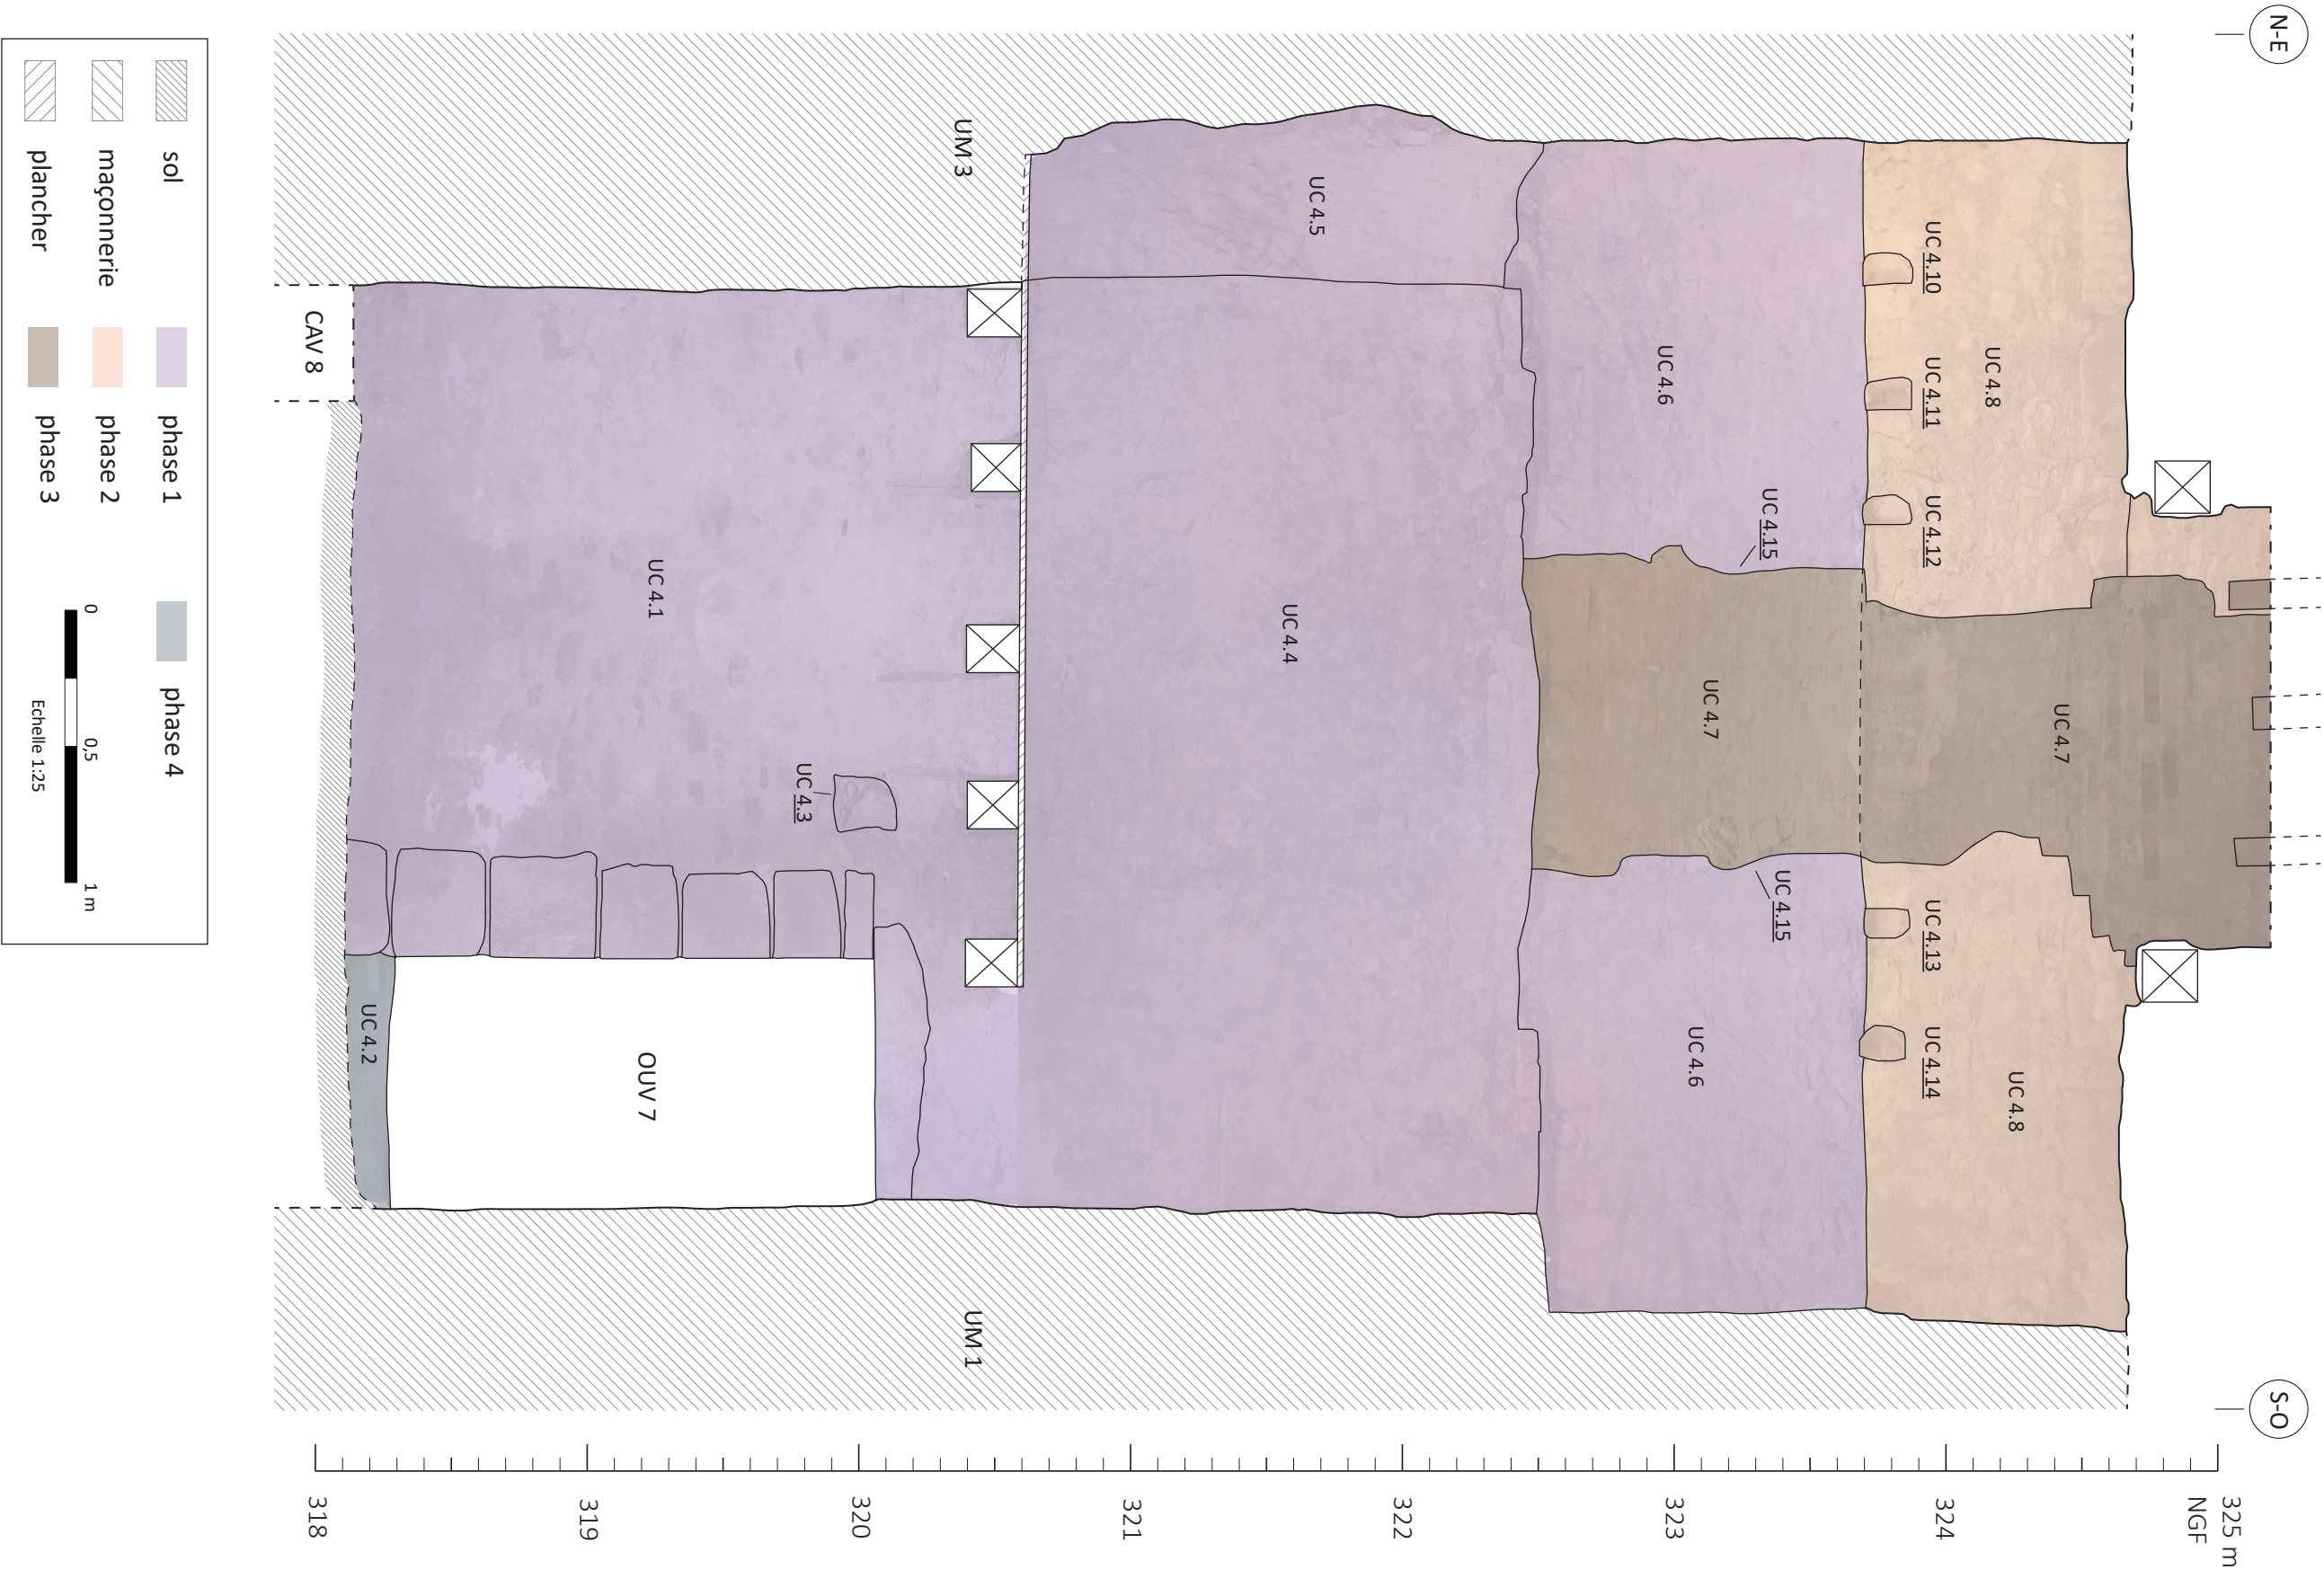
Proposition de phasage des maçonneries du parement intérieur de l'UM 4.  
© Relevé et DAO : A. Belot
